**HOSPEDARIA DOS IMIGRANTES - SANTOS/SP:
RECONVERSÃO PARA RESIDÊNCIA UNIVERSITÁRIA**

Trabalho Final de Mestrado Profissional apresentado ao Programa de Pós-Graduação em Arquitetura e Urbanismo da Faculdade de Arquitetura da Universidade Federal da Bahia como requisito para obtenção do Grau de Mestre Profissional em Conservação e Restauração de Monumentos e Núcleos Históricos.

- 8.1 Levantamento cadastral
- 8.2 Identificação de materiais
- 8.3 Mapeamento de danos / diagnóstico
- 8.4 Projeto de intervenção

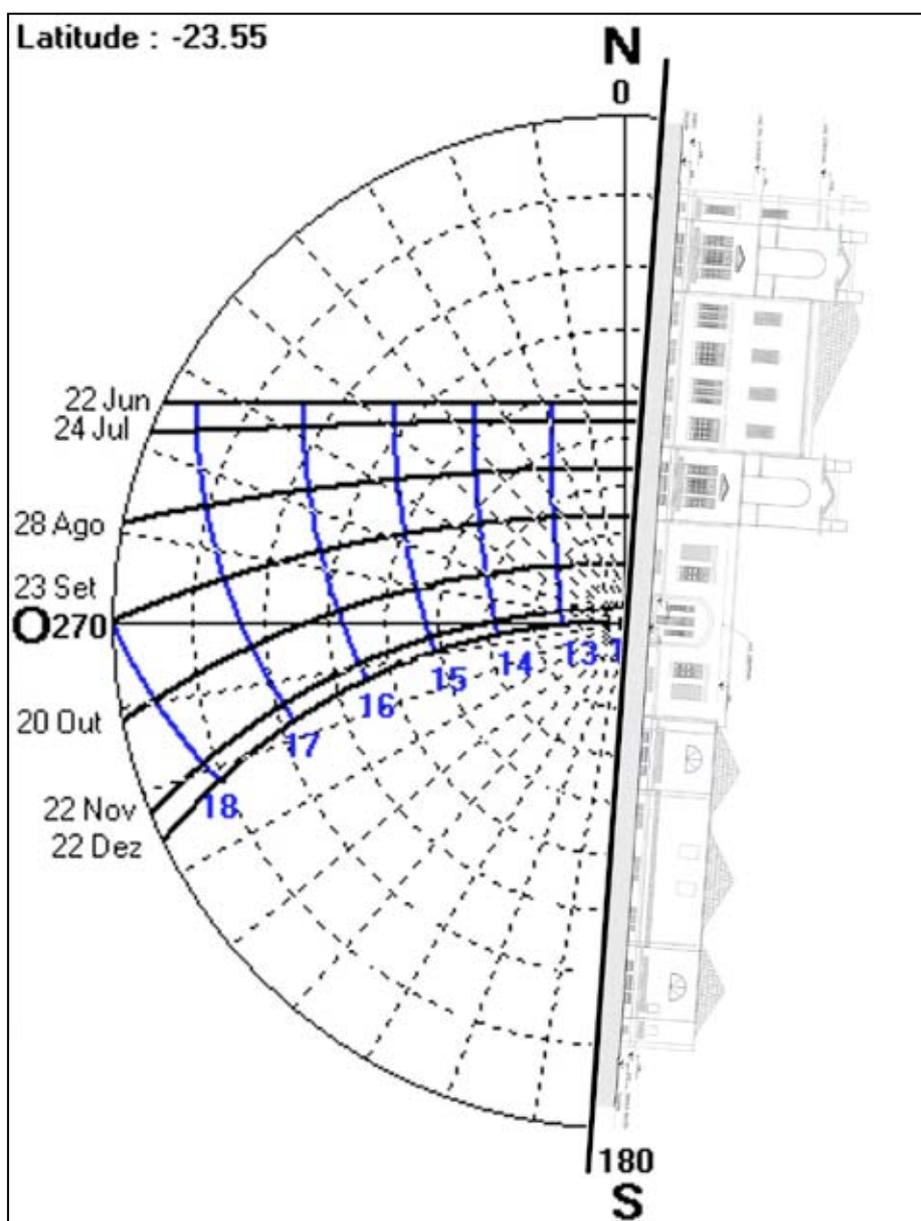
FIGURA 59 - Insolação na fachada 01
Fonte: Olívia Malfatti Buscariolli

Esta fachada é a que ainda possui mais reboco na edificação. Isso acontece por causa da incidência do sol da tarde, fazendo com que a parede seque mais e fique mais limpa do ponto de vista da evaporação.

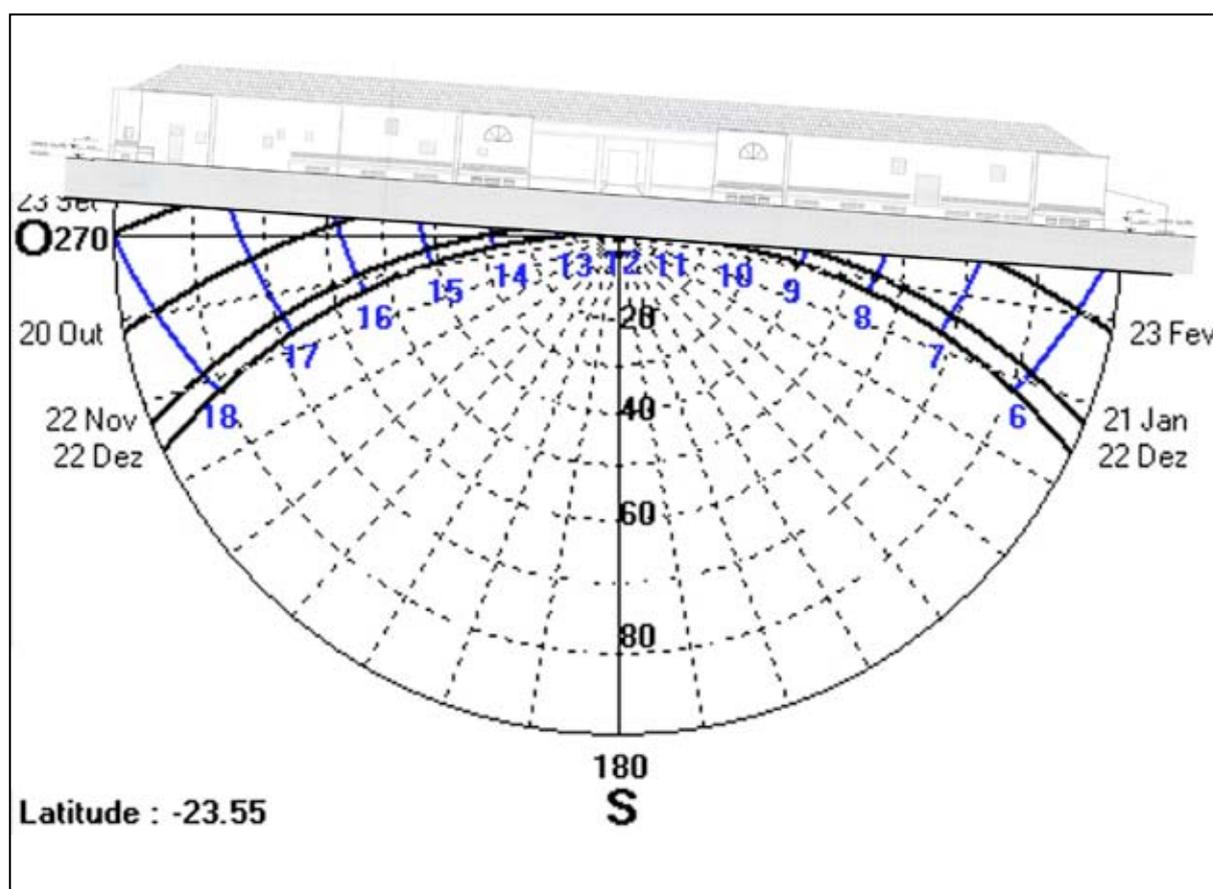
FIGURA 60 - Insolação na fachada 04
Fonte: Olívia Malfatti Buscariolli

Esta fachada recebe os ventos dominantes Sudeste e Sul diretamente, sendo que ambos são ventos úmidos. Mesmo com essas condições, esta é uma das fachadas que possui menos vegetação superior, mas é que apresenta maior sujidade e crostanegra, já que estas se aderem melhor em superfícies úmidas.

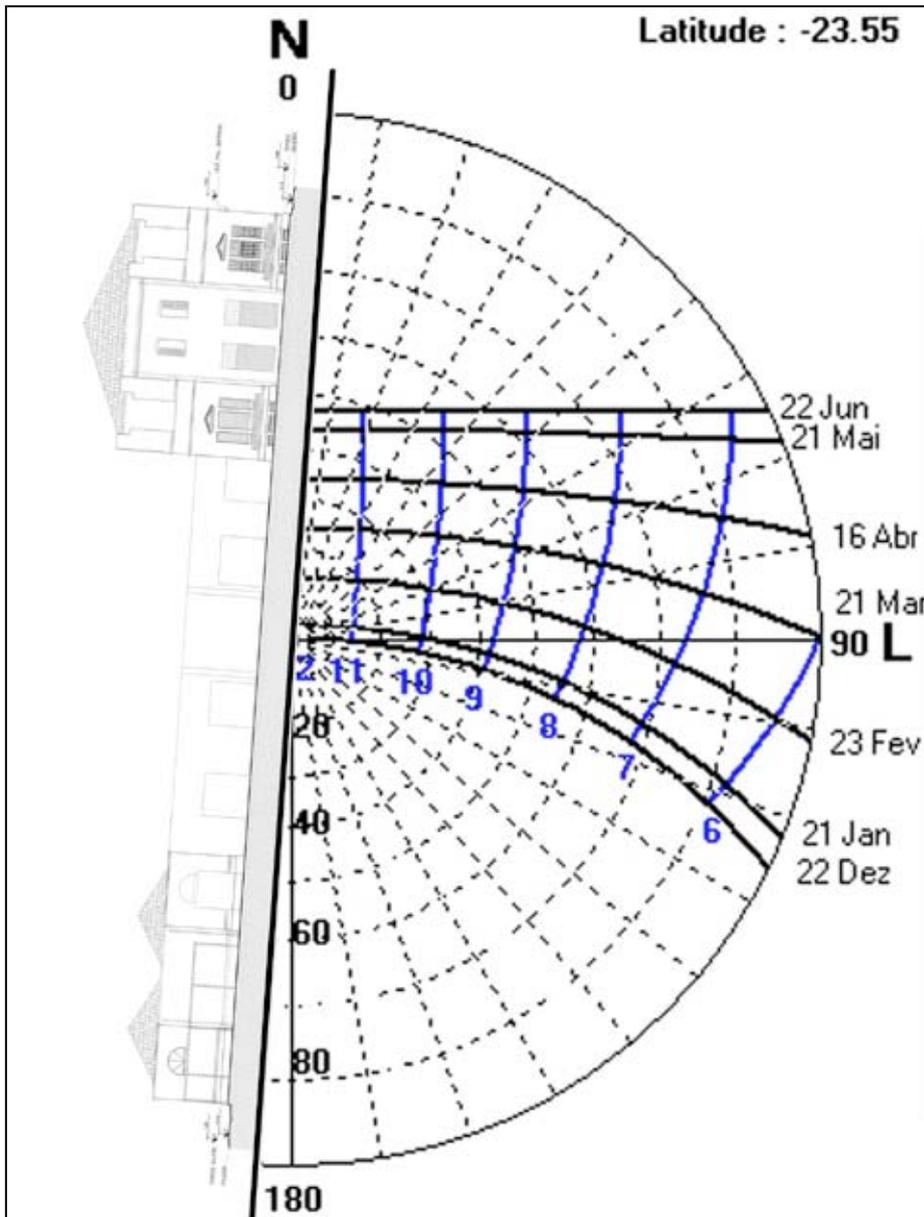
FIGURA 61 - Insolação na fachada 03
 Fonte: Olívia Malfatti Buscariolli

Apesar de não haver ventos dominantes no sentido leste, observa-se que esta fachada está completamente dominada por vegetação superior.

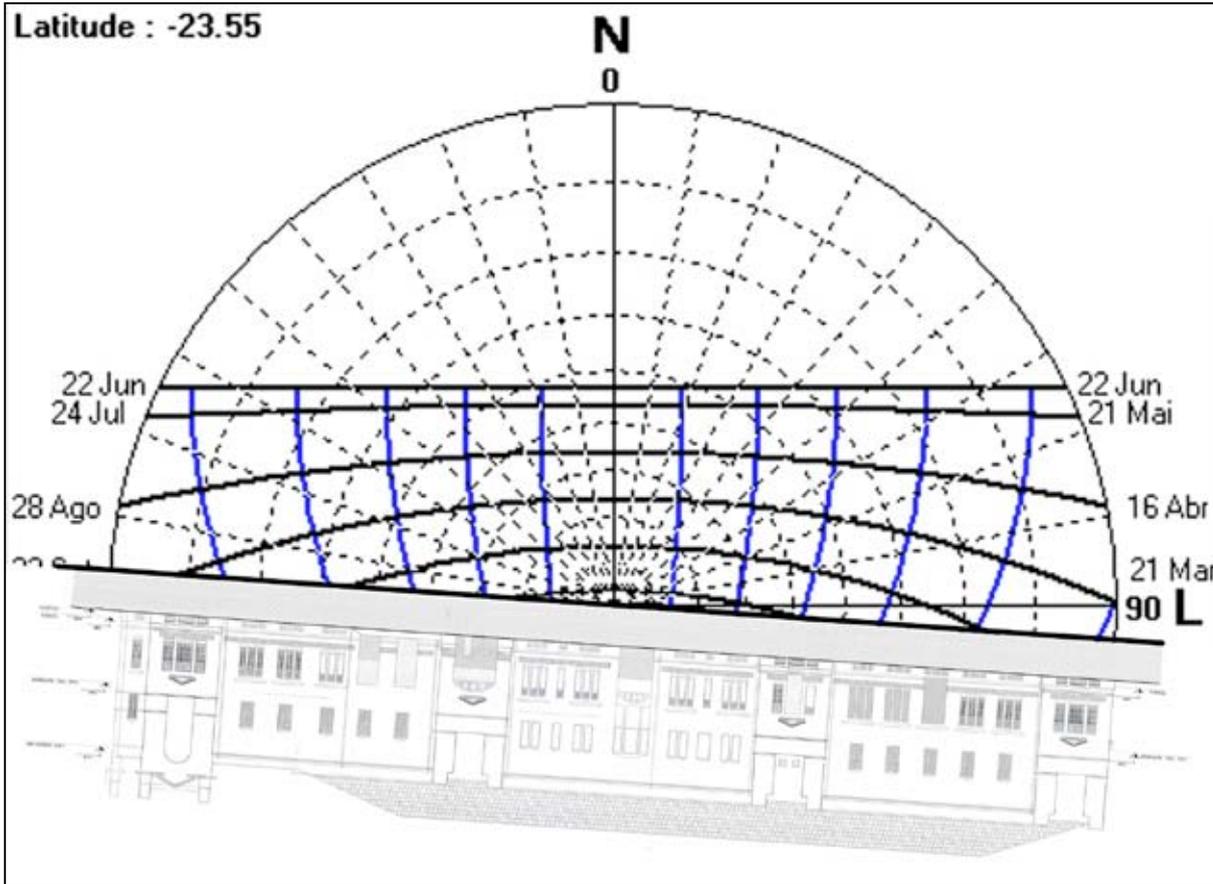
FIGURA 62 - Insolação na fachada 02
 Fonte: Olívia Malfatti Buscariolli

Esta fachada recebe o vento dominante Noroeste, porém a parte da fachada com maior presença de vegetação superior é a parte Nordeste.

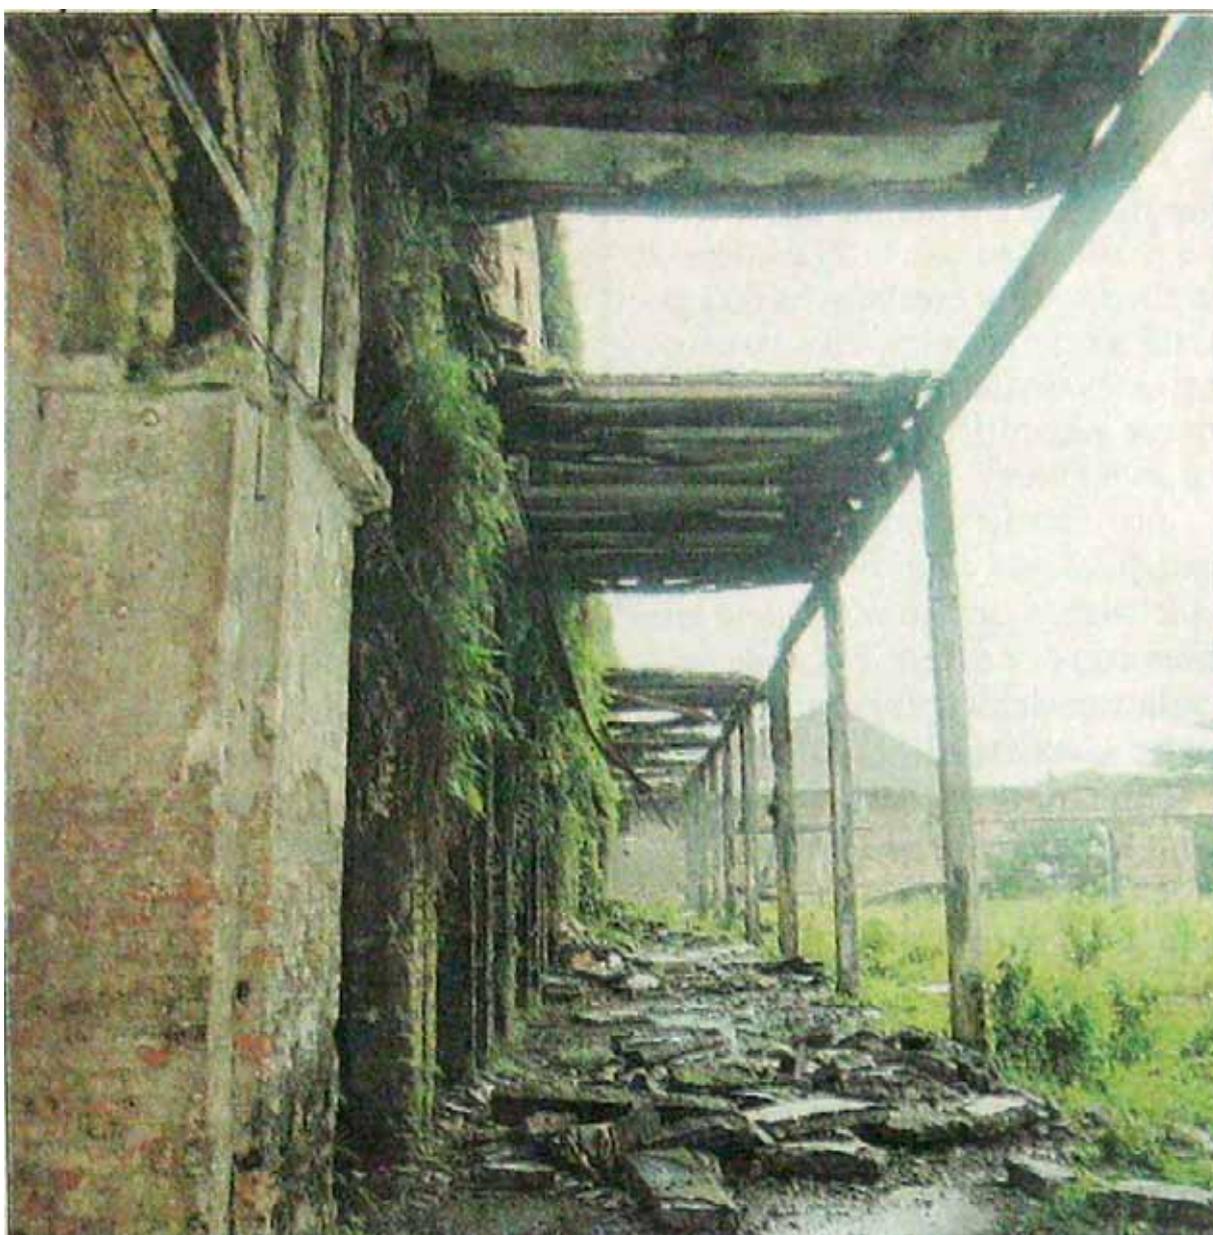
FIGURA 99 - Vista da laje do pátio central - desabamento parcial desta laje ocorreu em dezembro de 2003
Foto: Luigi Bongiovanni
Fonte: jornal "A Tribuna" - 19 de dezembro de 2003

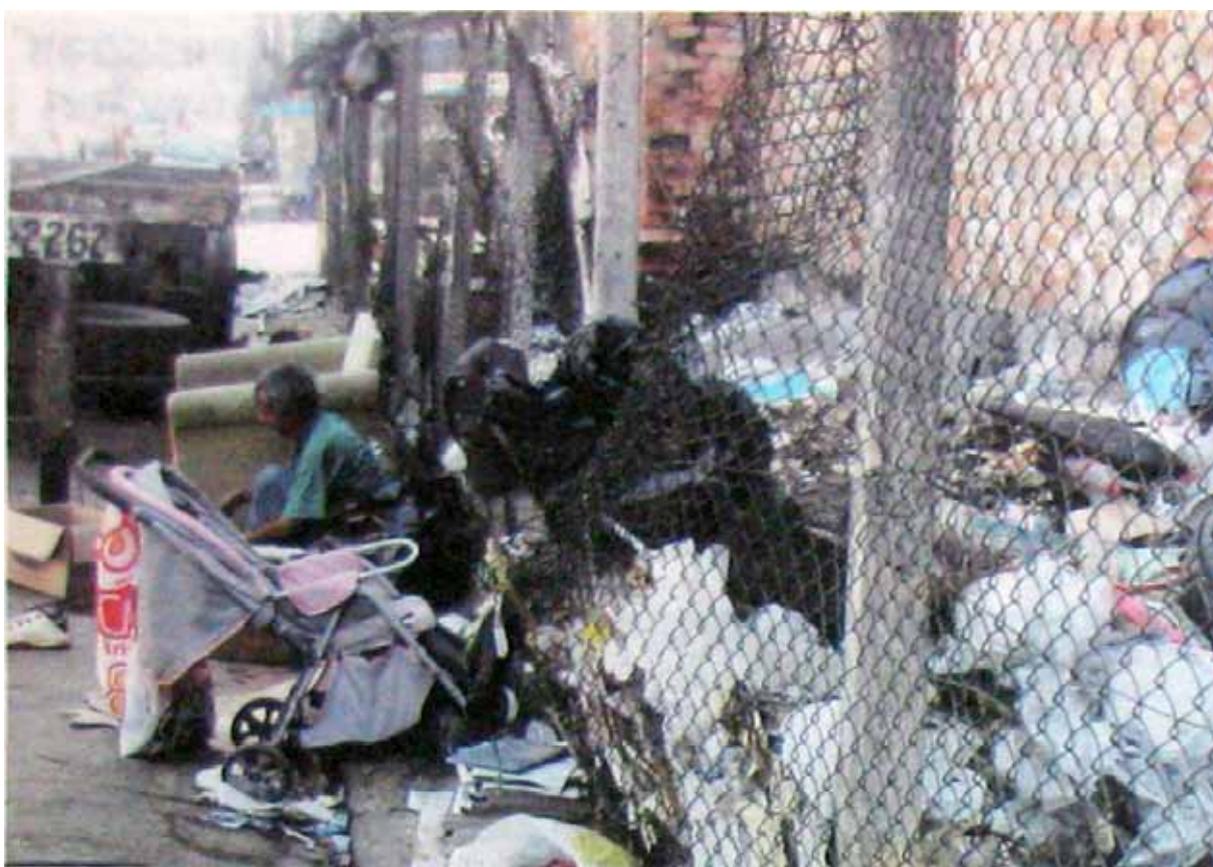
FIGURA 106 - Invasão do edifício em 2010 – catadores que recolhiam lixo no entorno da Hospedaria invadiram o local e as grades de proteção foram destruídas
Foto: Fred Casagrande – Metro Santos
Fonte: jornal Metro – 26 de agosto de 2010

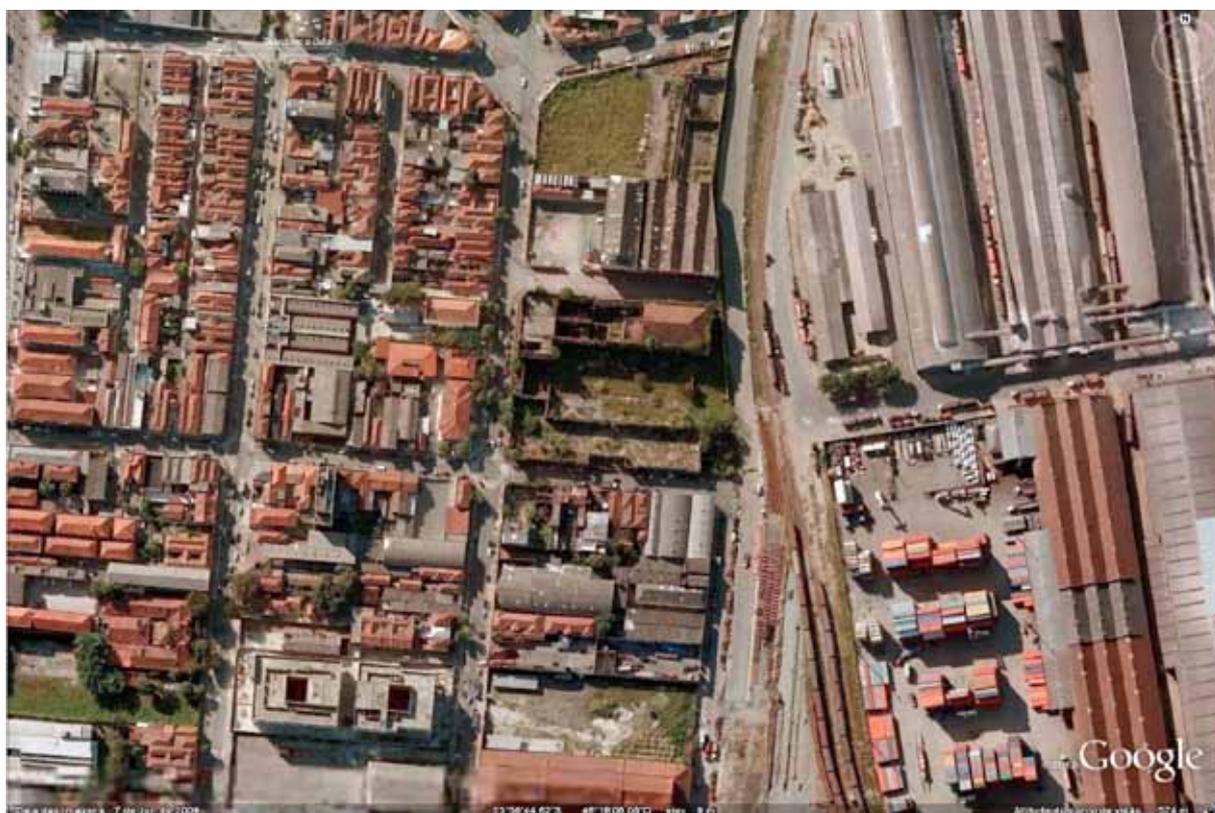
FIGURA 108 - Imagem de satélite da região em que se encontra a Hospedaria de Santos (onde pode-se verificar o estado avançado de degradação do edifício)

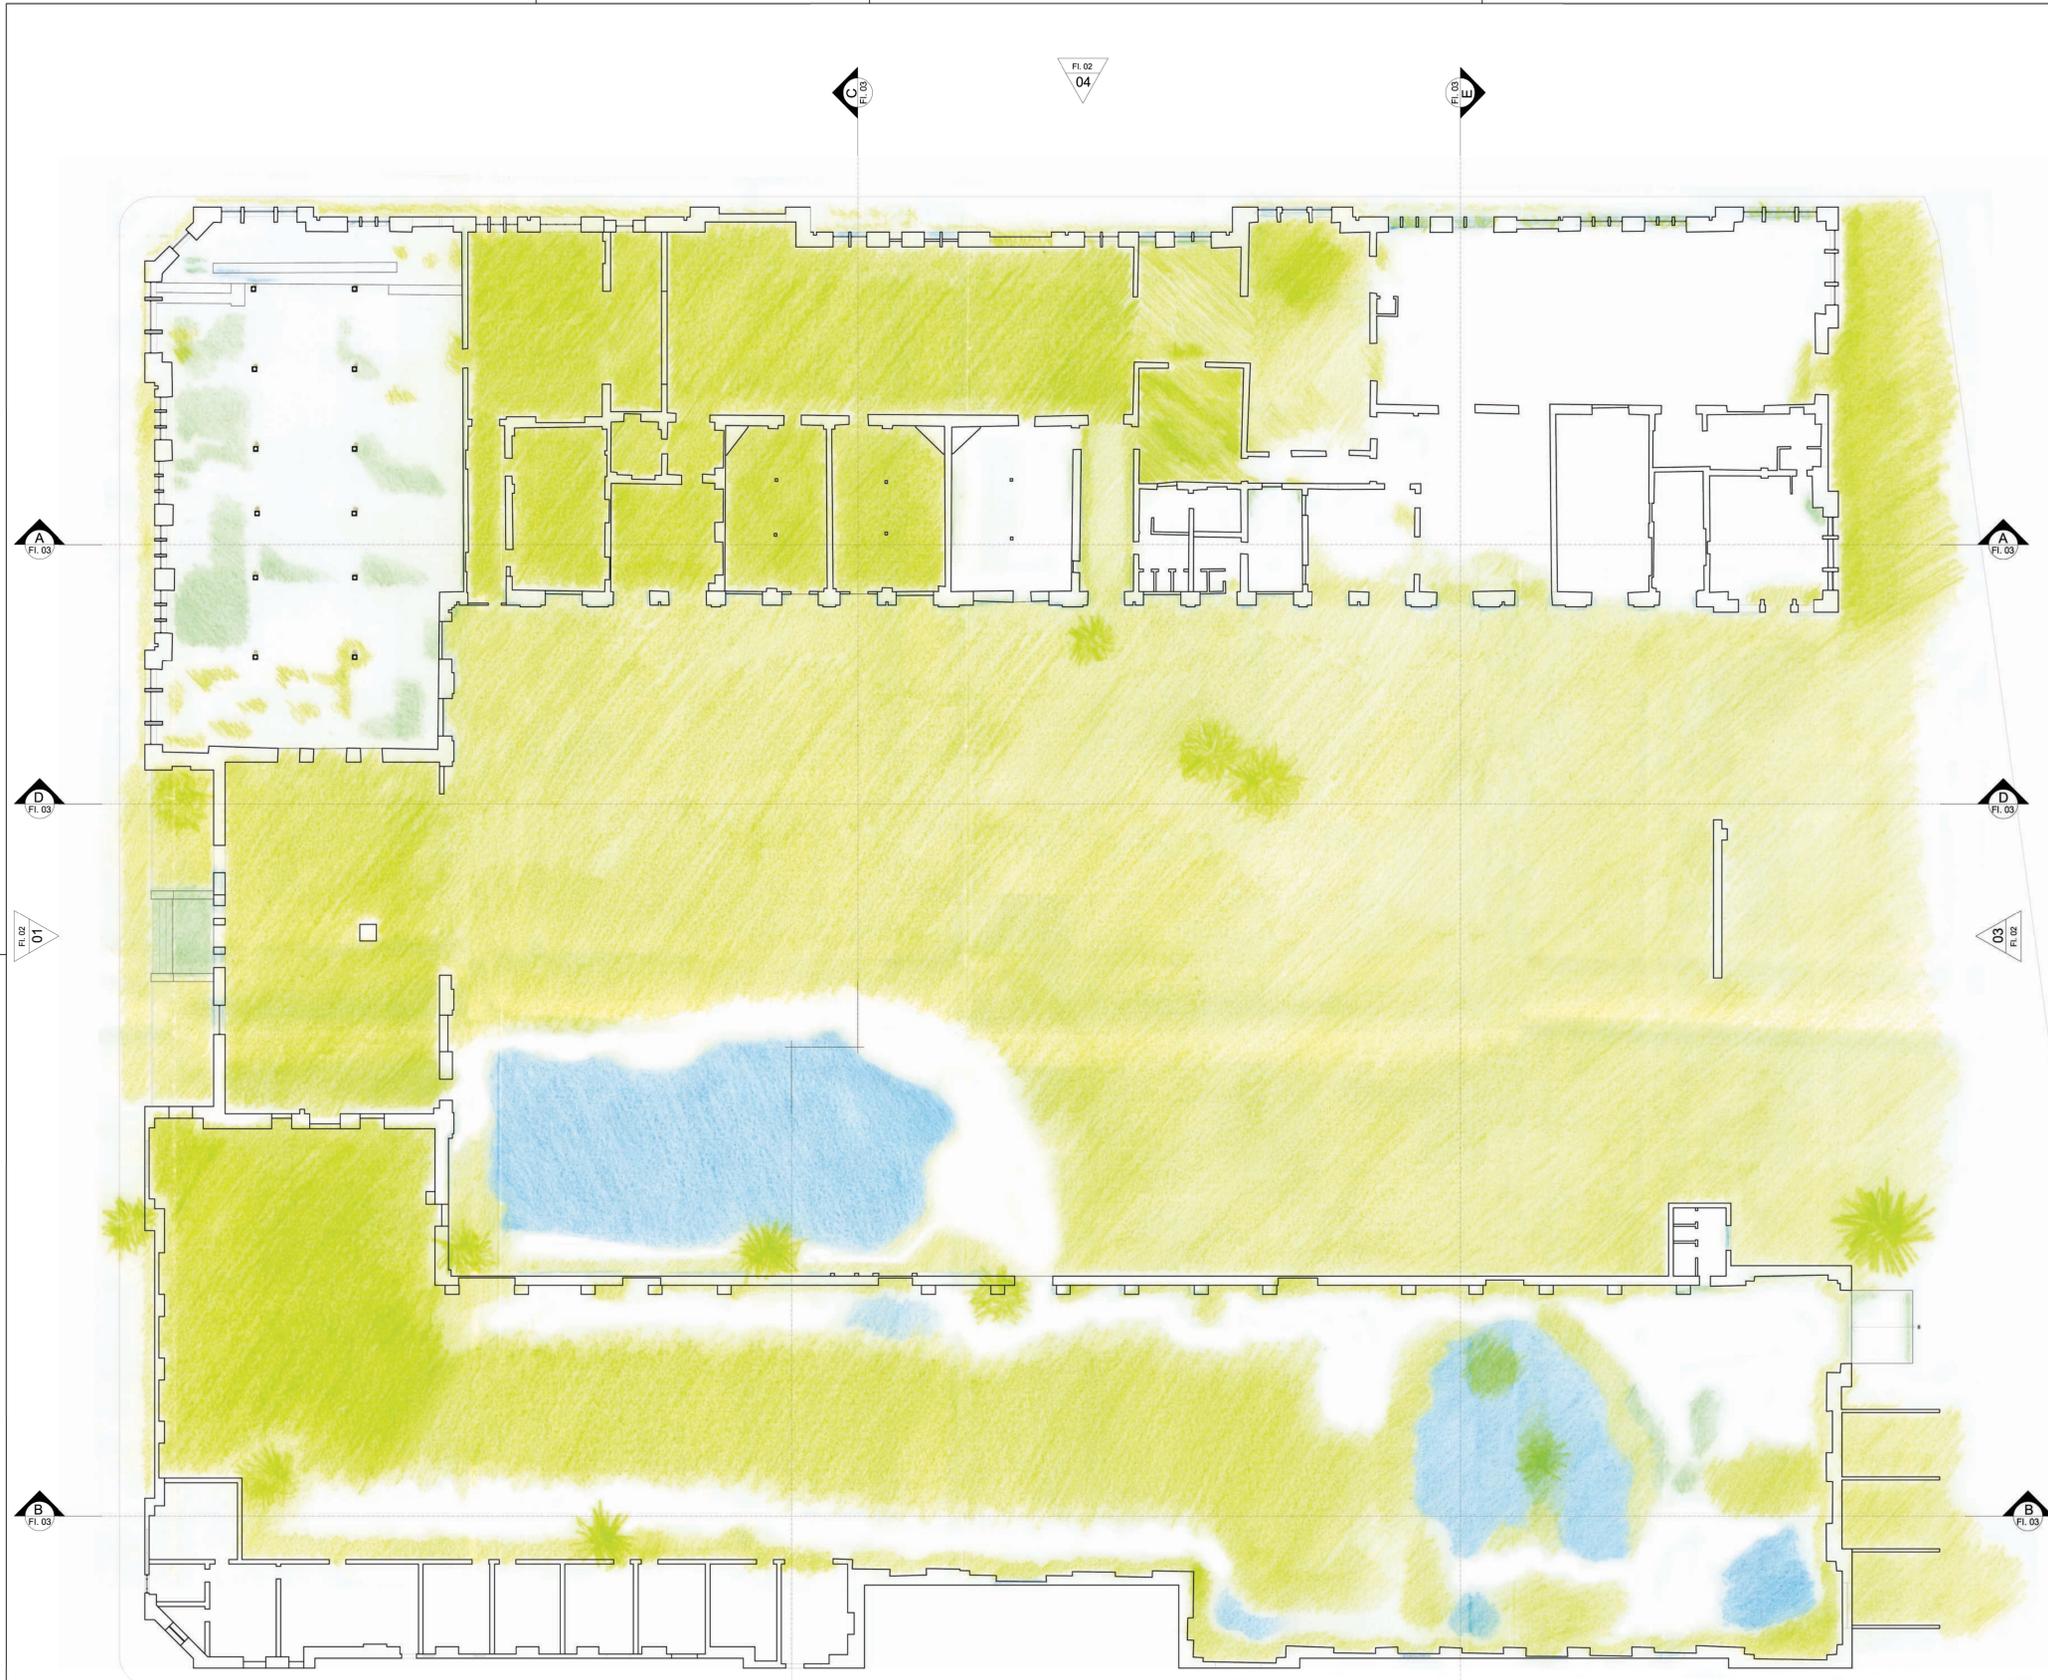
DANOS RELACIONADOS À ÁGUA

- . Perda do reboco;
- . Perda da camada pictórica;
- . Vegetação;
- . Microflora;
- . Biofilme;
- . Manchas de água – umidade descendente e ascendente;
- . Mancha de sujidade;
- . Crosta Negra;
- . Degradação dos materiais em ferro (estruturas e tubulação);
- . Poças de água no terreno;
- . Criptoflorescência;
- . Tijolos desaprumados;
- . Desgaste dos tijolos.

Podemos perceber que todos esses danos estão intrinsecamente ligados: com o arruinamento do telhado, acontece a infiltração de águas descendentes pelos capilares dos materiais, fazendo com que estes fiquem encharcados, causando, por exemplo, a criptoflorescência, que nada mais é do que o crescimento de sais ou cristais no interior
