MESTRADO PROFISSIONAL EM CONSERVAÇÃO E RESTAURAÇÃO DE MONUMENTOS E NÚCLEOS HISTÓRICOS

UNIVERSIDADE FEDERAL DA BAHIA | FACULDADE DE ARQUITETURA | MP-CECRE

# PROPOSTA DE INTERVENÇÃO DO TRAPICHE BARNABÉ

## VOLUME I

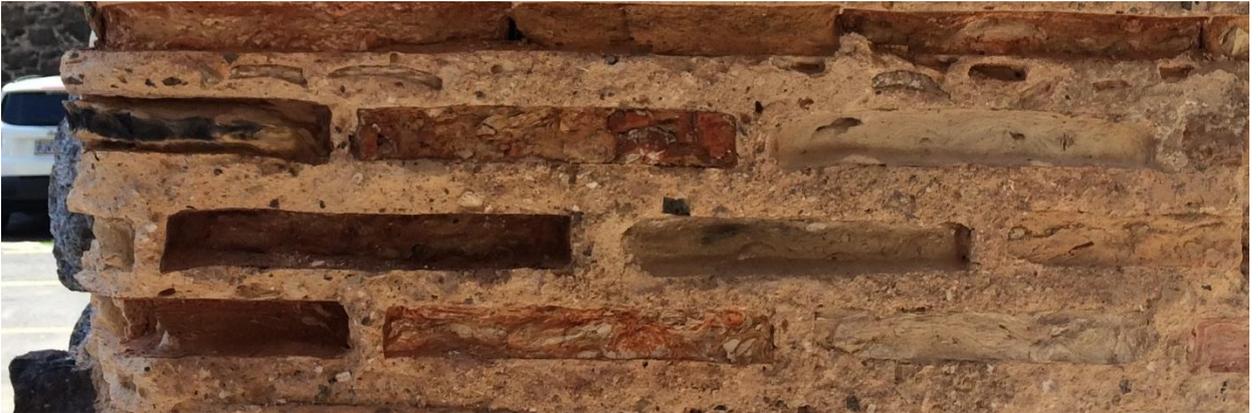
Figura 162 - Tijolo com problema de mistura dos agregados e queima

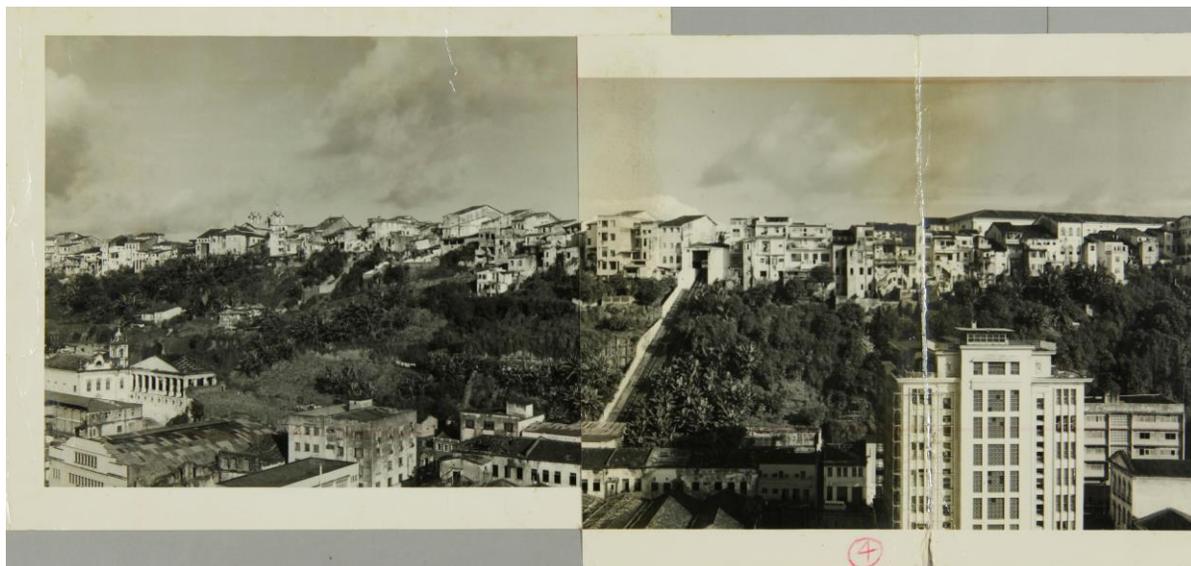
**LEGENDA:** Visão aérea do trapiche e seu entorno;

**OBSERVAÇÕES** Observa-se a fachada do 3º pavimento já com suas esquadrias em avançado estado de degradação e sua cobertura em arruinamento.

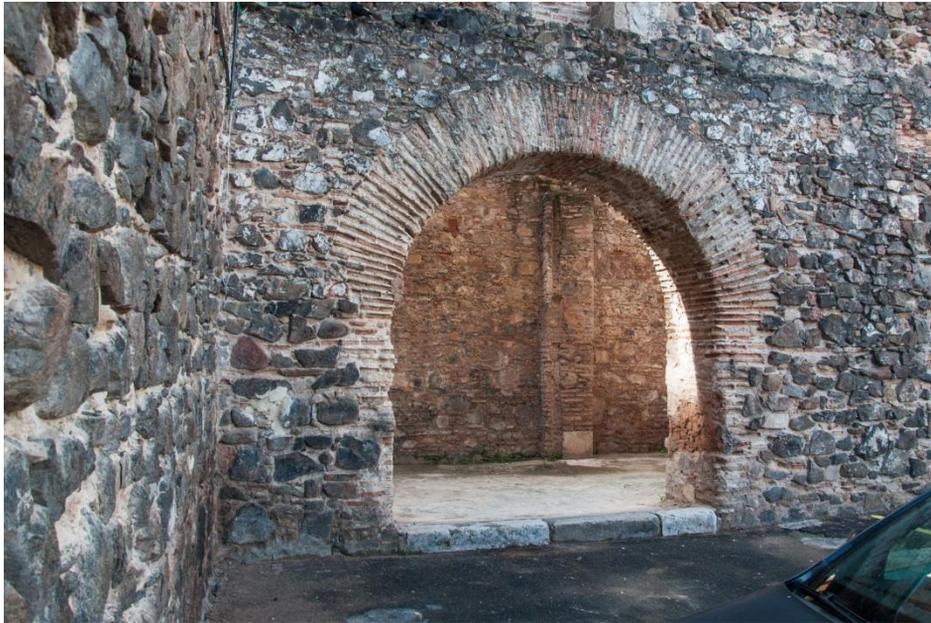
**LEGENDA:** Vão de porta em arco pleno;

**OBSERVAÇÕES** Observar a degradação do tijolo devido a tensão de cristalização dos sais.

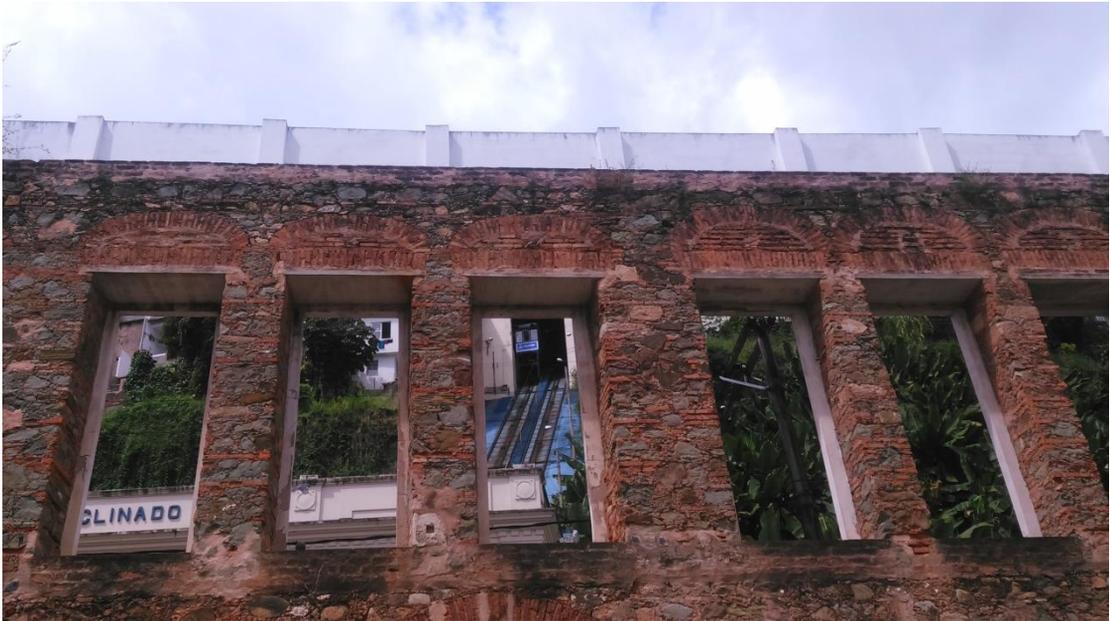
**LEGENDA:** Face interna da fachada no terceiro nível da edificação. as janelas rasgadas possuem verga reta;

**OBSERVAÇÕES** Observar a degradação do tijolo devido a tensão de cristalização dos sais.

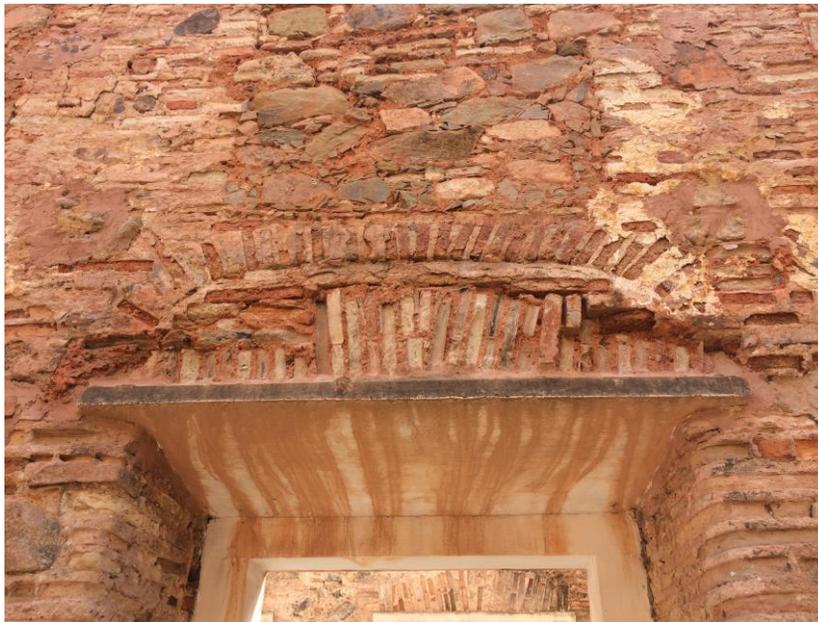
**LEGENDA:** Verga com arco de descarga

**OBSERVAÇÕES** Observar a degradação do tijolo;
