**MESTRADO PROFISSIONAL EM CONSERVAÇÃO E
RESTAURAÇÃO DE MONUMENTOS E NÚCLEOS HISTÓRICOS
FACULDADE DE ARQUITETURA E URBANISMO DA
UNIVERSIDADE FEDERAL DA BAHIA**

**PROPUESTA DE RESTAURACIÓN DE LA IGLESIA DE SAN FRANCISCO
EN SANTIAGO DE CUBA**

Trabalho Final apresentado ao Mestrado Profissional em Conservação e Restauração de Monumentos e Núcleos Históricos (MP-CECRE) da Universidade Federal da Bahia, como requisito para obtenção do título de Mestre Profissional em Conservação e Restauração.

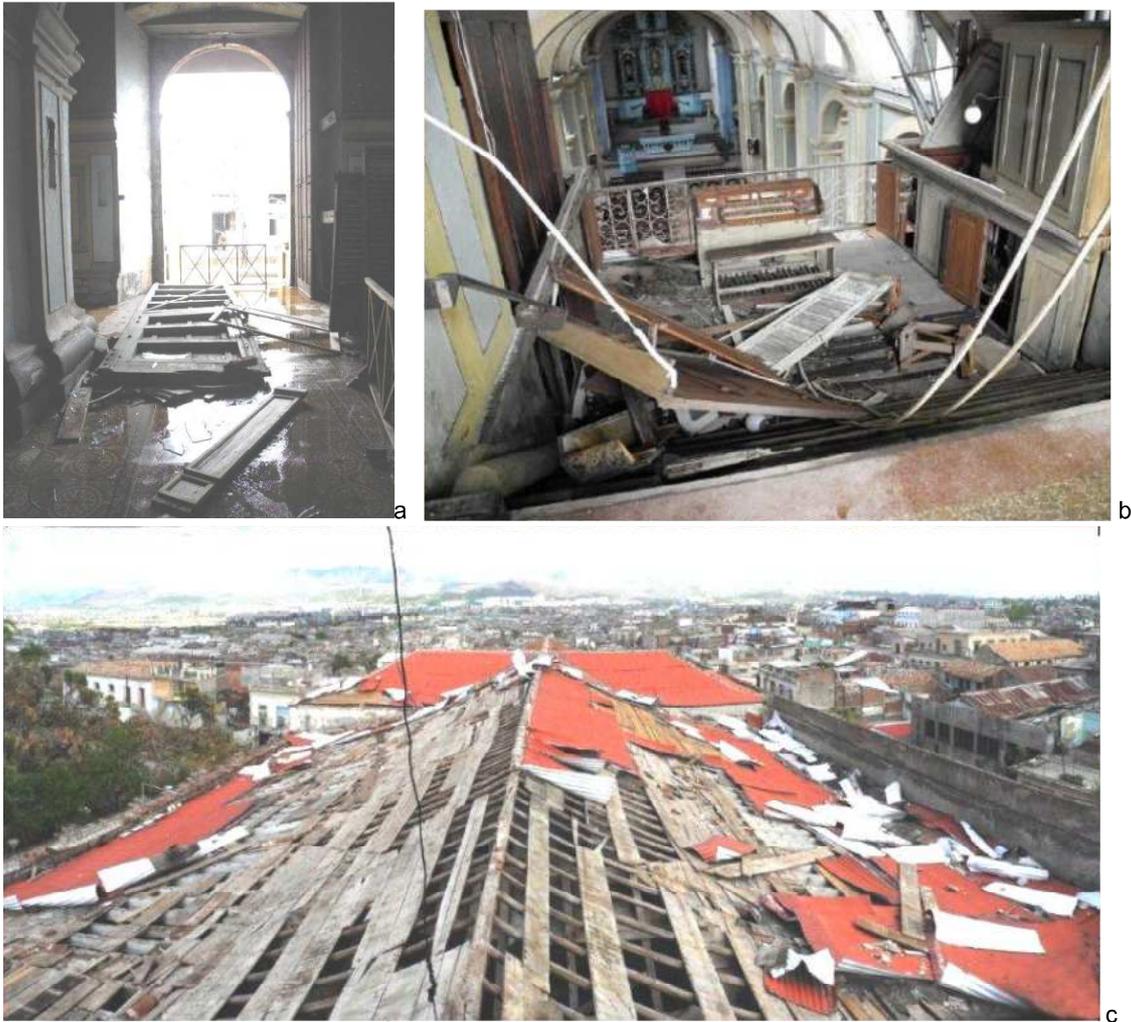
Figura 29. Afectaciones del huracán Sandy. a. Puerta principal derribada. b. Daños en el área del coro alto. c. Cubierta de las naves del templo. Fuente: <http://www.elugareno.com/2012/11/santiago-de-cuba-danos-en-la-iglesia-de.html>

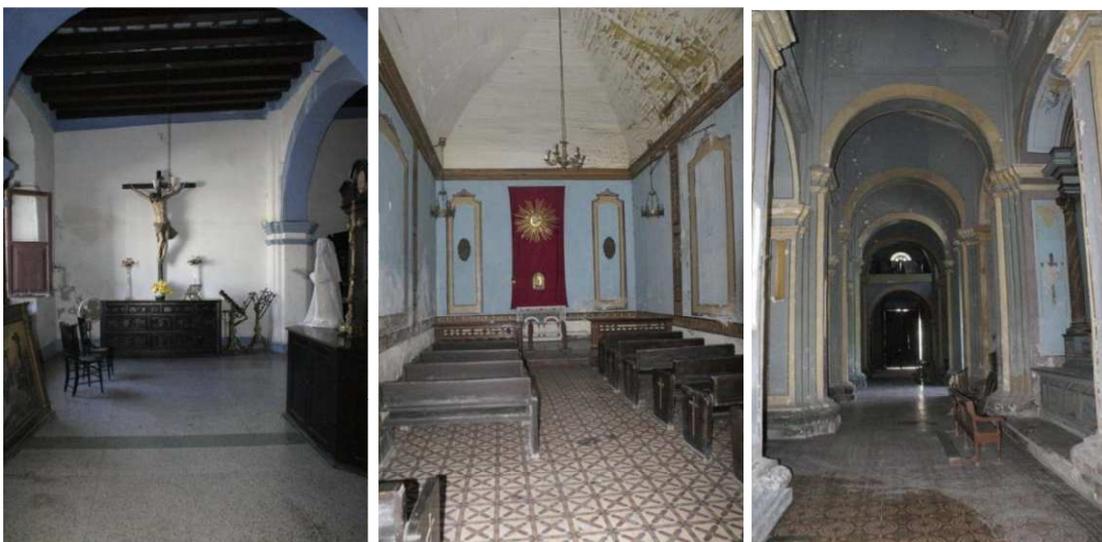
Los pisos no presentan deformaciones relevantes ni hundimientos, pero presentan alto grado de desgaste y roturas en algunas áreas, todos están apoyados sobre material de mejoramiento directamente sobre el terreno.

Figura 55. De izquierda a derecha, condición actual de los pisos de la sacristía, capilla y nave lateral izquierda. Octubre 2016. Fuente: Archivo de la Oficina del Conservador de la Ciudad. Fotógrafo: Francisco Montes de Oca.

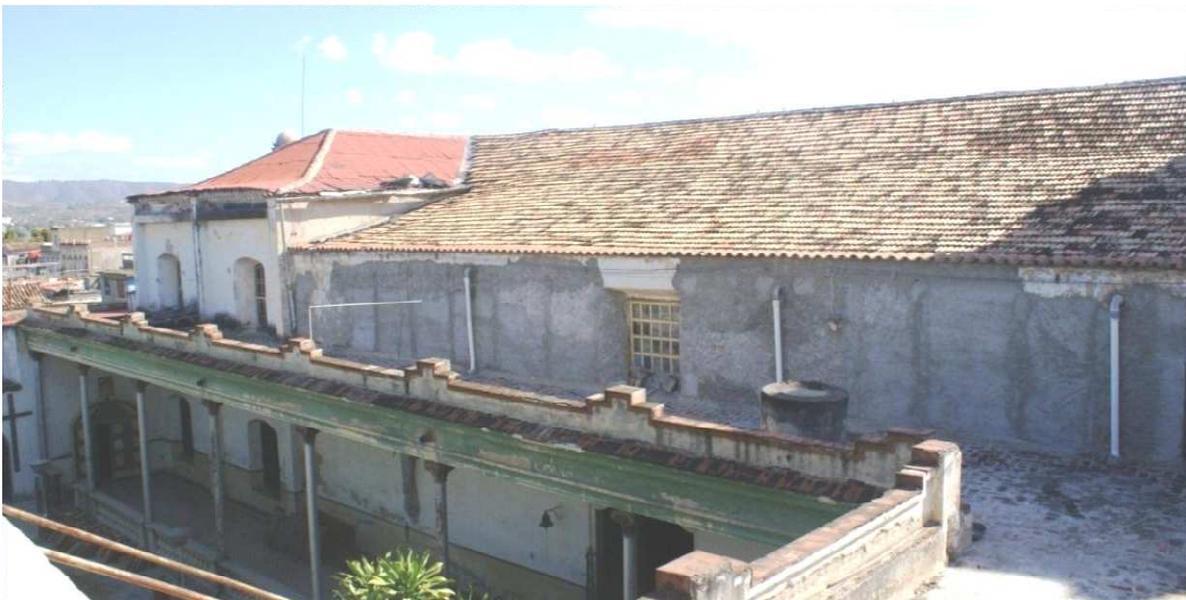
Figura 81. Fachada Oeste, vertimiento de las aguas libremente sobre el techo del claustro. Febrero 2017. Fuente: Archivo de la Oficina del Conservador de la Ciudad. Fotógrafo: Francisco Montes de Oca.

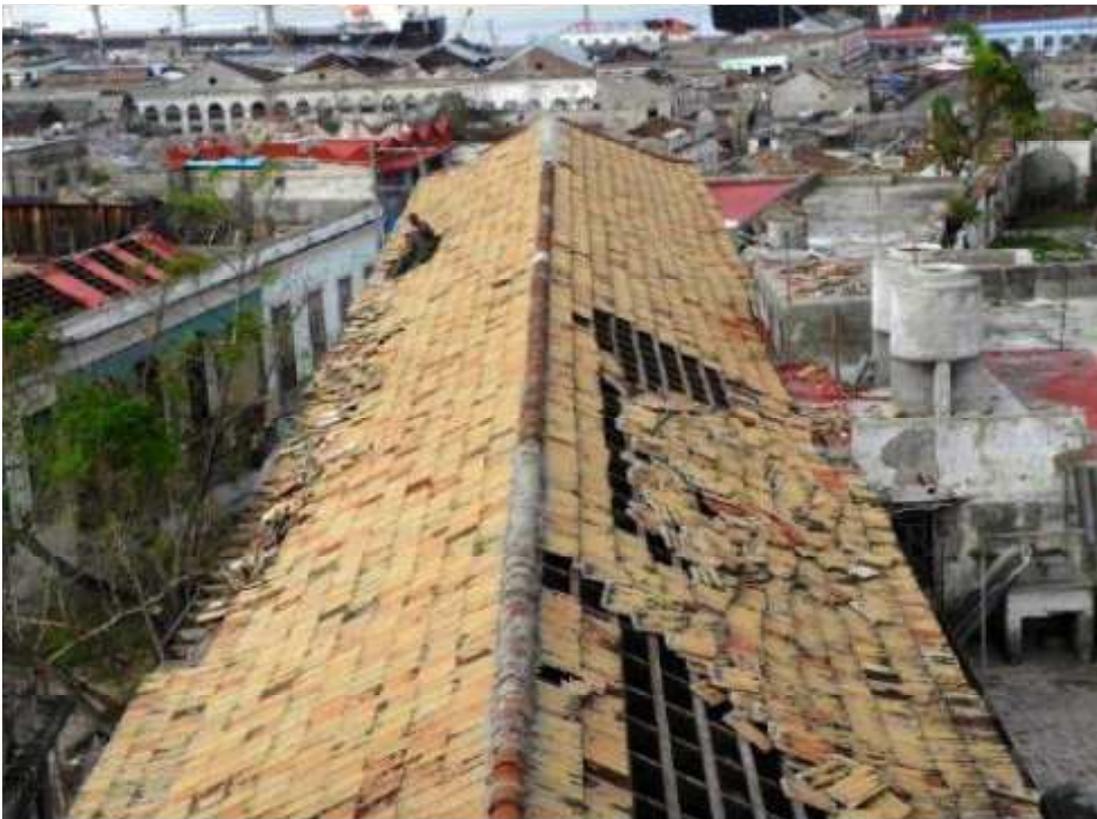
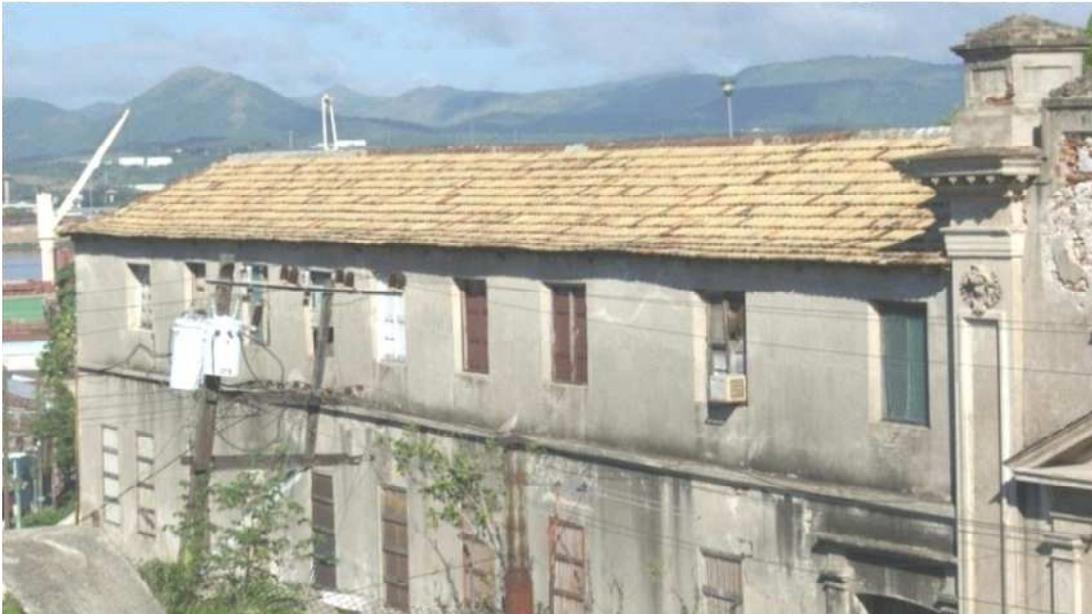
La cubierta de la casa parroquial es a tres aguas con caída libre de las mismas hacia la fachada principal, el patio interior y la cubierta plana del edificio contiguo, su reparación en el 2012 tras los daños del huracán Sandy ha propiciado que las afectaciones en ella sean menores en la actualidad. La caída libre de las aguas en esta fachada transporta el sucio de la cubierta a las paredes con la acción del viento, provocan la presencia de manchas de agua y costra negra al combinarse la misma con el polvo ambiental. También el agua en tiempos de lluvia salpica los muros de fachada debido al viento y a la altura de la caída y se ve mayormente afectada pues esta fachada carece de cualquier tipo de elemento de protección como aleros o enmarques de ventanas.

Figura 82. Las imágenes muestran la cubierta de la casa parroquia tras el huracán Sandy (arriba) 2012 y en la actualidad (abajo) 2016. Fuentes: foto de arriba tomada del sitio <http://www.ellugareno.com/2012/11/santiago-de-cuba-danos-en-la-iglesia-de.html>; foto de abajo octubre 2016. Fuente: Archivo de la Oficina del Conservador de la Ciudad. Fotógrafo: Francisco Montes de Oca.

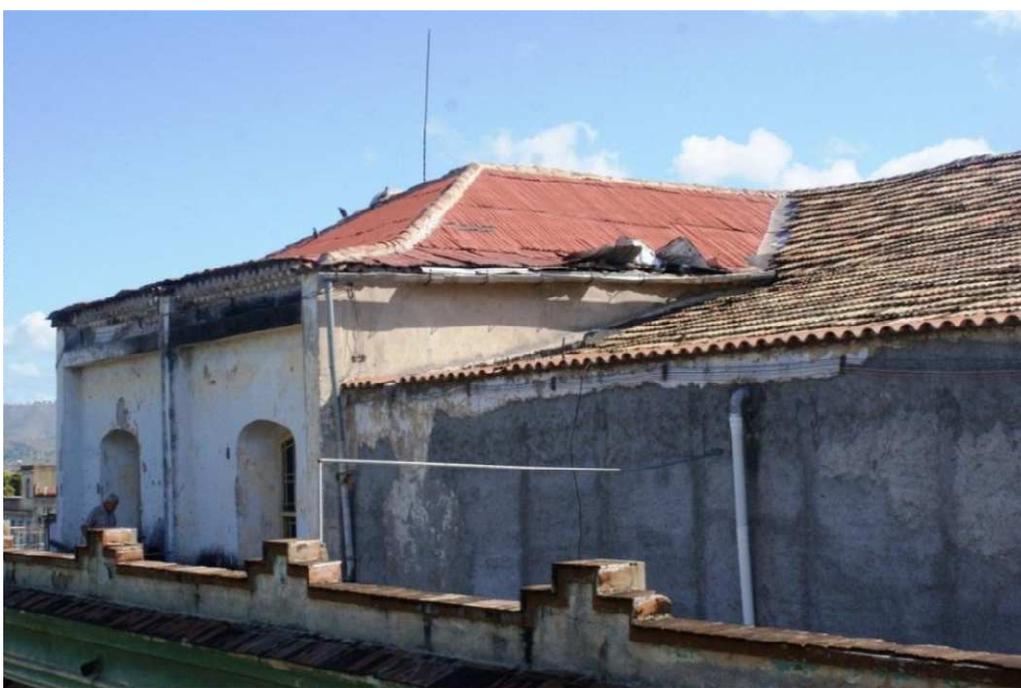
Las cubiertas se han sometido al menos a dos reparaciones importantes en los últimos 15 años, recogidas en este documento, lo que ha minimizado los daños de las mismas, pero aún persisten algunos como las deformaciones de las limas y viga cumbreira, presumiblemente debido a la colocación de piezas de madera aun verdes debido a la premura de las reparaciones, lo que provoca la torsión y deformación de las piezas al completar su etapa de secado, también se observa la rotura de las tejas de barro y zinc por la mala calidad de las mismas y la pérdida de los morteros en las juntas de unión cubierta-muro. (Figura 83)

Figura 83. Afectaciones de la cubierta de la iglesia; deformaciones en las cumbreras, fallas en las canales de evacuación y materiales diversos de impermeabilización. Marzo 2017. Fuente: Archivo de la Oficina del Conservador de la Ciudad. Fotógrafo: Francisco Montes de Oca.

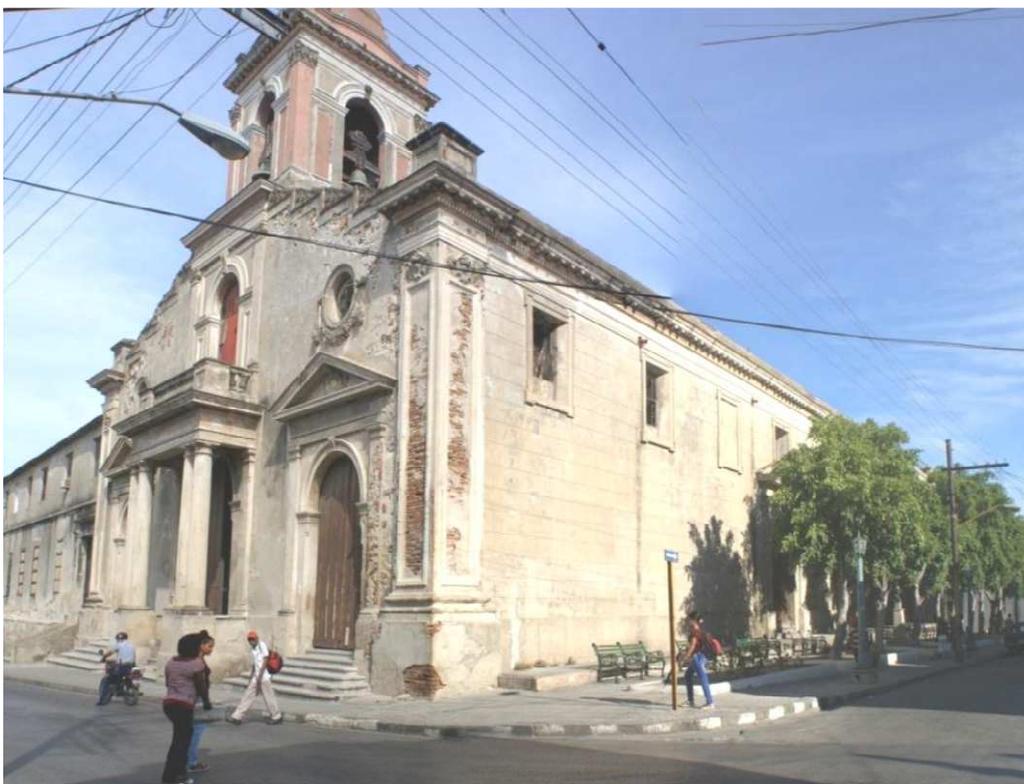
degradaciones. La proximidad de la edificación a las vías vehiculares, reforzada con la parada frente a la iglesia que obliga la permanencia de vehículos en el área, trae consigo la expulsión constante de gases y hollín que se cargan a la atmosfera así como continuas vibraciones que influyen en la estructura, el hollín es una de las causas de la suciedad en las fachadas además del polvo ambiental que de conjunto con la humedad, crean el biofilme existente en ellas. También el sistema de vientos tiene un factor importante, los vientos predominantes del Noreste y Sureste, proyectan las aguas de lluvia, y las partículas de polvo sobre estas fachadas, por lo que son apreciables mayores daños en ellas. (Fig. 84)

Figura 84. Nótese los daños más concentrados hacia la esquina Sureste, una de las de mayor influencia de los vientos. Marzo 2017. Fuente: Archivo de la Oficina del Conservador de la Ciudad. Fotógrafo: Francisco Montes de Oca

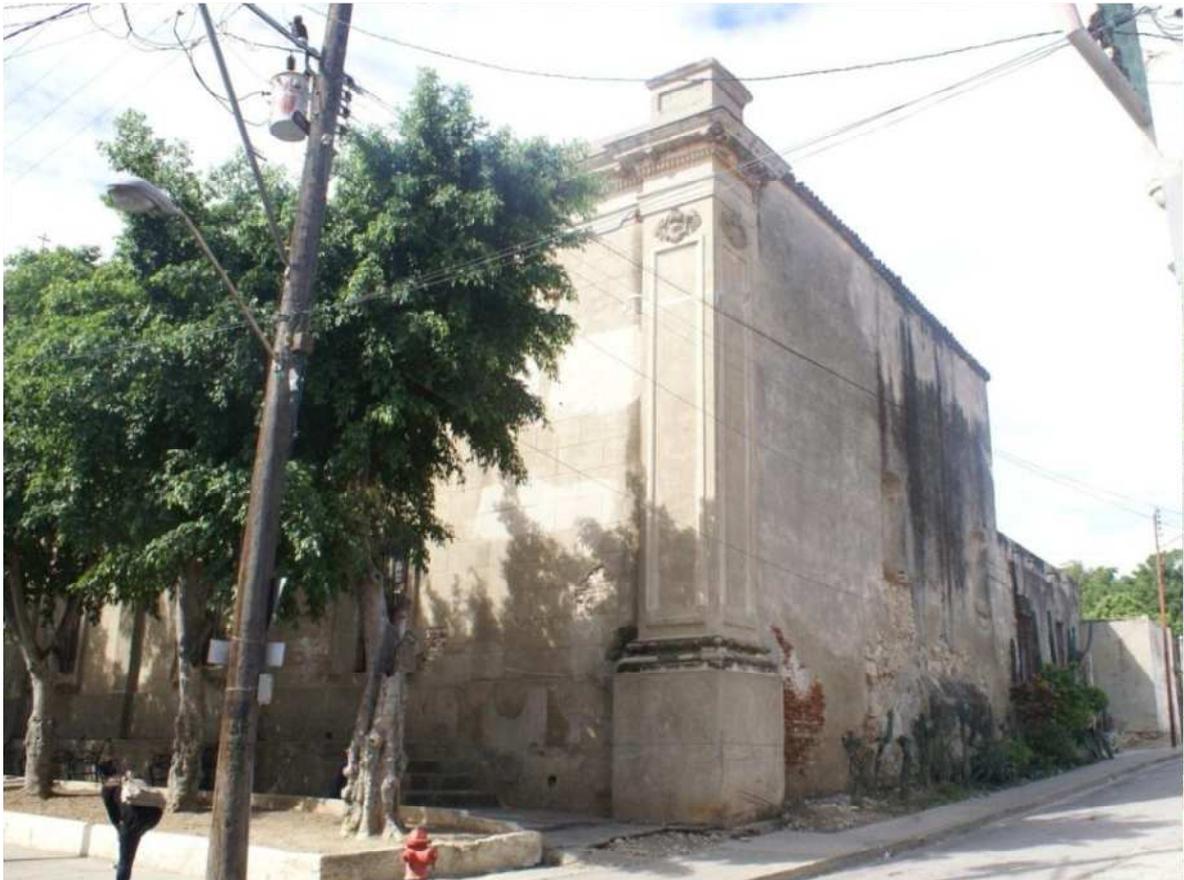
Los contenedores de vegetación que parten desde las fachadas son un factor que influye en la humedad ascendente existente en los muros (exteriores e interiores) ya que todas las fachadas a la calle están rodeadas de jardineras que acumulan agua tanto de lluvia como de los procesos de riego y al no existir una impermeabilización entre estas y el muro, la humedad es absorbida por los mismos. La fachada Norte, debida a su ubicación, no recibe mucho sol, así que es una fachada húmeda, por lo que se ve muy degradada, principalmente en su parte baja. (Figura 85)

Figura 85. Daños en la fachada Norte. Marzo 2017. Fuente: Archivo de la Oficina del Conservador de la Ciudad. Fotógrafo: Francisco Montes de Oca

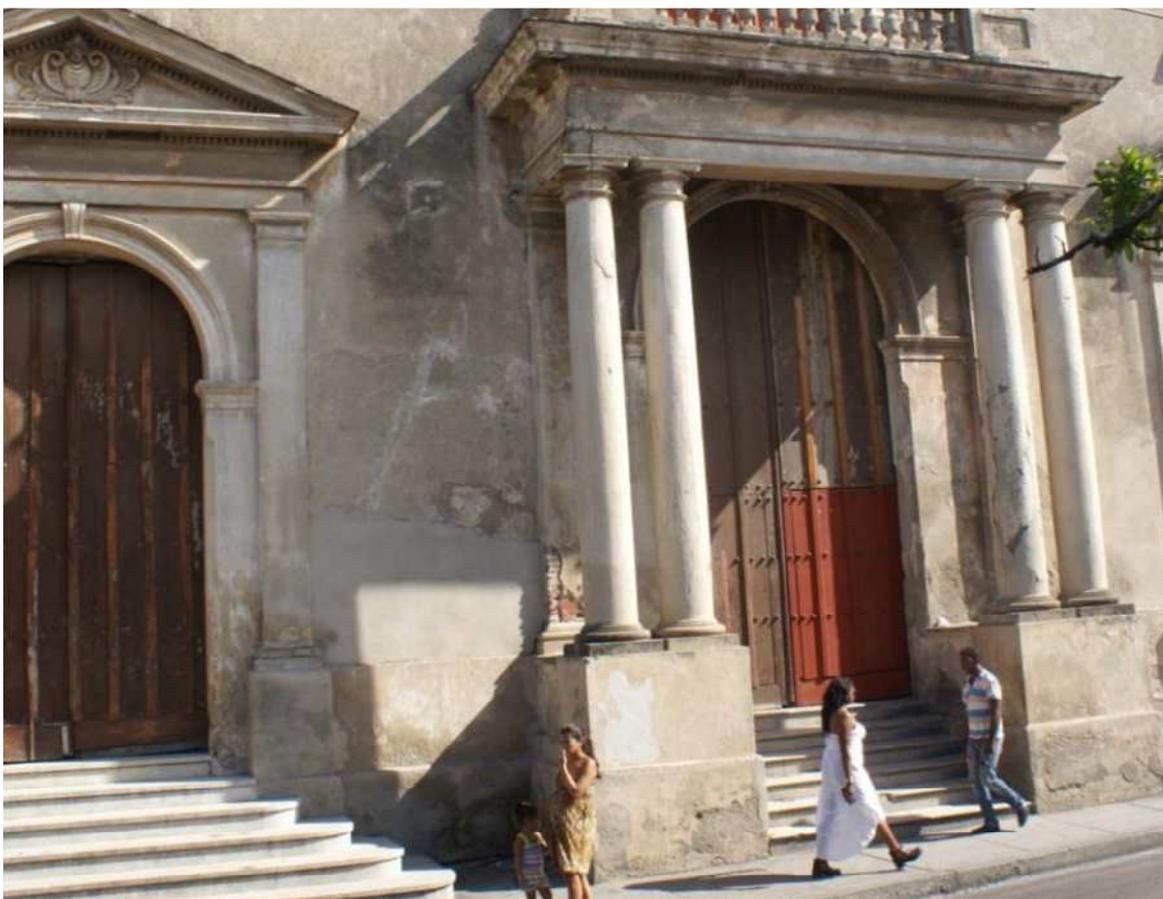
Figura 88. Acciones inadecuadas en la parte baja de la fachada principal. Octubre 2016. Fuente: Archivo de la Oficina del Conservador de la Ciudad. Fotógrafo: Francisco Montes de Oca

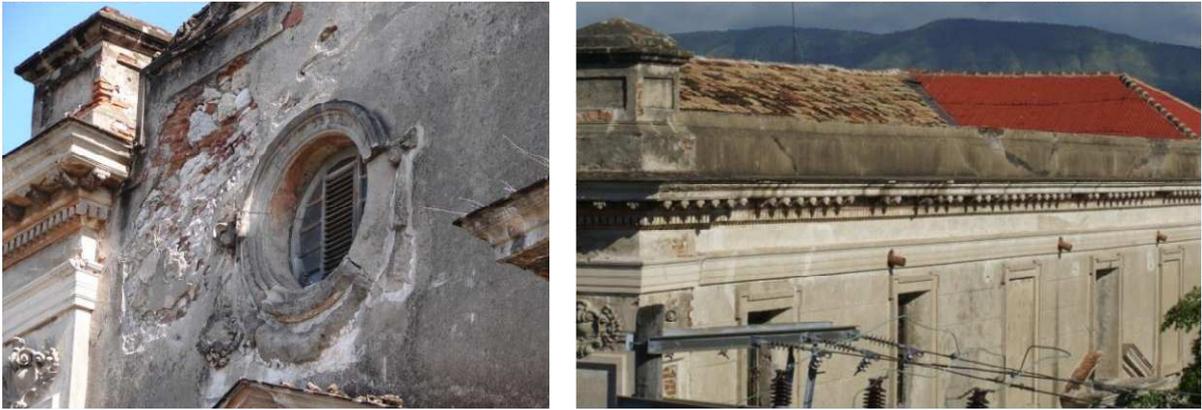
Figura 89. Daños en elementos decorativos de fachada. Octubre 2016. Fuente: Archivo de la Oficina del Conservador de la Ciudad. Fotógrafo: Francisco Montes de Oca

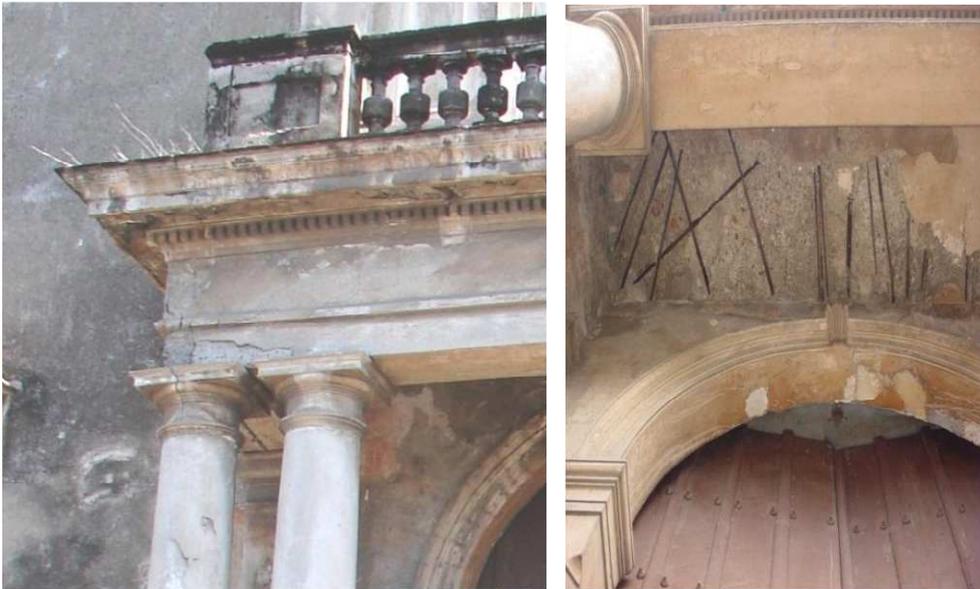
Figura 90. Grieta en capitel y arquitrabe y aceros expuestos en losa provocados por la oxidación del acero de refuerzo. Octubre 2016. Fuente: Archivo de la Oficina del Conservador de la Ciudad. Fotógrafo: Francisco Montes de Oca

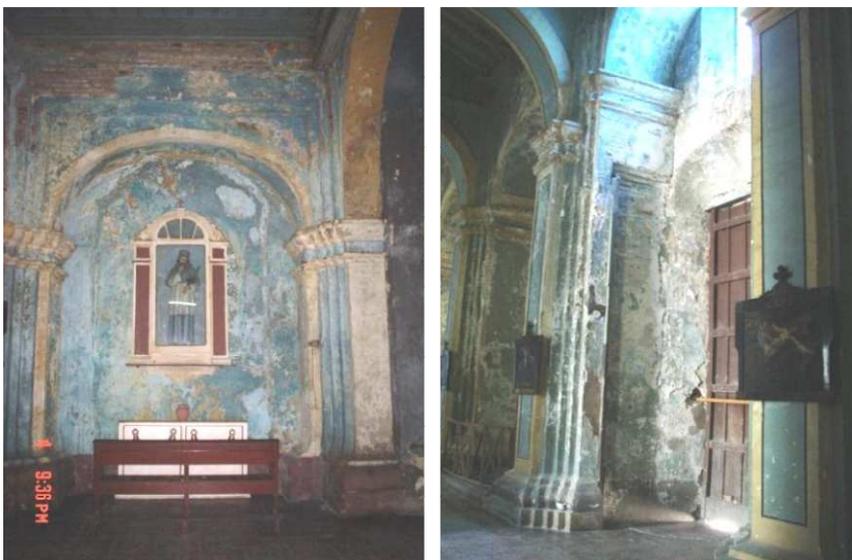
Figura 91. Daños en los muros perimetrales. Abril 2010. Fuente: Archivo de la Oficina del Conservador de la Ciudad. Fotógrafo: Francisco Montes de Oca.

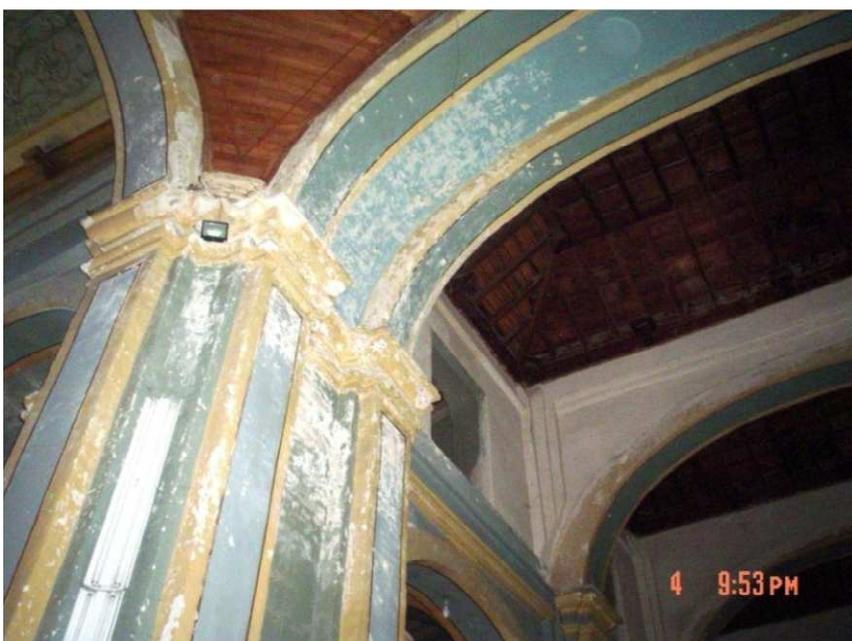
Figura 92. Daños en los elementos de la nave crucero provocados por la humedad. Abril 2010. Fuente: Archivo de la Oficina del Conservador de la Ciudad. Fotógrafo: Francisco Montes de Oca.

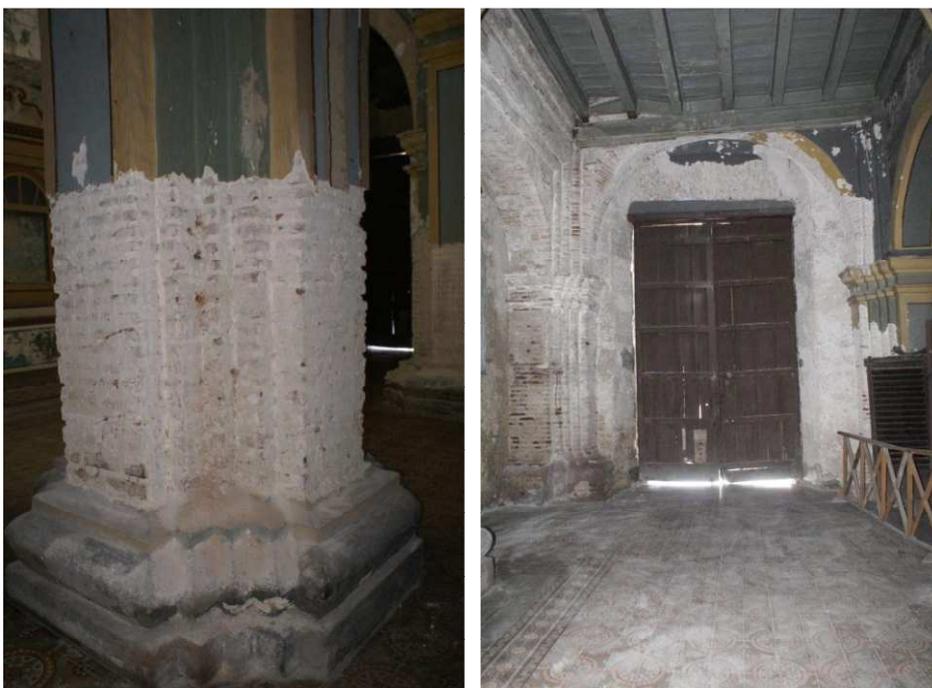
Figura 93. Repello retirado por la acción del hombre. Octubre 2016. Fuente: Archivo de la Oficina del Conservador de la Ciudad. Fotógrafo: Francisco Montes de Oca.

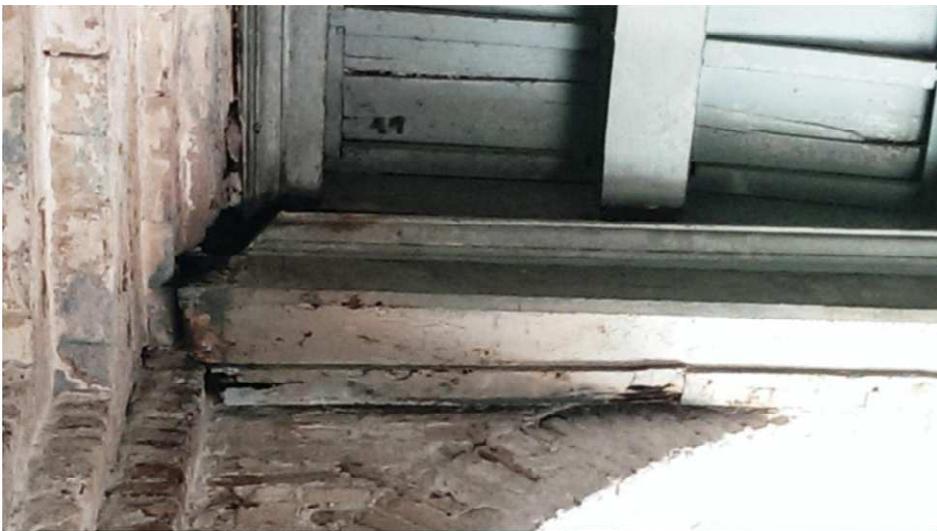
Figura 95. Fallo de la viga de madera del coro alto por pudrición de uno de sus extremos empotrados. Febrero 2016. Fuente: Archivo Personal.

Figura 105. Detalle estructural de sustitución de extremo dañado en viga madera en entrepiso. Fuente: Croquis realizado por el autor. Agosto 2017

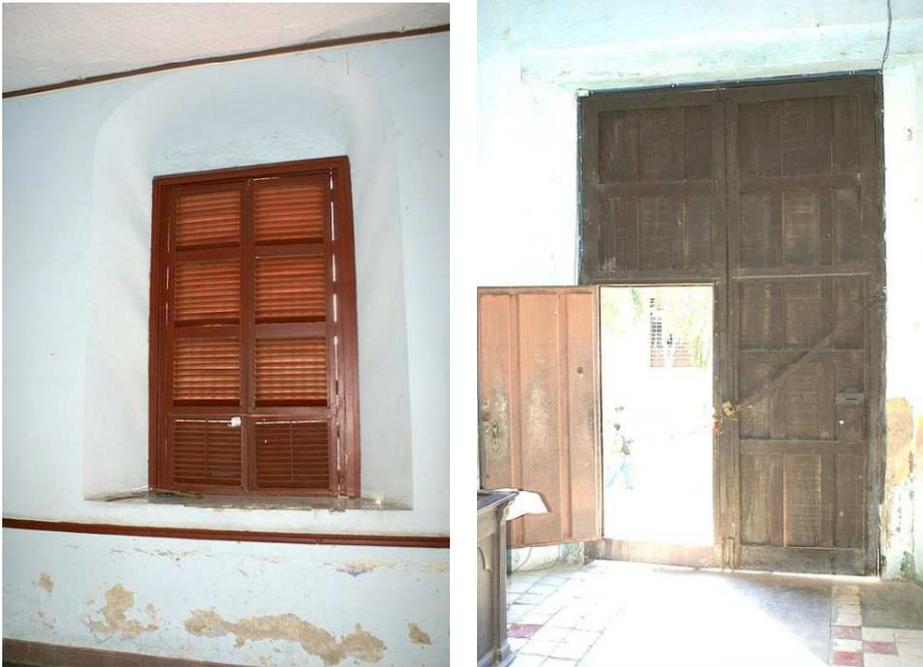
Figura 96. Daños detectados en el primer nivel. Febrero 2016. Fuente: Archivo Personal.

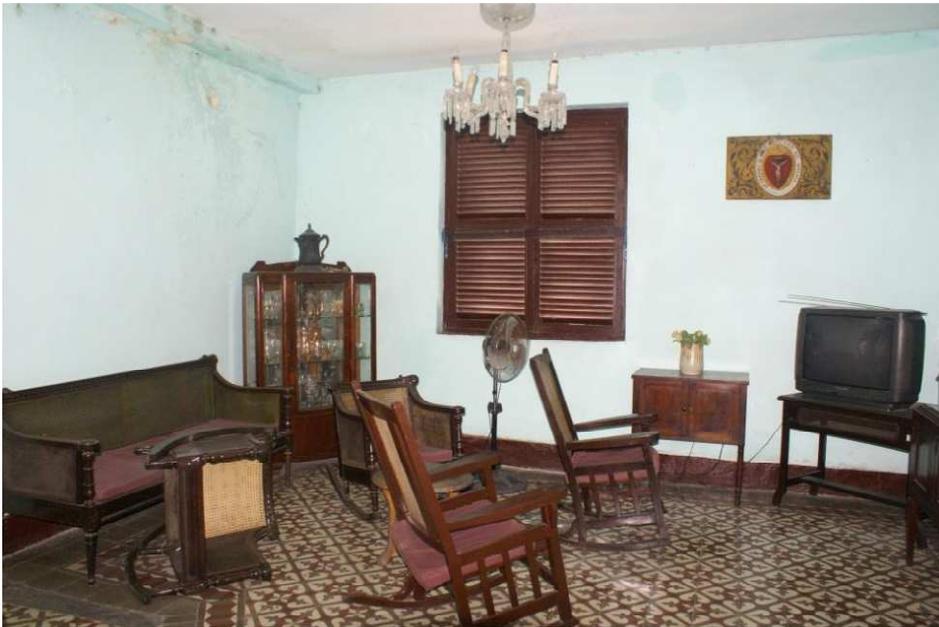
Figura 97. Mancha de agua y desconche parte superior del muro de la sala de estar. Marzo 2017. Fuente: Archivo de la Oficina del Conservador de la Ciudad. Fotógrafo: Francisco Montes de Oca.

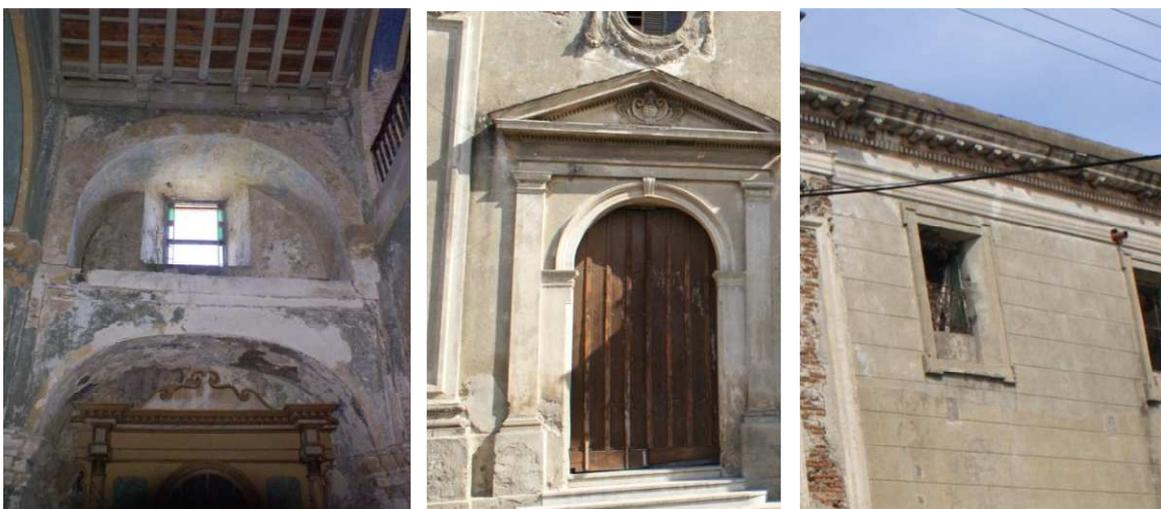
Figura 98. Daños en la carpintería de la iglesia. Marzo 2017. Fuente: Archivo de la Oficina del Conservador de la Ciudad. Fotógrafo: Francisco Montes de Oca.

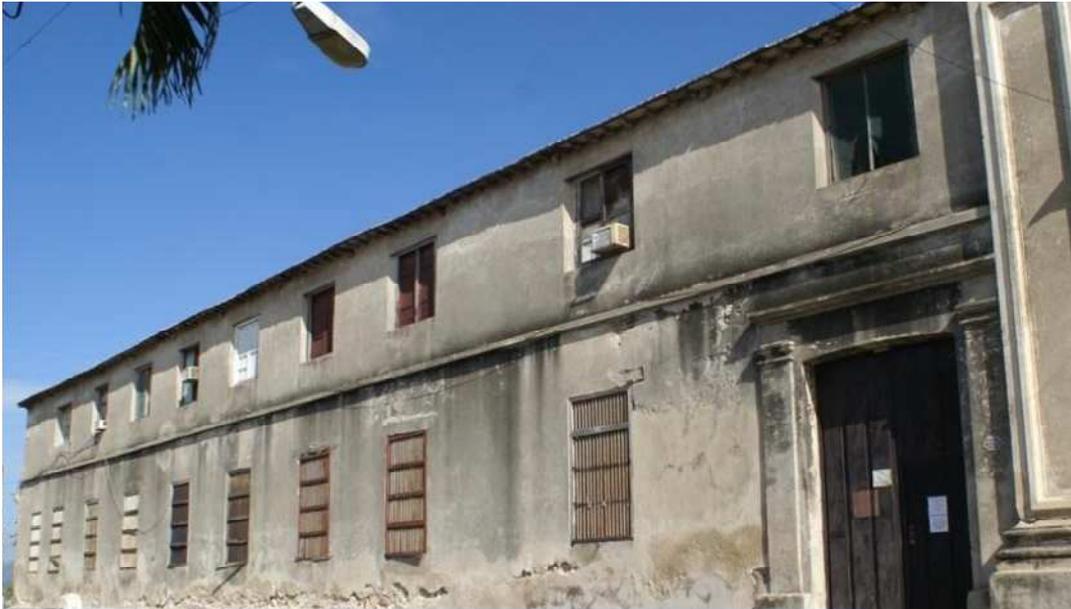
Figura 99. Mancha de agua, desconche, suciedad, costra negra en muros exteriores de la casa parroquial. Marzo 2017. Fuente: Archivo de la Oficina del Conservador de la Ciudad. Fotógrafo: Francisco Montes de Oca.

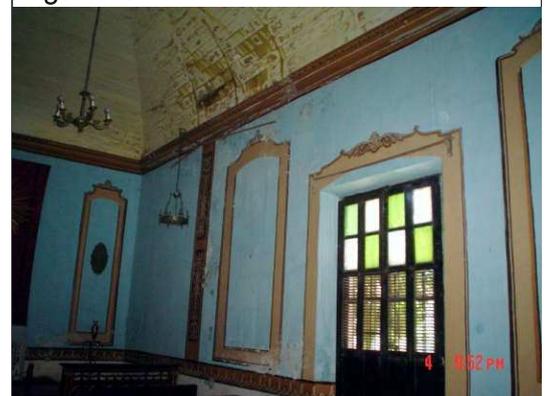
Figura 1: Vista general de la capilla. Se perciben manchas de agua en el falso techo de madera producto a la humedad por filtración. Daños enrevoco de muros con afectaciones de los detalles pictóricos en las paredes (frescos) debido a entrada de agua por la cubierta y el suelo. Presencia de manchas de agua y sales en algunos puntos.

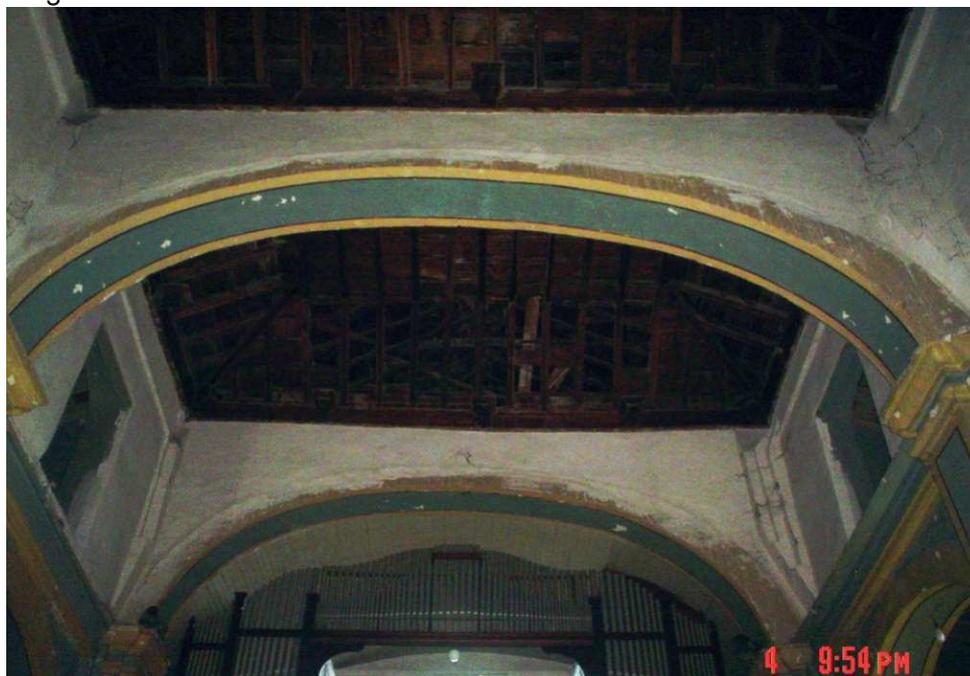
Figura 2: Situación de la cubierta de la nave central. Está subdividida internamente en varios espacios coincidiendo con el arquitebado de la estructura. Se observa la pérdida de parte de la tablazón y las manchas de agua en la madera producto de los daños de cubierta. La causa de estas afectaciones se ha contenido en parte tras las reparaciones realizadas en la cubierta en el año 2012.

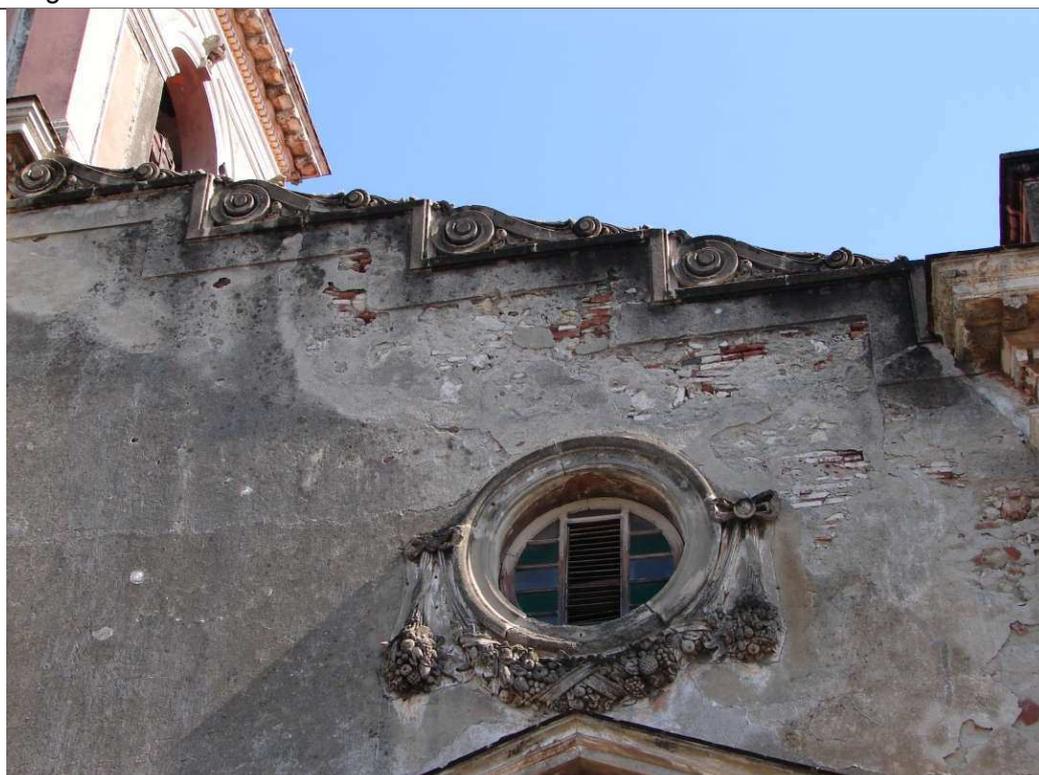
Figura 1 y figura 2: Desconches, pérdida de revoco, material expuesto, degradación y pérdida de parte de elementos decorativos, causado por la humedad y el intemperismo.

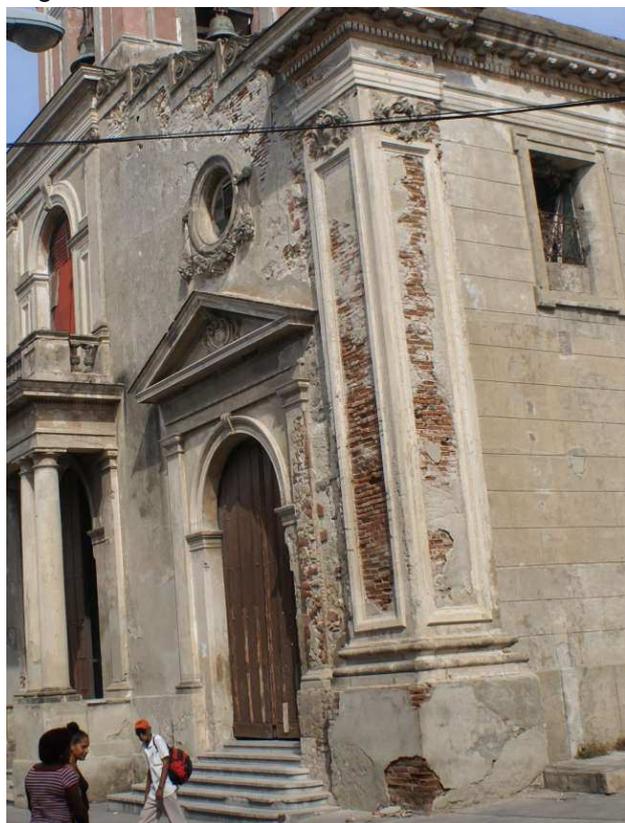
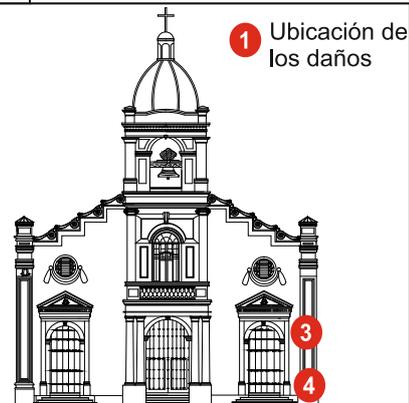
Figura 3: Desconches, pérdida de revoco, material expuesto, degradación y pérdida de parte de elementos decorativos, causado por la humedad y el intemperismo y la incidencia del regimen de brisas que tiene predominancia en esa dirección

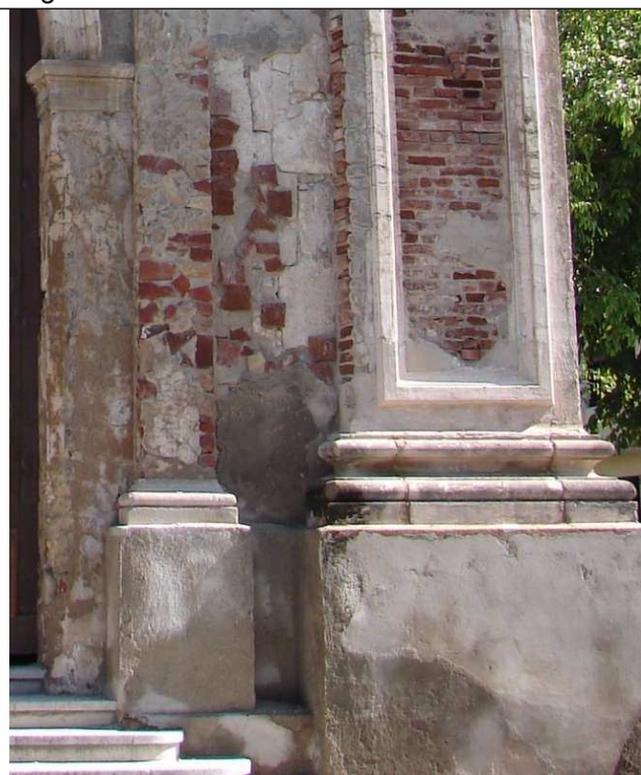
Figura 4: Detalle de la pilastra y sus daños. Se aprecia también la acción inadecuada del hombre con la aplicación de morteros de cemento para reparar daños en el basamento.

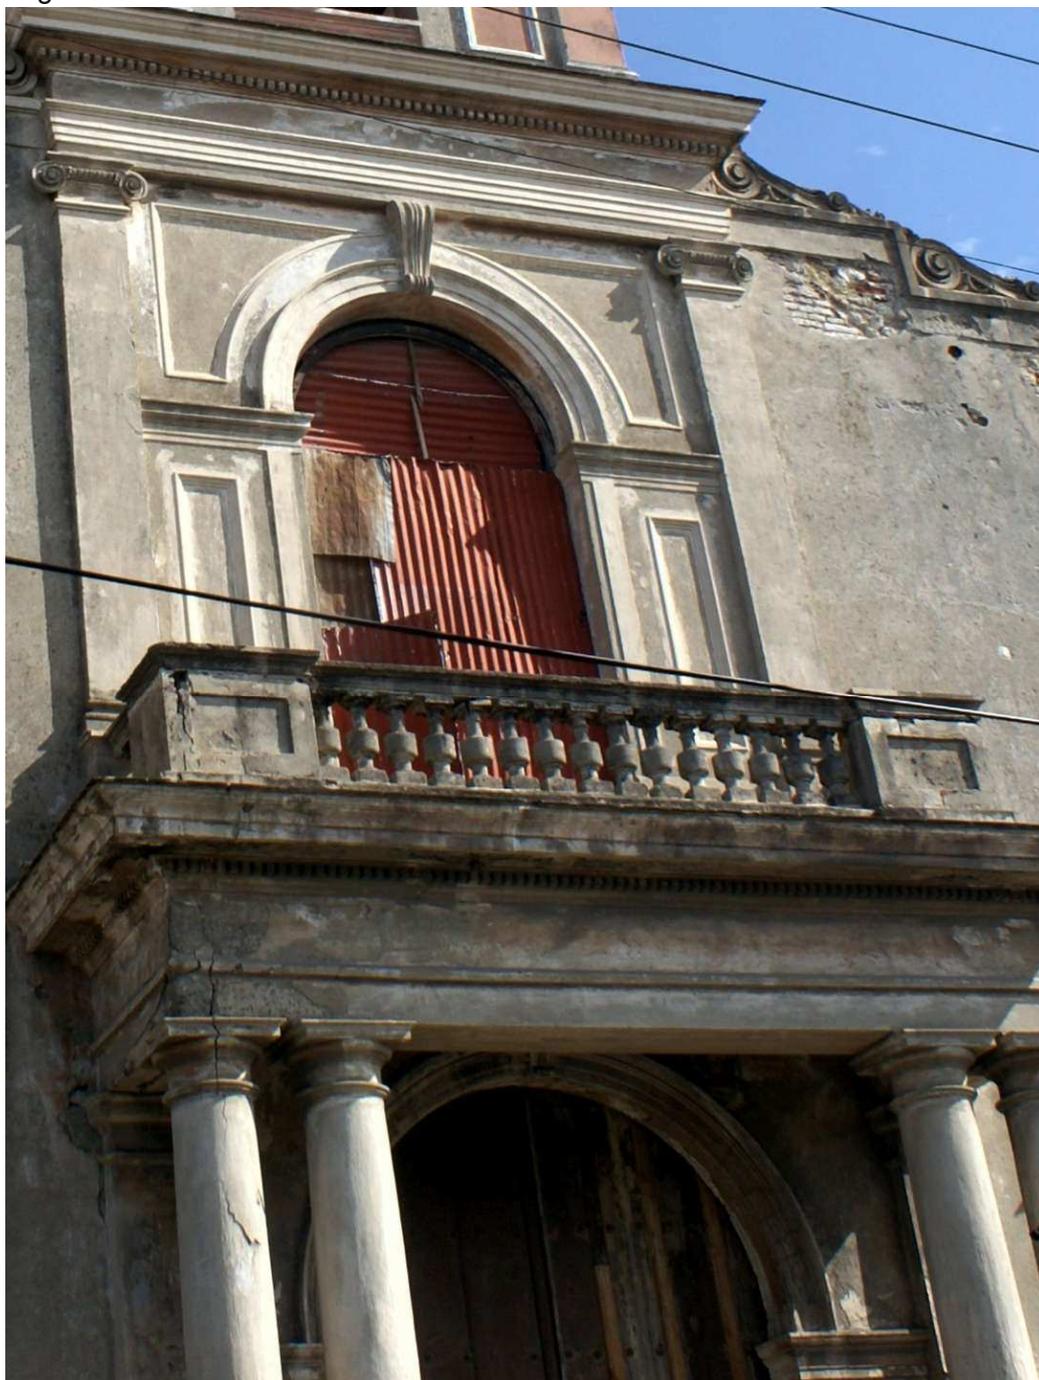
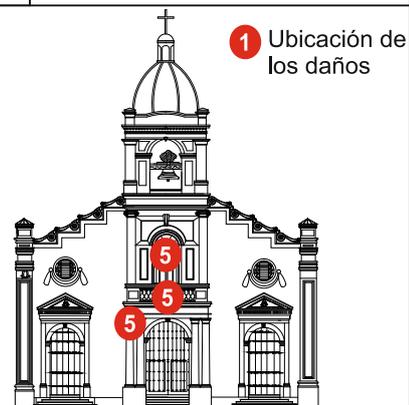
Figura 5: Grietas en barandas, frisos y columnas por oxidación del acero de respuesto.

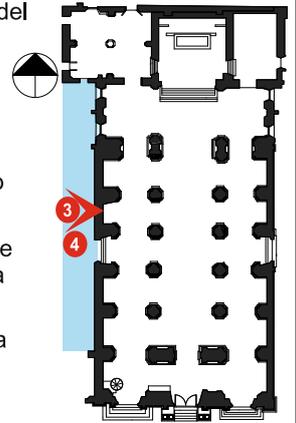
Figura 3: Grieta en muro producto a la oxidación de acero helicoidal en su interior, producto de la humedad ascendente.

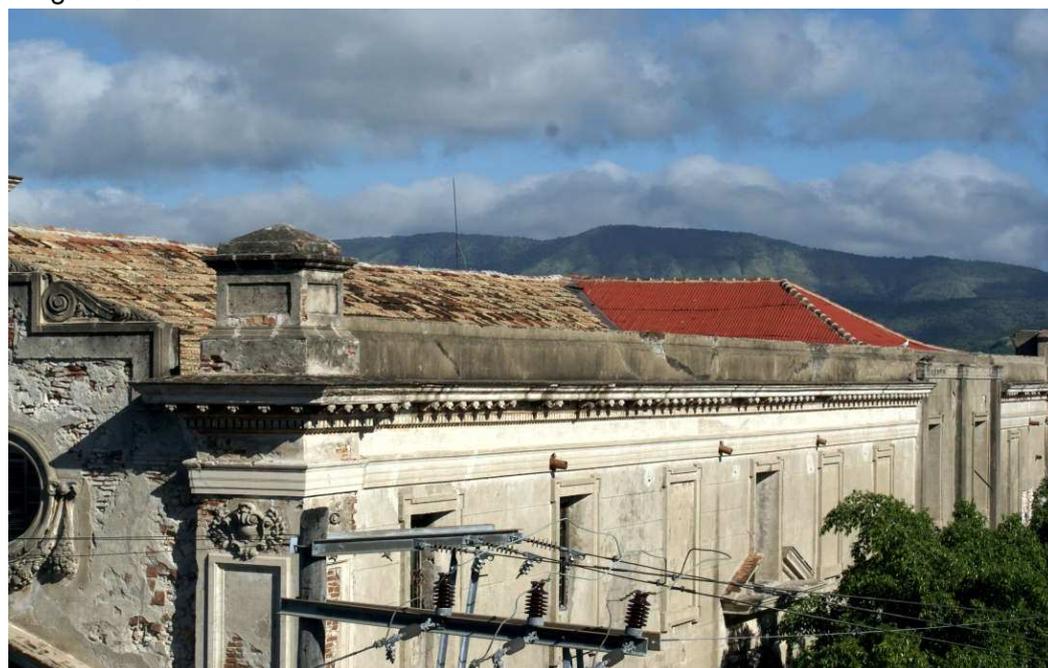
Figura 2: Gárgolas de barro añadidas para evacuar las aguas por rotura de la canal de desagüe. Pérdida de elementos decorativos en los aleros y cornisas. Pretil pétero con fisuras, desconches y caída de revoco. Presencia de costra negra en aleros, enmarques de ventanas y pretil.

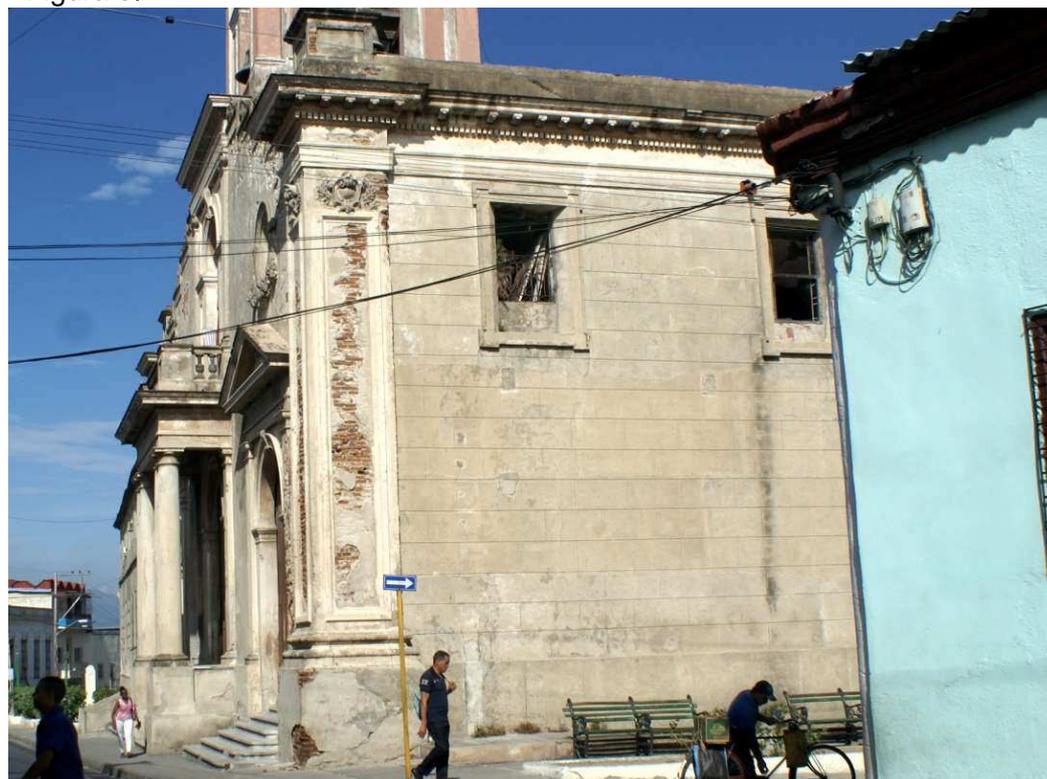
Figura 5: Grave deterioro de la carpintería permitiendo la entrada del agua al interior de la iglesia.

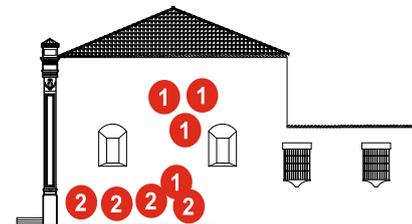
Figura 1: Vista general de la fachada Norte. Se aprecian de forma general los desconches, el material expuesto, la costra negra y las manchas de agua en todas las fachadas.

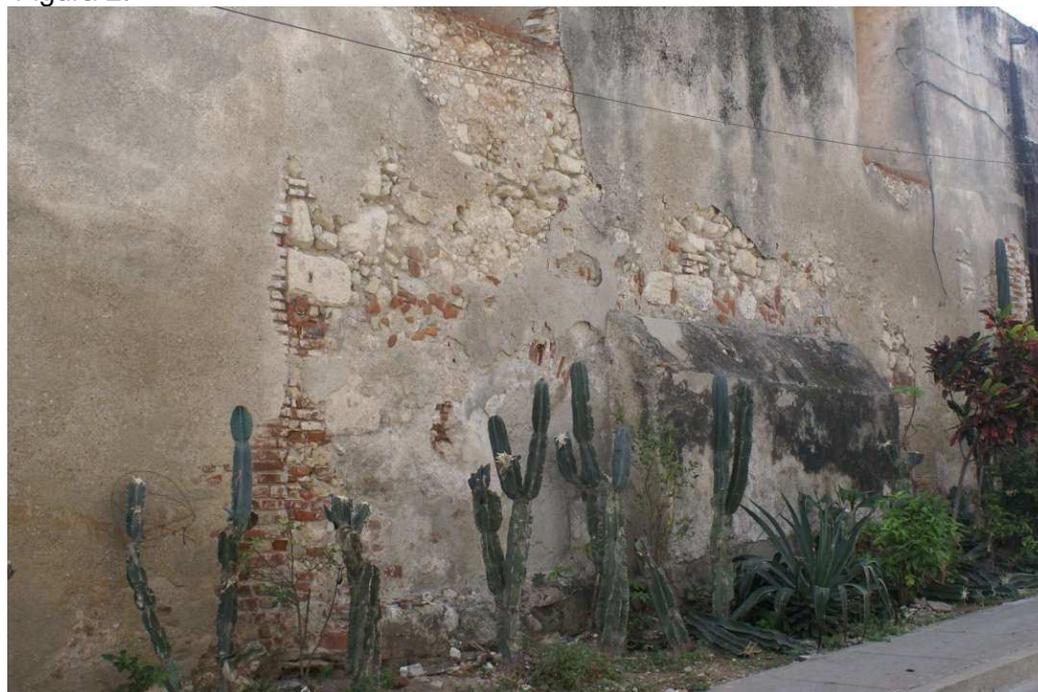
Figura 2: Daños generalizados en la parte baja del muro. Material conformador expuesto por pérdida del revoco producto al exceso de humedad del muro y al intemperismo. Aplicación inadecuada de materiales para la reparación de los revocos. Costra negra por el polvo ambiental y la humedad.
