**MESTRADO PROFISSIONAL EM CONSERVAÇÃO E
RESTAURAÇÃO DE MONUMENTOS E NÚCLEOS HISTÓRICOS
FACULDADE DE ARQUITETURA E URBANISMO DA
UNIVERSIDADE FEDERAL DA BAHIA**

**PROPUESTA DE RESTAURACIÓN DE LA IGLESIA DE SAN FRANCISCO
EN SANTIAGO DE CUBA**

Trabalho Final apresentado ao Mestrado Profissional em Conservação e Restauração de Monumentos e Núcleos Históricos (MP-CECRE) da Universidade Federal da Bahia, como requisito para obtenção do título de Mestre Profissional em Conservação e Restauração.

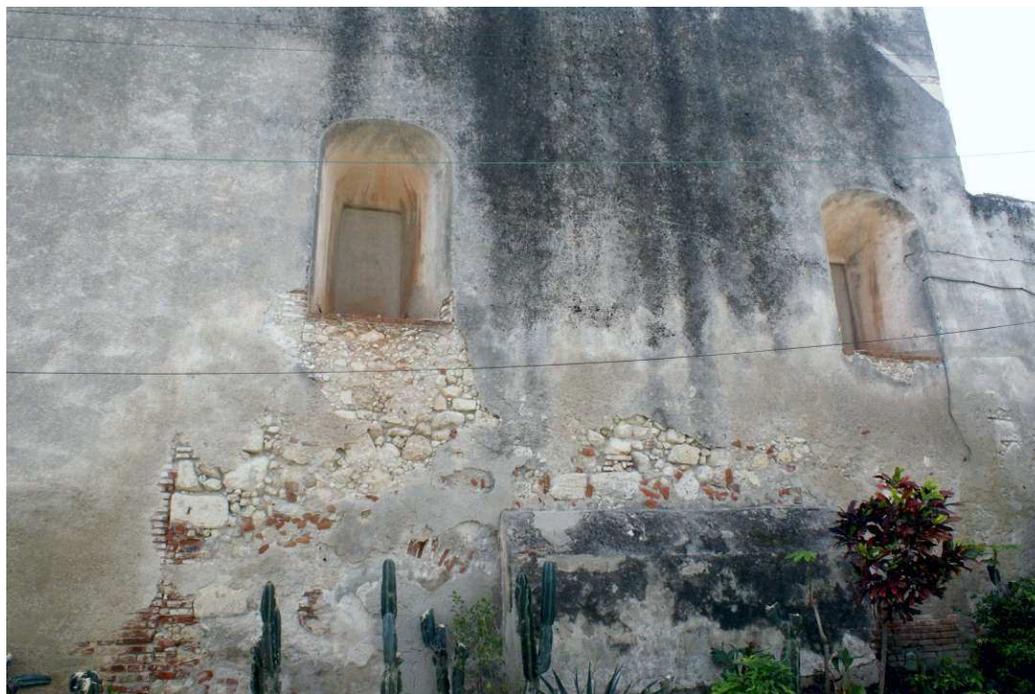
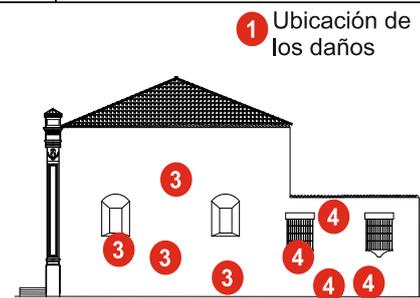
Figura 3: Desconches, material expuesto, costra negra que sigue el recorrido de el agua proveniente de los aleros de cubierta. Degradación de los ladrillos por la exposición al intemperismo

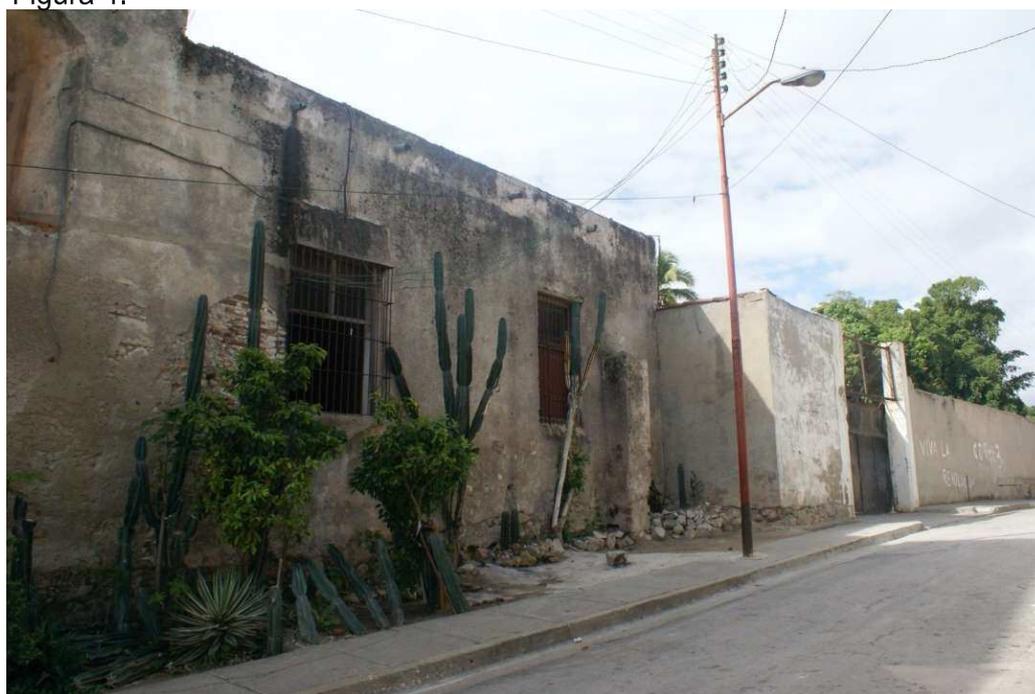
Figura 4: Se repiten los daños de la figura 3. se observa el tratamiento deficiente de las áreas verdes que provocan que penetre la humedad en los muros.
