O CONJUNTO DA PRAÇA MONSENHOR JOSÉ MORENO DE SANTANA:

Restauração da Igreja de Nossa Senhora do Rosário e Intervenção no Espaço Público

(Neópolis/SE)

MAPEAMENTO DE DANOS DA EDIFICAÇÃO

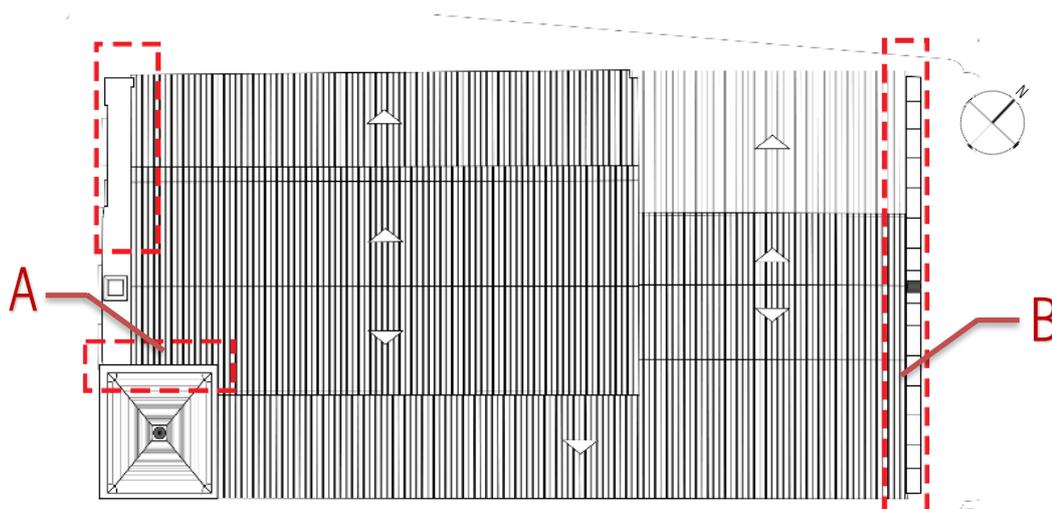
Imagem 121 - Planta indicativa de áreas problemáticas da cobertura em decorrência da falta de rufos e calhas

Apesar de não ter sido possível acessar a cobertura para inspeção de sua real condição, entende-se que a falta de estanqueidade da cobertura (Imagem 121) é o principal motivo da infiltração de água de chuva no edifício. Essa condição ocorre seja pelo tamanho insuficiente dos beirais, seja por telhas quebradas ou fora do lugar, seja pelas junções desprotegidas entre cobertura e paredes (Imagem 122 e Imagem 123) – não há calhas ou rufos instalados o que possibilita a infiltração de água na edificação. A imagem a seguir indica as áreas da cobertura que apresentam menor estanqueidade, gerando as áreas de degradação críticas citadas anteriormente.

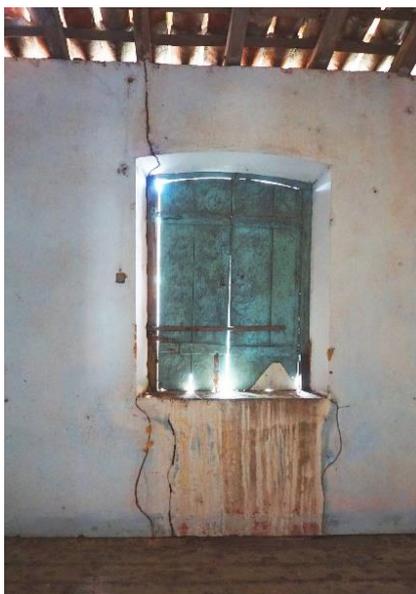
Imagem 124 - Manchas abaixo de janela do corredor superior noroeste

Além disso, alguns peitoris das janelas não apresentam caimento, inclinação adequada, e dessa forma a água da chuva que incide sobre elas se acumula no peitoril ou escorrem para dentro da edificação, como indica a Imagem 124 abaixo, ocasionando danos tanto nas paredes como nas peças em madeira, no caso a própria esquadria e o assoalho do pavimento. Além disso, muitas esquadrias já se encontram em avançado estado de degradação, o que compromete a sua estanqueidade. O estado de conservação das esquadrias, suas causas e tratamento indicado está detalhado nas Fichas de Registro de Esquadrias (202 a 234) – Volume 2.

Imagem 157 – Acabamento do peitoril das janelas – Detalhe inclinação e pingadeira

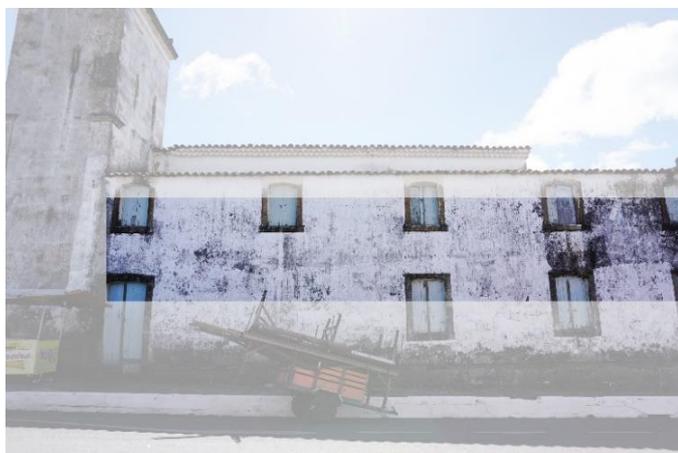
Imagem 125 - Fachada Sudeste – Destaque área de junção entre os dois pavimentos

Algumas fissuras se destacam no mapeamento de danos como é o caso da fissura horizontal na fachada sudeste. A fissura localiza-se a uma altura próxima à altura do piso do primeiro pavimento (Imagem 125). Existe a possibilidade de que em um primeiro momento o corredor lateral fosse térreo e, posteriormente, outro pavimento foi adicionado (Imagem 126). Nesse caso, mesmo que o material utilizado tenha sido pedra, a fonte de extração pode não ter sido a mesma, assim como os materiais utilizados para a composição das argamassas de assentamento, o que, com o tempo e a exposição aos intemperismos gerou uma trabalhabilidade diferenciada nos materiais que pode ter ocasionado essa rachadura, indicando essa evolução da edificação. Para se obter mais informações dessa situação, é importante que, no momento da restauração, seja realizado prospecções para definir a causa do problema.

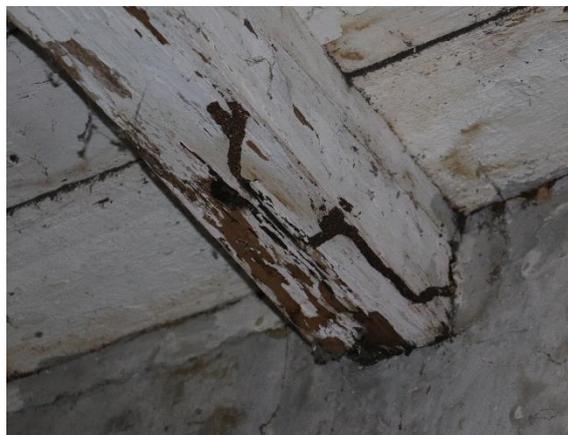
Imagem 152 – Degradação da extremidade do barrote de madeira

A cabeça dos barrotes foi bastante prejudicada devido à presença de água na alvenaria, já que seu encaixe na parede não permite uma boa respiração da peça. Visto que não houve uma avaliação aprofundada da condição das peças, recomenda-se a realização de procedimentos já descritos nas seções passadas a fim de verificar a rigidez dessas madeiras e o real nível de apodrecimento, pois, caso seja necessário reparar uma grande seção da peça, seria indicado a sua substituição total por uma nova de dimensões semelhantes.

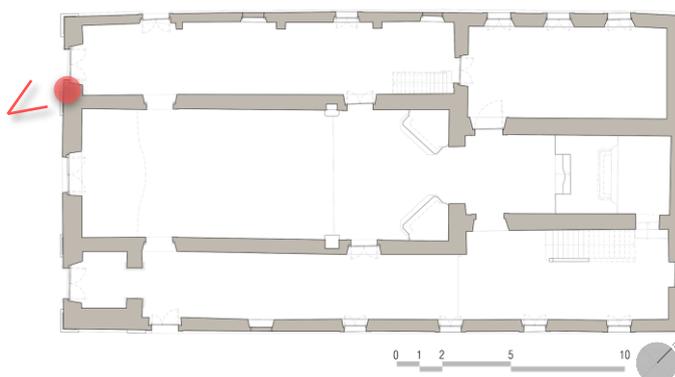
Detalhe da base da parede da fachada principal e da pavimentação da calçada que contorna todo o edifício. É notório os danos existentes devido a influência da água nesta fachada por conta de acúmulo de água na base da parede.

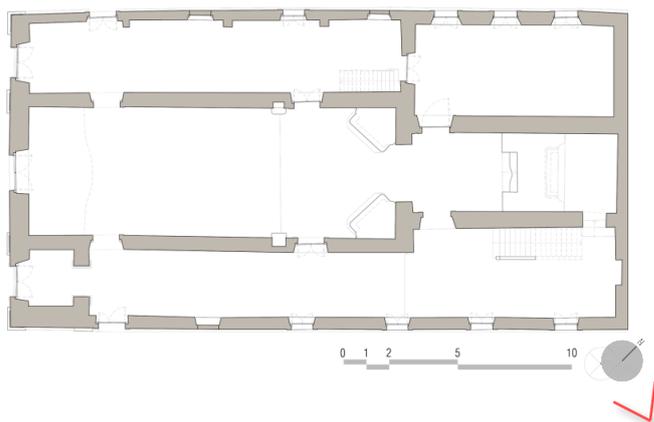
Registro das fachadas Sudeste e Nordeste. A foto foi capturada no mês de julho às 13:20 da tarde quando esta fachada está totalmente sombreada. Esta é a fachada menos ensolejada das quatro o que resulta no estado atual de danos presentes nessa parede, principalmente devido a influência da água, tanto por infiltração superior, quanto por capilaridade devido ao acúmulo de água na base da parede.

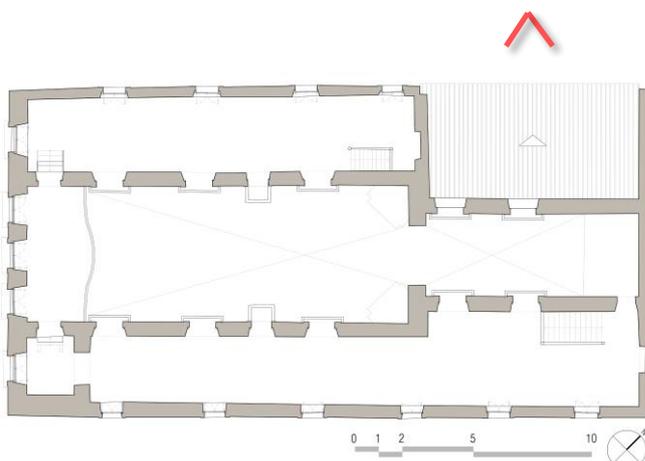
Porção posterior da fachada noroeste, com destaque para as janelas da sacristia e sua cobertura. A parede ao fundo já separa a área externa da capela-mor, onde existe dois vãos que, externamente, são lidas como janelas. Observa-se danos devido à ação da água e, também, danos relacionados com a ação antrópica que vandalizam a edificação e/ou instalam indevidamente equipamentos sobre a fachada.

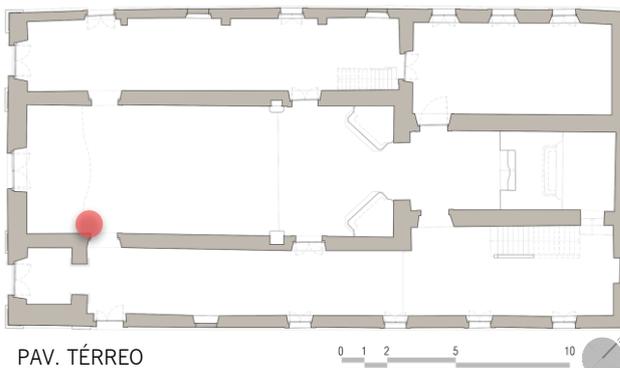
Essa região da edificação sofre com grande quantidade de água infiltrada, sendo assim, toda a madeira existente nessa área encontra-se prejudicada. Na imagem observa-se a degradação do assoalho e barrotes que compõe o piso do coro. Nota-se a presença de elementos xilófagos.

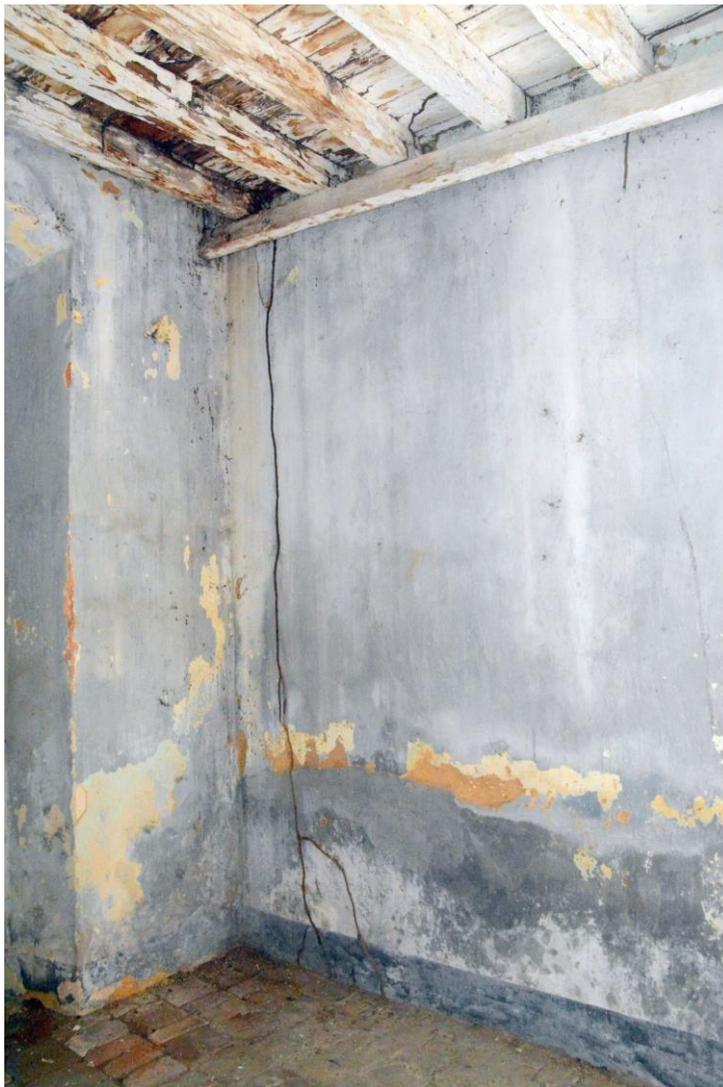
Imagem 1 – Corretor Lateral Noroeste - Detalhe

Detalhe da quina entre a parede da fachada noroeste e da fachada sudoeste. Nota-se o avançado estado de degradação das madeiras de assoalho e barroto do assoalho do corredor superior, além dos danos existentes nessas paredes causados principalmente devido a presença de água.

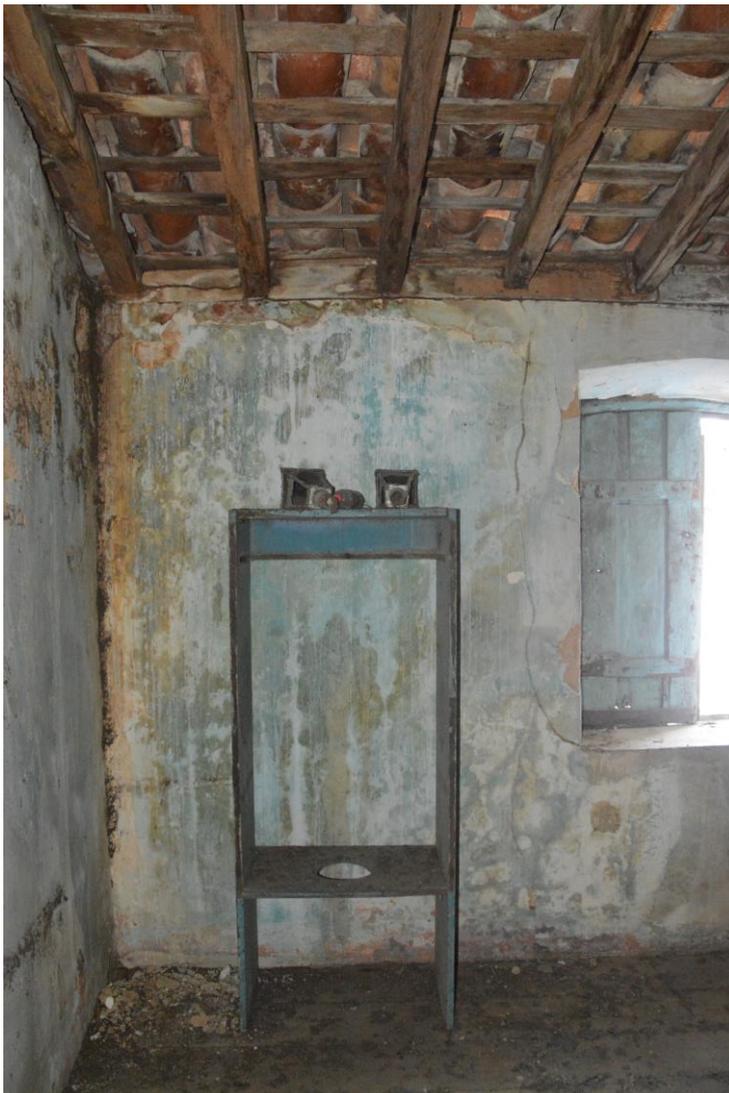
Imagem 1 – Corredor superior sudeste

Junção da parede da lateral sudeste com a parede nordeste (posterior). Observa-se o avançado estado de degradação nas alvenarias e no madeiramento do telhado devido a acentuada presença de água.

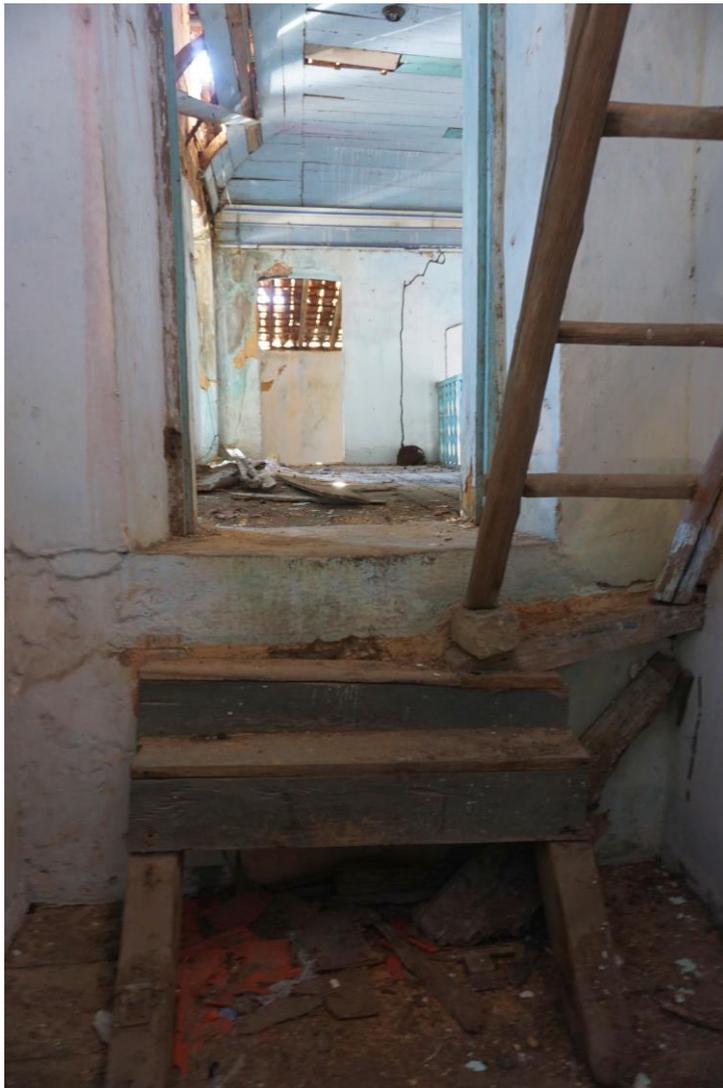
Imagem 1 – Escadas de acesso ao Coro e ao Campanário

Através dessa imagem é possível observar o alto nível de degradação nas peças de madeira que compõem as escadas, tanto de acesso ao coro, como de acesso ao campanário. Além disso, observa-se o jeito improvisado utilizado para apoiar a escada de acesso ao campanário, o que indica sério risco à segurança do usuário.

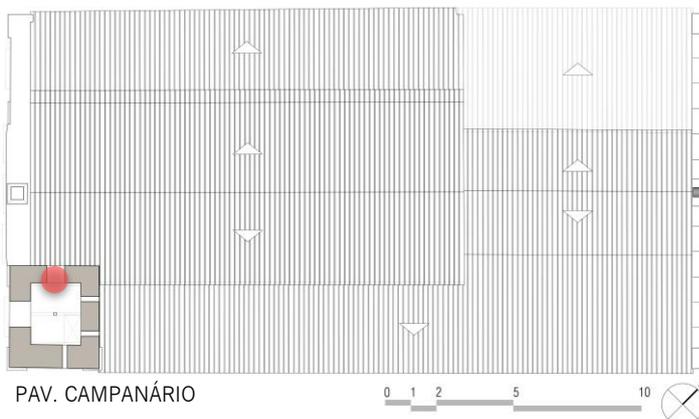
Vista parcial da parede do campanário voltada para noroeste. Essa parede, assim como a parede sudeste, também possui uma abertura em arco pleno que abriga um sino. Nota-se, porém, a degradação gerada por este na alvenaria devido a falta de manutenção dado as peças da igreja.

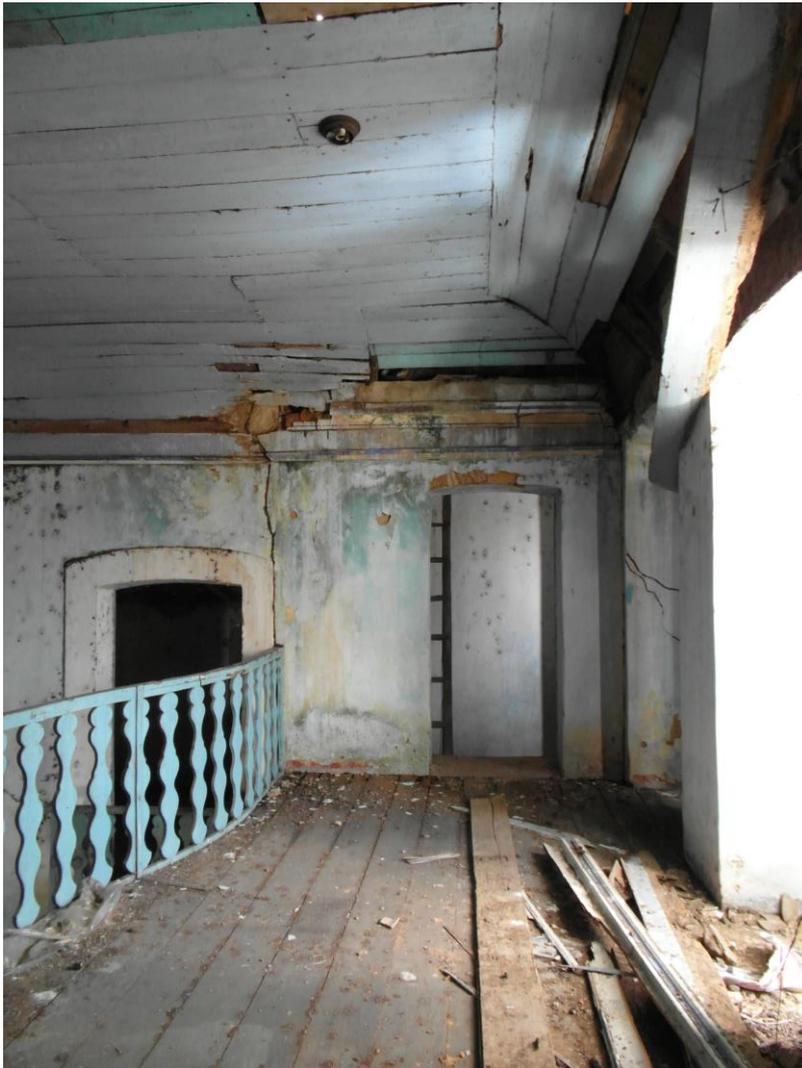
Imagem 1 – Vista Geral Coro

Vista geral da área do coro voltada para a lateral sudeste. À frente localiza-se o vão de acesso à torre. Nota-se, nessa região, uma grande área degradada, com perda de reboco expondo a alvenaria, manchas esverdeadas indicando a presença de microrganismos, degradação das peças de madeira.

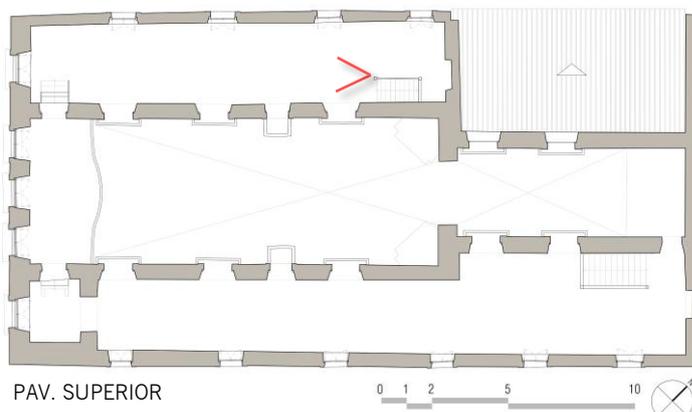
Parte do corredor superior esquerdo com piso em tábuas de madeira corrida e forro em ripado de madeira aparente, telhas cerâmicas e algumas telhas translúcidas que contribuem para a iluminação da área. Nesse corredor observa-se um grande desnível no piso em madeira, com uma inclinação em direção a parede externa, devido a degradação dos barrotes e assoalho (VER FICHA X). Vê-se ao fundo, também, uma escada em madeira que dá acesso ao coro.

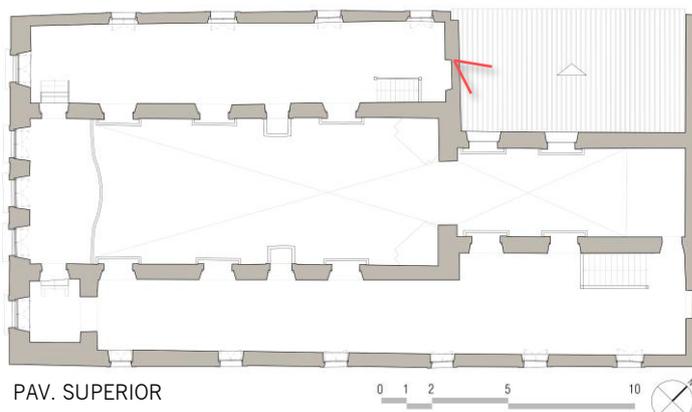
Essa imagem foi feita devido à presença de um orifício na parede posterior do corredor noroeste. É possível observar os danos presente na cobertura da sacristia, com destaque para as manchas enegrecidas, manchas esverdeadas e para a presença de vegetação de pequeno porte. Além disso, destaca-se a irregularidade com que foi realizada a colocação das telhas próximas às aberturas.

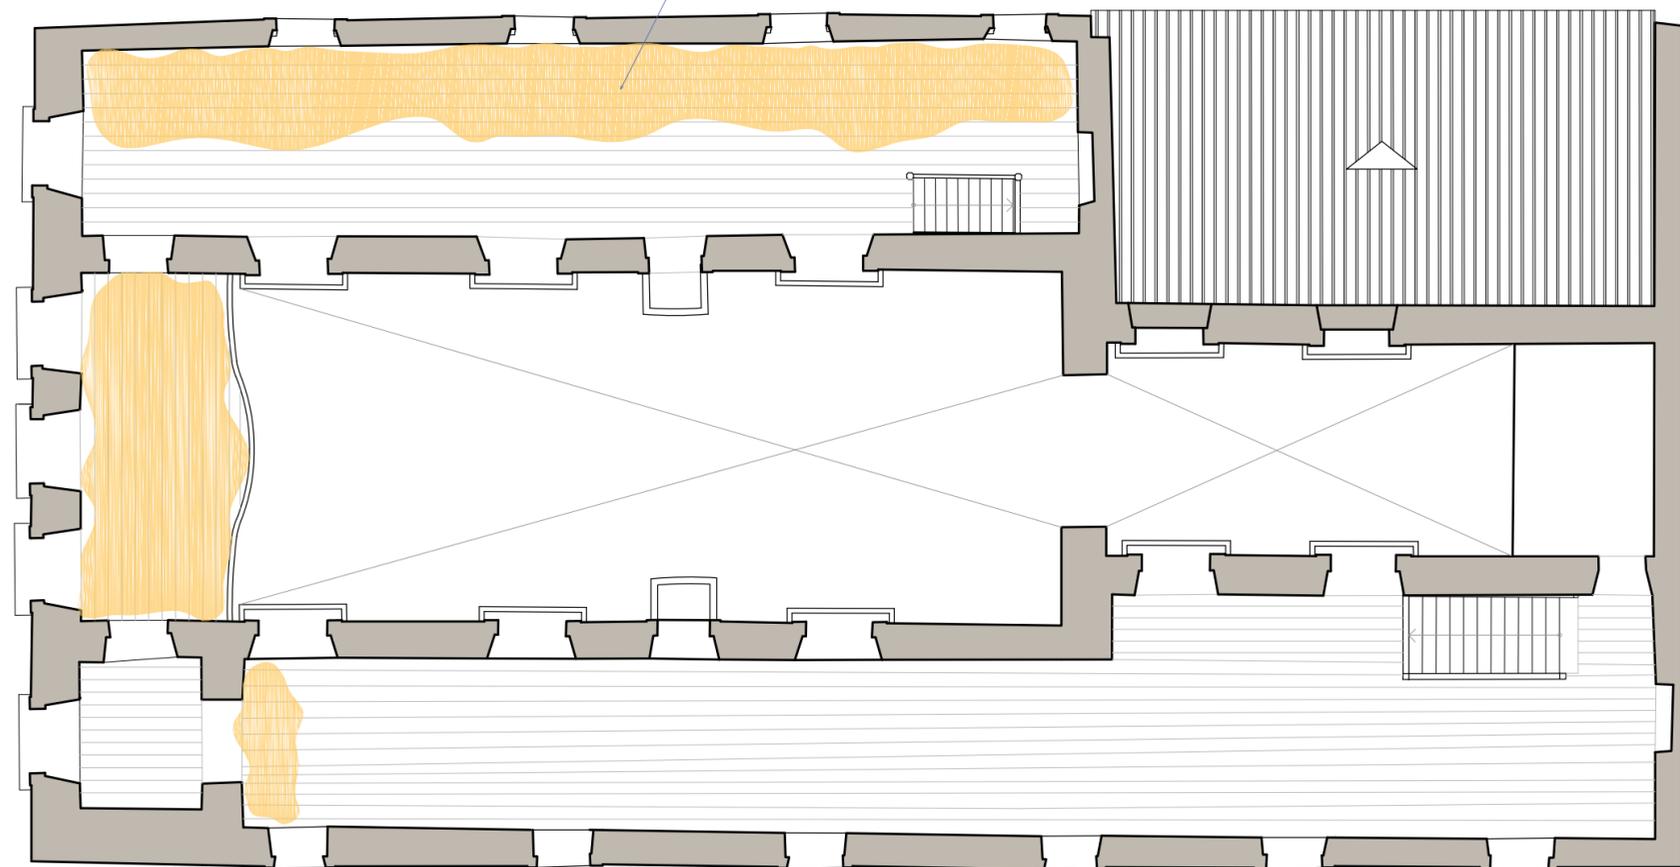
01 PAGINAÇÃO DE PISO - PAV. SUPERIOR
ESCALA 1/100

Áreas do assoalho de madeira com **alto nível de degradação**, peças apodrecidas, parcialmente soltas, com juntas dilatadas
