**UNIVERSIDADE FEDERAL DA BAHIA**  
**ESCOLA POLITÉCNICA**  
**PROGRAMA DE PÓS-GRADUAÇÃO EM ENGENHARIA CIVIL**

**ESTUDO DA DEGRADAÇÃO DAS FACHADAS DE EDIFICAÇÕES  
HISTÓRICAS DA CIDADE DE SALVADOR- BA**

Dissertação apresentada ao Programa de Pós-Graduação em Engenharia Civil, Escola Politécnica, Universidade Federal da Bahia, como requisito para obtenção do título de Mestre em Engenharia Civil.

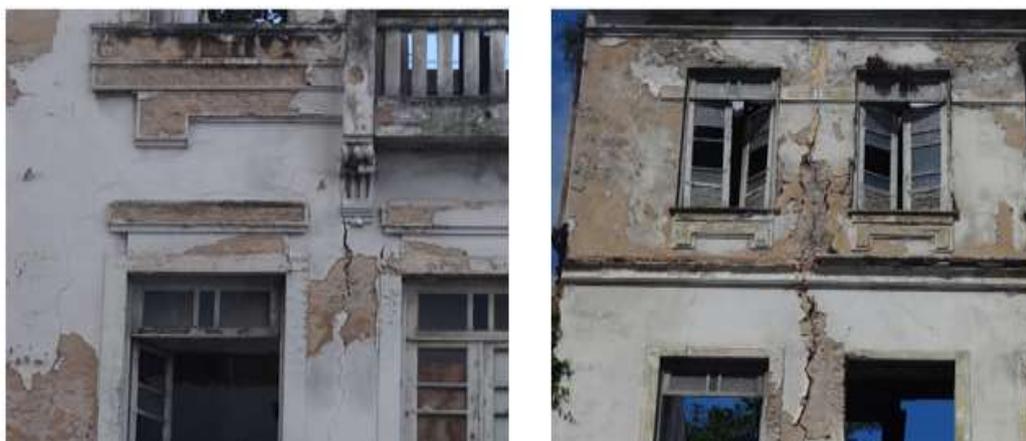
Figura 5. Fissuração na Fachada da edificação.

As fissuras acompanham caminhos preferências da água sobre a fachada. Isto acontece quando há uma retração ou expansão relacionada à umidade na argamassa, em menor proporção, esses caminhos ocorrem junto aos adornos e janelas, por exemplo (TELES, 2010).

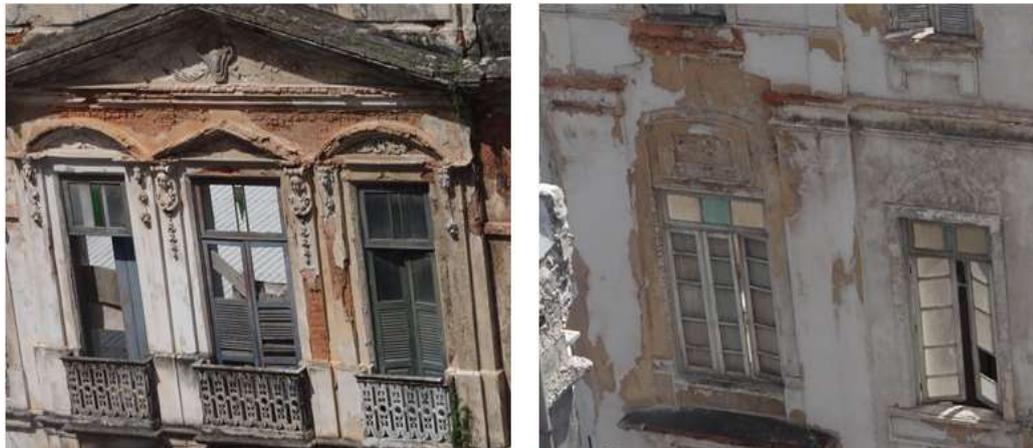
Figura 6. Desprendimento do reboco.

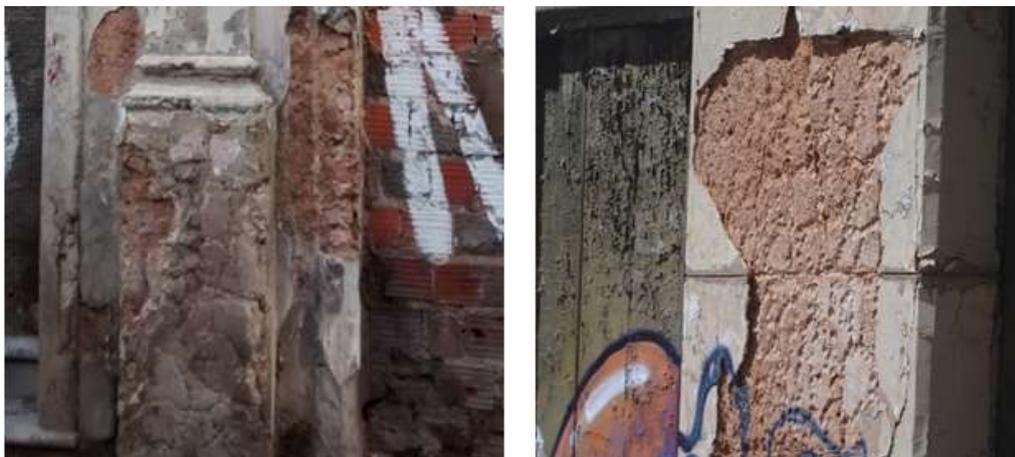
Figura 7. Perda de coesão do Revestimento.

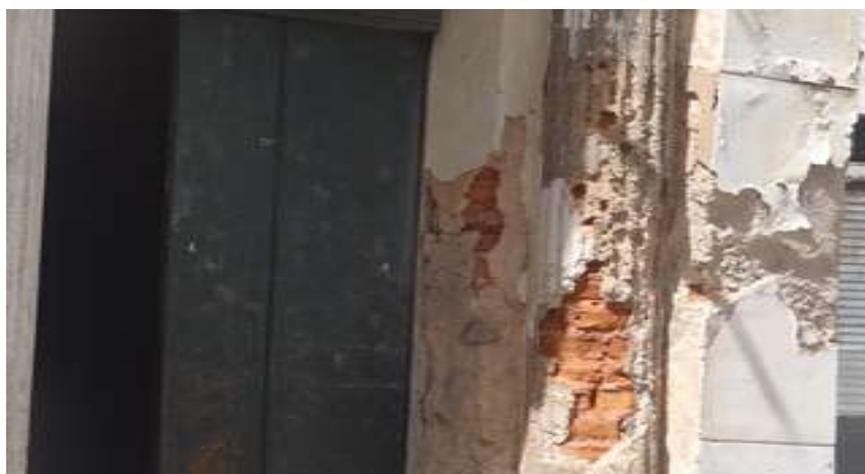
A **erosão** (FIGURA 8) corresponde à perda localizada da massa de superfície do material por ação dos elementos atmosféricos, podendo originar um efeito localizado de escavação da argamassa, sendo mais recorrente em argamassas de revestimentos antigos. A **perda de adesão** é mais frequente em rebocos antigos ou com pequena percentagem de cimento. Nas argamassas antigas, à base de cal, o processo de desagregação por perda de aderência pode ser por fendilhação na zona afetada. Verificando nestas situações o destacamento da camada de acabamento, reboco, (COLEN *et al.*, 2012; GUIMARÃES, 2009).

Figura 8. Erosão do revestimento.

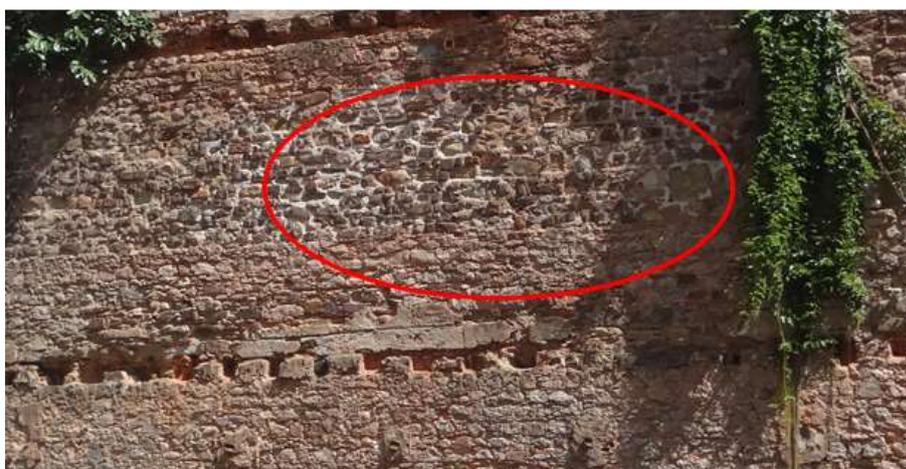
Figura 9. Eflorescência Salina.

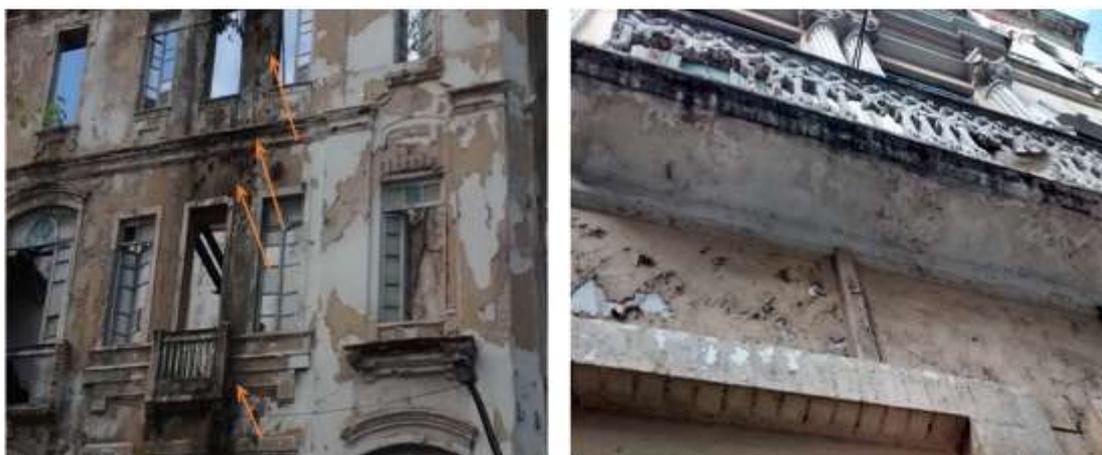
Figura 10. (a) Manchas escuras no revestimento de fachada, (b) manchas escuras na sacada.

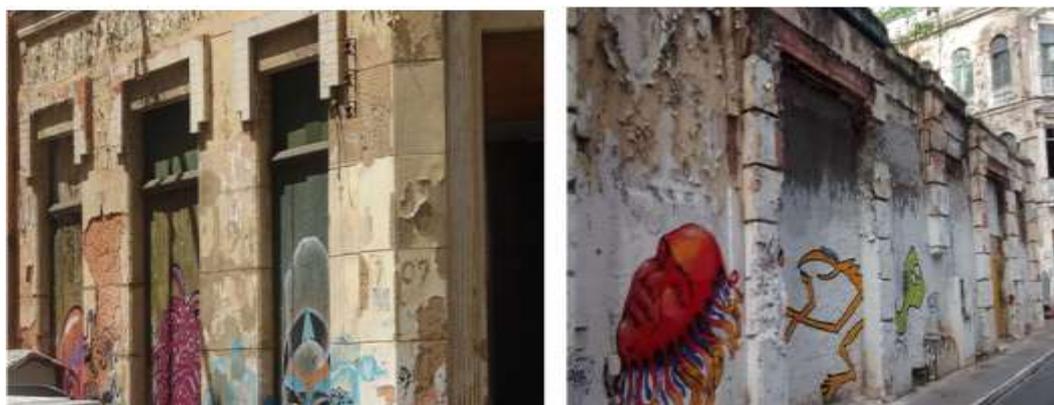
Figura 11. Sujidades provocadas pela ação antrópica.

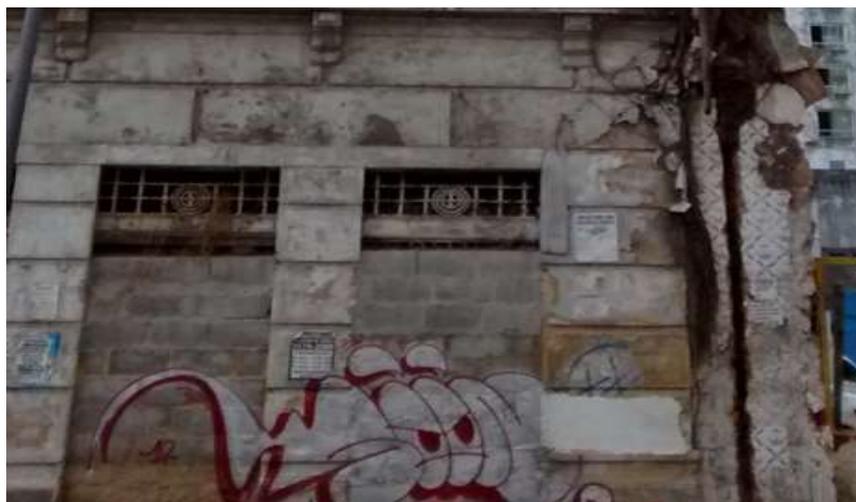
Figura 12. Danos em Fachadas de Edificações Históricas.

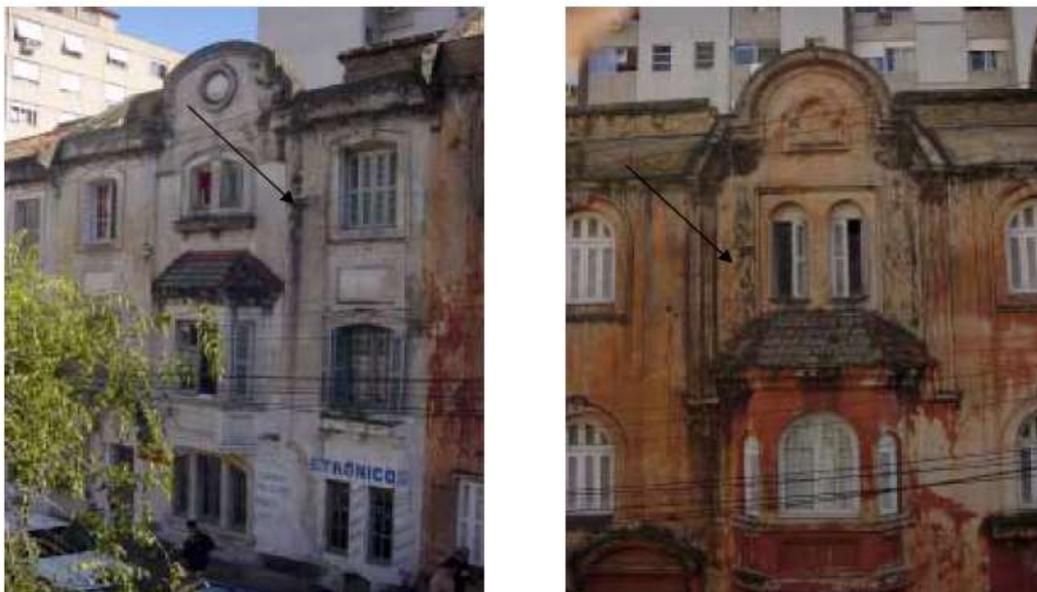
Figura 13. Manchas de escorrimento devido à condução da água do frontão para a superfície da parede das edificações.

Segundo Vieira (2005) dos elementos das fachadas parapeitos das janelas e as platibandas dos exemplares em estudo são as regiões da fachada que apresentaram maior acúmulo de umidade e sujidades, com isto sendo mais favoráveis ao aparecimento de fungos, sendo esse atribuído a geometria e dimensões dos elementos. Outro aspecto importante observado foi às molduras no entorno das janelas, o que proporciona o controle do fluxo de água superficial, possibilita conservação da esquadria, mas a ausência de pingadeira favorece o escorrimento da água e manchamento do peitoril. A autora ainda ressalta que os frisos horizontais no entorno das esquadrias, como dimensões e geometria da pingadeira favorece para a lavagem e limpeza superficial do parapeito.

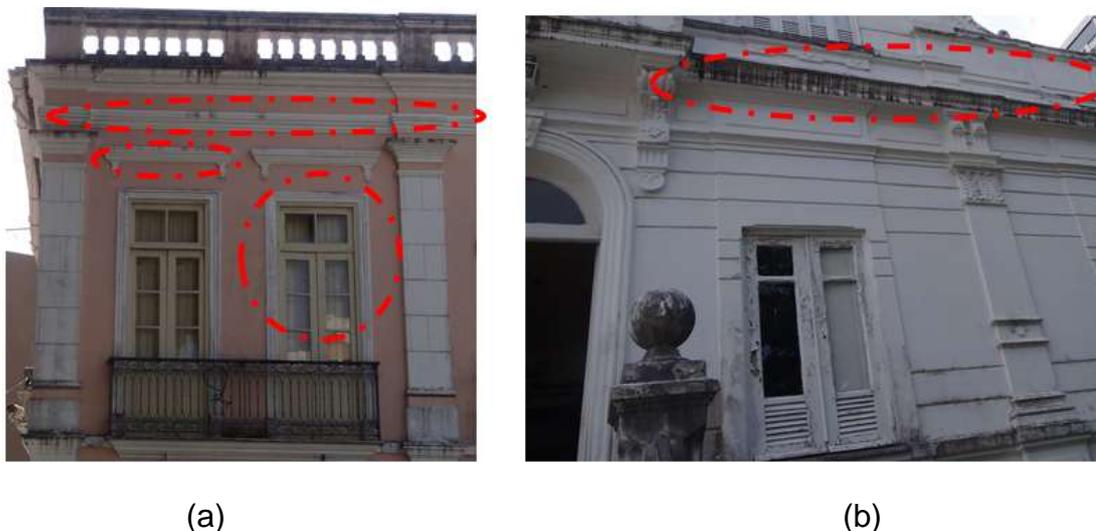
Figura 53. (a) cornija, cercadura; (b) cornija.

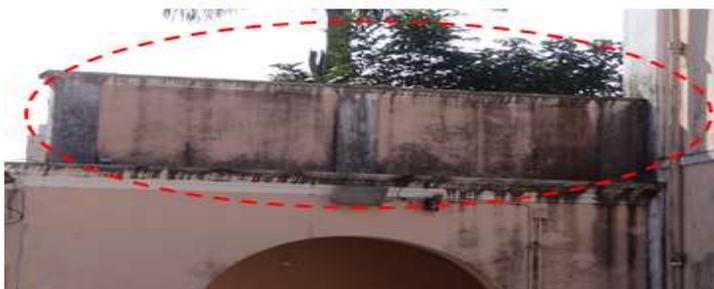
Imagem B.1 (a) Manchas escuras; (b) Fissuras.

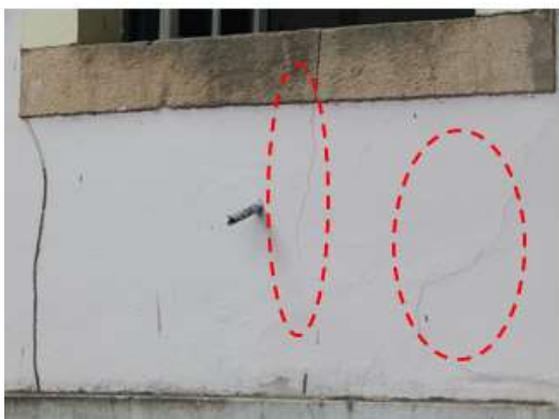
Imagem B.2 (a) Fissuras; (b) Manchas escuras.

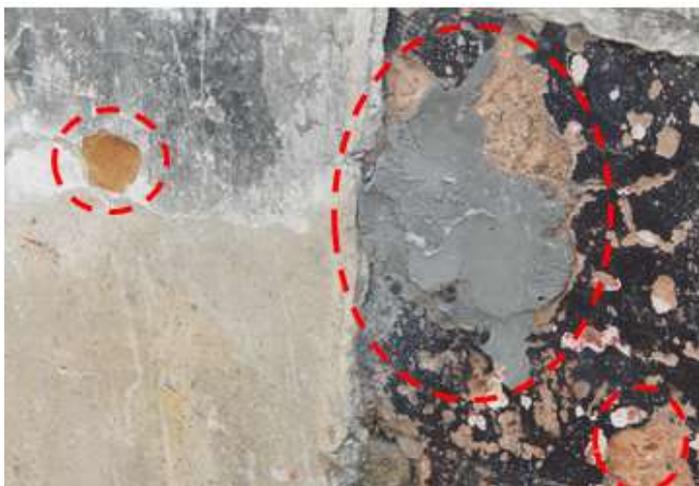
Imagem B 3 Manifestações patológicas da edificação C. (a) Destacamento do revestimento, uso de material incompatível; em (b) Destacamento do revestimento.

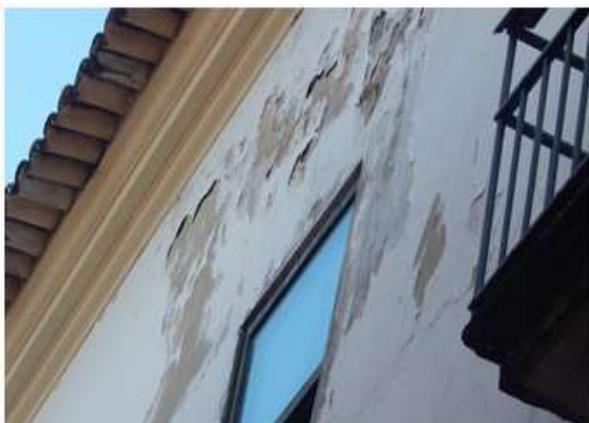
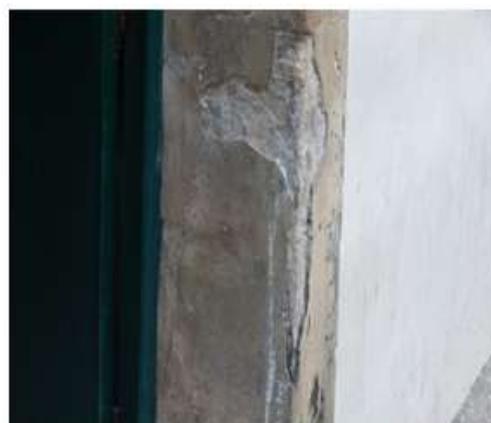
Imagem B.4 Manifestações patológicas da edificação D. (a) Destacamento do revestimento de pintura; (b) Destacamento da camada de reboco.

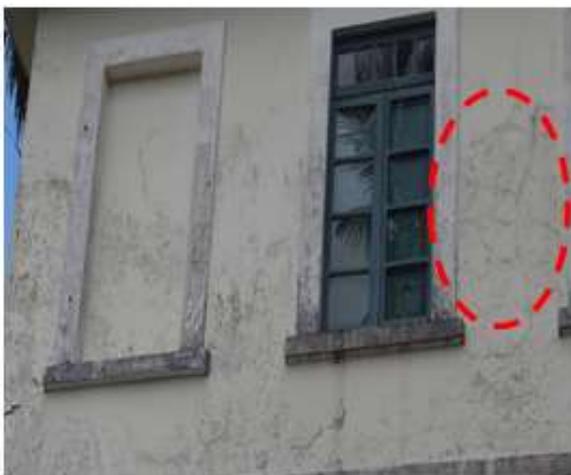
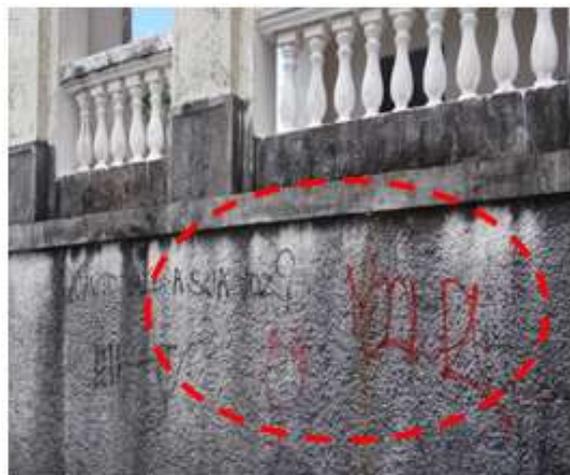
Imagem B.5 (a) Fissuras; Em (b) Pichações.

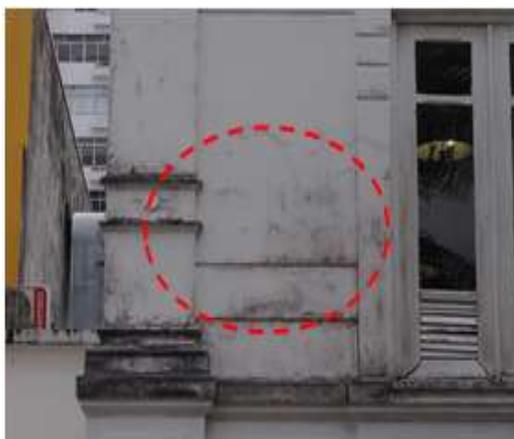
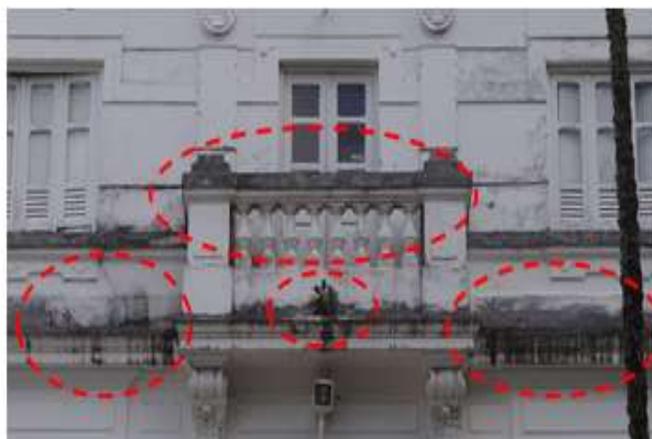
Imagem B.6 a) Fissuras; (b) Manchas escuras, Crescimento de vegetação.

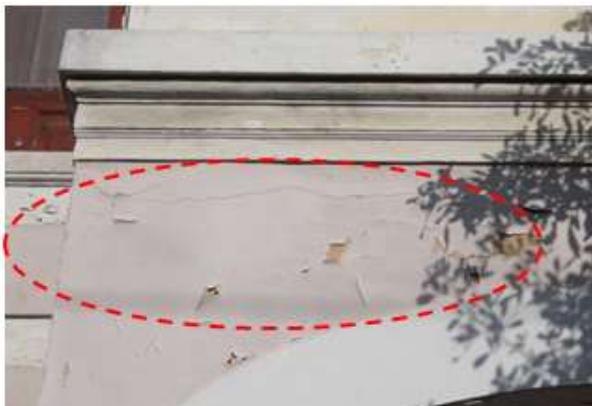
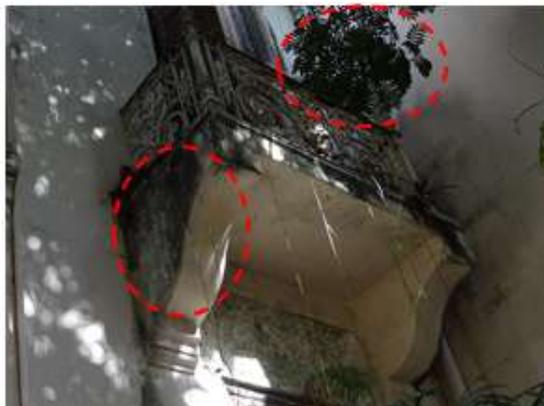
Imagem B.7. (a) Destacamento do revestimento de pintura; (b) Manchas escuras, Crescimento de vegetação.

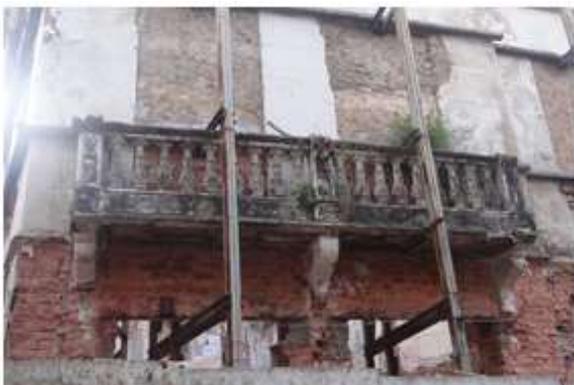
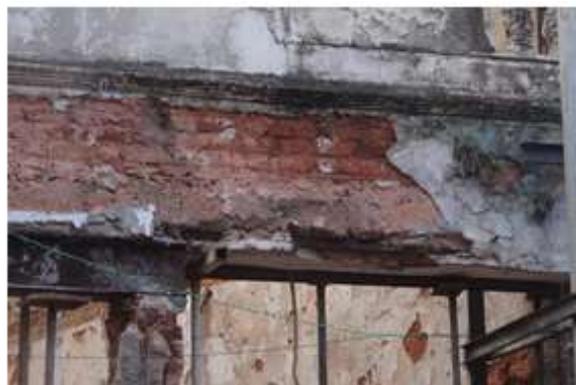
Imagem B.8. (a) Destacamento do reboco, Manchas escuras; (b) Destacamento do reboco, Manchas escuras.

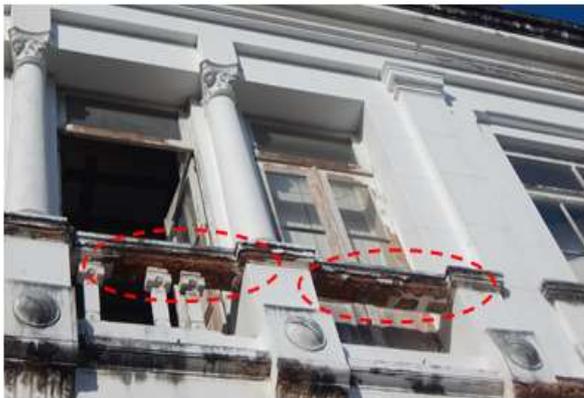
Imagem B.9 (a) Destacamento do reboco; em (b) Crescimento de vegetação.

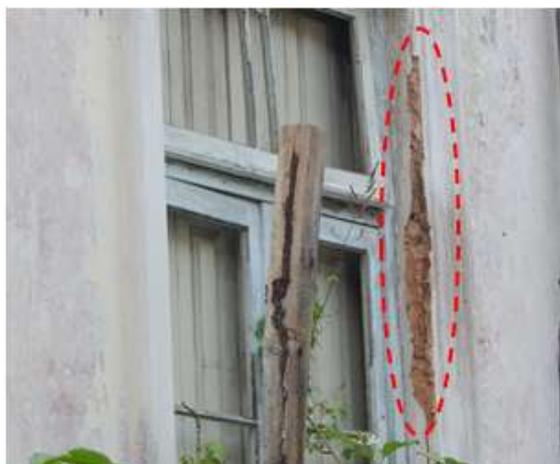
Imagem B.10 (a) Destacamento do reboco; em (b) Crescimento de vegetação.
