**UNIVERSIDADE FEDERAL DA BAHIA
FACULDADE DE ARQUITETURA
MESTRADO PROFISSIONAL EM CONSERVAÇÃO E
RESTAURAÇÃO DE MONUMENTOS E NÚCLEOS
HISTÓRICOS (MP-CECRE)**

**RESTAURAÇÃO DO CASARÃO DOS ALCÂNTARAS
LIVRAMENTO DE NOSSA SENHORA/ BA**

Trabalho de Conclusão apresentado ao Mestrado Profissional em Conservação e Restauração de Monumentos e Núcleos Históricos (MP-CECRE) da Universidade Federal da Bahia, como requisito para obtenção do título de Mestre Profissional em Conservação e Restauração.

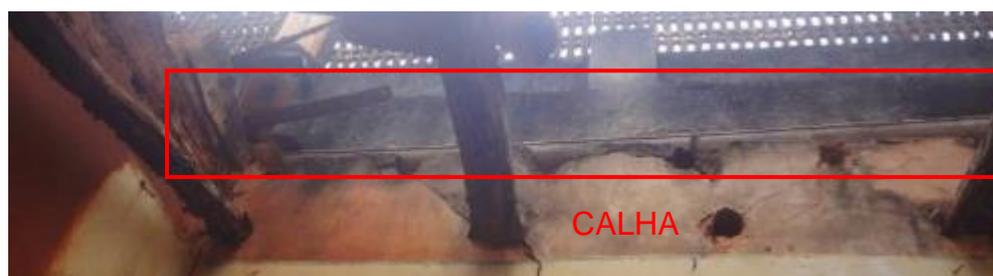
Imagem 47 - Calha sobre a parede.

Com a reforma, a fachada principal recebeu, além dos ornamentos, uma platibanda que acabou demandando a utilização de um sistema de escoamento de água pluvial. Uma calha foi introduzida (Imagem 47), e por conta de um buraco na fachada principal foi possível observar a localização do tubo de queda, em ferro, e seu estado de degradação (Imagem 48 e Imagem 49).

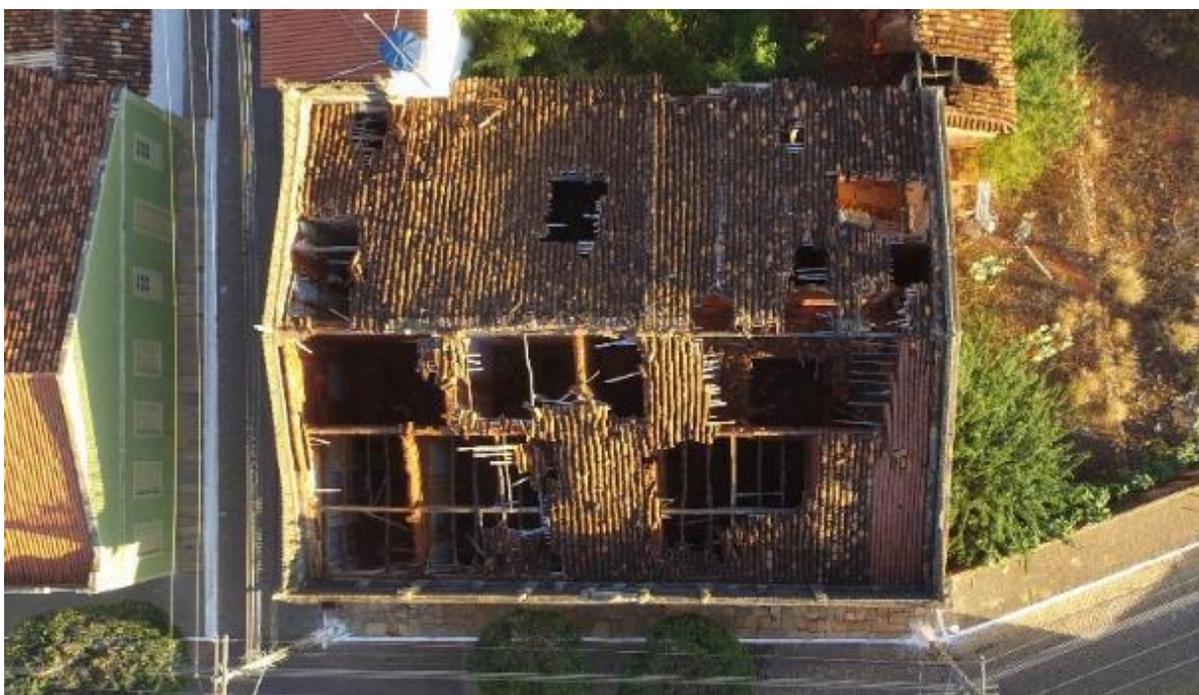
Imagem 87 - Estado de degradação da cobertura.

A cobertura corresponde à principal causa de danos ao casarão, devido à falta de estanqueidade, dando início ao processo de infiltrações, levando ao apodrecimento do madeiramento de sua estrutura. Esta ação resultou no arruinamento de diversos trechos do madeiramento, deixando as telhas cerâmicas vulneráveis a queda, e propensas as ações dos ventos fortes e das chuvas. Este fato deixou diversos cômodos sem cobertura, ou em estado precário, e sujeitos ao desabamento iminente (ver Imagem 87).

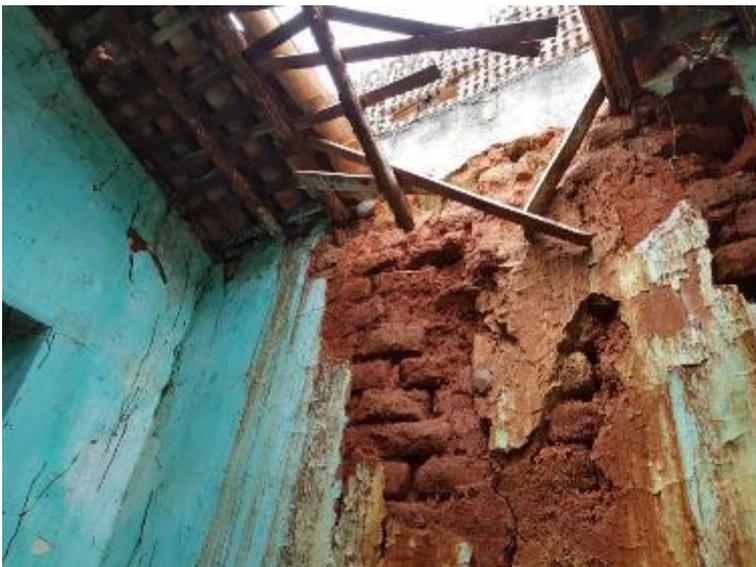
Imagem 88 - Danos na face interna da parede na fachada sul.

Danos graves foram encontrados relacionadas a fachada sul, principalmente no que tange à degradação acelerada das paredes em adobe. Isso ocorre porque um trecho dessa fachada, faz limite com uma edificação vizinha e com o quintal que atualmente possui uma vegetação sem manutenção de poda, e que cresce em direção ao imóvel em estudo, criando uma barreira para a incidência solar, visto que através da análise da carta solar que essa fachada deveria receber sol todos os dias do ano. Esses fatores colaboraram para a degradação das paredes, principalmente nos trechos com a ausência parcial de cobertura ou falta de estanqueidade, nos quais a água da chuva se infiltra e lixivia a parede em adobe e como não há incidência de sol, a água em seu interior leva um tempo maior para evaporar, ficando úmidas por mais tempo fazendo com que essas paredes se apresentem mais danificadas que as paredes de outras fachadas (ver Imagem 88)

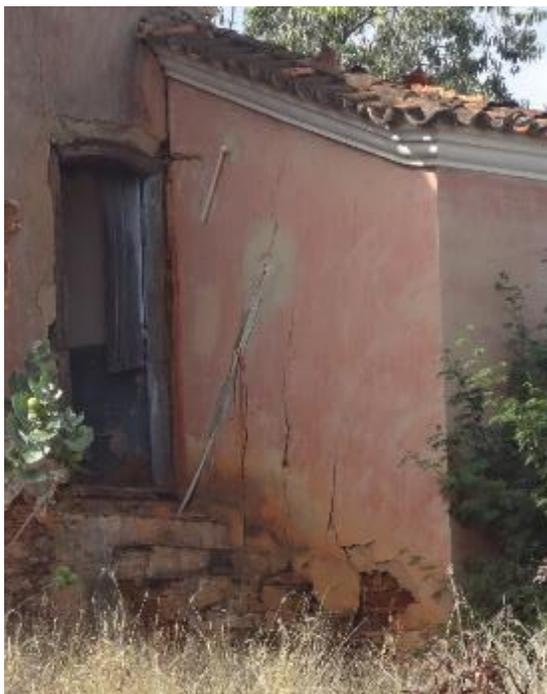
Imagem 89 - Fissuras no embasamento da alvenaria.

As fissuras verticais, com origem na parte superior da alvenaria, foram causadas pela perda da cobertura, que, ao desmoronar, ocasionou falta de vínculos resultando no giro da parede do bloco anexo (ver Imagem 89).

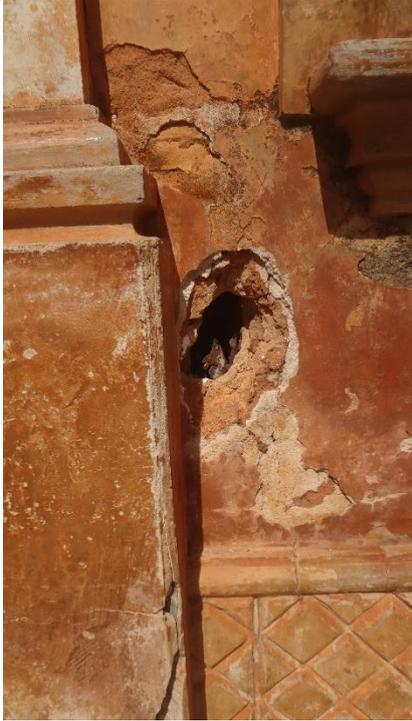
Autoria: Raiane G. C. Santos	Arquivo: -DSCN9779	Máquina: - NIKON COOLPIX 600
Fonte: Acervo Pessoal		Ano da foto: 2018
Observações: Próximo ao cunhal leste da fachada norte, a alvenaria apresenta perda de reboco devido a infiltração de água, ocasionada por sua vez, pela corrosão do tubo de queda em ferro, integrante do sistema de captação de águas pluviais.	Localização das fotos:

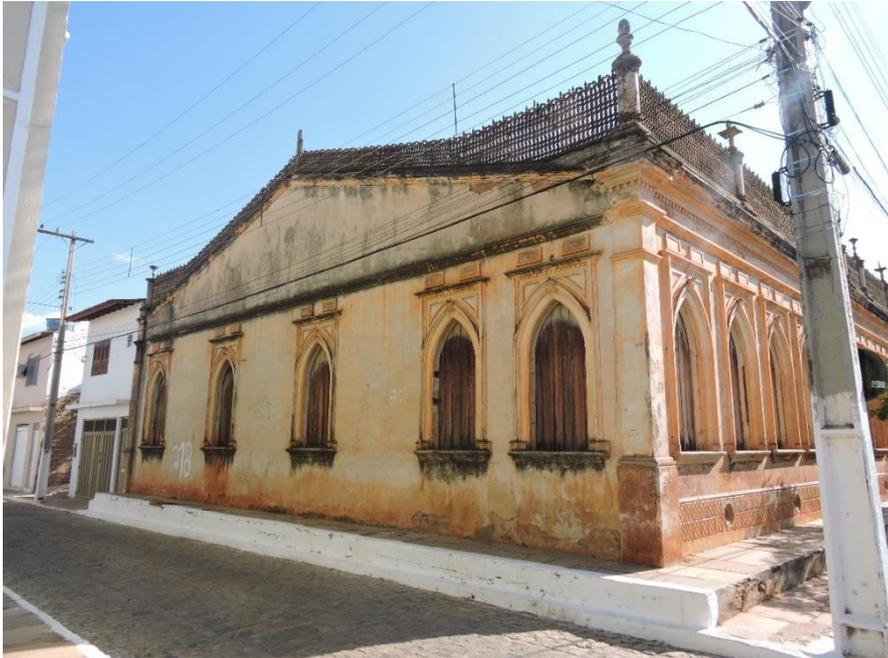
Autoria: Raiane G. C. Santos	Arquivo: - DSCN9791	Máquina: - NIKON COOLPIX 600
Fonte: Acervo Pessoal		Ano da foto: 2018
Observações: A fachada leste, passou pela reforma do início do século XX, e também recebeu elementos neogóticos presentes na arquitetura eclética. A fachada apresenta biofilme na platibanda e nas mísulas abaixo do peitoril da esquadria, manchas de água ascendente, pichação, fissuras e perda de reboco.	Localização das fotos:

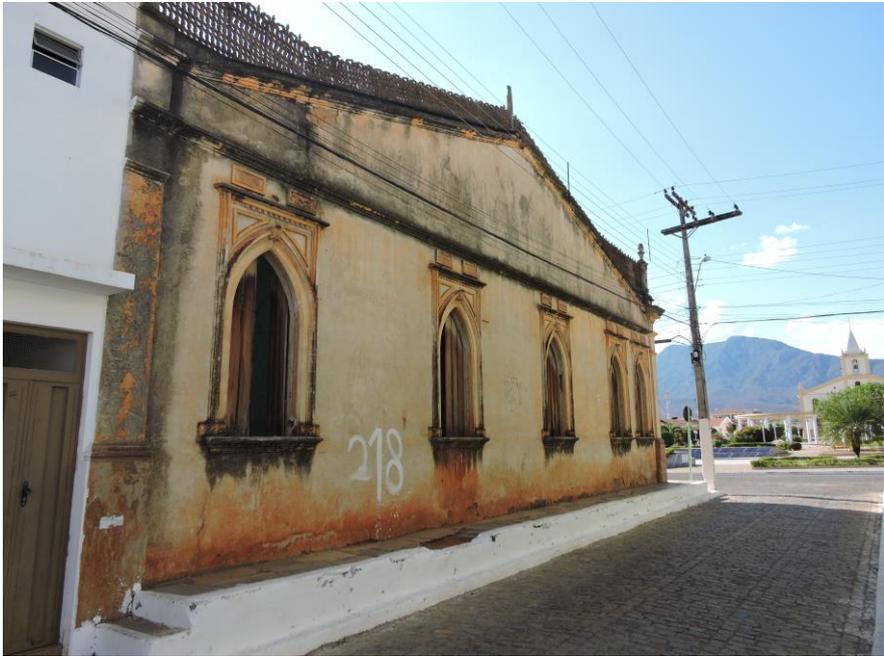
Autoria: Raiane G. C. Santos	Arquivo: - DSCN9792	Máquina: - NIKON COOLPIX 600
Fonte: Acervo Pessoal	Ano da foto: 2018	
Observações: A fachada leste, passou pela reforma do início do século XX, e também recebeu elementos neogóticos presentes na arquitetura eclética. A fachada apresenta biofilme na platibanda e nas mísulas abaixo do peitoril da esquadria, manchas de água ascendente, ação de vandalismo com a pichação, fissuras e perda de reboco.	Localização das fotos:

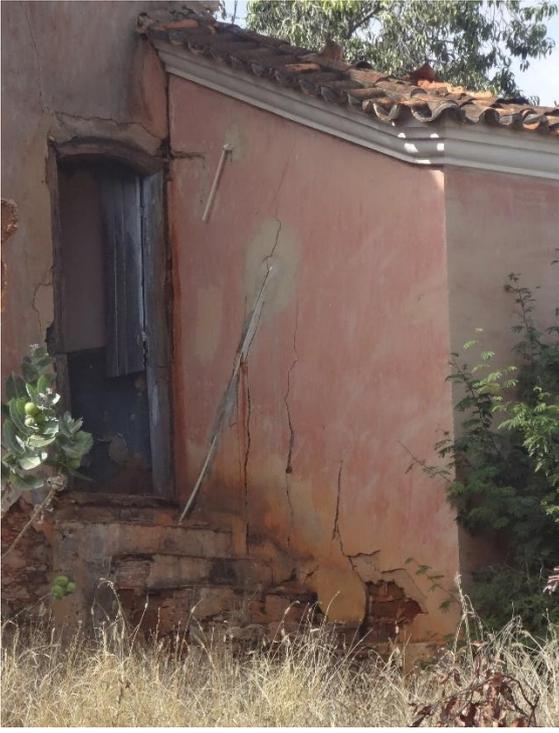
Autoria: Raiane G. C. Santos	Arquivo: - DSC03179	Máquina: SONY DSC-WX50
Fonte: Acervo Pessoal		Ano da foto: 2018
Observações: É possível observar fissura estrutural entre o bloco principal e o bloco anexo. A escada de acesso ao casarão possui inclinação inadequada, colaborando para aparecimento de mancha de água ascendente, que progrediram para perda de reboco. Ao observar a parede do bloco anexo foram encontradas tubulações para o sistema de hidrossanitário, representando os elementos espúrios, além da ausência de cobertura.	Localização das fotos:

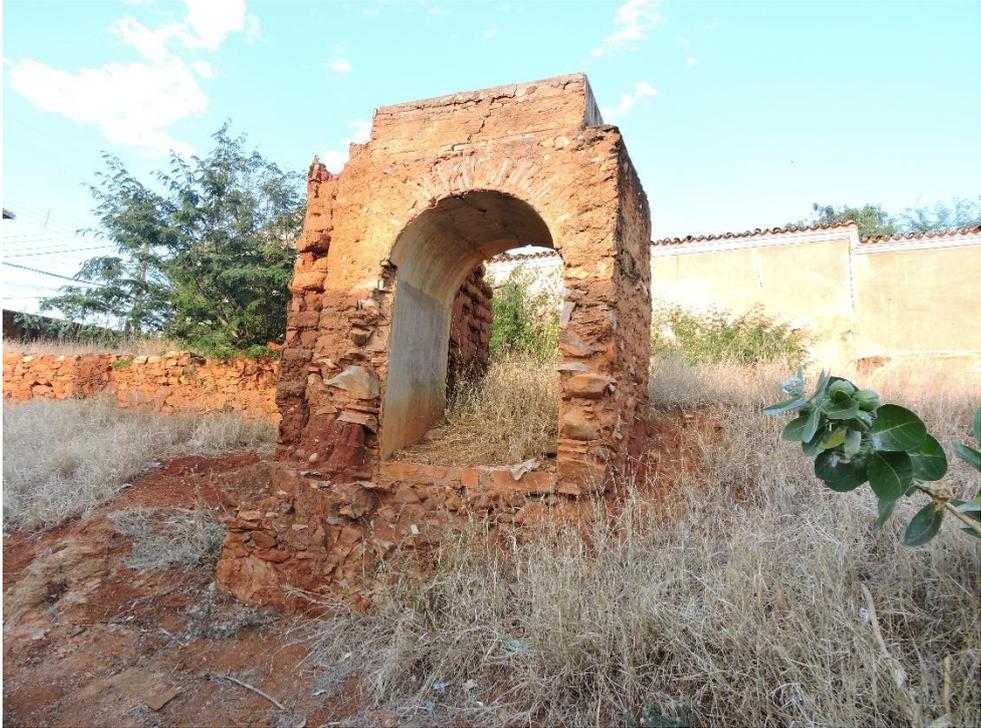
Autoria: Raiane G. C. Santos	Arquivo: - DSCN8893	Máquina: SONY DSC-WX50
Fonte: Acervo Pessoal		Ano da foto: 2018
Observações: A área livre localizada na orientação oeste, já no limite do lote foi encontrado uma ruína de um antigo banheiro. É possível observar que ele foi construído utilizando pedras, tijolos e barro para assentamento. Apresenta revestimento interno e fissura na parte superior. Existe também uma parede de adobe margeando-o. Há presença de vegetação forrageira	Localização das fotos:

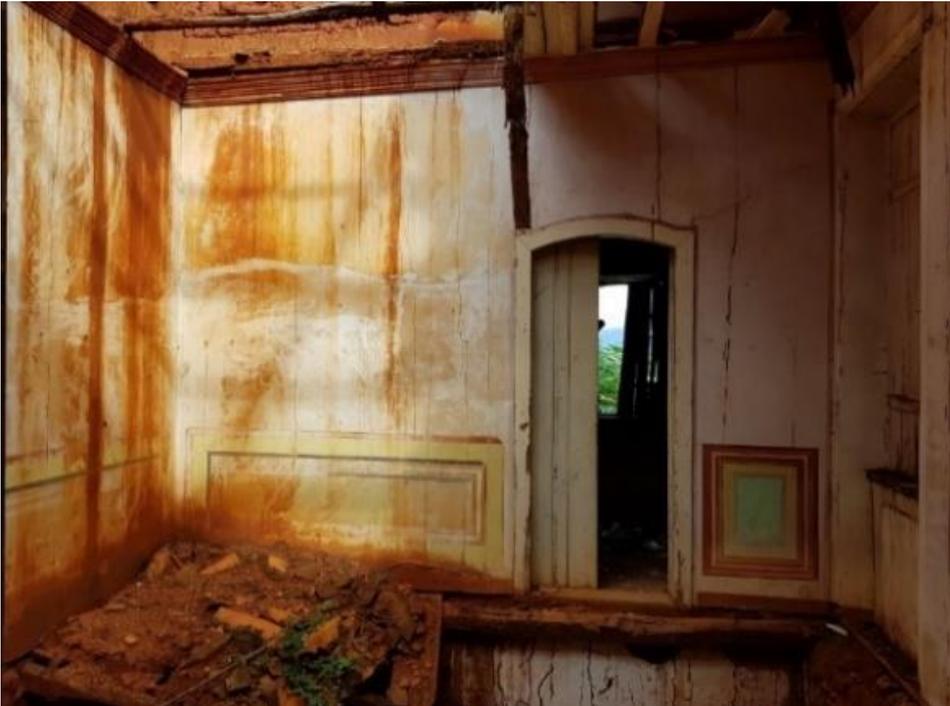
Autoria: Raiane G. C. Santos	Arquivo: - 17.00.30	Máquina: - NIKON COOLPIX 600
Fonte: Acervo Pessoal		Ano da foto: 2018
Observações: Nota-se apodrecimento do forro e do assoalho, degradação da alvenaria em adobe, acúmulo de material proveniente da queda da cobertura, manchas de água descendente e ascendente.	Localização das fotos:

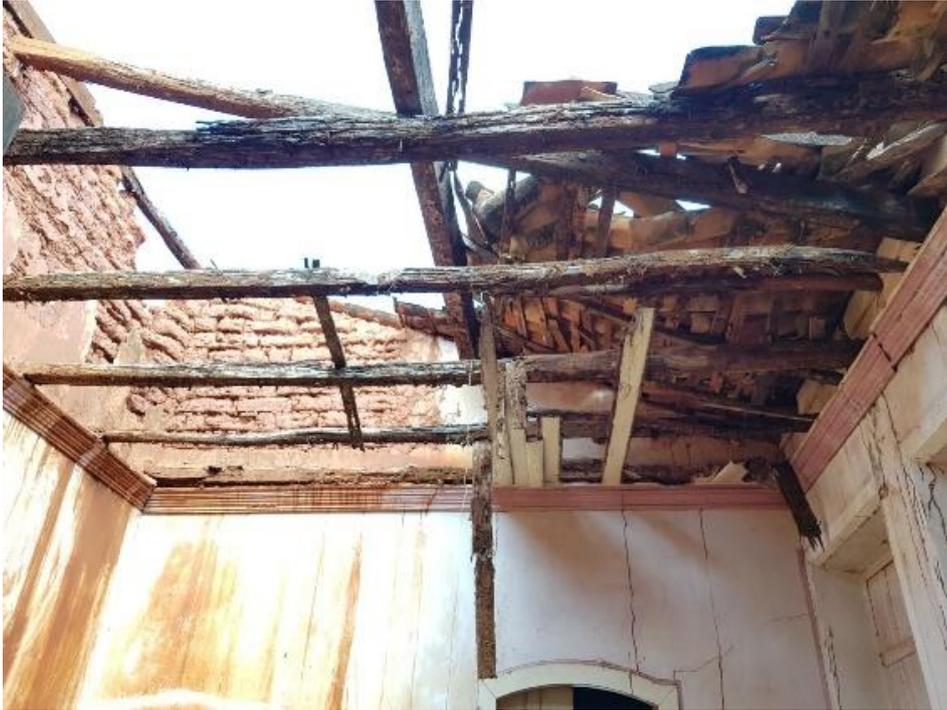
Autoria: Raiane G. C. Santos	Arquivo: - 17.00.32	Máquina: - NIKON COOLPIX 600
Fonte: Acervo Pessoal		Ano da foto: 2018
Observações: Na sala observa-se perda de cobertura e do forro, degradação da alvenaria em adobe devido à ausência de cobertura, apodrecimento do madeiramento do telhado e do forro, manchas de água descendente, caminhos de térmitas.	Localização das fotos:

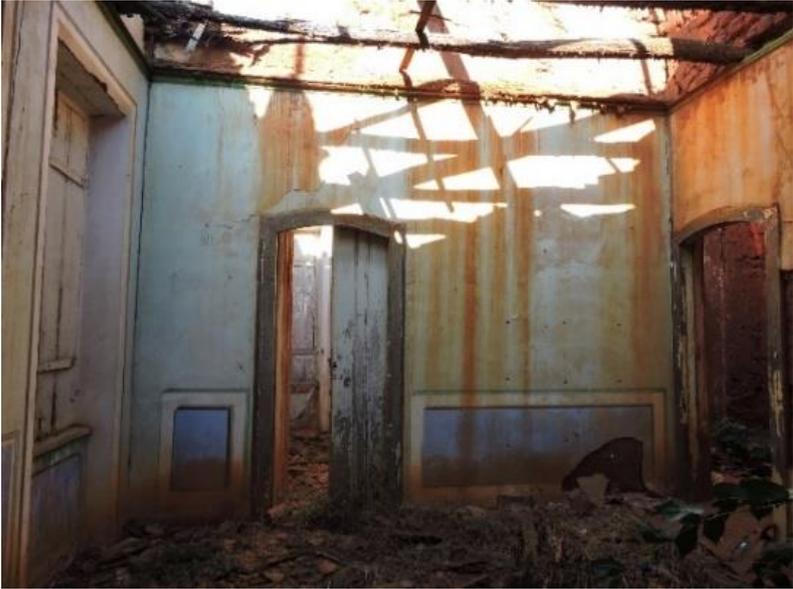
Autoria: Raiane G. C. Santos	Arquivo: DSCN9829	Máquina: - NIKON COOLPIX 600
Fonte: Acervo Pessoal		Ano da foto: 2018
Observações: Nota-se a perda de cobertura e o forro apresenta ainda que degradado, apenas o barroamento, em madeira, que o sustentava. A alvenaria apresenta diversos tipos de degradações: na parte superior, acima da linha do forro, os blocos de adobe estão se, revestimento e em sua maioria deformados e com redução de secção devido a ação das intempéries. Já na parte inferior ocorre o deslocamento de reboco. Há manchas de água descendente e ascendente, bem como acúmulo de material no piso, proveniente da cobertura que ruiu além da presença de vegetação. Já as esquadrias possuem fendilhamento e alteração cromática.	Localização das fotos:

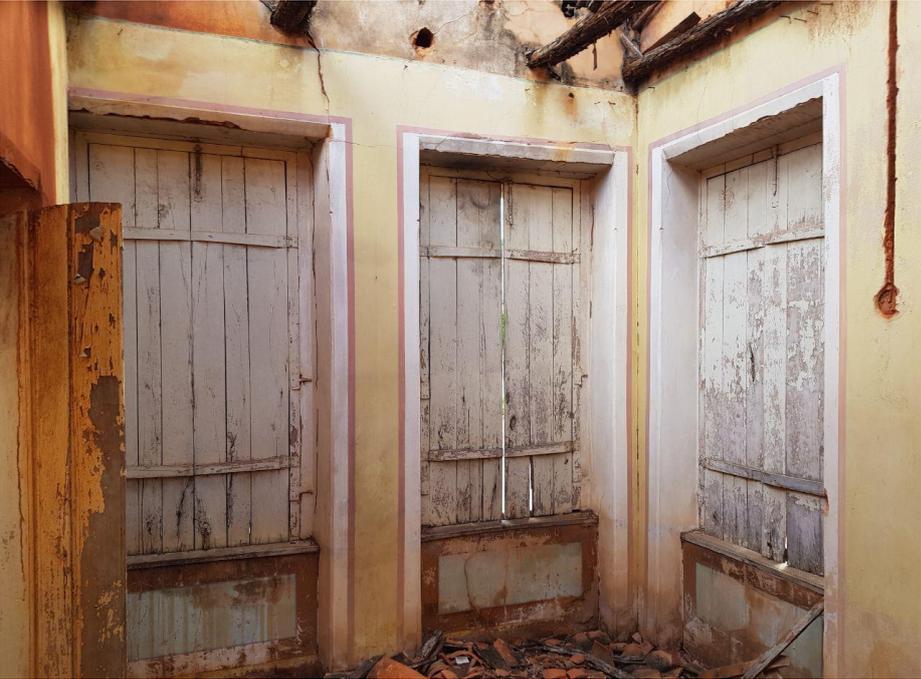
Autoria: Raiane G. C. Santos	Arquivo: 16.50.09/16.50.08	Máquina: - NIKON COOLPIX 600
Fonte: Acervo Pessoal		Ano da foto: 2018
Observações: Nota-se a perda do forro e a existência do barroteamento, em madeira, que o sustentava bastante degradado. Já as esquadrias possuem fendilhamento e alteração cromática. Observa-se ainda o acúmulo de material no piso, proveniente da cobertura que ruiu e manchas de água descendente, logo abaixo do peitoril indicando que o mesmo não possui inclinação adequada ou ausência de estanqueidade das janelas. No trecho a esquerda é possível observar um corte na alvenaria para remoção de instalações elétricas antes existentes.	Localização das fotos:

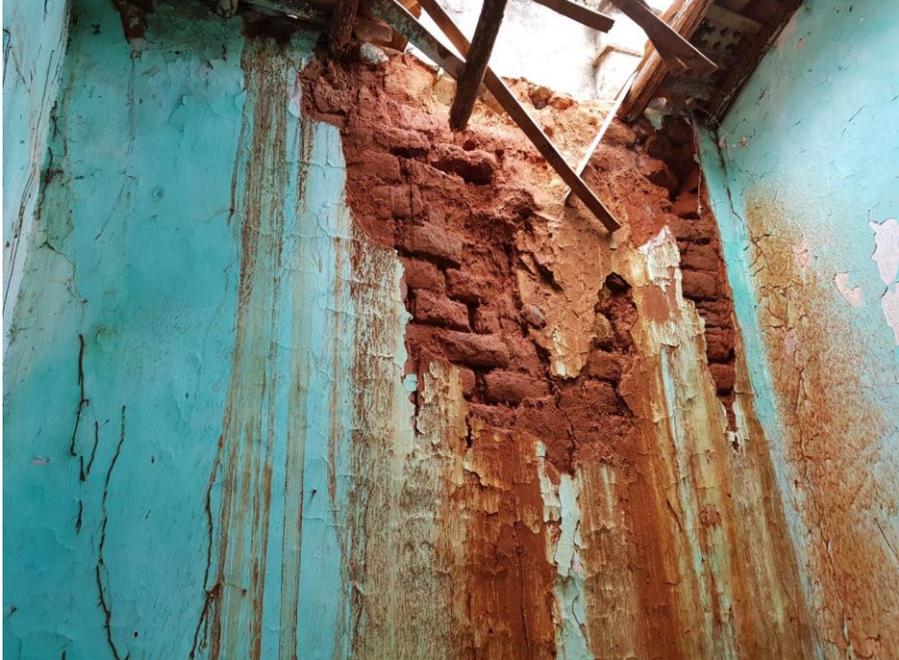
Autoria: Raiane G. C. Santos	Arquivo: 16.52.28	Máquina: - NIKON COOLPIX 600
Fonte: Acervo Pessoal		Ano da foto: 2018
Observações: O ambiente apresenta perda de cobertura, degradação da alvenaria em adobe devido à ausência de cobertura, descascamento de pintura, manchas de água descendente e caminho de térmitas.	Localização das fotos:

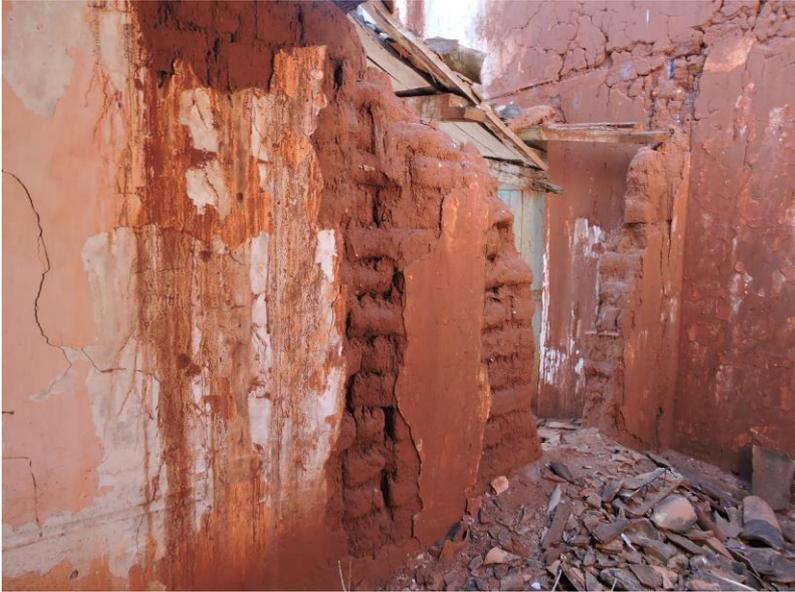
Autoria: Raiane G. C. Santos	Arquivo: DSCN9922/DSCN9923	Máquina: - NIKON COOLPIX 600
Fonte: Acervo Pessoal		Ano da foto: 2018
Observações: O ambiente apresenta descascamento de pintura, perda total da alvenaria e parcial do assoalho, degradação do adobe, caminho de térmitas, mancha de água ascendente e descendentes e acúmulo de lixo e materiais no piso provenientes da degradação da alvenaria, e do desabamento do piso referente ao sótão e a cobertura.	Localização das fotos:

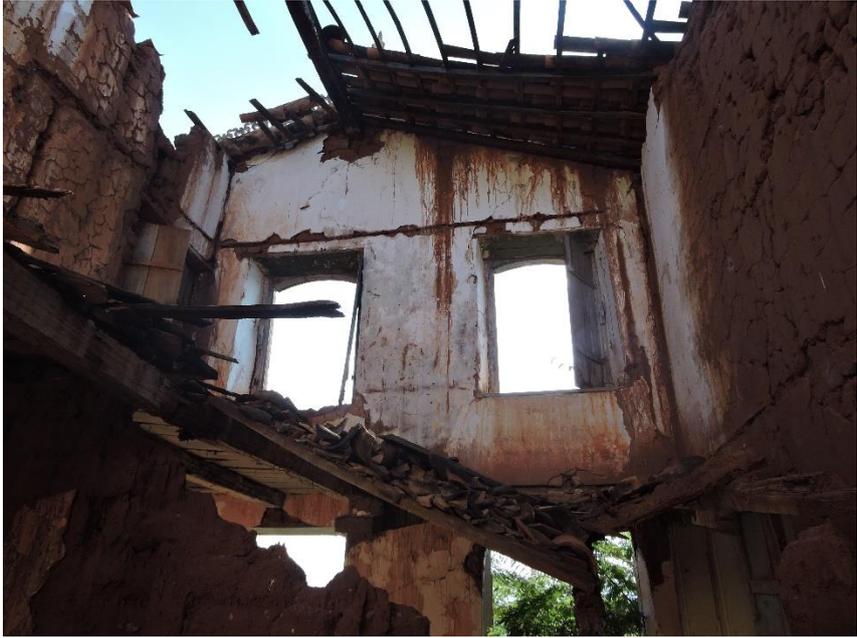
Autoria: Raiane G. C. Santos	Arquivo: DSCN9922/DSCN9923	Máquina: - NIKON COOLPIX 600
Fonte: Acervo Pessoal		Ano da foto: 2018
Observações: Nota-se a perda de cobertura e de trechos da alvenaria próxima a cobertura e abaixo do assoalho, degradação do adobe, mancha de água ascendente e descendente, descascamento de pintura, degradação do assoalho de madeira, ausência de esquadrias, corte na alvenaria para remoção de instalações elétricas antes existente, ausência de esquadrias, acúmulo de materiais no assoalho proveniente do desabamento da cobertura.	Localização das fotos:

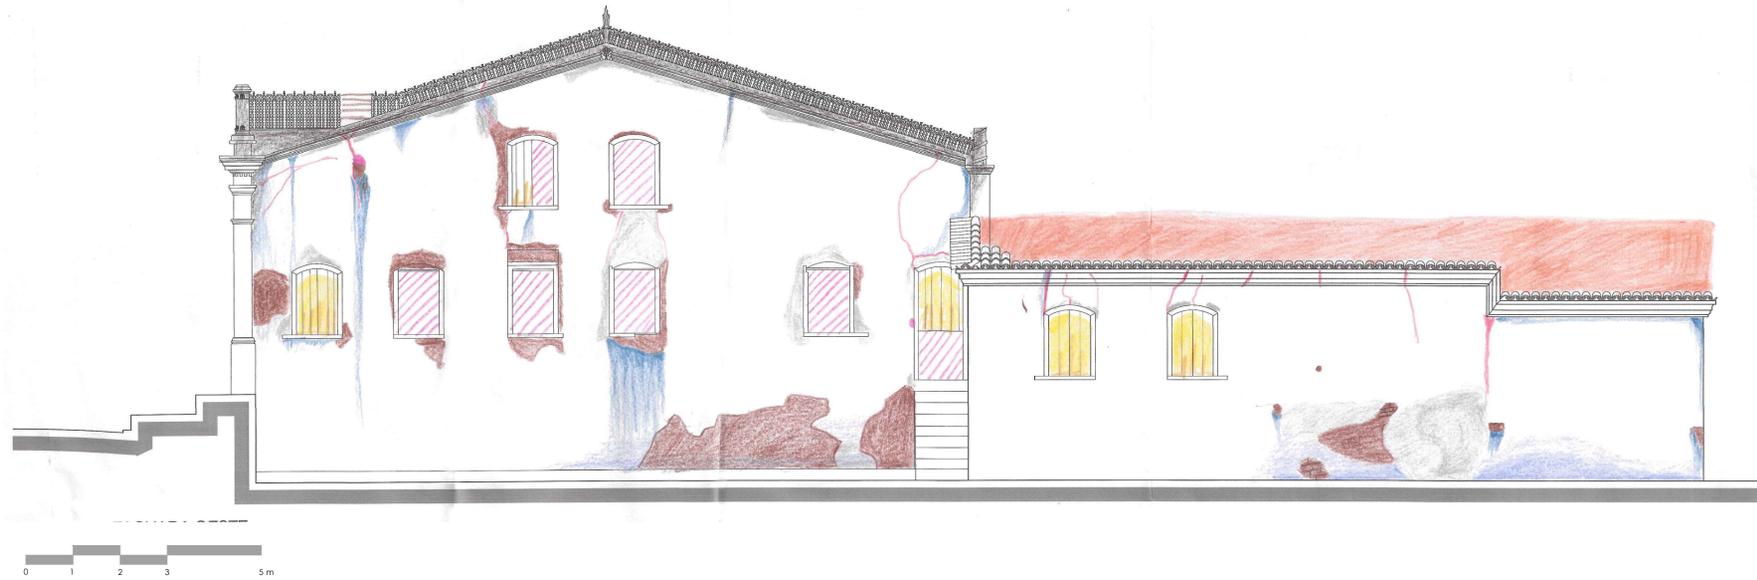
FACHADA OESTE			
SÍMBOLO	DANOS	AGENTE	CAUSA
	ALTERAÇÃO CROMÁTICA	1- AÇÃO DE INTEMPÉRIES	EXPOSIÇÃO DIRETA AS INTEMPÉRIES
	AUSÊNCIA DE ESQUADRIAS	1- AÇÃO DE INTEMPÉRIES 2- AÇÃO ANTRÓPICA	1- VANDALISMO 2- FALTA DE MANUTENÇÃO
	BIOFILME	AÇÃO DE INTEMPÉRIES	1- AMBIENTE PROPÍCIO PARA A PROLIFERAÇÃO DE MICROORGANISMOS 2- ACÚMULO DE ÁGUA
	FENDILHAMENTO	AÇÃO DE INTEMPÉRIES	VARIAÇÃO TÉRMICA
	FISSURA ESTRUTURAL	1- AÇÃO MECÂNICA 2- AÇÃO DE INTEMPÉRIES	1- PERDA DO VÍNCULO ESTRUTURAL 2- SOBRECARGA DA ESTRUTURA DEVIDO A PERDA DA COBERTURA 3- INFILTRAÇÃO DE ÁGUAS FLUVIAIS
	INSERÇÃO DE MATERIAL INADEQUADO	AÇÃO ANTRÓPICA	MANUTENÇÃO INADEQUADA
	MANCHA DE ÁGUA ASCENDENTE	AÇÃO DE INTEMPÉRIES	1- ACÚMULO DE ÁGUA NO PISO 2- PERDA DA COBERTURA
	MANCHA DE ÁGUA DESCENDENTE	AÇÃO DA ÁGUA DA CHUVA	1- PERDA DA COBERTURA 2- PERDA DE ESTANQUEIDADE DA COBERTURA
	PERDA DE COBERTURA	AÇÃO DE INTEMPÉRIES	FALTA DE MANUTENÇÃO (TELHAS QUEBRADAS E MADEIRAMENTO DANIFICADO)

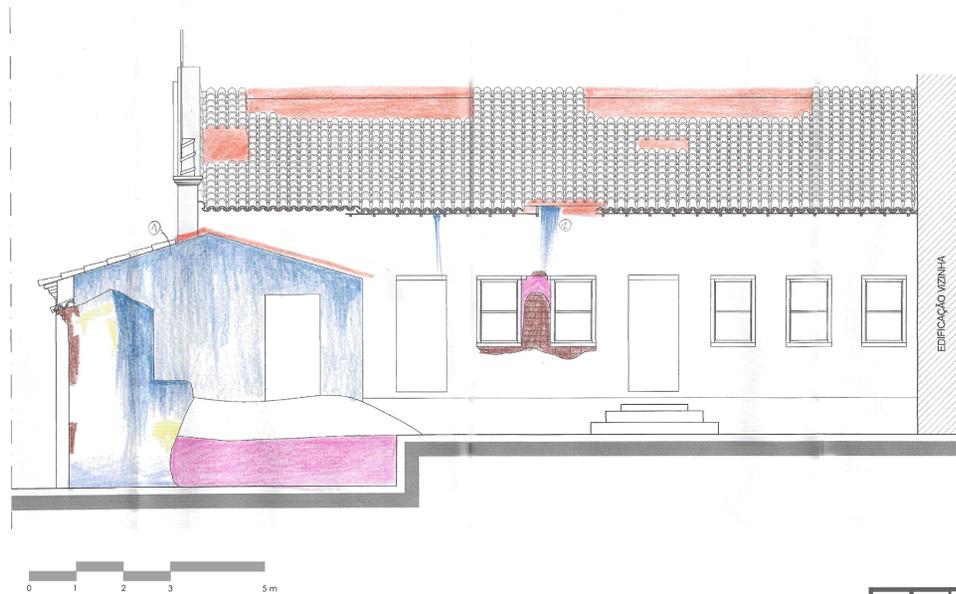
FACHADA SUL			
SÍMBOLO	DANOS	AGENTE	CAUSA
	DEGRADAÇÃO SUPERFICIAL DO ADORBE	AÇÃO DA ÁGUA DA CHUVA	INFILTRAÇÃO DE ÁGUA NA ALVENARIA
	DESCASCAMENTO DE PINTURA	1- AÇÃO DA ÁGUA 2- AÇÃO DE INTEMPÉRIES	PINTURA INCOMPATÍVEL
	MANCHA DE ÁGUA ASCENDENTE	AÇÃO DE INTEMPÉRIES	1- ACÚMULO DE ÁGUA NO PISO 2- PERDA DA COBERTURA
	MANCHA DE ÁGUA DESCENDENTE	AÇÃO DA ÁGUA DA CHUVA	1- PERDA DA COBERTURA 2- PERDA DE ESTANQUEIDADE DA COBERTURA
	PERDA DE COBERTURA	AÇÃO DE INTEMPÉRIES	FALTA DE MANUTENÇÃO (TELHAS QUEBRADAS E MADEIRAMENTO DANIFICADO)
	PERDA DE REBOCO E PINTURA	AÇÃO DE INTEMPÉRIES	INFILTRAÇÃO DE ÁGUA NA ALVENARIA
	PERDA TOTAL DA ALVENARIA	AÇÃO DA ÁGUA DA CHUVA ESCORRIMENTO DE ÁGUA	INFILTRAÇÃO DE ÁGUA NA ALVENARIA
