UNIVERSIDADE FEDERAL DA BAHIA
FACULDADE DE ARQUITETURA
MP-CECRE - MESTRADO PROFISSIONAL EM CONSERVAÇÃO
E RESTAURO DE MONUMENTOS E NÚCLEOS HISTÓRICOS

RESTAURO E AMPLIAÇÃO DO EDIFÍCIO DA FACULDADE DE ARQUITETURA DA UFBA

VOLUME I

Trabalho Final apresentado ao Mestrado Profissional em Conservação e Restauração de Monumentos e Núcleos Históricos (MP-CECRE) da Universidade Federal da Bahia, como requisito para obtenção do título de Mestre Profissional em Conservação e Restauração.

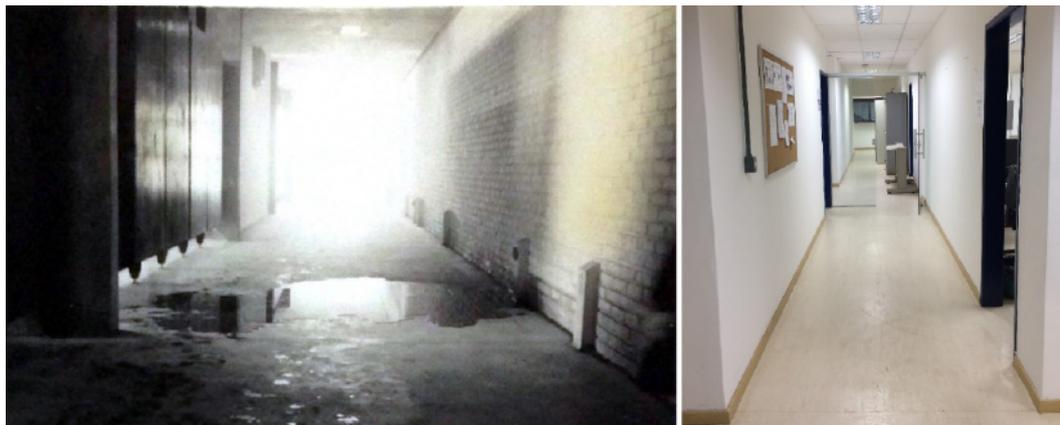
Figura 66 - Ocupação do 3º subsolo da Ala Leste. À esquerda, relação com corredor lateral, já apresentando problemas de infiltração (1973); à direita, estado atual com corredor central, adição de piso vinílico, forro de EPS e revestimento dos pilares (2018).

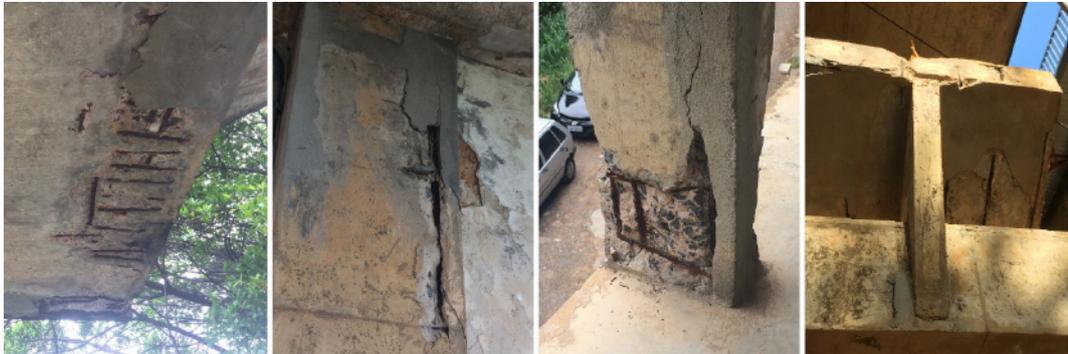
O emprego do concreto aparente e a configuração arquitetônica da FAUFBA, a exemplo dos amplos vãos e do uso recorrente de balanços, são basilares para o entendimento dos danos do objeto de estudo. O edifício, de alta permeabilidade espacial e composto por 8 planos de fachada, mostra-se vulnerável às intempéries, principalmente à ação da chuva, cujo escoamento forma manchas de água descendente em todas as fachadas, com maior intensidade nas fachadas sul e leste devido a ação dos ventos predominantes. Essa água, ao infiltrar no concreto e atingir a armadura, contribui para o processo de oxidação das ferragens. Ocorre, então, o aumento volumétrico da armadura, criando tensões sobre o concreto, ocasionando a perda do recobrimento, expondo a armadura que sofrerá assim um processo de corrosão mais intensificado (Figura 76). Nas pranchas do projeto estrutural da primeira etapa, desenvolvido pelo Escritório Técnico Julio Kassoy e Mario Franco, é especificado o recobrimento de 15mm para as vigas de concreto armado, sendo atualmente prescrito na NBR 6118:2014 – Projeto de Estruturas de Concreto o recobrimento mínimo de 30mm para vigas e pilares em ambiente de agressividade moderada. Soma-se a estas questões, outros motivos específicos que podem levar ao dano do concreto armado. Como exemplo, observa-se na escada helicoidal a substituição do guarda-corpo original (ver Figura 65) por um modelo mais robusto fixado horizontalmente nos consoles, enquanto que a fixação original era vertical (como pode ser notado nos exemplares remanescentes). Desse modo, acredita-se que essa substituição pode estar relacionada aos danos existentes nesses elementos da escada (Figura 77). A área da fonte, no nível 52,50, apresenta elementos em concreto armado e tijolo bastante deteriorados, situação agravada pela falta de manutenção destes.

Figura 76 - Exemplos de ferragem exposta em elementos de concreto armado do edifício (2017).
Da esquerda pra direita: parte inferior da laje da escadaria sul, Ala Leste; pilar da escadaria sul, Ala Leste; guarda-corpo da fachada oeste do Bloco dos Auditórios; jardineira da fachada oeste do Bloco dos Auditórios.

O concreto deverá receber limpeza com microjateamento de vidro; retirada das partes desagregadas; raspagem e lixamento com máquina rotativa e escova de aço. Lavagem da armação com decapante seguida de recomposição dos trechos com ferragem danificada para então aplicar pintura anticorrosiva na ferragem; recompor as partes desagregadas com graute; finalização com camada de acabamento para homogeneização do concreto aparente com argamassa com traço 1:3 (cimento e areia). No caso das vigas calhas da Ala Leste, cujo dano no concreto

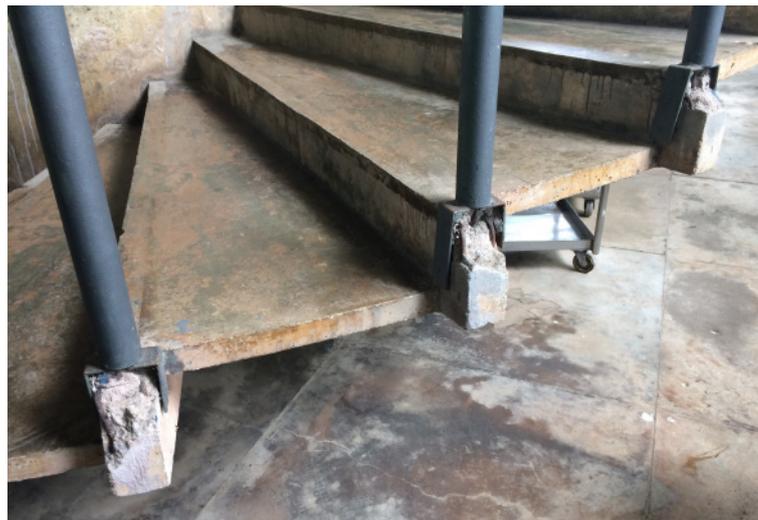
Figura 77 - Figura 14 – Danos na escada helicoidal.

Antecedendo a perda de material por tensões internas derivadas da oxidação da armadura, manchas de ferrugem podem ser encontradas nas superfícies dos elementos de concreto. Este fenômeno pode ser presenciado na base das vigas da cobertura, onde é perceptível a marcação das manchas de ferrugem dos estribos das vigas. Outras superfícies podem apresentar manchas de ferrugem provenientes de outros elementos como resultado do escoamento acentuado da água na região.

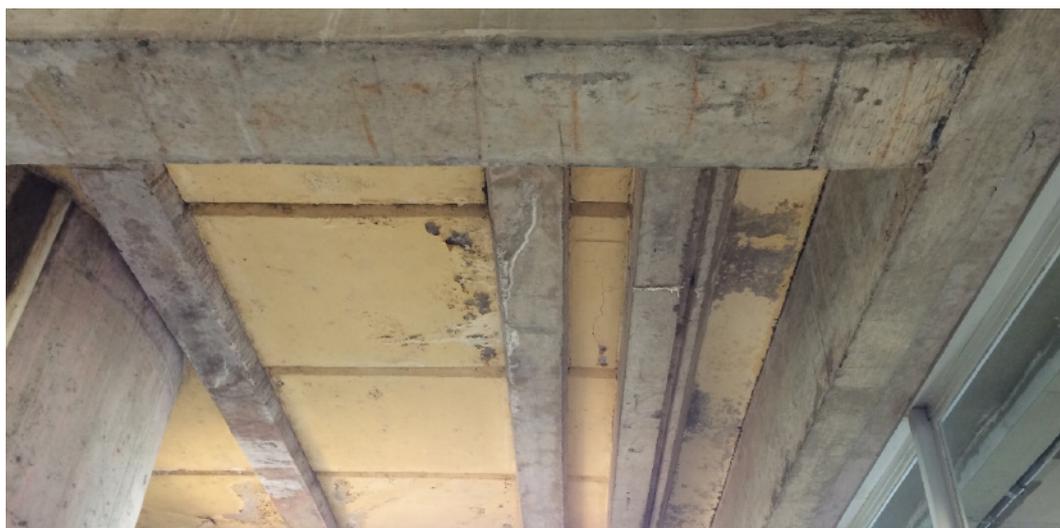
Figura 80 - Figura 19 – Situação da estrutura da cobertura próximo à escada helicoidal (2018).

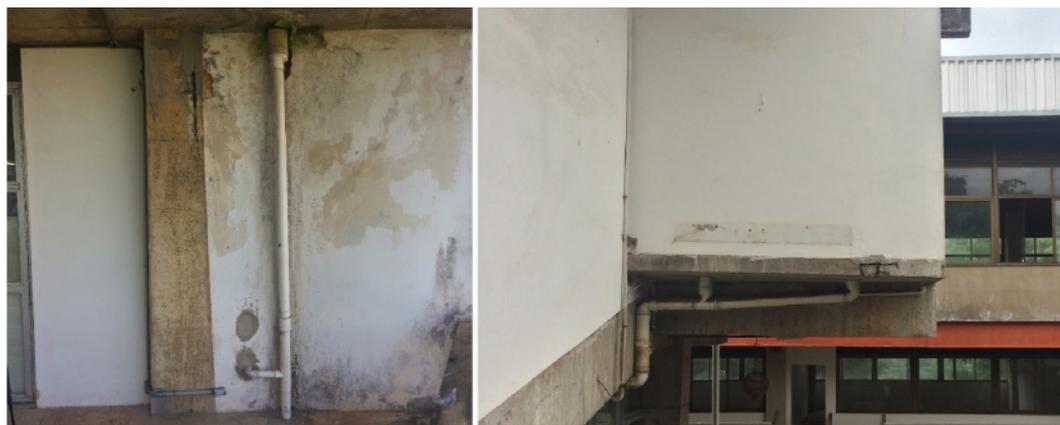
Por todo o edifício, pode-se observar instalações improvisadas e desorganizadas que destoam do purismo formal estabelecido no projeto e, em alguns casos, prejudicam a integridade física da edificação. As instalações sanitárias no nível 62,50, tanto do Bloco dos Auditórios como da Ala Leste, configuram-se não apenas como acréscimos espúrios, mas criam condições para o desenvolvimento de danos devido, principalmente, às tubulações hidrossanitárias (Figura 81). Já os equipamentos de ar condicionado, além da situação improvisada destoante figurativamente do objeto, estão geralmente relacionados a danificação de peças de esquadrias.

Figura 81 - Danos causados pelas instalações sanitárias do pavimento superior (2018).

A presença de nitrato em média quantidade indicando a possível presença de dejetos orgânicos sugere que a instalação sanitária localizada acima do pilar, em ambos os casos, está danificada e pode ter influência na degradação desses elementos. Ou seja, estes sanitários instalados a posteriori além de infringirem a imagem figurativa do edifício, danificam a sua matéria. A presença de cloreto em grande quantidade confirma a atuação do aerossol marinho sobre o concreto armado ao longo dos anos. A presença de sulfato é algo esperado nesse material e é encontrada em pouca quantidade na mostra do pilar P-1 e em média no P-2. Essa diferença de quantidade de sulfato encontrada nas amostras provavelmente é

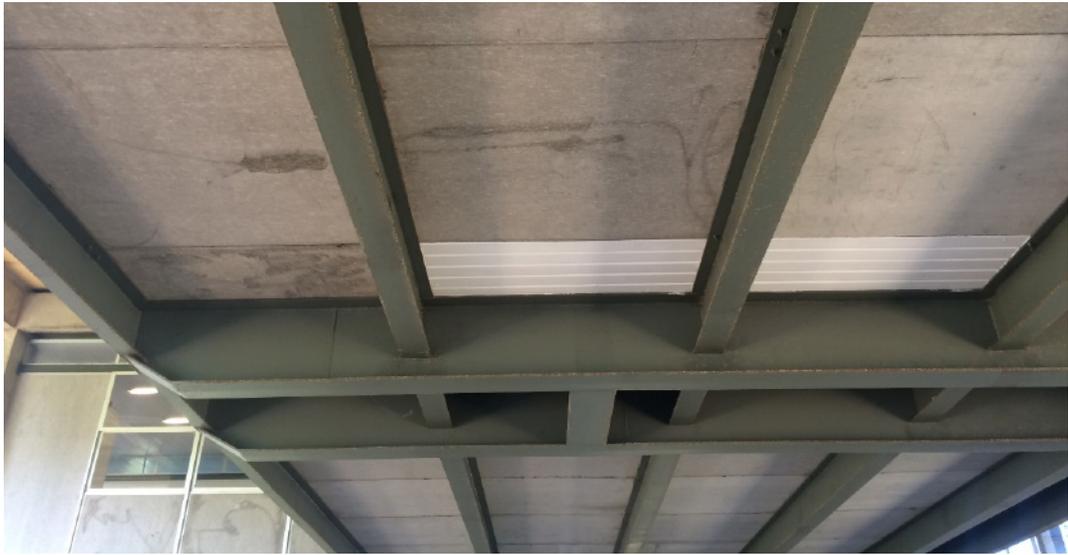
No mezanino, algumas vigas metálicas apresentam corrosão alveolar (pitting) demonstrando a necessidade de se realizar a limpeza e aplicar uma nova pintura protetora. O piso do mezanino possui diversas aberturas causadas pela infiltração de água nas placas de Painel Wall que o compõe. Algumas dessas placas foram substituídas por um sistema de laje formado por perfis metálicos em “U”, que receberam pintura branca na parte inferior, preenchidos com concreto magro (Figura 82). Essa substituição se destaca na leitura do espaço pela diferença de cor, textura e escala em relação ao piso original do mezanino, afetando a apreensão da arquitetura do edifício como um todo.

Figura 82 - Situação da estrutura da cobertura próximo à escada helicoidal (2019).

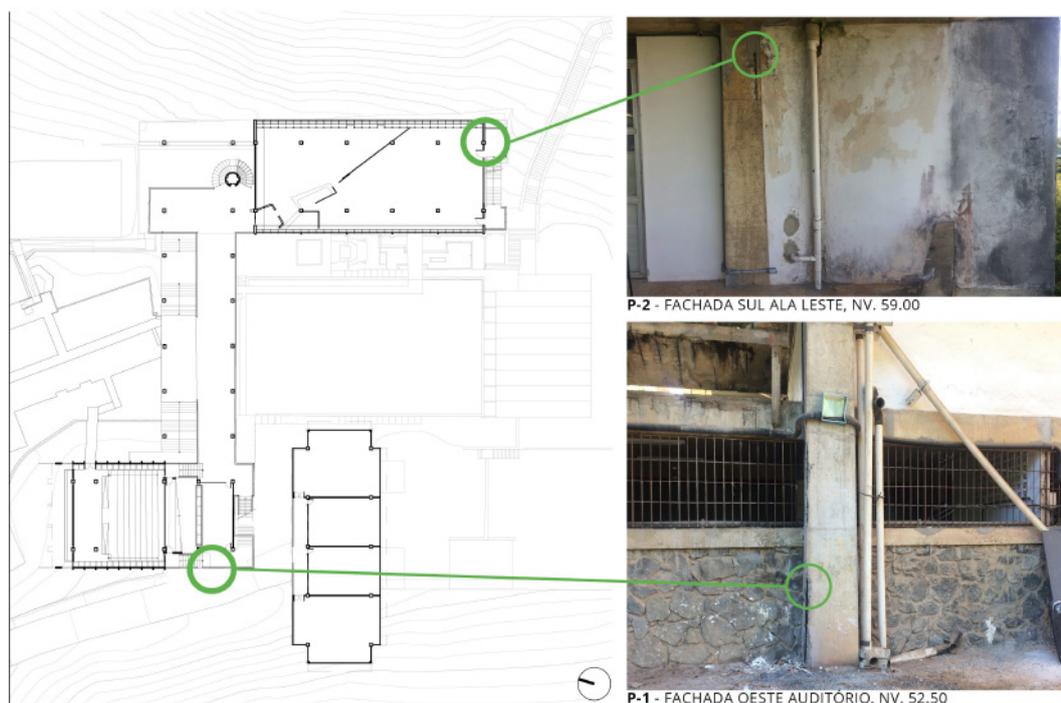
Afim de possibilitar conclusões mais precisas em relação aos danos materiais e à propriedade física do edifício da FAUFBA, uma análise laboratorial foi realizada no NTPR (Núcleo de Tecnologia da Preservação e da Restauração), localizado na Escola Politécnica, Universidade Federal da Bahia – UFBA). A análise consistiu na identificação de sais, da absorção total em água (porosidade acessível), do traço provável e da granulometria da argamassa. Para o desenvolvimento dos ensaios, foram colhidas amostras do edifício selecionadas de regiões que apresentavam maior debilidade da constituição física. Assim, as amostras foram obtidas de dois pilares, denominados P-1, P-2, escolhidos por representarem etapas distintas da construção da faculdade como também por serem os pilares que apresentam maior perda de recobrimento da armadura, sendo o P-1 extraído do pilar da fachada oeste do auditório (nível +52,50) a 100cm de altura do piso e o P-2 pertencente ao pilar localizado na escada sul da Ala Leste (nível +59,00) 230cm de altura do piso (Figura 83).

Figura 83 - Localização das amostras de concreto (2018).

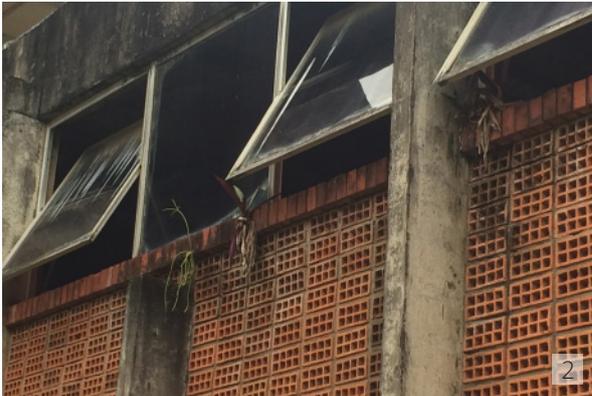
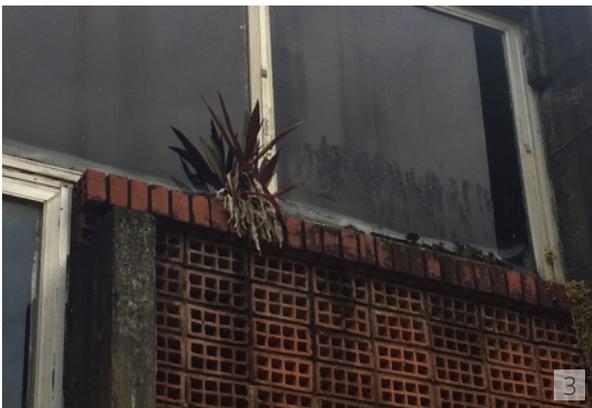
OBSERVAÇÃO
Estado de degradação dos
elementos. Presença de
vegetação de pequeno porte.

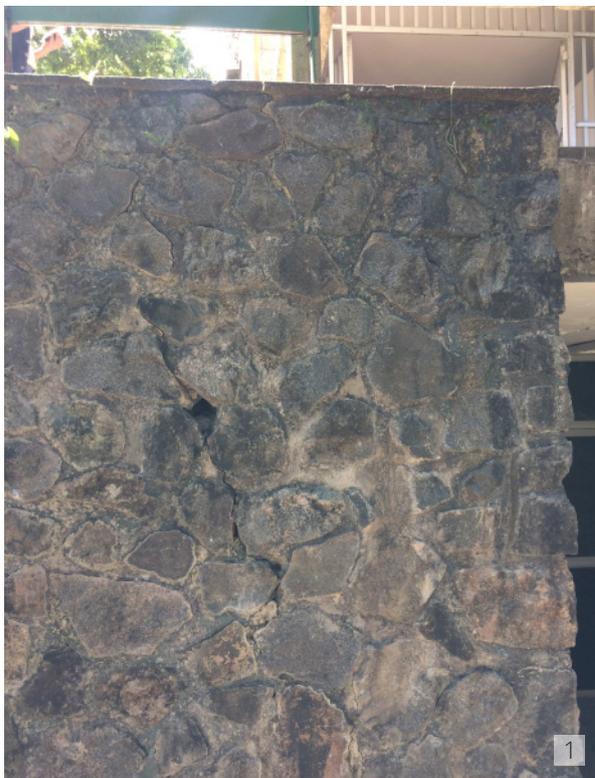
DESCRIÇÃO
Fissuras muro de contenção
