INTERVENÇÃO EM PATRIMÔNIO INDUSTRIAL:

ANTIGA FÁBRICA JURUBEBA LEÃO DO NORTE

Dissertação e Projeto apresentados ao Programa de Pós-Graduação em Arquitetura e Urbanismo da Universidade Federal da Bahia, no Mestrado Profissional em Conservação e Restauração de Monumentos e Núcleos Históricos, como requisito para a obtenção do título de Mestre em Arquitetura e Urbanismo.

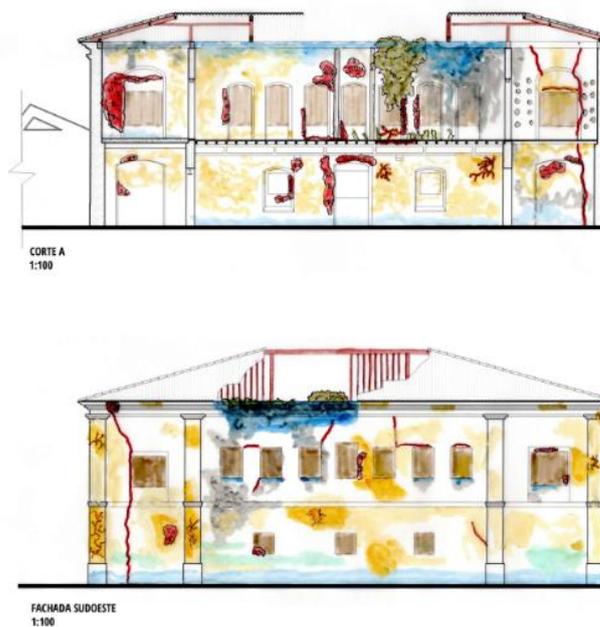
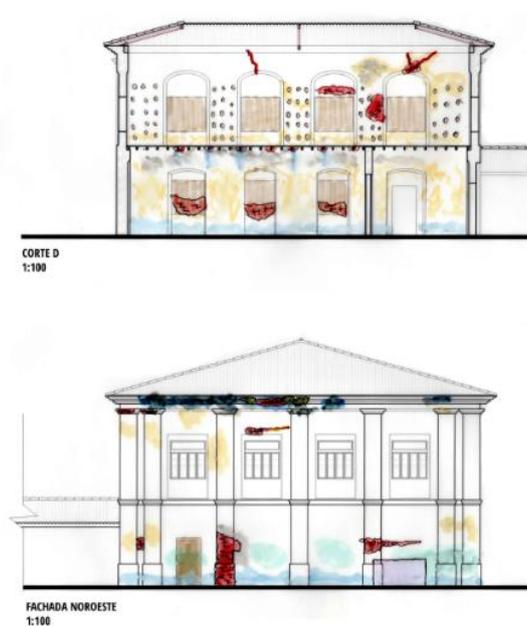
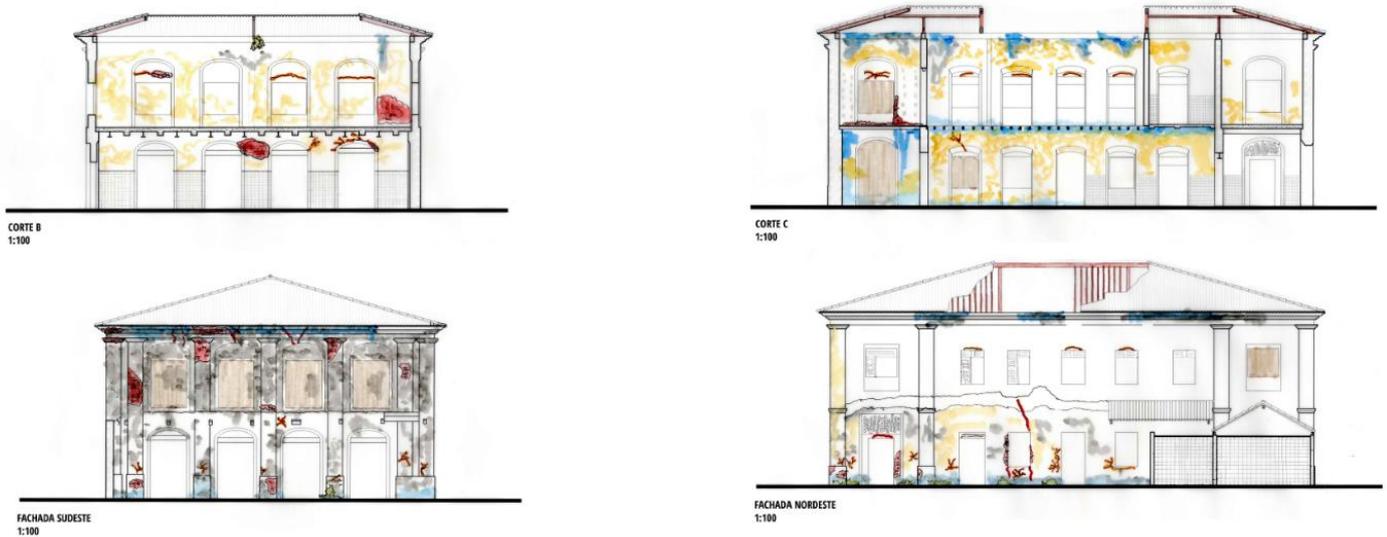
Como apresentadas no mapeamento de danos (Figuras 92, 93 e 94), o casarão padece de diversas patologias, tais como desabamento da cobertura, manchas de água, biofilme, vegetação, descascamento de pintura, perda de reboco, exposição das alvenarias, vedação de vãos e fissuras superficiais e estruturais.

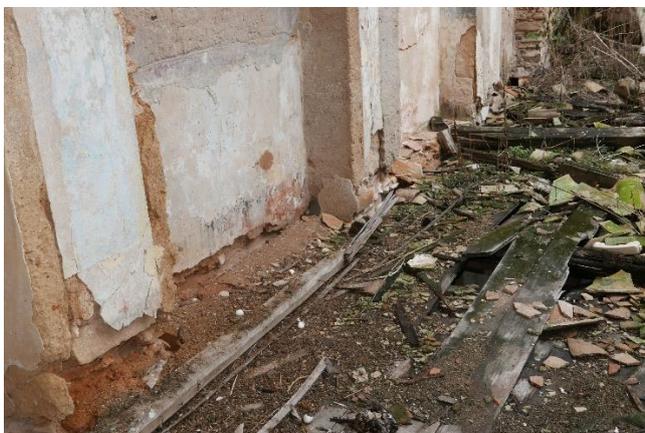
Esse ininterrupto processo de arruinamento da cobertura, somado às condicionantes climáticas antes mencionadas, constituem uma das principais causas das lesões observadas no casarão. Atualmente a porção central da edificação, entre as tesouras da cobertura, se encontra a céu aberto. A partir desse fato, os danos observados acontecem em cadeia: o sobrepeso das telhas que se acomodaram no assoalho do primeiro pavimento causou o rompimento do tabuado (Figura 98), o que favorece o acúmulo de água na base da edificação causando manchas de água ascendente, que por sua vez geram a proliferação de microrganismos e vegetação (Figura 99).

Figura 98 – Rompimento do taboado.

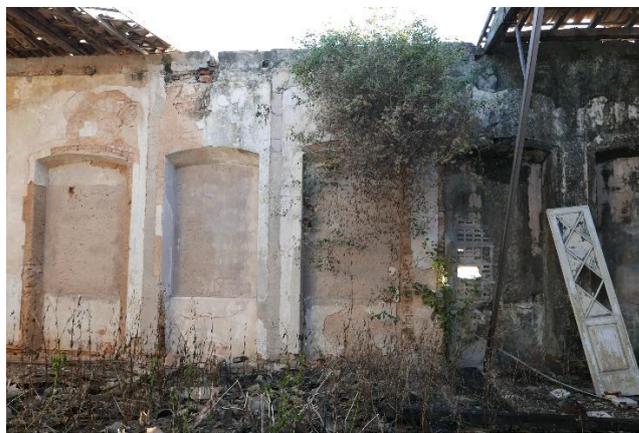
Figura 99 – Crescimento de vegetação de médio porte.

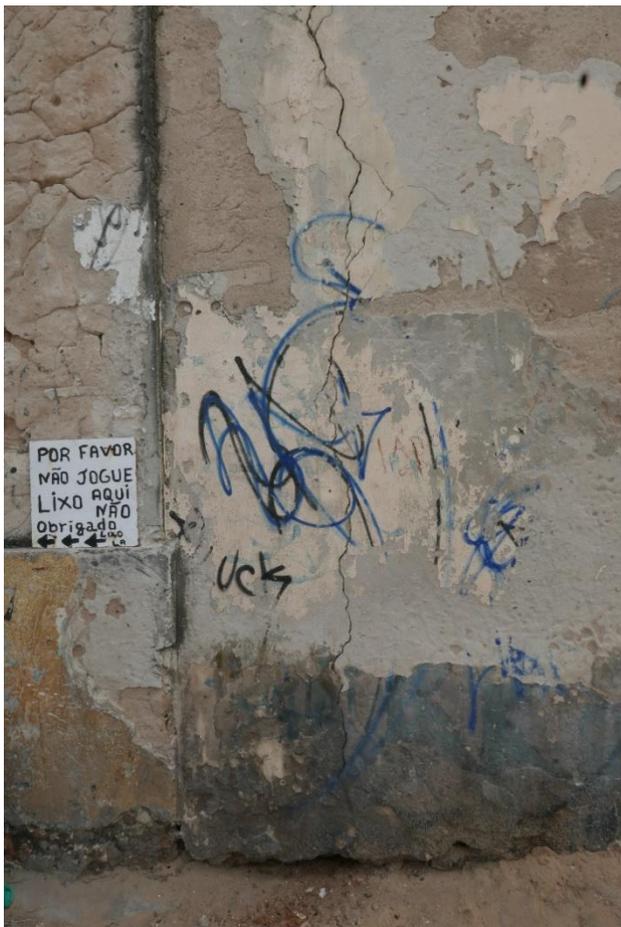
Outro princípio que contribui para a estabilidade das paredes é o fato de boa parte dos vãos terem sido fechados com alvenaria. Ainda que as paredes se encontrem relativamente estáveis, foram encontradas algumas fissuras estruturais, sendo que a maioria delas não possuem grande extensão e partem dos vãos de portas e janelas que permaneceram abertos. A fissura de maior dimensão (Figura 102 e 103) ocorre na parede sudoeste próxima ao cunhal na extremidade oeste do edifício. Podendo ser observada tanto por fora quanto por dentro da edificação, a fenda parte da base e avança até o topo atingindo a cornija (ver Prancha 5 do mapeamento de danos constante no segundo volume deste trabalho). Provavelmente a fissura foi causada por um deslocamento do solo, pois a área é propícia para a existência de lençóis freáticos que podem gerar o rebaixamento do terreno, ou seja, um recalque. A verticalidade dessa fissura corrobora com o diagnóstico apresentado.

Figura 102 - Fissura estrutural derivada de recalque.

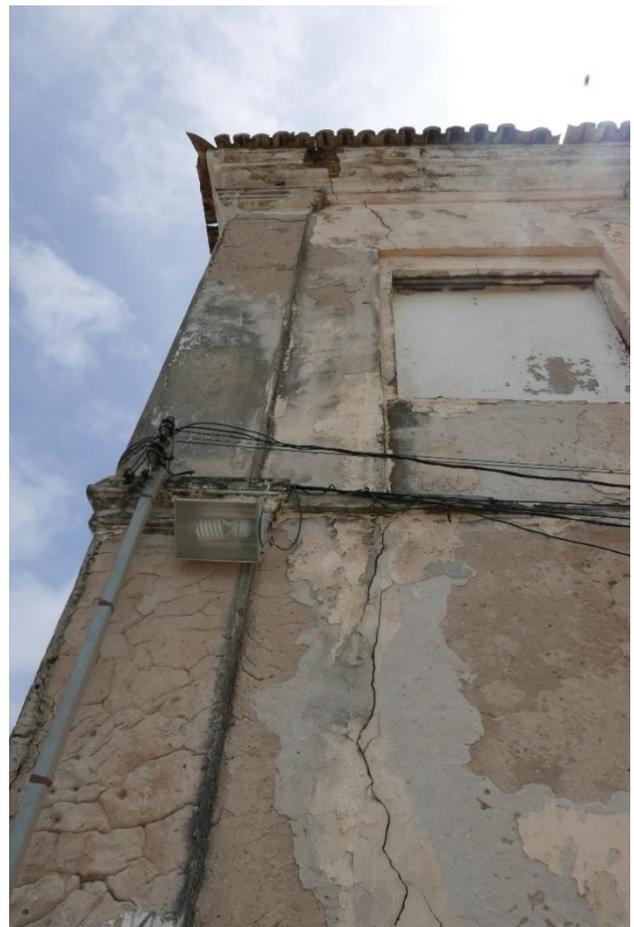
Figura 103 - Fissura estrutural derivada de recalque II.

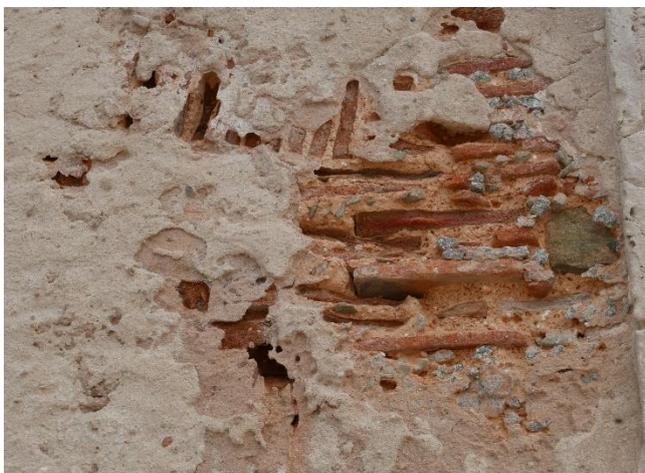
Outro dano que acomete as paredes do casarão está relacionado às argamassas. Esse fato é observado tanto nas paredes perimetrais quanto nas divisórias internas. As argamassas de revestimento se encontram em diversos níveis de degradação. Desde a desagregação do barrado, até a perda completa do reboco, deixando a alvenaria exposta em alguns pontos. Esse fato ocorre pela perda da cobertura e falta de manutenção nas superfícies que deixam o material exposto à lixiviação. Intervenções inadequadas, como a aplicação de argamassa de cimento, que possui incompatibilidade físico-química com as argamassas de cal originais da construção, também são fatores que contribuem para os danos nas superfícies da edificação. Nota-se também que foram aplicadas tintas plásticas, o que impede a “respiração” das paredes ocasionando o surgimento de bolhas e descascamentos que expõem as camadas mais internas. Observa-se que o edifício passou por várias intervenções sucessivas e muitas delas feitas com material inadequado, de tal maneira que se torna penoso mapear os pontos que receberam esse tipo de revestimento (Figuras 104 e 105).

Figura 104 - Perda do reboco com exposição da alvenaria.

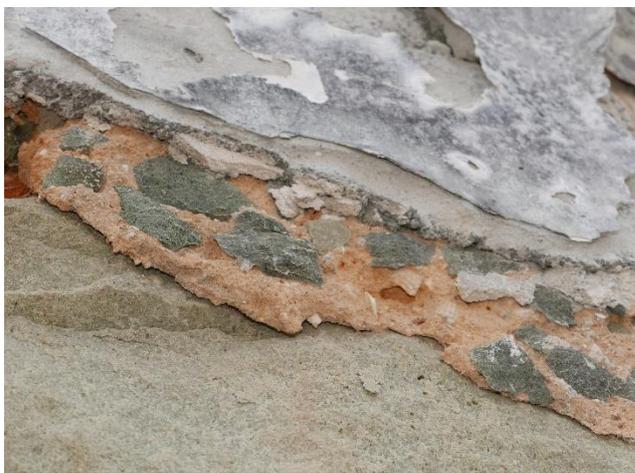
Figura 105 - Tinta plástica aplicada em argamassa de cimento sob reboco à base de cal.

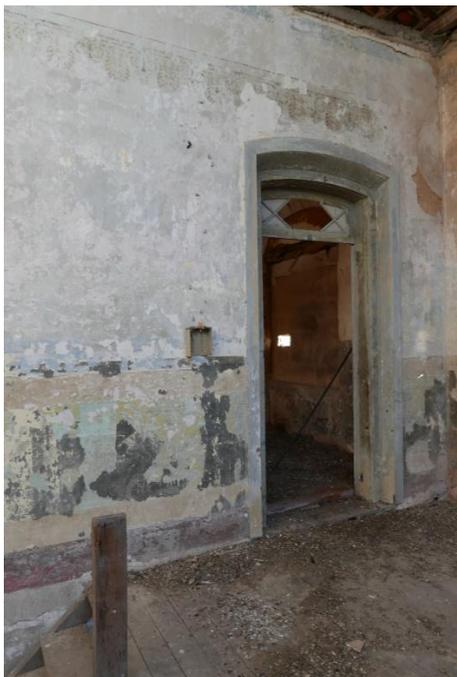
Boa parte do pavimento superior se encontra à céu aberto e por isso as paredes internas, que recebem pintura ornamental, apresentam perda da camada pictórica. Portas e janelas bandeiradas estão severamente degradadas e são elementos caracterizadores da arquitetura do edifício (Figuras 106 e 107).

Figura 106 – Perda da pintura ornamental.

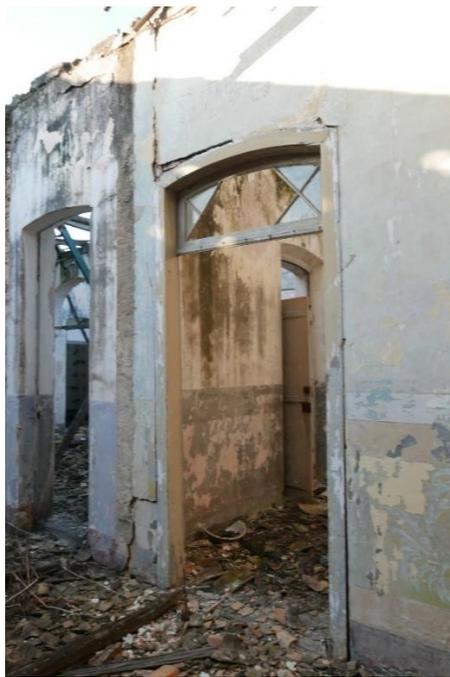
Figura 107 – Degradação das esquadrias.

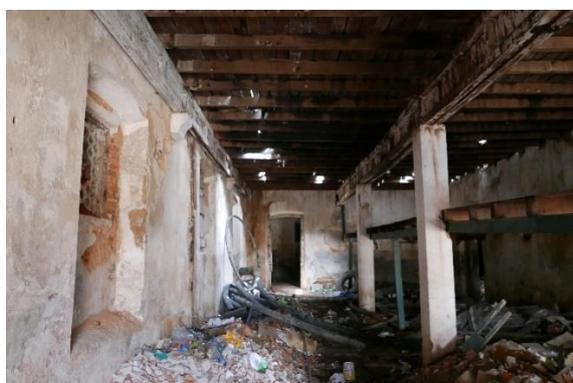
Verifica-se que a ação antrópica é um forte agente de degradação. Os cômodos do pavimento térreo apresentam acúmulo de lixo, deixando o ambiente insalubre e propício para proliferação de agentes biológicos que também causam a degradação (Figura 108). Boa parte do lixo observado é constituído por entulho oriundo de pequenas intervenções e reformas que acontecem continuamente no conjunto, descaracterizando os edifícios. As portas e janelas do casarão se encontram fechadas, em sua maioria, ou modificadas para atender as necessidades de uso, desconsiderando os valores de sua arquitetura (Figura 109). O fechamento dos vãos causa danos à imagem da edificação.

Figura 108 – Acúmulo de lixo e entulho.

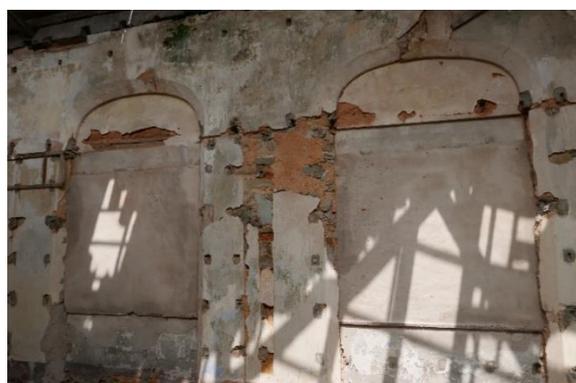
Figura 109 – Descaracterização dos vãos.

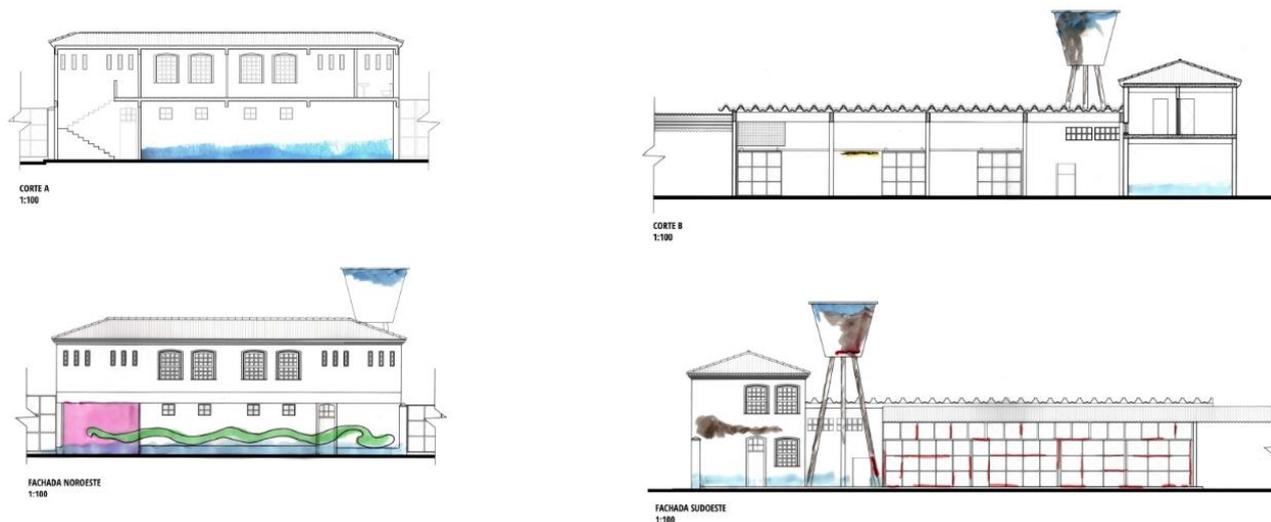
Figura 110 - Mapeamento de danos, prancha 6.

Os outros edifícios do conjunto da antiga Fábrica Leão do Norte estão em melhor estado de conservação em relação ao casarão. O bloco formado pelo edifício administrativo e o galpão central, edificados em 1972, não sofre de graves patologias, como mostra o mapeamento de danos (Figura tal).

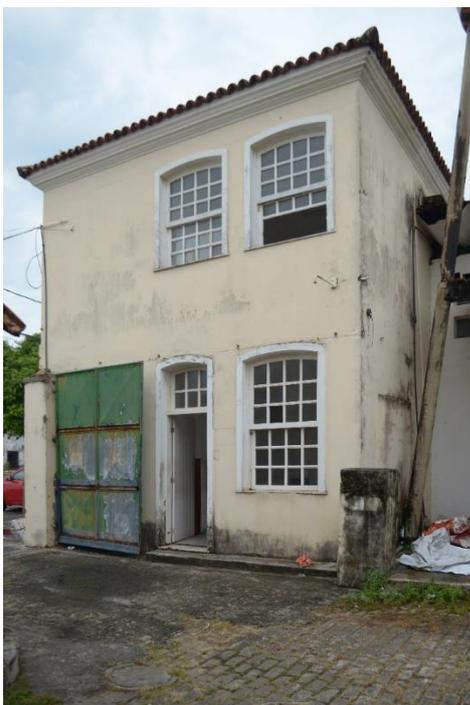
Tanto o pavimento inferior quanto o pavimento superior apresentam bom estado de conservação, apesar das manchas de água ascendente em suas fachadas (Figura 113). A caixa d'água que se localiza entre o edifício e o galpão central é o elemento mais degradado do bloco, revelando fissuras no concreto, exposição das armaduras, além de manchas de água descendente e biofilme, principalmente em sua superfície voltada para o sudeste e o sudoeste, que recebe menor insolação e maior incidência direta da água (Figura 114).

Figura 113 - Fachada sudoeste. Mancha de água na base e descascamento de pintura.

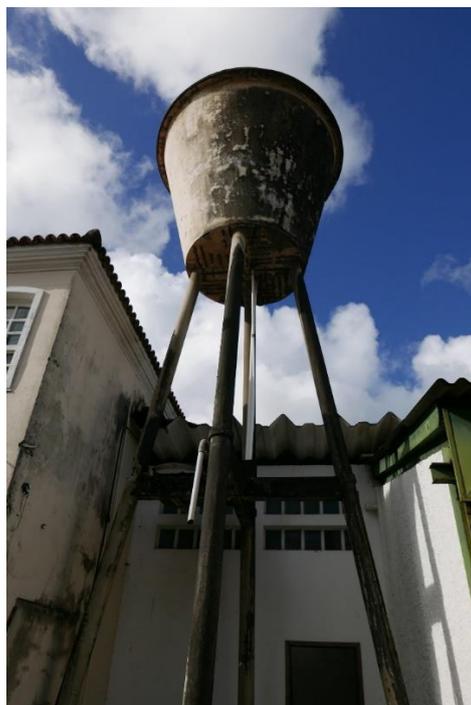
Figura 114 - Caixa d'água apresentando fissuras com exposição das armaduras.

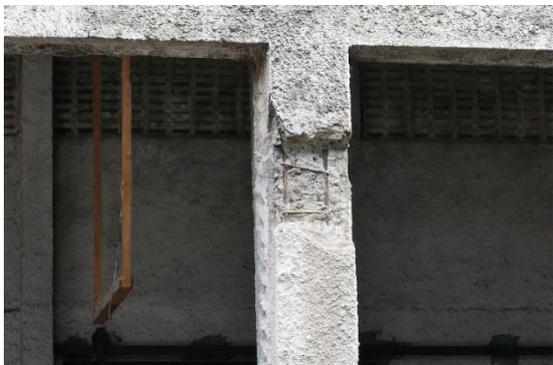
Figura 117 – Exposição das armaduras. Pilares da fachada nordeste.

Essas patologias são resultantes da oxidação da ferragem do concreto armado, que aumenta de volume, causando as fissuras no concreto que aos poucos se desprende. A ação antrópica também é um forte agente de degradação desta edificação, já que foram demolidos vários trechos dos fechamentos laterais e das faixas de cobogó, danificando o edifício e tornando-o mais aberto e suscetível à entrada de água. Na parede sudeste e sudoeste observa-se a presença de galerias de xilófagos, ainda que a madeira não seja um material abundante na edificação. Presente em apenas duas vigas longitudinais superiores, a madeira apresenta deterioração em alguns trechos, provocando um ligeiro abaulamento do telhado de fibrocimento (Figuras 119 e 120)

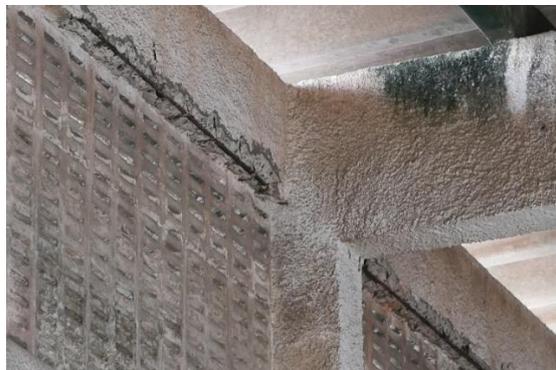
Figura 118 – Fissura contínua na viga superior, com exposição das armaduras.

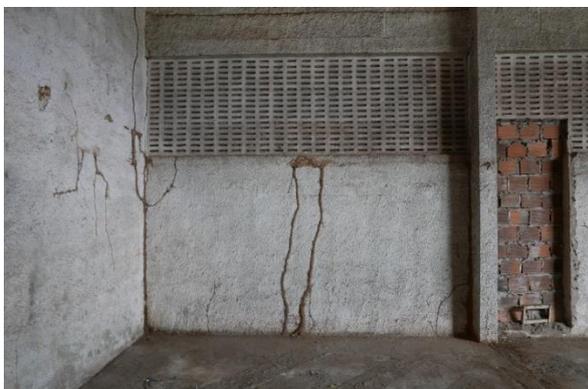
Figura 119 – Galeria de xilófagos.

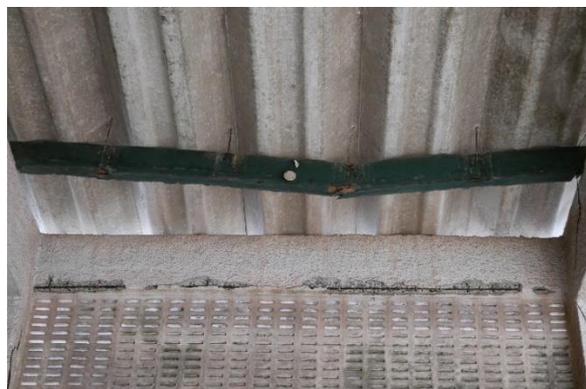
Figura 120 – Deterioração da madeira por ataque de xilófagos.

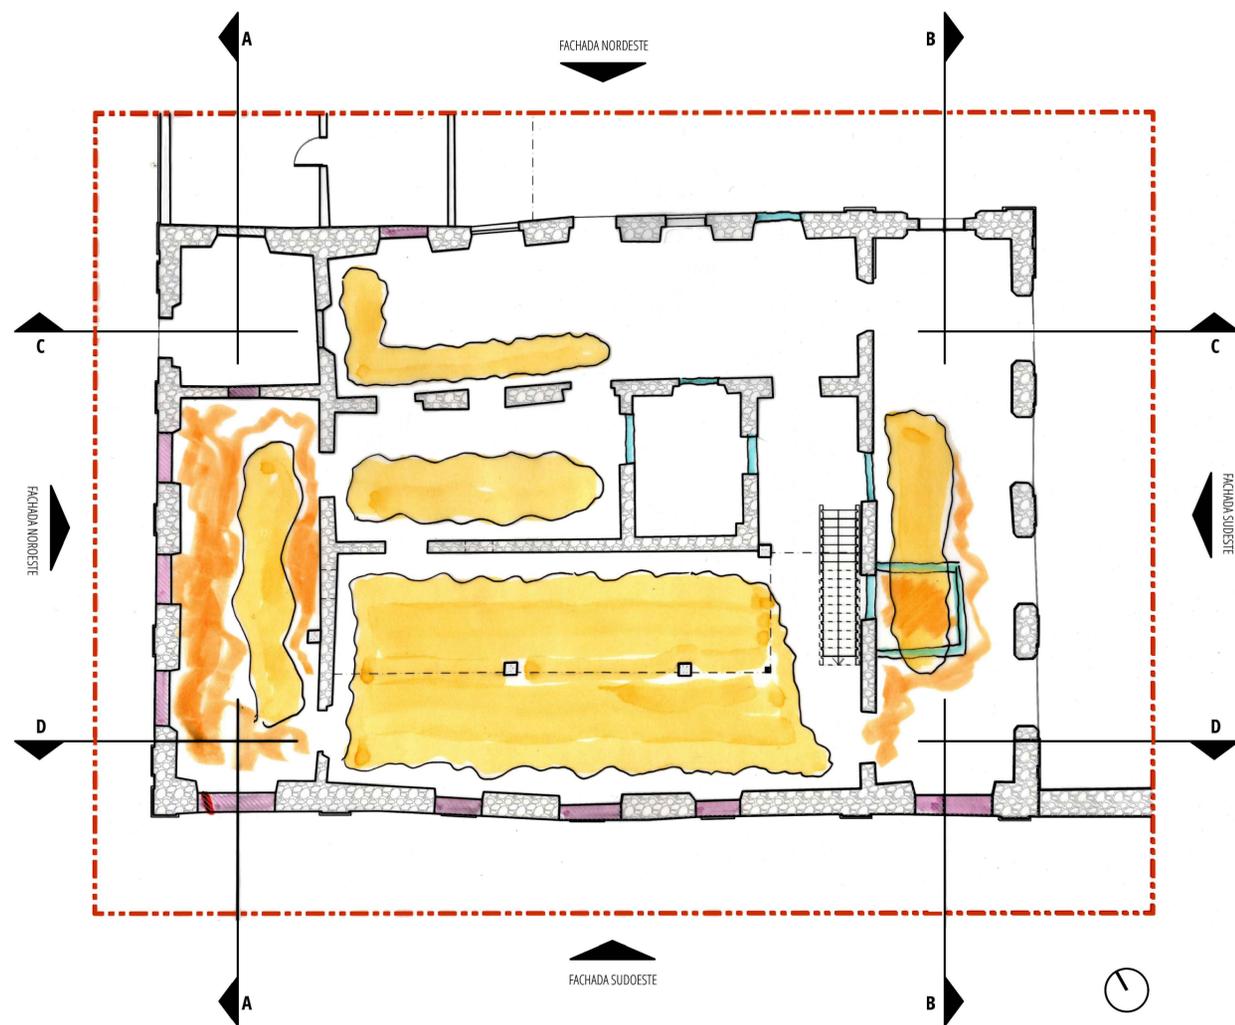
PLANTA BAIXA TÉRREO
1:100

DANO	AGENTE	CAUSAS PROVÁVEIS
FISSURA ESTRUTURAL	MOVIMENTAÇÃO DA ESTRUTURA	RECALQUE
ENTULHO	AÇÃO ANTRÓPICA	ACUMULO DE MATERIAL DE CONSTRUÇÃO DETERIORADO, LONAS, TUBOS E RESTOS DE OBRAS
DEJETOS DE AVES	PRESENÇA DE AVES	AMBIENTE PROPÍCIO PARA A PRESENÇA DE ANIMAIS VOADORES
VEDAÇÃO DE VÃOS EM ALVENARIA	AÇÃO ANTRÓPICA	ESTABILIZAÇÃO DA ESTRUTURA OU PROTEÇÃO DA PROPRIEDADE
VEDAÇÃO DE VÃOS EM TAPUME	AÇÃO ANTRÓPICA	CERCAMENTO ÁREAS PARA CRIAÇÃO DE ANIMAIS (POMBOS E CACHOROS)

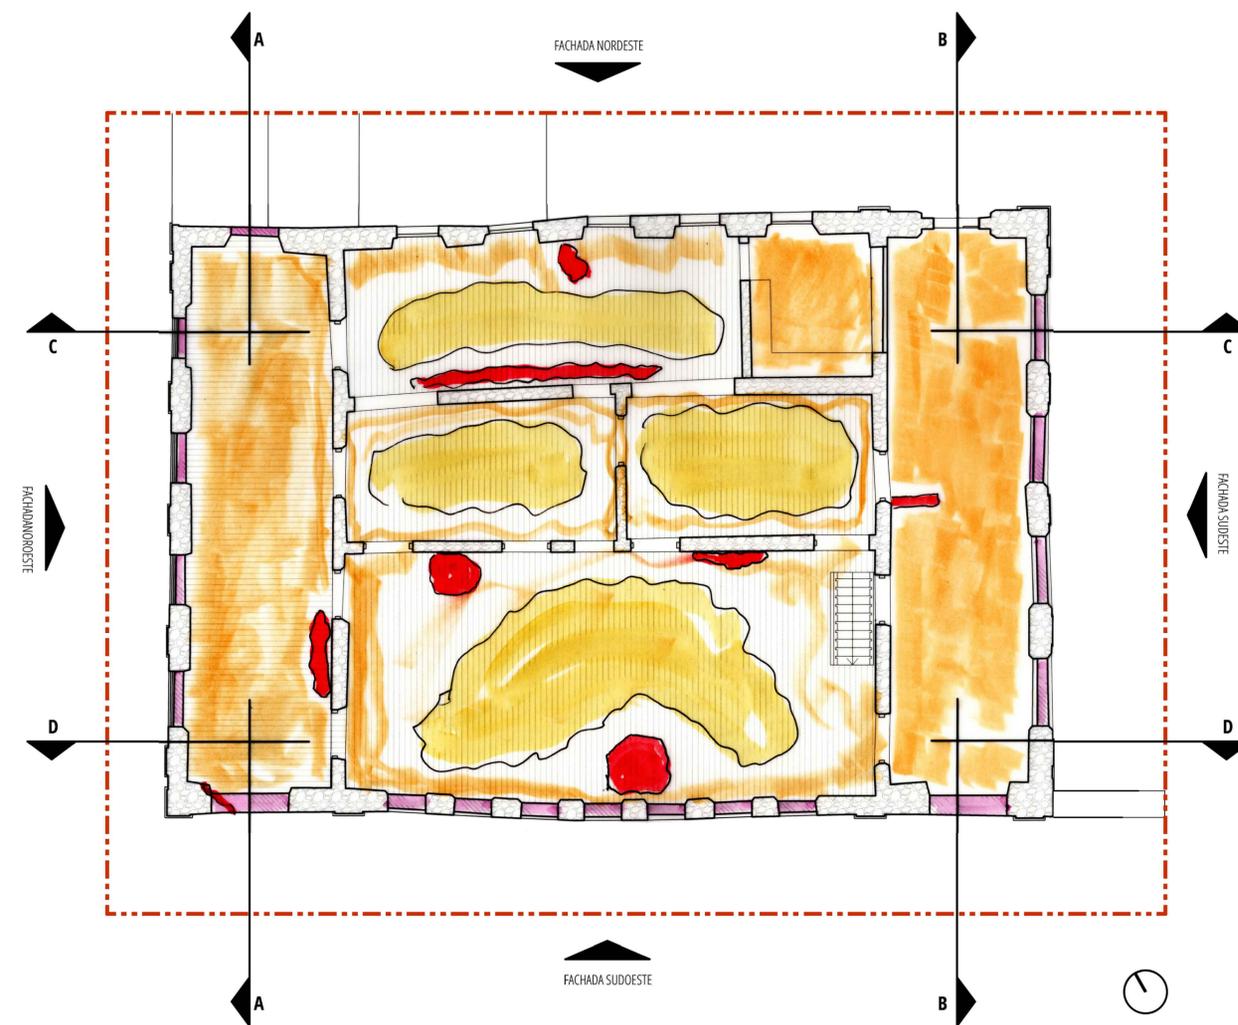
PLANTA BAIXA 1º PAV
1:100

DANO	AGENTE	CAUSAS PROVÁVEIS
FISSURA ESTRUTURAL	MOVIMENTAÇÃO DA ESTRUTURA	RECALQUE
ENTULHO	ACÚMULO DE TELHAS E MADEIRAMENTO PROVENIENTES DA COBERTURA	DESABAMENTO DA COBERTURA
ROMPIMENTO DO TABOADO DO ASSOALHO	ENTULHO	SOBREPESO PROVENIENTE DO DESABAMENTO DA COBERTURA
VEDAÇÃO DE VÃOS	AÇÃO ANTRÓPICA	ESTABILIZAÇÃO DA ESTRUTURA OU PROTEÇÃO DA PROPRIEDADE
DEJETOS DE AVES	PRESENÇA DE AVES	AMBIENTE PROPÍCIO PARA A PRESENÇA DE ANIMAIS VOADORES

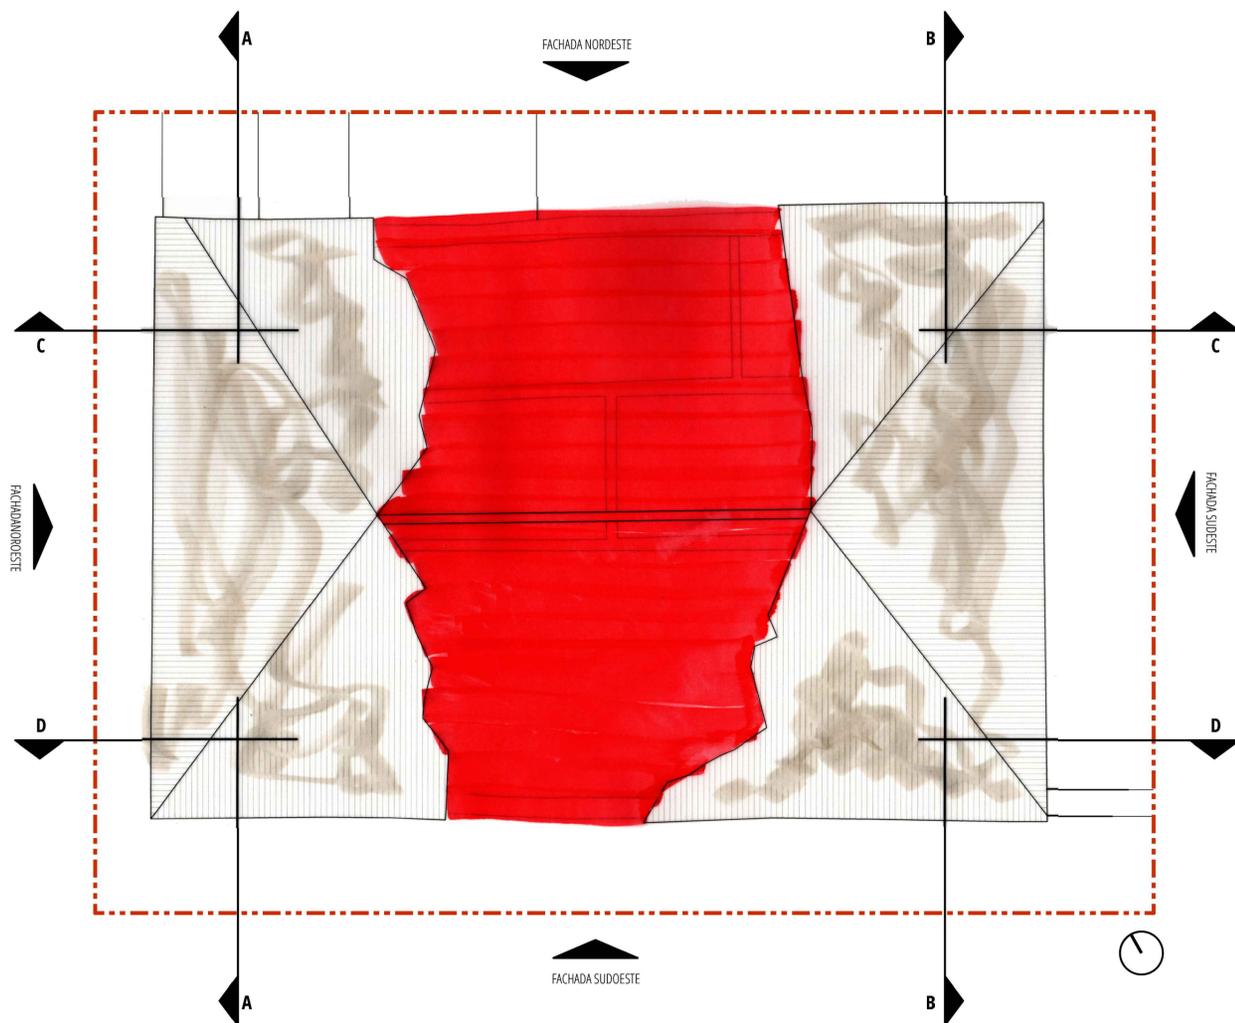
PLANTA BAIXA 1º PAV
1:100

DANO	AGENTE	CAUSAS PROVÁVEIS
DESTELHAMENTO	DESABAMENTO DA ESTRUTURA DO TELHADO	INTEMPERISMO, PRESENÇA DE XILÓFAGOS OU FALTA DE MANUTENÇÃO
BIOFILME	PROLIFERAÇÃO DE MICROORGANISMOS	UMIDADE EM DECORRÊNCIA DA ÁGUA DA CHUVA

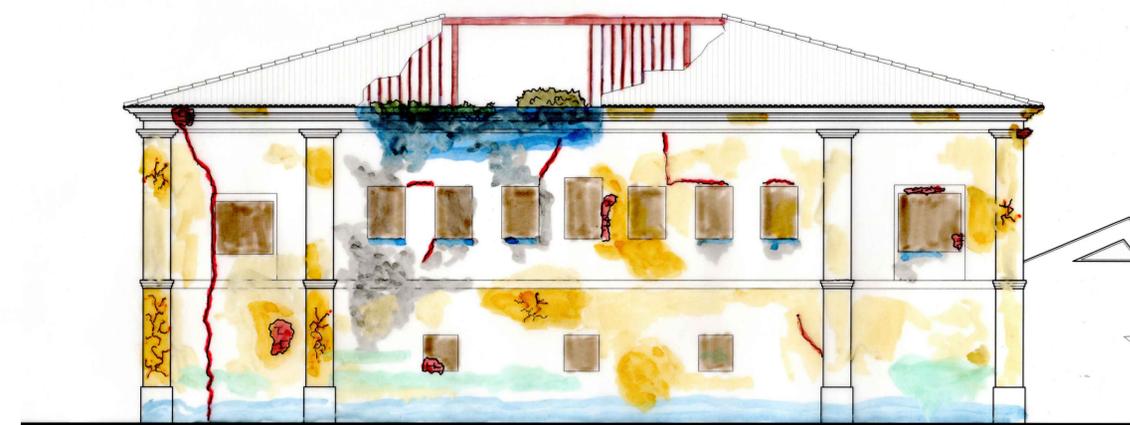
FACHADA SUDOESTE
1:100

DANO	AGENTE	CAUSAS PROVÁVEIS
MANCHA DE ÁGUA ASCENDENTE	INFILTRAÇÃO POR CAPILARIDADE	PRESENÇA DE ÁGUA NO SUBSOLO DEVIDO A PROXIMIDADE COM O MAR E ACUMULO DE ÁGUA NA BASE
MANCHA DE ÁGUA DESCENDENTE	INFILTRAÇÃO DE ÁGUAS PLUVIAIS	DESABAMENTO DA COBERTURA
BIOFILME	PROLIFERAÇÃO DE MICROORGANISMOS	ALTO TEOR DE UMIDADE EM DECORRÊNCIA DO DESABAMENTO DA COBERTURA
VEGETAÇÃO DE PEQUENO PORTE	DEPOSIÇÃO DE SEMENTES	PERDA PARCIAL DA COBERTURA - AMBIENTE PROPÍCIO PELO ACUMULO DE ÁGUA E PRESENÇA DE AVES
VEGETAÇÃO DE MÉDIO PORTE	DEPOSIÇÃO DE SEMENTES	PERDA PARCIAL DA COBERTURA - AMBIENTE PROPÍCIO PELO ACUMULO DE ÁGUA E PRESENÇA DE AVES
DESCASCAMENTO DE PINTURA	AÇÃO DA ÁGUA E DE SAIS PROVENIENTES DO SPRAY MARINHO	AÇÃO DA ÁGUA E DE SAIS OU INCOMPATIBILIDADE FÍSICO-QUÍMICA DOS MATERIAIS
PERDA DE REBOCO	AÇÃO DA ÁGUA E DE SAIS PROVENIENTES DO SPRAY MARINHO	AÇÃO DA ÁGUA E DE SAIS OU INCOMPATIBILIDADE FÍSICO-QUÍMICA DOS MATERIAIS

ALVENARIA EXPOSTA	AÇÃO DA ÁGUA E DE SAIS OU ESFORÇOS ESTRUTURAIS	DEGRADAÇÃO DO MATERIAL PELA AÇÃO DA ÁGUA E DE SAIS
FISSURA SUPERFICIAL	AÇÃO DA ÁGUA E DE SAIS OU ESFORÇOS ESTRUTURAIS	DEGRADAÇÃO DO MATERIAL PELA AÇÃO DA ÁGUA E DE SAIS
FISSURA ESTRUTURAL	MOVIMENTAÇÃO DA ESTRUTURA	RECALQUE
PEÇA DE MADEIRA DETERIORADA	AÇÃO DA ÁGUA E PRESENÇA DE XILÓFAGOS	DETERIORAÇÃO DAS TELHAS PERMITINDO A ENTRADA DE ÁGUA ESTABILIZAÇÃO DA ESTRUTURA
VEDAÇÃO DE VÃOS	AÇÃO ANTRÓPICA	ESTABILIZAÇÃO DA ESTRUTURA
PIXIAÇÃO	AÇÃO ANTRÓPICA	VANDALISMO
FLUROS NA ALVENARIA	AÇÃO ANTRÓPICA	NECESSIDADE DE ESTRUTURA AUXILIAR PARA USO INDUSTRIAL

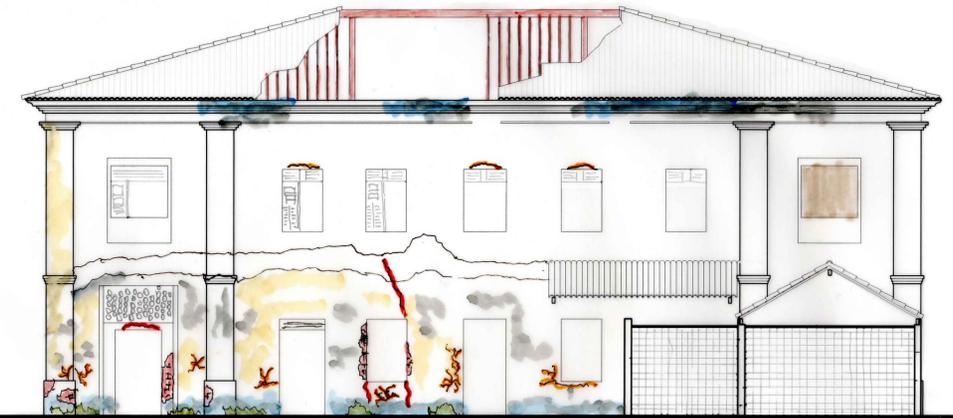
FACHADA NORDESTE
1:100

DANO	AGENTE	CAUSAS PROVÁVEIS
MANCHA DE ÁGUA ASCENDENTE	INFILTRAÇÃO POR CAPILARIDADE	PRESENÇA DE ÁGUA NO SUBSOLO DEVIDO A PROXIMIDADE COM O MAR E ACUMULO DE ÁGUA NA BASE
MANCHA DE ÁGUA DESCENDENTE	INFILTRAÇÃO DE ÁGUAS PLUVIAIS	DESABAMENTO DA COBERTURA
BIOFILME	PROLIFERAÇÃO DE MICROORGANISMOS	UMIDADE EM DECORRÊNCIA DA ÁGUA DA CHUVA TRAZIDA PELO VENTO SUDESTE E BAIXA INSOLAÇÃO
VEGETAÇÃO DE PEQUENO PORTE	DEPOSIÇÃO DE SEMENTES	PERDA PARCIAL DA COBERTURA - AMBIENTE PROPÍCIO PELO ACUMULO DE ÁGUA E PRESENÇA DE AVES
DESCASCAMENTO DE PINTURA	AÇÃO DA ÁGUA E DE SAIS PROVENIENTES DO SPRAY MARINHO	AÇÃO DA ÁGUA E DE SAIS OU INCOMPATIBILIDADE FÍSICO-QUÍMICA DOS MATERIAIS
PERDA DE REBOCO	AÇÃO DA ÁGUA E DE SAIS PROVENIENTES DO SPRAY MARINHO	AÇÃO DA ÁGUA E DE SAIS OU INCOMPATIBILIDADE FÍSICO-QUÍMICA DOS MATERIAIS
ALVENARIA EXPOSTA	AÇÃO DA ÁGUA E DE SAIS OU ESFORÇOS ESTRUTURAIS	DEGRADAÇÃO DO MATERIAL PELA AÇÃO DA ÁGUA E DE SAIS

FISSURA SUPERFICIAL	AÇÃO DA ÁGUA E DE SAIS OU ESFORÇOS ESTRUTURAIS	DEGRADAÇÃO DO MATERIAL PELA AÇÃO DA ÁGUA E DE SAIS
FISSURA ESTRUTURAL	MOVIMENTAÇÃO DA ESTRUTURA	RECALQUE
PEÇA DE MADEIRA DETERIORADA	AÇÃO DA ÁGUA E PRESENÇA DE XILÓFAGOS	DETERIORAÇÃO DAS TELHAS PERMITINDO A ENTRADA DE ÁGUA
VEDAÇÃO DE VÃOS	AÇÃO ANTRÓPICA	ESTABILIZAÇÃO DA ESTRUTURA

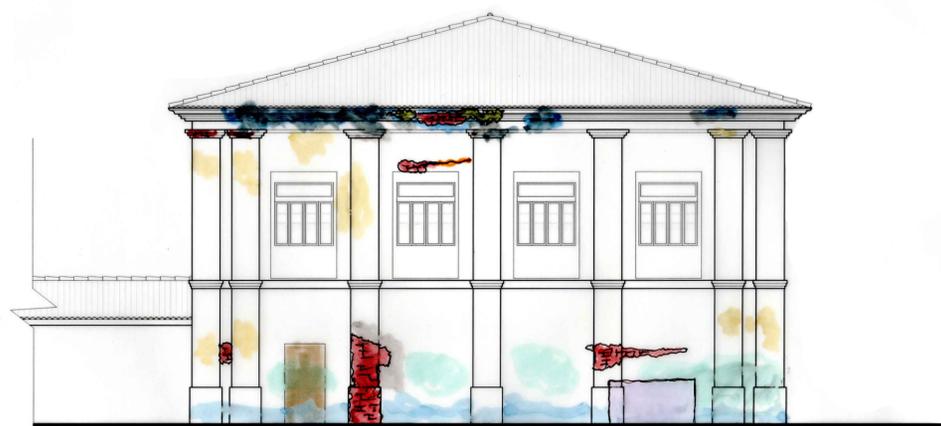
FACHADA NOROESTE
1:100

DANO	AGENTE	CAUSAS PROVÁVEIS
MANCHA DE ÁGUA ASCENDENTE	INFILTRAÇÃO POR CAPILARIDADE	PRESENÇA DE ÁGUA NO SUBSOLO DEVIDO A PROXIMIDADE COM O MAR E ACUMULO DE ÁGUA NA BASE
MANCHA DE ÁGUA DESCENDENTE	INFILTRAÇÃO DE ÁGUAS PLUVIAIS	DESABAMENTO DA COBERTURA
BIOFILME	PROLIFERAÇÃO DE MICROORGANISMOS	ALTO TEOR DE UMIDADE EM DECORRÊNCIA DO DESABAMENTO DA COBERTURA
VEGETAÇÃO DE PEQUENO PORTE	DEPOSIÇÃO DE SEMENTES	PERDA PARCIAL DA COBERTURA - AMBIENTE PROPÍCIO PELO ACUMULO DE ÁGUA E PRESENÇA DE AVES
DESCASCAMENTO DE PINTURA	AÇÃO DA ÁGUA E DE SAIS PROVENIENTES DO SPRAY MARINHO	AÇÃO DA ÁGUA E DE SAIS OU INCOMPATIBILIDADE FÍSICO-QUÍMICA DOS MATERIAIS
PERDA DE REBOCO	AÇÃO DA ÁGUA E DE SAIS PROVENIENTES DO SPRAY MARINHO	AÇÃO DA ÁGUA E DE SAIS OU INCOMPATIBILIDADE FÍSICO-QUÍMICA DOS MATERIAIS
ALVENARIA EXPOSTA	AÇÃO DA ÁGUA E DE SAIS OU ESFORÇOS ESTRUTURAIS	DEGRADAÇÃO DO MATERIAL PELA AÇÃO DA ÁGUA E DE SAIS
FISSURA ESTRUTURAL	MOVIMENTAÇÃO DA ESTRUTURA	RECALQUE

PEÇA DE MADEIRA DETERIORADA	AÇÃO DA ÁGUA E PRESENÇA DE XILÓFAGOS	DETERIORAÇÃO DAS TELHAS PERMITINDO A ENTRADA DE ÁGUA ESTABILIZAÇÃO DA ESTRUTURA
VEDAÇÃO DE VÃOS	AÇÃO ANTRÓPICA	ESTABILIZAÇÃO DA ESTRUTURA OU PROTEÇÃO DA PROPRIEDADE
PIXAÇÃO	AÇÃO ANTRÓPICA	VANDALISMO
ELEMENTO ESPÚRIO	AÇÃO ANTRÓPICA	NECESSIDADE DE ESTRUTURA AUXILIAR PARA BRACAS NA PROCISSÃO DO BOM JESUS DOS NAVEGANTES
FURROS NA ALVENARIA	AÇÃO ANTRÓPICA	NECESSIDADE DE ESTRUTURA AUXILIAR PARA USO INDUSTRIAL

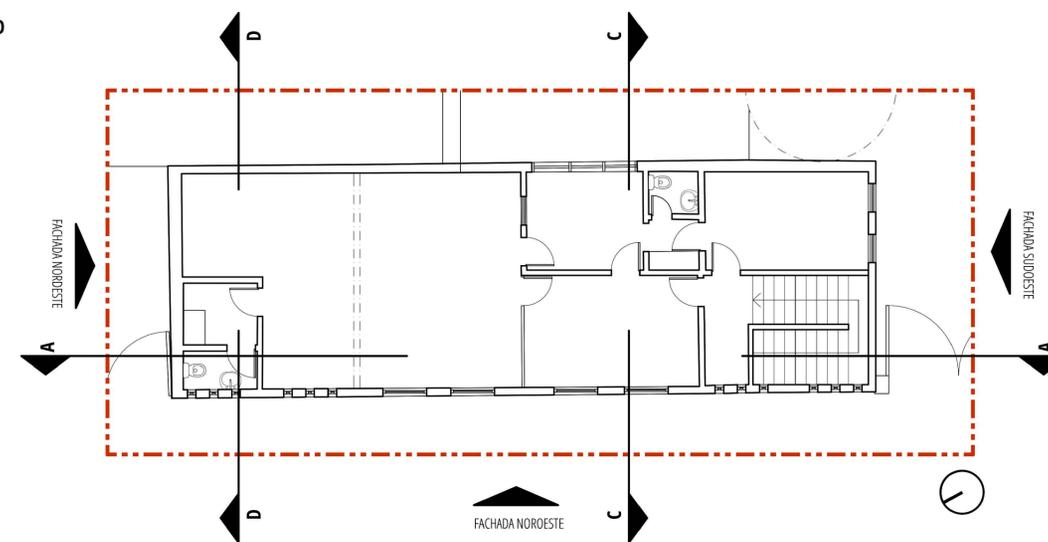
PLANTA BAIXA 1º PAV
1:100

DANO	AGENTE	CAUSAS PROVÁVEIS
VEDAÇÃO DE VÃOS	AÇÃO ANTRÓPICA	MUDANÇA DE USO

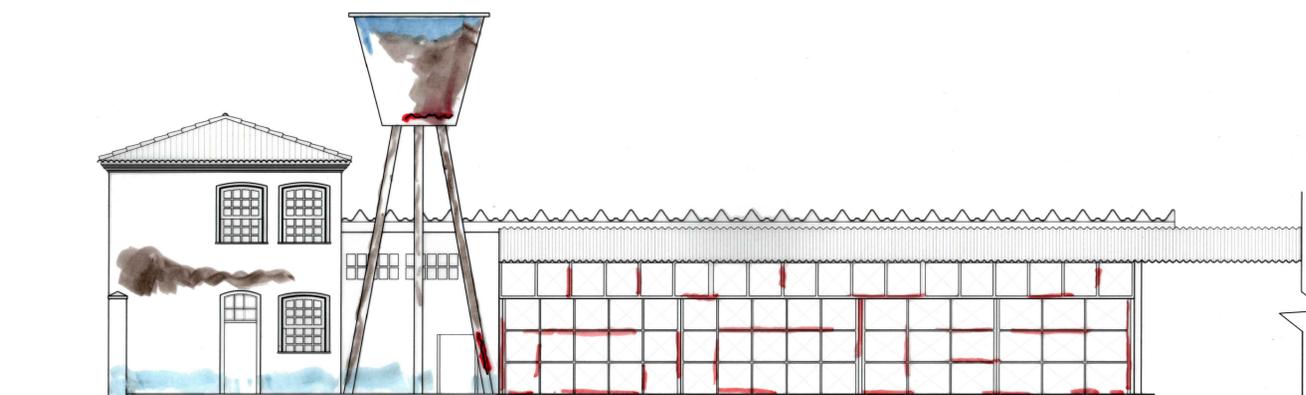
FACHADA SUDOESTE
1:100

DANO	AGENTE	CAUSAS PROVÁVEIS
MANCHA DE ÁGUA ASCENDENTE	INFILTRAÇÃO POR CAPILARIDADE	PRESENÇA DE ÁGUA NO SUBSOLO DEVIDO A PROXIMIDADE COM O MAR E ACUMULO DE ÁGUA NA BASE
MANCHA DE ÁGUA DESCENDENTE	INFILTRAÇÃO DE ÁGUAS PLUVIAIS	ACUMULO DE ÁGUA
VEDAÇÃO DE VÃOS	AÇÃO ANTRÓPICA	MUDANÇA DE USO
PIXAÇÃO	AÇÃO ANTRÓPICA	VANDALISMO

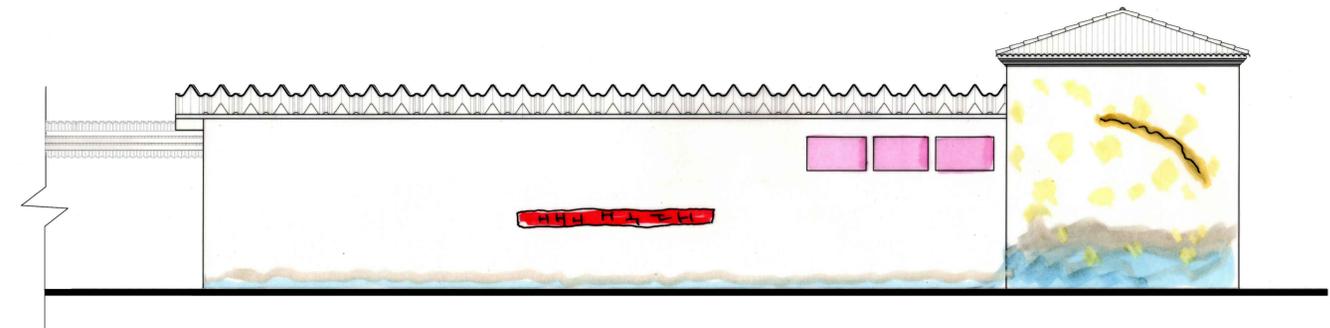
FACHADA NORDESTE
1:100

DANO	AGENTE	CAUSAS PROVÁVEIS
MANCHA DE ÁGUA ASCENDENTE	INFILTRAÇÃO POR CAPILARIDADE	PRESENÇA DE ÁGUA NO SUBSOLO DEVIDO A PROXIMIDADE COM O MAR E ACUMULO DE ÁGUA NA BASE
MANCHA DE ÁGUA DESCENDENTE	INFILTRAÇÃO DE ÁGUAS PLUVIAIS	ACÚMULO DE ÁGUA
BIOFILME	PROLIFERAÇÃO DE MICROORGANISMOS	ALTO TEOR DE UMIDADE EM DECORRÊNCIA DA BAIXA INSOLAÇÃO
AUSÊNCIA DE ESQUADRIAS	AÇÃO ANTRÓPICA	NECESSIDADE DE VENTILAÇÃO
PIVAXÃO	AÇÃO ANTRÓPICA	VANDALISMO
FERRUGEM	OXIDAÇÃO	CONTATO DO FERRO COM O OXIGÊNIO E COM SAIS PRESENTE NA ÁGUA E NO SPRAY MARINHO

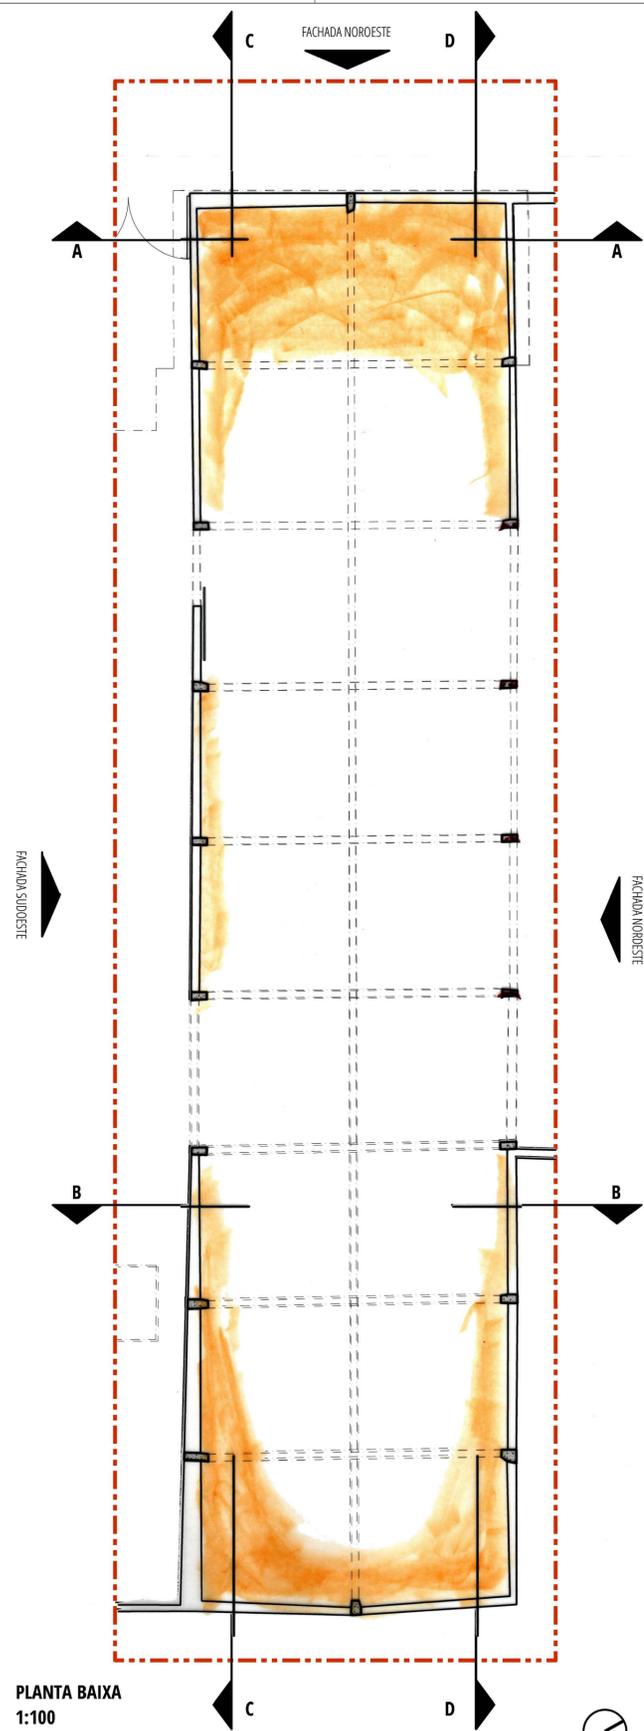
PLANTA BAIXA
1:100

DANO	AGENTE	CAUSAS PROVÁVEIS
DEJETOS DE AVES	PRESENÇA DE AVES	AMBIENTE PROPÍCIO PARA A PRESENÇA DE ANIMAIS VOADORES

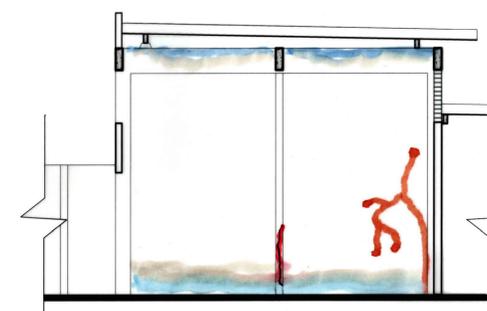
CORTE B
1:100

DANO	AGENTE	CAUSAS PROVÁVEIS
MANCHA DE ÁGUA ASCENDENTE	INFILTRAÇÃO POR CAPILARIDADE	PRESENÇA DE ÁGUA NO SUBSOLO DEVIDO A PROXIMIDADE COM O MAR E ACUMULO DE ÁGUA NA BASE
MANCHA DE ÁGUA DESCENDENTE	INFILTRAÇÃO DE ÁGUAS PLUVIAIS	ACÚMULO DE ÁGUA
BIOFILME	PROLIFERAÇÃO DE MICROORGANISMOS	ALTO TEOR DE UMIDADE EM DECORRÊNCIA DA BAIXA INSOLAÇÃO
FISSURAS COM EXPOSIÇÃO DAS ARMADURAS	OXIDAÇÃO DAS ARMADURAS	DEGRADAÇÃO DO CONCRETO POR LIXIVAÇÃO E EXPOSIÇÃO AO SPRAY MARINHO
PIXAÇÃO	AÇÃO ANTRÓPICA	VANDALISMO
GALERIA DE XILÓFAGOS	XILÓFAGOS	AMBIENTE PROPÍCIO PARA PROCRIAÇÃO E ALIMENTAÇÃO (MADEIRA)
VEDAÇÃO DE VÃOS	AÇÃO ANTRÓPICA	PROTEÇÃO DA PROPRIEDADE

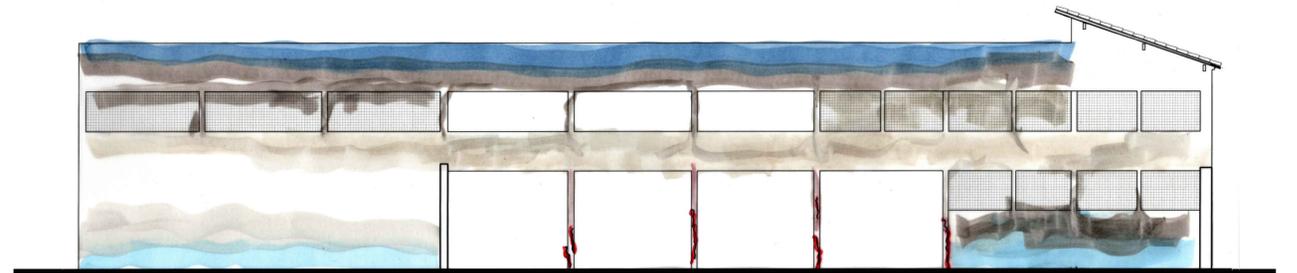
FACHADA NORDESTE
1:125

DANO	AGENTE	CAUSAS PROVÁVEIS
MANCHA DE ÁGUA ASCENDENTE	INFILTRAÇÃO POR CAPILARIDADE	PRESENÇA DE ÁGUA NO SUBSOLO DEVIDO A PROXIMIDADE COM O MAR E ACUMULO DE ÁGUA NA BASE
MANCHA DE ÁGUA DESCENDENTE	INFILTRAÇÃO DE ÁGUAS PLUVIAIS	ACÚMULO DE ÁGUA
BIOFILME	PROLIFERAÇÃO DE MICROORGANISMOS	ALTO TEOR DE UMIDADE EM DECORRÊNCIA DA BAIXA INSOLAÇÃO
VEGETAÇÃO DE PEQUENO PORTE	DEPOSIÇÃO DE SEMENTES	AMBIENTE PROPÍCIO PELO ACUMULO DE ÁGUA E PRESENÇA DE AVES
DESCASCAMENTO DE PINTURA	AÇÃO DA ÁGUA E DE SAIS PROVENIENTES DO SPRAY MARINHO	AÇÃO DA ÁGUA E DE SAIS OU INCOMPATIBILIDADE FÍSICO-QUÍMICA DOS MATERIAIS
FISSURAS COM EXPOSIÇÃO DAS ARMADURAS	OXIDAÇÃO DAS ARMADURAS	DEGRADAÇÃO DO CONCRETO POR LIXIVAÇÃO E EXPOSIÇÃO AO SPRAY MARINHO
GALERIA DE XILÓFAGOS	XILÓFAGOS	AMBIENTE PROPÍCIO PARA PROCREAÇÃO E ALIMENTAÇÃO (MADEIRA)
ALVENARIA EXPOSTA	AÇÃO ANTRÓPICA	FECHAMENTO DE VÃO SEM REBOCO
