intervenção em arquitetura moderna:
restauração e requalificação do
HOSPITAL SANTA TEREZINHA
volume 01

Salvador, 2020

Trabalho final apresentado ao Mestrado Profissional em Conservação e Restauração de Monumentos e Núcleos Históricos (MP-CECRE) da Universidade Federal da Bahia, como requisito para obtenção do título de Mestre Profissional em Conservação e Restauração

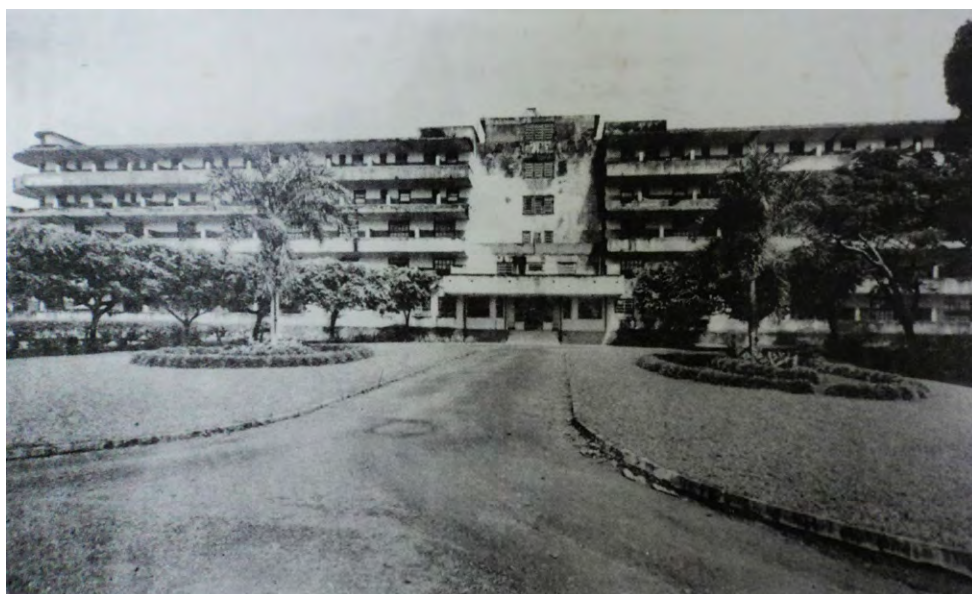
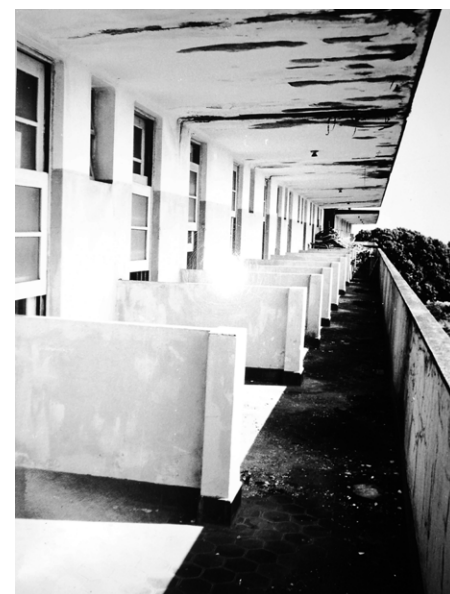
Figura 151 Situação da fachada principal na década de 1950. Fonte: Acervo HEOM, 195_

Nas fotos ainda da década de 1950 (figuras 151 e 152), alguns anos após a inauguração do hospital, já é possível observar como, ainda que se trate de uma fachada voltada ao nascente e bastante ventilada, com abundância de insolejamento durante boa parte do dia, havia graves danos que persistiram nas décadas seguintes (figura 153), mesmo com frequentes manutenção e limpeza, representados especialmente por manchas enegrecidas nos solários e nas lajes de cobertura.

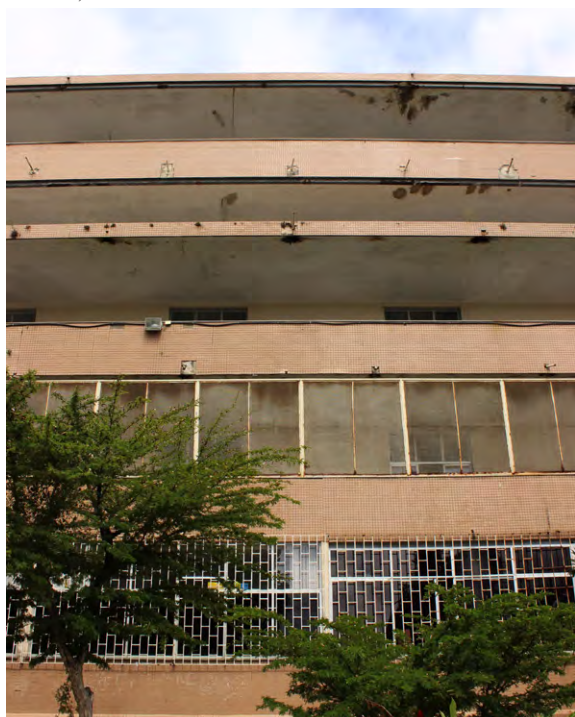
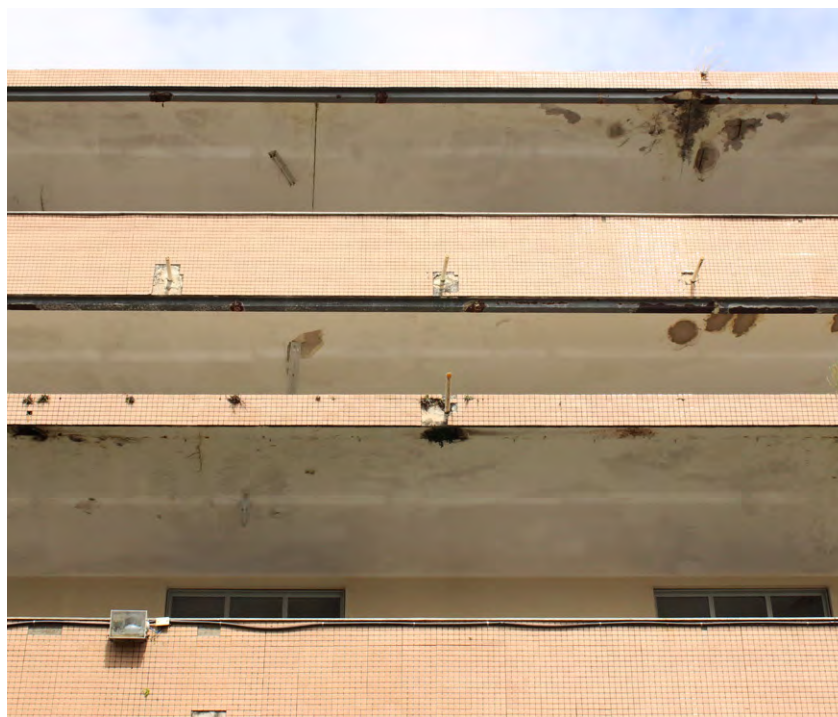
Figura 156 Fotografia aproximada dos balcões, mostrando o descolamento das pastilhas ao redor dos buzinotes. Fonte: tirada pela autora, 2018

Os danos mais expressivos acontecem nas proximidades dos buzinetes (figuras 155 e 156), e ao redor da maioria deles o revestimento em pastilha se descolou. Além disso, o acúmulo de água juntamente à ação de polinizadores cria um ambiente propício para o desenvolvimento de vegetação de pequeno porte.

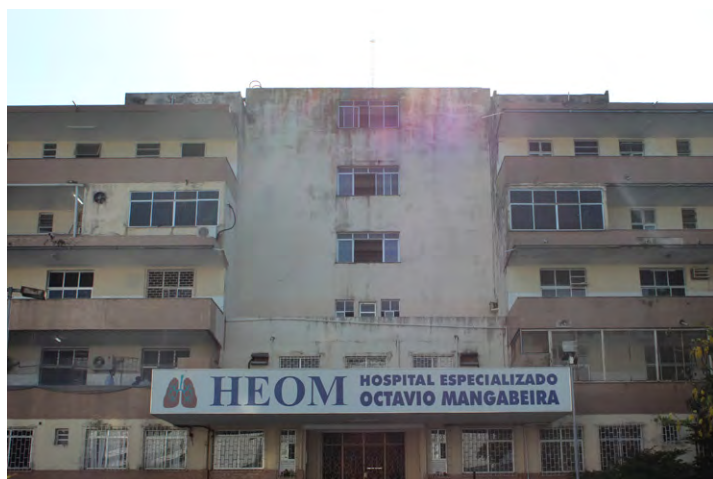
Figura 157 Danos manifestados na área central da fachada principal. Fonte: tirada pela autora, 2018

Na área central do edifício (figura 157), onde se encontra o bloco prismático que cria o eixo de simetria longitudinal da fachada e onde estão localizados os equipamentos de circulação vertical (escada e elevadores), encontra-se um dano que se repete também nas outras fachadas: manchas enegrecidas geradas pela umidade descendente decorrência da ausência de rufo pingadeira na platibanda. Nesse bloco central, isso é percebido com maior intensidade nos dois blocos que correspondem aos reservatórios superiores do edifício, provavelmente por falhas no sistema de impermeabilização.

Percebe-se ainda a presença de pequenas fissuras na camada pictórica nessa área central, decorrente possivelmente da infiltração de água ou por incompatibilidade entre as diversas camadas de pintura. Há fissuras também nas vergas, possivelmente causadas pelo sobrepeso dos pavimentos superiores ou por movimentação natural da estrutura, além de uma grande fissura horizontal que percorre toda a extensão da varanda do primeiro pavimento - é a fissura mais

expressiva percebida no edifício, mas ainda assim não representa dano estrutural, sendo possivelmente causada pela diferença de material entre a laje e o guarda-corpo.

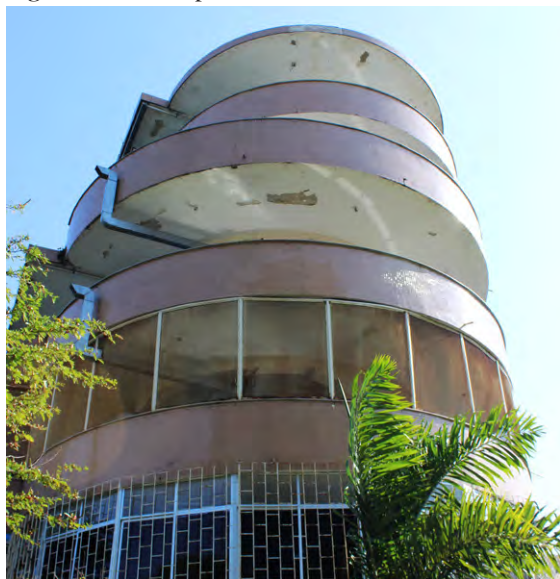
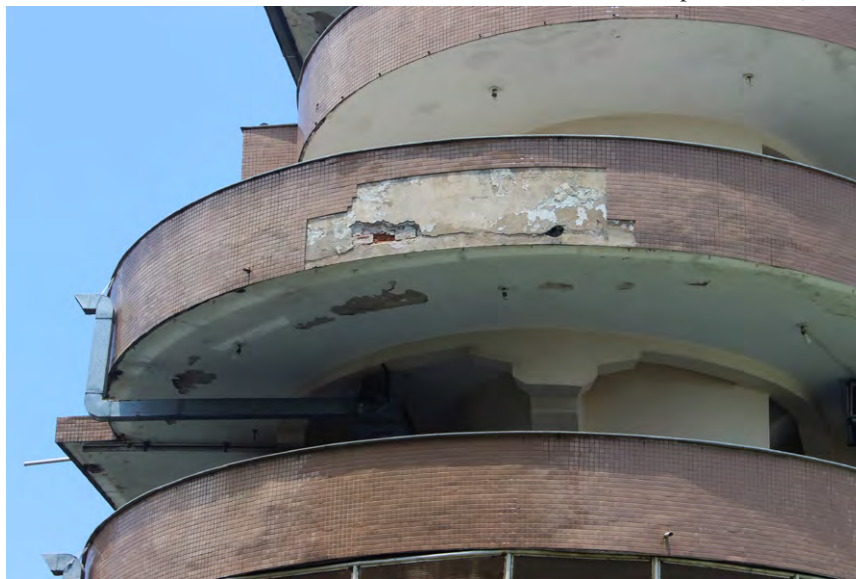
Figura 159 Danos manifestados na extremidade arredondada da ala norte. Fonte: tirada pela autora, 2018

Figura 160 Foto aproximada mostrando danos manifestados na extremidade arredondada da ala norte. Fonte: tirada pela autora, 2018

Nas varandas curvas (figuras 159 e 160), os danos encontrados são similares àqueles encontrados na fachada leste: descolamento das pastilhas, perda de material e presença de crosta negra ou descolamento da camada pictórica nas lajes, além de perda de material - reboco ou mesmo do tijolo cerâmico - em pontos dos solários.

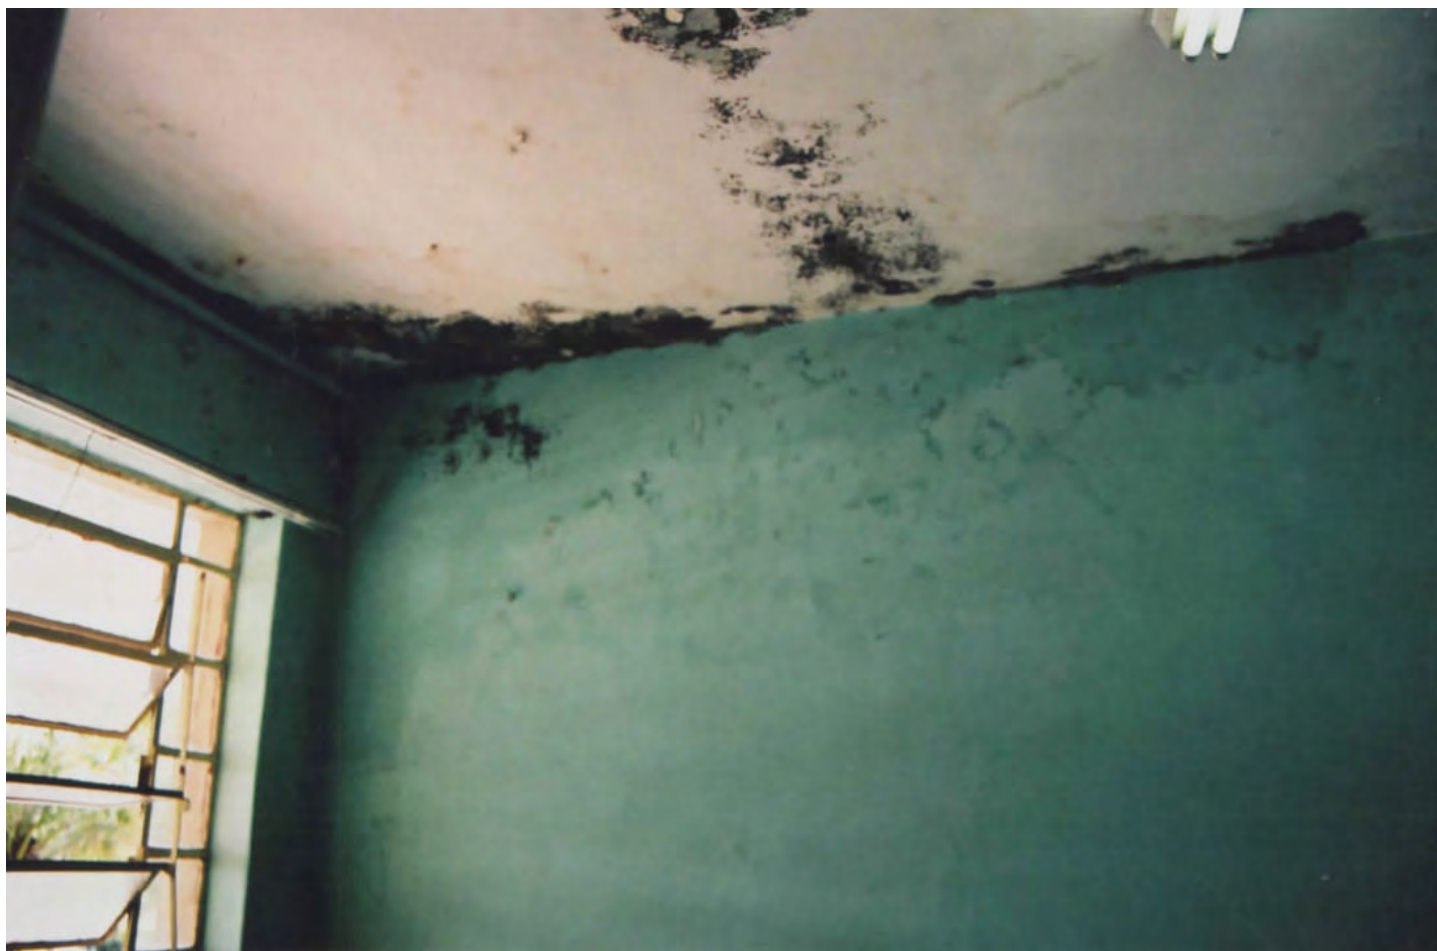
fotografia da década de 2000. uma das salas que fazia parte do solário do térreo do hospital santa terezinha e foi incorporada ao interior do edifício. pintura colorida nas paredes e branca no teto. à esquerda, esquadria em ferro. na laje, formação de crosta negra em diversos pontos, e na parede, formação de grande manchas de umidade

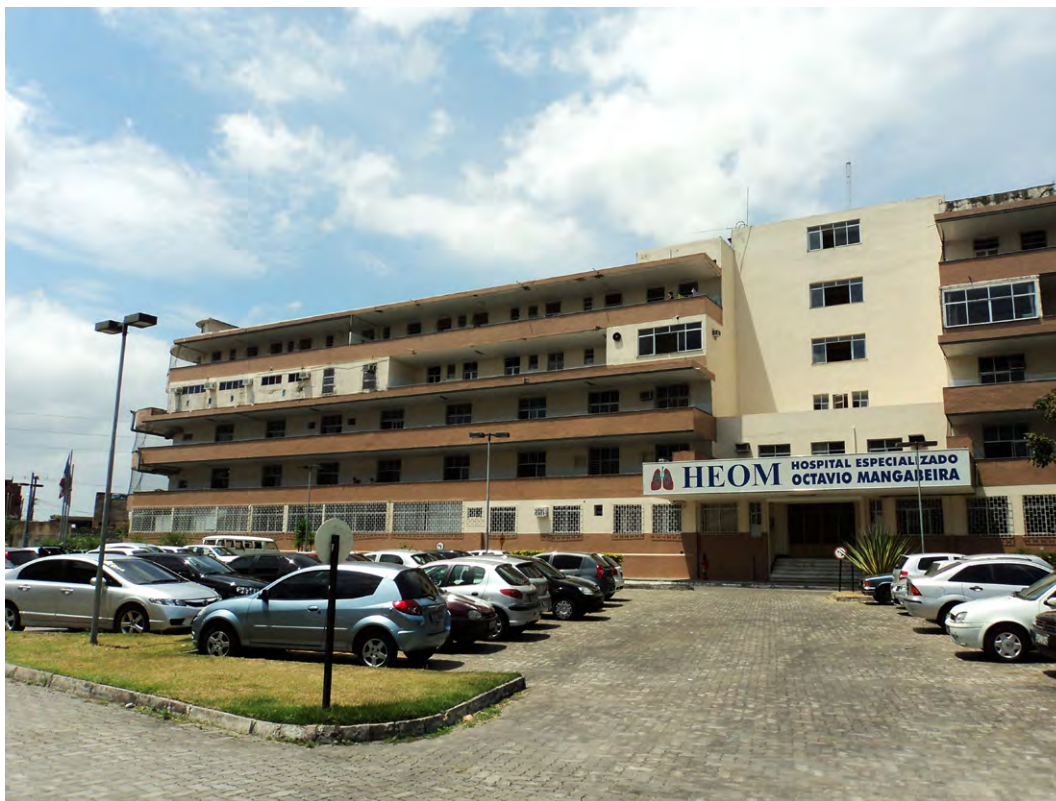
fotografia em ângulo semelhante ao anterior, em que é possível observar que, há poucos anos, alguns dos danos observados hoje em dia, especialmente no bloco prismático central, não apareciam, provavelmente em decorrência de limpezas recorrentes realizadas no edifício.

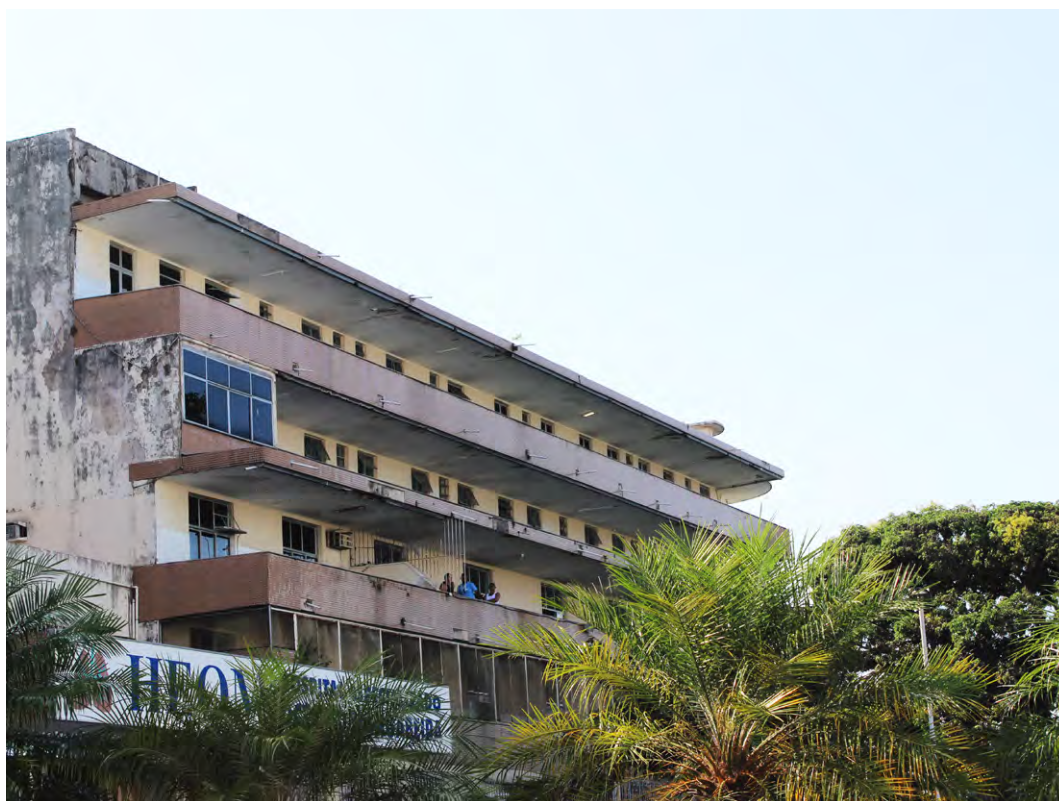
a partir do estacionamento, observa-se a ala norte do edifício. nela, o fechamento mais expressivo ocorre no primeiro pavimento, em que telas metálicas foram instaladas em toda a extensão do solário para, segundo relatos de funcionários do hospital, evitar a fuga de pacientes e o tráfico de drogas. na empena lateral, é possível observar a presença de sujeidade em grandes trechos.

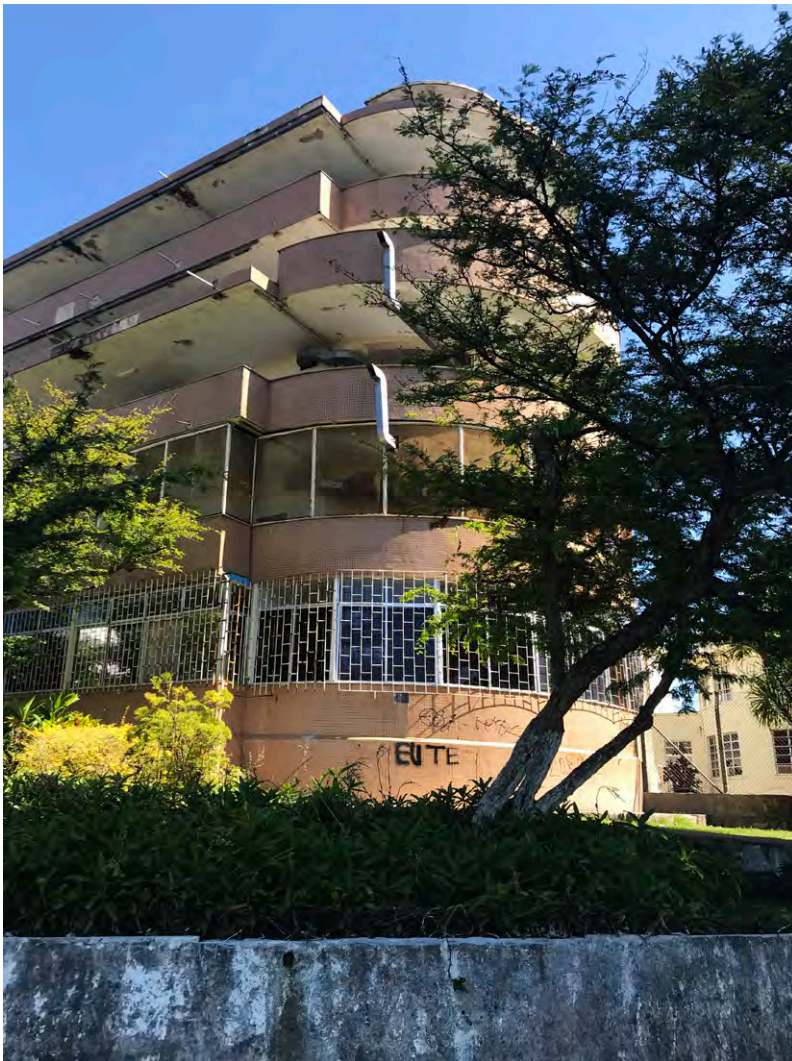
trecho correspondente às varandas localizadas na extremidade arredondada do edifício. observam-se os fechamentos, as instalações aparentes, os danos que há nas lajes de cobertura de cada solário e no revestimento em pastilha. além disso, observam-se sinais de vandalismo no térreo.

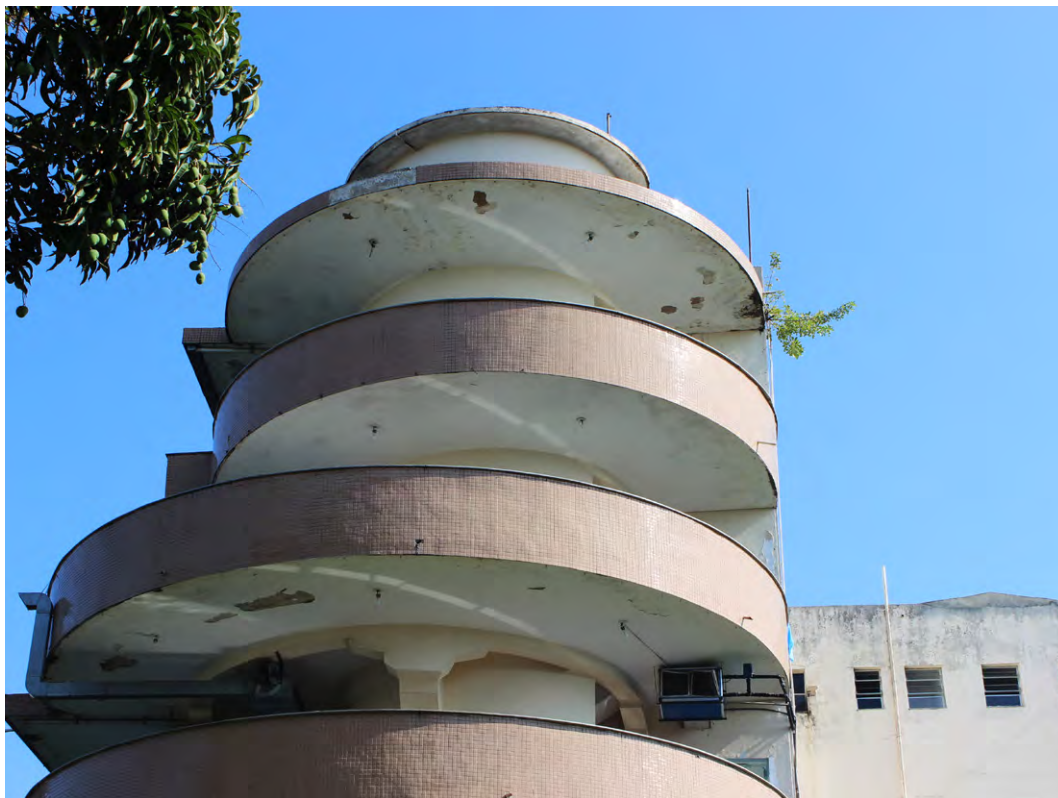
fotografia aproximada das varandas arredondadas da extremidade do edifício. observam-se os danos existentes nas lajes de cobertura de cada varanda, o desprendimento do revestimento em pastilha em alguns pequenos trechos, e a vegetação que se desenvolve na laje de cobertura.

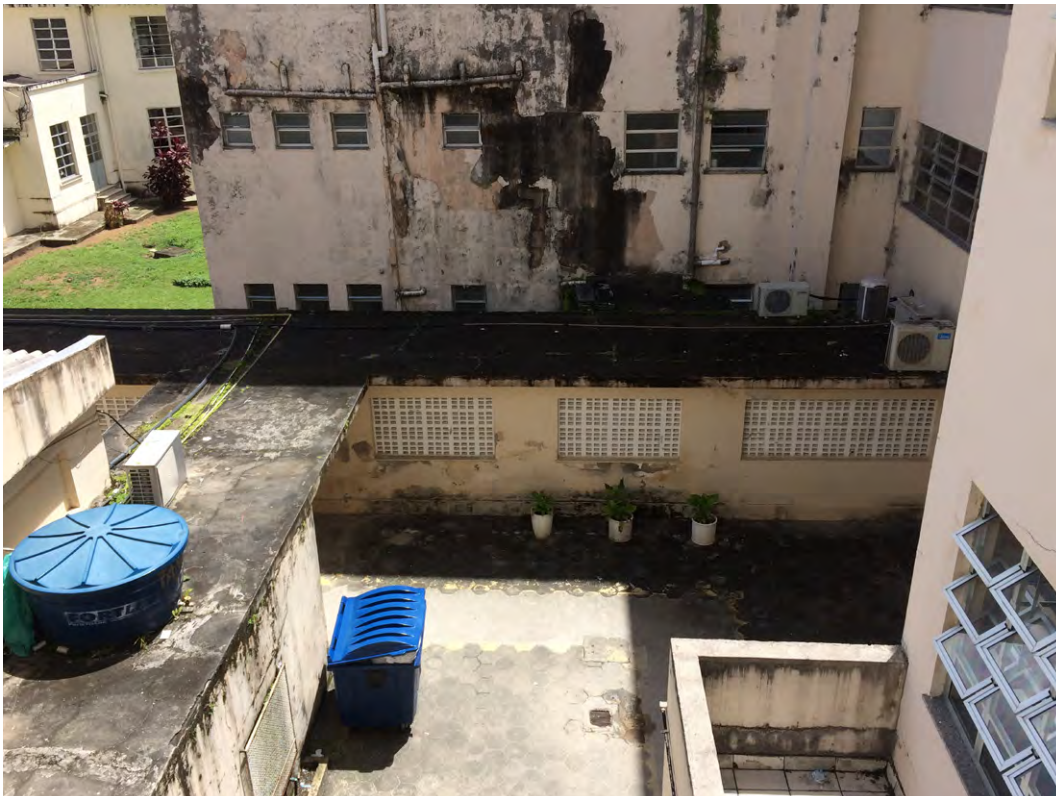
crosta negra presente em toda a laje de cobertura do bloco de circulação que foi construído entre o santa terezinha e o pavilhão infantil. deslocamento de pintura e crosta negra também na fachada sul do bloco prismático. caráter improvisado da instalação das condensadoras de ar condicionado e de caixa d'água por ausência de área técnica destinada a este fim.

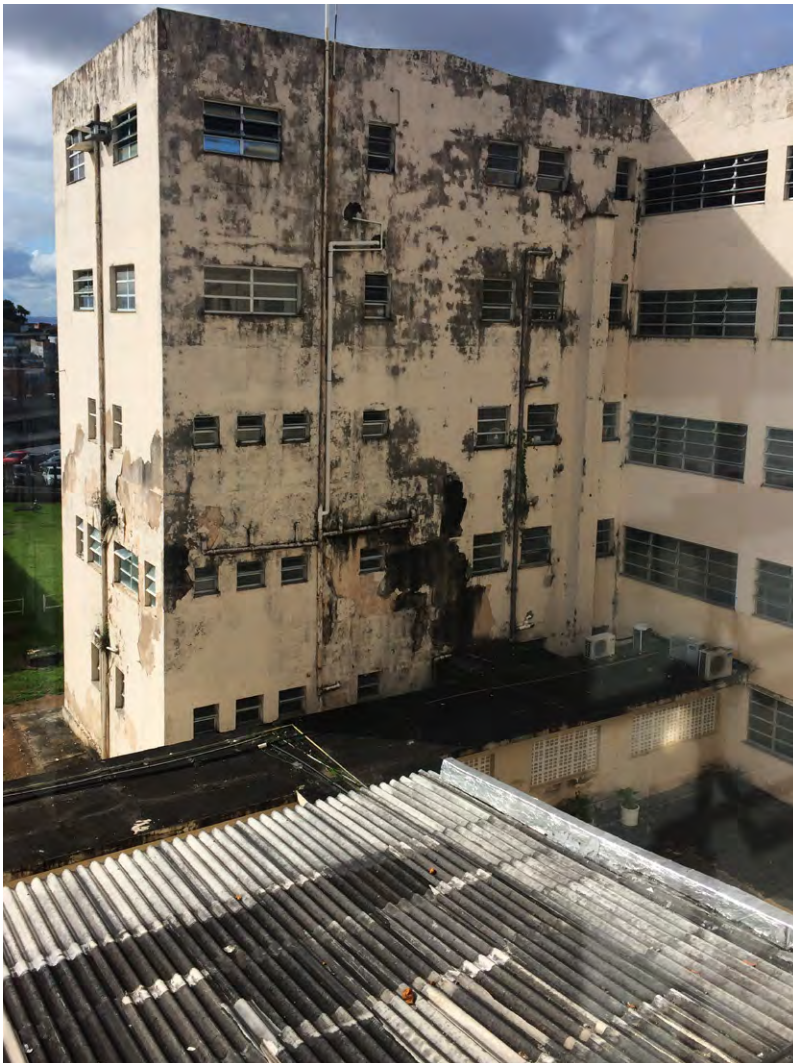
crosta negra presente em toda a laje de cobertura do bloco de circulação que foi construído entre o santa terezinha e o pavilhão infantil. deslocamento de pintura e crosta negra também na fachada sul do bloco prismático. telhas de fibrocimento na cobertura de um dos trechos da ampliação do térreo.

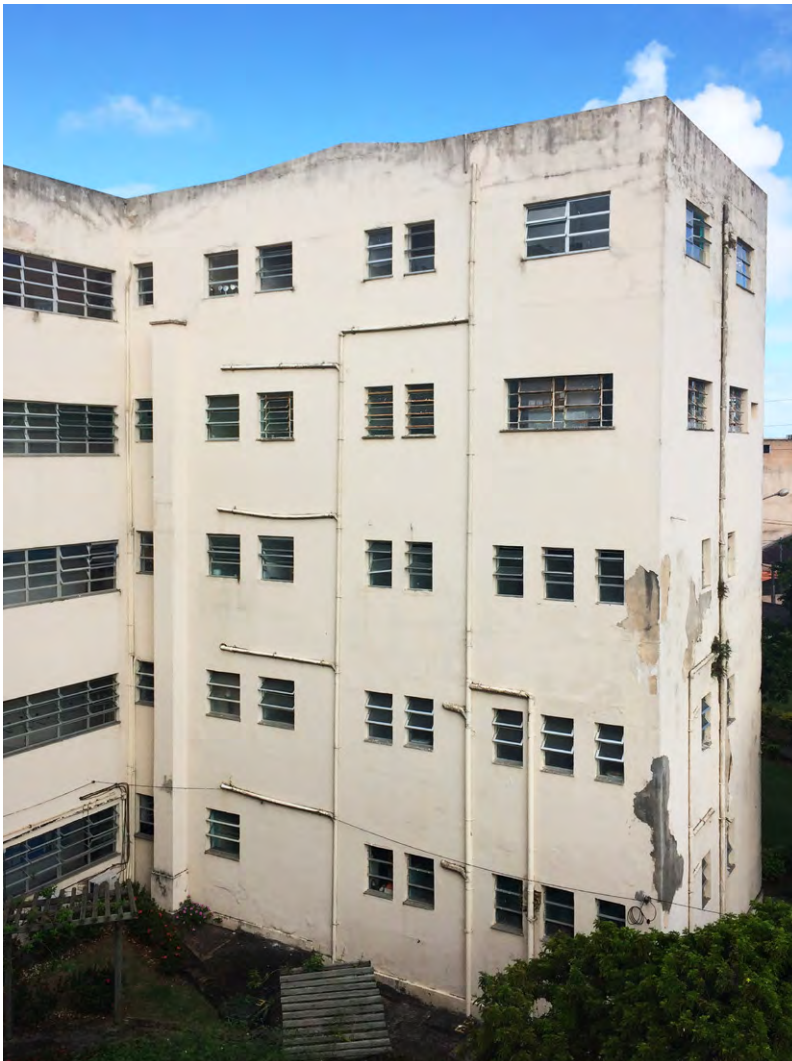
na fachada voltada ao norte deste bloco prismático, que é o localizado mais ao sul do edifício, observa-se a quase completa ausência de danos relacionados à umidade. a maior incidência se dá na platibanda e na extremidade oeste da fachada. instalações hidráulicas aparentes.

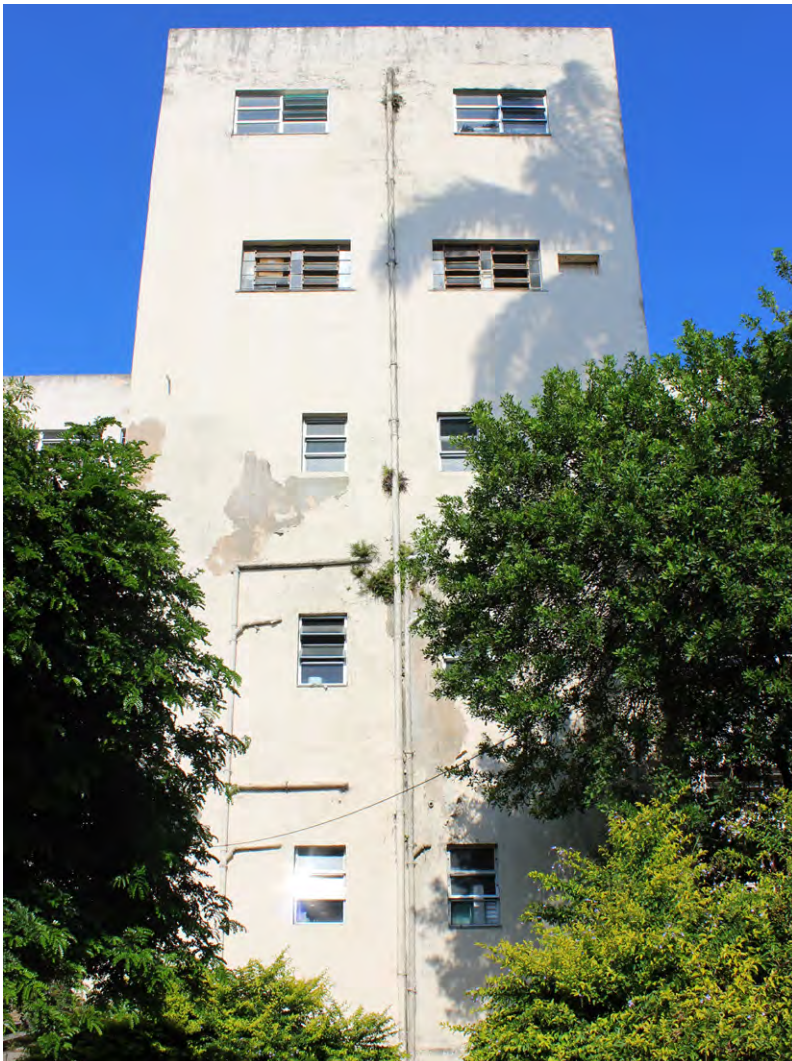
no bloco prismático mais ao sul do hospital, a fachada voltada a oeste apresenta menos danos que aquela voltada a sul, e mais danos que aquela voltada a norte. há descolamento de pintura em alguns trechos dos primeiro e segundo pavimentos, sujidade na platibanda e desenvolvimento de vegetação de pequeno porte nas proximidades das tubulações hidráulicas.

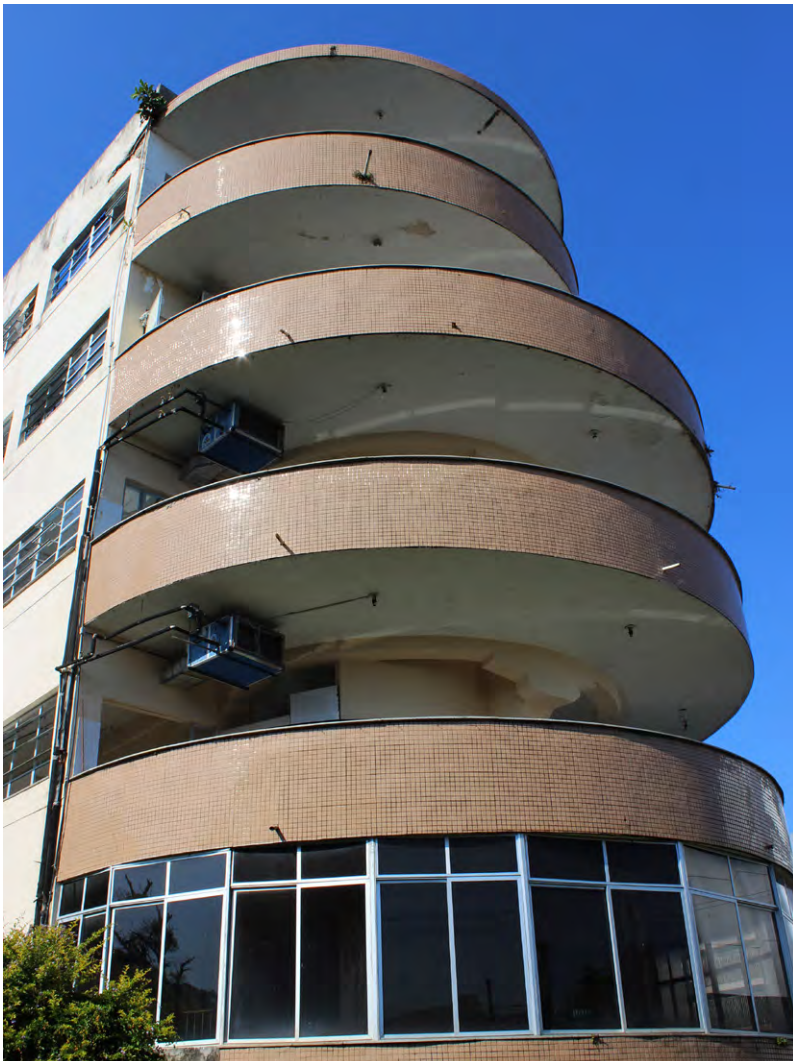
extremidade mais ao sul do edifício. no térreo, observa-se o fechamento em esquadria de alumínio e vidro fumê que foi instalado recentemente. observa-se o descolamento do revestimento em pastilha em alguns pequenos trechos da fachada, bem como a presença de alguns danos nas lajes de cobertura das varandas.

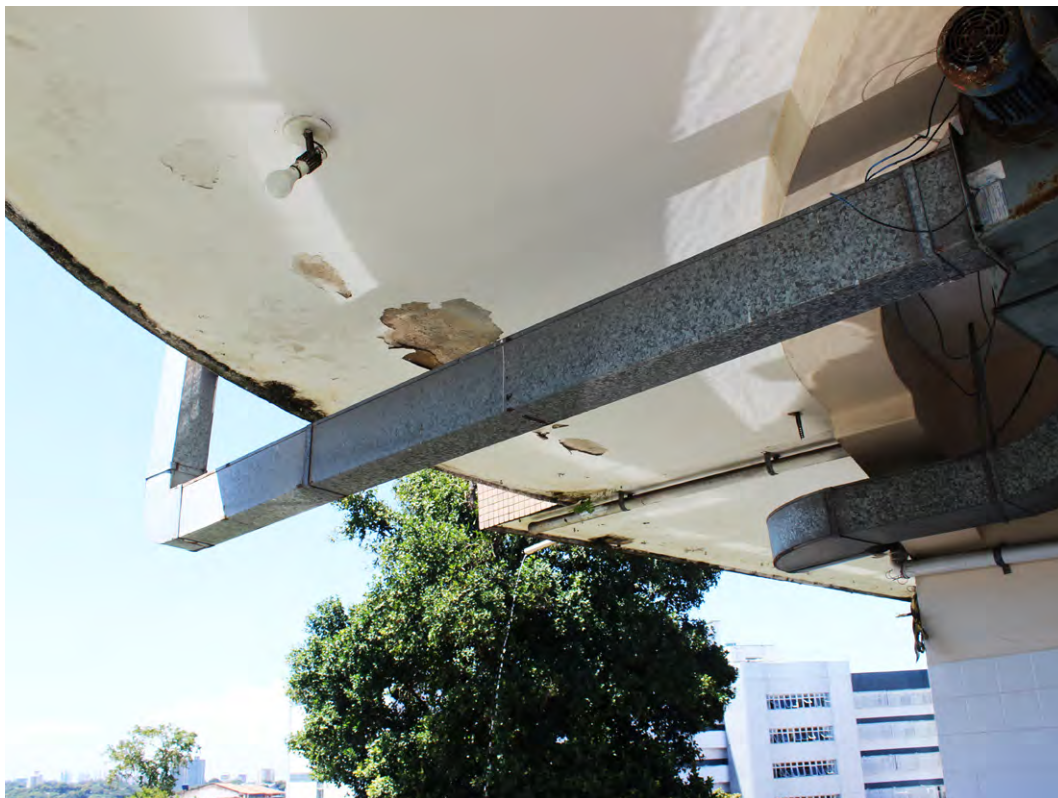
conexão entre a varanda arredondada e o solário da ala d. danos na laje de cobertura, e tubulação de exaustão aparente

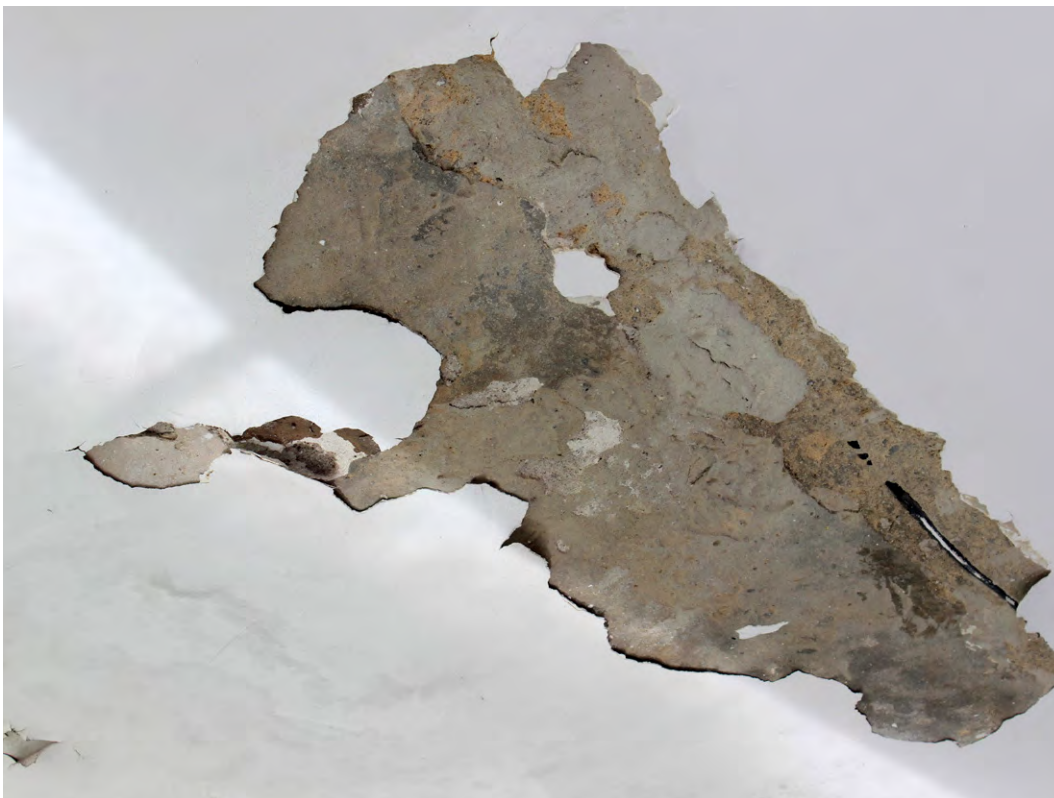
na laje de cobertura da varanda arredondada da ala d, alguns danos pontuais: nesta foto está registrado trecho em que há descolamento da camada pictórica, e perda de parede do reboco. é possível observar também a perda de cobrimento e armadura aparente

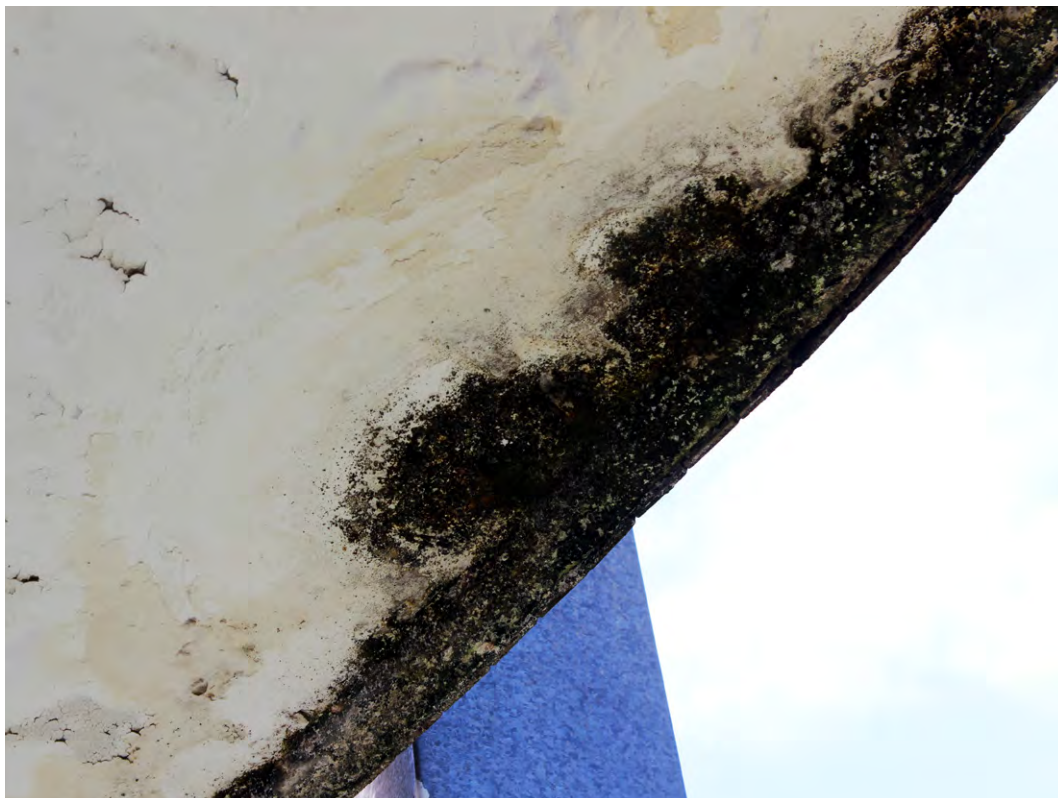
na laje de cobertura da varanda arredondada da ala d, alguns danos pontuais: nesta foto está registrada mancha amarelada gerada pelo excesso de umidade, bolhas na camada pictórica, além de biofilme e crosta negra nas proximidades da borda da laje

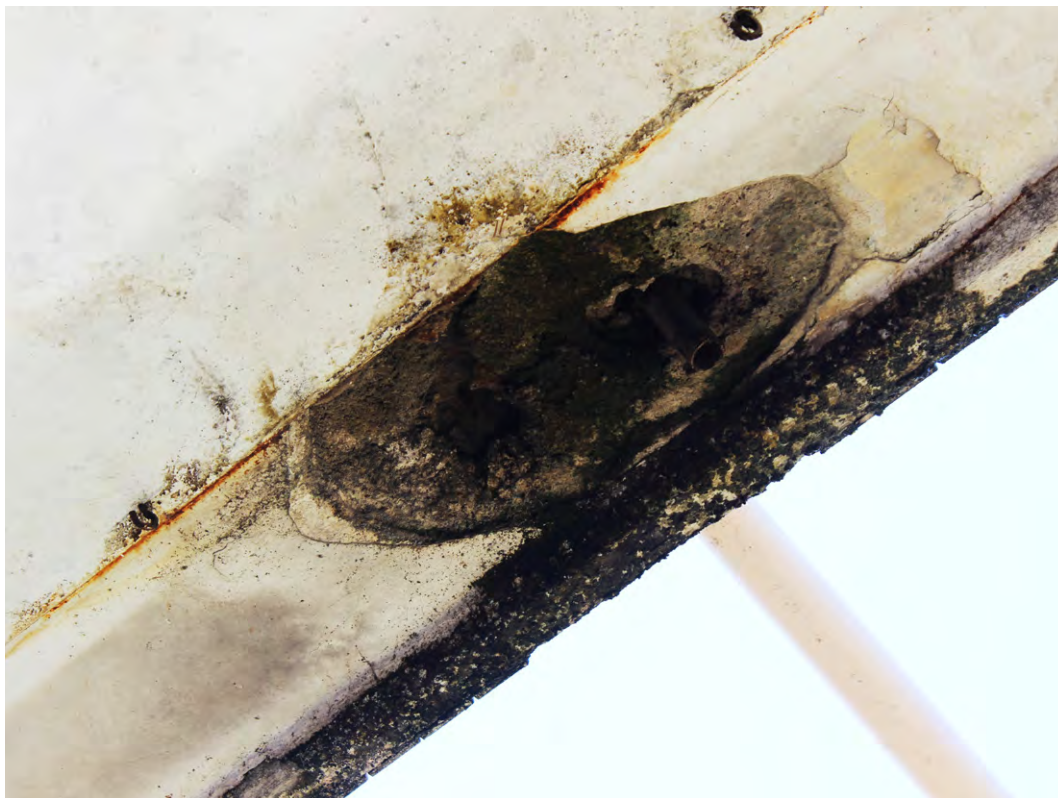
na laje de cobertura do solário da ala d, alguns danos pontuais: nesta foto está registrado trecho em que há desenvolvimento de biofilme, crosta negra, descolamento da camada pictórica e perda de reboco e cobrimento da laje

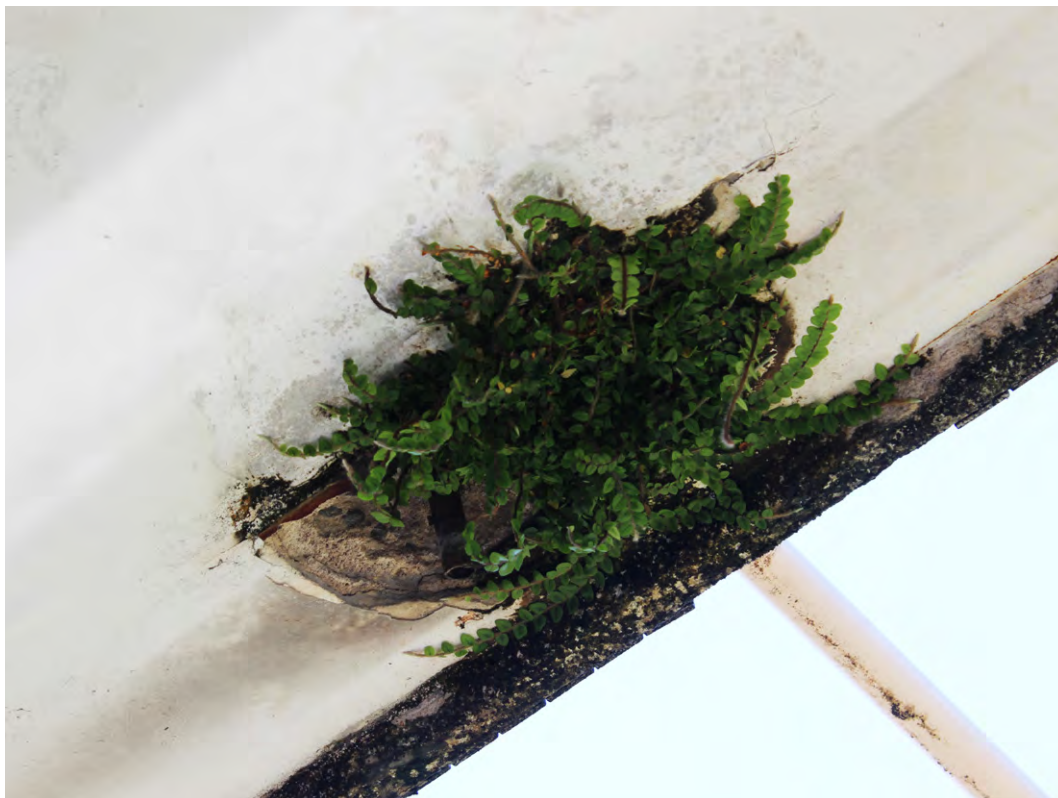
na laje de cobertura do solário da ala d, alguns danos pontuais: nesta foto está registrado trecho em que há desenvolvimento de biofilme, crosta negra e vegetação de pequeno porte

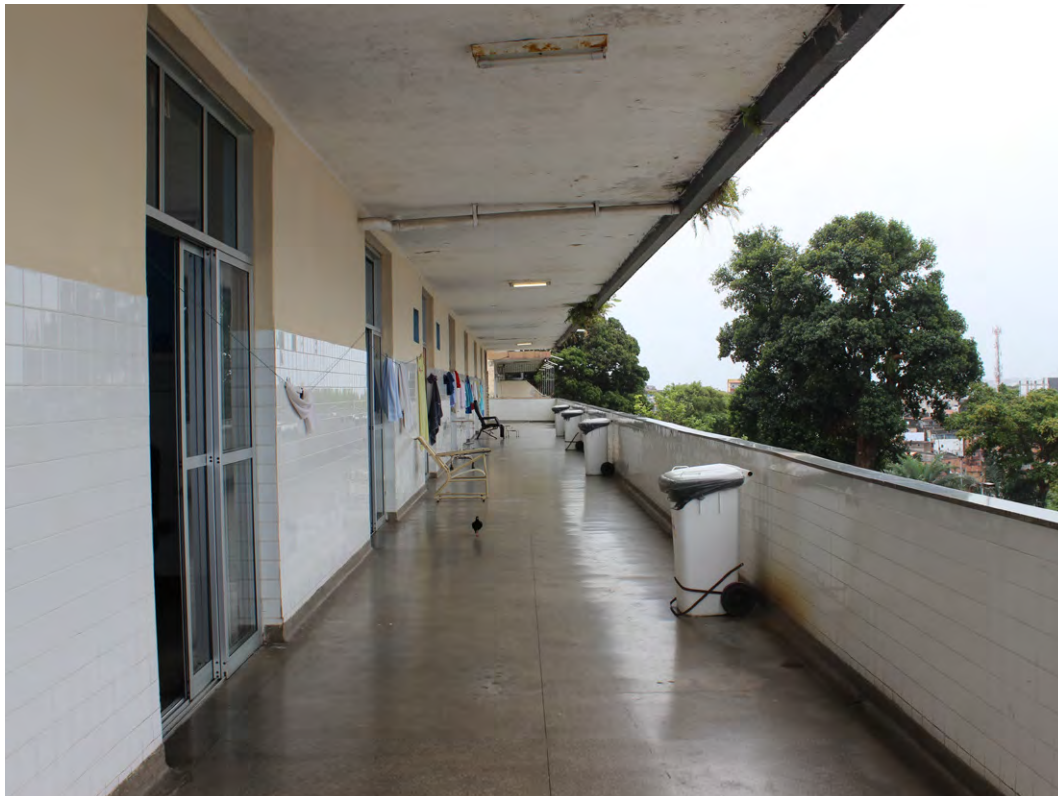
solário da ala c. piso e rodapé em granilite, revestimento em azulejo branco a meia altura, pintura colorida acima. à esquerda, observam-se as esquadrias de alumínio que, substituindo as originais em madeira, conectam cada uma das enfermarias da ala c ao solário. na borda da laje, observa-se a presença de uma calha metálica que apresenta, em alguns trechos, alguns danos como, por exemplo, o desenvolvimento de vegetação de pequeno porte

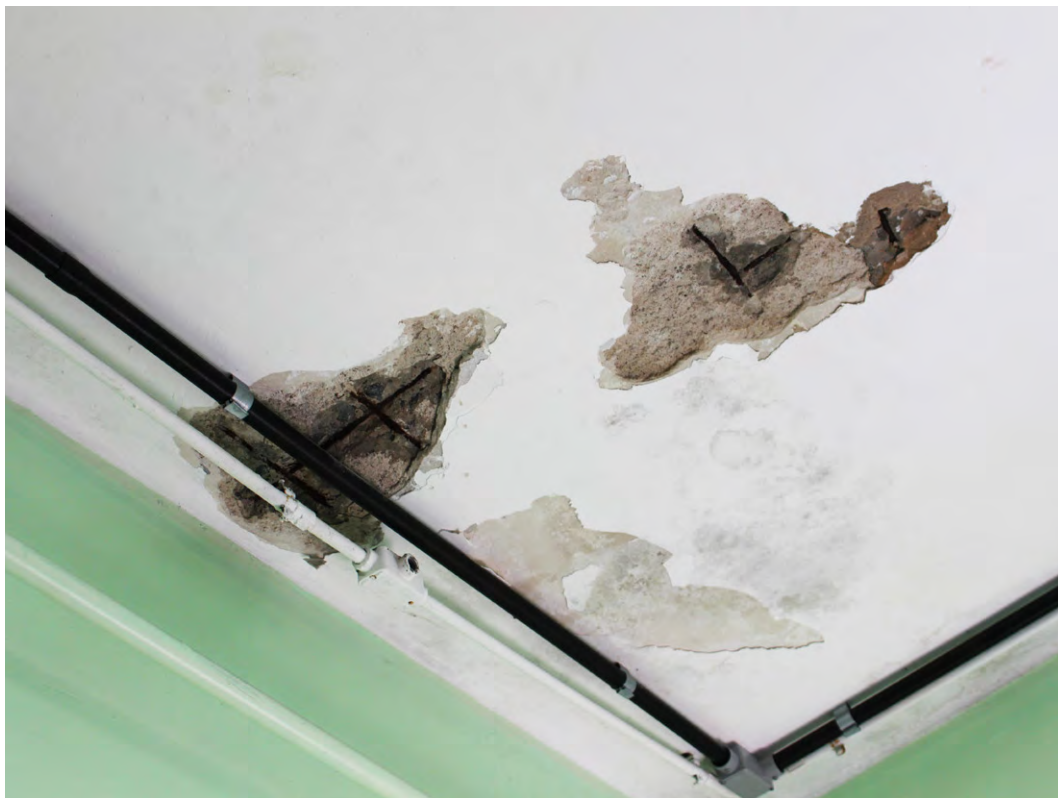
em trecho da laje de cobertura deste pavimento, há danos: descolamento de pintura, perda de reboco e do cobrimento da laje, deixando armadura à vista

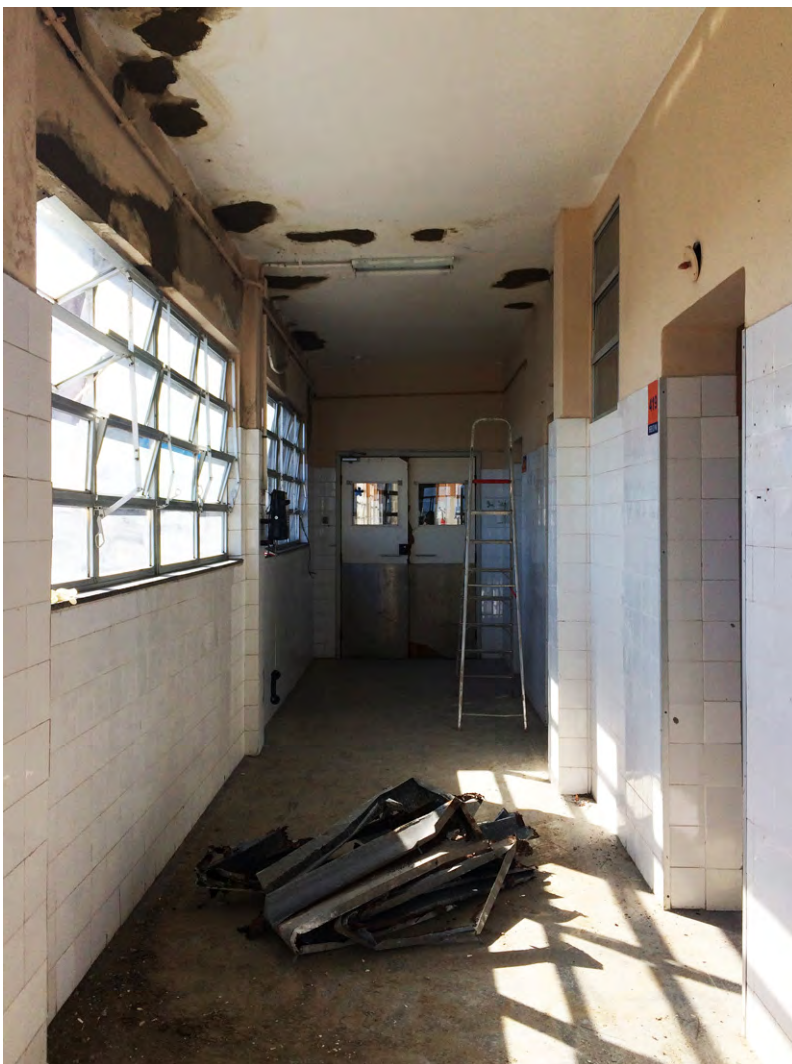
circulação da ala g em reforma. piso em granilite, revestimento em azulejo branco a meia altura, pintura colorida acima. na laje de cobertura, correção de alguns danos com enchimento de cimento

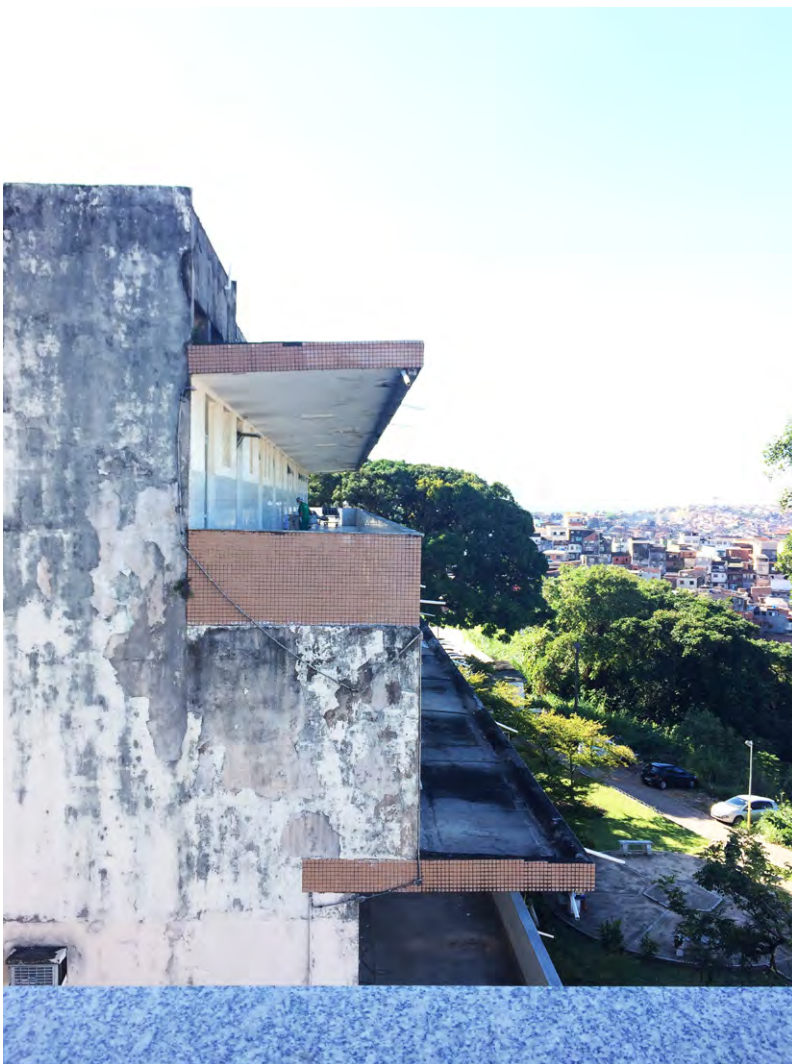
a partir do solário da ala g, observa-se a empena da extremidade sul da ala norte do edifício, em que se observa a formação de sujidade em grandes trechos, além do descolamento de pintura e crosta negra. ao fundo, observa-se parte do bairro iapi, que faz parte do entorno do complexo hospitalar

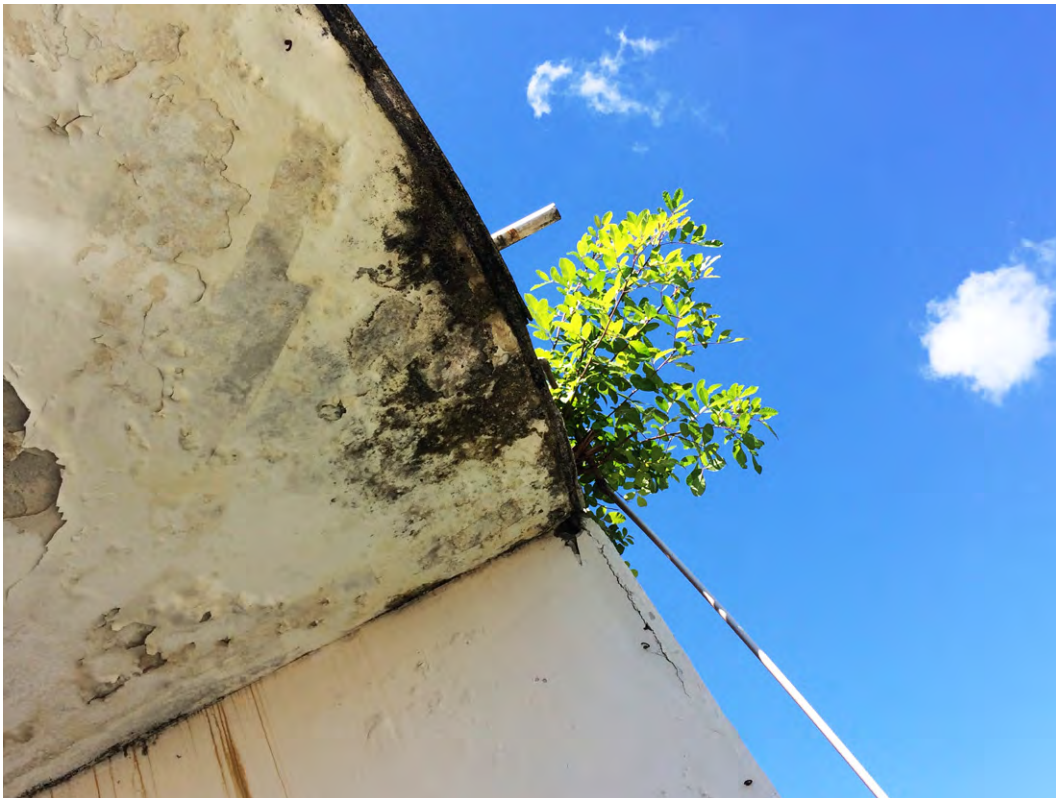
varanda da extremidade arredondada da ala h. fotografia aproximada mostrando alguns danos existentes na laje de cobertura: descolamento e formação de bolhas na camada pictórica, presença de manchas amareladas, formação de crosta negra na borda da laje, e desenvolvimento de vegetação de pequeno porte
