intervenção em arquitetura moderna:
restauração e requalificação do
HOSPITAL SANTA TEREZINHA
volume 01

Salvador, 2020

Trabalho final apresentado ao Mestrado Profissional em Conservação e Restauração de Monumentos e Núcleos Históricos (MP-CECRE) da Universidade Federal da Bahia, como requisito para obtenção do título de Mestre Profissional em Conservação e Restauração

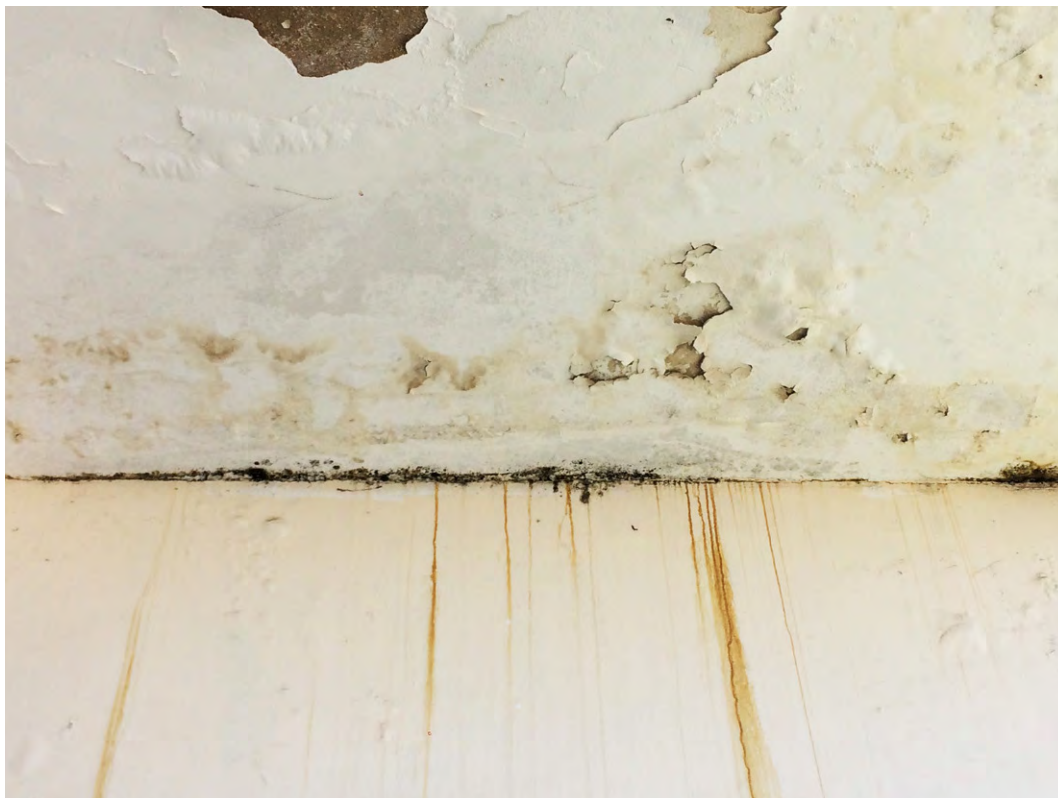
varanda da extremidade arredondada da ala h. fotografia aproximada mostrando alguns danos da laje de cobertura: manchas amareladas, formação de bolhas e descolamento da camada pictórica. no encontro entre a laje a parede, presença de crosta negra

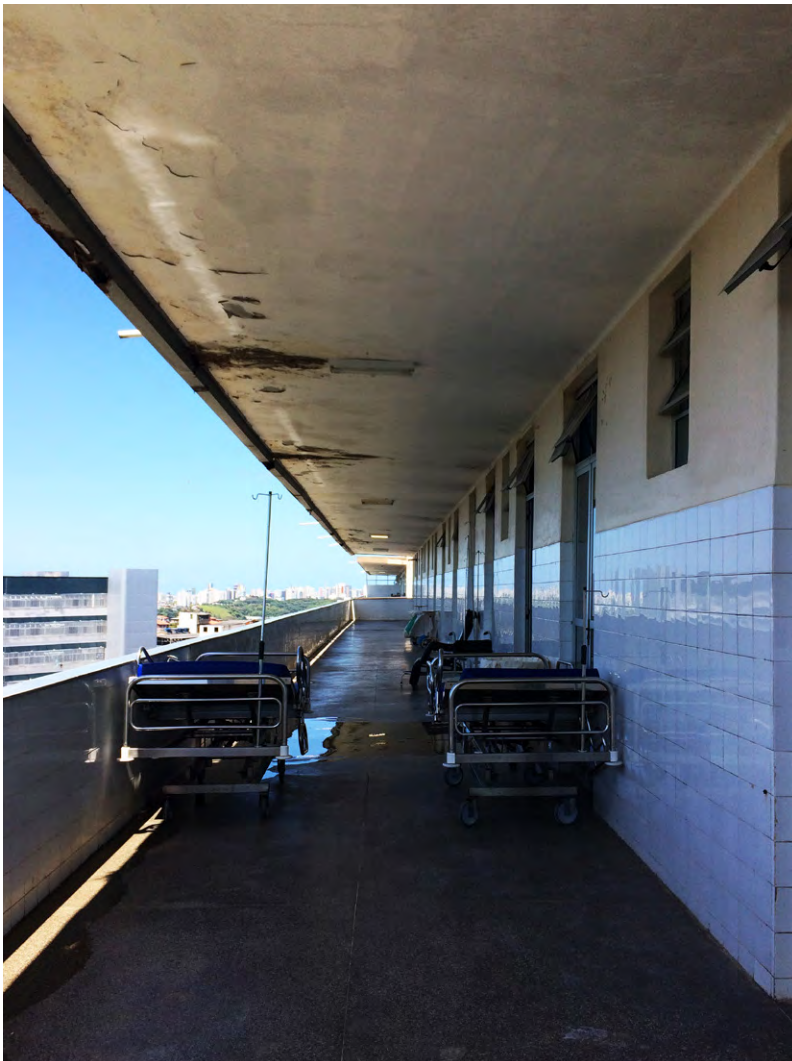
solário da ala h. piso em granilite, revestimento em azulejo branco a meia altura, pintura colorida acima. na borda da laje, observam-se alguns danos, como: descolamento da camada pictórica, perda de reboco e da camada de cobrimento, presença de crosta negra

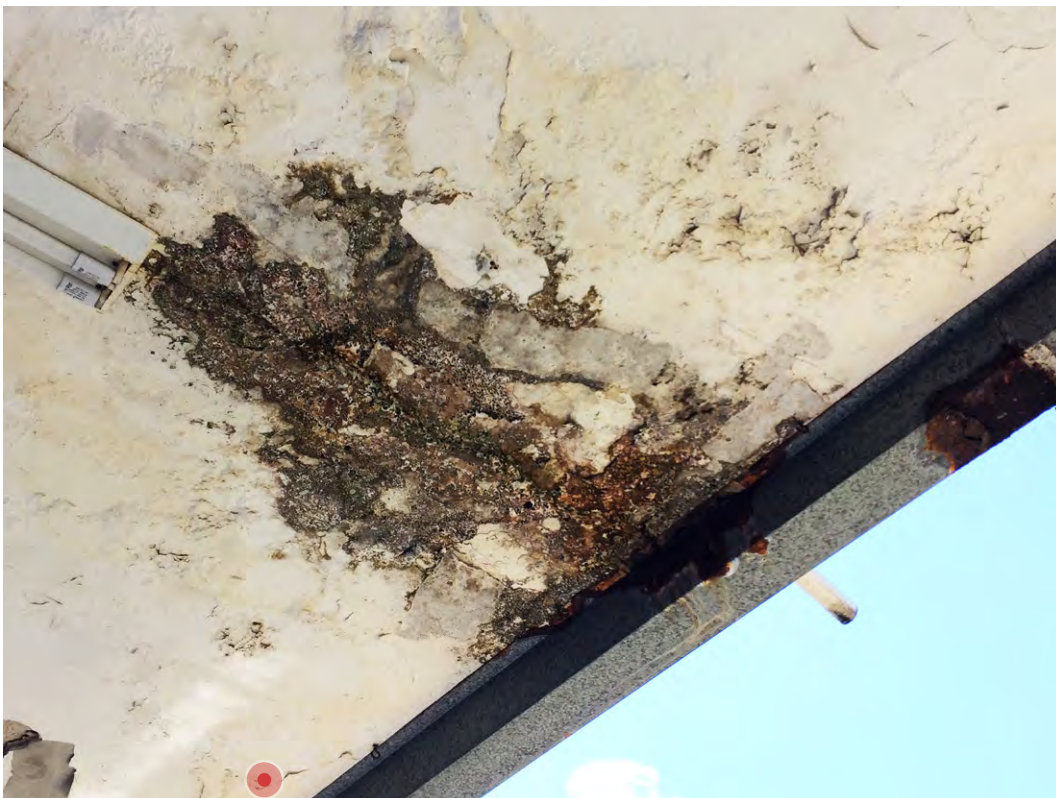
solário da ala h. danos pontuais existentes na proximidade dos buzinetes: formação de bolhas e de manchas na camada pictórica, perda de reboco e desenvolvimento de biofilme, além da presença de manchas avermelhadas possivelmente decorrentes da corrosão do metal da calha

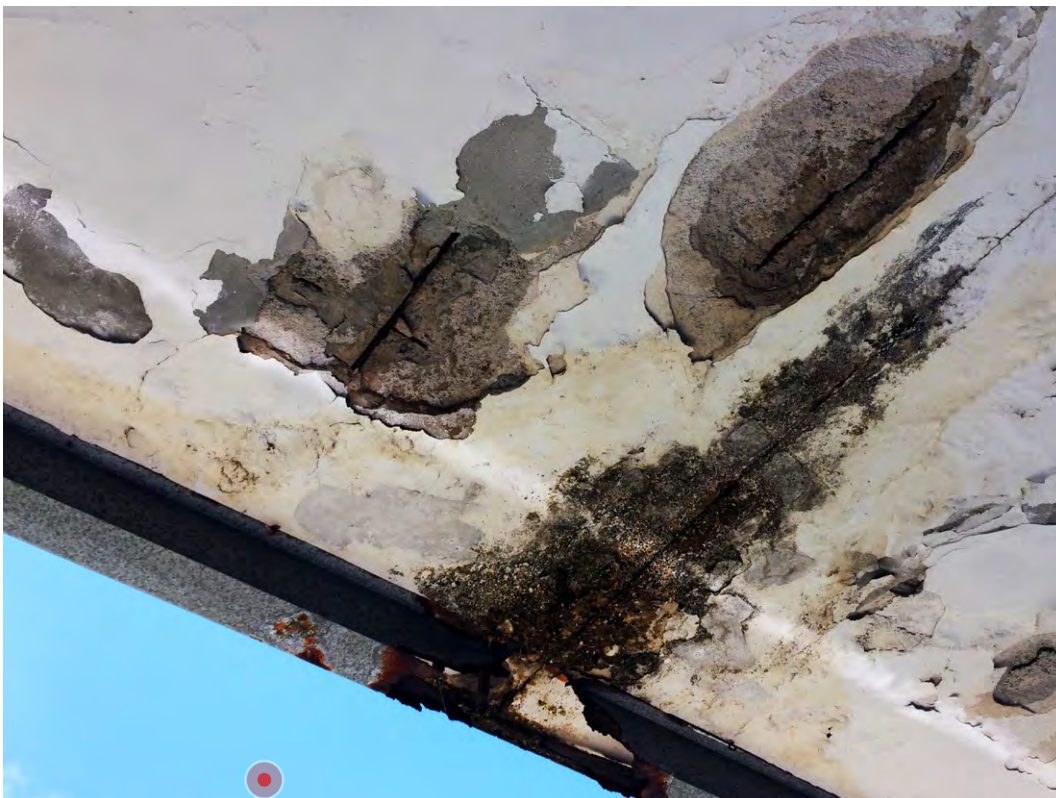
solário da ala h. danos pontuais existentes: formação de bolhas e de manchas na camada pictórica, perda de reboco e desenvolvimento de biofilme, além da presença de manchas avermelhadas possivelmente decorrentes da corrosão do metal da calha. perda do cobrimento da laje e armadura exposta
