**UNIVERSIDADE FEDERAL DA BAHIA - UFBA  
FACULDADE DE ARQUITETURA E URBANISMO  
MESTRADO PROFISSIONAL EM CONSERVAÇÃO E RESTAURAÇÃO DE  
MONUMENTOS E NÚCLEOS HISTÓRICOS - MPCECRE/PPGAU**

**PROPOSTA DE REQUALIFICAÇÃO PARA O  
CASARÃO SELARIA ESTRELA**

O Casarão Selaria Estrela, localizado no centro da cidade de Prados, Minas Gerais, data de princípios do século XIX e foi erguido pelo padre José Maria Pamplona que se estabeleceu no perímetro urbano da cidade dado a fatos decorrentes da crise na exploração do ouro na região e a migração de grupos que não mais podiam depender da exploração do metal - quase extinto - da zona rural para a cidade. O edifício, tombado em âmbito municipal, passou recentemente por uma profunda descaracterização e, em função da paralisação da obra e da inadequada manutenção, vem se degradando de forma acelerada. Este trabalho busca fazer uma leitura crítica com base nos aspectos físicos e históricos do edifício e da cidade de Prados para daí apresentar soluções para sua adequada requalificação enquanto elemento de expoente importância na história do lugar.

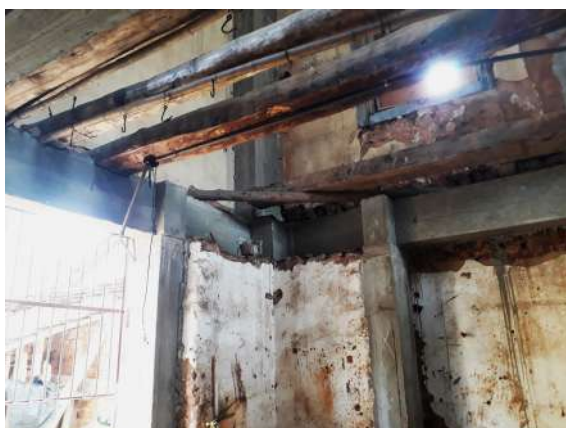
**Figura 80** - Conexão do vigamento

que vão arrancar para o primeiro pavimento, acima das paredes portantes. Além de destruírem parte da alvenaria do térreo que dá suporte aos barrotos e corromperem com a concepção original e com a manutenção da materialidade, algumas vigas se projetam até o vértice das paredes do andar superior para dar sustentação aos pilares que dali irão partir (ver Figuras 80 e 81). O peso próprio das cintas, o peso do novo pilar e toda a carga que eles vão suportar serão conseqüentemente distribuídos ente os dois pilares do térreo - que sustentam as respectivas cintas - e também sobre a alvenaria portante em adobe que, naturalmente, não tem capacidade de suportar toda essa soma de cargas.

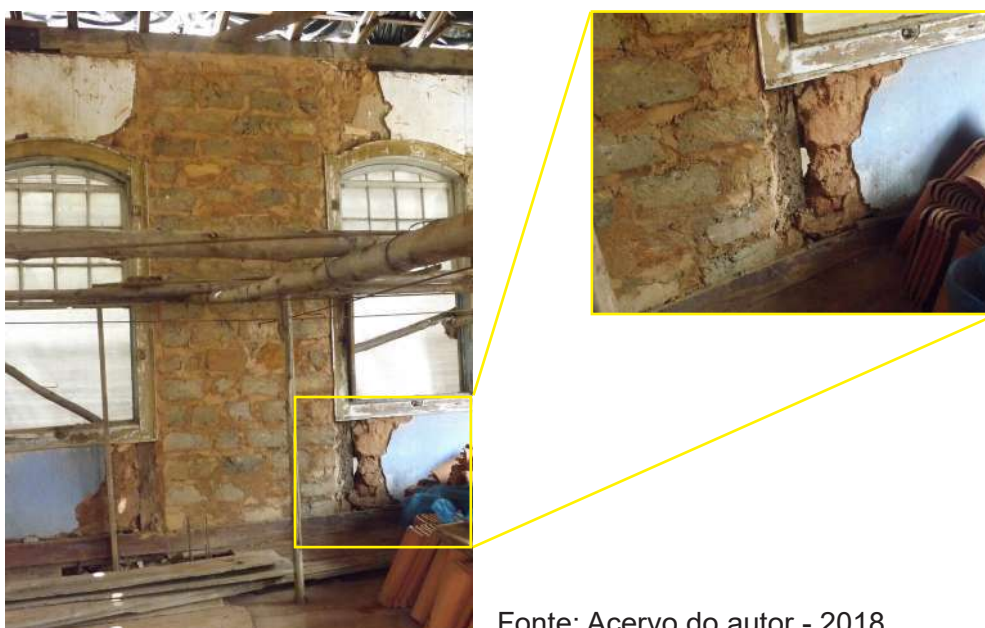
**Figura 156** - Adobe compondo a vedação da gaiola na fachada principal

A fachada sudeste, voltada para a rua Cel. José Manuel (ver Volume III - Mapeamento de Danos - Folha 04/12), respeita plenamente o sistema da gaiola mas tem a particularidade de ser vedada com blocos de adobe (ver Figura 156). Ao nosso entender configura-se uma situação oposta que, apesar do material diferente de vedação, não provoca alterações no comportamento e movimentação da gaiola que tem madres, esteios e frechais trabalhando simultaneamente como sistema estabilizador.

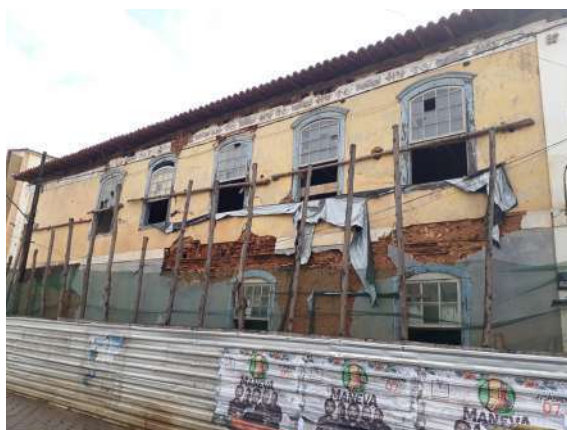
**Figura 157** - Fachada Sudoeste

A fachada sudoeste, ainda antes da intervenção que inseriu o esqueleto em concreto armado a partir de 2015, já apresentava e ainda apresenta evidências de uma degradação muito séria (ver Figura 157 e Volume III - Mapeamento de Danos - Folha 05/12). Uma madre bastante apodrecida, gradativamente, vem provocando a movimentação do pau a pique, uma vez que as seções entre esteios vêm perdendo seu elemento basilar e estabilizador, surgindo assim fissuras de diversas ordens.

No topo das vedações, a partir do encontro entre as vergas e os peitoris das janelas, formam-se fissuras arqueadas semelhantes às causadas por problemas de fundação, quando um arco se forma naturalmente para suportar a porção que se manteve. Em função da perda de vínculo entre a vedação de pau a pique e os

esteios, fissuras verticais se formam paralelas a estes partindo do encontro entre ombreiras e peitoris. Rachaduras horizontais também surgem no pano do reboco desprendido do sistema de vedação uma vez que ele não acompanha a descida do pau a pique e, compactado, trinca horizontalmente (ver Figura 158).

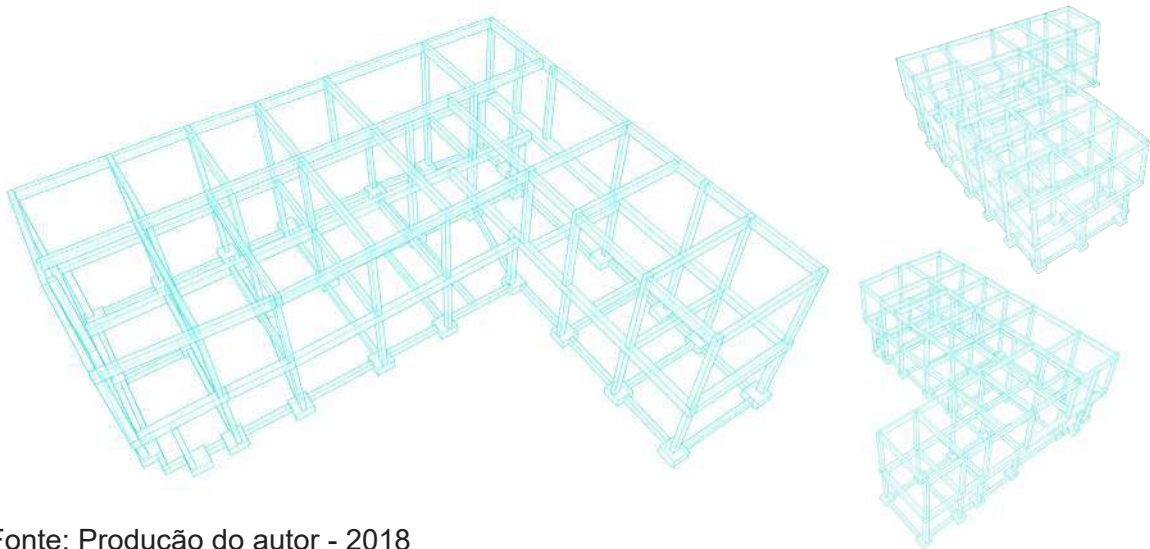
**Figura 161** - Estrutura de concreto armado

Uma análise em paralelo deve ser feita já considerando a instalação do esqueleto de concreto. A estrutura em concreto armado (ver Figura 161) foi construída no interior do Casarão Selaria Estrela entre março de 2015 e meados de 2016 objetivando a contenção de um arruinamento tido como iminente em função da degradação em curso das peças de madeira da gaiola, no pavimento superior. Além do extremo impacto causado pela execução mal dirigida, a obra também afetou drasticamente a espacialidade do prédio descaracterizando todo o pavimento superior (ver Figura 162).

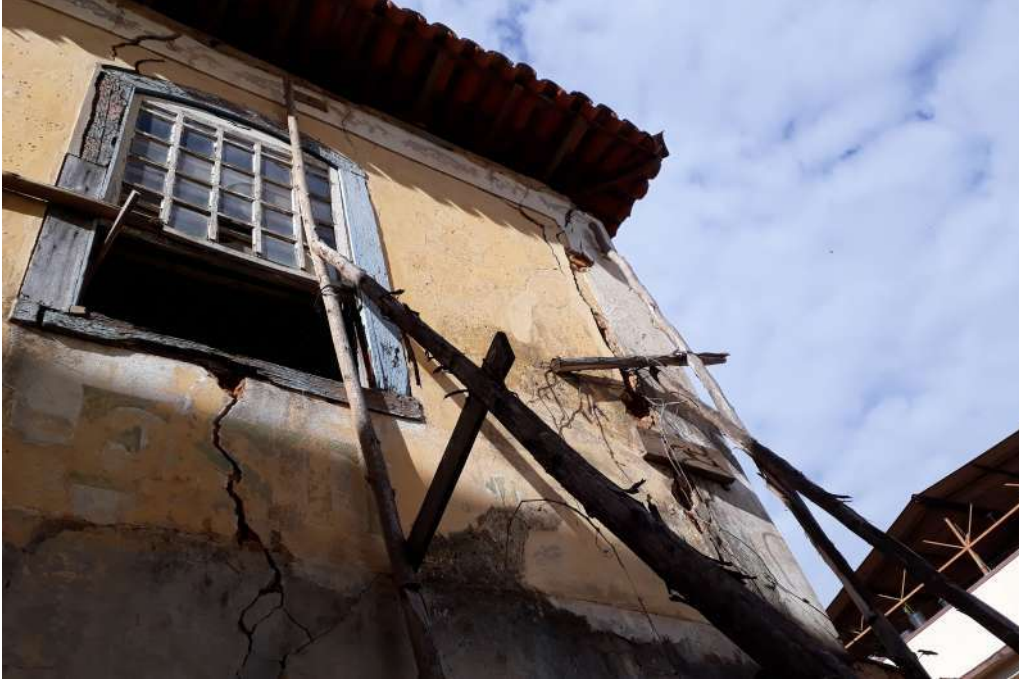
Caderno 2 Foto 45: Trincas e rachaduras na fachada noroeste no pavimento superior.

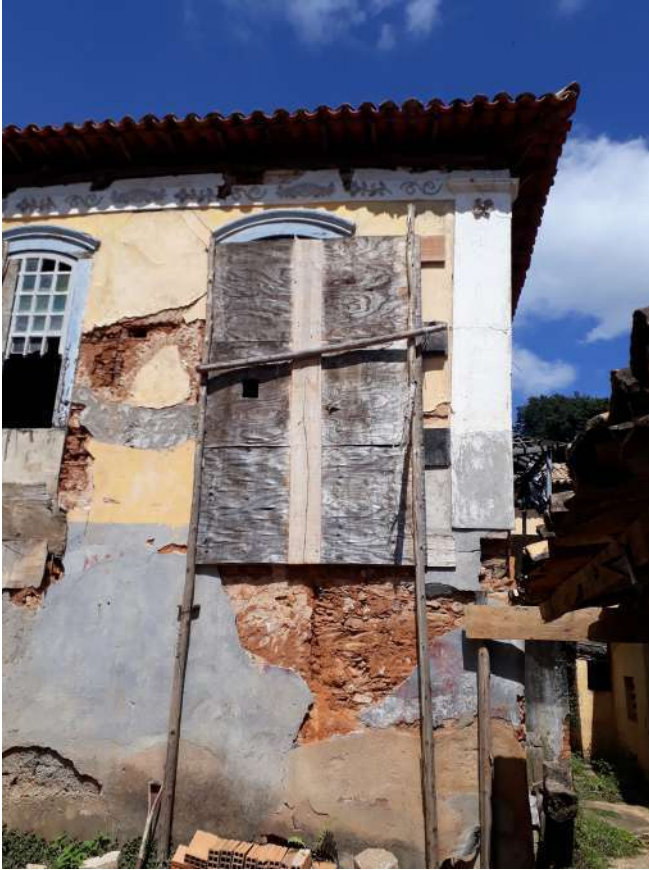
Caderno 2 Foto 47: Danos na fachada nordeste.

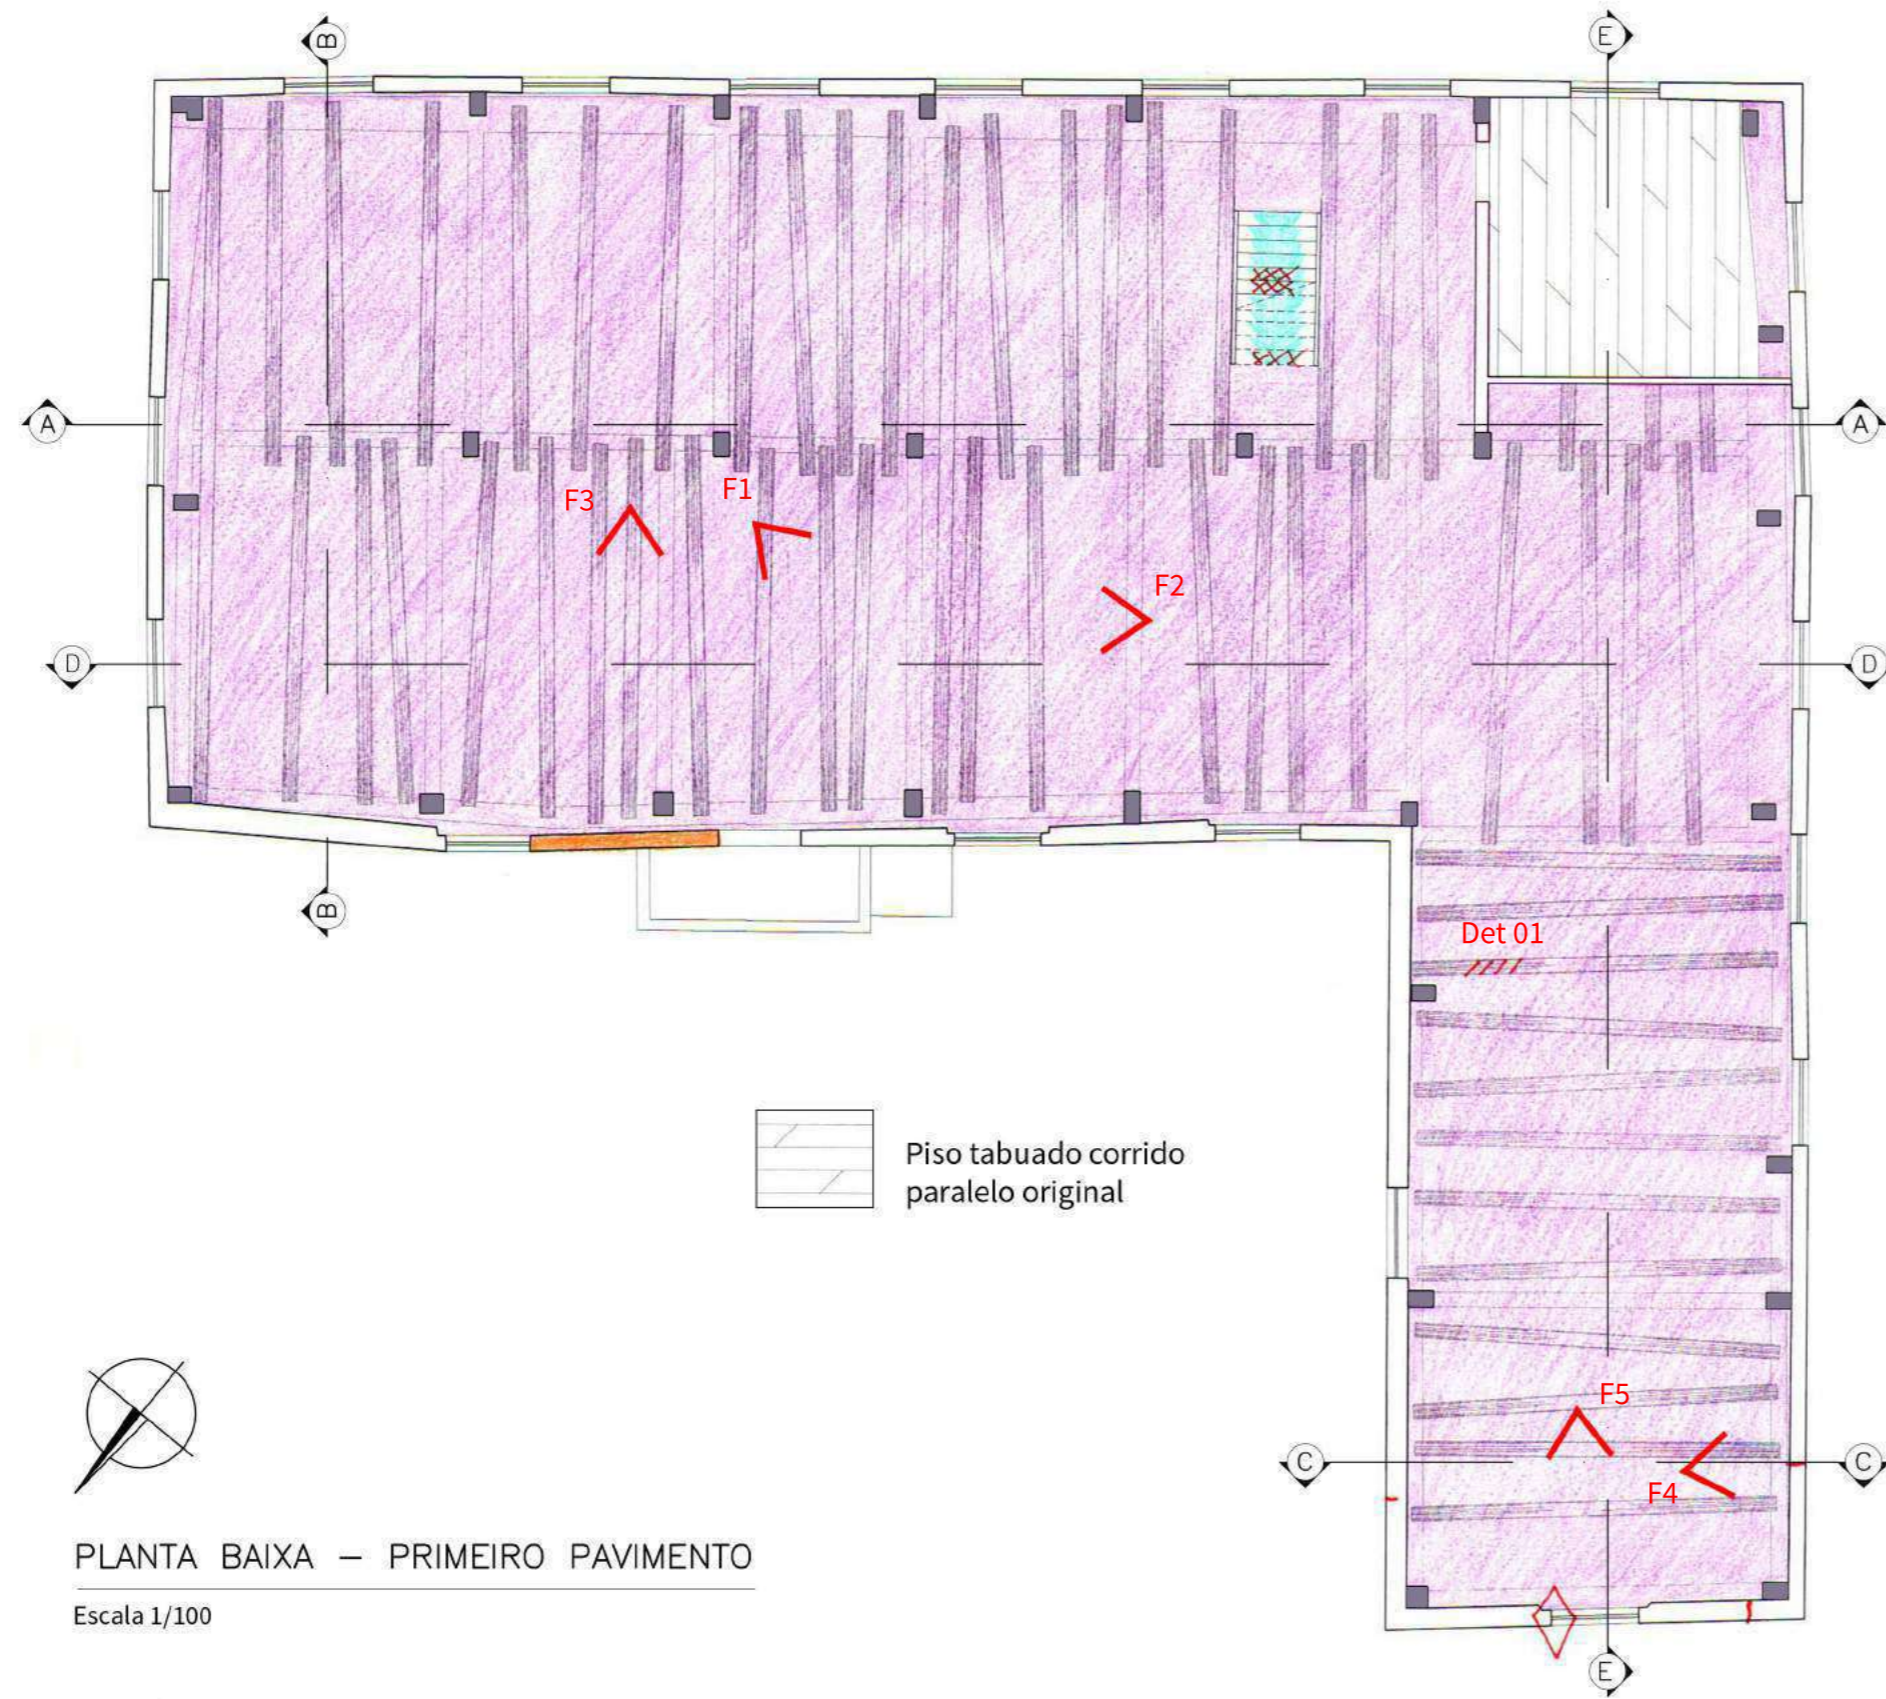
PLANTA BAIXA – PRIMEIRO PAVIMENTO  
Escala 1/100

Elemento espúrio (estrutura em concreto armado)	Ação antrópica	– Durante a intervenção de 2014 Elemento arbitrário e espúrio introduzido na edificação a fim de se conter um estado de arruinamento em curso

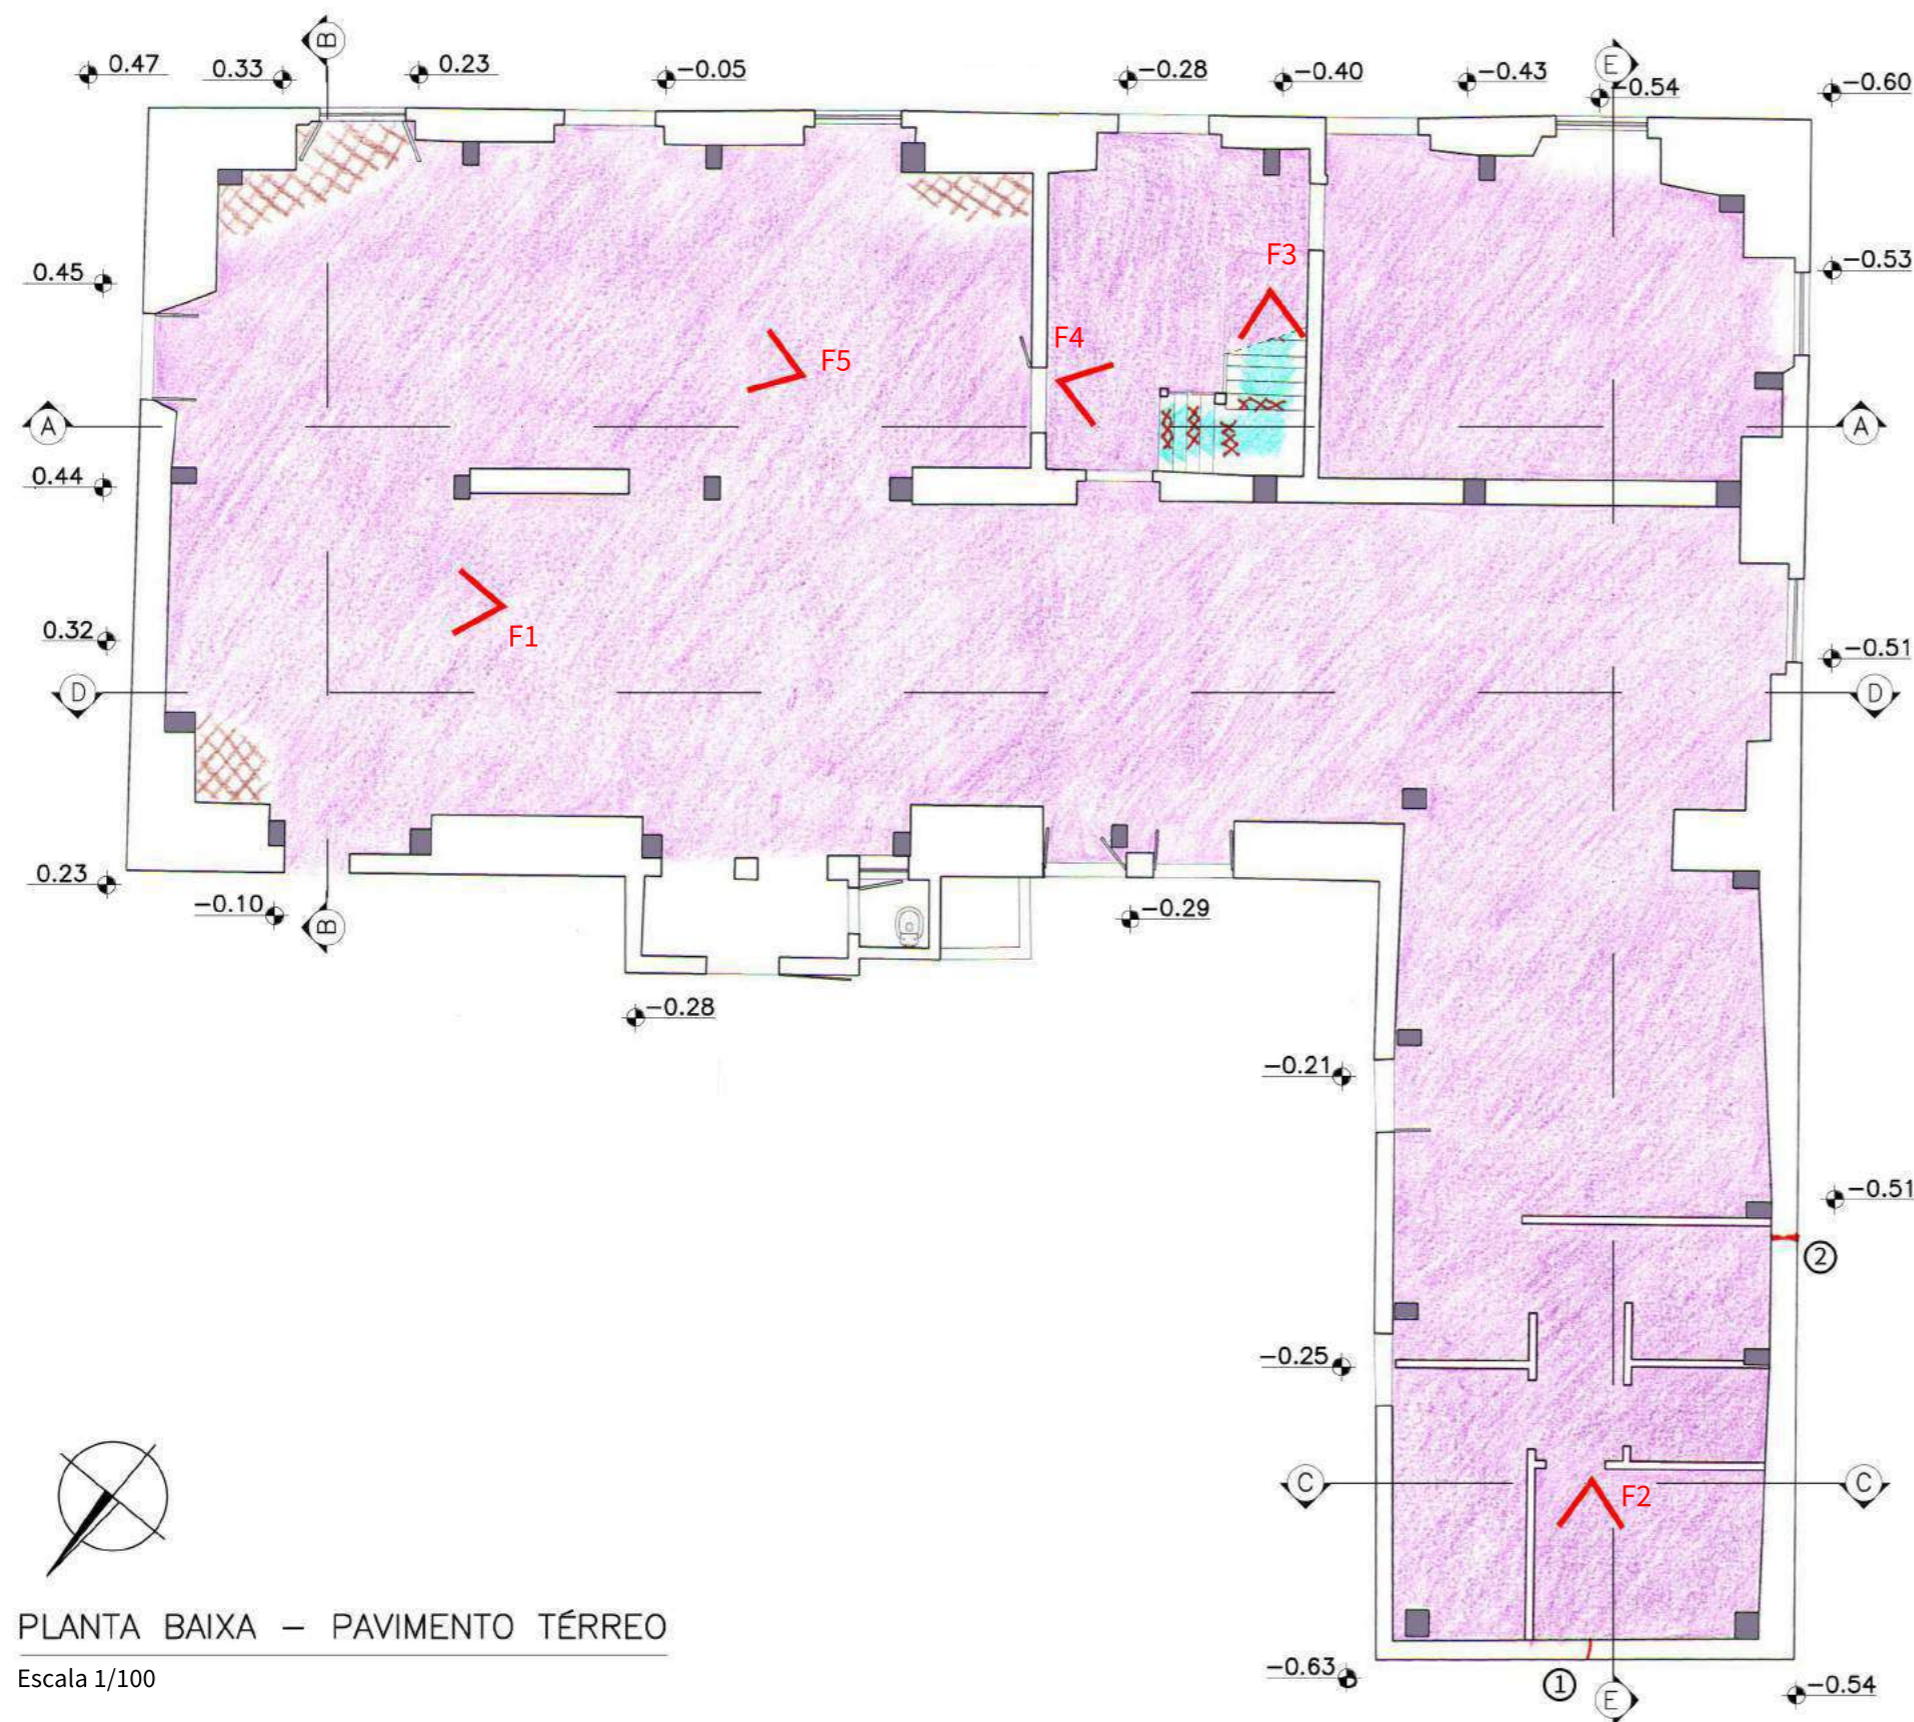
PLANTA BAIXA – PAVIMENTO TÉRREO  
Escala 1/100

Rachadura	Movimentação da gaiola de madeira	- Antes da intervenção de 2014 ① Funcionamento e movimentação irregular do sistema da gaiola de madeira afetado pela alteração no sistema construtivo e pela perda de vínculo estrutural entre os elementos, quando se substituíram seções de pau a pique e esteios da gaiola por tijolos maciços assentados com cimento ② Funcionamento e movimentação irregular do sistema da gaiola de madeira afetado pela alteração no sistema construtivo e pela perda de vínculo estrutural entre os elementos, quando se substituíram seções de pau a pique e esteios da gaiola por tijolos maciços assentados com cimento. Rachadura potencializada pela penetração da água pluvial dada a queda do reboco e por se tratar do ponto exato de onde se partiu uma adição ao edifício ainda em fins do século XIX, reforçando o argumento da perda do vínculo estrutural	
	Elemento espúrio (estrutura em concreto armado)	Ação antrópica	- Durante a intervenção de 2014 Elemento arbitrário e espúrio introduzido na edificação a fim de se conter um estado de arruamento em curso

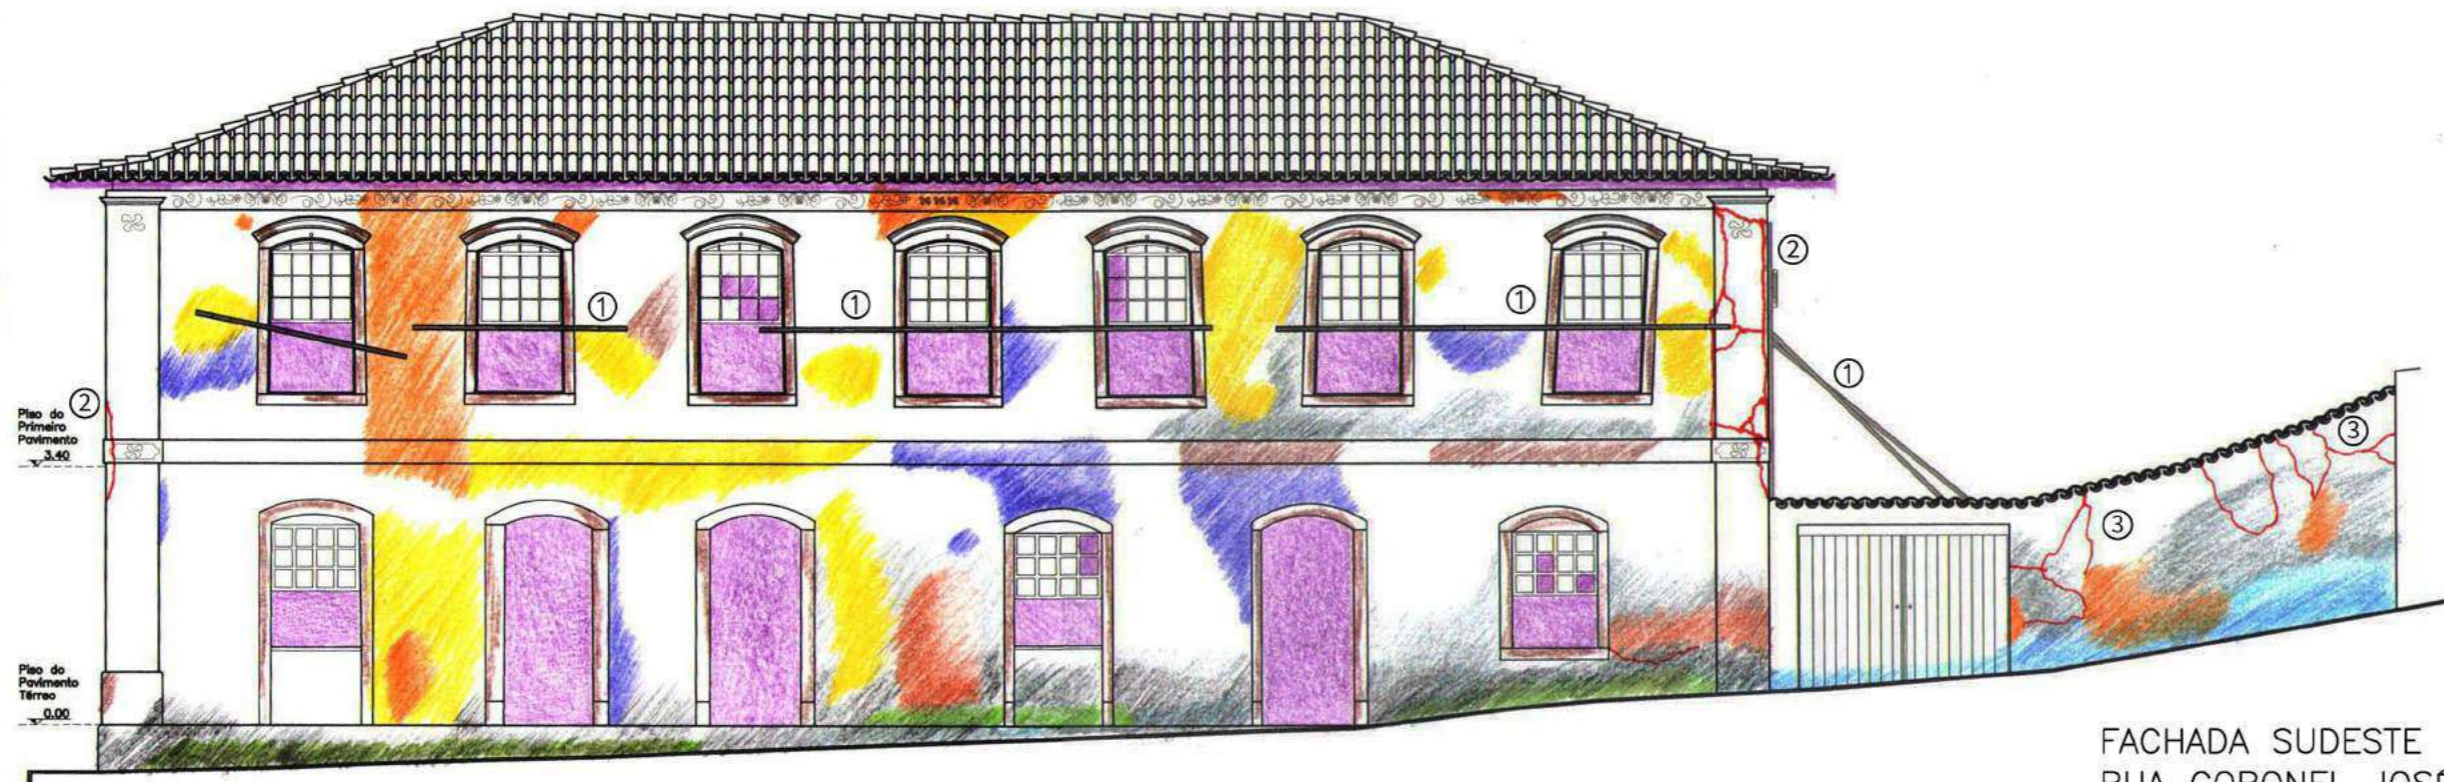
FACHADA SUDESTE  
RUA CORONEL JOSÉ MANOEL  
Escala 1/100

Microflora	Ação de intempéries e transporte de cements	- Antes da intervenção de 2014 Ambiente propício ao desenvolvimento de colônias de microorganismos vegetais gerados pela deposição de cements pelo vento e mesmo por pássaros	
	Vegetação de pequeno porte	Ação de intempéries e transporte de cements	- Antes da intervenção de 2014 Crescimento de vegetação em pequenas fissuras na calçada por sementes depositadas por vento e por pássaros, a penetração das raízes tira a consistência da argamassa por se movimentar constantemente e por absorver água	
	Fissura	Movimentação da estrutura	- Antes da intervenção de 2014 ② Movimentação do sistema da gaiola de madeira acarretando a perda de vínculo estrutural junto aos esteios e, conseqüentemente, fissuras na camada do reboco	
		Ação da água	③ Alta penetração de água pluvial dada a degradação das telhas utilizadas como pingadeira deteriorando muito as argamassas de reboco

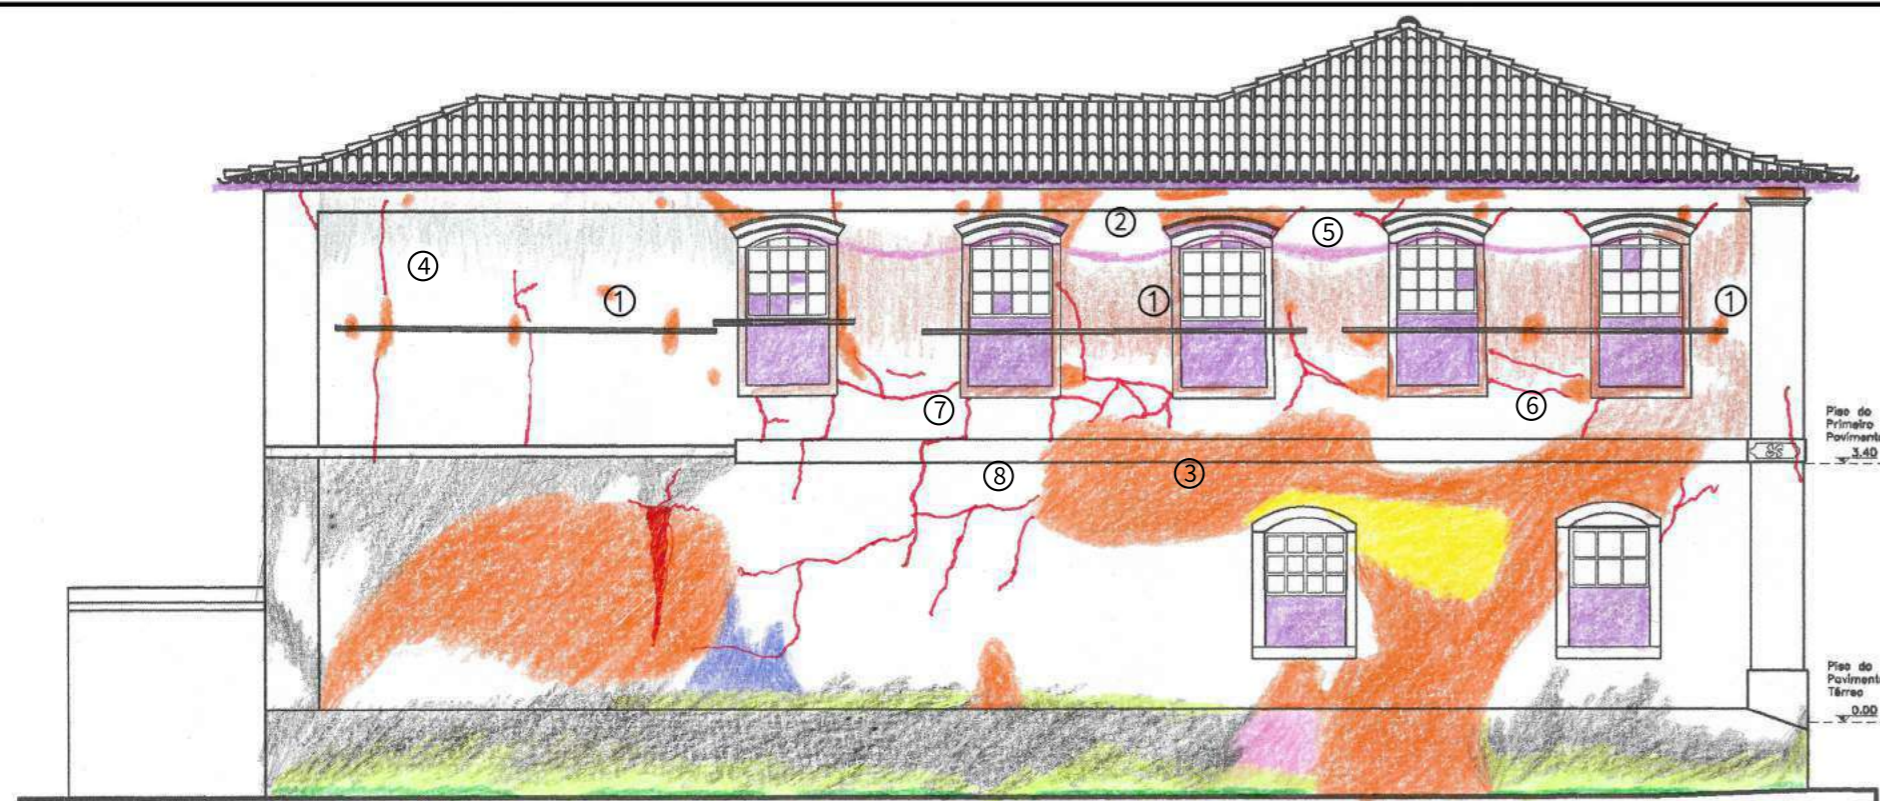
FACHADA SUDOESTE  
TRAVESSA VEREADOR JOSÉ MARQUES DA COSTA  
Escala 1/100

[Red]	Rachadura	Movimentação da estrutura	- Antes da intervenção de 2014 Funcionamento e movimentação irregular do sistema da gaiola de madeira afetado pela alteração no sistema construtivo e pela perda de vínculo estrutural entre os elementos, quando se substituíram seções de pau a pique e esteios da gaiola por tijolos maciços assentados com cimento. Rachadura potencializada pela penetração da água pluvial dada a queda do reboco e por se tratar do ponto exato de onde se partiu uma adição ao edifício ainda em fins do século XIX, reforçando o argumento da perda do vínculo estrutural

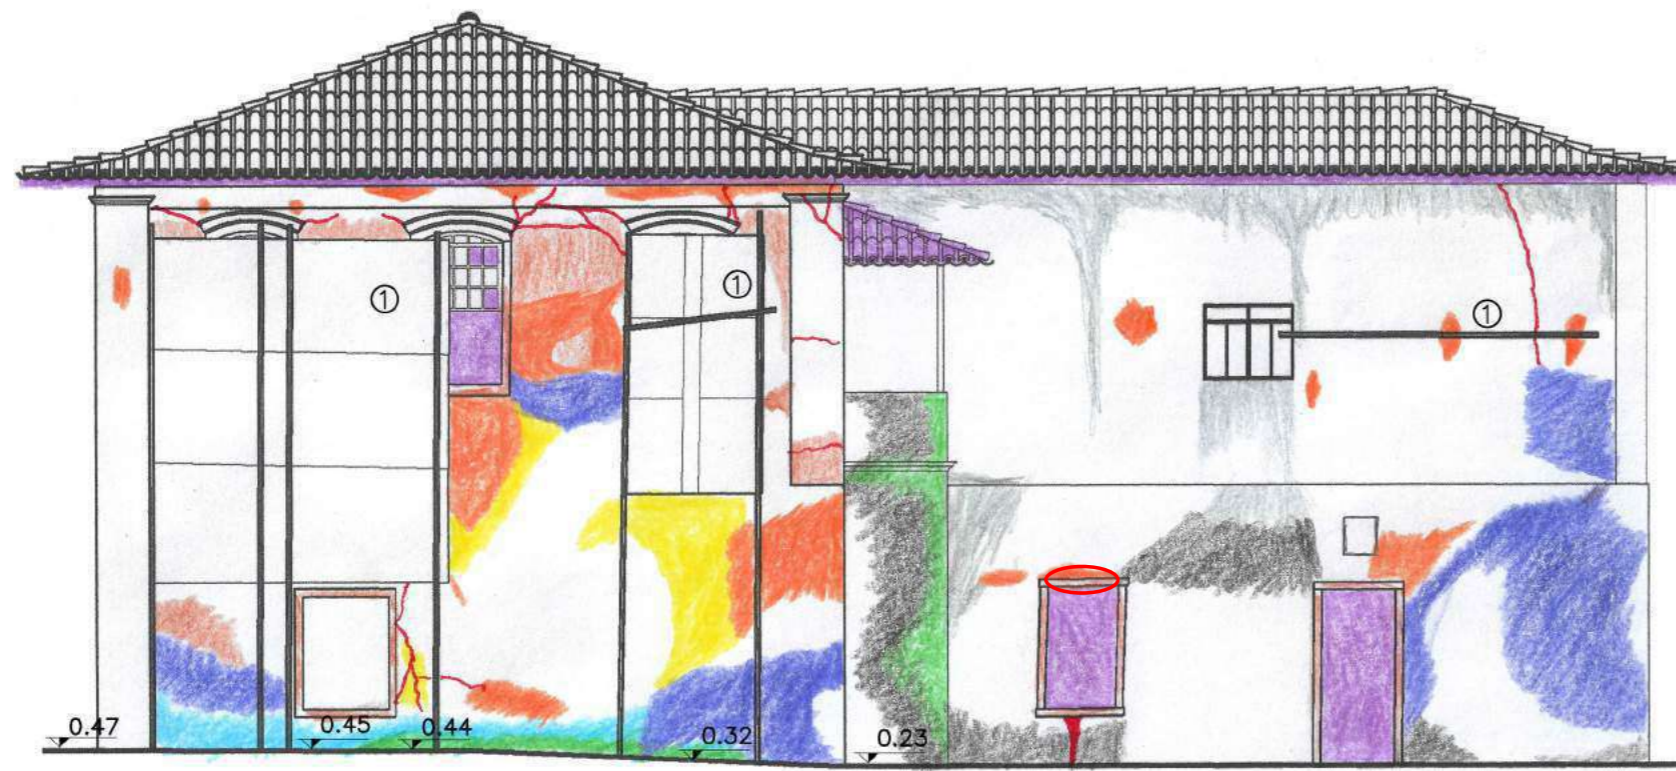
ELEVAÇÃO 01 – NORDESTE

Deterioração pontual na verga	Ação da água	– Antes da intervenção de 2014 Apodrecimento da peça de madeira em função da água lançada pelo telhado do anexo	
	Mancha de Água	Ação da água	– Antes da intervenção de 2014 Acúmulo de água lançada pelo telhado que nunca possuiu calha	
	Mancha enegrecida	Ação de água	– Antes da intervenção de 2014 Reação entre poluentes expelidos, microorganismos nas superfícies e água lançada pelo telhado catalizada pela pouca incidência da radiação solar e da ventilação

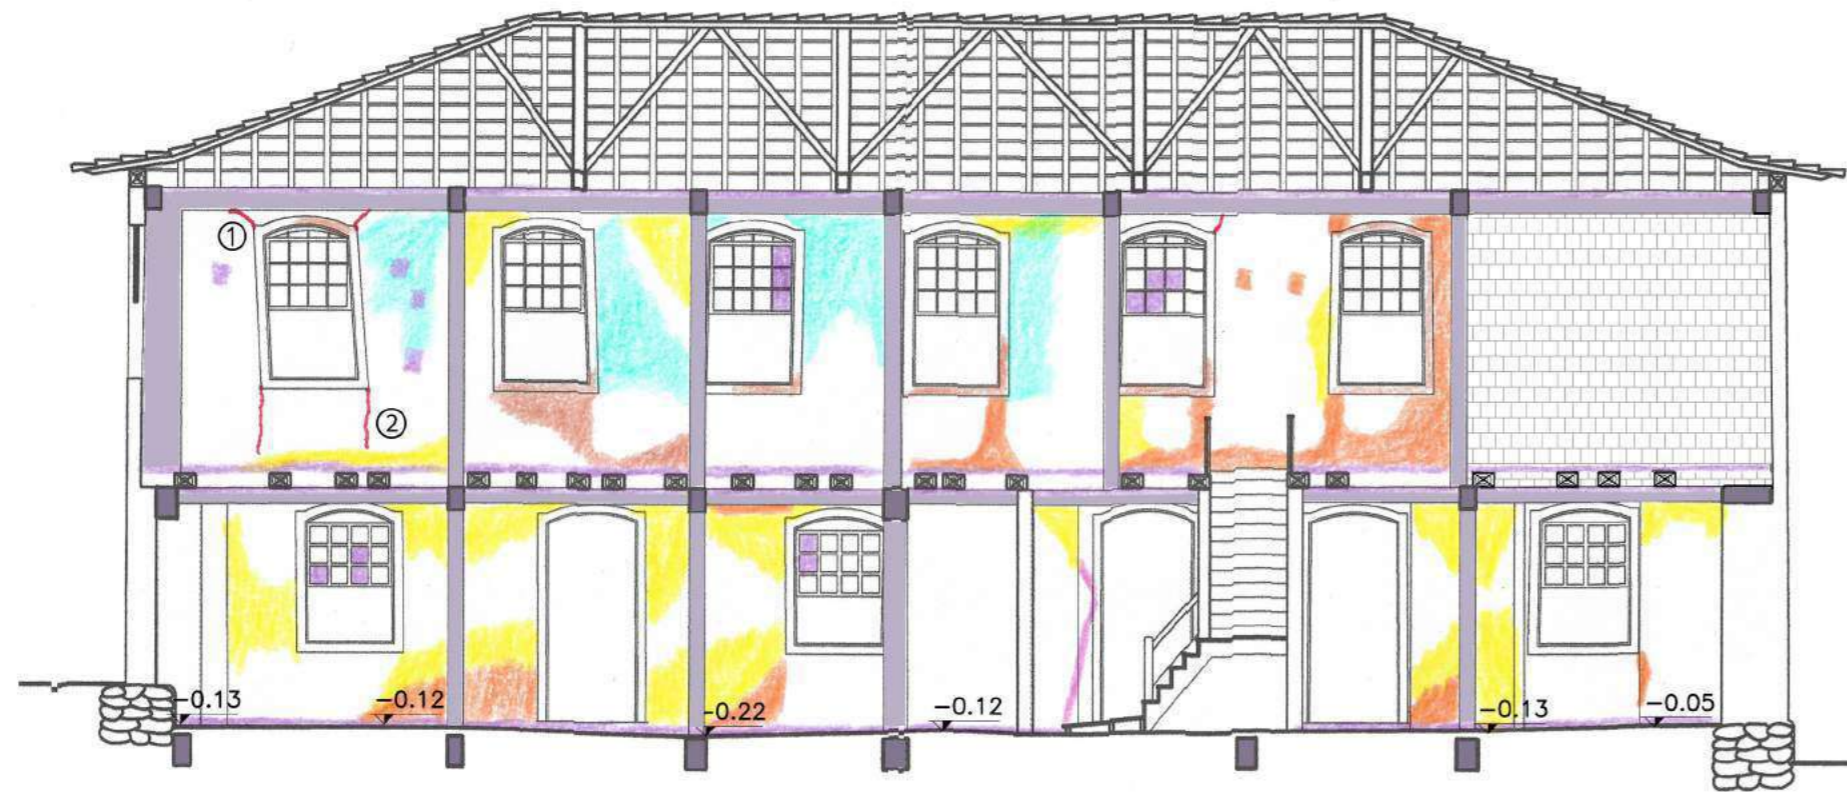
CORTE AA  
Escala 1/100

Fissura	Movimentação da estrutura	- Antes da intervenção de 2014 ① Seção da vedação em pau a pique, entre esteios, se movimentando para baixo em função do apodrecimento da madre gerando fissuras arqueadas ② Desprendimento e movimentação do pau a pique causa a perda de vínculo com o esteio e trinca o reboco paralelamente a ele	
	Elemento espúrio (cabos elétricos)	Ação antrópica	- Antes da intervenção de 2014 Instalação inapropriada de sistema elétrico e imprudência com instalações provisórias	
	Elemento espúrio (estrutura em concreto armado)	Ação antrópica	- Durante a intervenção de 2014 Elemento arbitrário e espúrio introduzido na edificação a fim de se conter um estado de arruamento em curso
