UNIVERSIDADE FEDERAL DA BAHIA
FACULDADE DE ARQUITETURA
PROGRAMA DE PÓS-GRADUAÇÃO EM ARQUITETURA E URBANISMO
MESTRADO PROFISSIONAL EM CONSERVAÇÃO E RESTAURAÇÃO DE
MONUMENTOS E NÚCLEOS HISTÓRICOS (MP-CECRE)

RESTAURAÇÃO E CONSERVAÇÃO DA CASA GODOY
PORTO ALEGRE/RS

Trabalho Final apresentado ao Mestrado Profissional em Conservação e Restauração de Monumentos e Núcleos Históricos (MP CECRE) da Universidade Federal da Bahia, como requisito para obtenção do título de Mestre Profissional em Conservação e Restauração de Monumentos e Núcleos Históricos.

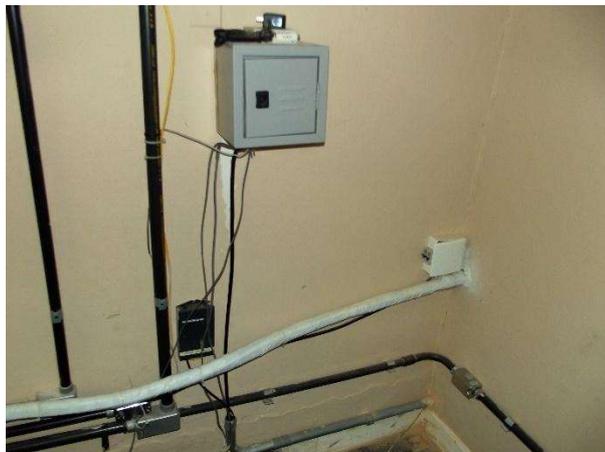
Figura 199 Instalação de central de processamento de dados inadequada em uma das salas do porão.

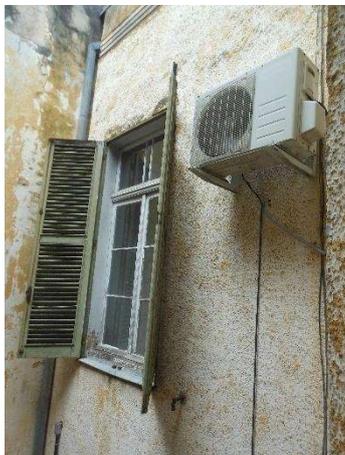
O ar condicionado pode manter a questão da trabalhabilidade excessiva dos materiais que os longos períodos de infiltrações pela cobertura provocaram, deixando sequelas. Porém, o uso de ar condicionado não pode ser dispensado. Principalmente nos ambientes do porão onde não há possibilidade de abertura das janelas da fachada sul. Apesar da interrupção da ação através da intervenção nas coberturas no ano de 1999, a dilatação e retração a que foram expostos a estrutura e demais elementos deixaram marcas.

Figura 200 Posição da condensadora de um dos aparelhos de ar condicionado, instalado numa das salas do pavimento principal voltada para o pátio central.

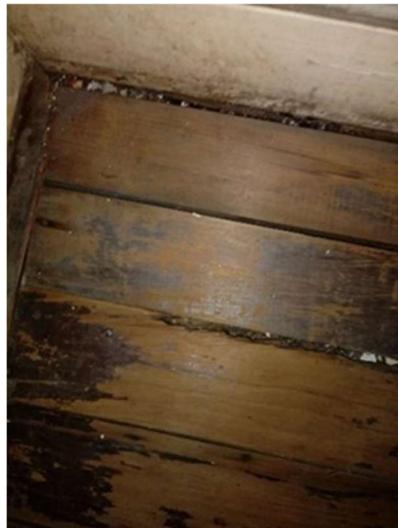
As sequelas deixadas pela ação da água descendente vão desde o ressecamento das fibras da madeira do forro, degradação e desprendimento de elementos decorativos em papel machê, perda da camada pictórica (ver figura 202), ressecamento, trincas e desprendimento de revestimento das paredes, perda de camada superficial da madeira pela aparente concavidade nos assoalhos, alteração cromática (ver figura 203) e outros (ver Volume II, Caderno Fotográfico de Diagnóstico).

Figura 203 Apodrecimento dos elementos de madeira. Aparentes concavidades e alterações de cor. Na imagem, o piso da sala de estar.

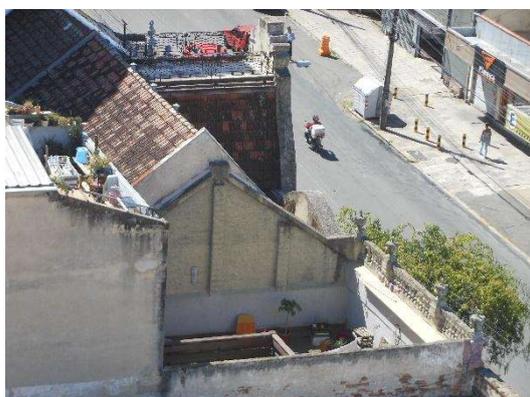
Ainda ocorrem outras ações da água no edifício. Tais como água ascendente por vazamentos por orifícios em tubos e conexões de cobre. Descendente de calhas tanto da casa, quanto dos vizinhos (ver figuras 204 e 205). Telhados encostando nas empenas sem rufos de parede (ver figura 206).

Figura 204 Prédio vizinho do lado oeste com dois terraços encostados na casa. Nota-se que não há bom escoamento

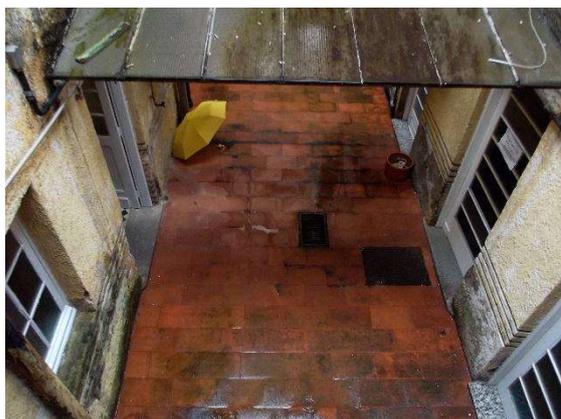
Infiltração por terraços dos vizinhos sem vedação e escoamento correto. Escoamento inadequado através de lajes de cobertura e quebra de calhas e tubos de queda (ver figura 207). Escoamento inadequado das águas pluviais no pátio interno, que não tem escoadouros o suficiente para dar vazão a tanta água. As calhas desembocam diretamente no piso na maioria dos casos e drenam junto à parede até alcançar parcialmente o escoadouro, pois no trajeto a água fica acumulada no piso até evaporar naturalmente.

Figura 208 escoamento no pátio central, gerando acúmulo de água em diversos pontos.

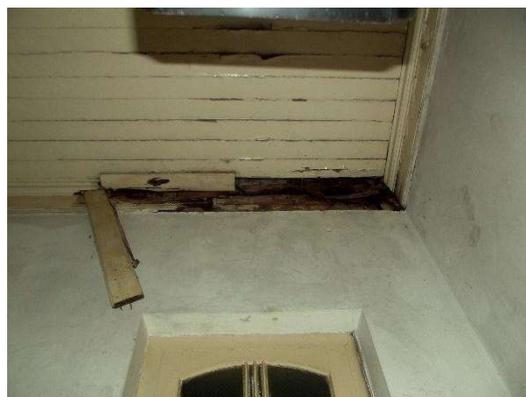
Em janeiro de 2019, durante uma das visitas, aconteceu uma forte chuva na região, que provocou um vazamento de água para dentro de um dos dormitórios do segundo bloco por uma das calhas que estava parcialmente rompida, agravando ainda mais a situação do forro e do assoalho (ver figura 209). A água desceu em abundância, encharcando a parede do dormitório e gotejando no entrepiso até alcançar a sala de banho no porão.

Figura 209 Vazamento na calha, comprometendo ainda mais o forro do antigo dormitório.

O rompimento de calhas pode ter como causa a oxidação de parafusos de conexão das peças. As calhas são em chapas metálicas galvanizadas à zinco e emendadas por parafusos para vencer a área de escoamento das coberturas. No entanto, pode ocorrer a oxidação por meio de pequenas brechas na superfície que não receberam a galvanização adequadamente ou através de parafusos não galvanizados (ver figuras 210 e 211).

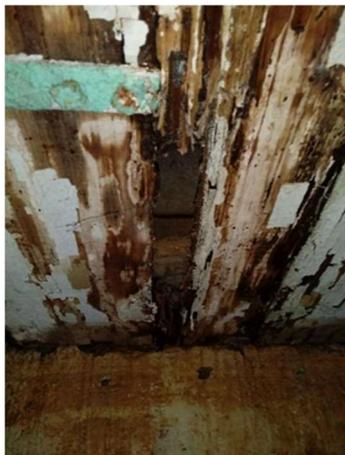
Figura 212 Forro do depósito condenado pela ação da água.

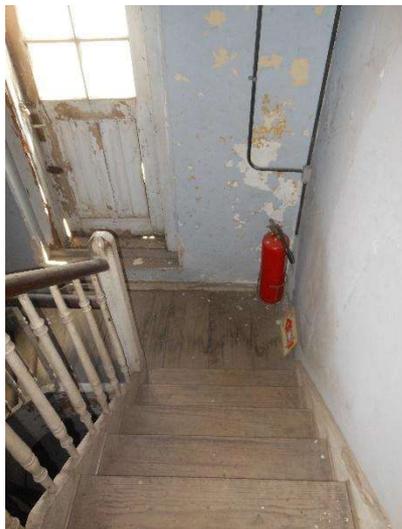
Figura 214 Caixa de escada de serviço. Ao fundo, a porta de acesso ao terraço bastante comprometida.

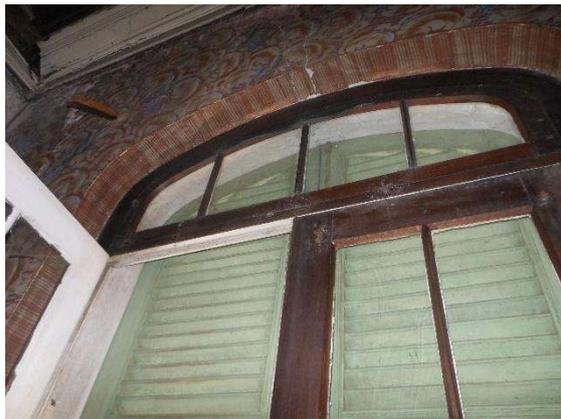
Figura 216 Fissura na verga em arco.

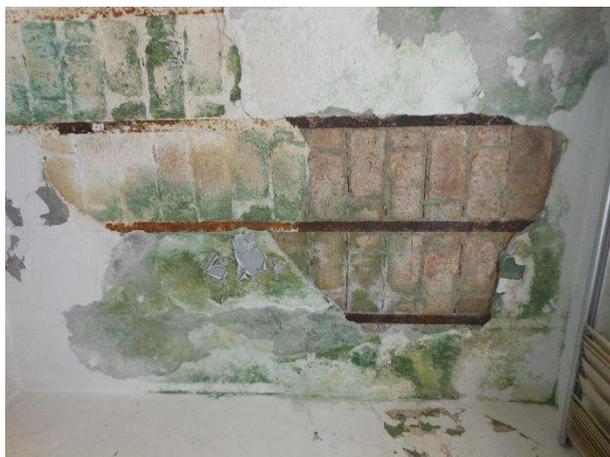
devido à forte presença de água no passado (ver figura 218). Não há infiltração direta no momento presente. O forro do passadiço sofreu grandes perdas de revestimento, revelando uma laje de tijolos cerâmicos.

Figura 218 Laje de grés do jardim de inverno. Alta concentração de microflora. Figura 219 Escadaria em mármore.

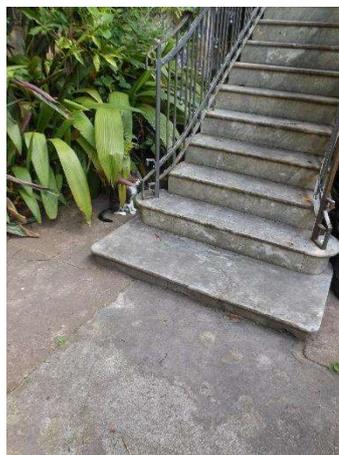
O mármore sofreu desgaste em todos os degraus da escada. Apresenta perda de massa com conseqüente descoloração e fragilidade do material. O que pode explicar as quebras nas bordas dos degraus e algumas fissuras.

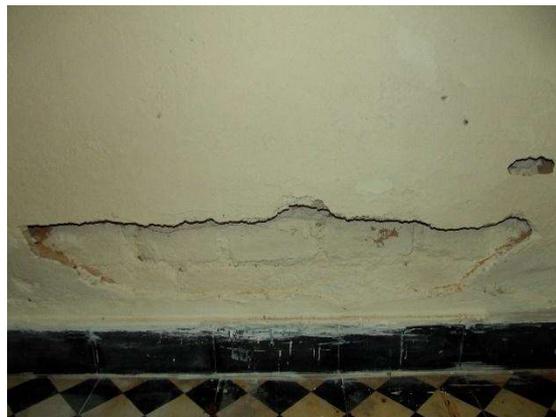
Figura 221 Deslocamento do revestimento, revelando o suporte.

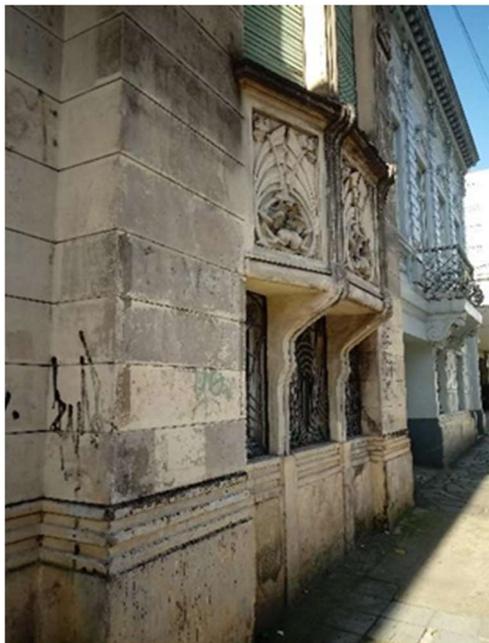
Figura 224 Pichação na fachada sul.

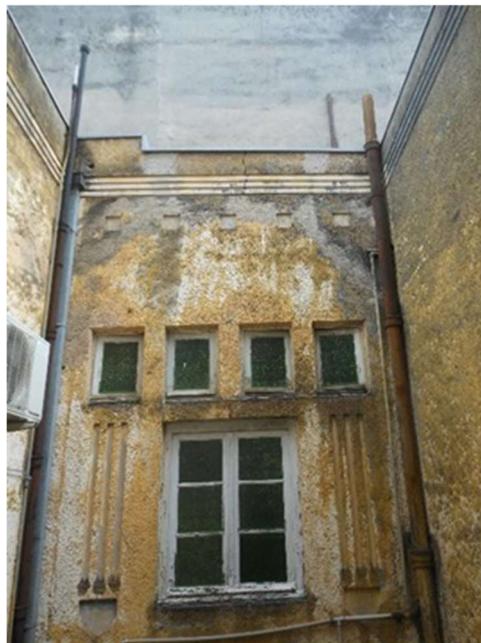
Figura 225 Reboco mais recente e fissuras junto à platibanda.

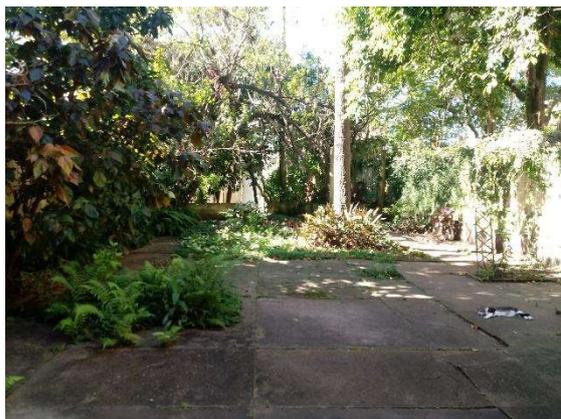
Figura 227 Crescimento desordenado e falta de manutenção do jardim.

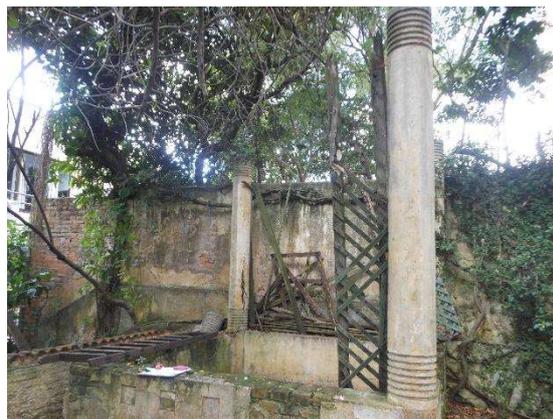
Figura 228 Caramanchão apresentando muitos danos.

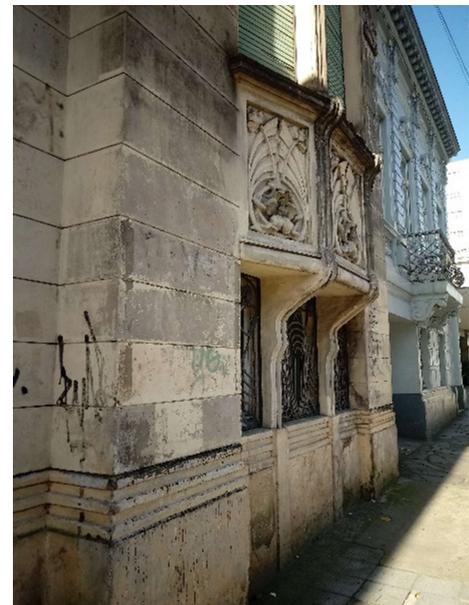
Fig.11: Biofilme, crosta negra e microflora acumulados nos frisos decorativos e todos os elementos da fachada (Imagem novembro/2019).

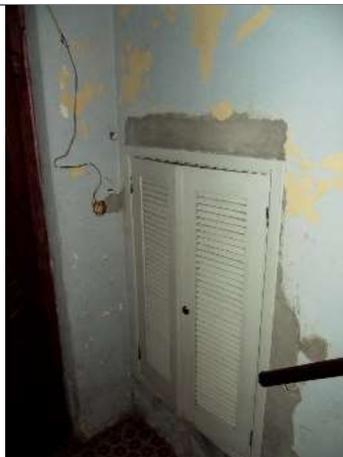
Análise preliminar: As paredes do átrio receberam camadas de tinta incompatível com a pintura original que, juntamente com a presença de água geraram craquelamento e desprendimento das camadas de tinta. Os remendos com argamassa de cimento junto ao Quadro Geral de Distribuição também geram incompatibilidade entre materiais. O QGD foi adaptado para instalações elétricas na década de 1990. A ação humana tem sido o ponto que permite a entrada de agentes maiores como a presença de água. O sistema de escoamento deficiente, juntamente com a parede do vizinho que está sem telhado e sem escoamento adequado, podem contribuir para que o teor de umidade permaneça alto dentro do edifício. Unindo isso ao uso de materiais e técnicas inadequadas, não há outro resultado que não seja a permanência ou agravamento dos danos. O ambiente nunca recebe sol e permanece fechado por conta do grande fluxo da via.

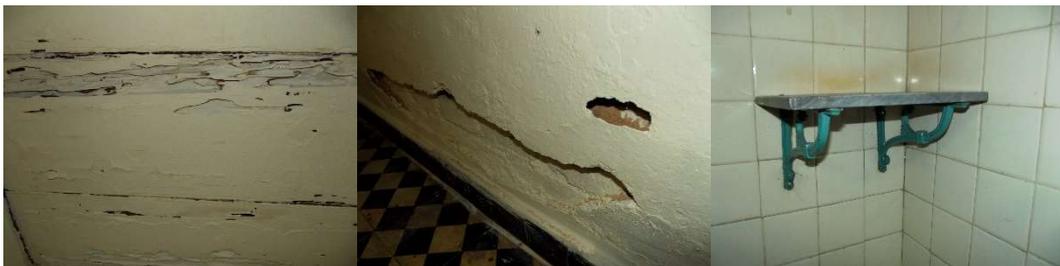
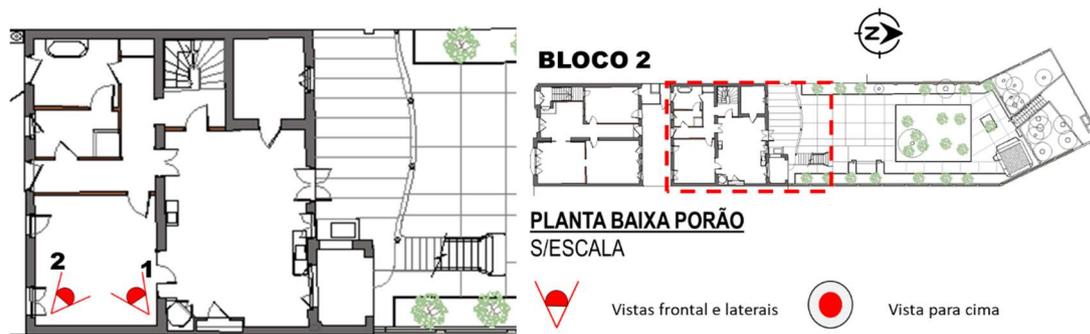
Os azulejos que ficavam junto a um lavatório que foi retirado, estão com manchas de água também alaranjadas que podem ser pelo óxido de ferro da tubulação em cobre.

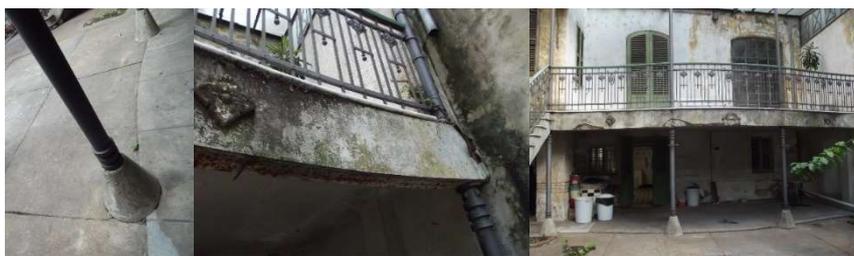
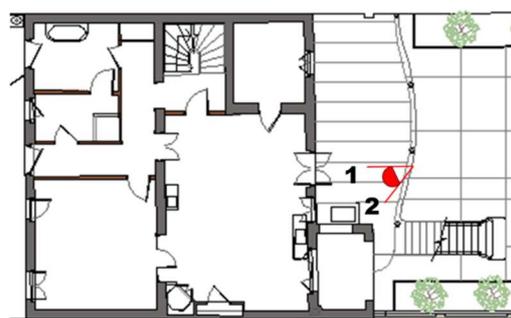
Análise preliminar: O local é aberto e pelas condições, poderia se dizer que seu estado é regular. Tendo em vista a exposição às intempéries e densa vegetação. A cobertura é o entepiso da varanda em laje de cerâmica. A viga de ferro é visível na borda inferior da laje. O teto é coberto com argamassa de revestimento e apresenta manchas de água e desagregação do reboco em alguns pontos. O piso em cimento, possui sulcos que demarcam a malha de estrutura da varanda, que se alinham com os pilares de seção circular, metálicos e com base cônica de concreto. Algumas dessas bases apresentam fissuras de revestimento. Há tubulações hidráulicas aparentes na parede externa da despensa. Uma segue até o tanque e outra vai para o subsolo. Possivelmente, esgoto cloacal que vem dos sanitários. As manchas de água e formação de microrganismos são bem visíveis. Principalmente na parede da divisa.

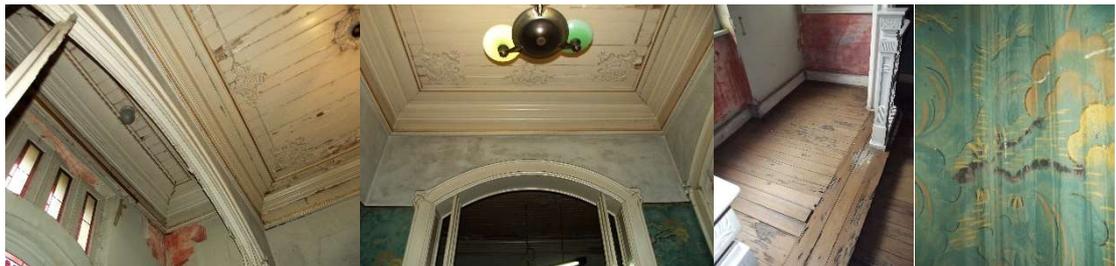
Todos os elementos de madeira estão comprometidos pela ação de insetos xilófagos. A pintura tem fortes manchas de água. O topo da parede tem fissuras no revestimento e no espaço do tablado, a pintura inadequada e posterior está se desprendendo após craquelamento da tinta. As paredes são em tabique, exceto a parede entre a sala e o gabinete que é a parede mestra do bloco 1. tudo isso se deve à ação da água descendente do telhado durante muitos anos.

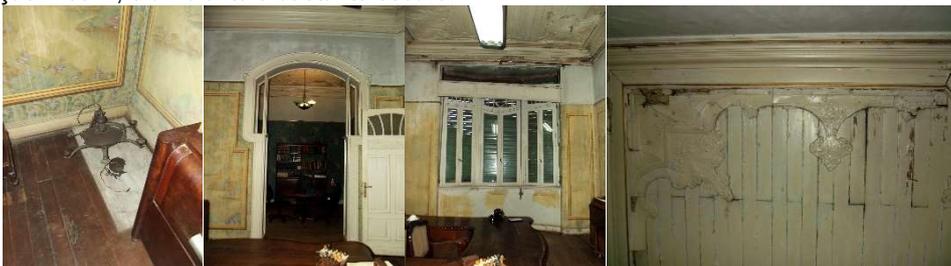
Análise preliminar: O ambiente também sofreu com a ação de infiltração de água descendente do telhado. As pinturas murais e elementos de madeira ficaram comprometidos. Piso comprometido pela ação de insetos xilófagos já apresenta vários pontos de podridão e remendos de locais onde se perdeu a seção da madeira. O forro com ornatos em papel machê também apresenta muitos danos. Os ornatos estão se soltando e as madeiras estão perdendo camada superficial por conta do ressecamento das fibras. As esquadrias também apresentam problemas semelhantes. A janela da frente está com algumas palhetas das persianas comprometidas por água e insetos. Os tampos envidraçados estão em estado regular a bom. As paredes estão com manchas de água e proliferação de microrganismos. Este ambiente, assim como a sala de estar, vibra com a passagem de veículos pesados na Avenida Independência. O teor de umidade é alto e não há possibilidade de abrir as janelas por conta do barulho e poluição. Assim, o ambiente é bastante escuro.

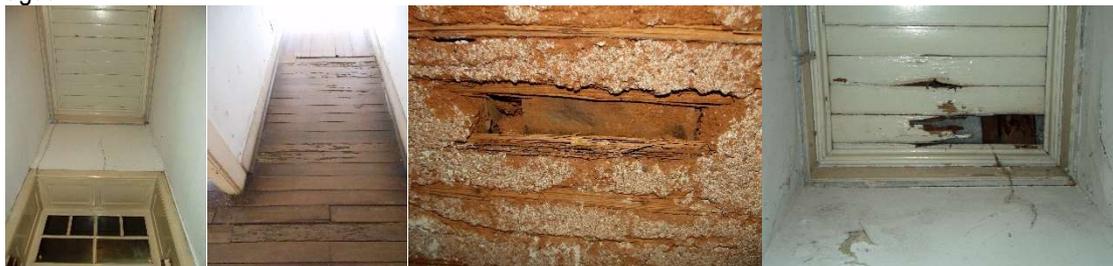
Análise preliminar: A circulação funciona como uma grande via que se integra a todos os ambientes sociais e íntimos do pavimento principal. Suas paredes são em tabique de fasquio que, no passado, receberam pinturas murais. Porém, foram pintadas de branco, anos mais tarde. As paredes em tabique estão com fissuras de revestimento em toda sua extensão. Em alguns pontos, o revestimento já se soltou, ficando à mostra a estrutura e suporte da parede. O piso em madeira está quase todo comprometido pela ação dos insetos xilófagos e da água que vinha do telhado. Assim, o forro também está comprometido, inclusive, com perdas de seção. A parede da sala de jantar, no fim do corredor, tem uma fissura a partir da verga da porta. Essa fissura também aparece na outra face da parede. A fissura pode ser de revestimento devido a trabalhabilidade dos entrepisos em decorrência das infiltrações de água.

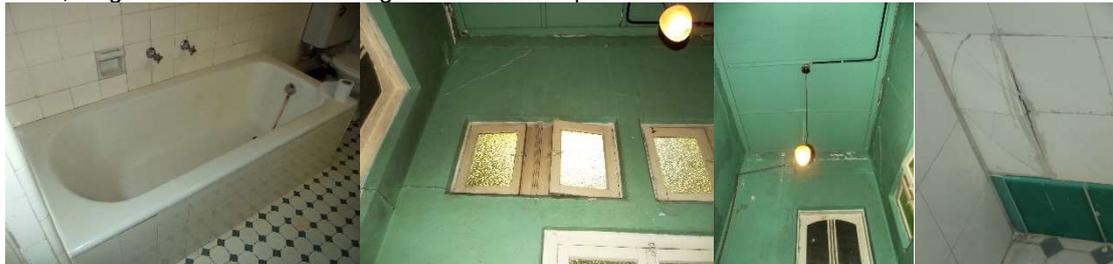
Análise preliminar: A sala de banho foi construída em 1928 junto ao pátio central e na parede da divisa do terreno. A cobertura se dá por laje mista de alvenaria e ferro e um forro em madeira. A parede junto ao pátio é em alvenaria de tijolos maciços e as lajes se apoiam nas paredes externas dos dois blocos. O ambiente apresenta manchas de água e também sofre pelas deficiências de escoamento das águas pluviais. A parede voltada para o pátio já sofreu várias fissuras do tipo rachadura que foram fechadas na ocasião do restauro das coberturas. Porém, outras estão aparecendo. Trincas, perda parcial do vidro, estufamento e desbotamento nos azulejos da parede da divisa. Tudo se deve à presença de água. A laje de cobertura recebe água de contribuição de metade dos panos de telhado dos dois blocos. Além disso, a água custa a escoar e chegar nos tubos de queda.

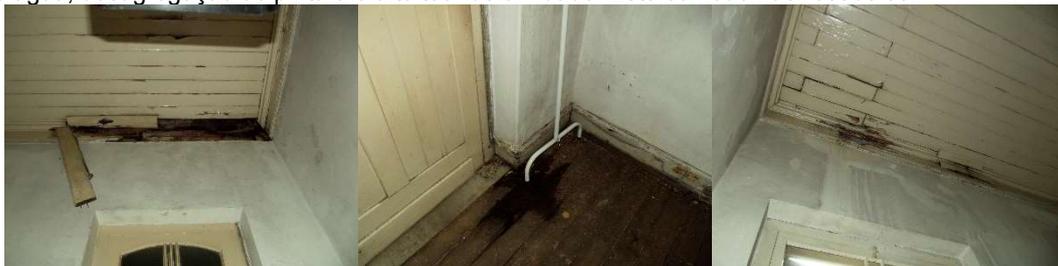
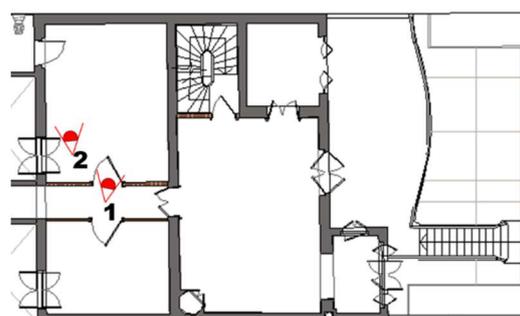
Análise preliminar: O antigo dormitório serve de depósito para materiais de escritório de outras secretarias. O local não poderia ter esse uso, pois tanto o piso de madeira quanto o forro estão comprometidos pela ação da água e de insetos xilófagos. O assoalho está com muitos pontos de podridão e o forro perdeu seção de algumas peças por conta da infiltração direta de água que vaza da calha por entre a parede e o rodaforro. A janela também está bastante comprometida. Os tampos venezianados perderam algumas palhetas e outras estão se perdendo pela podridão. A ausência de pingadeiras eficazes para proteger as esquadrias é um dos fatores. A água é o principal agente. O ambiente está bastante perigoso e não pode receber pessoas. As paredes estão com grandes manchas de água, desagregação de pintura e alto teor de umidade. Este cômodo não recebe sol.

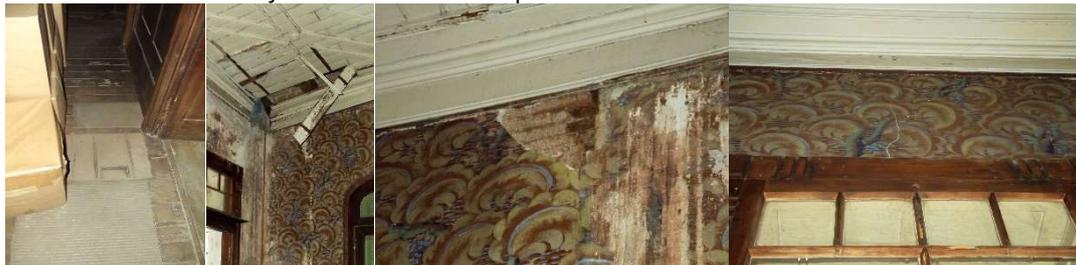
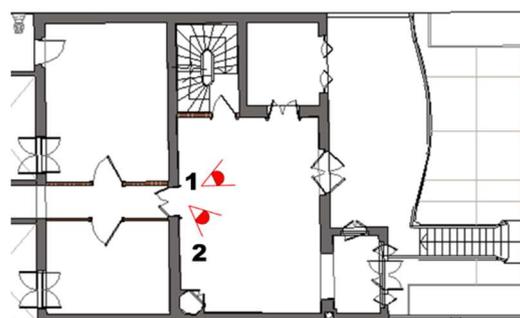
Análise preliminar: A sala de jantar sofreu diretamente a ação da água descendente do telhado. As pinturas murais se danificaram em muitos pontos. O revestimento de parede sofreu fissuras. Principalmente na parede de tabique junto à porta da escada. Perdendo porção do revestimento. O forro está bastante apodrecido. O assoalho também apresenta a sensação de estar solto dos barrotes, bem como uma textura mole em alguns pontos. Inclusive, alguns leves desníveis se apresentam. A sala está repleta de caixas e malas. O peso não parece ser apropriado, apresentando certo risco. As instalações elétricas estão improvisadas e está se evitando ligar as luzes. Os lambris apresentam pontos de podridão. O forro decorado com ornatos em papel machê, frisos, abas, cimalthas e cabeiras de madeira também está com alteração cromática além da podridão.

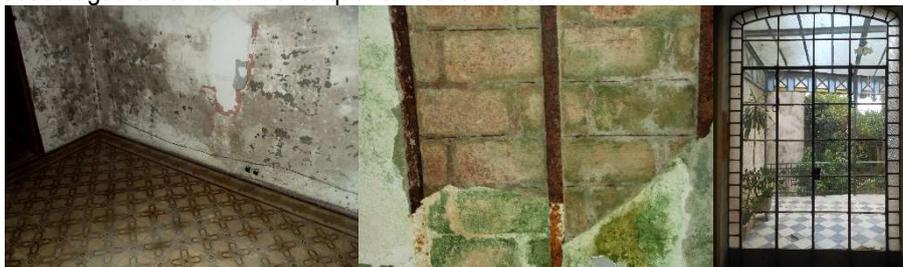
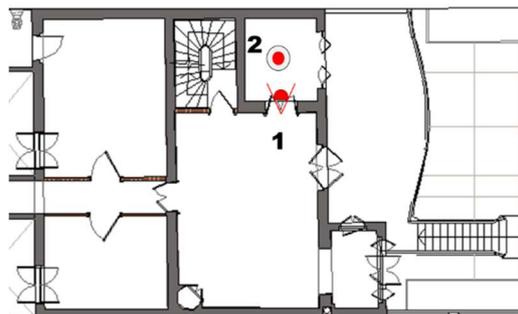
Análise preliminar: A presença de água compromete o estado do ambiente. Desagregação das diversas camadas de tinta, craquelamento da tinta branca, desprendimento do revestimento da laje de alvenaria e ferro, cujas vigas estão em processo de corrosão. A laje de cobertura recebe um terraço. O escoamento de água desse terraço também é deficitário, apesar de possuir manta impermeabilizante. Presença forte de microrganismos e manchas de água no ambiente. Inclusive no ladrilho hidráulico. Pontos de ferrugem na esquadria de ferro. Ambiente que nunca recebe sol direto pela interferência da varanda. A porta de ferro nunca mais foi aberta. Está emperrada. A parede do fundo nas imagens é da divisa e recebe água tanto ascendente quanto descendente.

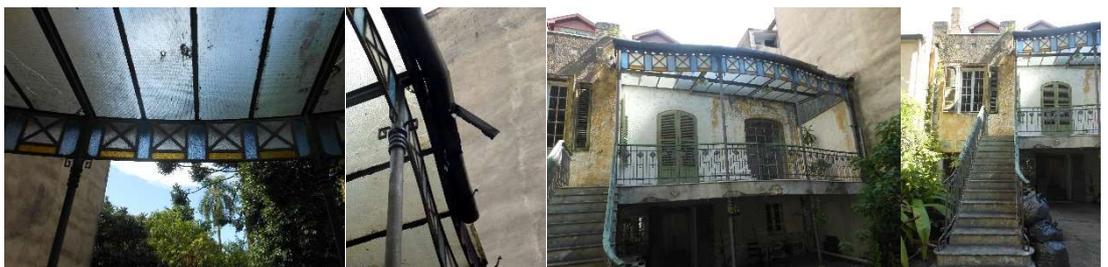
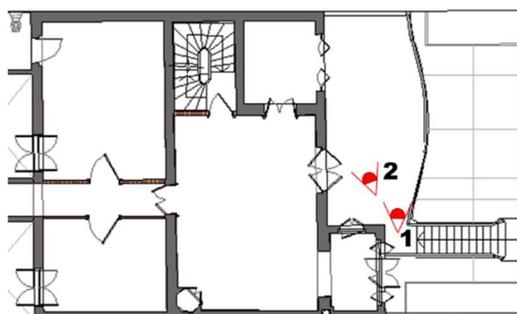
Análise preliminar: A varanda teve sua cobertura restaurada entre os anos de 1999 e 2000. Porém, praticamente todos os vidros apresentam fissuras e quebras apesar de serem aramados. As paredes apresentam desagregação das pinturas, presença de microrganismos como biofilme e microflora e macroflora na parede da divisa. A calha está quebrada e o tubo de queda que deveria escoar a água que vem do terraço e da cobertura está solto e com peças faltantes. Impossível de cumprir sua função. Sendo assim, a parede apresenta grossa camada de biofilme. Os guarda-corpos estão em bom estado nos elementos metálicos. Os elementos em madeira estão apodrecidos pela ação direta da água. Há vegetação arbustiva muito próxima e trepadeiras costumam crescer junto ao gradil. A escadaria de acesso ao jardim está com o mármore muito desgastado e com alteração de cor por conta das intempéries e falta de manutenção e limpeza adequados.

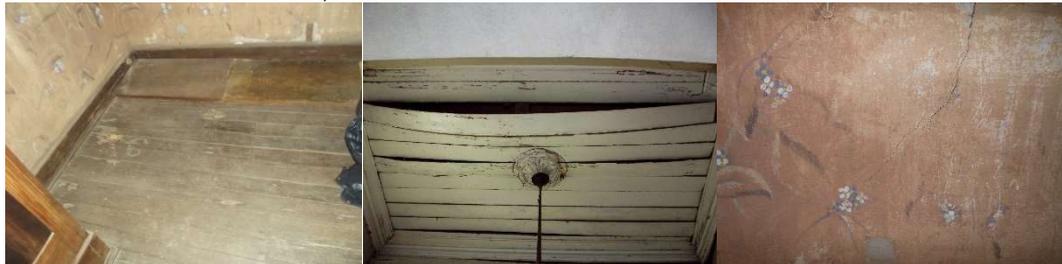
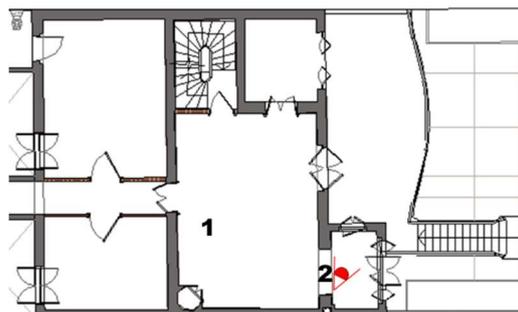
Análise preliminar: A antiga sala de fumar, assim como a sala de jantar, apresenta danos relacionados à ação da água que, por sua vez, contribui para outros agentes como insetos e microrganismos. O assoalho de madeira apresenta remendos sobre lacunas resultantes do apodrecimento. O forro está praticamente todo empenado e com peças de arremate se desprendendo. Acima do forro, há madeiras compensadas para proteção. Porém, nada foi feito quanto ao próprio forro. O vão em arco foi consolidado no ano 2000, mas como visto anteriormente, há uma fissura sobre a verga da janela da cozinha que é na mesma parede estrutural de alvenaria. A parede da janela da sala, vista na figura 2, apresenta fissuras. A pintura mural está comprometida por manchas de água. Esse cômodo receberia luz solar e vento se fosse aberto. Porém, raramente está.

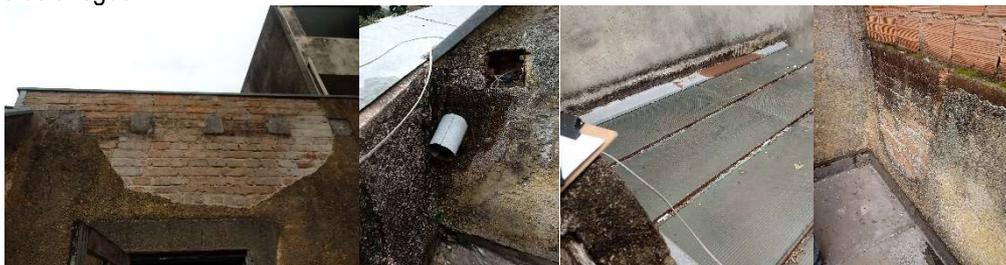
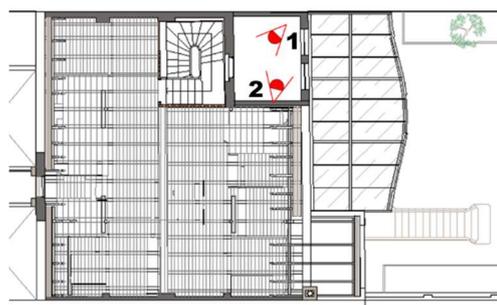
Análise preliminar: O terraço sofre ação de intempéries e águas pluviais. A manta impermeabilizante não é suficiente para sanar a concentração de água. O escoamento é lento e por dutos embutidos na platibanda do guarda-corpo, que descarrega na cobertura da varanda e desce direto. Pois o tubo de queda está quebrado. As paredes perderam parte da argamassa de revestimento e a água contribui para o desenvolvimento de microrganismos e macroflora. Os tijolos expostos às intempéries acabam sofrendo esfoliação e vão perdendo sua camada de suporte. A crosta negra também se acumula junto ao biofilme, pois o local recebe o ar de gases poluentes das vias próximas. Ainda há a deposição de sementes por pássaros que contribui para macrofloras e microfloras. A porta de acesso pouco cumpre sua função por estar desaparecida e em péssimo estado. Na mureta da divisa, houve um aumento com tijolos furados sobre os antigos.

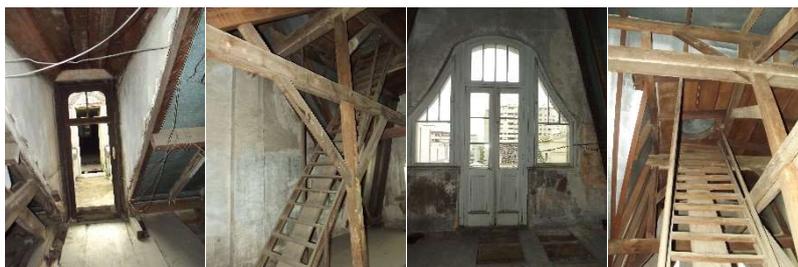
Análise preliminar: O sótão do bloco 1 apresenta os mesmos danos que o sótão do bloco 2. Ambos foram restaurados, mantendo os mesmos entrespisos comprometidos por insetos xilófagos e ação contínua da água. Também apresenta lacunas no assoalho de madeira e risco para trânsito de pessoas. As paredes apresentam manchas de água, microorganismose desprendimento da argamassa de revestimento e expõem as alvenarias. A escada de acesso à claraboia para manutenção do telhado também está comprometida e oferece riscos para uso. Se pode ver as instalações elétricas feitas de forma inadequada. A esquadria do frontão está com a porta emperrada e as janelas não trancam com segurança. Há vidros quebrados pela ação do vento na janela que não fecha. A porta de acesso ao sótão praticamente não existe mais. Perdeu muitas peças de fechamento. Os barrotes são engastados nas paredes.

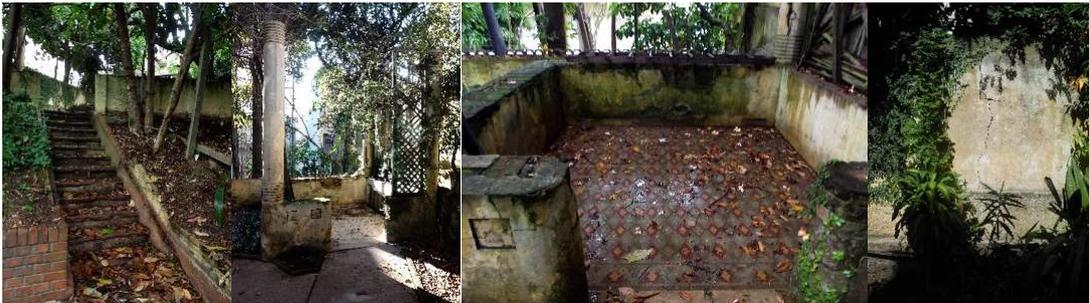
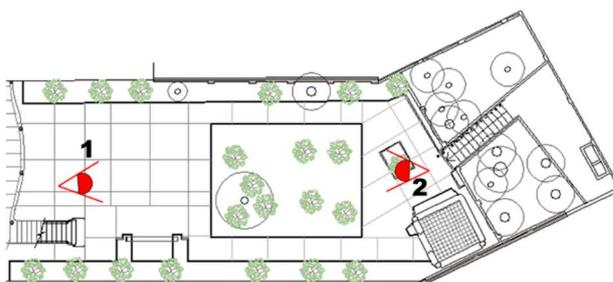
Análise preliminar: O jardim que hoje se apresenta somente tem o caramanchão como objeto original que está bastante danificado. Duas colunas que sustentaram o pergolado ripado em madeira estão comprometidas. Três delas permanecem no lugar, enquanto uma está rompida ao meio. As colunas apresentam fissuras de revestimento. São em cimento armado e uma delas está com as armaduras expostas conforme se vê no mapa de danos. O ladrilho hidráulico ainda resiste as intempéries e as folhas das árvores, mas as muretas estão perdendo as camadas de revestimento e estão tomadas de micro e macrofloras. O biofilme também se espalha. As poucas peças do ripado de madeira estão apodrecidas. A vegetação cresce de forma desordenada no jardim que pouco tem manutenção. Há uma árvore morta, mas há outra árvore de grande porte no terreno vizinho à direita da casa que pode estar comprometendo o muro e o piso com suas raízes. Na última imagem abaixo, é possível ver a grande fissura no muro onde a árvore está encostada. E assim, o piso do jardim também estufou e rompeu em alguns pontos próximos.

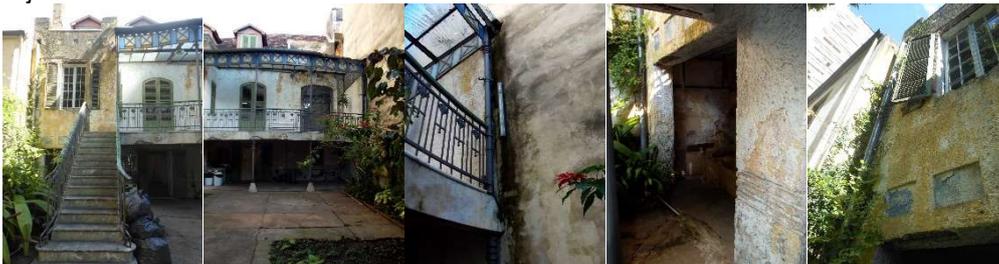
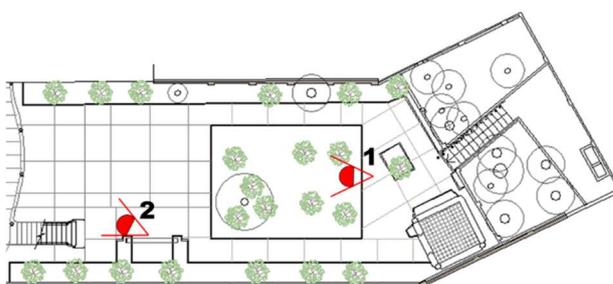
Análise preliminar: A fachada norte passou por restauro da cobertura e elementos metálicos da varanda. Porém, foi executado conforme o original. A fachada recebe sol pleno entre as 11 horas e 16 horas. No inverno, esse período é mais curto. A vegetação muito próxima das paredes compromete a qualidade da argamassa de revestimento que se desprende e deixa os tijolos expostos à intempéries, que provocam erosão da camada de suporte. A ação das intempéries, juntamente com a vegetação que cresce junto às paredes e a deposição de sementes agravam os danos e deixam a fachada suscetível à ação de microrganismos e a crosta negra que vem dos gases poluentes do entorno urbano. Elementos em mármore com desgaste e mudança de cor visível pelas mesmas razões. Os elementos metálicos ainda estão em estado regular, mas sem manutenção. Exceto no terraço que está com gradil bastante enferrujado.
