**UNIVERSIDADE FEDERAL DA BAHIA
FACULDADE DE ARQUITETURA
MESTRADO PROFISSIONAL EM CONSERVAÇÃO E
RESTAURAÇÃO DE MONUMENTOS E NÚCLEOS HISTÓRICOS**

**RESTAURAÇÃO E REQUALIFICAÇÃO DA IGREJA E CONVENTO DE NOSSA
SENHORA DA CONCEIÇÃO DA LAPA EM SALVADOR/BA**

Trabalho final apresentado ao Mestrado Profissional em
Conservação e Restauração de Monumentos e
Conjuntos Históricos (MP-CECRE), Universidade
Federal da Bahia, como requisito para obtenção do grau
de Mestre Profissional em Conservação e Restauro.

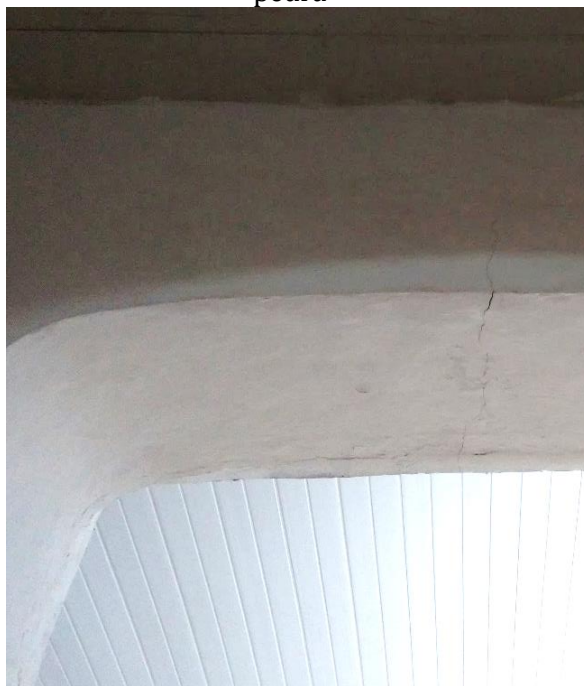
fissura em um arco, provavelmente aberto devido à ampliação do corredor mais ao fundo do terreno, há mais de um século. Quanto às vedações internas de características mais recentes, foram visualizadas fissuras verticais nos encontros com a alvenaria de pedra.

Figura 27- Fissura no arco de alvenaria de pedra

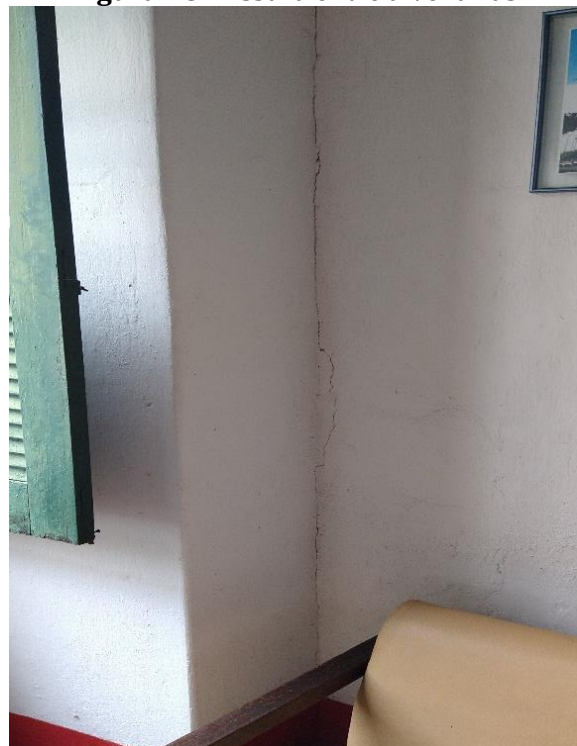
Figura 28- Fissura entre alvenarias

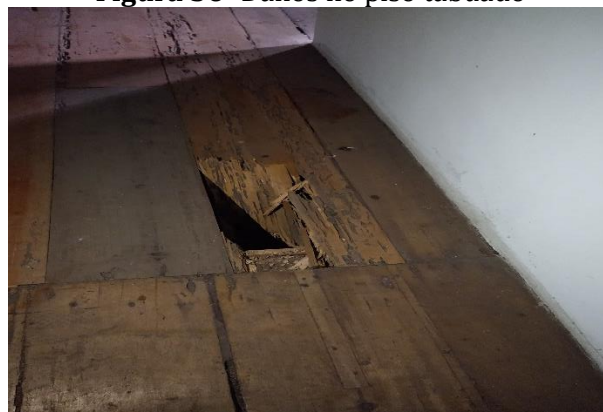
Figura 36- Danos no piso tabuado

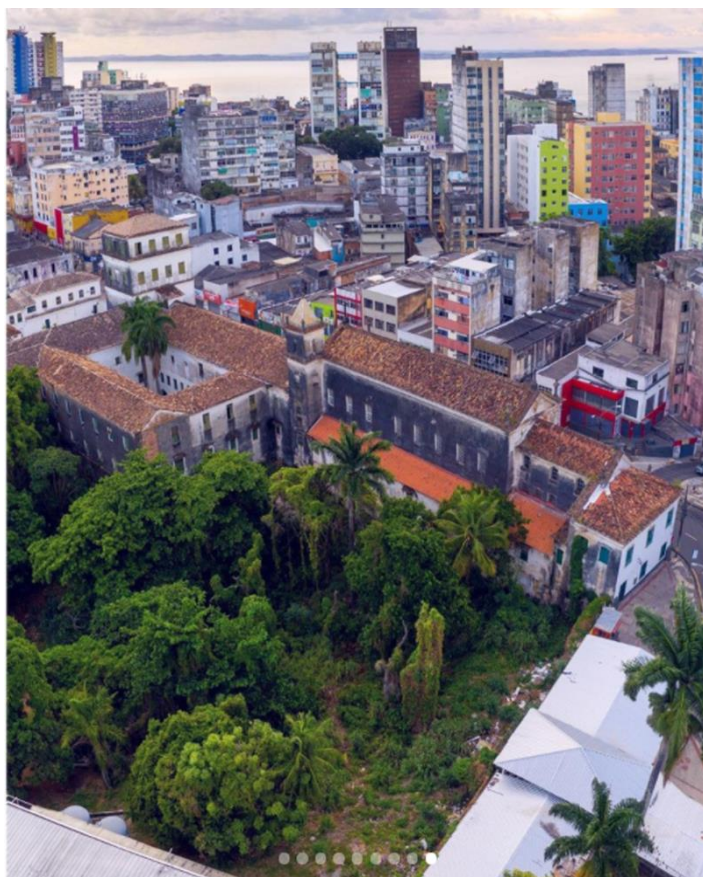
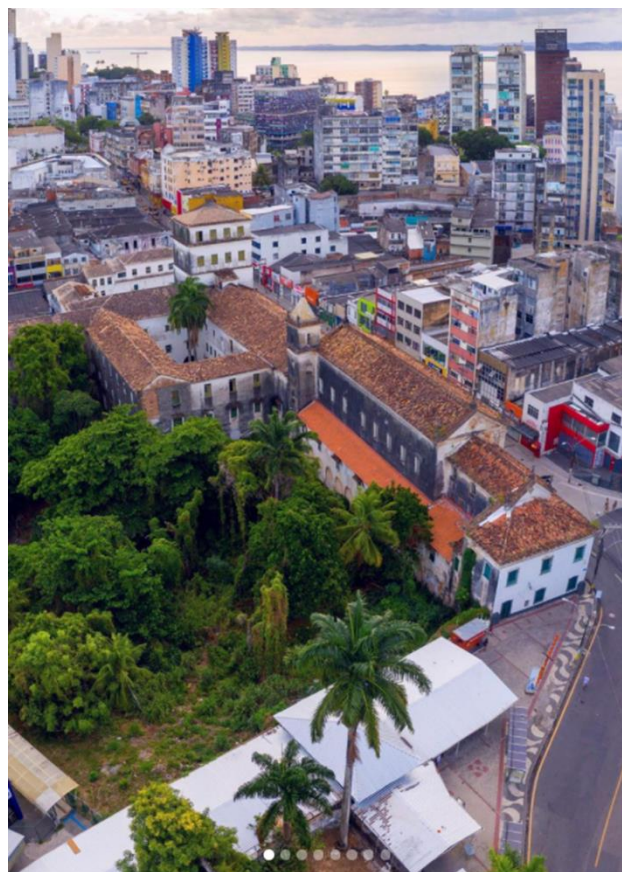
FOTO 12 e FOTO 13: Vista área do conjunto (fachada sudeste).

Nota-se a densa vegetação com diversas espécies na encosta do terreno do conjunto e o estado avançado de degradação das fachadas sudeste que recebem chuvas e ventos predominante nos períodos chuvosos, além da quase nula incidência solar e falta de manutenção. A presença de biofilme é predominante nas fachadas, com ausência em regiões protegidas da chuva pelos beirais das coberturas. Vê-se também o avanço da vegetação sobre coberturas, fachadas e janelas. Observa-se a variedade de gabarito e tipologias das edificações do entorno, evidenciando as diferentes épocas de construção.

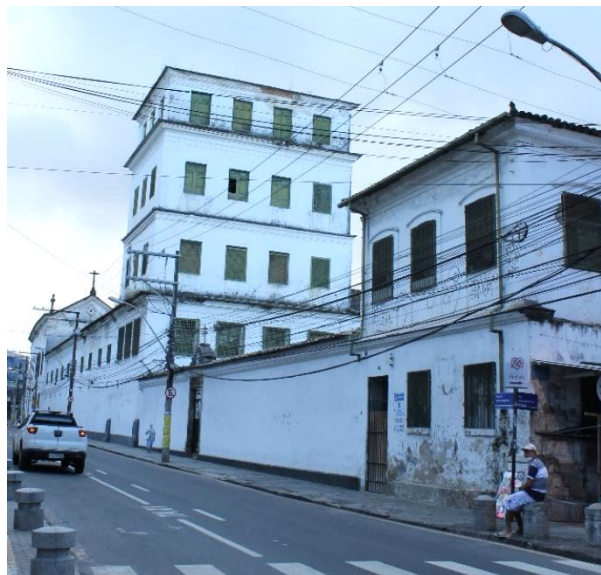
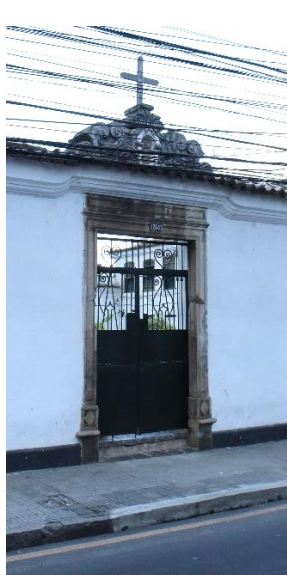
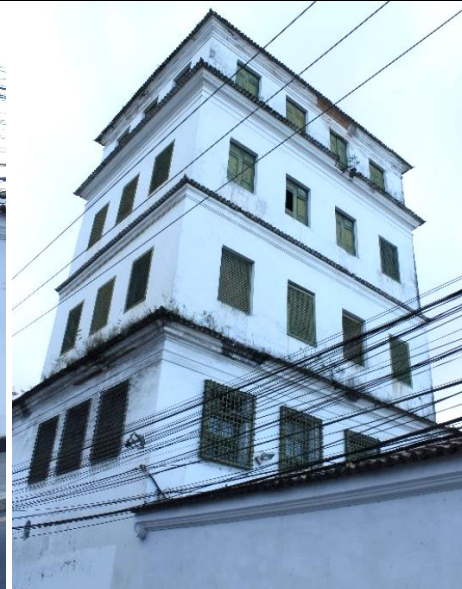
FOTO 18: Mirante

Os principais danos visíveis são causados pela ação das chuvas, como perda de reboco das cimbalhas, presença de biofilme e manchas de água. Destacam-se também a presença de vegetação nas telhas e telhas quebradas. Observa-se os danos causados pelo rompimento do tubo de calha na Casa do Capelão, como perda de reboco, pintura e presença de biofilme. O portal em pedra também apresenta danos como perda de trechos, sujeira e biofilme.

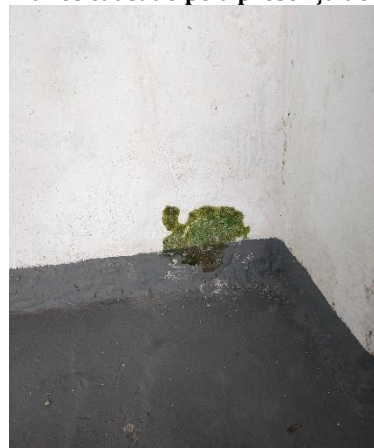
FOTO 112: Danos causado pela presença de água no muro

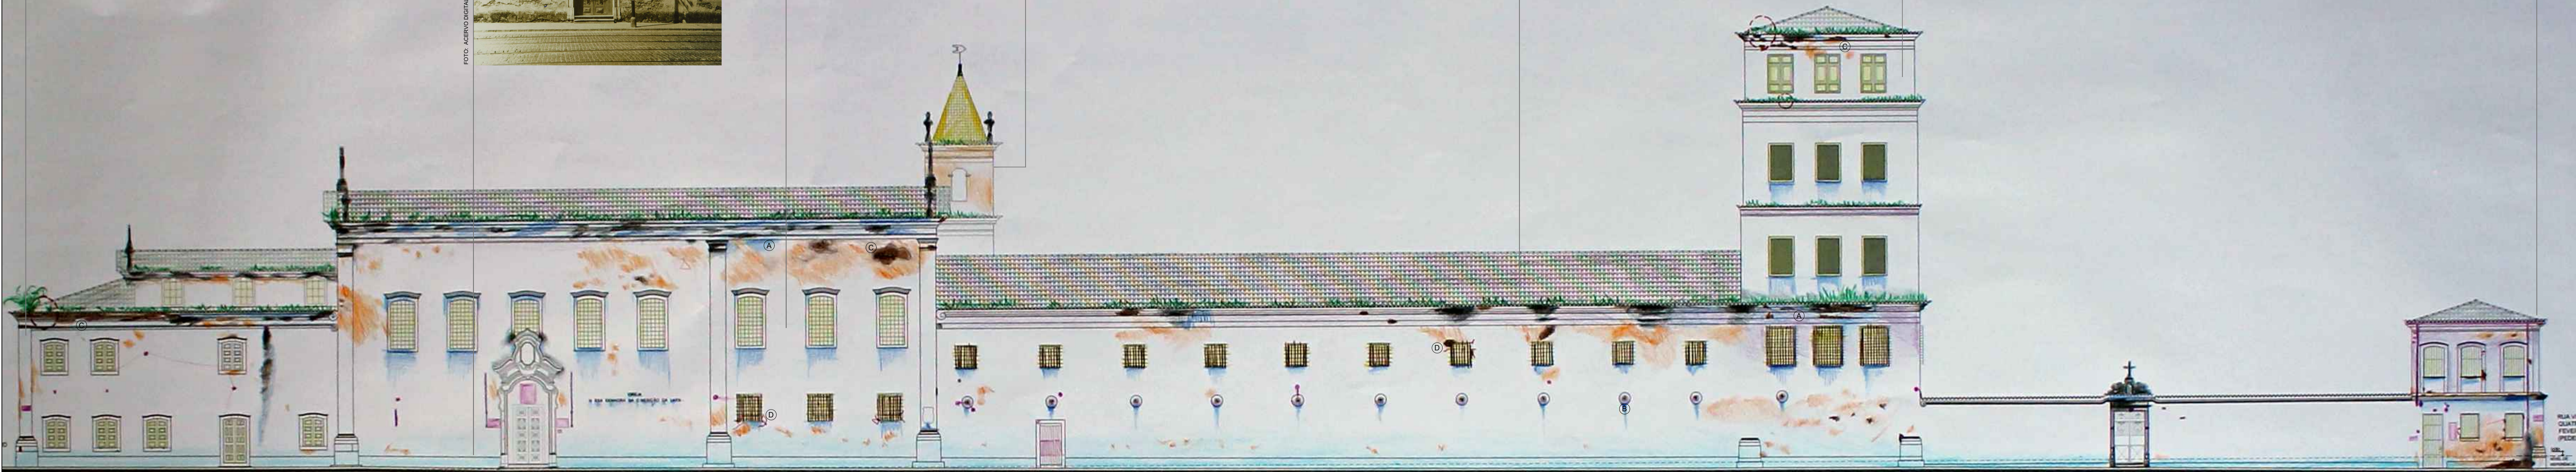
FACHADA NOROESTE
ESCALA: 1/125

LEGENDA DE MAPEAMENTO DE DANOS			
COR	DANO	AGENTE	CAUSAS PROVÁVEIS
[Blue]	MANCHA DE ÁGUA POR INFILTRAÇÃO	AÇÃO DE ÁGUA PLUVIAL	A) PROBLEMAS NA COBERTURA COMO TELHAS QUEBRADAS, AUSENTES OU DESLOCADAS. PRINCIPALMENTE NOS BEIRAIS E SOBRE CIMALHAS E ALVENARIAS B) INCLINAÇÃO DOS VÃOS DOS OCULOS PROPICIANDO ACÚMULO DE ÁGUA PLUVIAL E SUJIDADE
[Light Blue]	MANCHA DE ÁGUA ASCENDENTE	AÇÃO DE ÁGUA PLUVIAL POR CAPILARIDADE	FALHA NA INCLINAÇÃO E EXECUÇÃO DO PASSEIO / PRESENÇA DE ÁGUA NO SOLO DEVIDO A DRENAGEM URBANA INSUFICIENTE DA AV. JOANA ANGÉLICA / CAPTAÇÃO INEXISTENTE DAS ÁGUAS PLUVIAIS DAS COBERTURAS QUE RECAEM SOBRE OS PASSEIOS
[Brown]	PERDA DO REBOCO	AÇÃO DE ÁGUA PLUVIAL/AÇÃO MECÂNICA	C) PRESENÇA DE ÁGUA DEVIDO A PROBLEMAS NA COBERTURA D) STRESS MECÂNICO INTERNO (OXIDAÇÃO DO FERRO) ASSOCIADO A PRESENÇA DE ÁGUA
[Orange]	PERDA DA CAMADA DE TINTA	AÇÃO DE ÁGUA PLUVIAL/AÇÃO ANTRÓPICA	PRESENÇA DE ÁGUA NO SUBSTRATO DEVIDO A PROBLEMAS NA COBERTURA, PROXIMIDADE AO PEITORIL OU AO SOLO ÚMIDO + INCIDÊNCIA DE CHUVAS / PROVÁVEL APLICAÇÃO DE MATERIAL INADEQUADO

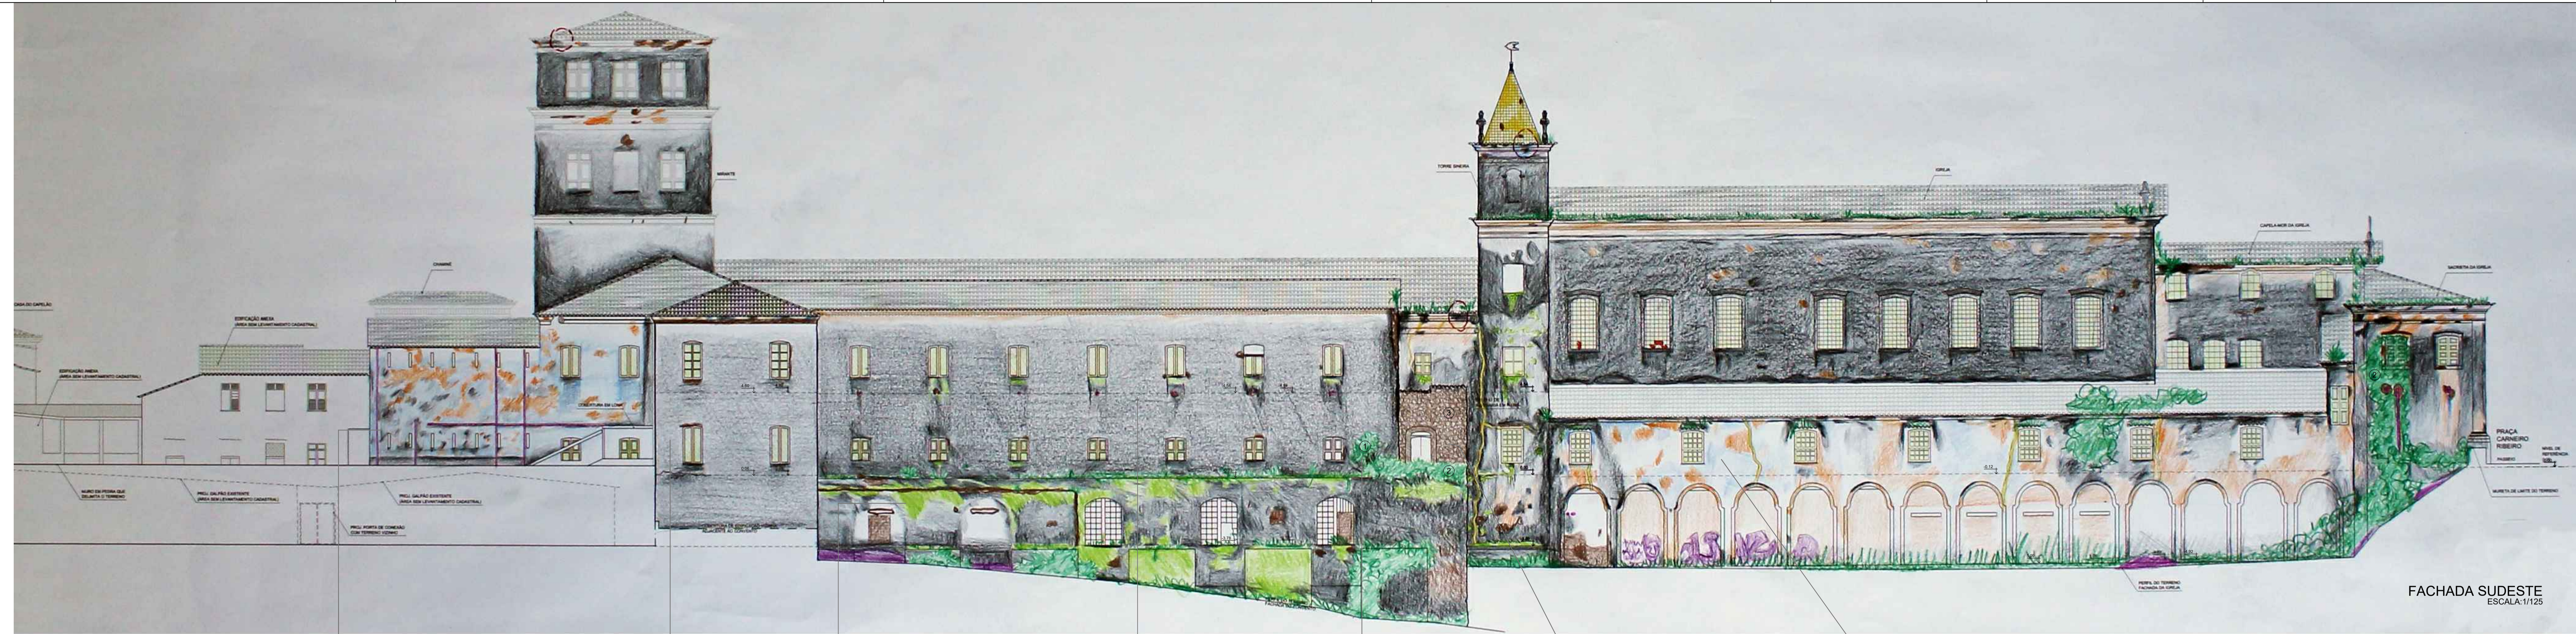
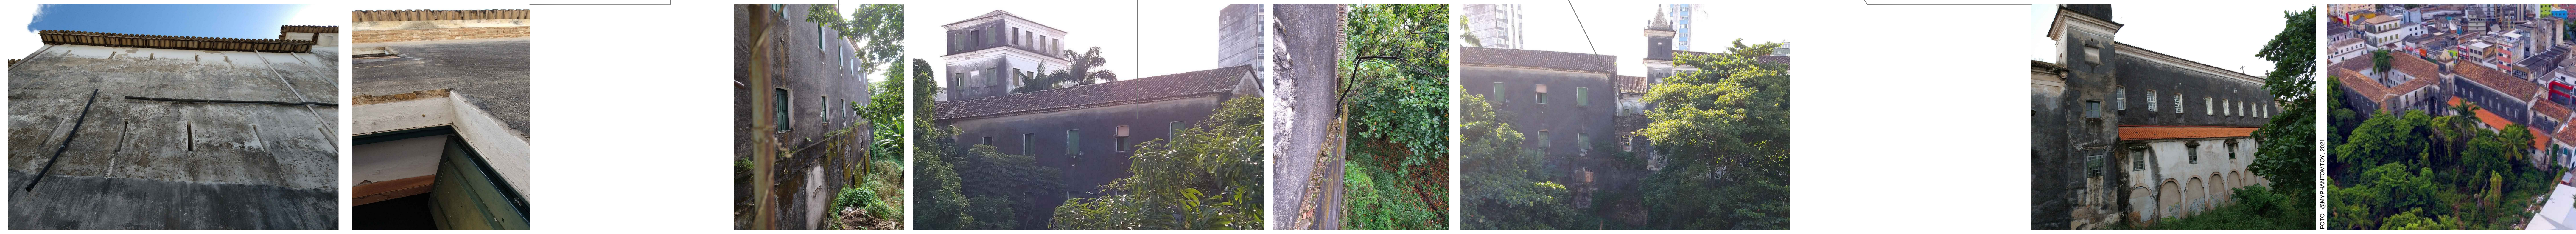
LEGENDA DE MAPEAMENTO DE DANOS			
COR	DANO	AGENTE	CAUSAS PROVÁVEIS
Blue	MANCHA DE ÁGUA POR INFILTRAÇÃO	AÇÃO DE ÁGUA PLUVIAL	PROBLEMAS NA COBERTURA COMO TELHAS QUEBRADAS, AUSENTES OU DESLOCADAS, PRINCIPALMENTE NOS BEIRAIS E SOBRE CIMALHAS E ALVENARIAS
Brown	PERDA DO REBOCO	AÇÃO DE ÁGUA PLUVIAL/ AÇÃO ANTRÓPICA	1. PRESENÇA DE ÁGUA DEVIDO A PROBLEMAS NA COBERTURA E AGENTES AMBIENTAIS / 2. EXECUÇÃO INADEQUADA DE REFORMAS / 3. OBRA INACABADA
Orange	PERDA DA CAMADA DE TINTA	AÇÃO DE ÁGUA PLUVIAL/ AÇÃO ANTRÓPICA	PRESENÇA DE ÁGUA NO SUBSTRATO DEVIDO A PROBLEMAS NA COBERTURA, PROXIMIDADE AO PÉDREGAL OU AO SOLO UMIDO E A AGENTES AMBIENTAIS / PROVÁVEL APLICAÇÃO DE MATERIAL INADEQUADO
Dark Blue	BIOFILME	AÇÃO BIOLÓGICA	PRESENÇA DE ÁGUA DEVIDO A AGENTES AMBIENTAIS E PROBLEMAS NA COBERTURA/ AUSÊNCIA DE INCIDÊNCIA SOLAR/ PRESENÇA DE MICROORGANISMOS
Light Green	VEGETAÇÃO PARASITÓRIA (MICROFLORA)	AÇÃO BIOLÓGICA	PRESENÇA DE ÁGUA E AUSÊNCIA DE INCIDÊNCIA SOLAR ASSOCIADA A PRESENÇA DE MATERIAL ORGÂNICO OU PARASITAS DE PLANTAS

Yellow	MANCHAS DE RASTROS DE CUPIM	AGENS DE ORGANISMOS XILOFAGOS	DENSA VEGETAÇÃO DO ENTORNO / POUCA INCIDÊNCIA SOLAR E MUITA CHUVA PROMOVENDO ÁREAS SOMBREADAS, SI VENTILAÇÃO E / 3. ALTA UMIDADE
Red	TELHAS QUEBRADAS	AÇÃO DE INTEMPÉRIES	FORÇA DOS VENTOS/ ENFRAQUECIMENTO DA TELHA / ALTA POROSIDADE/ PRESENÇA DE ANIMAIS/ FALTA DE MANUTENÇÃO
Green	VEGETAÇÃO DE PEQUENO PORTE	AÇÃO BIOLÓGICA	1. INCLINAÇÃO INADEQUADA DA SUPERFÍCIE OU COBERTURA PROPORCIONANDO ACÚMULO DE ÁGUA E SEMENTES LEVADAS POR AVES E VENTOS / 2. FALTA DE PODA DA VEGETAÇÃO TIPO TREPadeira
Purple	INTERVENÇÃO POSTERIOR	AÇÃO ANTRÓPICA	OBRAS MAL-EXECUTADAS COM INSTALAÇÕES APARENTES
Yellow	DEGRADAÇÃO DE AZULEJOS	AÇÃO DE INTEMPÉRIES	ALTA INCIDÊNCIA SOLAR / INFILTRAÇÃO DE ÁGUA / INCIDÊNCIA DE VENTOS
Light Green	DEGRADAÇÃO DE ESQUADRIAS	AÇÃO DE INTEMPÉRIES/ AÇÃO ANTRÓPICA	INFILTRAÇÃO DE ÁGUA PLUVIAL/ ATAQUE DE CUPINS/ OXIDAÇÃO DE FERRAGENS/ INTERVENÇÃO HUMANA INADEQUADA/ FALTA DE MANUTENÇÃO

OBSERVAÇÕES:
 1. LEVANTAMENTO FOTOGRAFICO E MAPEAMENTO DE DANOS REALIZADO PELA AUTORA ENTRE ABRIL-SETEMBRO/2021.
 2. VERIFICAR AS CONDIÇÕES DE EROÇÃO DO TERRENO NO PERÍMETRO DAS EDIFICAÇÕES, NAS ÁREAS QUE RECEBEM GRANDE VOLUME DE ÁGUAS PLUVIAIS, PROVENIENTES DOS BEIRAS DAS COBERTURAS, APÓS PODA DA VEGETAÇÃO.

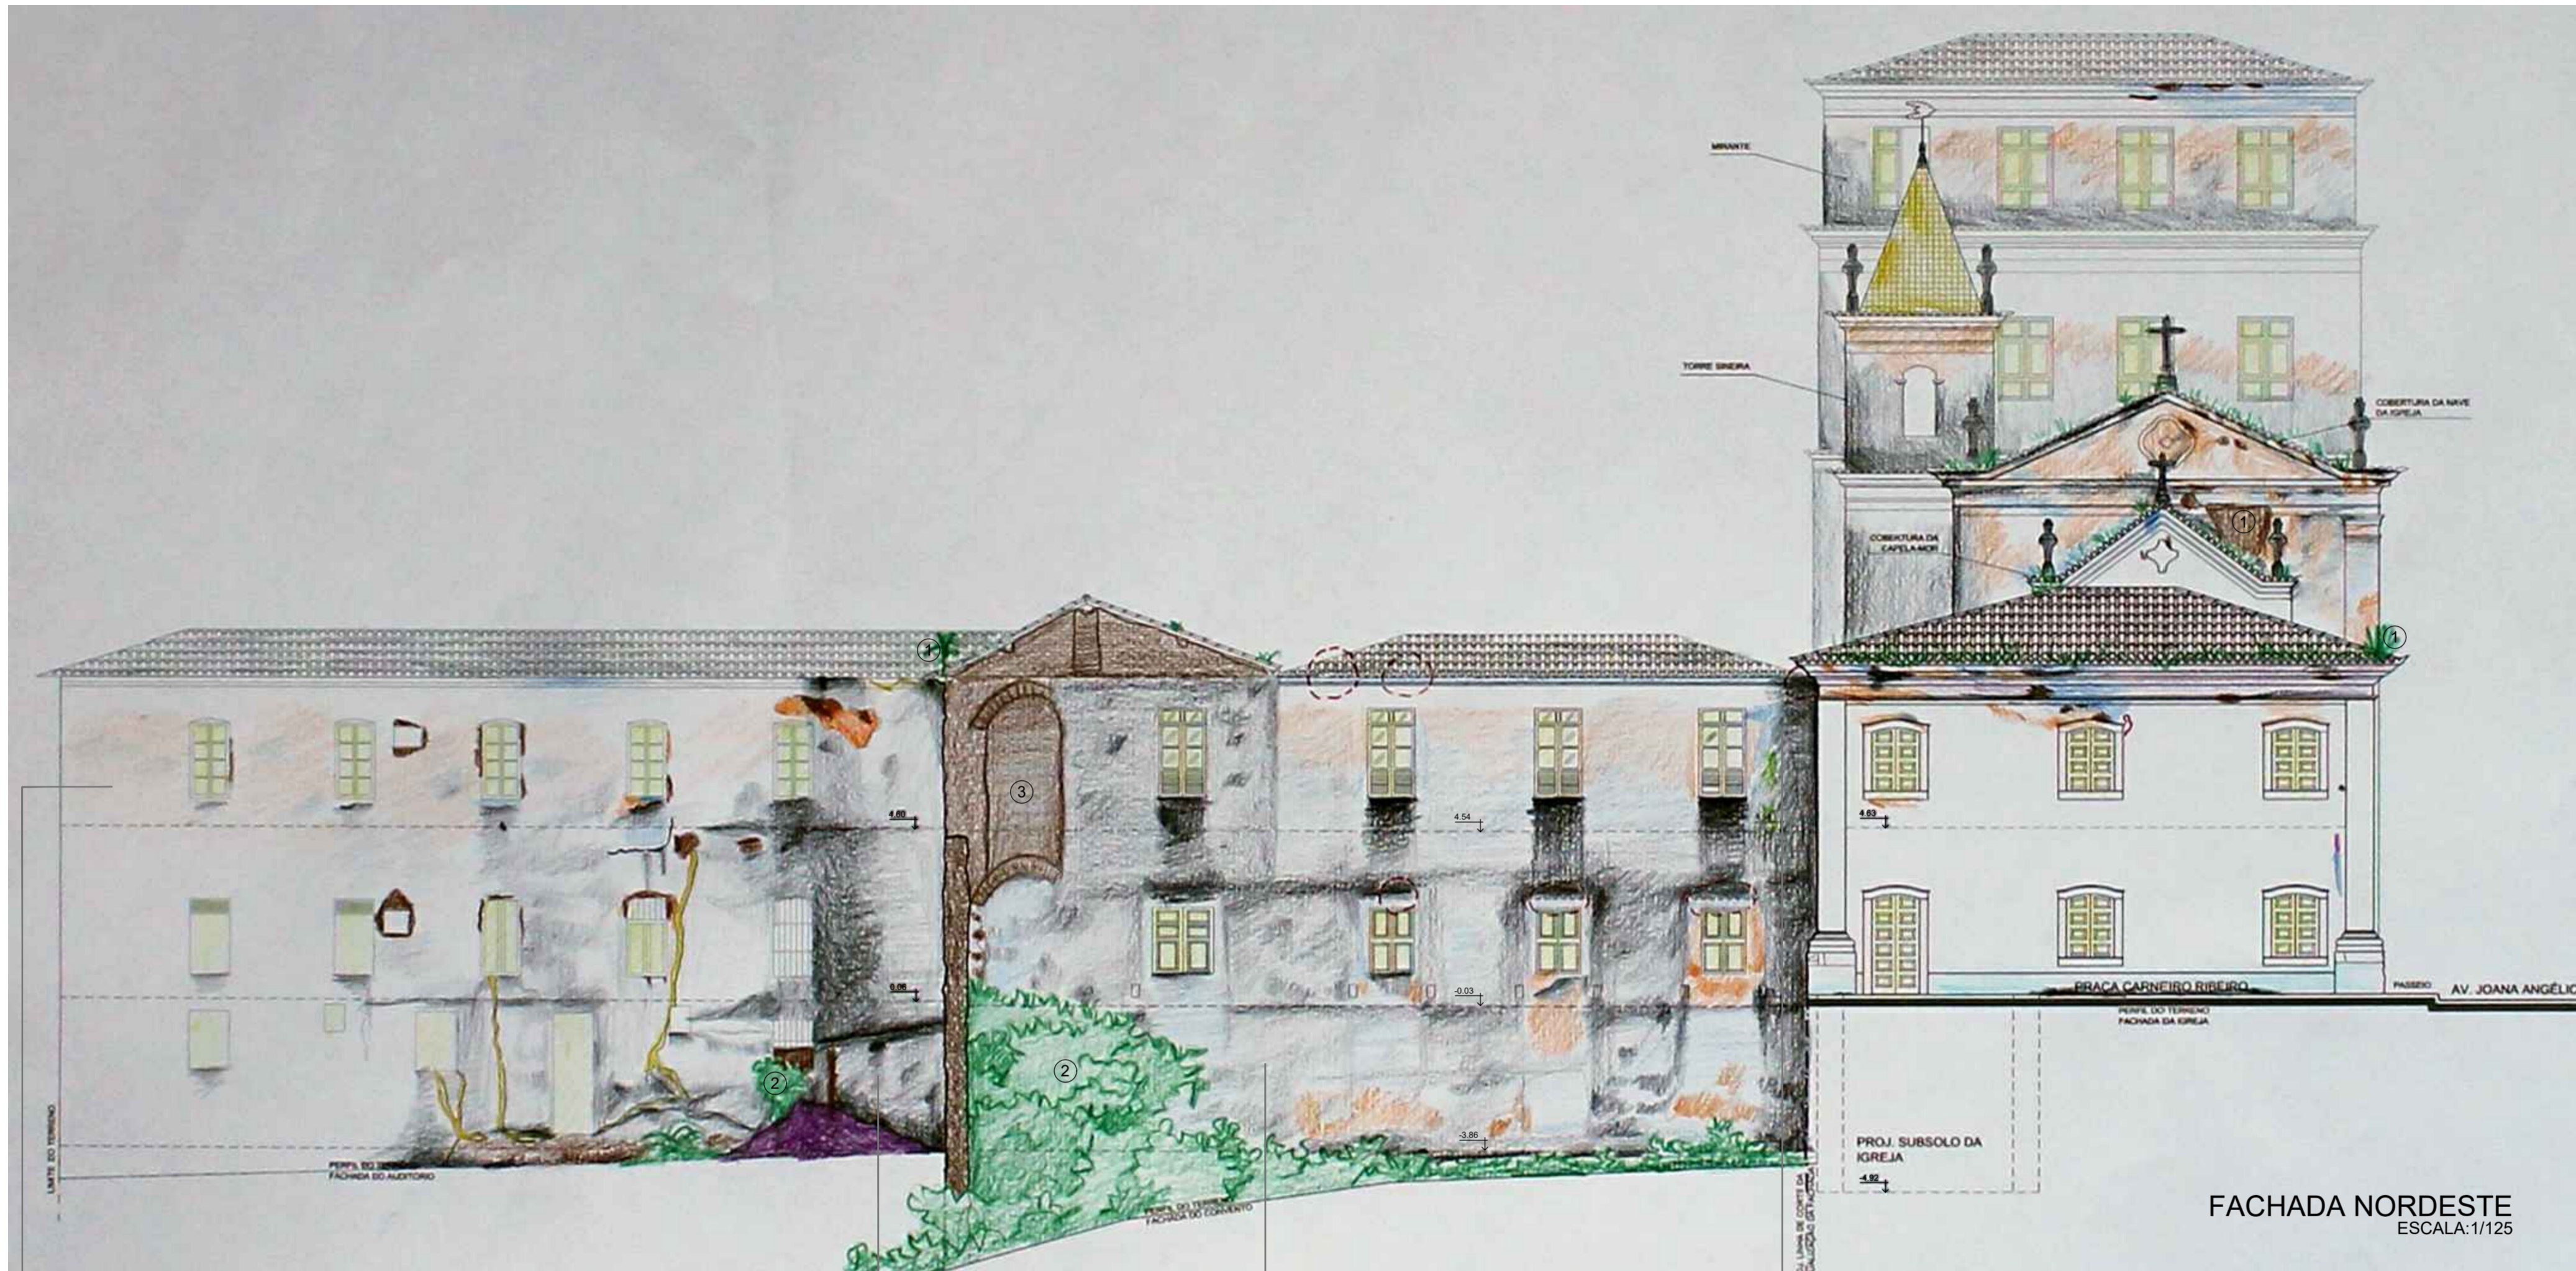
MAPA DE DANOS | FACHADA NORDESTE

LEGENDA DE MAPEAMENTO DE DANOS			
COR	DANO	AGENTE	CAUSAS PROVÁVEIS
[Blue]	MANCHA DE ÁGUA POR INFILTRAÇÃO	AÇÃO DE ÁGUA PLUVIAL	PROBLEMAS NA COBERTURA COMO TELHAS QUEBRADAS, AUSENTES OU DESLOCADAS, PRINCIPALMENTE NOS BEIRAIS E SOBRE CIMALHAS E ALVENARIAS
[Light Blue]	MANCHA DE ÁGUA ASCENDENTE	AÇÃO DE ÁGUA PLUVIAL POR CAPILARIDADE	FALHA NA INCLINAÇÃO E EXECUÇÃO DO PASSEIO / PRESENÇA DE ÁGUA NO SOLO
[Brown]	PERDA DO REBOCO	AÇÃO DE ÁGUA PLUVIAL/AÇÃO MECÂNICA / AÇÃO ANTRÓPICA	1. PRESENÇA DE ÁGUA DEVIDO A PROBLEMAS NA COBERTURA / 2. STRESS MECÂNICO INTERNO (OXIDAÇÃO DO FERRO) ASSOCIADO A PRESENÇA DE ÁGUA / 3. EXECUÇÃO INADEQUADA DE REFORMAS
[Orange]	PERDA DA CAMADA DE TINTA	AÇÃO DE ÁGUA PLUVIAL/AÇÃO ANTRÓPICA	PRESENÇA DE ÁGUA NO SUBSTRATO DEVIDO A PROBLEMAS NA COBERTURA, PROXIMIDADE AO PEITORIL OU AO SOLO ÚMIDO E A AGENTES AMBIENTAIS / PROVÁVEL APLICAÇÃO DE MATERIAL INADEQUADO
[Black]	BIOFILME	AÇÃO BIOLÓGICA	PRESENÇA DE ÁGUA DEVIDO A AGENTES AMBIENTAIS OU PROBLEMAS NA COBERTURA/ AUSÊNCIA DE INCIDÊNCIA SOLAR

[Purple]	SUJIDADE	AÇÃO DE AGENTES AMBIENTAIS	ACÚMULO DE PARTÍCULAS DE AGENTES POLUENTES EM SUSPENSÃO LEVADAS PELO VENTO
[Green]	VEGETAÇÃO PARASITÓRIA (MICROFLORA)	AÇÃO BIOLÓGICA	PRESENÇA DE ÁGUA E AUSÊNCIA DE INCIDÊNCIA SOLAR ASSOCIADA A PRESENÇA DE MATERIAL ORGÂNICO OU PARASITAS DE PLANTAS
[Yellow]	MANCHAS DE RASTROS DE CUPIM	AÇÃO DE ORGANISMOS XILÓFAGOS	DENSA VEGETAÇÃO EM FACHADAS C/ POUCA INCIDÊNCIA SOLAR E MUITA CHUVA PROMOVENDO ÁREAS SOMBREADAS, S/ VENTILAÇÃO E ALTA UMIDADE
[Red]	TELHAS QUEBRADAS	AÇÃO DE INTEMPÉRIES	FORÇA DOS VENTOS/ ENFRAQUECIMENTO DA TELHA / ALTA POROSIDADE / FALTA DE MANUTENÇÃO
[Red]	MICROFISSURAS	AÇÃO DE ÁGUA PLUVIAL/ AÇÃO MECÂNICA	EXPULSÃO DE MATERIAL DEVIDO A OXIDAÇÃO DO FERRO DOS GRADIS EM CONTATO COM AR (O ₂) E ÁGUA
[Green]	VEGETAÇÃO DE PEQUENO PORTE	AÇÃO BIOLÓGICA	1. INCLINAÇÃO INADEQUADA DA SUPERFÍCIE E COBERTURA PROPORCIONANDO ACÚMULO DE SEMENTES / 2. FALTA DE PODA DA VEGETAÇÃO TIPO TREPadeira

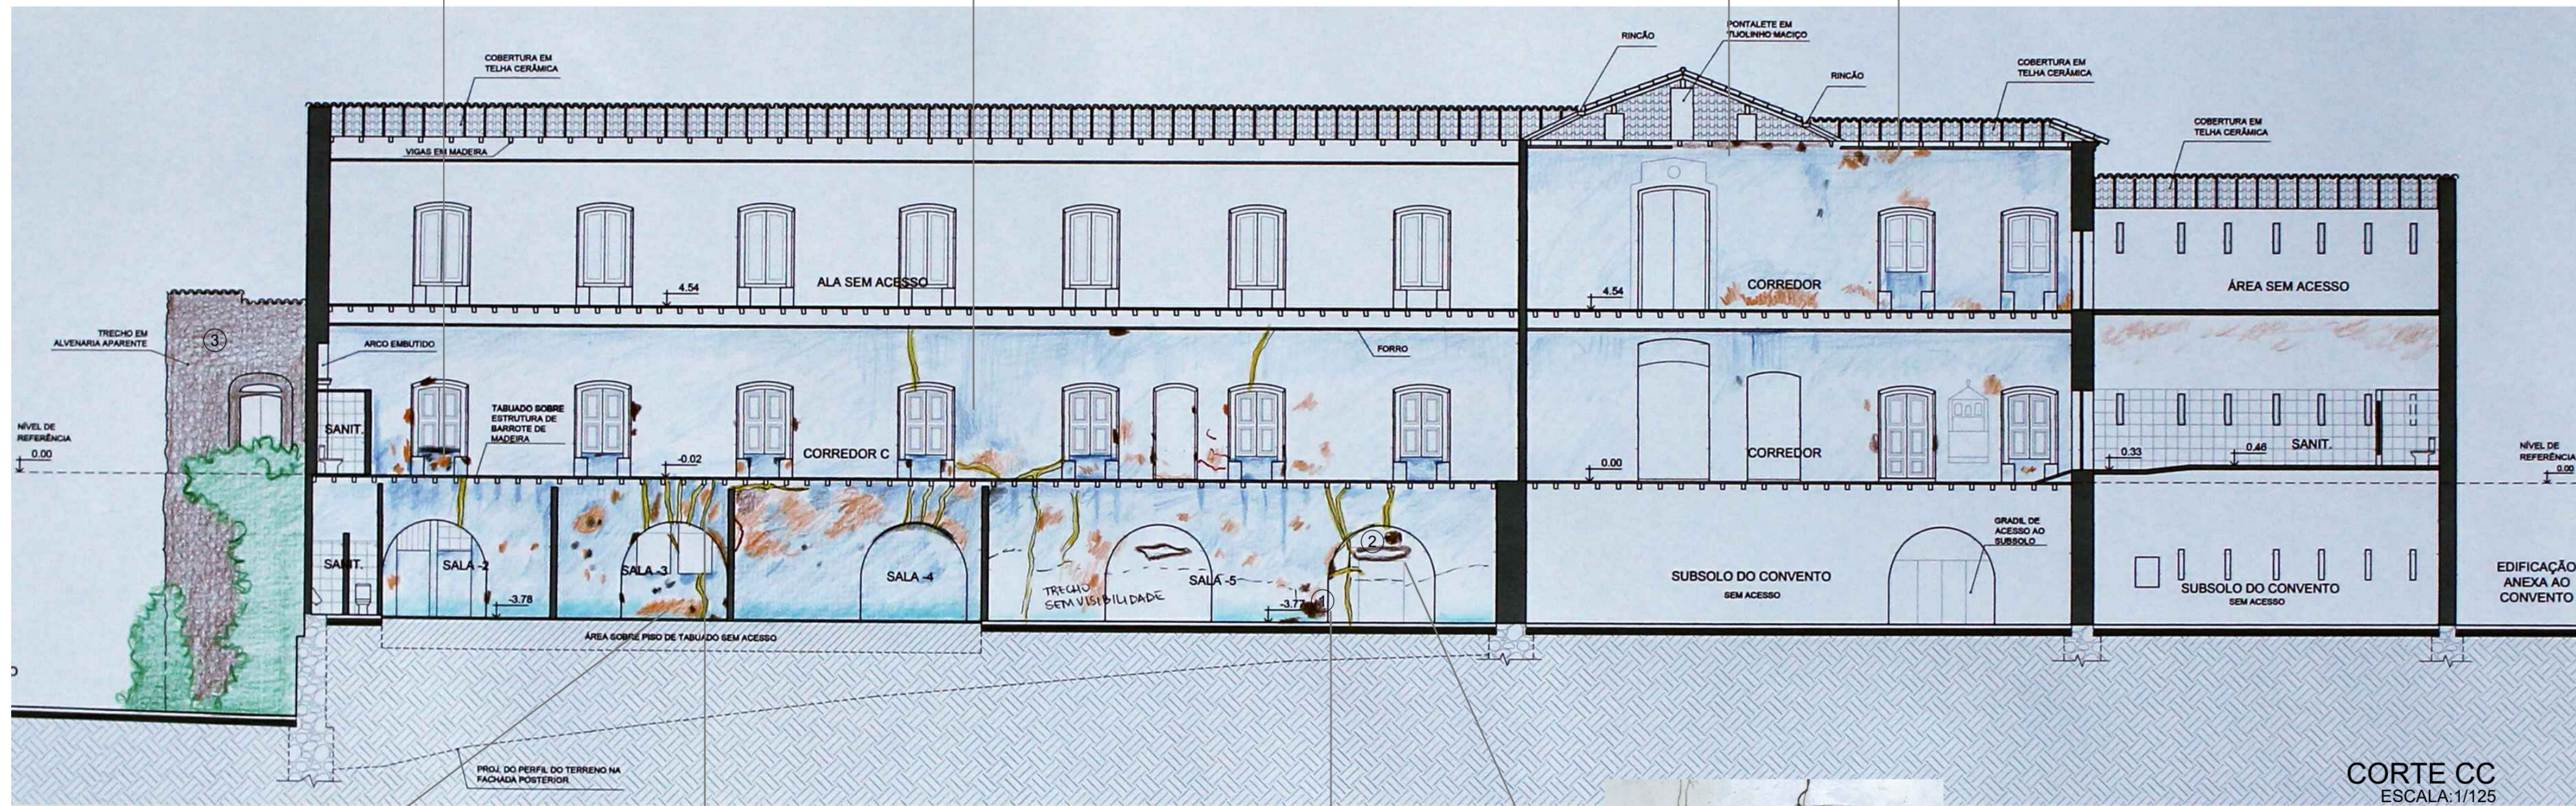
ENDEREÇO: AV. JOANA ANGÉLICA, NAZARÉ, SALVADOR - BAHIA
 DATA: NOVEMBRO/2021
 CONTEÍDO: Nº PRANCHA/TOTAL: 08/14
MAPA DE DANOS | CORTE CC
 ALUNA: CAROLINA GABRIELI GALVAO DE SOUZA - CAU A58558-0
 ESCALA: 1/125
 ORIENTADORA: GRISELDA KLÜPPEL
 CO-ORIENTADORA: NATALIE GROETELAARS
 ETAPA: DIAGNÓSTICO

LEGENDA DE MAPEAMENTO DE DANOS			
COR	DANO	AGENTE	CAUSAS PROVÁVEIS
[Blue square]	MANCHA DE ÁGUA POR INFILTRAÇÃO	AÇÃO DE ÁGUA PLUVIAL	PROBLEMAS NA COBERTURA COMO TELHAS QUEBRADAS, AUSENTES / FALTA DE ESTANQUEIDADE DAS ESQUADRIAS / VÃO ABERTOS EM OBRAS MALEEXECUTADAS
[Light blue square]	MANCHA DE ÁGUA ASCENDENTE	AÇÃO DE ÁGUA PLUVIAL POR CAPILARIDADE	PRESEÇA DE ÁGUA NO SOLO DEVIDO A AGENTES AMBIENTAIS, INCLINAÇÃO DA TOPOGRAFIA E FALTA DE CAPTAÇÃO DE ÁGUAS PLUVIAIS DAS COBERTURAS
[Brown square]	PERDA DO REBOCO	AÇÃO DE ÁGUA POR CAPILARIDADE/ AÇÃO ANTRÓPICA	1. PRESEÇA DE ÁGUA ASCENDENTE DEVIDO A PRESEÇA DE ÁGUA NO SOLO CAUSANDO A EXPANSÃO DO MATERIAL DEVIDO A CRISTALIZAÇÃO DOS SAIS OU A INCOMPATIBILIDADE DE MATERIAIS/ 2. EXECUÇÃO INADEQUADA DE REFORMAS / 3. OBRA INACABADA
[Orange square]	PERDA DA CAMADA DE TINTA	AÇÃO DE ÁGUA PLUVIAL/ AÇÃO ANTRÓPICA	PRESEÇA DE ÁGUA NO SUBSTRATO DEVIDO A PROBLEMAS NA COBERTURA, PROXIMIDADE AO PEITORIL OU AO SOLO ÚMIDO / PROVÁVEL APLICAÇÃO DE MATERIAL INADEQUADO

[Dark blue square]	BIOFILME	AÇÃO BIOLÓGICA	PRESEÇA DE ÁGUA DEVIDO A PROBLEMAS NA COBERTURA E ESQUADRIAS/ AUSÊNCIA DE INCIDÊNCIA SOLAR E VENTILAÇÃO
[Yellow-green square]	MANCHAS DE RASTROS DE CUPIM	AÇÃO DE ORGANISMOS XILÓFAGOS	AMBIENTE PROPÍCIO AO DESENVOLVIMENTO DE MICROORGANISMOS (S/ VENTILAÇÃO E INCIDÊNCIA SOLAR, C/ ALTA UMIDADE DEVIDO A FACHADA POSTERIOR APRESENTAR DENSA VEGETAÇÃO, POUCA INCIDÊNCIA SOLAR E MUITA CHUVA)
[Red line]	FISSURAS	MOVIMENTAÇÃO DO SOLO	FALTA DE VÍNCULO ESTRUTURAL ENTRE PAREDES DE DIFERENTES SISTEMAS CONSTRUTIVOS (A PAREDE INTERNA ESTÁ SOBRE ÁREA ATERRADA DURANTE OBRA DE REFORMA)
[Green square]	VEGETAÇÃO DE PEQUENO PORTE	AÇÃO BIOLÓGICA	FALTA DE PODA DA VEGETAÇÃO TIPO TREPadeira
[Light green square]	DEGRADAÇÃO DE ESQUADRIAS	AÇÃO DE INTEMPÉRIAS/ AÇÃO ANTRÓPICA	INFILTRAÇÃO DE ÁGUA PLUVIAL/ ATAQUE DE CUPINS/ OXIDAÇÃO DE FERRAGENS/ INTERVENÇÃO HUMANA INADEQUADA/ FALTA DE MANUTENÇÃO

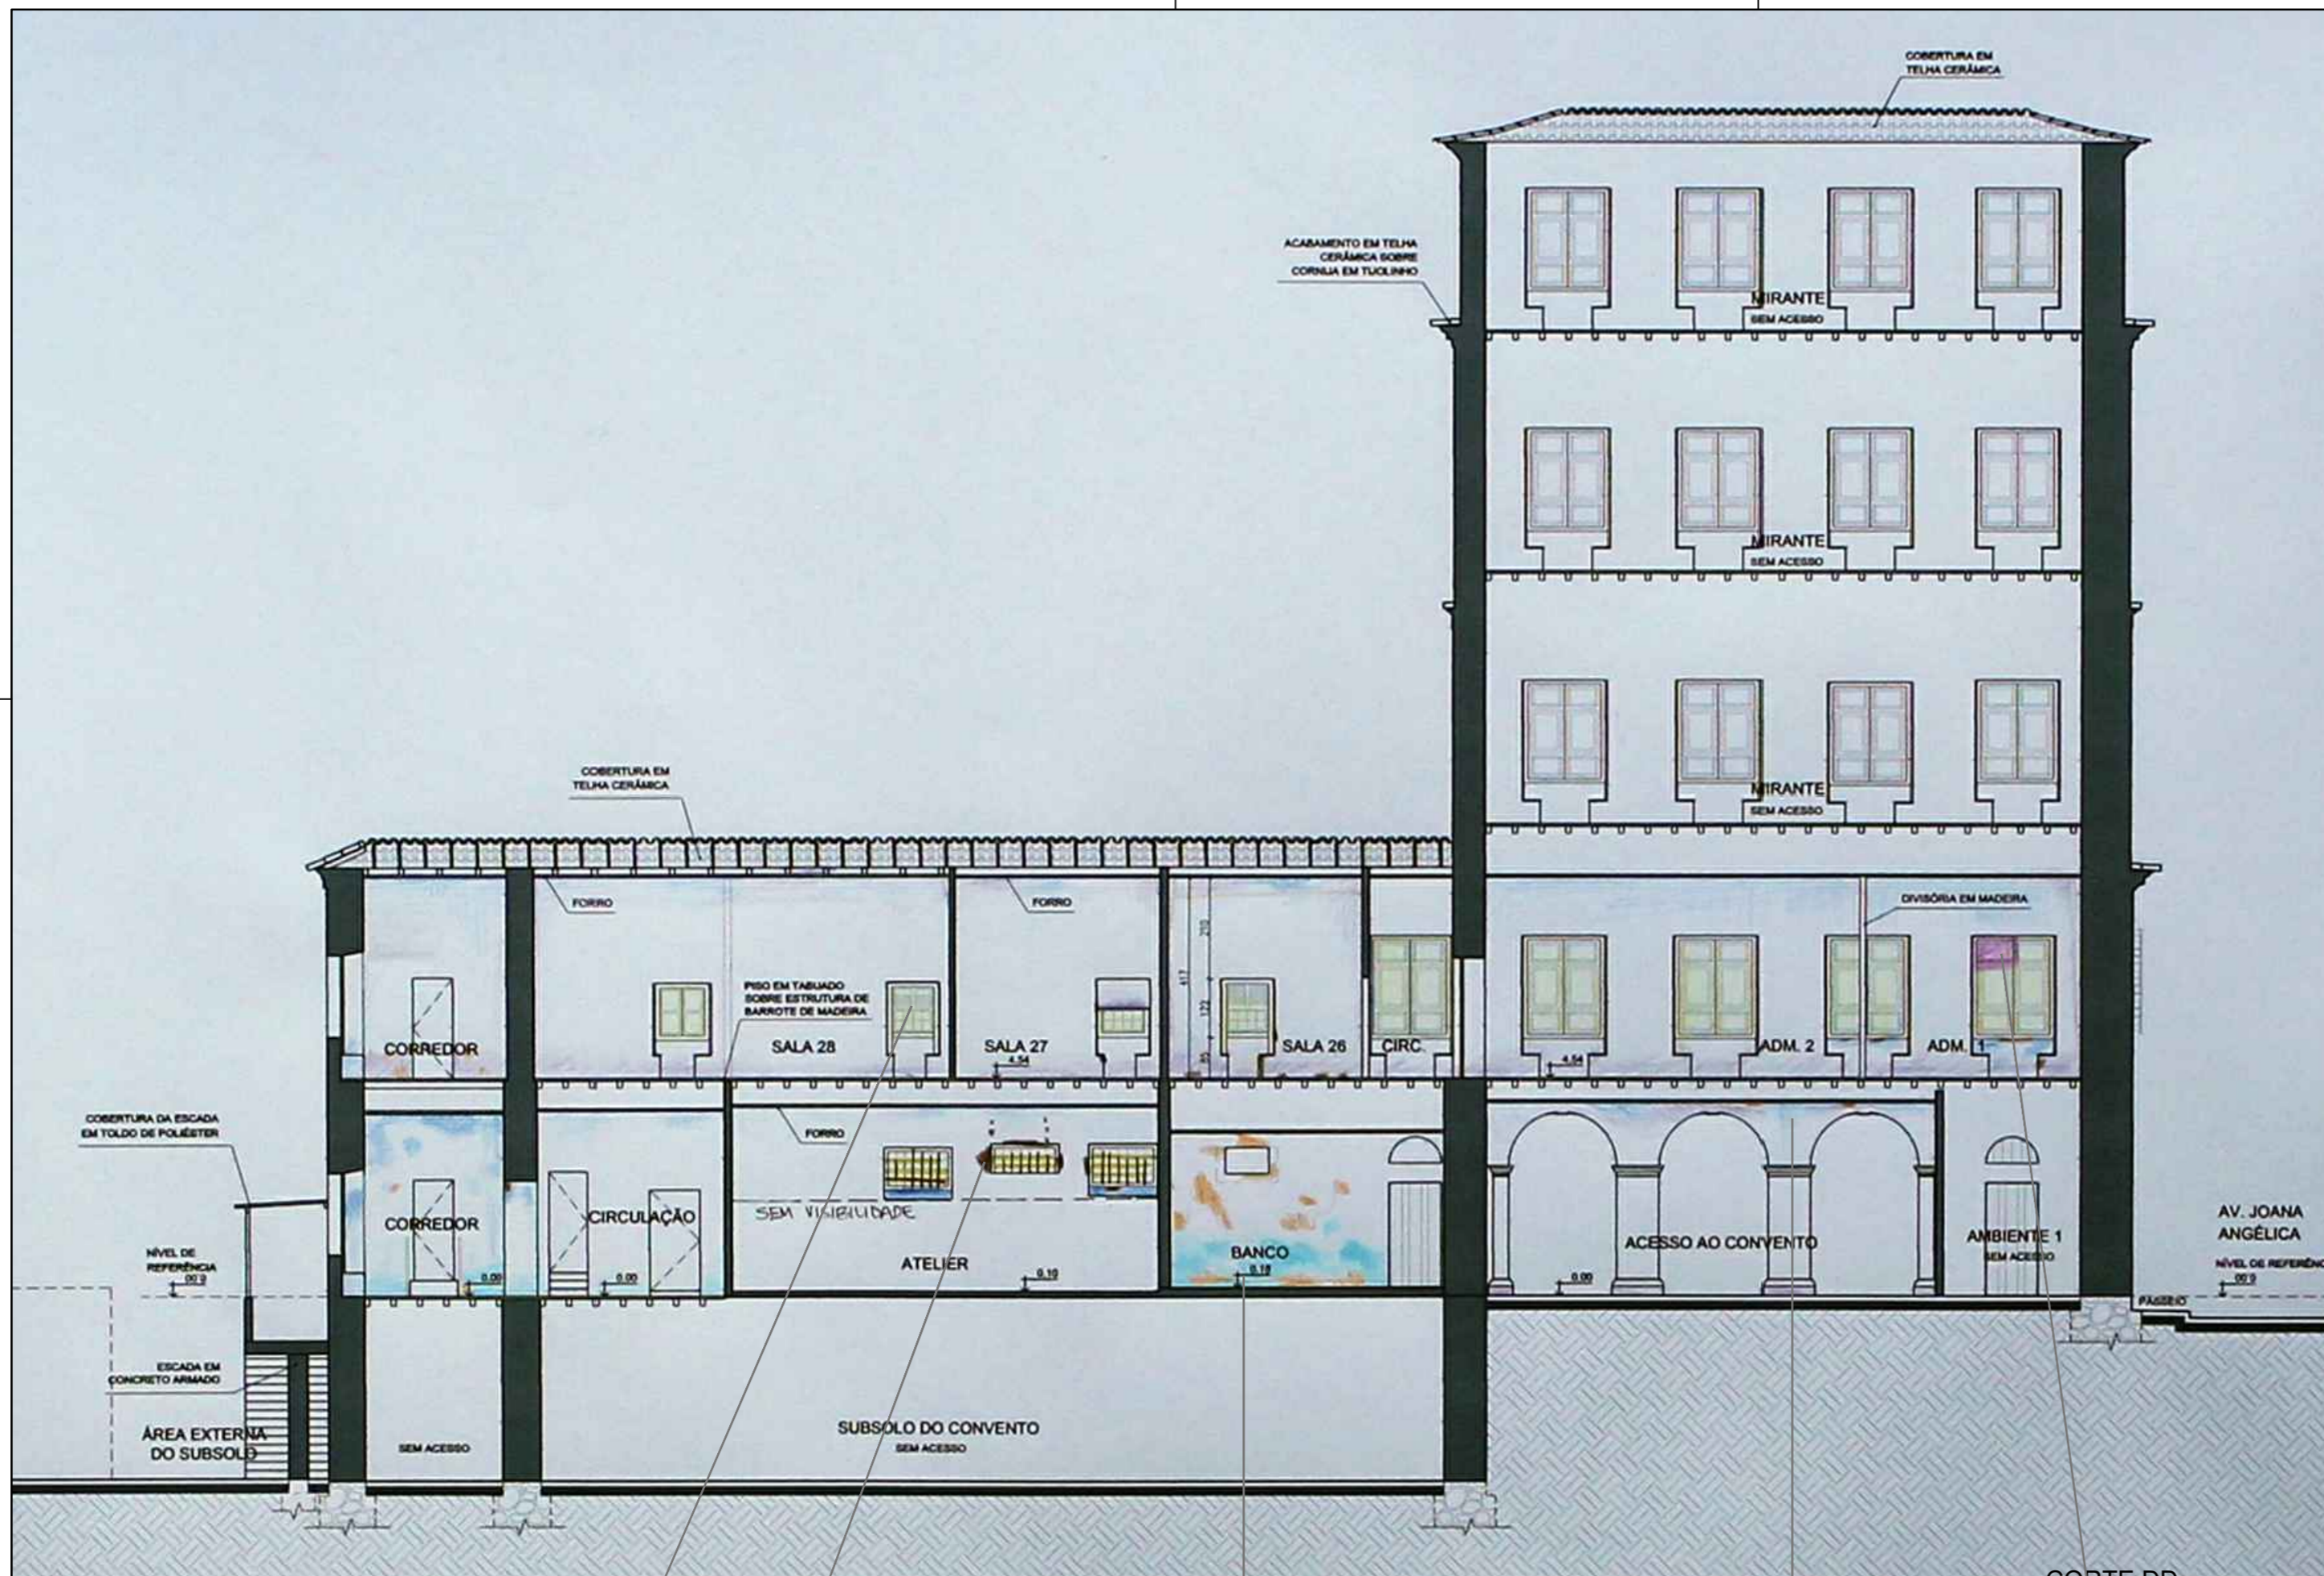
CORTE DD
ESCALA: 1/125

LEGENDA DE MAPEAMENTO DE DANOS			
COR	DANO	AGENTE	CAUSAS PROVÁVEIS
	MANCHA DE ÁGUA POR INFILTRAÇÃO	AÇÃO DE ÁGUA PLUVIAL	PROBLEMAS NA COBERTURA COMO TELHAS QUEBRADAS, AUSENTES / FALTA DE ESTANQUEIDADE DAS ESQUADRIAS
	MANCHA DE ÁGUA ASCENDENTE	AÇÃO DE ÁGUA PLUVIAL POR CAPILARIDADE	PRESEÇA DE ÁGUA NO SOLO DEVIDO A FALHA NA INCLINAÇÃO E EXECUÇÃO DO PISO DO PÁTIO E FALTA DE CAPTAÇÃO DAS ÁGUAS PLUVIAIS DAS COBERTURAS
	PERDA DO REBOCO	AÇÃO DE ÁGUA PLUVIAL/ AÇÃO ANTRÓPICA	PRESEÇA DE ÁGUA DEVIDO À PROBLEMAS NA COBERTURA / EXECUÇÃO INADEQUADA DE REFORMAS
	PERDA DA CAMADA DE TINTA	AÇÃO DE ÁGUA PLUVIAL/ AÇÃO ANTRÓPICA	PRESEÇA DE ÁGUA NO SUBSTRATO DEVIDO A PROBLEMAS NA COBERTURA, PROXIMIDADE AO PEITORIL OU AO SOLO ÚMIDO / PROVÁVEL APLICAÇÃO DE MATERIAL INADEQUADO
	SUJIDADE	AÇÃO DE AGENTES AMBIENTAIS	ACÚMULO NAS PAREDES DE PARTÍCULAS DE SUJEIRAS EM SUSPENSÃO NO AR
	INTERVENÇÃO POSTERIOR	AÇÃO ANTRÓPICA	ALTERAÇÕES DE ESQUADRIAS P/ ADAPTAÇÃO DE NOVO USO
