**ACESSIBILIDADE A EDIFÍCIOS HISTÓRICOS DE INTERESSE  
TURÍSTICO POR PESSOAS COM MOBILIDADE REDUZIDA: um  
estudo de exemplos representativos situados na Rota Acessível do  
Centro Histórico de Salvador**

Dissertação apresentada ao Programa de Pós-graduação em Arquitetura e Urbanismo da Faculdade de Arquitetura da Universidade Federal da Bahia, como requisito parcial para obtenção de grau de mestre.

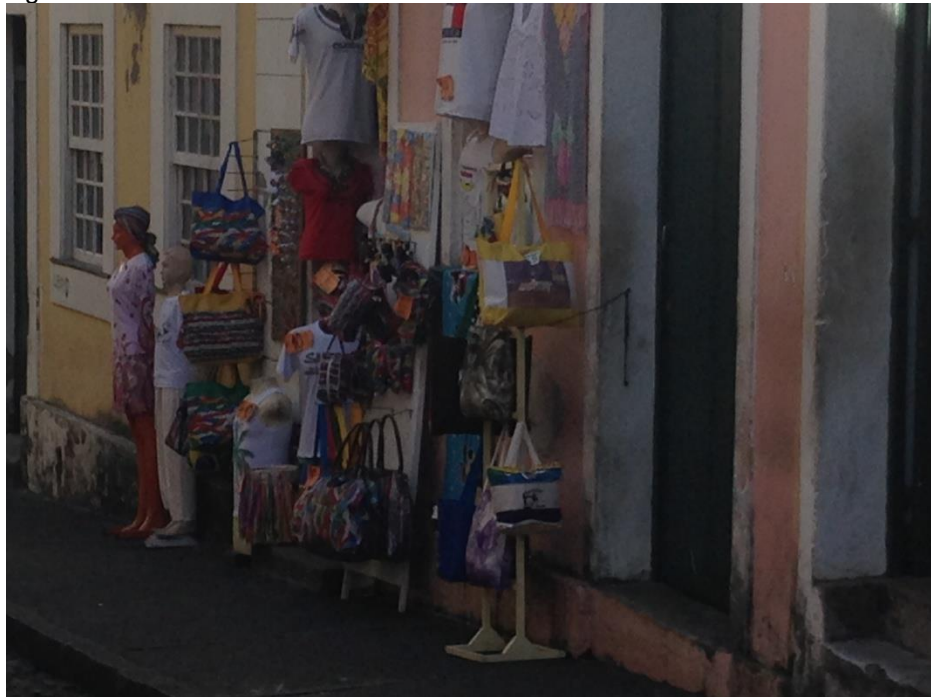
Figura 18: Barreiras na Rota Acessível do Centro Histórico de Salvador

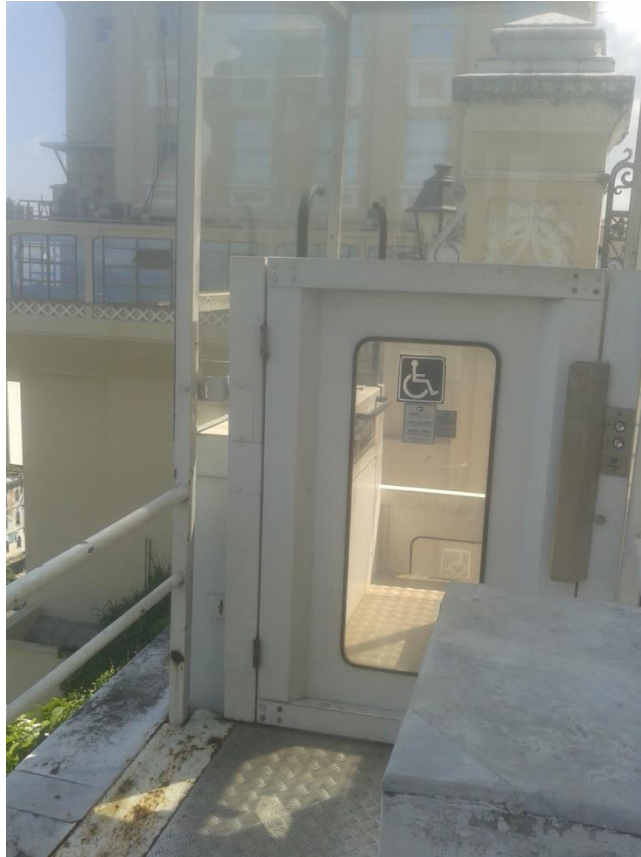
Figura 24: elevador (desativado) para acesso de deficientes físicos, instalado no Palácio Rio Branco – CHS. Ao fundo, o Elevador Lacerda.

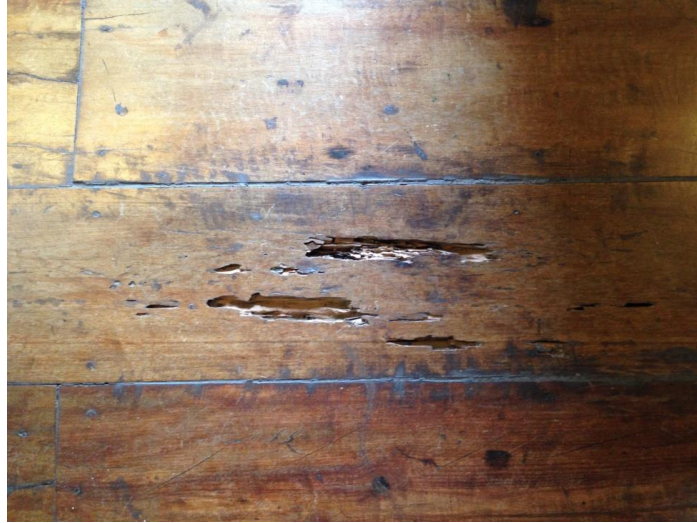
Os salões de exposição desse pavimento possuem piso de tábua corrida, em bom estado de conservação, apresentando apenas alguns sulcos na área próxima às janelas, provocados possivelmente pela ação da água da chuva (Figura 35). A circulação de pessoas nessa região do salão pode provocar o aumento do dano no piso e, para o cadeirante, pode provocar algum tipo de dificuldade.

Figura 35: Solar Ferrão – trecho danificado do piso do pavimento entressolho

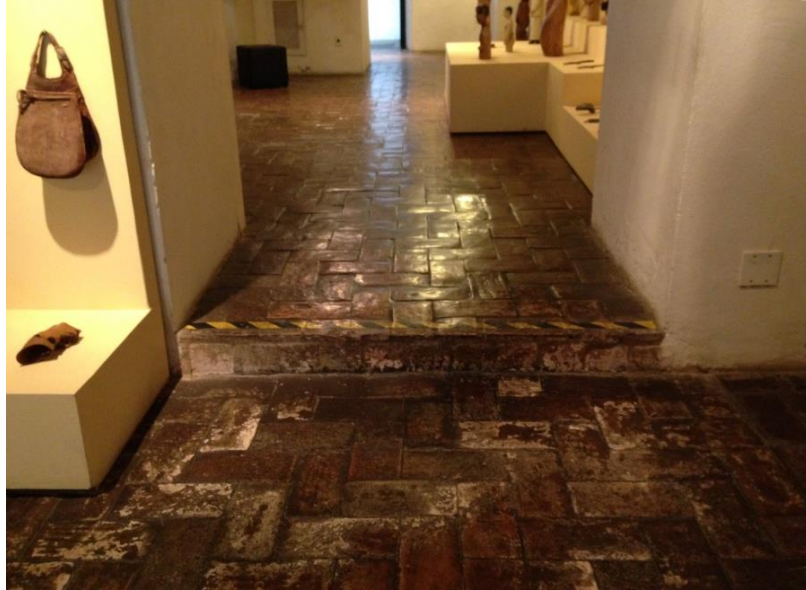
Figura 40: Salas da Coleção Arte Popular – Solar Ferrão  
Degrau entre salas de exposição

Os desníveis existentes nas salas de exposição de arte popular deverão receber rampas na mesma largura das portas e inclinação de até 8,33%. Com material removível e piso antiderrapante. A tijoleira do piso não poderá sofrer danos.

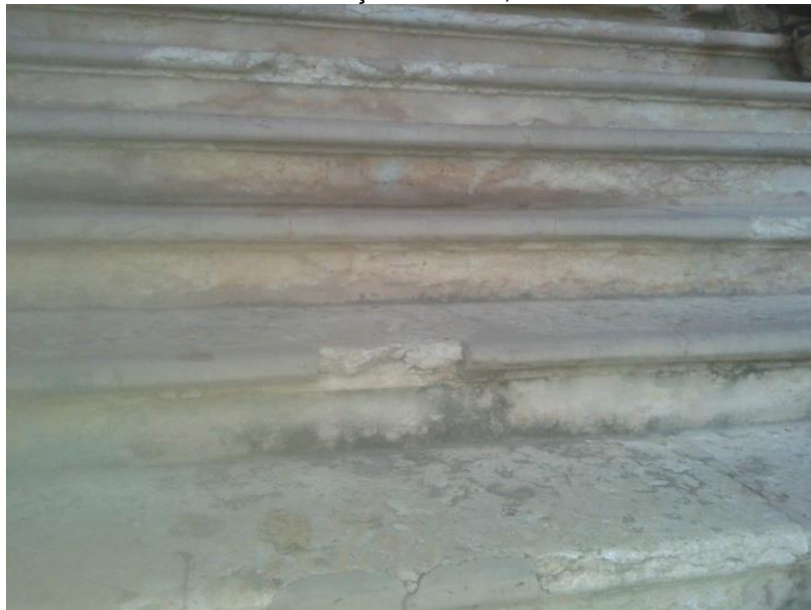
Figura 55: Solar Ferrão – detalhe – degrau danificado da escadaria de acesso à Praça das Artes, Cultura e Memória

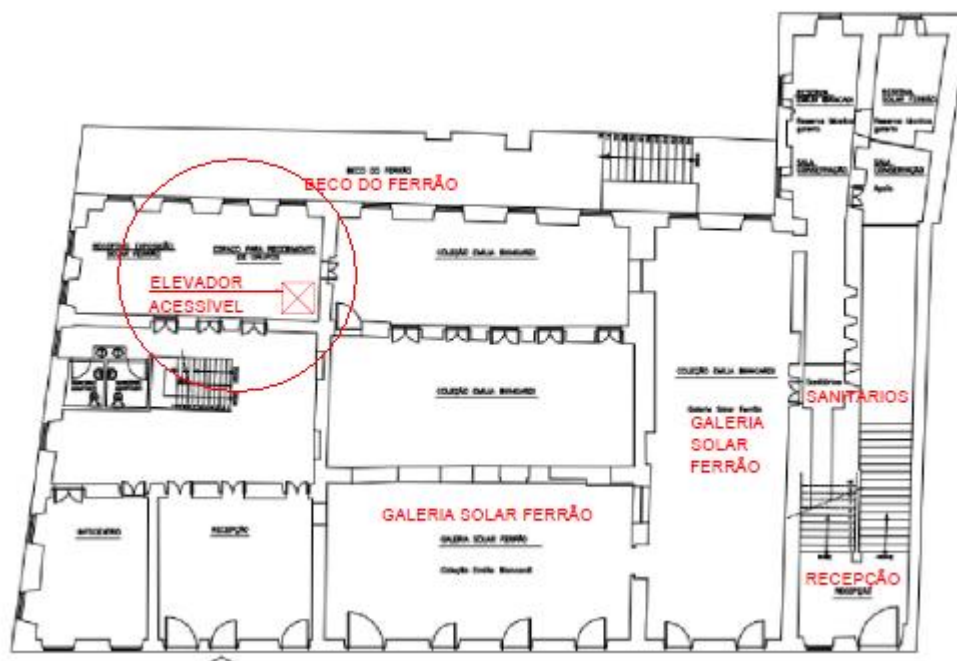
Figura 62: Solar Ferrão – Planta Baixa Pavimento Térreo – localização do elevador acessível

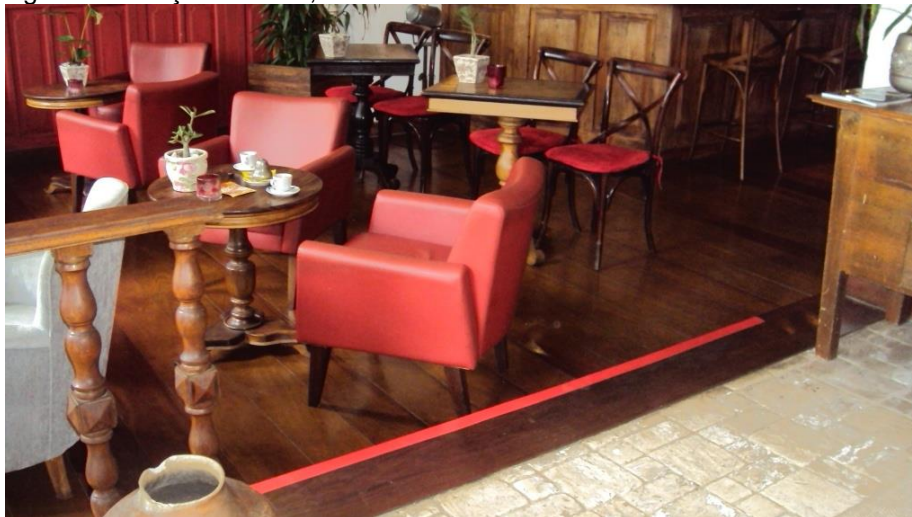
Figura 66: Praça Anchieta, nº 16/18 – desnível entre vestíbulo e restaurante

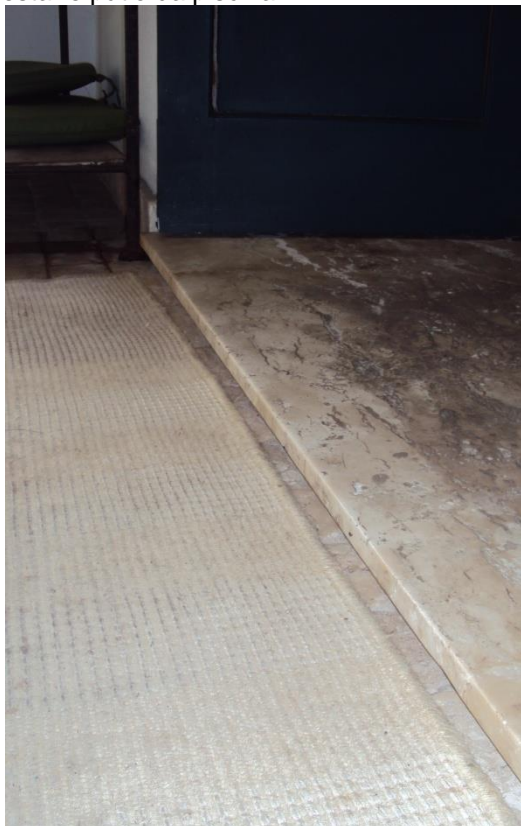
Figura 72: Praça Anchieta, nº 18  
Hotel Villa Bahia – desnível entre sala de  
estar e pátio da piscina

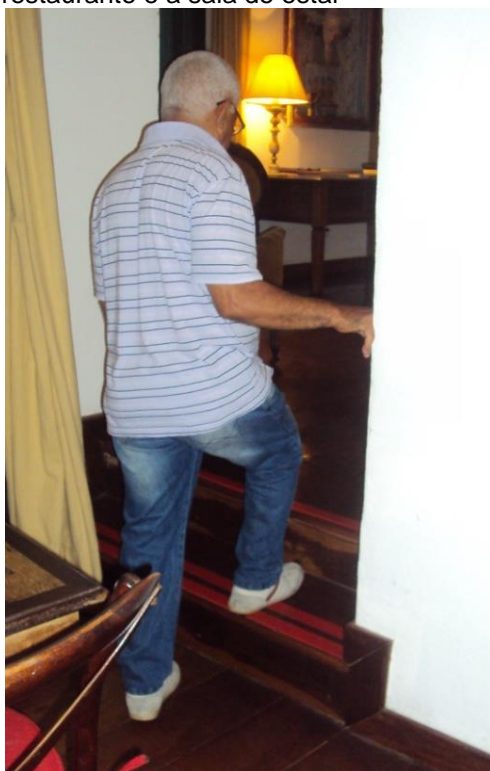
Figura 79: Praça Anchieta, nº 16/18  
Hotel Villa Bahia – Desnível entre o  
restaurante e a sala de estar

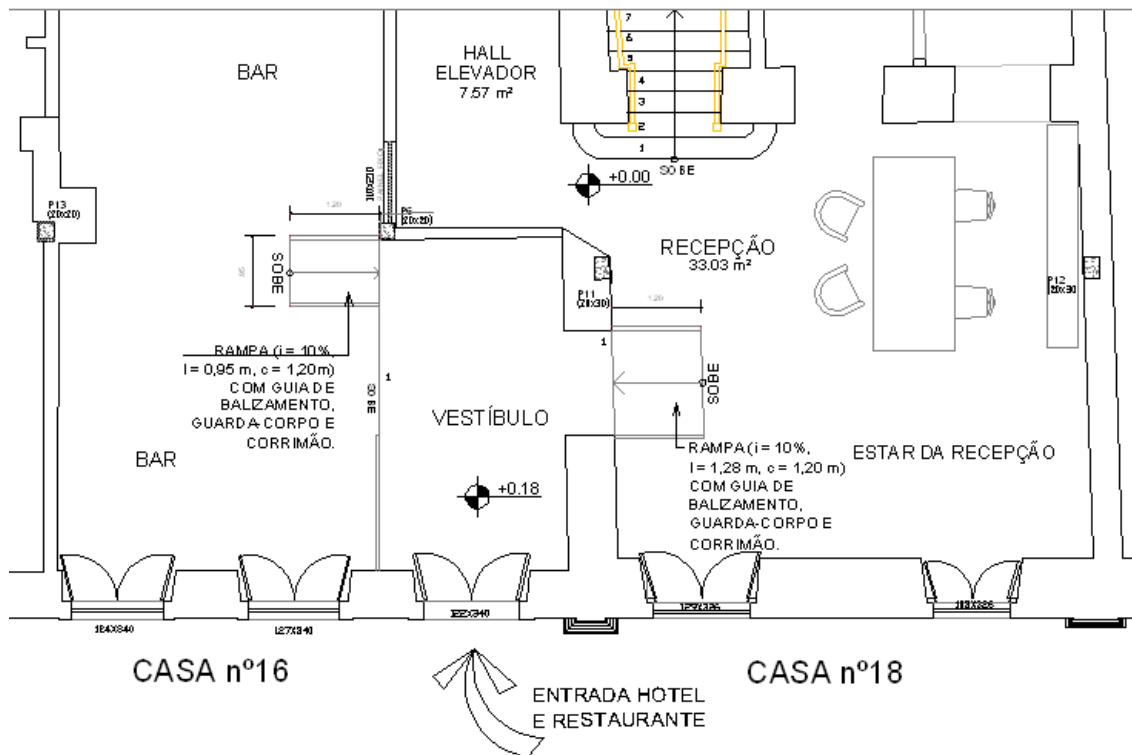
Figura 85: Planta baixa térreo – Hotel Villa Bahia. Rampas de acesso ao bar/restaurante e à recepção.

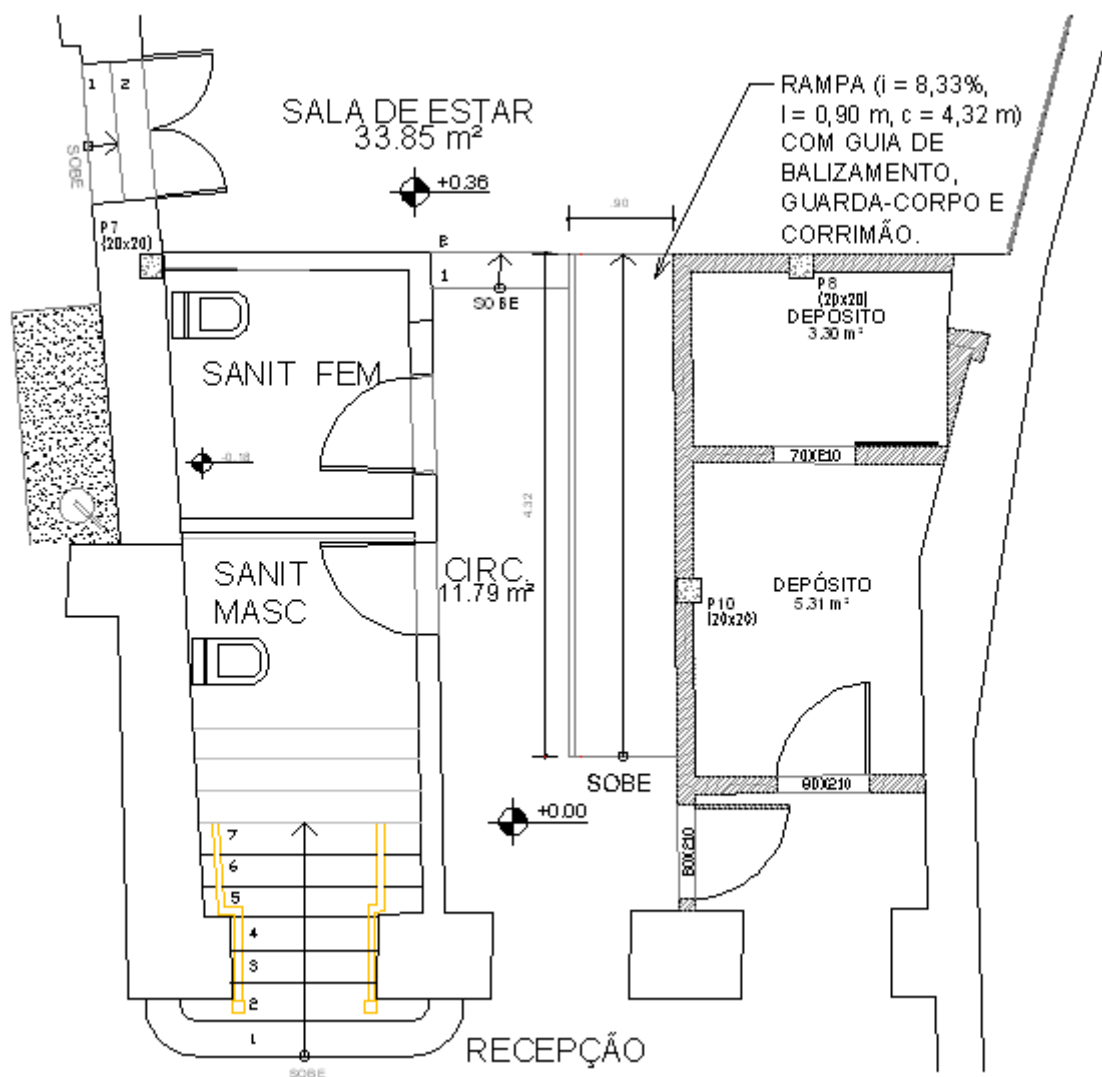
Figura 86: Planta baixa pavimento térreo – Hotel Villa Bahia. Rampas de acesso à sala de estar.

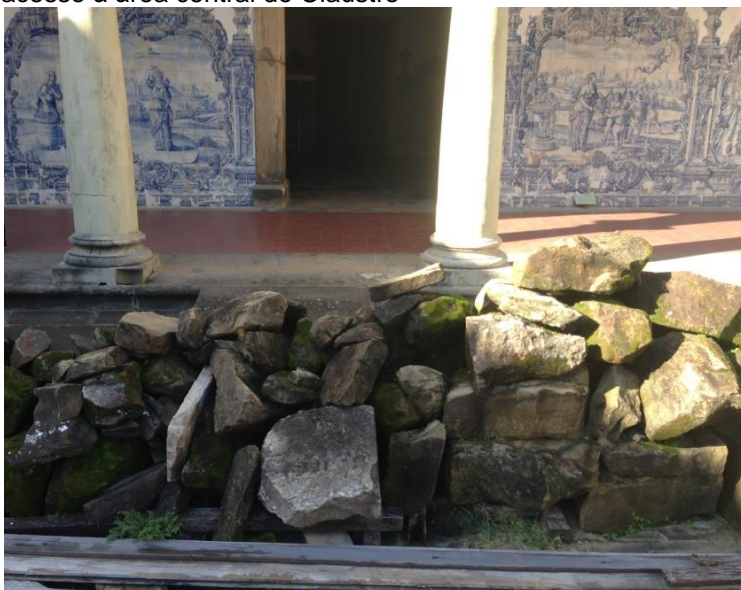
Figura 97: Igreja de São Francisco – Pedras em frente à rampa de acesso à área central do Claustro

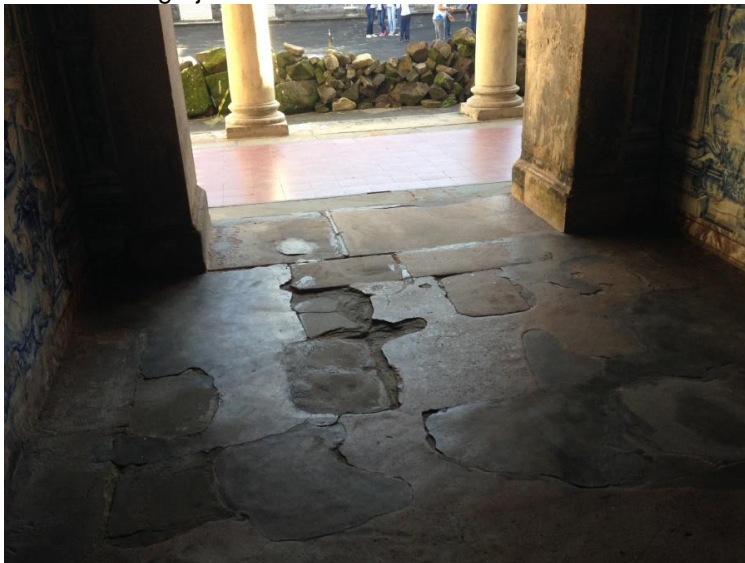
Seguindo em direção à igreja, o piso da área adjacente ao claustro, de pedra, possui partes danificadas (Figura 99). Nessa área, a porta de acesso à igreja (entrada pela parte posterior, próximo ao arco-cruzeiro) possui 1,13 m de largura e uma rampa para vencer o desnível de 19 cm. Essa rampa tem largura de 1,49 m e inclinação de 13,8%. É uma rampa com estrutura em madeirite, forrada com emborrachado preto (Figura 100). Importante observar que as rampas do Convento de São Francisco possuem caráter provisório e podem ser retiradas e recolocadas sem causar qualquer dano ao patrimônio.

Figura 99: Igreja de São Francisco – Piso danificado da área de acesso à sacristia e à Igreja
