RESIDÊNCIA EM ARQUITETURA, URBANISMO E ENGENHARIA
ESPECIALIZAÇÃO EM ASSISTÊNCIA TÉCNICA PARA HABITAÇÃO E DIREITO À CIDADE
TRABALHO FINAL ORIENTADO

**HABITAÇÃO PARA O
CENTRO HISTÓRICO
DE SALVADOR (CHS),**
VIVO E PLURAL.

CASARÃO N° 18: ETAPAS

O CASARÃO N° 18 NA LADERA DA PRACA

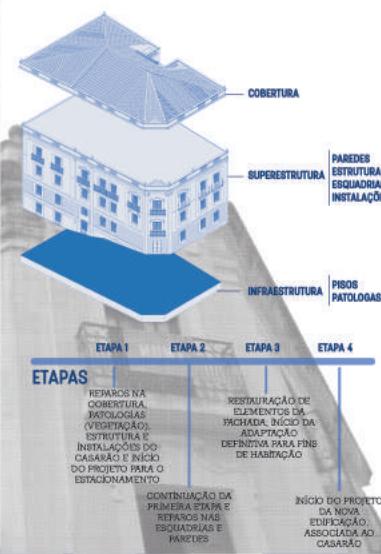
COBERTURA

Iniciamos a inspeção pela cobertura, em função de ser a parte do edifício mais sujeita à ação das intempéries e, ao mesmo tempo, responsável por causar danos a outras estruturas, quando não consideradas especiais e uma avaliação sistemática da estrutura e dos seus materiais de revestimento. A cobertura atual do Casarão é formada por 5 águas, com sistema estrutural miligado em madeira de lei e telamento em telha cerâmica. De modo geral, não apresenta grandes problemas relativos à sua estrutura, necessitando de revisões principalmente no telhamento e nos sistemas de escoamento de água.

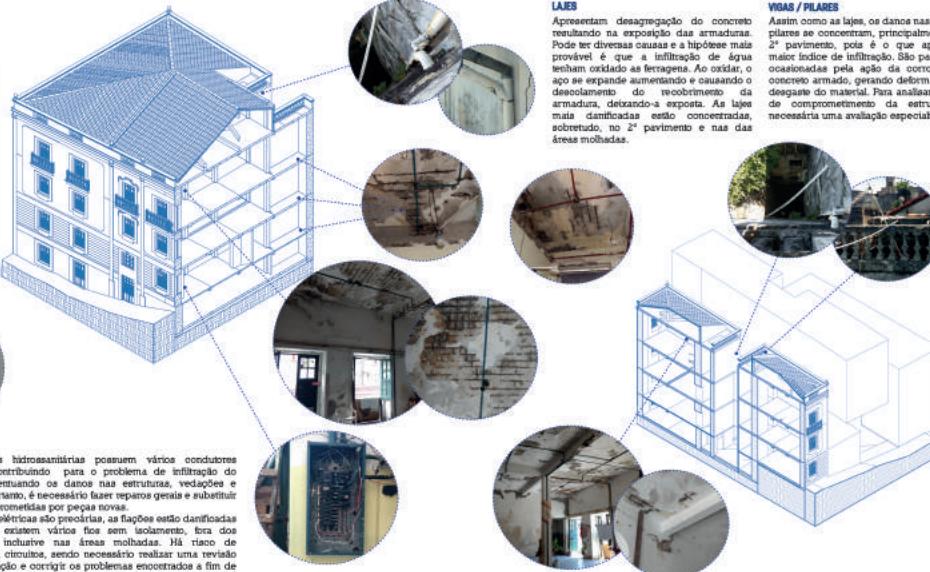
LAJES

Apresentam desagregação do concreto resultando na exposição das armaduras. Pode ter diversas causas e a hipótese mais provável é que a infiltração de água tenham oxidado as ferragens. Ao oxidar, o aço perde sua resistência e pode causar o descolamento do revestimento da armadura, deixando-a exposta. As lajes mais danificadas estão concentradas, sobretudo, no 2º pavimento e nas das áreas molhadas.

A assim como as lajes, os danos nas vigas e pilares se concentram, principalmente, no 2º pavimento, pois é o que apresenta maior índice de infiltração. São patologias ocasionadas pela ação da corrosão do aço, que causa o descolamento e o desgaste do revestimento da armadura, deixando-a exposta. As lajes mais danificadas estão concentradas, sobretudo, no 2º pavimento e nas das áreas molhadas.

ESTRUTURAS COM ARMADURA EXPORTADA
Posíveis causas: infiltração de água, oxidação das armaduras.

Procedimento de reparo: Sugere-se remoção da massa de argamassa com perfis metálicos, apontando a viga, e refazer o apoio através de um exerto.
