**UNIVERSIDADE FEDERAL DA BAHIA**  
**FACULDADE DE ARQUITETURA**

MESTRADO PROFISSIONAL EM CONSERVAÇÃO E RESTAURAÇÃO DE  
MONUMENTOS E NÚCLEOS HISTÓRICOS – MP-CECRE

**INTERVENÇÃO NA USINA ASSUCAREIRA SANTO ANTÔNIO:  
JOIA DO PATRIMÔNIO INDUSTRIAL SUL-MATO-GROSSENSE**

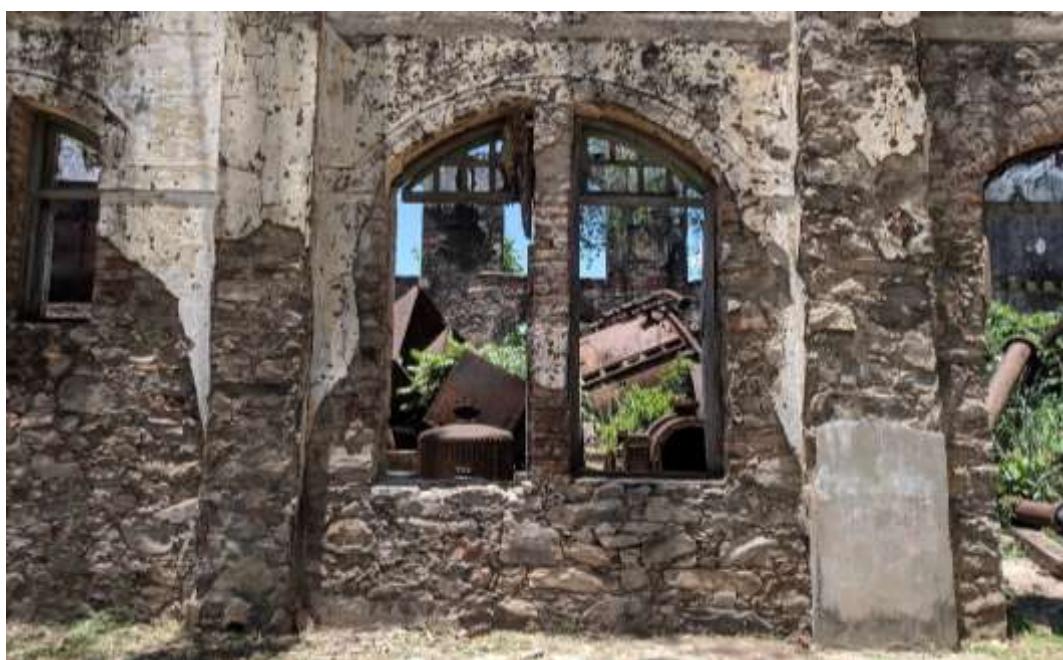
Logo, há certa difusão de danos, a exemplo do ocorrido em todas as fachadas do edifício: o destacamento de reboco, no qual a alvenaria em pedra e tijolo fica aparente. As áreas de maior ocorrência encontram-se na base da edificação, nas pilastras e próximas às esquadrias (alvenaria entre duas esquadrias), além das demais regiões observadas.

Em alguns pontos, a existência desse dano (destacamento) é significativa, possivelmente pelo contato direto da alvenaria com o solo, sobretudo externamente, onde não há piso cimentício, de modo que pode ocorrer acúmulo de água nas superfícies, e esta ascender à estrutura (Fig. 52).

**Figura 52** – Superfícies com destacamento de argamassa de revestimento

Outra causa possível (para o destacamento) seria a composição da argamassa – na qual os elementos que a compõem, expostos a intempéries e dilatação térmica – que se degrada e, consequentemente, solta-se; outrossim, pode haver a falta de aderência do substrato com o reboco. Logo, alguns autores referem-se ao dano com a seguinte denominação: perda de aderência

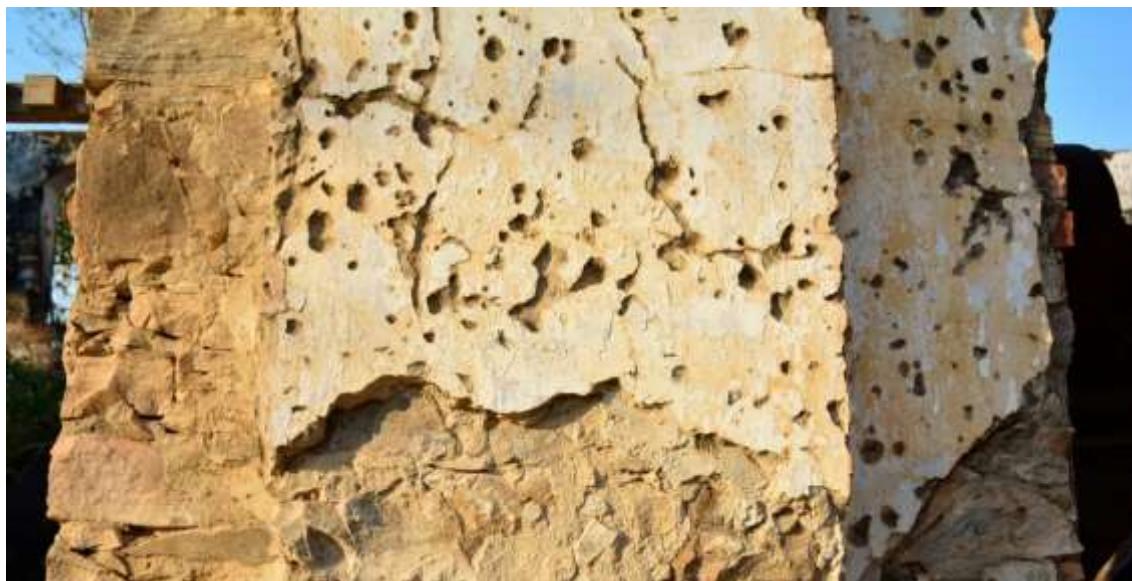
Bauer (1997 *apud* SILVA, 2016) estabelece que vesículas são “os materiais dispersos na argamassa que manifestam posterior variação volumétrica, gerando bolhas no revestimento”; no entanto, conforme definição dada por Franciscon (2007), as causas deste dano associam-se, principalmente, à contaminação e a impurezas presentes no revestimento definidas pela coloração interna da vesícula: branco, vermelho e preto. No entanto, ao observar as vesículas existentes no objeto de estudo, não ficam evidentes estes aspectos; desta forma, a causa possível desta patologia no caso específico seria dada pela composição desta argamassa<sup>46</sup>.

**Figura 53** – Vesículas existentes em vão da fachada sudoeste

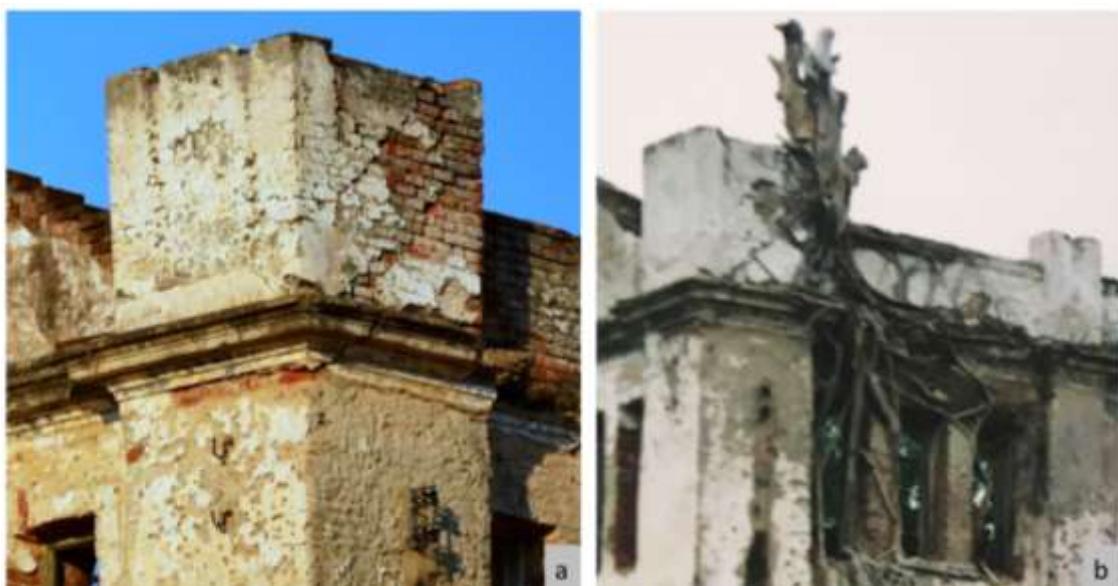
Quanto a problemas estruturais observados nas fachadas do edifício, vale destacar a existência de uma trinca – com abertura próxima de 2 mm, consoante ao conceito de Thomaz (2020, p. 8) –, localizada na pilastra entre as fachadas noroeste e sudoeste (NO e SO), em sua face superior (Fig. 55a), que atinge a cimalha existente na fachada noroeste (NO), rompendo-a superficialmente, de forma inclinada, possivelmente originada por movimentação estrutural desta área (pilastra e platibanda).

Partindo deste princípio, destaca-se novamente a importância de iconografias ao longo da história para embasar argumentos, visto que, de fato, a movimentação na peça (pilastra) ocorreu em dado momento, por meio do crescimento de raízes de uma árvore existente em período anterior (Fig. 55b)<sup>47</sup>. Vinculando a este fato, o autor destaca que movimentações térmicas nas superfícies de platibanda podem ocasionar esta forma de trinca; desta forma, esta patologia (trinca) dispõe de aparecimento a partir de duas ações: movimentação estrutural e térmica.

**Figura 55** – Evolução de trinca existente na fachada sudoeste (SO), que se estende à fachada noroeste, ao longo dos anos: à esquerda, sua aparência atual; à direita, sua aparência prévia

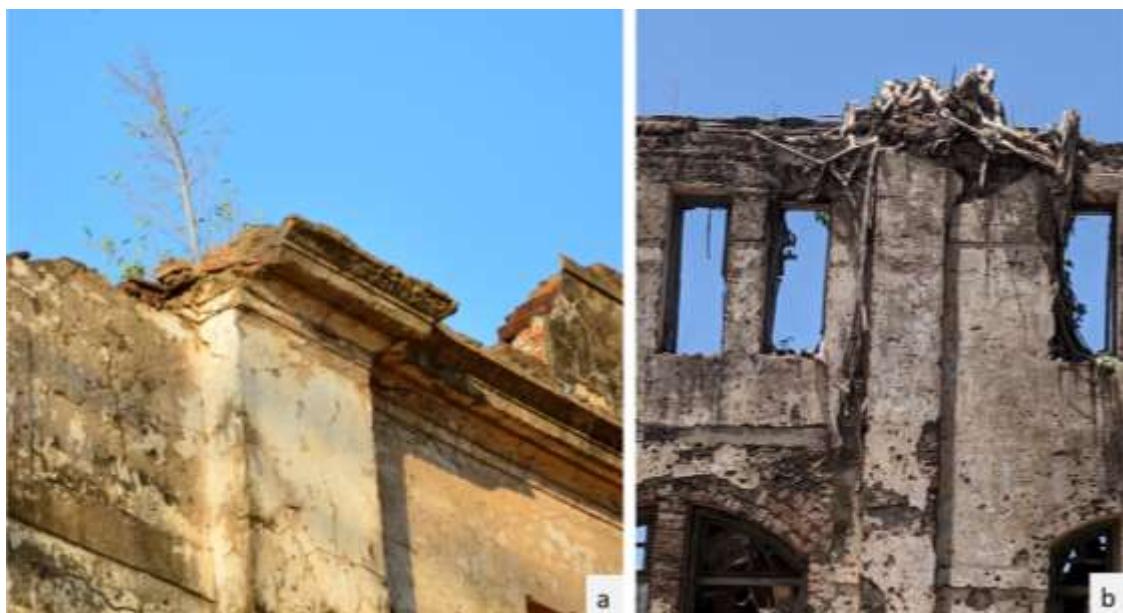
**Figura 56** – À esquerda, perda de alvenaria (cimalha e platibanda) da fachada sudoeste; à direita, raiz de figueira remanescente na estrutura da parede

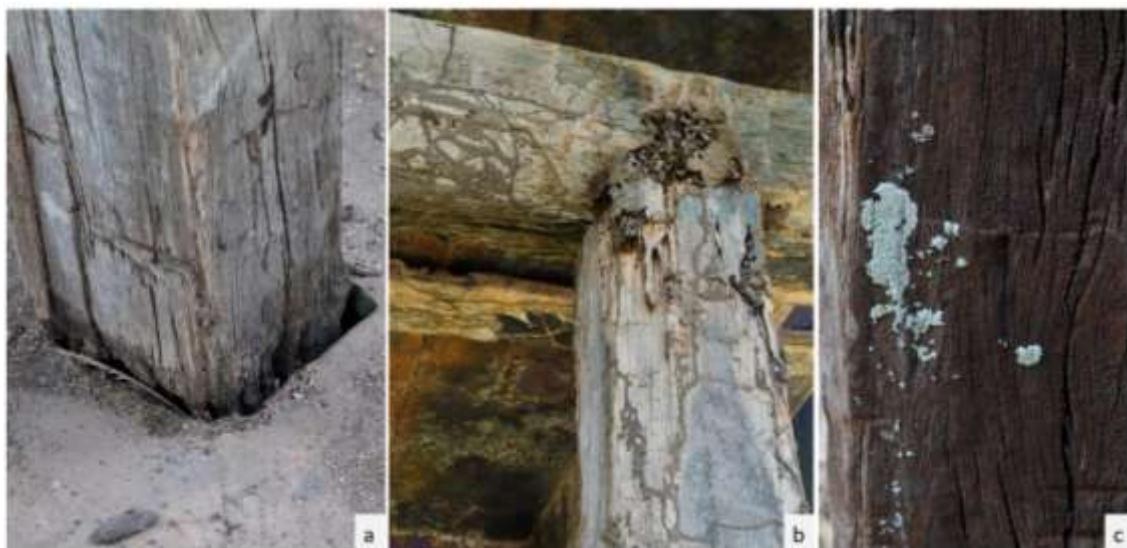
**Figura 57** – À esquerda, perda de vínculo do pilar de madeira com o piso; ao centro, colmeia de abelha e galerias de cupim; à direita, presença de microrganismos na peça do pilar

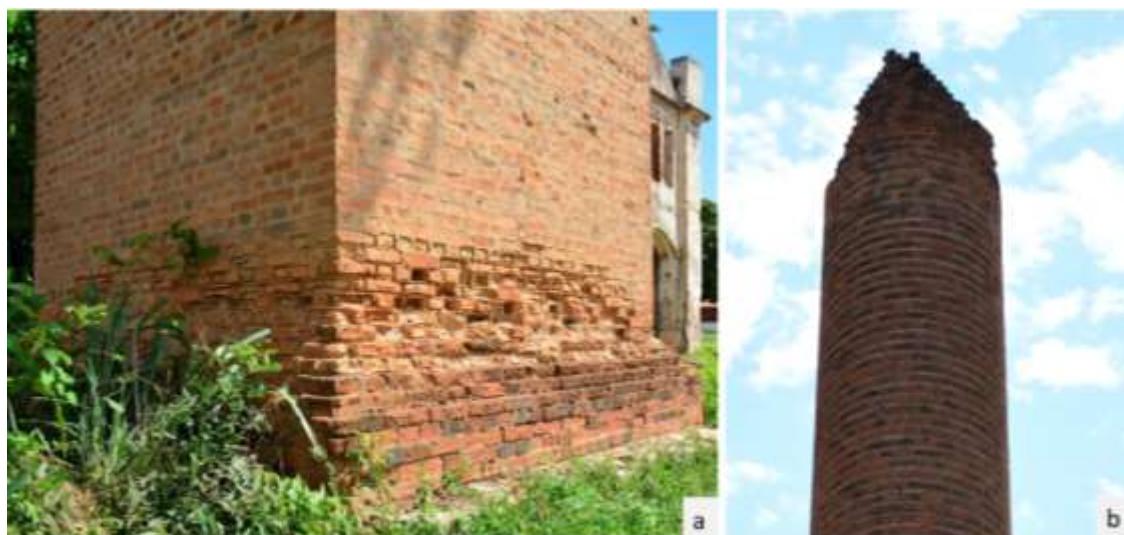
**Figura 58** – À esquerda, erosão de tijolos na base; à direita, perda de alvenaria no topo do fuste

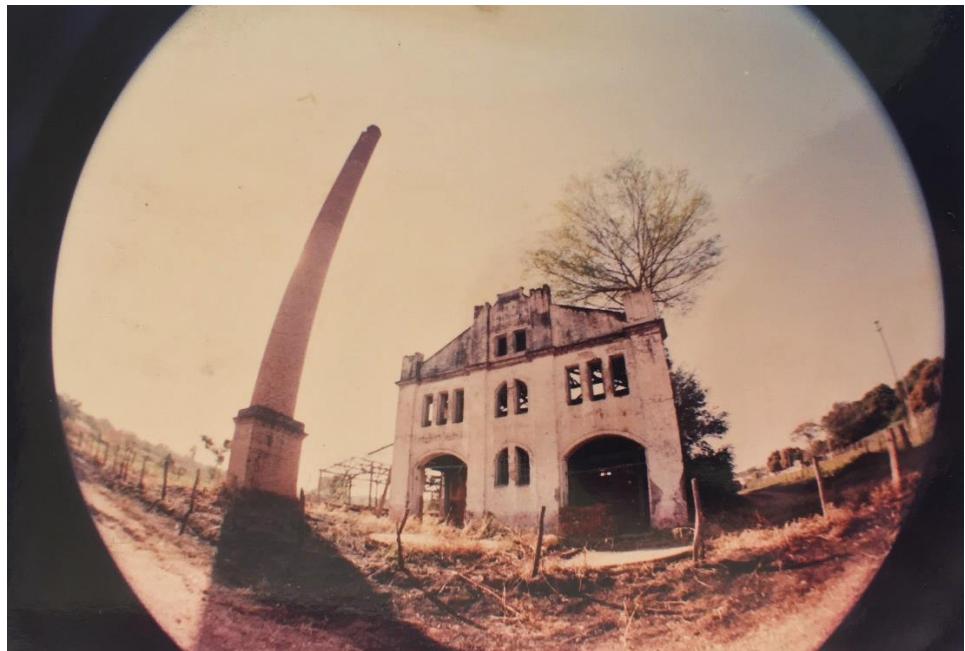
LEGENDA	LOCALIZAÇÃO NO MAPA
<p>FACHADA PRINCIPAL (NORDESTE) JUNTAMENTE A CHAMINÉ E COBERTURAS EM PROCESSO DE DEGRADAÇÃO E DESABAMENTO MAIS AVANÇADO, COM ENFOQUE NA COBERTURA LATERAL DO GALPÃO, RESTANDO APENAS SUA ESTRUTURA EM MADEIRA.</p>

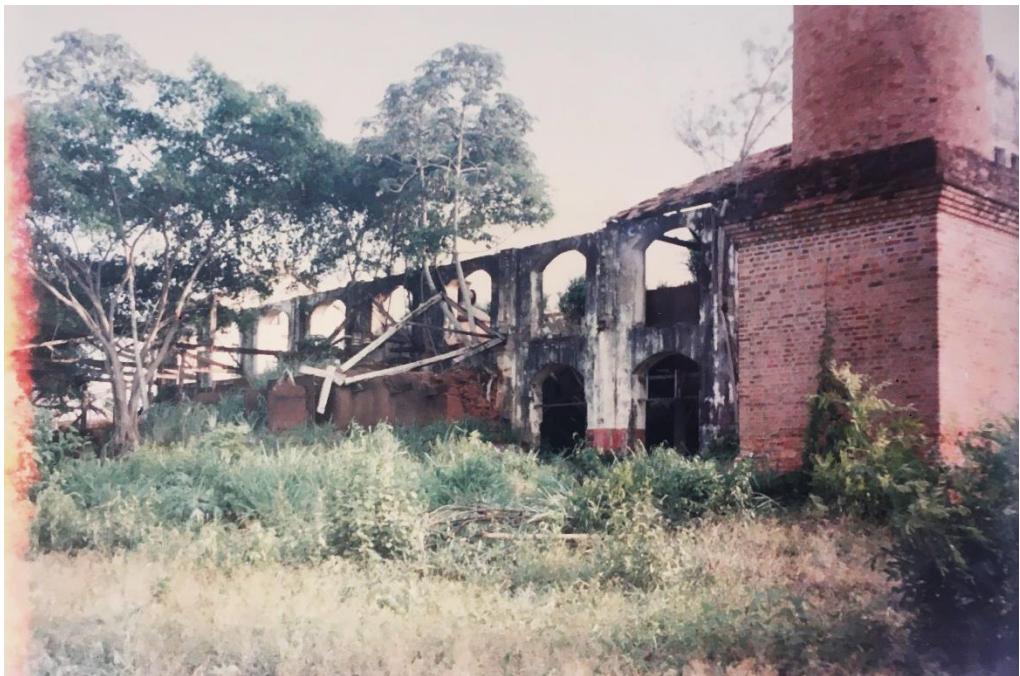
LEGENDA	LOCALIZAÇÃO NO MAPA
<p>VISTA LATERAL DA USINA, MAIS PRECISAMENTE DA FACHADA NOROESTE, COM REMANESCENTES DE ESTRUTURA EM MADEIRA, EM PROCESSO DE DEGRADAÇÃO AVANÇADO E VEGETAÇÃO ABRANGENDO UMA ÁREA MAIOR DA FACHADA.</p>

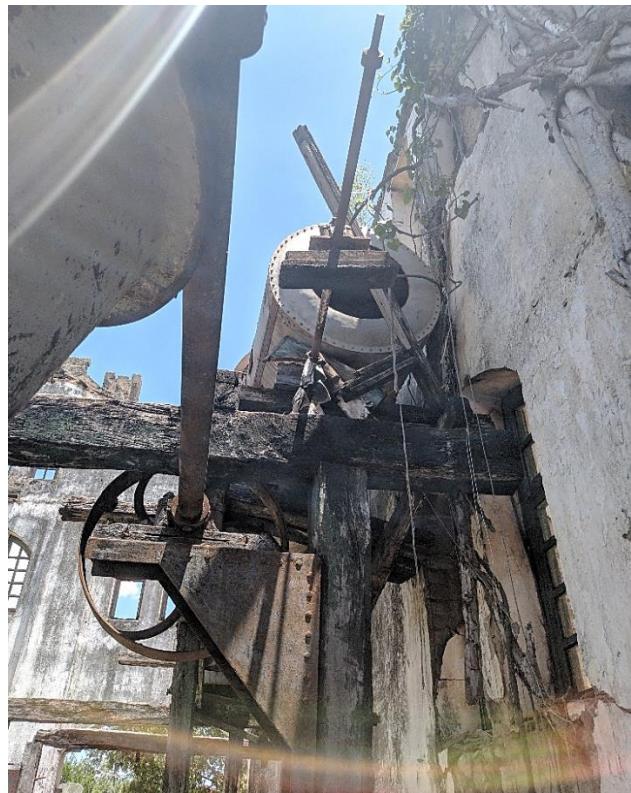
**41**

LEGENDA	LOCALIZAÇÃO EM PLANTA
<p>MAQUINÁ SECADORA APOIADA SOBRE A ESTRUTURA DE MADEIRA BEM DANIFICADA, COM INÚMERAS MARCAS DE CORROSÃO NESTAS, ALÉM DOS PILARES TOTALMENTE DESGASTADOS.</p>

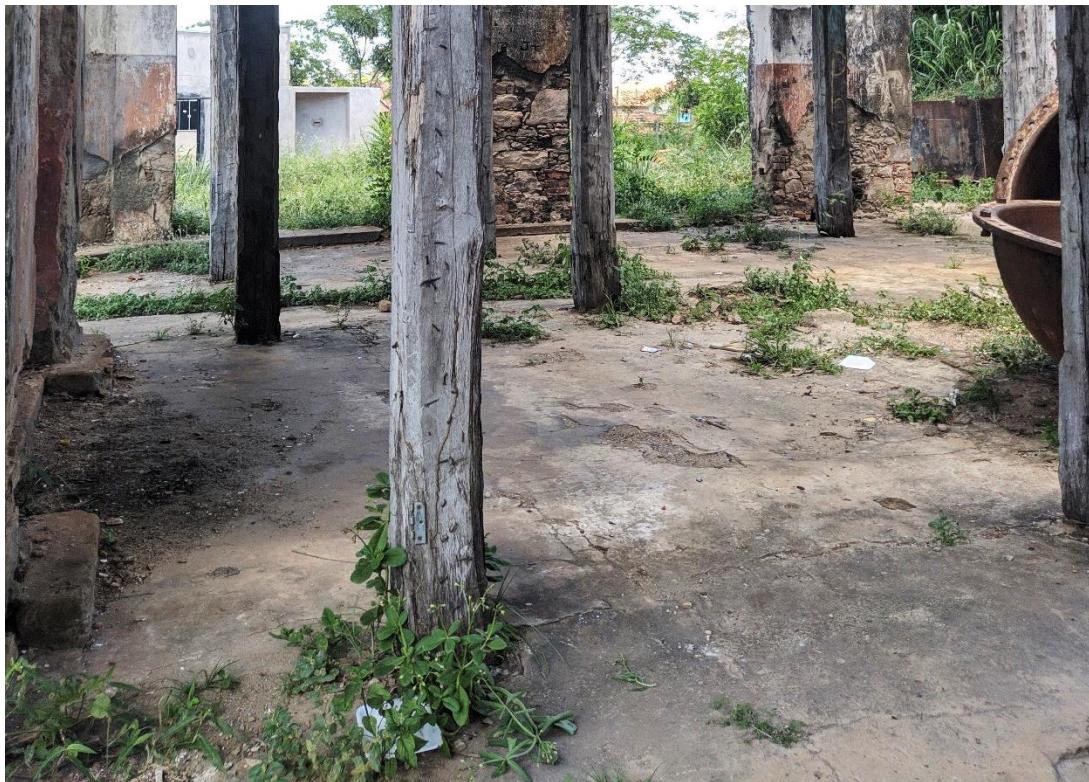
**46**

<b>LEGENDA</b>	<b>LOCALIZAÇÃO EM PLANTA</b>
PISO CIMENTÍCIO COM PRESENÇA DE VEGETAÇÃO RASTEIRA E DANIFICAÇÃO DO MESMO EM ALGUNS PONTOS PELO DESGASTE DE USO E EXPOSIÇÃO A INTEMpéRIES, SUJEIRAS E FISSURAS. ONDE TEM-SE DANOS SÃO VISTAS AS LAJOTAS DE PEDRA.

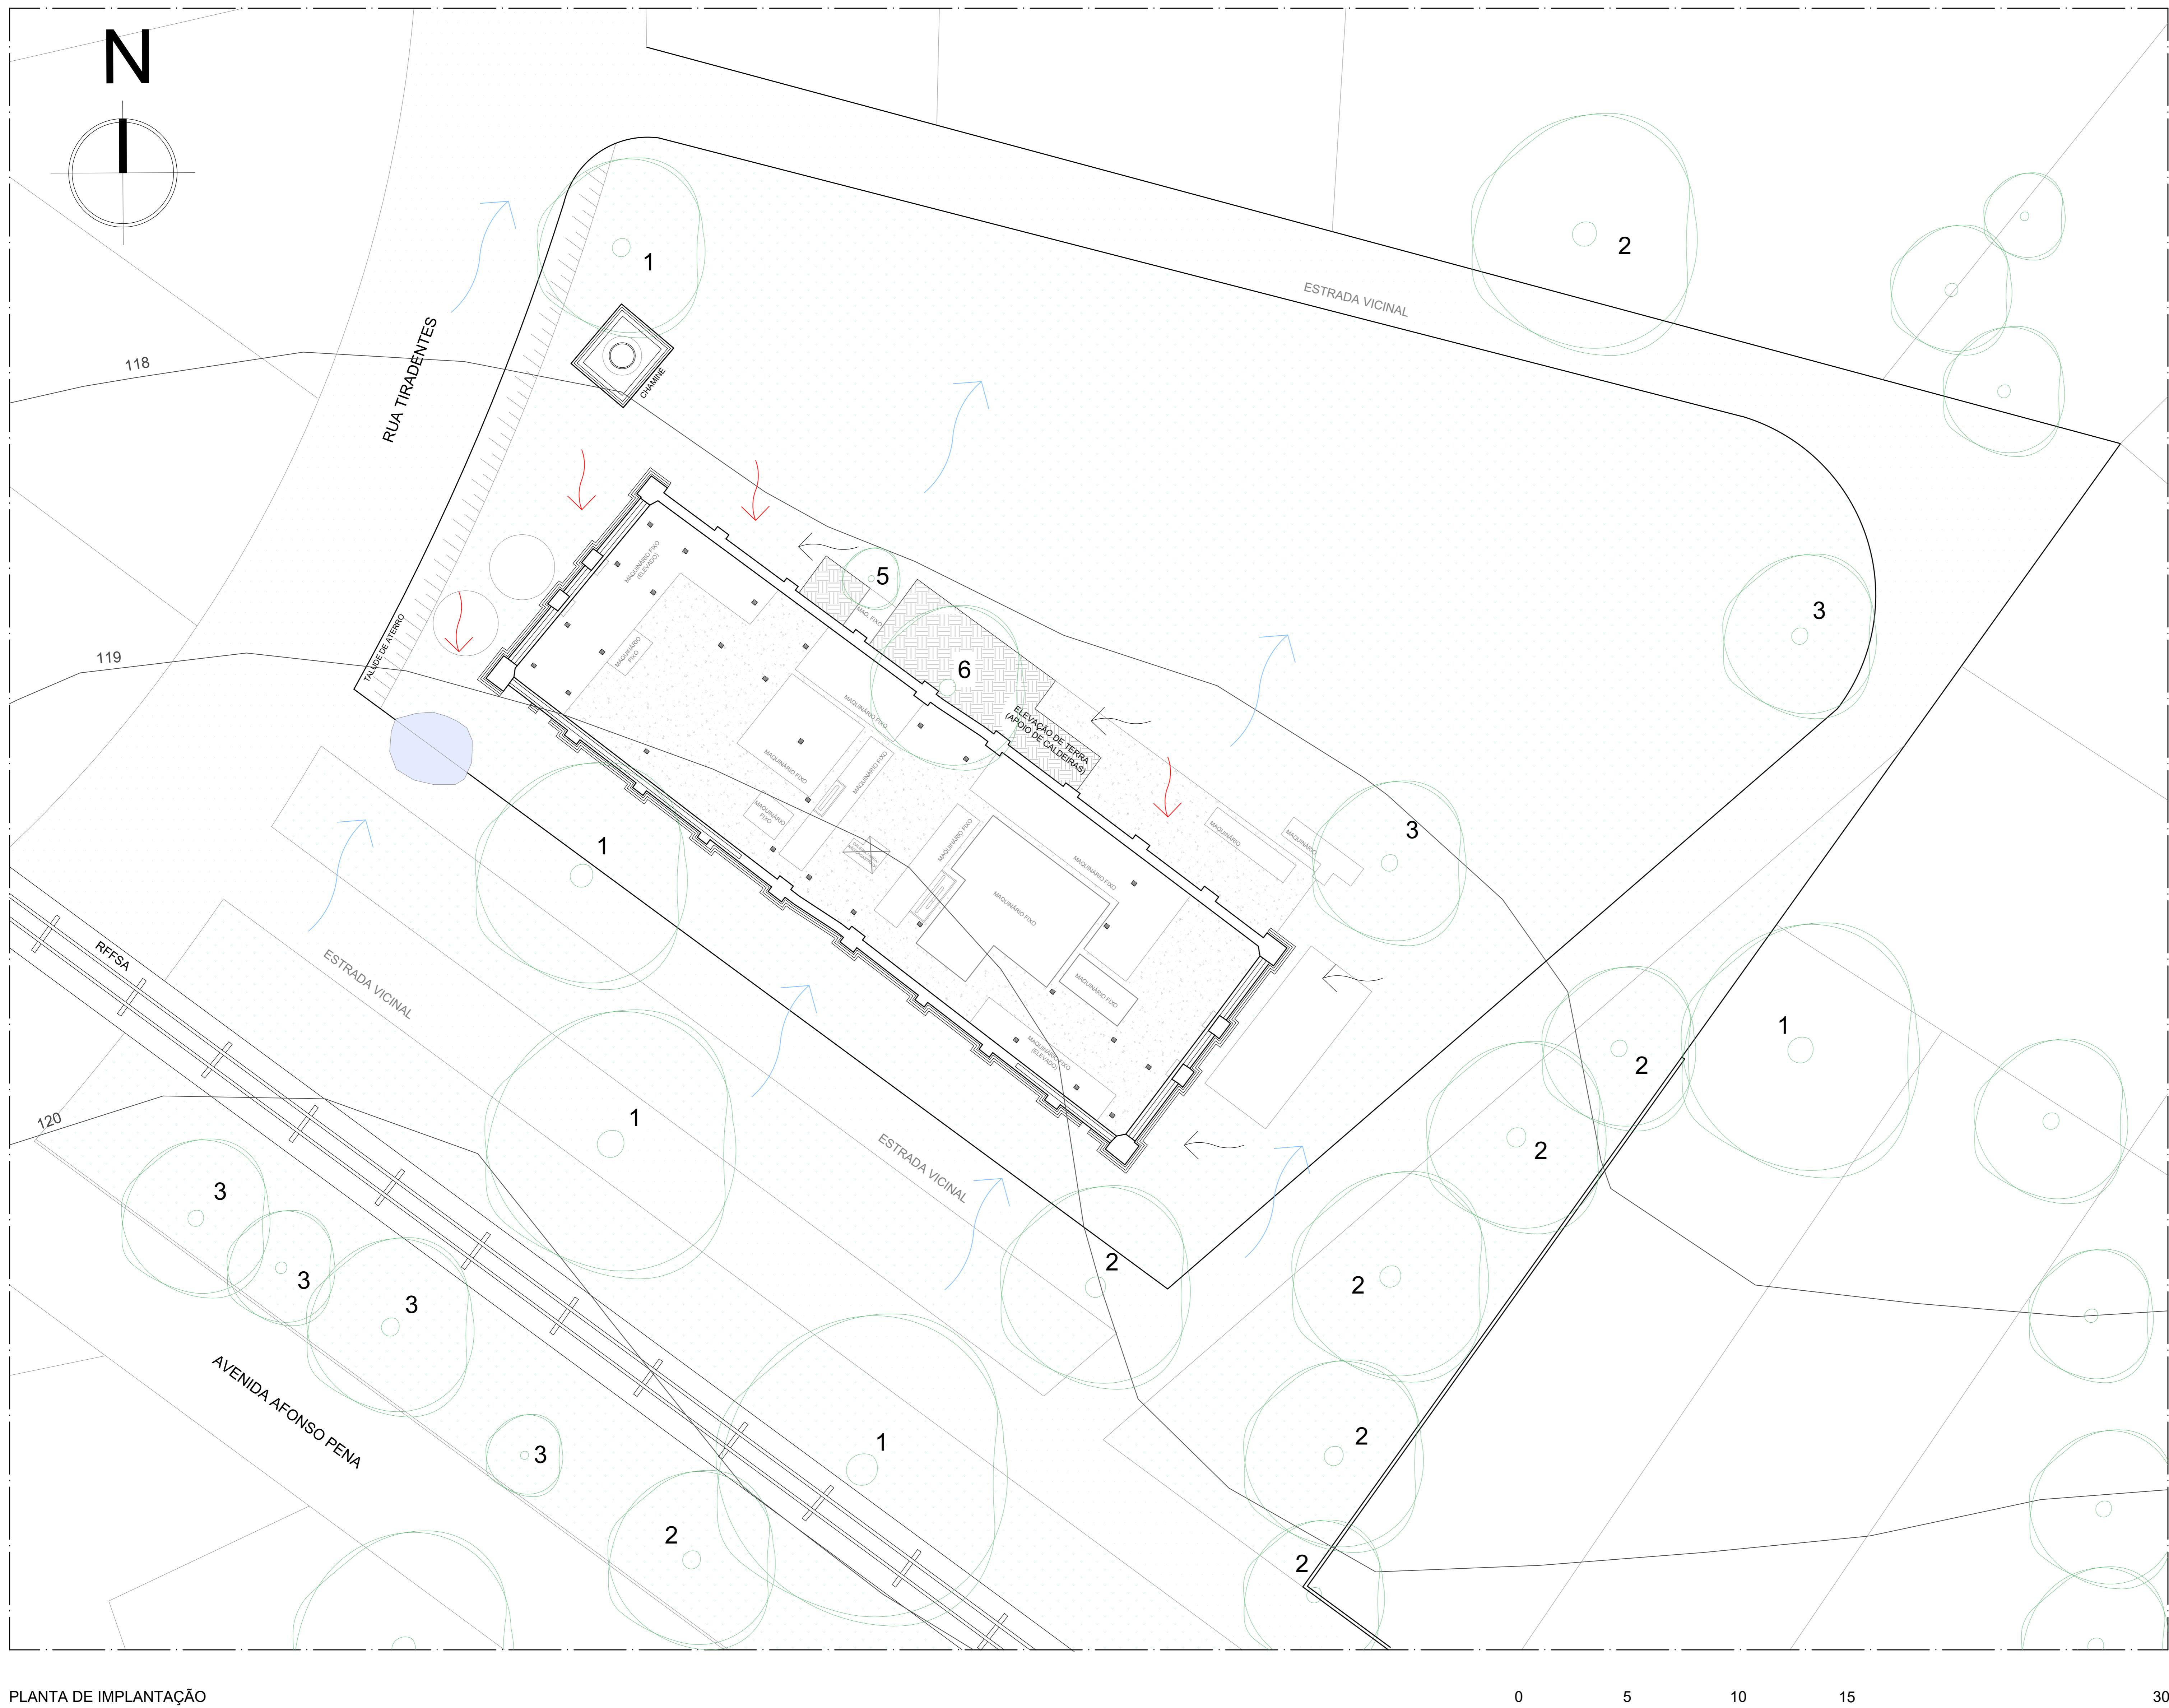
MAPEAMENTO DE DANOS		
PLANTA DE SITUAÇÃO		
DANO	AGENTE	CAUSA PROVÁVEL
D01	ACÚMULO DE ÁGUA PLUVIAL	PRESença DE ÁGUA NA SUPERFÍCIE DA ÁREA SUBTERRÂNEA QUE AUXILIA NO ACÚMULO DE ÁGUA PLUVIAL E MANTEM OCULTA SUA VISUALIZAÇÃO
<b>LEGENDA</b>		
1 - VEGETAÇÃO DE GRANDE PORTO   ACIMA DE 10 METROS DE ALTURA	→ INCIDÊNCIA DE VENTOS SUL (S)	
2 - VEGETAÇÃO DE MÉDIO PORTO   ENTRE 5 E 10 METROS DE ALTURA	↔ INCIDÊNCIA DE VENTOS SUDESTE (SO)	
3 - VEGETAÇÃO DE PEQUENO PORTO   ATÉ 5 METROS DE ALTURA	← CAMINHO DAS ÁGUAS	
<b>REFERÊNCIA:</b>		
Cartilha Arborização Urbana do município de Embauba - SP, s/d.		
<b>OBS:</b> MEDIDAS DE TERRENO E SEU ENTORNO COLETADAS A PARTIR DE DESENHOS CEDIDOS PELA PREFEITURA MUNICIPAL DE MIRANDA/MS, ALÉM DE MAPA DO GOOGLE EARTH E PROGRAMA QGIS V. 3.16.		
OBS 2: AS MEDIDAS EM COR VERMELHA REPRESENTAM AS COTAS DE AMARRAÇÃO REFERENTES AO DESENHO CEDIDO E MAPAS ACIMA CITADOS. COTAS EM COR PRETA E AZUL CLARO (DIAGONAIS) REPRESENTAM OS LEVANTAMENTOS REALIZADOS PELA AUTORA.

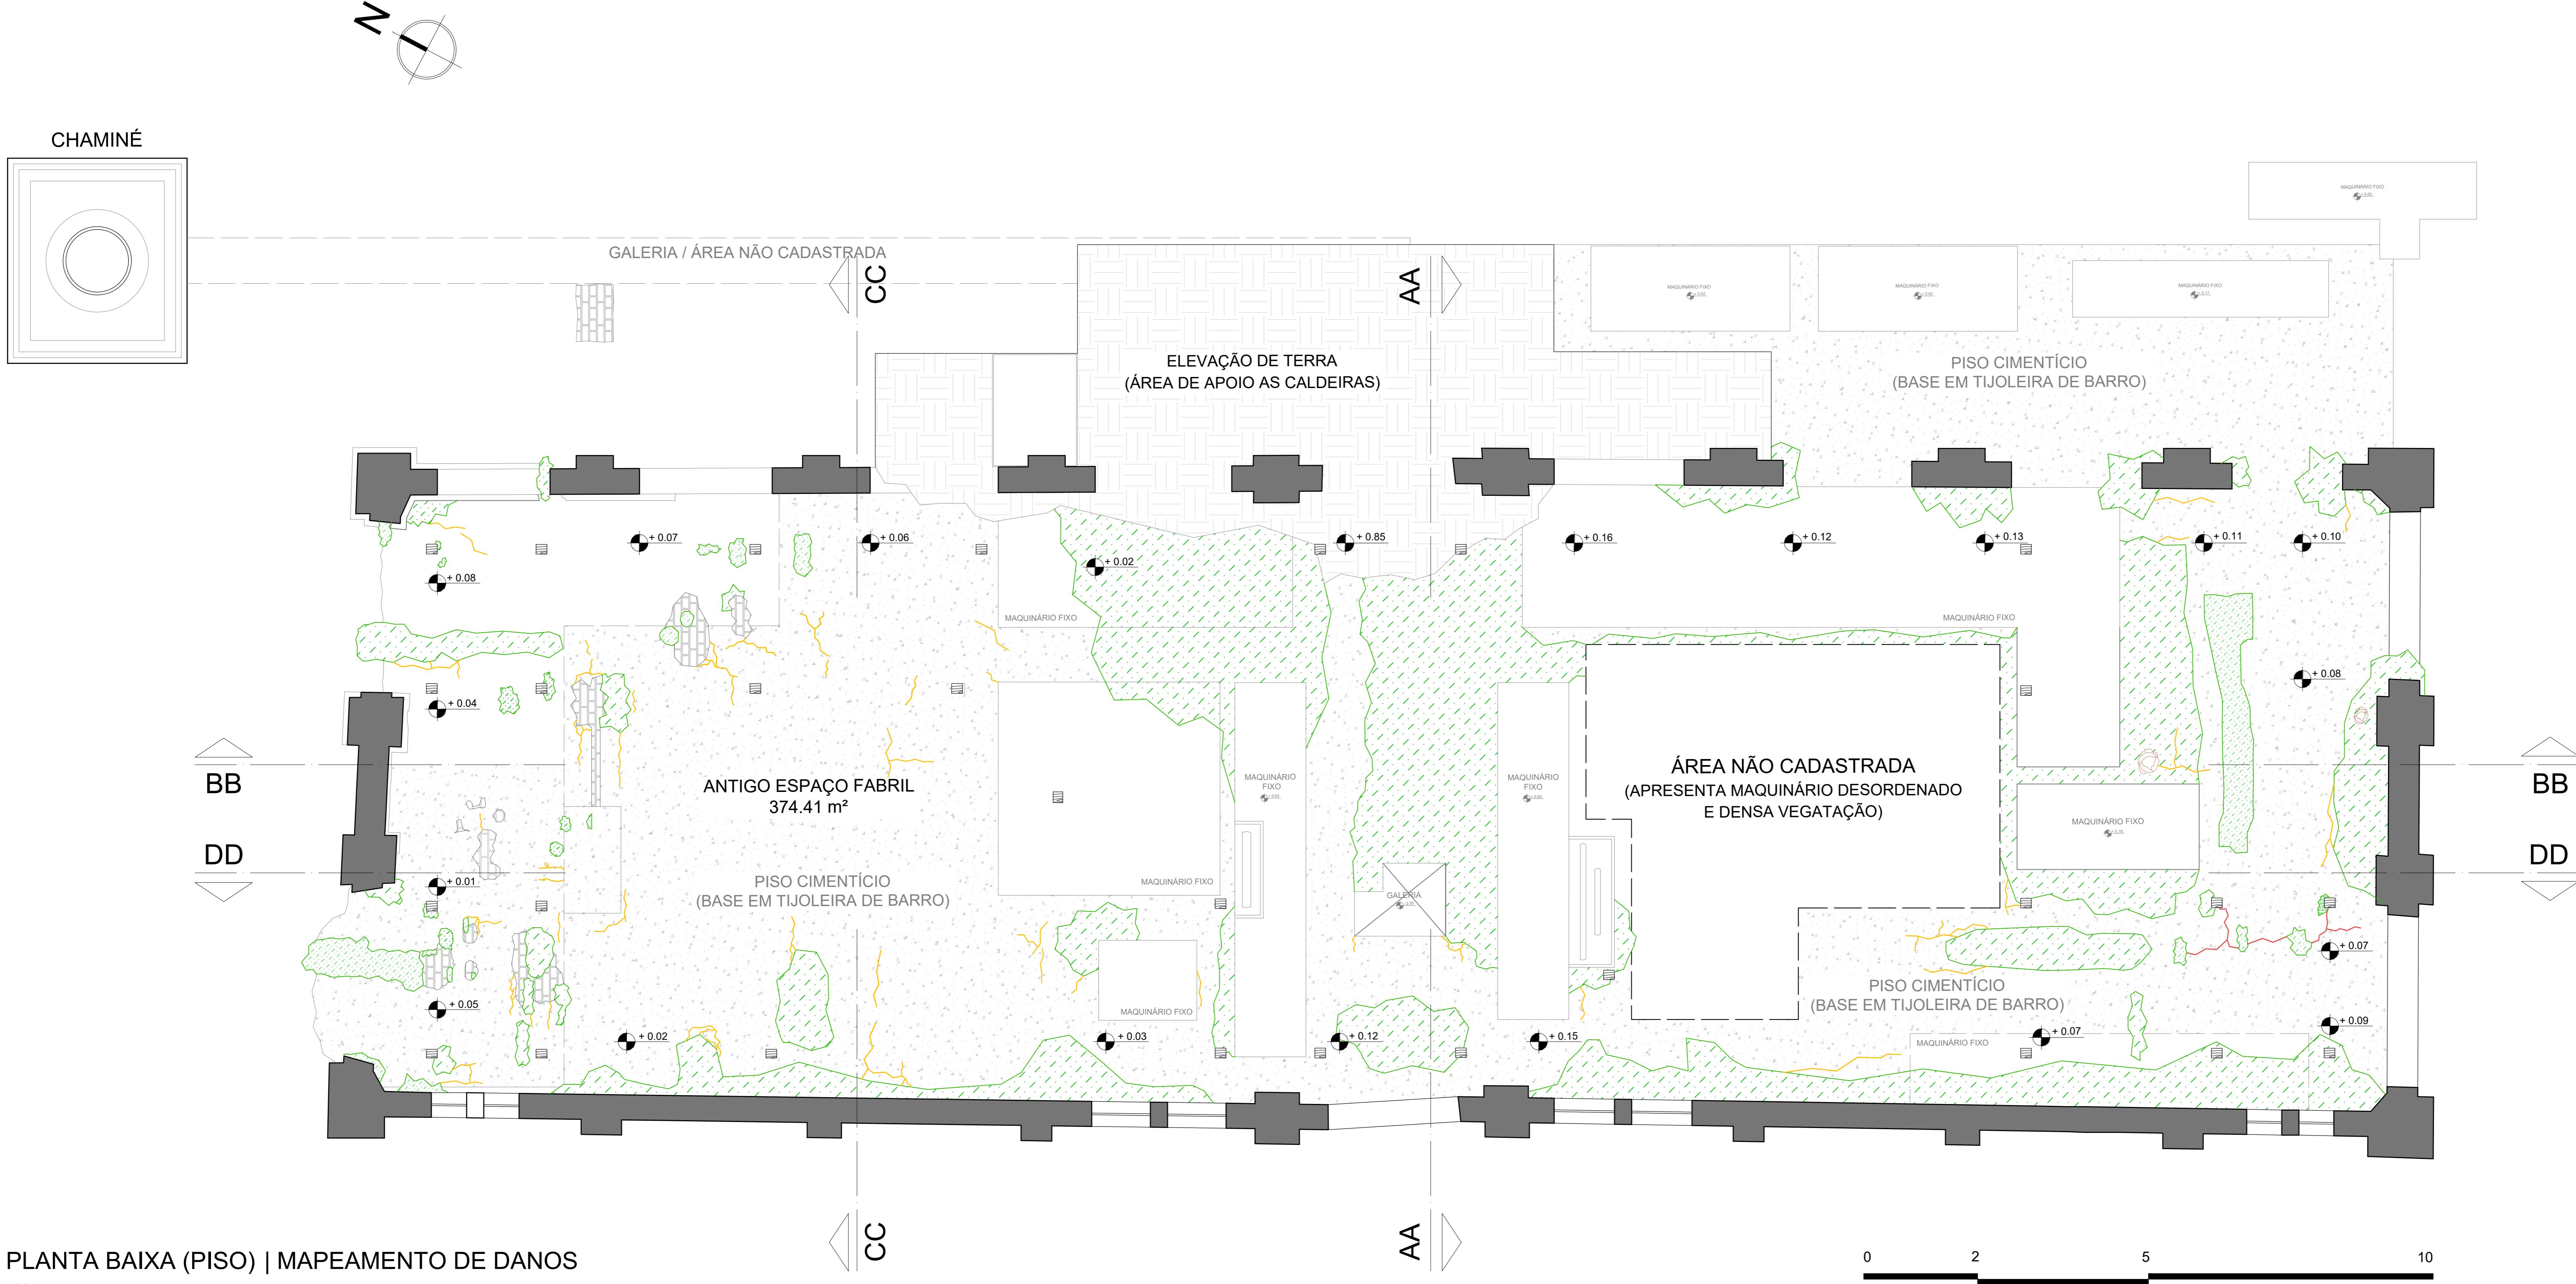
MAPEAMENTO DE DANOS		
PLANTA BAIXA   PISO		
DANO	AGENTE	CAUSA PROVÁVEL
D01 TRINCA	AÇÃO DE INTEMPERIES + MECÂNICA + BIOLOGICA	RAÍZES DE VEGETAÇÃO (GRANDE, MÉDIO E PEQUENO PORTE) QUE SE EXPANDEM EMBAIXO DA SUPERFÍCIE   PILARES DE MADEIRA EM PROCESSO DE DEGRADAÇÃO (PERDAS PONTUAIS DE PISO (PISO DANIFICADO, PERDA DE VÍNCULOS COM O PISO)   EXPOSIÇÃO A INTEMPERIES   VARIAÇÕES DE TEMPERATURA AO LONGO DO ANO
D02 FISSURAS	AÇÃO DE INTEMPERIES + MECÂNICA + BIOLOGICA	RAÍZES DE VEGETAÇÃO (INCLUSIVE RASTEIRA) QUE SE EXPANDEM DEBAIXO DA SUPERFÍCIE E CRIAM FISSURAS POR TODO O PISO   DEGRADAÇÃO NATURAL DO MATERIAL (PISO CIMENTÍCIO)   EXPOSIÇÃO AO SOL E CHUVA   VARIAÇÕES DE TEMPERATURA E UMIDADE AO LONGO DO TEMPO
D03 DESTACAMENTO DE PISO	AÇÃO DE INTEMPERIES + MECÂNICA	DESGASTE POR ABRASÃO (FLUXO DE PESSOAS, MÁQUINAS MENORES, CARRIOLAS)   ATRITOS E IMPACTOS   DEGRADAÇÃO NATURAL DO MATERIAL (PISO CIMENTÍCIO)   EXPOSIÇÃO A SOL E CHUVA   ACÚMULO DE ÁGUA E DЕTRITOS (LIXO E SUJERA) NO PISO

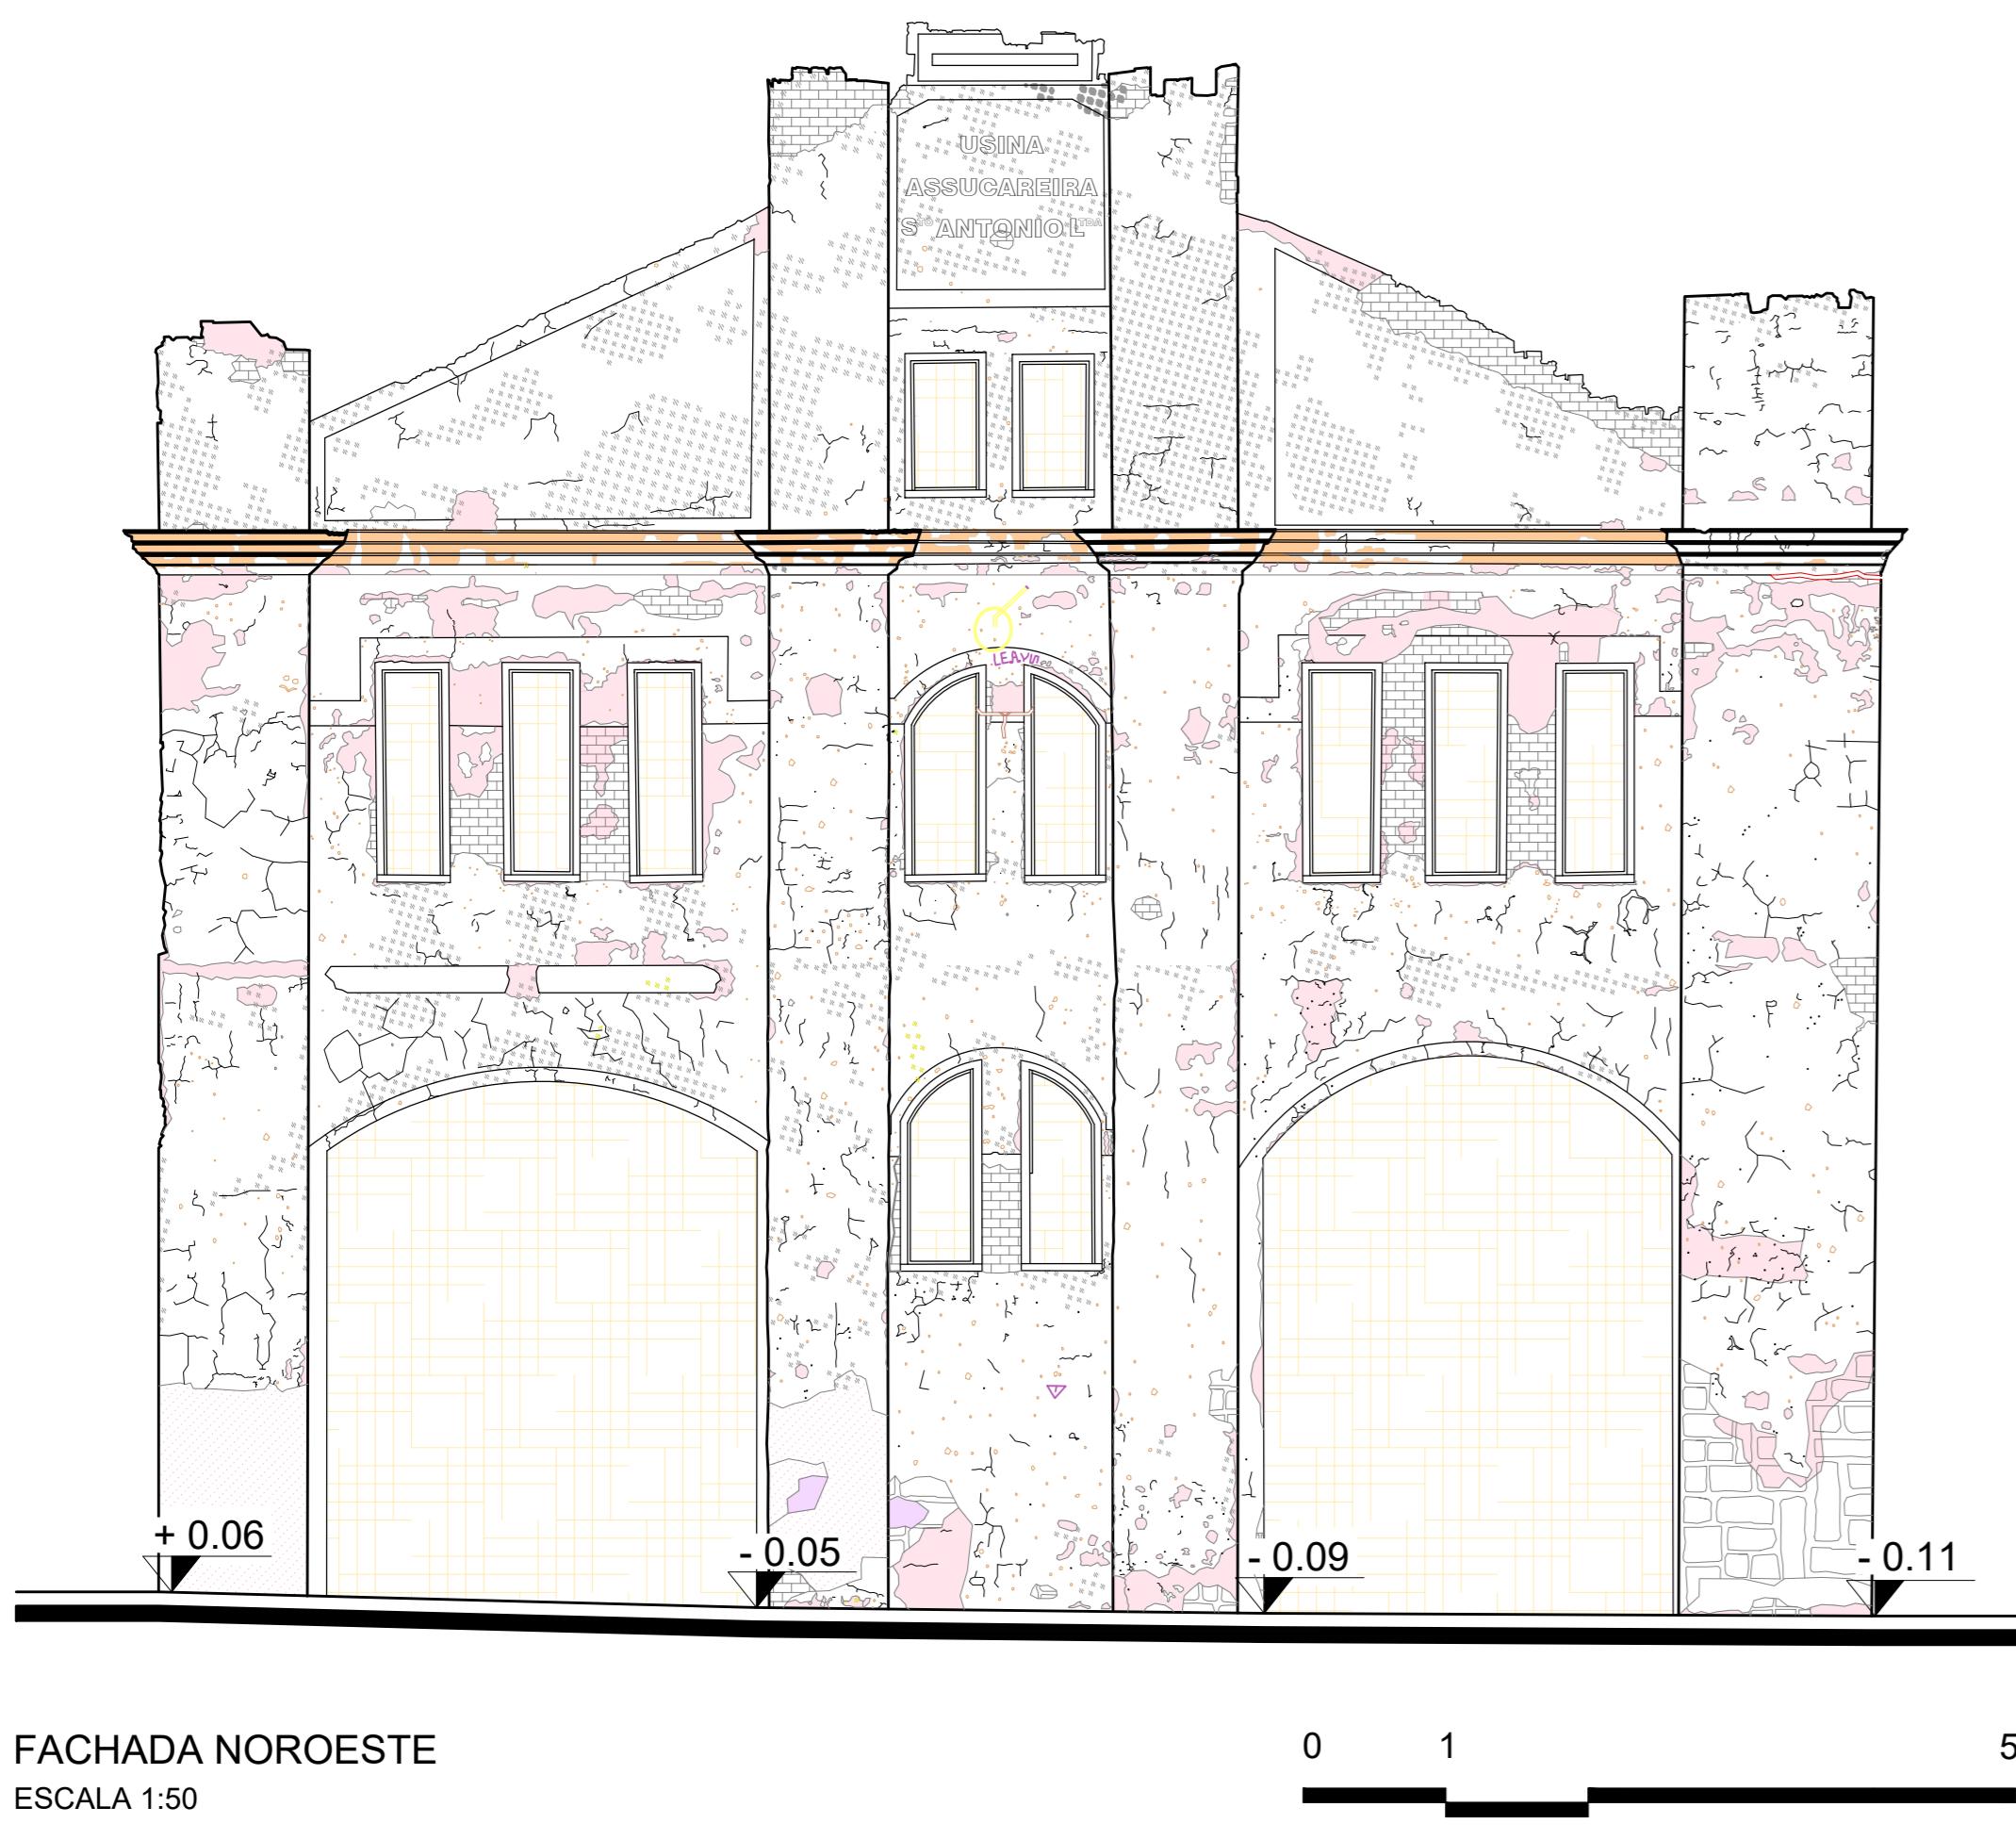
MAPEAMENTO DE DANOS FACHADA NOROESTE			
	DANO	AGENTE	CAUSA PROVÁVEL
D01	DESAGREGAÇÃO DE REBOCO	AÇÃO DE INTEMpéRIES + MECÂNICA	CONDICIONES AMBIENTAIS VARIÁVEIS (UMIDADE RELATIVA DO AR, PERÍODOS DENSOS DE CHUVA, VARIAÇÕES DE TEMPERATURA)   TEMPERATURA DAS SUPERFÍCIES   PROCESSO DE EROSÃO   COMPOSIÇÃO DA ARGAMASSA   BAIXA RESISTÊNCIA MECÂNICA
D02	BIOFILME	AÇÃO DE ÁGUA + BIOLÓGICA	ACÚMULO DE ÁGUA NA SUPERFÍCIE   CONDIÇÃO CLIMÁTICA FAVORÁVEL AO DESENVOLVIMENTO DE MICROORGANISMOS   DISPONIBILIDADE DE NUTRIENTES NOS SUBSTRATOS
D03	SUJIDADE	AÇÃO DE ÁGUA PLUVIAL + PARTÍCULAS SÓLIDAS (POEIRA)	ACÚMULO DE ÁGUA NA SUPERFÍCIE ASSOCIADA A ADERÊNCIA DE PARTÍCULAS SÓLIDAS NAS SUPERFÍCIES
D04	DESPRENDIMENTO DE REBOCO	AÇÃO DE INTEMpéRIES + MECÂNICA	ACÚMULO DE ÁGUA NA SUPERFÍCIE   EFEITOS DE GRAVIDADE   DEFORMAÇÃO DO MATERIAL AO LONGO DO TEMPO, LIGADA A SUA DEGRADACAO NATURAL   MOVIMENTAÇÃO ESTRUTURAL (DESTABILIZAÇÃO, CHOQUES E ATRITOS)   PRESENÇA DE ÁGUA NA SUPERFÍCIE
