**UNIVERSIDADE FEDERAL DA BAHIA**  
**FACULDADE DE ARQUITETURA**

MESTRADO PROFISSIONAL EM CONSERVAÇÃO E RESTAURAÇÃO DE  
MONUMENTOS E NÚCLEOS HISTÓRICOS – MP-CECRE

**INTERVENÇÃO NA USINA ASSUCAREIRA SANTO ANTÔNIO:  
JOIA DO PATRIMÔNIO INDUSTRIAL SUL-MATO-GROSSENSE**

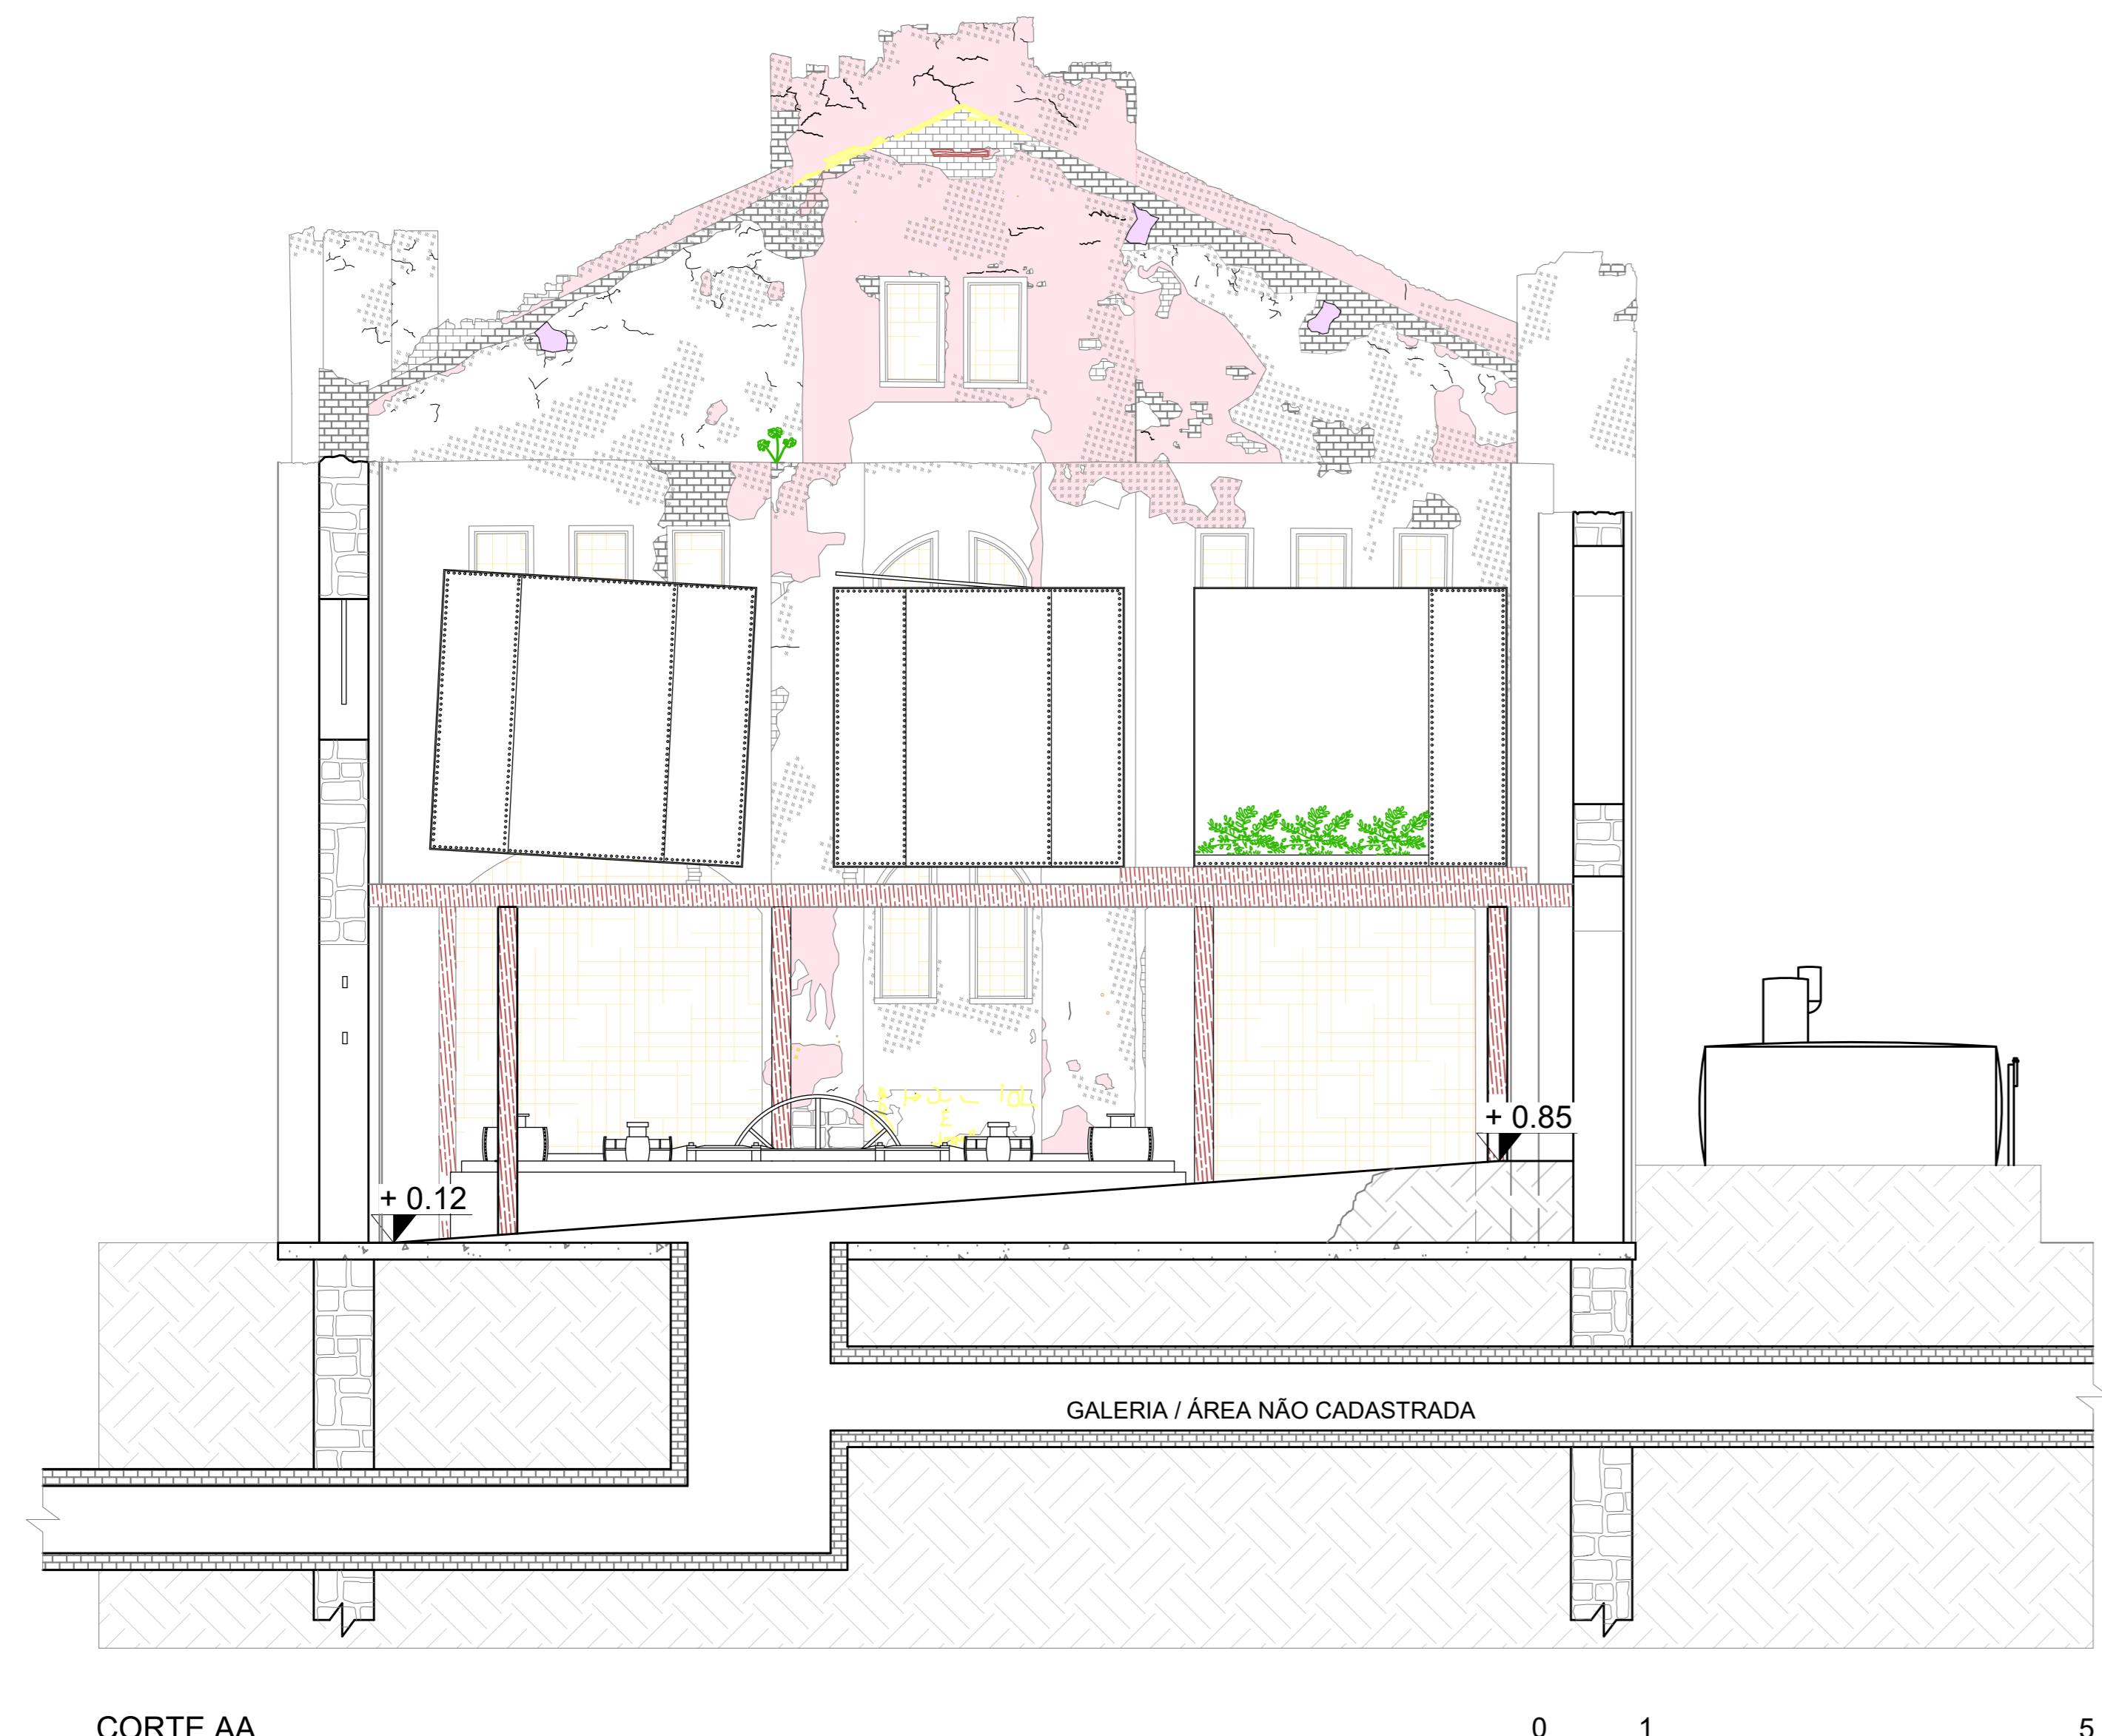
MAPEAMENTO DE DANOS			
CORTE AA - REBATIMENTO FACHADA NOROESTE			
	DANO	AGENTE	CAUSA PROVÁVEL
D01	DESAGREGAÇÃO DE REBOCO	AÇÃO DE INTEMpéRIES	CONDICÕES AMBIENTAIS VARIÁVEIS (UMIDADE RELATIVA DO AR, PERÍODOS DENSOS DE CHUVA, VARIAÇÕES DE TEMPERATURA)   TEMPERATURA DAS SUPERFÍCIES   PROCESSO DE EROSÃO   COMPOSIÇÃO DA ARGAMASSA   BAIXA RESISTÊNCIA MECÂNICA
D02	BIOFILME	AÇÃO DE ÁGUA + BIOLÓGICA	ACUMULO DE ÁGUA NA SUPERFÍCIE   CONDIÇÃO CLIMÁTICA FAVORÁVEL AO DESENVOLVIMENTO DE MICROORGANISMOS   DISPONIBILIDADE DE NUTRIENTES NOS SUBSTRATOS
D03	DESPRENDIMENTO DE REBOCO	AÇÃO DE INTEMpéRIES + MECÂNICA	ACUMULO DE ÁGUA NA SUPERFÍCIE   EFEITOS DE GRAVIDADE   DEFORMAÇÃO DO MATERIAL AO LONGO DO TEMPO, LIGADA A SUA DEGRADACAO NATURAL   MOVIMENTAÇÃO ESTRUTURAL (DEESTABILIZAÇÃO, CHOQUES E ATRITOS)   PRESENÇA DE ÁGUA NA SUPERFÍCIE
D04	RETRAÇÃO DE REVESTIMENTO	AÇÃO MECÂNICA + INTEMpéRIES	VARIACOES DIMENSIONAIS DO MATERIAL (DILATAÇÃO E RETRAÇÃO)   VARIACOES DE NATUREZA CLIMÁTICA, COMO A TEMPERATURA, UMIDADE RELATIVA DO AR E PERÍODOS DE CHUVA

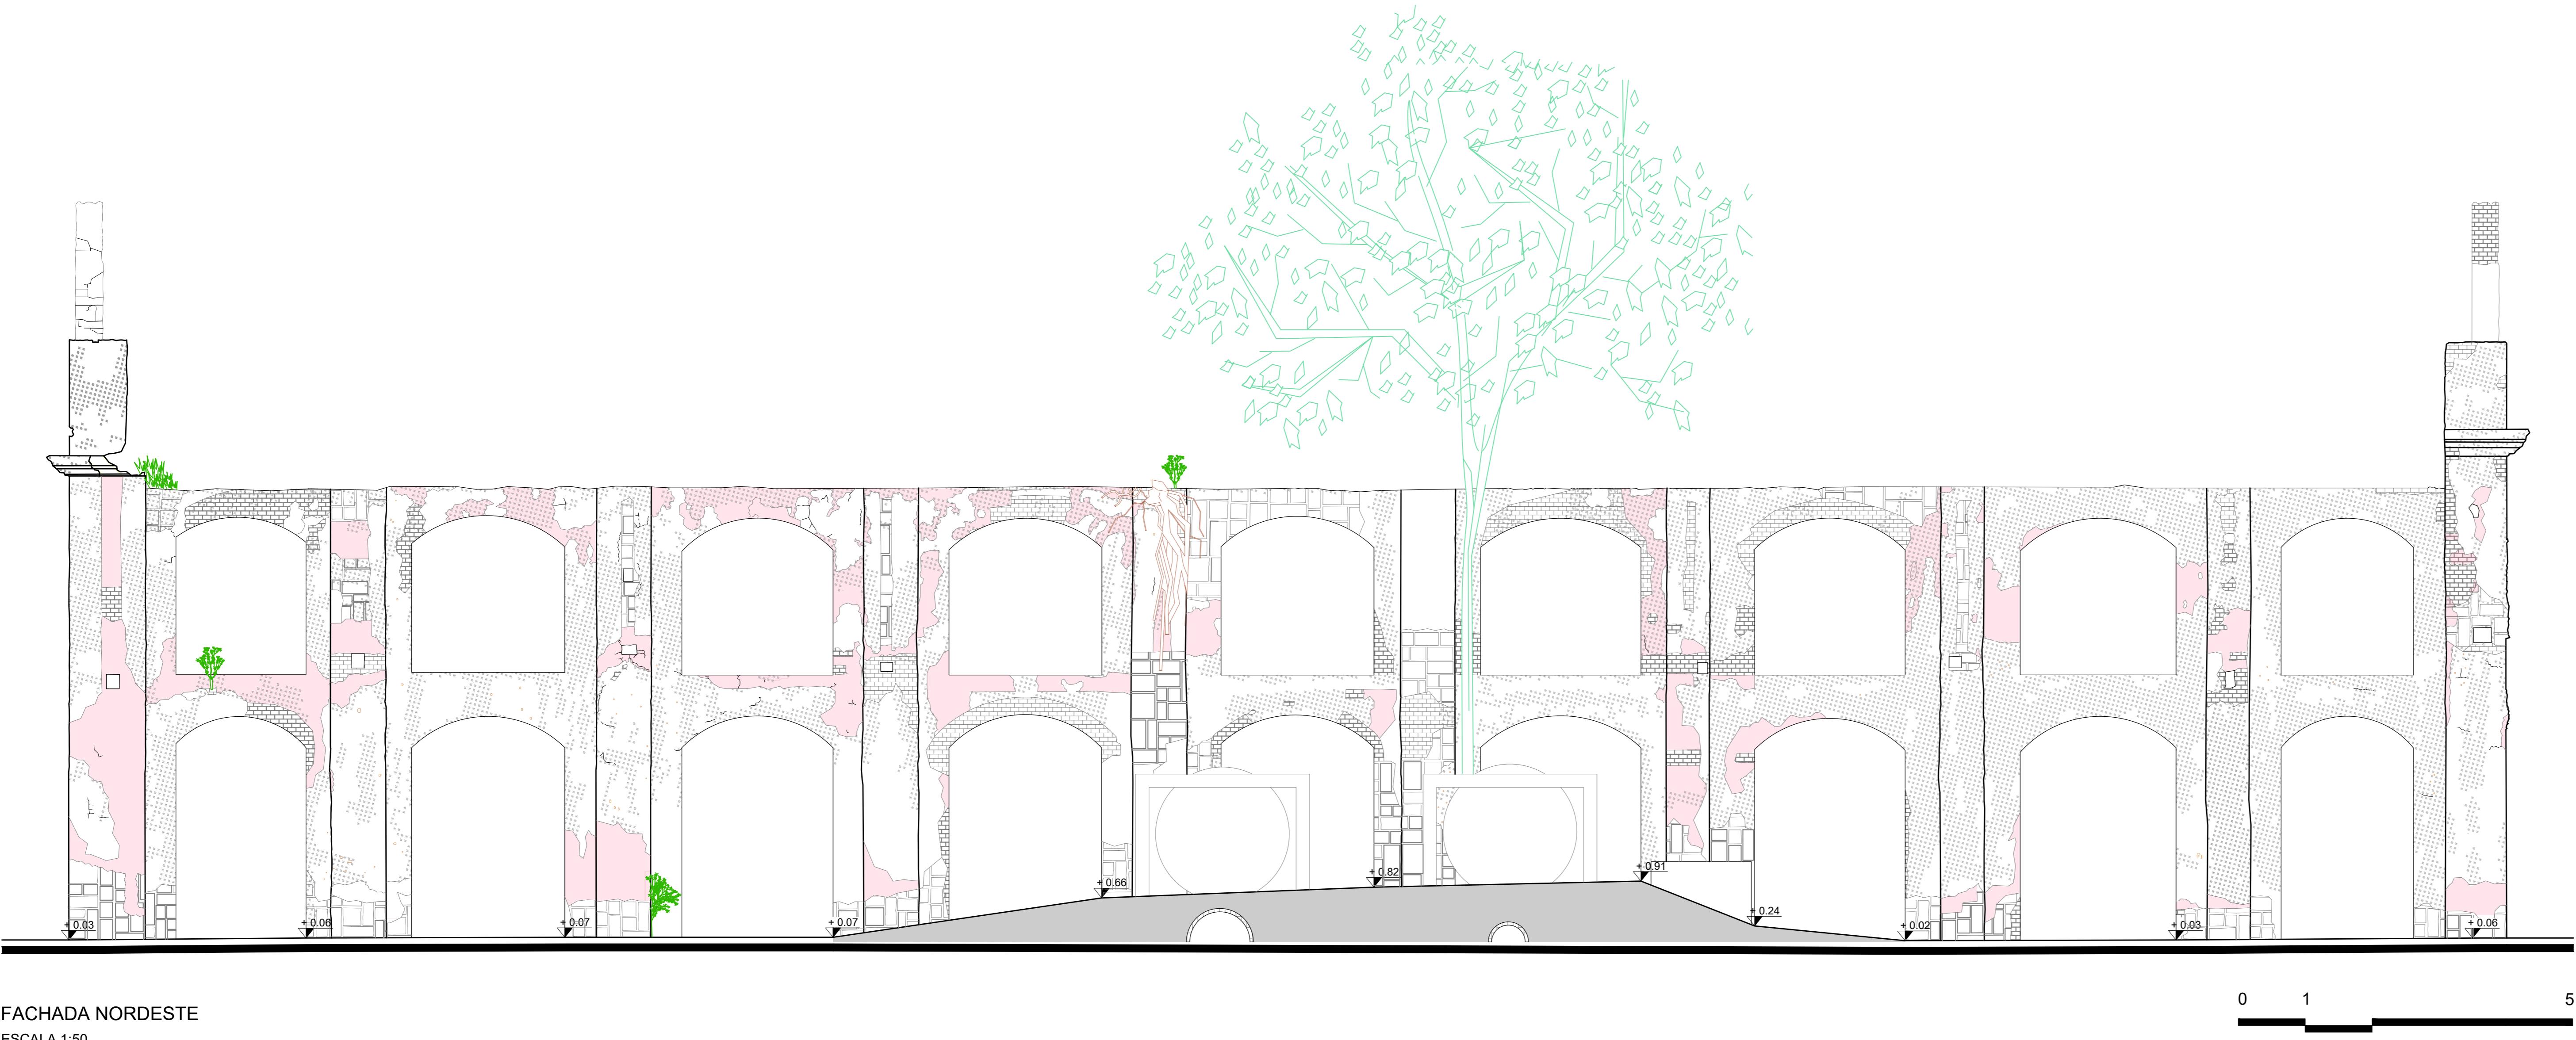
MAPEAMENTO DE DANOS FACHADA NORDESTE			
	DANO	AGENTE	CAUSA PROVÁVEL
D01	DESAGREGAÇÃO DE REBOCO	AÇÃO DE INTEMpéRIES + MECÂNICA	CONDICIONES AMBIENTAIS VARIÁVEIS (UMIDADE RELATIVA DO AR, PERÍODOS DENSOS DE CHUVA, VARIAÇÕES DE TEMPERATURA)   TEMPERATURA DAS SUPERFÍCIES   PROCESSO DE EROSÃO   COMPOSIÇÃO DA ARGAMASSA    BAIXA RESISTÊNCIA MECÂNICA
D02	BIOFILME	AÇÃO DE ÁGUA + BIOLÓGICA	ACÚMULO DE ÁGUA NA SUPERFÍCIE   CONDIÇÃO CLIMÁTICA FAVORÁVEL AO DESENVOLVIMENTO DE MICROORGANISMOS   DISPONIBILIDADE DE NUTRIENTES NOS SUBSTRATOS
D03	DESPRENDIMENTO DE REBOCO	AÇÃO DE INTEMpéRIES + MECÂNICA	ACÚMULO DE ÁGUA NA SUPERFÍCIE   EFEITOS DE GRAVIDADE   DEFORMAÇÃO DO MATERIAL AO LONGO DO TEMPO, LIGADA A SUA DEGRADAÇÃO NATURAL   MOVIMENTAÇÃO ESTRUTURAL (DEESTABILIZAÇÃO, CHOQUES E ATRITOS)   PRESENÇA DE ÁGUA NA SUPERFÍCIE
D04	RETRAÇÃO DE REVESTIMENTO	AÇÃO MECÂNICA + INTEMpéRIES	VARIACOES DIMENSIONAIS DO MATERIAL (DILATAÇÃO E RETRAÇÃO)   VARIACOES DE NATUREZA CLIMÁTICA, COMO A TEMPERATURA, UMIDADE RELATIVA DO AR E PERÍODOS DE CHUVA

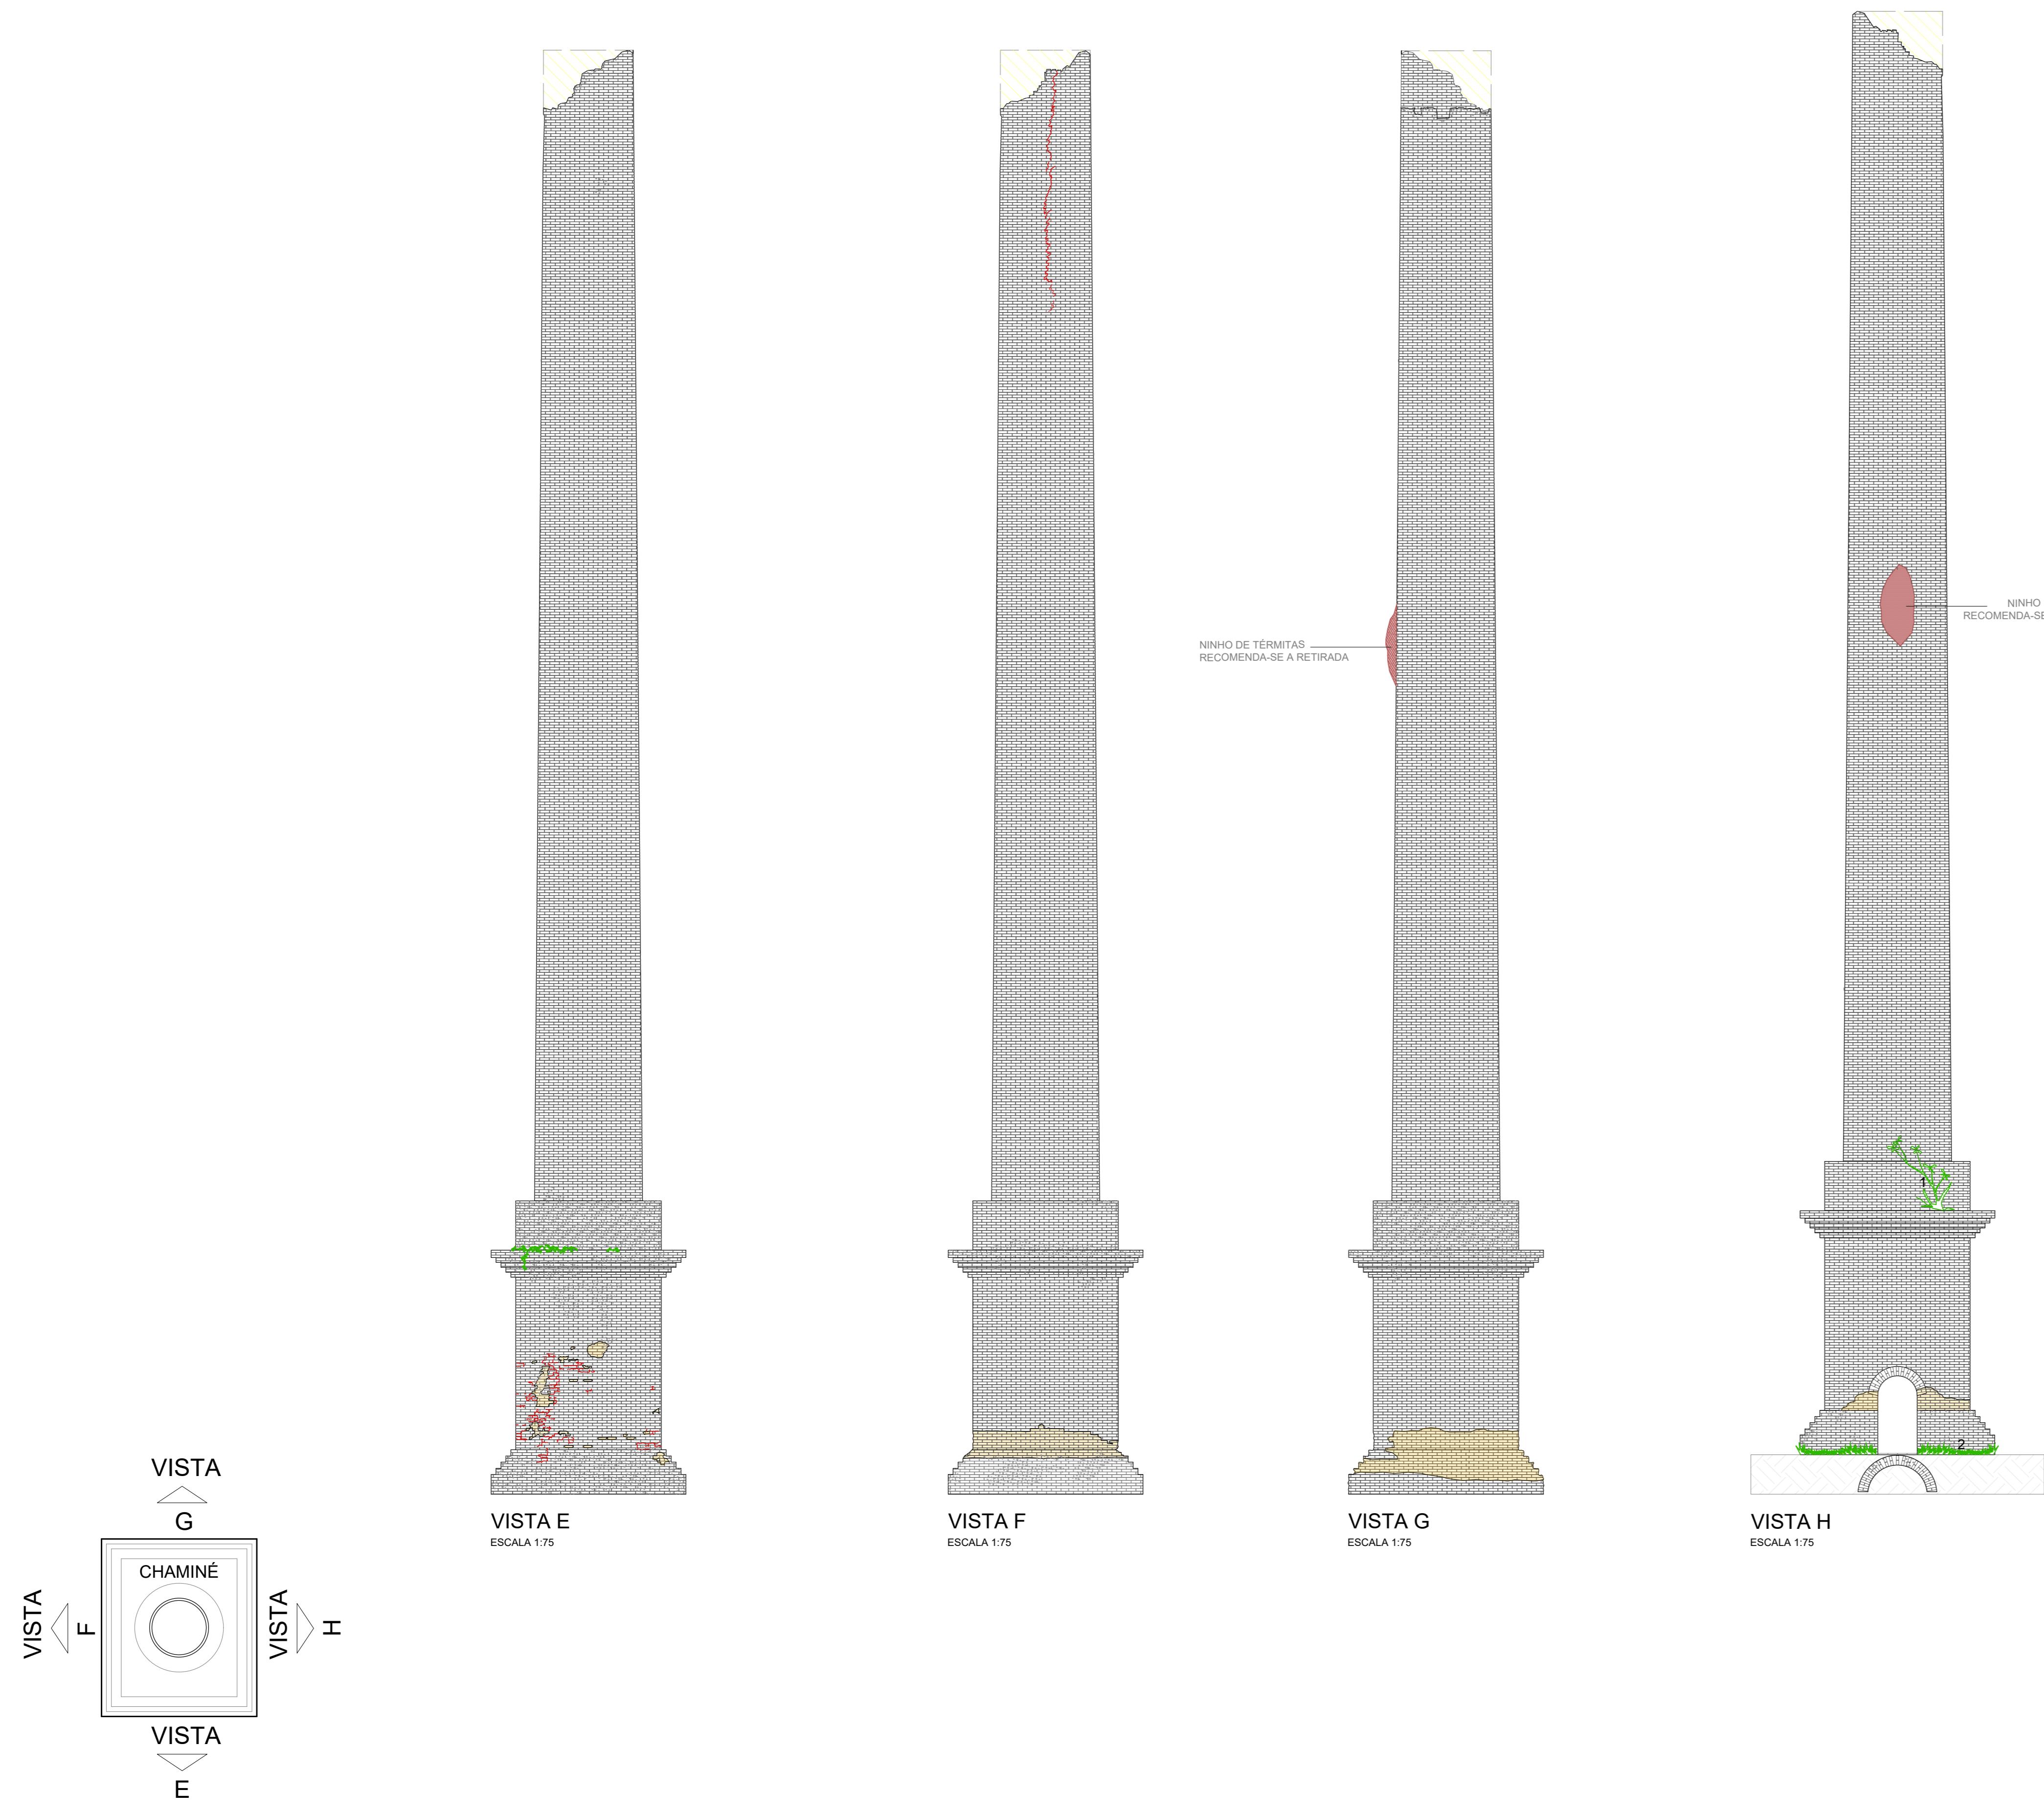
MAPEAMENTO DE DANOS CHAMINÉ			
	DANO	AGENTE	CAUSA PROVÁVEL
D01	TRINCA	AÇÃO DE INTEMPERIES + ÁGUA + MECÂNICA	MOVIMENTAÇÃO ESTRUTURAL DEVIDO A AGENTES ATMOSFÉRICOS   PRESENÇA DE SUPERFÍCIE DOS TIJOLOS   PERDA DE PEÇAS (TIJOLOS)   DILATAÇÃO DOS MATERIAIS DEVIDO AO CALOR EXTREMO DOS VAPORES   AMPLITUDE TÉRMICA
D02	VEGETAÇÃO PARASITÁRIA	AÇÃO DE ÁGUA + BIOLÓGICA	1. PRESENÇA DE ÁGUA NA SUPERFÍCIE   TRANSPORTE DE SEMENTES POR PÁSSAROS E VENTO   PRESENÇA DE LUZ E UMIDADE   SUBSTRATO APROPRIADO AO SEU DESENVOLVIMENTO (POR MEIO DE FENDAS, FISSURAS, INCLUSIVE EM PONTOS DE DESPRENDIMENTO DO REBOCO)   2. PROXIMIDADE DO PISO PERMÉAVEL (PREDOMINÂNCIA DE UMIDADE)
D03	EROSÃO DE ALVENARIA	AÇÃO DE INTEMPERIES + MECÂNICA + ANTRÓPICA	RESULTADO DE FISSURAÇÕES OCORRIDAS NO TIJOLO DECORRENTE DE CONDIÇÕES ATMOSFÉRICAS   CALOR EXCESSIVO NA SUPERFÍCIE (DEVIDO AO USO)   AVANÇO DE PROCESSO DE FISSURAÇÃO   PROVÁVEIS AÇÕES DE VANDALISMO, COM IMPACTO CONTUNDENTE DE OBJETOS
