**TRAVESSIAS: CENTRO DE FORMAÇÃO E REFERÊNCIAS
CULTURAIS DE SANTO AMARO DO SUL / RS**

VOLUME I

Trabalho Final apresentado como requisito para conclusão do Mestrado Profissional em Conservação e Restauração (MP-CECRE) da Universidade Federal da Bahia (UFBA)

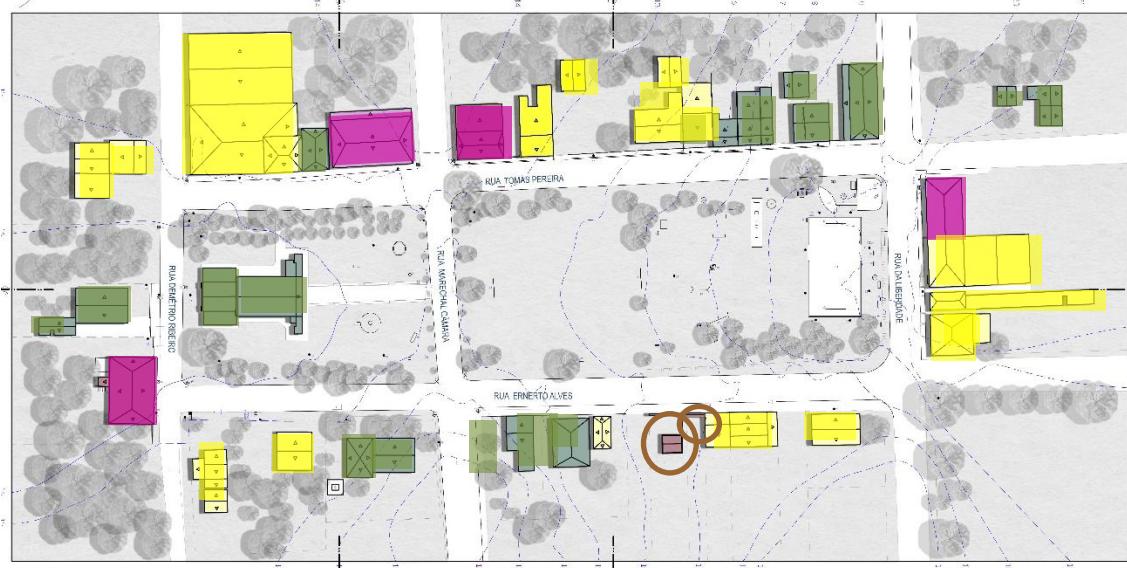
Figura 80 - Mapa estado de conservação das edificações

Em relação à avaliação do estado de conservação, levando em conta a integridade do bem, observa-se na figura 80 que existem 12 edificações em bom ou ótimo estado (sinalizadas em verde), que conservam suas características tipológicas, apresentam manutenção constante, necessitando apenas de reparos pontuais; 14 edificações em estado regular, que necessitam alguns reparos e acabamentos (sinalizadas em amarelo); quatro (4) edificações com danos sérios, tanto na cobertura quanto na parte interna, mas que ainda apresentam sua configuração (em rosa); e duas (2) edificações em arruinamento, onde não é mais possível ler sua tipologia (circuladas em marrom).

Em verde edificações em bom estado de conservação, em amarelo edificações em estado regular de conservação, em rosa edificações em péssimo estado de conservação e em marrom edificações em arruinamento.

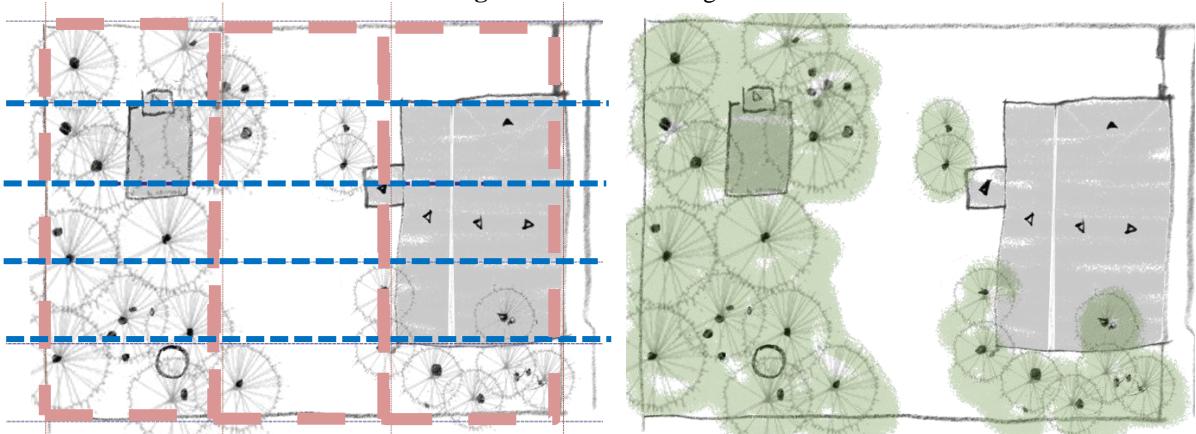
Figura 104 - Proporção da casa no lote**Figura 105 - Massa vegetada**

Ao analisar a proporção da edificação no lote, verifica-se que a casa, em sua disposição longitudinal, ocupa um terço deste, conforme ilustrado na figura 104. O terço final, voltado ao quintal, apresenta uma densa vegetação (figura 105). Essa massa vegetada altera o microclima, resultando em um ambiente excessivamente úmido, ocasionando danos nas fachadas próximas.

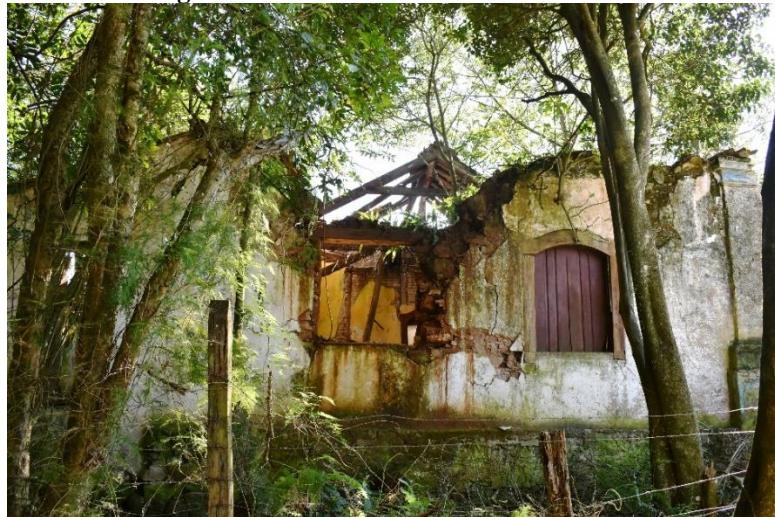
Figura 192 - Incidência solar na fachada sul

Devido ao impacto do vento sudeste, densa massa vegetada, e posição solar desfavorável, esta é a fachada que apresenta mais danos. Possível observar perda de parte da fachada. Fonte: Paola Maia Fagundes, 2021.

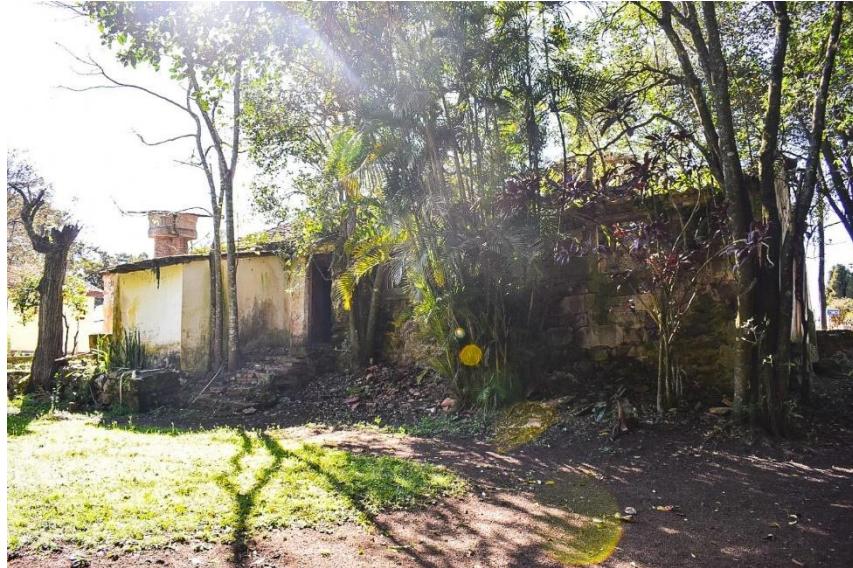
Figura 193 - Fachada Oeste

Quanto à fachada oeste (figura 193), a maior parte de seus danos é causada pela proximidade da vegetação e pela presença de árvores de grande porte que bloqueiam significativamente parte da incidência solar, resultando em uma exposição reduzida ao sol por volta das 13:00h.

É possível observar as vegetações de médio e grande porte próximas à alvenaria de pedra e de tijolo, o que propicia um microclima úmido e gera danos. A fotografia foi realizada no mês de agosto às 11:00h.

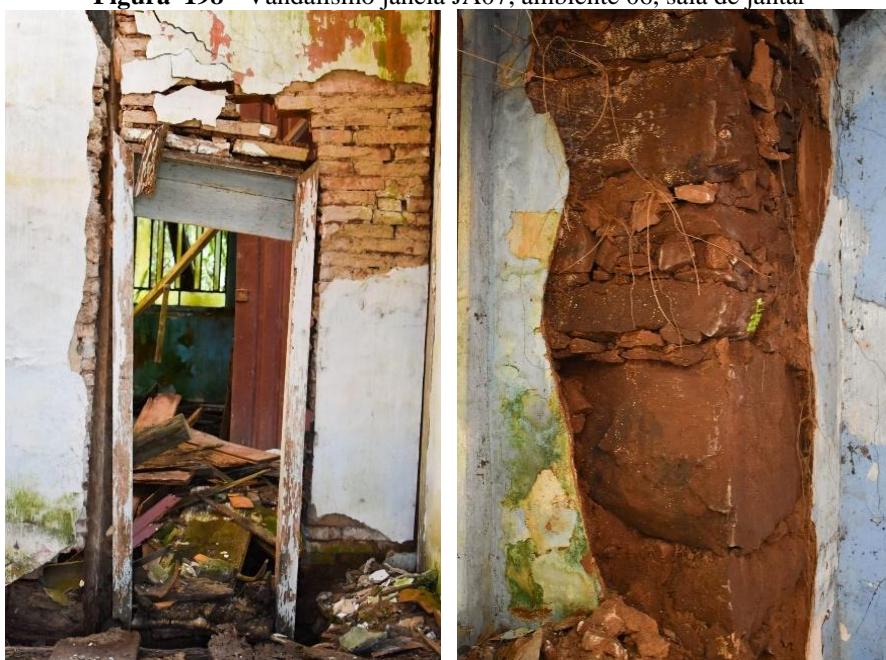
Figura 197 - Imagem parede do dormitório sentido alcova, porta PA04**Figura 198** - Vandalismo janela JA07, ambiente 06, sala de jantar

Na parte interna da edificação, os danos observados são predominantemente causados pelas perdas no telhado e pela falta de estanqueidade nas esquadrias. Destaca-se uma intervenção específica, localizada entre os ambientes 02 e 05, onde ficavam o dormitório e alcova. O esteio de madeira que estruturava a parede de tijolo maciço degradou-se em contato com a água da chuva, resultando na perda de estabilidade e conexão entre os elementos (imagem 197). Além desse fator, é relevante mencionar o agente antrópico do vandalismo na Casa das Pestanas, pois pessoas em busca de objetos de valor realizaram escavações no reboco e na alvenaria de pedra, removeram assoalhos e forros, causando danos significativos à edificação (imagem 198).

Sobre figura 200: Devido à degradação do esteio de madeira, a alvenaria de tijolo maciço ficou instável.

Sobre figura 201: Possível observar na alvenaria de pedra, degradação ocasionada por vandalismo.

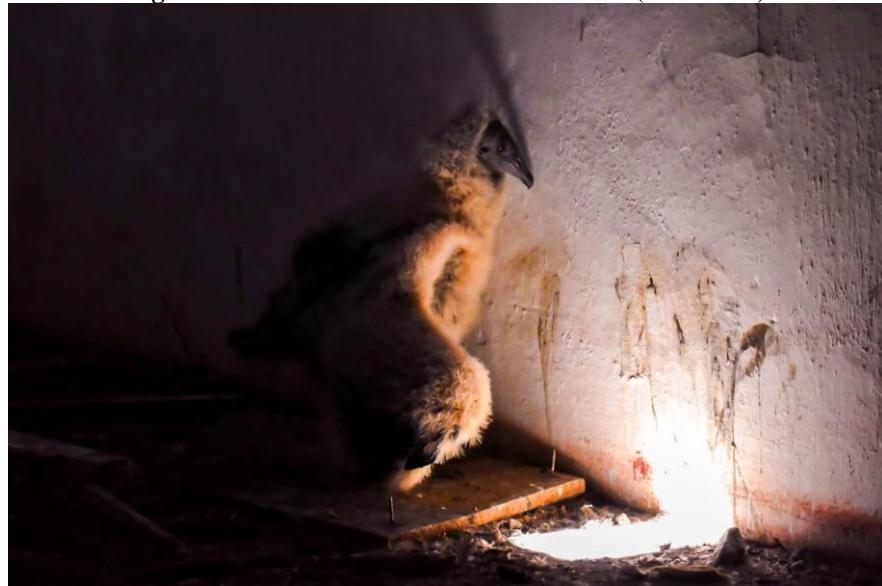
Figura 199 - Filhote de urubu no ambiente 04 (dormitório)

No ambiente 04, dormitório, cujas fachadas estão orientadas para norte / leste, foi encontrado um ninho de urubus, os quais representam uma ameaça à integridade da superfície dos materiais, sendo identificados dejetos desses animais nas paredes e no assoalho de madeira (imagem 199). De acordo com Lersh (2003, p. 83), as fezes das aves “quando em contato com a água, provocam reações químicas nos materiais de construção”. Nas estruturas do telhado e nas esquadrias é possível observar biodegradação devido ao ataque biológico de insetos xilófagos (imagem 200), que se alimentam dos elementos em madeira da edificação, e de marimbondos, que constroem seus casulos na estrutura de madeira (imagem 201).

Na imagem identificamos dejetos da ave na parede. Fonte: Paola Maia Fagundes, 2021.

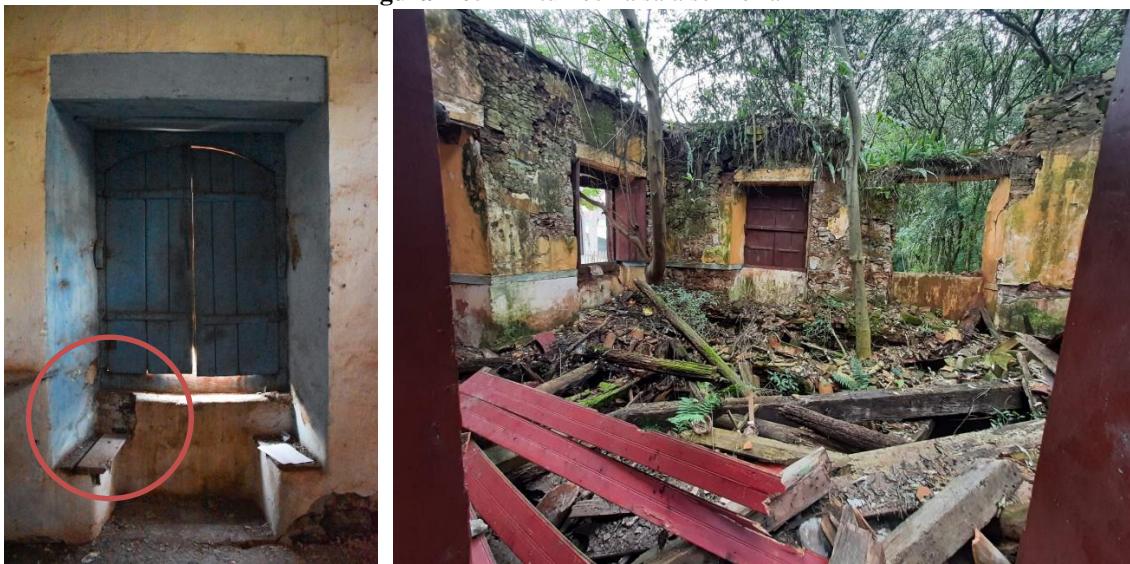
Figura 204 - Manchas de água no peitoril da janela JA-04**Figura 205** - Entulhos na sala senhorial

As estruturas em madeira, como assoalhos e esquadrias, encontram-se em avançado processo de degradação, decorrente da exposição a águas pluviais, presença de fezes de animais, atos de vandalismo e ausência de manutenção. As esquadrias, exibem perda parcial de material, ressecamento da madeira e sinais de ataque de insetos xilófagos, comprometendo sua estanqueidade. Adicionalmente, os peitoris das janelas possuem caimento inadequado, permitindo a entrada de água no interior da edificação (imagem 204).

Sobre figura 207: Ambiente 04. Possível observar perda de reboco abaixo do peitoril (circulado), provavelmente gerado pela ação da água devido à falta de estanqueidade da esquadria e cimento inadequado do peitoril. Fonte: Paola Maia Fagundes, 2021.

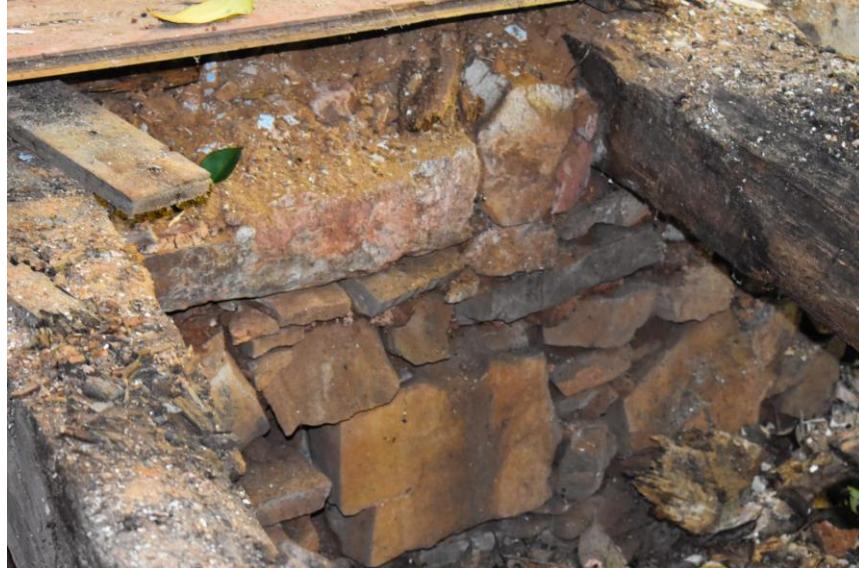
Figura 206 - Fundação corrida em pedra seca e barrotes de madeira degradados

Devido ao estado de degradação da edificação, foi possível inspecionar a fundação e os barrotes de quase todos os ambientes (exceto na sala senhorial). A fundação corrida em pedra seca, apresenta instabilidade em alguns locais (Figura 206). Os barrotes encontram-se extremamente degradados, propiciando o aparecimento de insetos xilófagos que contribuem para a deterioração da madeira.

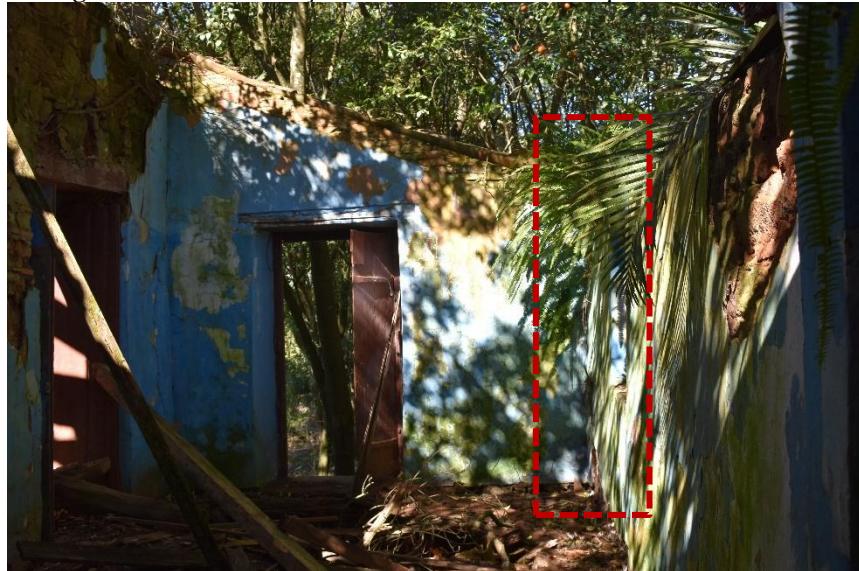
Figura 207 - Identificação Inicial da falta de Estanqueidade no Telhado

De acordo com relato da proprietária, na parede sul do ambiente 06, lateral direita foi possível observar o primeiro sinal de falta de entrada de água pelo telhado (marcado na imagem). Fonte: Paola Maia Fagundes, 2021.

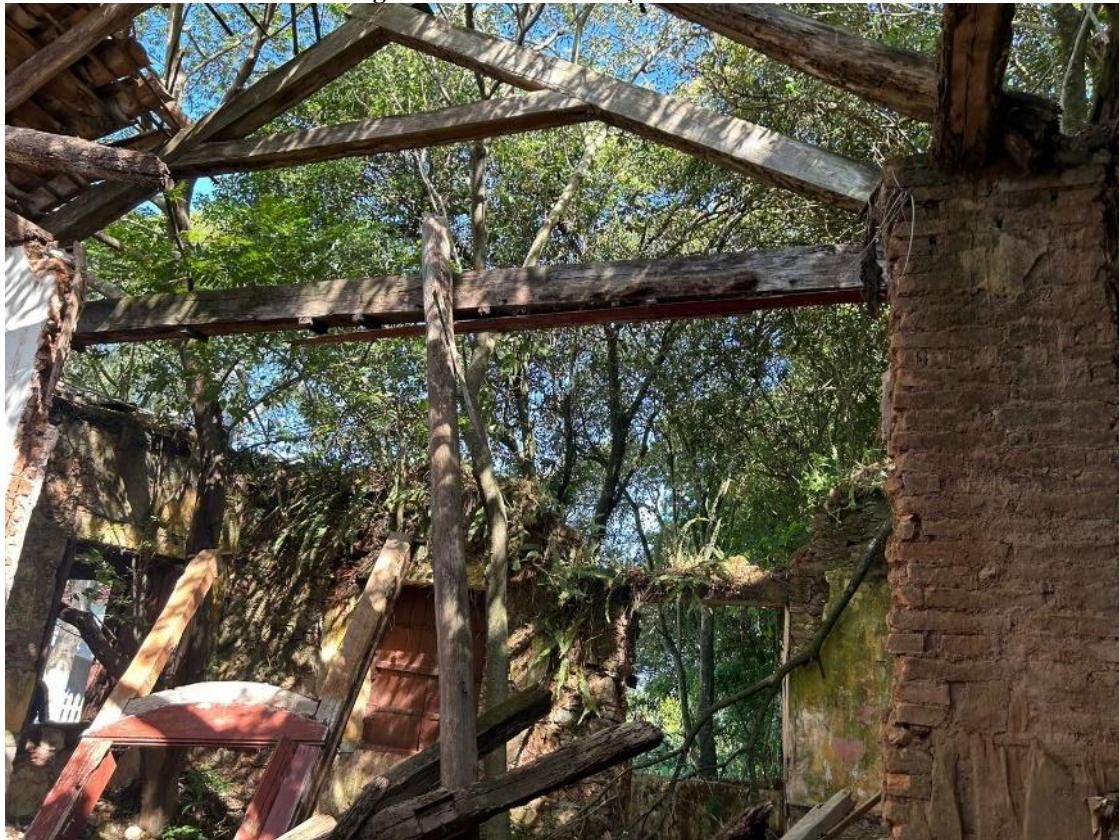
Figura 208 - Perda de seção do telhado

Ao analisar a estrutura da cobertura, confirmou-se a recorrência dos problemas decorrentes da água pluvial. A estrutura de sustentação, composta por madeira e recobrimento com telhas de barro capa canal, apresenta caimento em 4 águas e prolongamento no sentido oeste em 1 água, sendo composta de tesouras de linha alta, terças, caibros e ripas. A falta de estanqueidade na cobertura e a perda de seção das peças do telhado intensificam a degradação do edifício, tanto nos ambientes internos quanto externos, uma vez que suas paredes ficam desprotegidas das intempéries (imagem 208). Provavelmente a falta de estanqueidade foi causada pela ação do vento, ausência de cravejamento ou grampeamento adequado e/ou ação antrópica (falta de conservação preventiva). Não há calhas instaladas na cobertura e é possível observar alteração da coloração das telhas devido à ação da água, aos dejetos de animais e à proliferação de microrganismos.

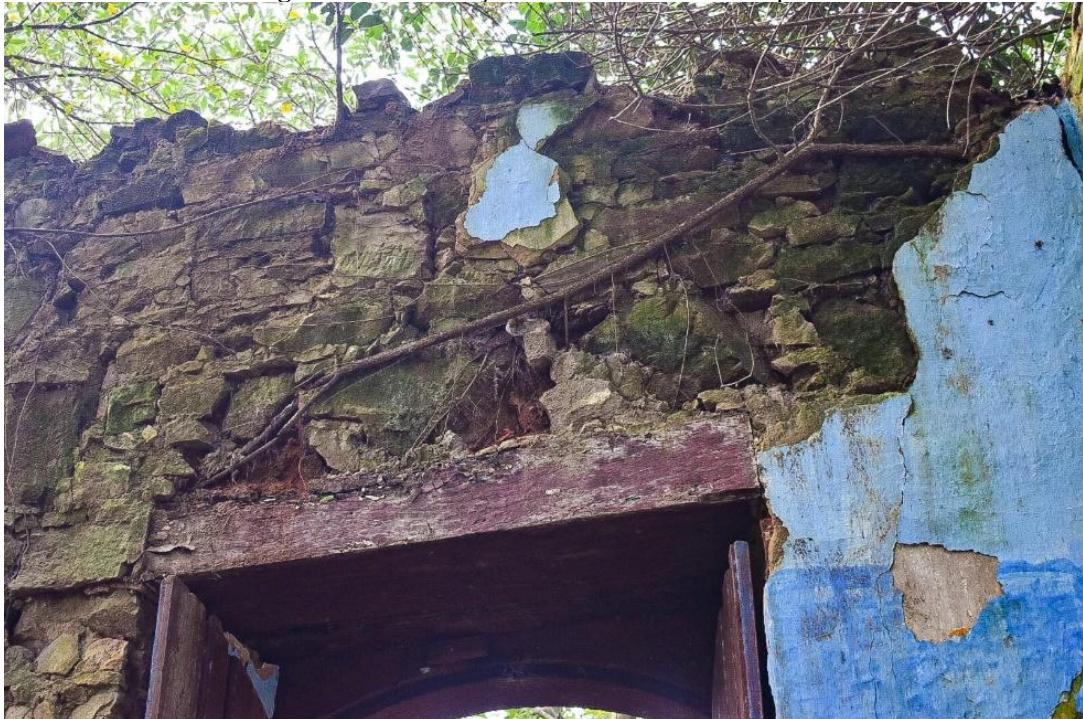
Figura 209 - Presença de raízes na alvenaria de pedra

Ambiente 06, Sala de Jantar, porta PA05. Fonte: Paola Maia Fagundes, 2021.

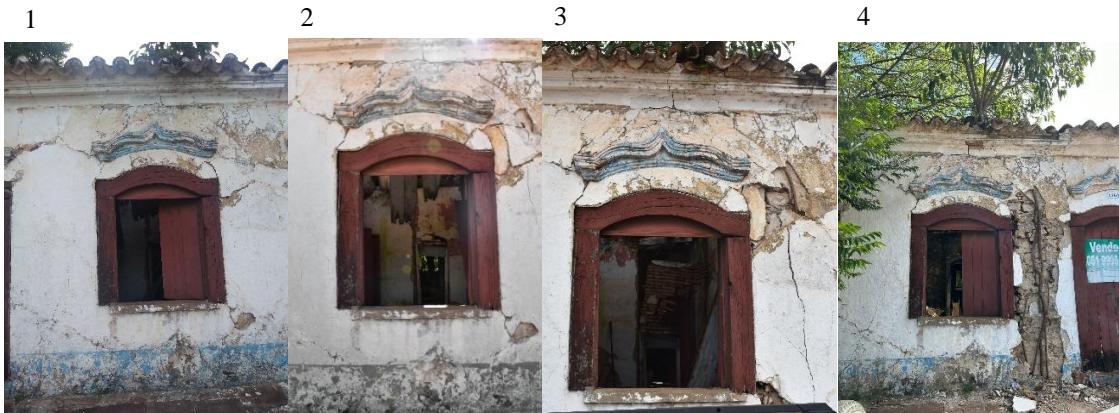
Figura 212 - Monitoramento do dano, fachada leste

Sequência de imagens do desenvolvimento de raiz no setor JA02. As fotografias numeradas da esquerda para a direita correspondem aos anos: (1) fevereiro de 2020, (2) agosto 2021, (3) fevereiro 2022 e (4) abril 2023. Fonte: Paola Maia Fagundes. 2024

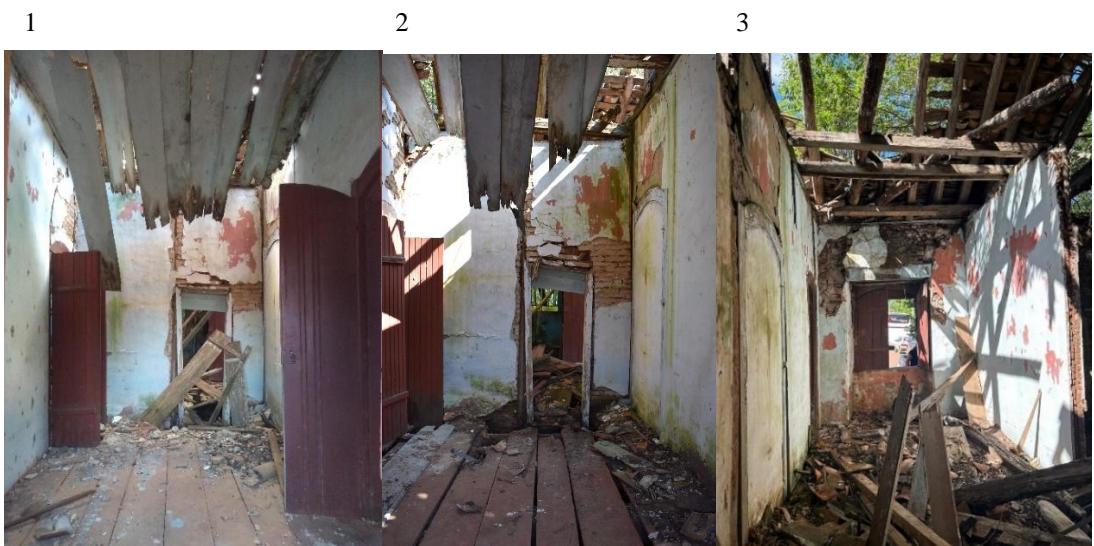
Figura 213 - Monitoramento do dano entre alcova e dormitório

Sequência de imagens da parede construída em alvenaria de tijolo maciço. As fotografias numeradas da esquerda para a direita, correspondem aos anos: (1) fevereiro de 2020, (2) agosto 2021 e (3) abril 2023.

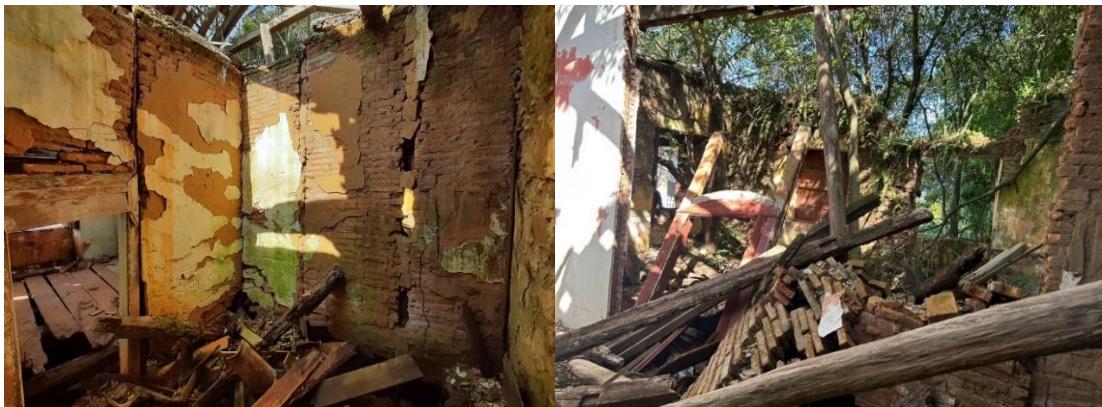
Figura 214 - Monitoramento do dano entre alcova e sala senhorial

Possível observar na fotografia à direita, a queda de parede em alvenaria de tijolo maciço. Fotografias da esquerda para a direita correspondem aos anos (1) fevereiro de 2020 e (2) abril 2023. Imagens: Adriana Augusto Neves (foto à esquerda) e Paola Maia Fagundes (foto à direita). 2024
