**MESTRADO PROFISSIONAL EM CONSERVAÇÃO E
RESTAURAÇÃO DE MONUMENTOS E NÚCLEOS HISTÓRICOS
FACULDADE DE ARQUITETURA E URBANISMO DA
UNIVERSIDADE FEDERAL DA BAHIA**

KARLA RACHEL JARSEN DE MELO CALHEIROS

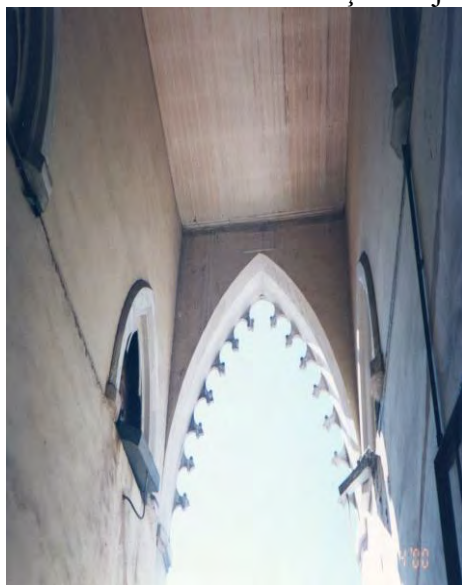
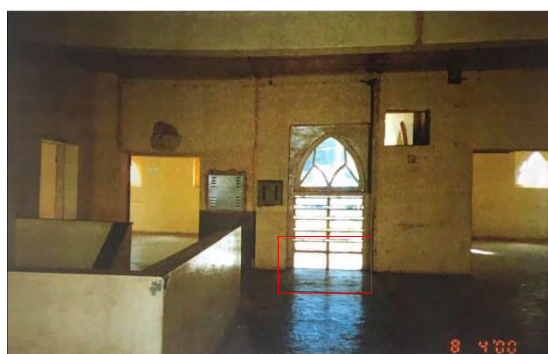
Fonte: Acervo da Coordenação de Patrimônio da Prefeitura de Maceió, 1999. Adaptado pela autora, 2018.

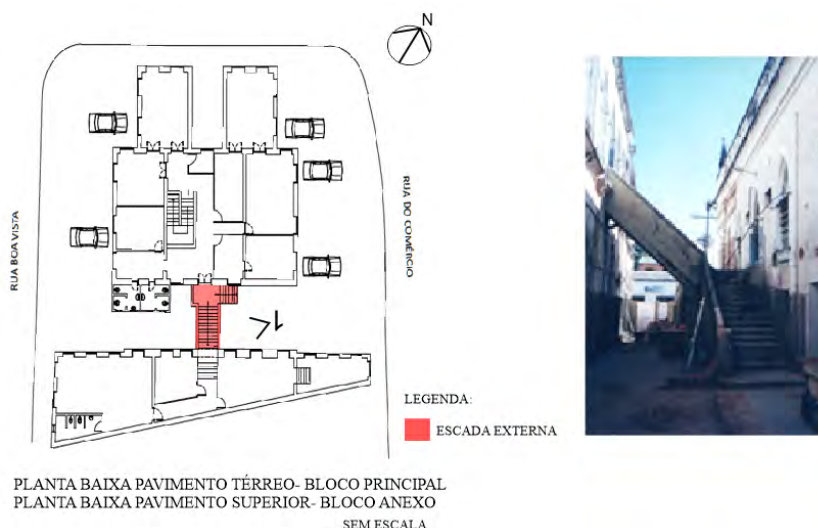
Fonte: Acervo da Coordenação do Patrimônio de Maceió, 1999. Adaptado pela autora, 2018.

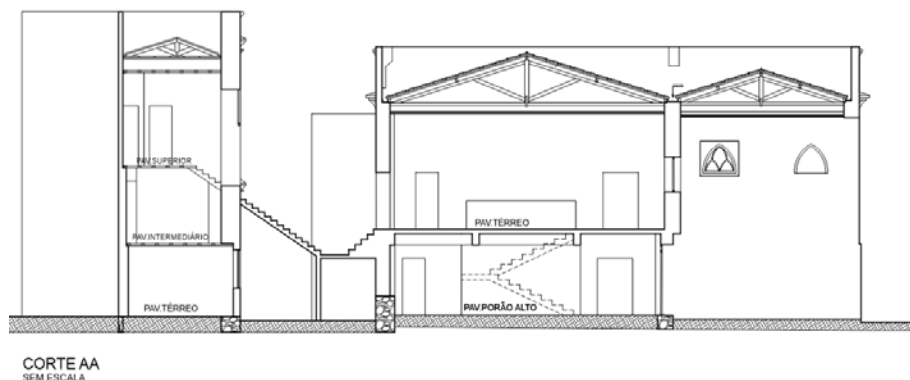
Fonte: Acervo da autora, 2019.

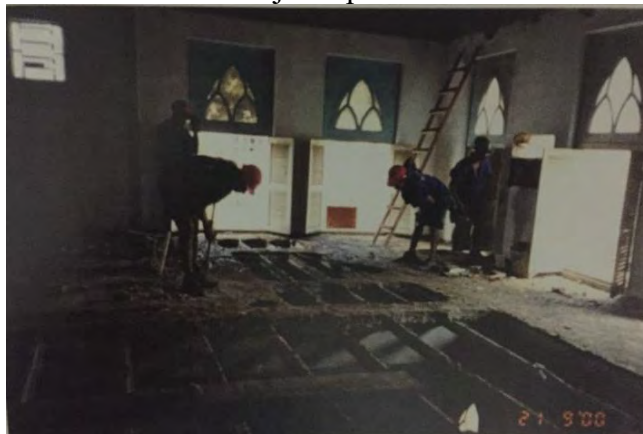
Fonte: Acervo fotográfico da Coordenação de Patrimônio da Prefeitura de Maceió, 2000.

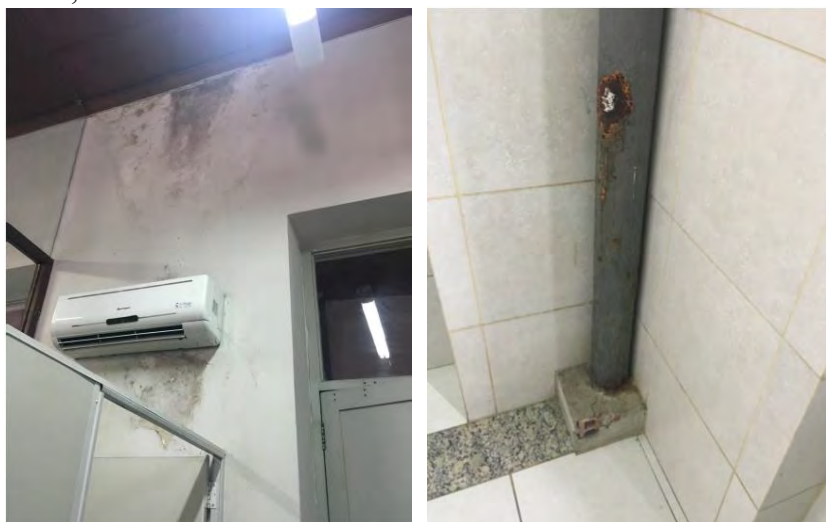
Fonte: Duarte, Flávio, maio de 2017.

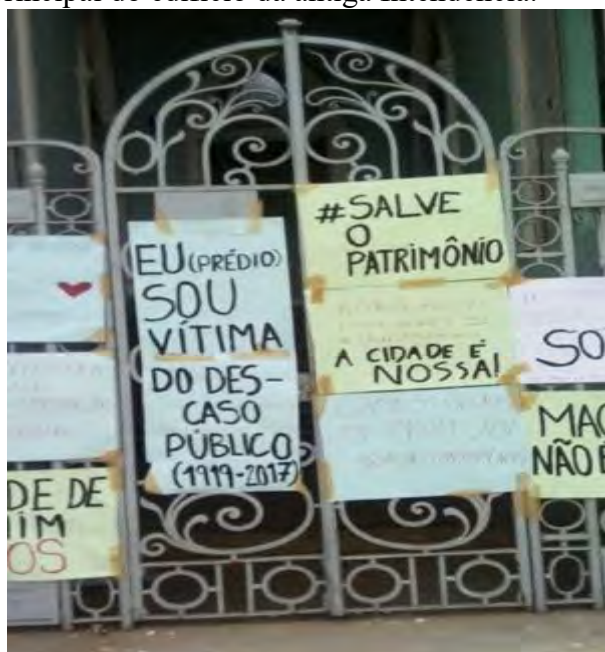
Fonte: Acervo fotográfico de Karla Calheiros. 17 de novembro de 2017.

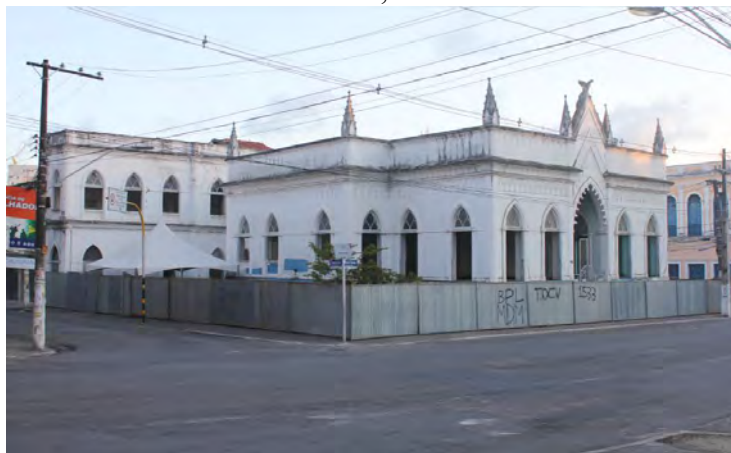
Fonte: Acervo fotográfico de Karla Calheiros, agosto de 2018.

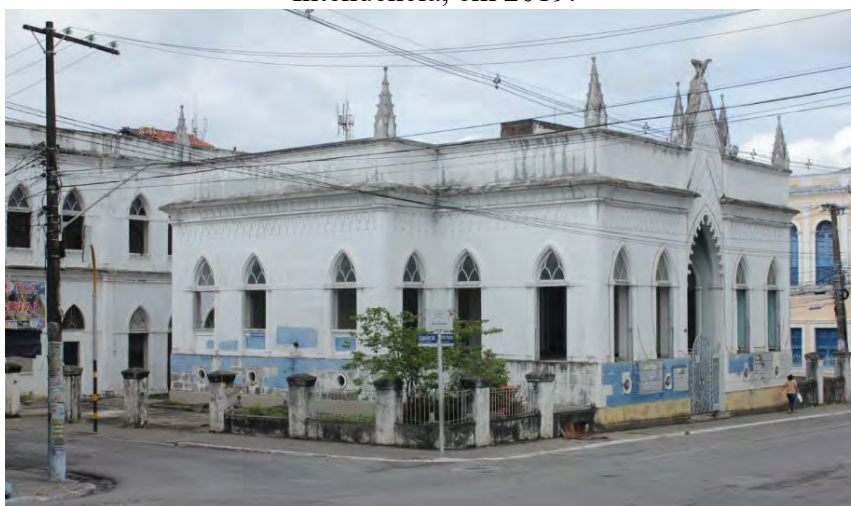
Fonte: Acervo fotográfico de Karla Calheiros, agosto de 2019.

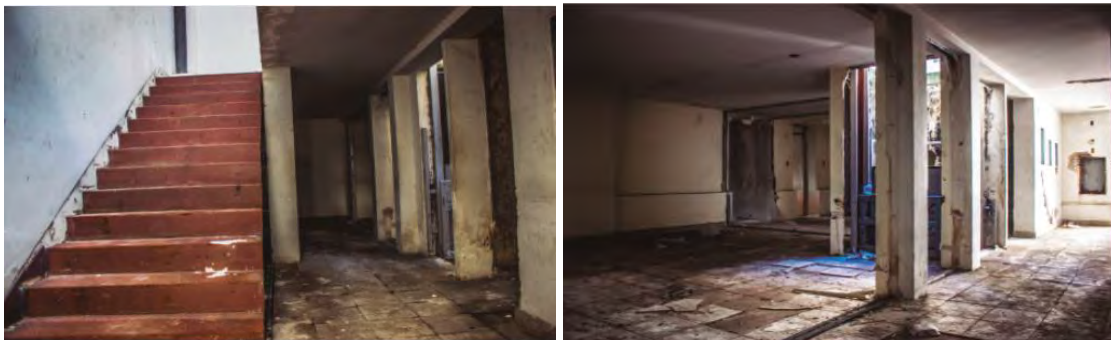
Fonte: Acervo fotográfico de Karla Calheiros, 2018.

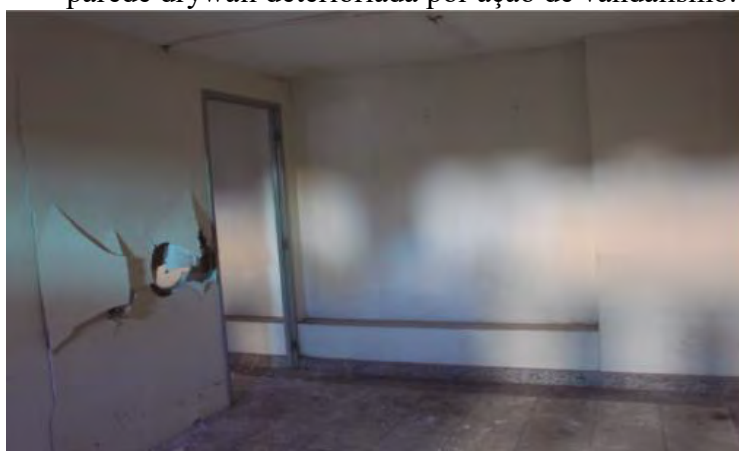
Fonte: Acervo fotográfico de Karla Calheiros, 2019.

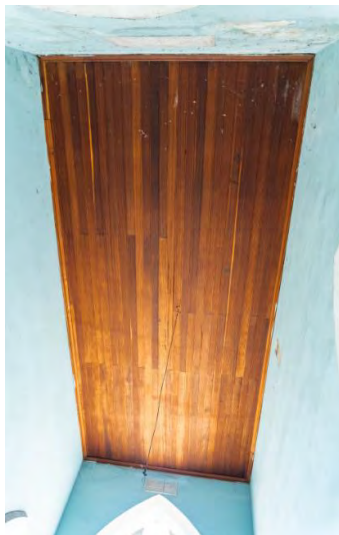
Fonte: Acervo fotográfico de Karla Calheiros, 2018.

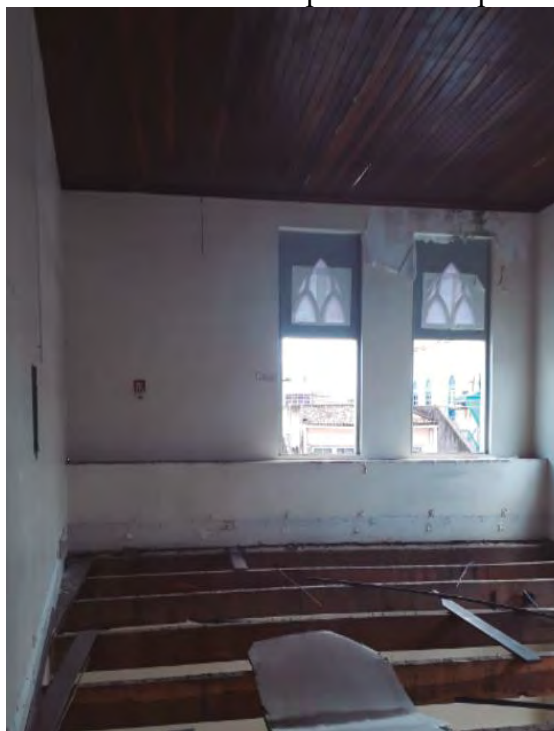
Fonte: Acervo fotográfico de Karla Calheiros, 2018.

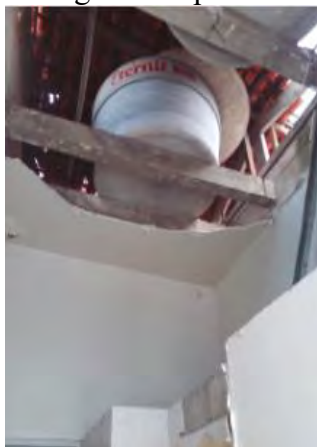
Fonte: Acervo fotográfico de Karla Calheiros, 2018.

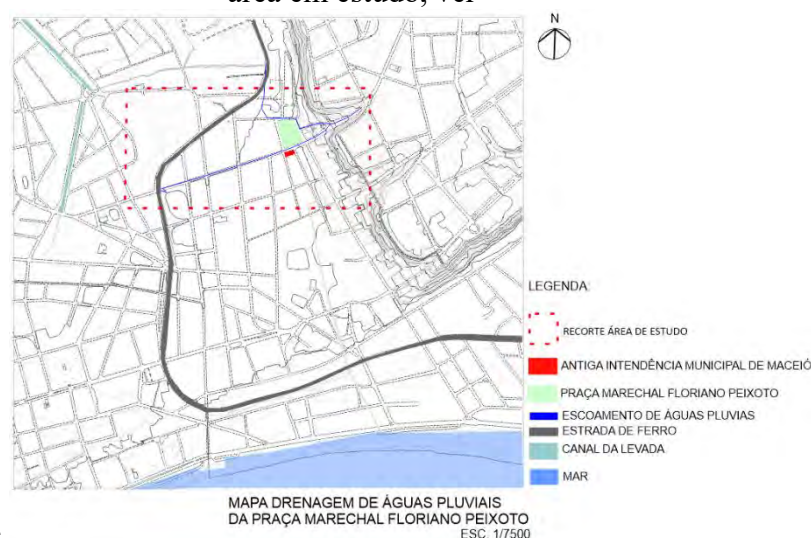
Figura 228 – Mapa do bairro do Centro, destacando a drenagem de águas pluviais na área em estudo, ver

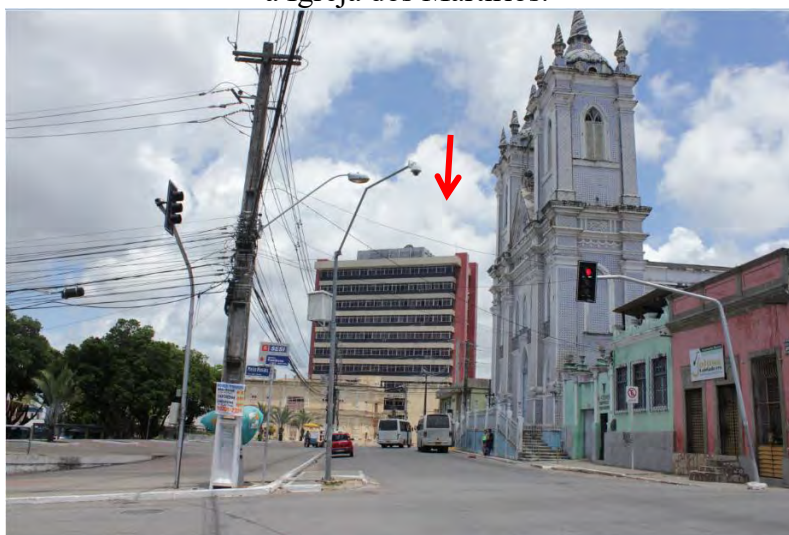
Fonte: Acervo fotográfico de Karla Calheiros, 2019.

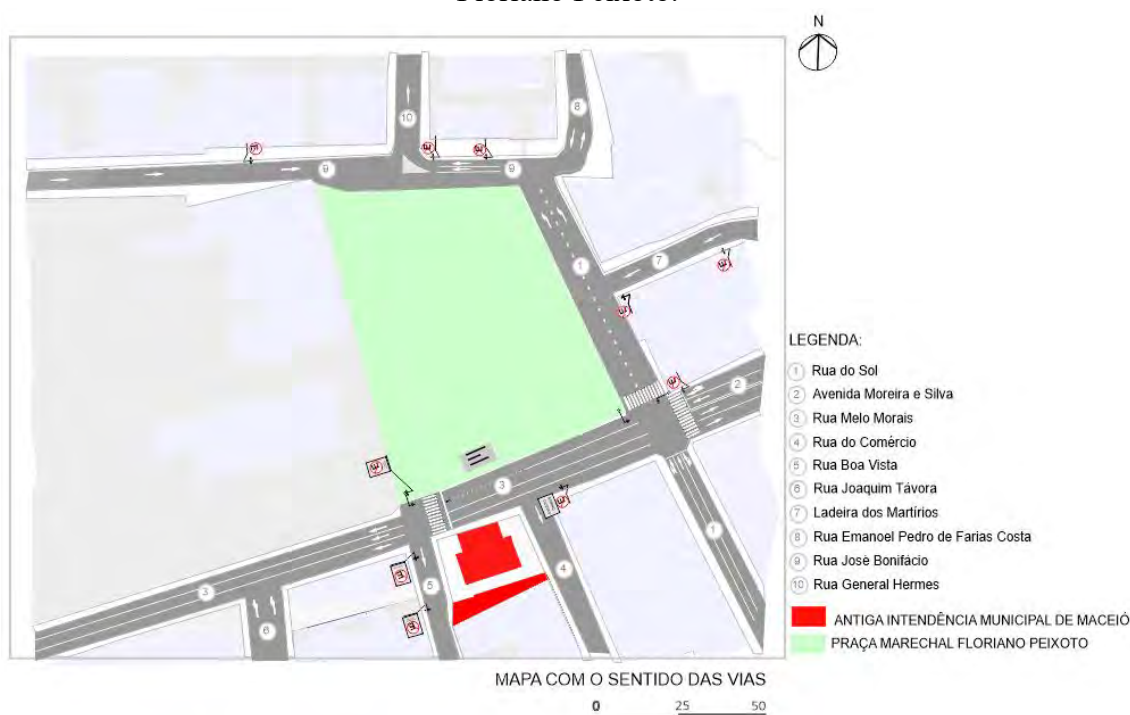
Fonte: Acervo de Karla Calheiros, junho de 2018. Ver prancha completa no volume III- peças gráficas.

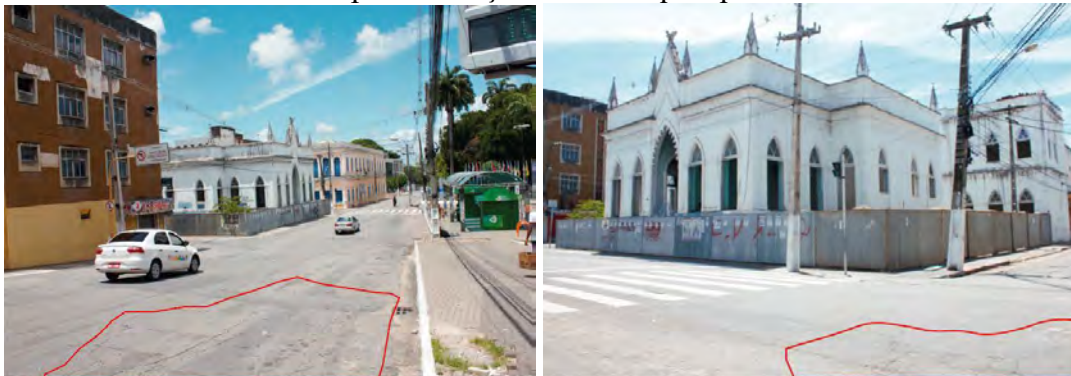
Fonte: Acervo fotográfico de Karla Calheiros, 2018.

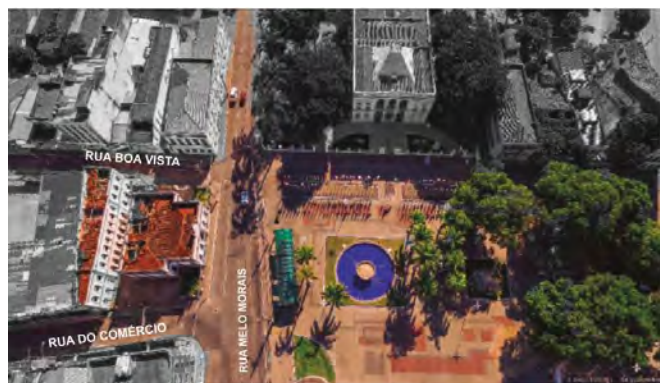
Fonte: Andrews Moura, 2018. Acervo fotográfico de Karla Calheiros, 2018.

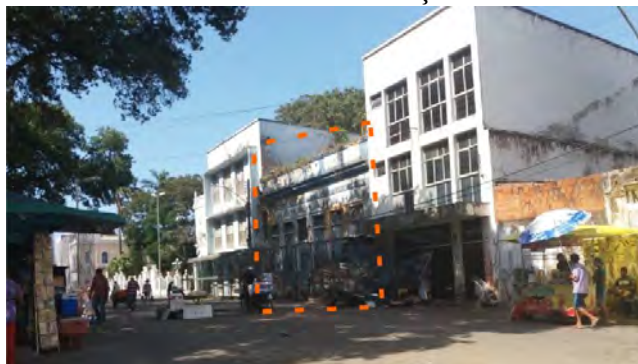
Fonte: Acervo fotográfico de Karla Calheiros, junho de 2018.

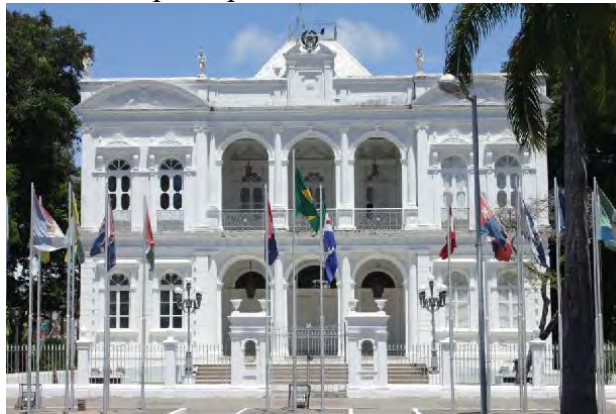
Fonte: Acervo fotográfico de Karla Calheiros, fevereiro de 2019. Ver prancha completa no volume III-peças gráficas.

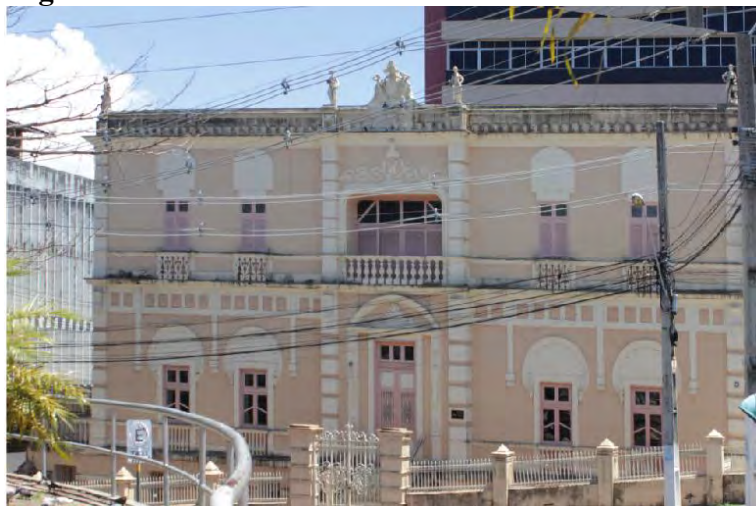
Fonte: Acervo fotográfico de Karla Calheiros, fevereiro de 2019. Ver prancha completa no volume III-peças gráficas.

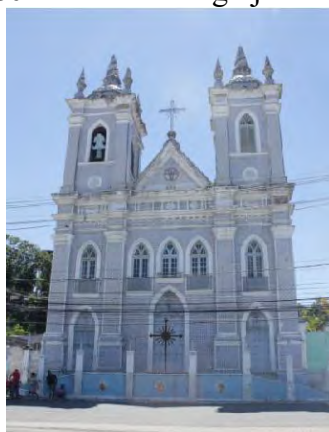
Fonte: Acervo fotográfico de Karla Calheiros, fevereiro de 2019. Ver prancha completa no volume III-peças gráficas.

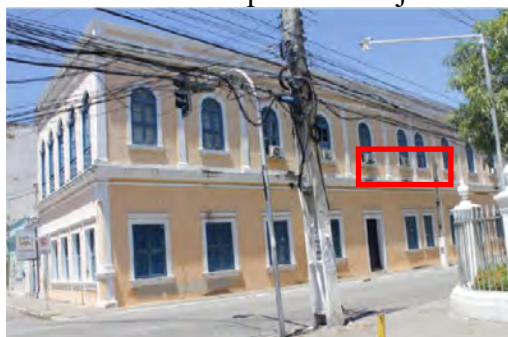
Fonte: Acervo fotográfico de Karla Calheiros, junho de 2018. Ver prancha completa no volume III- peças gráficas.

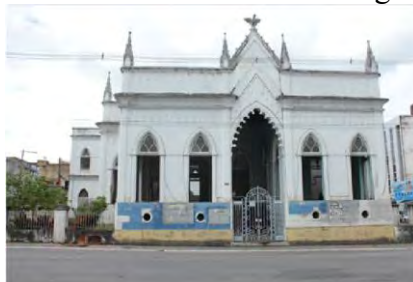
Fonte: Acervo fotográfico de Karla Calheiros, junho de 2018. Ver prancha completa no volume III- peças gráficas.

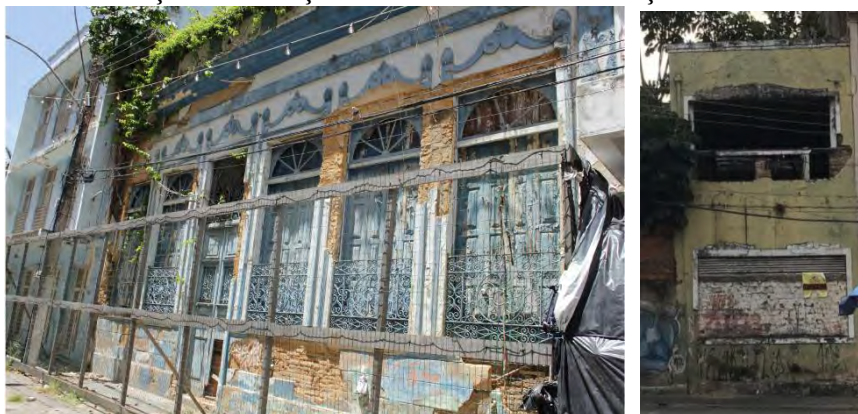
Fonte: Acervo fotográfico de Karla Calheiros, junho de 2018. Ver prancha completa no volume III- peças gráficas.

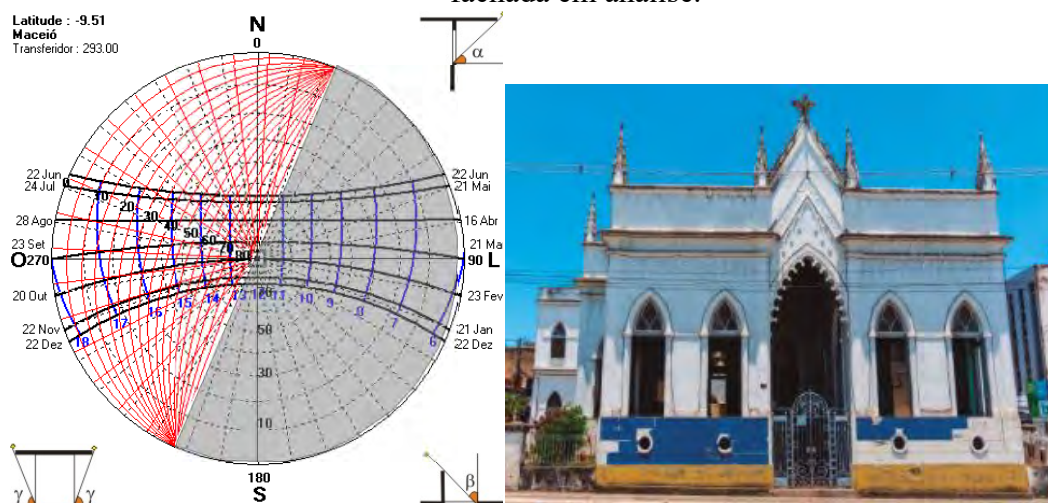
Fonte: Programa Sol-Ar 6.2, adaptado pela autora, 2019.

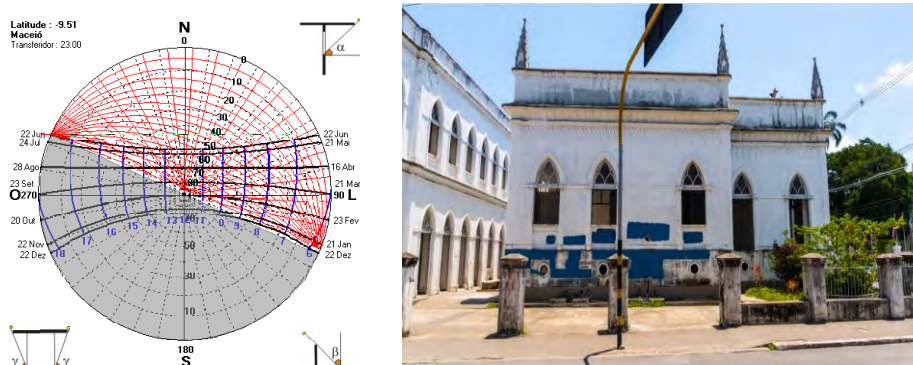
Fonte: Programa Sol-Ar 6.2, adaptado pela autora, 2019.

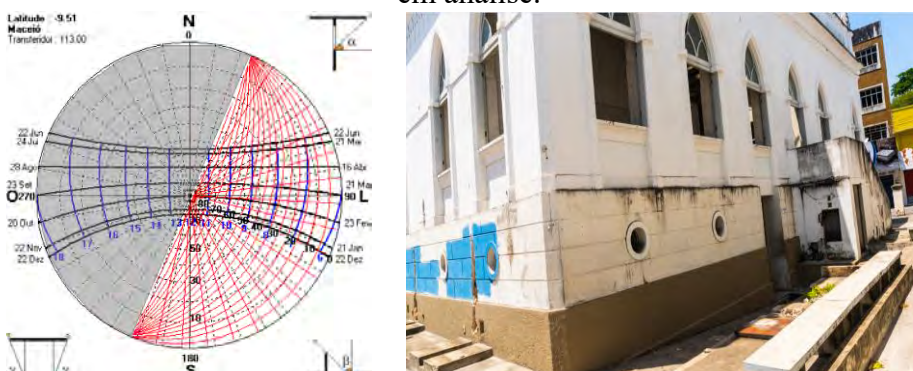
Fonte: Programa Sol-Ar 6.2, adaptado pela autora, 2018.

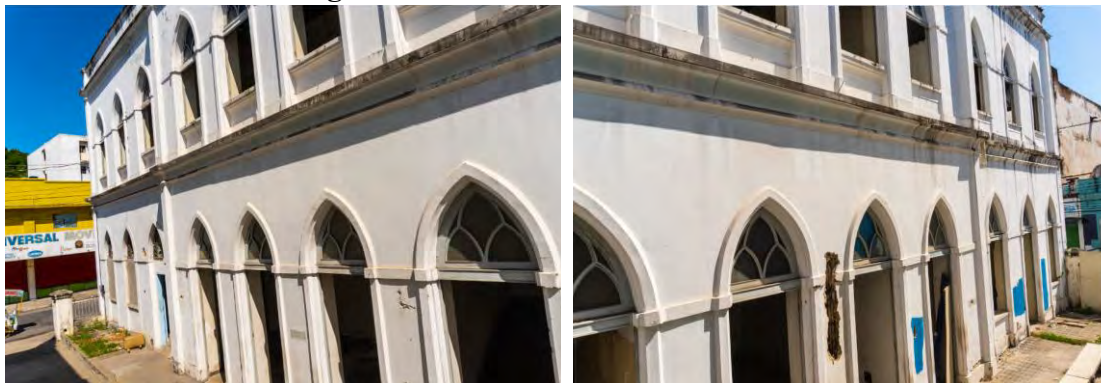
Fonte: Acervo fotográfico de Karla Calheiros, 2018.

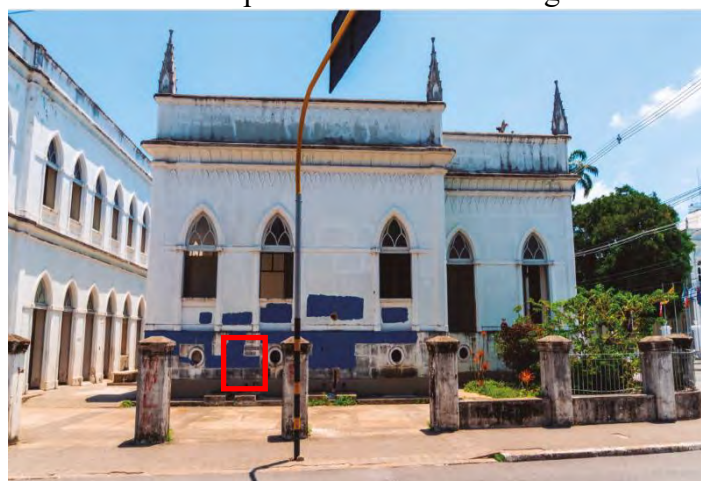
Fonte: Acervo fotográfico de Karla Calheiros 2018.

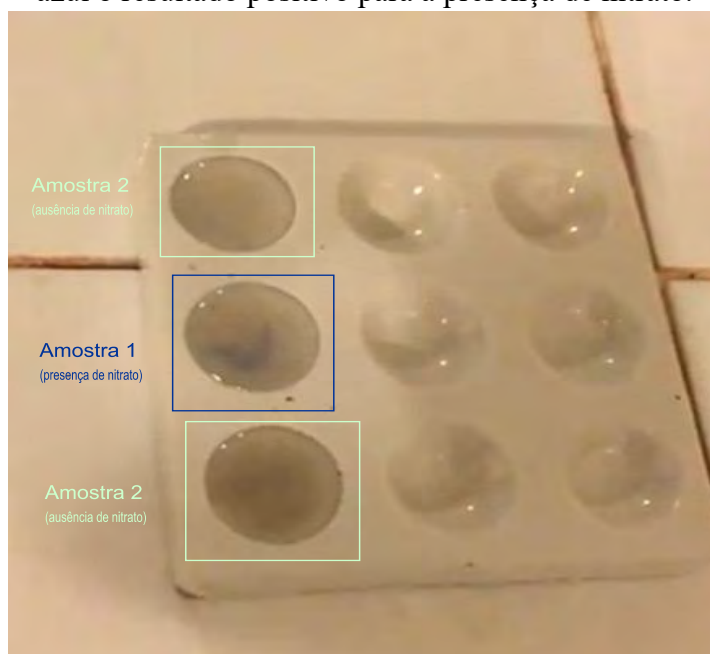
Fonte: Acervo fotográfico de Karla Calheiros, 2018.

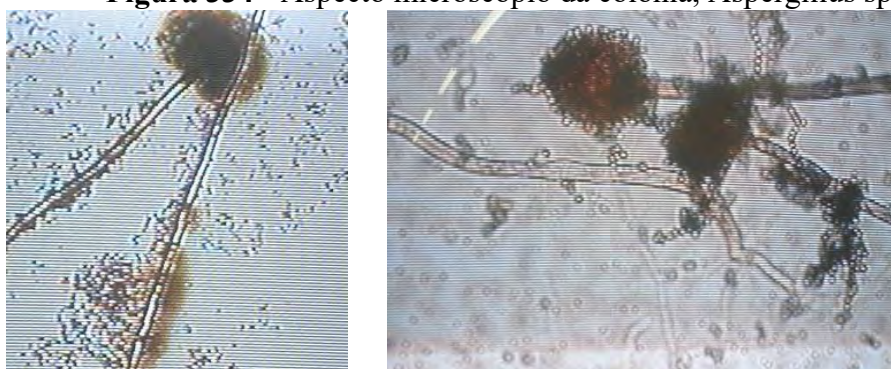
Fonte: Acervo fotográfico de Karla Calheiros, 2018.

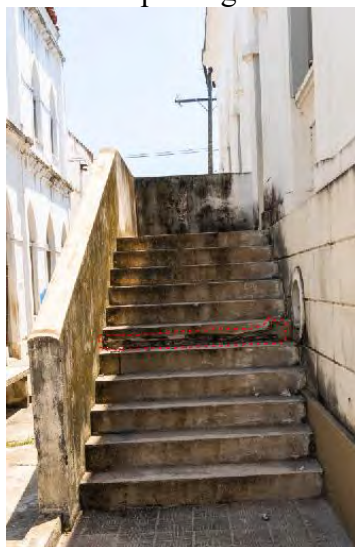
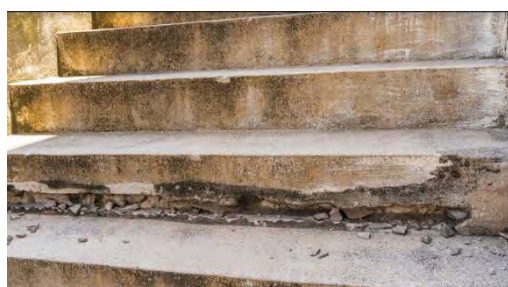
Fonte: Acervo fotográfico de Karla Calheiros, 2018.

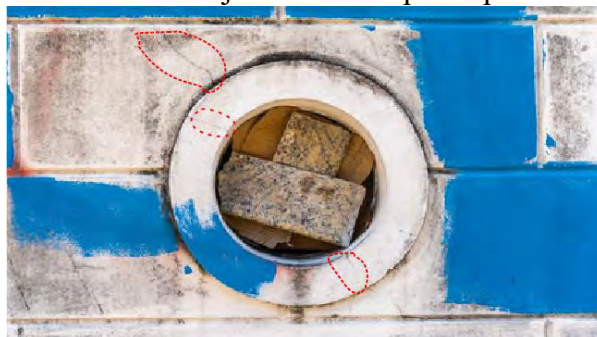
Fonte: Acervo fotográfico de Karla Calheiros, 2018.

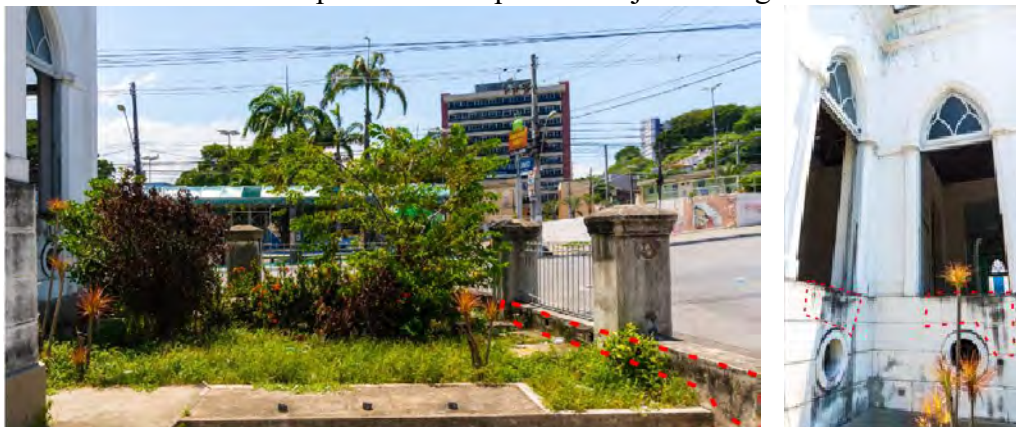
Fonte: Acervo fotográfico de Karla Calheiros, 2018.

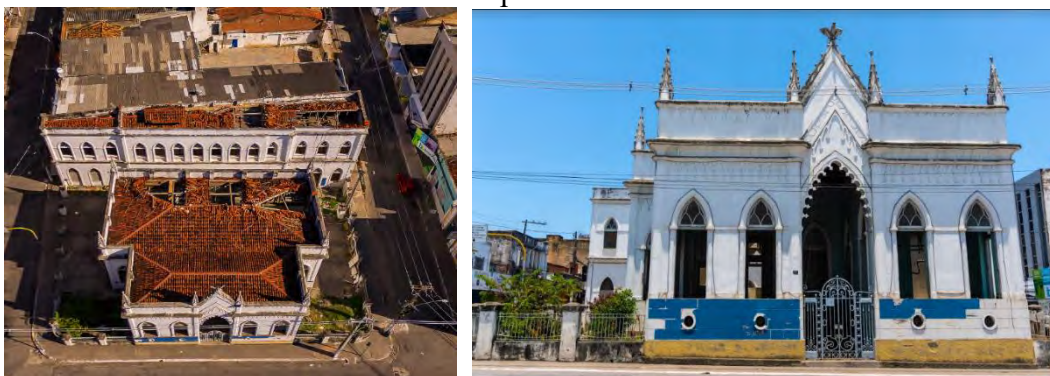
Fonte: Acervo fotográfico de Karla Calheiros, 2018.

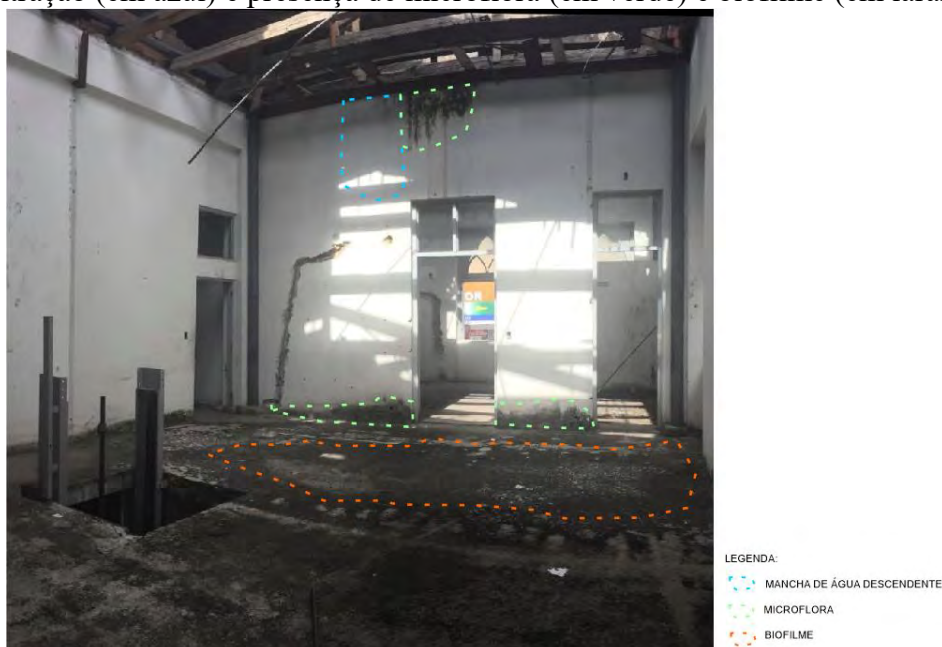
Fonte: Acervo fotográfico de Karla Calheiros, 2018.

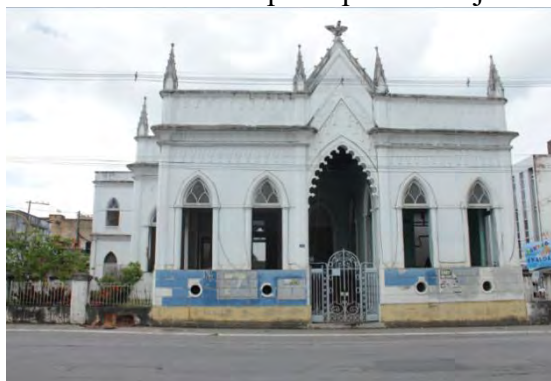
Fonte: Acervo fotográfico de Karla Calheiros, fevereiro de 2019.

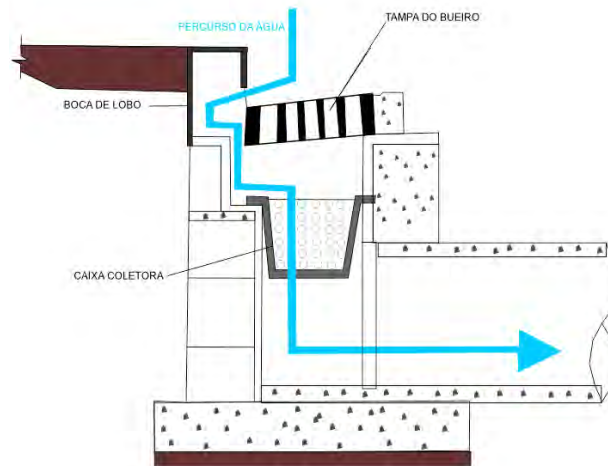
Fonte: Acervo de Karla Calheiros, 2019.

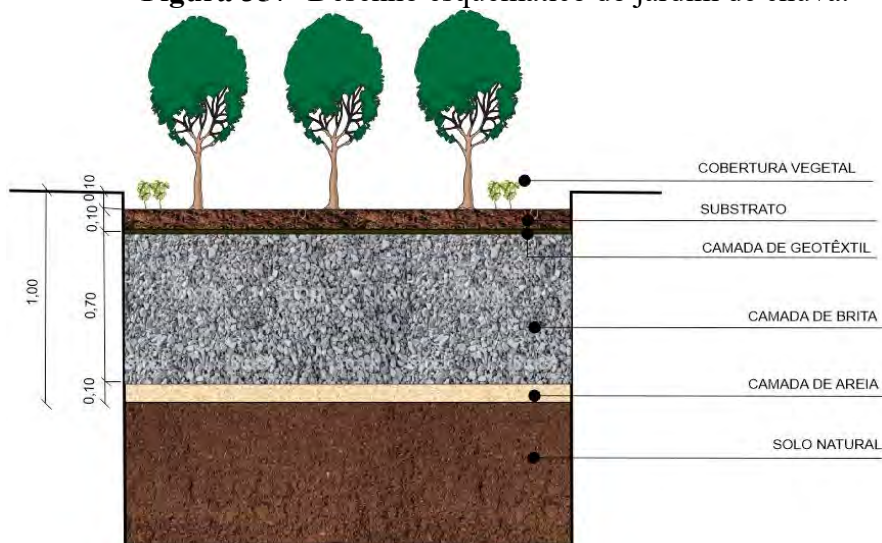
Fonte: Acervo de Karla Calheiros, 2020.

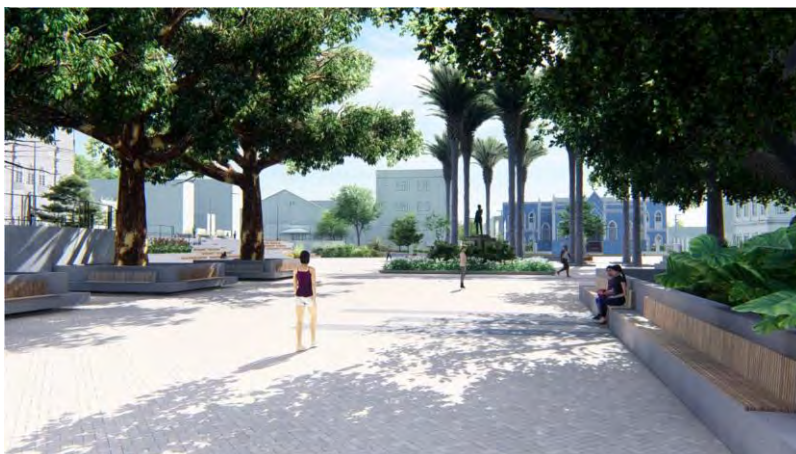
Fonte: Acervo de Karla Calheiros, 2020.

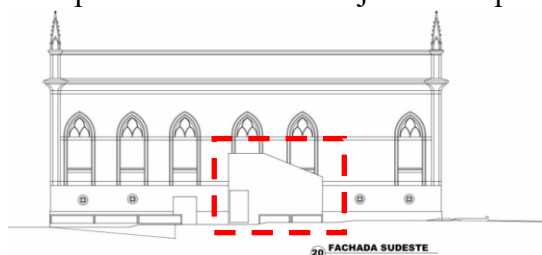
Fonte: Acervo de Karla Calheiros, 2019.

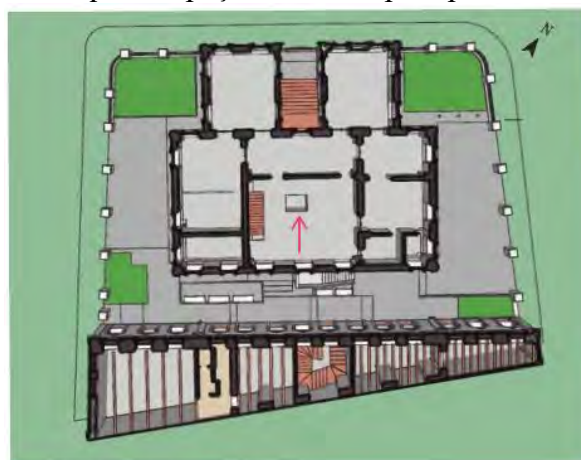
PLANTA BAIXA PAVIMENTO TÉRREO BLOCO PRINCIPAL
PLANTA BAIXA PAVIMENTO SUPERIOR BLOCO ANEXO
SEM ESCALA

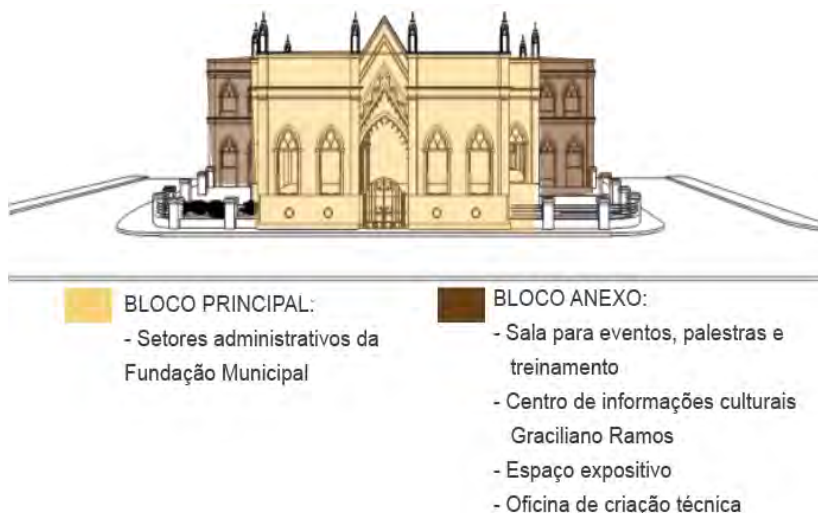
Fonte: Acervo de Karla Calheiros, 2020.

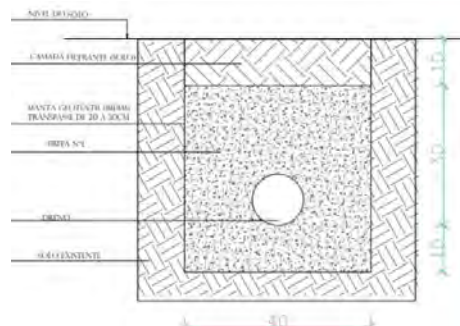
Fonte: Acervo de Karla Calheiros, 2020.

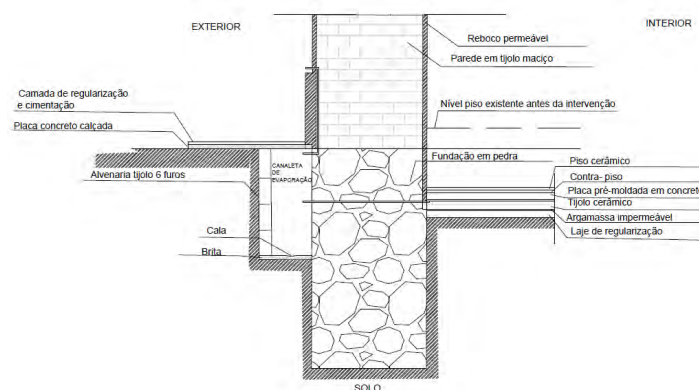
Fonte: Acervo da Coordenação de Patrimônio da Prefeitura Municipal. Adaptado pela autora, 2019.

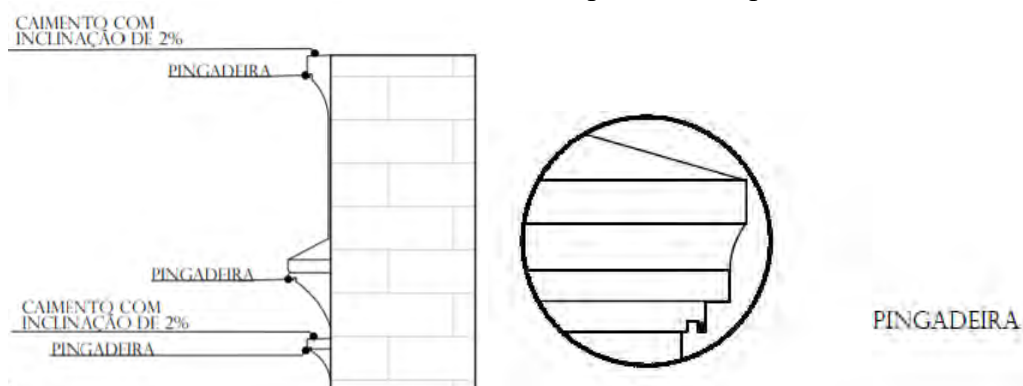
Fonte: Acervo de Karla Calheiros, 2020.

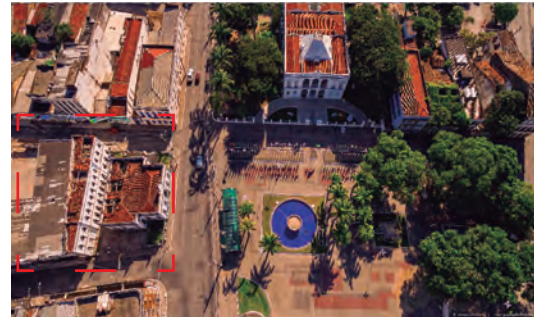
Fonte: Acervo autoral, 2019.

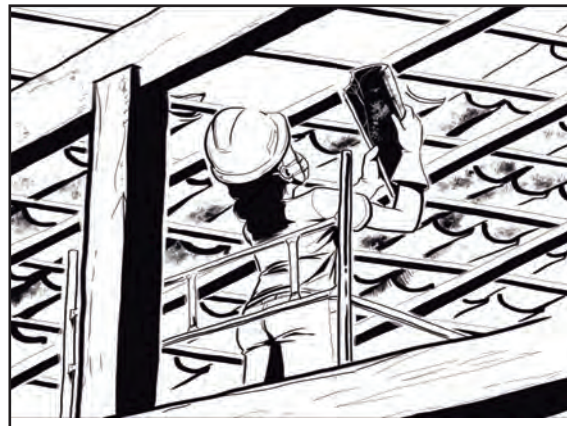
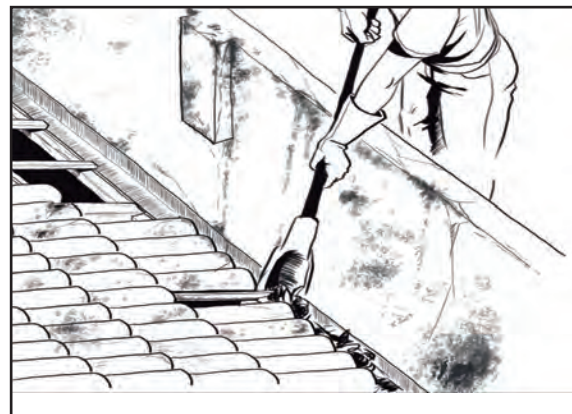
Recomenda-se a inspeção dos itens descritos a cada 3 a 6 meses, antes ou depois do período de chuvas (Klüppel; Santana, 1999).

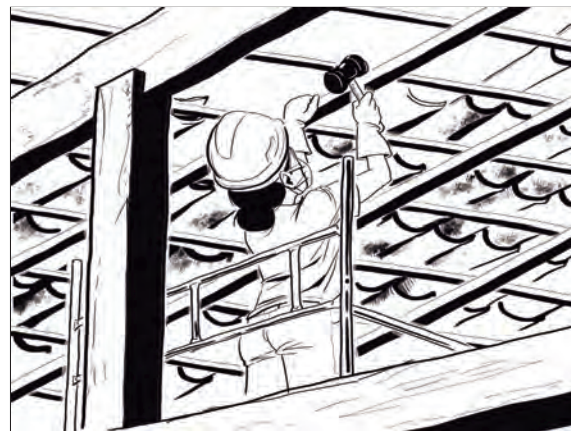
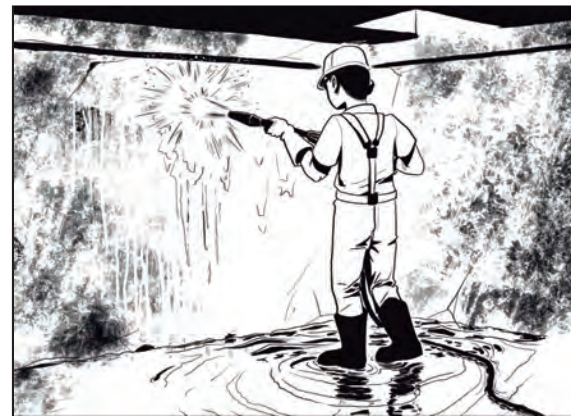
Limpeza do reservatório com sabão neutro, examinando possíveis vazamentos. As autoras Klüppel e Santana (1999) alertam que, após a lavagem, deve-se diluir na água hipoclorito de sódio na proporção de 1 litro para cada 1.000 litros de água.

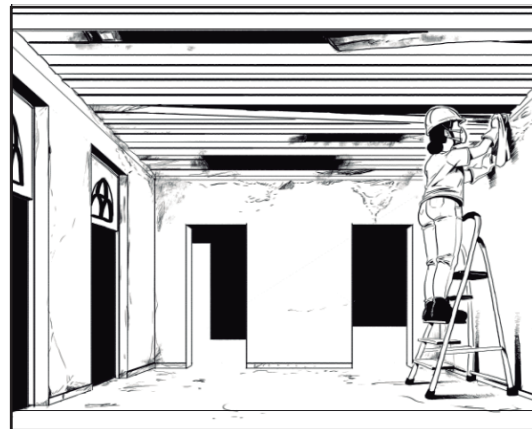
3.4.1 PISO EM LADRILHO HIDRÁULICO

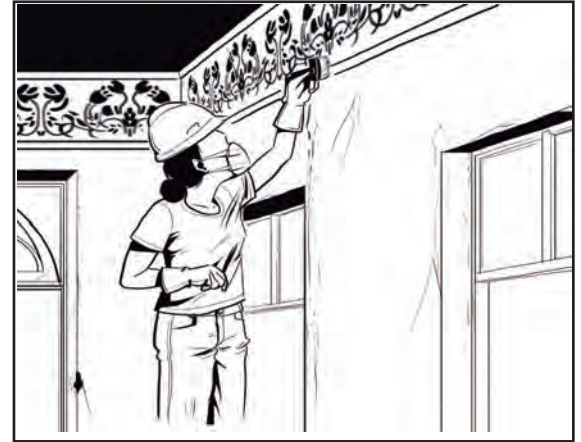
Recomenda-se a remoção de sujidades com flanelas ou espanadores de cerdas macias. Averiguar o surgimento de manchas, perdas da camada pictórica e fissuras. Nesse caso, comunicar à Coordenação do Patrimônio da Prefeitura de Maceió.

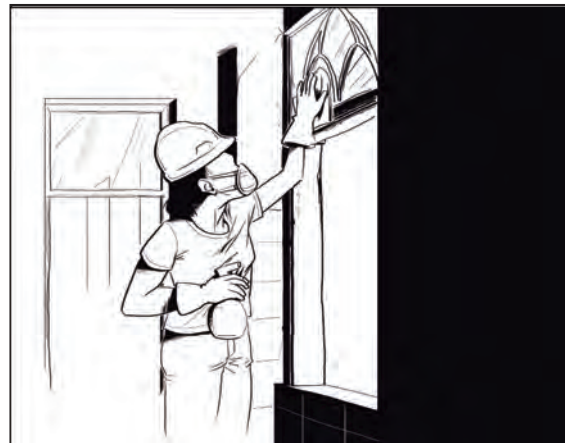
3.9 ELEMENTOS METÁLICOS

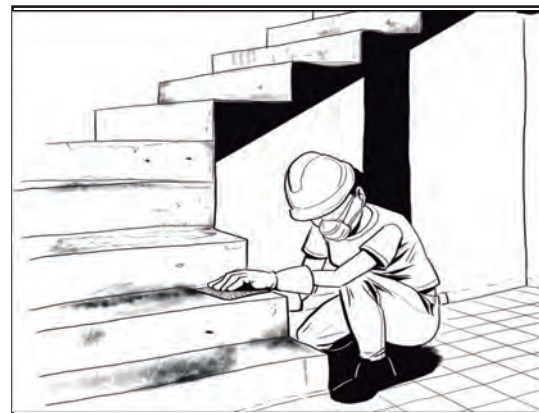
Nos casos de ferrugem, sugere-se o lixamento do elemento, em seguida consolidar a peça com resina para frear a corrosão. Por fim, pintar com tinta esmalte de base acrílica.

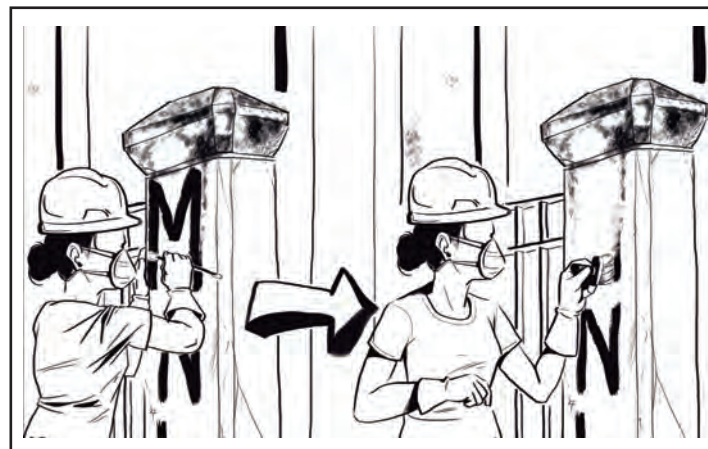
Finalizando essa etapa de limpeza, sugere-se a aplicação de solvente em gel, utilizando escova com cerdas macias, delicadamente, na superfície da fachada. Cabe ressaltar que esse procedimento deve ser realizado por mão de obra técnica especializada para evitar novos danos ao edifício.
