UNIVERSIDADE FEDERAL DA BAHIA – UFBA
FACULDADE DE ARQUITETURA
PROGRAMA DE PÓS-GRADUAÇÃO EM ARQUITETURA E URBANISMO

**REABILITAÇÃO COM ARGAMASSA PROJETADA EM
CONSTRUÇÕES HISTÓRICAS DE PEDRA NO LITORAL
PARAIBANO**

Tese submetida ao Programa de Pós-Graduação em Arquitetura e Urbanismo do Doutorado Interinstitucional – DINTER promovido pelas Universidades Federal da Bahia – UFBA e Federal da Paraíba – UFPB, como requisito parcial para obtenção do título de Doutor em Arquitetura e Urbanismo.

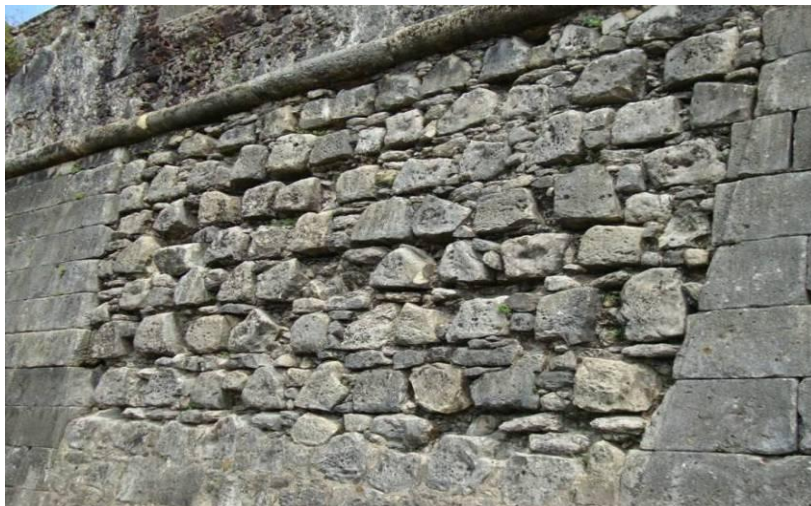
Figura 1 – Trecho de alvenaria bruta, entre cunhais, com perda considerável da argamassa de assentamento das pedras. (Fortaleza de Santa Catarina, Cabedelo-PB).
Fonte: Paulo Germano Toscano Moura (2011).

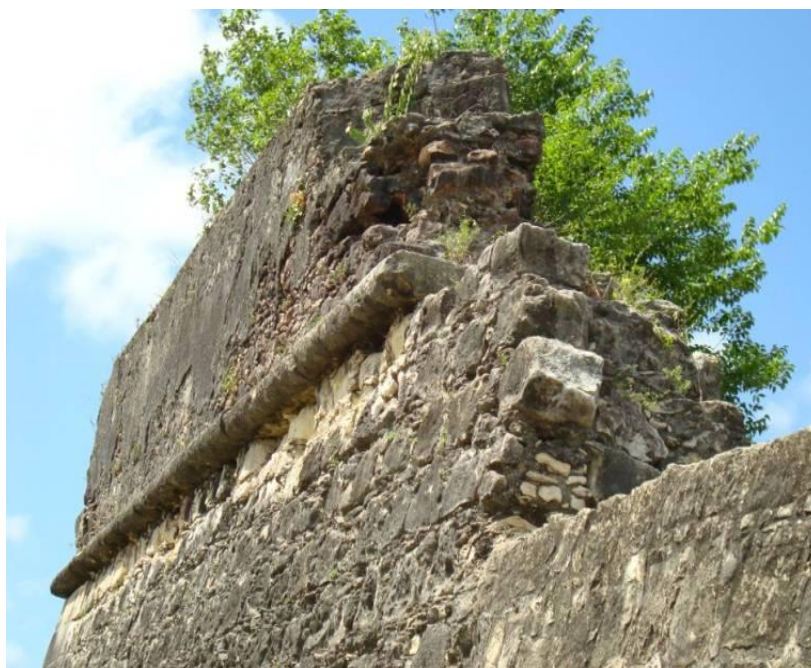
Figura 2 – Desmoronamento do coroamento da parede (Fortaleza de Santa Catarina, Cabedelo-PB).
Fonte: Paulo Germano Toscano Moura (2011).

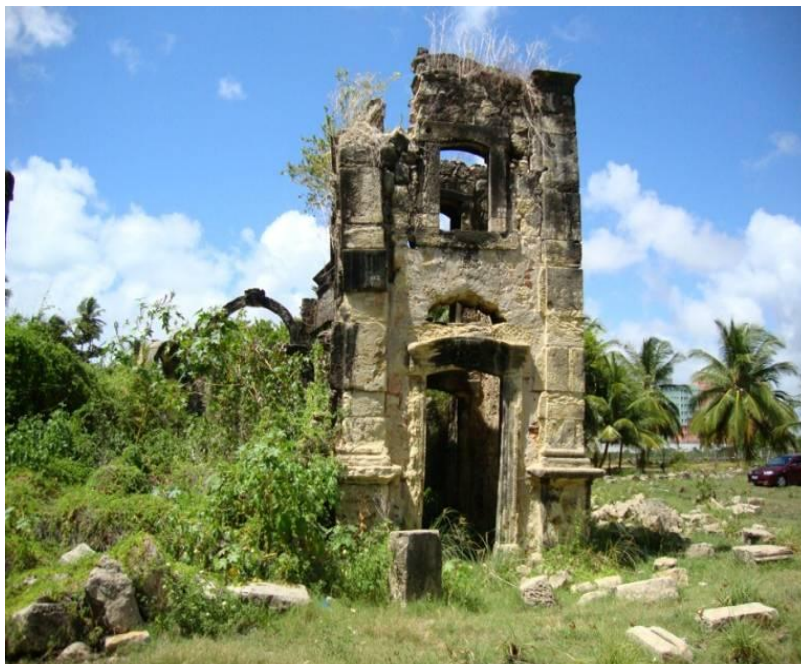
Figura 3 – Rotação de muros (Igreja do Almagre, Praia do Poço, Cabedelo-PB).
Fonte: Paulo Germano Toscano Moura (2011).

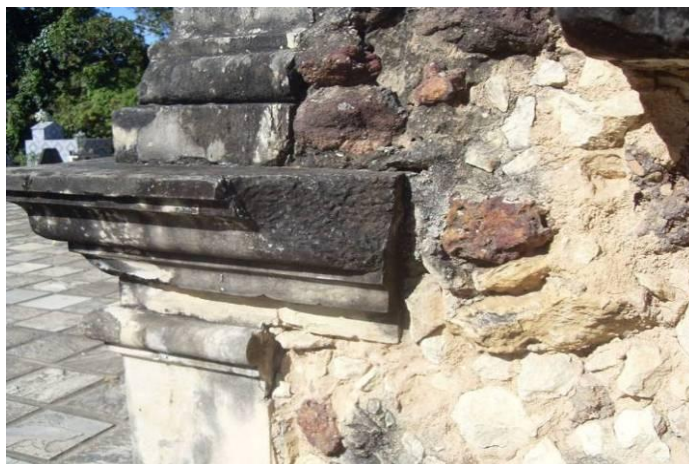
Na Figura 5, mostra-se um detalhe construtivo de alvenaria de pedras e cantaria. Vê-se a ligação de alvenaria em pedra bruta de pano único com a pilastra em cantaria.

Figura 5 – Junção da alvenaria de pano único com pedras irregulares, com alvenaria trabalhada e cantaria. (Igreja da Guia-Lucena-PB).
Fonte: Paulo Germano Toscano Moura (2009).

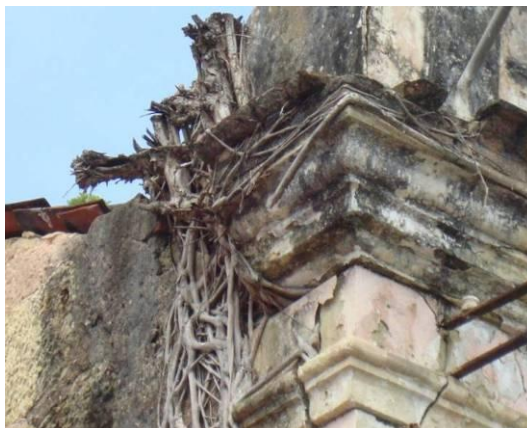
Sementes trazidas pelo vento e através de excrementos de pássaros, quando depositadas nas fachadas dos edifícios, podem germinar, originando plantas, inclusive de grande porte. Esse tipo de agente é comum nos monumentos históricos e desencadeia grandes danos aos imóveis, com rachaduras nas paredes. Os raros serviços de conservação proporcionam tempo suficiente para que as sementes tornem-se plantas adultas (Figura 7).

Figura 7 – Efeitos destrutivos de plantas e expansão corrosiva de metais, em fachada de pedra. Edifício na Rua Duque de Caxias, João Pessoa.
Fonte: Paulo Germano Toscano Moura (2009).

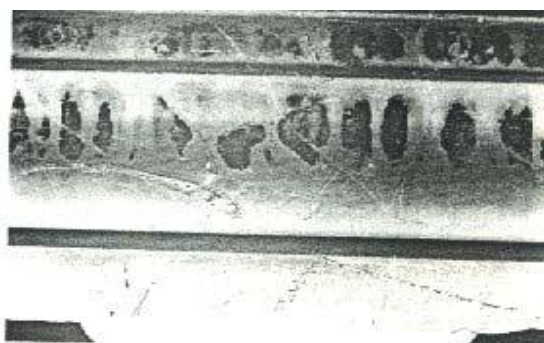
Figura 8 – Alteração cromática.

A pedra, na medida em que apresenta alteração de cor, está indicando a ocorrência de agentes causadores de danos. Essa mudança de tonalidade é o resultado de reações, que pode torná-la escura ou mesmo esbranquiçada (Figura 8).

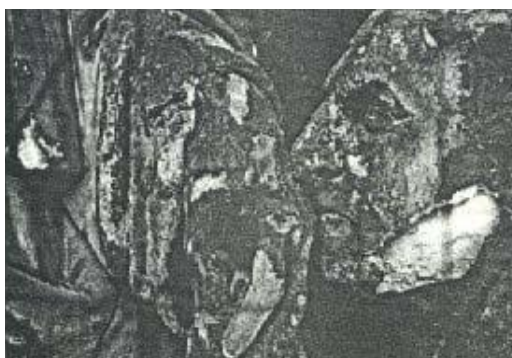
Figura 10 – Crosta negra.

Espessa camada de impurezas trazidas pelos ventos e/ou formadas no material, que ficam impregnadas nas pedras e reagem com o material pétreo, provocando sua destruição (Figura 10).

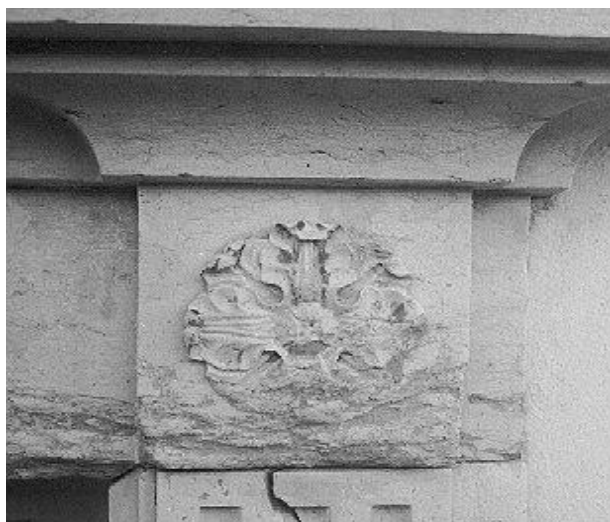
Figura 11 – Degradação diferenciada.

Destruição diferenciada profunda entre áreas vizinhas de uma cantaria, provocada pela heterogeneidade mineralógica das suas partes (Figura 11).

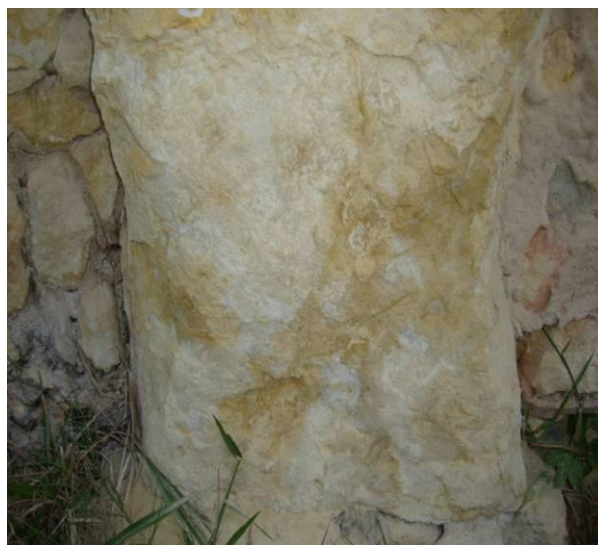
Figura 13 – Desagregação. Pilar da Igreja do Almagre. Cabedelo-PB.

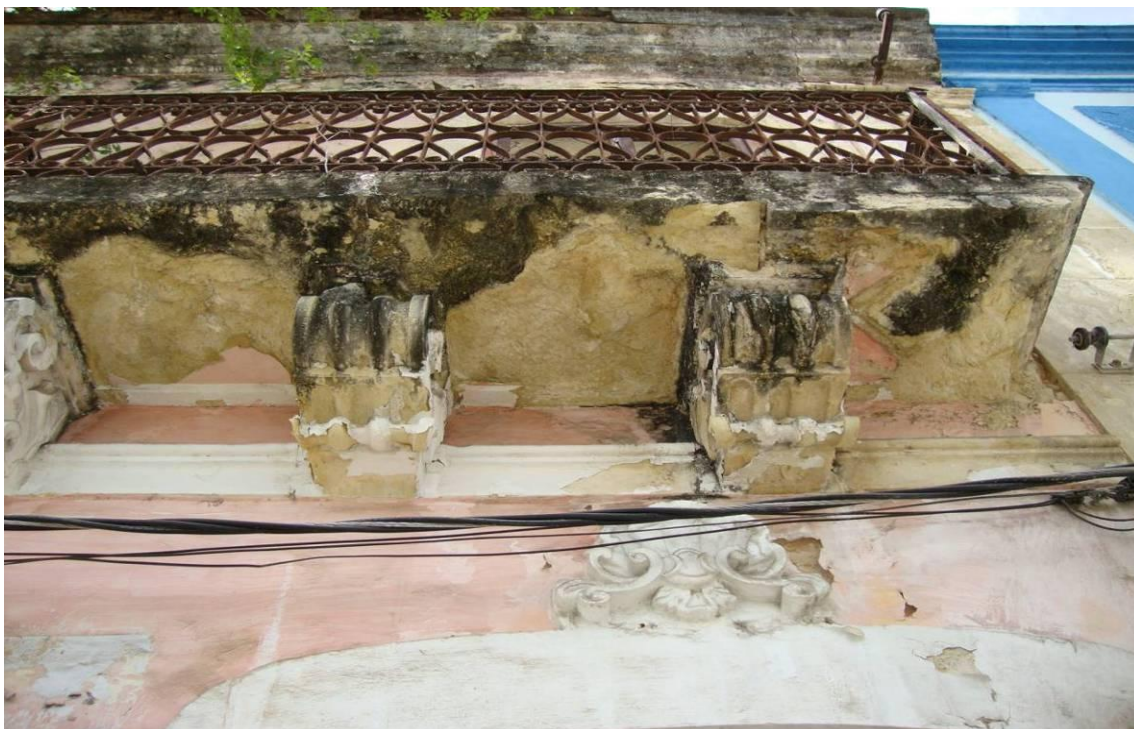
Figura 14 – Desagregação. Sobrado na Rua Duque de Caxias, João Pessoa-PB.
Fonte: Paulo Germano Toscano Moura (2009).

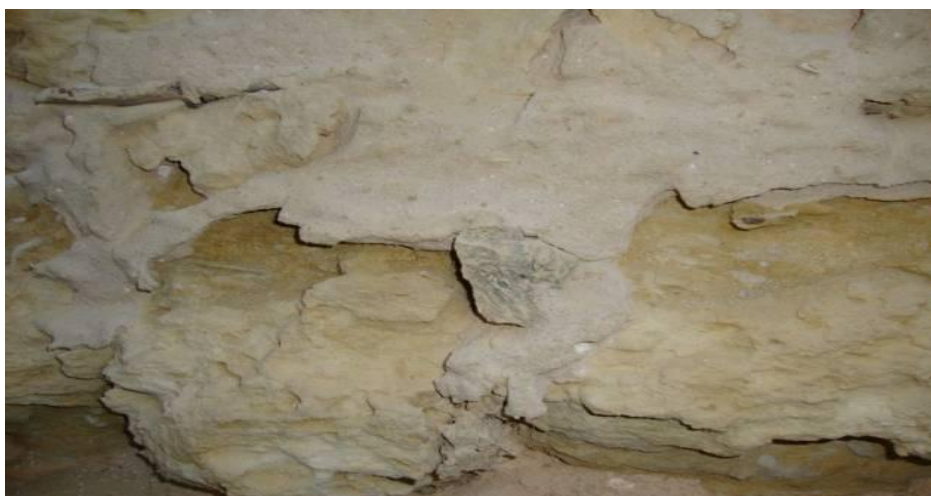
Destacamento espesso de uma ou várias camadas do substrato pétreo (Figura 15).

Figura 15 – Esfoliação. Base de pilar da Igreja do Almagre, Cabedelo-PB.
Fonte: Paulo Germano Toscano Moura (2011).

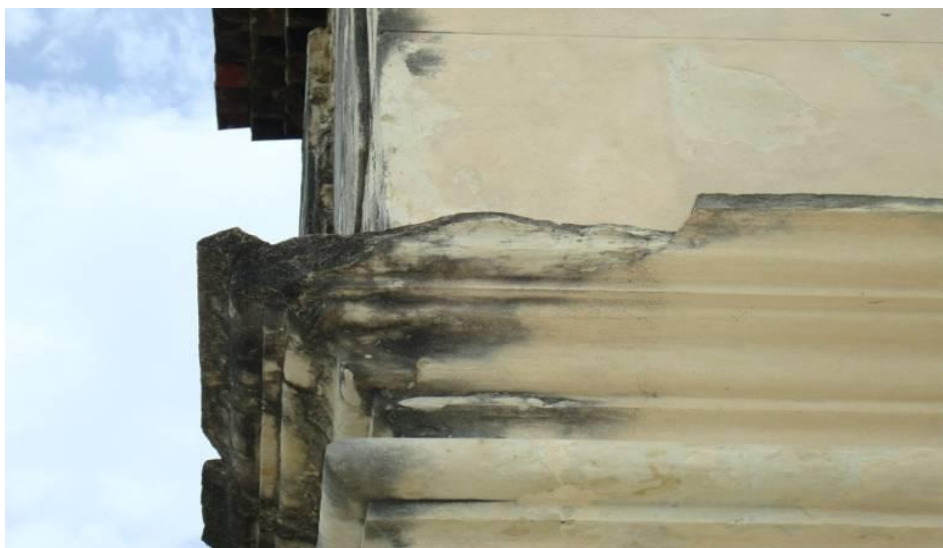
Lacunas deixadas nas pedras com a supressão de alguma parte. Podem acontecer naturalmente ou através de choques, atos de vandalismo ou acidentes (Figura 16).

Figura 16 – Perda. Imposta do lado direito da fachada da Igreja da Guia, Lucena-PB.
Fonte: Paulo Germano Toscano Moura (2009).

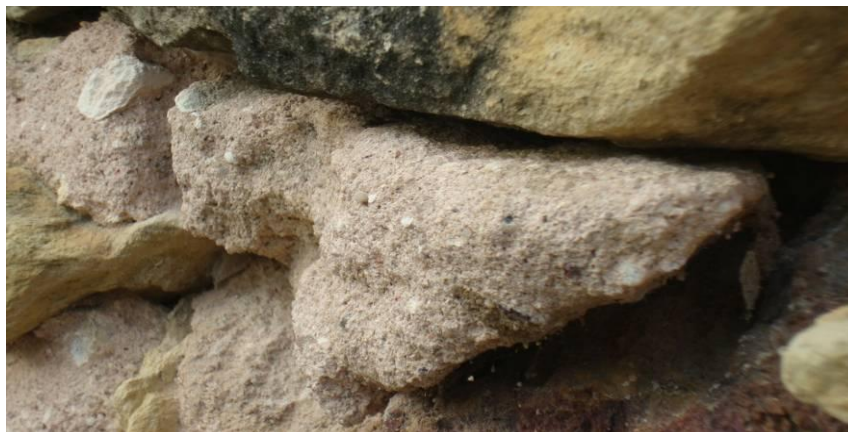
Os materiais utilizados para assentamento das pedras são, normalmente, argamassas de cal e saibro, incrustadas, às vezes, com pedras menores para dar sustentação. Essas alvenarias são desprotegidas de revestimento e, portanto, ficam expostas a diversos agentes degradadores. Entre tantos fatores que podem desencadear patologias, cita-se a ação erosiva das chuvas. O efeito combinado do impacto da chuva com a lixiviação das partículas finas da argamassa provoca a degradação do rejunte (Figura 19) e, como consequência, a desestabilização da alvenaria.

Figura 19 – Desestabilização de alvenarias. Base de parede da Fortaleza de Santa Catarina, Cabedelo-PB.
Fonte: Paulo Germano Toscano Moura (2009).

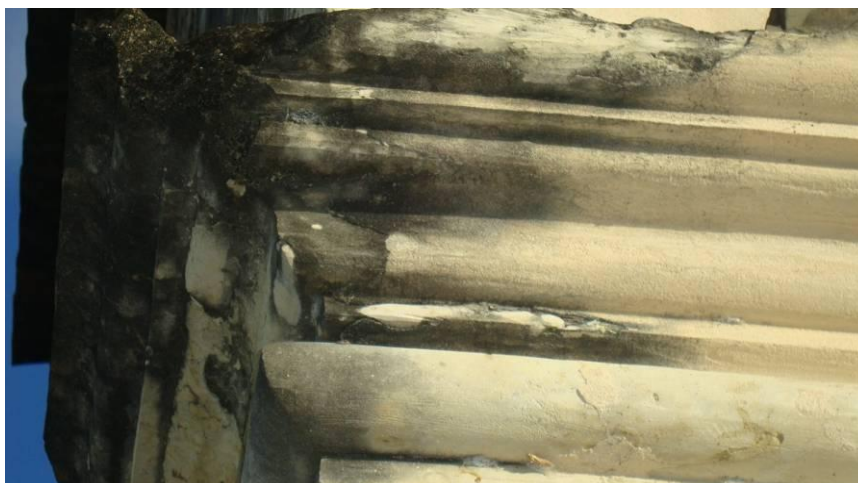
A falta de conhecimentos de materiais pétreos e também de argamassas empregadas nos serviços de restauro tem levado as obras reparadas a novo estado patológico. Isso tem sido relatado em muitos trabalhos, inclusive nos aqui apresentados. Neste caso, surgem patologias tais como alteração na textura (Figura 20) e na cor do elemento pétreo, rejeição do substrato danificado à argamassa corretiva, entre outras.

Figura 20 – Alteração na textura.
Fonte: Paulo Germano Toscano Moura (2009).

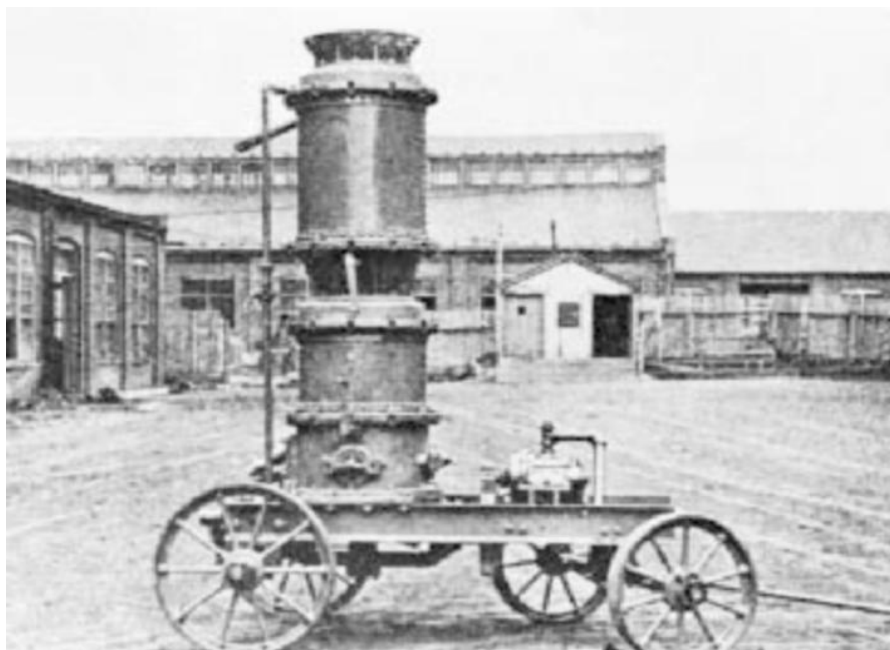
O engenho inventado por Akeley foi batizado por ele de *Plastergun* (Figura 27). Entre 1907 e 1911, Akeley aperfeiçoou sua criação e, em 1911, a patenteou (TEICHERT, 2002). Nessa ocasião, um engenheiro civil, e também empresário da cidade de Allentown na Pensilvânia, comprou o invento e mudou o nome de sua empresa para Cement Gun Company. A partir de então, passou a utilizar a máquina com cimento e areia, projetando esta mistura para outras finalidades, inclusive na estabilização de terraplenos.

Figura 27 – O invento de Akeley. A *Plastergun*.
Fonte: Teichert (2002, p.10-12).

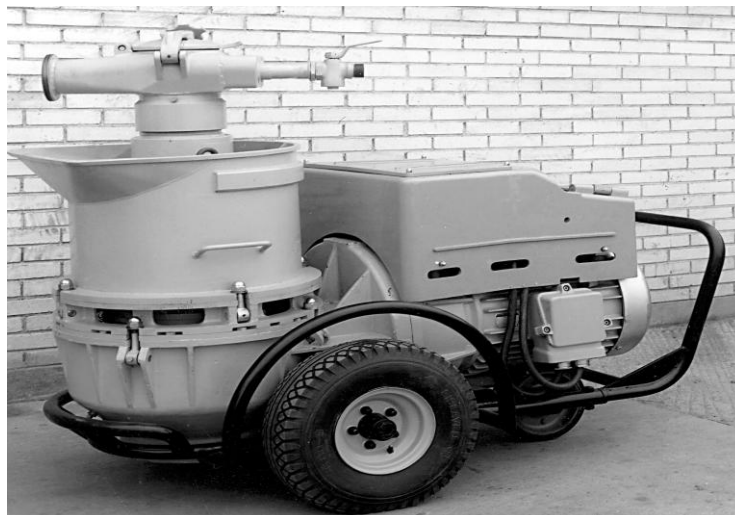
Figura 30 – Máquina de projetar *screw system*, ou de parafuso, em 1950.
Fonte: Teichert (1996, p.12).

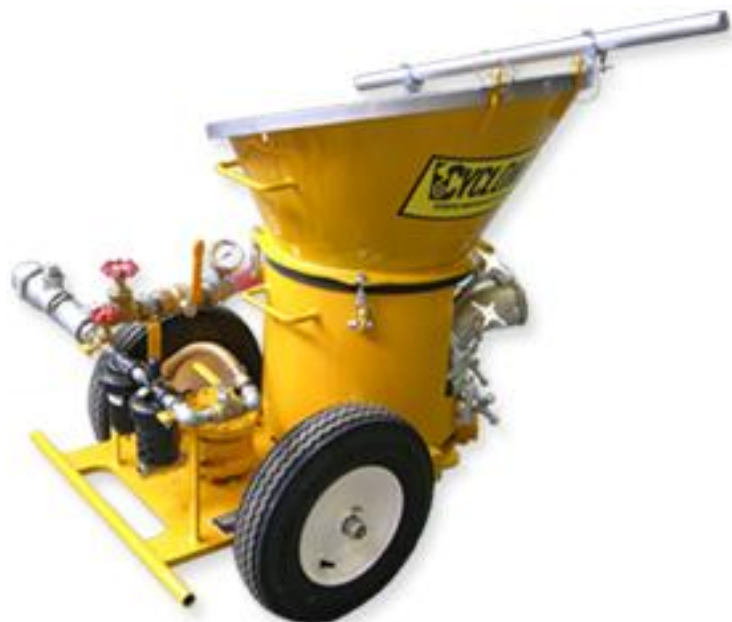
Figura 32 – Máquina de projetar *rotating-barrel system*, na versão mais atualizada. CYCLONE CY – 61.
Fonte: GUNITE – *Supply & Equipment* (2012).

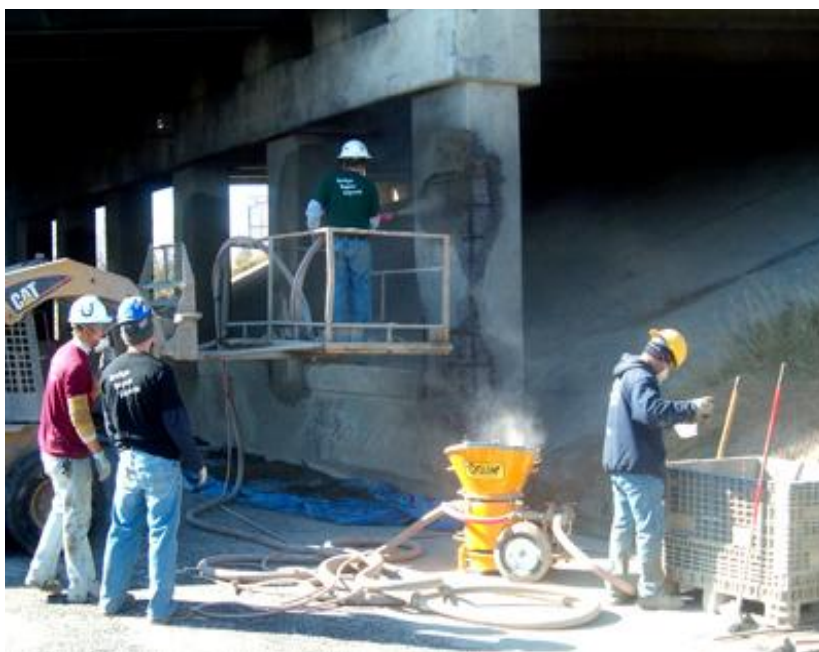
Figura 33 – Aplicação da tecnologia de argamassa projetada Via Seca na recuperação do concreto armado.
Fonte: GUNITE – *Supply & Equipment* (2012).

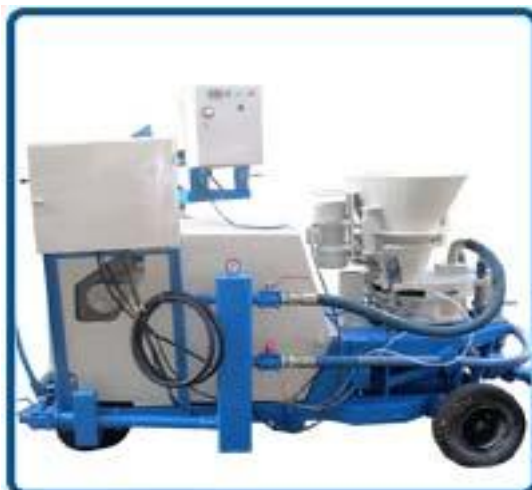
Figura 35 – Projetora de argamassa e concreto por Via Seca ou Úmida – CP15 SU.

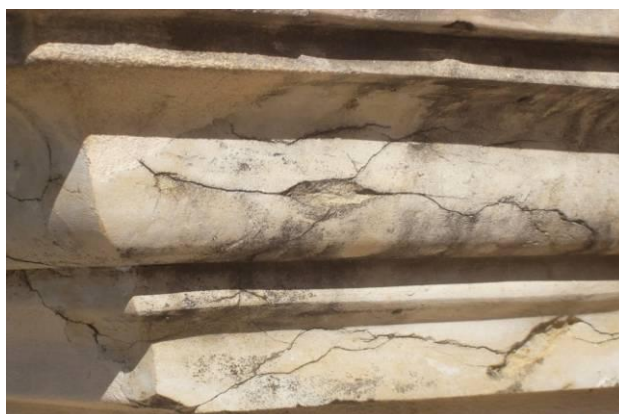
Figura 57 – Expansão volumétrica diferenciada: imposta central da fachada principal.

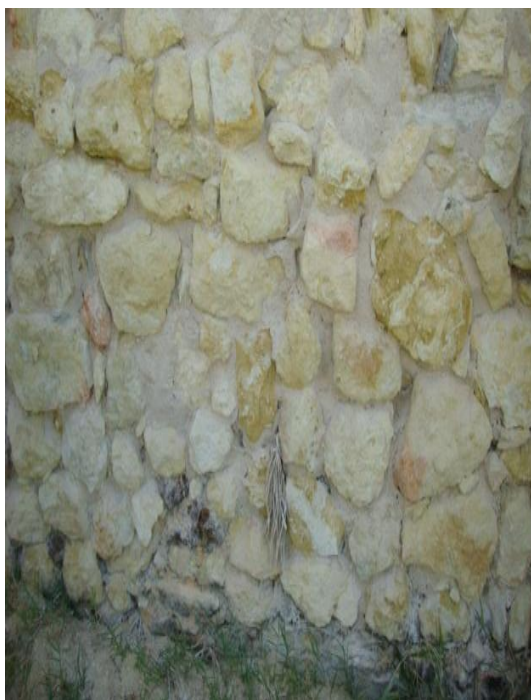
Figura 60 – Alteração cromática: fachada leste.

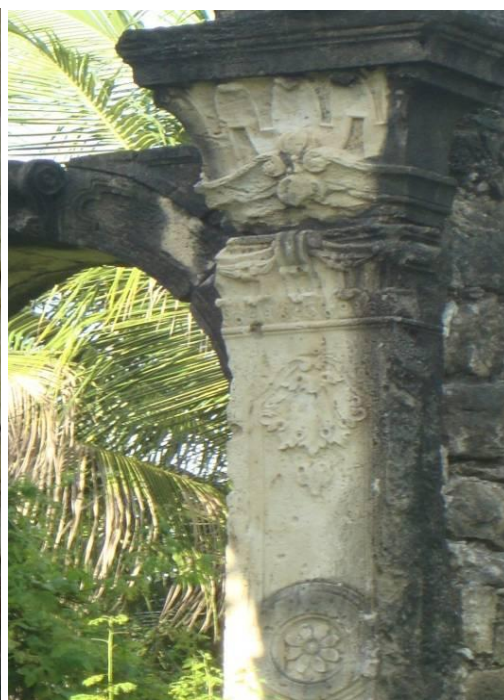
Figura 61 – Alteração cromática: pilar esquerdo do arco cruzeiro.

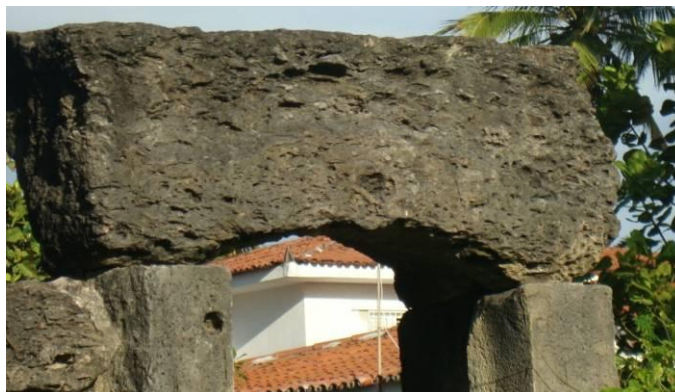
Figura 62 – Alveolização: ruínas da parte posterior da construção.

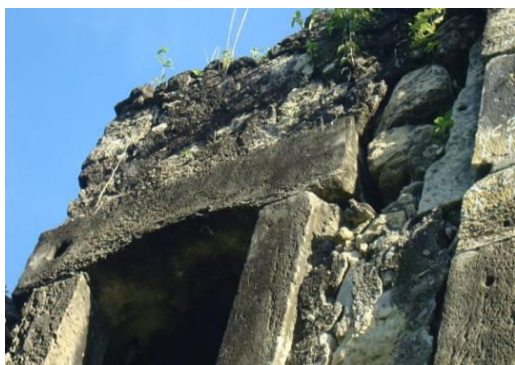
Figura 65 – Degradação diferencial: portal superior da fachada principal.

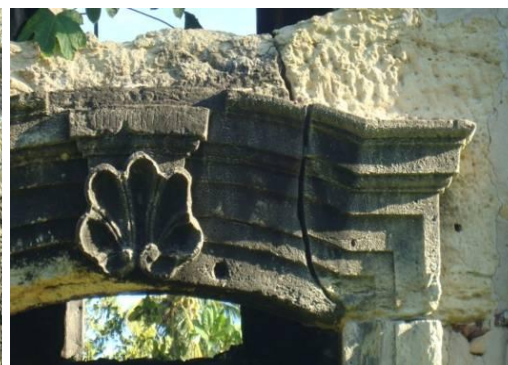
Figura 66 – Degradação diferencial: portal de entrada da fachada principal.

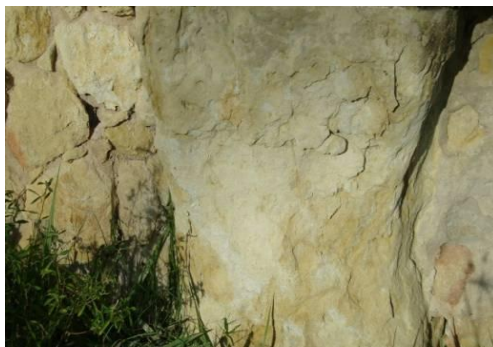
Figura 67 – Desagregação: pilar da fachada oeste.

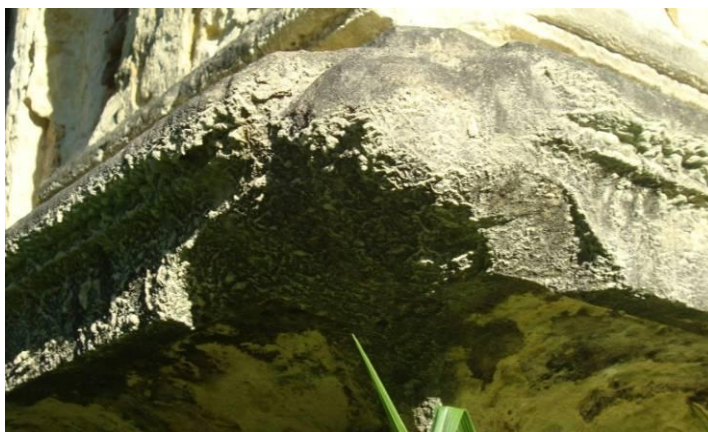
Figura 68 – Perdas: imposta do lado direito da fachada principal.

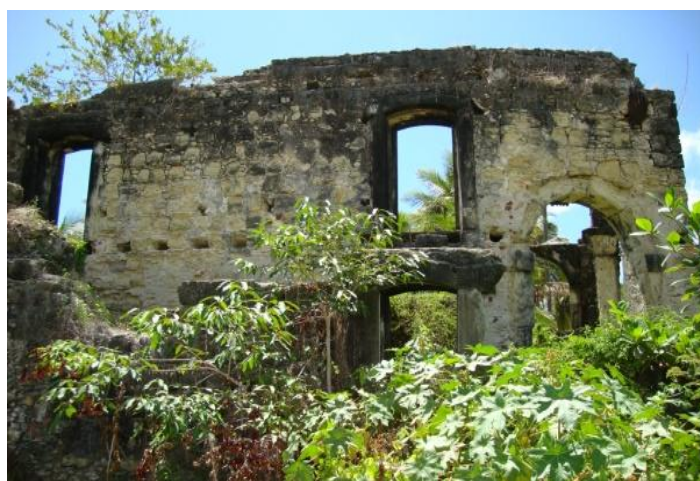
Figura 69 – Penetração de raízes: fachada oeste.

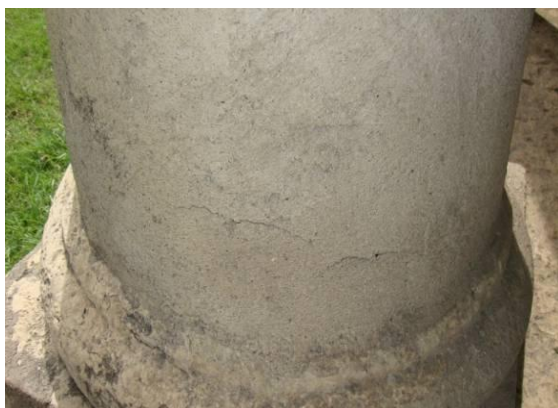
Figura 82 – Recuperação com materiais
inadequados: fissuras de retração do reparo.

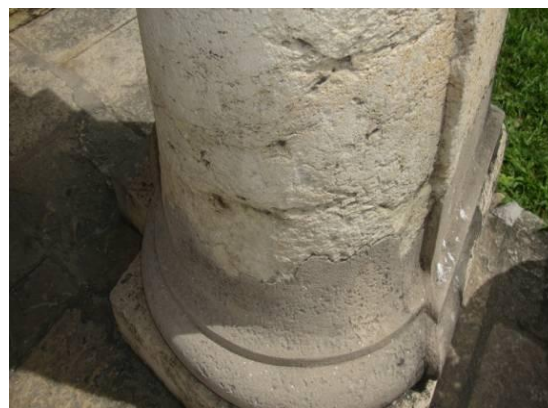
Figura 83 – Recuperação com materiais
inadequados: descolamento do reparo.

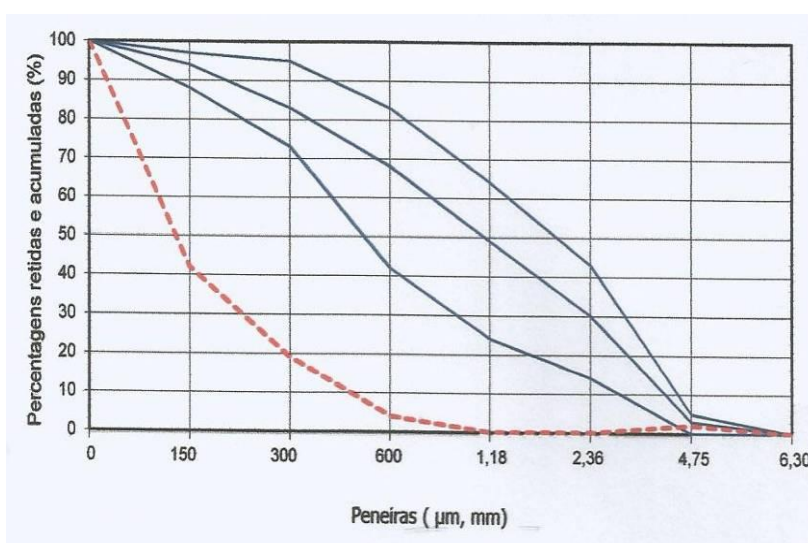
Figura 84 – Curva granulométrica do pó calcário.
Fonte: Paulo Germano Toscano Moura (2010).

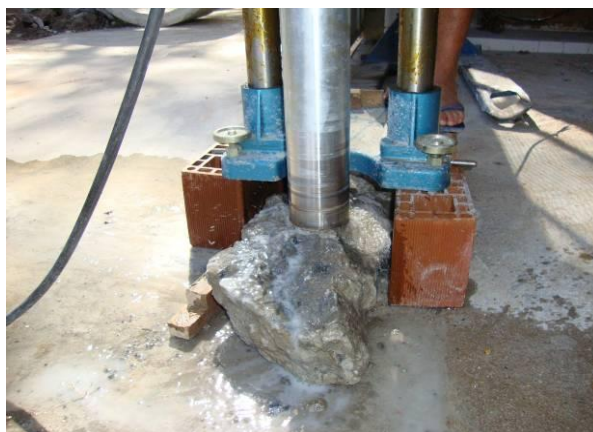
Figura 86 – Extração de amostras de pedra calcária.
Fonte: Paulo Germano Toscano Moura (2010).

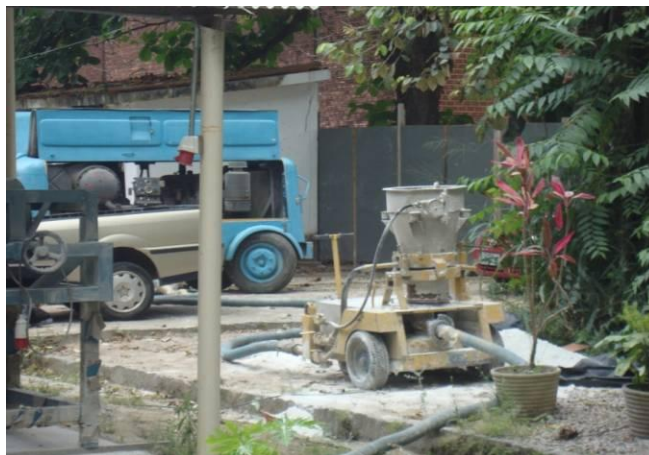
Figura 88 – Equipamento de projeção.
Fonte: Paulo Germano Toscano Moura (2011).

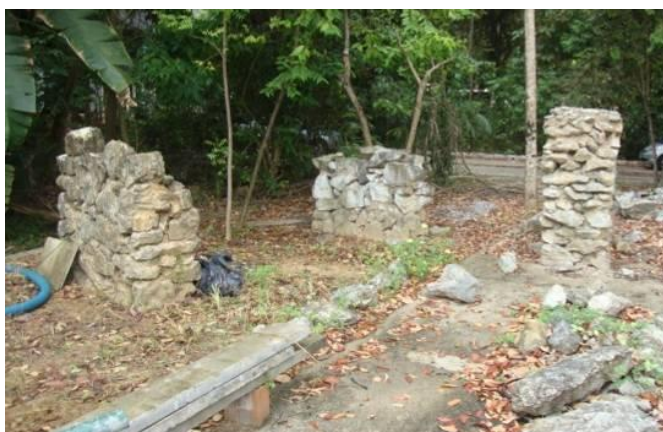
Figura 89 – Painéis de paredes em pedra calcária para testes.
Fonte: Paulo Germano Toscano Moura (2011).

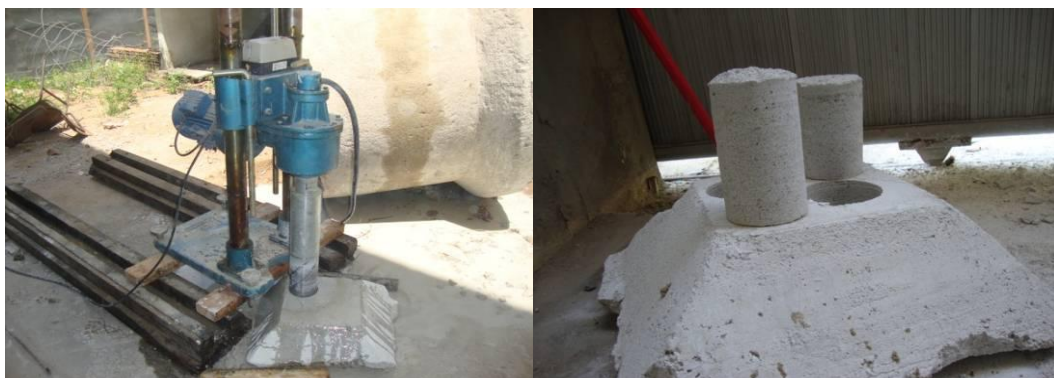
Figura 93 – Extração de corpos de prova. Figura 94 – Corpos de prova extraídos.
Fonte: Paulo Germano Toscano Moura (2011).

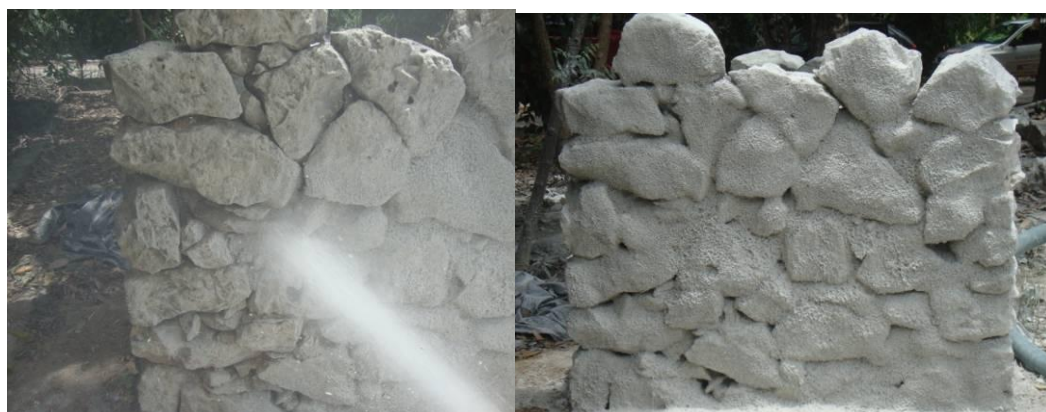
Figura 95 – Jateamento sobre a parede. Figura 96 – Parede jateada.
Fonte: Paulo Germano Toscano Moura (2011).

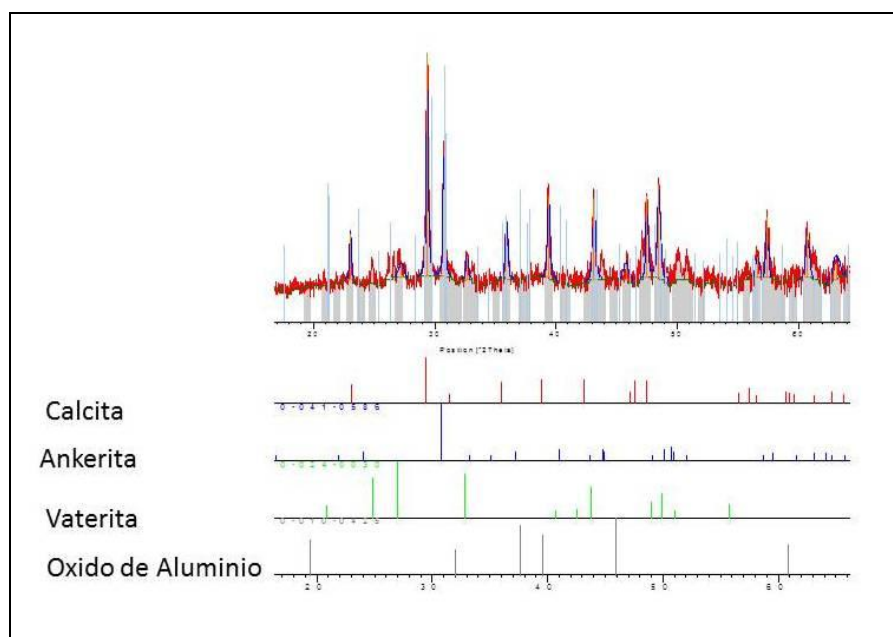
Figura 103 – Padrão de Difração de Raios-X de uma amostra de argamassa moldada em laboratório retirada do fundo do corpo de prova.

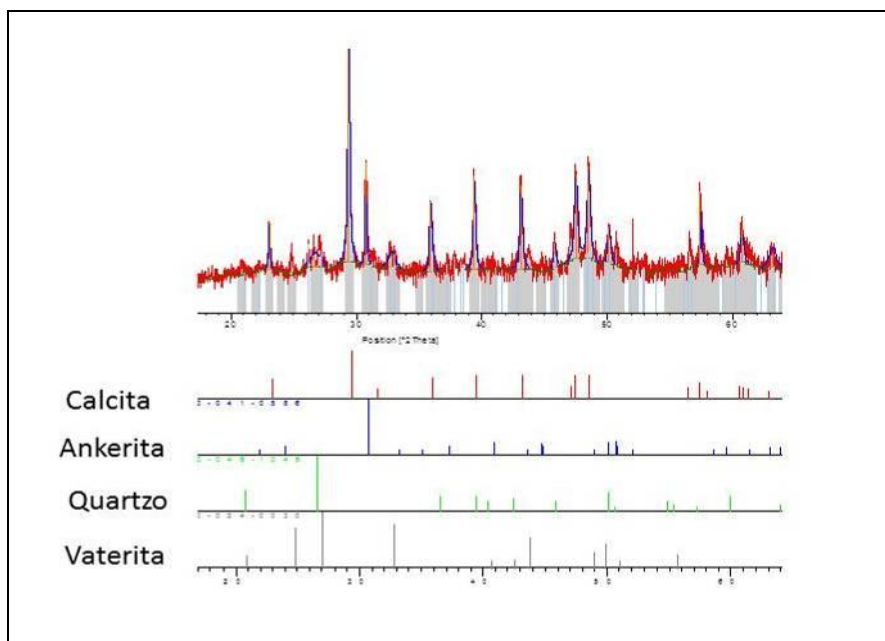
Figura 104 – Padrão de Difração de Raios-X de uma amostra de argamassa aplicada por jateamento e retirada do topo do corpo de prova.

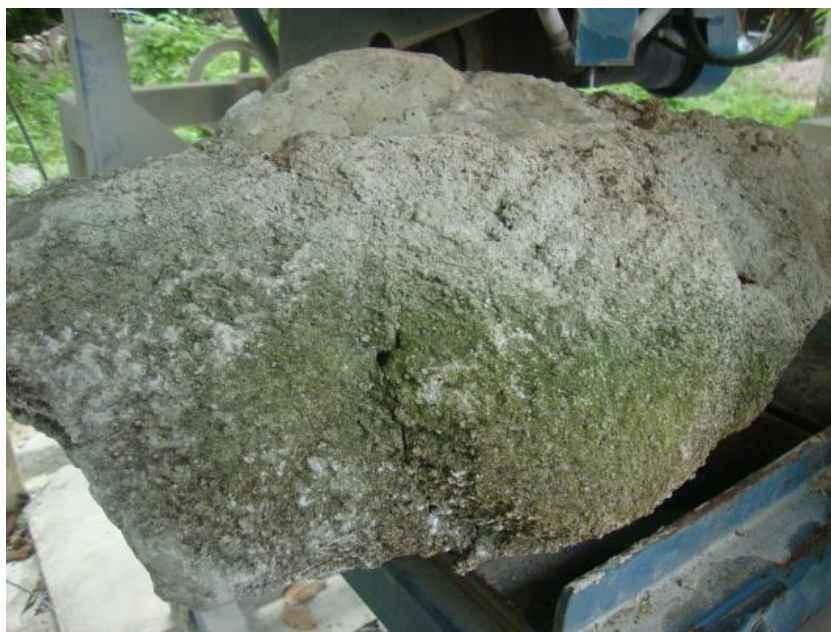
Figura 112 – Pedra calcária jateada na face frontal.
Fonte: Laboratório de Ensaios de Materiais e Estruturas – UFPB (2013).

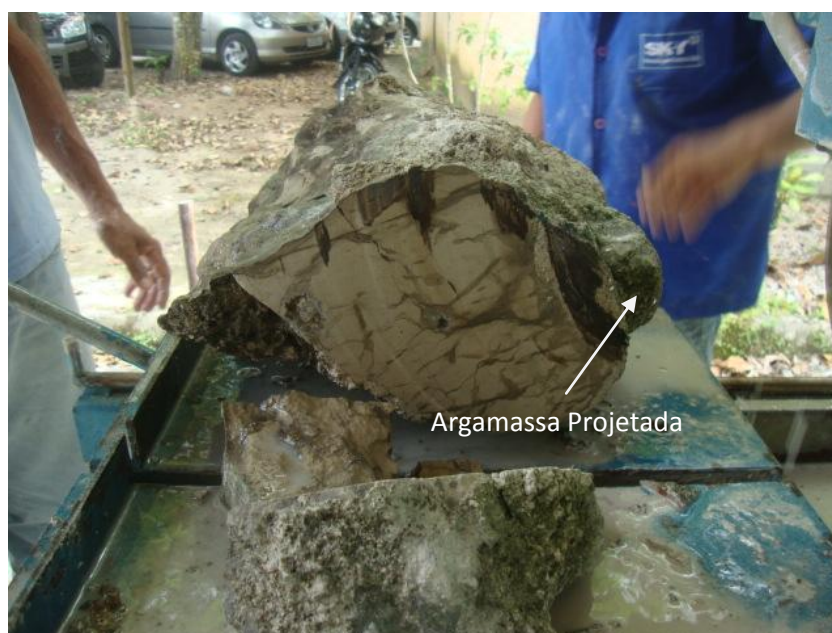
Figura 113 – Corte transversal na extremidade da pedra.
Fonte: Laboratório de Ensaios de Materiais e Estruturas – UFPB (2013).

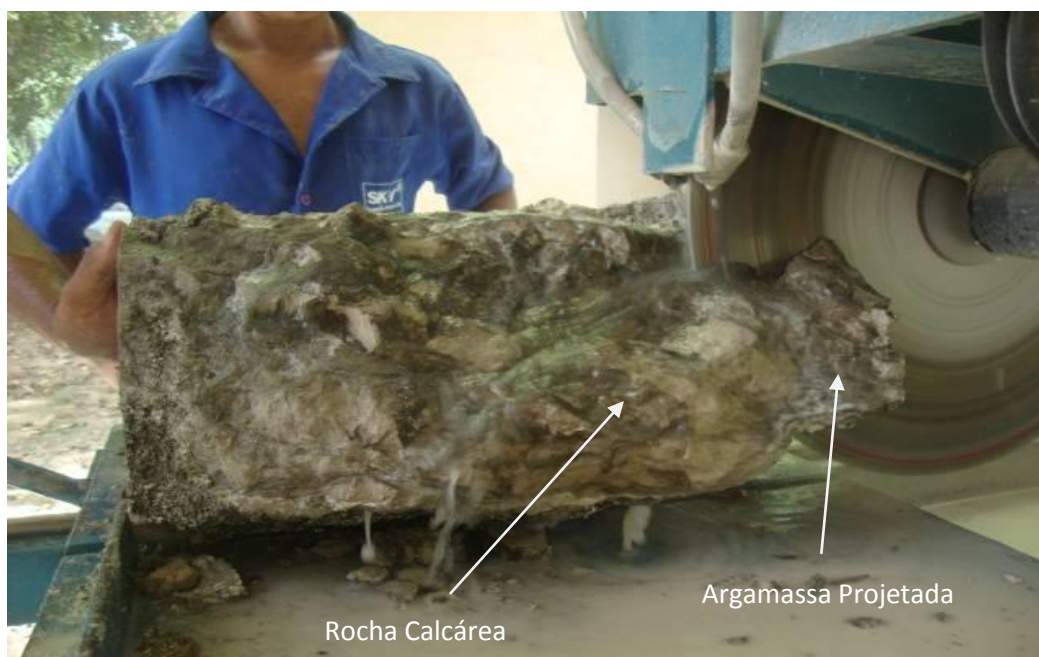
Figura 114 – Corte longitudinal em uma das faces da pedra.
 Fonte: Laboratório de Ensaios de Materiais e Estruturas – UFPB (2013).

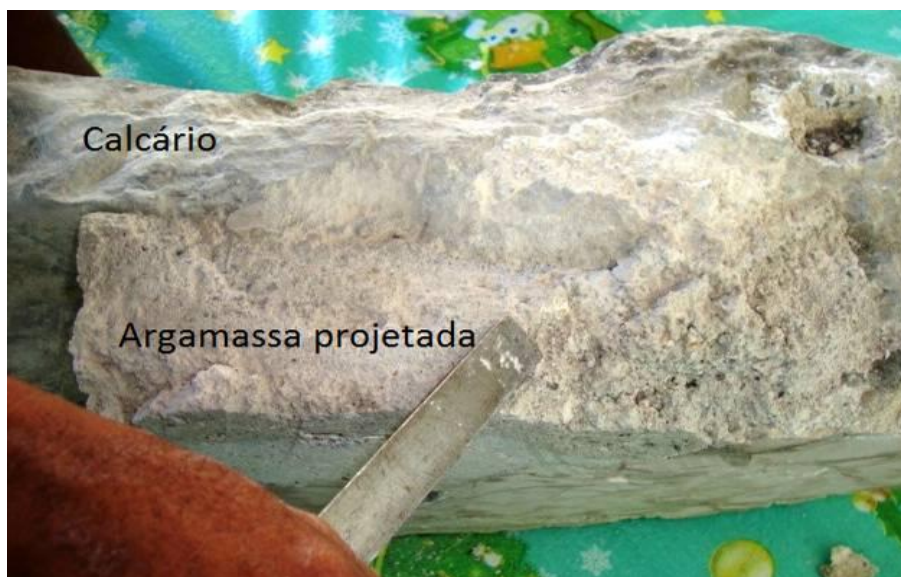
Figura 116 – Vista superior do bloco de pedra cortado longitudinalmente
Fonte: Laboratório de Ensaios de Materiais e Estruturas – UFPB (2013).
