Antonio Puentes Torres

Ricardo Acácio de Almeida

Esboço sócio-ambiental da bacia hidrográfica do rio Passa Vaca, SSA-BA¹

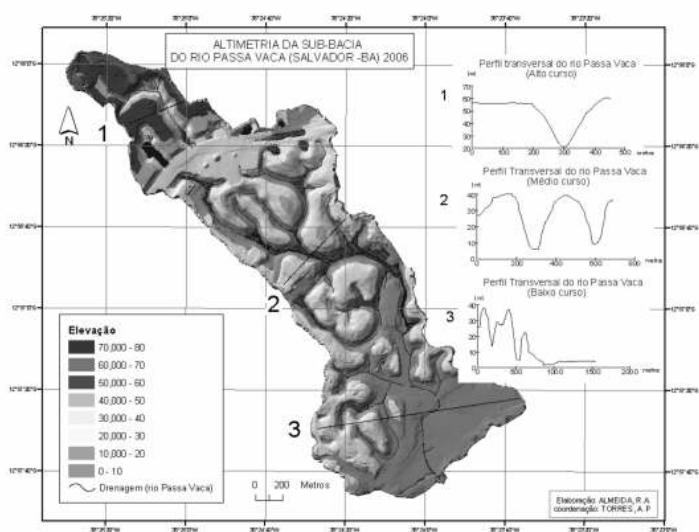
Figura 3
PERFIS TRANSVERSAIS DA BACIA DO RIO PASSA VACA

O médio e o baixo cursos do rio apresentam, em alguns casos, vertentes com declividade pronunciadas, em forma de U, segundo os perfis longitudinais (Figura 3), com vales de fundo chato, ou plano, tanto no rio principal, como nos tributários, manifestando-se na paisagem a presença de pequenas lagoas.

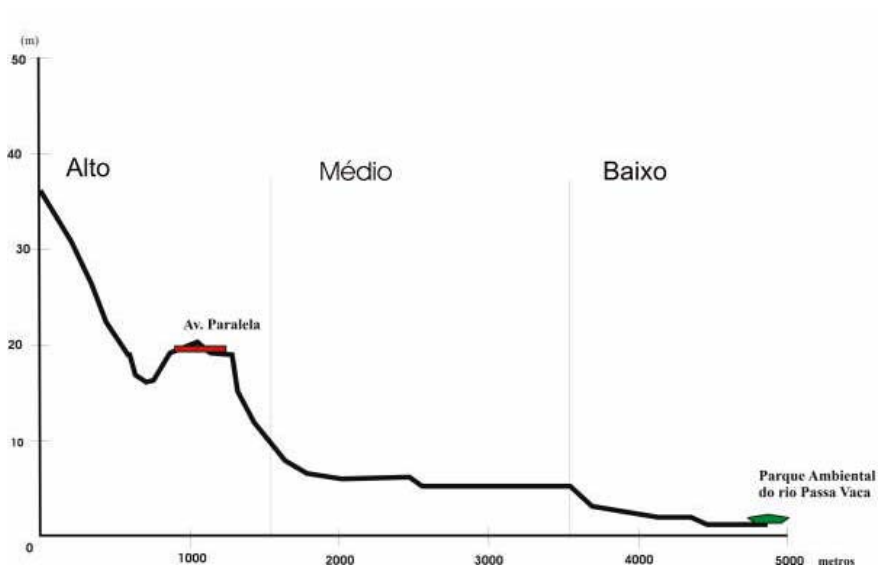
Figura 4
PERFIL LONGITUDINAL DO RIO PASSA VACA

Corroborando o antes exposto, o perfil longitudinal do rio (Figura 4) apresenta clara evidência de maior declividade na parte superior (5,6 %),

onde predominam os processos de erosão e os vales em forma de “V” acentuados, já nas partes média e baixa do rio principal, a declividade tem valor médio de 1,2 %, onde o vale adquire forma de “V”, com fundo achatado em forma de trapézio.

De forma geral, o perfil longitudinal do rio apresenta características que sugerem a predominância de processos de sedimentação, manifestando-se através do fato de ser um rio de baixo volume de escoamento, que em determinados lugares referentes às seções média e baixa, e em época de seca, se apresenta como um pequeno fio de água que escoar sobre a superfície da bacia, associado a uma baixa velocidade de escoamento, verificado nos trabalhos de campo.

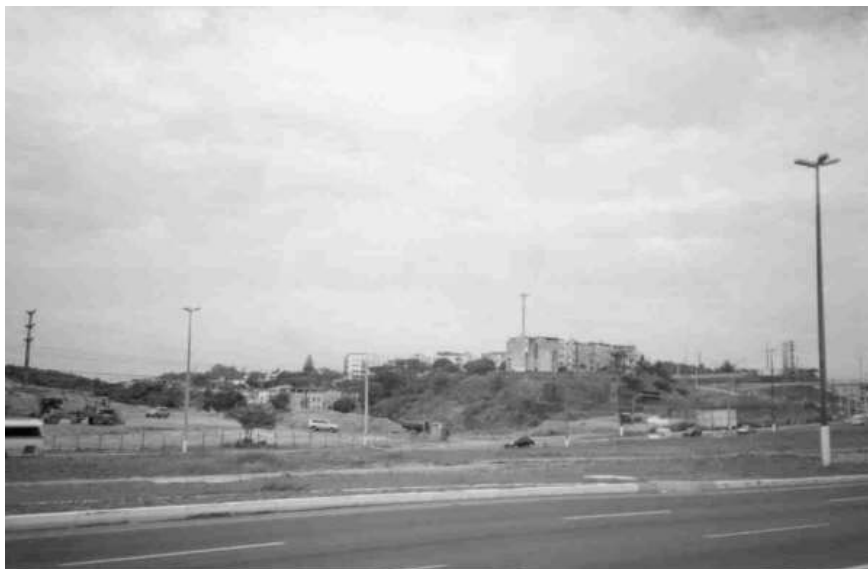
Figura 5
ÁREA INTERCEPTADA PELA AVENIDA PARALELA

- Próximo à CHESF encontra-se sua nascente, interceptada pela construção da Avenida Paralela (Figura 5), reduzindo aproximadamente em 21% a área total de drenagem da bacia, ocasionando o encurtamento do rio Passa Vaca e diminuindo o aporte hídrico do maior contribuinte da bacia, provocando, em parte, a diminuição do fluxo superficial do rio. A área interceptada não possuía uma conexão com o restante do rio, ocasionando um represamento da água no vale da vila São Francisco (bairro de São Marcos) e no vale adjacente ao morro onde se localiza a CHESF;

A construção da Avenida Paralela exemplifica um dos grandes impactos na área de captação, pois sua construção ocasionou uma diminuição da área de abastecimento hídrico da bacia, verificando-se a presença de um espelho de água formado próximo à avenida no alto curso do rio.

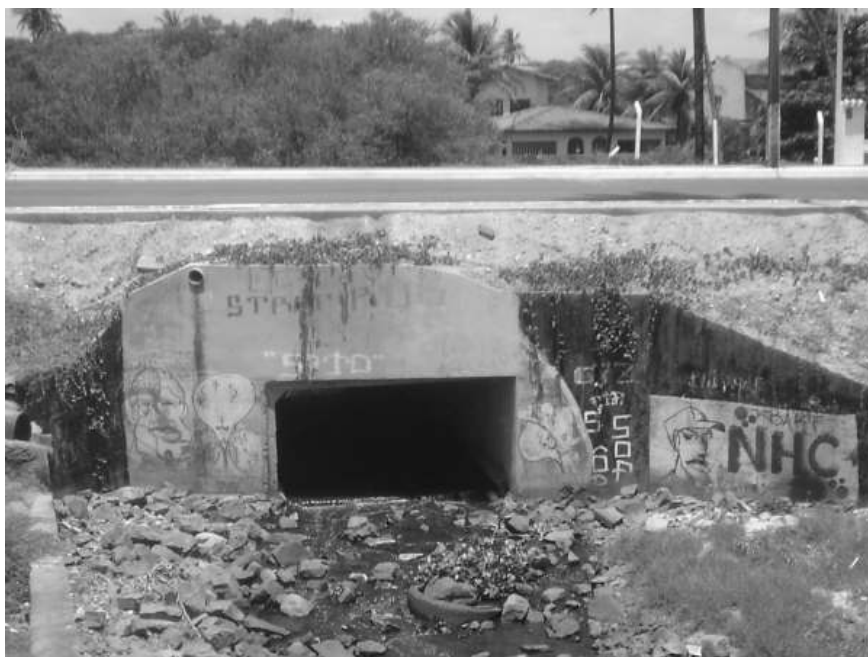
Figura 6
OCUPAÇÃO DAS ÁREAS E CANALIZAÇÃO NA FOZ DO RIO PASSA VACA

· No baixo curso do rio, representado por terras baixas, houve a canalização e construção de uma ponte (Figura 6), correspondendo à Avenida Otávio Mangabeira, diminuindo consideravelmente a dinâmica de aporte de água salgada ao ecossistema manguezal, contribuindo para a ruptura do já frágil equilíbrio existente;

Outro fato consiste na redução da taxa de aporte de sedimentos de forma parcial entre o estuário e a face da praia, devido à construção do duto atravessado pela foz do rio Passa Vaca. O resultado da modificação desse estuário seria a curvatura que se verifica na linha costeira da praia do Jaguaribe, indicando uma redução da taxa de sedimentos, que teria sido compensada por sedimentos oriundos de trechos adjacentes.

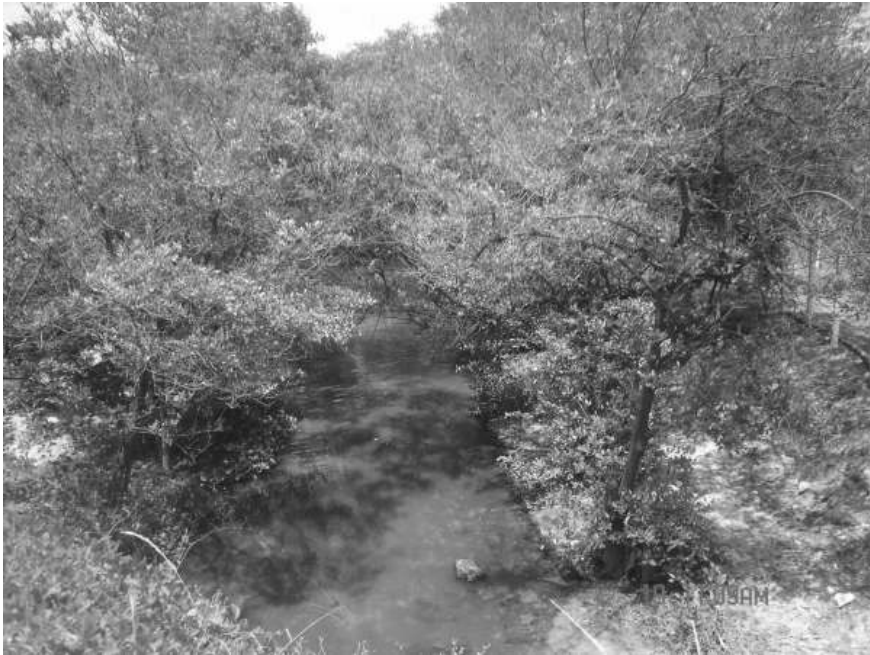
Figura 7
MUDANÇAS NA PAISAGEM

· Um análise preliminar das imagens de satélite da região mostra o acelerado processo de desmatamento da cobertura vegetal primária (Figura 7). O processo tem dimensões alarmantes, originado principalmente da pressão imobiliária e da ocupação desordenada. A mata ciliar original praticamente desapareceu, dando lugar a uma cobertura vegetal de baixo valor econômico, biológico e social, trazendo consigo mudanças significativas na composição paisagística da bacia.
