UNIVERSIDADE FEDERAL DA BAHIA

TESE DE DOUTORADO

**COMPORTAMENTO DA LINHA DE COSTA NOS ÚLTIMOS 50 ANOS E
O RISCO DE PREJUÍZOS ECONÔMICOS NA FACE OCEÂNICA DA
ILHA DE ITAPARICA – BAHIA**

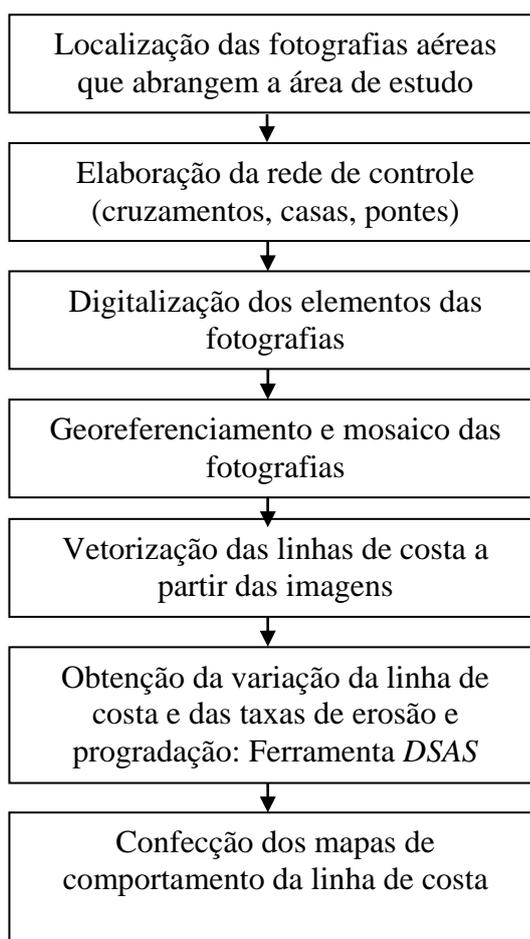
Figura 4: Etapas seguidas, ao longo do trabalho, para análise do comportamento da linha de costa oceânica da ilha de Itaparica.

As etapas para aplicação do método de análise de fotografias aéreas históricas para análise do comportamento da linha de costa da ilha de Itaparica podem ser observadas no fluxograma abaixo (Figura 4).

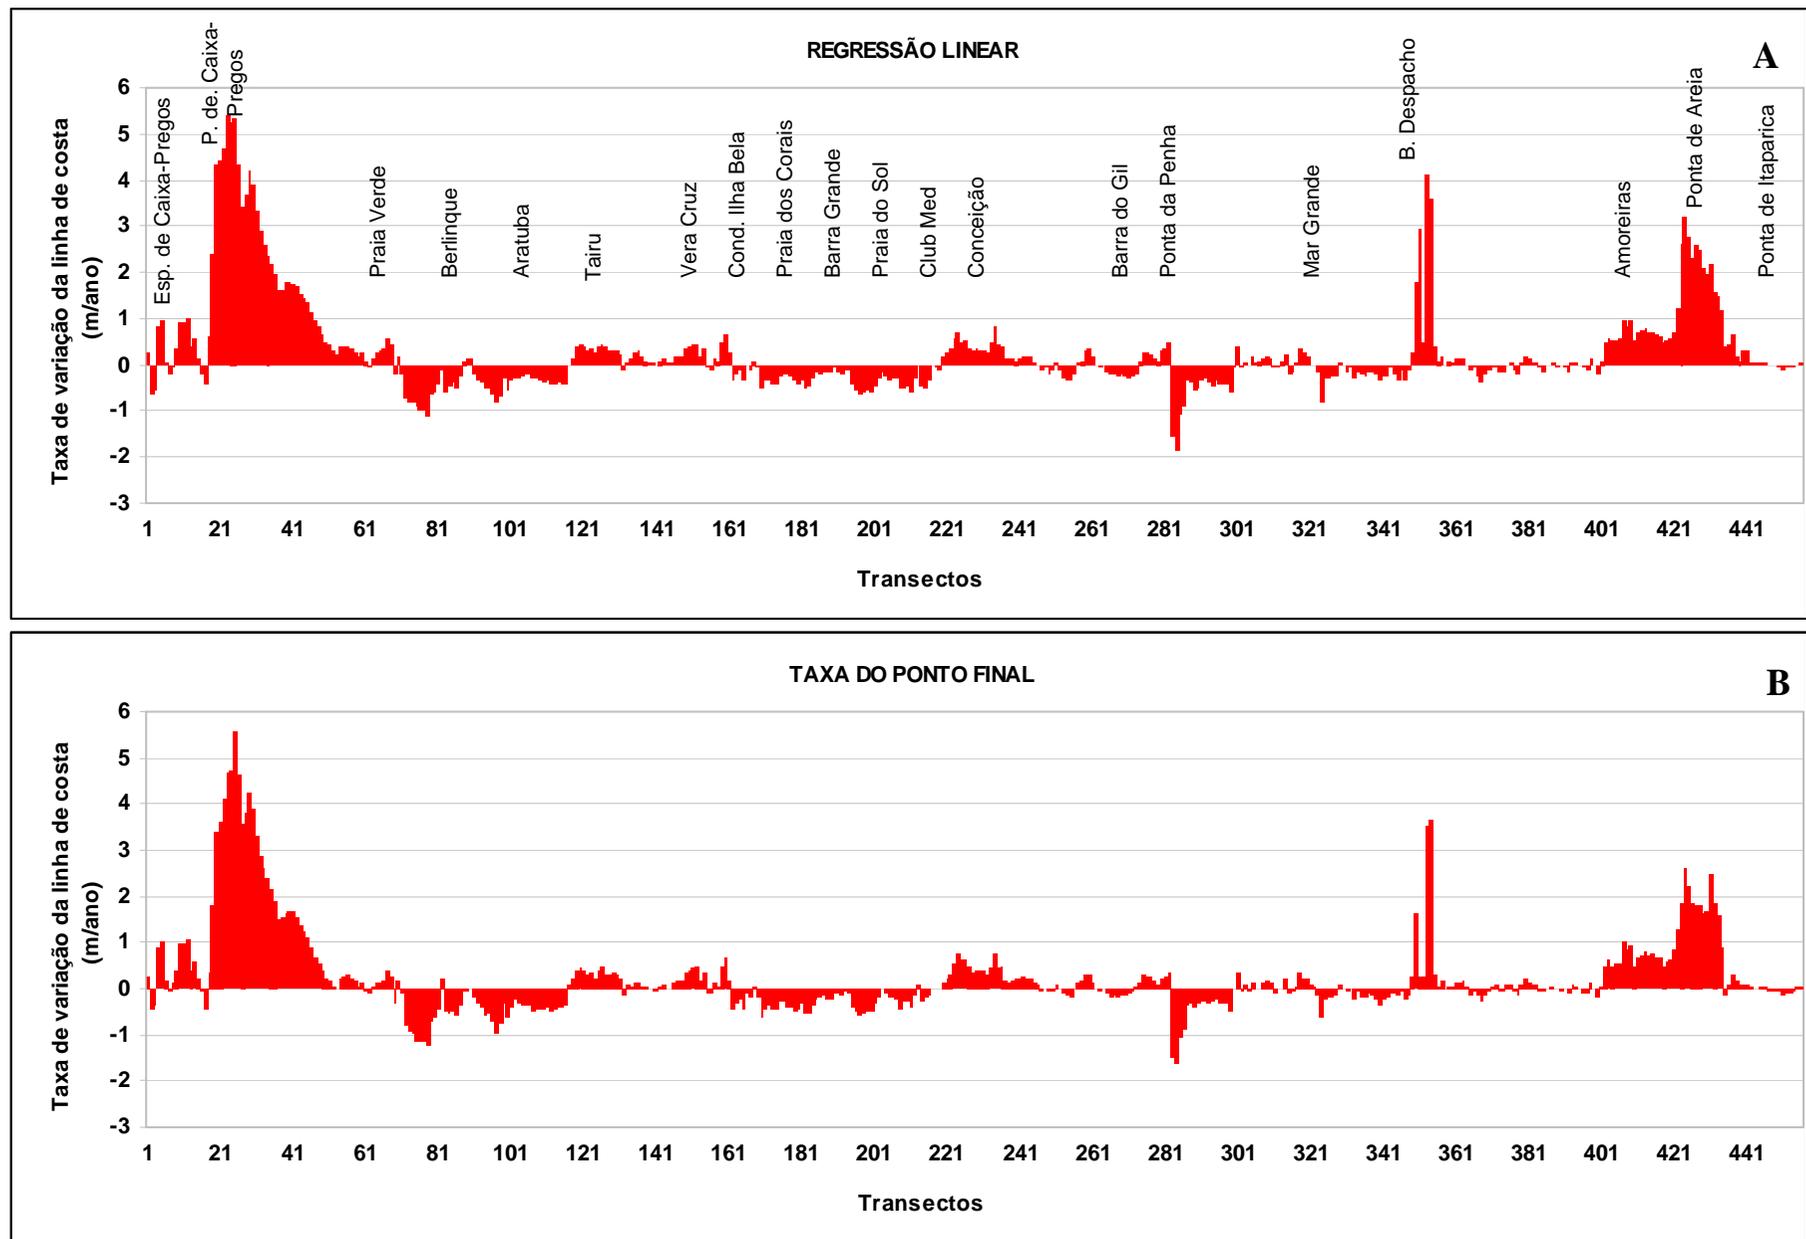
Figura 2: Correlação entre as taxas de variação da linha de costa calculadas segundo os métodos: A – LRR (Regressão Linear) e B – EPR (Taxa do Ponto Final) para os últimos 50 anos na costa oceânica da ilha de Itaparica (Ver figuras 6, 9, 12, 15, 18, 22 para localização dos transectos).

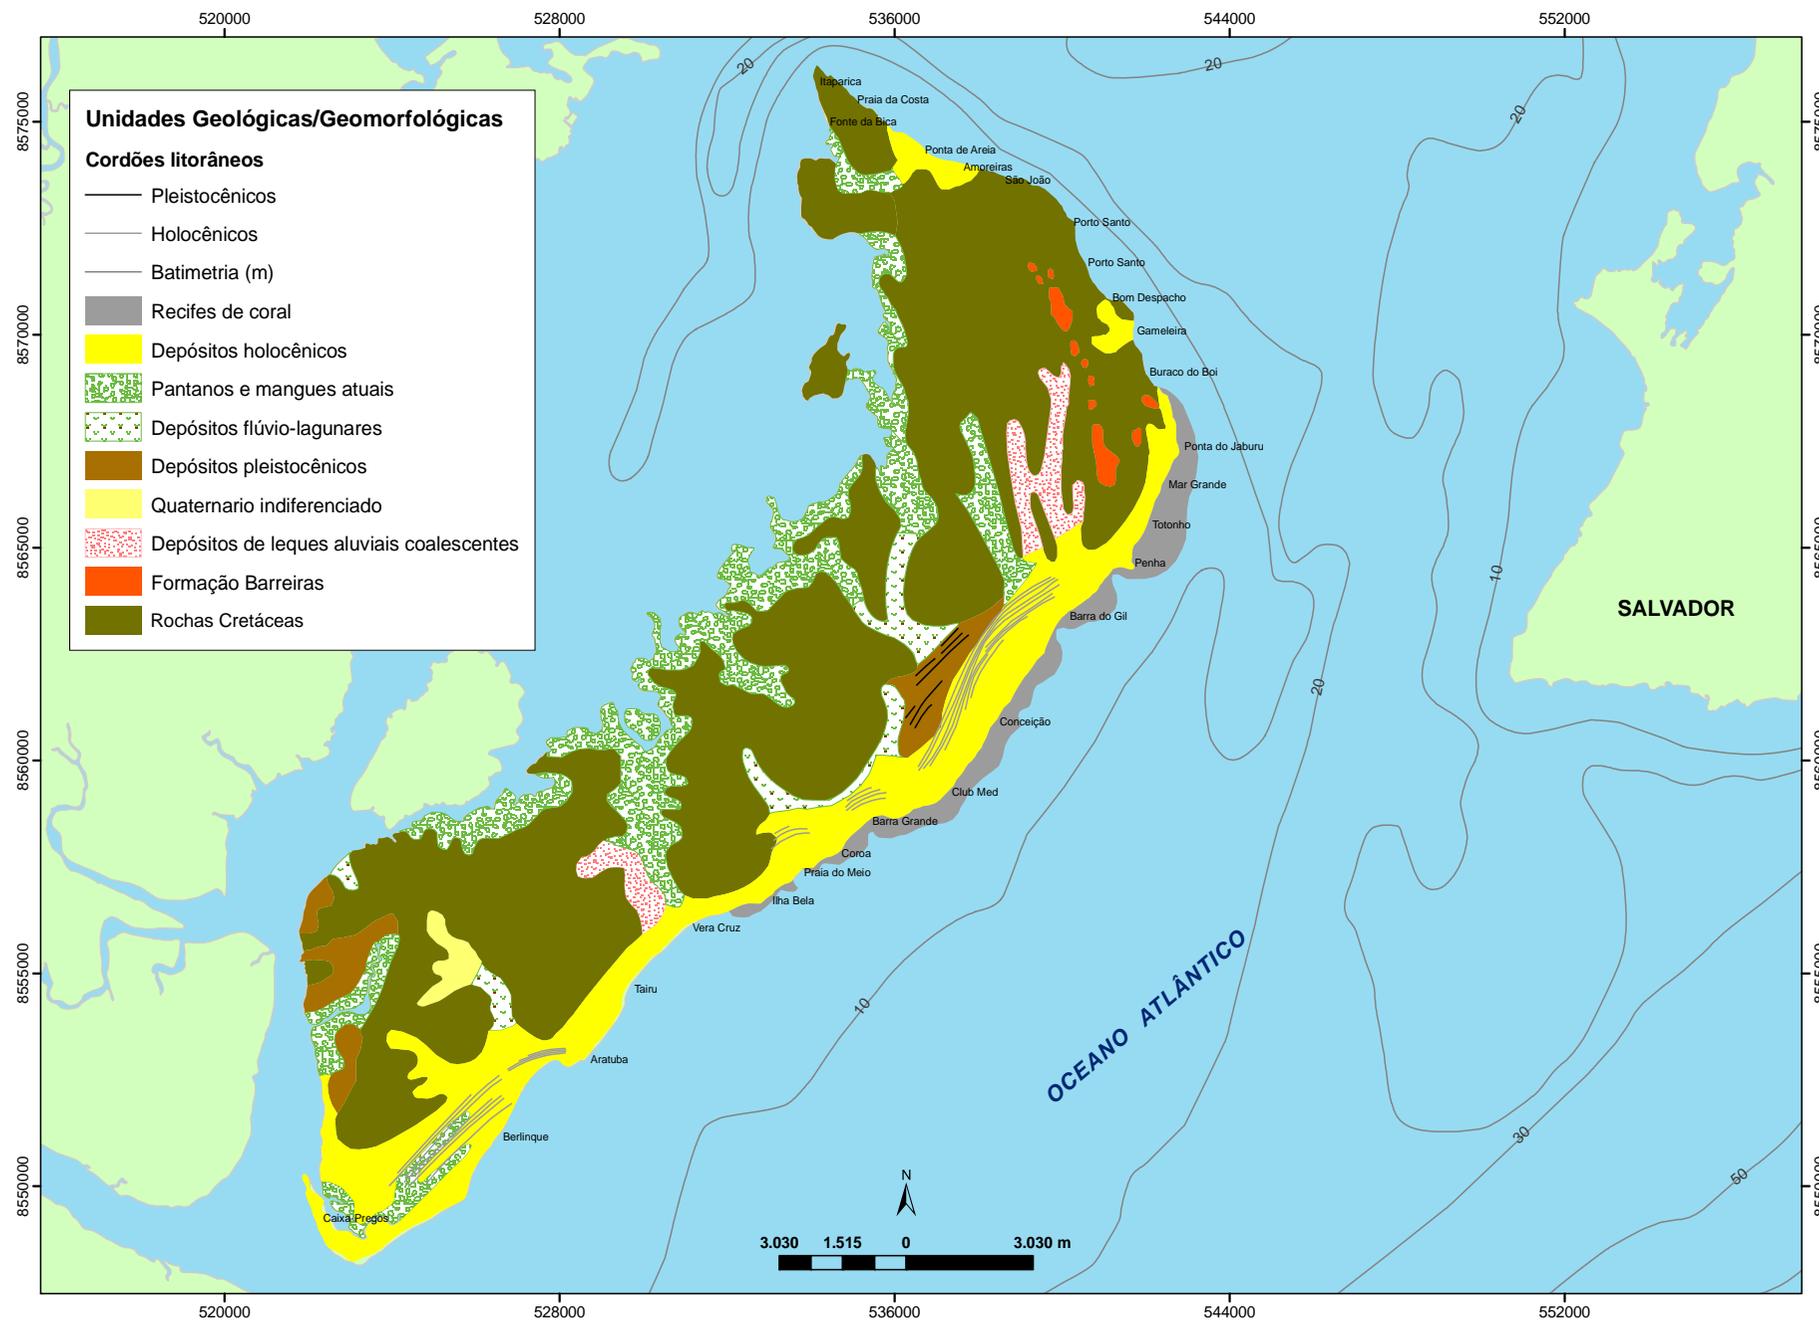
Figura 3: Geologia da ilha de Itaparica (modificado de Martin *et al.*, 1980).

Nos terraços holocênicos existem cristas de cordões litorâneos notavelmente bem desenvolvidas, o que, entretanto, só aparece na forma de vestígios nos terraços pleistocênicos. Nas zonas baixas, que margeiam os riachos, podem ser encontrados depósitos flúvio-lagunares, localizados tanto na retaguarda dos manguezais e pântanos desenvolvidos na face oeste da ilha, quanto dos depósitos marinhos nas faces leste e sudoeste (Figura 3).

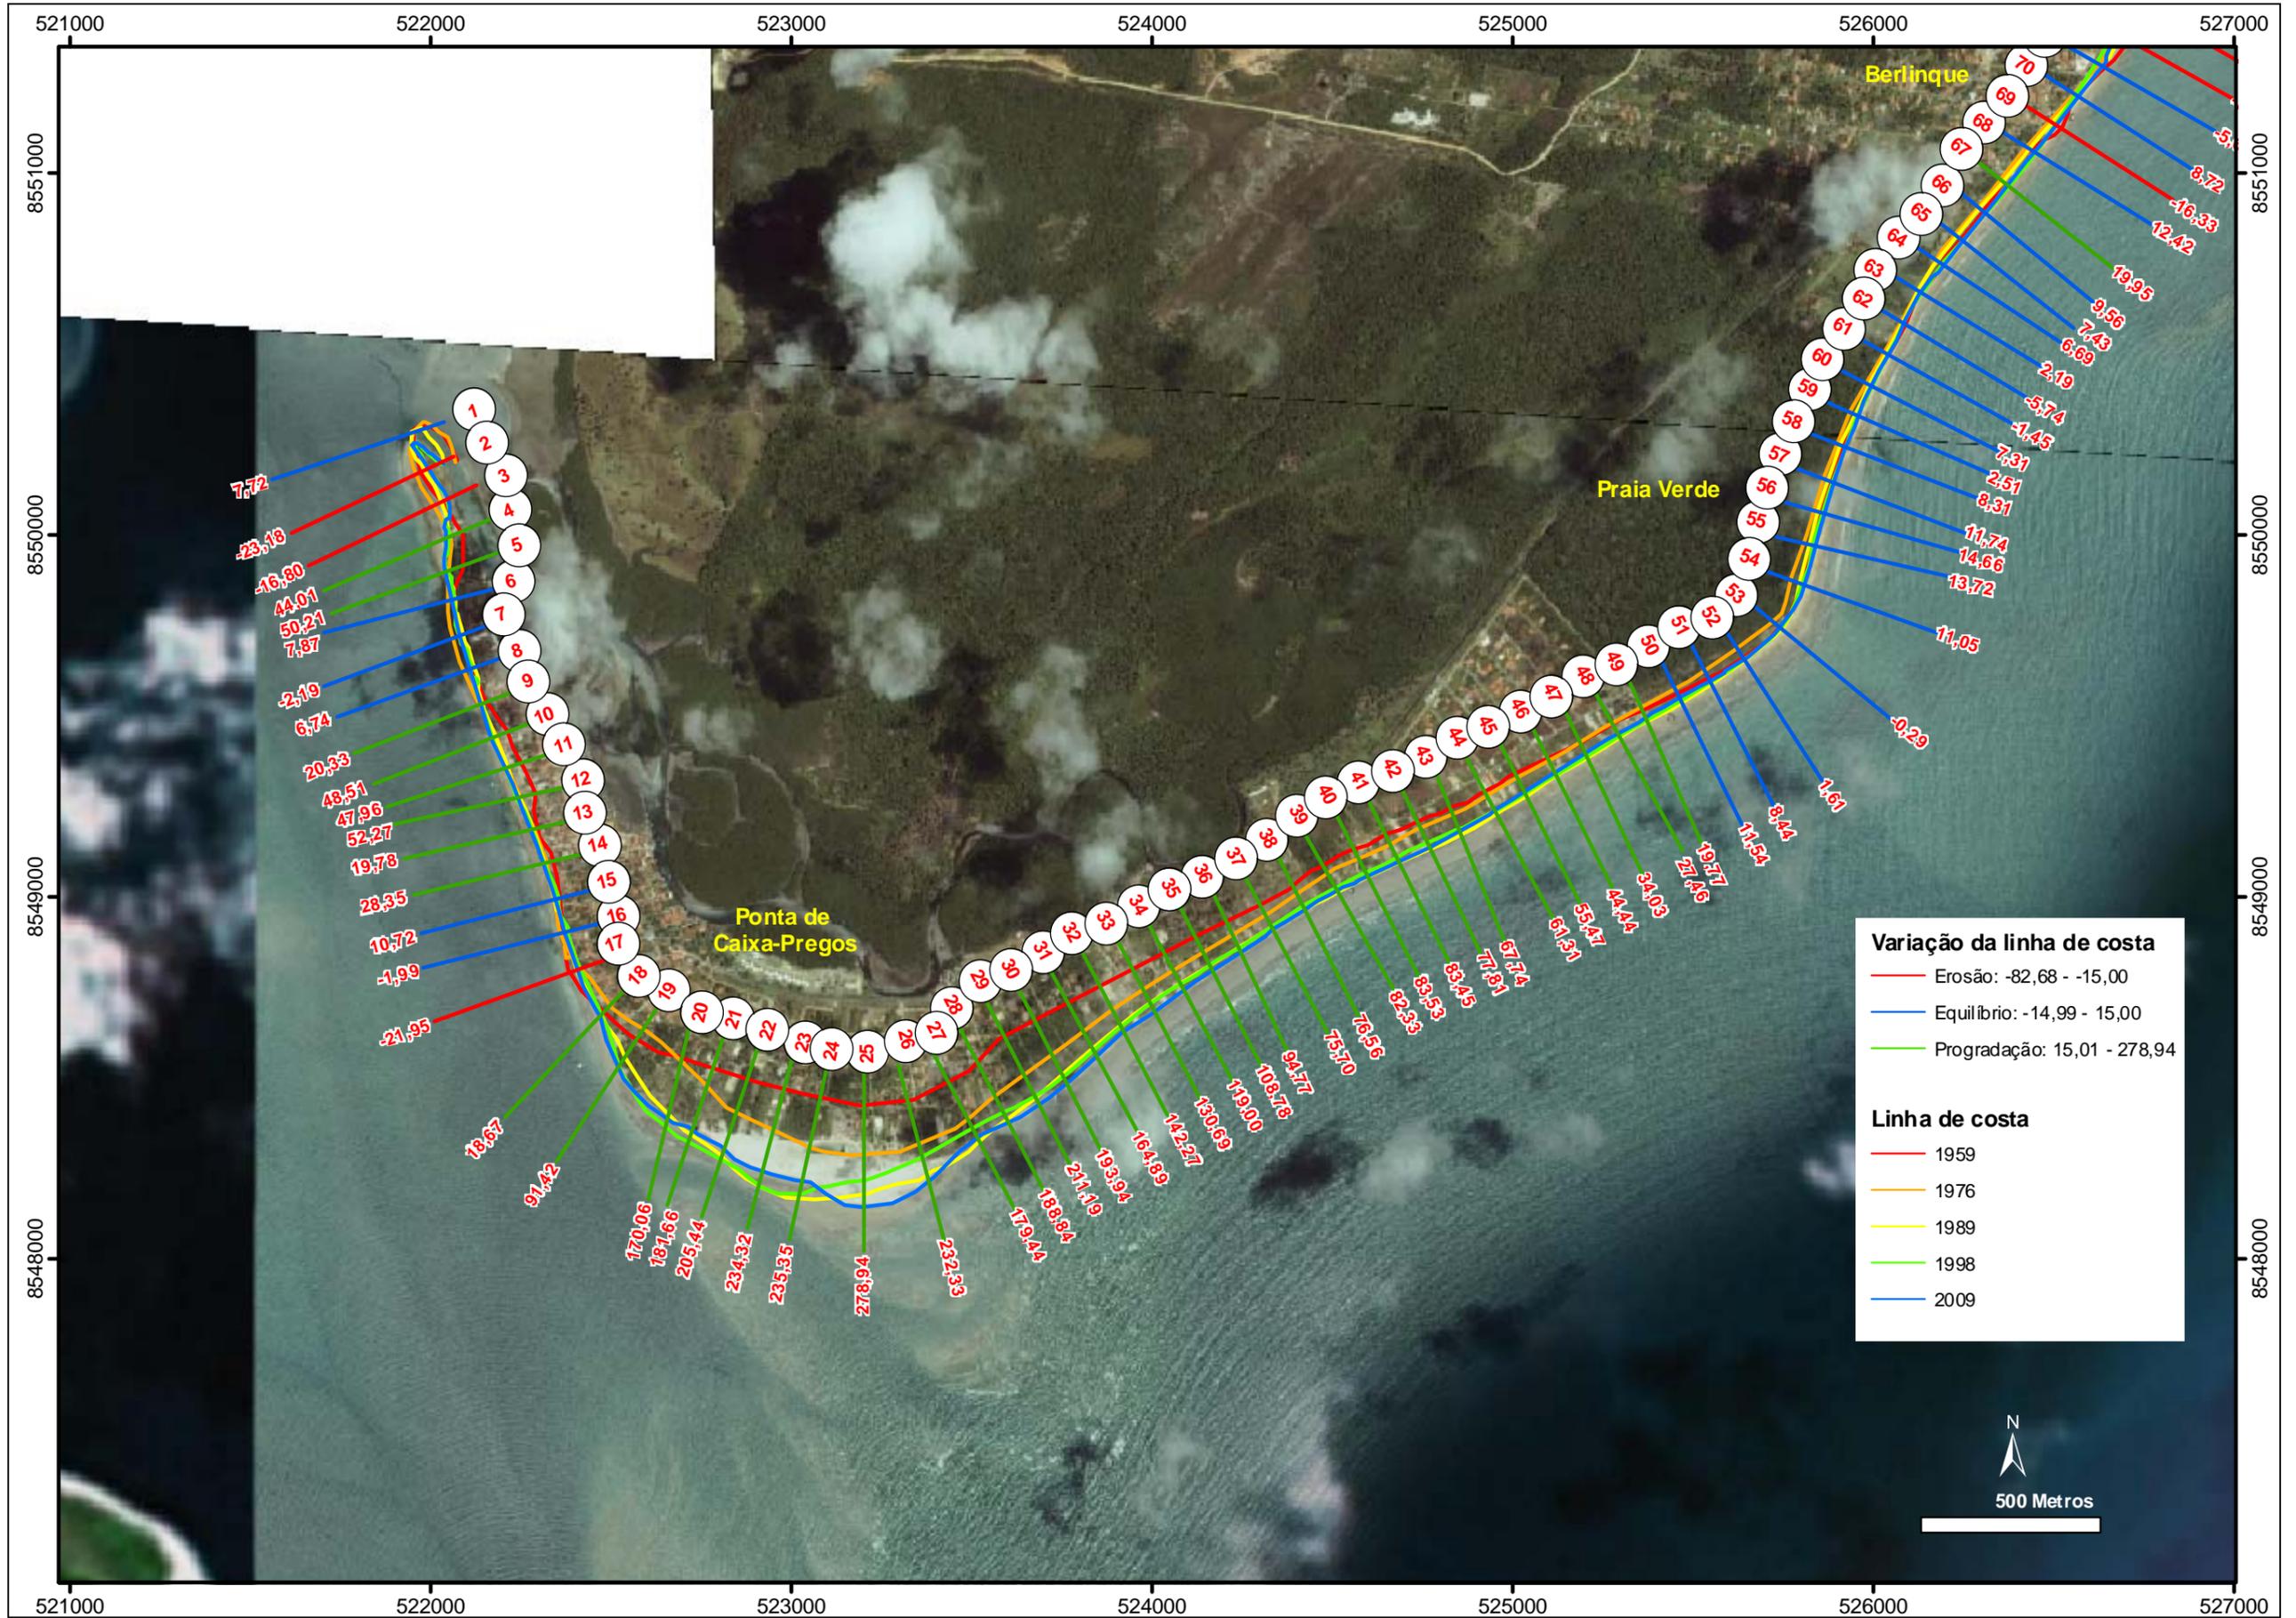
Figura 6: Comportamento de médio prazo para a linha de costa do trecho costeiro entre o esporão de Caixa-Pregos e a localidade de Berlinque.

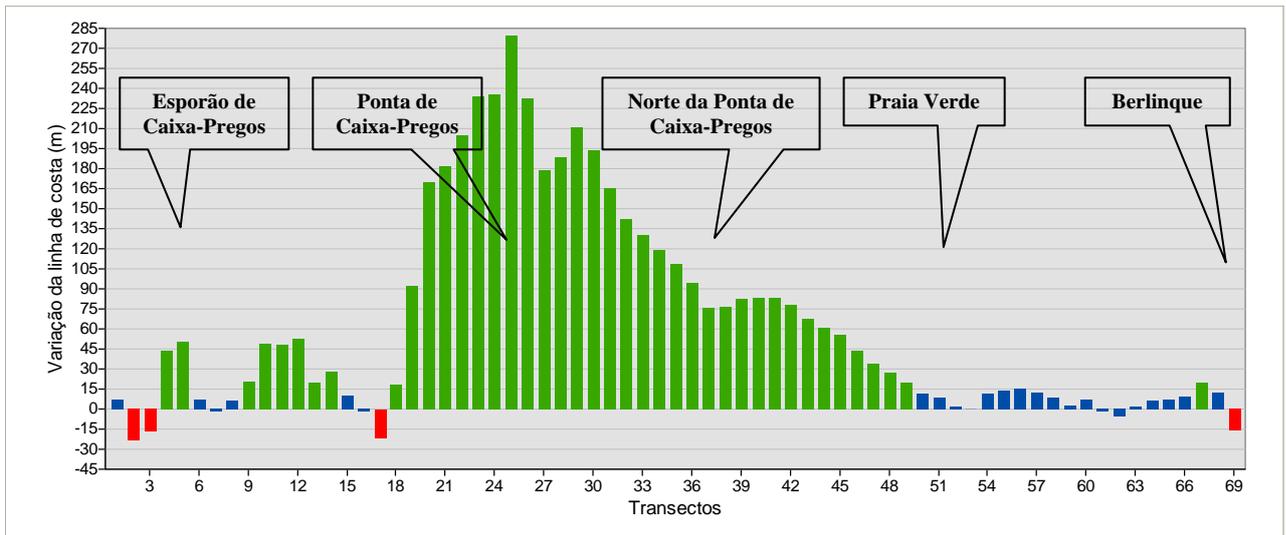
Figura 7: Variação da linha de costa, em metros, para o trecho costeiro entre o esporão de Caixa-Pregos e a localidade de Berlinque. Barras vermelhas representam situação de recuo; azuis, situação de equilíbrio; verdes, situação de avanço da linha de costa.

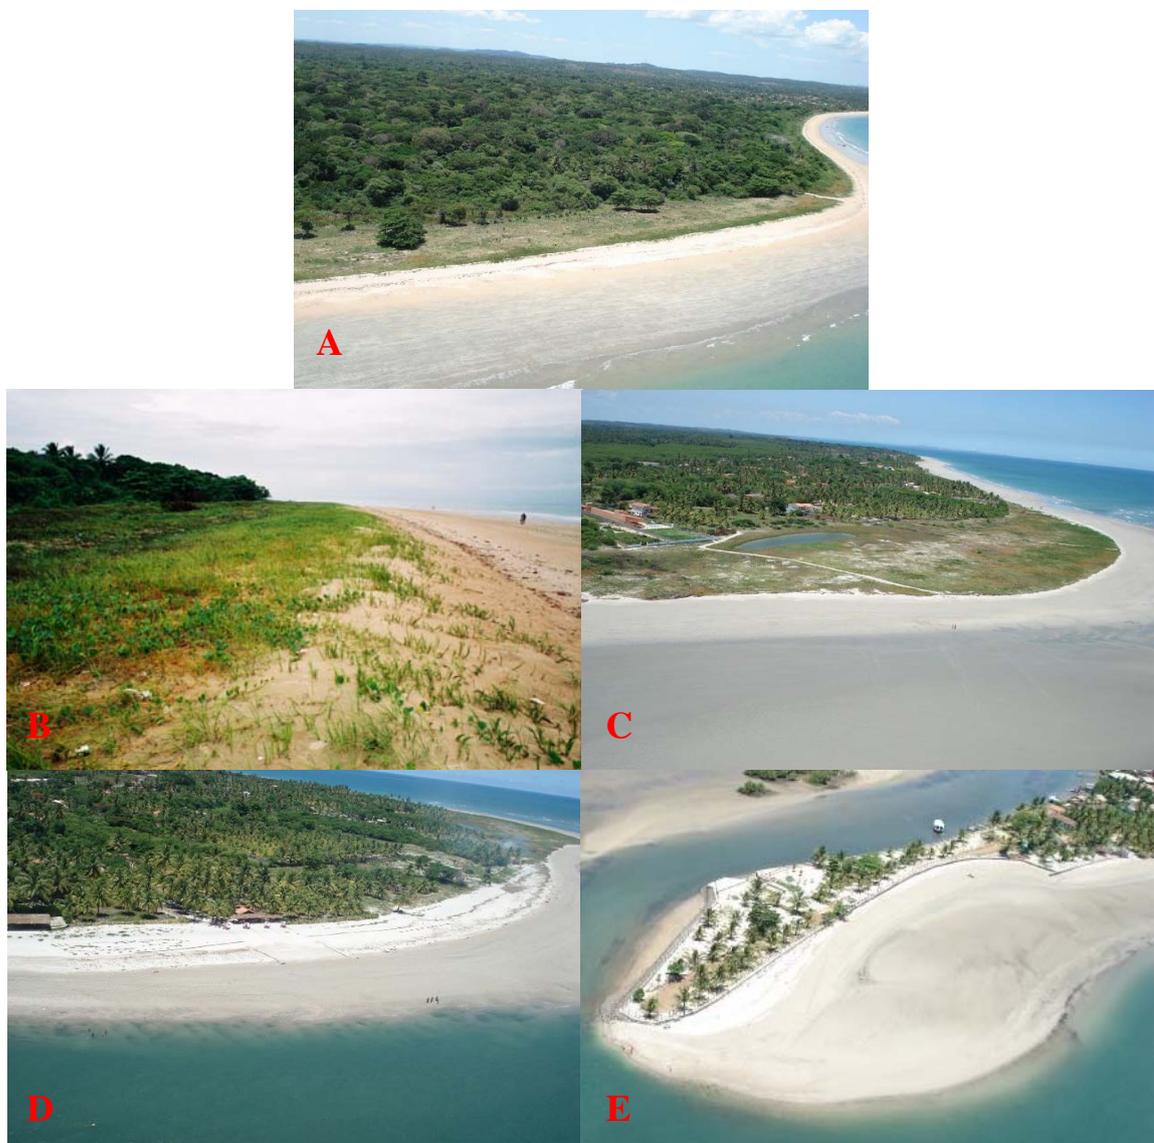
Figura 8: A – Crescimento de uma saliência na praia Verde; B – Terraço arenoso com vegetação arbóreo-arbustiva na retaguarda na Ponta de Caixa-Pregos; C e D– Vista aérea do terraço vegetado em Ponta de Caixa-Pregos, trecho com maiores taxas de progradação da ilha nos últimos 50 anos; E – Muro de contenção construído para evitar o avanço do processo de erosão na extremidade do esporão de Caixa-Pregos.

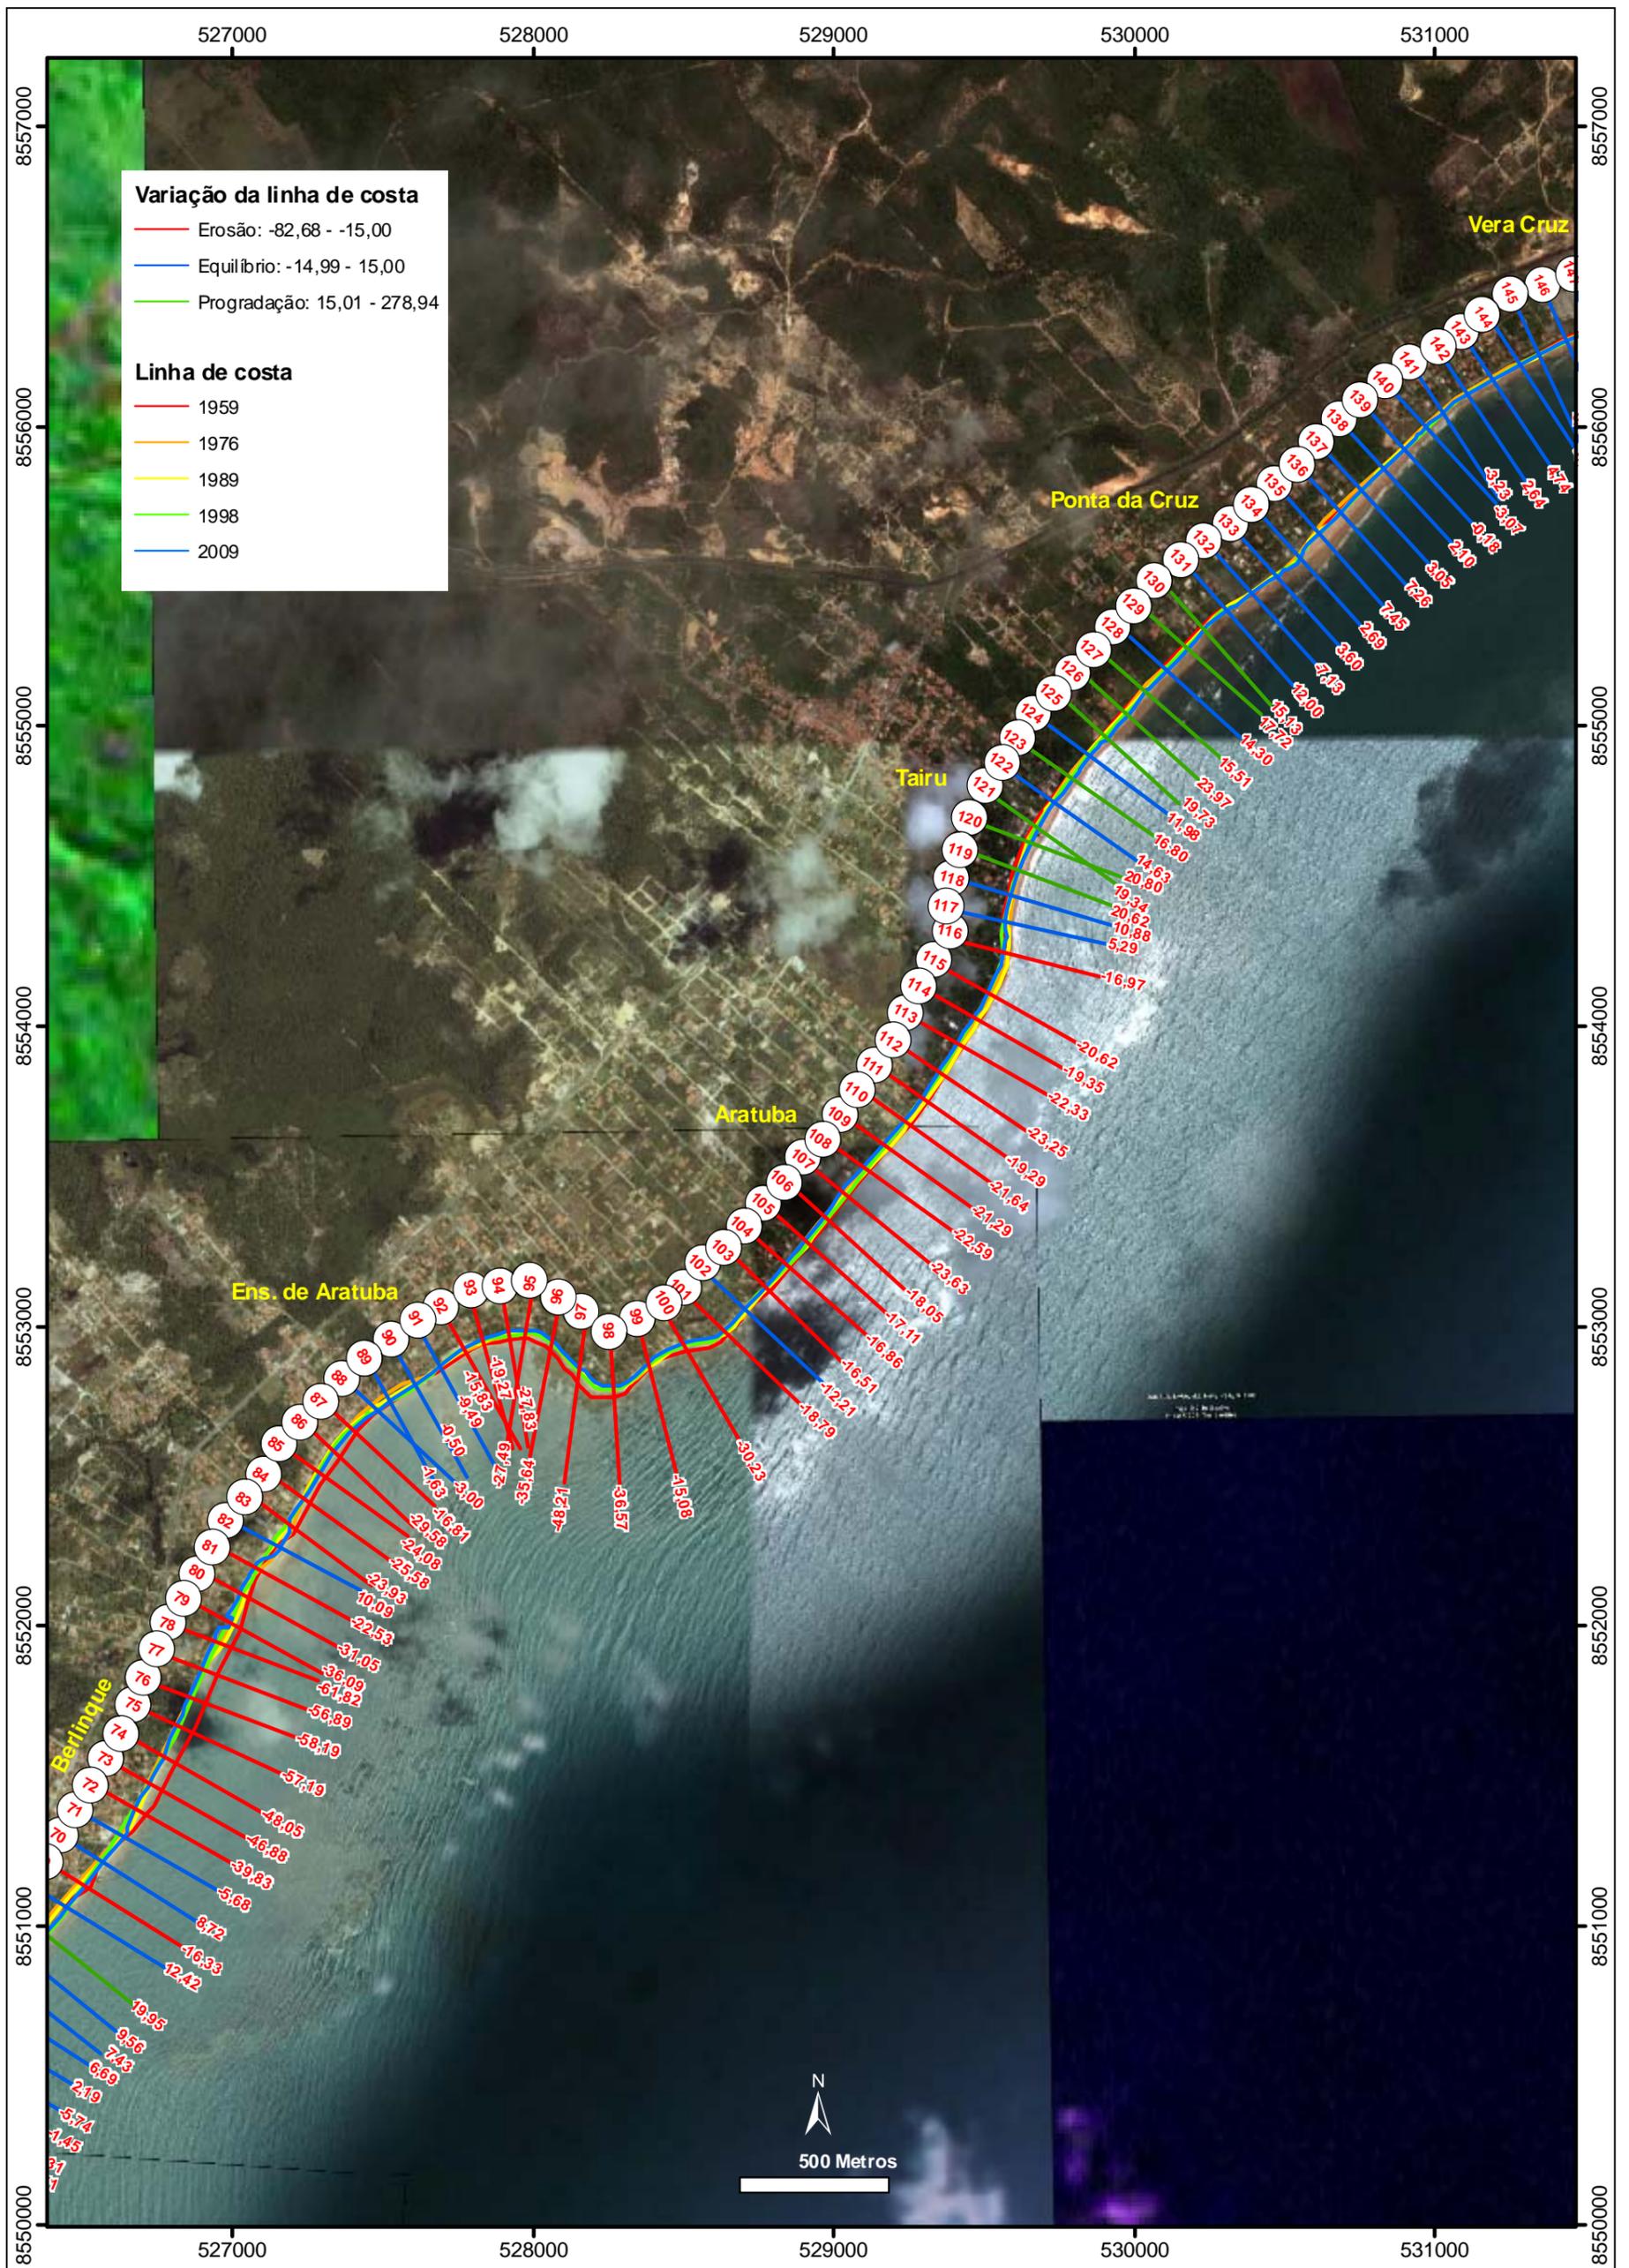
Figura 9: Comportamento de médio prazo para a linha de costa do trecho costeiro entre a localidade de Berlinque e a praia de Vera Cruz.

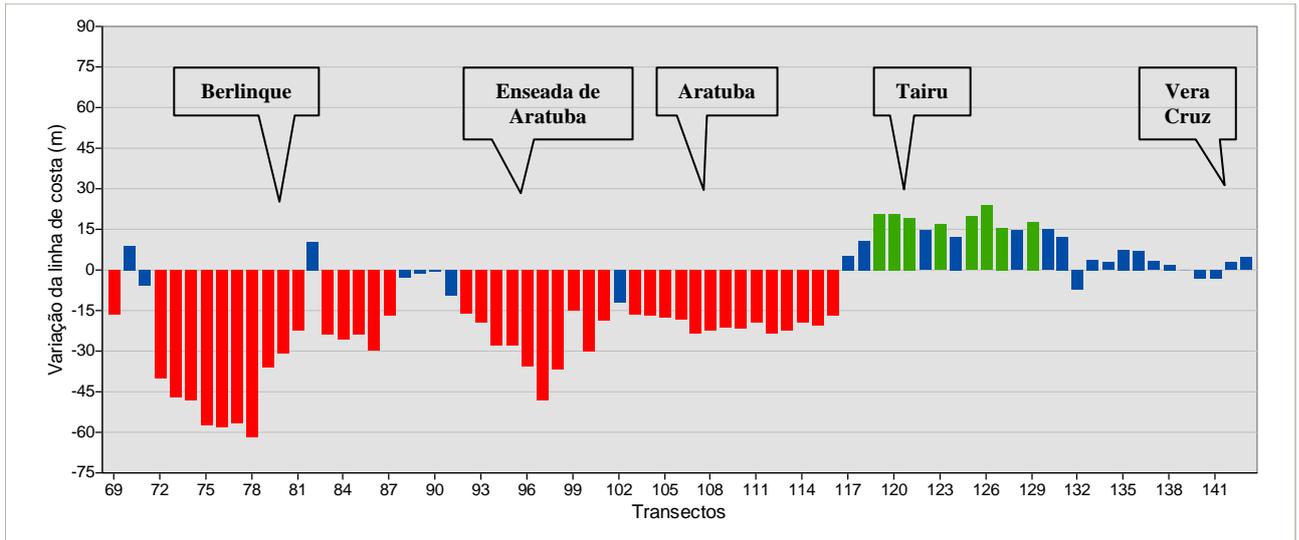
Figura 10: Variação da linha de costa, em metros, para o trecho costeiro entre a localidade de Berlinque e a praia de Vera Cruz. Barras vermelhas representam situação de recuo; azuis, situação de equilíbrio; verdes, situação de avanço da linha de costa (Ver figura 9 para localização dos transectos).

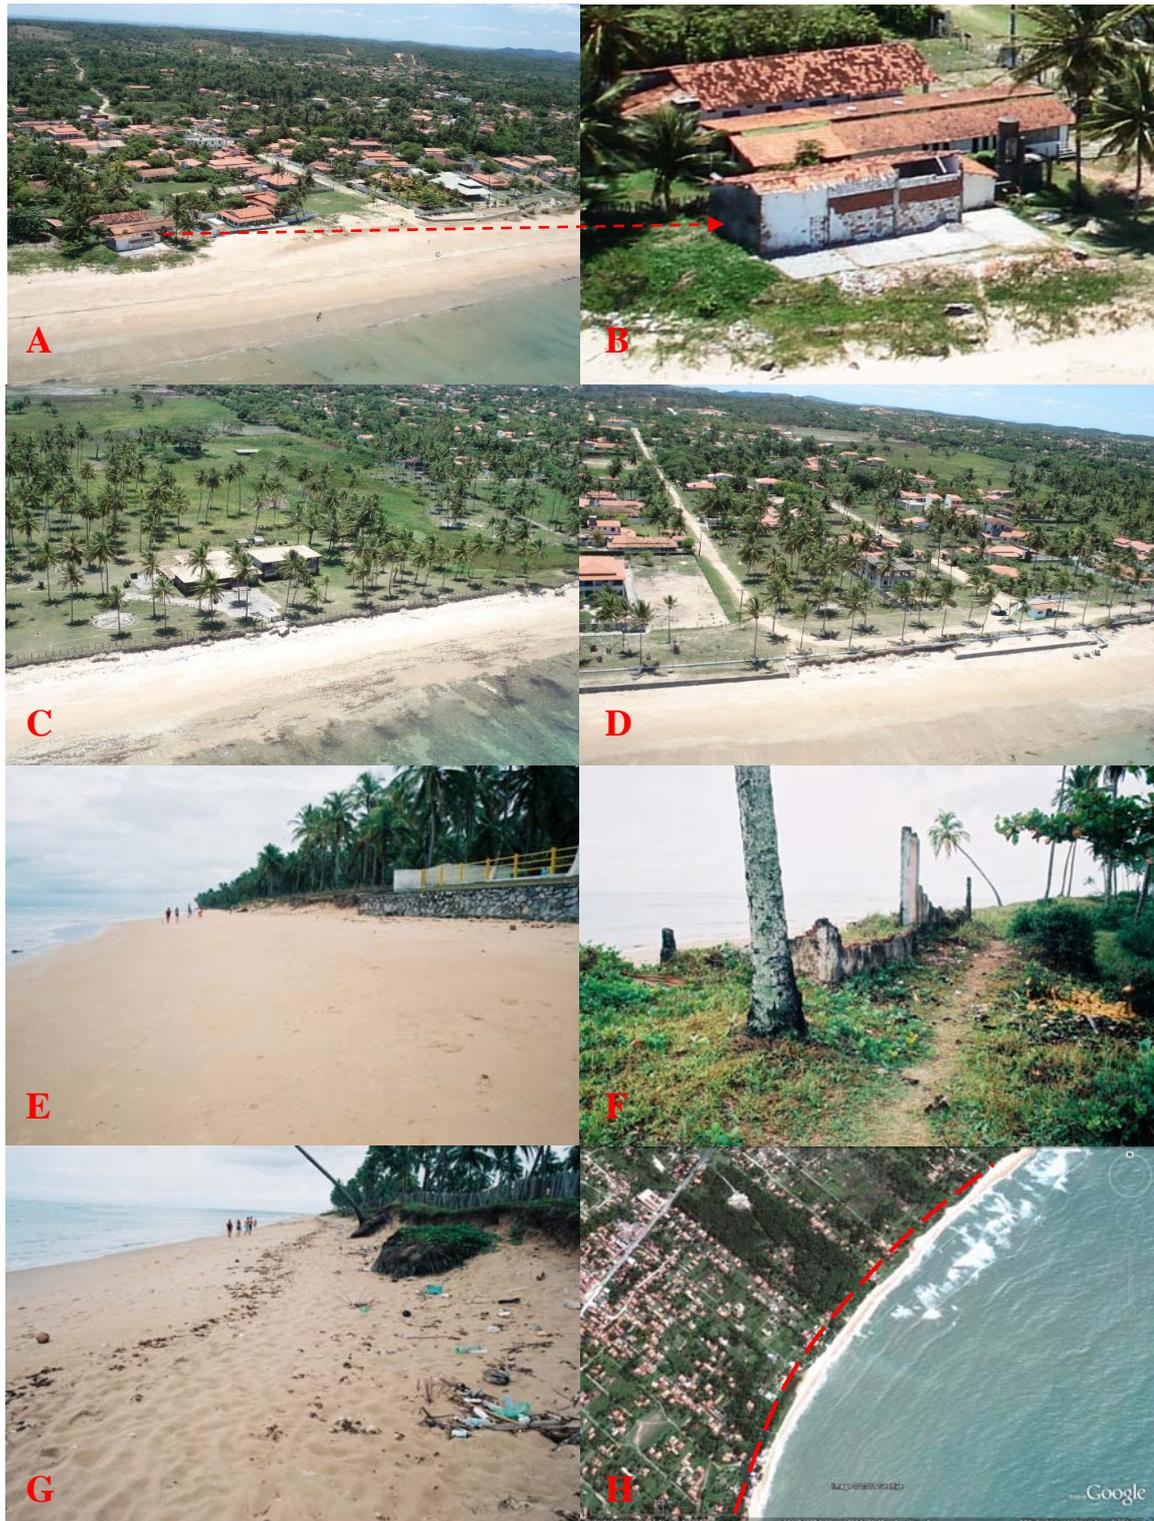
Figura 11: Trechos costeiros sob erosão no setor 2: A e B – Casa parcialmente destruída no local onde foi posicionado o transecto 79, próximo a Berlinque; C, D e E - Destruição de muros de contenção com recuo da linha de costa em suas extremidades em Aratuba; F – Ruína de uma antiga casa que existia no trecho de Aratuba; G – Raízes de coqueiros expostas e coqueiros tombados em Aratuba;; H- Imagem de satélite mostrando terraço arenoso em meio às construções, próximo a Tairu. Linha vermelha representa a posição da linha de costa em 1959 (Ver figura 9).

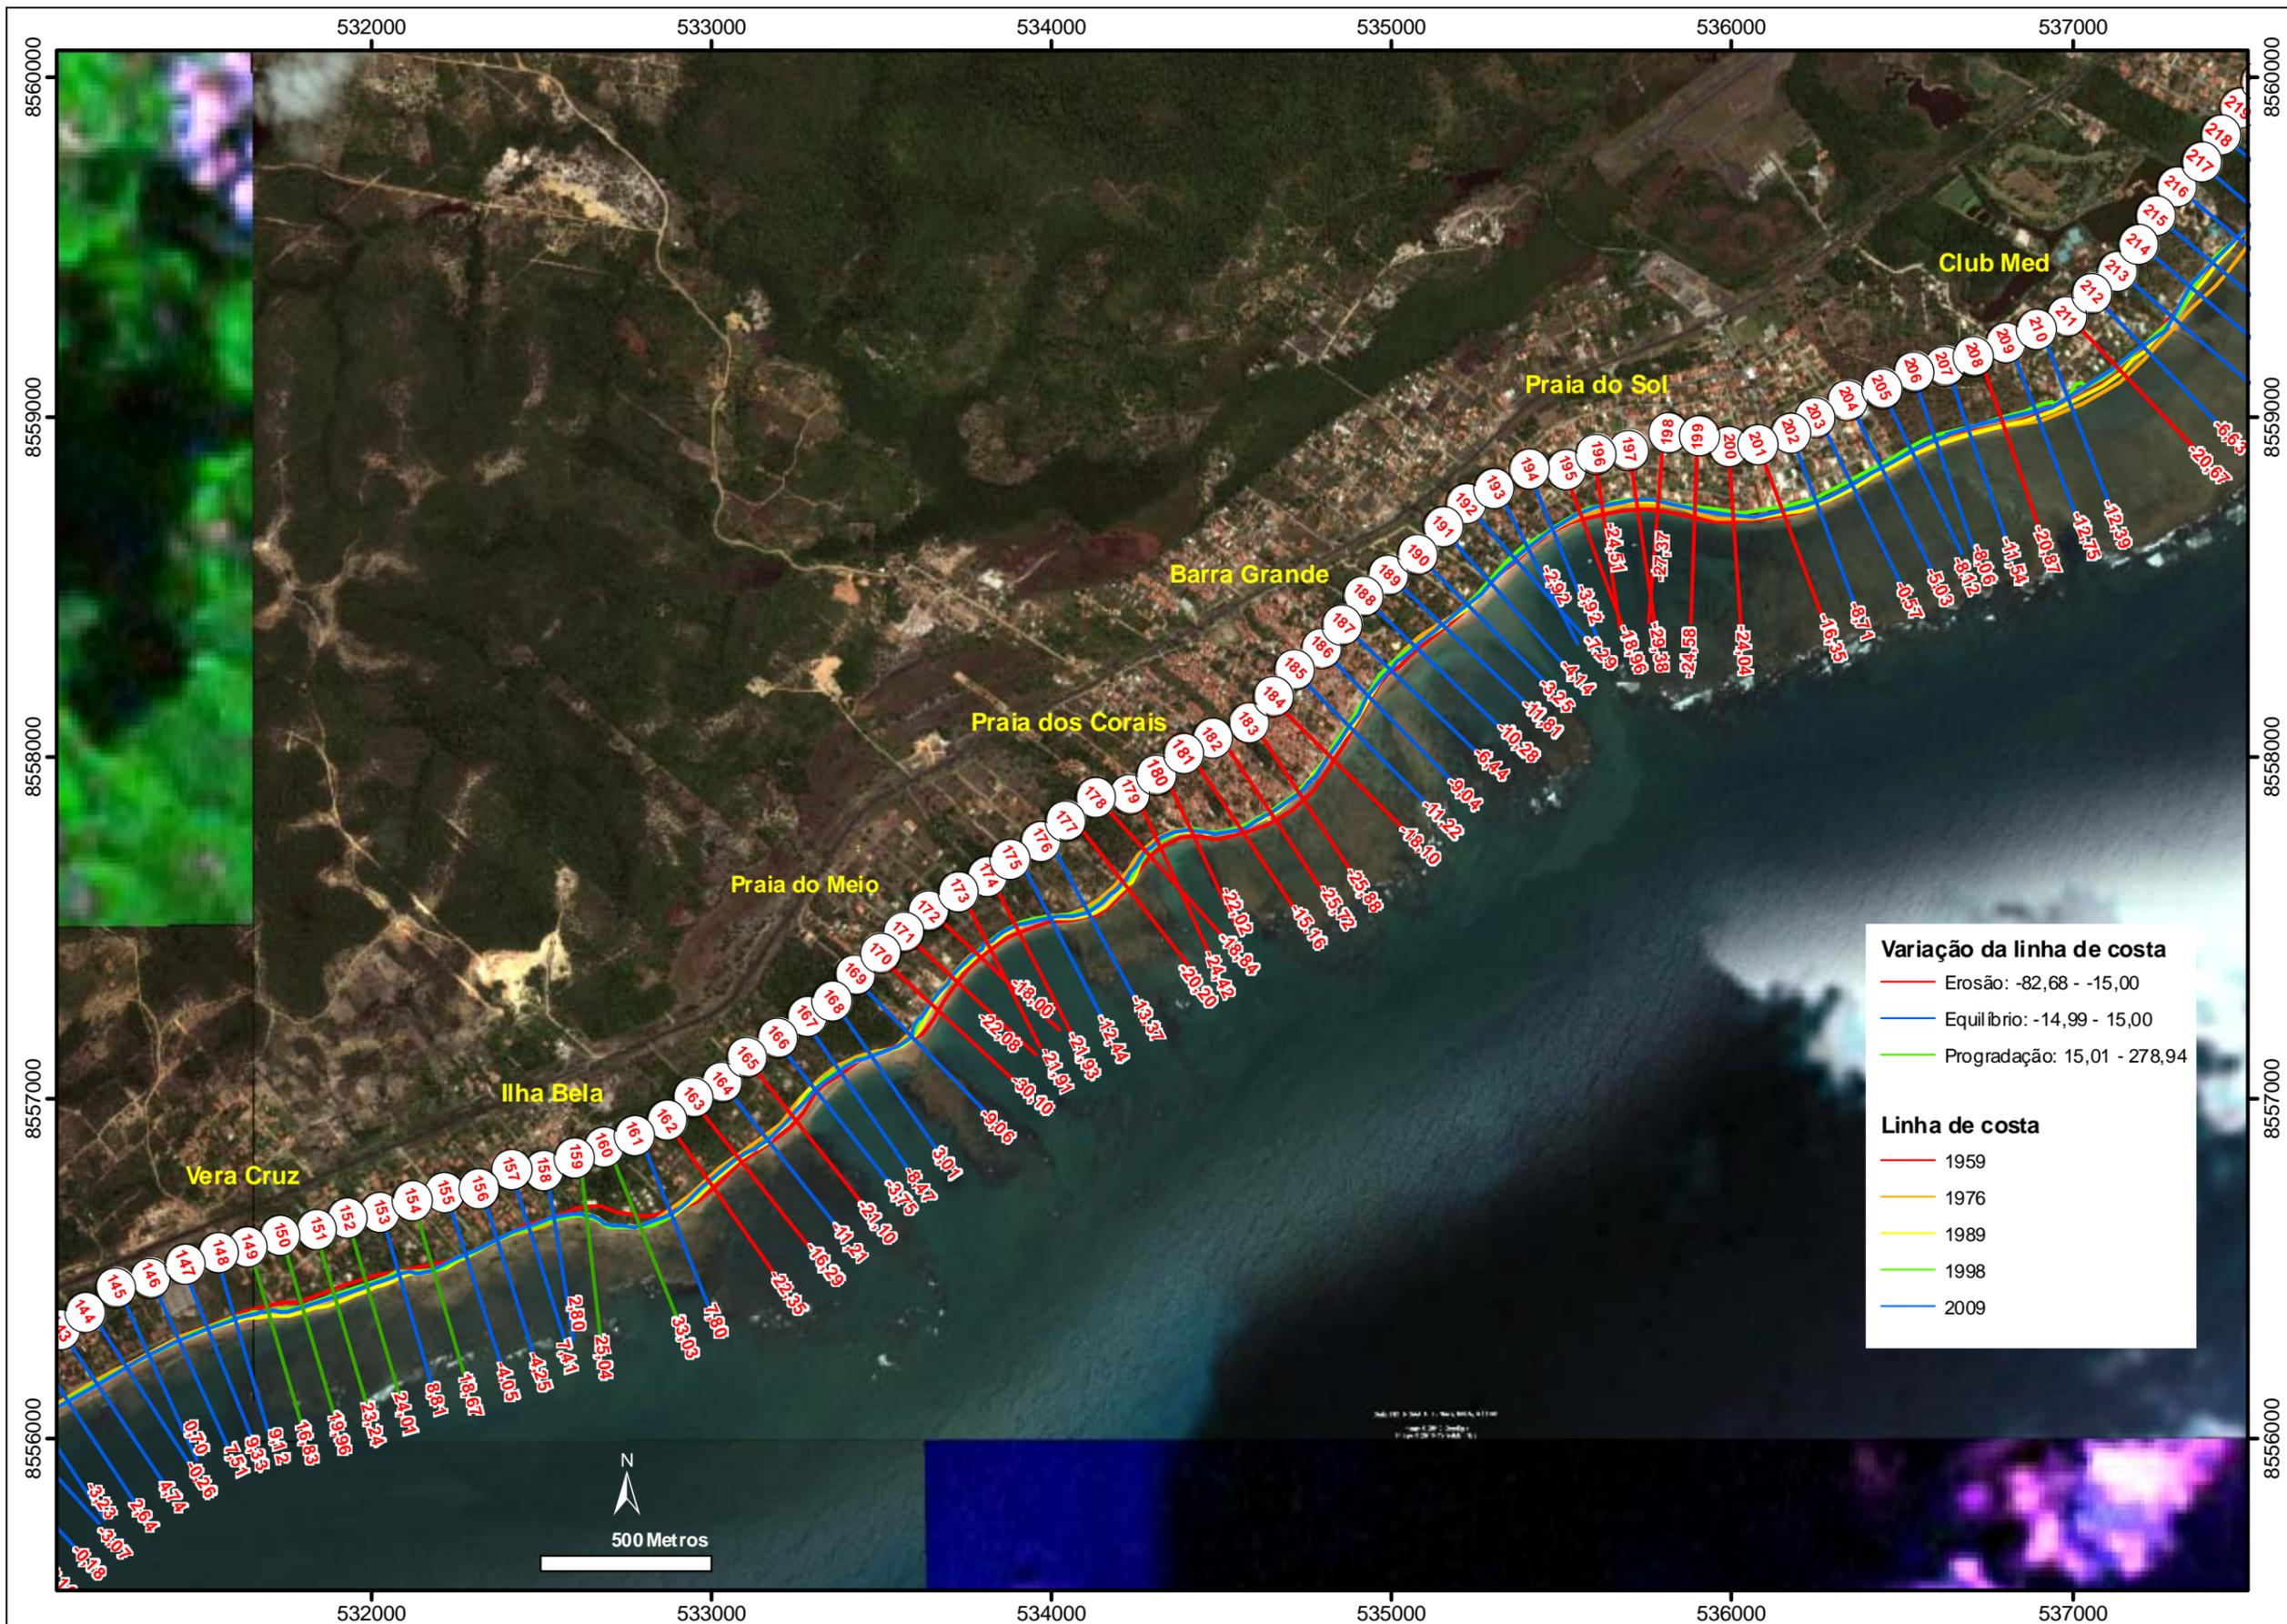
Figura 12: Comportamento de médio prazo para a linha de costa no trecho entre a praia de Vera Cruz e o Club Med.

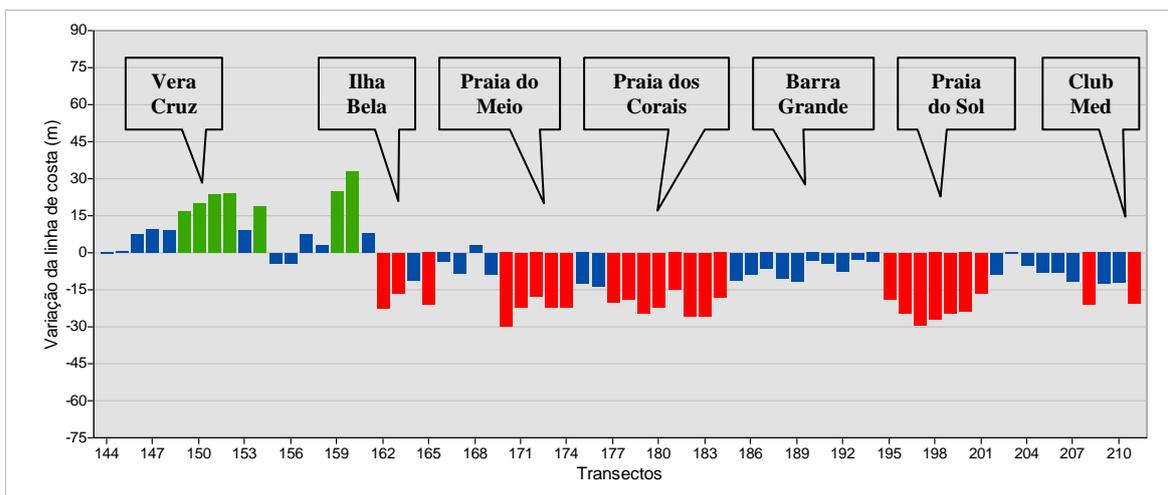
Figura 13: Variação da linha de costa, em metros, para o trecho entre a praia de Vera Cruz e o Club Med. Barras vermelhas representam situação de recuo; azuis, situação de equilíbrio; verdes, situação de avanço da linha de costa (Ver figura 12 para localização dos transectos).
