UNIVERSIDADE FEDERAL DA BAHIA

TESE DE DOUTORADO

**COMPORTAMENTO DA LINHA DE COSTA NOS ÚLTIMOS 50 ANOS E
O RISCO DE PREJUÍZOS ECONÔMICOS NA FACE OCEÂNICA DA
ILHA DE ITAPARICA – BAHIA**

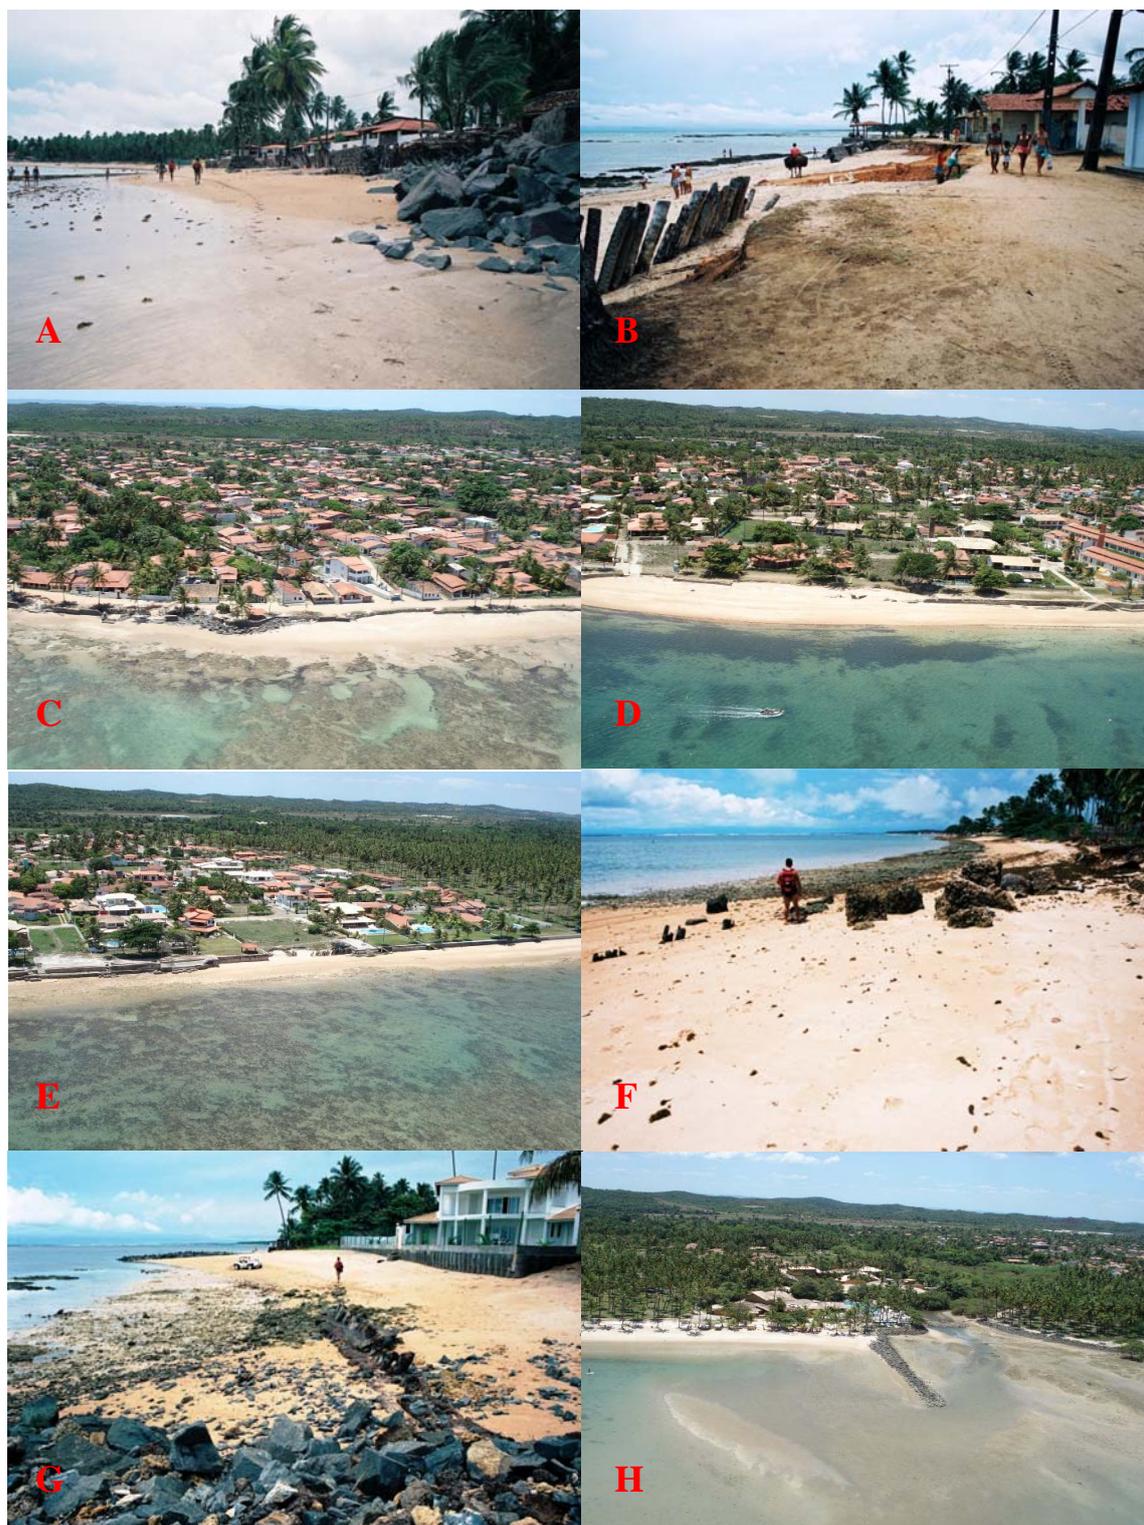
Figura 14: Trechos costeiros sob erosão entre a praia do Condomínio Ilha Bela e o Club Med. A e B – Destruição de obras de contenção e o avanço do mar sobre uma rua na praia dos Corais. Note a escarpa a cerca de 2 metros da estrutura eletrificação e das casas; C – Vista aérea da praia dos Corais mostrando muros caídos e um enrocamento instalado na tentativa de conter o avanço do mar sobre a rua D e E – Vista aérea da praia do Sol e de Barra Grande mostrando a destruição de muros de contenção instalados na linha de costa; F e G – Restos de antigas construções expostas na face da praia no trecho imediatamente a sul do Club Med e, H – Espigão transversal defronte ao Club Med construído com objetivo de reter sedimentos, mas que não responde da forma esperada.

Ao longo desse trecho costeiro foi possível observar diversos indícios do processo de erosão, tais como, a instalação de espigões transversais defronte ao Club Med; restos de construções e proteções de madeira na face da praia no trecho imediatamente a sul do Club Med; destruição de muros de contenção, como na praia do Sol e em Barra Grande; destruição de infra-estrutura e instalação de enrocamentos na frente das casas e ruas na praia dos Corais (Figura 14).

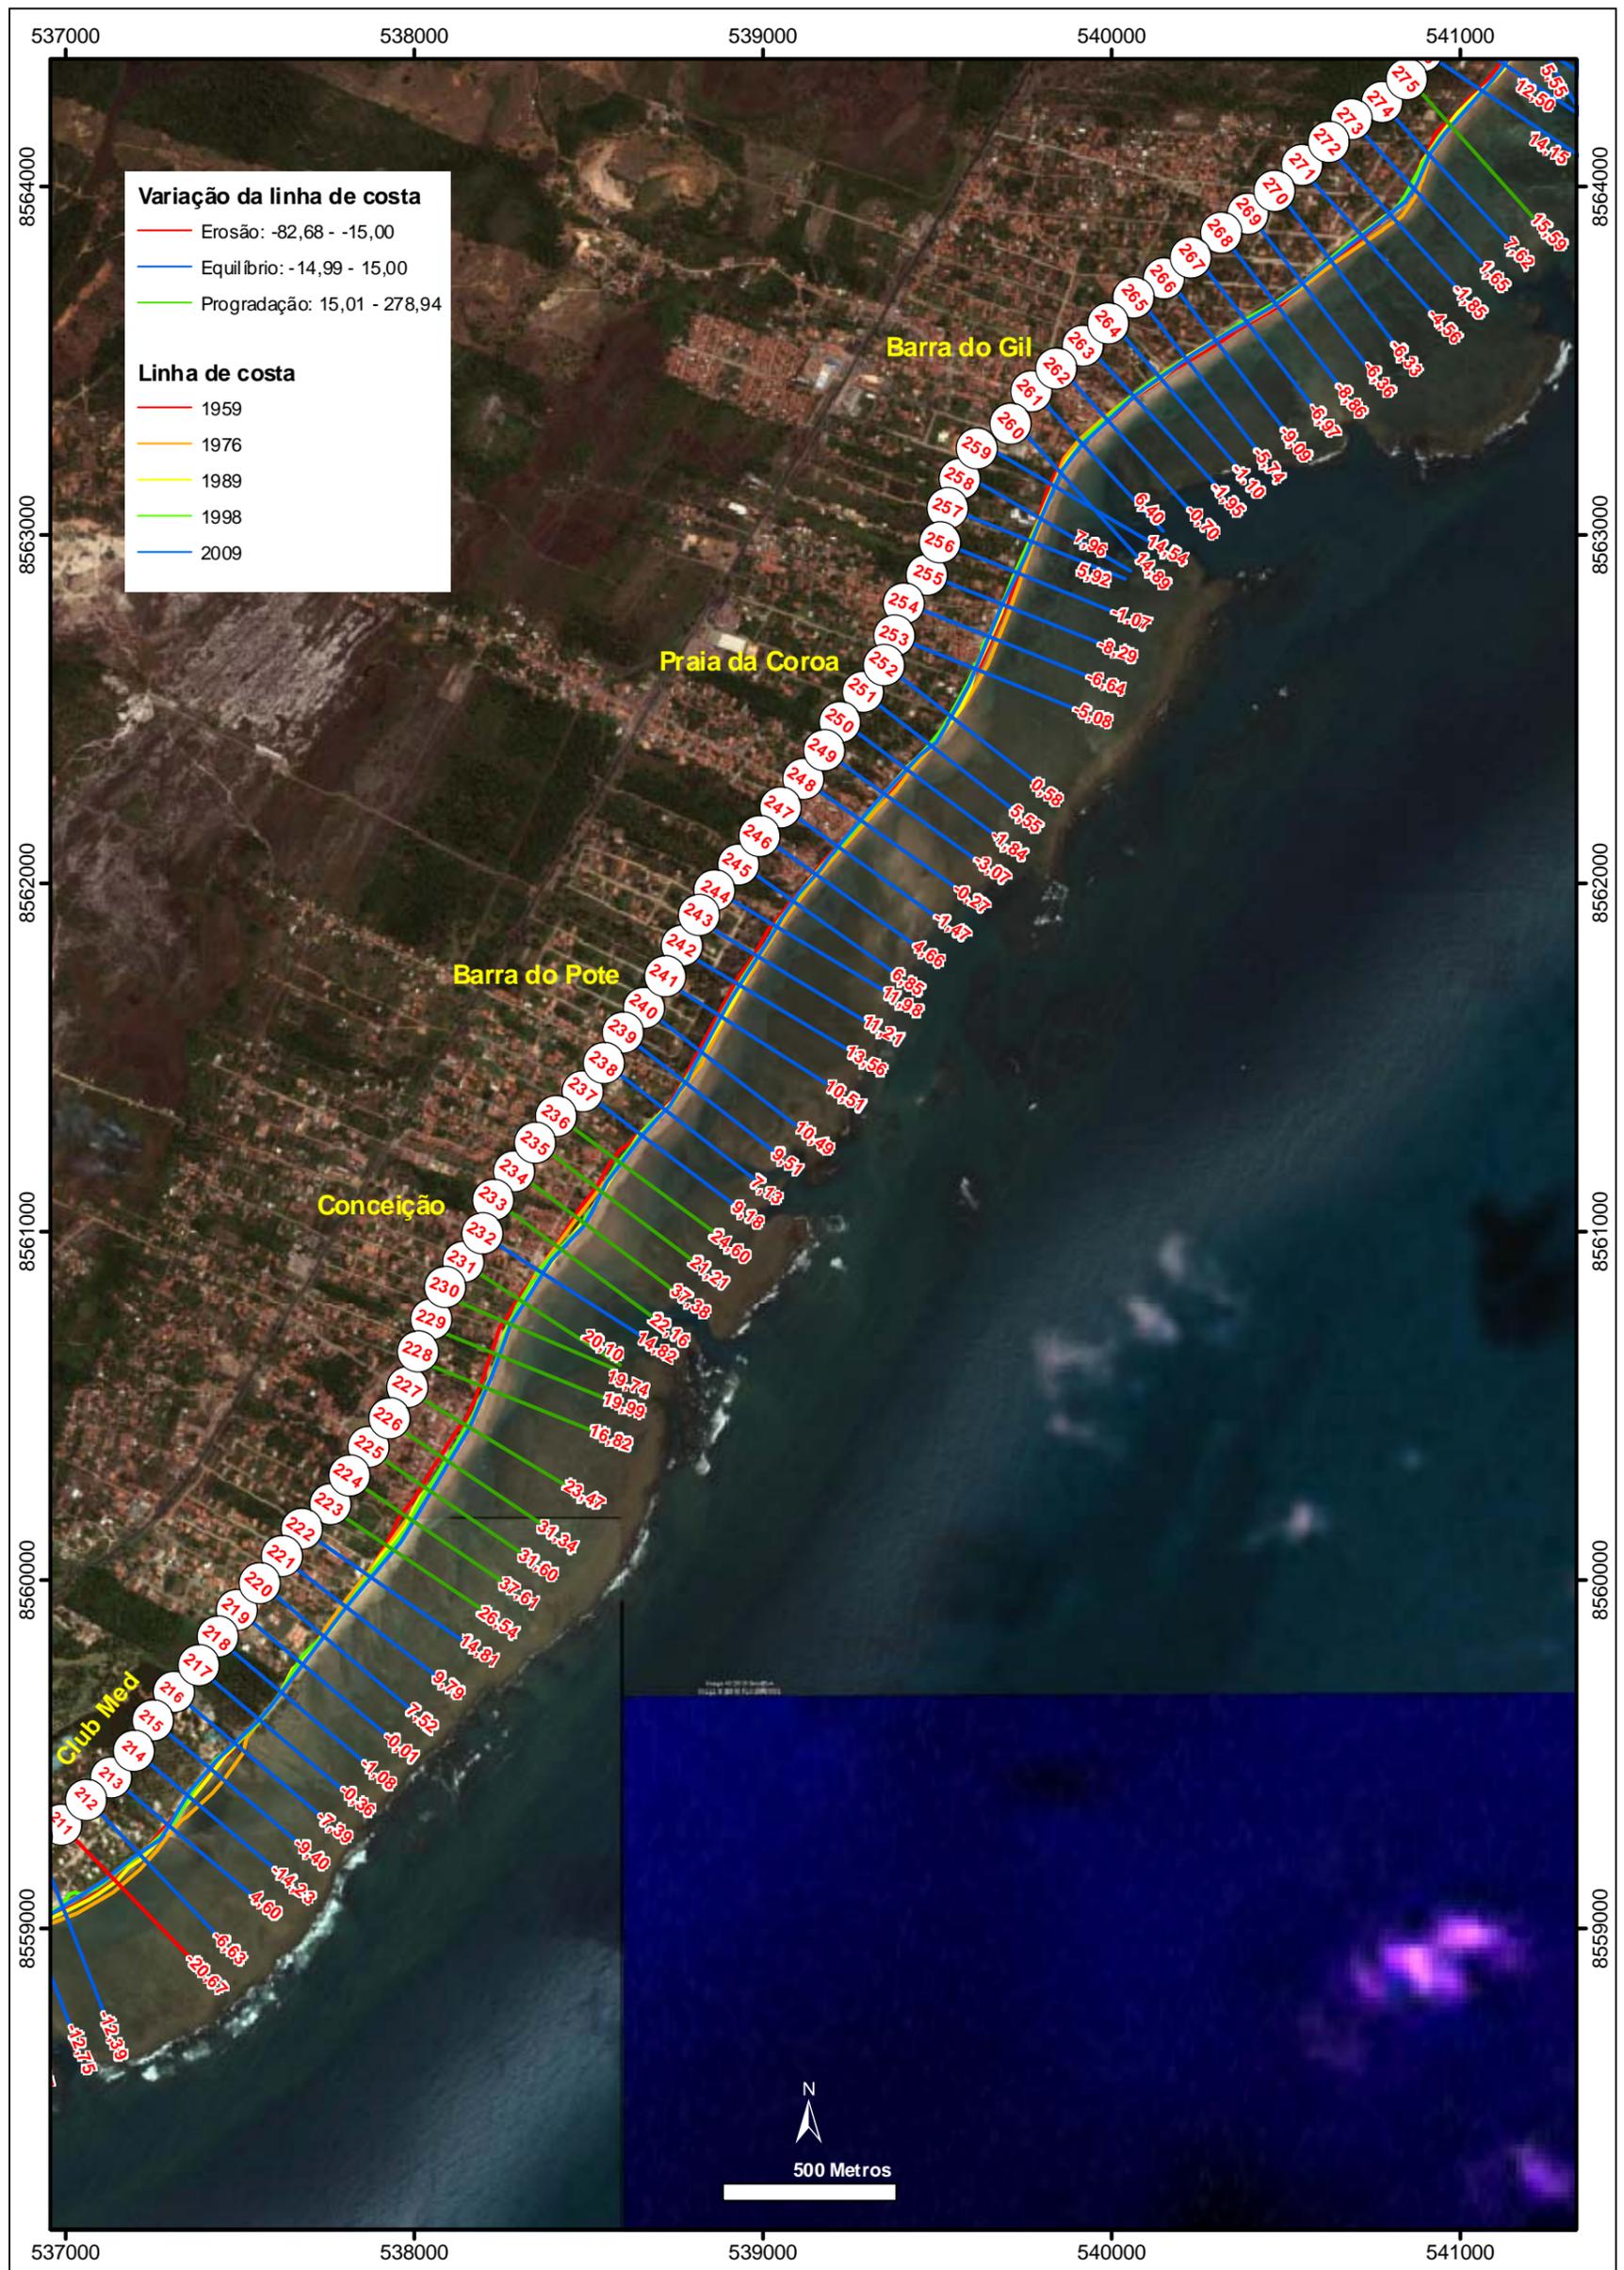
Figura 15: Comportamento de médio prazo para a linha de costa do trecho entre o Club Med e a Barra do Gil.

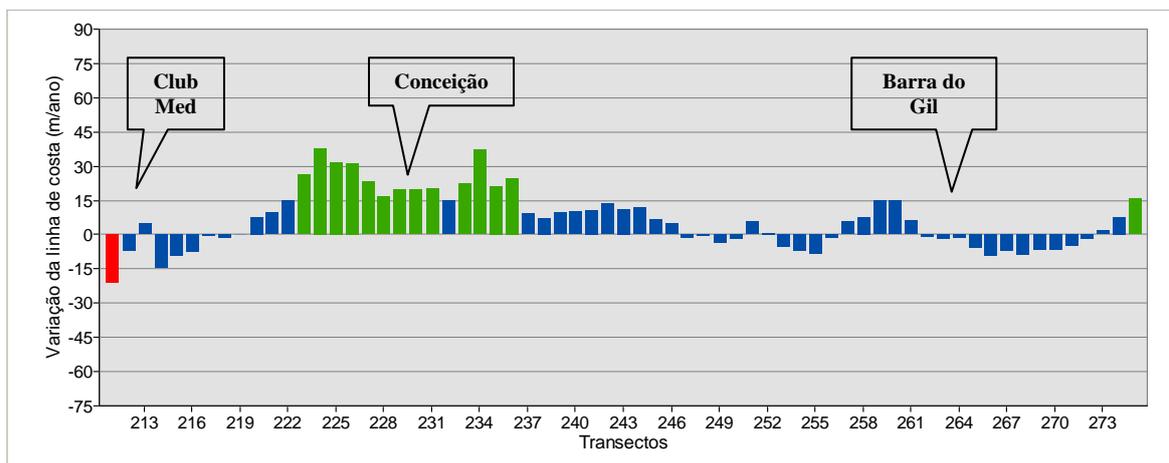
Figura 16: Variação da linha de costa, em metros, para o trecho costeiro entre o Club Med e a Barra do Gil. Barras vermelhas representam situação de recuo; azuis, situação de equilíbrio; verdes, situação de avanço da linha de costa (Ver figura 15 para localização dos transectos)

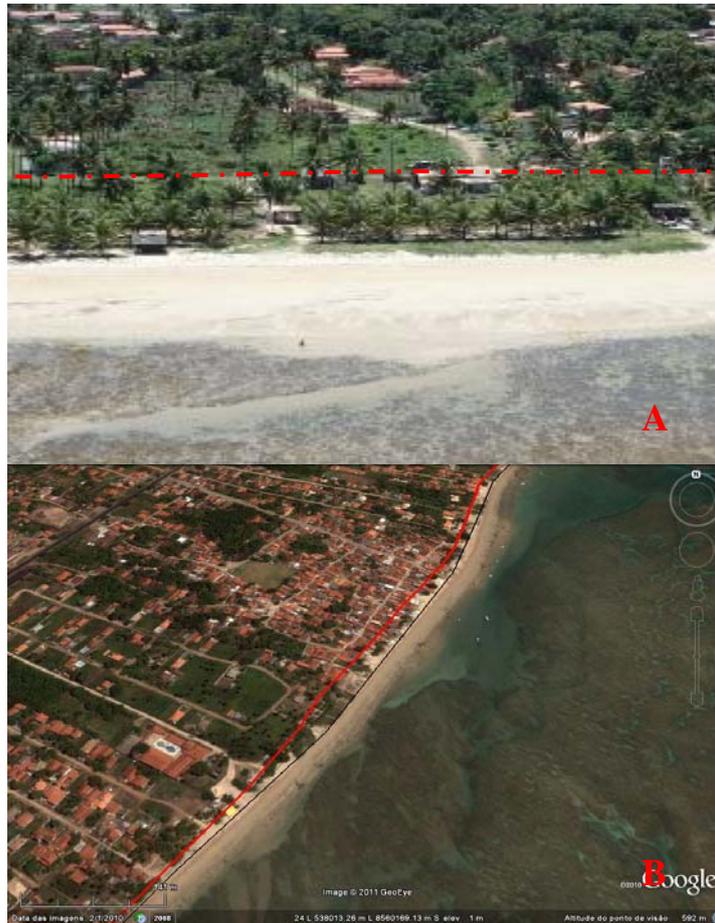
Figura 17: A – Foto de sobrevôo mostrando vestígios de terraço arenoso em meio à ocupação intensa no trecho costeiro da praia de Conceição. B – Na imagem de satélite a linha vermelha mostra a posição da linha de costa em 1959 na praia de Conceição, local onde foram posicionados os transectos 223 a 229 (Ver figura 15 para localização dos transectos) (Fonte: *Google Earth*).

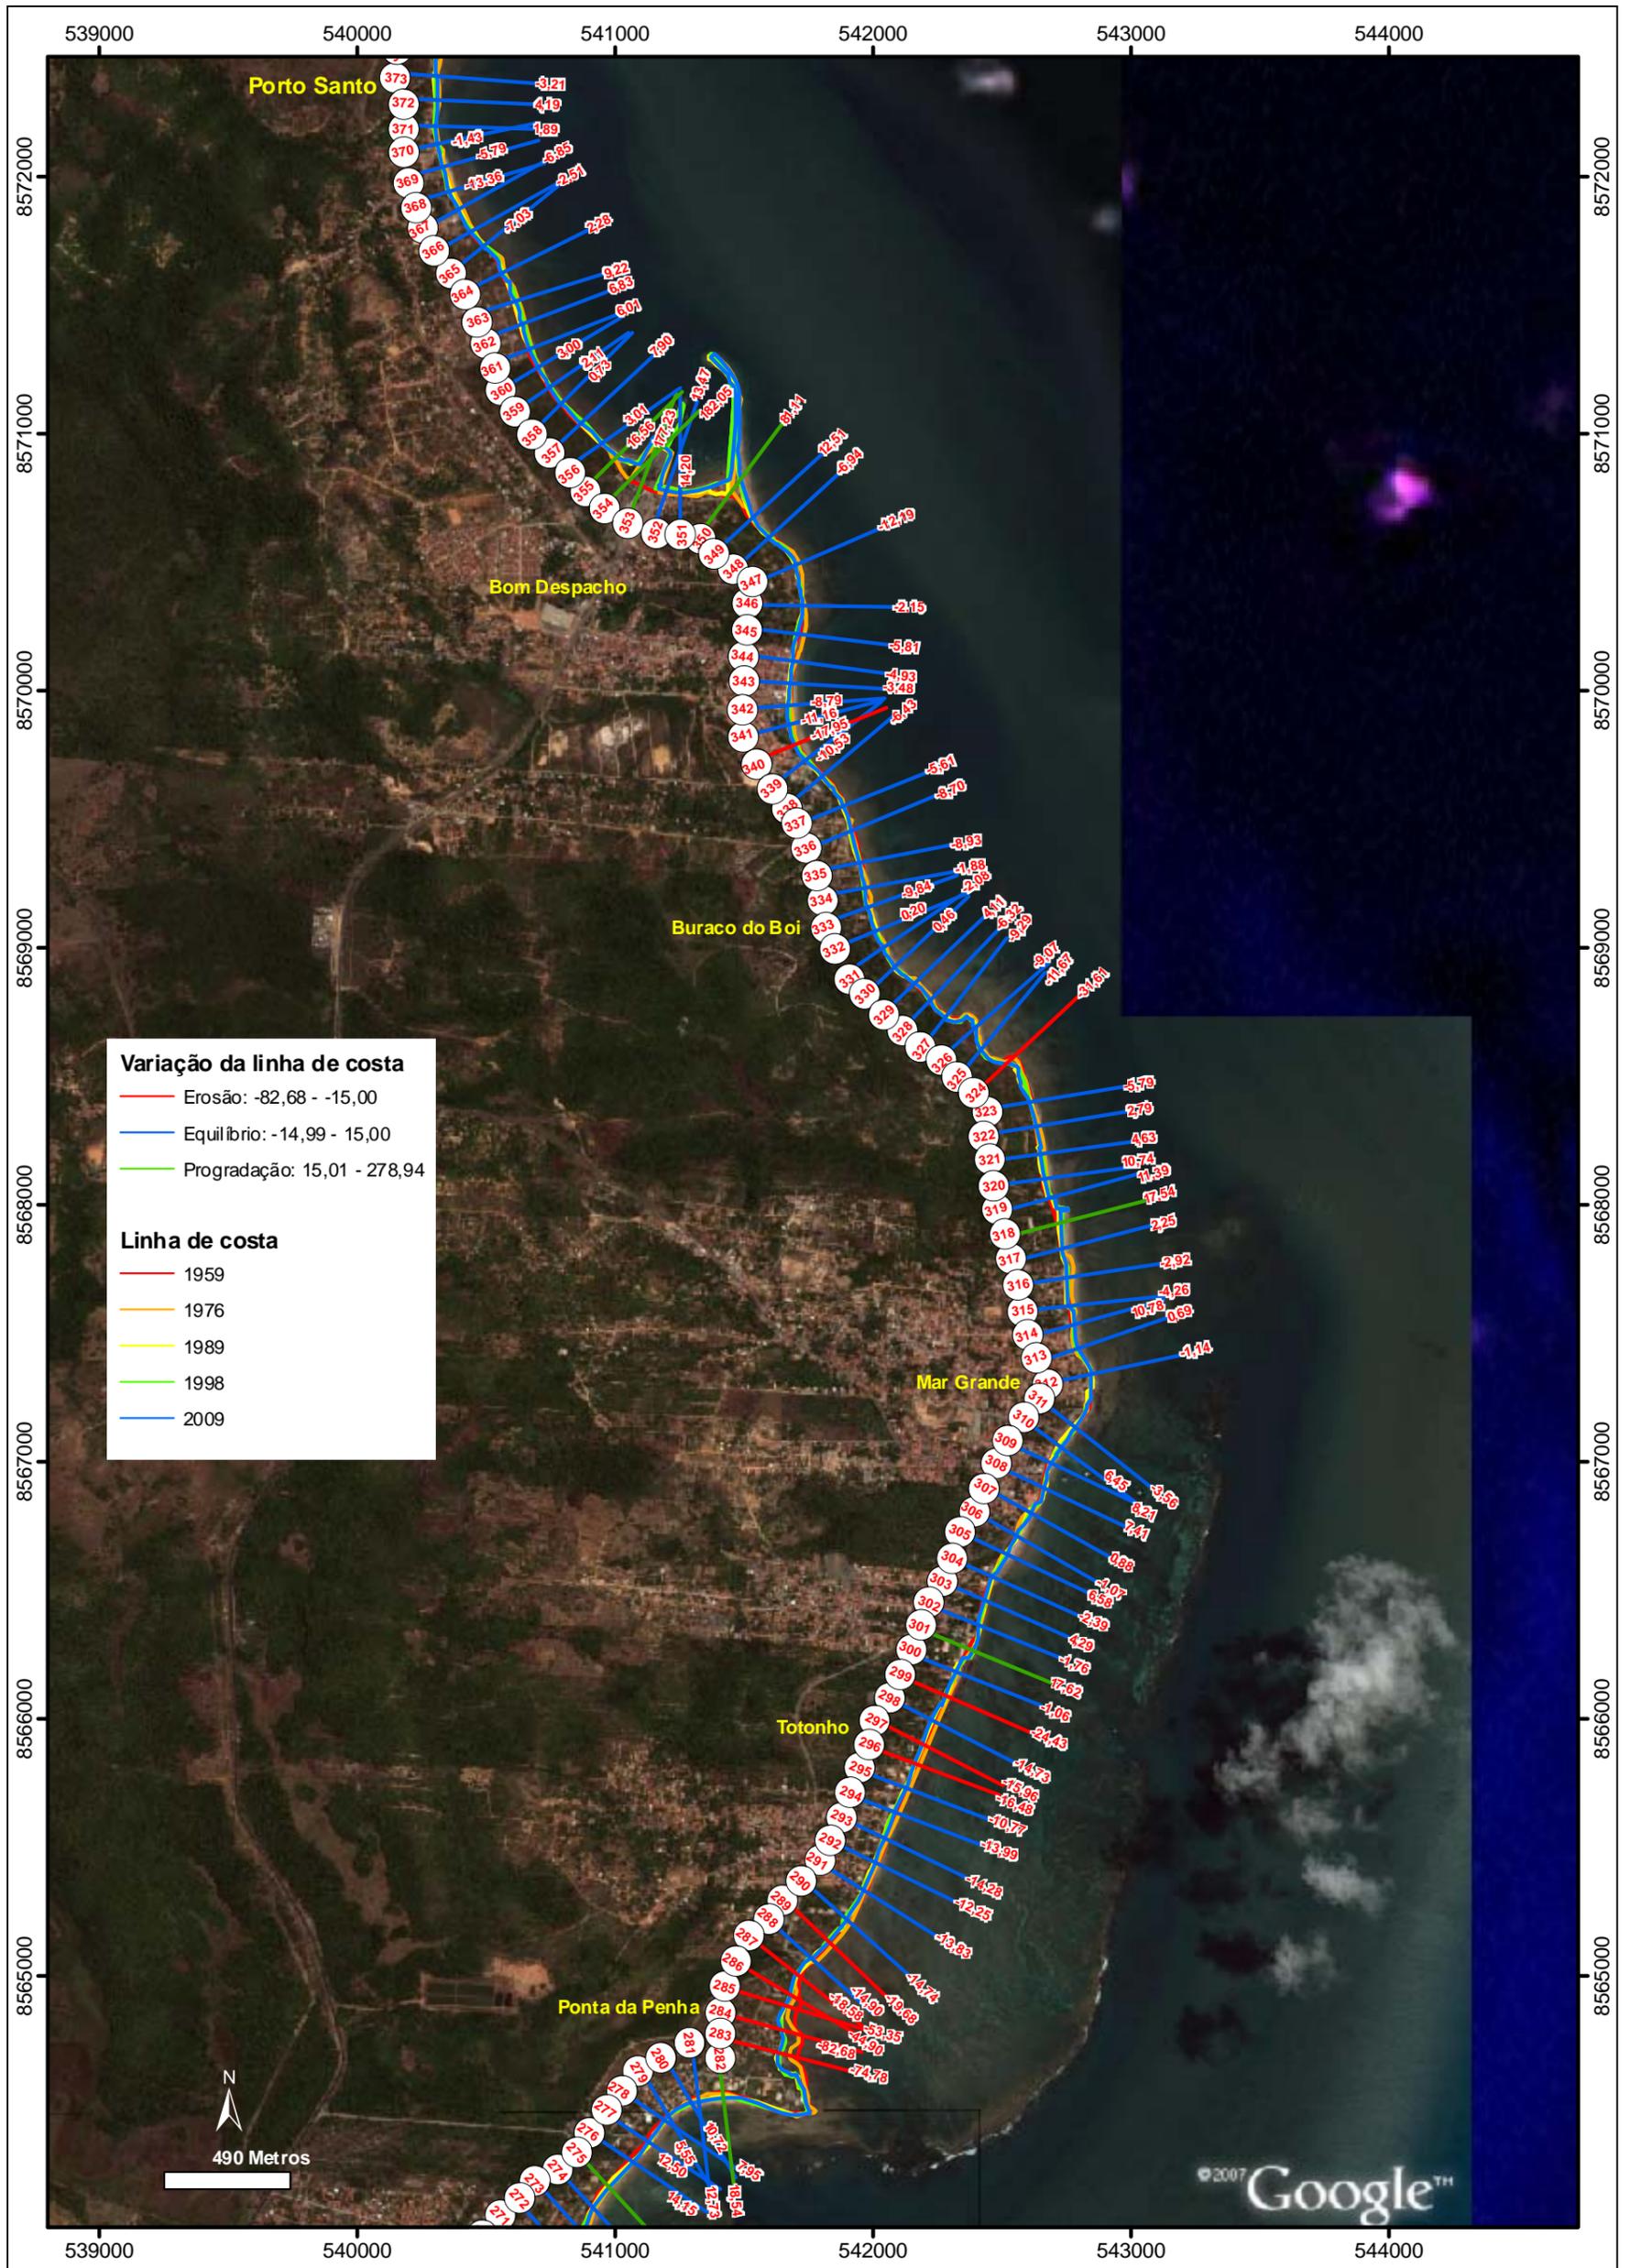
Figura 18: Comportamento de médio prazo para a linha de costa do trecho costeiro entre a Penha e a localidade de Porto Santo.

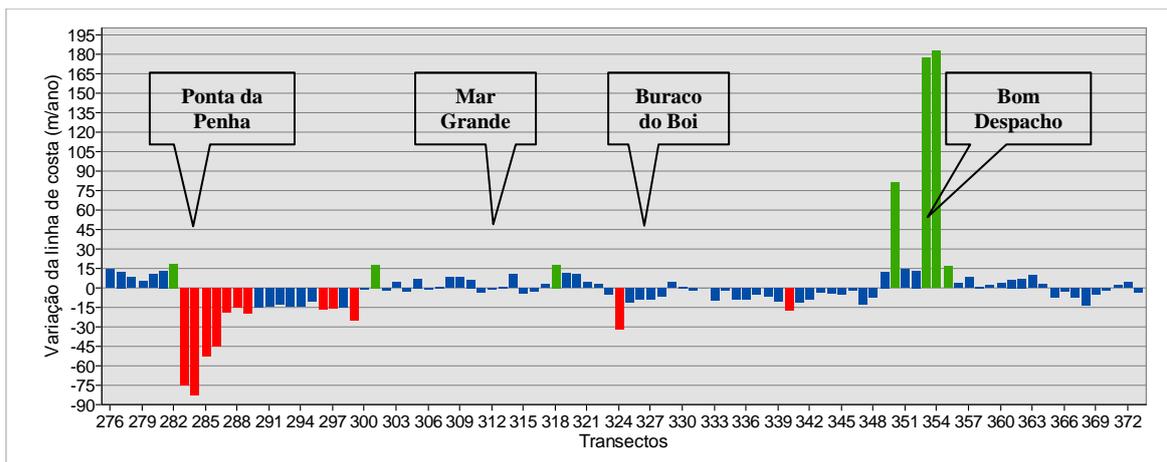
Figura 19: Variação da linha de costa, em metros, para o trecho costeiro entre a Penha e a localidade de Porto Santo. Barras vermelhas representam situação de erosão; azuis, situação de equilíbrio; verdes, situação de avanço da linha de costa (Ver figura 18 para localização dos transectos).

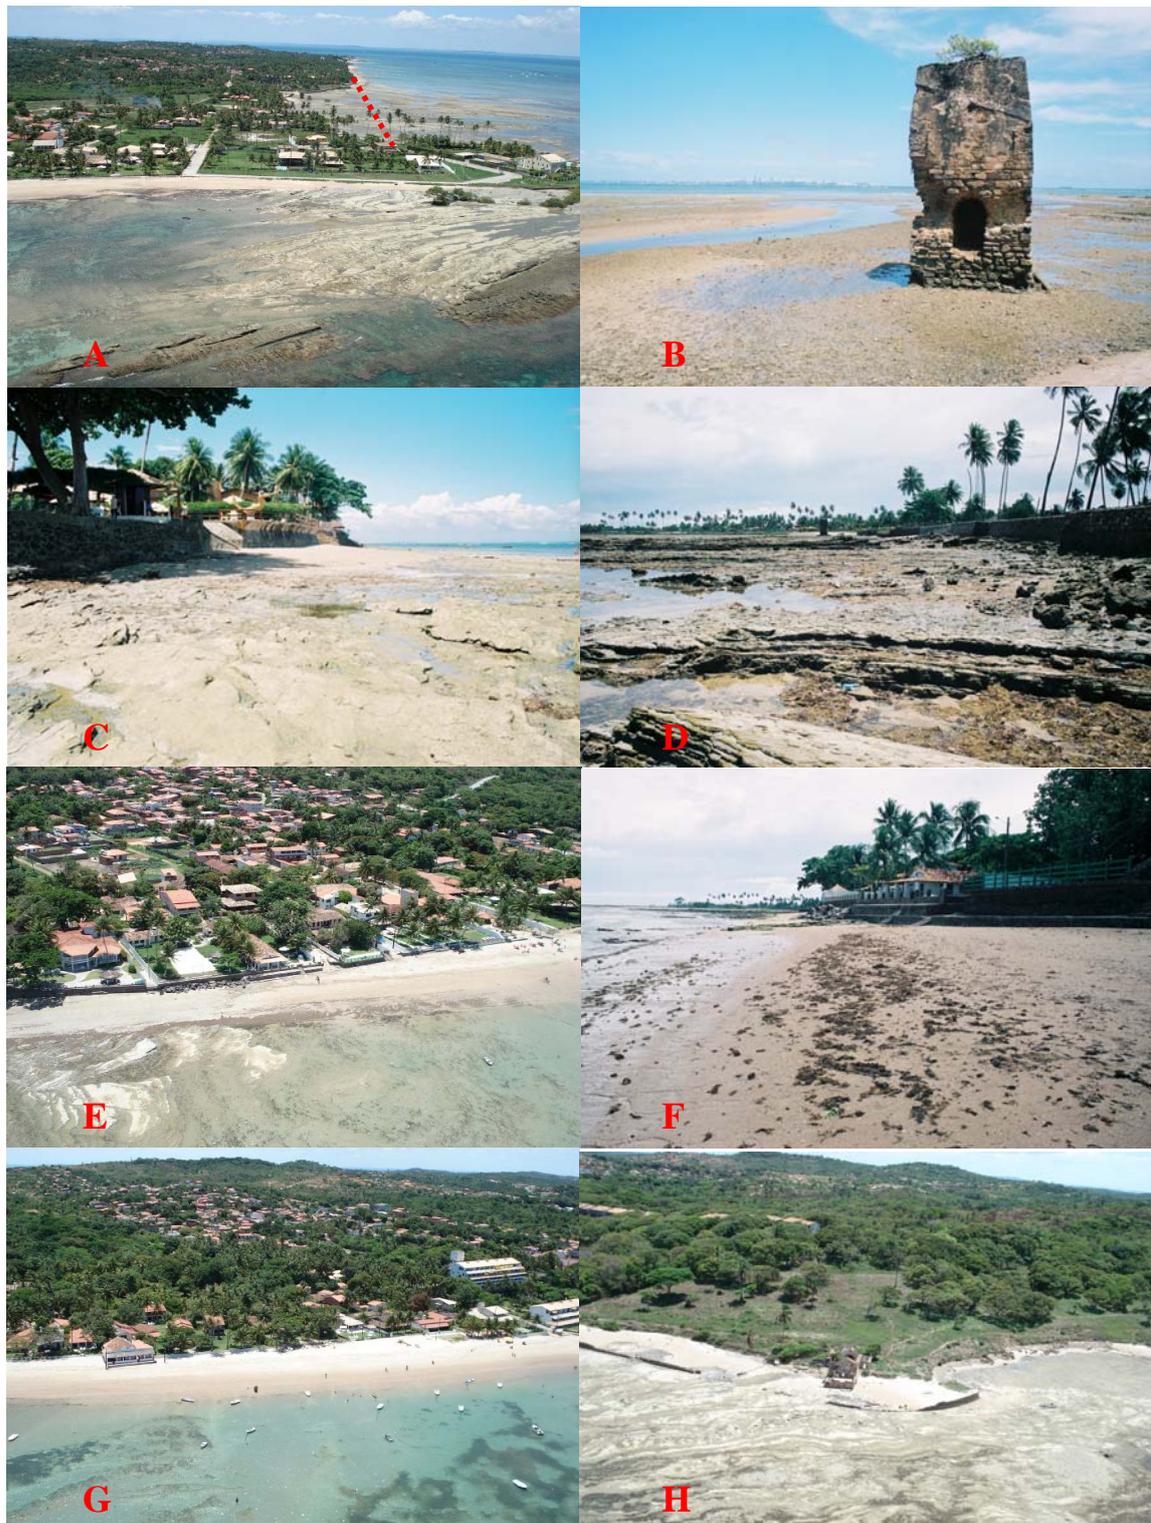
Figura 20: Trecho costeiro sob erosão entre a Ponta da Penha e Mar grande: A- Morfologia da linha de costa mostrando um significativo *offset* em relação ao trecho contíguo imediatamente a norte, causado pelo processo de erosão na Penha; B – Resquícios de uma Caieira sob a face da praia, próximo a Ponta da Penha; C - Estrutura de proteção do tipo *Seawall* construída em frente a uma propriedade próximo a Ponta da Penha; D – Muro de arrimo construído para proteger propriedades da ação das ondas próximo da Ponta da Penha; E e F – Muro de pedra com enrocamento na frente de uma propriedade na praia de Totonho; G– Casa sob a face da praia do Totonho;. H – Ruína de um muro de contenção e de uma antiga igreja que acabou destruída pelo processo de erosão, próximo a praia do Buraco do Boi (transecto324).

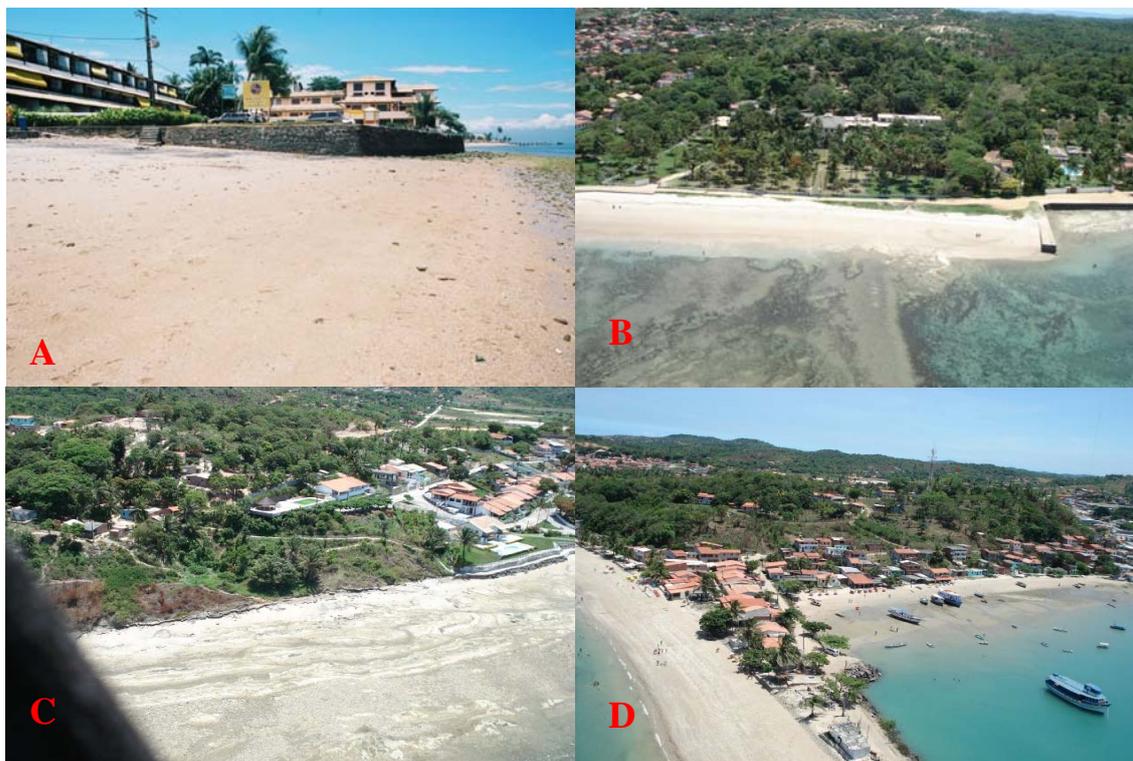
Figura 21: A – Muro de arrimo de um Hotel sob a face de praia, próximo a Mar Grande, construído de forma irregular indicando uma falsa situação de progradação da linha de costa no transecto 301; B – acúmulo de sedimento a barlamar de um espigão transversal construído ao norte da Ponta do Jaburu (transecto 318); C – Obras de contenção em Gameleira (transecto 340) e, D – Construções irregulares sob o terraço arenoso acumulado após a construção do terminal marítimo de Bom Despacho (transecto 350).

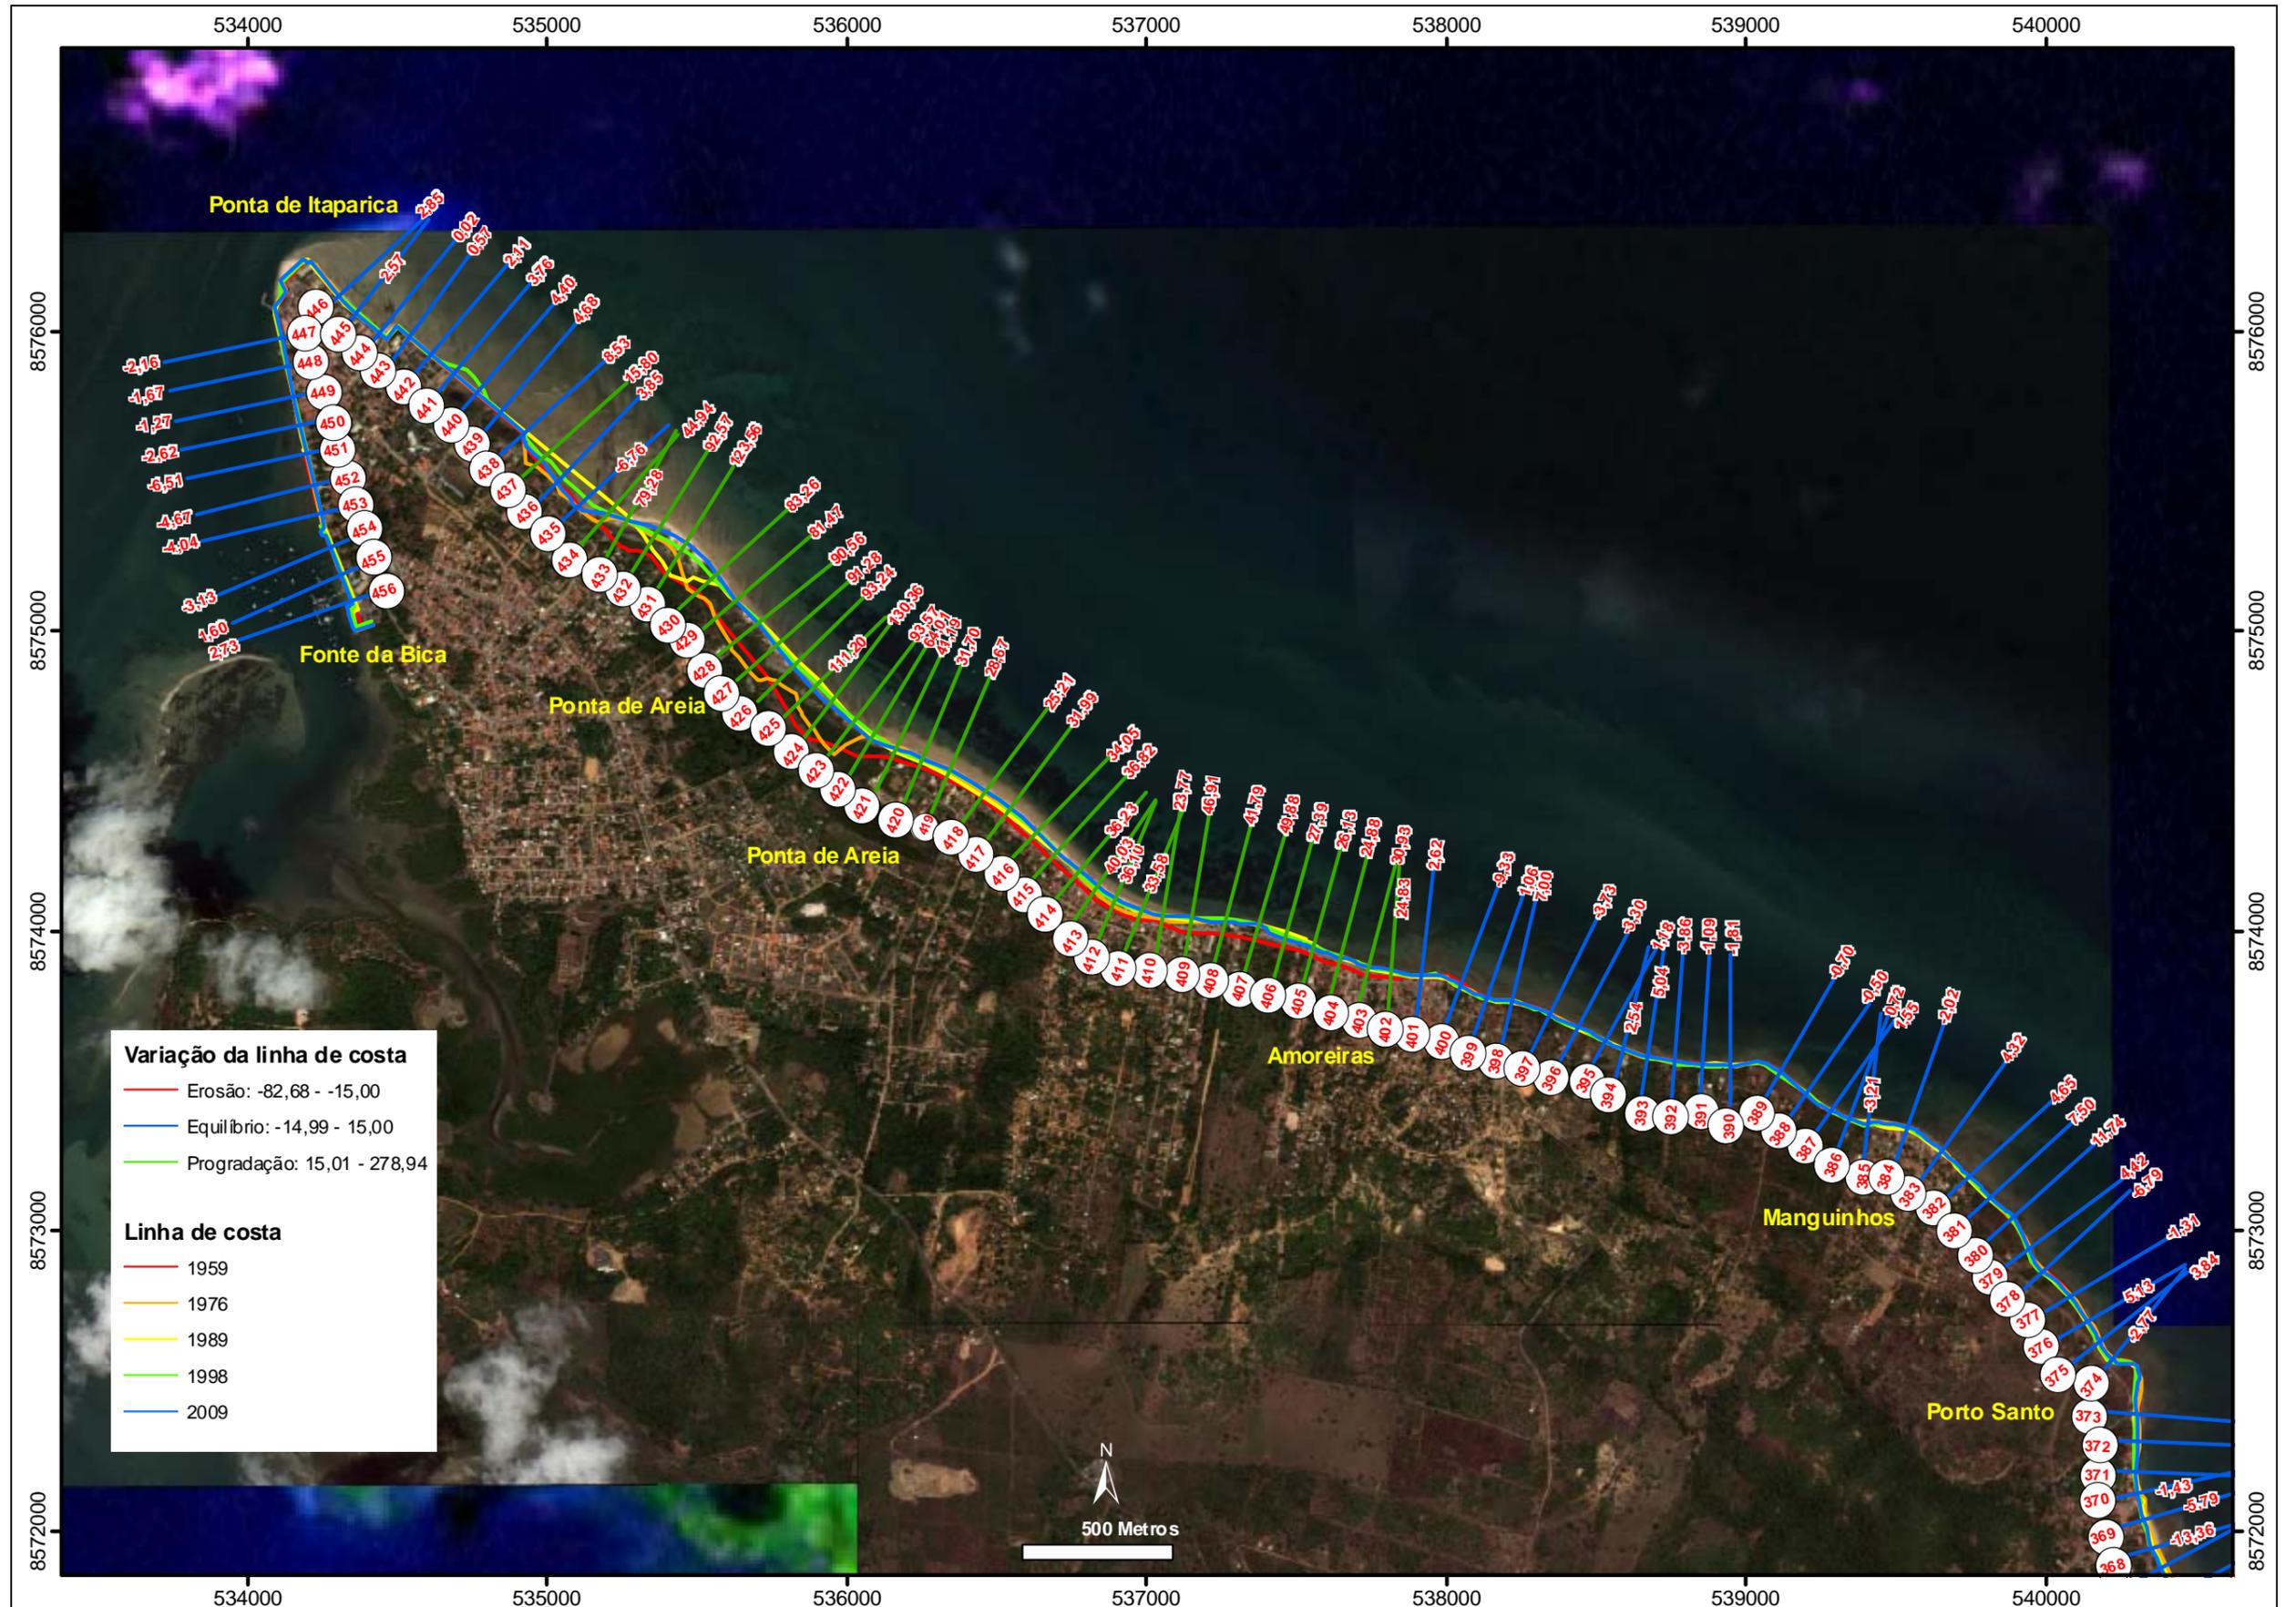
Figura 22: Comportamento morfológico de médio prazo para a linha de costa do trecho costeiro entre a localidade de Porto Santo e a Fonte da Bica.

Em Amoreiras, por exemplo, a análise de médio prazo apontou progradação da linha de costa (Figuras 22 e 23), mesmo assim, existem naquele local, obras de contenção (Figura 25 A e B) que podem indicar um processo de erosão, para curto prazo, não refletido na escala do presente trabalho. Da mesma forma, entre Manguinhos e Bom Despacho que, para médio prazo, indica tendência de equilíbrio da linha de costa (Figura 25), a presença de falésias ativas e de obras de contenção, naquele trecho, pode indicar um processo de erosão para longo prazo (Figura 25 C e D).

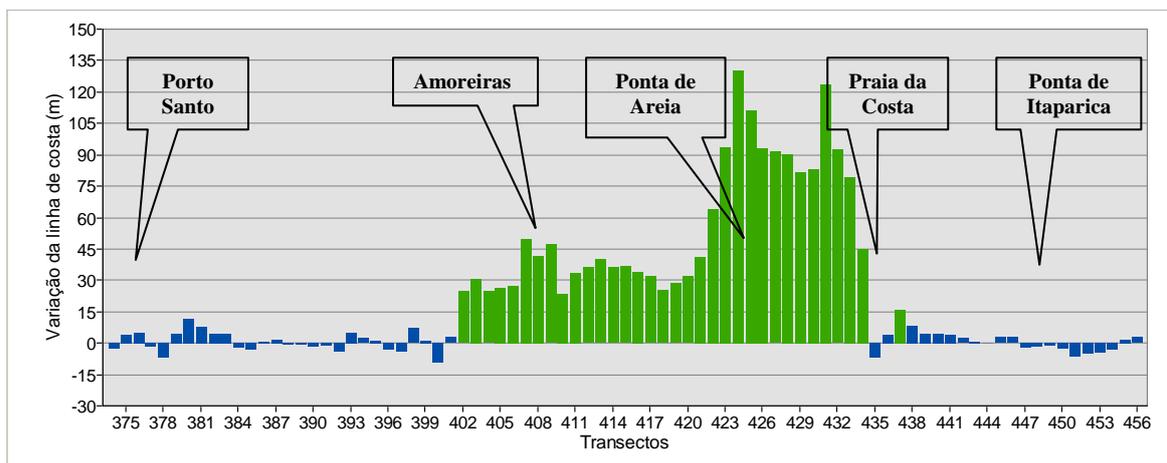
Figura 23: Variação da linha de costa, em metros, para o trecho costeiro entre a localidade de Porto Santo e a Fonte da Bica. Barras vermelhas representam situação de erosão; azuis, situação de equilíbrio; verdes, situação de avanço da linha de costa (Ver figura 22 para localização dos transectos).

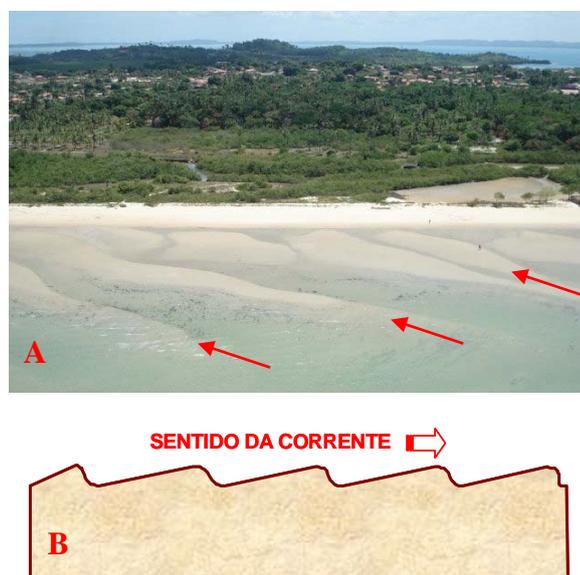
Figura 24: A - Barras arenosas soldando no pontal arenoso que se desenvolve entre a praia de Ponta de Areia e a praia da Costa. B - Esquema mostra a geometria das barras arenosas em relação ao sentido da corrente de maré

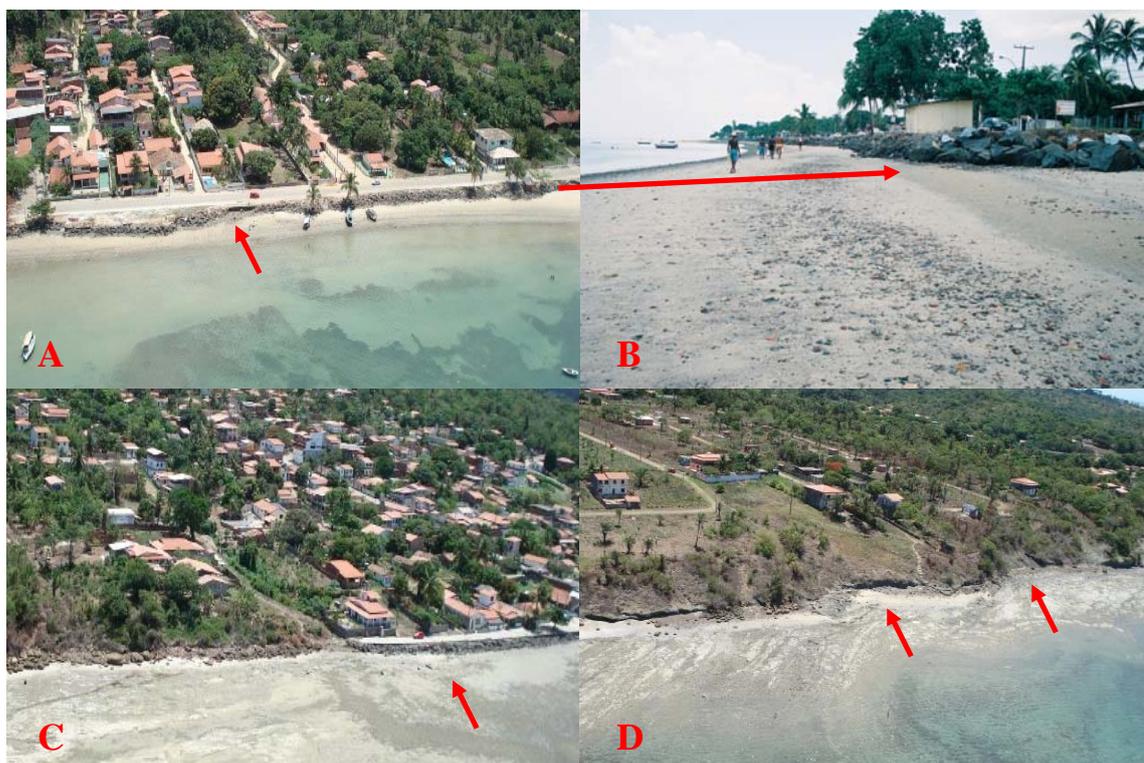
Figura 25: A e B- Obras de contenção em Amoreiras, indicando processo de erosão para escala de curto prazo (anos); C e D- Obras de contenção e falésias ativas no trecho entre Manguinhos e Bom Despacho indicando processo de erosão para escala de longo prazo (séculos).

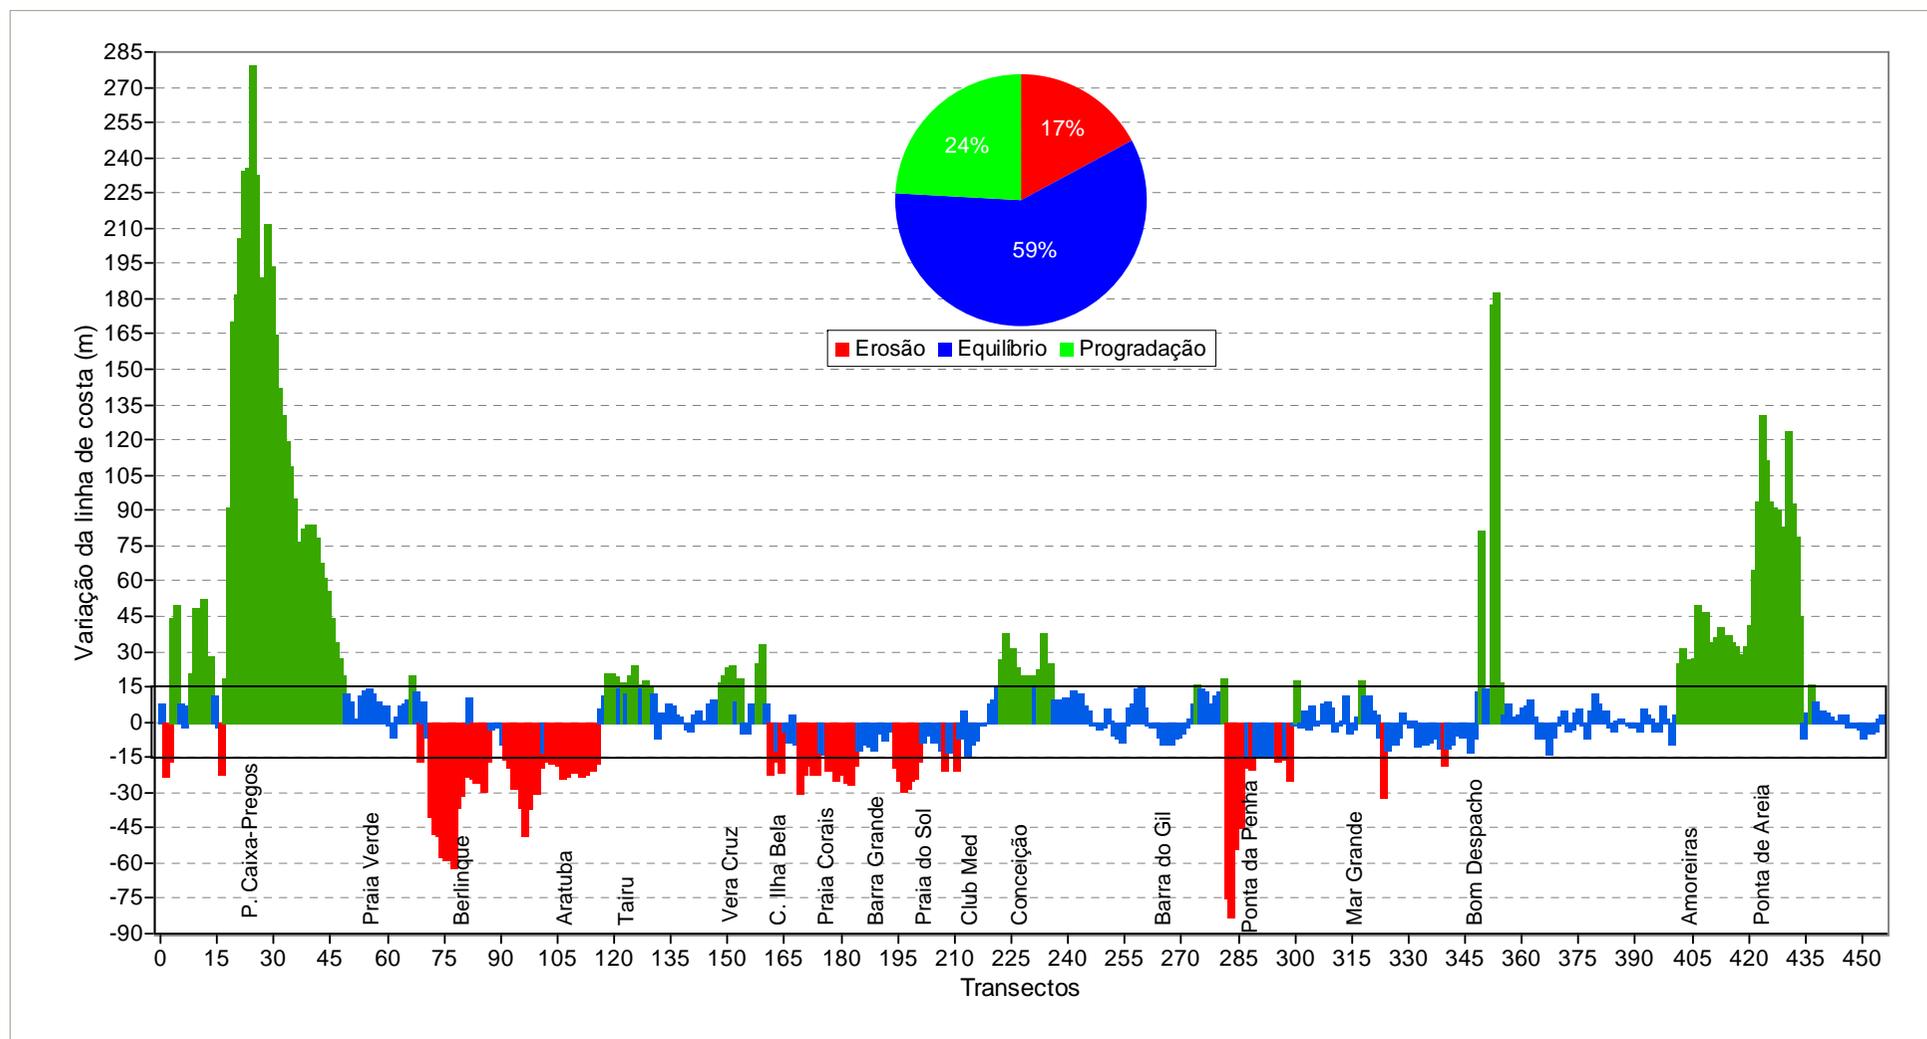
Figura 26: Variação da linha de costa nos últimos 50 anos e o percentual dos trechos de linha de costa sob erosão, equilíbrio ou progradação. O retângulo preto representa a margem de erro (15 m) admitida para o trabalho.
