UNIVERSIDADE FEDERAL DA BAHIA

TESE DE DOUTORADO

**COMPORTAMENTO DA LINHA DE COSTA NOS ÚLTIMOS 50 ANOS E
O RISCO DE PREJUÍZOS ECONÔMICOS NA FACE OCEÂNICA DA
ILHA DE ITAPARICA – BAHIA**

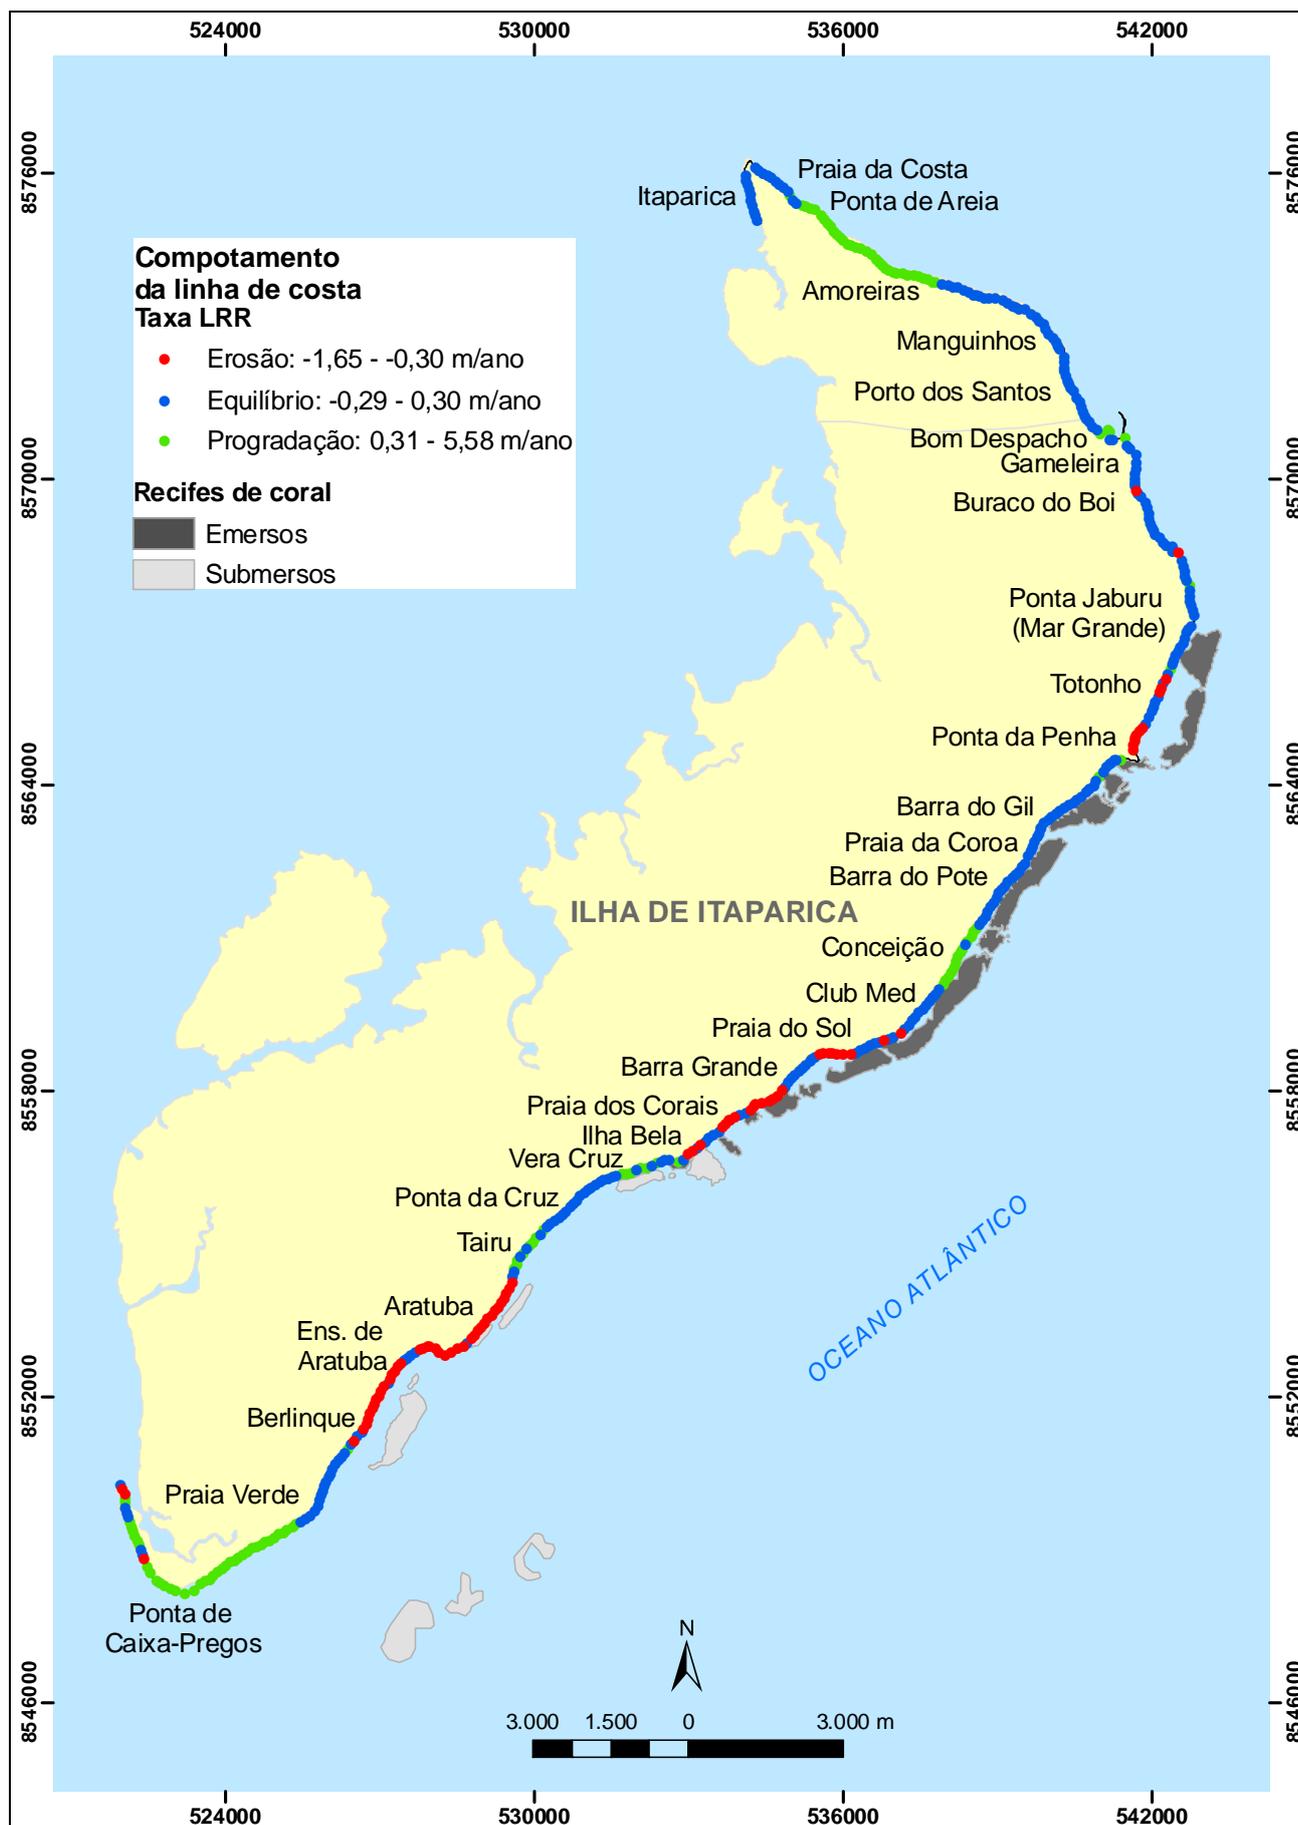
Figura 27: Comportamento para os últimos 50 anos da linha de costa oceânica da ilha de Itaparica.

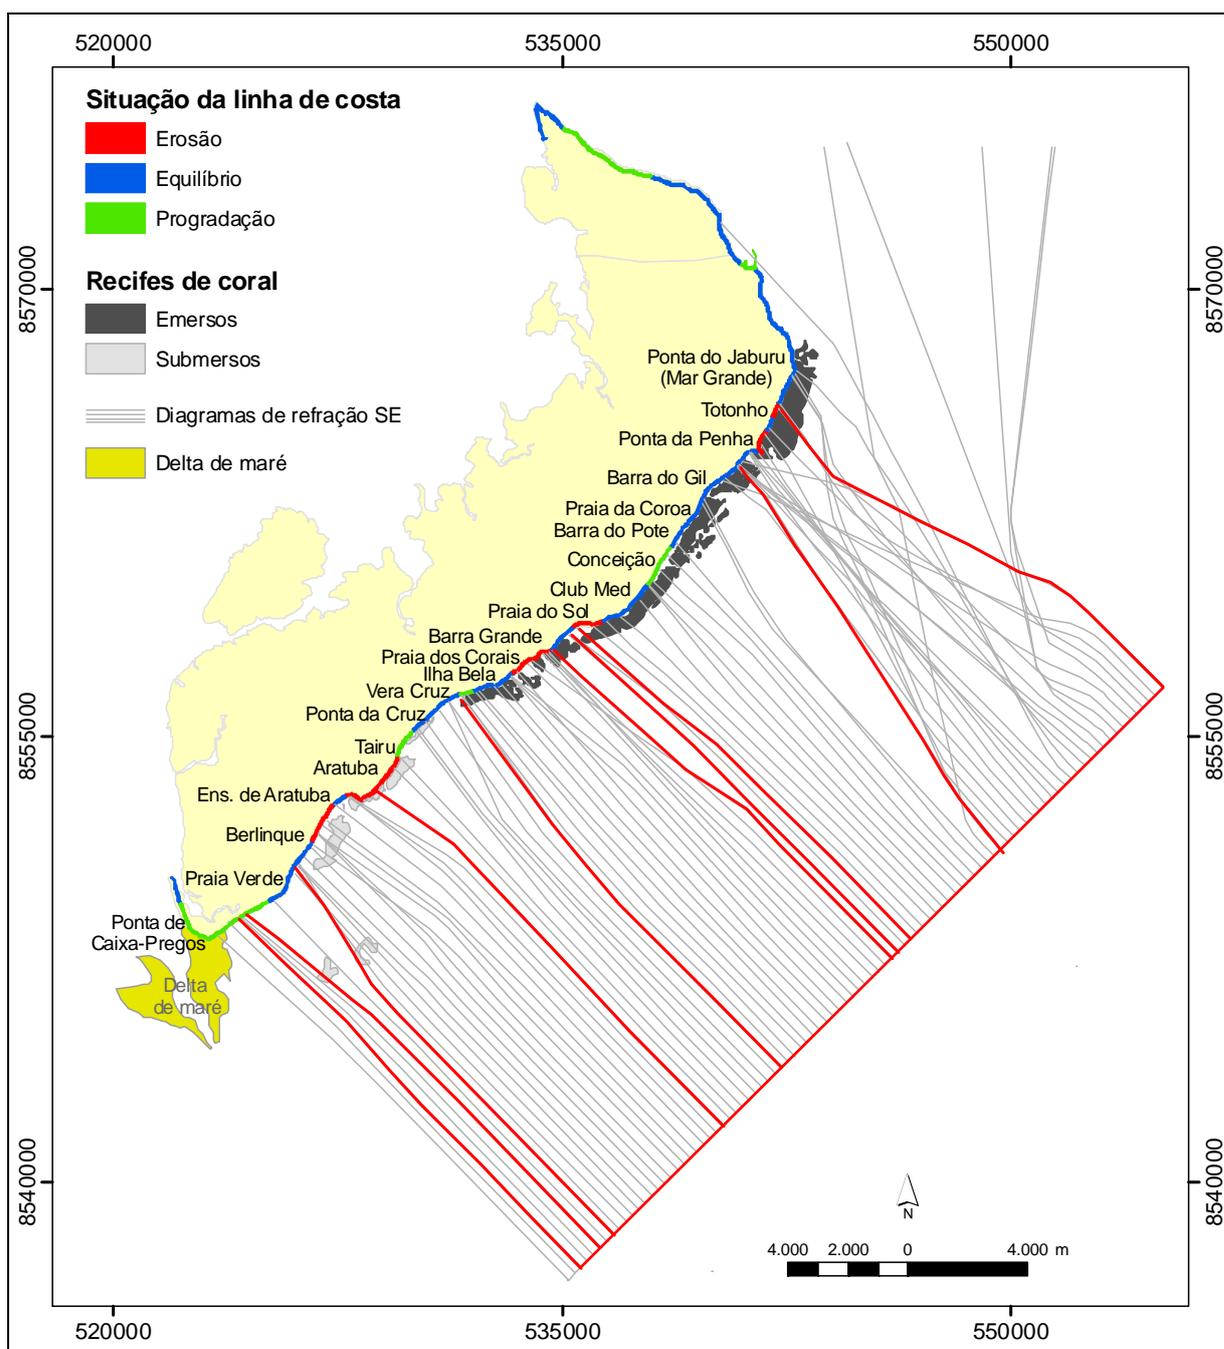
Figura 28: Diagramas de refração para ondas provenientes de SE. As linhas vermelhas destacam os focos de convergência de dos raios-de-onda.

As ondas de SE refratam mais significativamente, concentrando raios de onda, na Ponta de Caixa-Pregos, entre Berlinque e a enseada de Aratuba, entre a praia de Vera Cruz e Barra Grande e no trecho entre a Barra do Gil e a praia do Totonho. Ainda as de SE refratam, divergindo raios de onda, na praia Verde, entre Aratuba e Vera Cruz e entre a Barra do Pote e a Praia da Coroa (Figura 28).

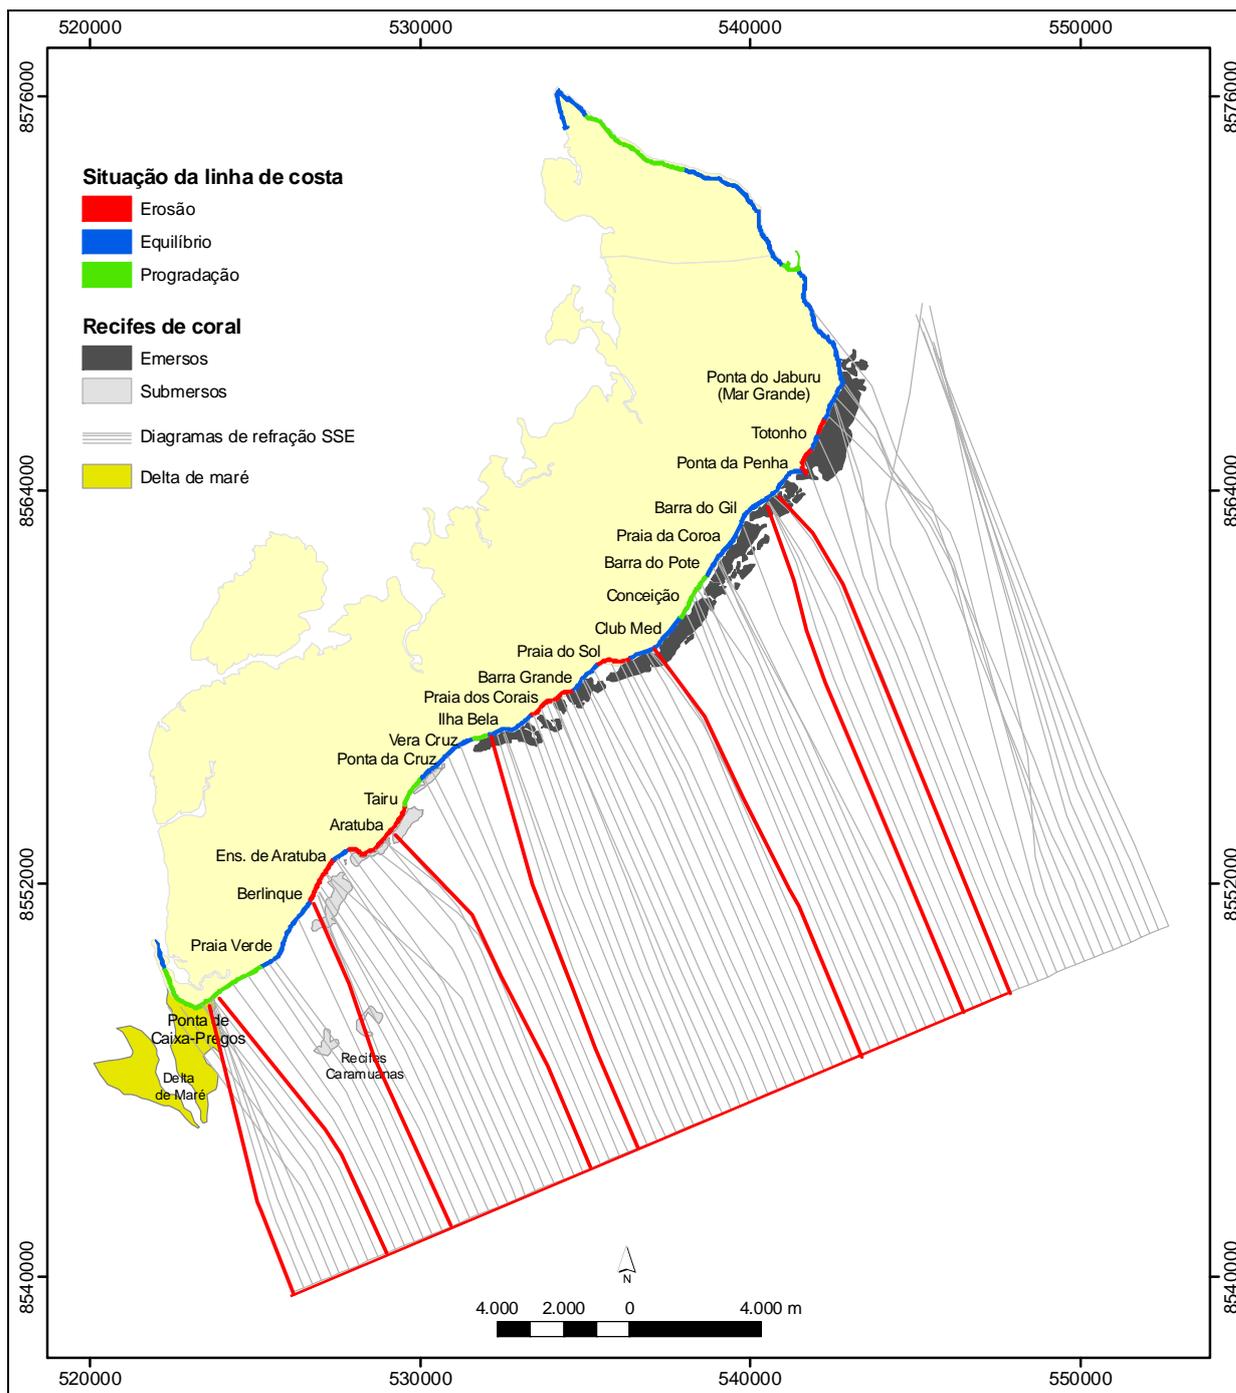
Figura 29: Diagramas de refração para ondas provenientes de SSE. As linhas vermelhas mostram os focos de convergência dos raios-de-onda.

As ondas de SSE refratam, convergindo os raios de onda, na Ponta de Caixa-Pregos, entre Berlinque e enseada de Aratuba, no trecho entre a praia do condomínio Ilha Bela e o Club Med e, na Barra do Gil. Ainda as de SSE refratam, divergindo os raios de onda, entre a praia Verde e Berlinque, entre Tairu e a praia de Vera Cruz, entre o Club Med e a praia da Coroa e, no trecho entre a Ponta da Penha e Mar Grande (Figura 29).

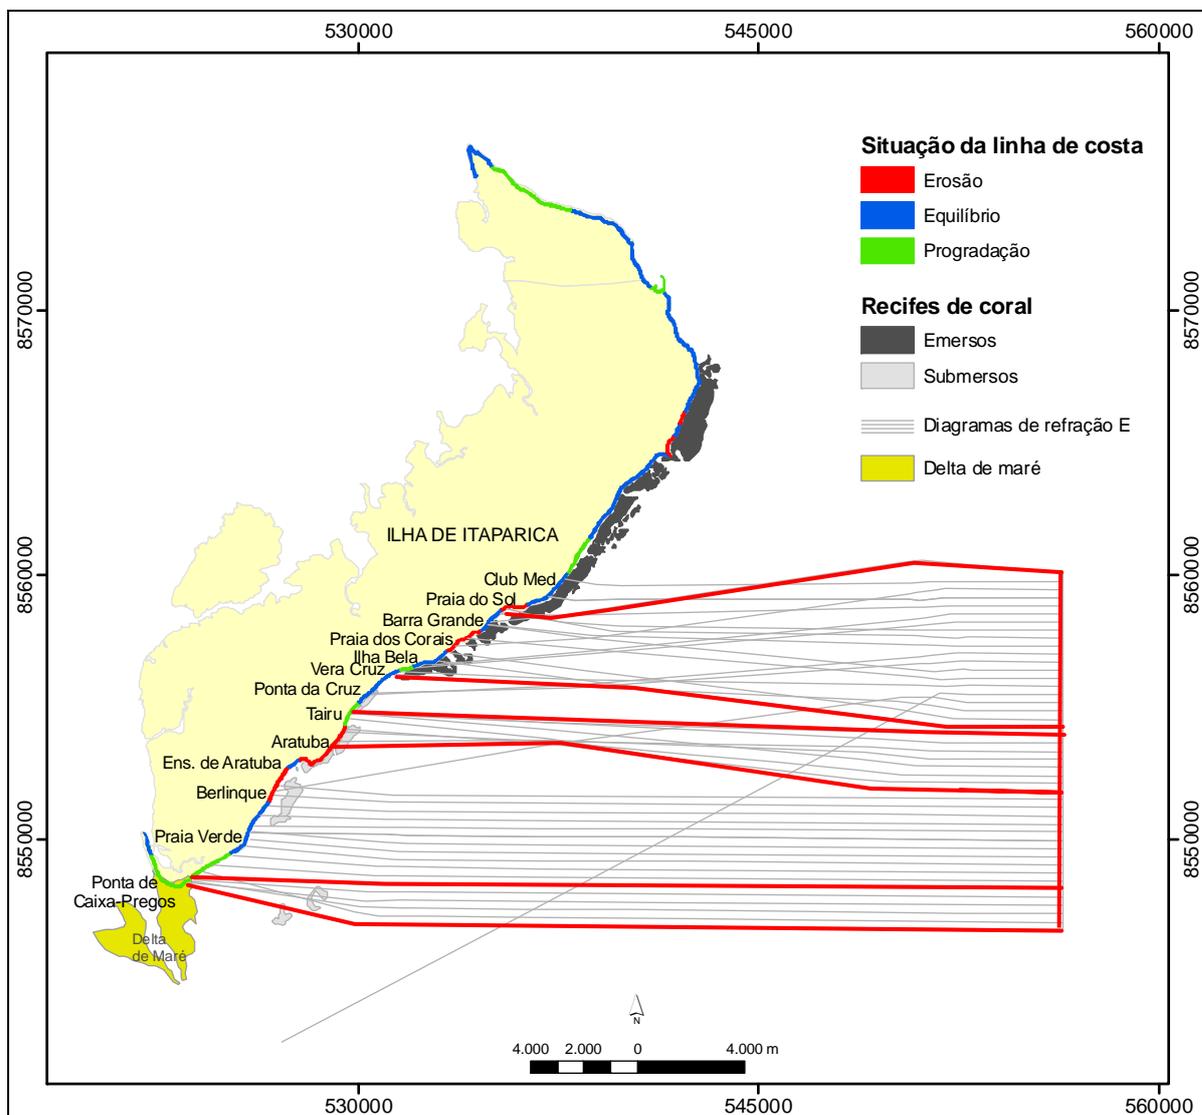
Figura 30: Diagramas de refração para ondas provenientes de E. As linhas vermelhas destacam os focos de convergência dos raios-de-onda.

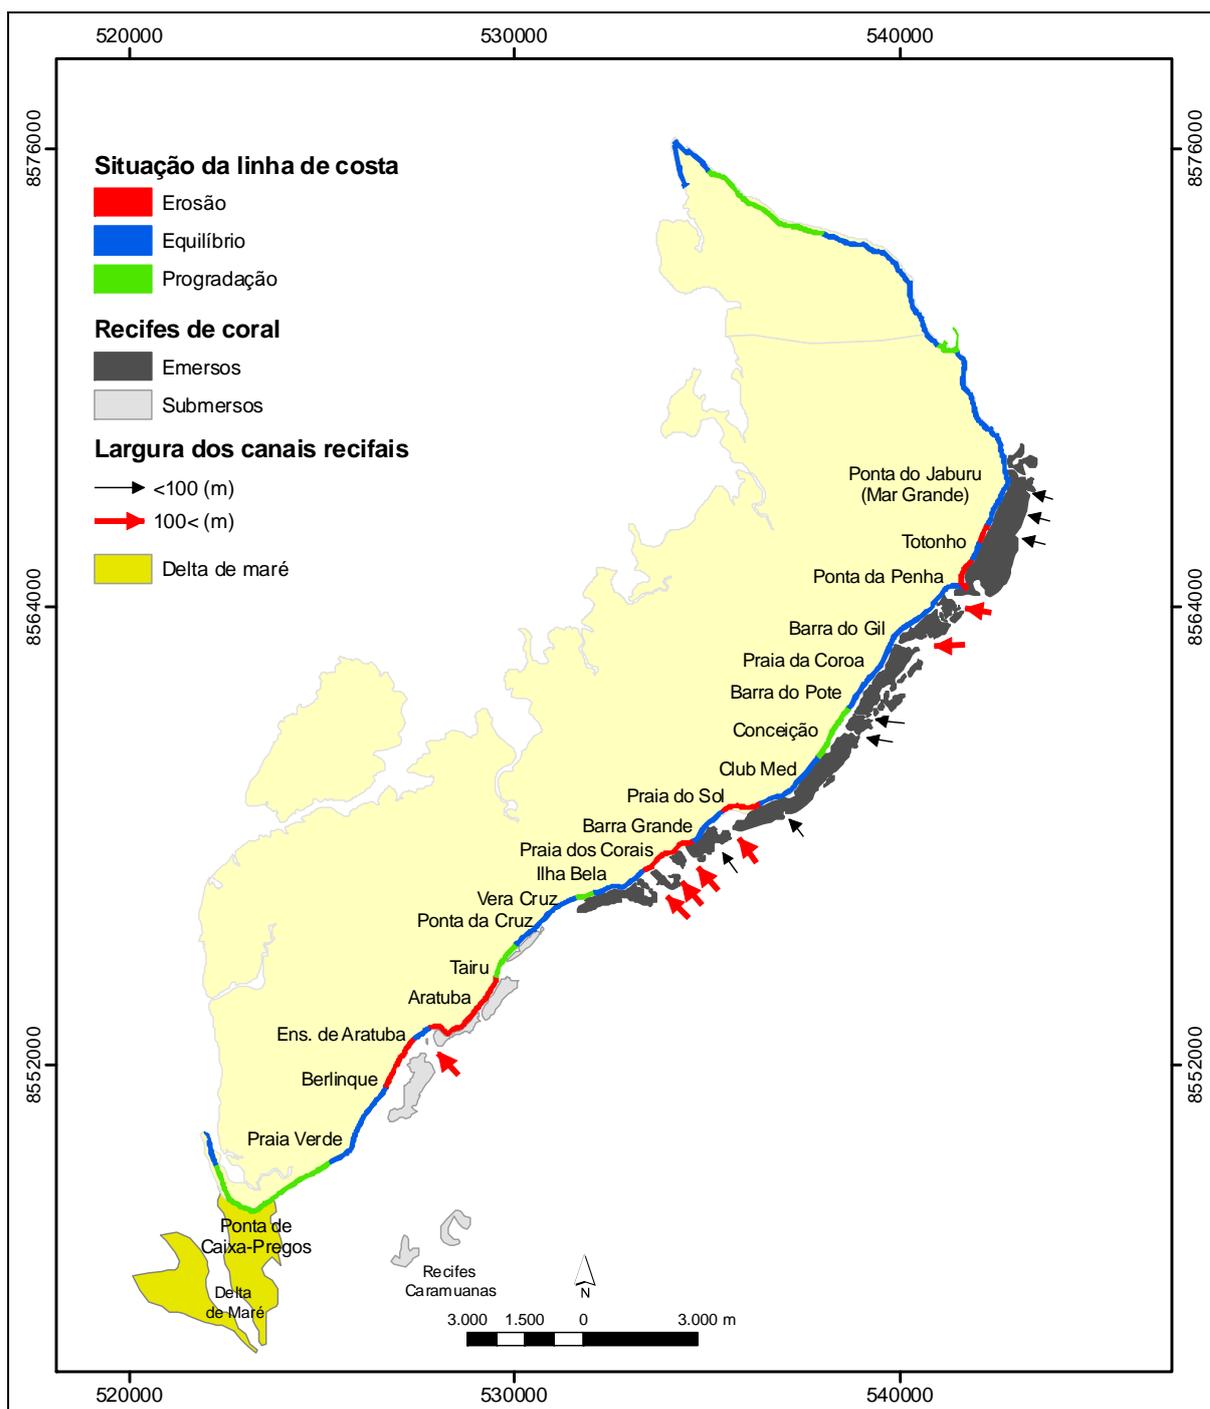
Figura 31: Comportamento da linha de costa para os últimos 50 anos, localização, morfologia e distribuição dos recifes de coral ao longo da costa da ilha de Itaparica.

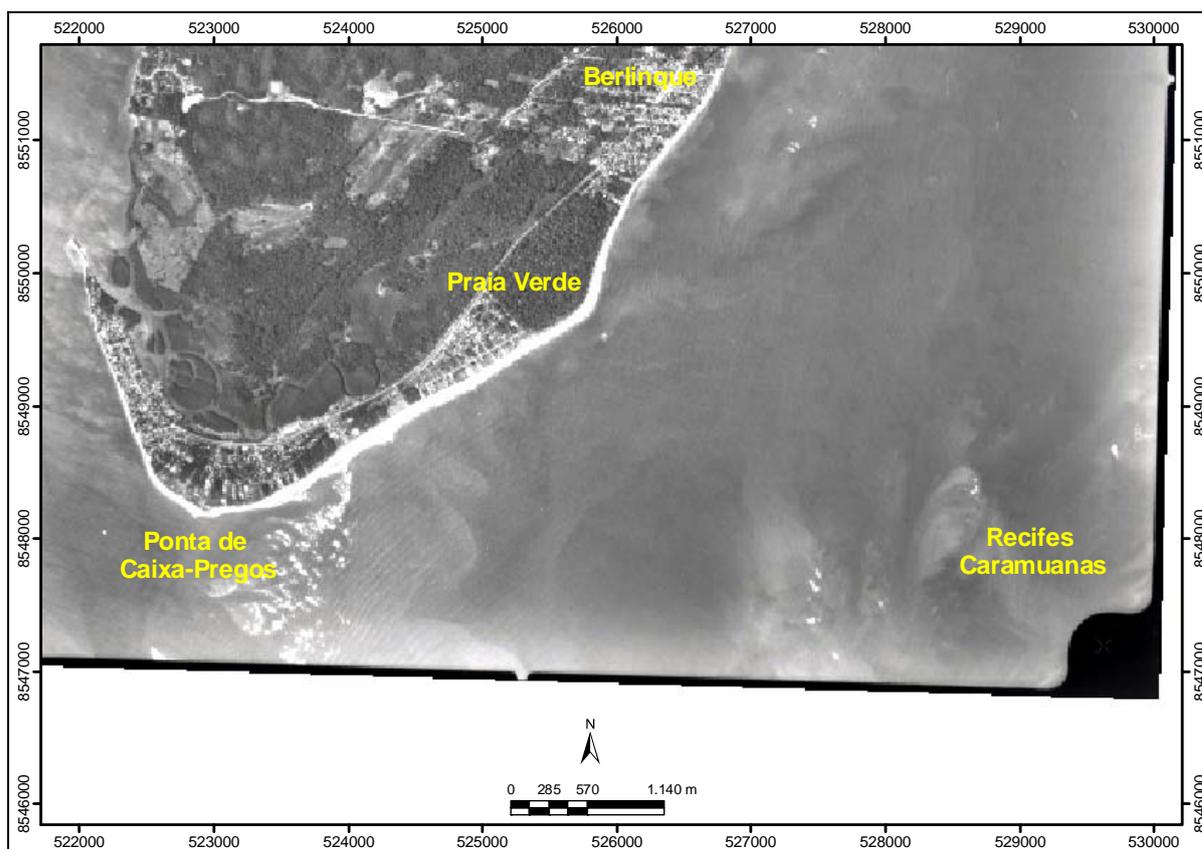
Figura 32: Saliência na Praia Verde, possivelmente formada por correntes costeiras em função da refração das ondas causada pelos recifes *Caramuanas* (Fonte: CONDER 1998).

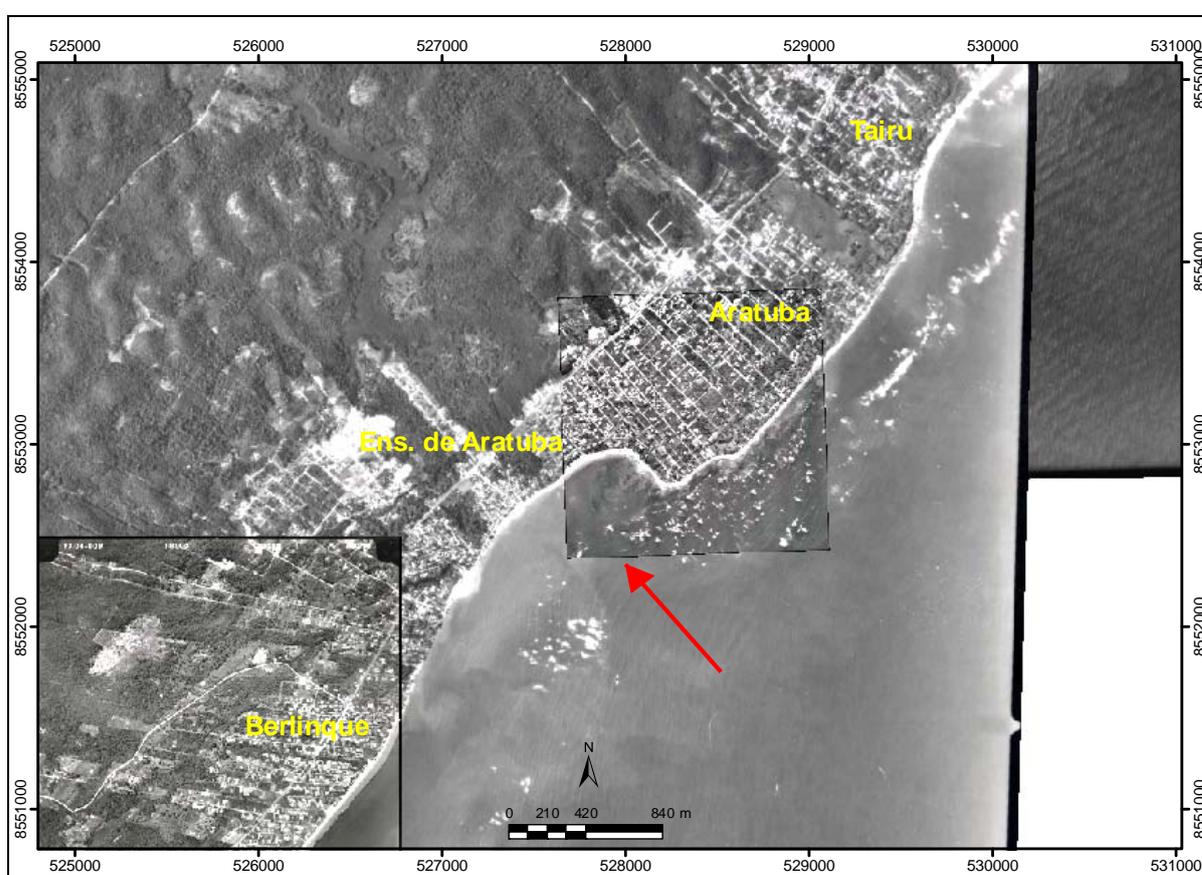
Figura 33: Seta vermelha indica o canal no corpo recifal defronte a enseada de Aratuba (Fonte: CONDER 1998).

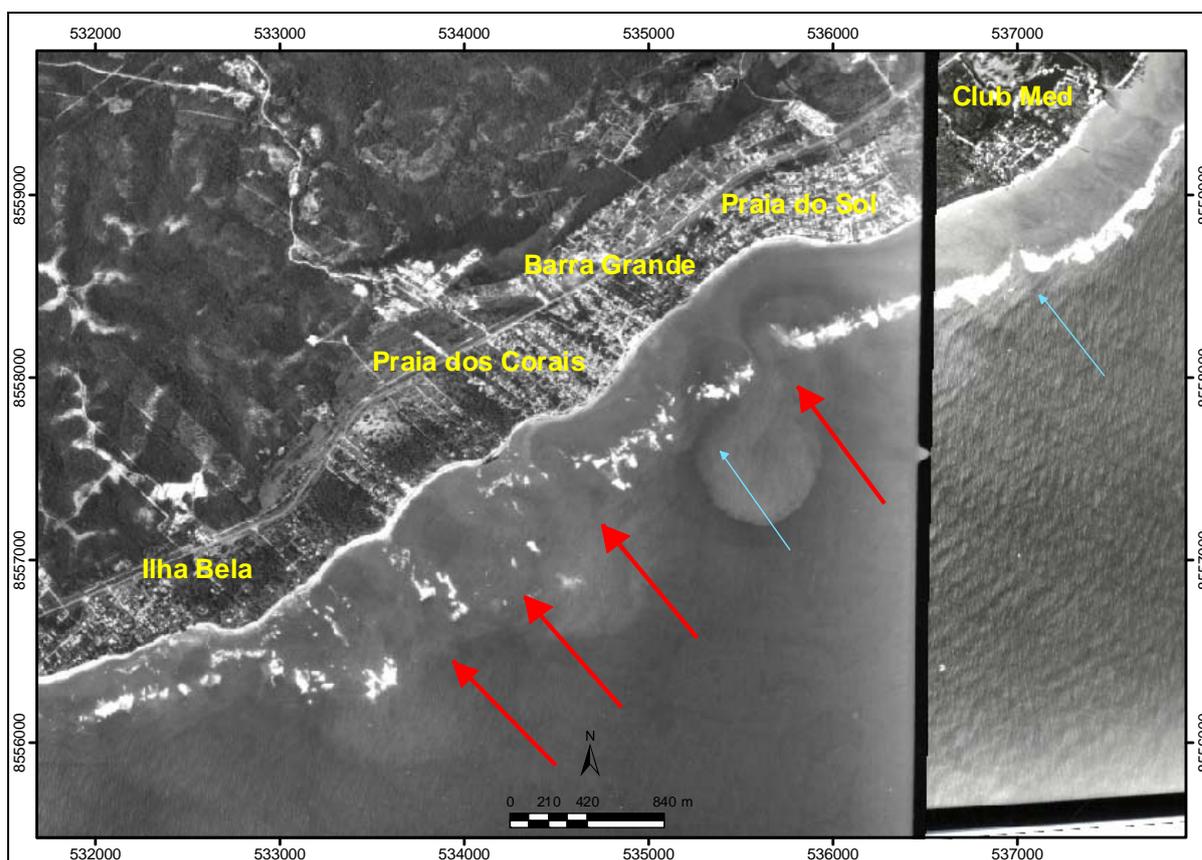
Figura 34: Setas vermelhas e azuis indicam canais largos e estreitos, respectivamente, nos corpos recifais localizados entre a praia do condomínio Ilha Bela e o Club Med (Fonte: CONDER 1998).

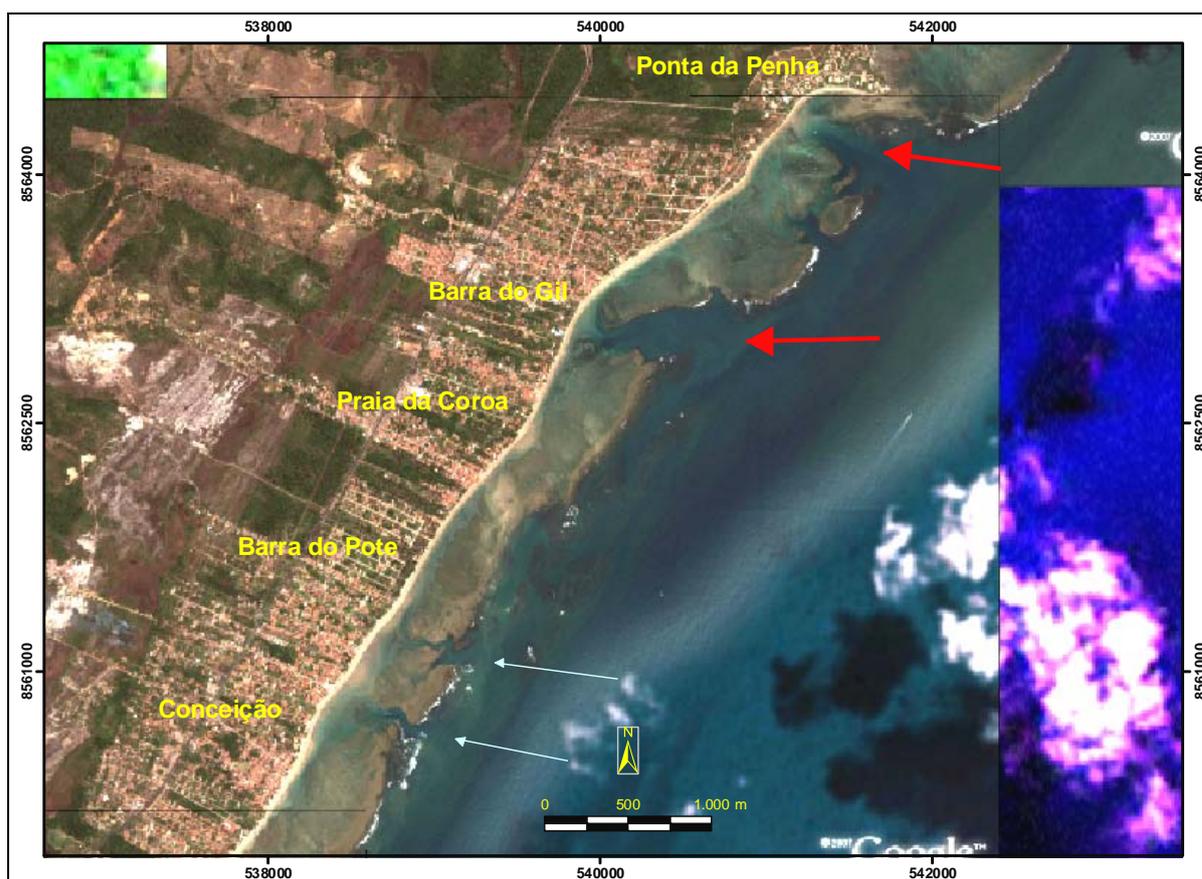
Figura 35: Setas vermelhas e azuis indicam canais largos e estreitos, respectivamente, nos corpos recifais localizados entre Ponta da Penha e Conceição (Fonte: *Google Earth*).

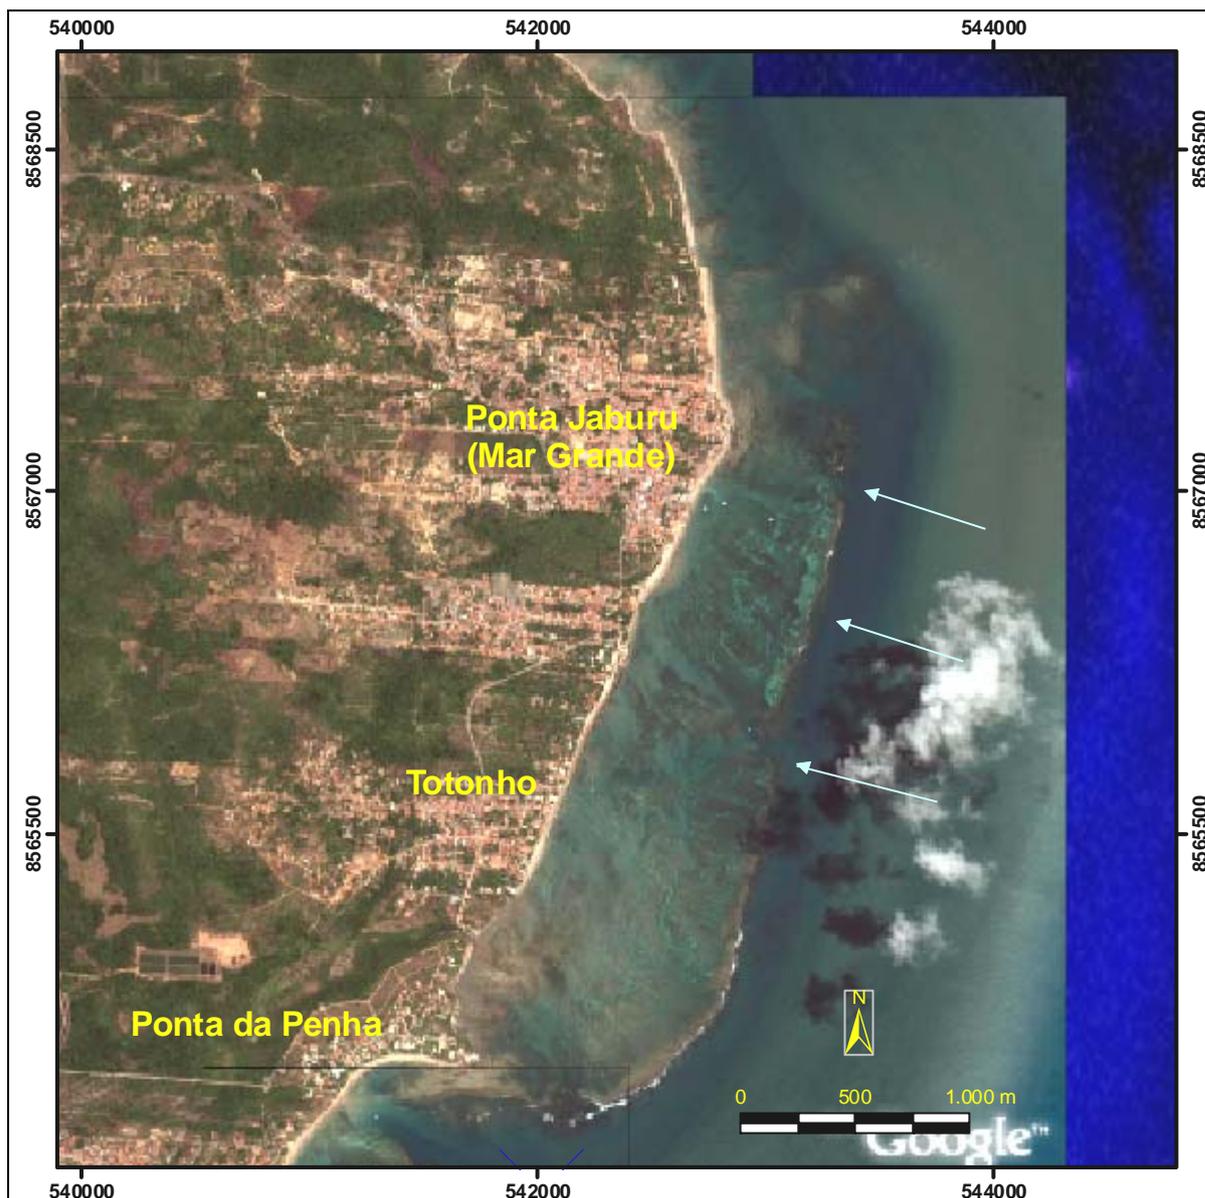
Figura 36: Setas azuis indicam canais estreitos no corpo recifal em franja entre Mar Grande e Ponta da Penha. (Fonte: Google Earth).

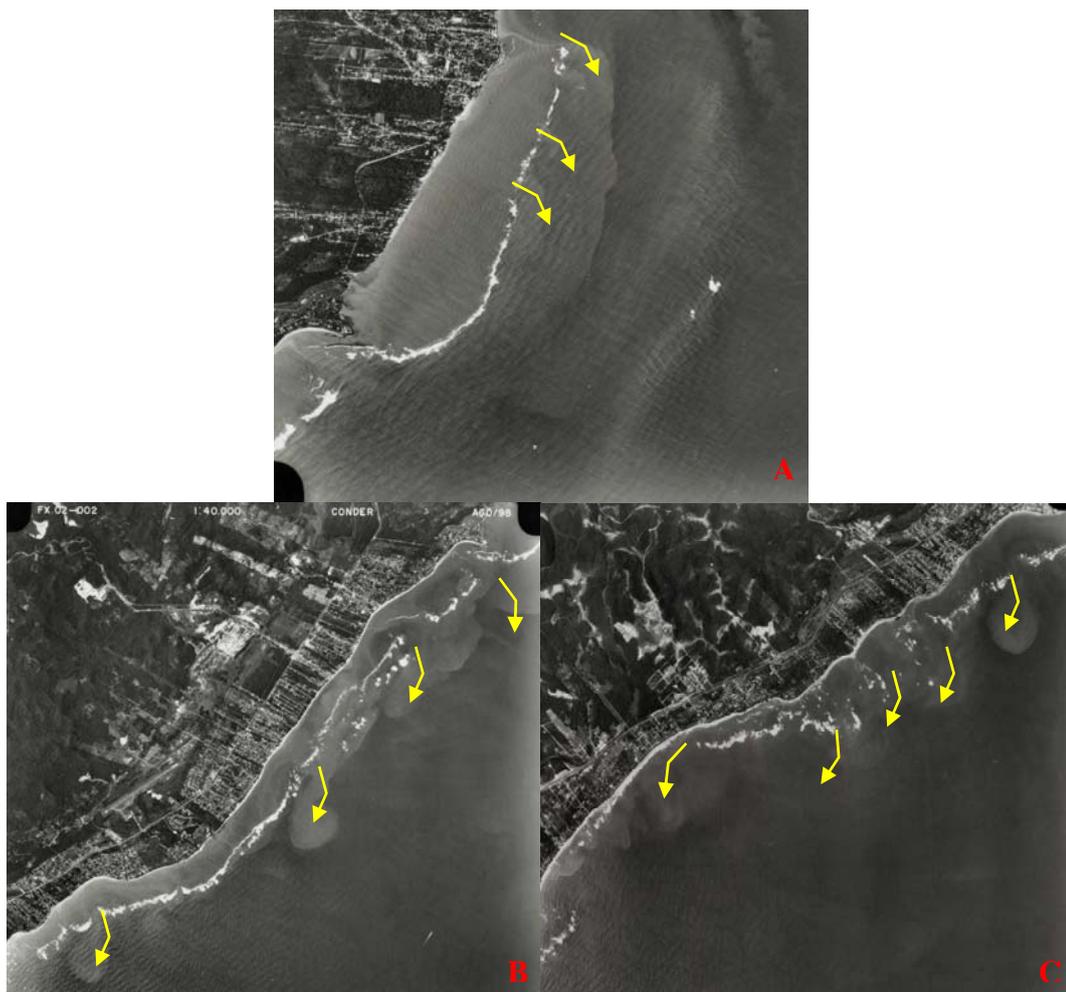
Figura 37: Aberturas nos recifes de coral em franja funcionando como rota de escape para os sedimentos da sua retaguarda durante a maré vazante A- Entre Ponta da Penha e Mar Grande; B – Entre Ponta da Penha e Barra Grande e, C – Entre Barra Grande e Ilha Bela (Ver figura 34 para localização). (Fonte: CONDER 1998).

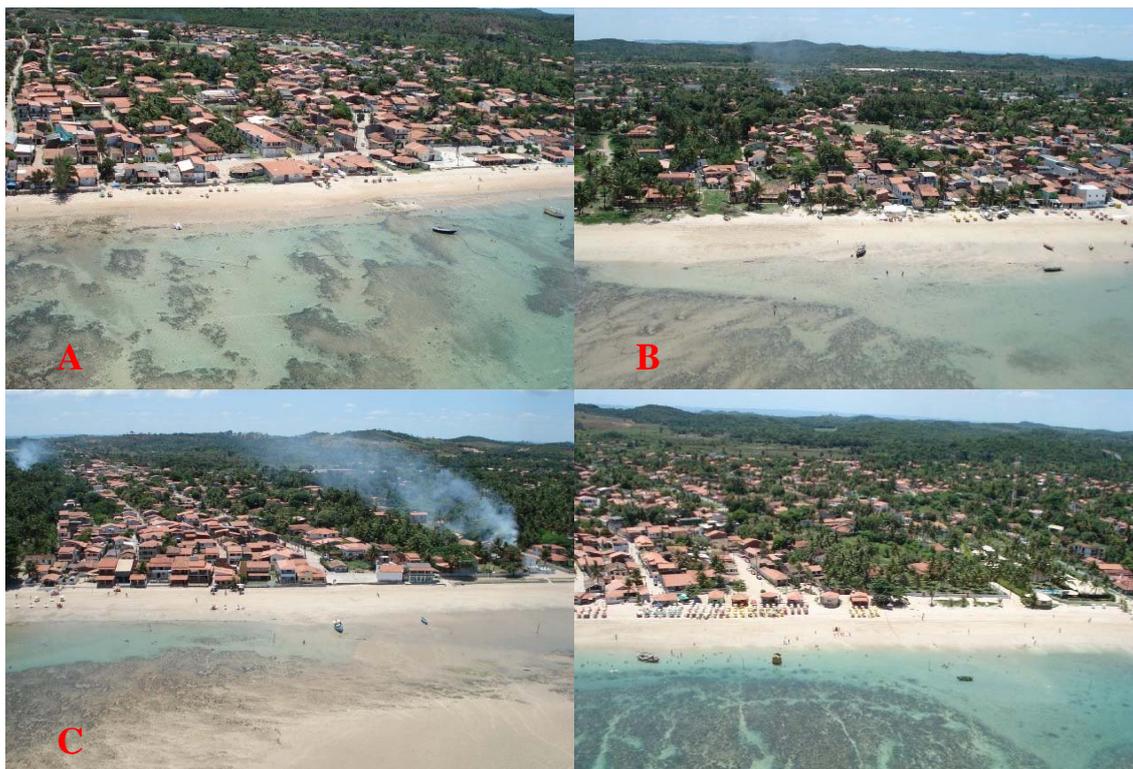
Figura 38: Exemplos de ocupação intensa sob a linha de costa: A – Em Barra Grande; B – Em Conceição; C – Em Barra do Pote e; D – Em Barra do Gil. (Ver figura 39 A para localização)

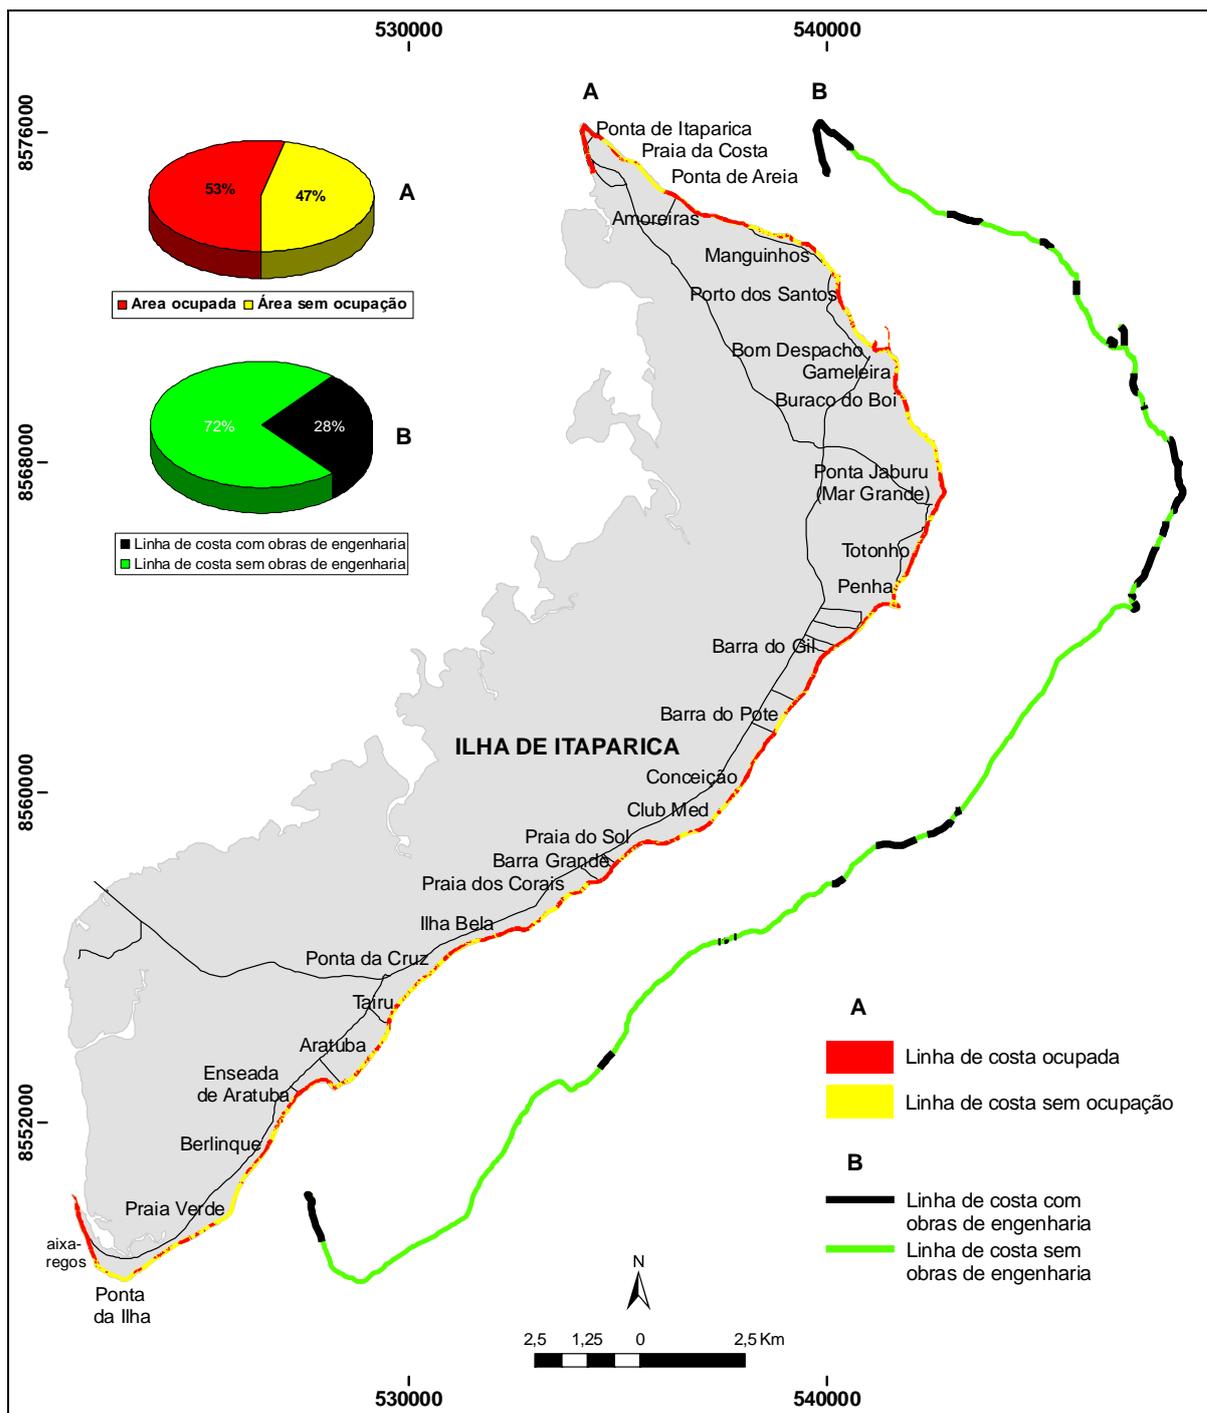
Figura 39: A – Percentual de área ocupada por construções fixas na costa oceânica da ilha de Itaparica; B – Percentual de linha de costa com presença de obras de engenharia e sua disposição ao longo da linha de costa.

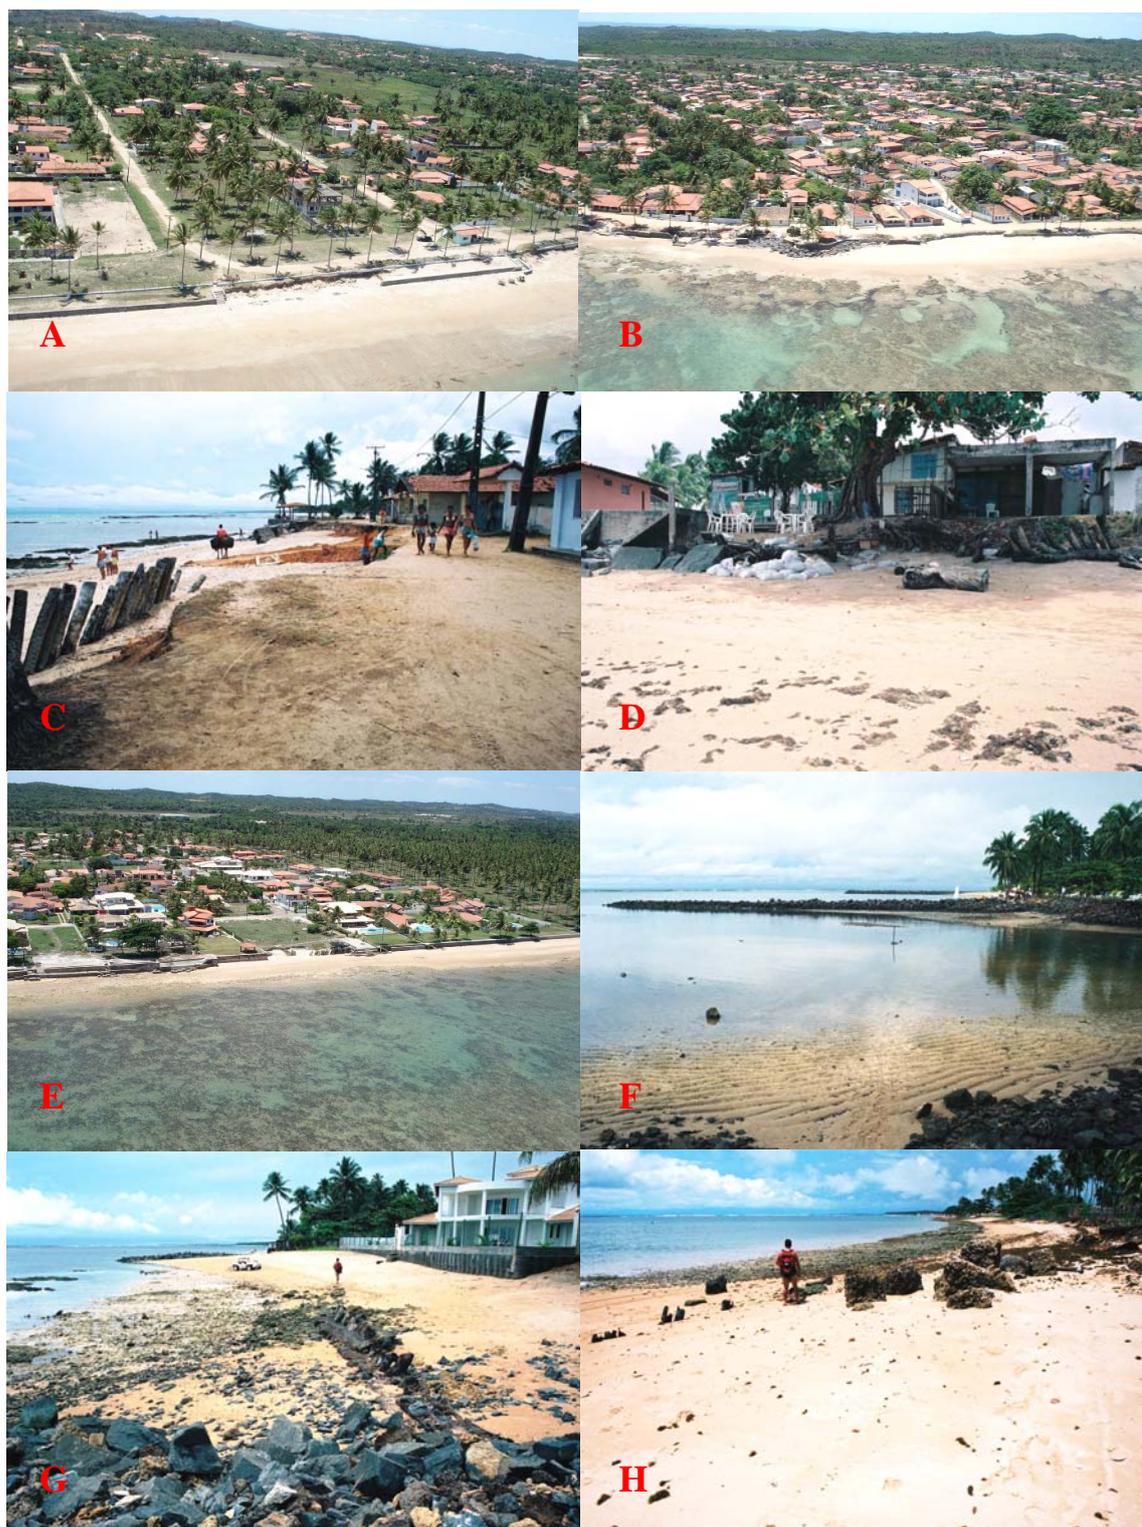
Figura 40: A - Destruição de muros de contenção defronte as casas em Aratuba; B – Vista aérea da praia dos Corais, em Barra Grande, mostrando enrocamento instalado na tentativa de conter a erosão; C e D – Destruição de obras de contenção e o avanço do mar sobre uma rua na praia dos Corais, em Barra Grande; E – Destruição de obras de contenção e muros defronte as casas em Barra Grande; F – Molhes transversais construídos para conter o avanço do processo de erosão no Club Med; G e H – Restos de antigas construções na face da praia no trecho imediatamente a sul do Club Med.

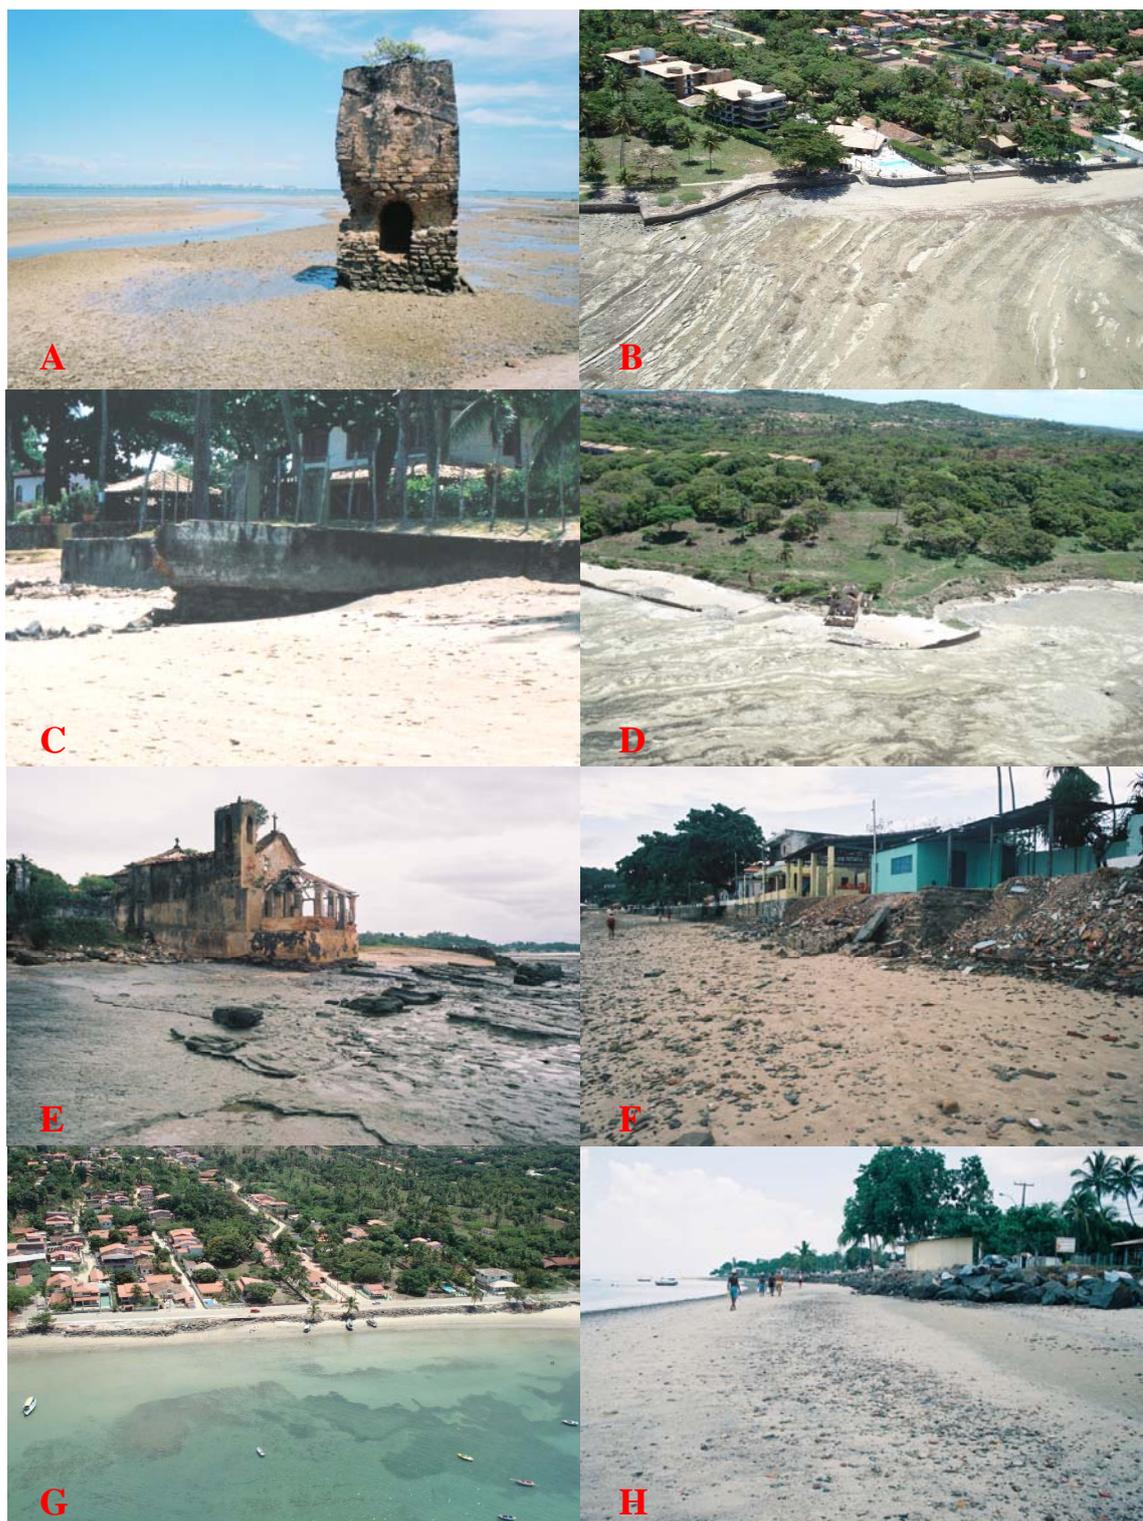
Figura 41: A – Resto de antiga construção na face da praia na Penha; B e C – Grandes muros de contenção protegendo as casas da destruição e restos de construção na face da praia entre a Penha e Mar Grande; D e E – Restos de uma antiga igreja e do muro de contenção que a protegia, próximo a praia do Buraco Boi; Escombros de muro defronte aos bares na praia de Gameleira e; G e H – Enrocamento protegendo a via de acesso e as barracas de praia da destruição em Amoreiras.
