UNIVERSIDADE FEDERAL DA BAHIA

TESE DE DOUTORADO

**COMPORTAMENTO DA LINHA DE COSTA NOS ÚLTIMOS 50 ANOS E
O RISCO DE PREJUÍZOS ECONÔMICOS NA FACE OCEÂNICA DA
ILHA DE ITAPARICA – BAHIA**

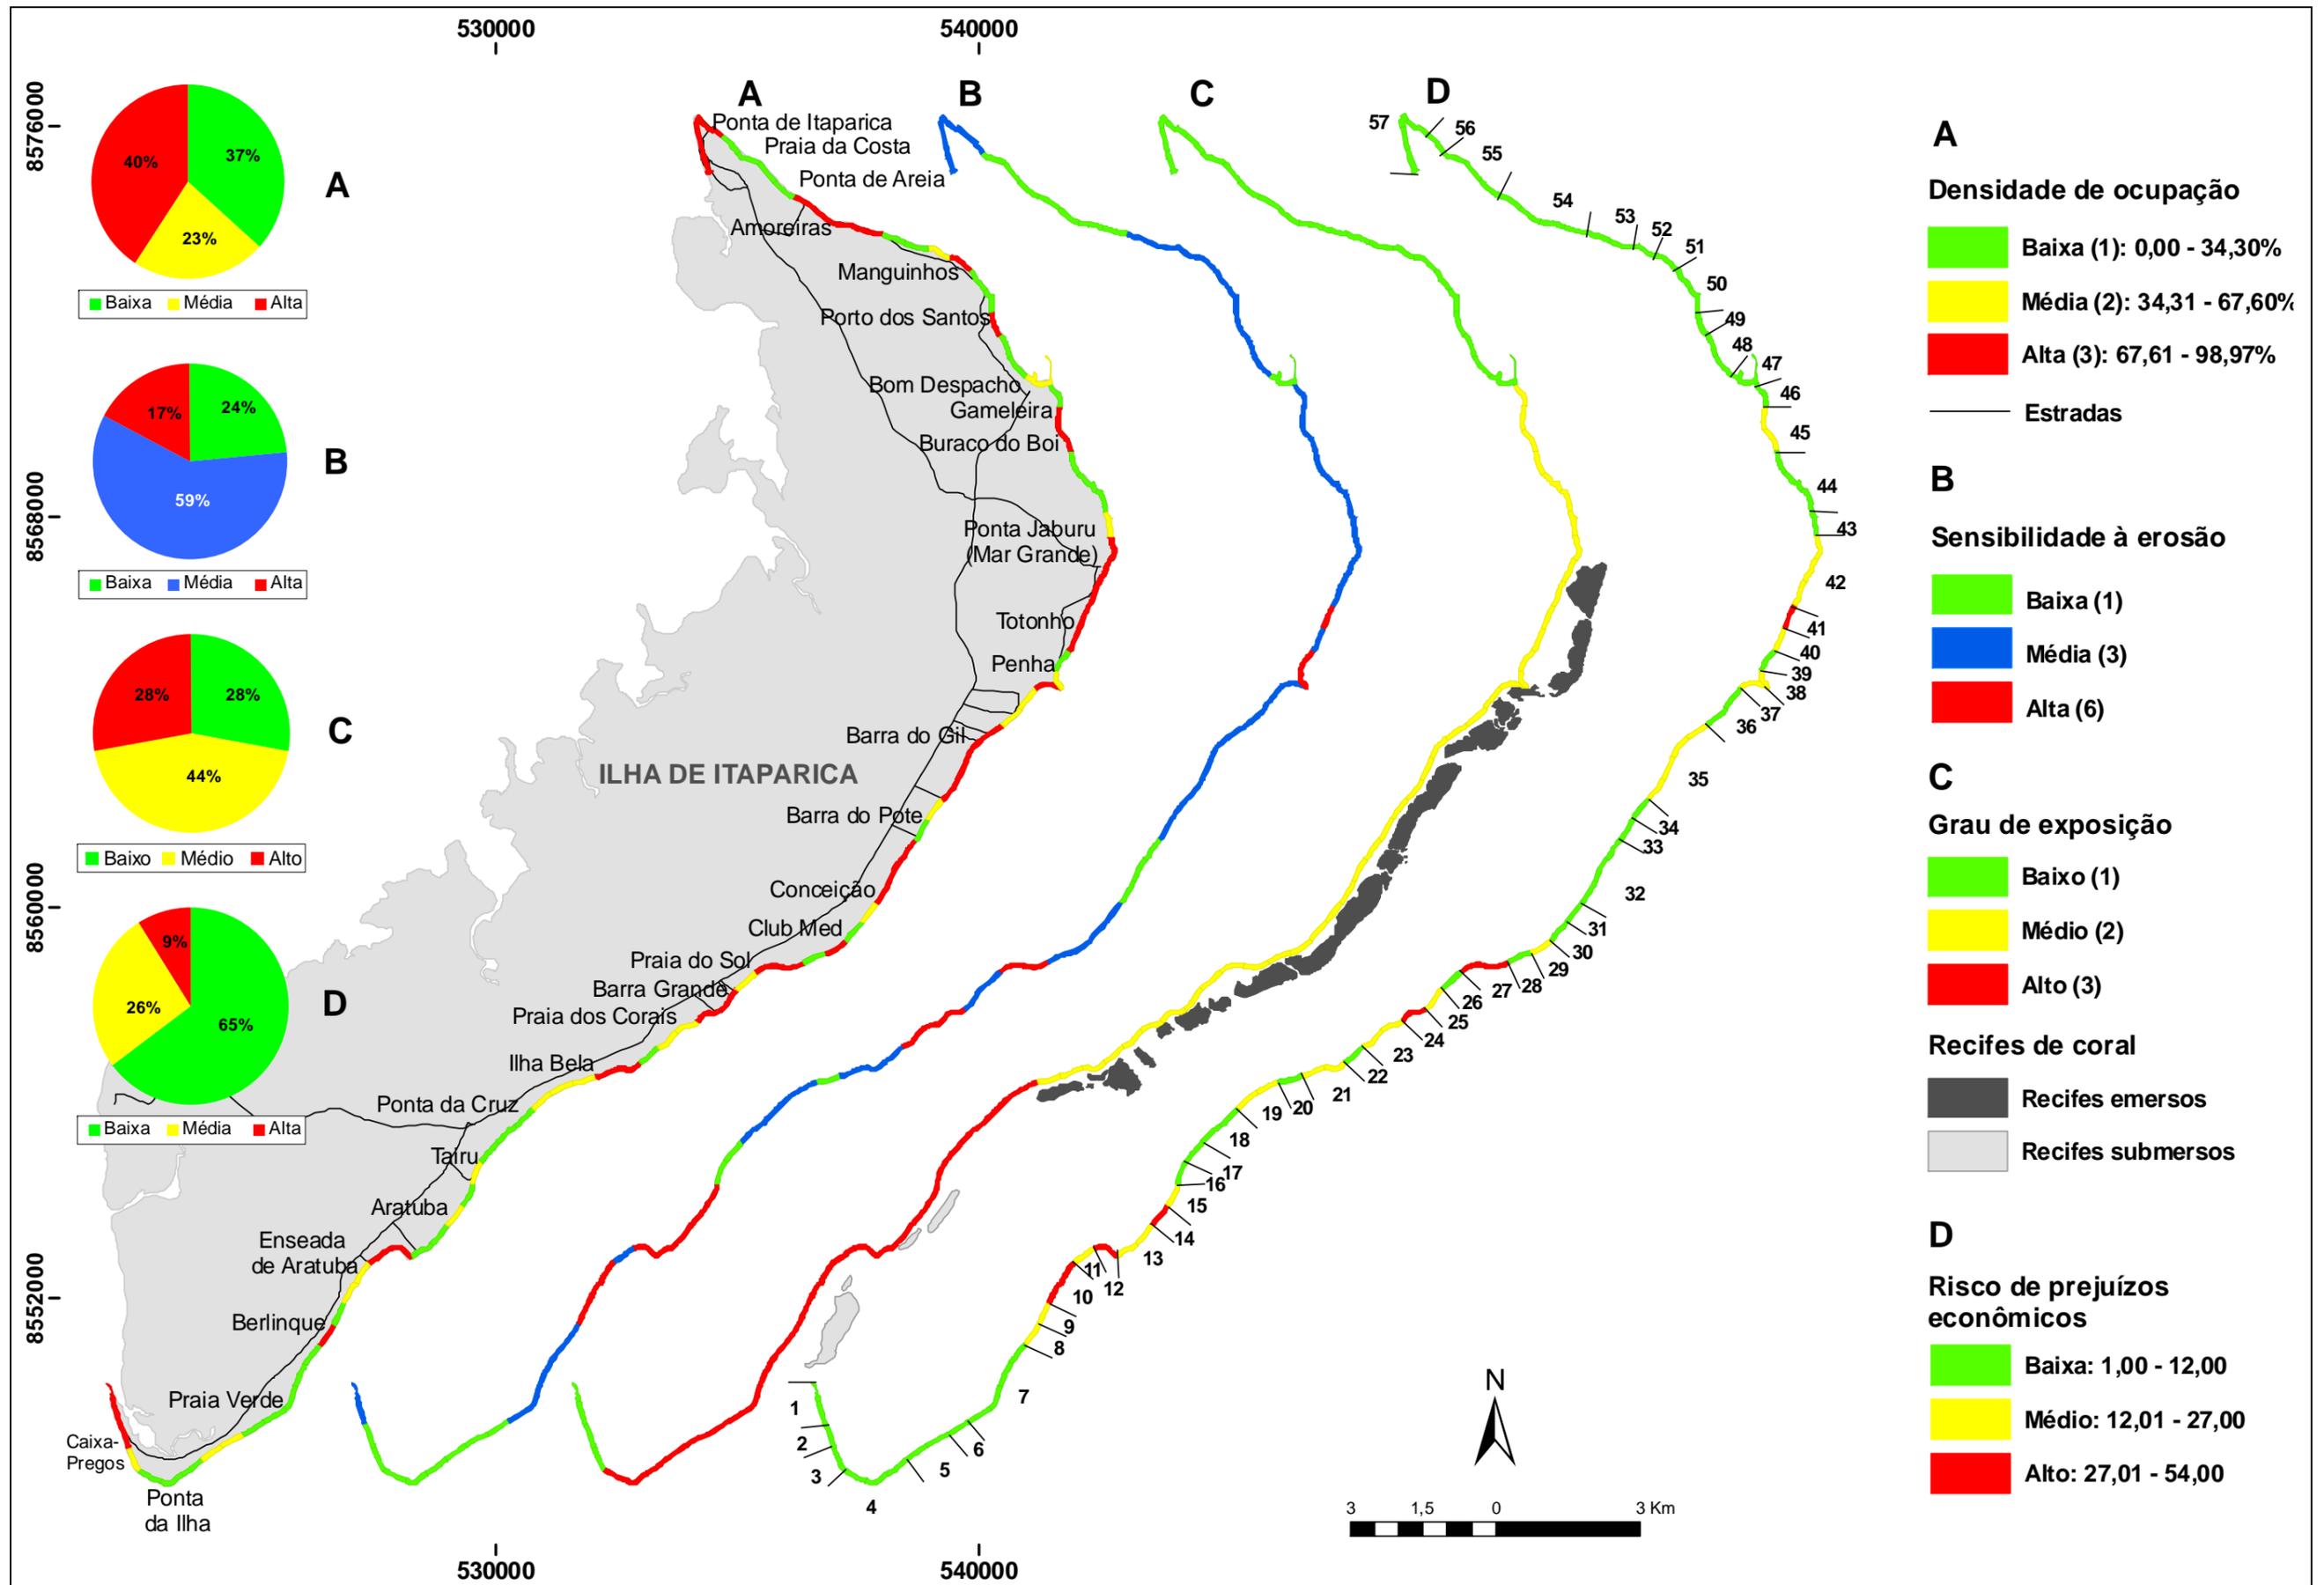
Figura 42: A – Nível de ocupação sob a linha de costa; B – Sensibilidade à erosão costeira; C – Grau de exposição do litoral e D – Risco a prejuízos econômicos da linha de costa oceânica da ilha de Itaparica.
