**UNIVERSIDADE FEDERAL DA BAHIA
INSTITUTO DE GEOCIÊNCIAS
CURSO DE PÓS-GRADUAÇÃO EM GEOLOGIA**

TESE DE DOUTORADO

**GESTÃO COSTEIRA MUNICIPAL: MÉTODOS E
FERRAMENTAS PARA O GERENCIAMENTO DO
LITORAL DA APA LAGOA ENCANTADA/RIO ALMADA,
SUL DO ESTADO DA BAHIA**

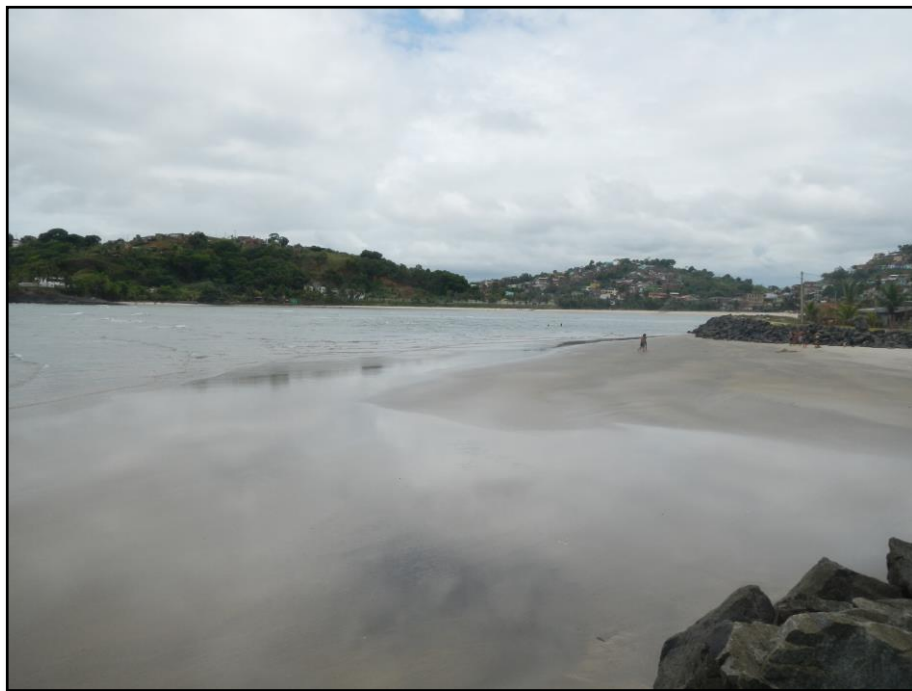
Foto 1: Foz do Rio Almada, zona urbana da cidade de Ilhéus.

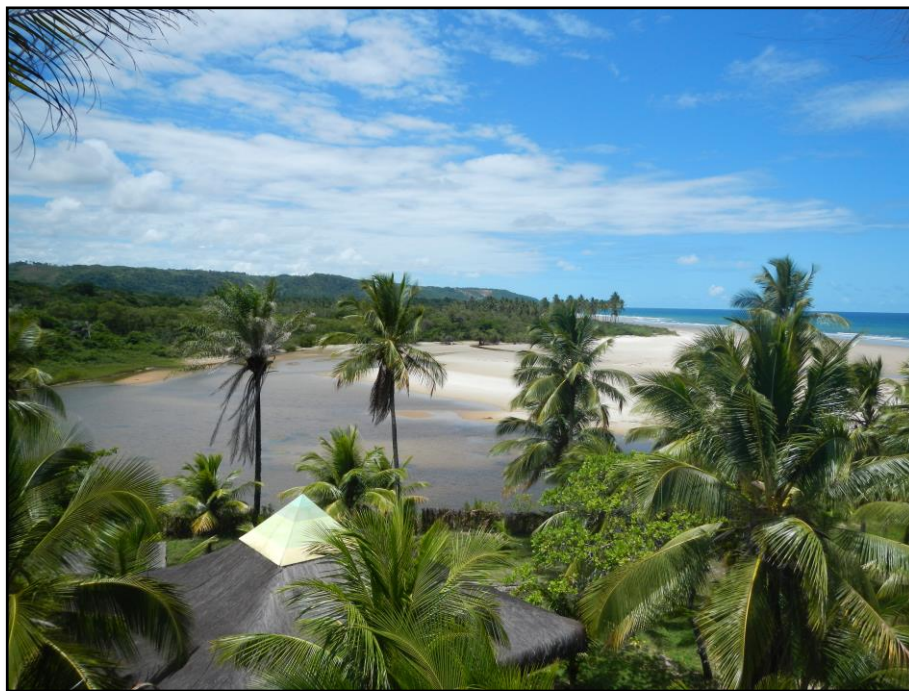
Foto 2: Foz de pequeno riacho na divisa Ilhéus/Uruçuca entre as praias de Ponta do Ramo e Sargi.

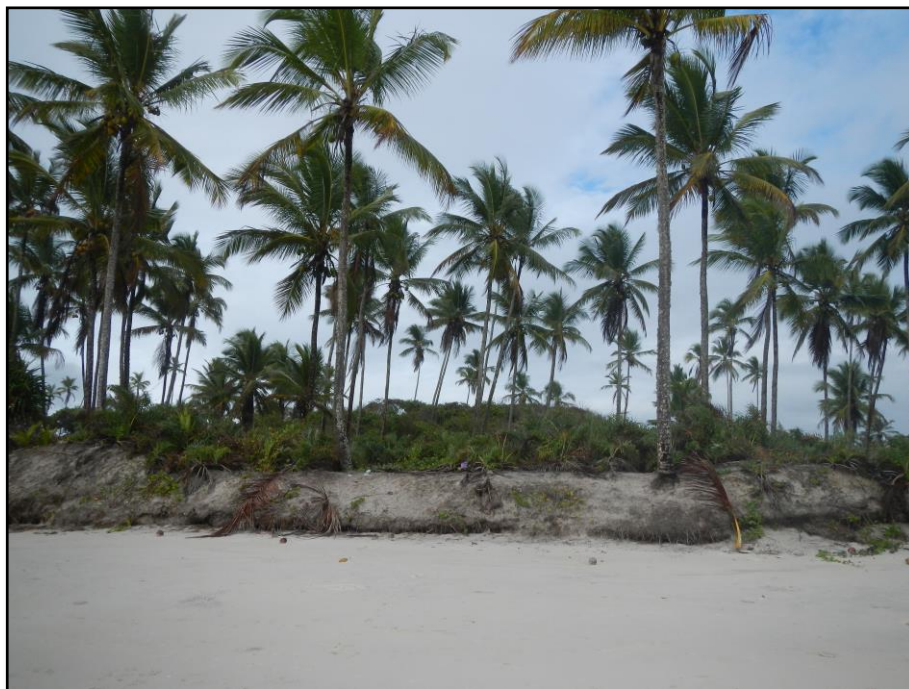
Foto 3: Areia de Cor Branca dos Terraços Marinheiros Holocênicos, fazendo contato com as Areias de Praia no trecho entre a Praia do Mar e Sol e a de São Domingos – trecho 1.

Os depósitos de mangues estão associados ao estuário do rio Almada e a foz de pequenos riachos que drenam longitudinalmente a área de estudos, rompendo, vez por outra, os cordões litorâneos em direção ao mar. São constituídos predominantemente de materiais argilo-siltosos escuros a pretos ricos em matéria orgânica, tendo como substrato imediato os terraços marinhos holocênicos (Foto 4).

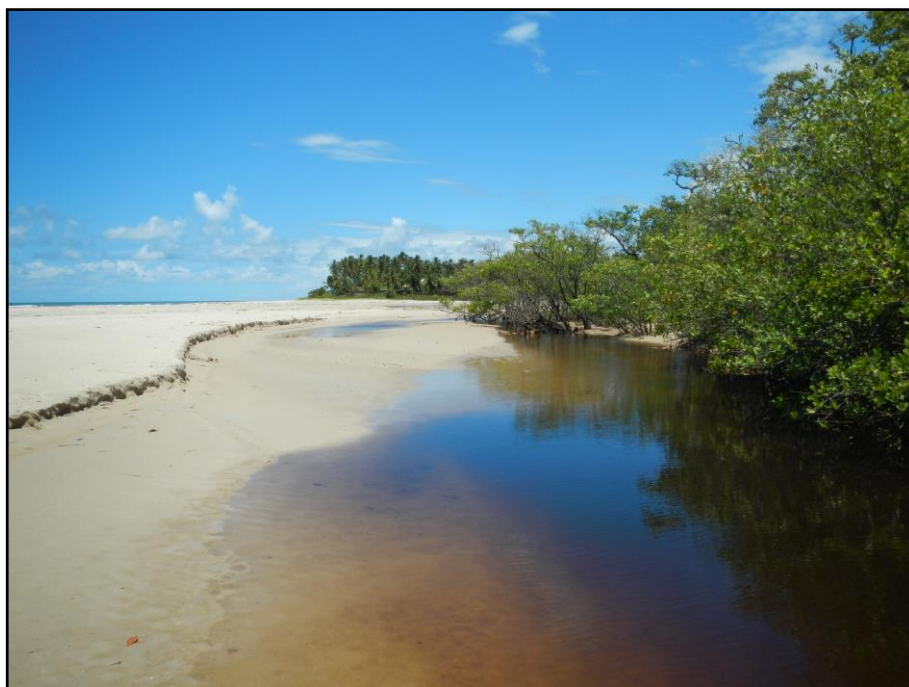
Foto 4: Depósitos de Mangues associado a foz de pequeno riacho, fazendo contato com as Areias de Praia na Barra do Rio Sargi, divisa Ilhéus – Uruçuca.

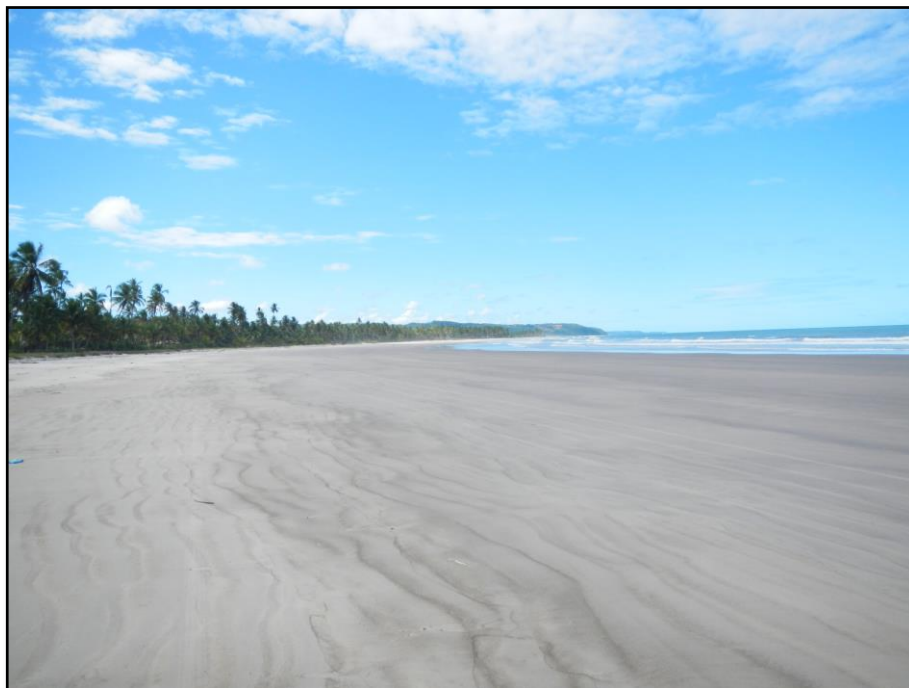
Foto 5. Sedimentos Marinhos de Praia na Ponta da Tulha, Ilhéus.

Dentre os sedimentos marinhos de praia são encontrados sedimentos arenosos amarelo-esbranquiçados, compostos essencialmente por areias médias a finas ricas em quartzo e, secundariamente, em fragmentos de conchas e minerais opacos (Foto 5).

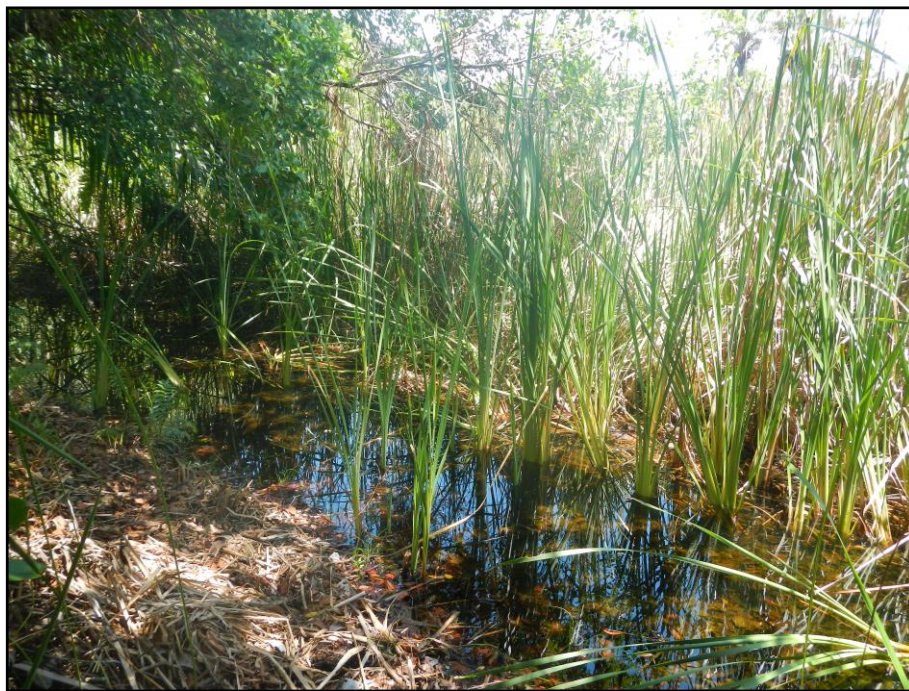
Foto 6: Sedimentos Flúvio-lacustres no Japar, Ilhus.

Por fim, os sedimentos flúvio-lacustres constituem uma série de depósitos encontrados nas zonas baixas e alagadiças entre cordões litorâneos e associada a antigos traçados do rio Almada, formando as áreas úmidas atuais e/ou antigas lagoas, sendo basicamente representados por areias, siltes e argilas, ricos em matéria orgânica e acumulações de turfa, estando largamente representados na área de estudos (Foto 6). Estes sedimentos têm como substrato os terraços marinhos e ou localmente intercalam com estes (CPRM, 2006; CPRM, 1991; SME/UFBA, 1980).

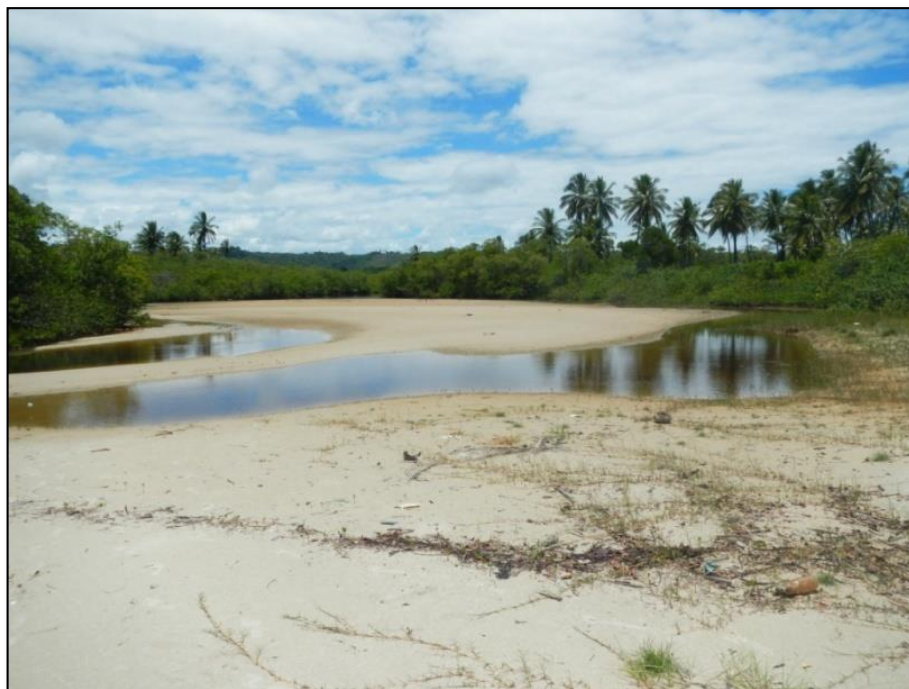
Foto 1 – Vista parcial do estuário entre as praias do Mamoã (trecho 3) e Ponta da Tulha (trecho 1).

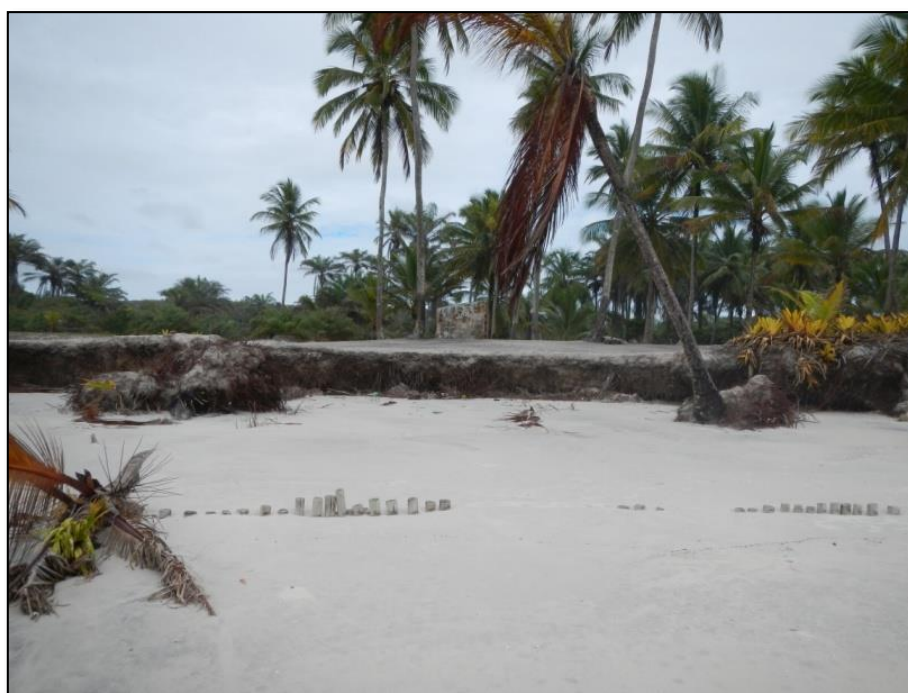
Foto 3 – Escarpa erodida do terraço marinho holocênico, coqueiros caídos e com raízes expostas na Praia de São Domingos (trecho 1).

Na praia de São Domingos (trecho 1) o principal indicador negativo é a alta vulnerabilidade a erosão costeira causada pelas alterações decorrentes da construção do Porto de Ilhéus e caracterizada por escarpas erosivas nos terraços holocênicos, coqueiros caídos e coqueiros com raízes expostas na maior parte de sua extensão (Foto 3). Suas características positivas são a ausência de construções e grande cobertura vegetal no pós-praia, mesmo sendo uma vegetação não nativa em mais de 50% do trecho.

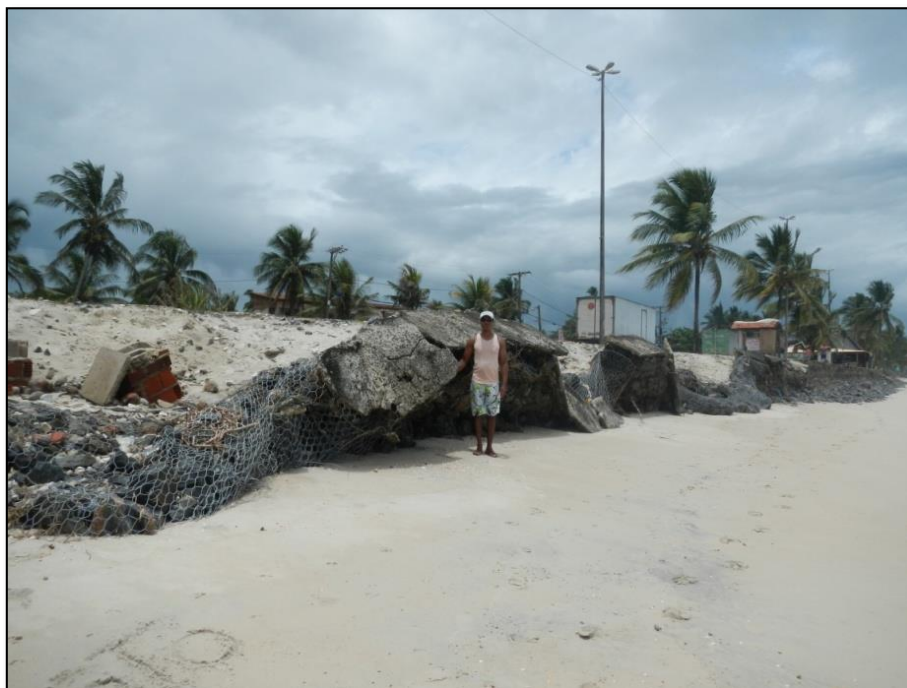
Foto 4 – Calçada de pedestres e muro de arrimo destruídos pela erosão e rodovia ameaçada (Praia de São Domingos – trecho 2).

classe de qualidade alta. Em geral, este trecho apresenta as principais características negativas de uma praia próxima a zonas urbanas: grande acumulação de lixo marinho, forte urbanização com grande presença de construções (incluindo na área do pós-praia) e pouca cobertura vegetal, bem como, especificamente neste trecho, forte erosão com recuo da linha de costa da ordem de dezenas de metros e estruturas antropogênicas que dificultam a circulação dos usuários da praia (Foto 4).

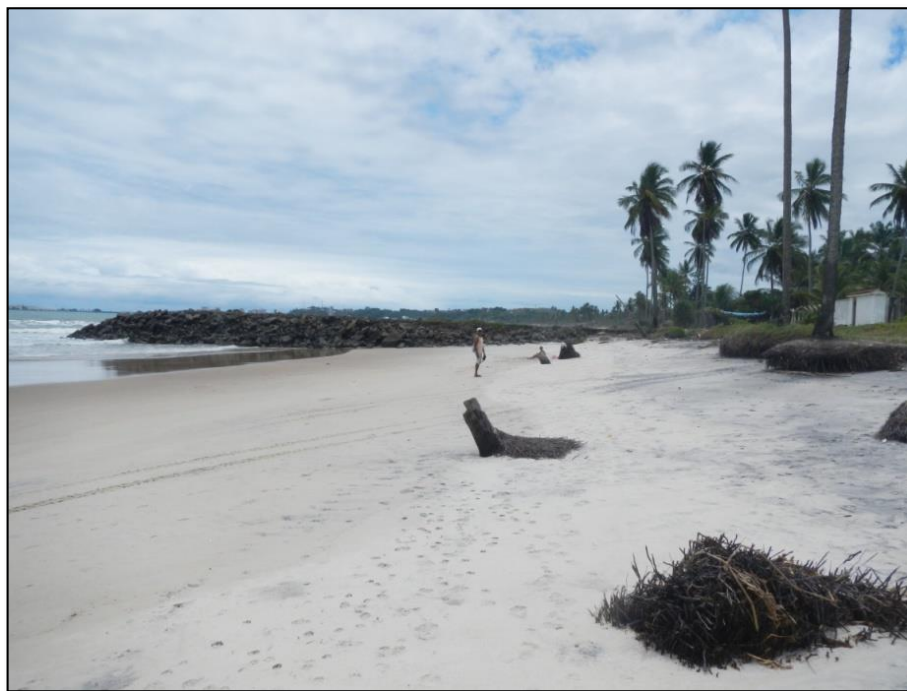
Foto 5 – Praia com coqueiros com raízes expostas (Praia de São Miguel).

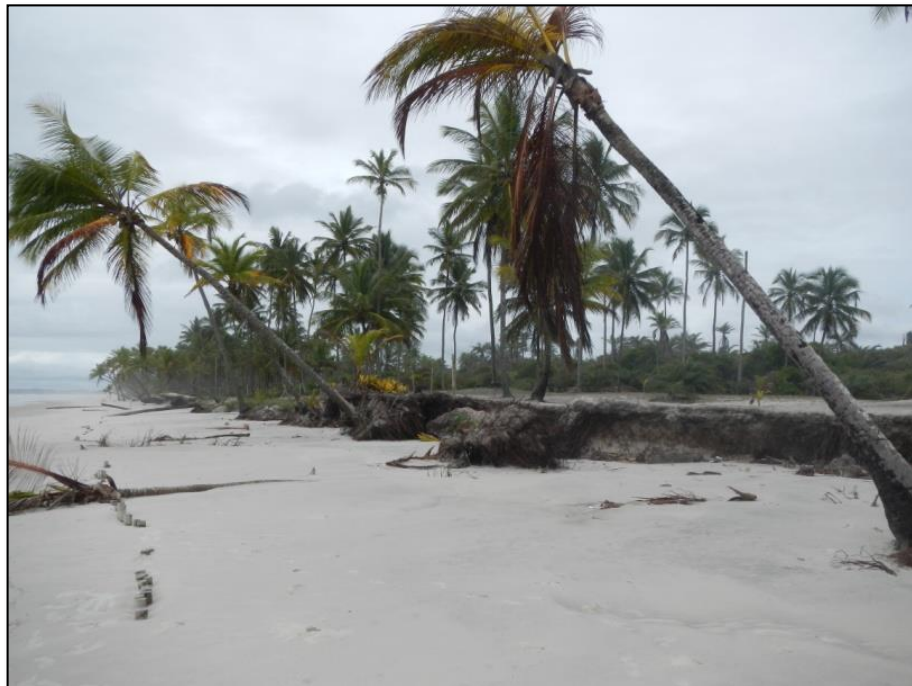
Foto 1 – Escarpa em terraço marinho holocênico, coqueiros caídos e com raízes expostas.

As praias de Fazenda de Osmar e So Domingos (trecho 1) so caracterizadas especialmente pela baixa ocupao, apesar da grande proximidade com a rea urbana de Ilhus. Estas praias so fortemente afetadas pela eroso costeira, com exposio de coqueiros cados na face da praia e escarpa no terrao holocnico (Fotos 1 e 2).

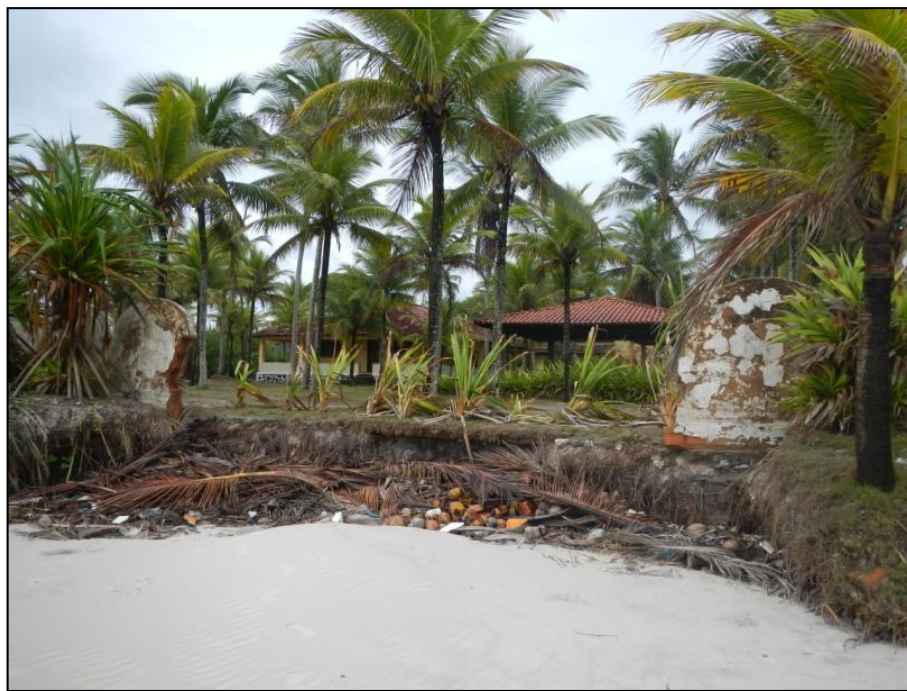
Foto 2 – Erosão atingindo os limites de área particular e causando prejuízos aos proprietários.

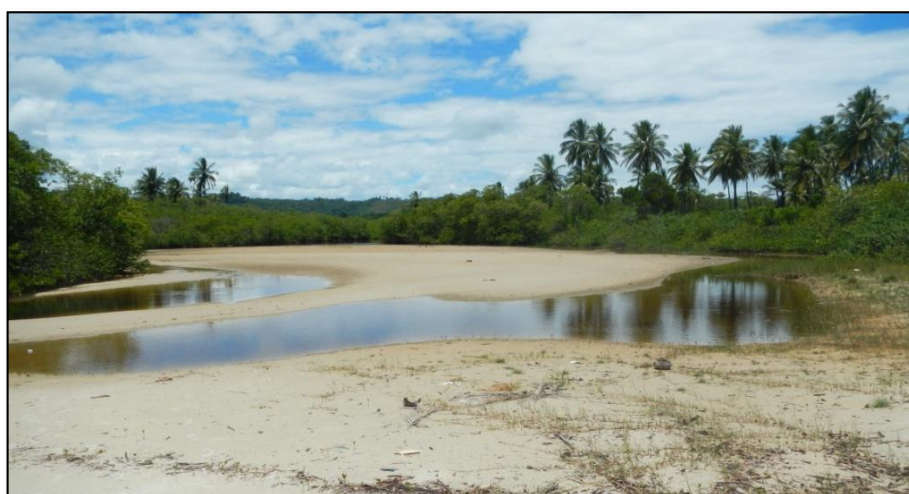
Foto 6 – Manguezal em foz de pequeno riacho, divisa entre as praias de Ponta da Tulha (trecho 1) e Mamoã (trecho 3).

As últimas quatro praias do *GGeo2C* - Mamoã (trecho 1), Jóia do Atlântico (trecho 2), Mamoã (trecho 3) e Ponta da Tulha (trecho 1) - possuem similaridade de aproximadamente 85% e baixíssimos níveis de alterações antropogênicas, mas também podem ser separadas em duas duplas com similaridade de quase 100%, cada uma. O forte indicador que diferencia as praias de Mamoã (trecho 1) e Jóia do Atlântico (trecho 2) é a ausência de ecossistemas sensíveis associados às mesmas, ao contrário, as praias de Mamoã (trecho 3) e Ponta da Tulha (trecho 1) apresentam diferentes ecossistemas a elas associados, tais como a foz de pequenos rios, mangues, terras úmidas etc (Foto 6).

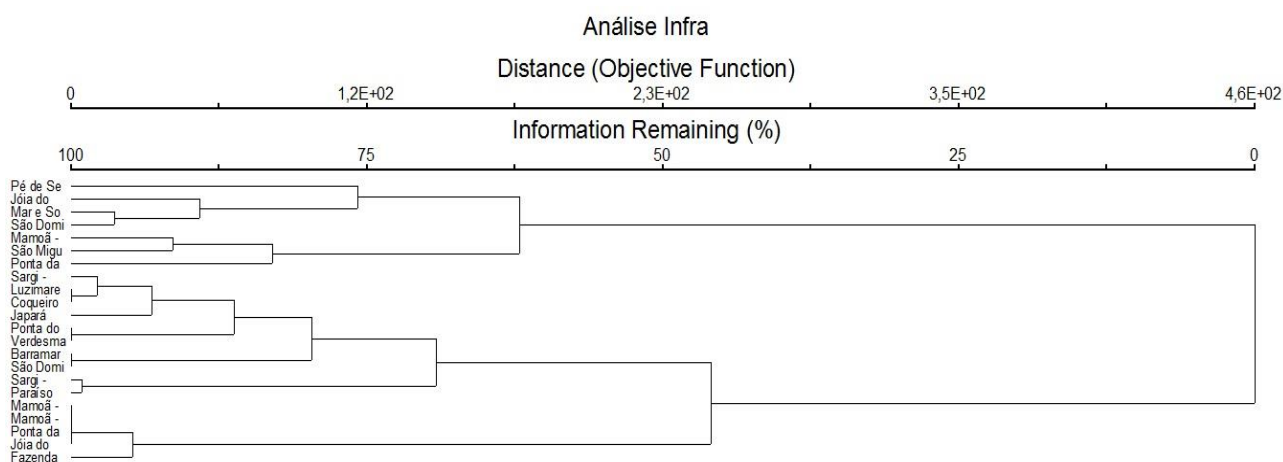
Figura 4 – Dendrograma de Cluster para análise de agrupamento da Qualidade de Infraestrutura.

A análise de agrupamento dos Indicadores da Qualidade de Infraestrutura (Figura 4) separou as praias estudadas em dois grupos bem distintos: o primeiro representado pelas praias que de fato possuem infraestruturas de comércio e serviços, aqui denominados como *Grupo Infraestruturas 1 – GI-1*; e o segundo grupo, reunindo os trechos que possuem infraestruturas mínimas ou não possuem infraestruturas de suporte à recreação, denominadas como *Grupo Infraestruturas 2 – GI-2*.

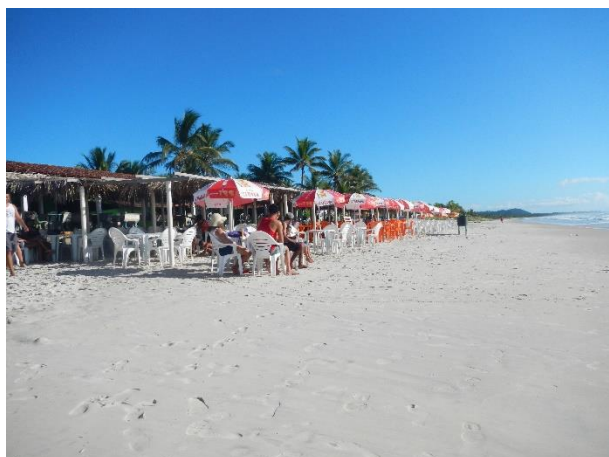
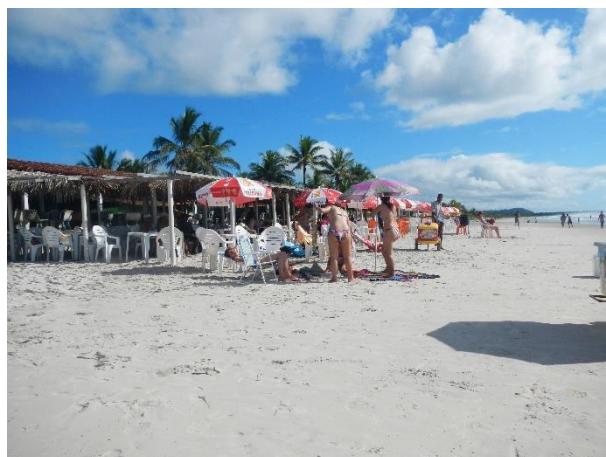
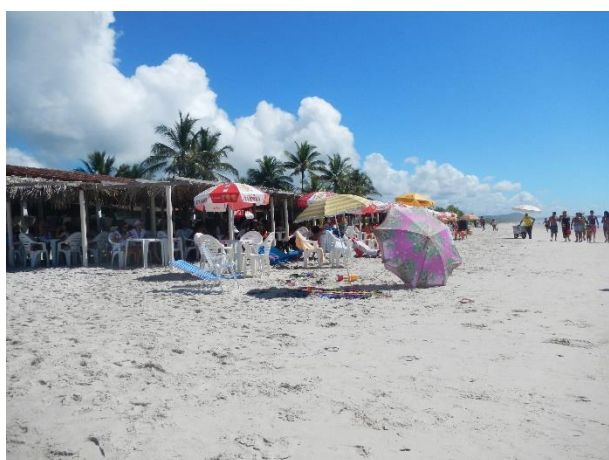
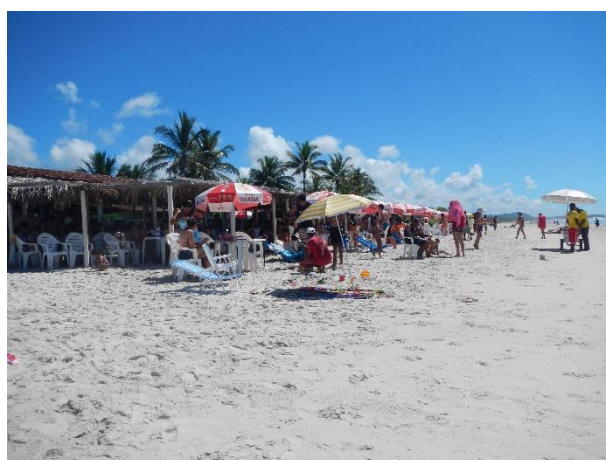
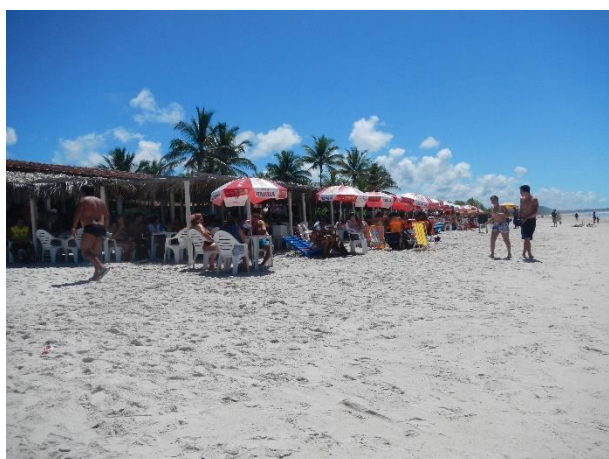
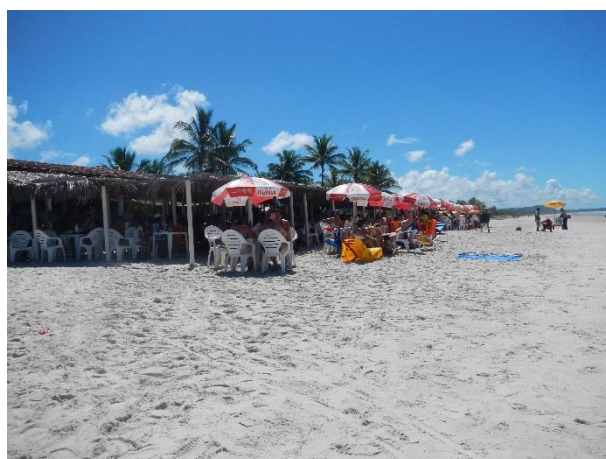
Figura 2: Fluxo diário de banhistas/recreacionistas na Praia do Joia do Atlântico. (Continua)

Para a estimativa da capacidade de carga, a Praia do Jóia do Atlântico, uma das mais frequentadas, foi fotografada durante dez horas consecutivas (das 08:00 as 17:00) buscando determinar o período de maior fluxo. Com o horário de maior fluxo identificado, entre as 11:00 e 15:00 horas (Figura 2), efetuou-se o levantamento da área (m²) por banhistas/recreacionista nas praias da APA. Para tanto, os 100 m de extensão da praia que estavam mais ocupados por banhistas/recreacionistas durante as campanhas de campo, foram divididos em duas células de 50 m de comprimento, compreendendo as zonas do pós-praia e da face da praia, verificando também, a largura de praia inicial e final. Concomitantemente, foi feita a contagem dos banhistas presentes em cada célula de praia. Posteriormente, a partir das medidas métricas foi calculada a área de cada célula e sucessivamente, mensurada a relação entre a área de cada célula e o número de frequentadores, encontrando, assim, a área de praia disponível para cada banhista/ recreacionista. Buscou-se sempre realizar esta contagem, bem como as medidas de cada célula de praia, nos dias em que este horário correspondia a alturas de marés durante ou próximas à baixa-mar. A contagem dos frequentadores foi realizada nas zonas denominadas de ativa (face da praia, local próximo ao mar e usado, por exemplo, para a prática de jogos como frescobol) e *solarium* (pós-praia, local onde as pessoas tomam banho de sol e usam cadeiras e sombreros) (POLETTE; RAUCCI, 2003). Para os trechos onde a presença de recreacionistas/banhistas ficou abaixo de 10 (dez) usuários nos 100 (cem) metros mais ocupados, não foi realizada a contagem sendo o mesmo identificado como *Praia Sem Ocupação Efetiva* – PSOE.

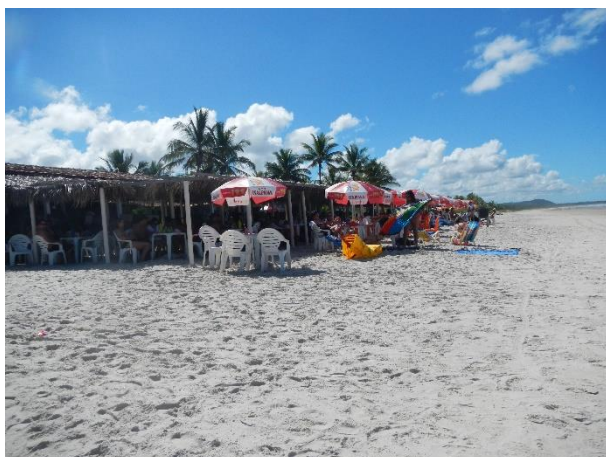
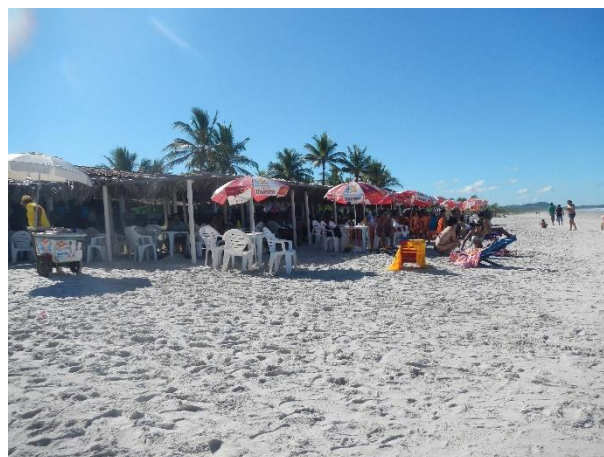
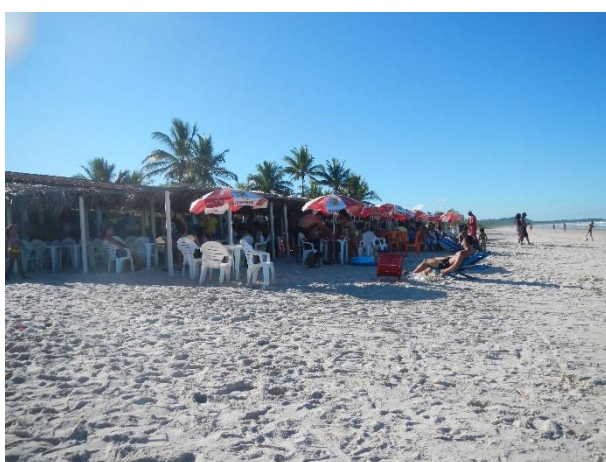
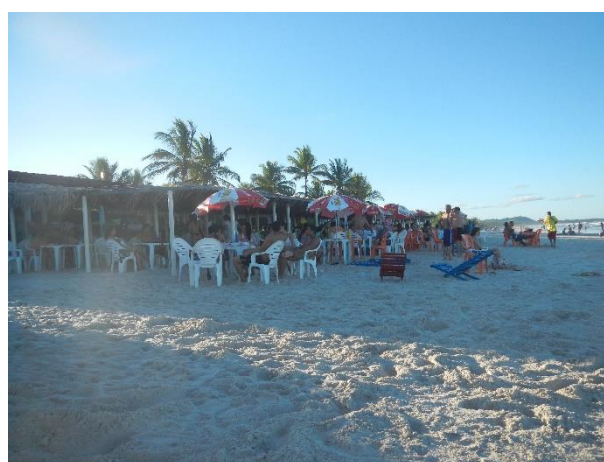
Figura 2: Fluxo diário de banhistas/recreacionistas na Praia do Joia do Atlântico. (Continuação)

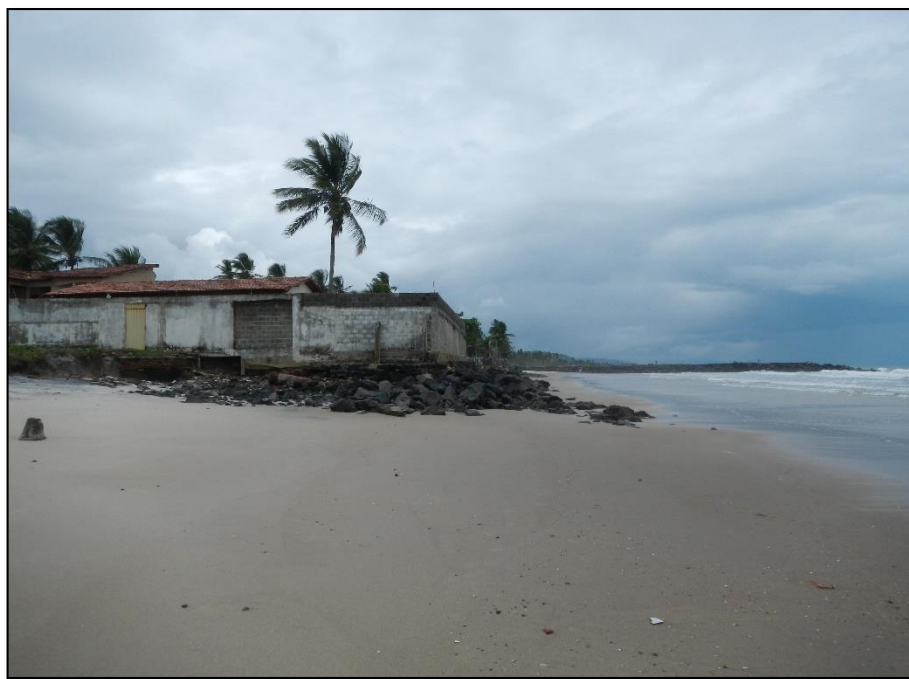
Foto 1 – Erosão da zona de pós-praia, Praia de São Miguel.

de arrimo, etc) com deposição deste material sobre a face de praia, por consequência, dificultando (baixa-mar) e impedindo (preamar) o uso pelos banhistas e recreacionistas (Fotos 2 e 3). Deste modo, os usuários hoje se concentram em infraestruturas erguidas fora da área de praia e, portanto, não foram considerados nas estimativas realizadas para este estudo.

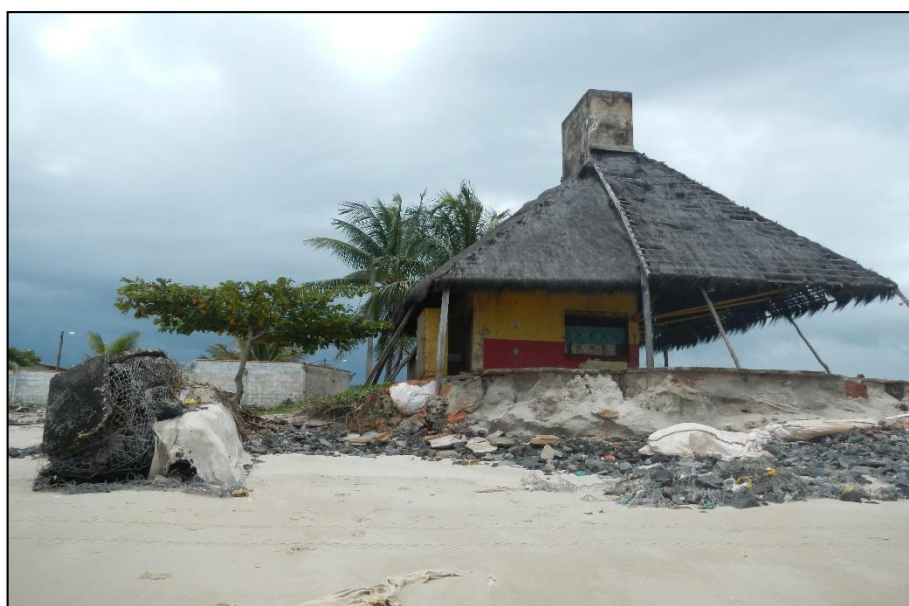
Foto 2 – Destruição de infraestrutura recreacional, Praia de São Miguel.

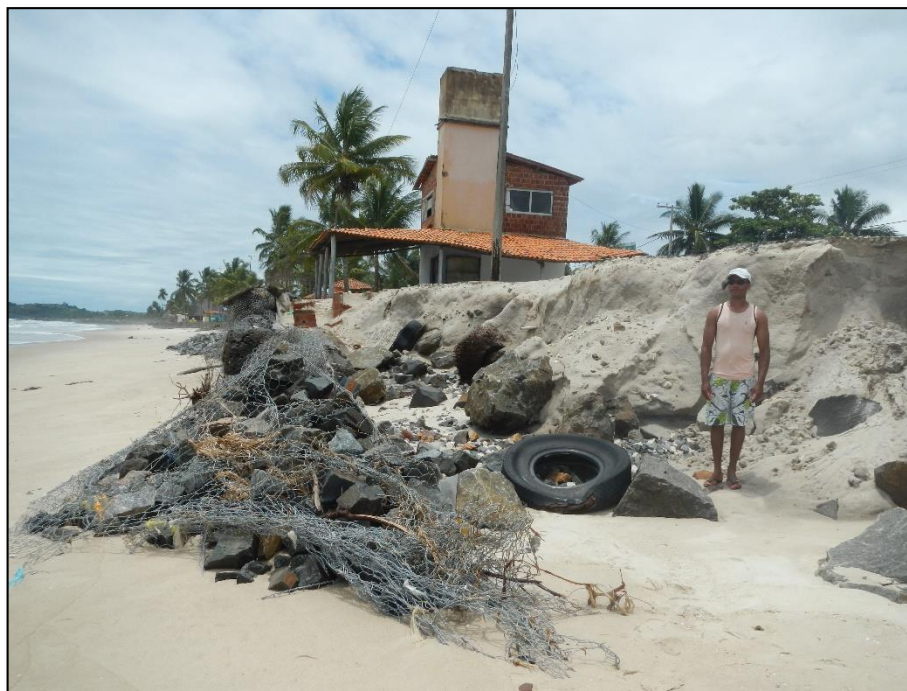
Foto 3 – Colapso de estrutura de contenção, Praia de São Domingos – trechos 2.

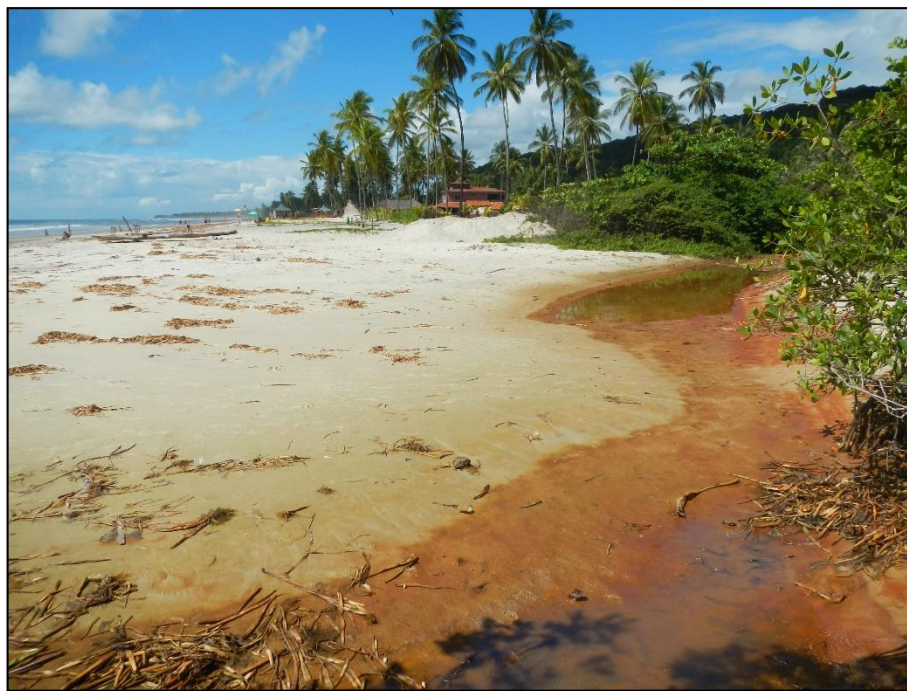
Foto 5 – Foz de pequeno riacho na base do promontório rochoso, Praia do Pé de Serra.

Na praia de Pé de Serra se destaca a presença de um promontório formado por rochas do embasamento cristalino (Pré-Cambriano), que se converte em importante atrativo turístico, sendo utilizado como mirante e base para exploração econômica de tirolesa e rampa para voos de parapente (Foto 4), apresenta também, um pequeno riacho que desagua na praia junto as rochas do

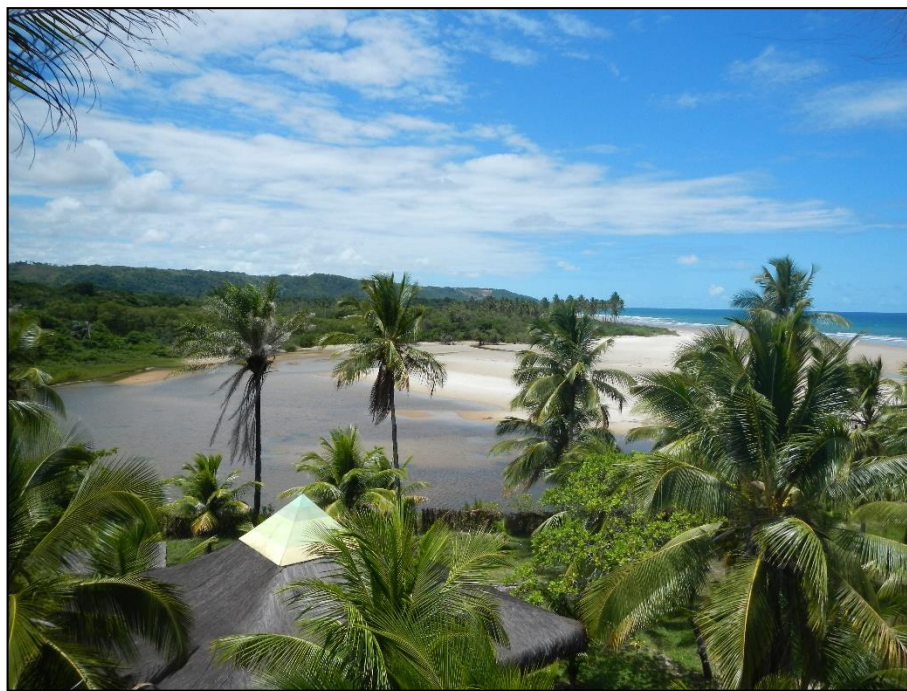
Foto 6 – Foz do Rio Sargi na divisa entre Uruçuca e Ilhéus, Praia do Sargi – trecho 2 – vista a partir de mirante na Praia da Ponta do Ramo.

Já na praia do Sargi – trecho 2, o principal destaque é a proximidade da Foz do Rio Sargi (limite entre os Municípios de Uruçuca e Ilhéus) que oferece um pequeno ambiente estuarino muito apreciado para banhos no encontro das águas do rio com o mar. Apesar desta praia durante a maior parte do ano ser frequentada pelos proprietários de casas no Loteamento adjacente, nos períodos de alta estação e feriados prolongados, existe um grande fluxo de usuários que chegam em veículos particulares ou alugados (vans, ônibus, etc) apenas para passar o dia. O ecossistema estuarino confere maior qualidade a experiência recreacional neste ambiente (Foto 6). Este tipo de urbanização, em loteamento, também auxilia para uma ocupação mais ordenada e planejada. A acessibilidade a praia é boa, sem desnível e com pouca distância entre as áreas de estacionamento e o *solarium*, mas, assim como na Praia de Pé de Serra, existe grande dificuldade com o transporte público em pouca quantidade. A praia possui largura média de 80 metros, na maré baixa, declividade média de 4° (graus) na face de praia e material componente formado por areias finas e médias, com coloração bege. Toda a área de praia e pós-praia está livre de estruturas naturais ou antropogênicas que possam dificultar o deslocamento dos usuários.

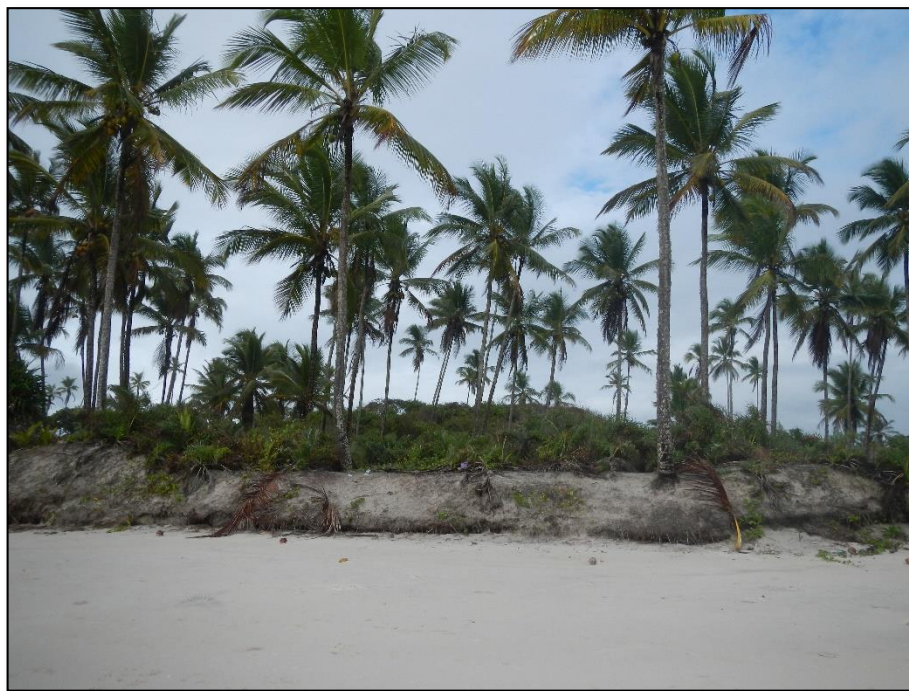
Foto 7 – Escarpa erodida dos Terraços Marinheiros Holocênicos, trecho entre a Praia de São Domingos e Praia do Mar e Sol.

Na praia do Sol e Mar o acesso é controlado por guarita de segurança do Condomínio de mesmo nome. Esta situação acaba por caracterizar todo o uso feito na área de praia, pois somente condôminos ou convidados podem ter acesso a praia a partir da rodovia BA-001, desta forma, o público que frequenta e usufrui dos atributos ambientais e da infraestrutura recreacional tem um perfil específico de classe média alta. Por conta do acesso controlado e perfil dos usuários, as infraestruturas disponíveis são em pequeno número mas possuem boa qualidade nos serviços, oferecendo banheiros e sanitários em boas condições, estacionamento em número adequado, lixeiras disponíveis na área de praia, dentre outras facilidades. Este tipo de condomínio também apresenta uma ocupação mais ordenada e planejada, propiciando, desde o seu projeto, a preservação das áreas de pós praia e neste caso, especificamente, a proteção dos pequenos cursos d'água que cortam o condomínio e correm paralelamente a linha de costa, formando áreas úmidas com vegetação e fauna próprias. Estes ecossistemas de *wetlands* estão associados à praia e em tempos de maior umidade (chuvas) ganham volume e desaguam no mar. A paisagem formada por este conjunto também confere maior qualidade a experiência recreacional neste ambiente. A acessibilidade à praia é ótima, para os que podem adentrar os portões do condomínio, sem desnível e com total segurança. Esta praia possui grande largura com média de 85 metros, na maré baixa, declividade média de 4° (graus) na face de praia, material componente formado por areias finas e médias, com coloração bege. Toda a área de praia e pós-praia está livre de estruturas naturais ou antropogênicas que possam dificultar o deslocamento dos usuários. Outro destaque desta praia, em relação às outras, é a evidência de erosão, sendo este trecho avaliado como de vulnerabilidade alta à erosão costeira (Foto 7).

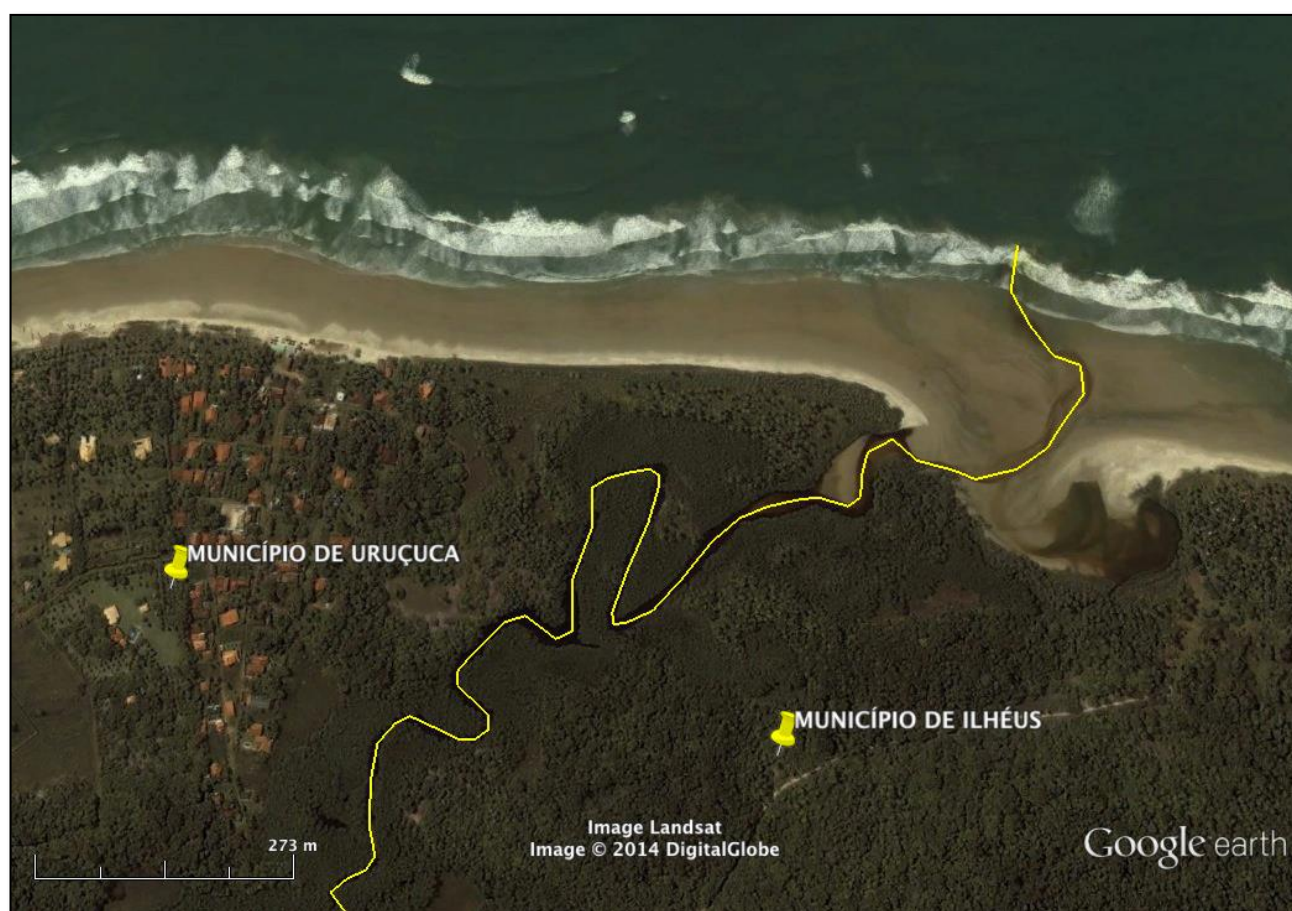
Figura 3 – Divisa Ilhéus-Uruçuca.

Deve-se ainda salientar que, com relação à definição dos limites de cada praia utilizados no cálculo da área disponível para acomodação dos usuários, existe normalmente uma dificuldade para estabelecer tais limites, seja em campo ou através de mapas, exceto quando estes estão representados por algum elemento fisiográfico, como, por exemplo, o Rio Sargi, no limite entre os municípios de Ilhéus e Uruçuca (Figura 3). Esta dificuldade pode gerar uma imprecisão nos valores calculados (Tabela 2), como ocorreu, por exemplo, na definição do limite entre as praias de Mamoã e Coqueiros, Sargi e Pé de Serra, Paraíso do Atlântico e Barramares, dentre outros.

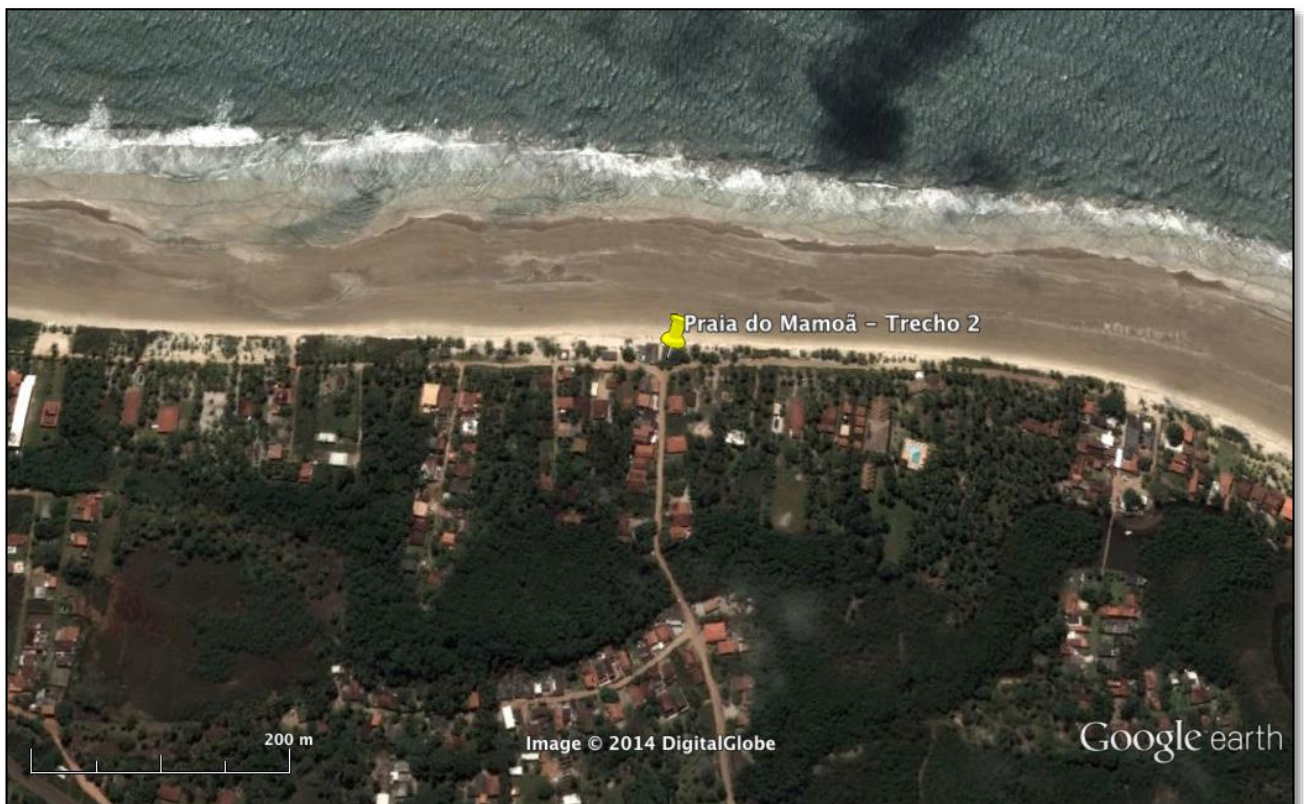
Figura 4 – Praia do Mam – trecho 2, presena de construes fixas entre 30 e 70% da rea.

Ao longo da APA Lagoa Encantada/Rio Almada, construções fixas à beira-mar esto presentes principalmente nas praias de So Miguel, So Domingos – trecho 2 e Ponta da Tulha – trecho 2. J nas praias de Mam – trecho 2, Sargi – trecho 2 e P de Serra, elas ocorrem com percentuais entre 30 e 70% da extenso total da linha de costa (Figura 4) (Tabela 2).

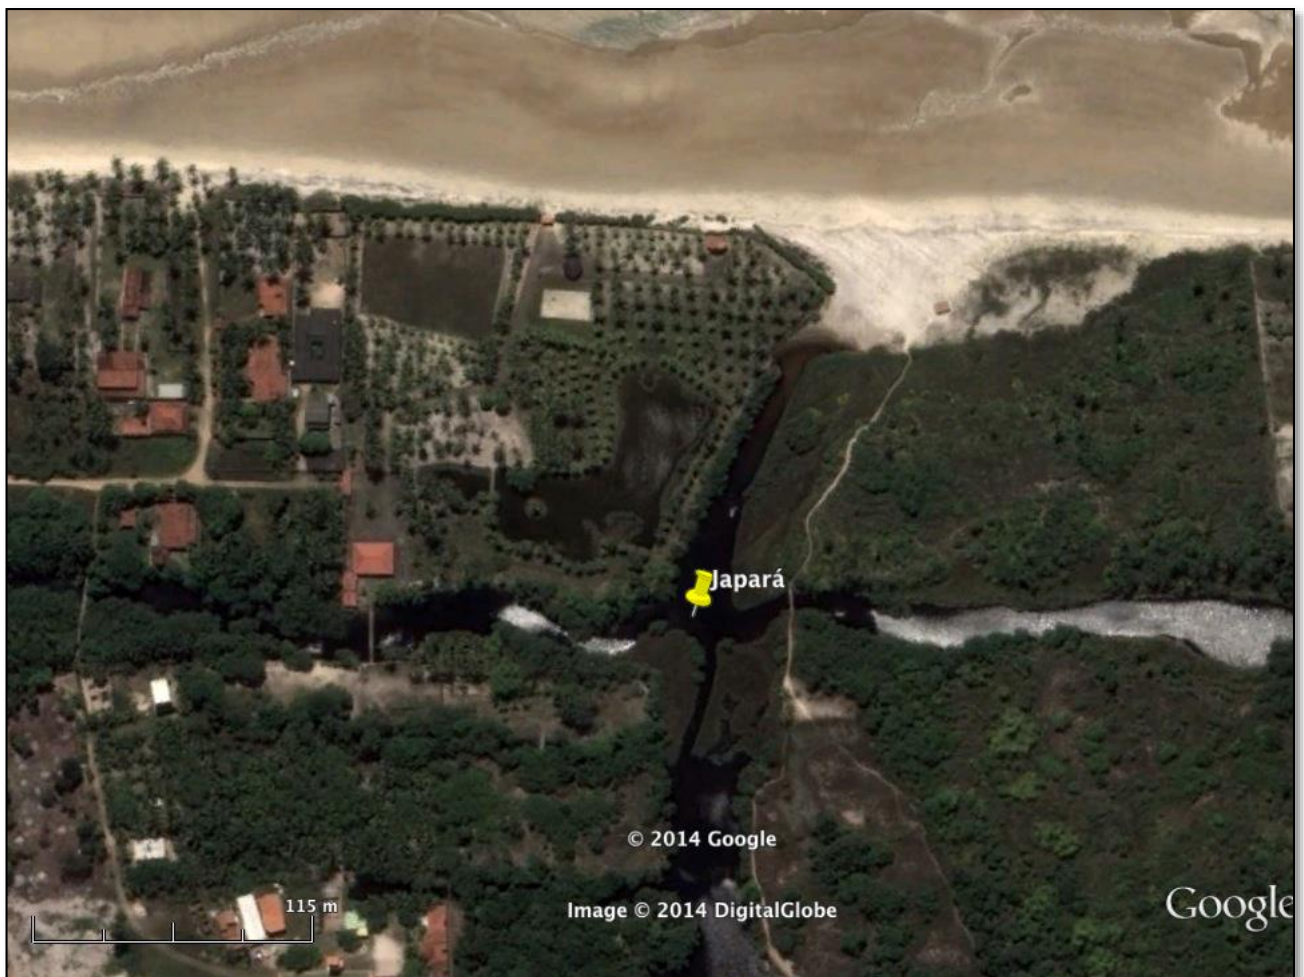
Figura 5 – Pequenas lagoas, Praia do Japar.

A ocorrência de ecossistemas sensíveis às ações antropogênicas, como manguezais, recifes de corais e lagoas, associados à praia, são importantes indicadores de vulnerabilidade ambiental e sinalizam um limite mais restritivo. Os recifes de corais foram identificados apenas entre as praias de Ponta da Tulha – Trecho 2 e Verdesmares (BAHIA, 2011), mas não fazem contato direto com a face de praia, estando relativamente preservados do contato com banhistas e recreacionistas. Os manguezais ocorrem normalmente próximos às desembocaduras fluviais do sistema hídrico que se desenvolve paralelamente à linha de costa formando também pequenas lagoas, comuns em diversos trechos do litoral, como em Japar e Fazenda de Osmar (Figura 5). Por fim, esto presentes remanescentes de Mata Atlntica que chegam  linha de costa junto  Praia de P de Serra (Figura 6).
