**UNIVERSIDADE FEDERAL DA BAHIA
INSTITUTO DE GEOCIÊNCIAS
CURSO DE PÓS-GRADUAÇÃO EM GEOLOGIA**

TESE DE DOUTORADO

**GESTÃO COSTEIRA MUNICIPAL: MÉTODOS E
FERRAMENTAS PARA O GERENCIAMENTO DO
LITORAL DA APA LAGOA ENCANTADA/RIO ALMADA,
SUL DO ESTADO DA BAHIA**

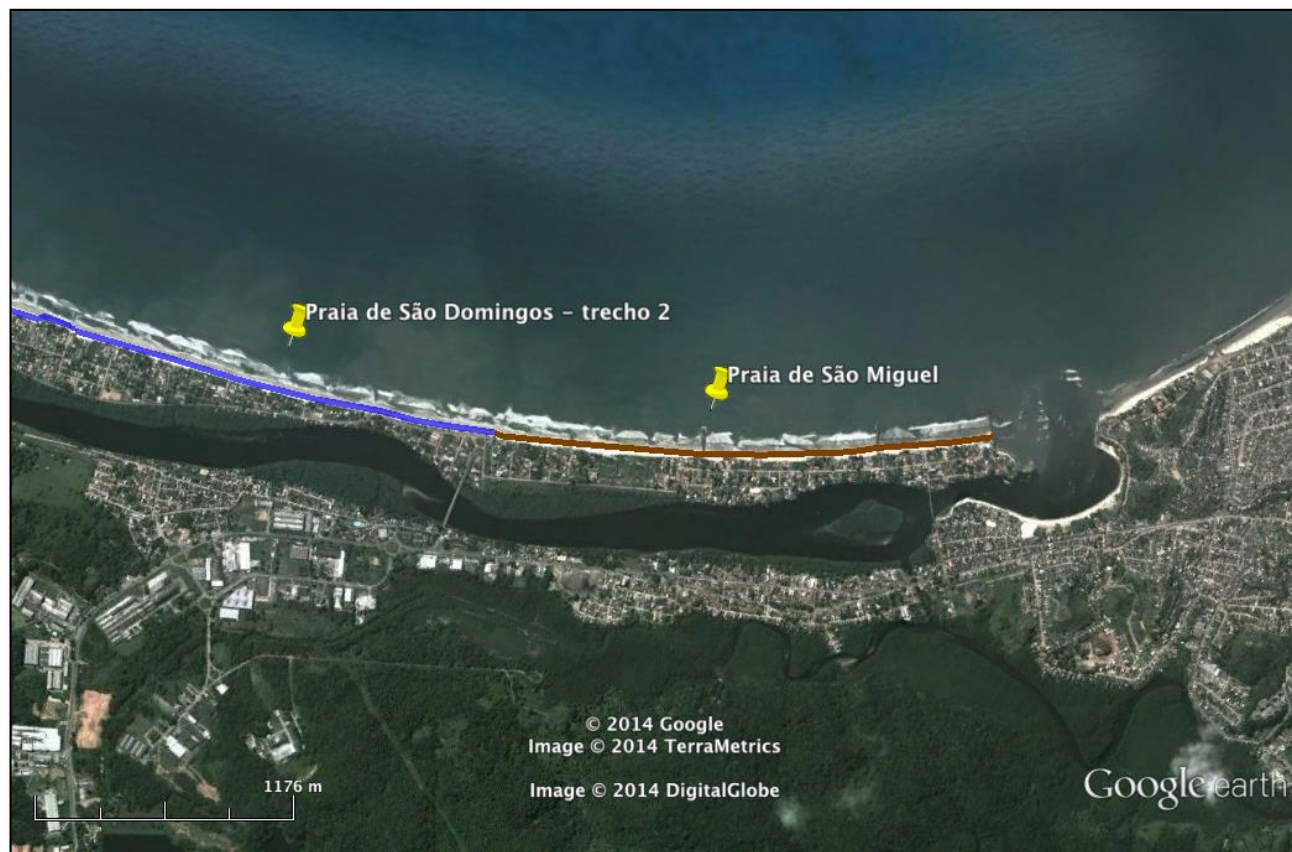
Figura 7 – Praias de São Miguel e São Domingos – trecho 2, *continuum* a área urbana de Ilhéus.

Ao longo do litoral da APA Lagoa Encantada/Rio Almada foi constatado haver, de uma maneira geral, um uso e ocupação pouco intenso entre as praias de Pé de Serra e São Domingos – trecho 1, ao contrário do que se observou entre São Domingos – trecho 2 e São Miguel, que formam um *continuum* com a área urbana de Ilhéus (Figura 7). Este último trecho, mais próximo a Ilhéus,

apresenta grave comprometimento das suas condições geoambientais, o que vem ocasionando uma diminuição da procura pelos banhistas/recreacionistas e, conseqüentemente, desvalorização das infraestruturas existentes, circunstâncias essas inversas no primeiro trecho.

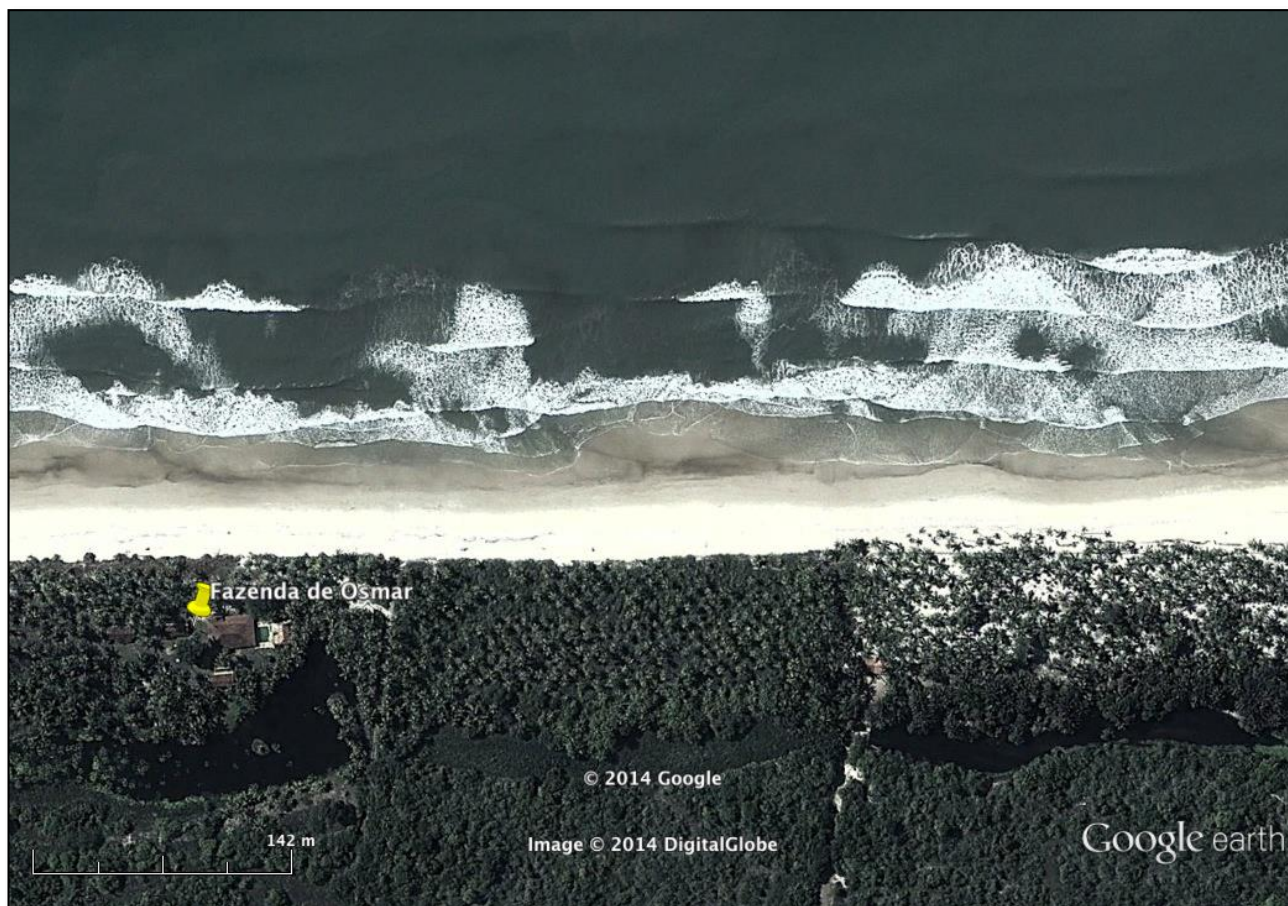
Figura 10 – Praia da Fazenda de Osmar.

Outras praias, como a Ponta do Ramo e Fazenda de Osmar, ainda preservam suas características naturais, alteradas apenas pelas extensas plantações de coqueiros, que ocupam quase todo o litoral (Figura V). Nestas praias, desertas ou semi-desertas, apesar de sua ampla capacidade de carga (acima de 20.000 pessoas por dia), seria recomendável gerenciá-las no sentido de restringir o seu nível de uso devido ao seu limite ambiental ser mais restritivo (Tabela 3). A infraestrutura recreacional precária ou inexistente nestas praias, bem como a péssima acessibilidade, diminuem a sua atratividade e a sua qualidade recreacional. Por outro lado, as praias de São Miguel e São Domingos – trecho 2, com características claramente urbanas, bem como, Ponta da Tulha – trecho 2 e Mamoã – trecho 2, semiurbanas, apresentam, entre todas as praias analisadas, os limites ambientais menos restritivos (Figura 10).

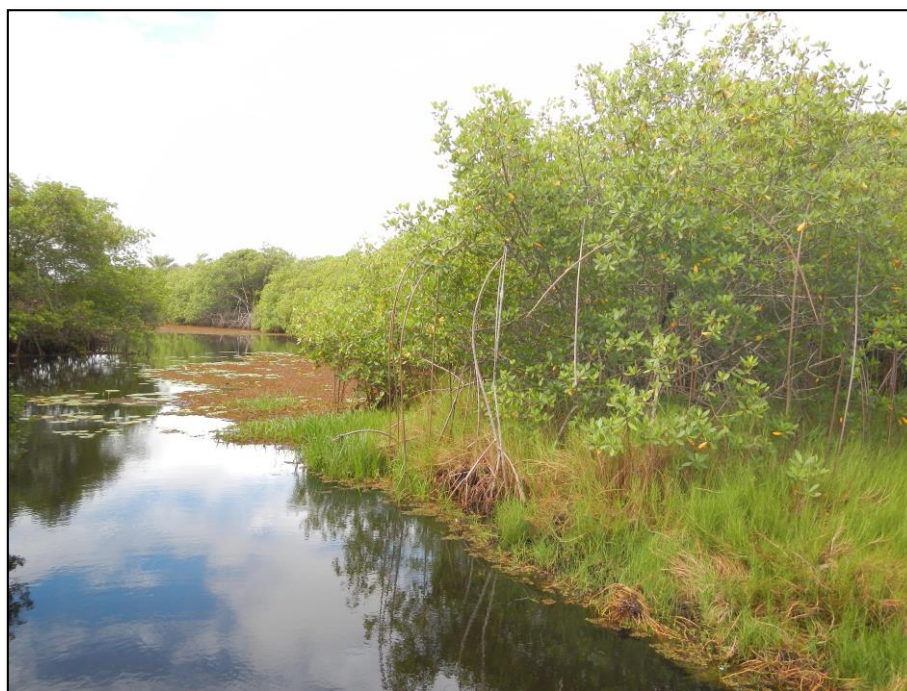
Foto 1: Pântanos e Mangues associadas a foz de pequeno riacho na Praia do Japar, Ilhus.

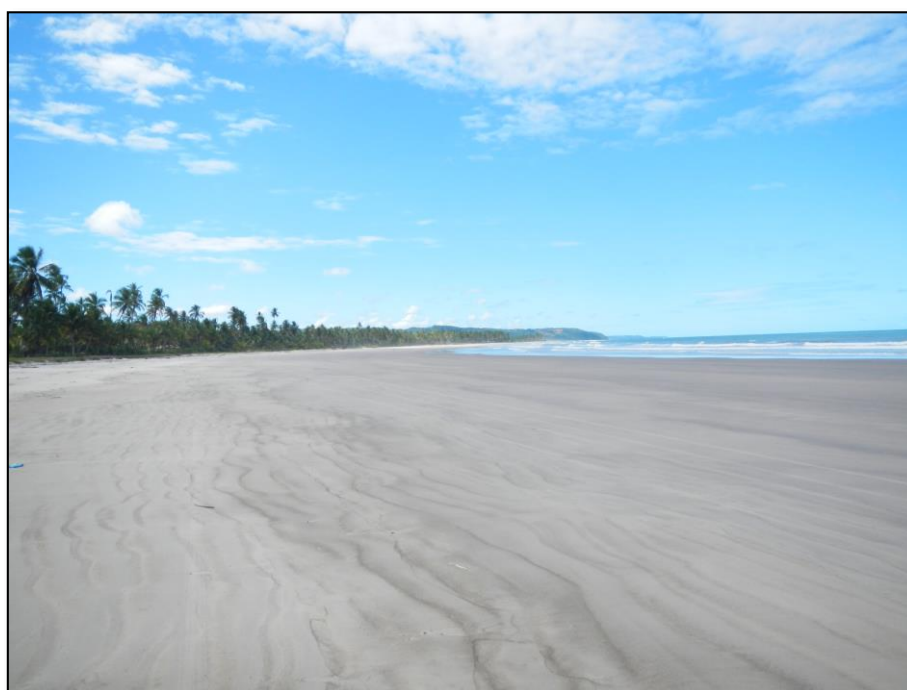
Foto 2: Sedimentos Marinhos de Praia na Ponta da Tulha, Ilhus.

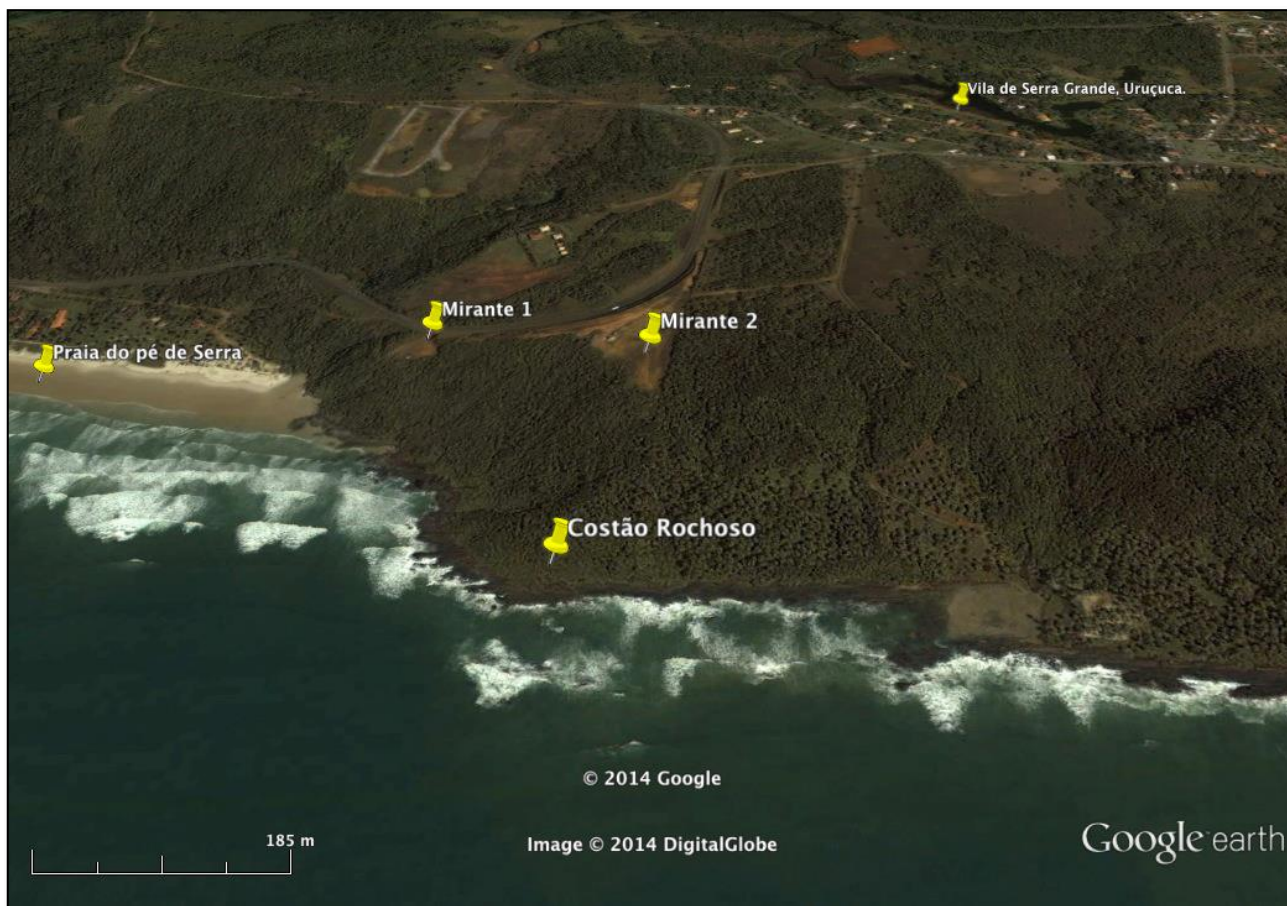
Figura 3: Vista 3D da Praia do Pé de Serra, Mirantes 1 e 2, Costão Rochoso e Vila de Serra Grande, Uruçuca/BA (Coord. UTM 24 L 496846.23 m E 8399782.11 m S).

A praia do Pé de Serra: no extremo norte da linha de costa estudada, é caracterizada pela ocorrência de vegetação em mais de 50% na pós-praia; terraços arenosos em mais de 50% de sua extensão litorânea; ocorrência de terras úmidas em menos de 50% do seu litoral; zona de surfe com até três linhas de arrebentação; ausência de proteção natural na zona de ante-praia; ocorrência de cordão-duna em mais de 50% do litoral; presença de estuário e manguezal que servem como refúgio e/ou berçário, os quais perderam a ligação direta com o mar devido a bancos de areia, apenas ultrapassados em marés mais altas e em tempestades; atividades de pesca artesanal; ocorrência de recurso ornamental (madeira morta e vegetais); remanescente de floresta ombrófila (Mata Atlântica); ocorrência de atividades ecoturísticas e turismo de aventura (trilha ecológica, voo de parapente e tirolesa); ausência de construções e áreas de reconhecido valor histórico; qualidade recreacional média, segundo indicadores geoambientais e de infraestruturas; e ocorrência de importante atratividade cênica natural, o promontório rochoso que da base a dois belos mirantes (Figura 3).

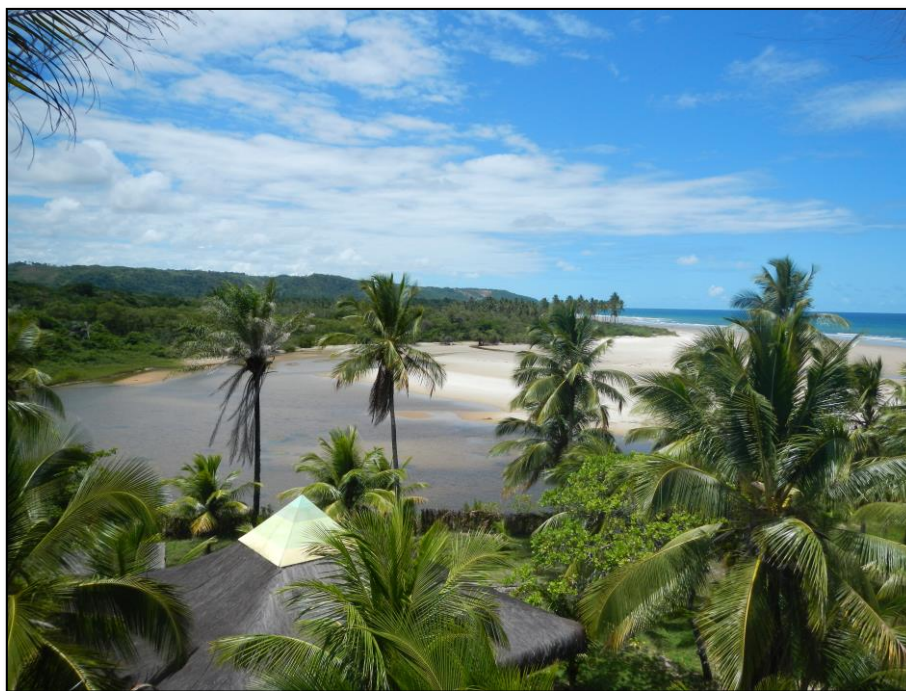
Foto 4: Vista da Foz do Rio Sargi na divisa Ilhéus/Uruçuca a partir da Ponta do Ramo, Ilhéus.

Praia de Sargi – trecho 2: possui serviços de regulação e suporte similares aos do trecho 1, contudo a ocorrência de vegetação na pós-praia é menor que 50% e apresenta mais de um refúgio/berçário terrestre e marinho (estuário e área de desova para tartarugas marinhas). Os serviços de provisão destoam pela elevada produção natural de alimentos e recursos genéticos, devido a forte

presença de mangues e área úmidas na Foz do Rio Sargi (divisa dos municípios Ilhéus e Uruçuca), enquanto que os serviços relacionados a informação e cultura destoam apenas pela elevada atratividade cênica do estuário e seu potencial para o ecoturismo (Foto 4).

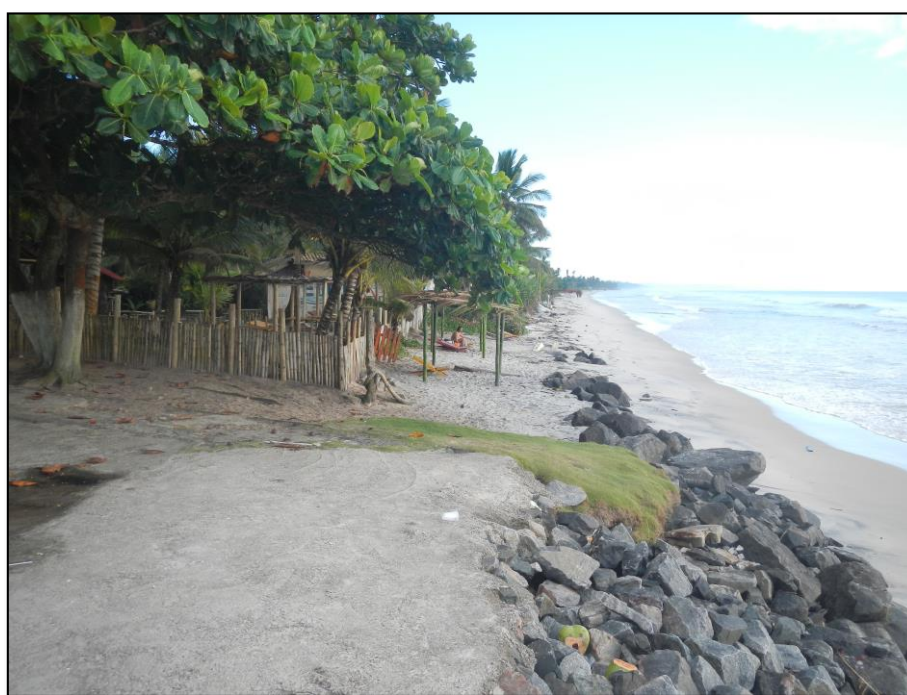
Foto 5: Alta vulnerabilidade a erosão costeira, praia de São Domingos – trecho 2, Ilhéus.

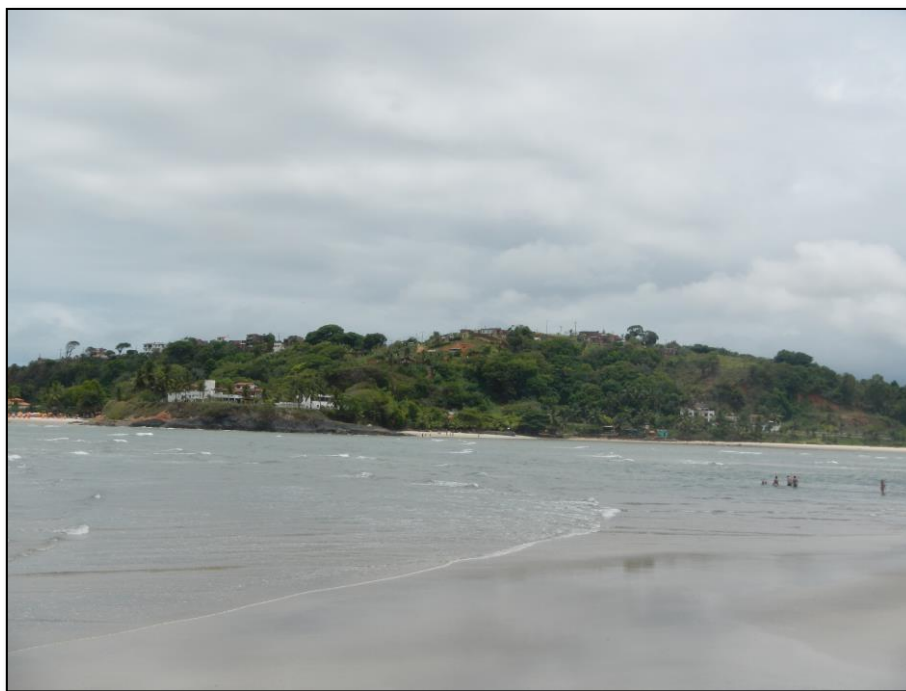
Foto 6: Foz do Rio Almada, praia de São Miguel, Ilhéus.

presença de mais de uma fonte de recursos ornamentais (madeira morta e vegetação) e; grande ocorrência de áreas antropizadas e sob forte processo de erosão costeira. Mas destaca-se pelo ocorrência de refúgio/berçário marinho, a foz (estuário) do Rio Almada (Foto 6).
