UNIVERSIDADE FEDERAL DA BAHIA
INSTITUTO DE GEOCIÊNCIAS
CURSO DE PÓS-GRADUAÇÃO EM GEOLOGIA

TESE DE DOUTORADO

**PRAIAS DA COSTA DO
DESCOBRIMENTO: UMA CONTRIBUIÇÃO
PARA A GESTÃO AMBIENTAL**

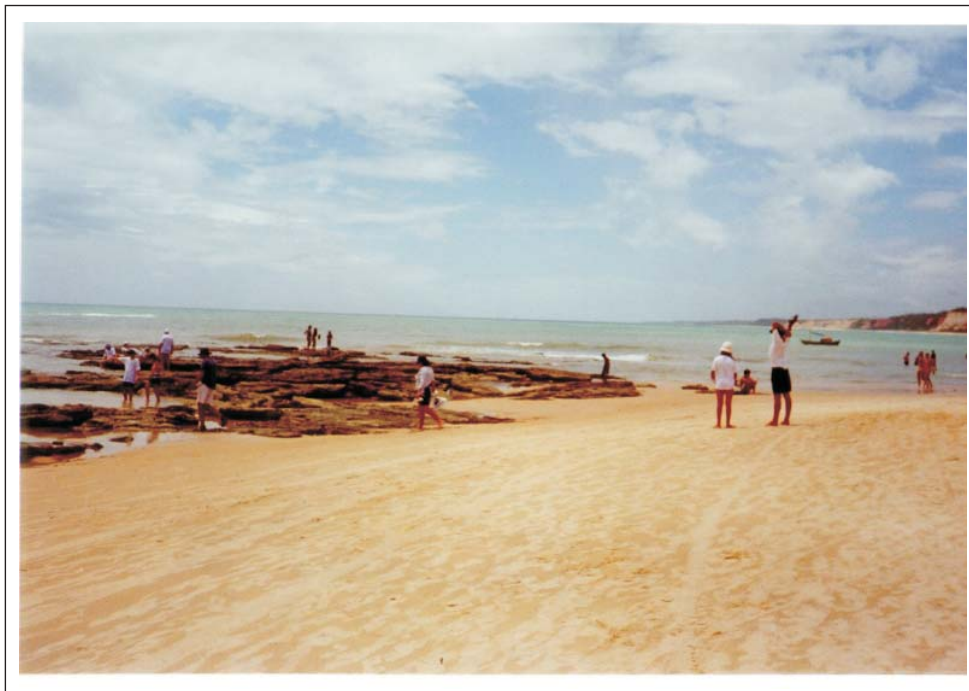
Foto 12 - Terraço de Abrasão ao sul de Arraial D'Ajuda (Fig. 5).

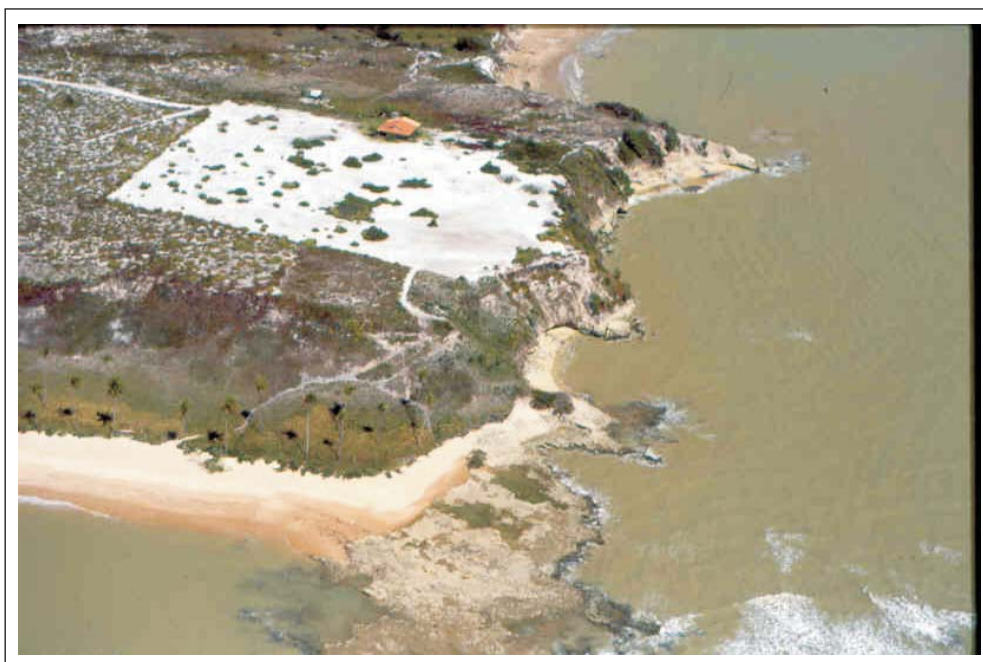
Foto 13 - Terraço de abrasão na Ponta do Moreira, ao norte de Cumuruxatiba (Fig. 5) (Dominguez, 2000b).

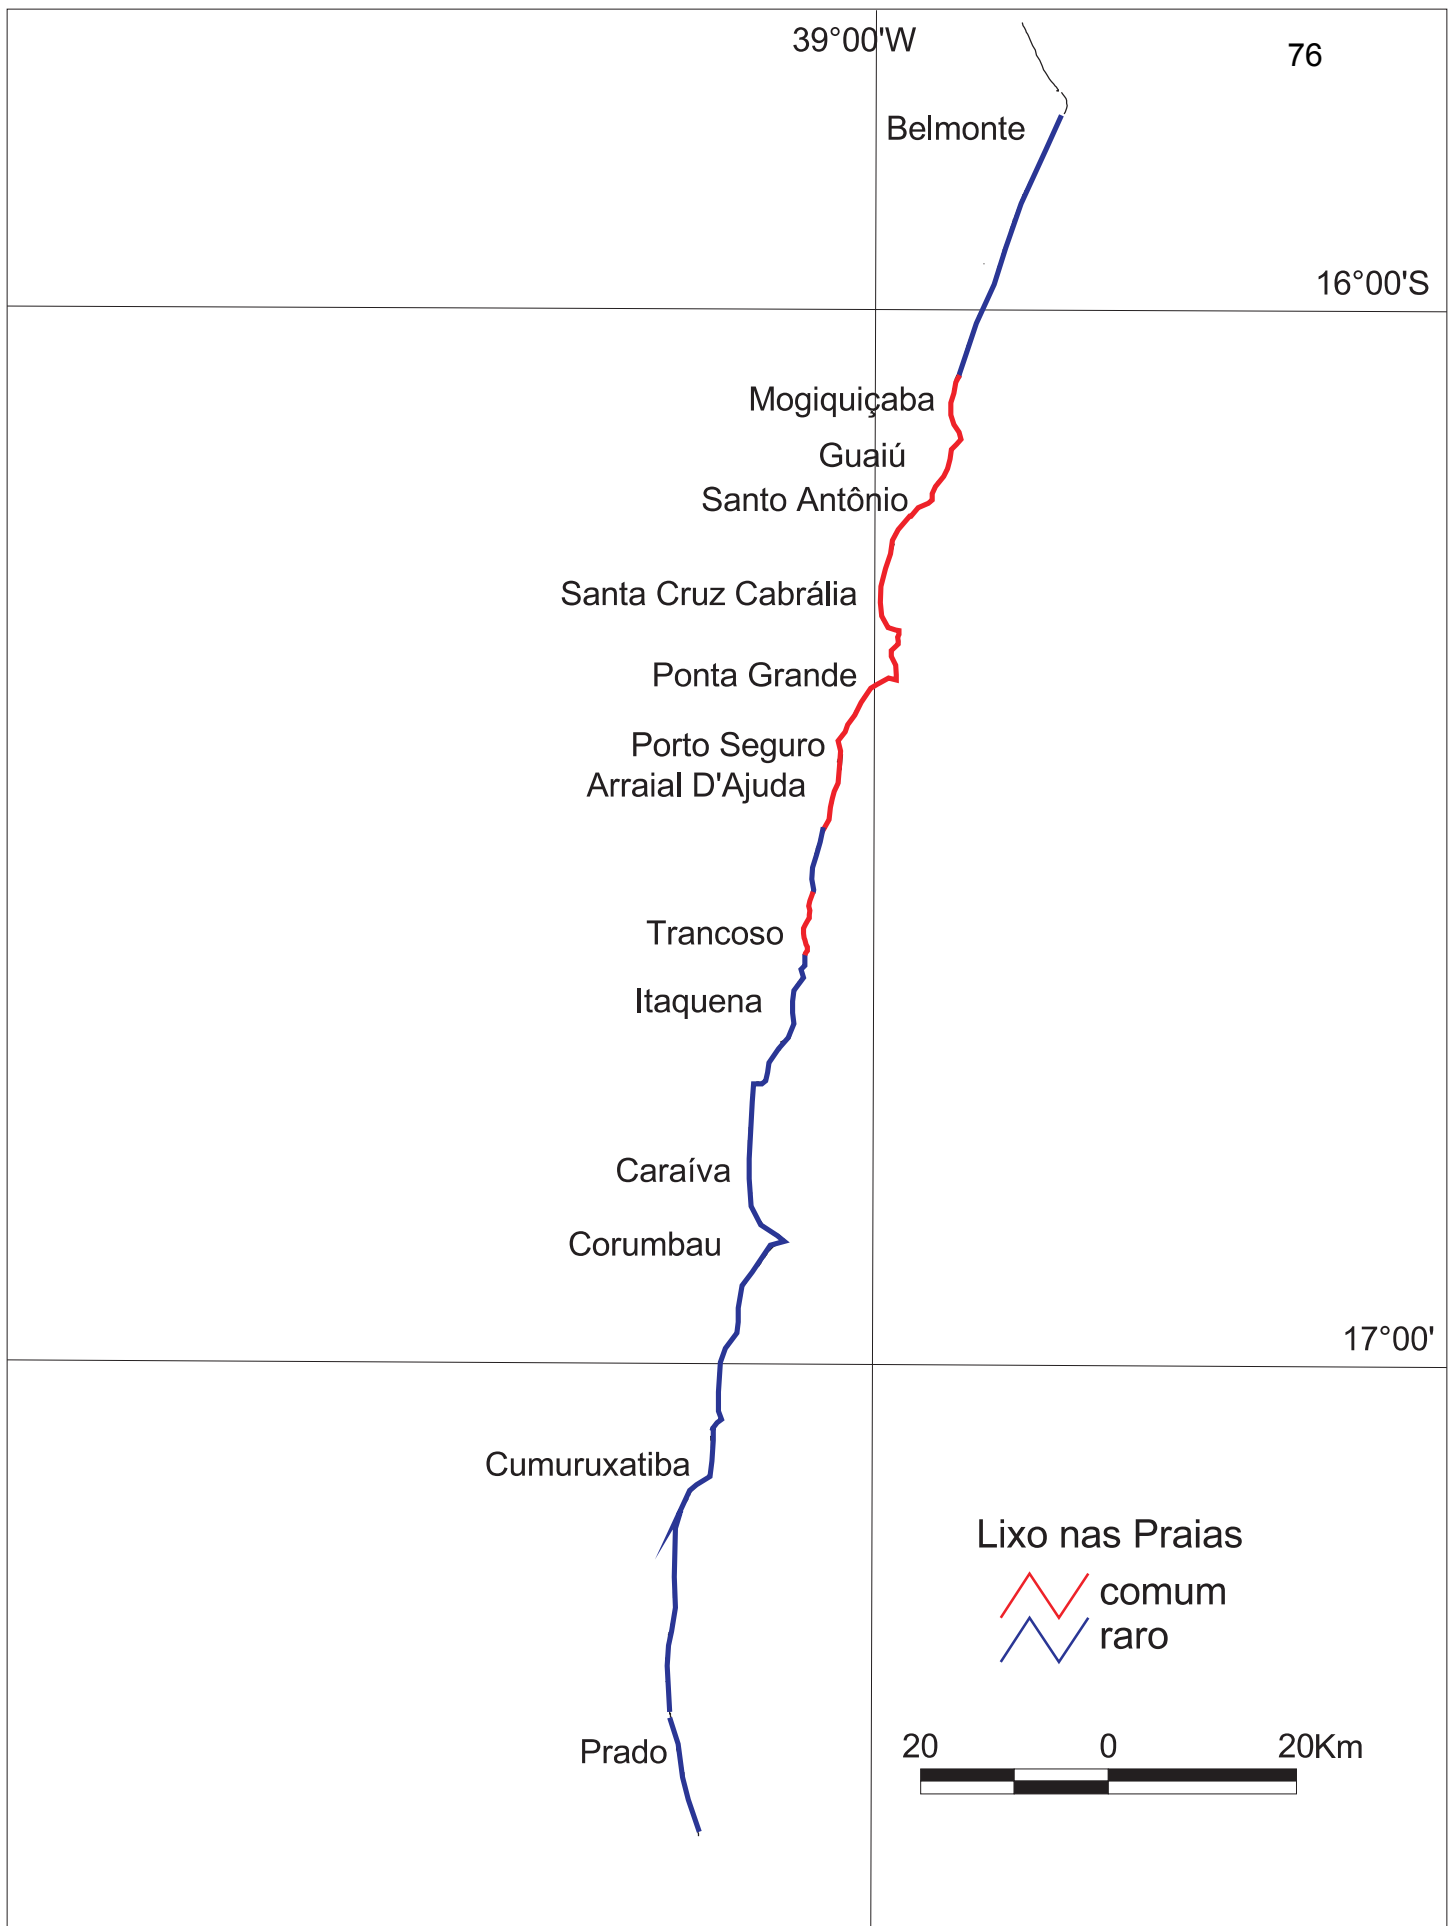
Figura 14 - Classificação das praias da Costa do Descobrimento em relação à presença de lixo antrópico.

A presença de lixo antrópico foi considerada comum apenas em Trancoso e no trecho costeiro entre Mogiquçaba e Arraial D'Ajuda. Nos outros locais, como entre Belmonte e Mogiquçaba e entre Itaquena e Prado, a presença de lixo antrópico foi considerada rara, com base nas fichas de campo. Nos locais mais freqüentados, especialmente nos trechos onde existe um grande número de barracas de praia, como em Porto Seguro e Arraial D'Ajuda, o lixo é periodicamente retirado pelos donos das barracas de praia. Foi encontrado lixo antrópico em quantidades expressivas em Santa Cruz Cabralia, Coroa Vermelha (Foto 21A), Ponta Grande, Porto Seguro (Praia de Taperapuã e Mundaí) e Arraial D'Ajuda (Praia de Pitinga) (Foto 21B) (Fig. 14).

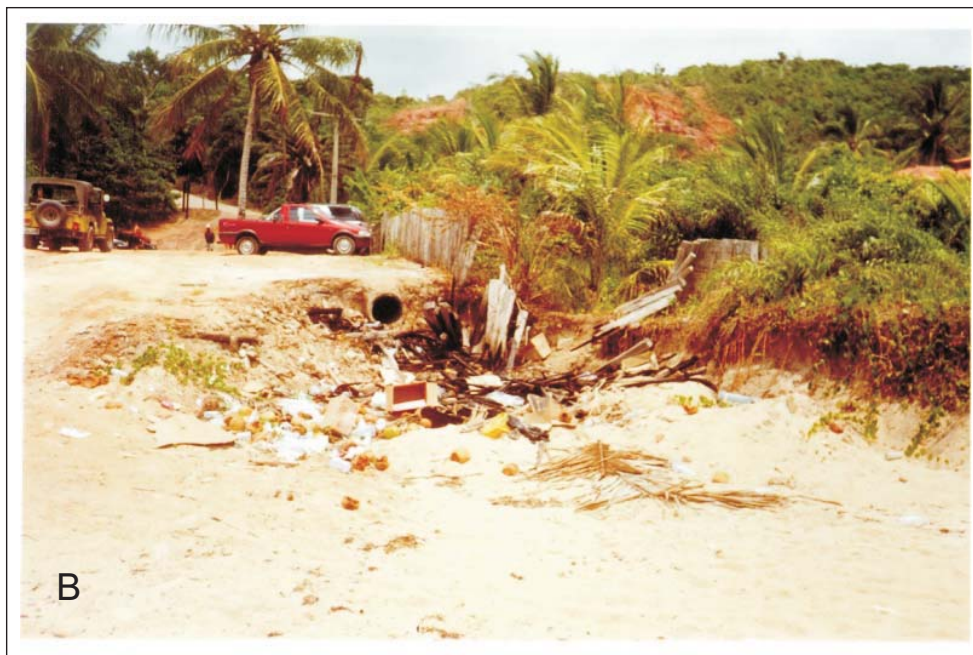
Foto 21 - Presença de lixo antropico nas praias de A) Coroa Vermelha e B) Arraial D'Ajuda (Fig. 14).

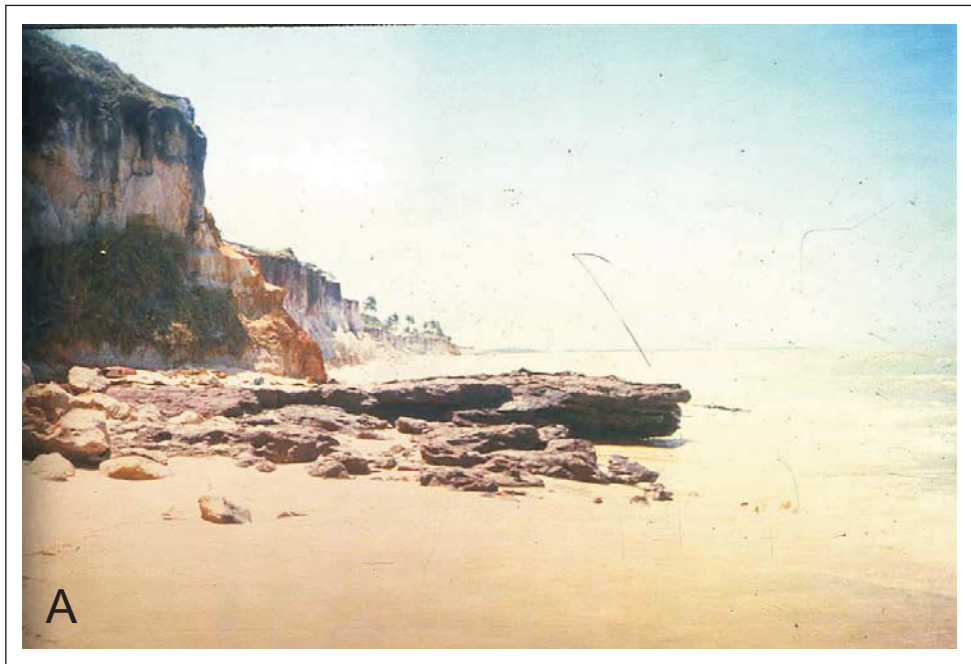
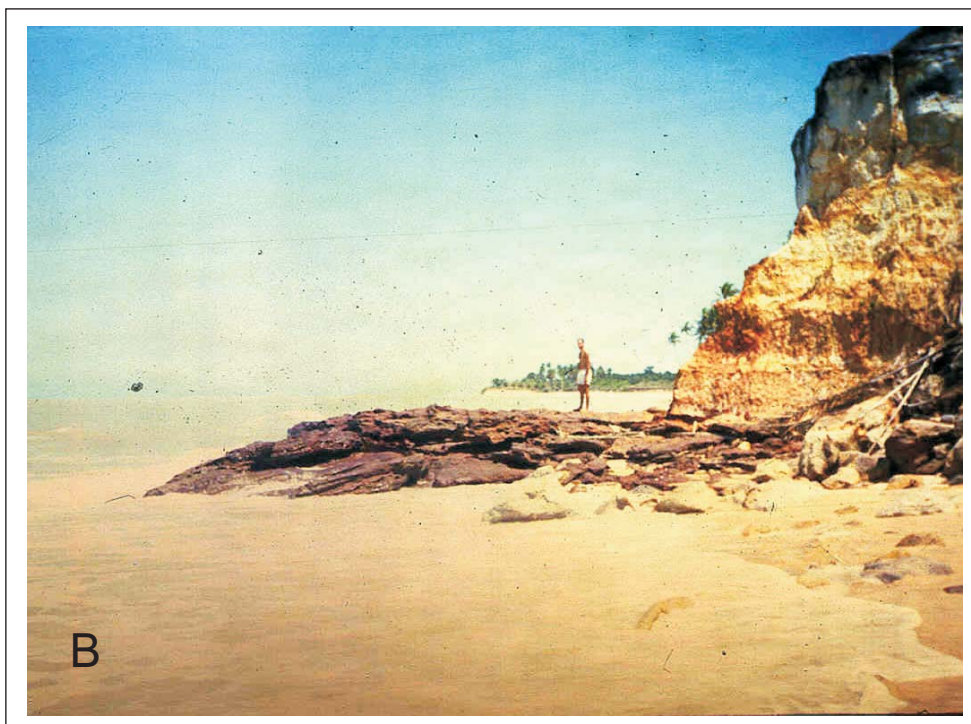
Fotos 29 A e B - Superfície de abrasão criada pelo recuo de falésias nos sedimentos do Grupo Barreiras entre Corumbau e Cumuruxatiba (Fig. 15).

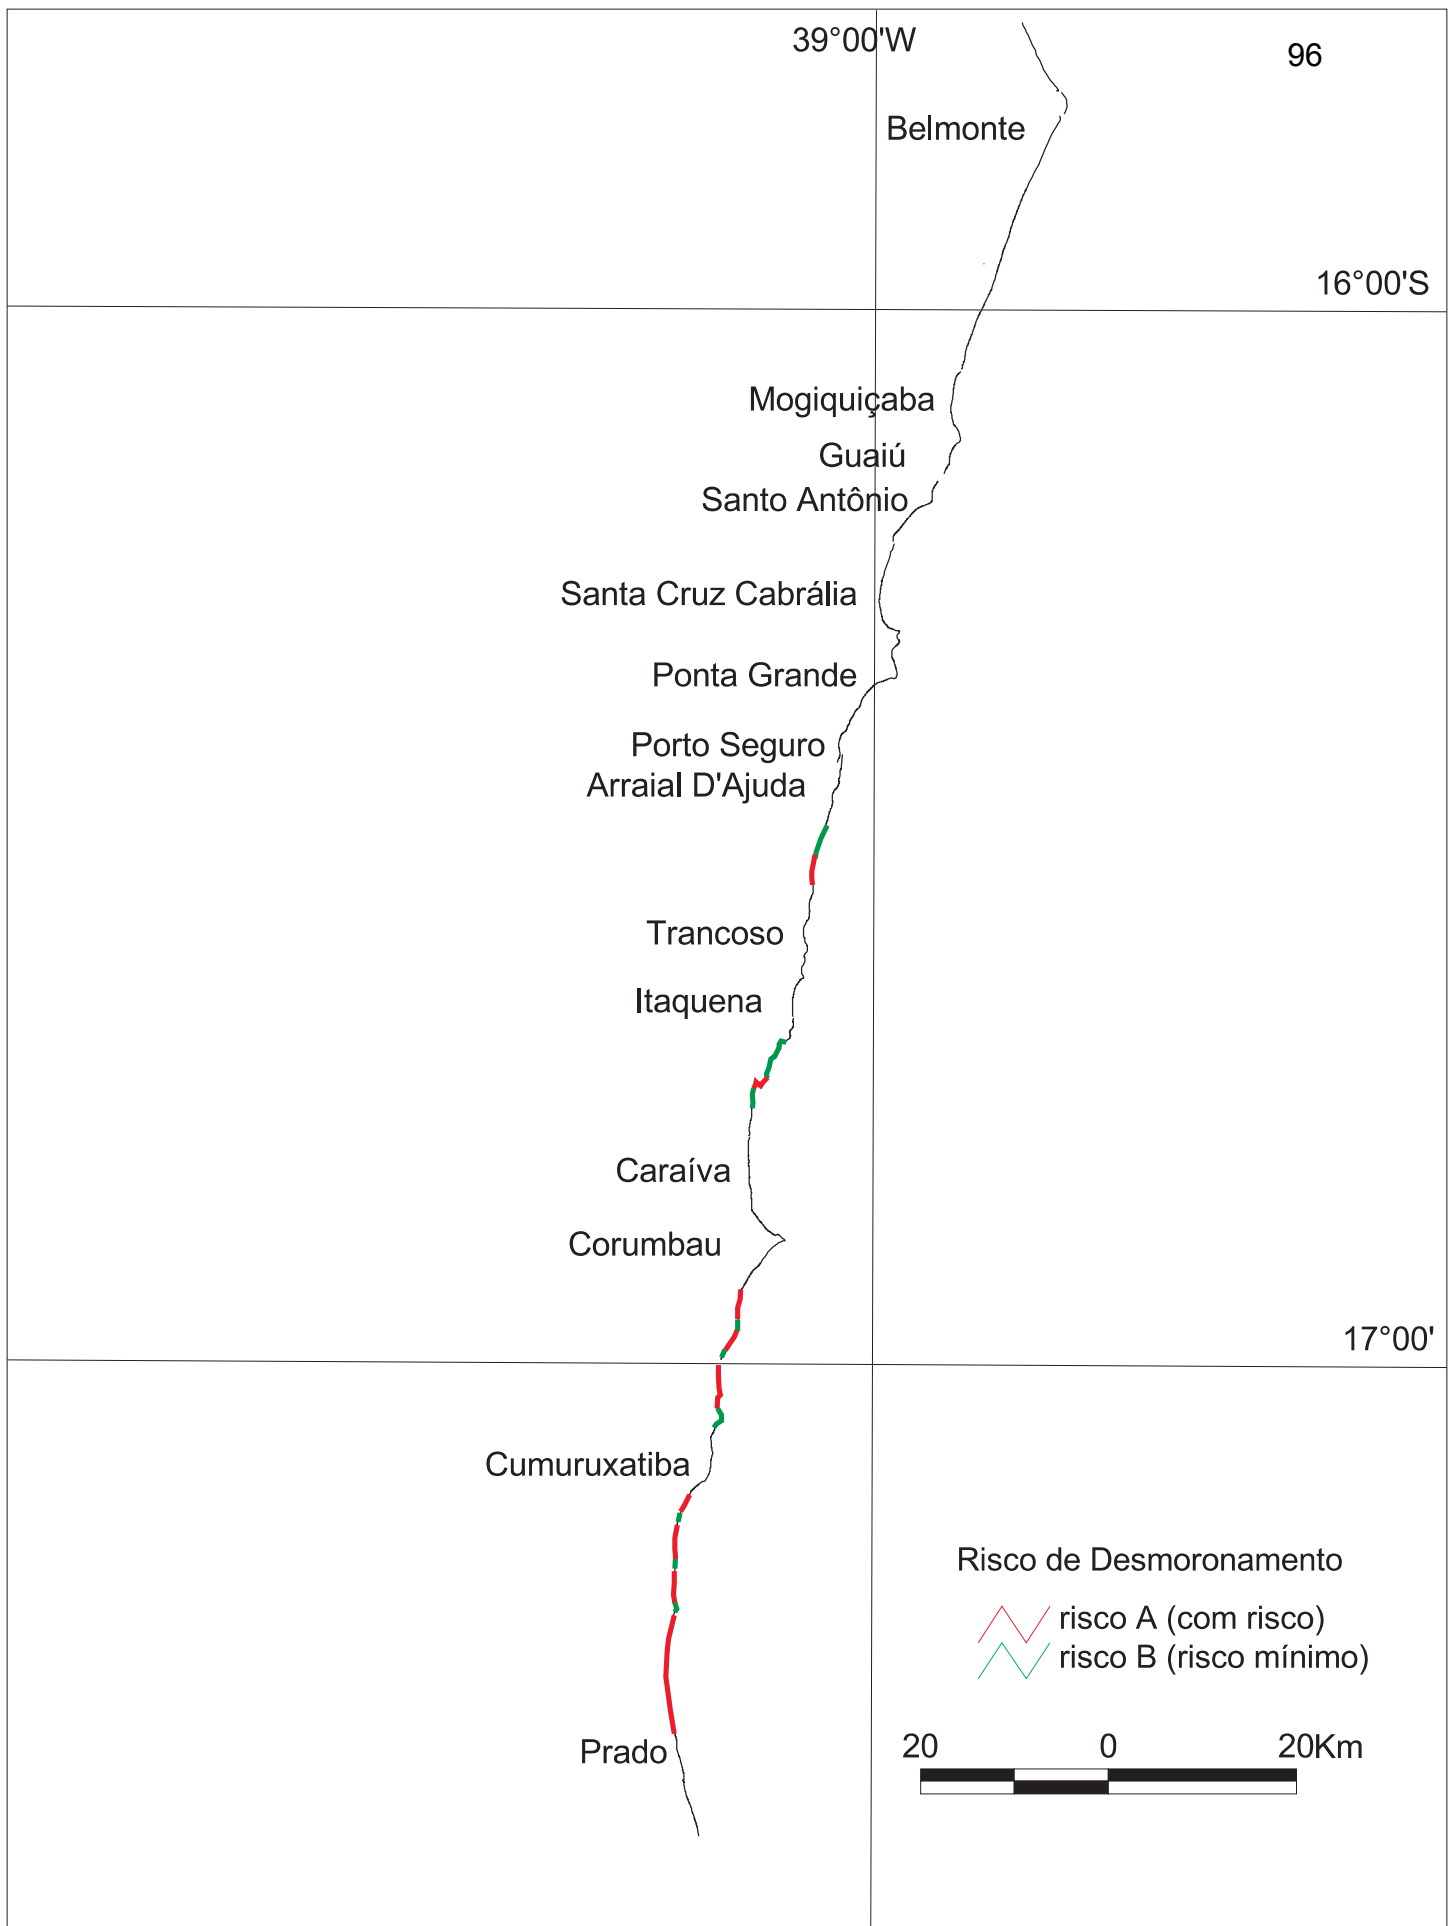
Figura 17- Classificação das falésias da Costa do Descobrimento em relação ao risco de desmoronamento.

- ✓ Tipo A: são falésias onde a vegetação está ausente e que se encontram em processo de recuo efetivo (Foto 35);

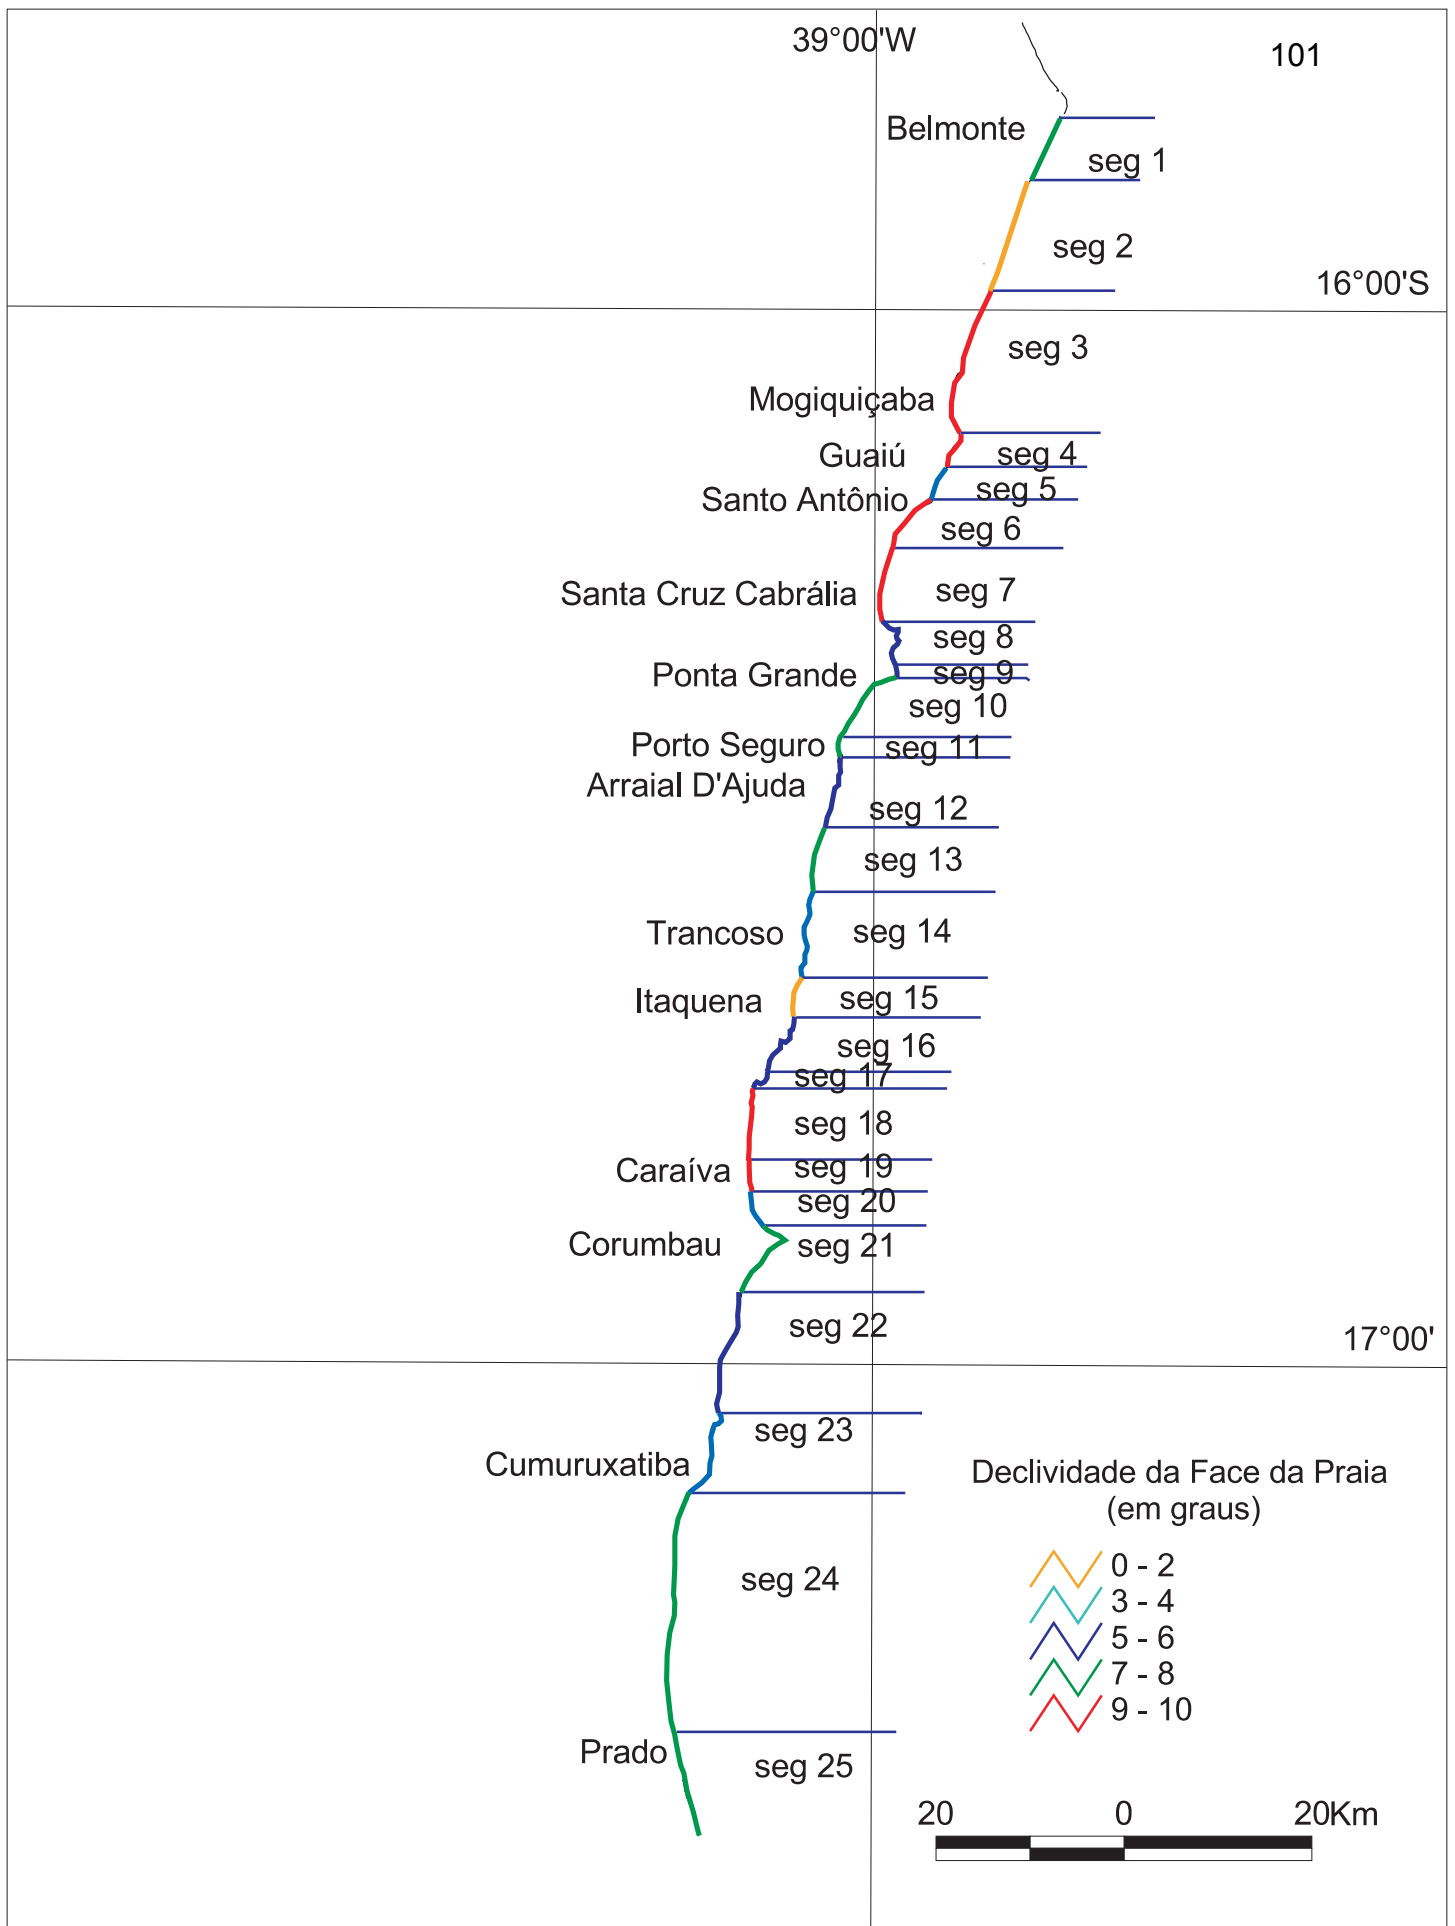
Figura 21- Variação da declividade das praias ao longo da Costa do Descobrimento.

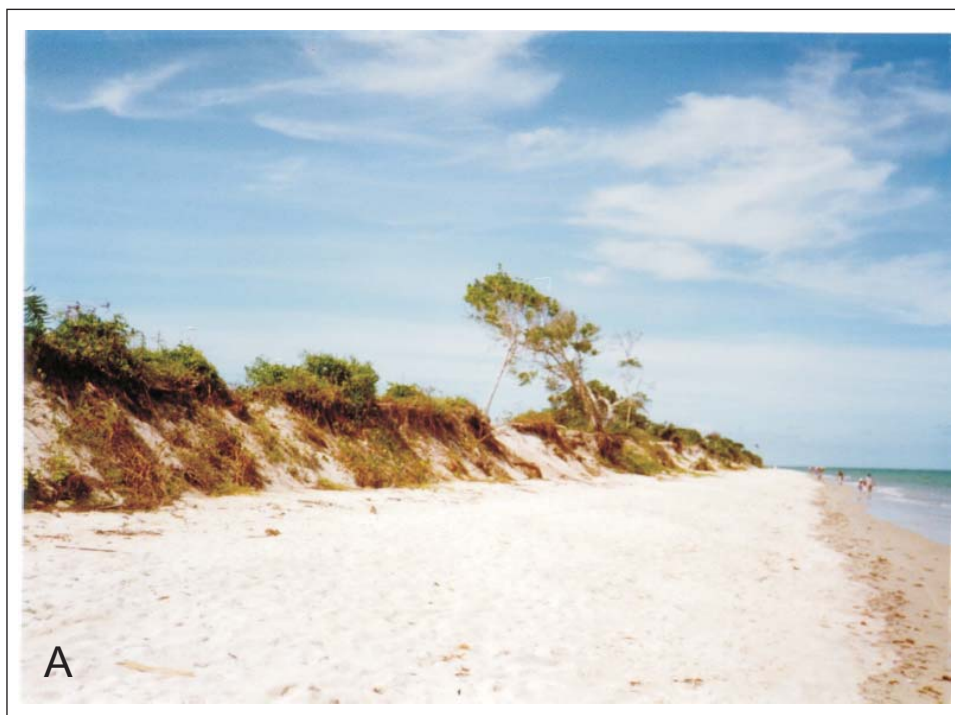
Foto 55 - Escarpa erosiva nos terrenos holocênicos ao sul de Coroa Vermelha (Seg. 8, Fig. 19).

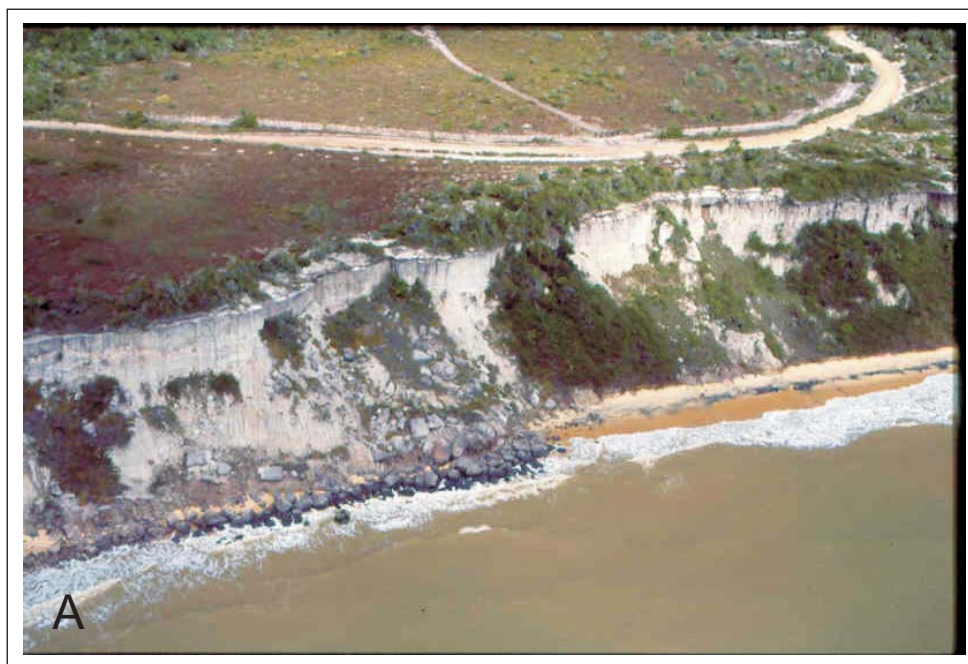
Fotos 81A e B - Falésias ativas ao sul de Cumuruxatiba (Seg. 24, Fig. 19) (Fotos de J. M. L. Dominguez).

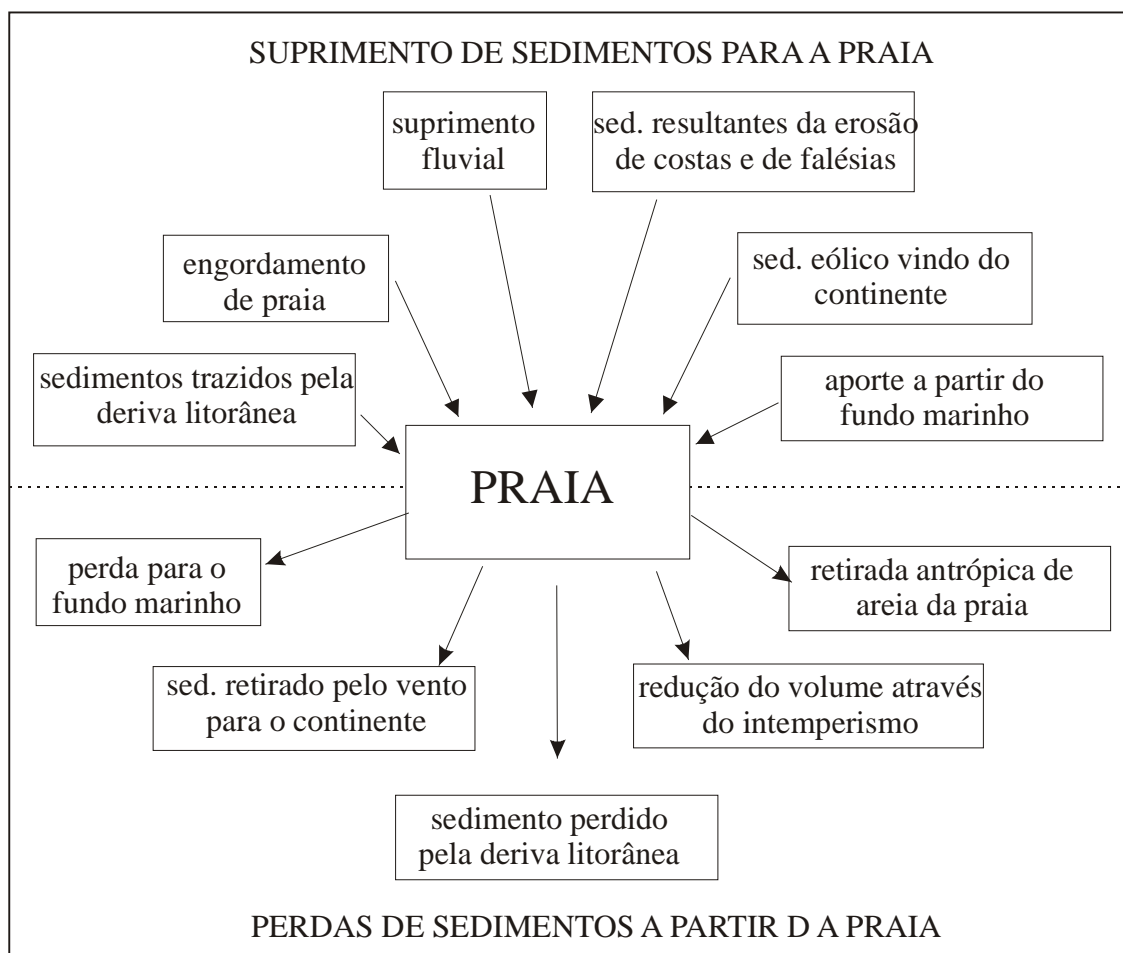
Figura 29 - Principais perdas e ganhos de sedimentos da praia (modificado de Bird, 1996b).
