UNIVERSIDADE FEDERAL DA BAHIA

ÁREA DE GEOLOGIA MARINHA, COSTEIRA E SEDIMENTAR

DISSERTAÇÃO DE MESTRADO

**CARACTERIZAÇÃO GEOAMBIENTAL DA LINHA DE COSTA DA
COSTA DO CACAU - LITORAL SUL DA BAHIA.**

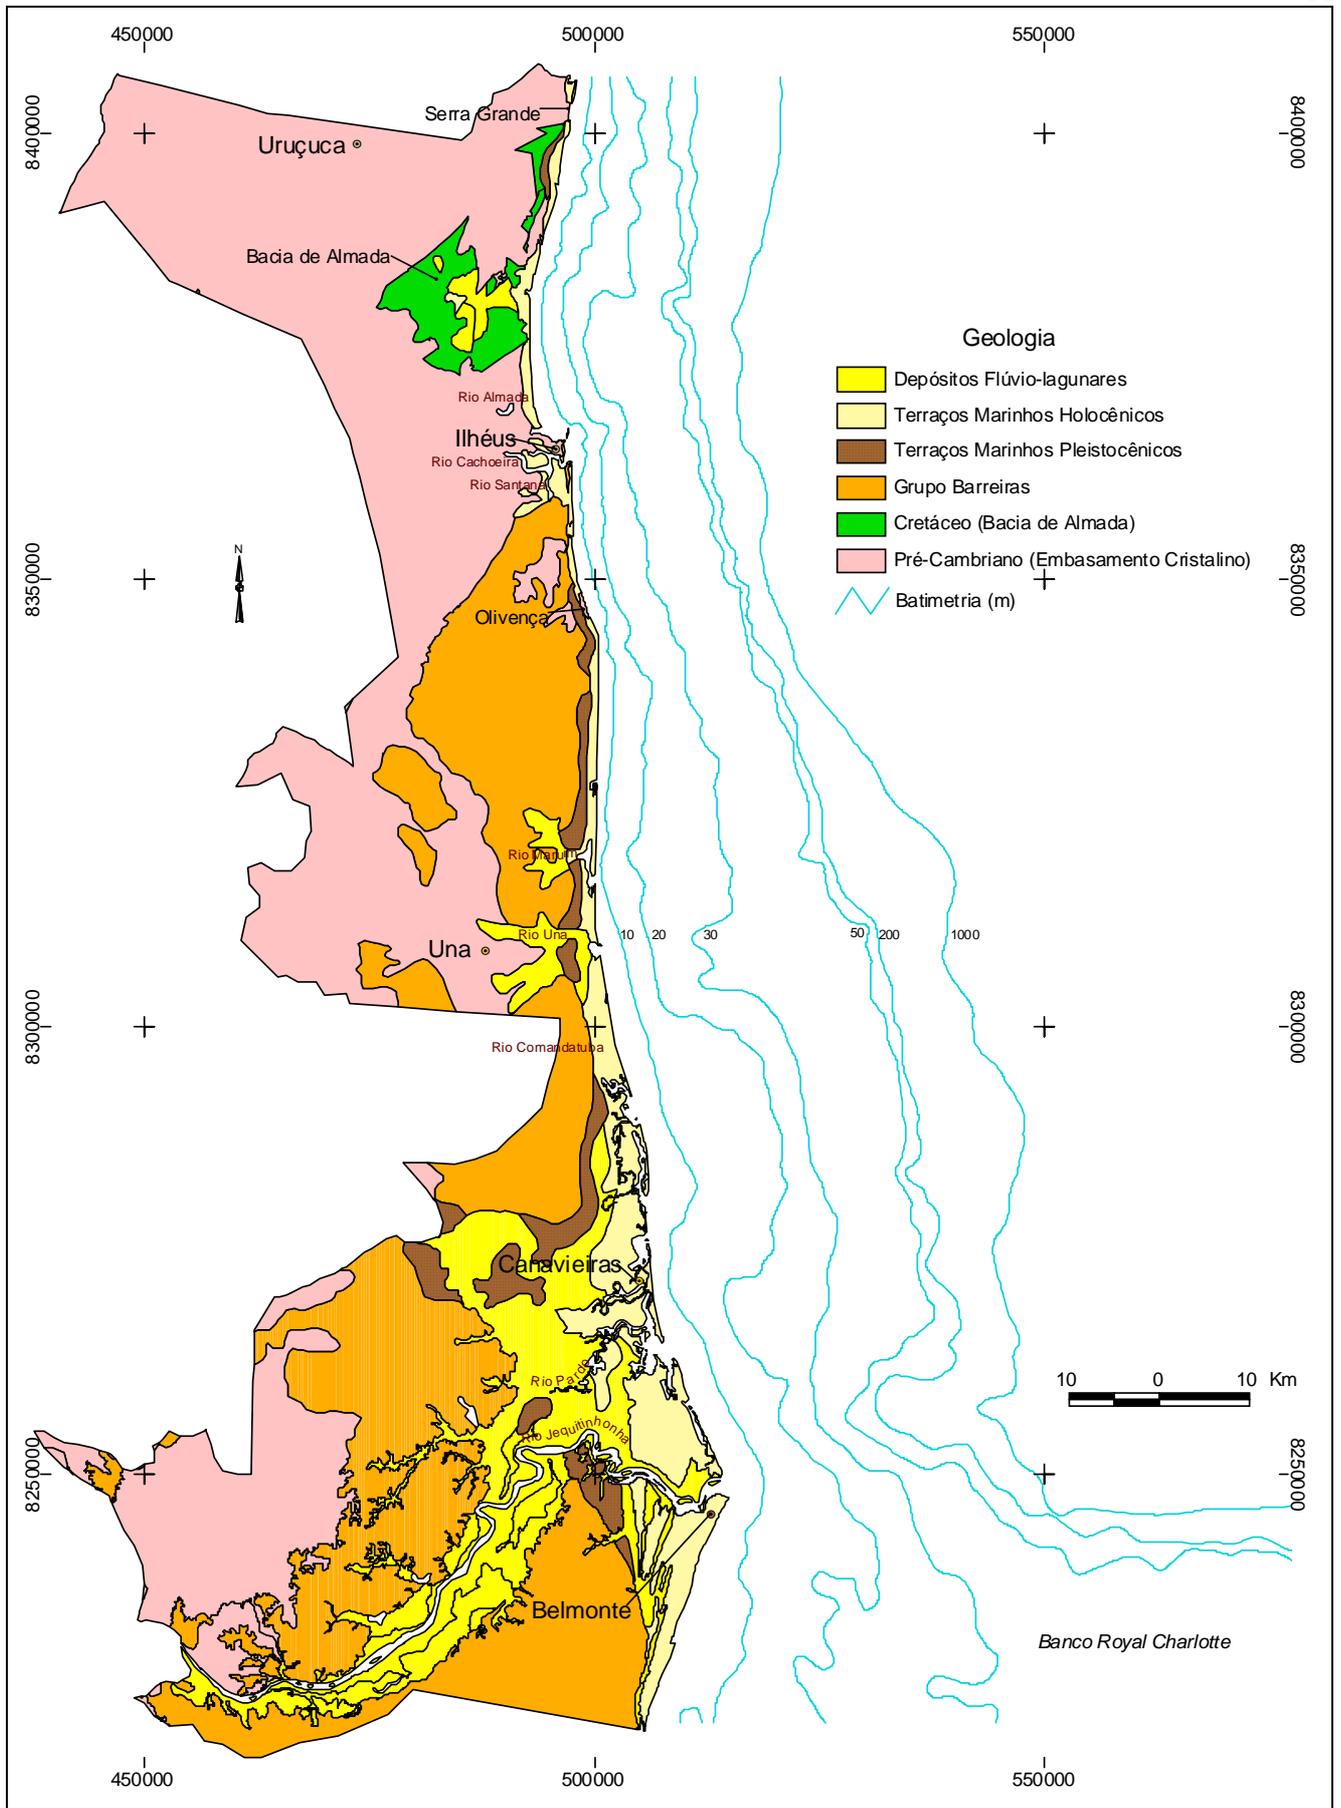
Figura 02: Geologia da área de estudo (CBPM, 2003). O limite interno do mapa compreende ao dos municípios da orla.

Na área de estudo, arenitos de praia estão presentes apenas no litoral sul de Ilhéus, iniciando na base do Morro de Pernambuco e se estendendo, para sul, paralelamente à linha de costa atual por aproximadamente um quilômetro.

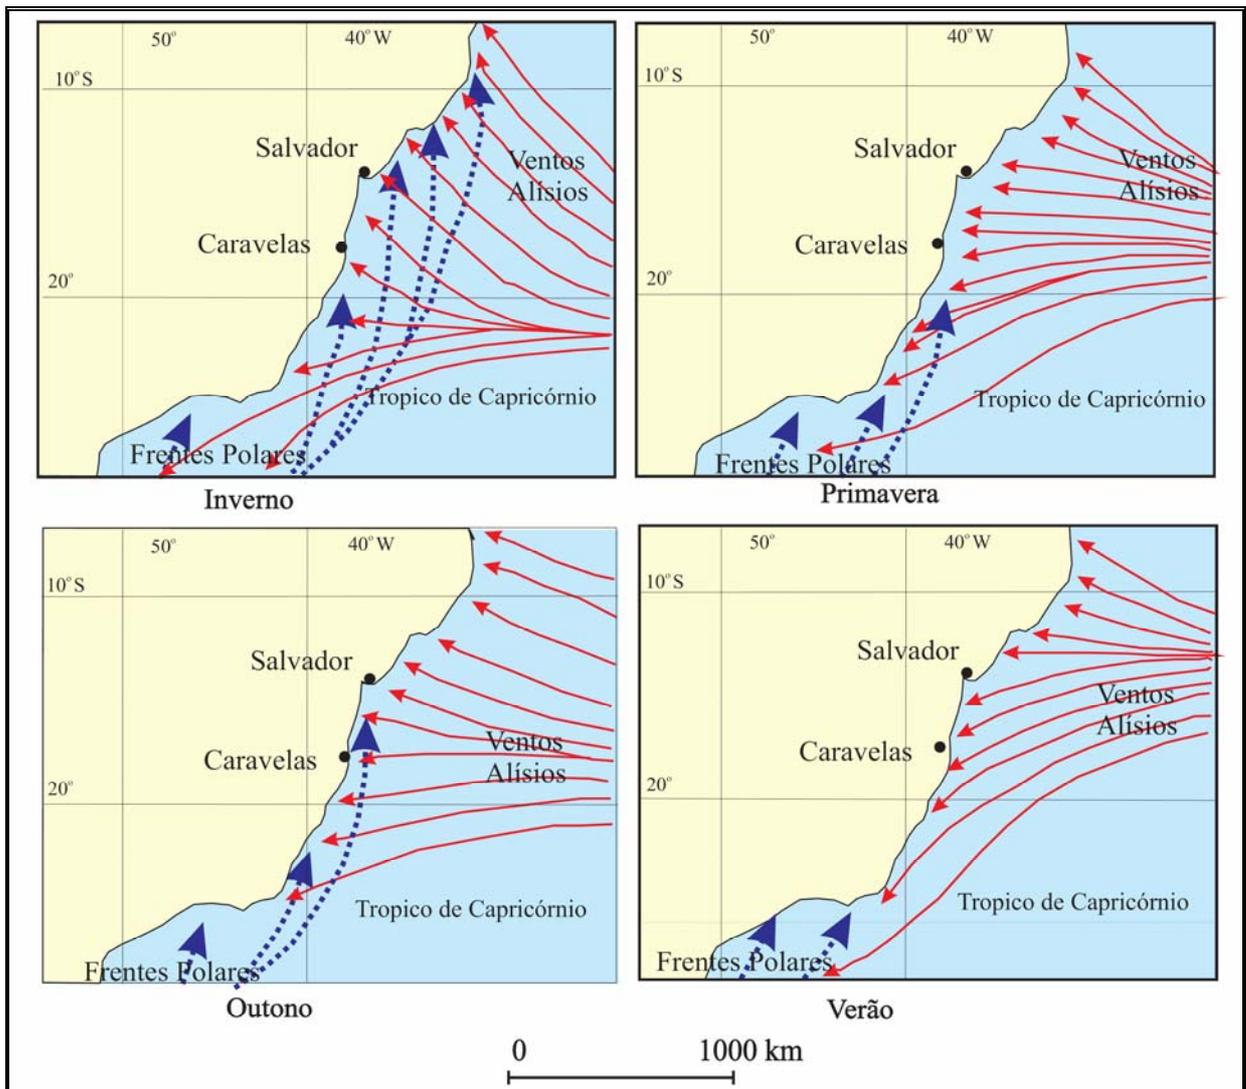
Figura 03: Distribuição dos ventos ao longo do ano para o Oceano Atlântico Sul. ZCIT = Zona de Convergência Intertropical. ZD = Zona de Divergência (Modificado de Martin *et al.*, 1998).

VENTO PREDOMINANTE	FREQUÊNCIA ANUAL
E (N-90°)	35%
NE (N-45°)	31%
SE (N-135°)	21%
SSE (N-157,5°)	13%

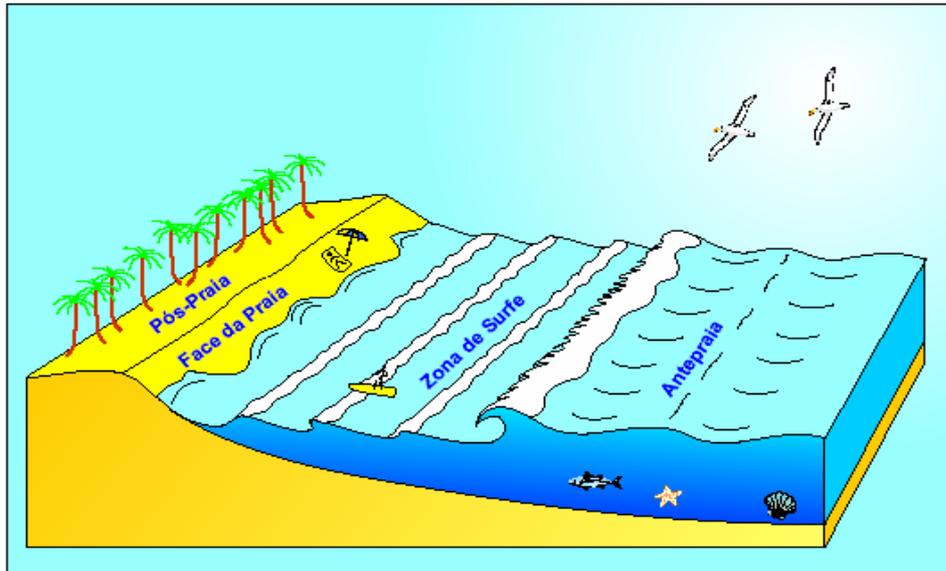
Figura 04: Elementos morfológicos de uma praia (Dominguez *et al*, 2000).

Antepraia – É a região situada costa-afora da zona de surfe, na qual o fundo é continuamente movimentado pelas ondas oceânicas. Seu limite externo coincide com a maior profundidade na qual as ondas conseguem afetar o fundo.

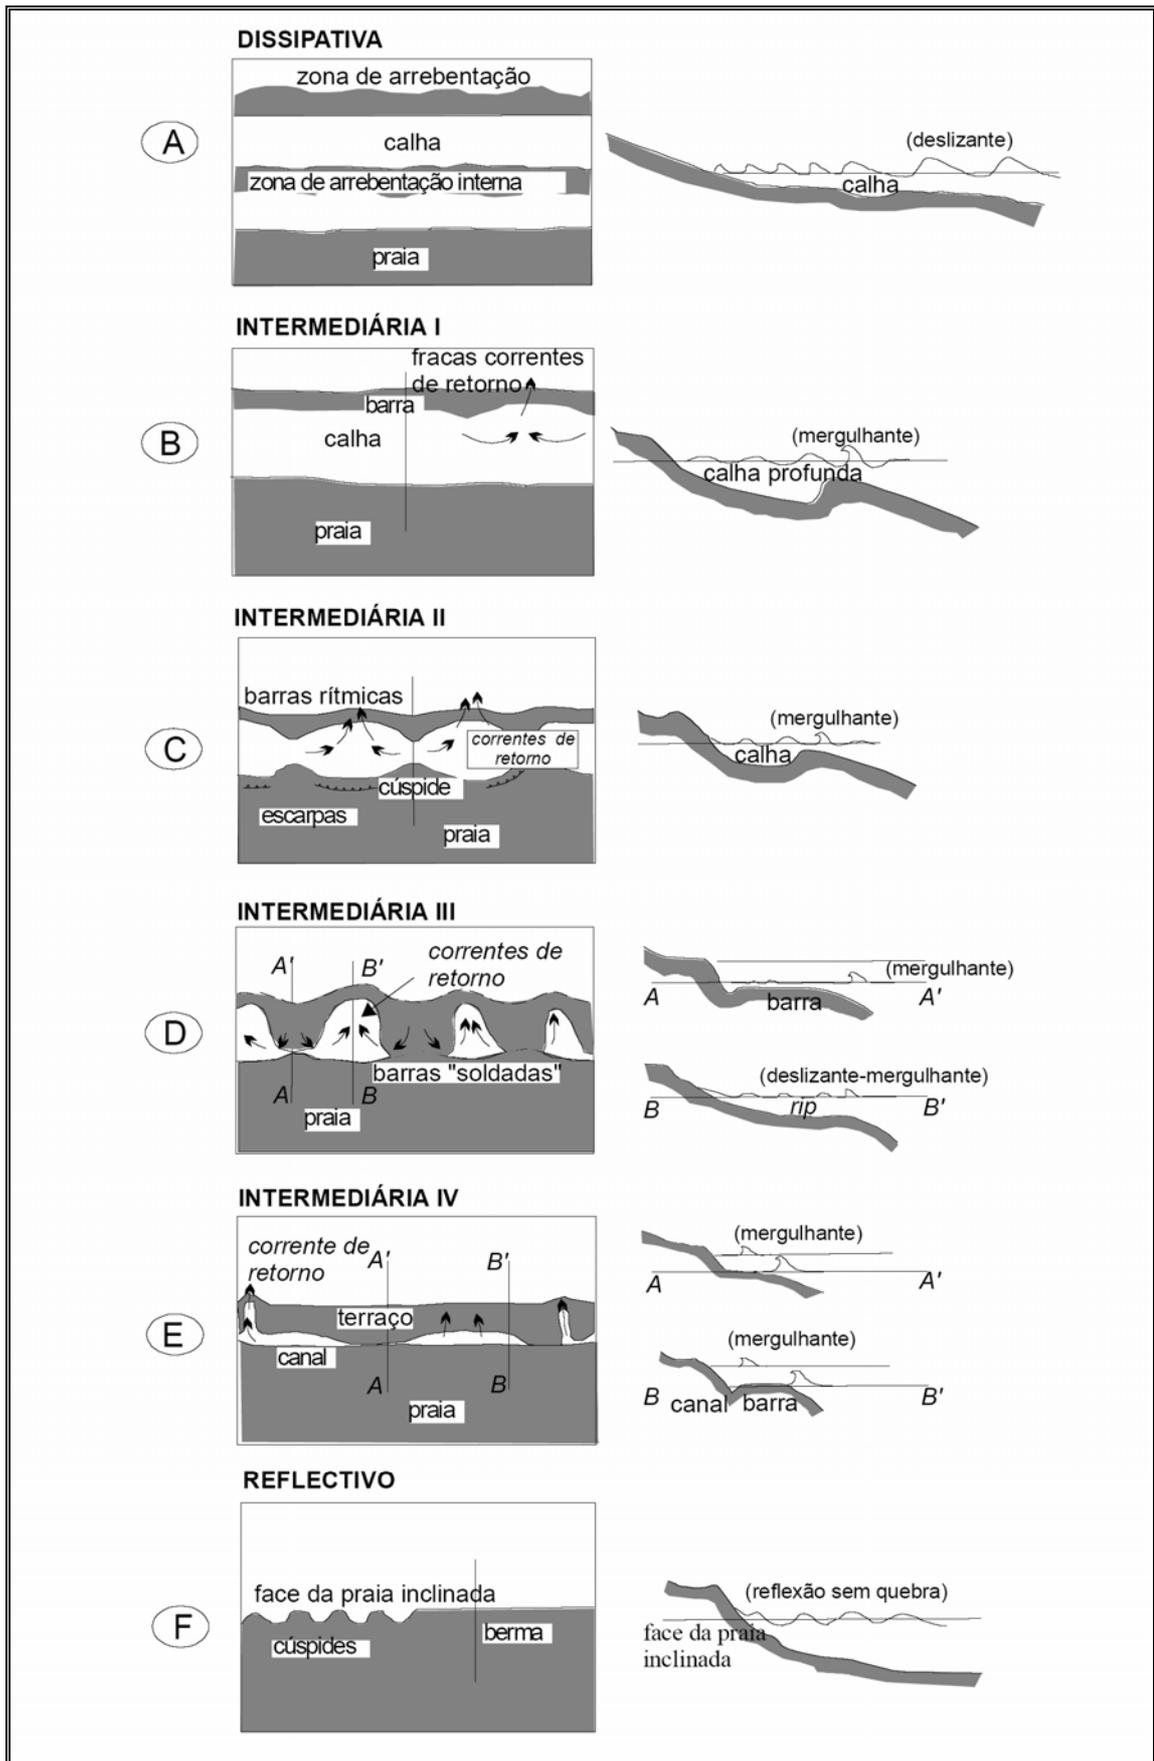
Figura 05: Estágios morfodinâmicos das praias [Modificado de Wright & Short (1984)].

Refletivo: nesse estágio a praia apresenta perfil com declividade bastante elevada, presença de cúspides e sedimentos com granulometria grossa, com as ondas arrebatando diretamente na face de praia (Fig. 05 F).

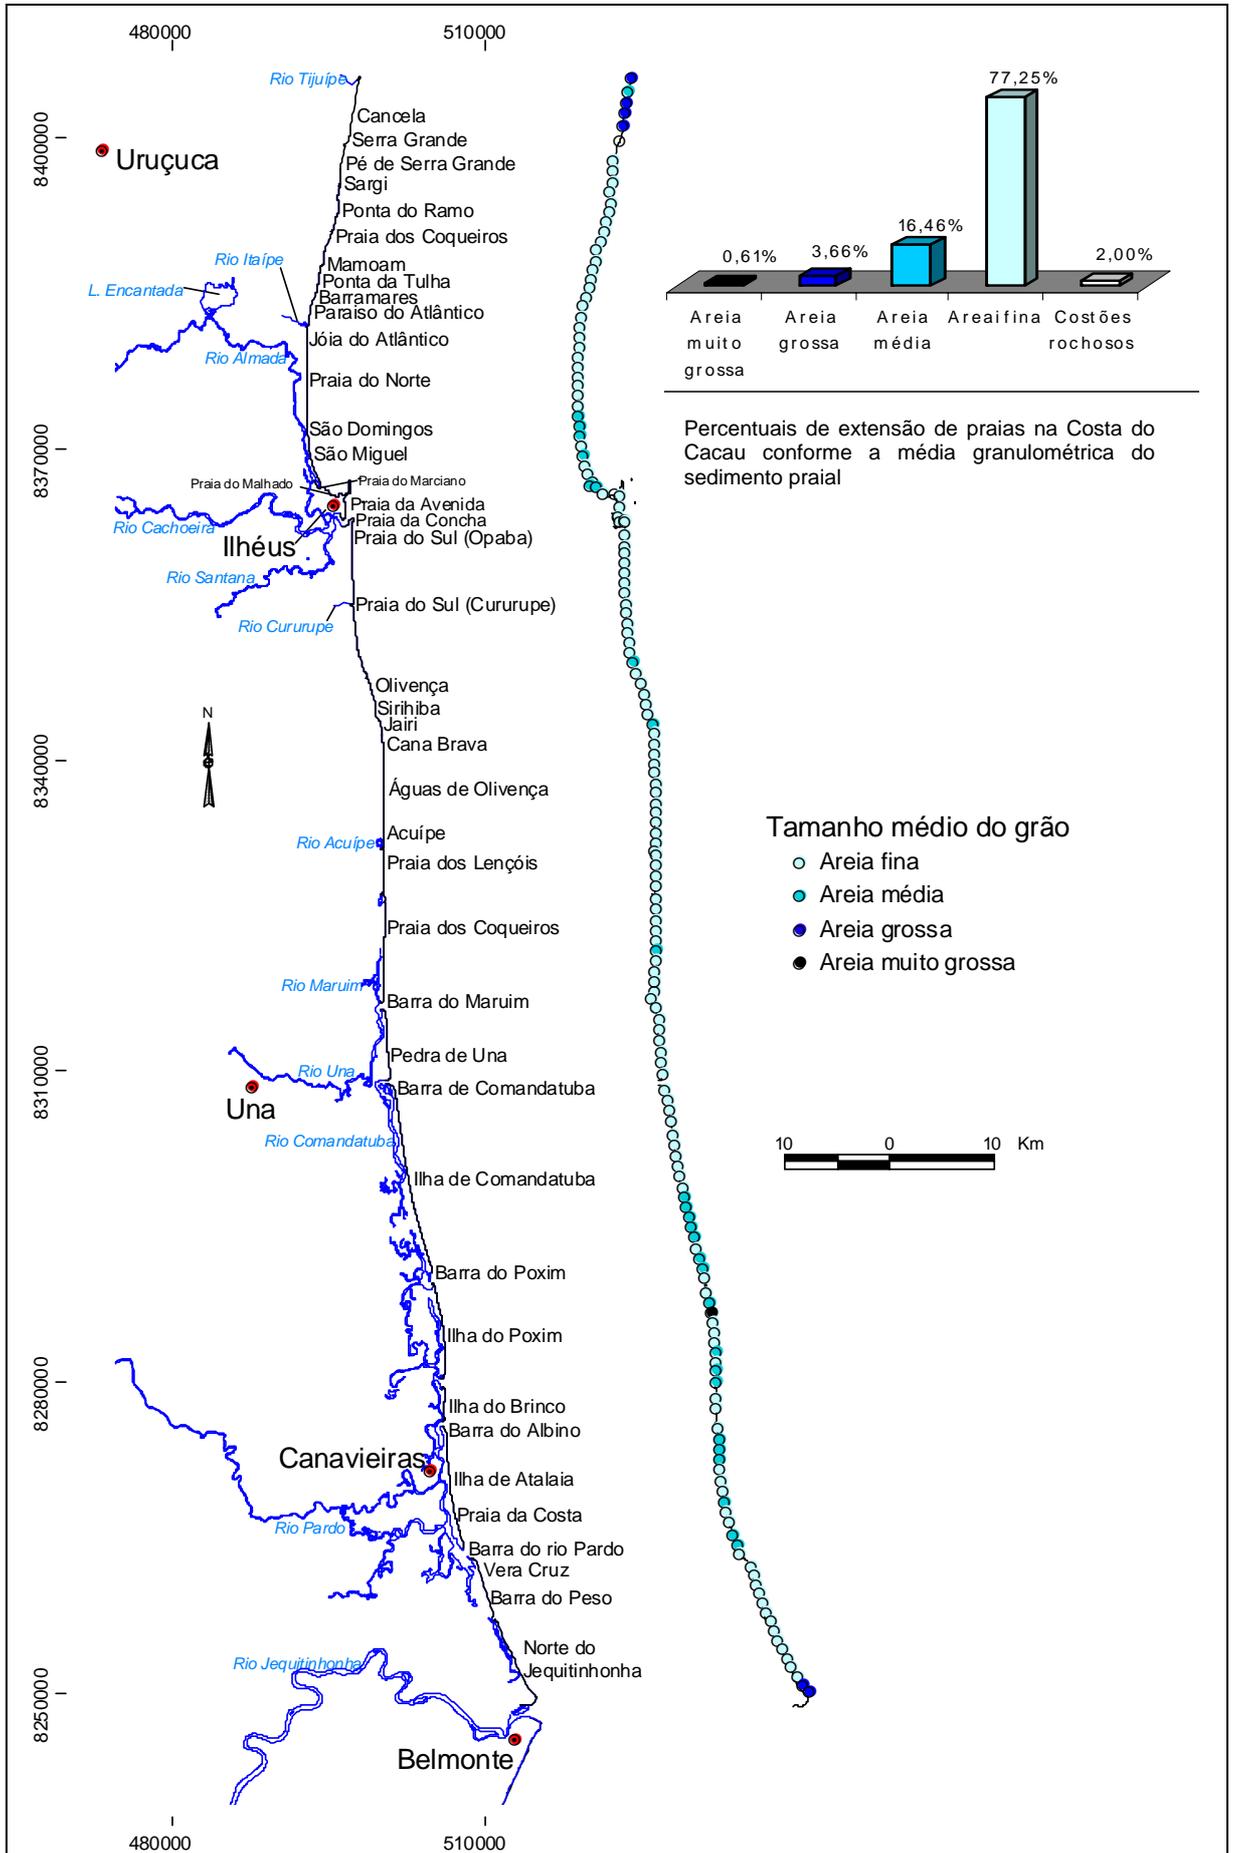
Figura 06: Tamanho médio do grão dos sedimentos ao longo das praias da Costa do Cacao.

As frações areia média, grossa e muito grossa encontradas ocorrem em trechos isolados ao longo da costa, geralmente associadas às desembocaduras de rios como o Tijuípe, no limite norte da área, o Almada, na cidade de Ilhéus, o Comandatuba, em Una, o Pardo, em Canavieiras e o Jequitinhonha, em Belmonte (Fig. 06). Sedimentos praias de cor creme aparecem em 83,34% dos pontos amostrados ao longo das praias da Costa do Cacau, seguidos de sedimentos de cor ocre, que foram encontrados em 14,81% dos pontos e, de esbranquiçados, em 1,85% dos pontos (Fig. 07).

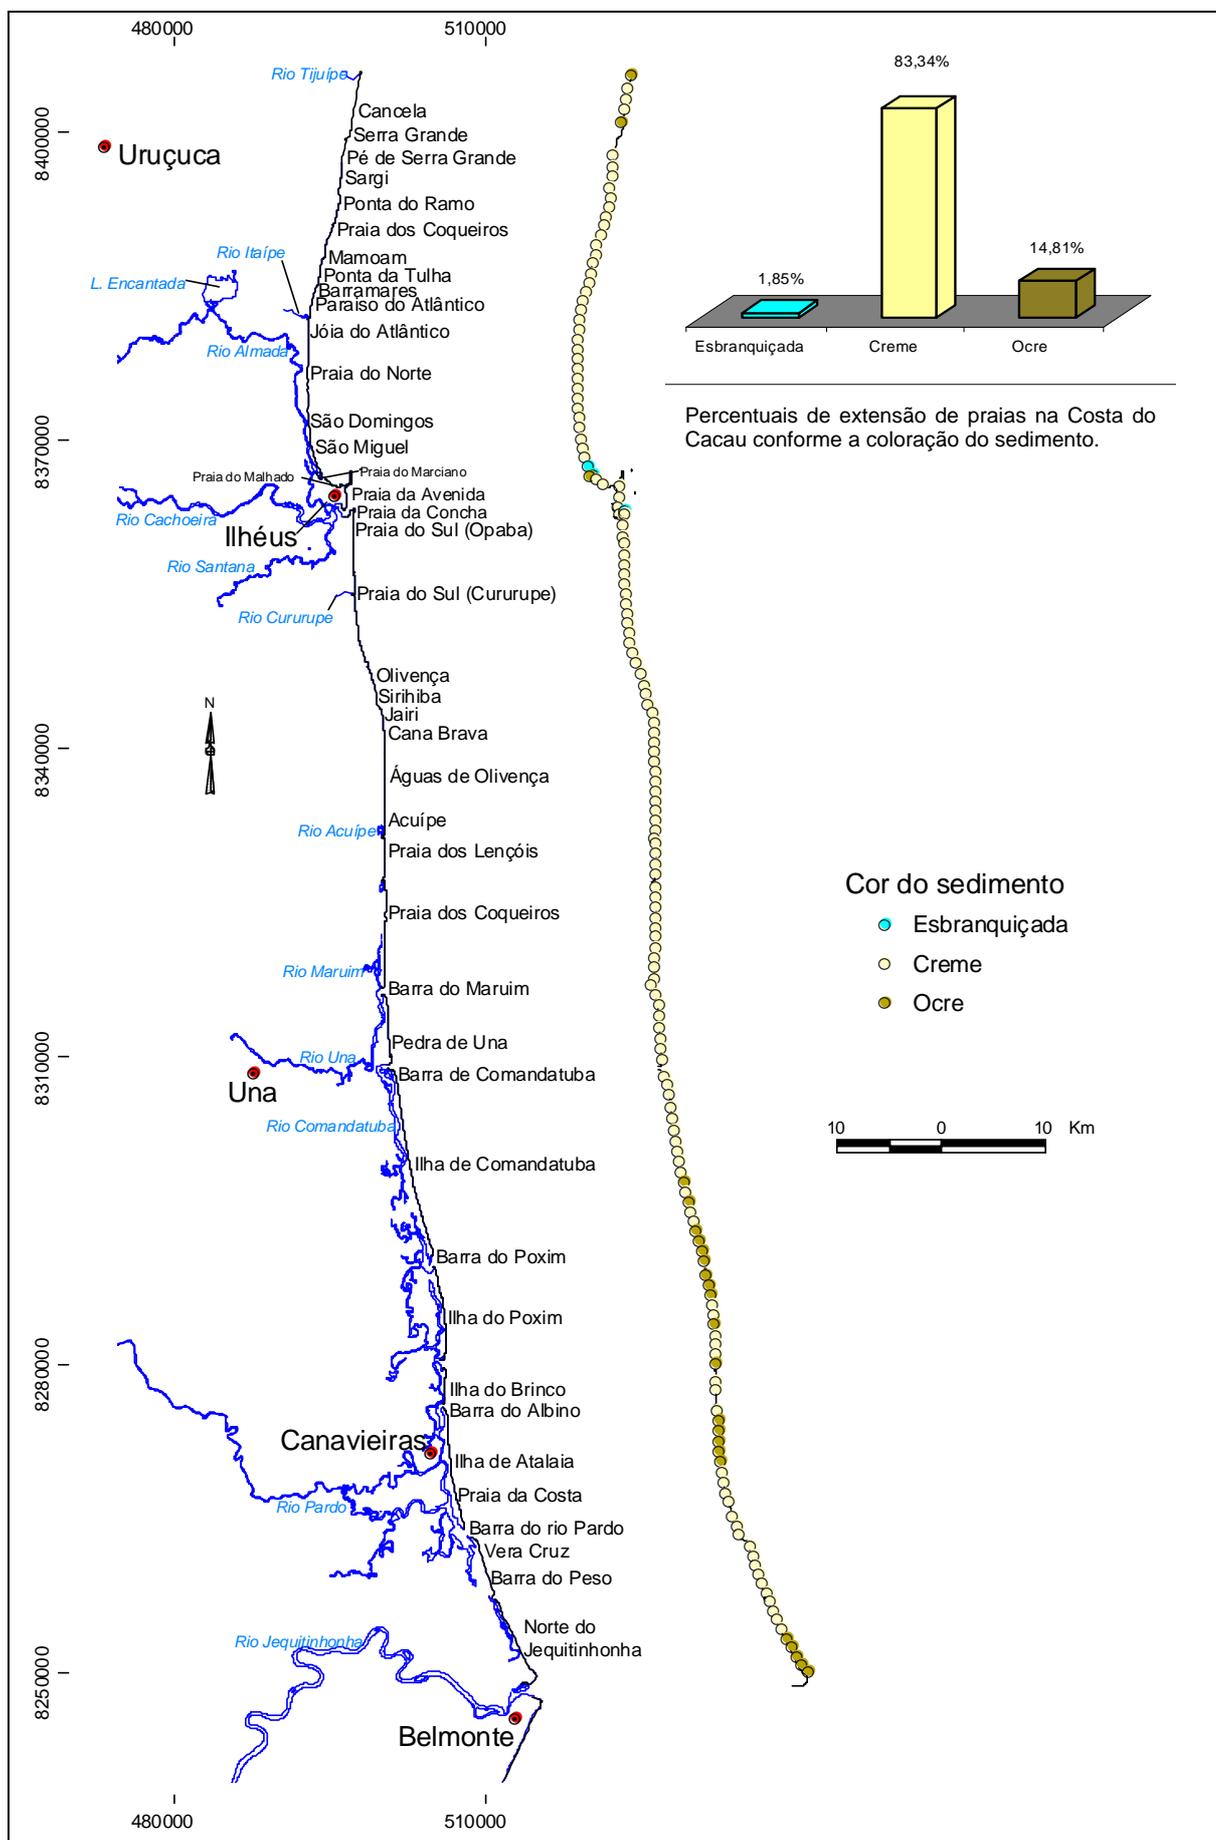
Figura 07: Coloração dos sedimentos ao longo das praias da Costa do Cacau.

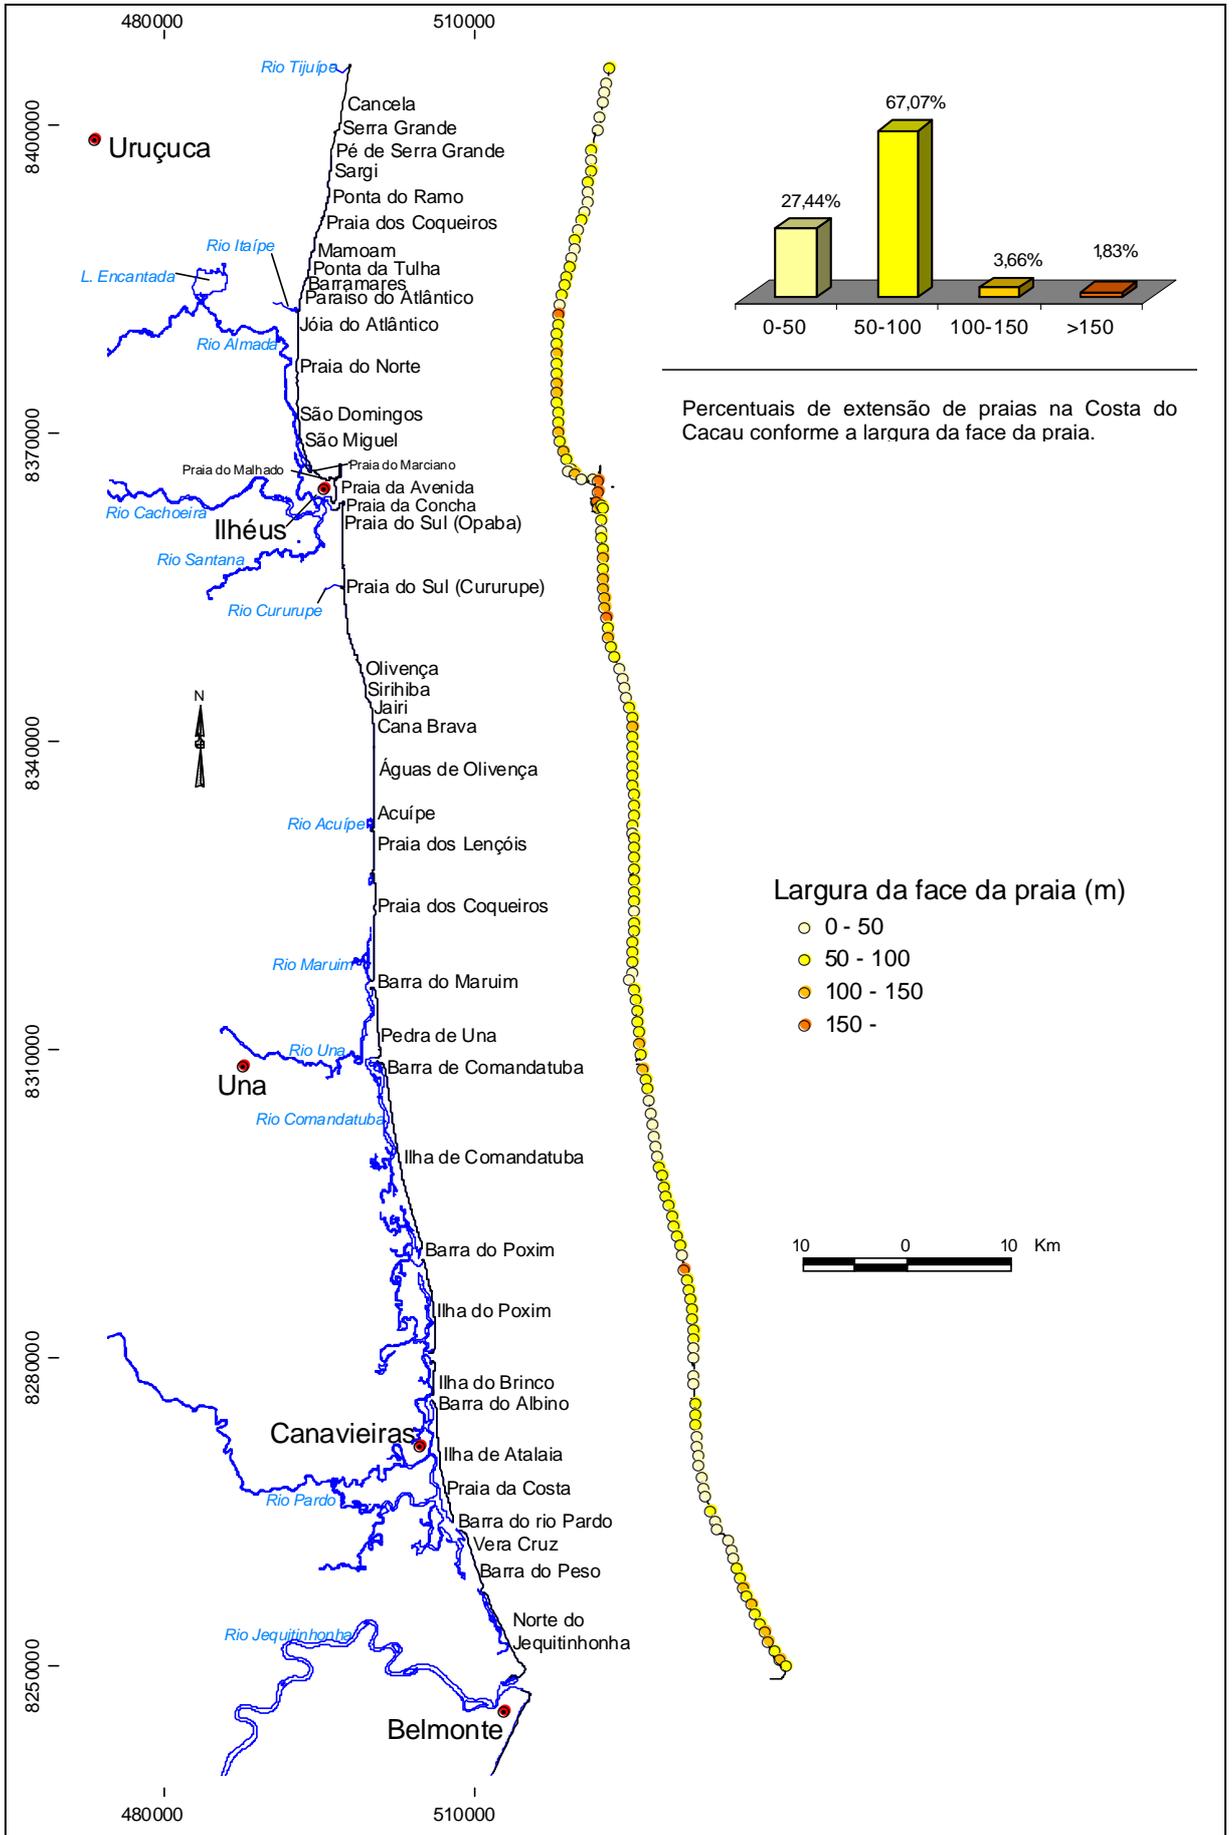
Figura 08: Largura da face da praia ao longo das praias da Costa do Cacau

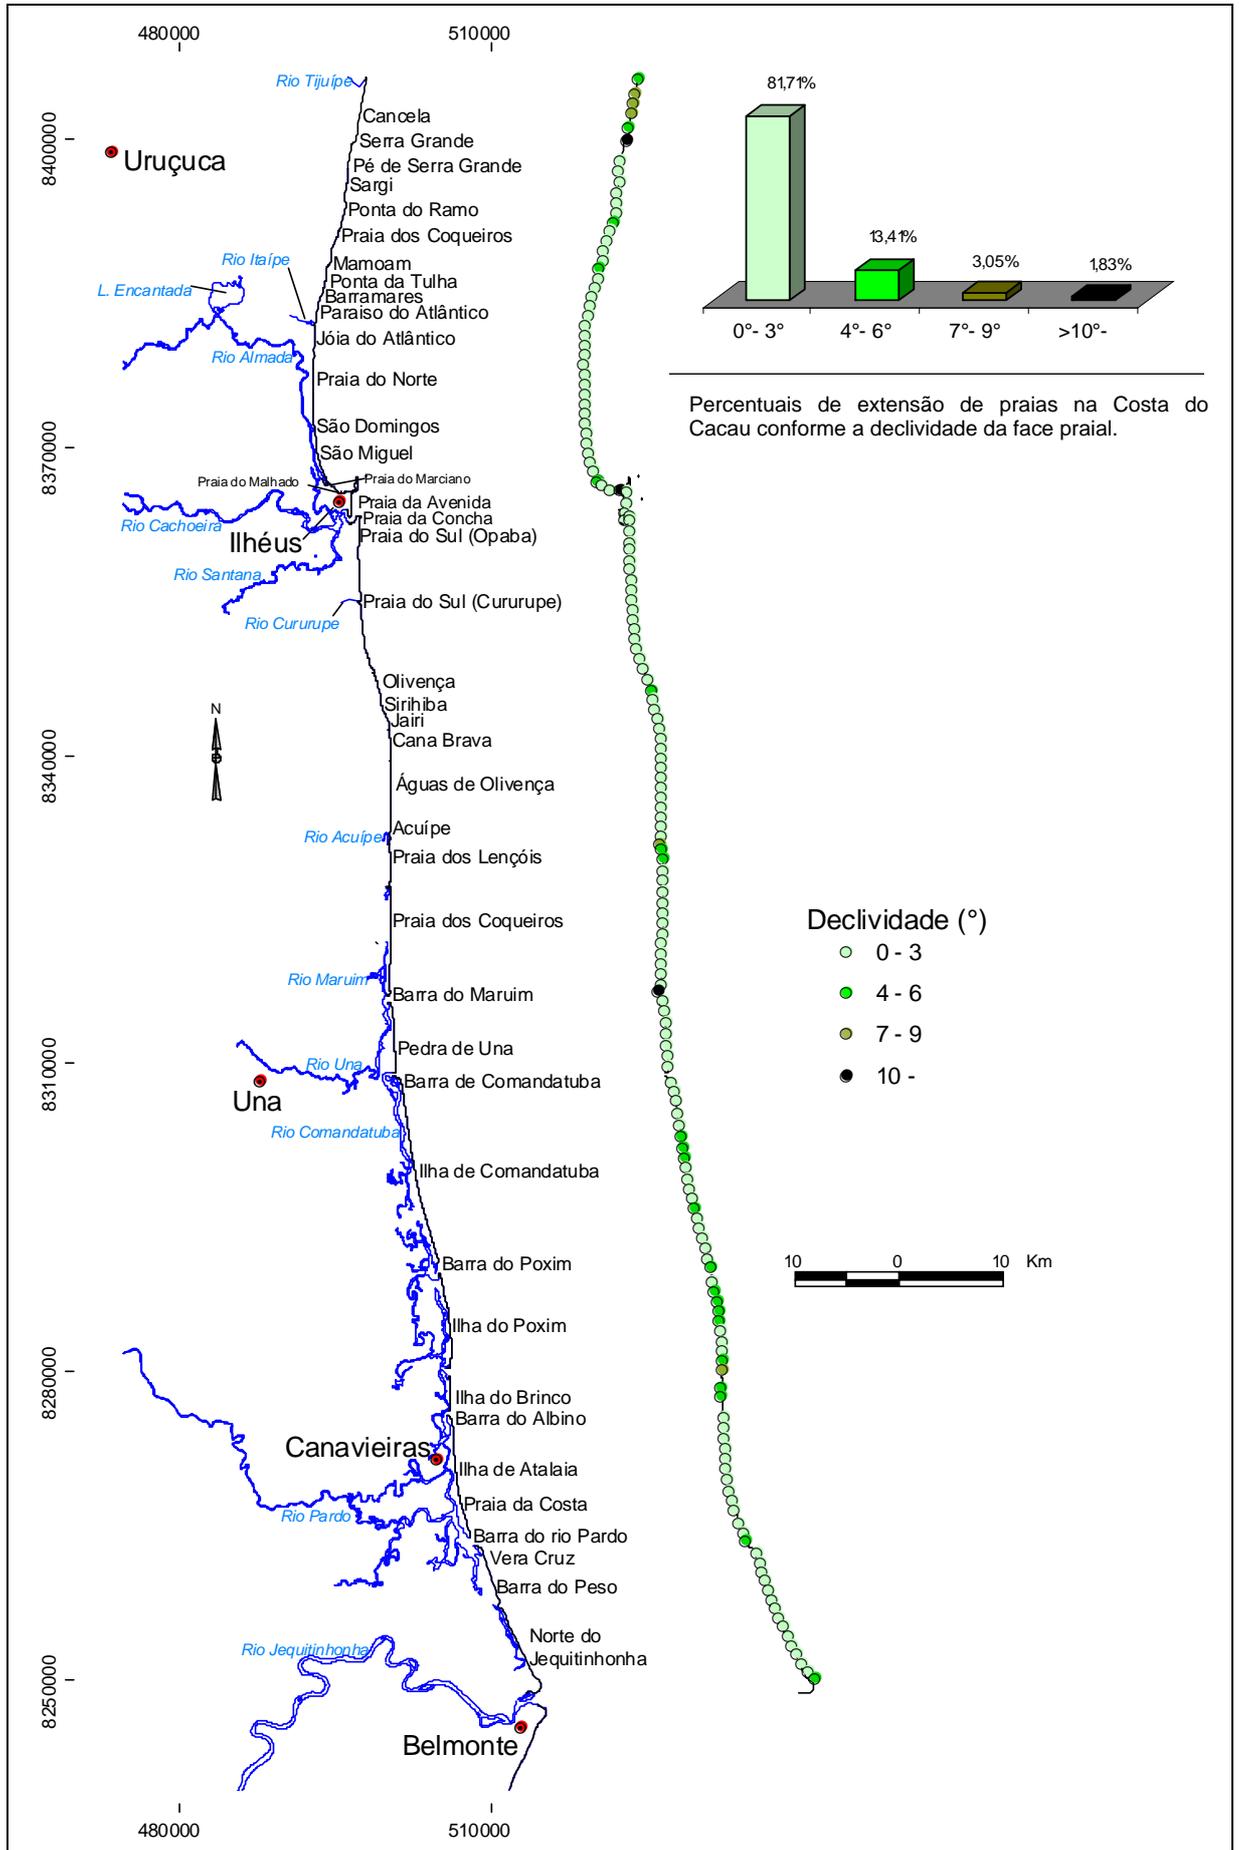
Figura 09: Declividade das praias ao longo da Costa do Cacau

A declividade das praias da Costa do Cacau apresentou-se baixa e com pouca variação ao longo da área, mantendo-se no intervalo de 0 a 3 graus em 81,71% dos pontos amostrados (Fig 09). Outros 13,41% dos pontos amostrados mantiveram-se no intervalo de 4 a 6 graus. Declividades superiores a 6 graus (4,88% dos pontos) ocorreram predominantemente no trecho de praia entre a localidade de Serra Grande e a desembocadura do rio Tijuípe, no norte da área de estudo.

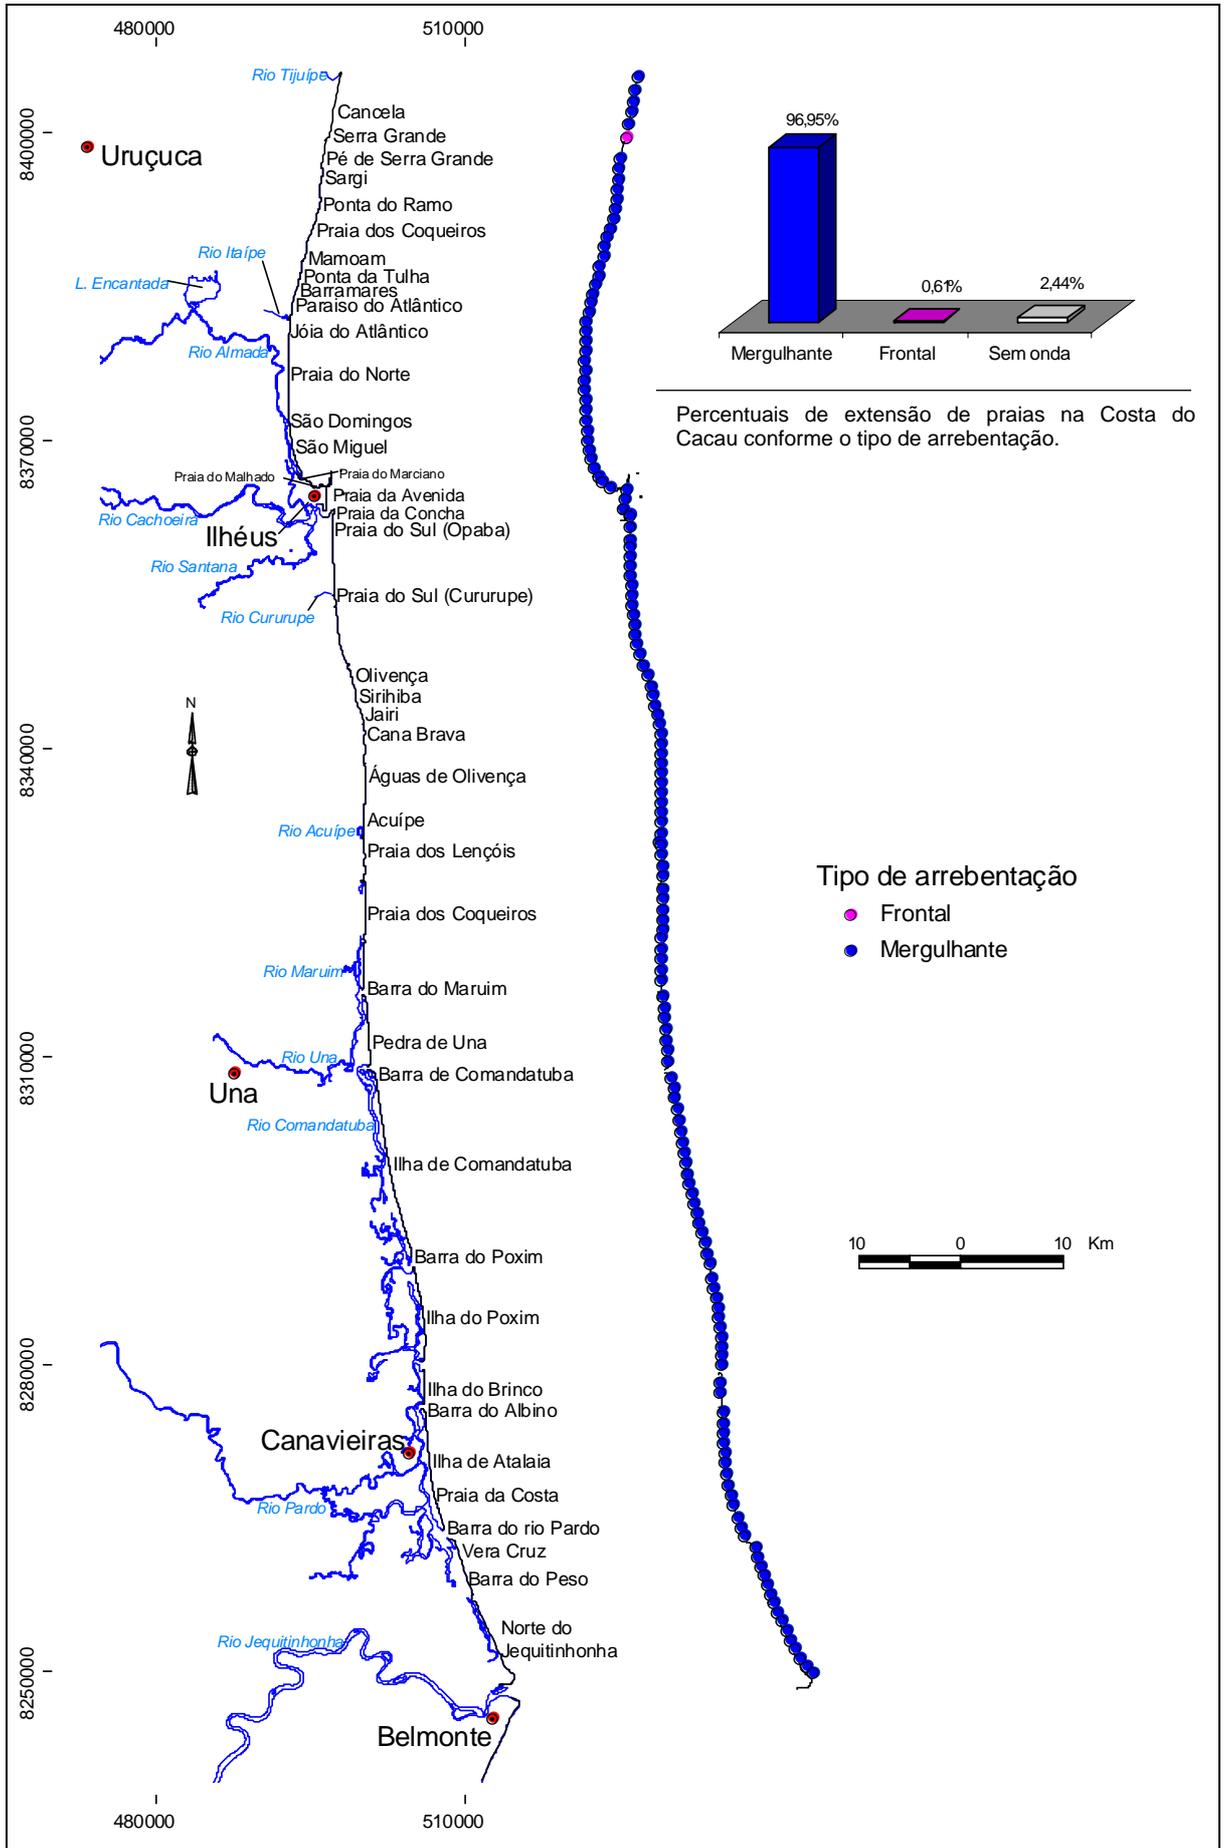
Figura 10: Tipo de arrebentação ao longo das praias da Costa do Cacao.

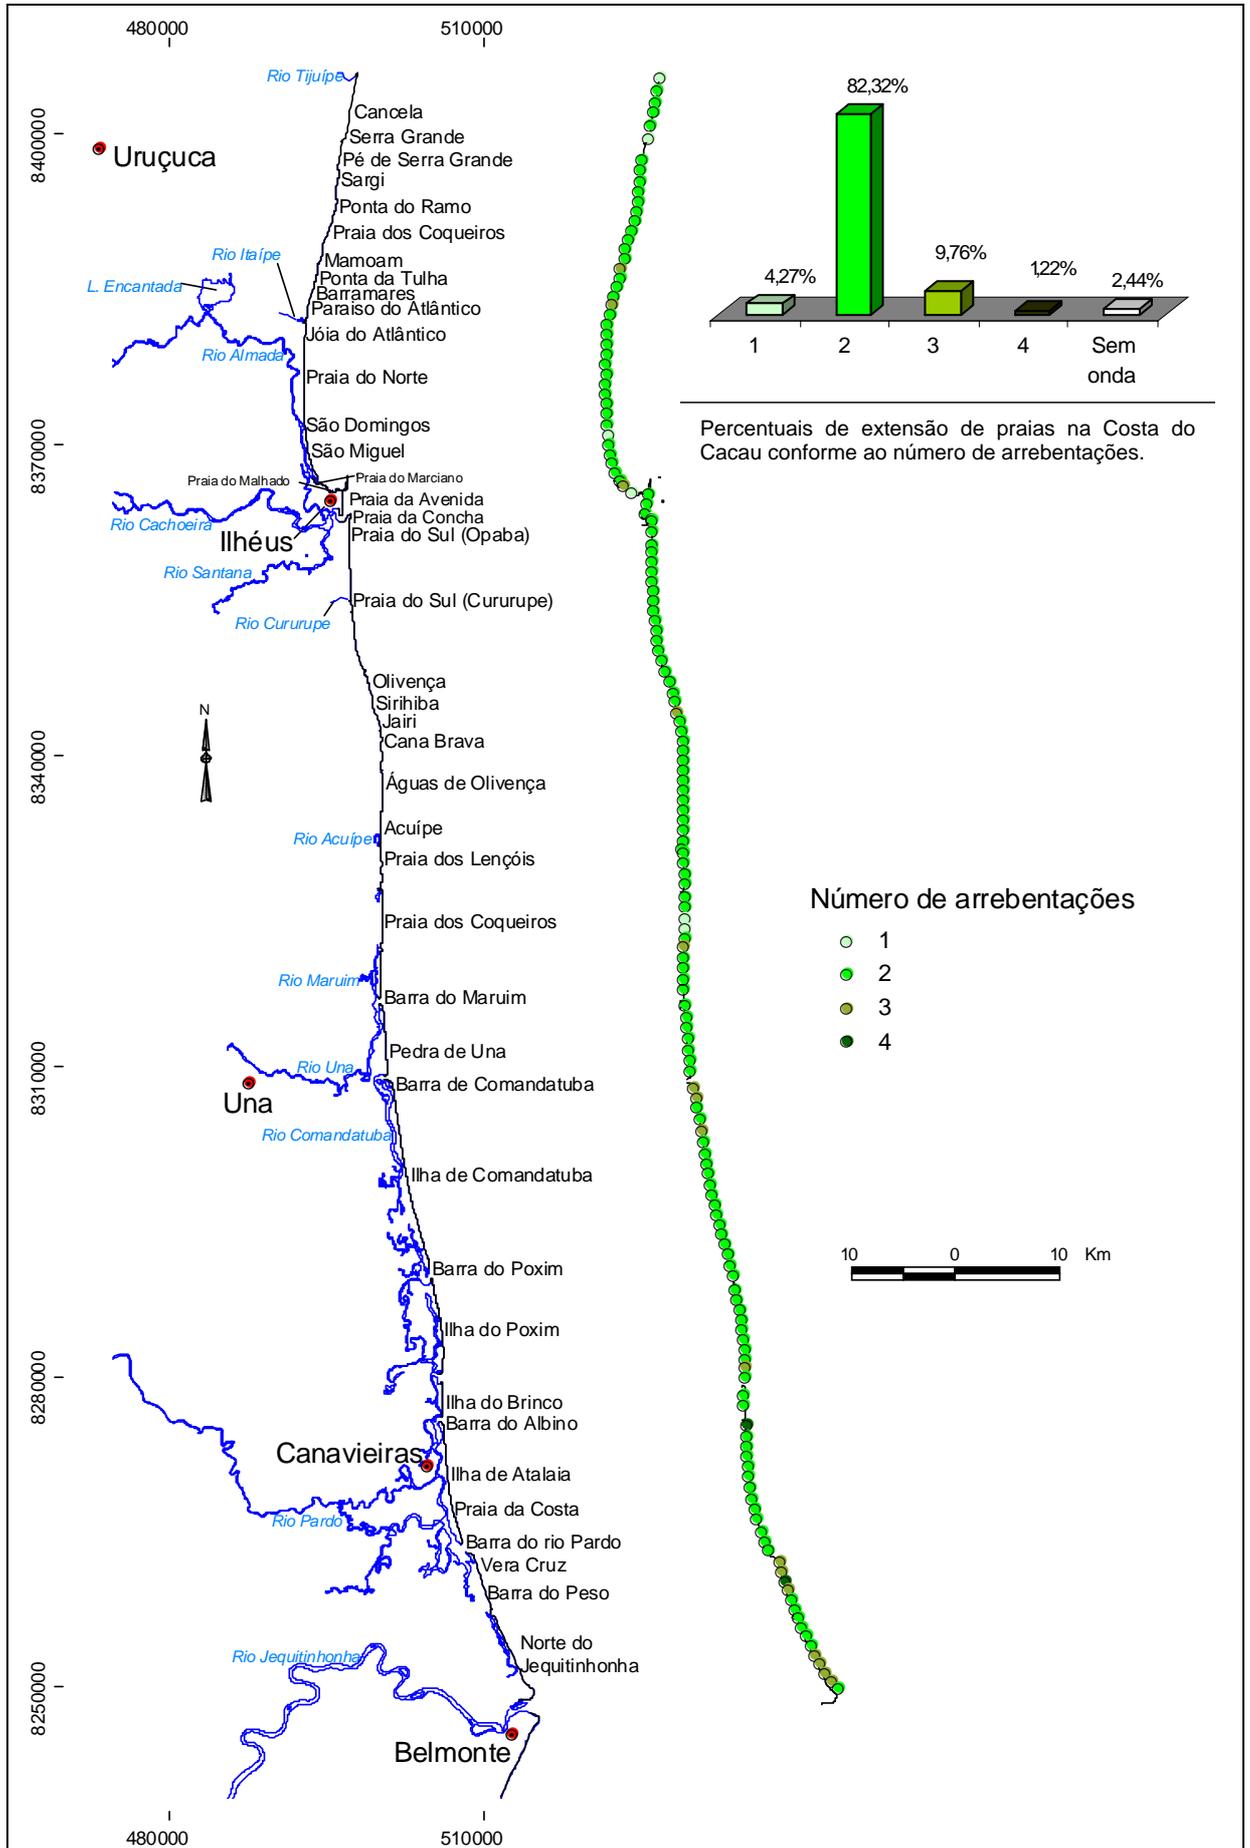
Figura 11: Número de arrebentações ao longo das praias da Costa do Cacau.

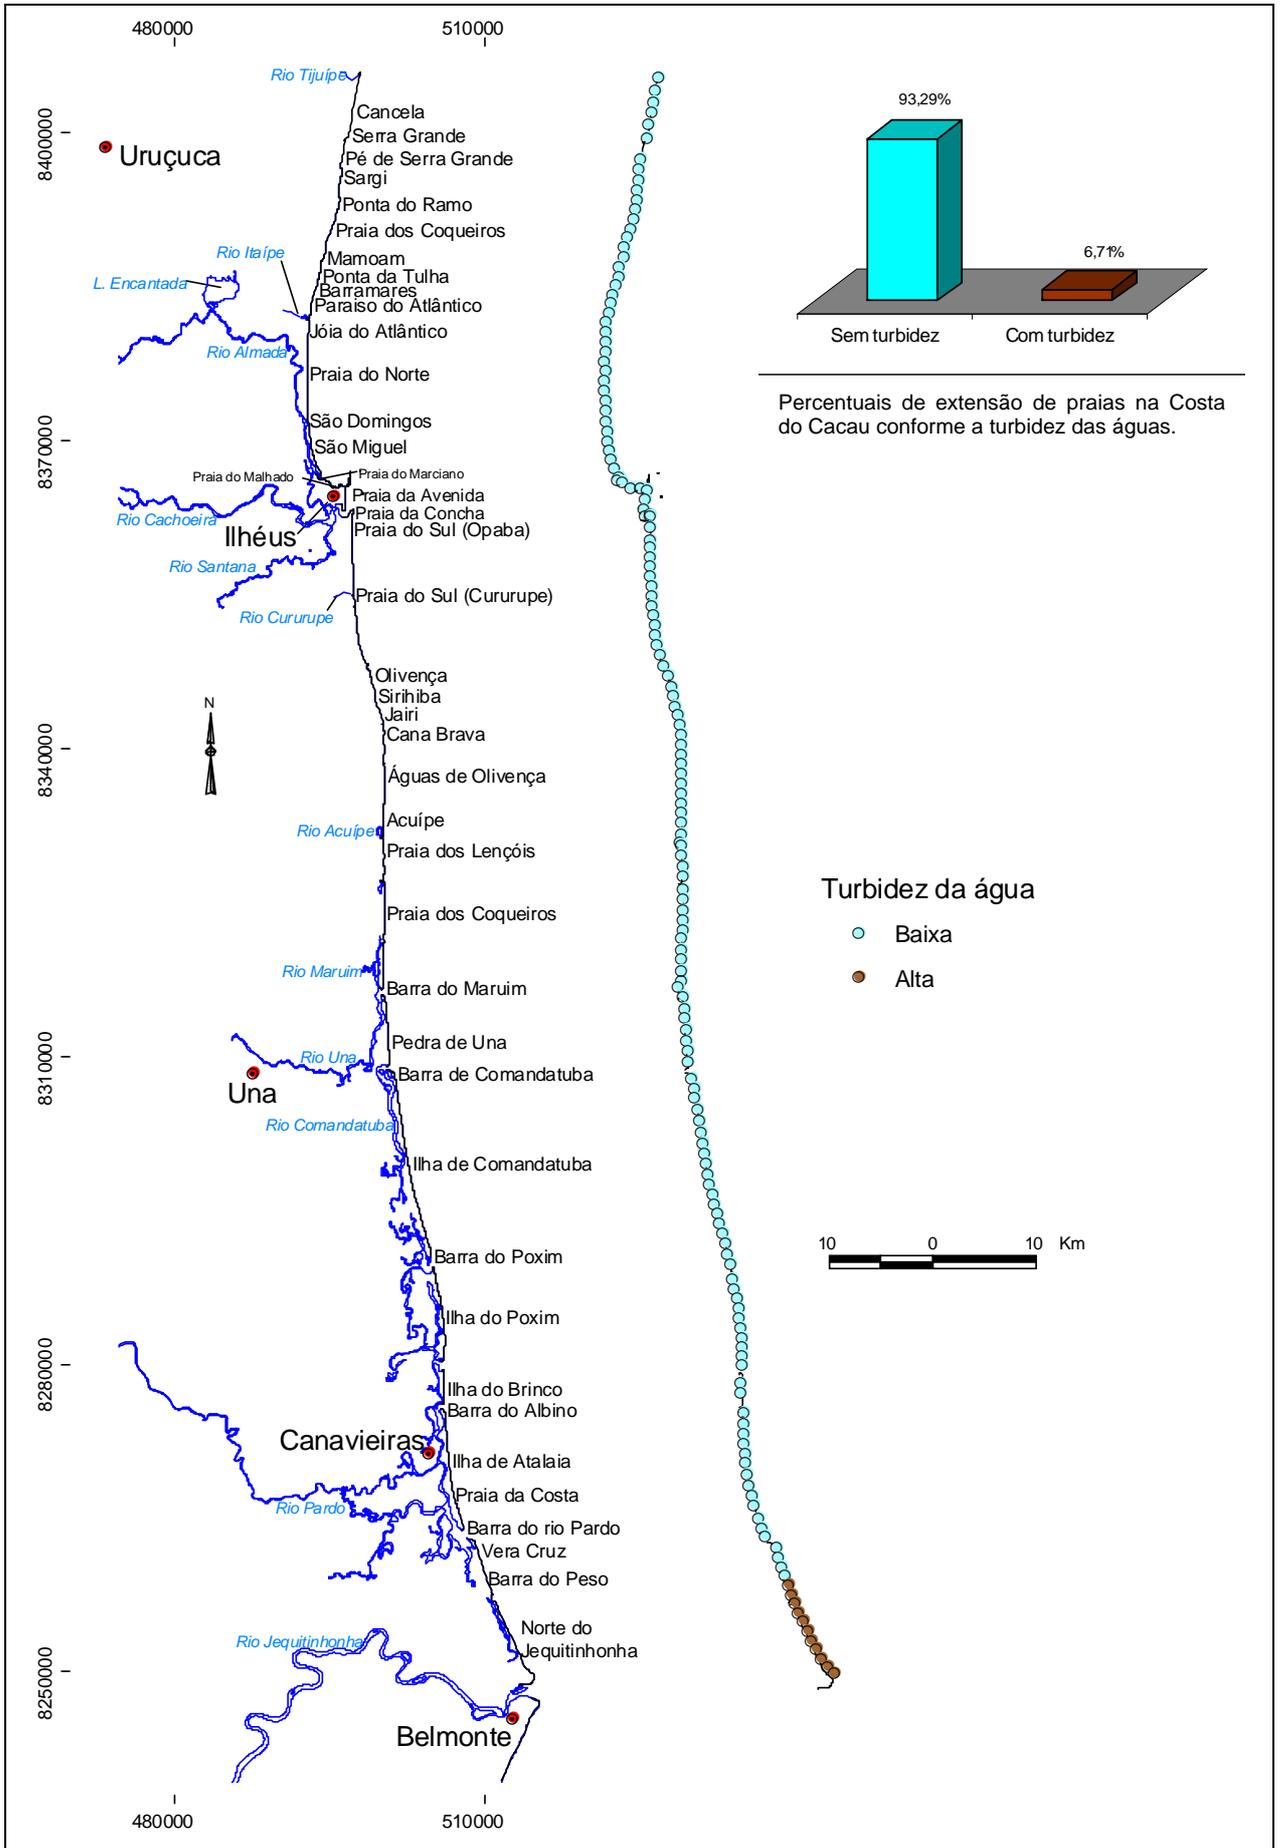
Figura 12: Turbidez da água ao longo das praias da Costa do Cacau.
