UNIVERSIDADE FEDERAL DA BAHIA

ÁREA DE GEOLOGIA MARINHA, COSTEIRA E SEDIMENTAR

DISSERTAÇÃO DE MESTRADO

**CARACTERIZAÇÃO GEOAMBIENTAL DA LINHA DE COSTA DA
COSTA DO CACAU - LITORAL SUL DA BAHIA.**

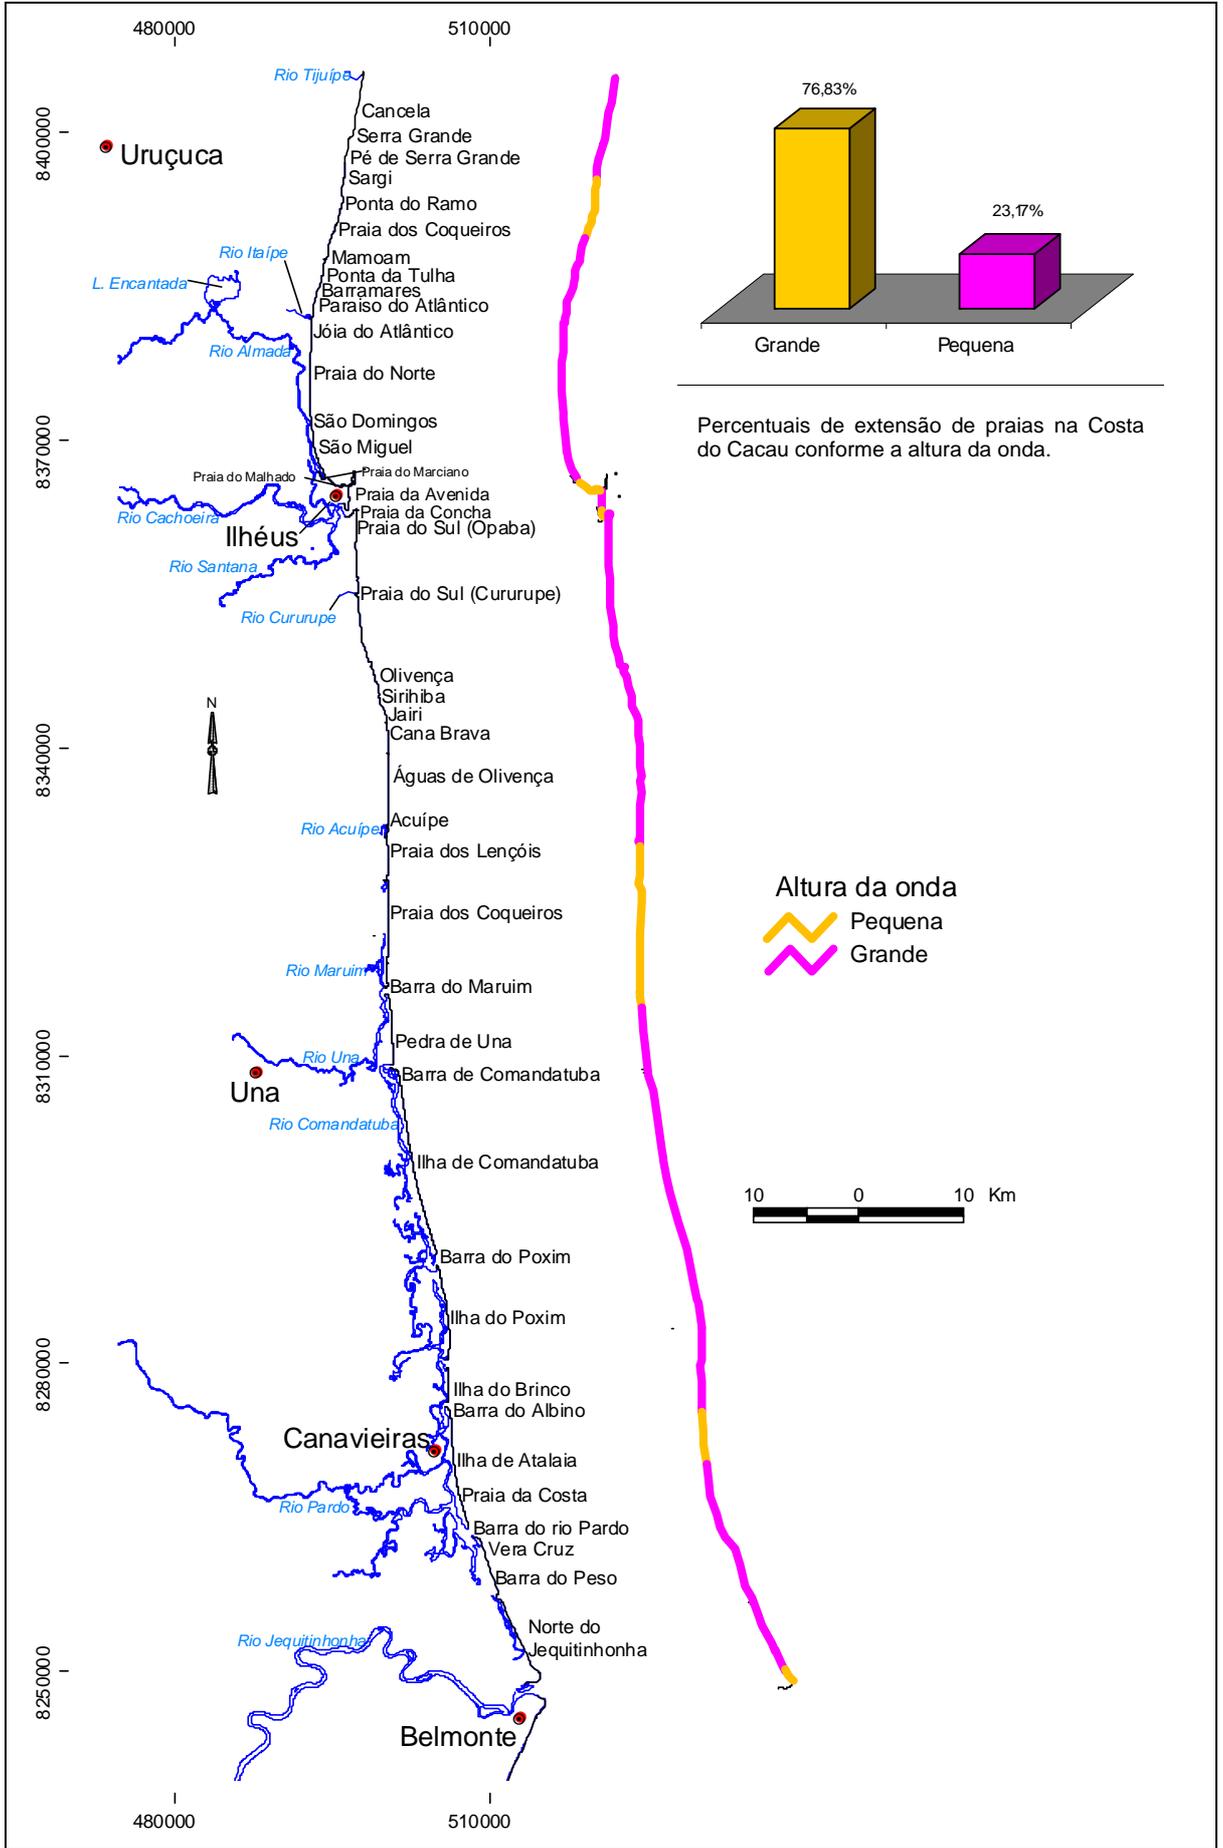
Figura 13: Altura da onda ao longo das praias da Costa do Caco.

Em 76,83% dos pontos amostrados foram observadas ondas aqui consideradas como grandes ($>0,5$ m) e, no restante, ondas com altura pequena ($<0,5$ m) (Fig. 13). Em Barra do Maruim, na parte interna das desembocaduras dos rios Cachoeira e Almada, e na bacia de evolução do Porto do Malhado, não foram observadas ondulações. Correntes de retorno foram observadas em aproximadamente 60% dos pontos amostrados (Fig. 14).

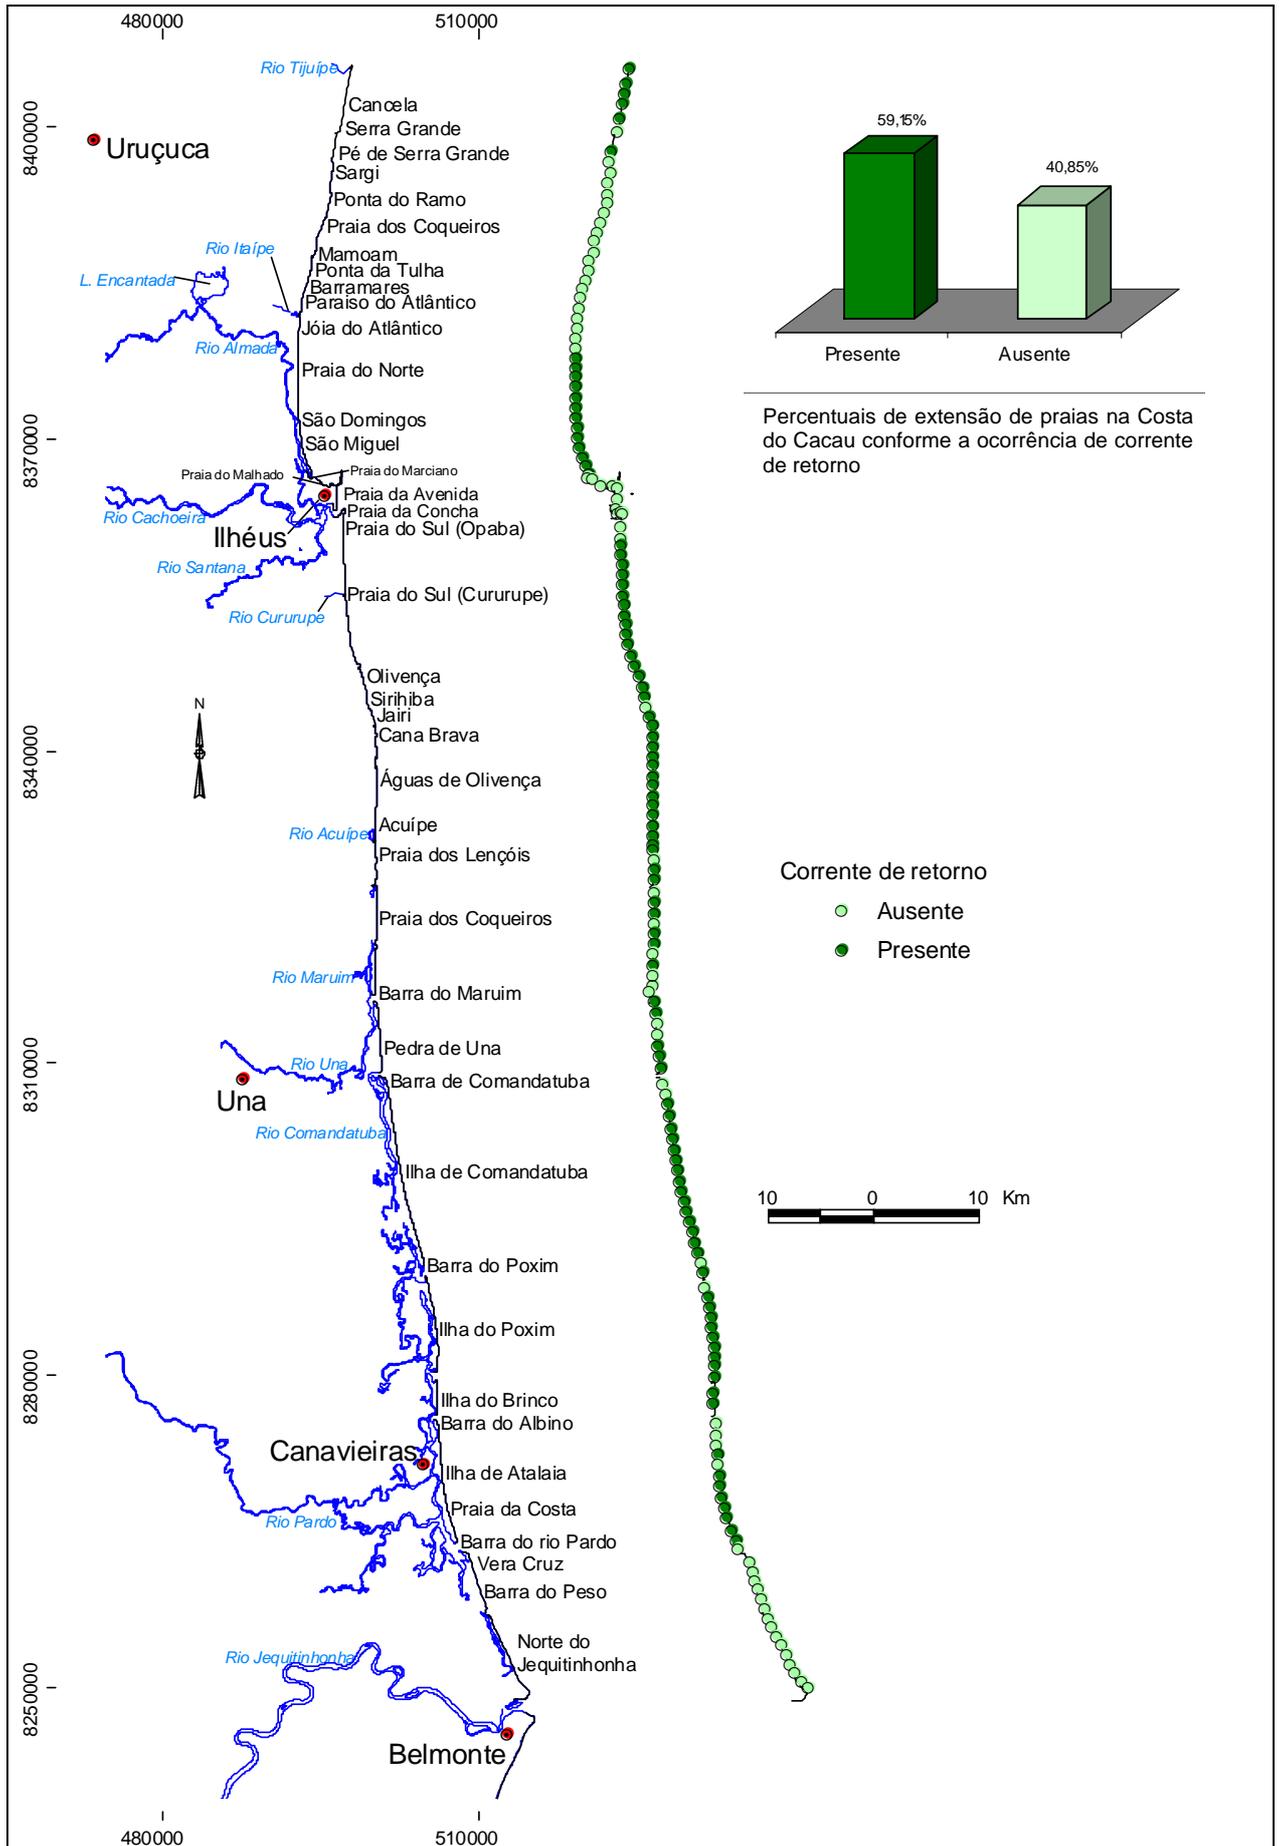
Figura 14: Presença de corrente de retorno ao longo das praias da Costa do Cacau.

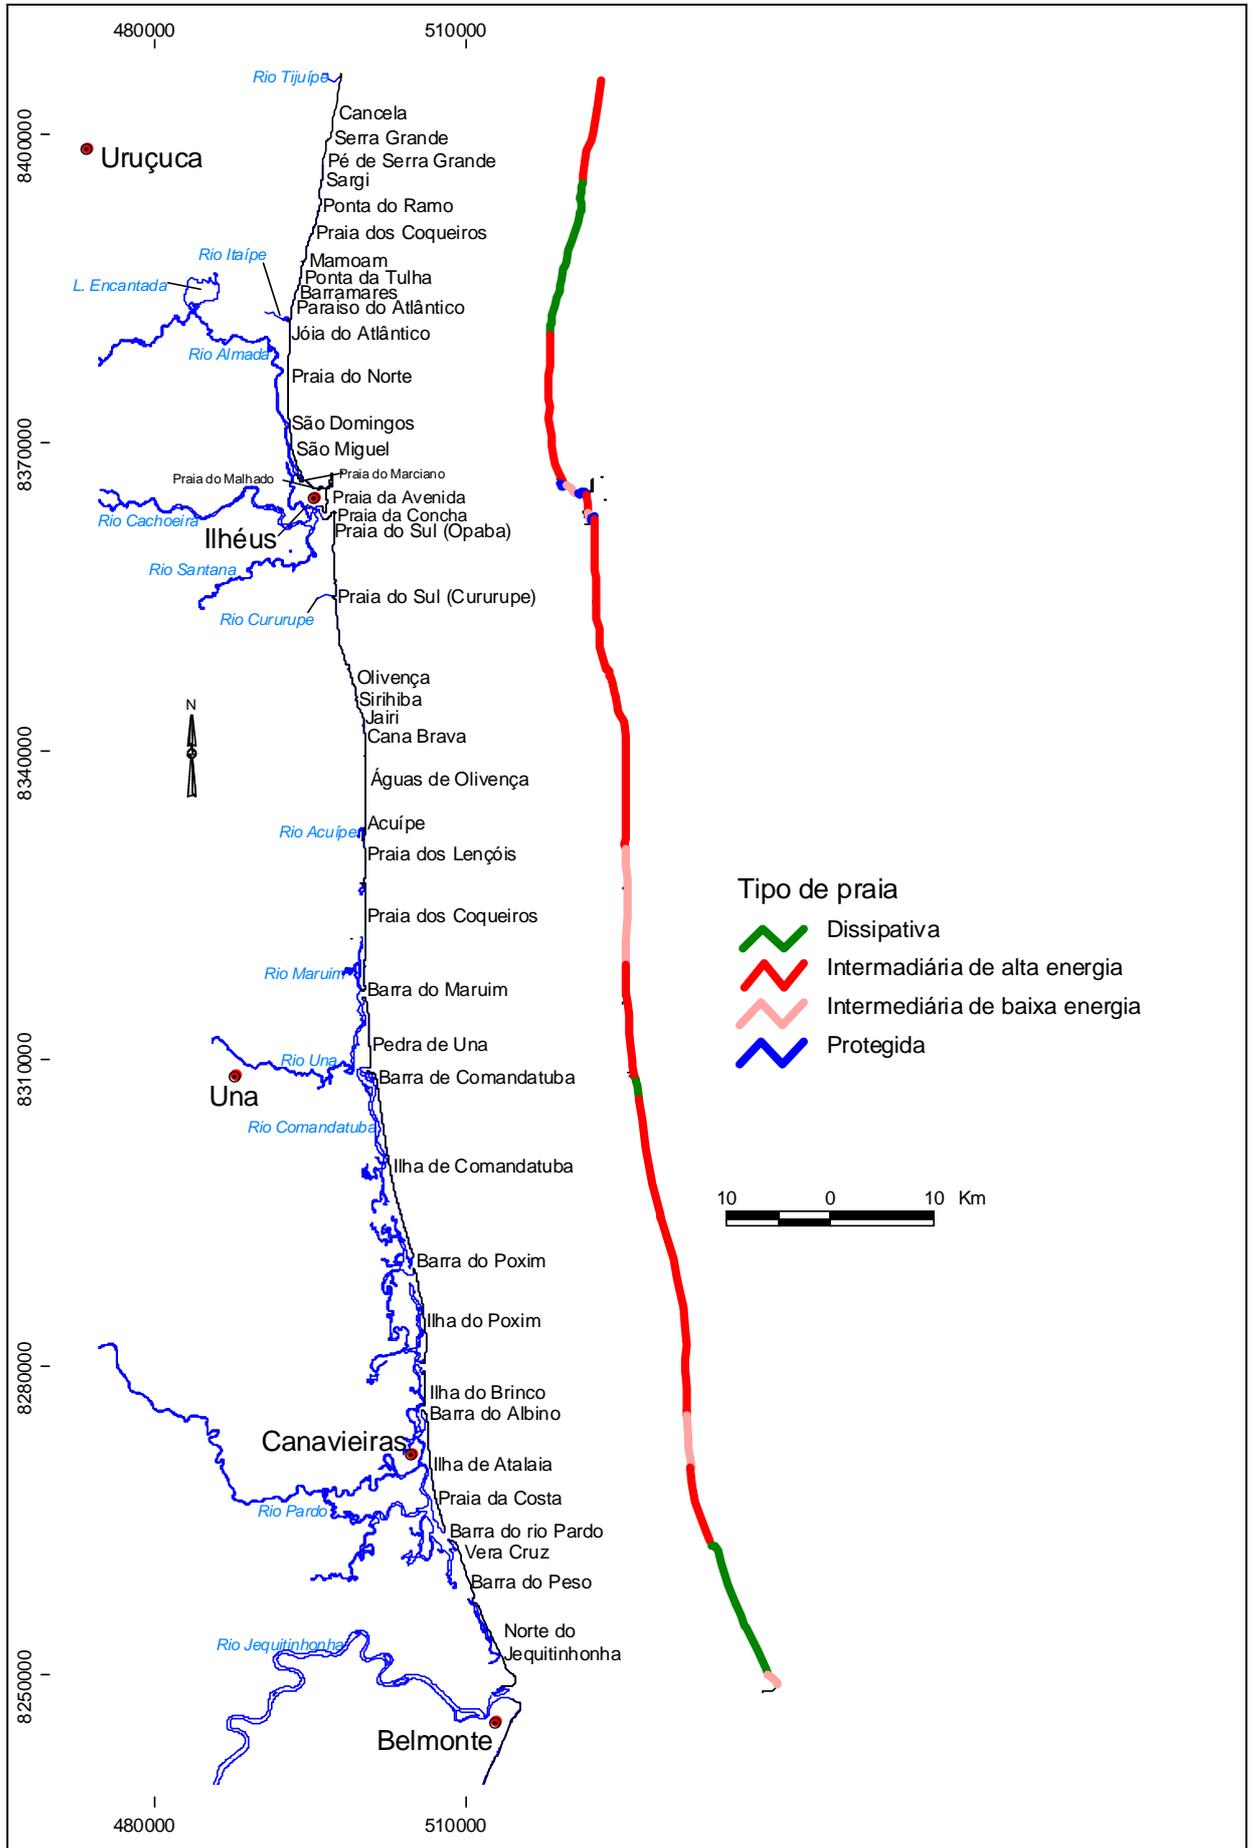
Figura 15: Tipos morfodinâmicos da praia encontrados ao longo da Costa do Cacu.

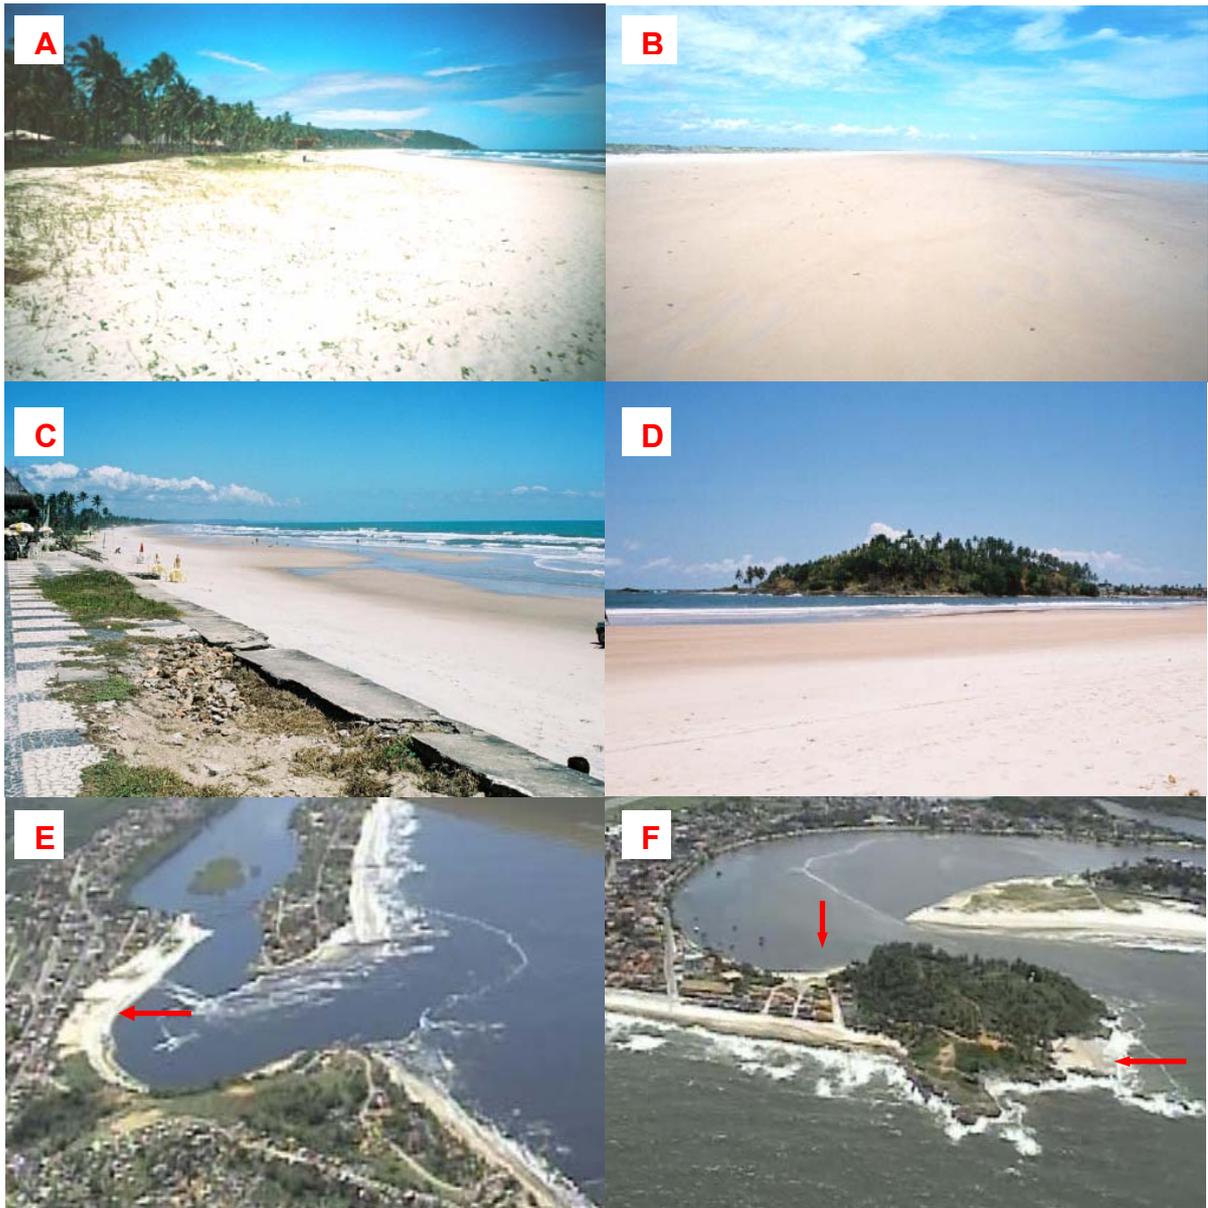
Figura 16: (A) Perfil de praia dissipativa próxima ao extremo sul (Barra do Peso); (B) Perfil de praia dissipativa no norte da área de estudo (Pé de Serra Grande), (C) Praia intermediária de alta energia no litoral norte de Ilhéus (Praia de São Miguel), (D) Praia intermediária de baixa energia próxima à desembocadura do rio cachoeira, (E) Praia protegida associada à desembocadura do rio Almada, (F) Praias protegidas associadas à desembocadura do rio Cachoeira, em Ilhéus (Ver figura 15 para localização).

Foram encontradas associadas à desembocaduras fluviais de alguns rios, como o Almada, o Cachoeira e o Maruim (Fig. 16 E e F).

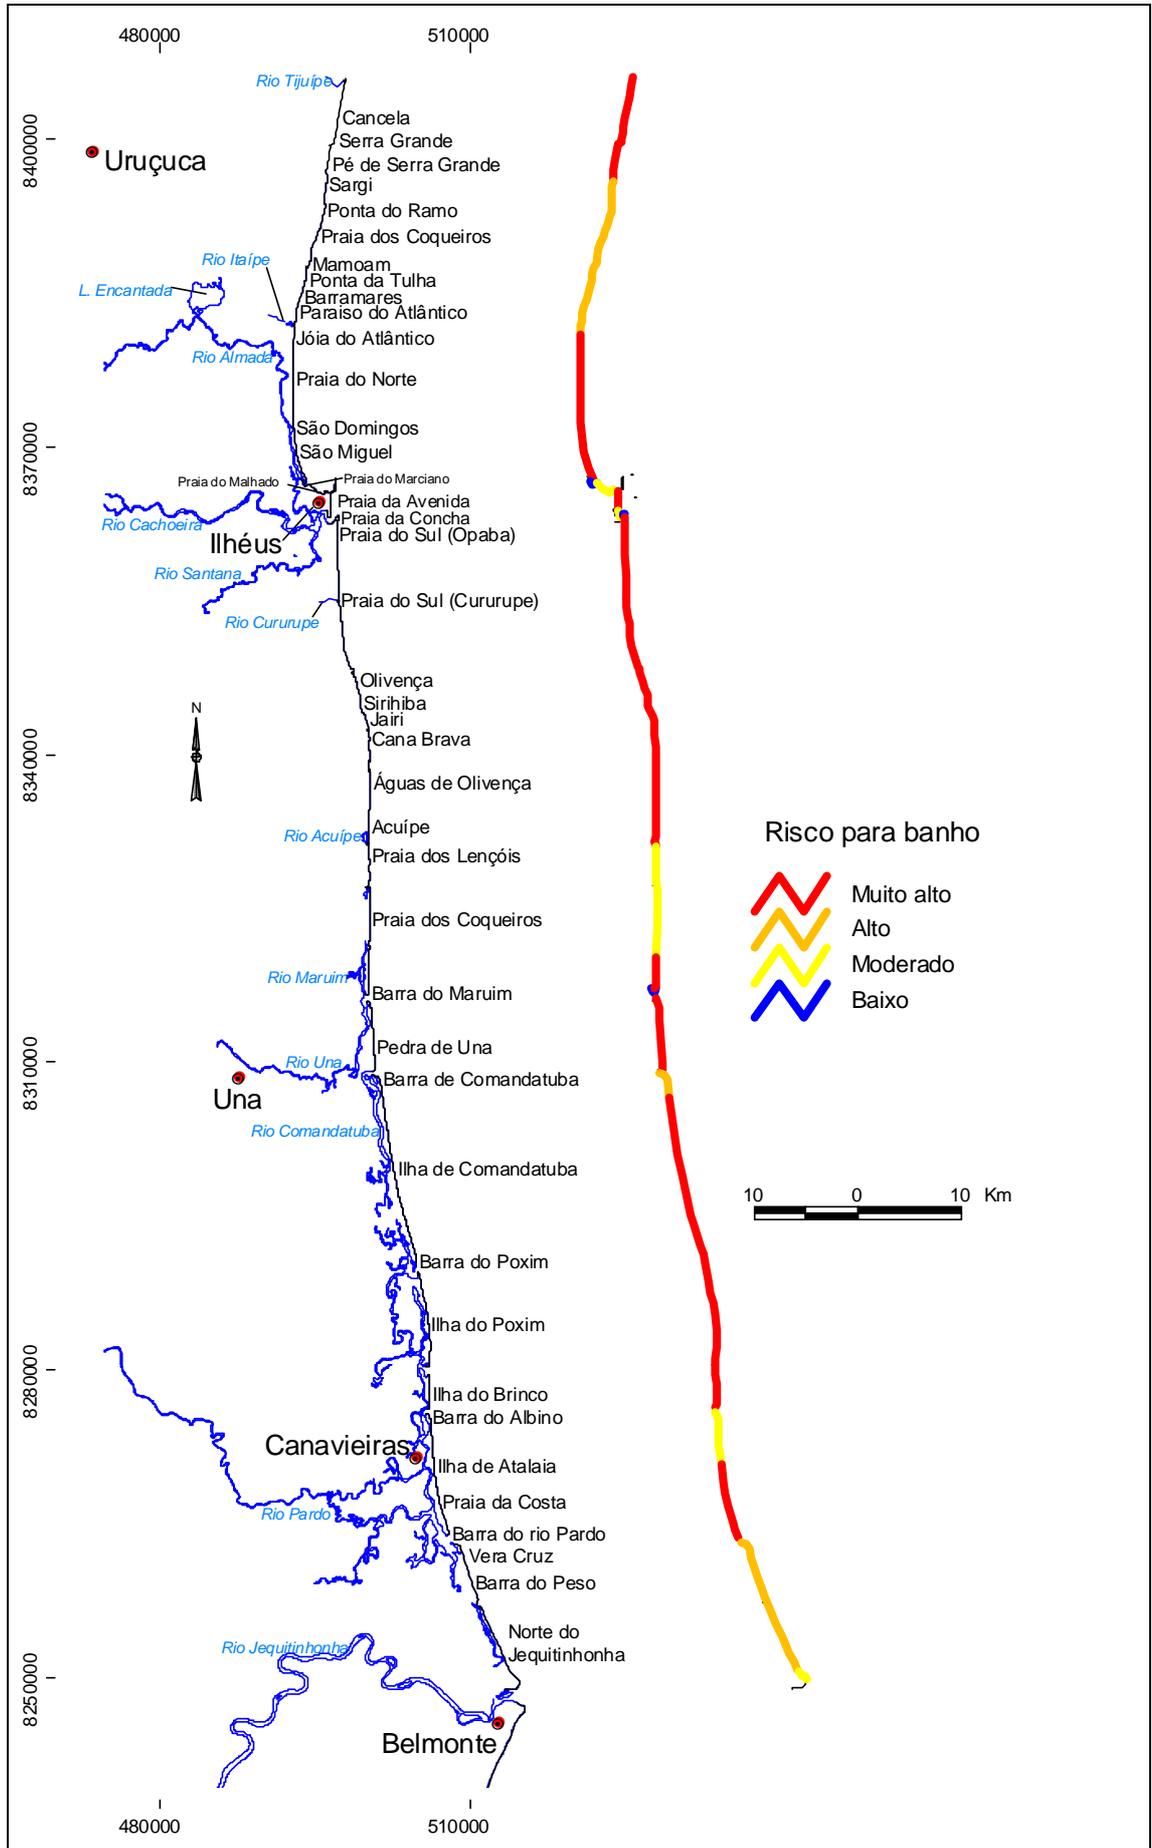
Figura 17: Presença de correntes de retorno, tipo de praia e risco para banho de mar para as praias da Costa do Cacaú.

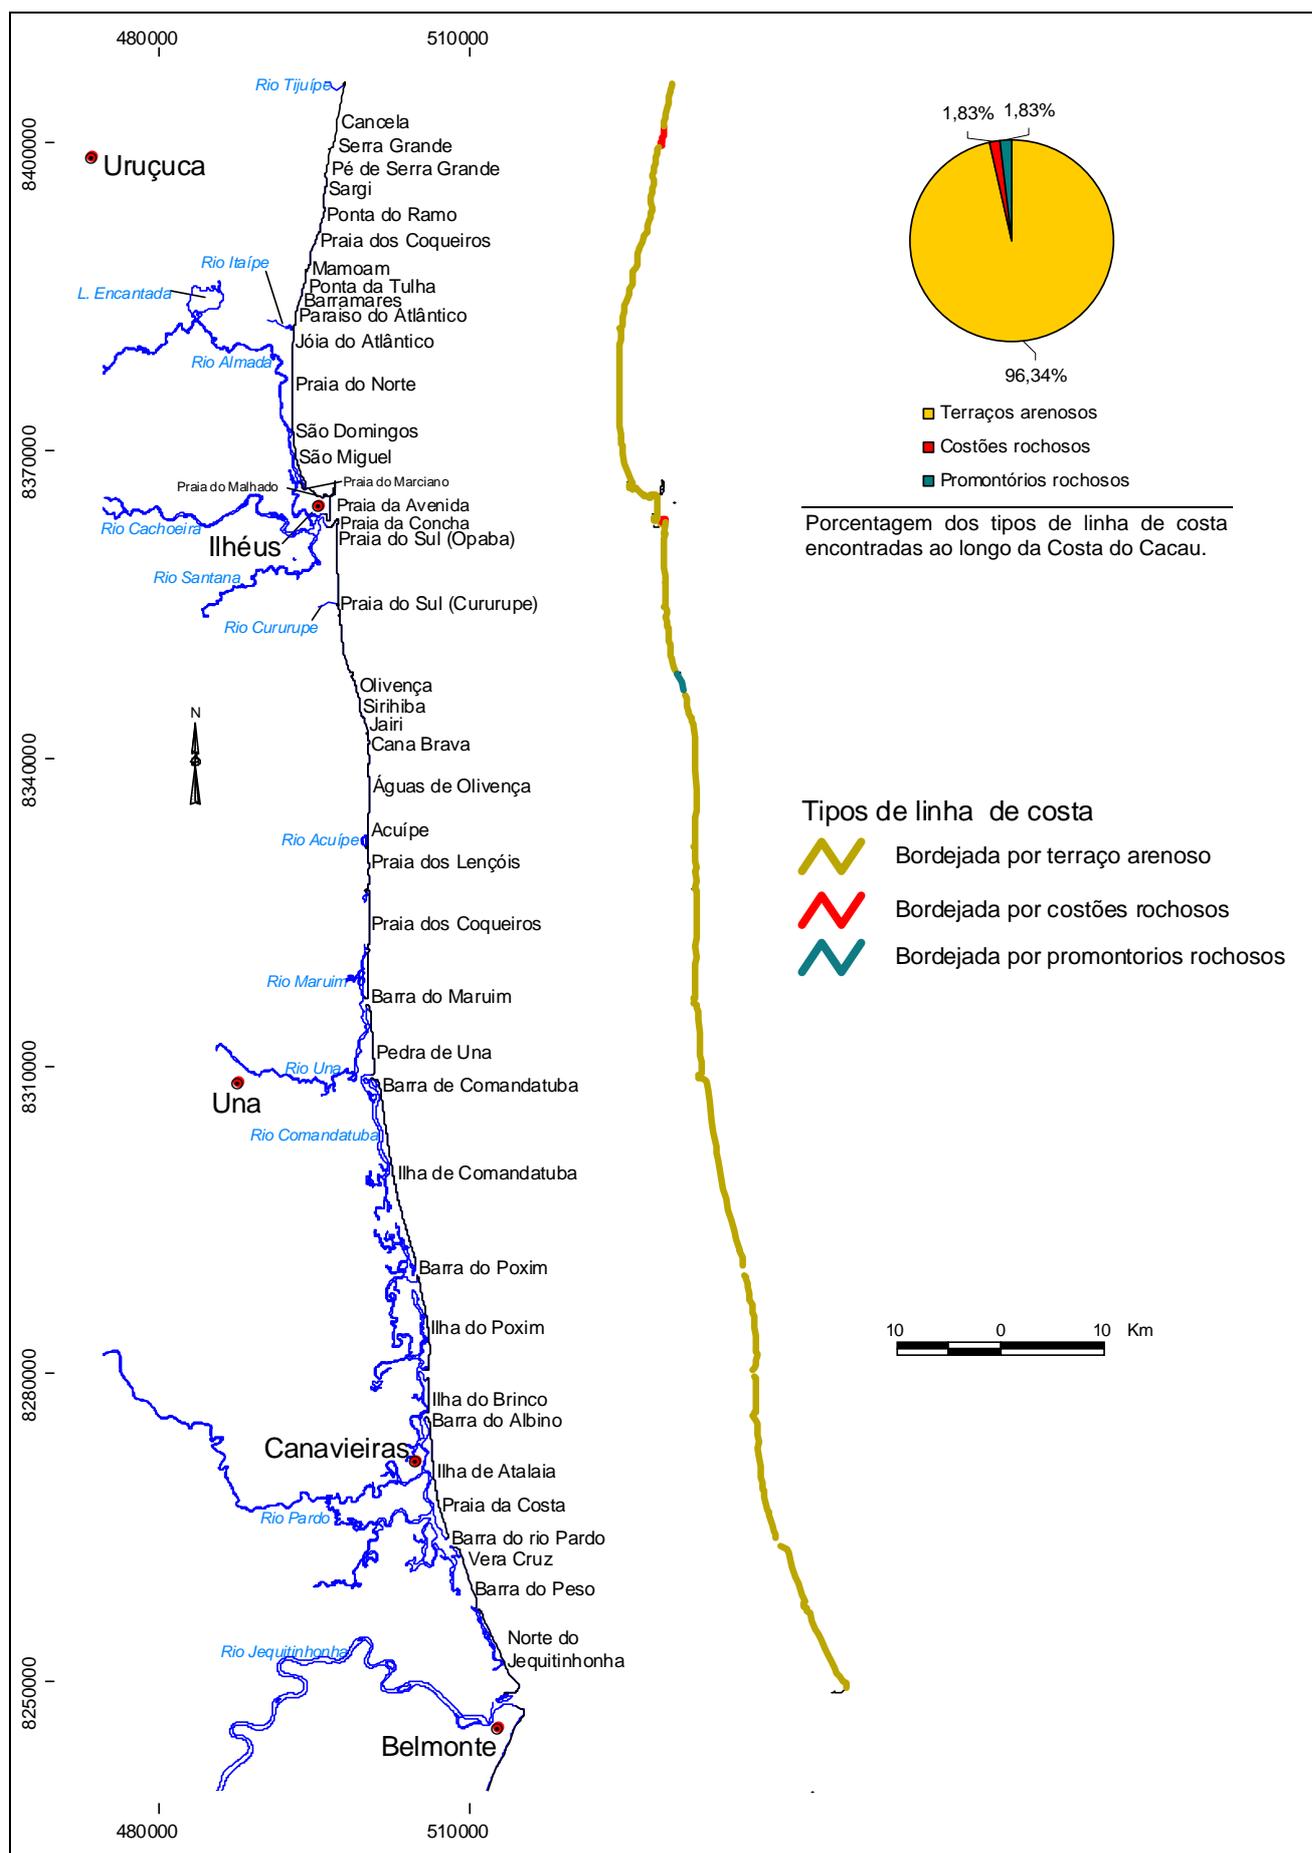
Figura 18: Segmentação dos tipos de linha de costa encontrados ao longo da Costa do Cacuá

Esse tipo de linha de costa, constituído pelo embasamento cristalino, é encontrado no litoral de Olivença e representa 1,83% da área de estudo (Fig. 18). A principal característica é a presença de promontórios rochosos avançando sobre o oceano intercalando pequenas praias arenosas do tipo “praia de bolso” (Fig. 19 C).

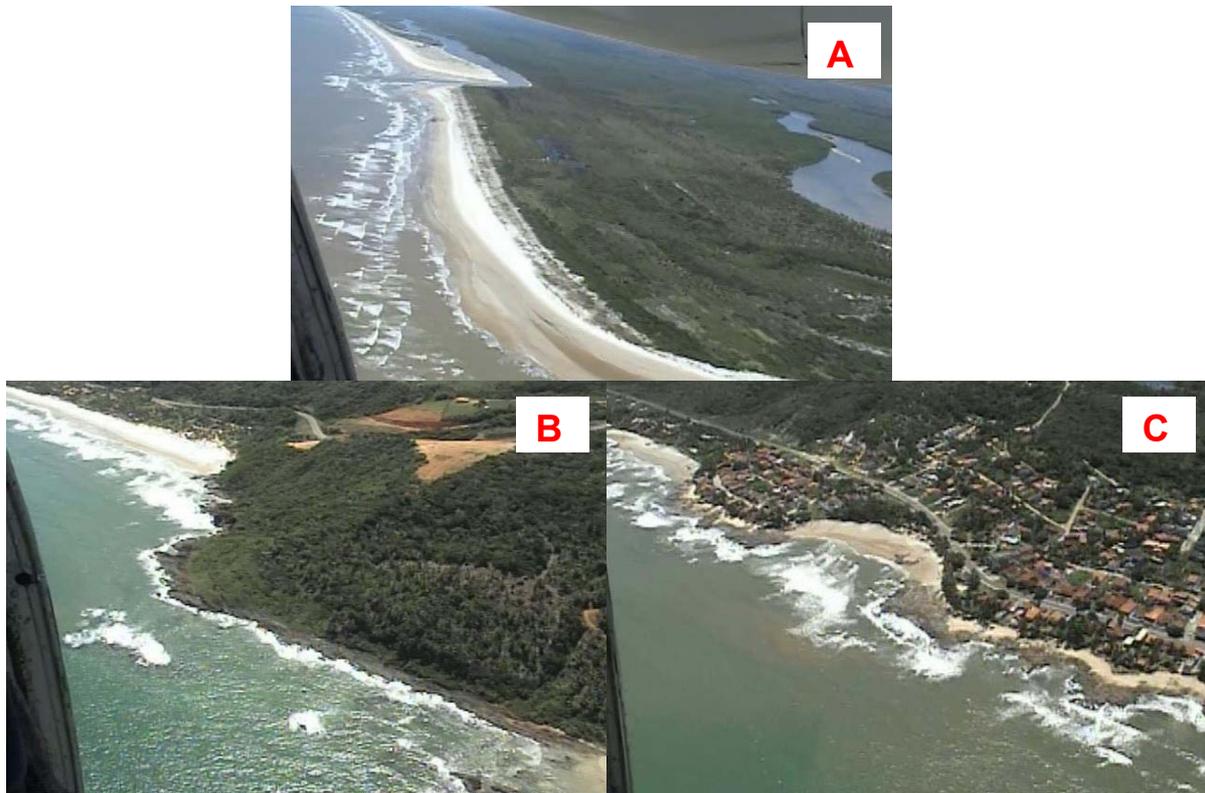
Figura 19: (A) Linha de costa bordejada por terraço arenoso imediatamente ao sul da desembocadura do rio Pardo, (B) Linha de costa bordejada por costão rochoso em Serra Grande, (C) Linha de costa intercalada por promontórios rochosos em Olivença (Ver figura 18 para localização).

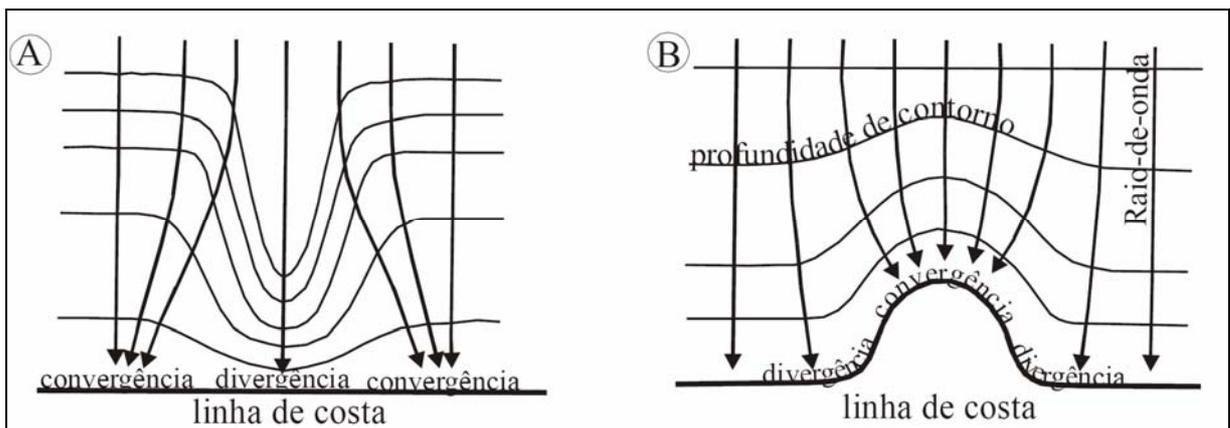
Figura 20: Divergência dos raios de onda sobre um vale submarino (A) e convergência dos raios de onda sobre um alto submarino (B), resultante da refração das ondas (Komar, 1998).

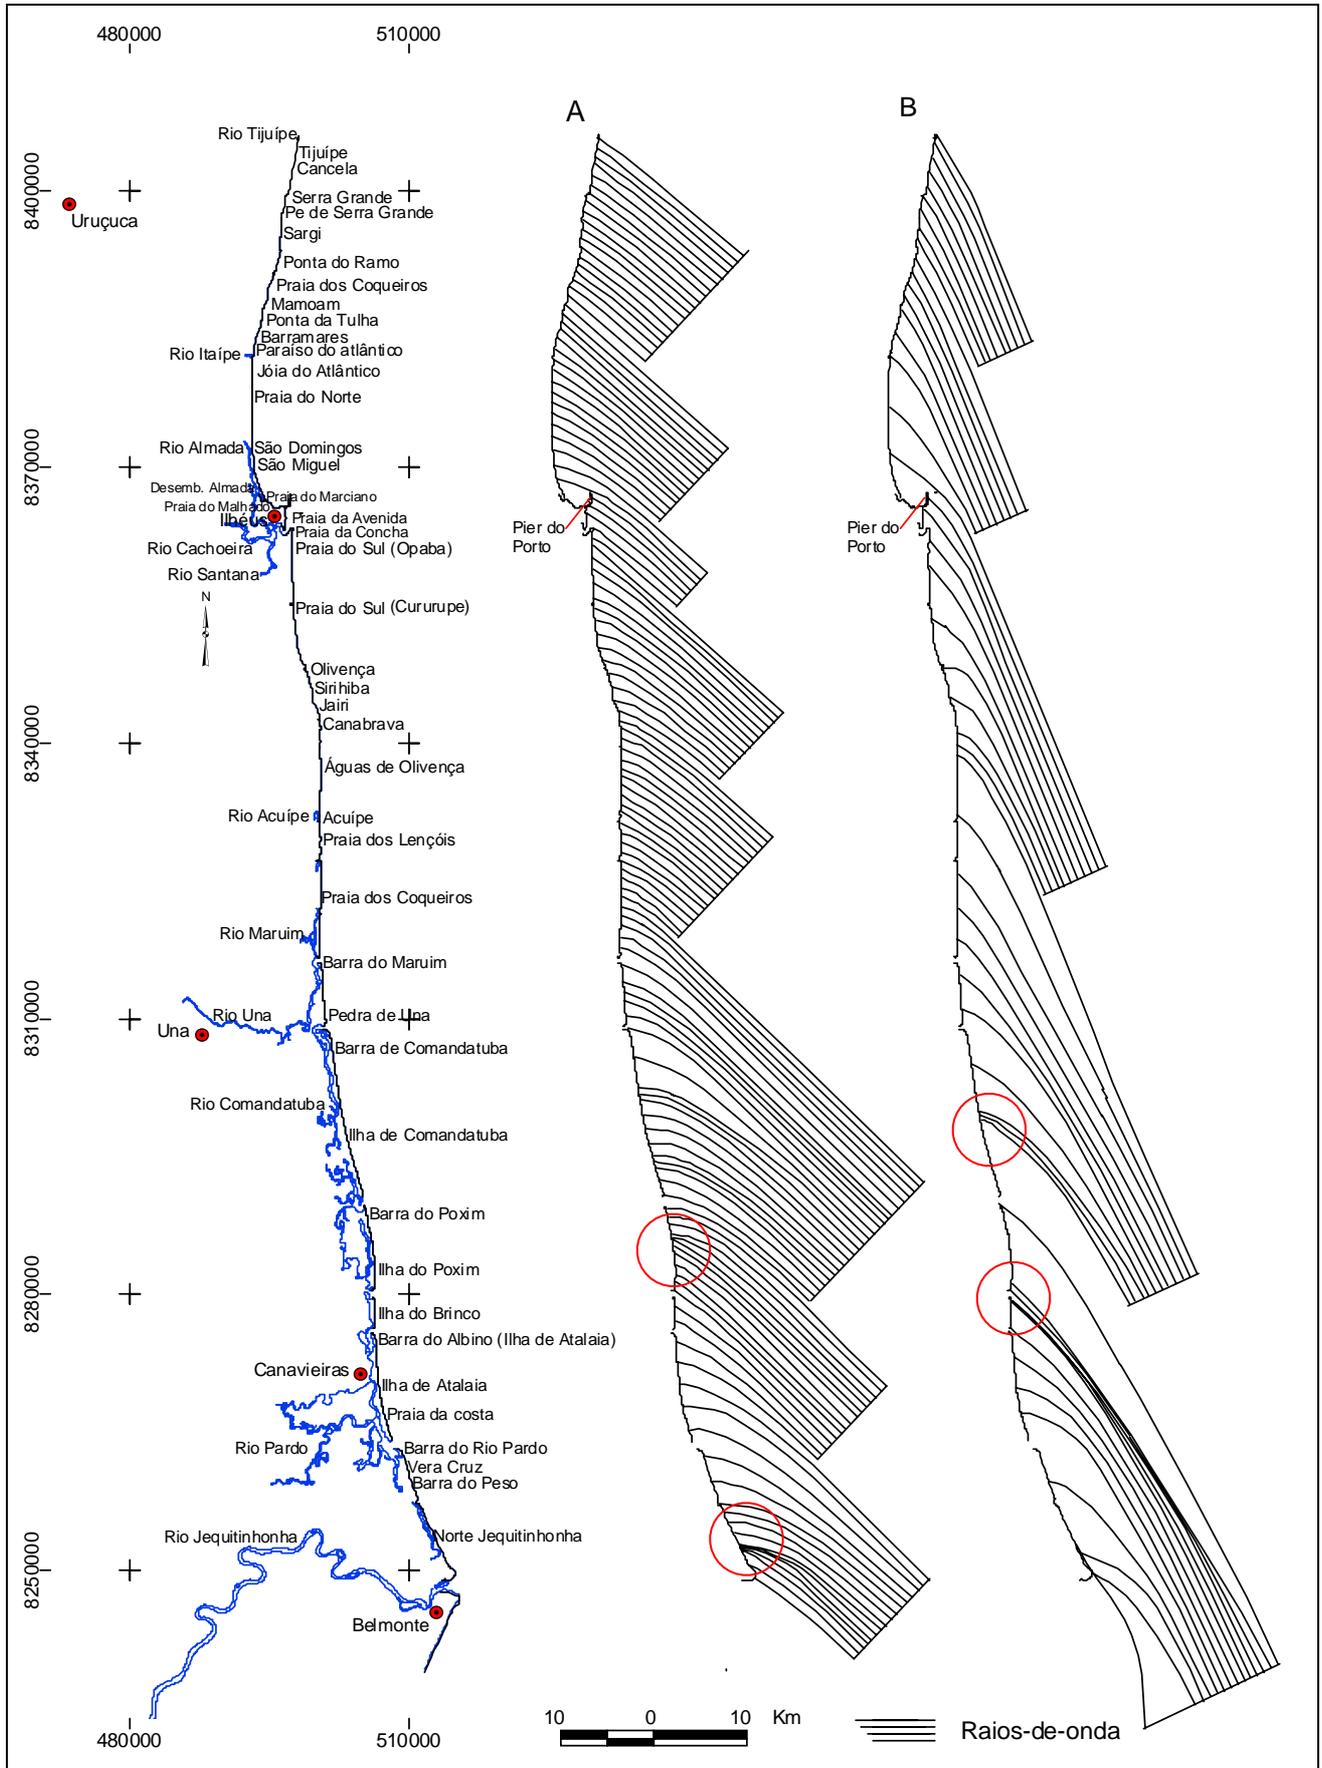
Figura 21: Diagrama de refração de onda, com período de 6,5 s, para as direções de SE (N135°) (A) e SSE (N157,5°) (B) (Modificado de Bittencourt *et al.*, 2000).

Os diagramas de refração mostram que o píer do Porto do Malhado em Ilhéus, barra a passagem de alguns raios-de-onda de SE e SSE (Fig. 21 A e B), o que aumenta a área da zona de sombra na enseada ao norte do porto.

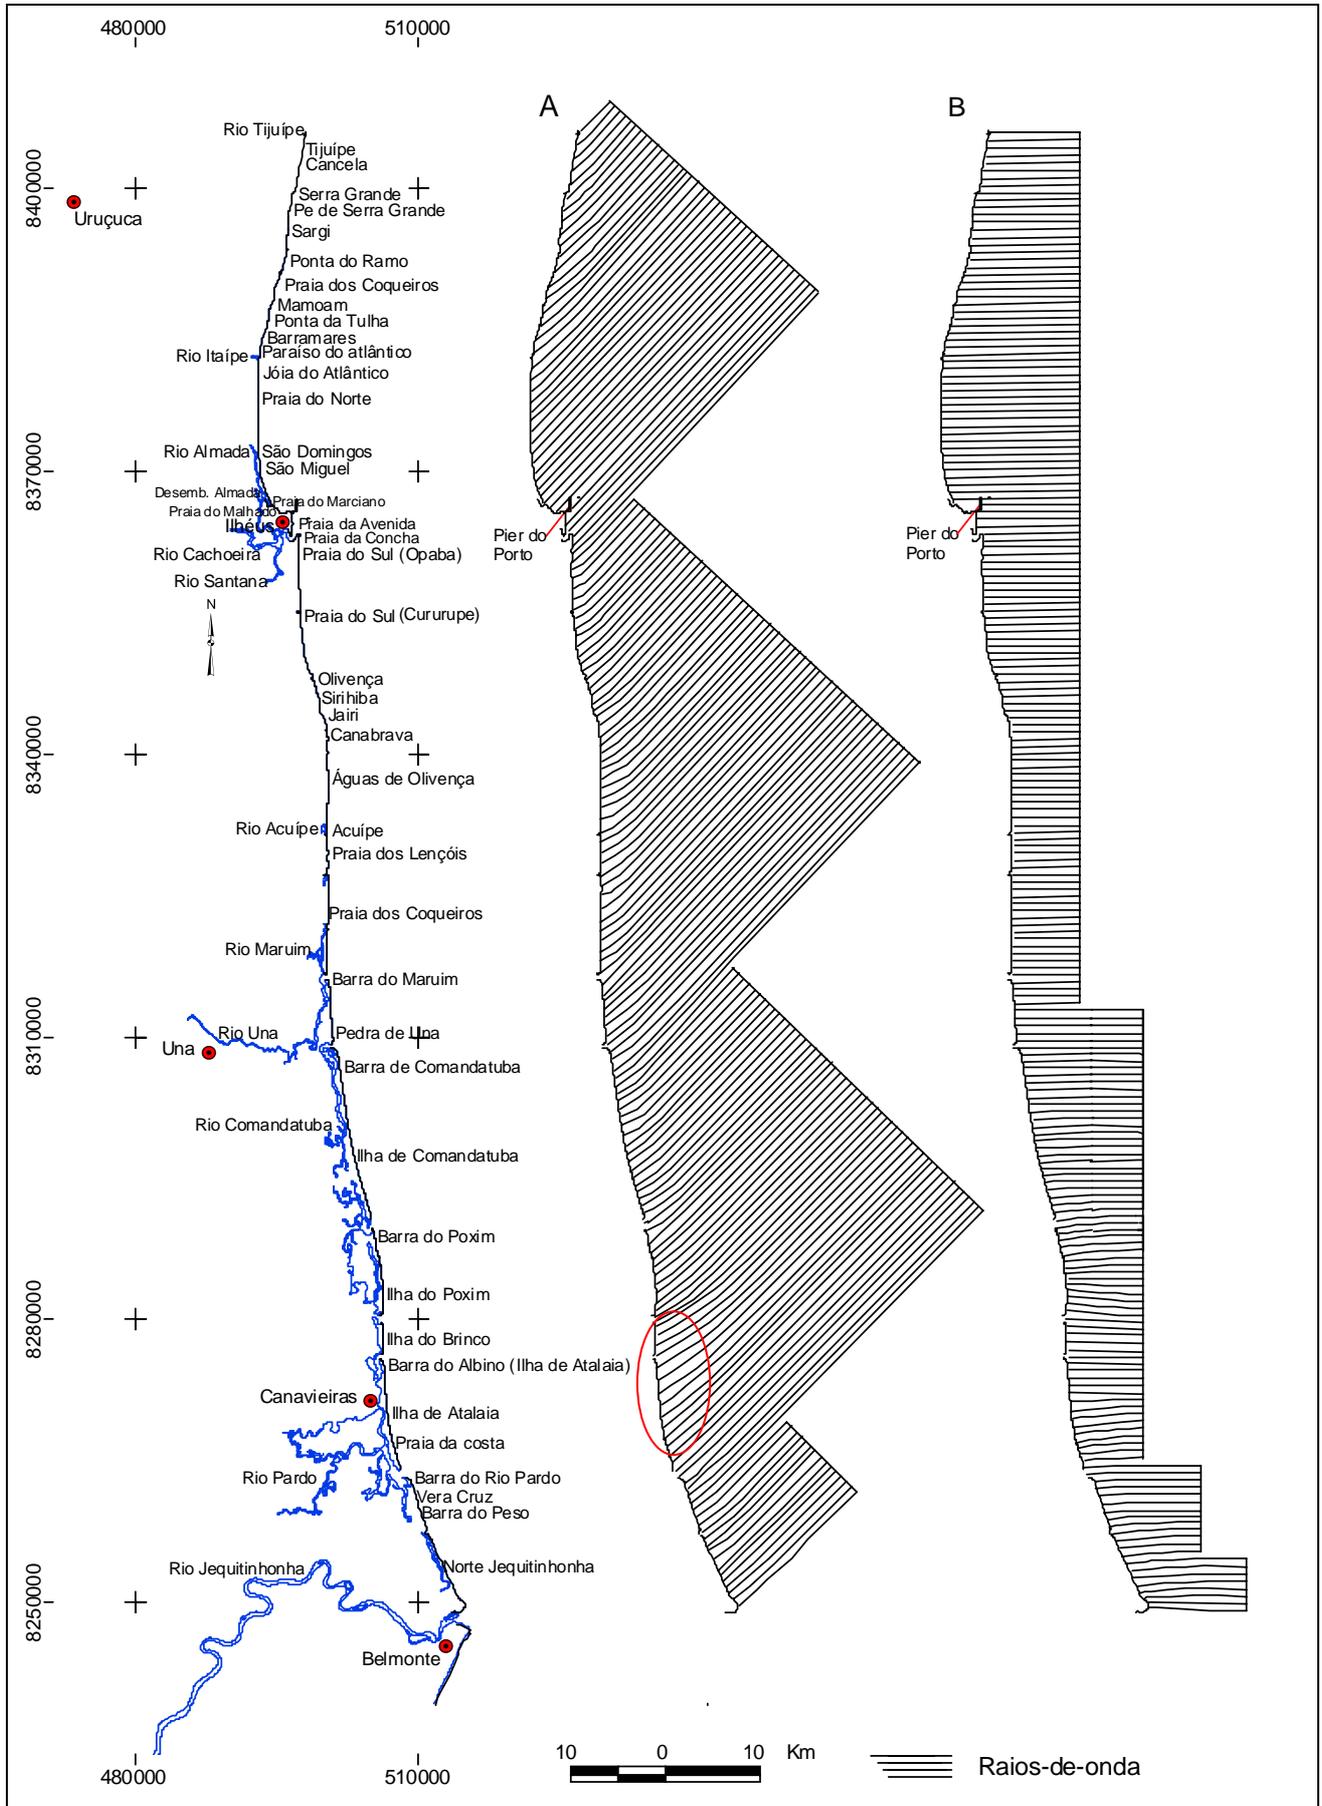
Figura 22: Diagrama de refração de onda com período de 5 s, para as direções de NE (N45°) (A) e E (N90°) (B) (Modificado de Bittencourt *et al.*, 2000).

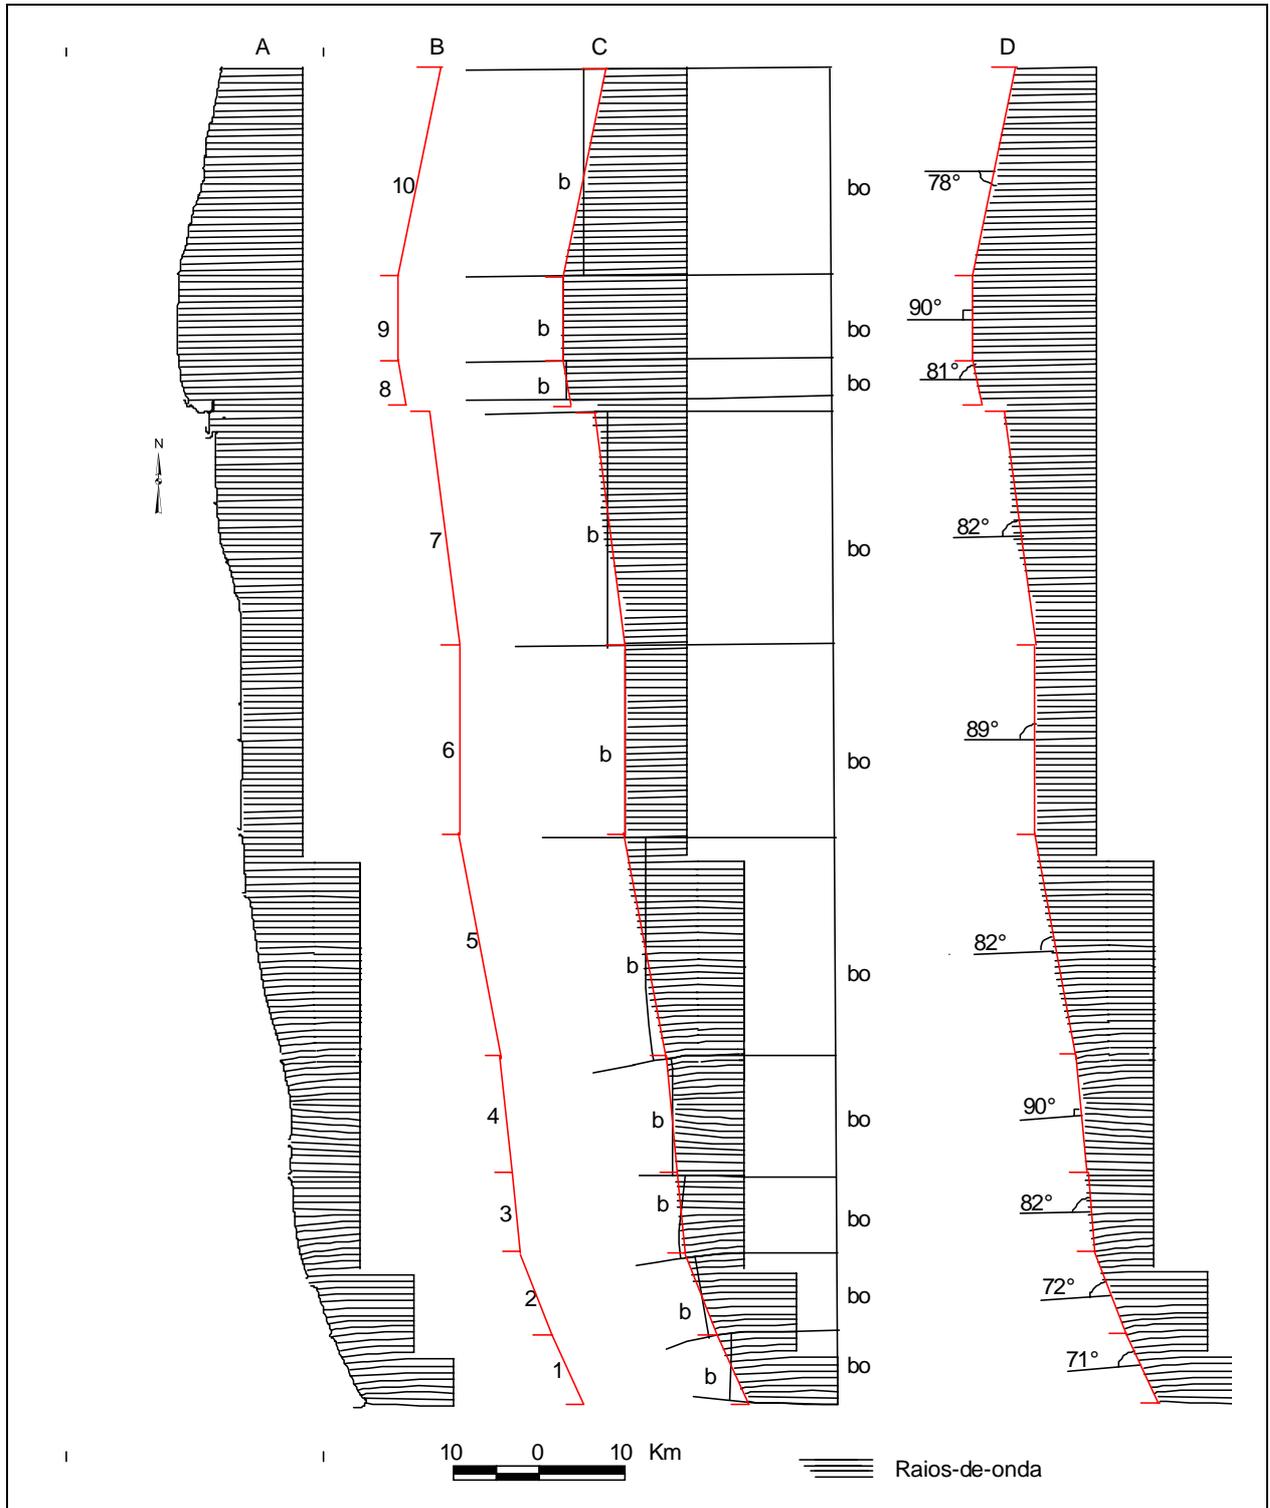
Figura 23: A – Diagramas de refração para ondas com período de 5 segundos, provenientes de E; B – Diferentes segmentos de linha de costa retilinearizada; C – Medidas de b e bo para a estimativa da altura das ondas ao longo dos segmentos costeiros; D – Ângulos de incidência formados pelos raios-de-onda de E em relação aos segmentos costeiros.
