UNIVERSIDADE FEDERAL DA BAHIA

ÁREA DE GEOLOGIA MARINHA, COSTEIRA E SEDIMENTAR

DISSERTAÇÃO DE MESTRADO

**CARACTERIZAÇÃO GEOAMBIENTAL DA LINHA DE COSTA DA
COSTA DO CACAU - LITORAL SUL DA BAHIA.**

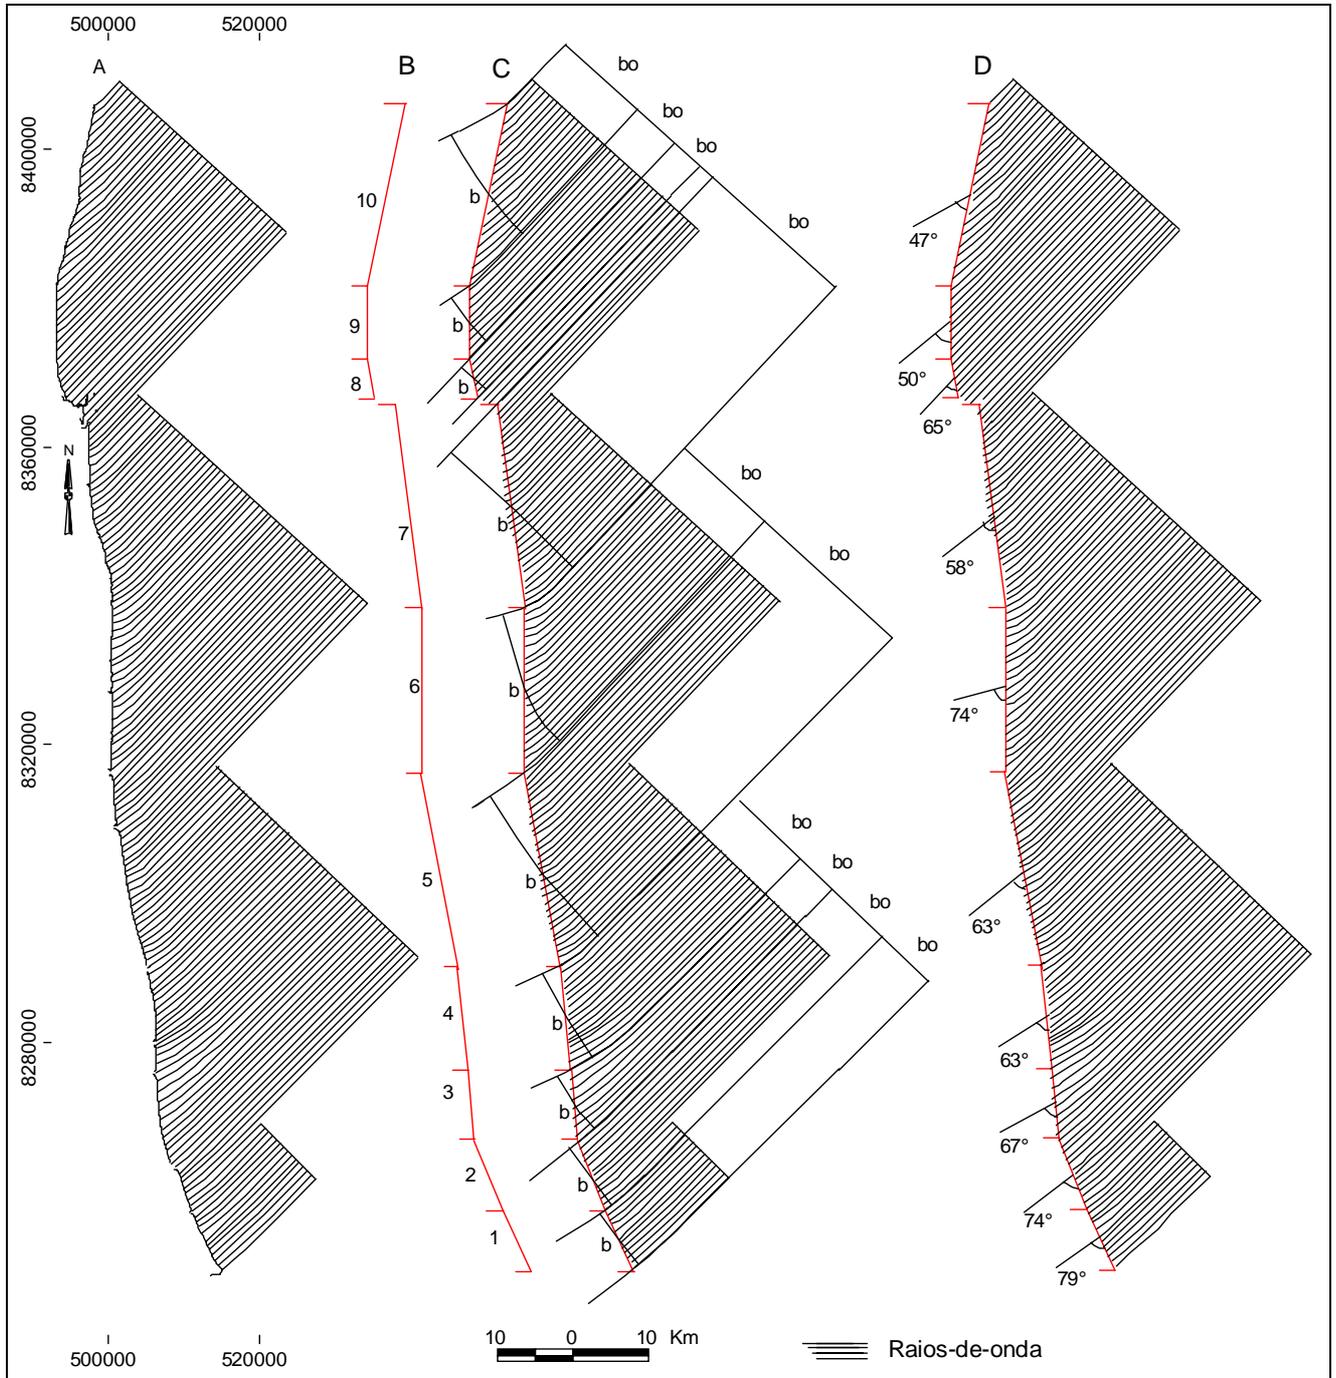
Figura 24: A – Diagramas de refração para ondas com período de 5 segundos, provenientes de NE; B – Diferentes segmentos de linha de costa retilinearizada; C – Medidas de b e bo para a estimativa da altura das ondas ao longo dos segmentos costeiros; D – Ângulos de incidência formados pelos raios-de-onda de NE em relação aos segmentos costeiros.

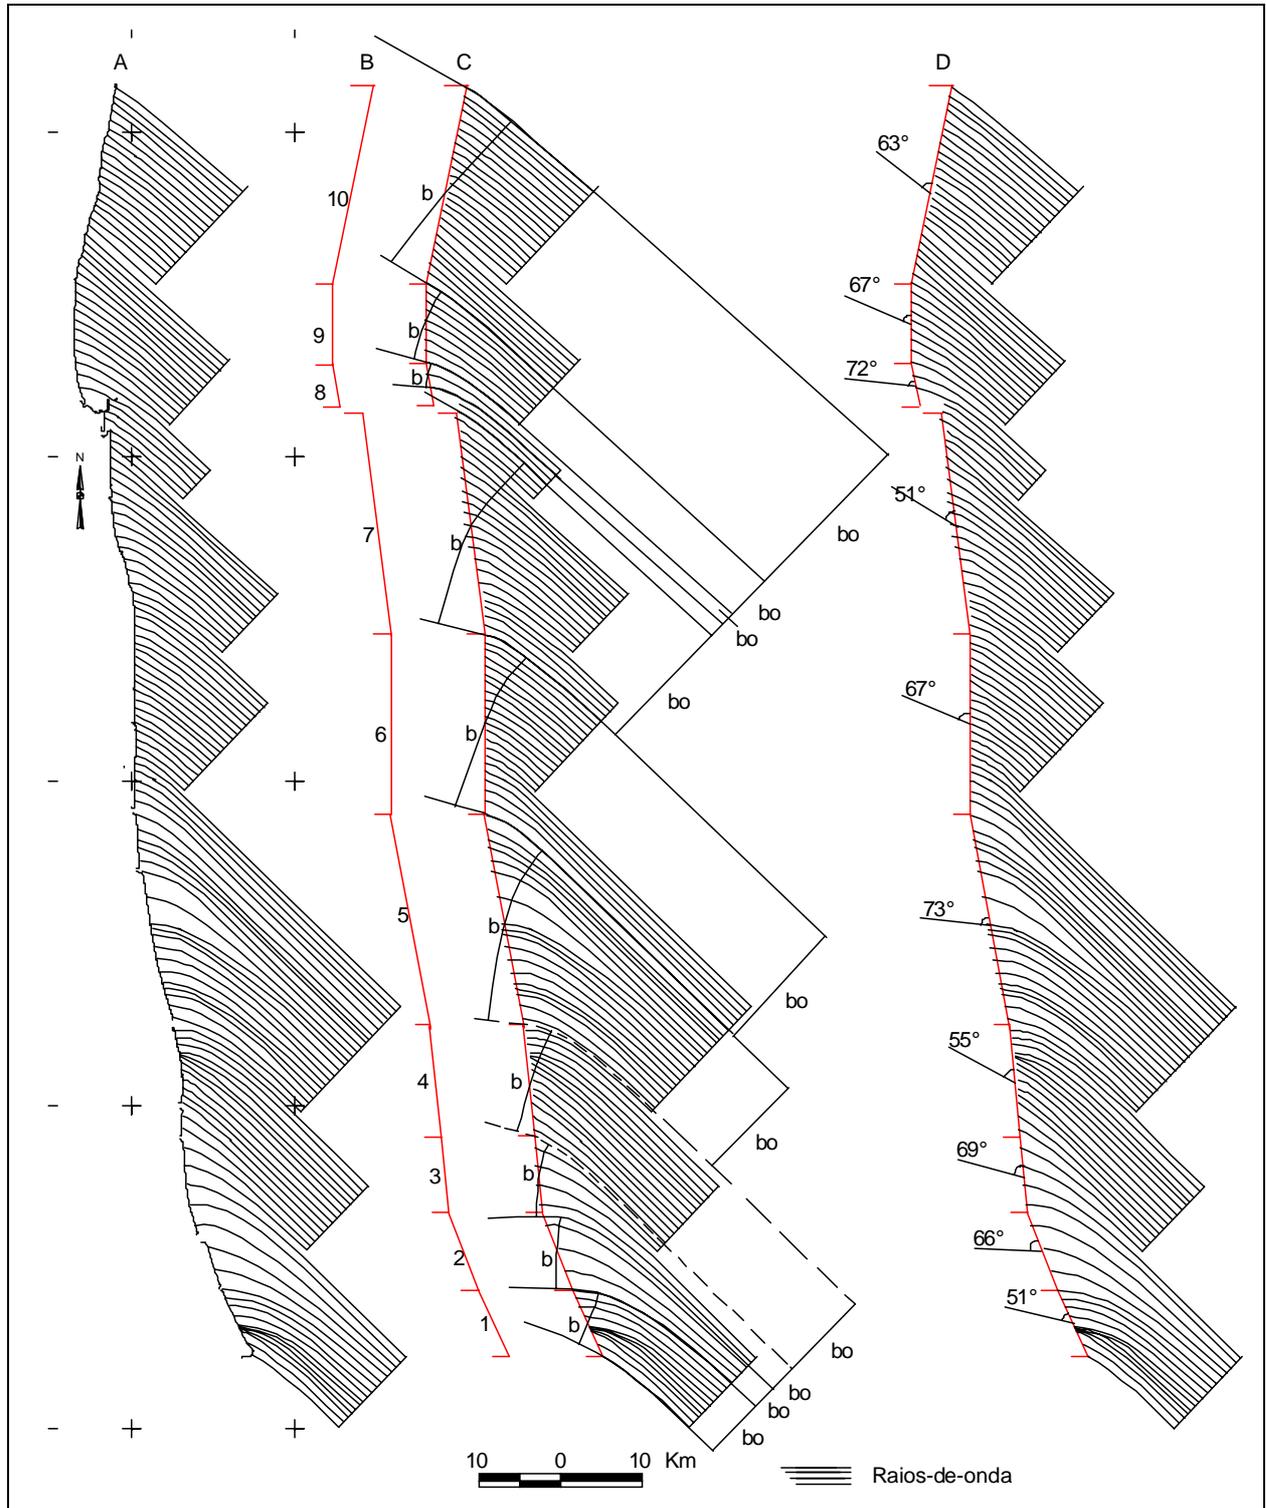
Figura 25: A – Diagramas de refração para ondas com período de 6,5 segundos, provenientes de SE; B – Diferentes segmentos de linha de costa retilinearizada; C – Medidas de b e bo para a estimativa da altura das ondas ao longo dos segmentos costeiros; D – Ângulos de incidência formados pelos raios-de-onda de SE em relação aos segmentos costeiros.

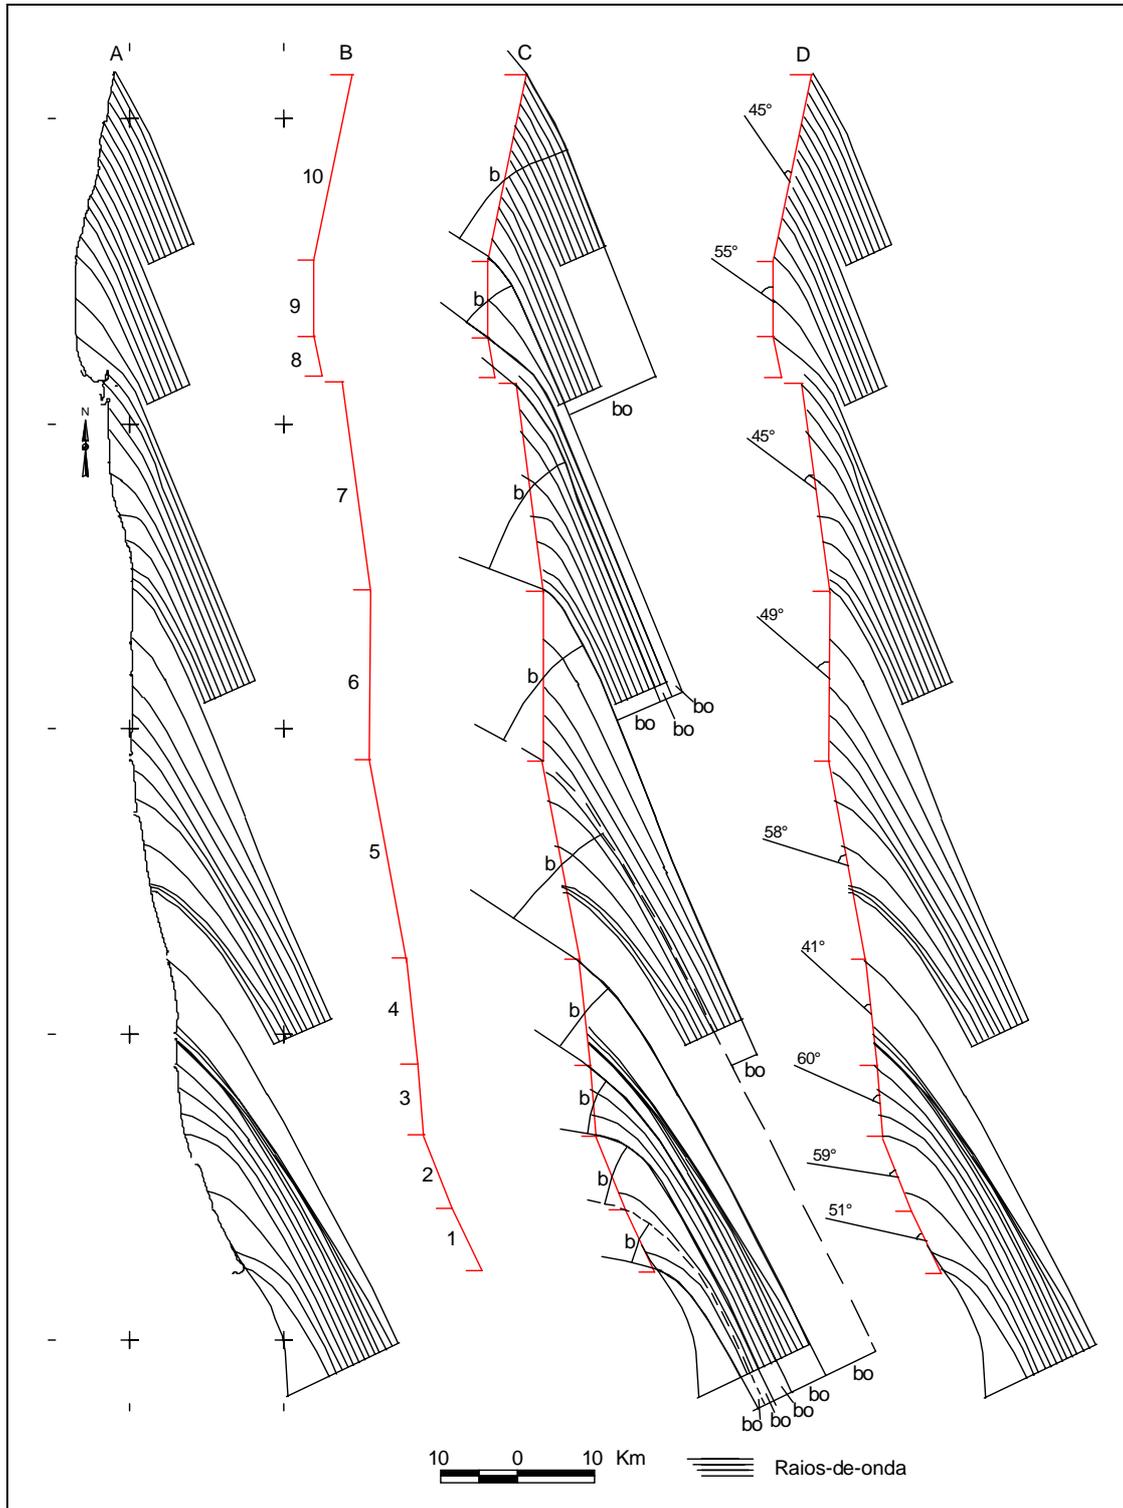
Figura 26: A – Diagramas de refração para ondas com período de 6,5 segundos, provenientes de SSE; B – Diferentes segmentos de linha de costa retilinearizada; C – Medidas de b e bo para a estimativa da altura das ondas ao longo dos segmentos costeiros; D – Ângulos de incidência formados pelos raios-de-onda de SSE em relação aos segmentos costeiros.

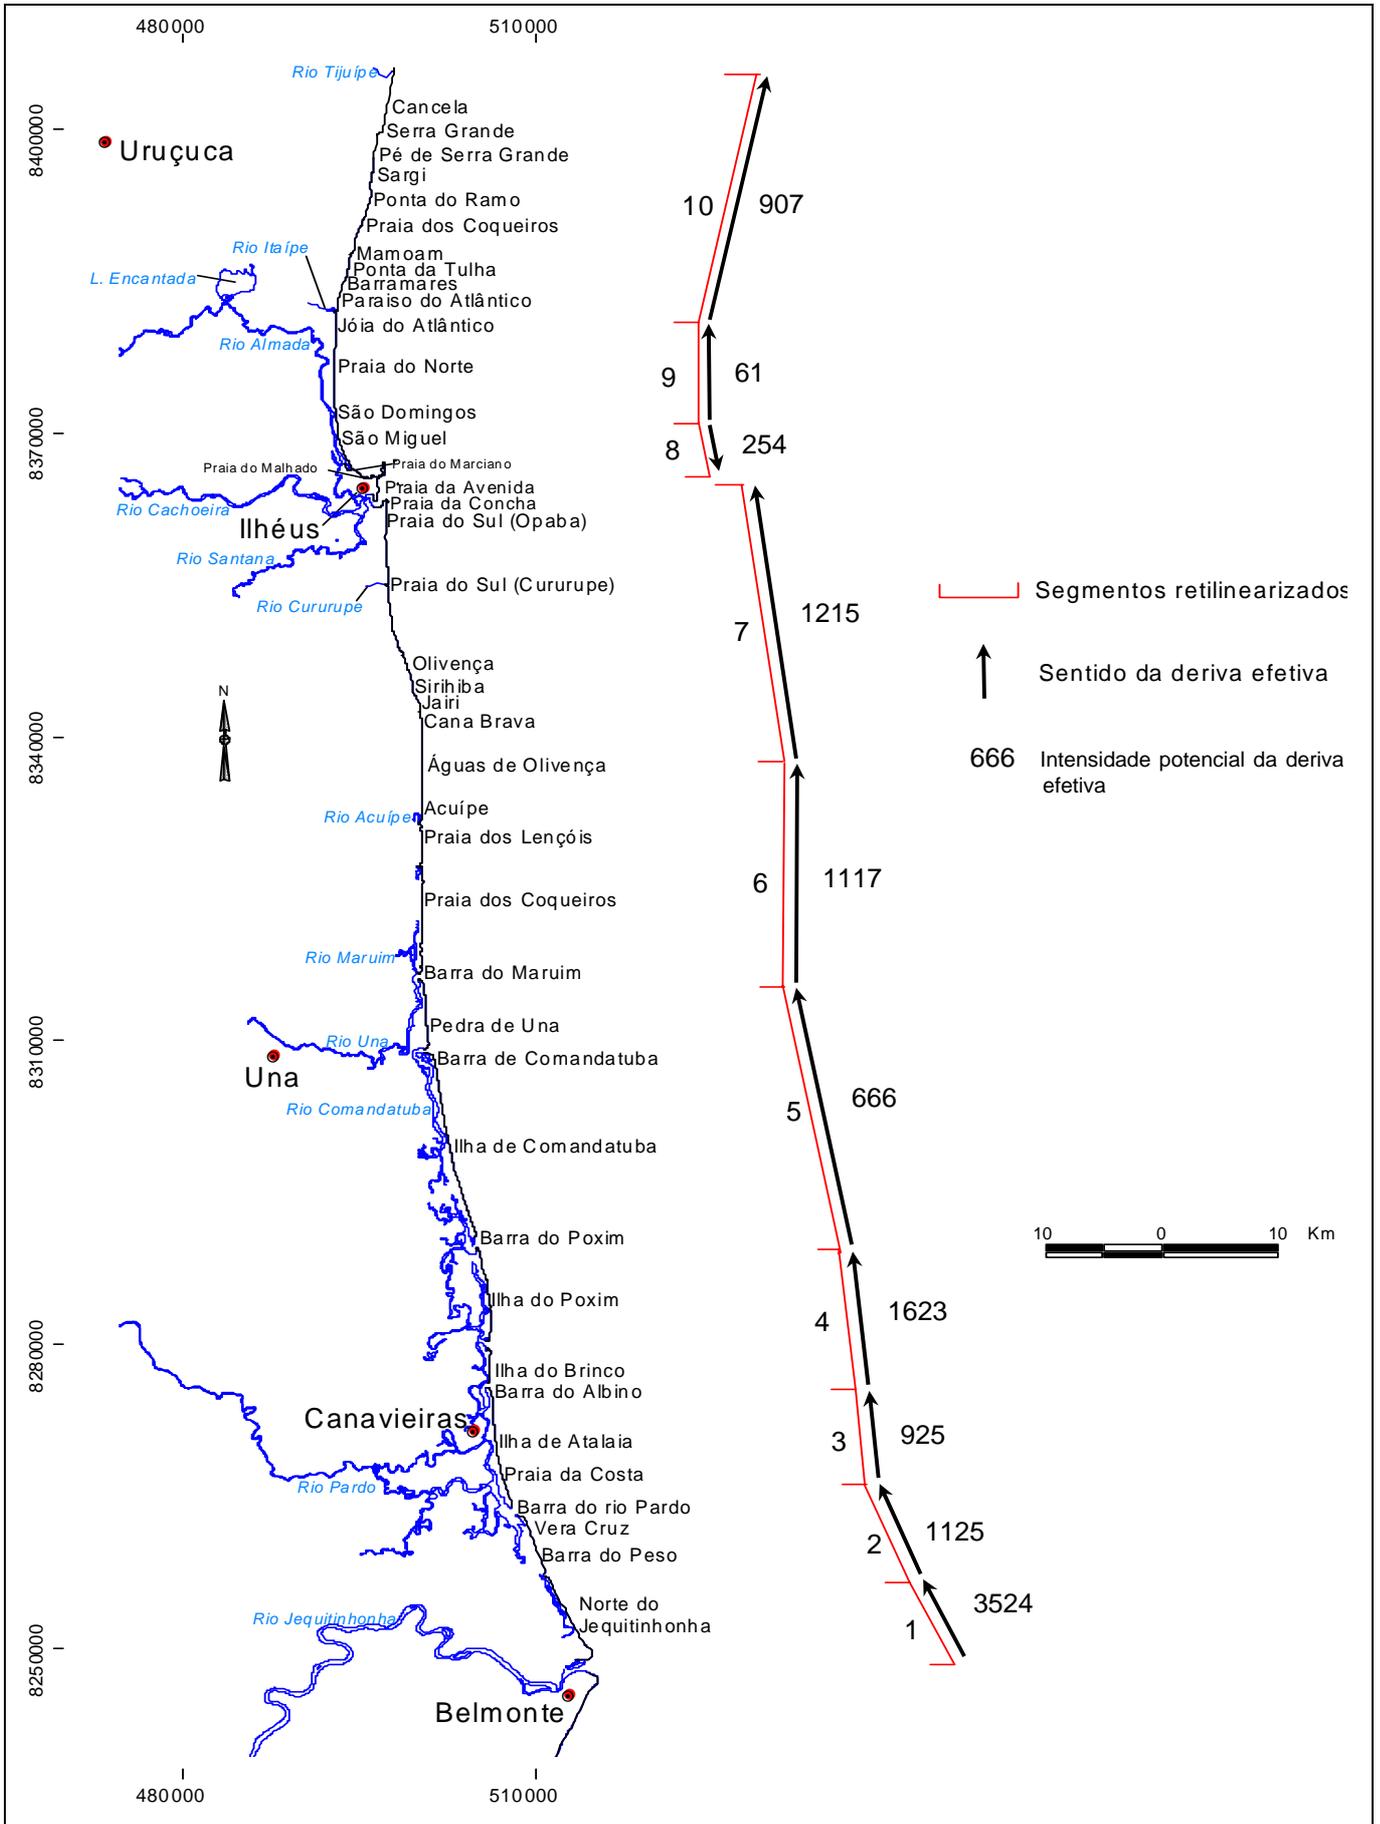
Figura 27: Sentidos estimados para deriva litorânea efetiva de sedimentos ao longo da Costa do Cacu.

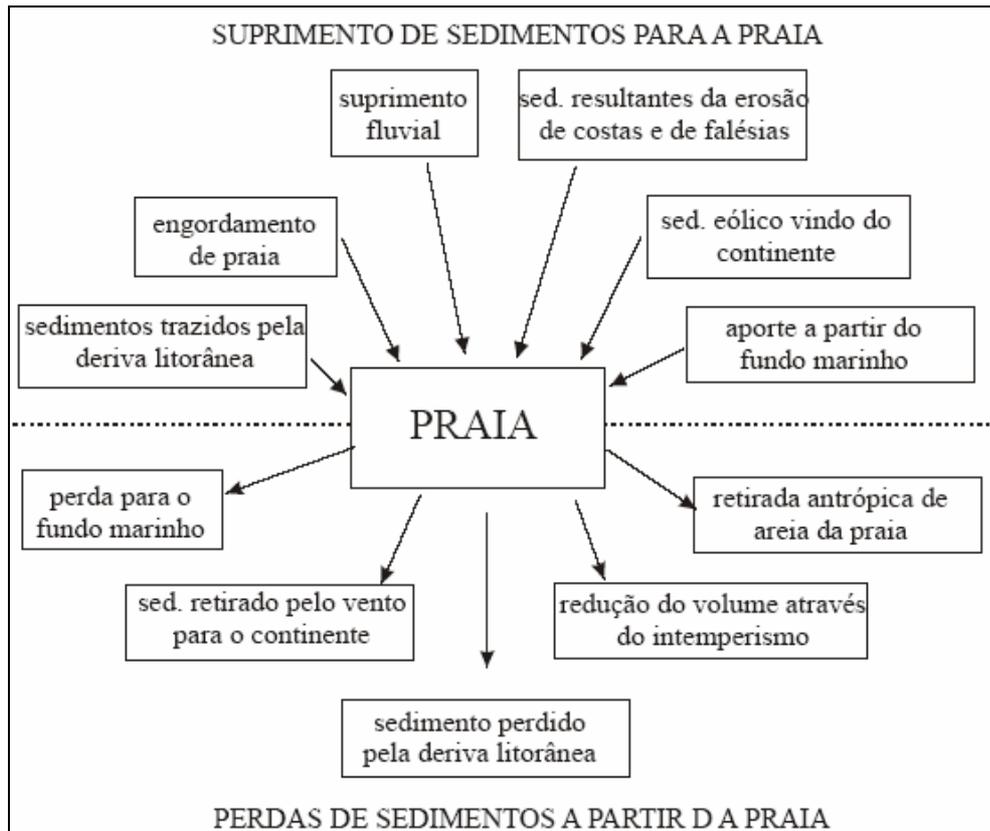
Figura 28: Esquema representando perdas e ganhos de sedimento dentro de um sistema praial (Modificado de Bird, 1996).

De uma forma geral, a erosão ocorre quando a perda de material da praia é maior que os ganhos (Fig. 28). Quando ocorre o inverso, ganhos maiores que as perdas, a praia tende a progradar (Bird, 1996).

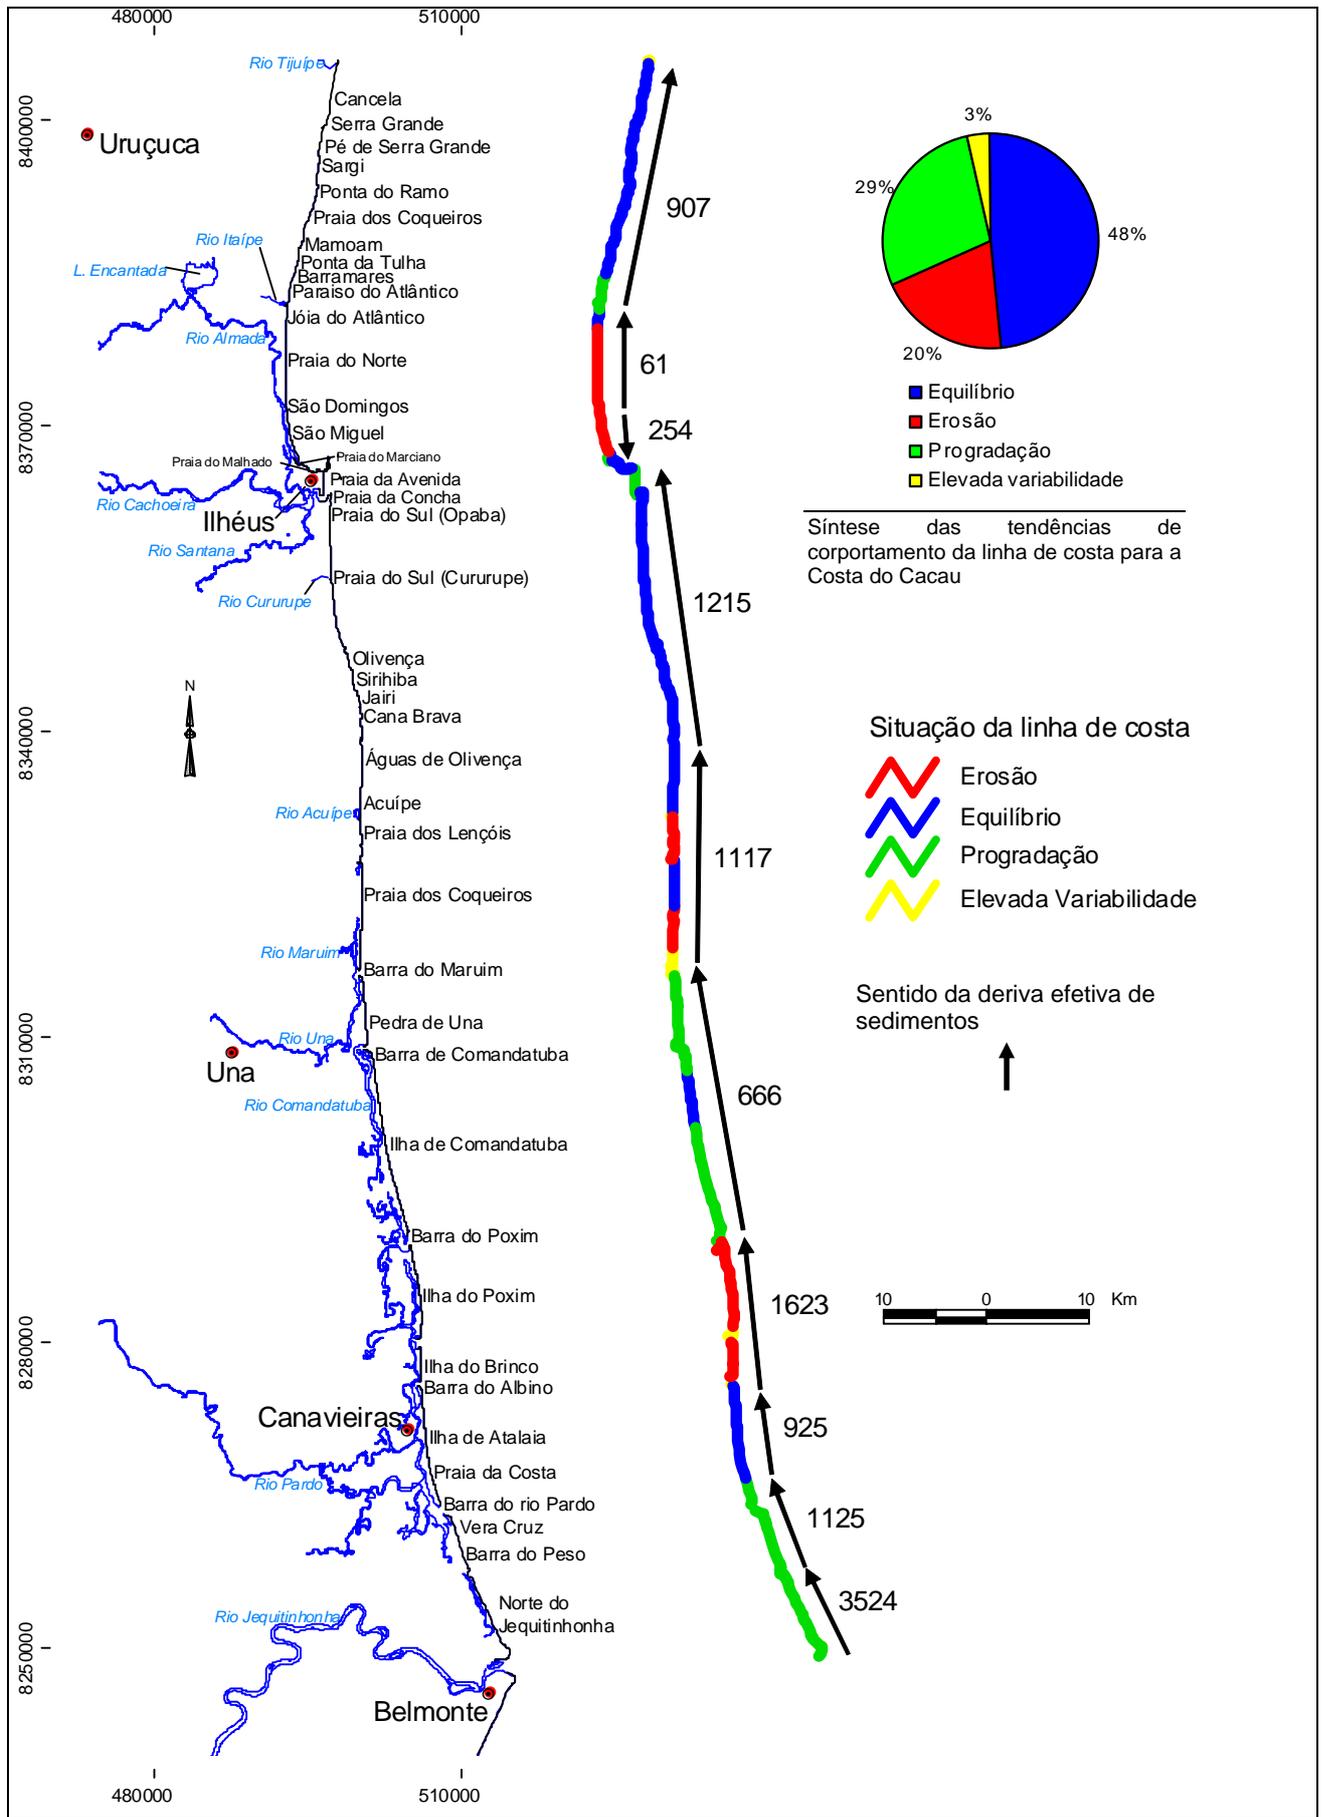
Figura 29: Comportamento da linha de costa, sentido e intensidade da deriva efetiva de sedimentos para a Costa do Cacu.

Os resultados da segmentação da linha de costa indicando os trechos sob erosão, equilíbrio, progradação e elevada variabilidade estão mostrados na figura 29.

Quanto ao pequeno trecho sob progradação assinalado defronte ao condomínio Paraíso do Atlântico (Fig. 29; Fig. 33 G), não há uma explicação plausível para o.

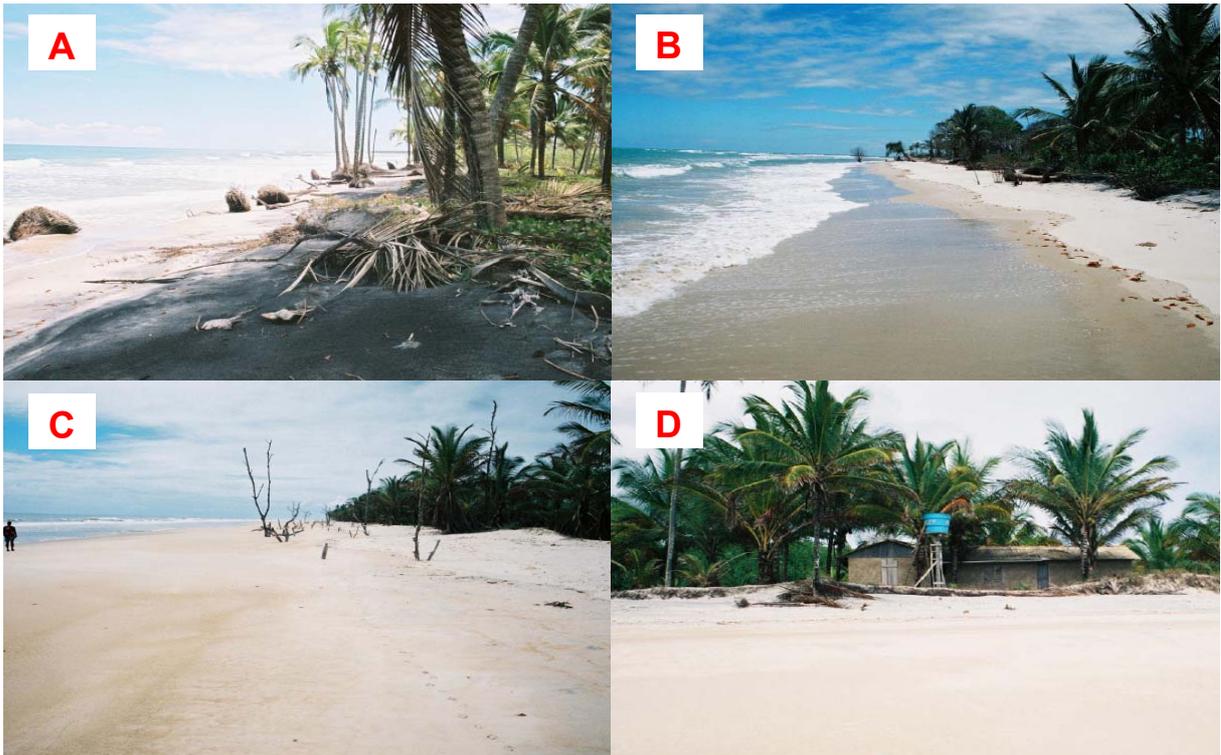
Figura 30: Trechos de linha de costa sob erosão (A) Raízes e coqueiros na face da praia na Ilha do Brinco, em Canavieiras, (B) Arbustos e coqueiros na face da praia demonstram a severa erosão na ilha do Brinco, em Canavieiras, (C) Árvores mortas na face da praia indicando um recuo da linha de costa na porção central da ilha do Poxim, em Canavieiras, (D) Casa ameaçada pela erosão na ilha do Poxim. Notar a escarpa de erosão no terraço marinho holocênico, bem próxima da torre de uma caixa d'água (Ver figura 29 para localização).

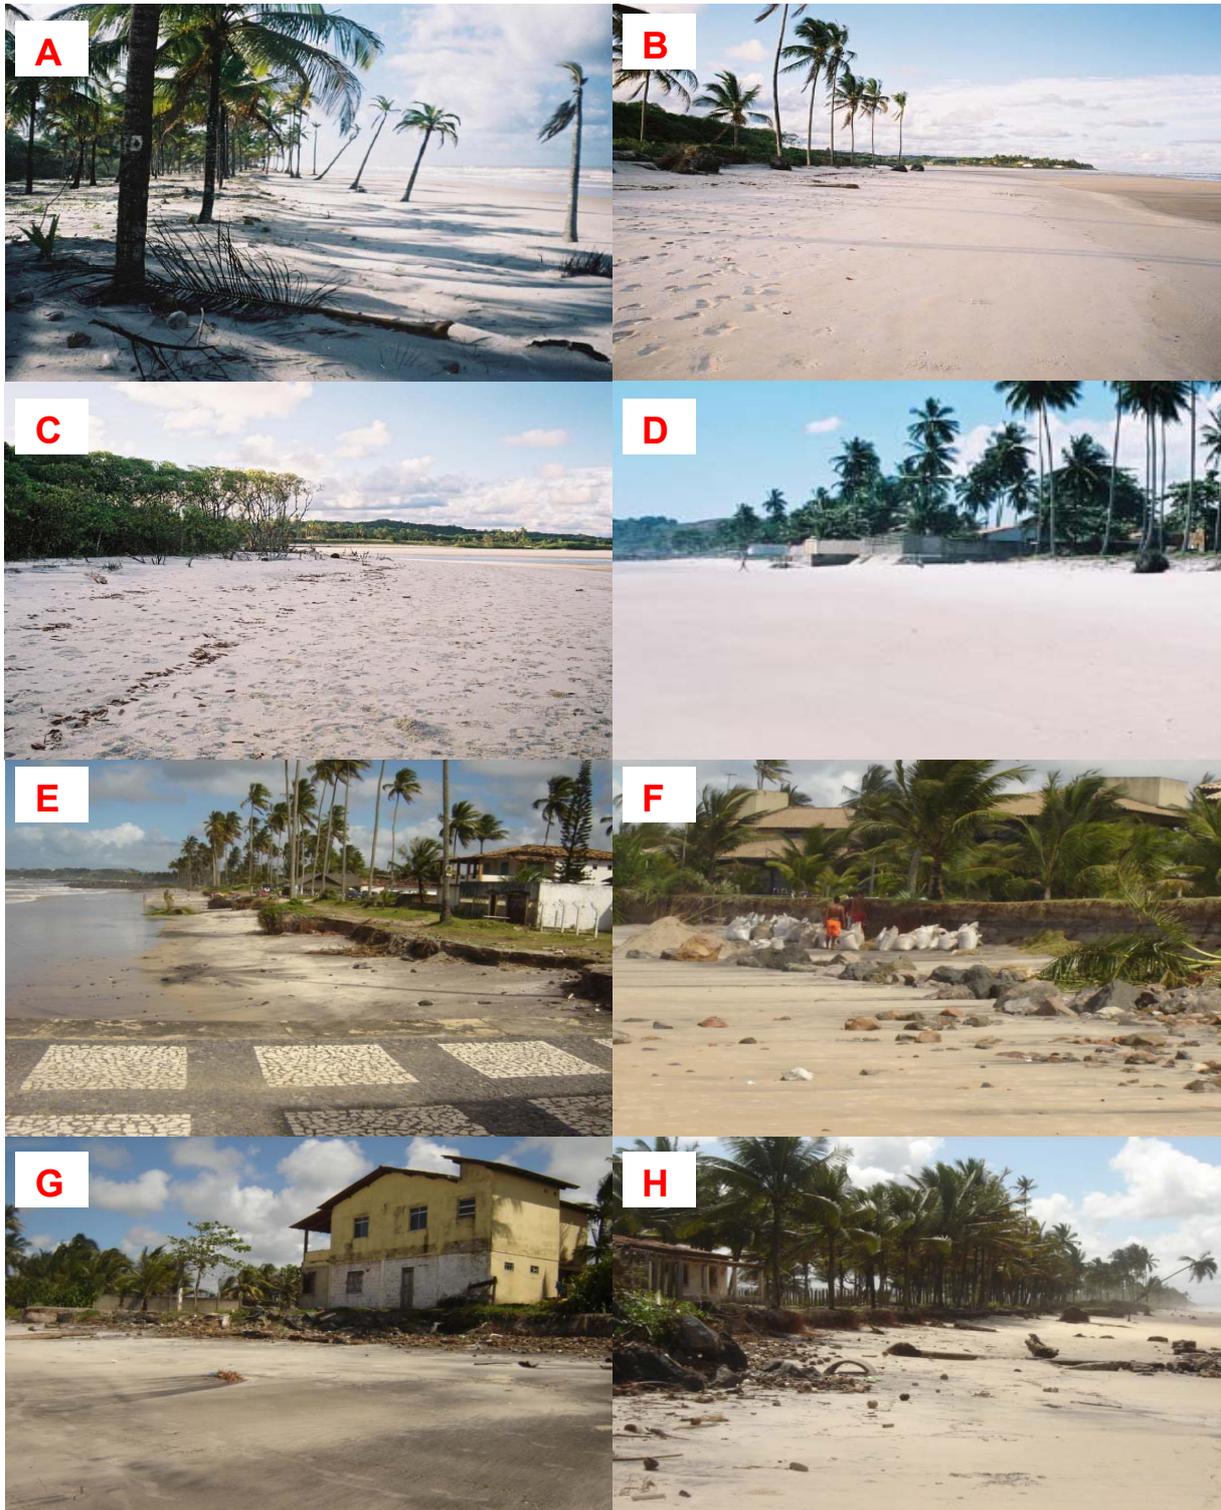
Figura 31: Trechos de linha de costa sob erosão. (A) Coqueiros na face da praia indicando recuo da linha de costa na praia dos Coqueiros, situada a norte da desembocadura do rio Maruim, (B) Erosão na praia dos Lençóis, próximo a desembocadura do rio Acuípe. Coqueiros na face da praia indicam a erosão, (C) Árvores de mangue expostas na linha de costa, próximo à desembocadura do rio Acuípe, (D) Casas já sobre a região de lavagem das ondas em decorrência do processo erosivo no Bairro do São Miguel, litoral norte de Ilhéus, (E) Processo erosivo no bairro do São Miguel, (F) Homens tentando impedir a destruição da infraestrutura de uma pousada recém-instalada no setor mais crítico do bairro de São Miguel, (G) Erosão ameaçando derrubar infraestrutura implantada no bairro do São Domingos, (H) Coqueiros caídos na face da praia e escarpa no terraço arenoso demonstram o processo erosivo instalado no bairro de São Domingos, litoral norte de Ilhéus. (Ver figura 29 para localização).

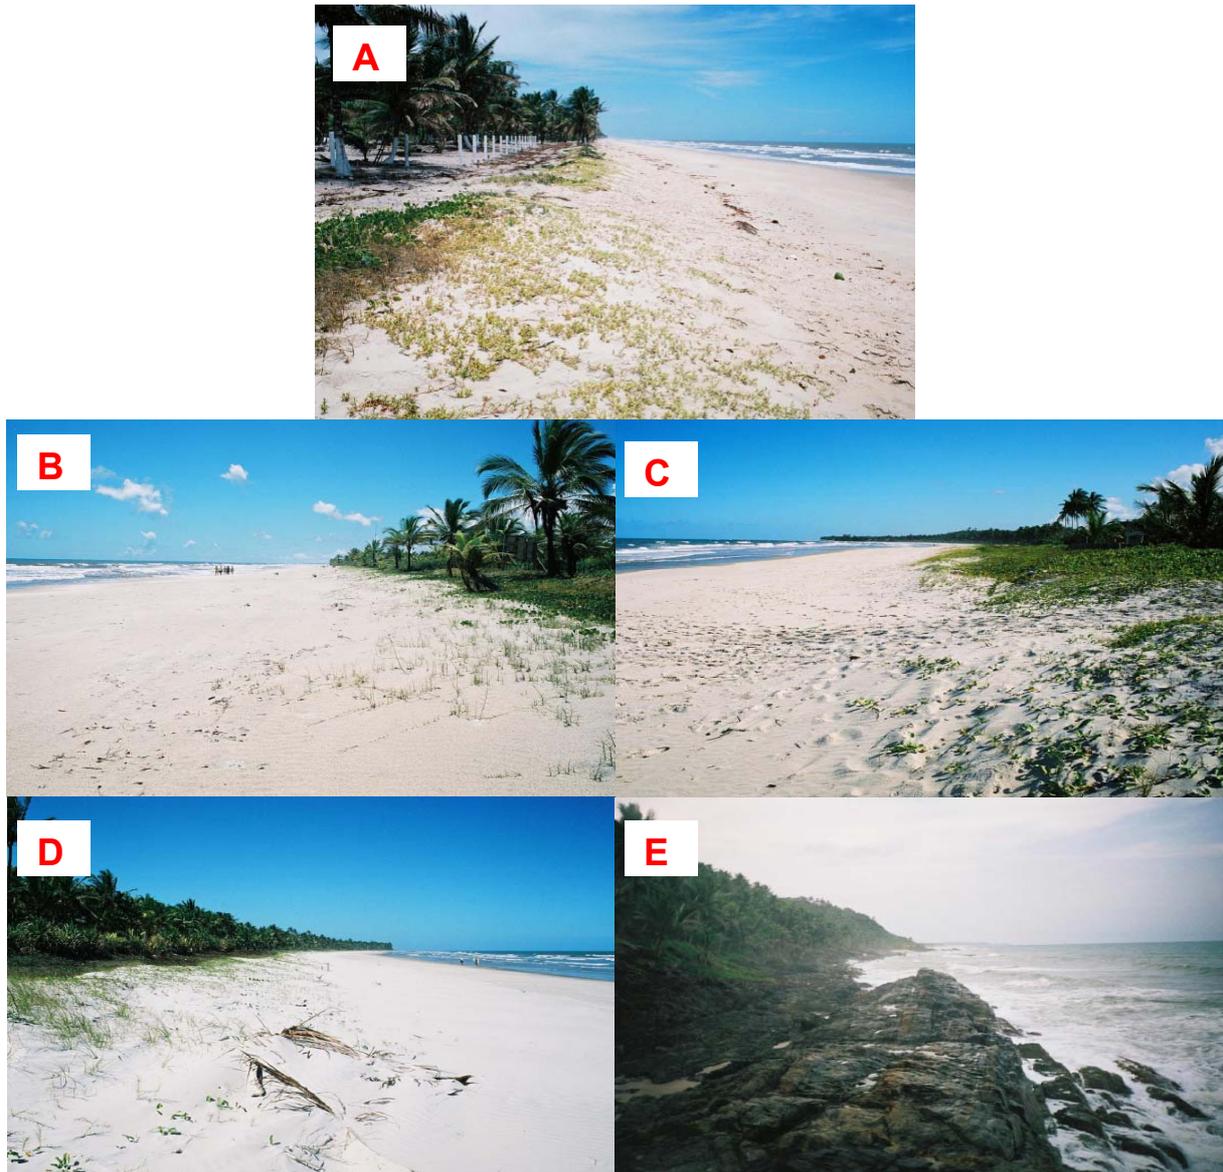
Figura 32: Trechos de linha de costa sob equilíbrio. (A) Situação de equilíbrio observada na Ilha de Atalaia, em Canavieiras, com a vegetação herbácea se instalando no berma, (B) Situação de equilíbrio encontrada na Ilha de Comandatuba, em Una, (C) Situação de equilíbrio da praia de Sirihiba, localizada no litoral sul de Ilhéus, próximo a Olivença, (D) Situação de equilíbrio no litoral norte de Ilhéus, próximo à praia de Mamoam, (E) Afloramentos rochosos na localidade de Serra Grande indicando equilíbrio da linha de costa nesse setor (Ver figura 32 para localização).

- A Ilha de Atalaia, em Canavieiras (Fig. 32 A);
- Um trecho da ilha de Comandatuba e da praia dos Coqueiros, em Una (Fig. 32 B);
- Toda a orla sul do município de Ilhéus (Fig. 32 C) e;
- O trecho do litoral norte de Ilhéus, a partir do condomínio Barramares até próximo à desembocadura do rio Tijuípe, no limite norte da área (Fig. 32 D e E).

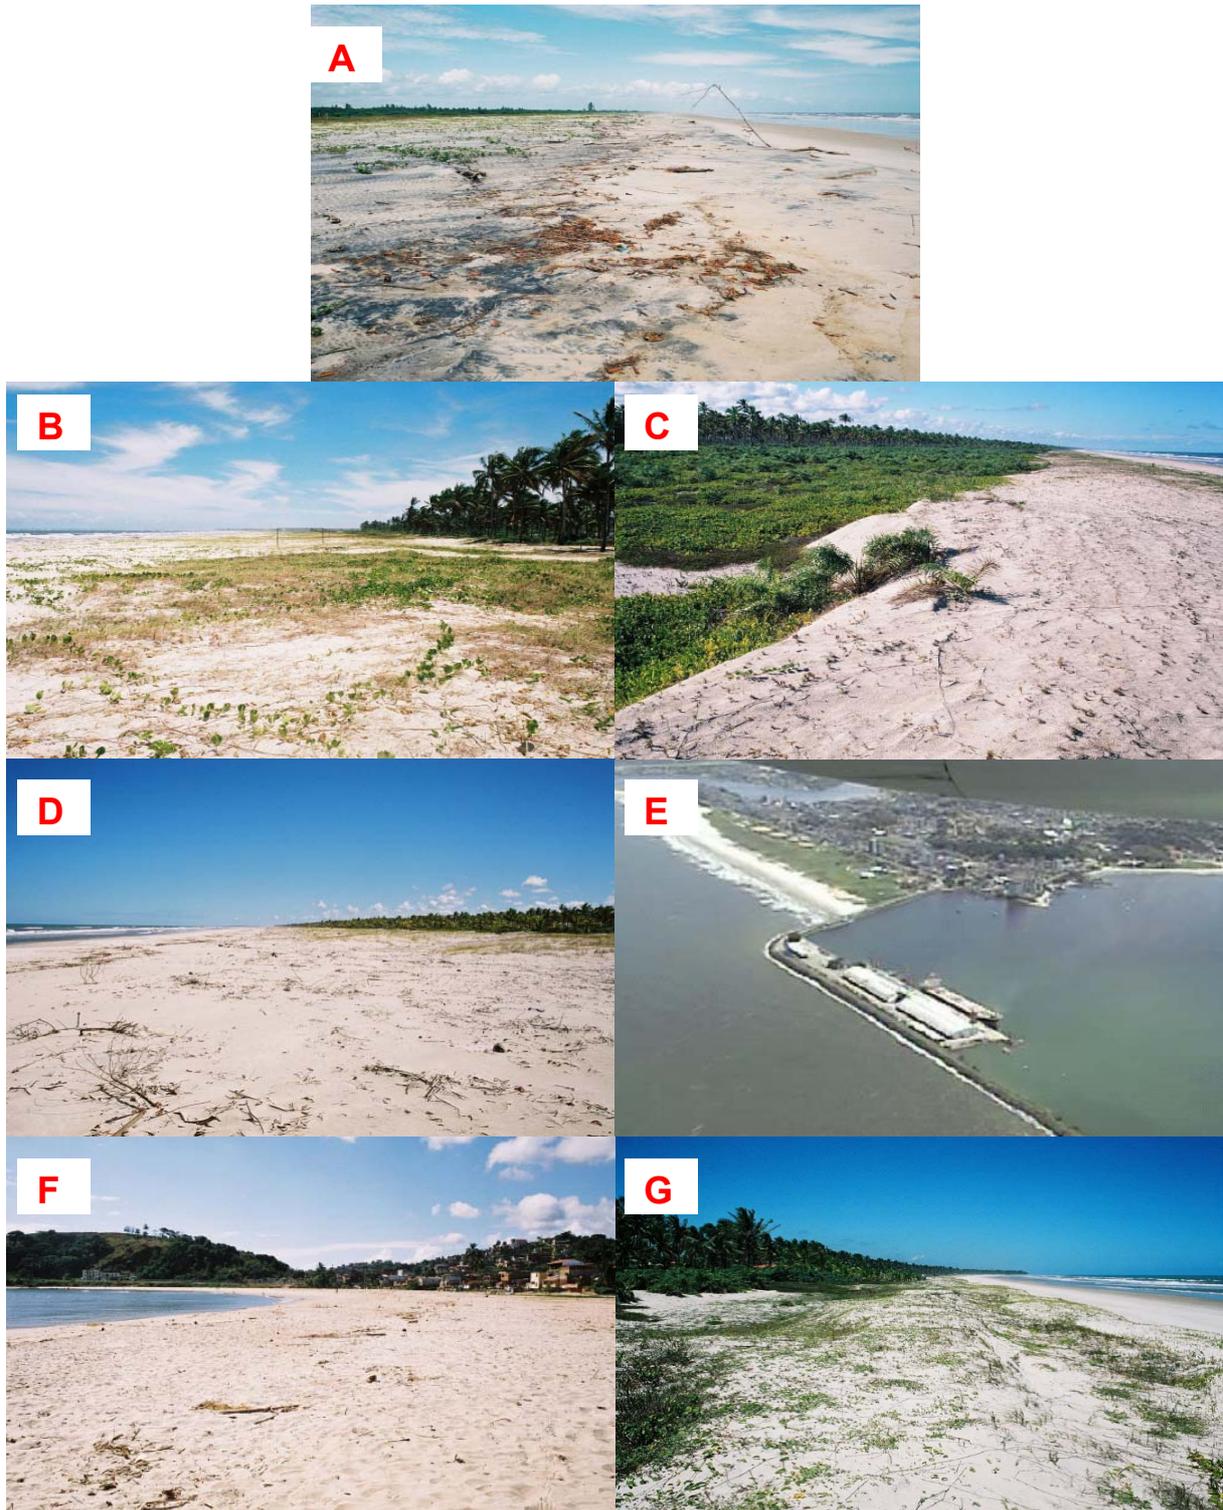
Figura 33: Trechos de linha de costa sob progradação. (A) Progradação da linha de costa imediatamente a norte da desembocadura do rio Jequitinhonha, (B) Progradação na barra do rio Pardo. Linha de coqueiros na retaguarda representa antiga linha de costa, (C) Progradação da linha de costa na ilha de Comandatuba com fixação de vegetação arbustiva, (D) Progradação da linha de costa no trecho costeiro de Pedra de Una, (E) Progradação da linha de costa na praia da Avenida Soares Lopes provocada pela retenção de sedimentos no espigão do Porto do Malhado, (F) Trecho em progradação na desembocadura do rio Almada em Ilhéus, (G) Progradação da linha de costa no litoral norte de Ilhéus, próximo ao condomínio Paraíso do Atlântico (Ver figura 32 para localização)

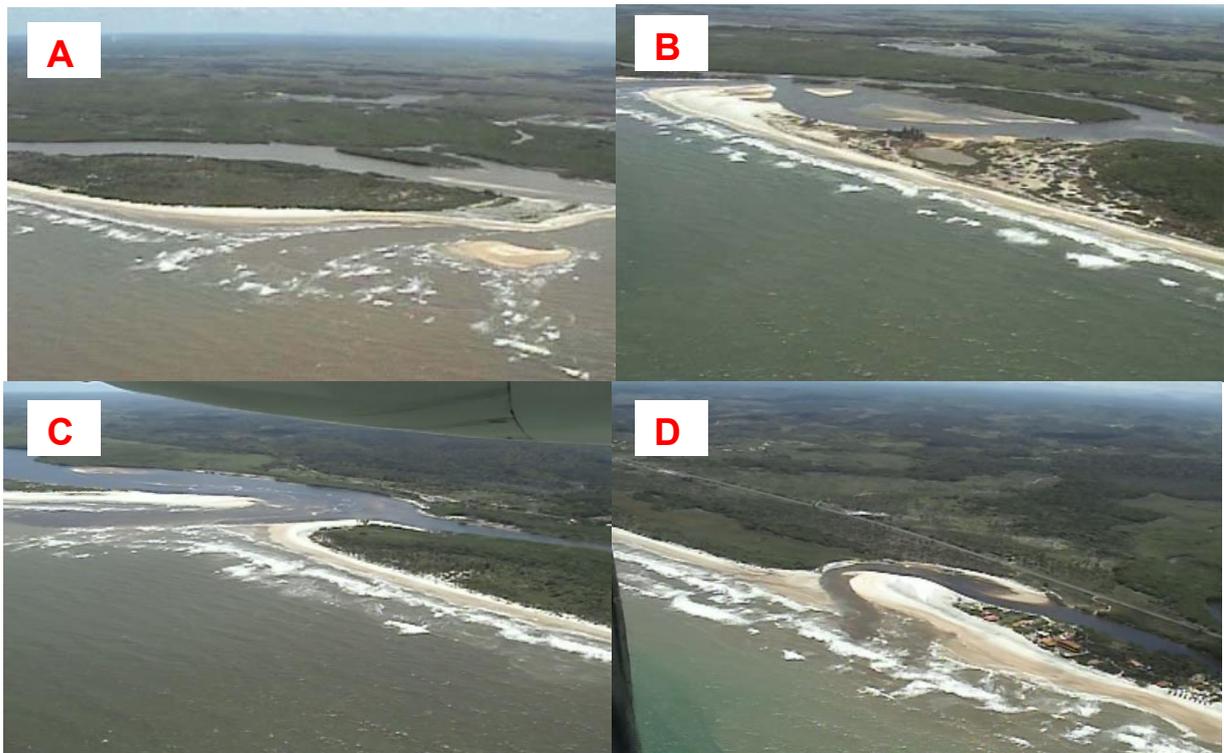
Figura 34: Trechos de linha de costa sob elevada variabilidade. (A) Trecho com elevada variabilidade na barra do Albino, limite norte da ilha de Atalaia, (B) Trecho com elevada variabilidade no limite sul da ilha do Poxim, (C) Trecho com elevada variabilidade na desembocadura do rio Maruim, (D) Elevada variabilidade na desembocadura do rio Acuípe (Ver figura 32 para localização).

- Barra do Albino, no limite norte da ilha de Atalaia (Fig. 34 A);
- Barra Velha, no limite sul da ilha do Poxim (Fig. 34 B);
- Flanco norte da desembocadura do rio Maruim (Fig. 34 C);
- Esporão arenoso na desembocadura do rio Acuípe (Fig. 34 D);
- No limite norte da área de estudo, incluindo a barra do rio Tijuípe.

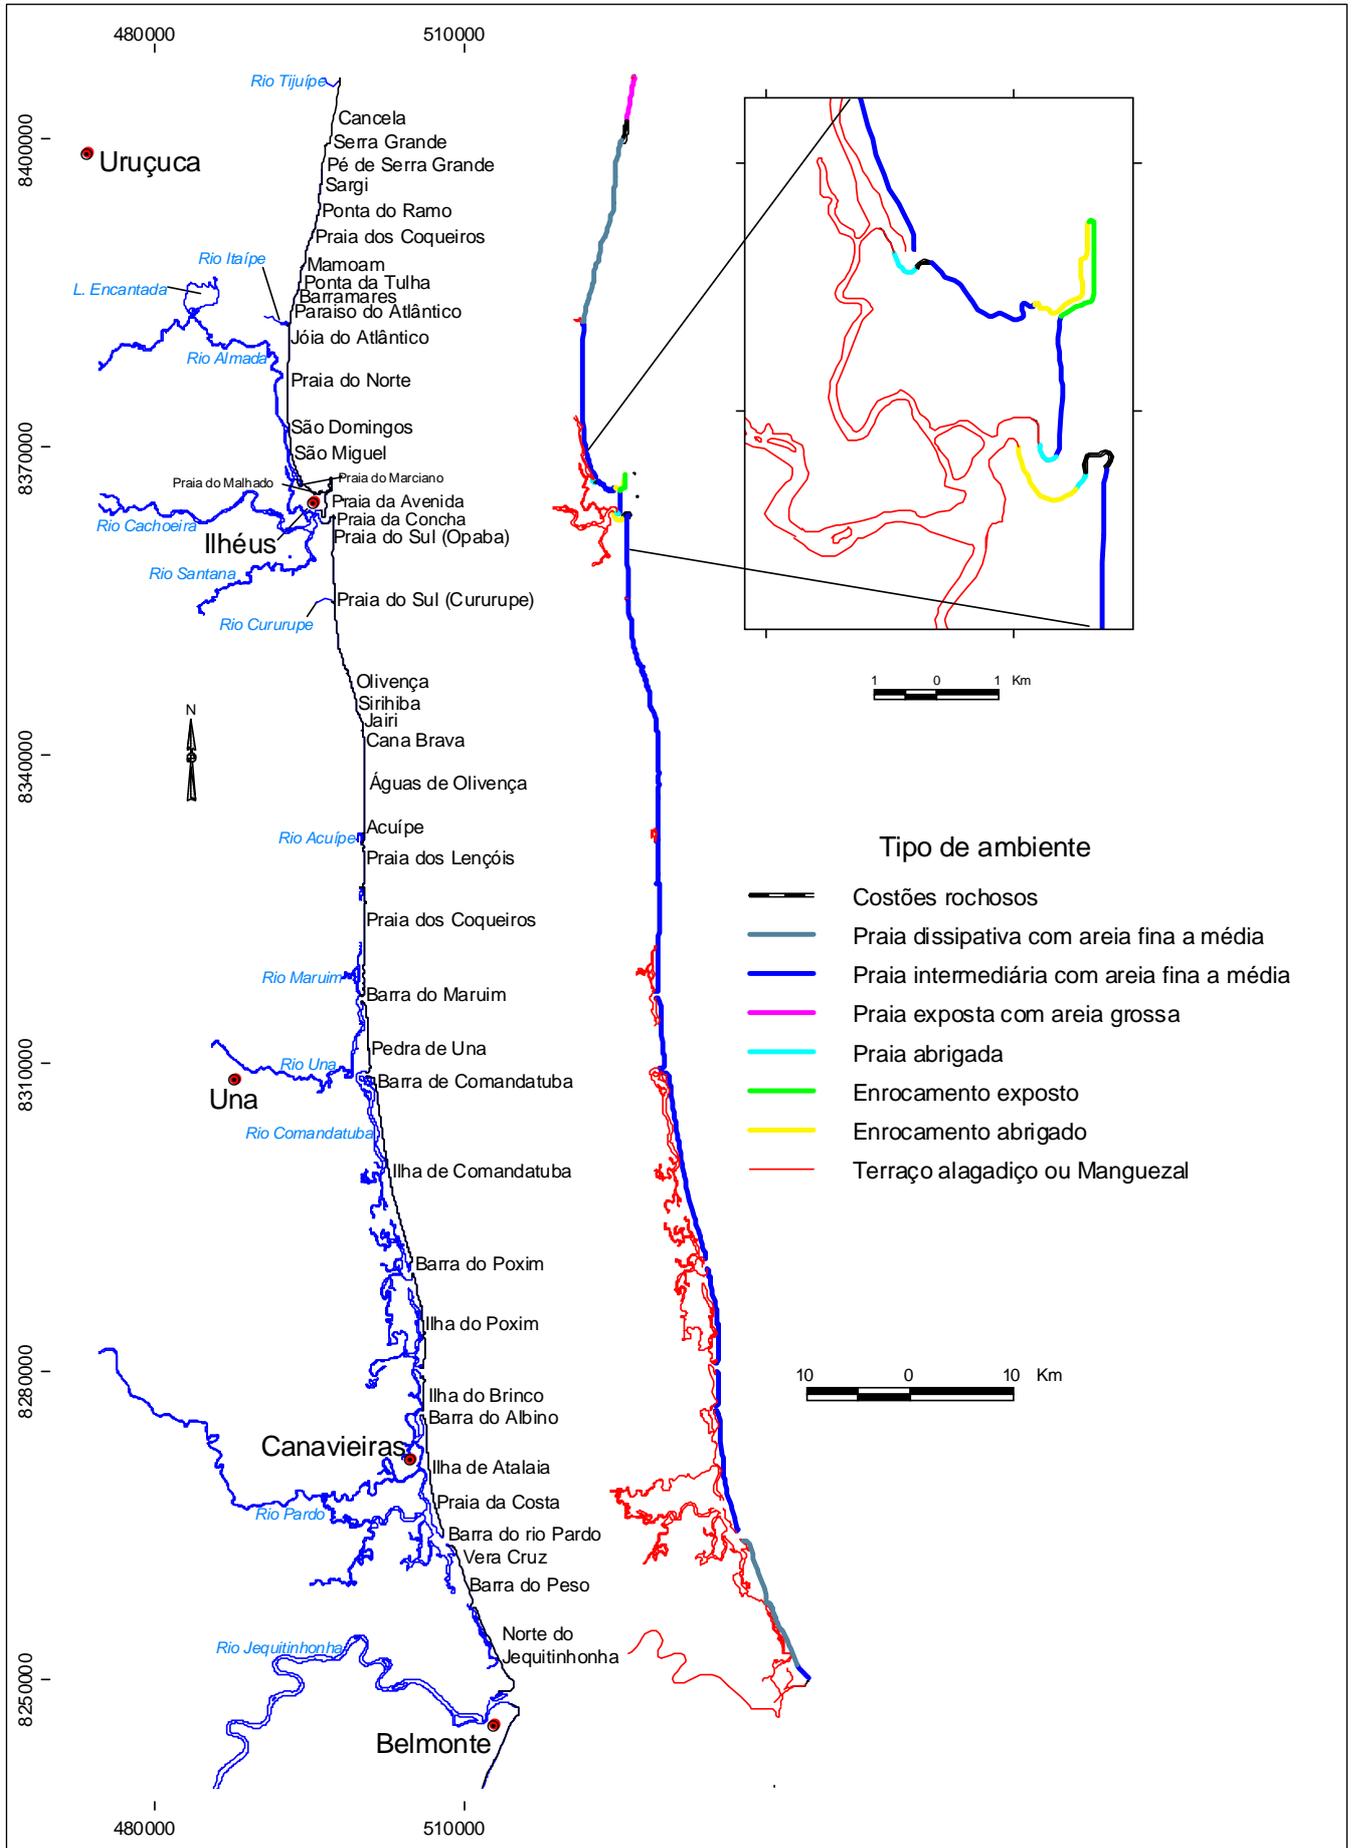
Figura 35: Tipos de ambientes encontrados ao longo da Costa do Cacu.

biológica. Ao longo da área de estudo, ocorre na retaguarda das desembocaduras fluviais, principalmente nas cidades de Ilhéus, Una e Canavieiras (Fig. 35 e Fig. 37 F a H). A estes é atribuído o índice máximo (Tab. 04 e Fig. 38) do MMA (2002), representando uma sensibilidade muito alta ao derrame de óleo. (Fig. 39).
