UNIVERSIDADE FEDERAL DA BAHIA

ÁREA DE GEOLOGIA MARINHA, COSTEIRA E SEDIMENTAR

DISSERTAÇÃO DE MESTRADO

**CARACTERIZAÇÃO GEOAMBIENTAL DA LINHA DE COSTA DA
COSTA DO CACAU - LITORAL SUL DA BAHIA.**

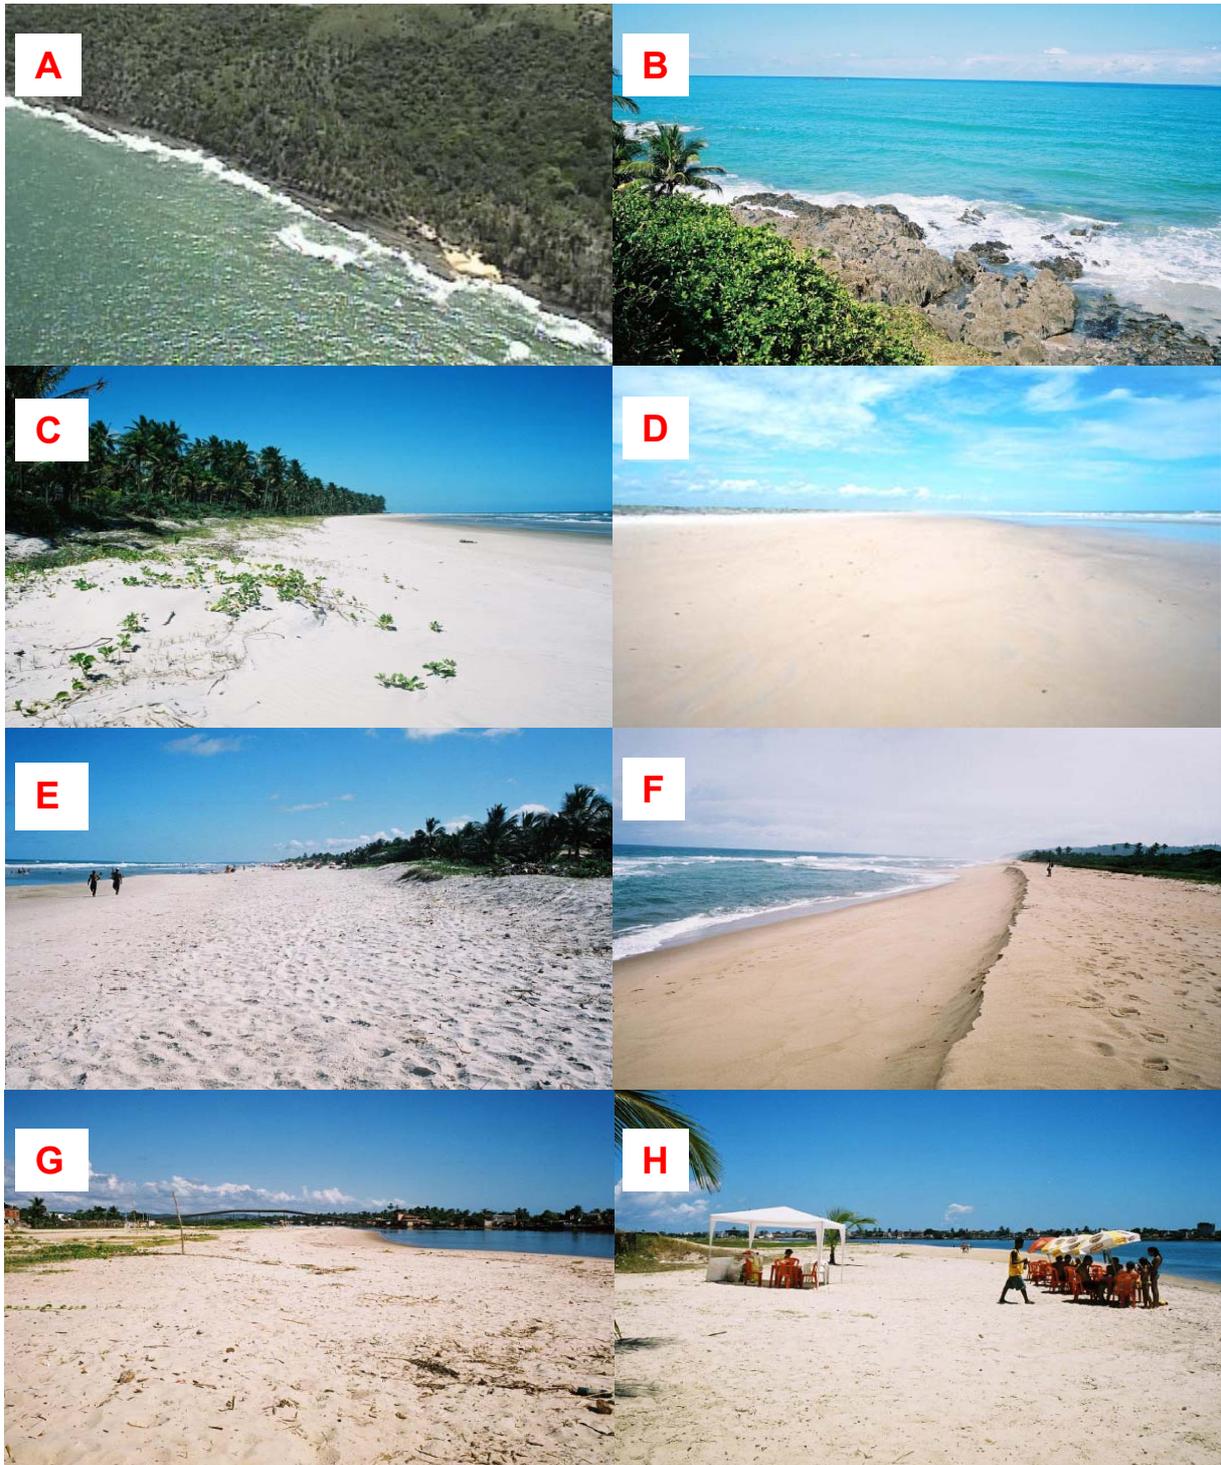
Figura 36: (A) Vista aérea do trecho de costão rochoso localizado em Serra Grande, município de Uruçuca, (B) Costão rochoso do Morro de Pernambuco, próximo à desembocadura do rio Cachoeira, (C) Praia dissipativa com areia fina no litoral norte de Ilhéus, (D) Praia dissipativa com areia fina próximo a Barra do Peso, em Canavieiras, (E) Praia intermediária com areia fina à média na praia do Sul (Opaba), litoral sul de Ilhéus, (F) Exemplo de praia exposta com areia grossa encontrada no limite norte da área de estudo, (G) Praia abrigada na face interna da desembocadura do rio Almada, (H) Praia abrigada na desembocadura do rio Cachoeira, em Ilhéus (Ver figura 35 para localização).

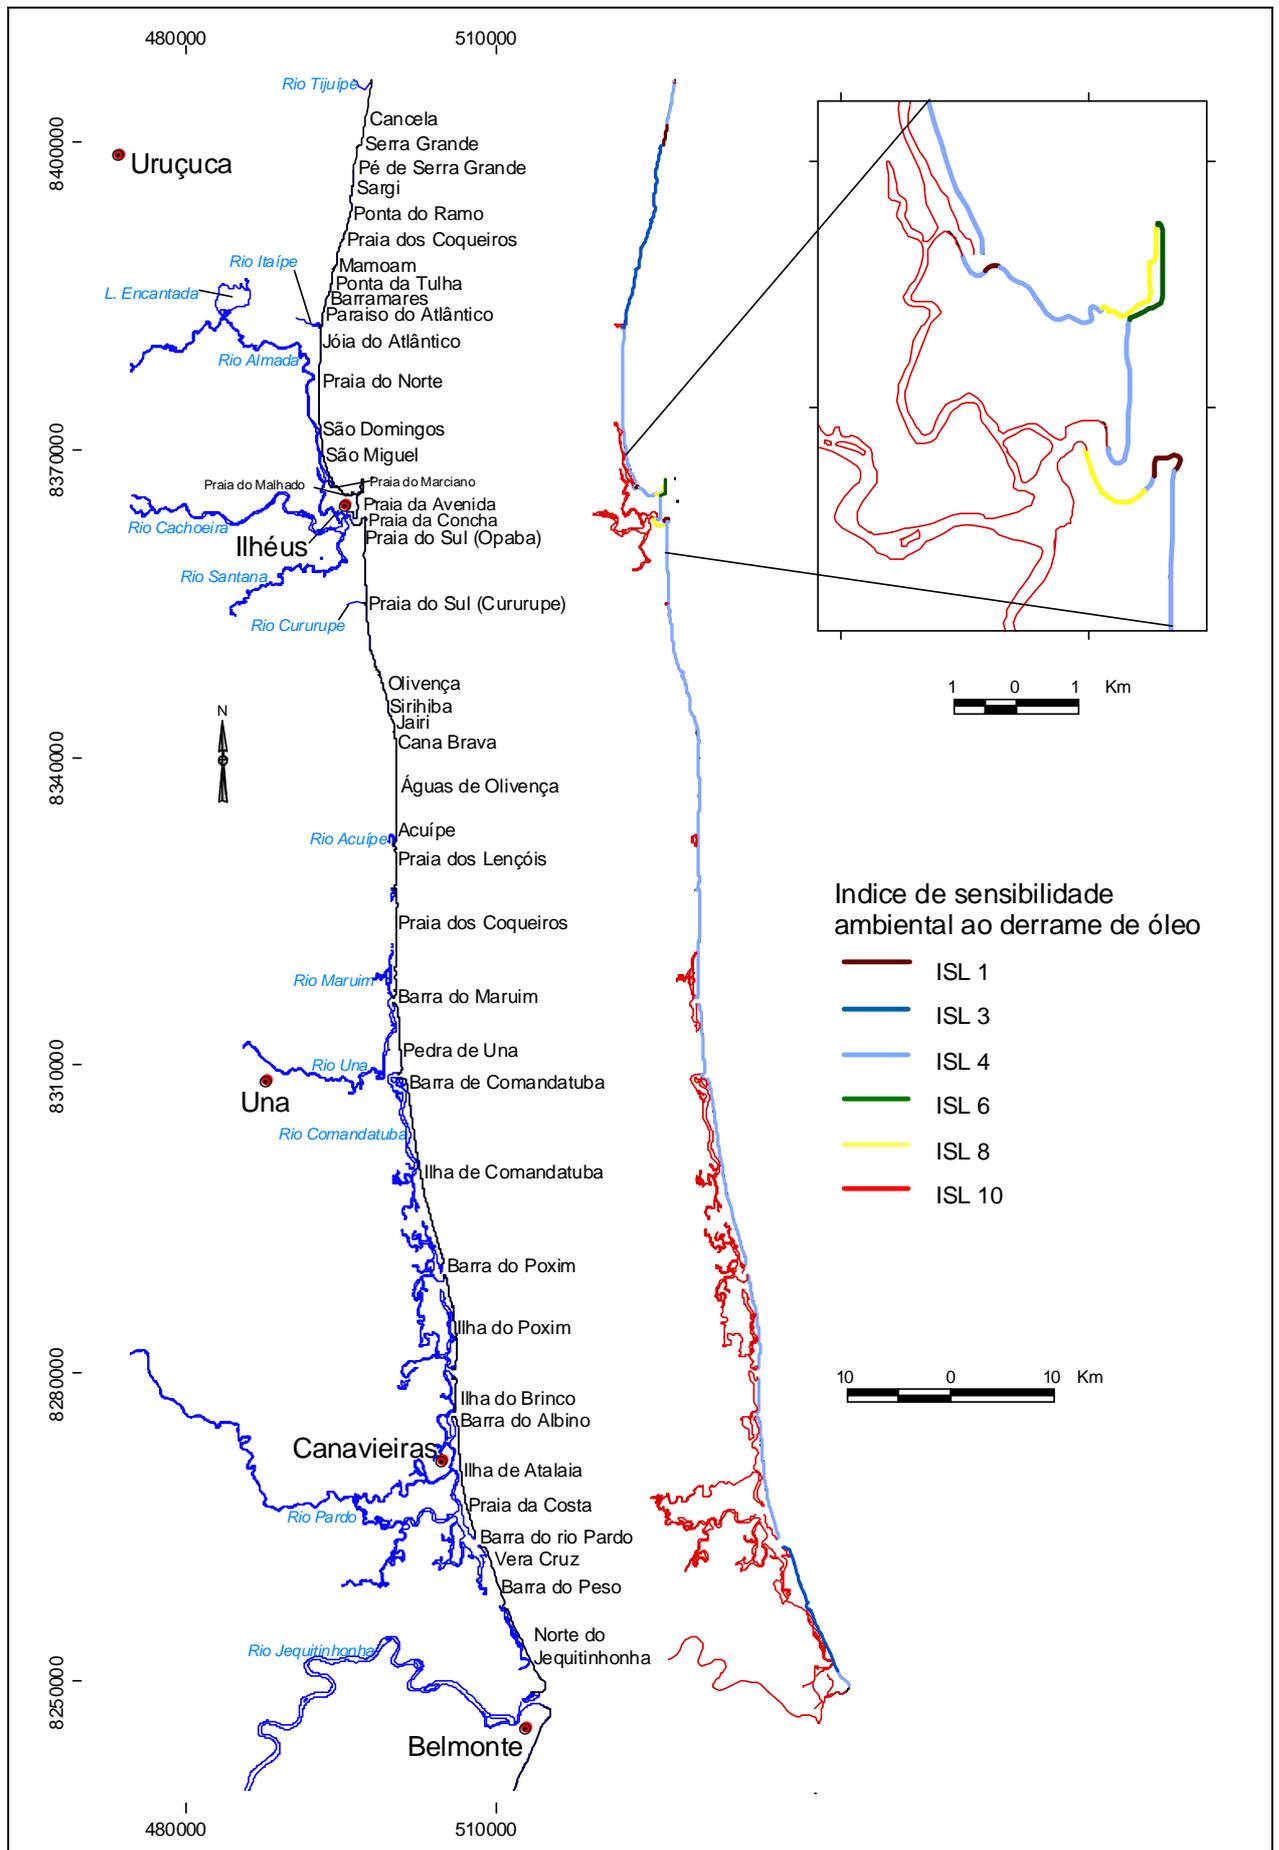
Figura 38: Índice de sensibilidade ao derrame de óleo, de acordo com o MMA (2002), para os ambientes encontrados ao longo da Costa do Cacau,.

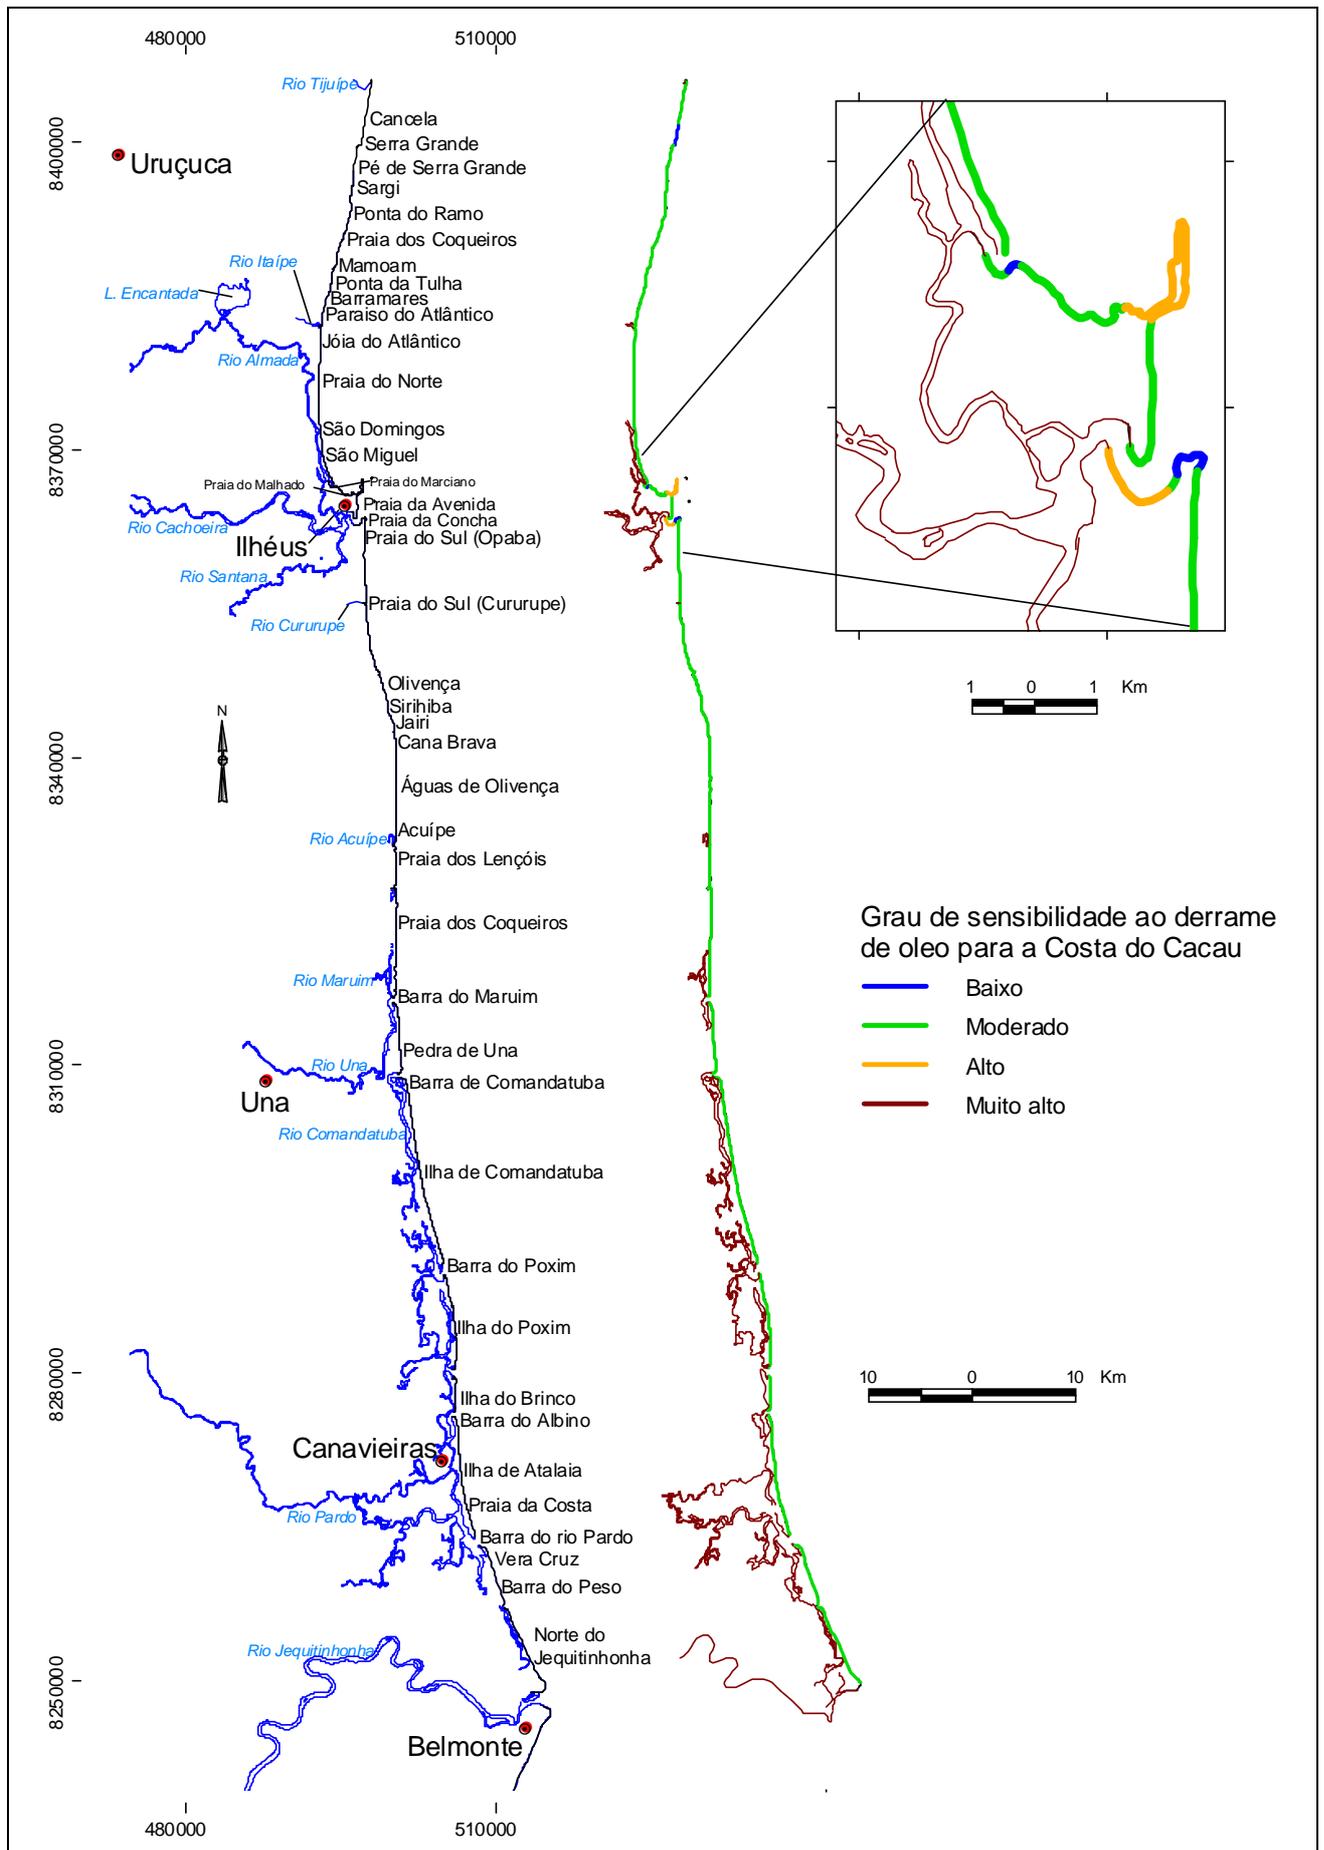
Figura 39: Grau de sensibilidade ambiental ao derrame de óleo da Costa do Cacoú em função dos índices propostos pelo MMA (2002).

Esse tipo de ambiente apresenta características de substrato semelhantes aos ambientes expostos com areia fina à média, porém mais sensíveis por serem abrigadas, com menor grau de exposição à energia de ondas e marés. Na área de estudo ocorrem em associação com as desembocaduras fluviais dos rios Almada e Cachoeira (Fig. 35 e Fig. 36 G e H). A esse tipo de ambiente corresponde o índice 4 (Tab. 04 e Fig. 38) do MMA (2002), representando uma moderada sensibilidade ao derrame de óleo (Fig. 39).

biológica. Ao longo da área de estudo, ocorre na retaguarda das desembocaduras fluviais, principalmente nas cidades de Ilhéus, Una e Canavieiras (Fig. 35 e Fig. 37 F a H). A estes é atribuído o índice máximo (Tab. 04 e Fig. 38) do MMA (2002), representando uma sensibilidade muito alta ao derrame de óleo. (Fig. 39).

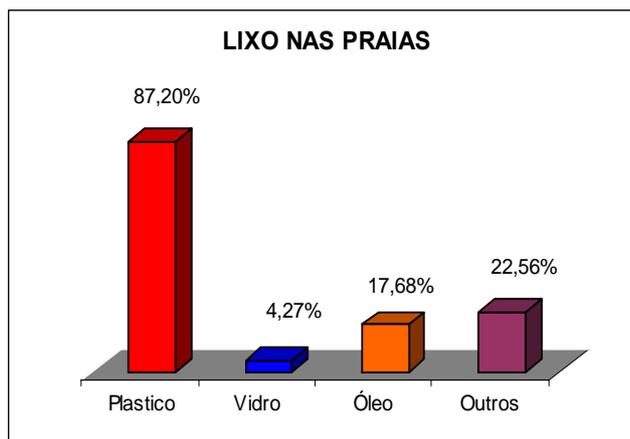
Figura 40: Categorias de lixo encontradas nas praias da Costa do Cacaú e a porcentagem dos pontos amostrados onde as mesmas foram encontradas.

Ao longo das praias da Costa do Cacau, outros resíduos foram encontrados. Em 22,56% dos pontos (Figs. 40 e 44) puderam ser observadas latas de cerveja e refrigerante, sandálias, espuma de colchão, embalagem de spray (Fig. 45 C), isopor (Fig. 45 D) e embalagem do tipo “Tetra Pak” (Fig. 45 E), sendo o isopor observado em 24 pontos amostrados, podendo estar relacionado a equipamentos de pesca artesanal (rede com bóias de isopor), muito utilizados na região.

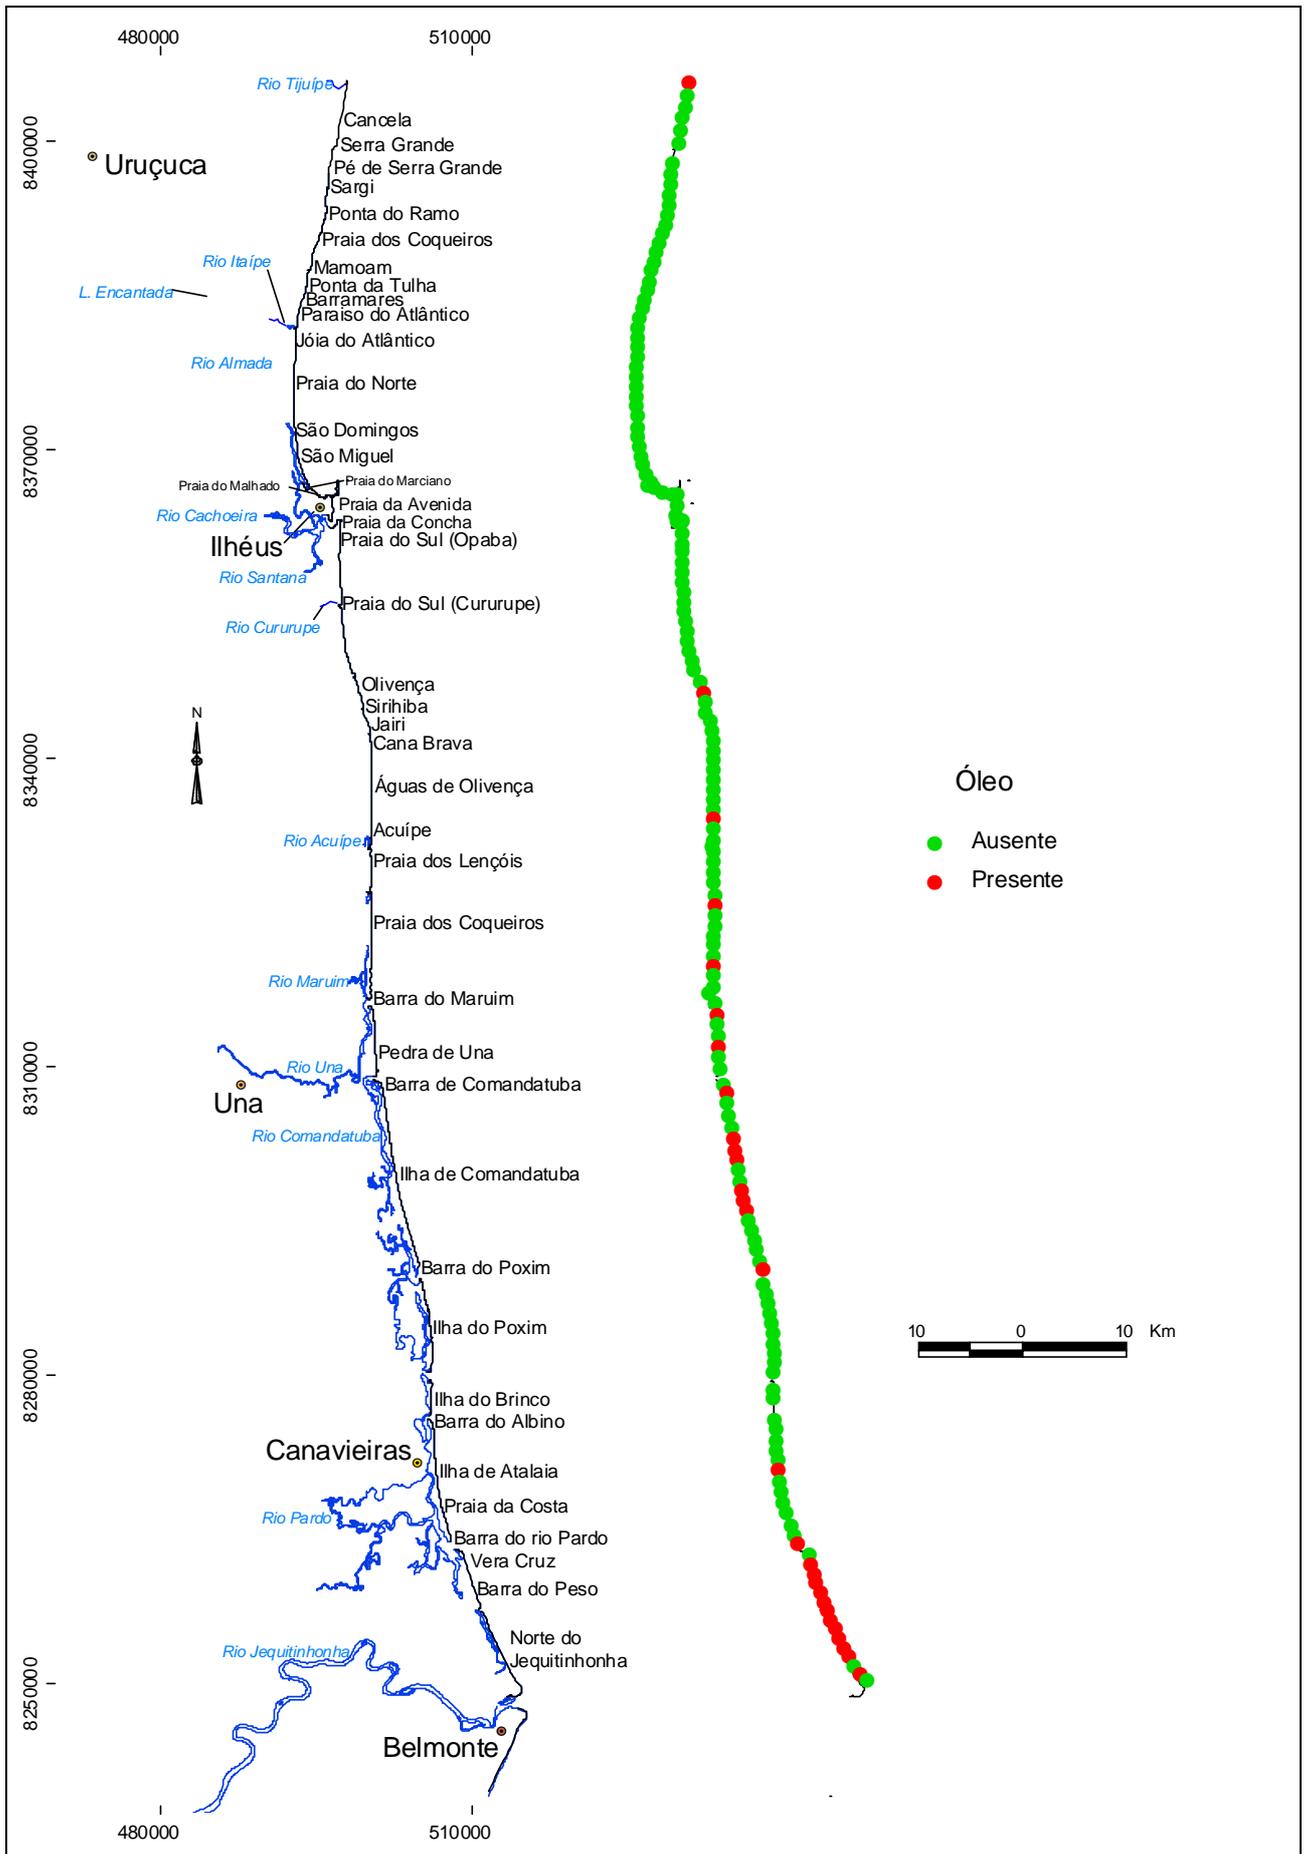
Figura 41: Resíduos de óleo encontrados ao longo das praias da Costa do Cacu.

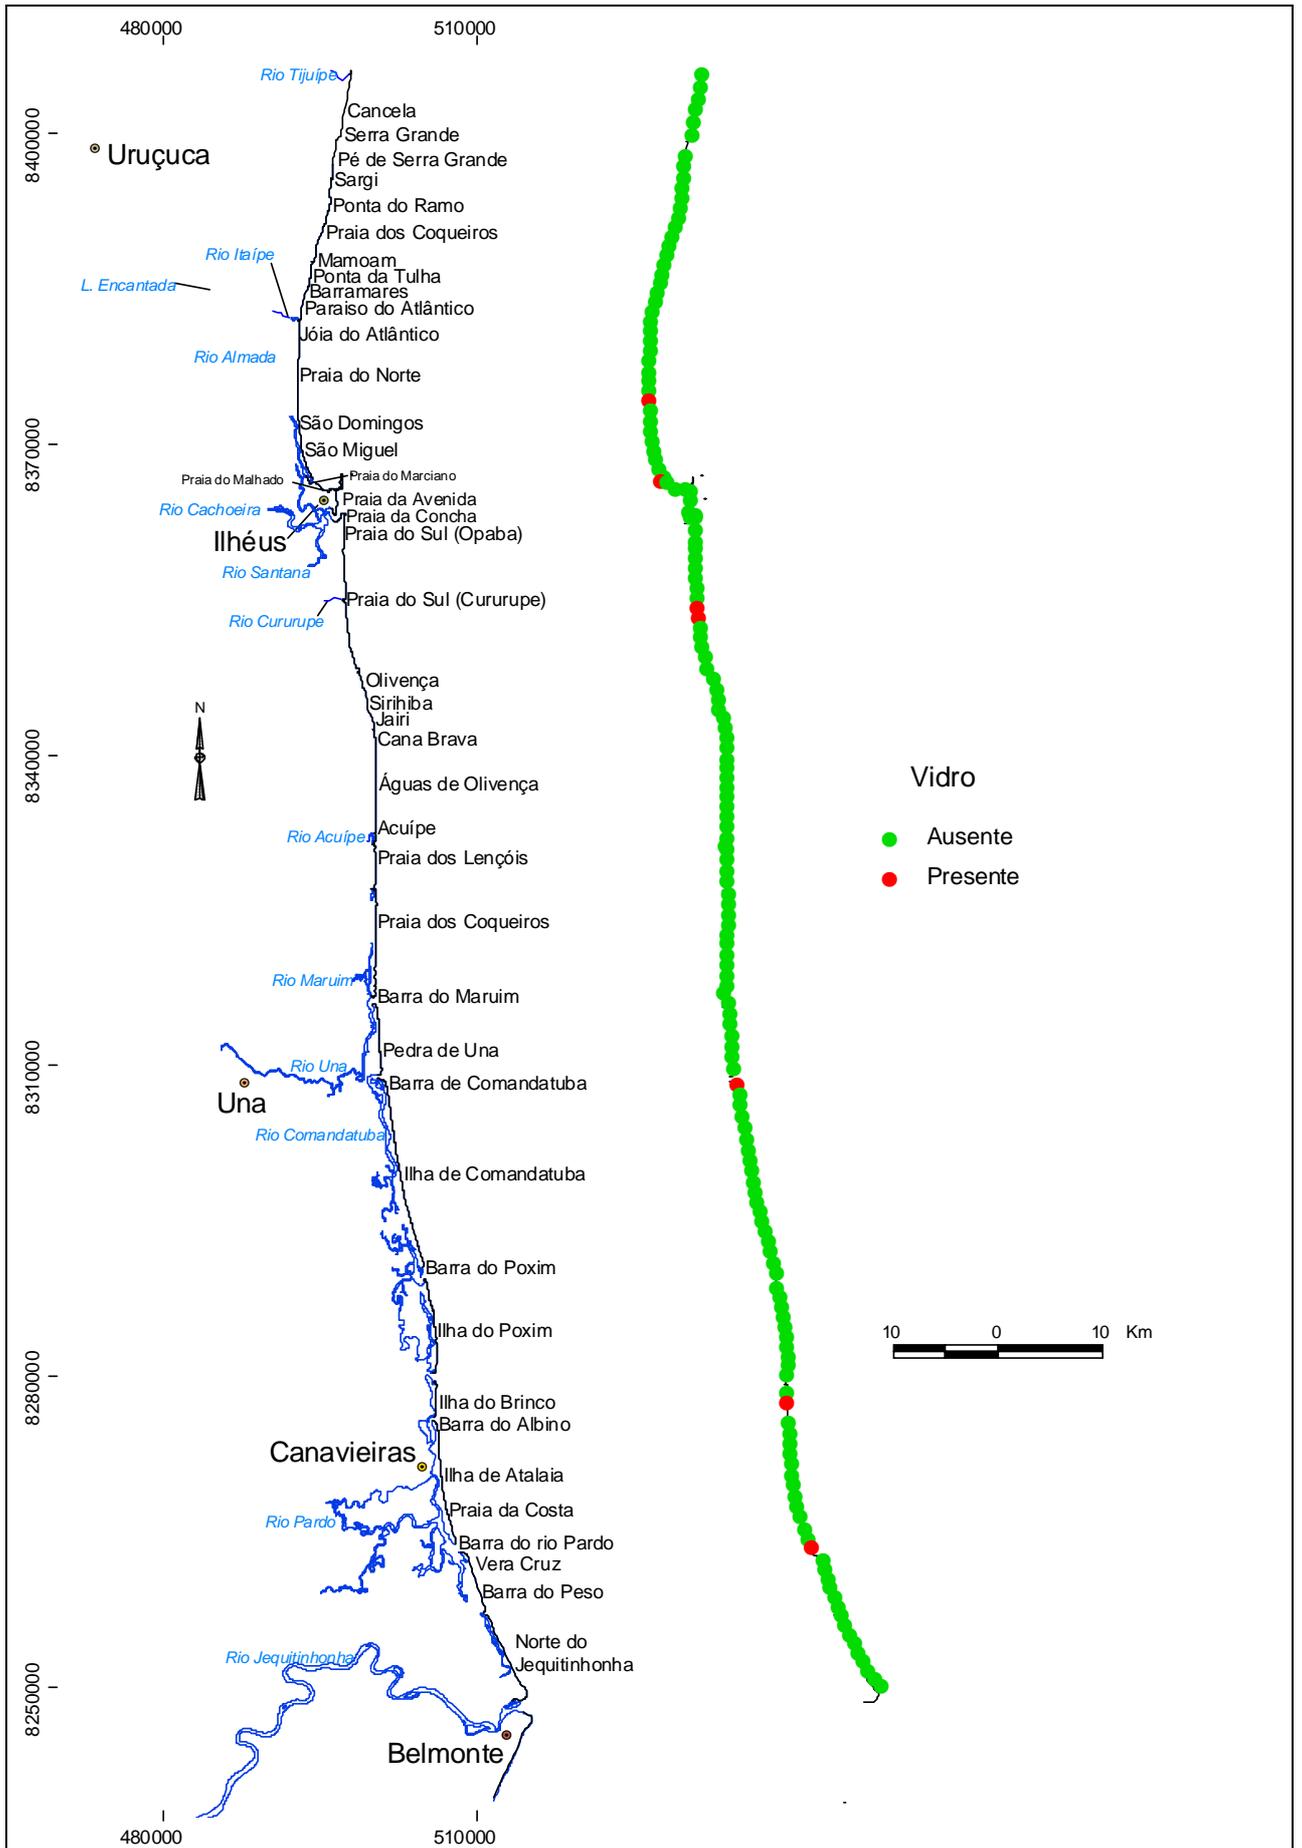
Figura 42: Vidro encontrado ao longo das praias da Costa do Cacaú.

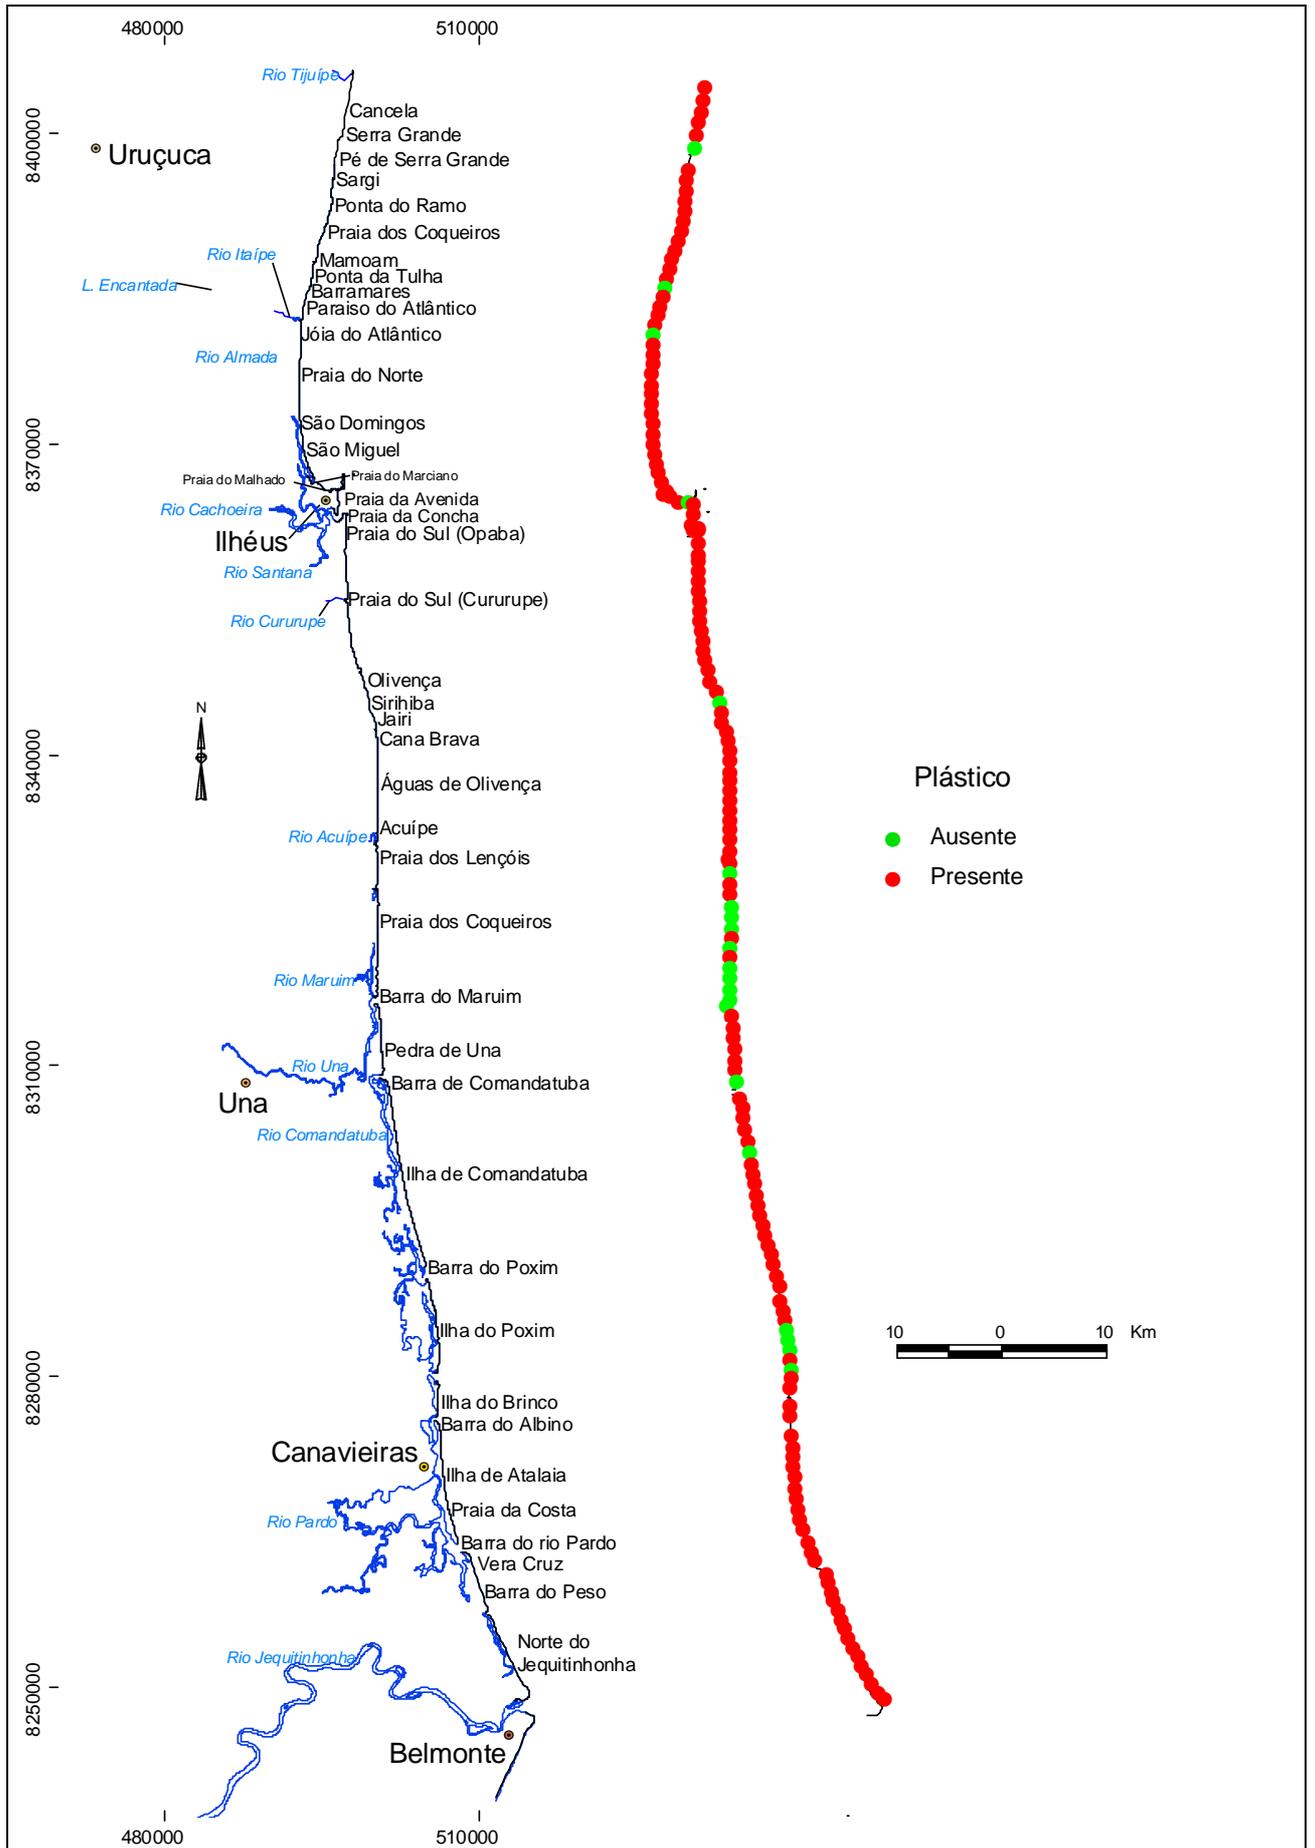
Figura 43: Lixo plástico encontrado ao longo das praias da Costa do Cacaú.

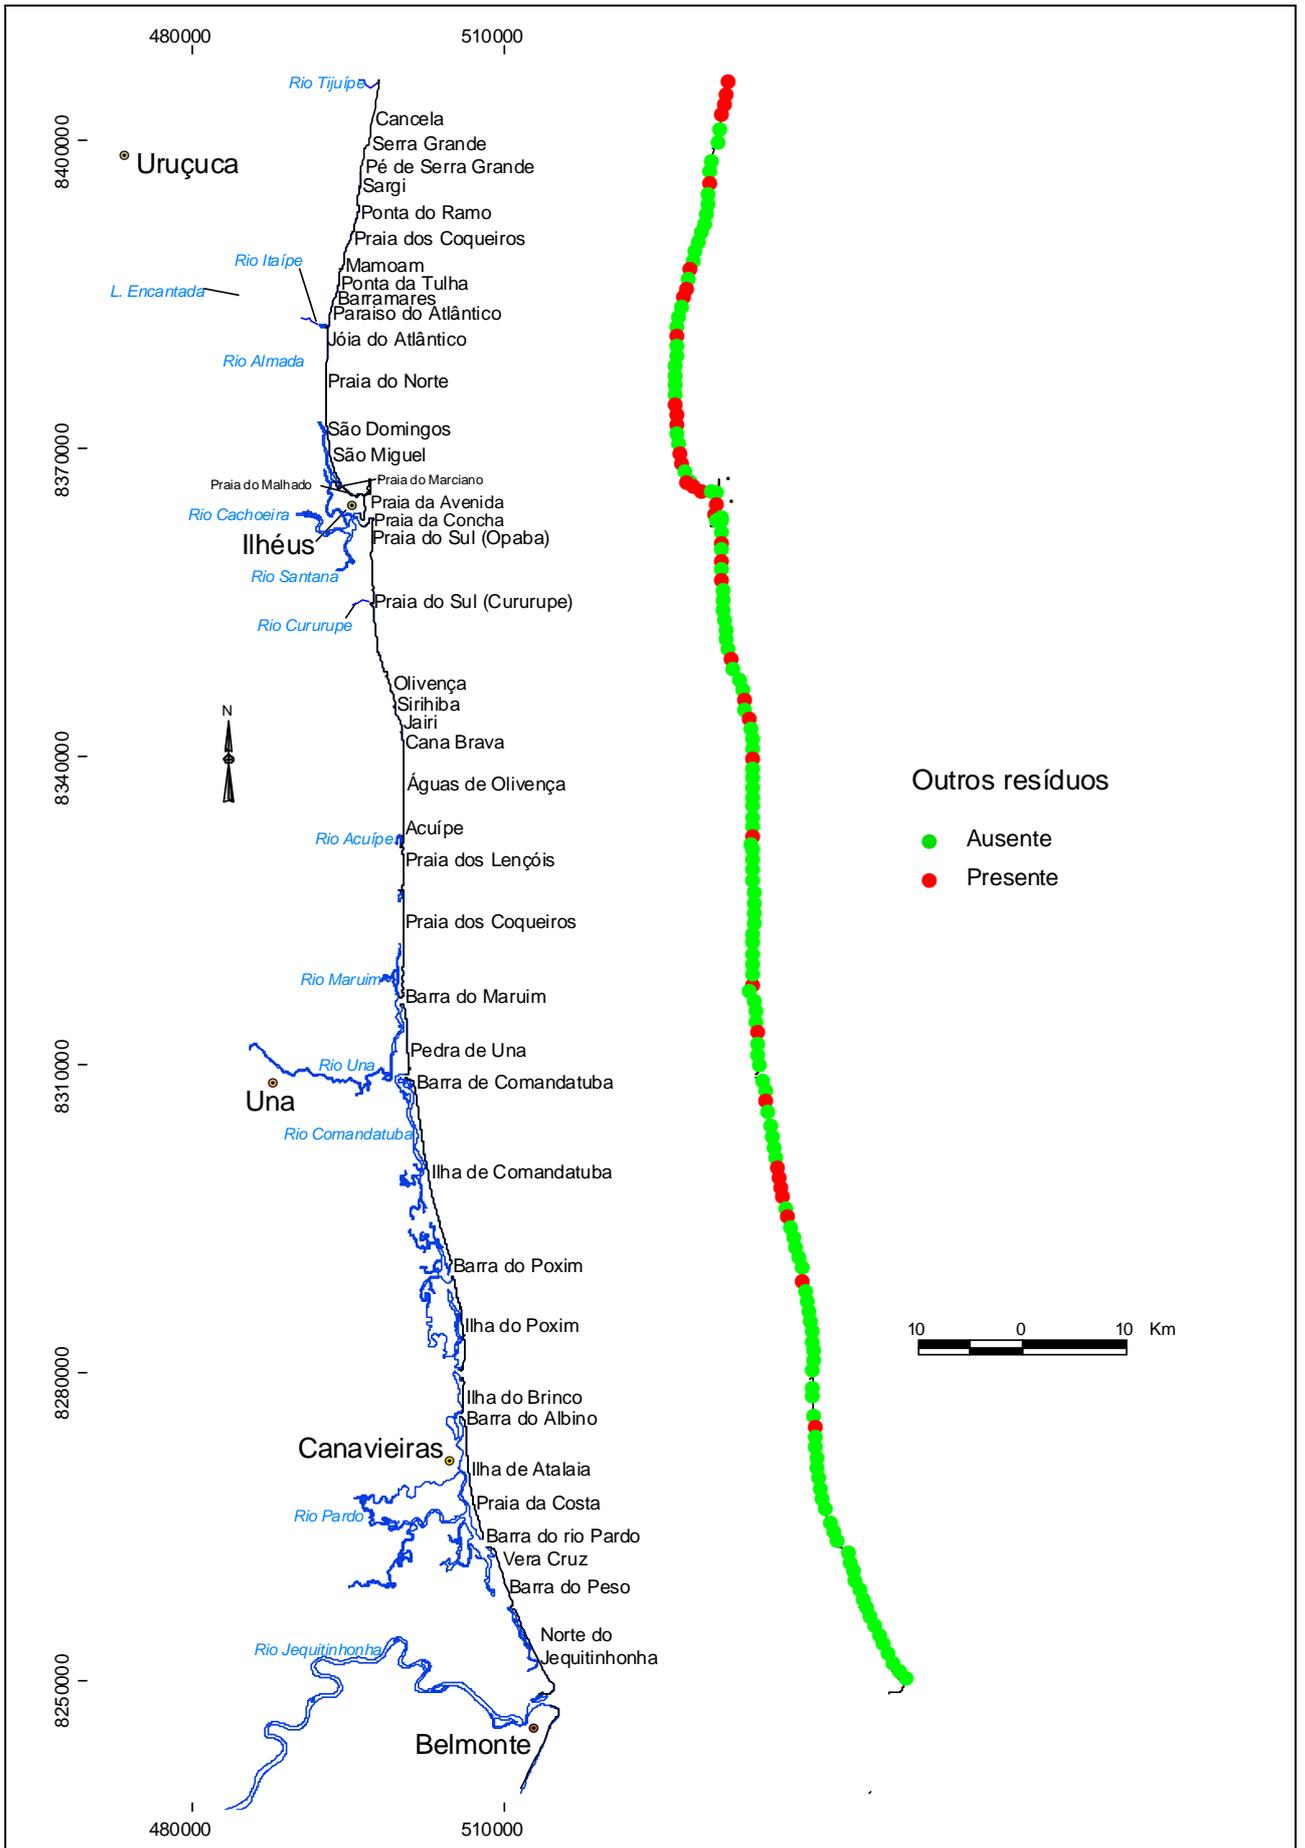
Figura 44: Outros tipos de resíduos encontrados ao longo das praias da Costa do Cacao

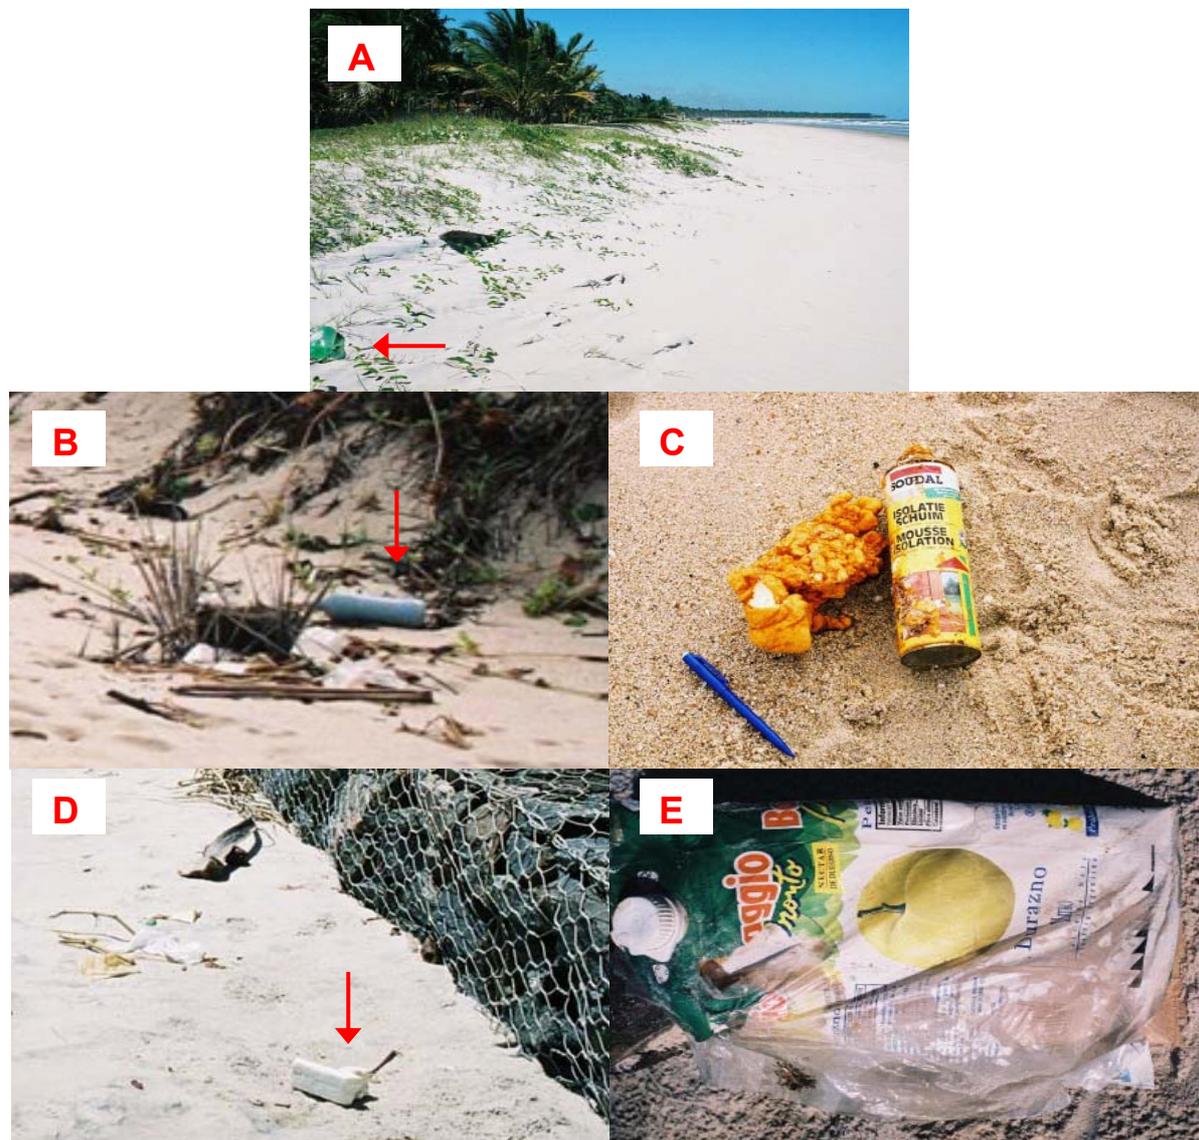
Figura 45: Lixo plástico e outros resíduos encontrados ao longo das praias da Costa do Cacau. (A) Garrafa de refrigerante, resíduo bastante encontrado ao longo da área de estudo (Ver figura 41 para localização), (B) Embalagem de água sanitária encontrada na praia da Cancela (Ver figura 41 para localização), (C) Embalagem de spray encontrada na praia da Cancela (Ver figura 44 para localização), (D) Peça de isopor encontrado no bairro de São Miguel, em Ilhéus (Ver figura 44 para localização), (E) Embalagem “Tetra Pak” encontrada na ilha de Comandatuba (Ver figura 44 para localização).

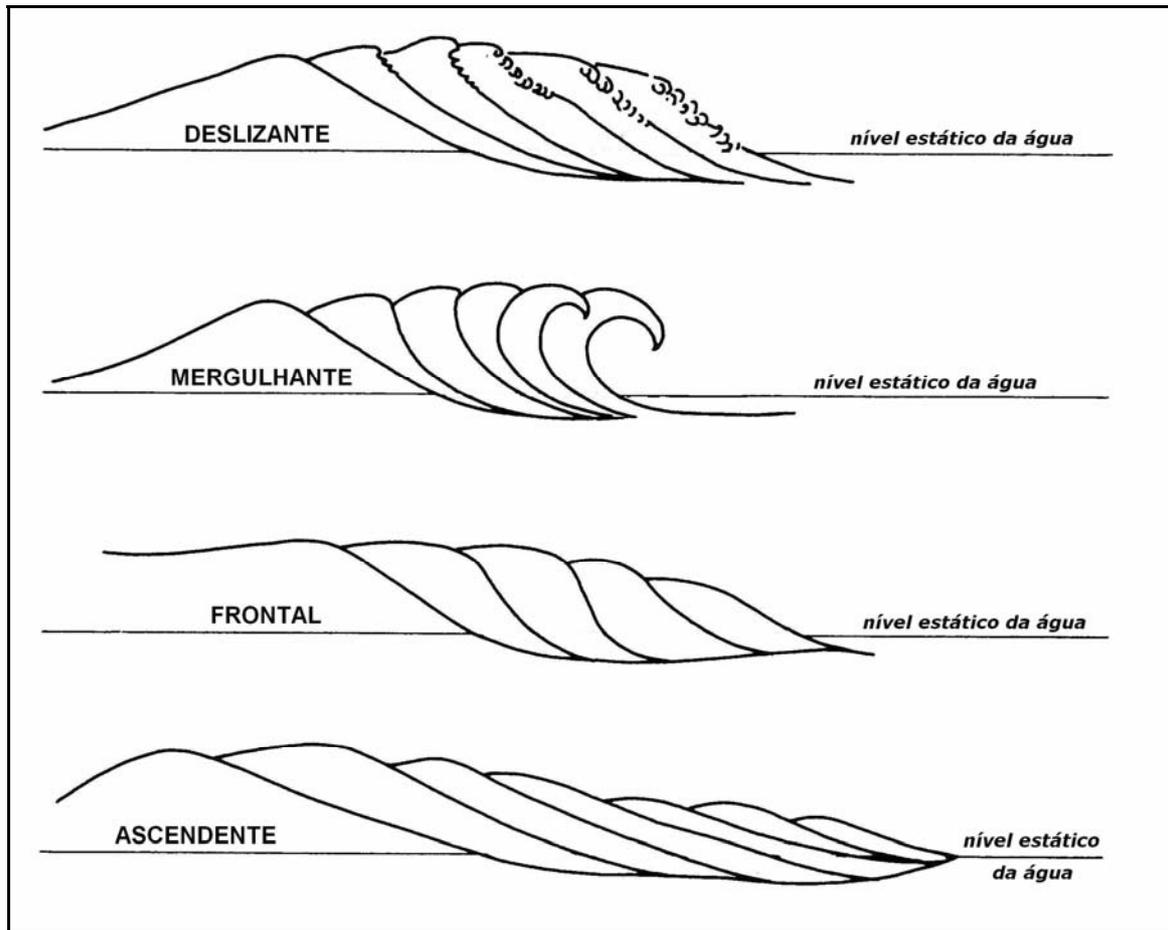
ANEXO 2

Tipos básicos de quebra de ondas (Galvin, 1968 apud Pethick, 1984).
