**UNIVERSIDADE FEDERAL DA BAHIA**  
**INSTITUTO DE GEOCIÊNCIAS**

**CURSO DE PÓS-GRADUAÇÃO EM GEOLOGIA**  
**ÁREA DE GEOLOGIA MARINHA, COSTEIRA E SEDIMENTAR**

**TESE DE DOUTORADO**

**A DINÂMICA COSTEIRA E SEUS EFEITOS SOBRE A**  
**OCUPAÇÃO URBANA NA ORLA MARÍTIMA DO**  
**ESTADO DE ALAGOAS**

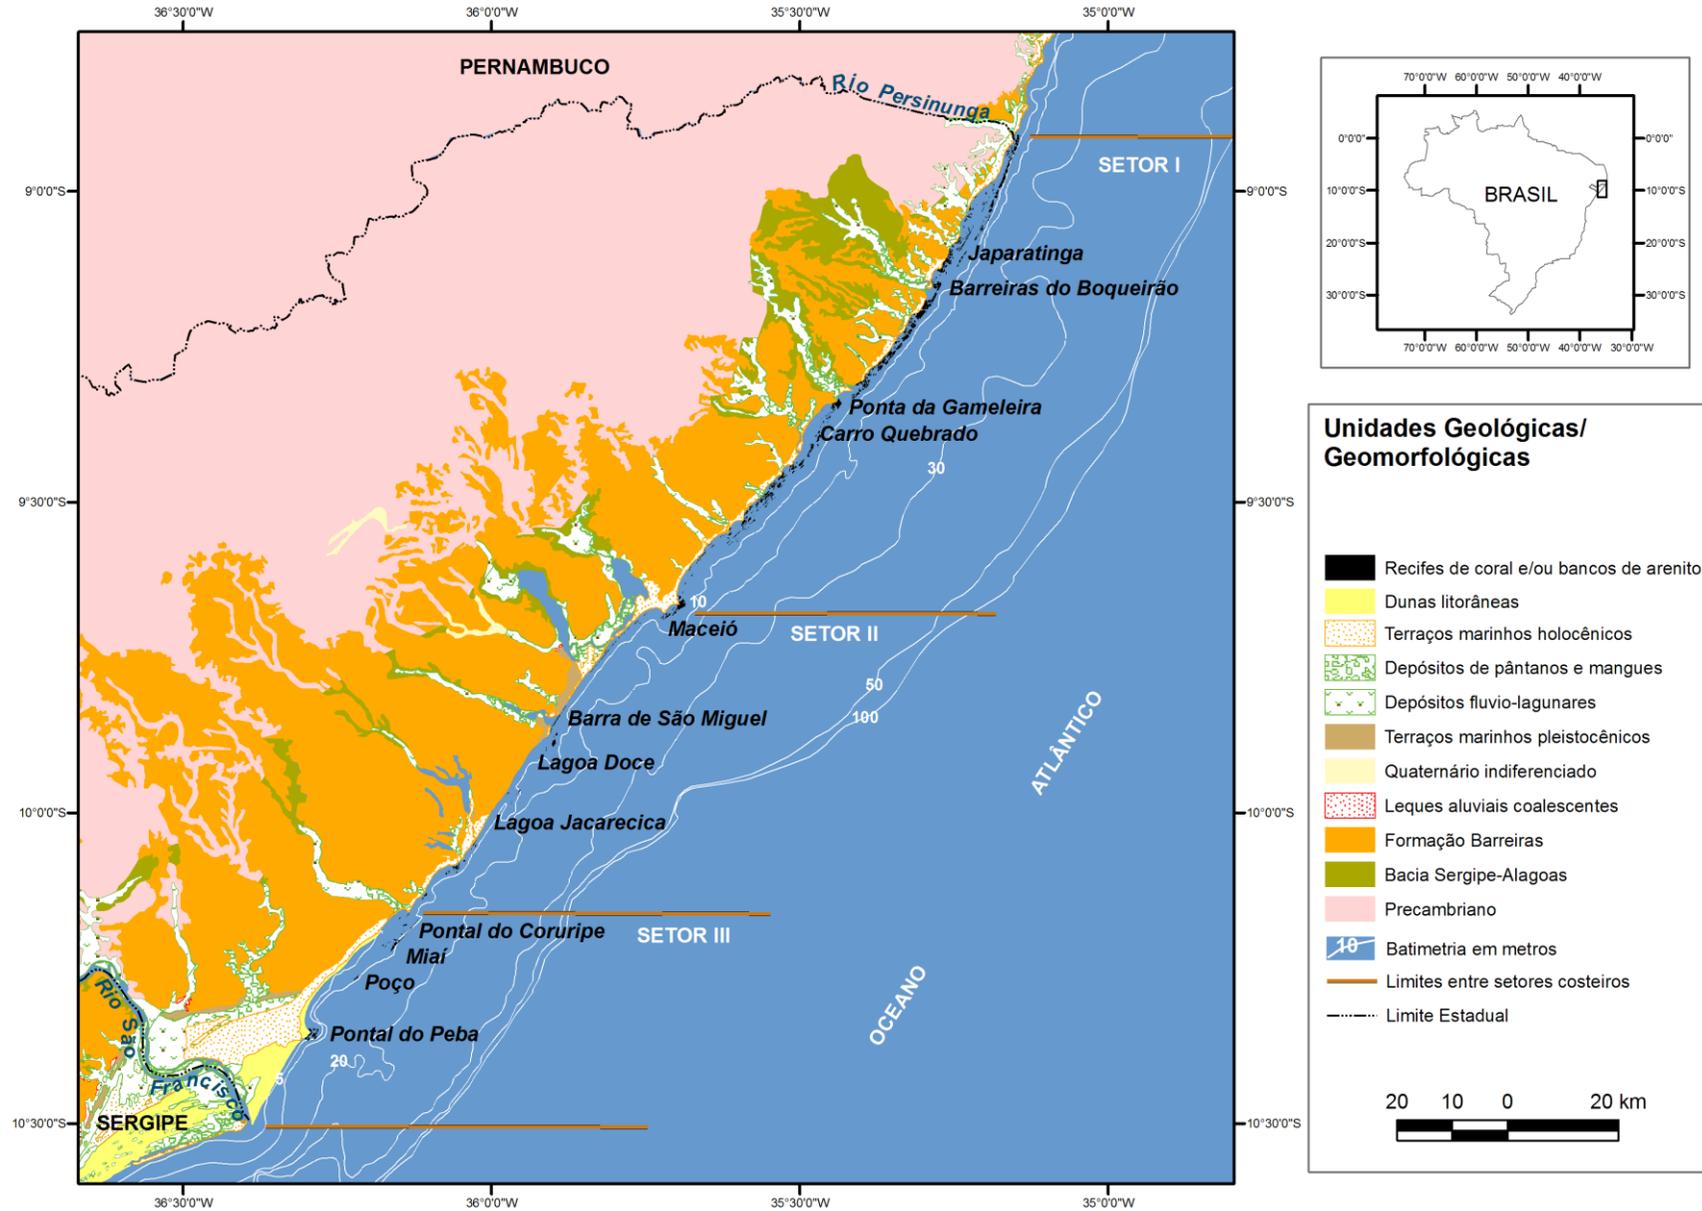
Figura 2 – Mapa simplificado das unidades geológicas/geomorfológicas do litoral do Estado de Alagoas (modificado de Barbosa et al., 1986 a), mostrando ainda a batimetria e os setores costeiros.

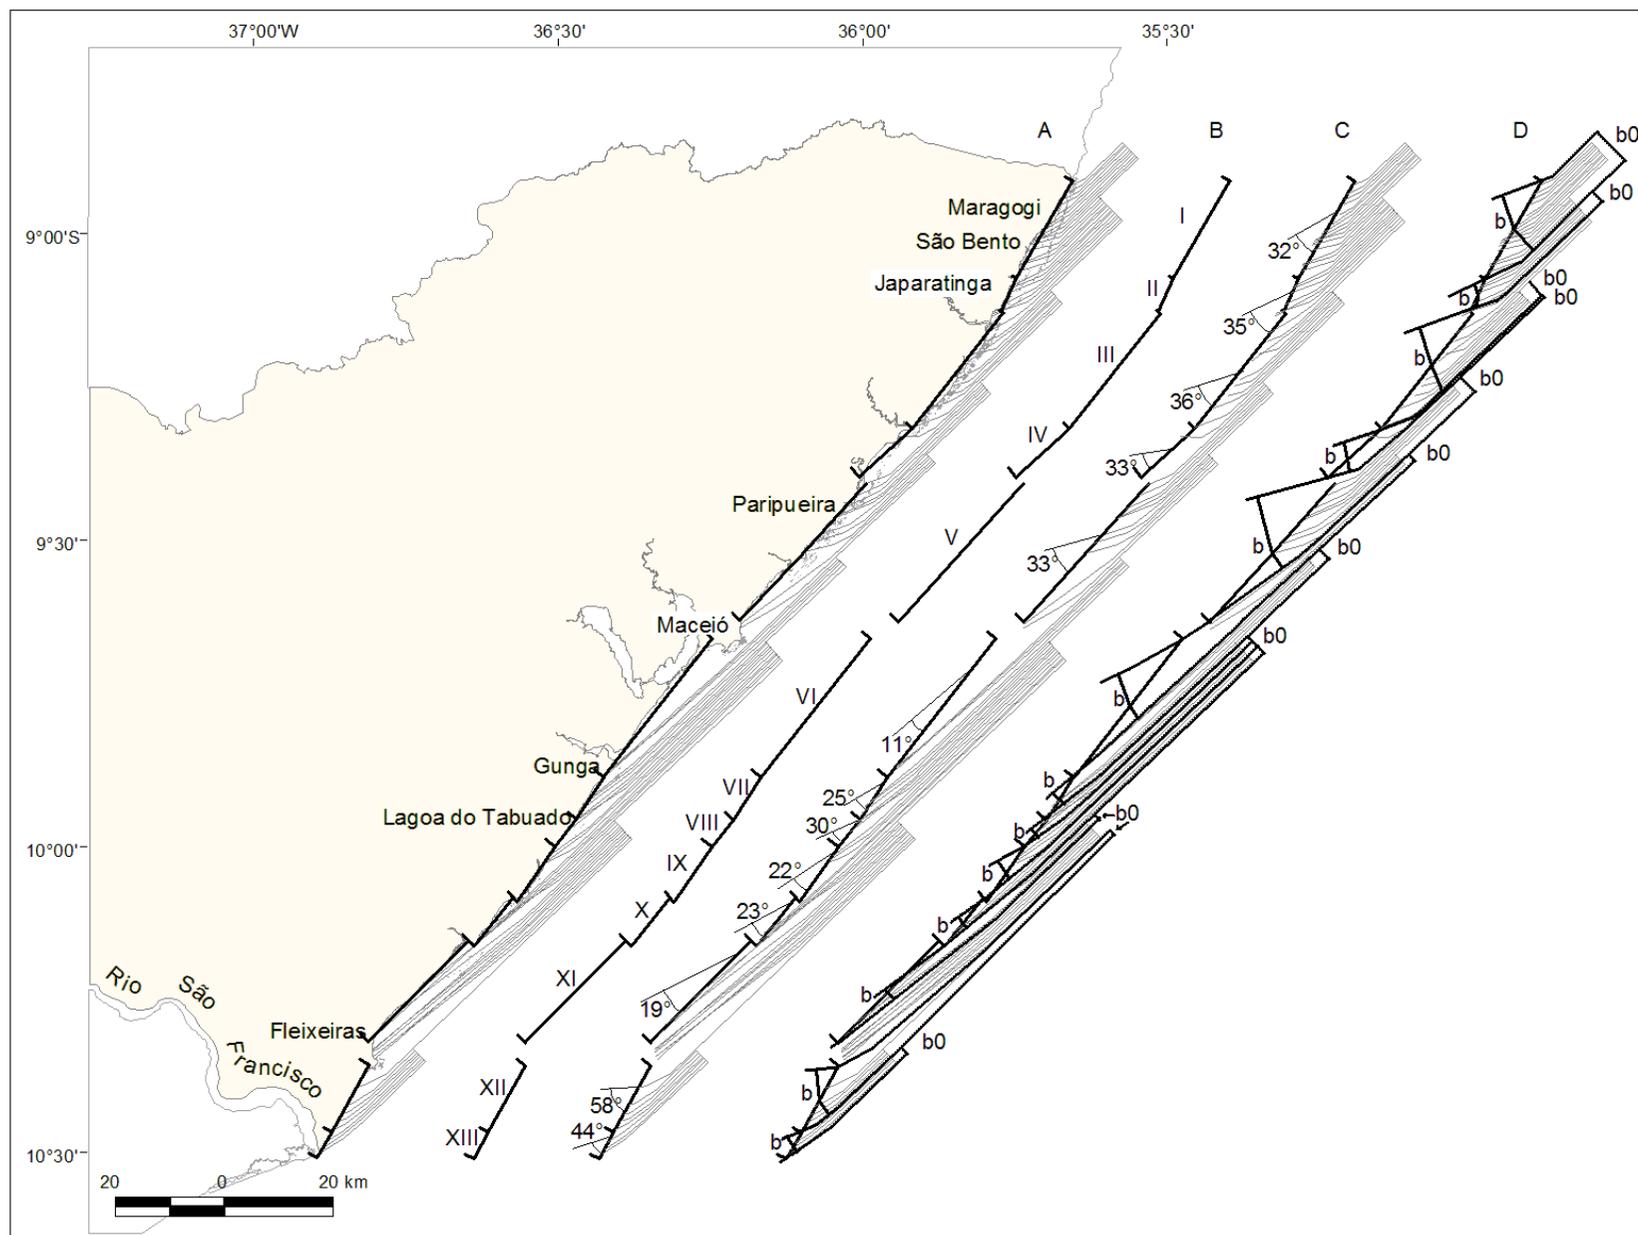
Figura 6 – A – Diagramas de refração para ondas com período de 5 segundos, provenientes de nordeste; B – Diferentes segmentos de linha de costa retilinearizada; C – Ângulos de incidência formados pelos raios-de-onda de nordeste em elação aos segmentos costeiros; D – Medidas de  $b$  e  $b_0$  para a estimativa da altura das ondas ao longo dos segmentos costeiros (ver texto).

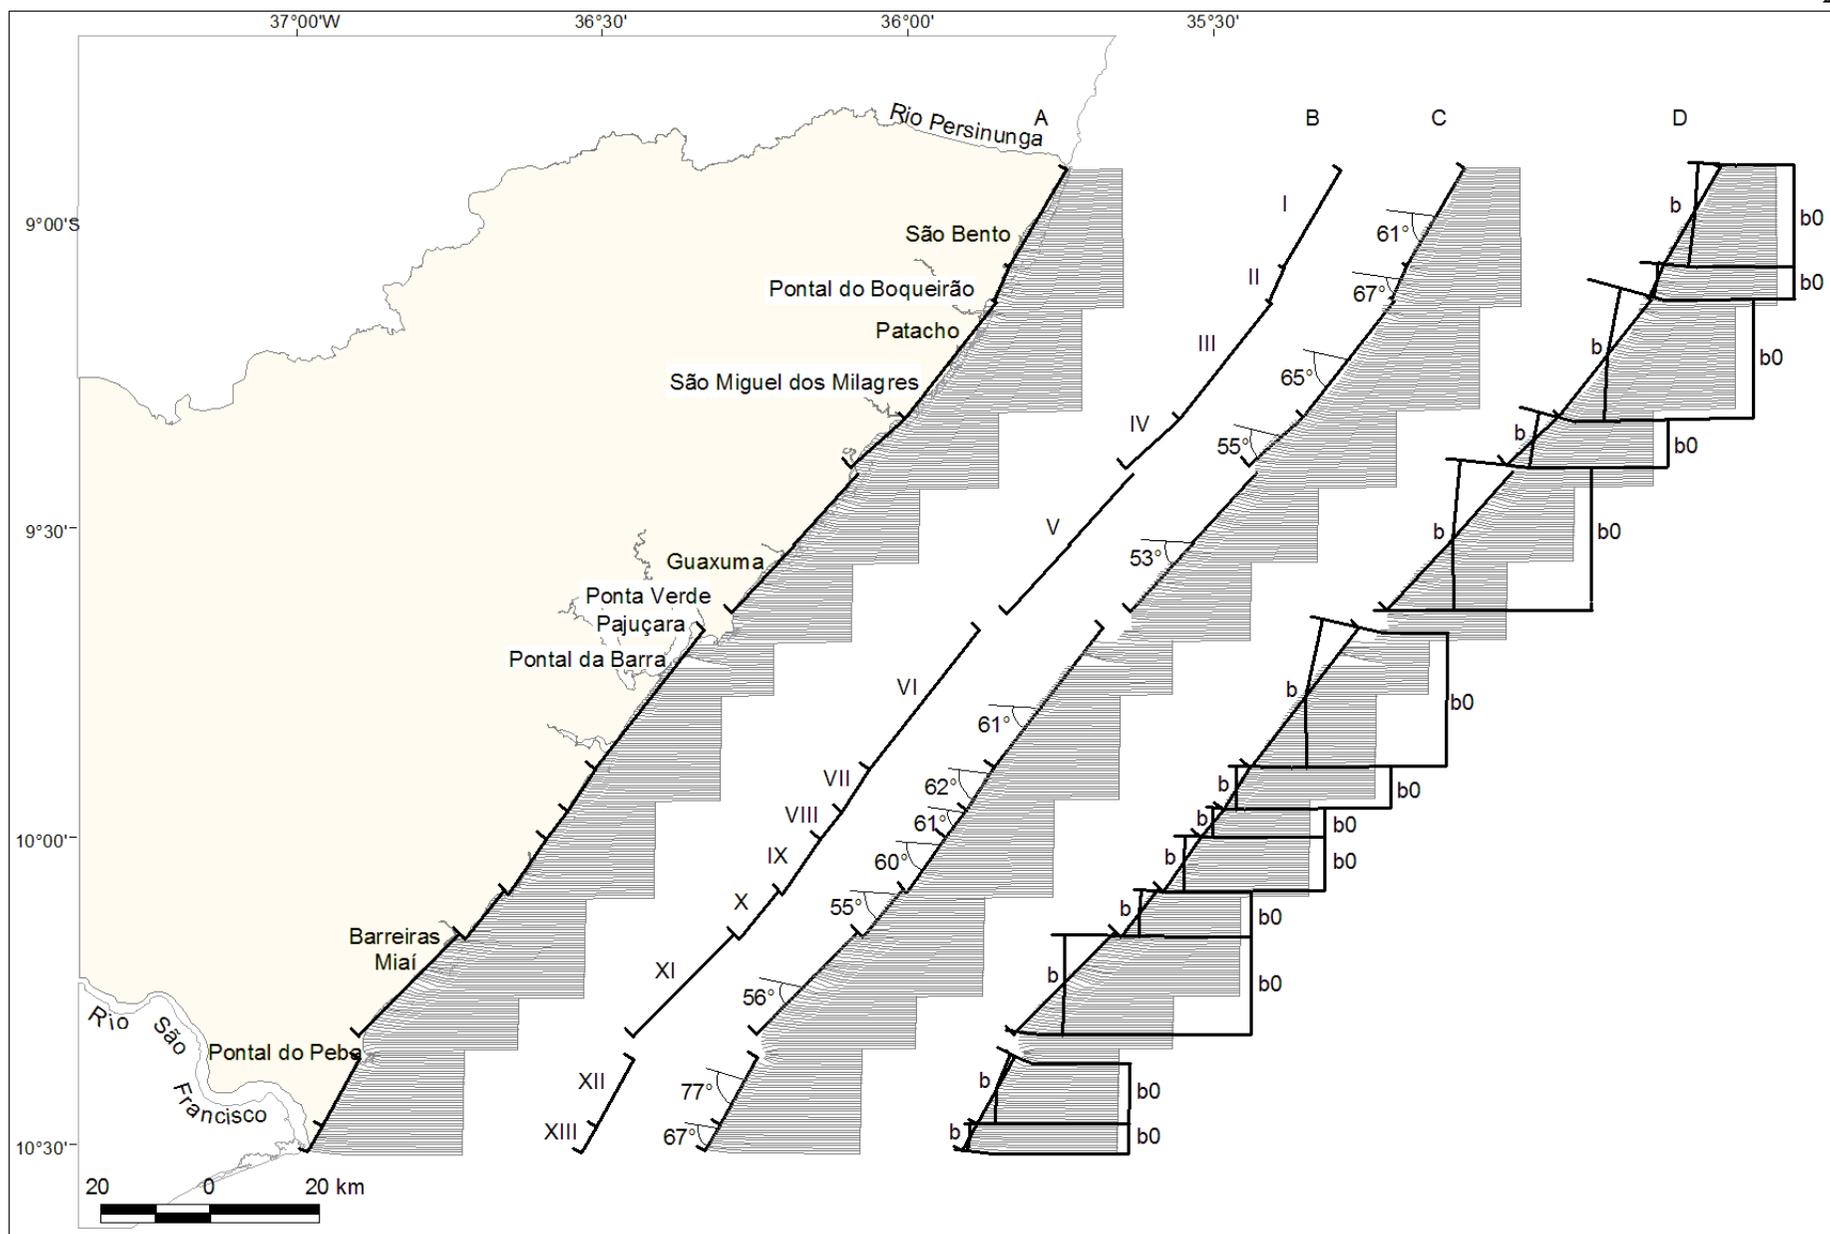
Figura 7 – A – Diagramas de refração para ondas com período de 5 segundos, provenientes de leste; B – Diferentes segmentos de linha de costa retilinearizada; C – Ângulos de incidência formados pelos raios-de-onda de leste em relação aos segmentos costeiros; D – Medidas de  $b$  e  $b_0$  para a estimativa da altura das ondas ao longo dos segmentos costeiros (ver texto).

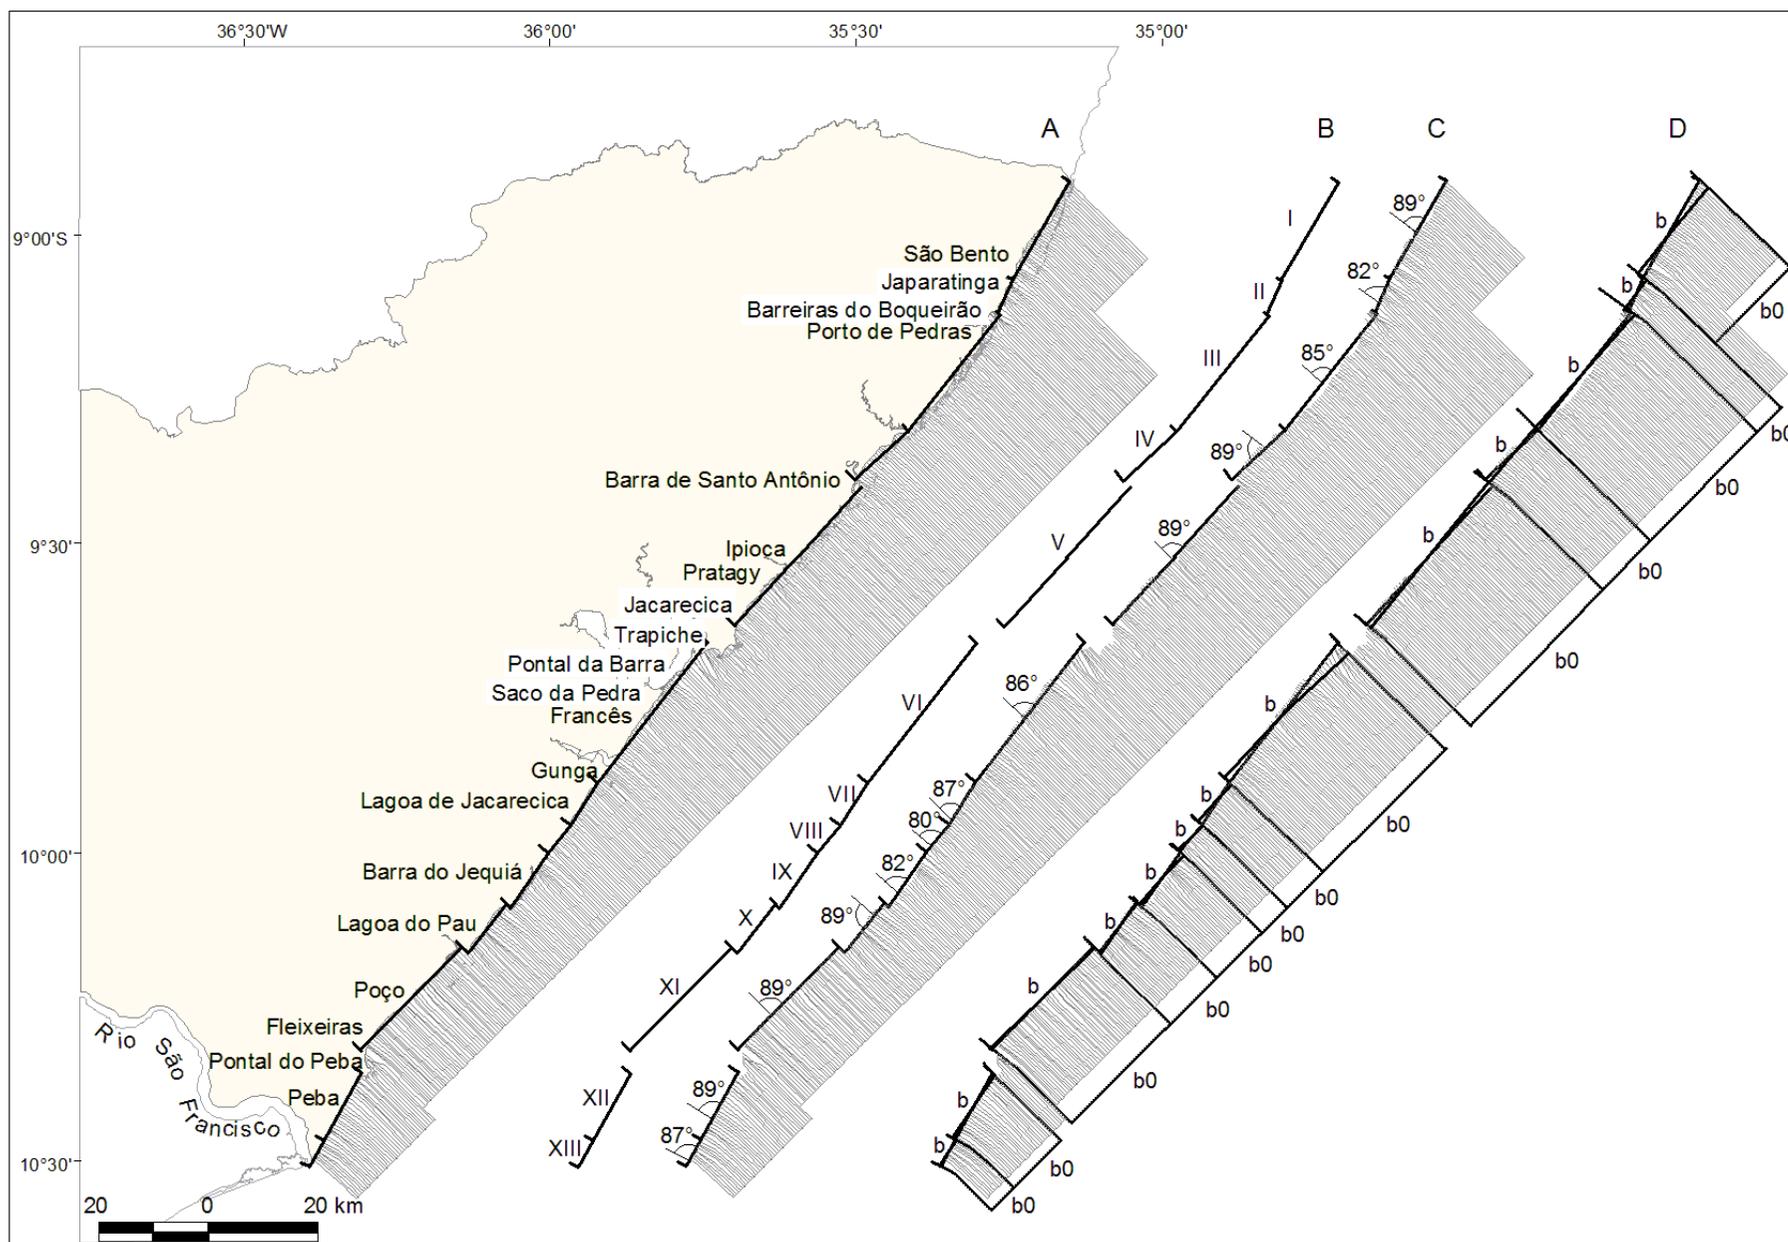
Figura 8 – A – Diagramas de refração para ondas com período de 6,5 segundos, provenientes de sudeste; B – Diferentes segmentos de linha de costa retilinearizada; C – Ângulos de incidência formados pelos raios-de-onda de sudeste em relação aos segmentos costeiros; D – Medidas de  $b$  e  $b_0$  para a estimativa da altura das ondas ao longo dos segmentos costeiros (ver texto).

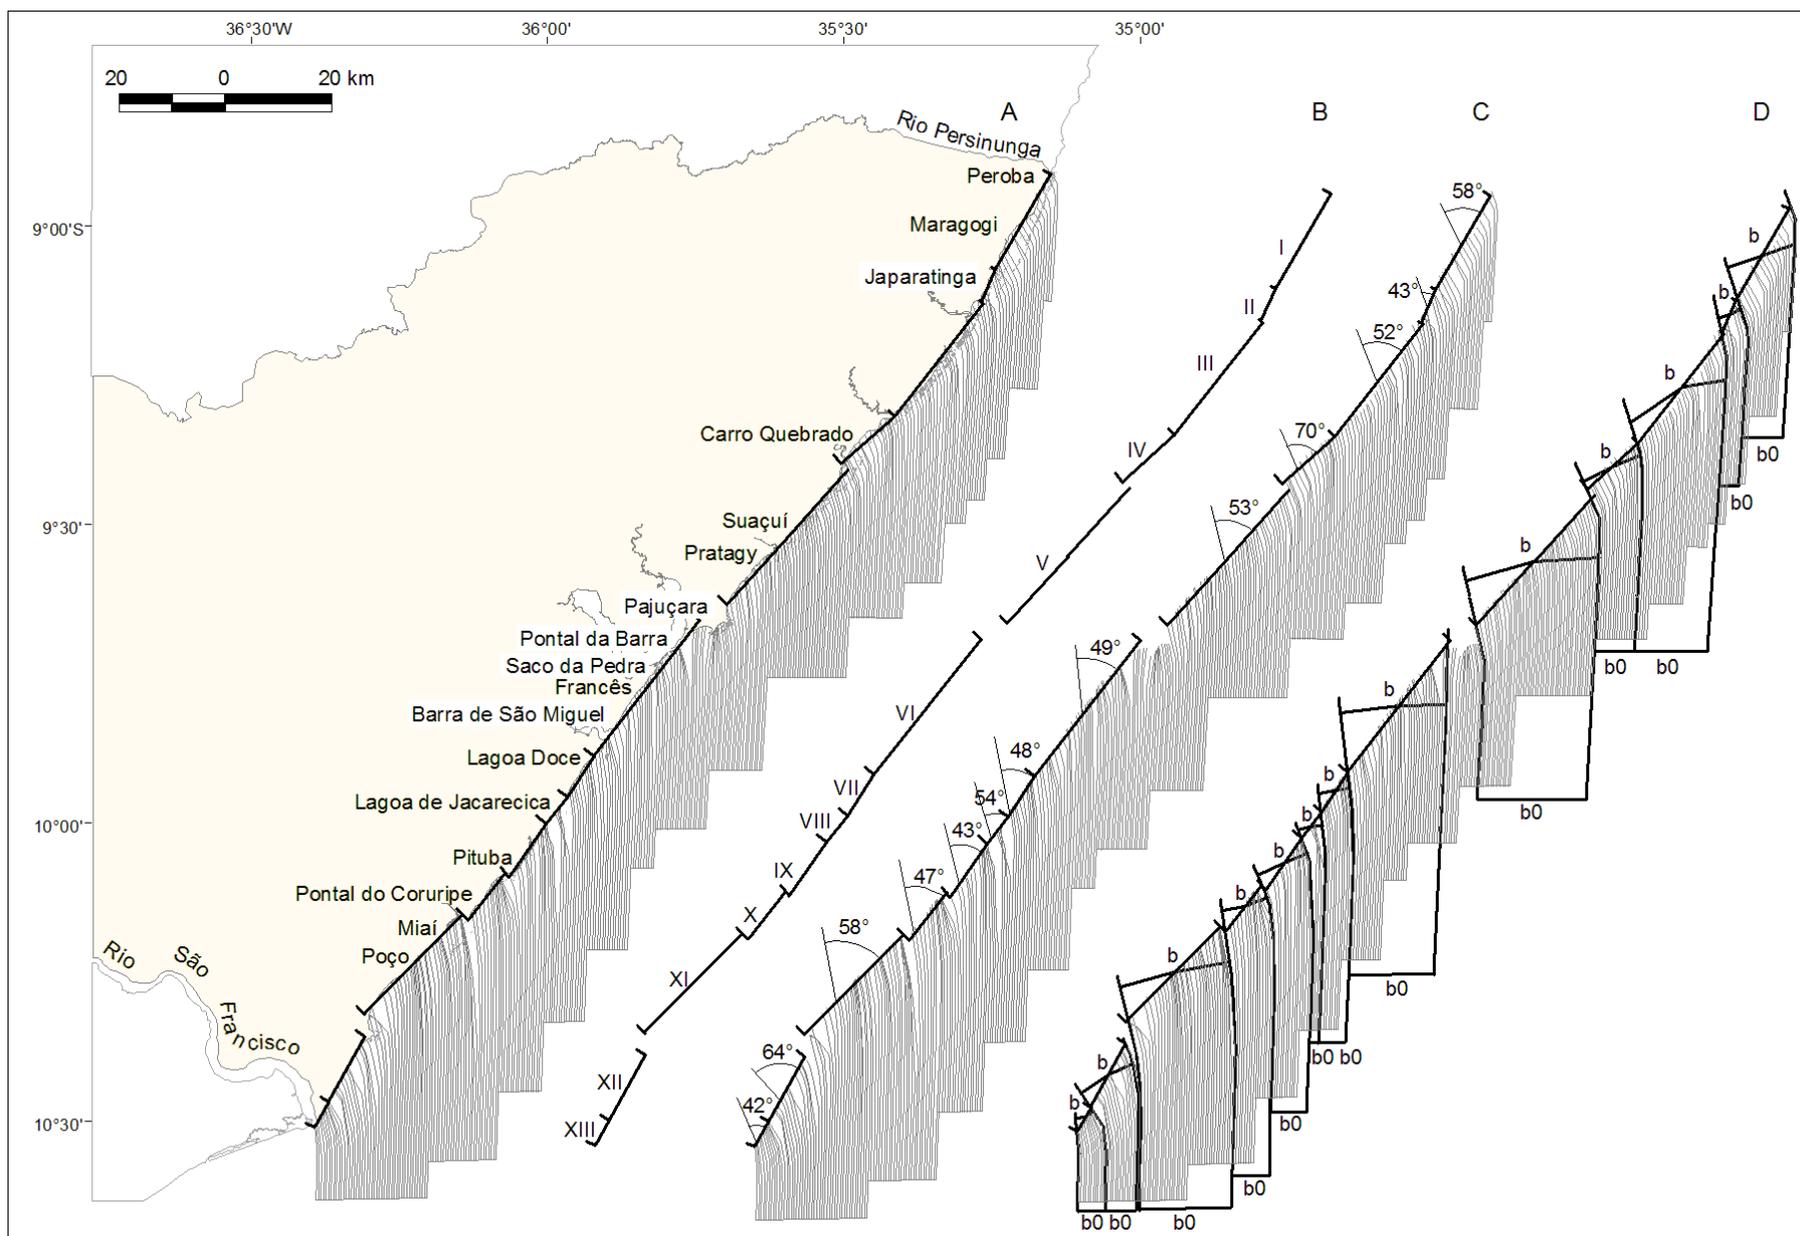
Figura 9 – A – Diagramas de refração para ondas com período de 6,5 segundos, provenientes de sul; B – Diferentes segmentos de linha de costa retilinearizada; C – Ângulos de incidência formados pelos raios-de-onda de sul em relação aos segmentos costeiros; D – Medidas de  $b$  e  $b_0$  para a estimativa da altura das ondas ao longo dos segmentos costeiros (ver texto).

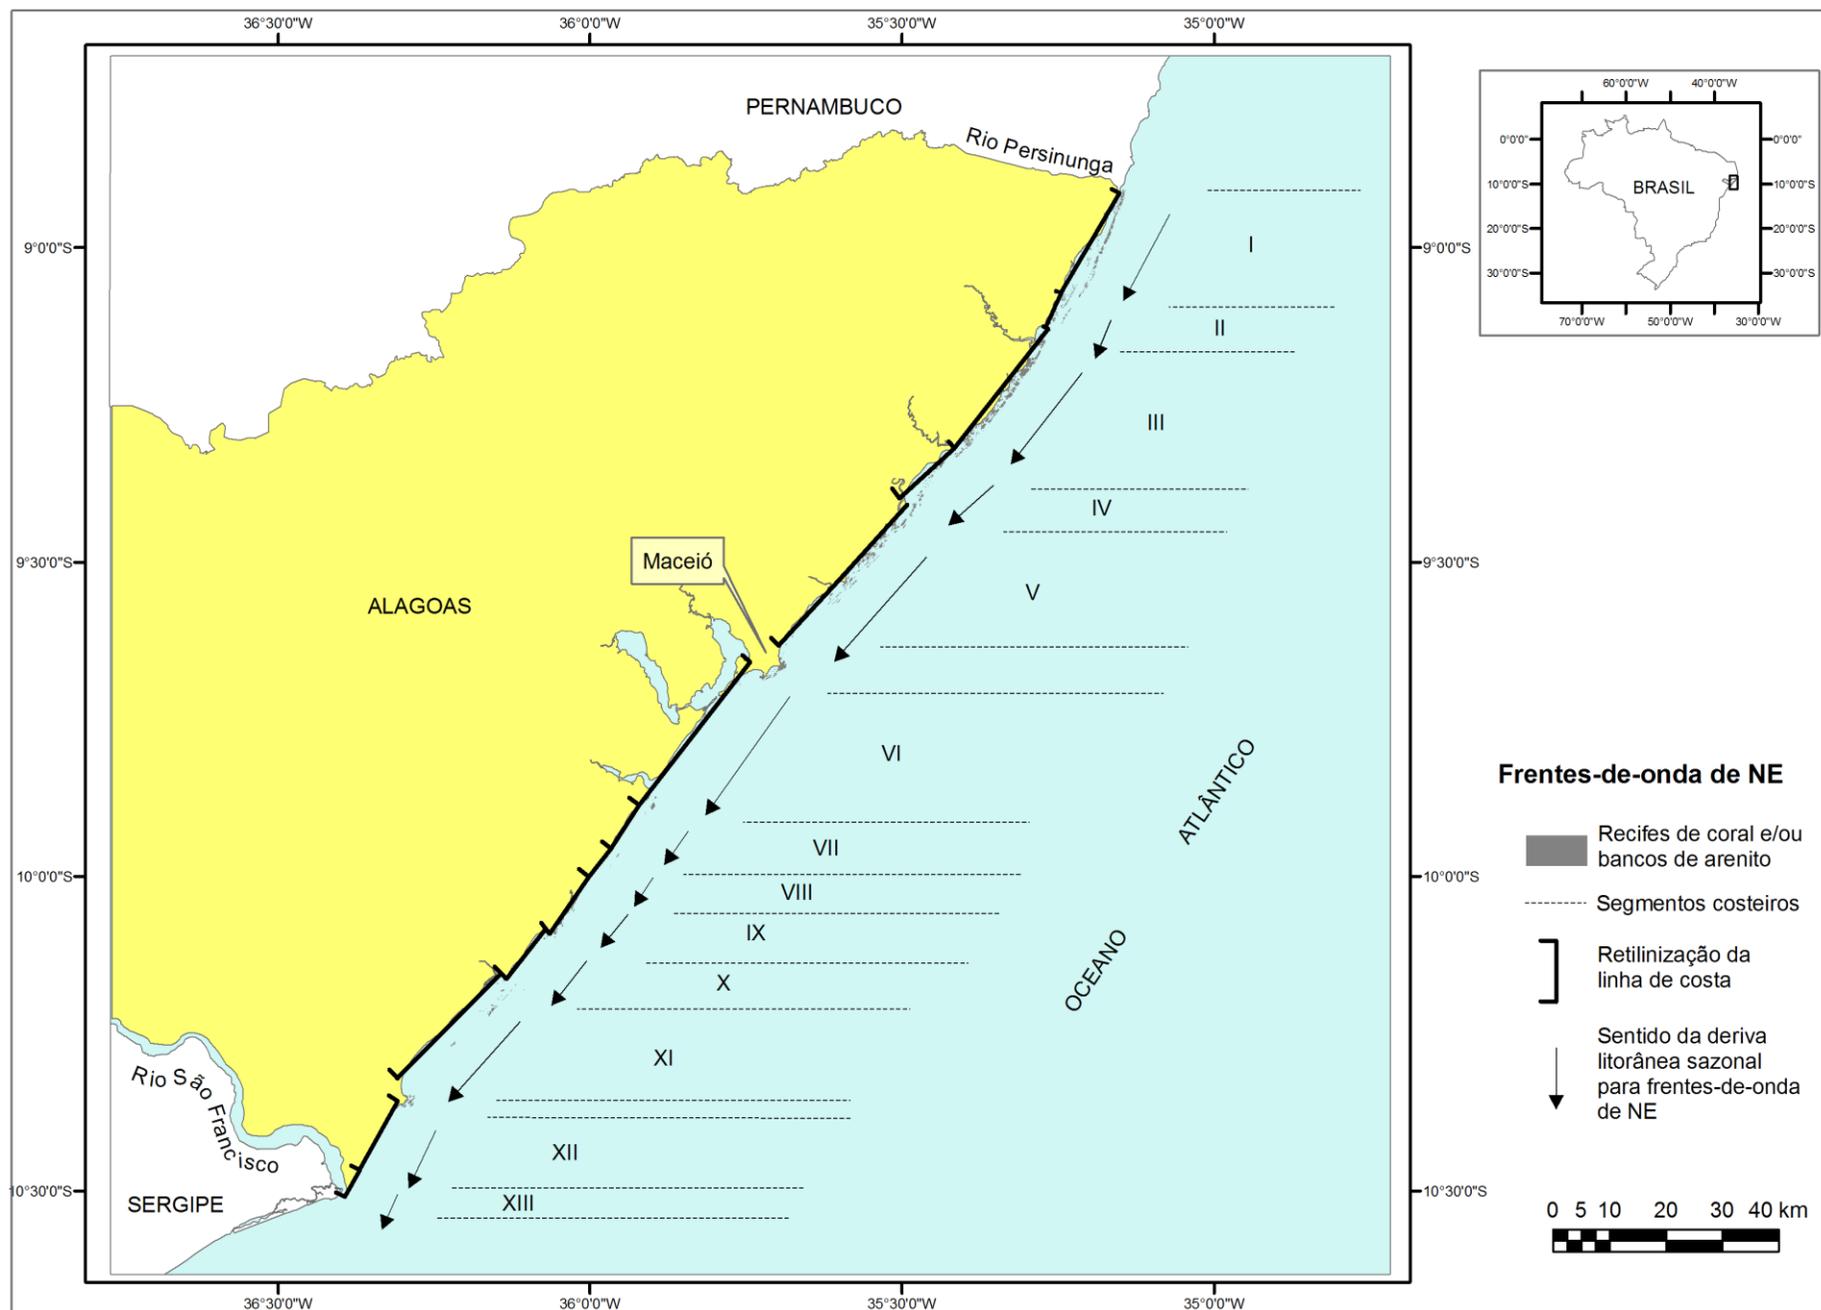
Figura 10 – Sentido da deriva litorânea durante a primavera e o verão para frentes-de-onda que chegam à linha de costa vindas de NE.

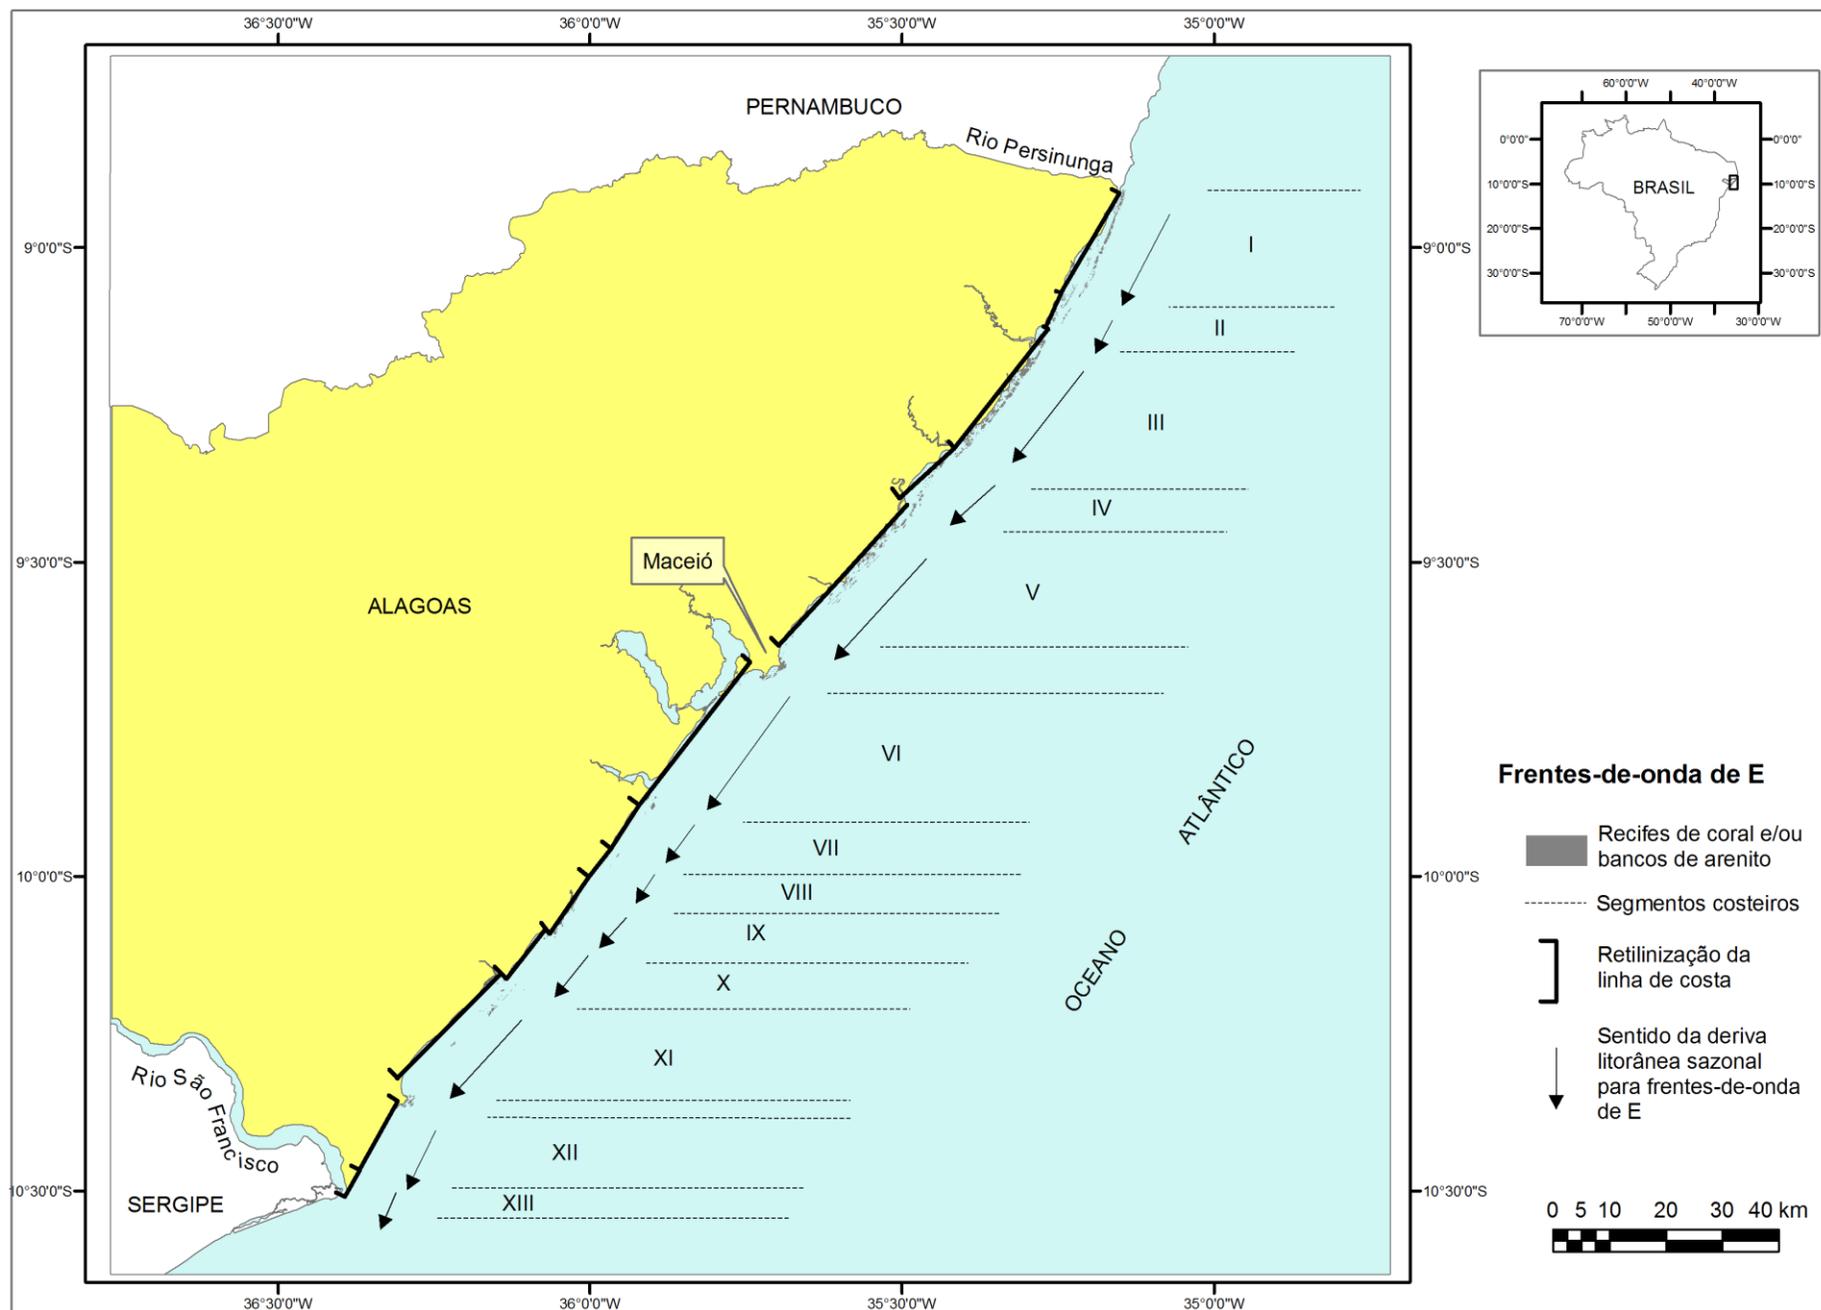
Figura 11 – Sentido da deriva litorânea durante a primavera e o verão para frentes-de-onda que chegam à linha de costa vindas de E.

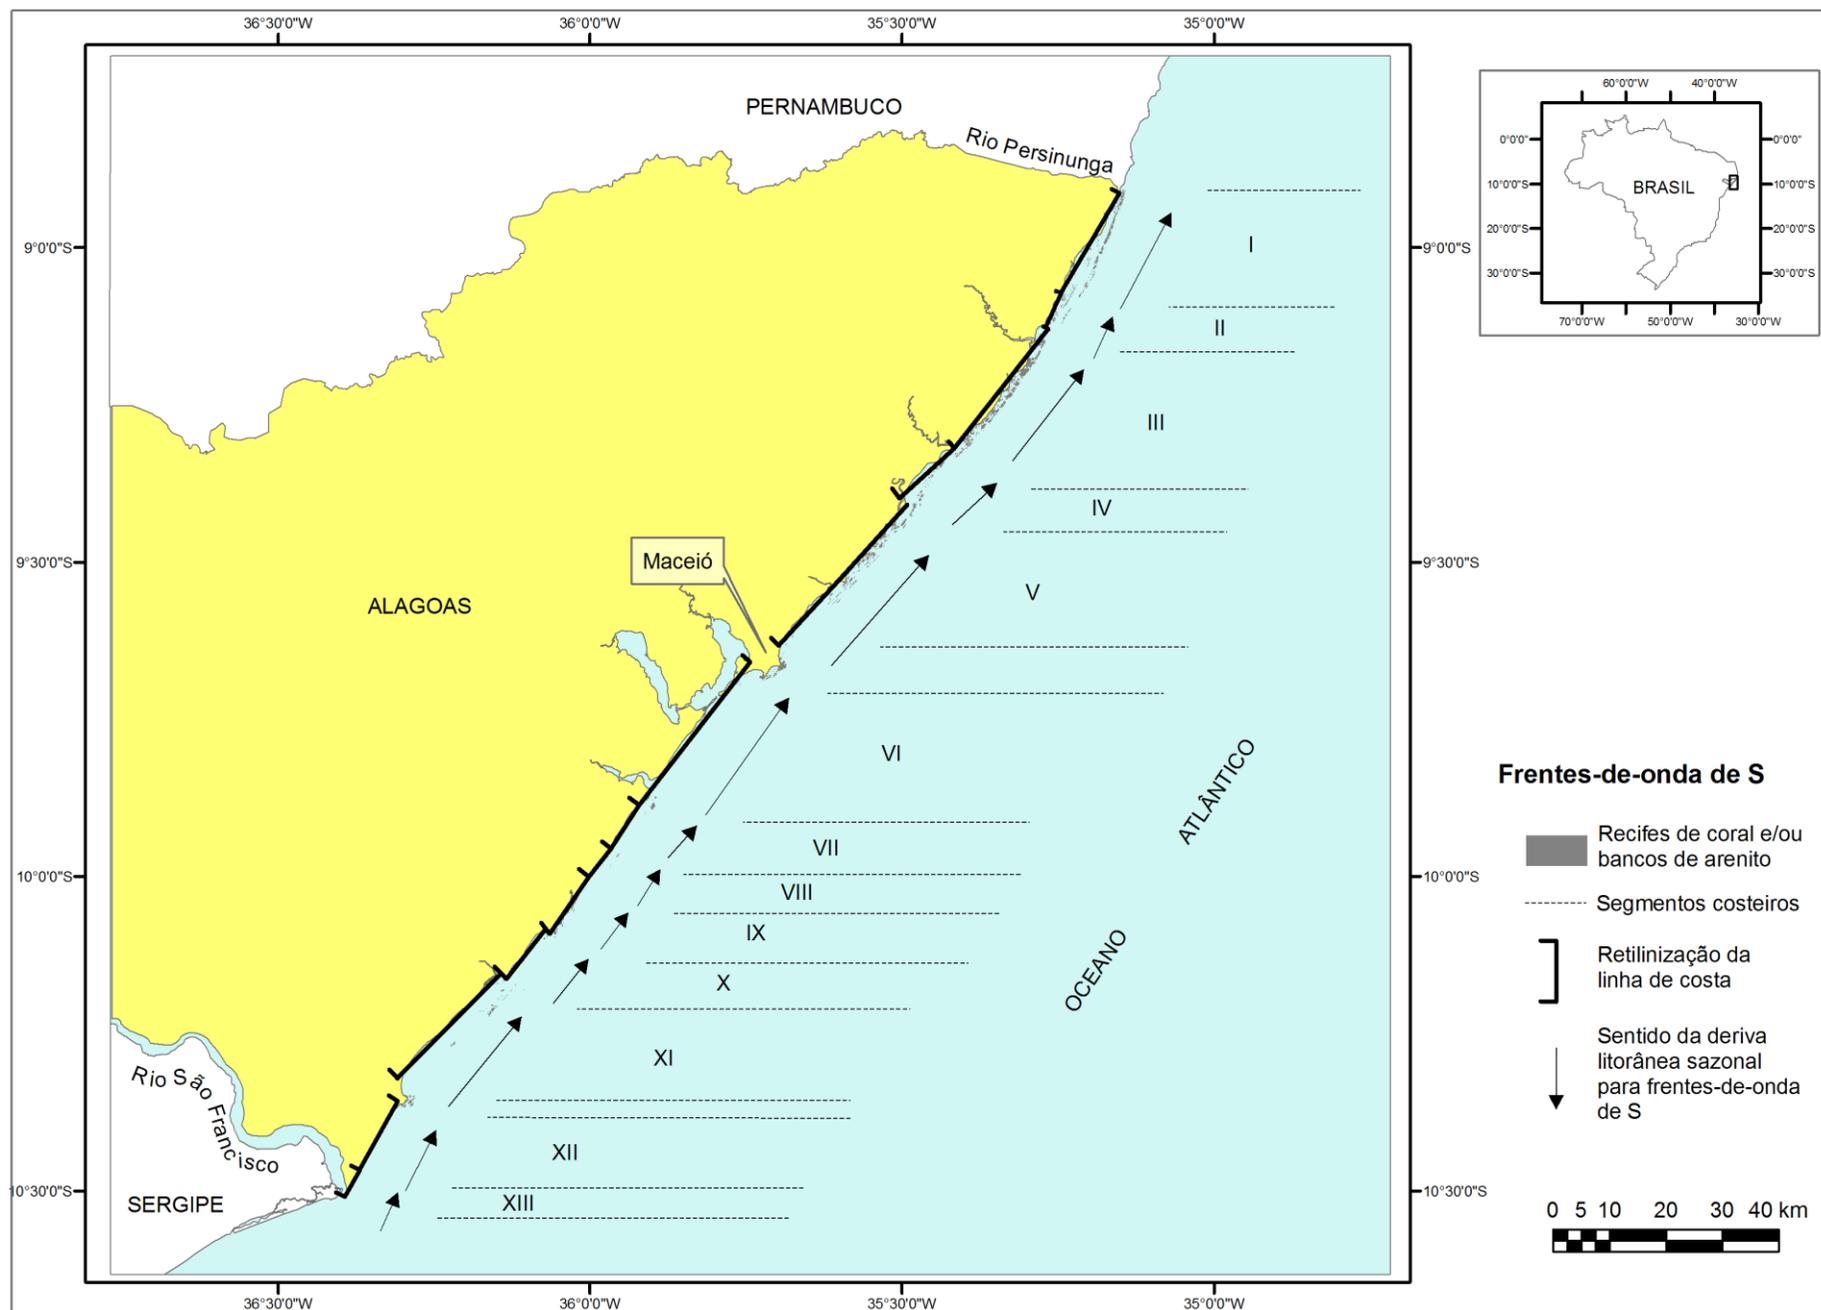
Figura 12 – Sentido da deriva litorânea durante o outono e o inverno para frentes-de-onda que chegam à linha de costa vindas de S.

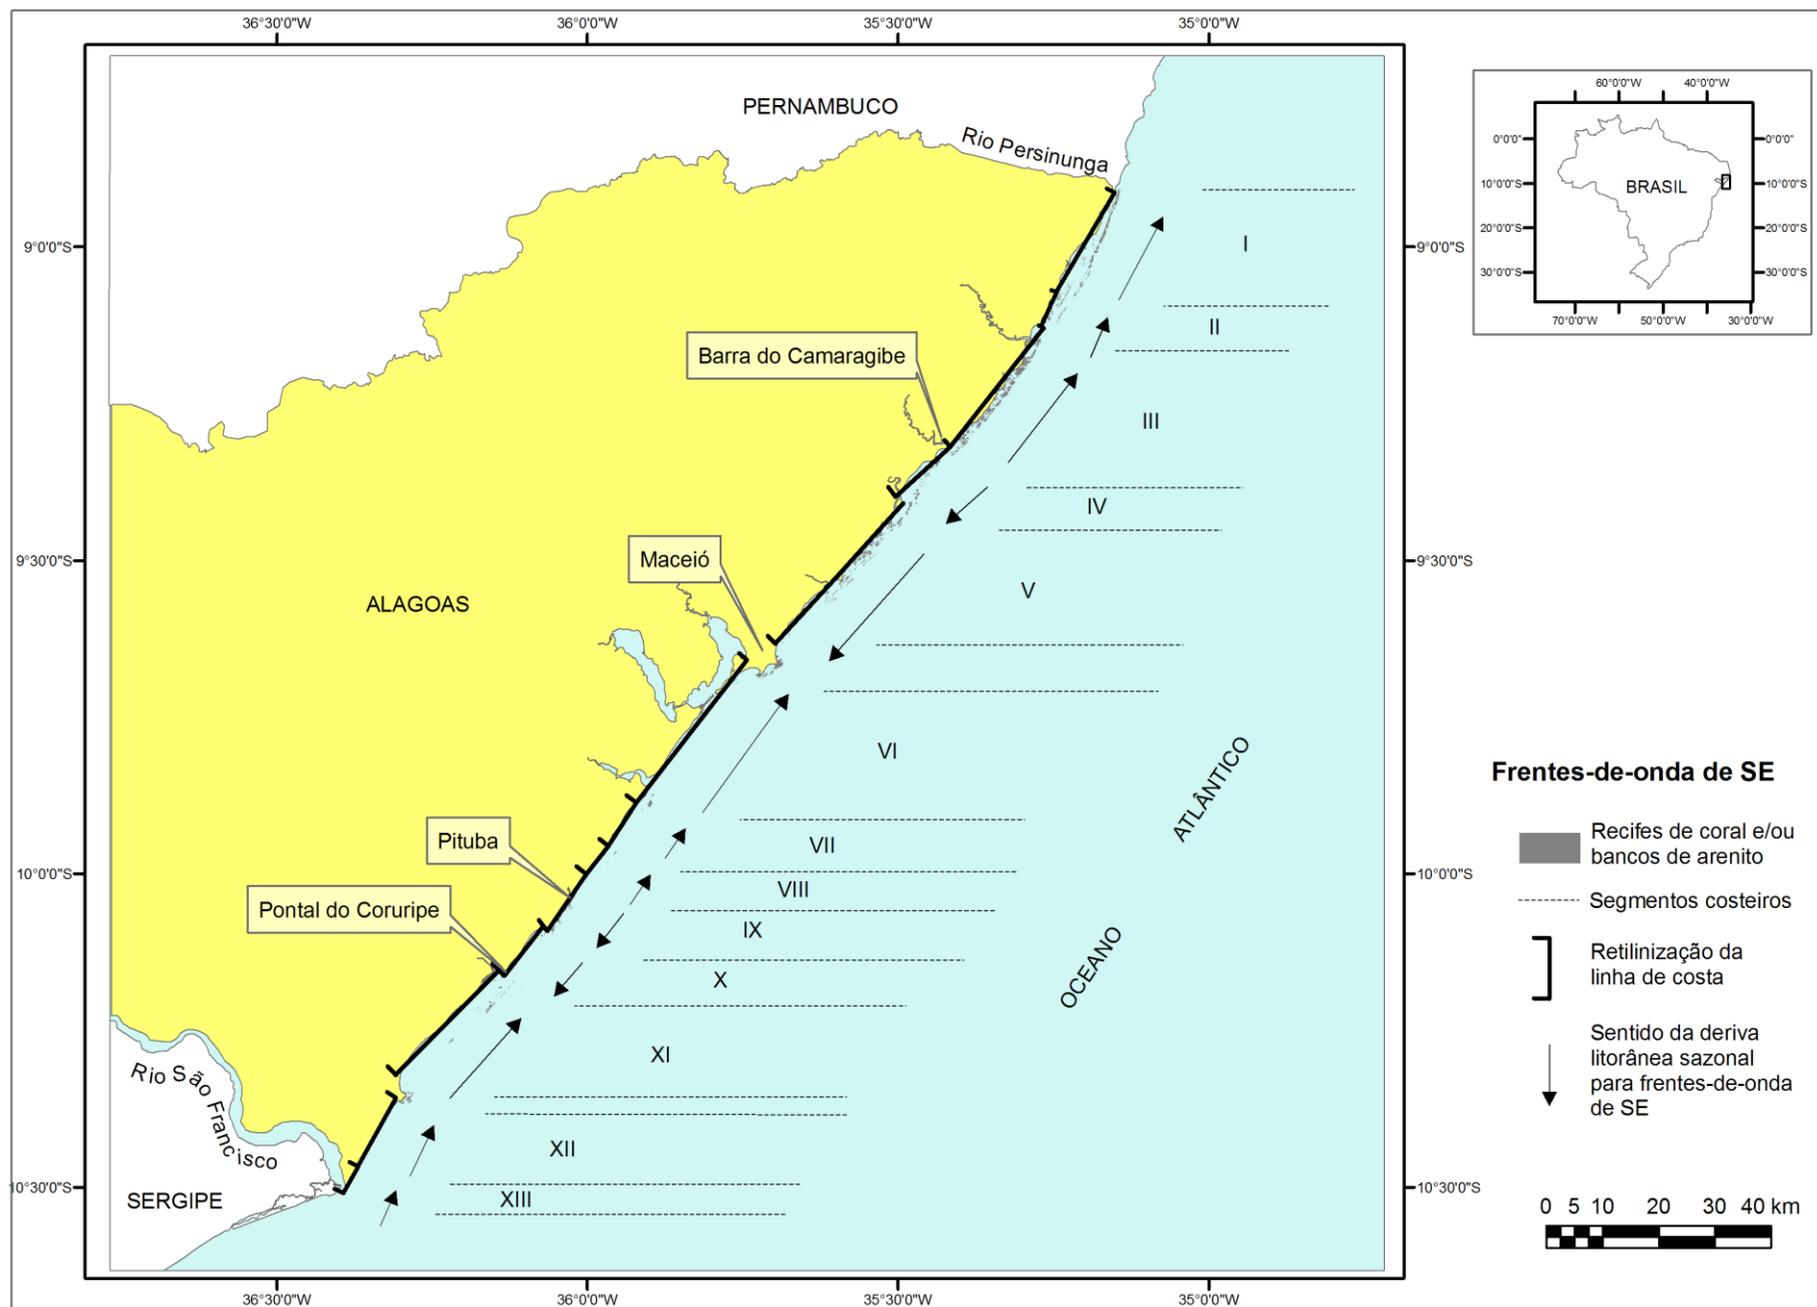
Figura 13 – Sentido da deriva litorânea durante o outono e o inverno para frentes-de-onda que chegam à linha de costa vindas de SE.

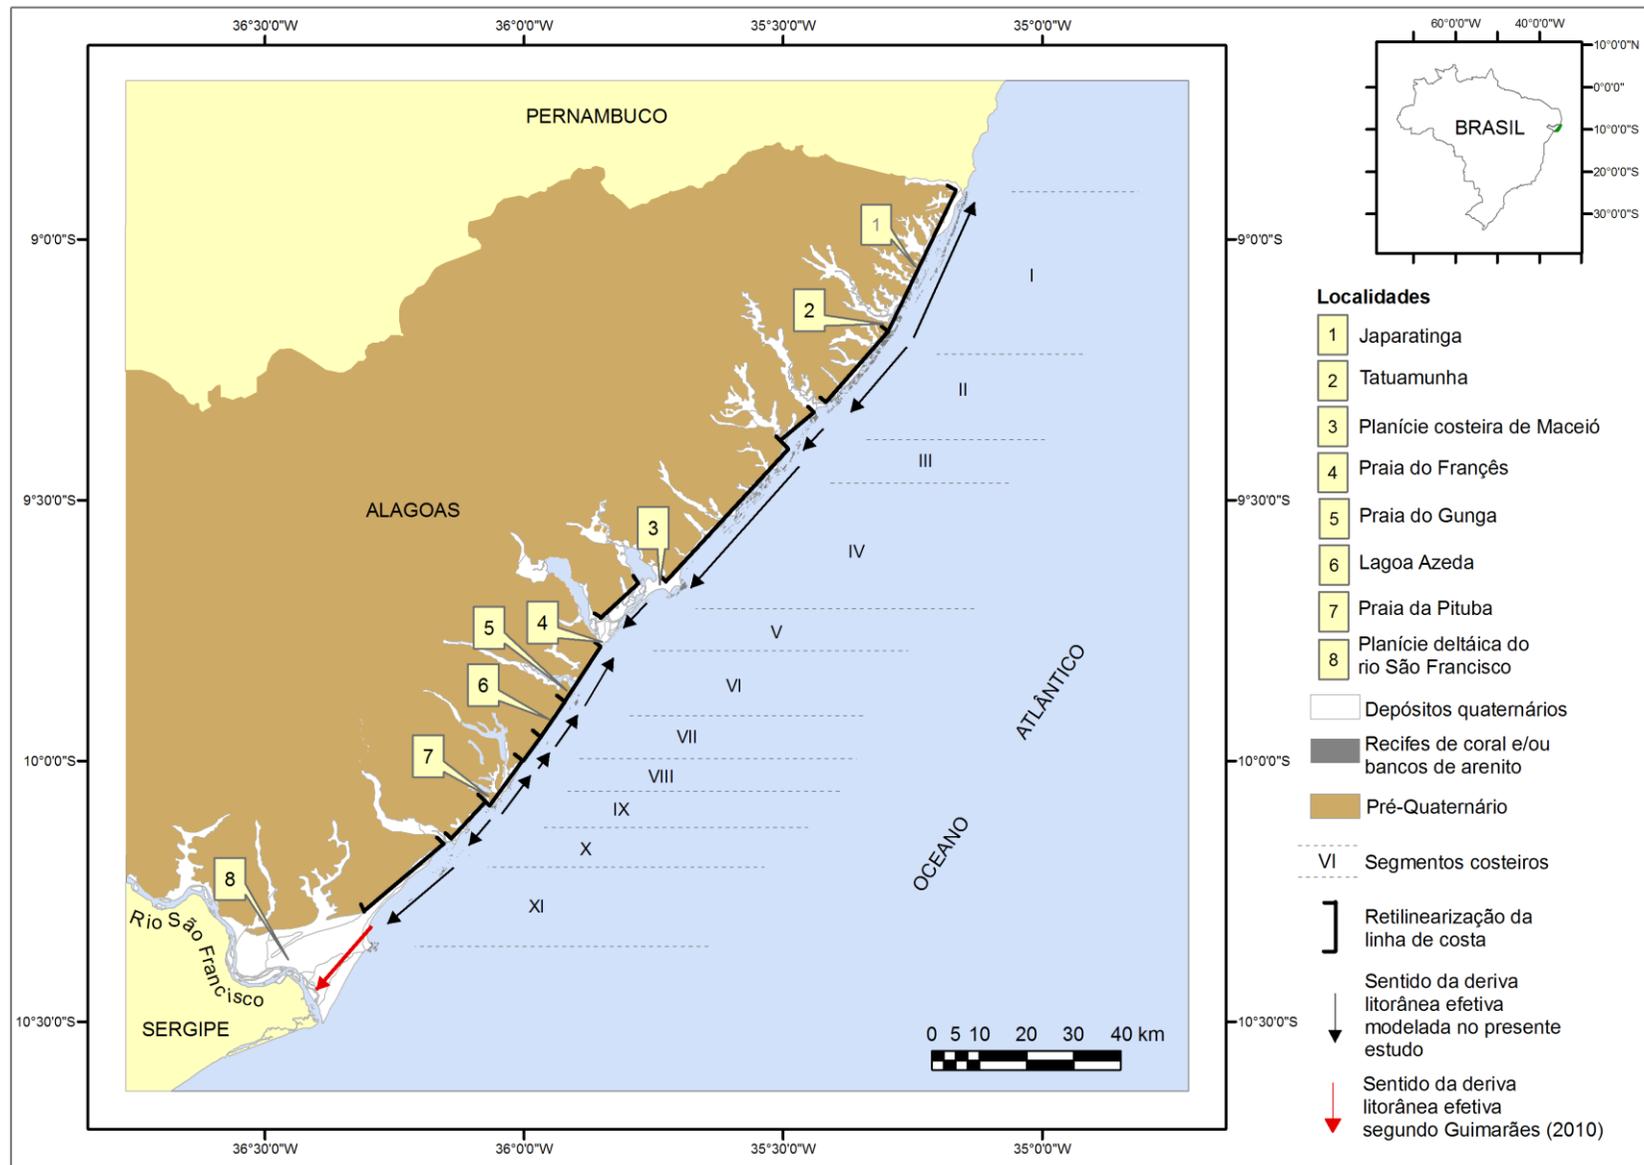
Figura 14 – Modelo de transporte litorâneo de sedimentos durante o Holoceno Tardio (aproximadamente 5.100 ano A.P.) para o litoral do Estado de Alagoas.
