**UNIVERSIDADE FEDERAL DA BAHIA**  
**INSTITUTO DE GEOCIÊNCIAS**

**CURSO DE PÓS-GRADUAÇÃO EM GEOLOGIA**  
**ÁREA DE GEOLOGIA MARINHA, COSTEIRA E SEDIMENTAR**

**TESE DE DOUTORADO**

**A DINÂMICA COSTEIRA E SEUS EFEITOS SOBRE A**  
**OCUPAÇÃO URBANA NA ORLA MARÍTIMA DO**  
**ESTADO DE ALAGOAS**

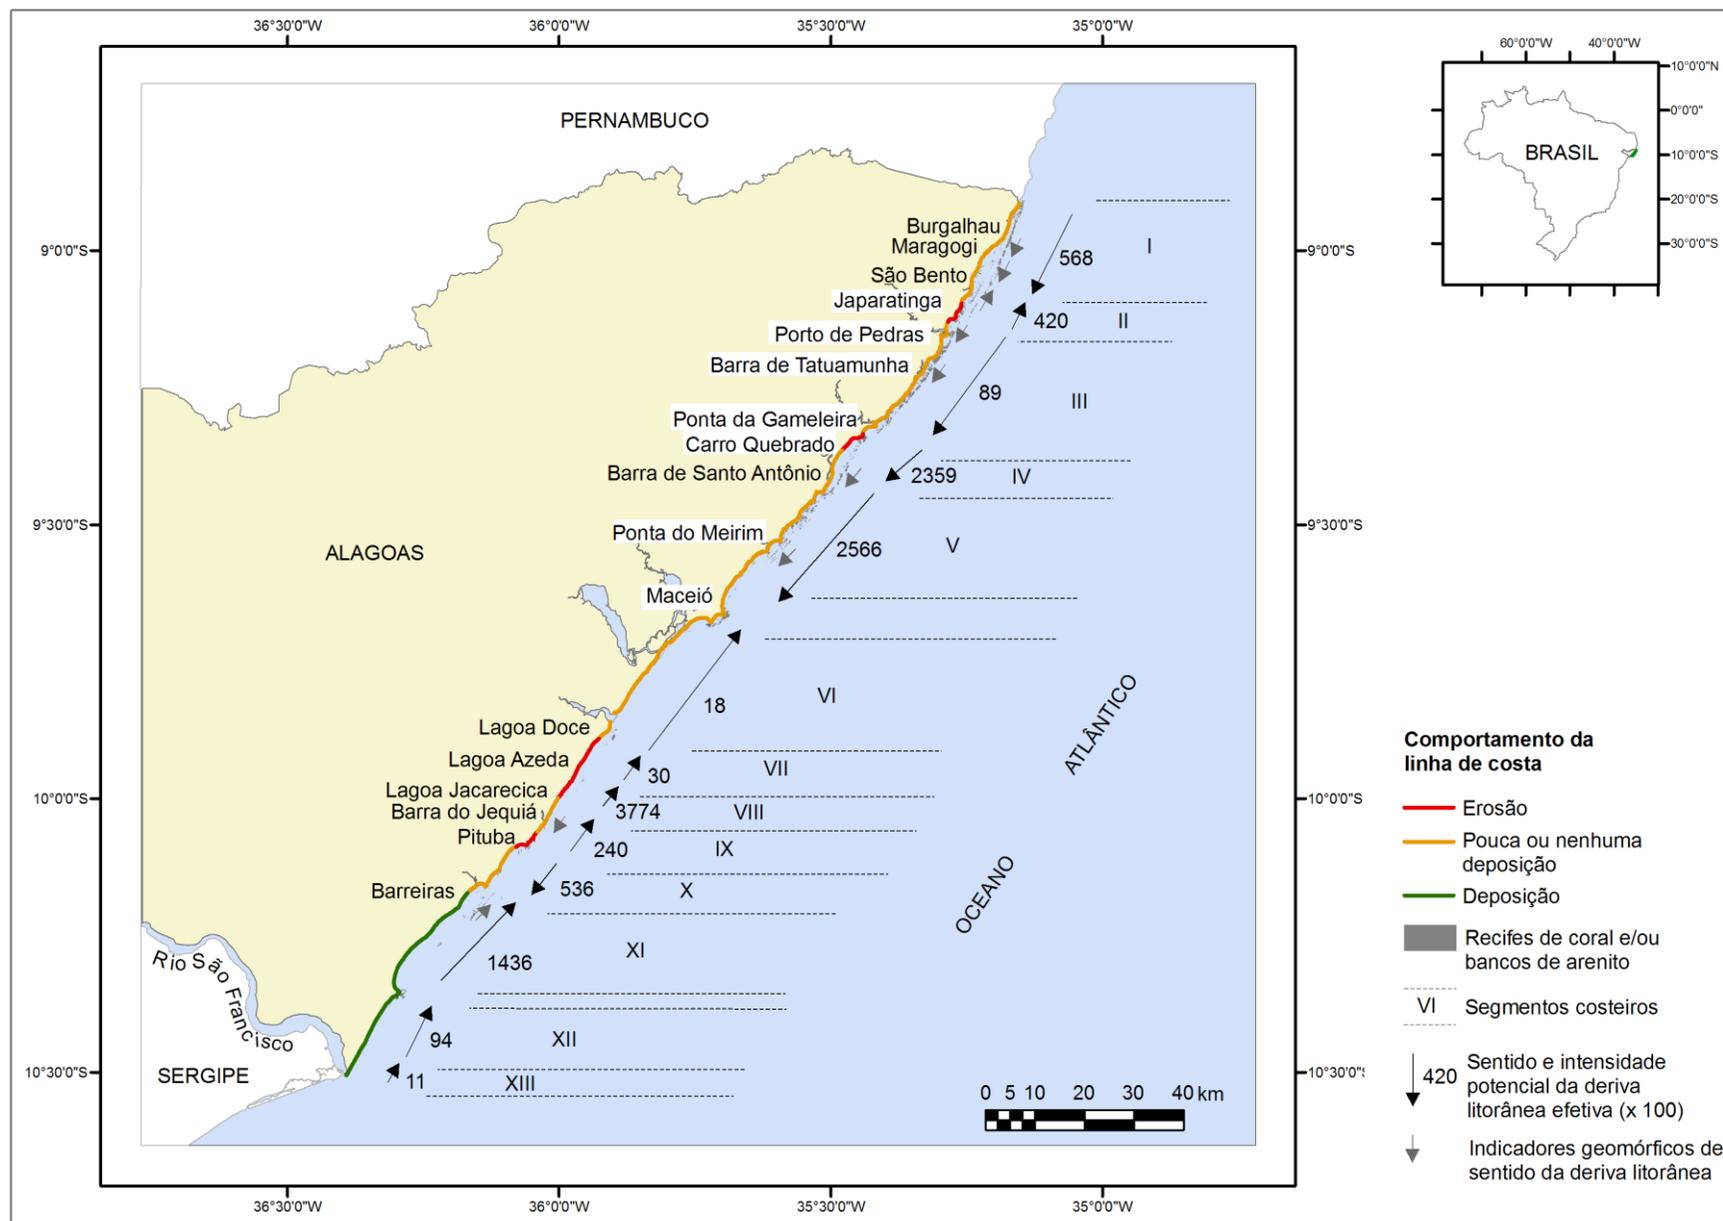
Figura 15 – Modelo de transporte litorâneo de sedimentos para o Atual no litoral do Estado de Alagoas.

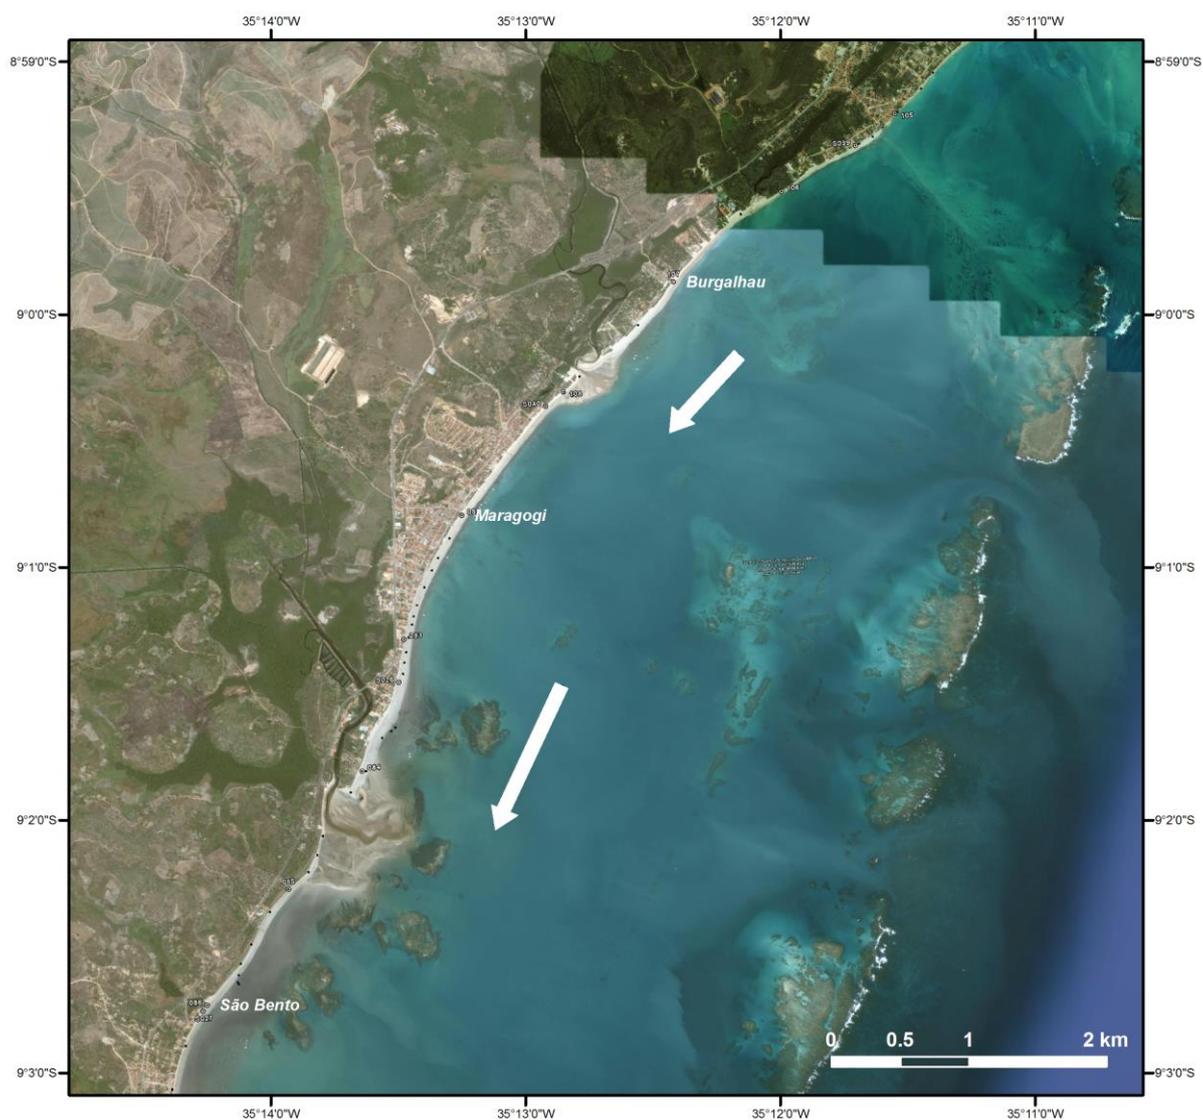
Figura 16 – Indicadores geomórficos de sentido de transporte litorâneo, representados por dois pontais arenosos em Burgalhau e Maragogi. A seta branca indica o sentido de crescimento do pontal arenoso (para localização ver figura 15).

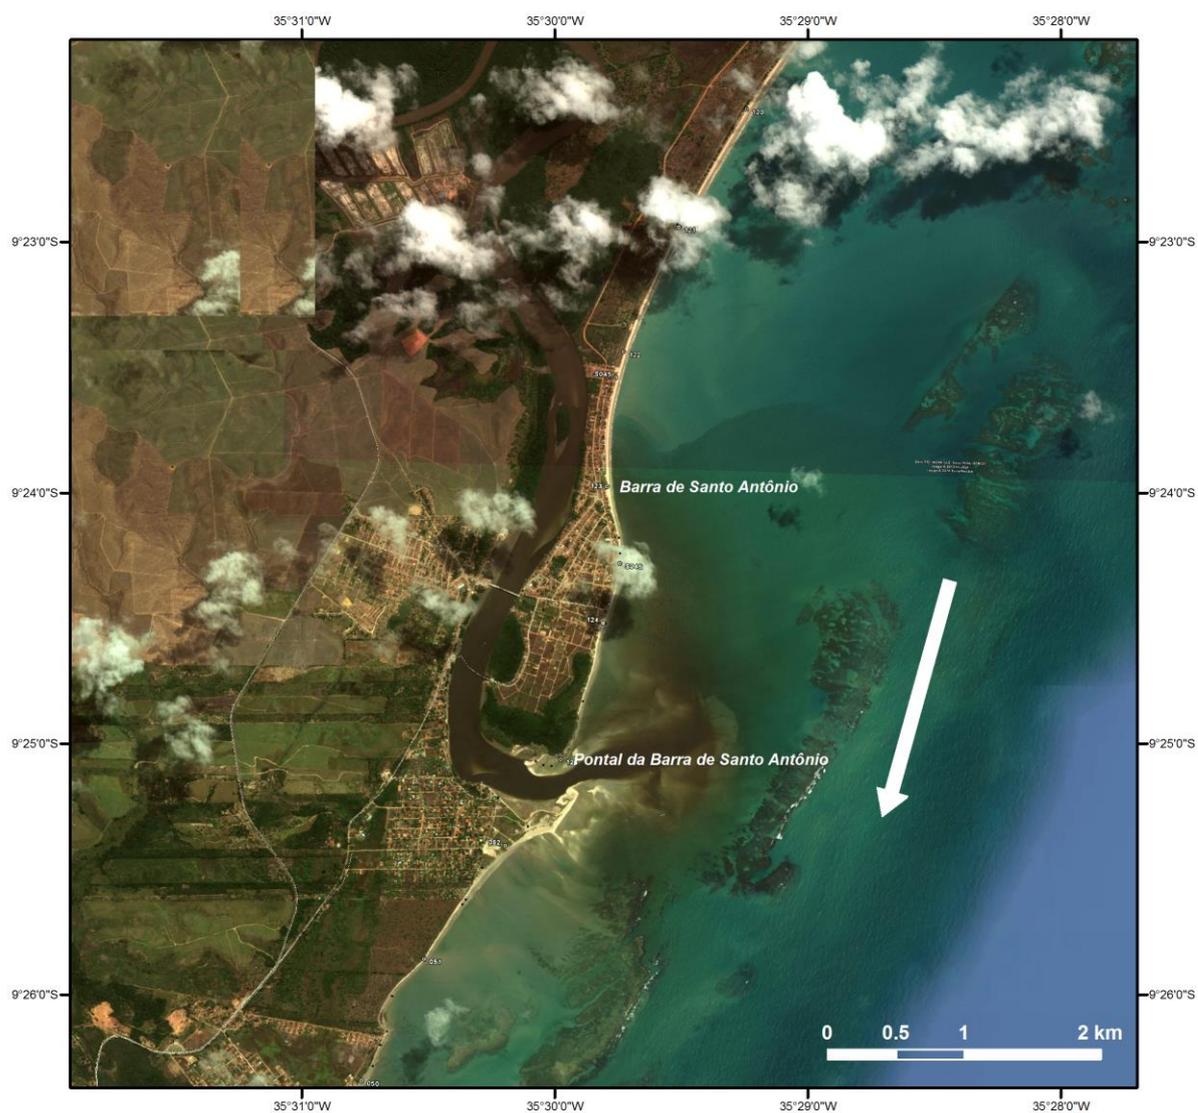
Figura 20 – Indicador geomórfico de sentido de transporte litorâneo, indicado pelo pontal arenoso da Barra de Santo Antônio. A seta branca indica o sentido de crescimento do pontal arenoso (para localização ver figura 15).

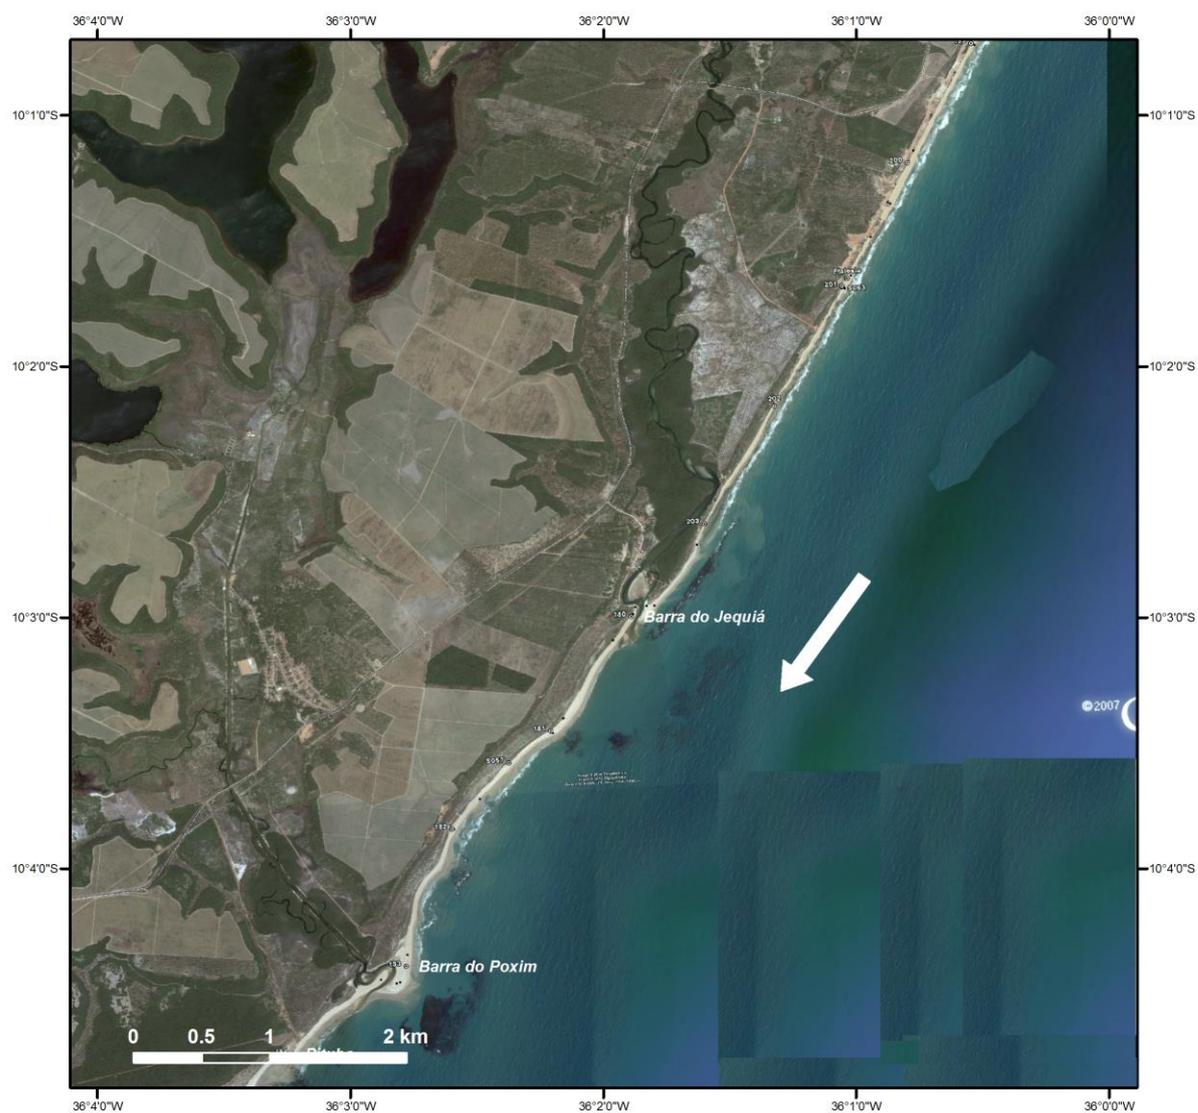
Figura 22 – Indicador geomórfico de sentido de transporte litorâneo, indicado pelo pontal arenoso da Barra do Jequiá. A seta branca indica o sentido de crescimento do pontal arenoso (para localização ver figura 15).

A figura 15 apresenta os sentidos e intensidades potenciais da deriva litorânea efetiva para o Atual (ver tabela 2). Neste cenário são também observados importantes pontos nodais que resultam em inversões no sentido da deriva litorânea, dando origem a duas importantes zonas de divergência no sentido da deriva: nas vizinhanças de Japaratinga e Pituba (Fig. 15). O ponto nodal de divergência no litoral sul coincide com o cenário de 5.100 anos A.P., enquanto o do litoral norte está a cerca de 15 a 20 km deslocado para o norte. Este padrão resulta também em uma importante zona favorável à deposição de sedimentos, situada na planície costeira de Maceió, onde a forma de acumulação aí existente pode ter sido em parte, influenciada pelo padrão convergente da deriva litorânea que ocorre nesta área (Fig. 15). No que se refere à metade norte da planície deltaica do rio São Francisco, a deposição de sedimentos pode ter sido influenciada por outros fatores, como aqueles descritos em Guimarães (2010). Este padrão é confirmado pela existência de indicadores geomórficos de deriva litorânea encontrados ao longo desta linha de costa. Tais indicadores podem ser observados em Burgalhau e Maragogi (Fig. 16), entre São Bento e Japaratinga (Fig. 17), no Pontal do Boqueirão em Porto de Pedras (Fig. 18), na Barra de Tatuamunha (Fig. 19), no Pontal da Barra de Santo Antônio (Fig. 20), na Ponta do Meirim (Fig. 21), na Barra do Jequiá e Barra do Poxim (Fig. 22) e na praia de Barreiras (Fig. 23).

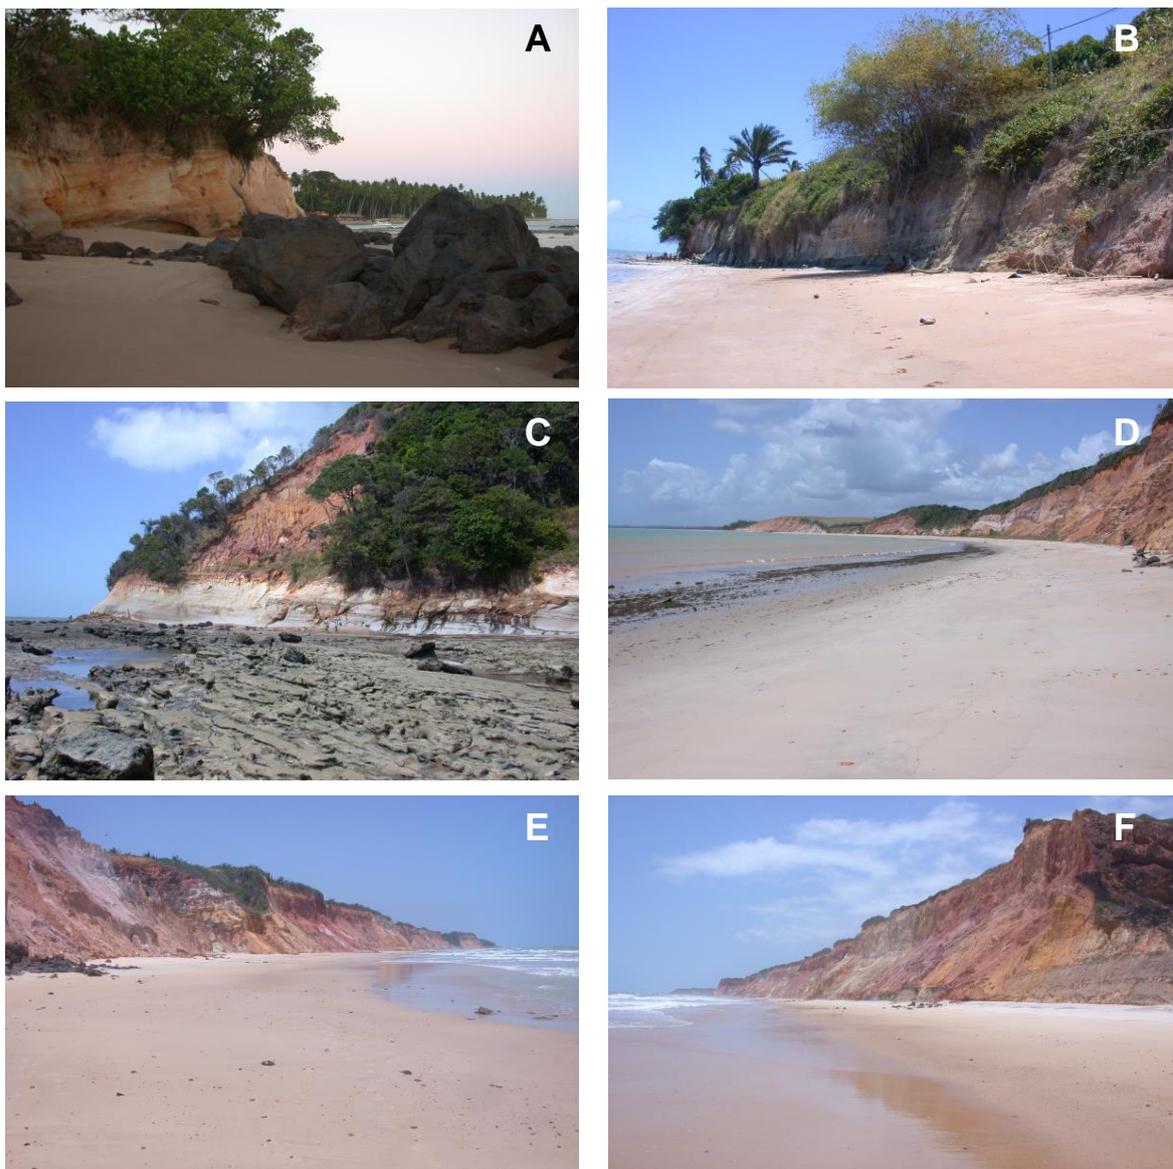
Figura 24 – Trechos costeiros localizados em áreas sobre erosão contínua da linha de costa. A - Falésia ativas em rochas mesozóicas na praia de Barreiras do Boqueirão, em Japaratinga; B - Falésia ativas em rochas mesozóicas da bacia Sergipe-Alagoas na praia de Japaratinga; C – Falésias ativas em rochas mesozóicas da Bacia Sergipe-Alagoas na praia dos Morros (próxima à praia da Gameleira); D – Falésias ativas na Formação Barreiras na praia do Carro Quebrado; E – Falésias ativas na Formação Barreiras na praia da Lagoa Jacarecica; F – Falésias ativas na Formação Barreiras na praia da Lagoa Azeda.

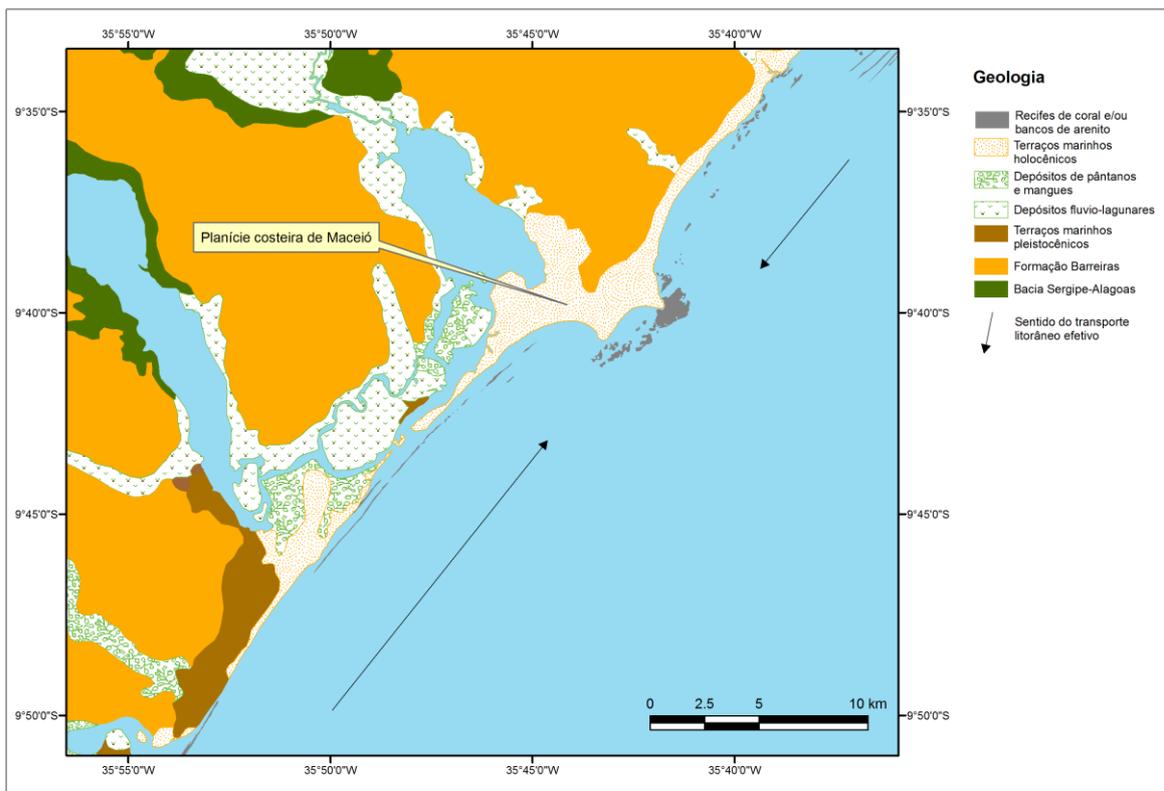
Figura 25 – Planície costeira de Maceió, mostrando o padrão convergente da deriva litorânea efetiva de sedimentos, o que contribuiu para construção dessa planície durante o Holoceno.

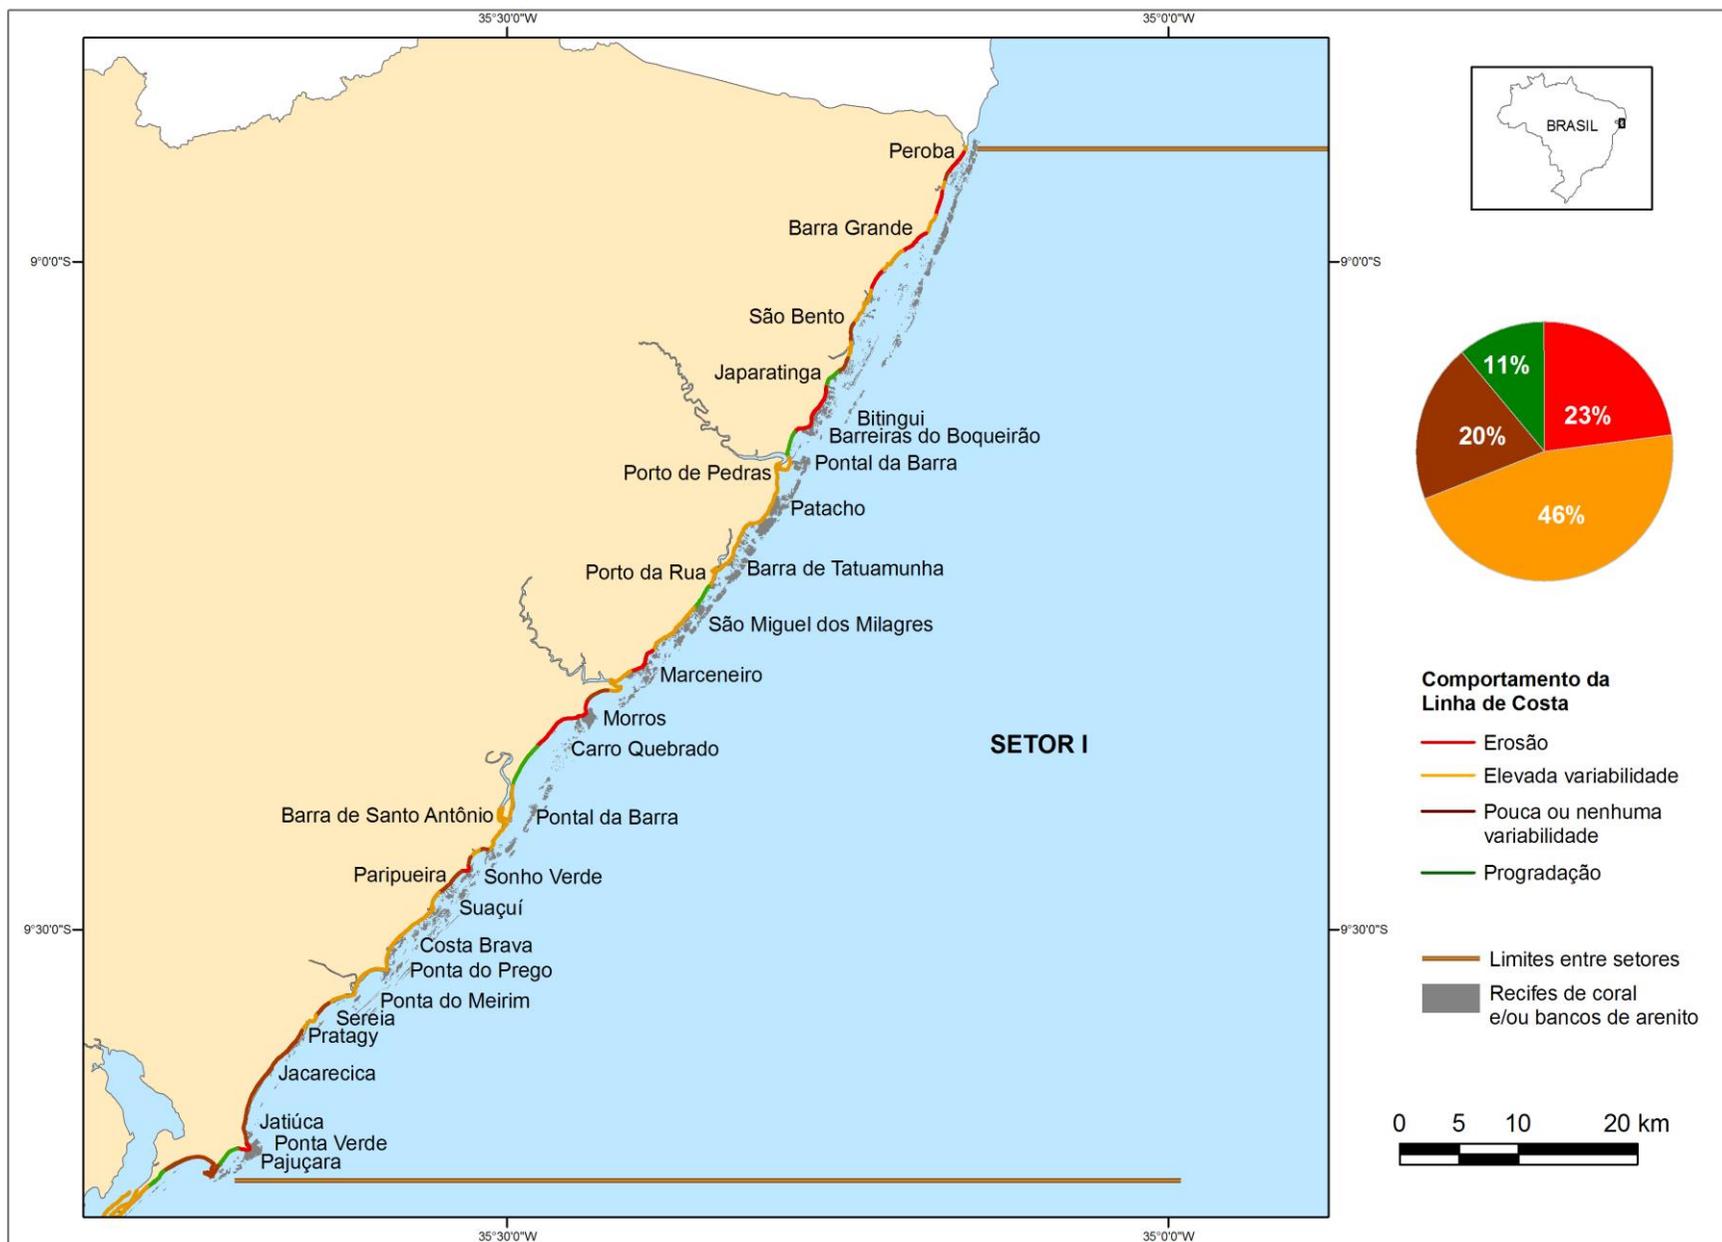
Figura 27 – Comportamento da linha de costa a médio prazo no setor costeiro I

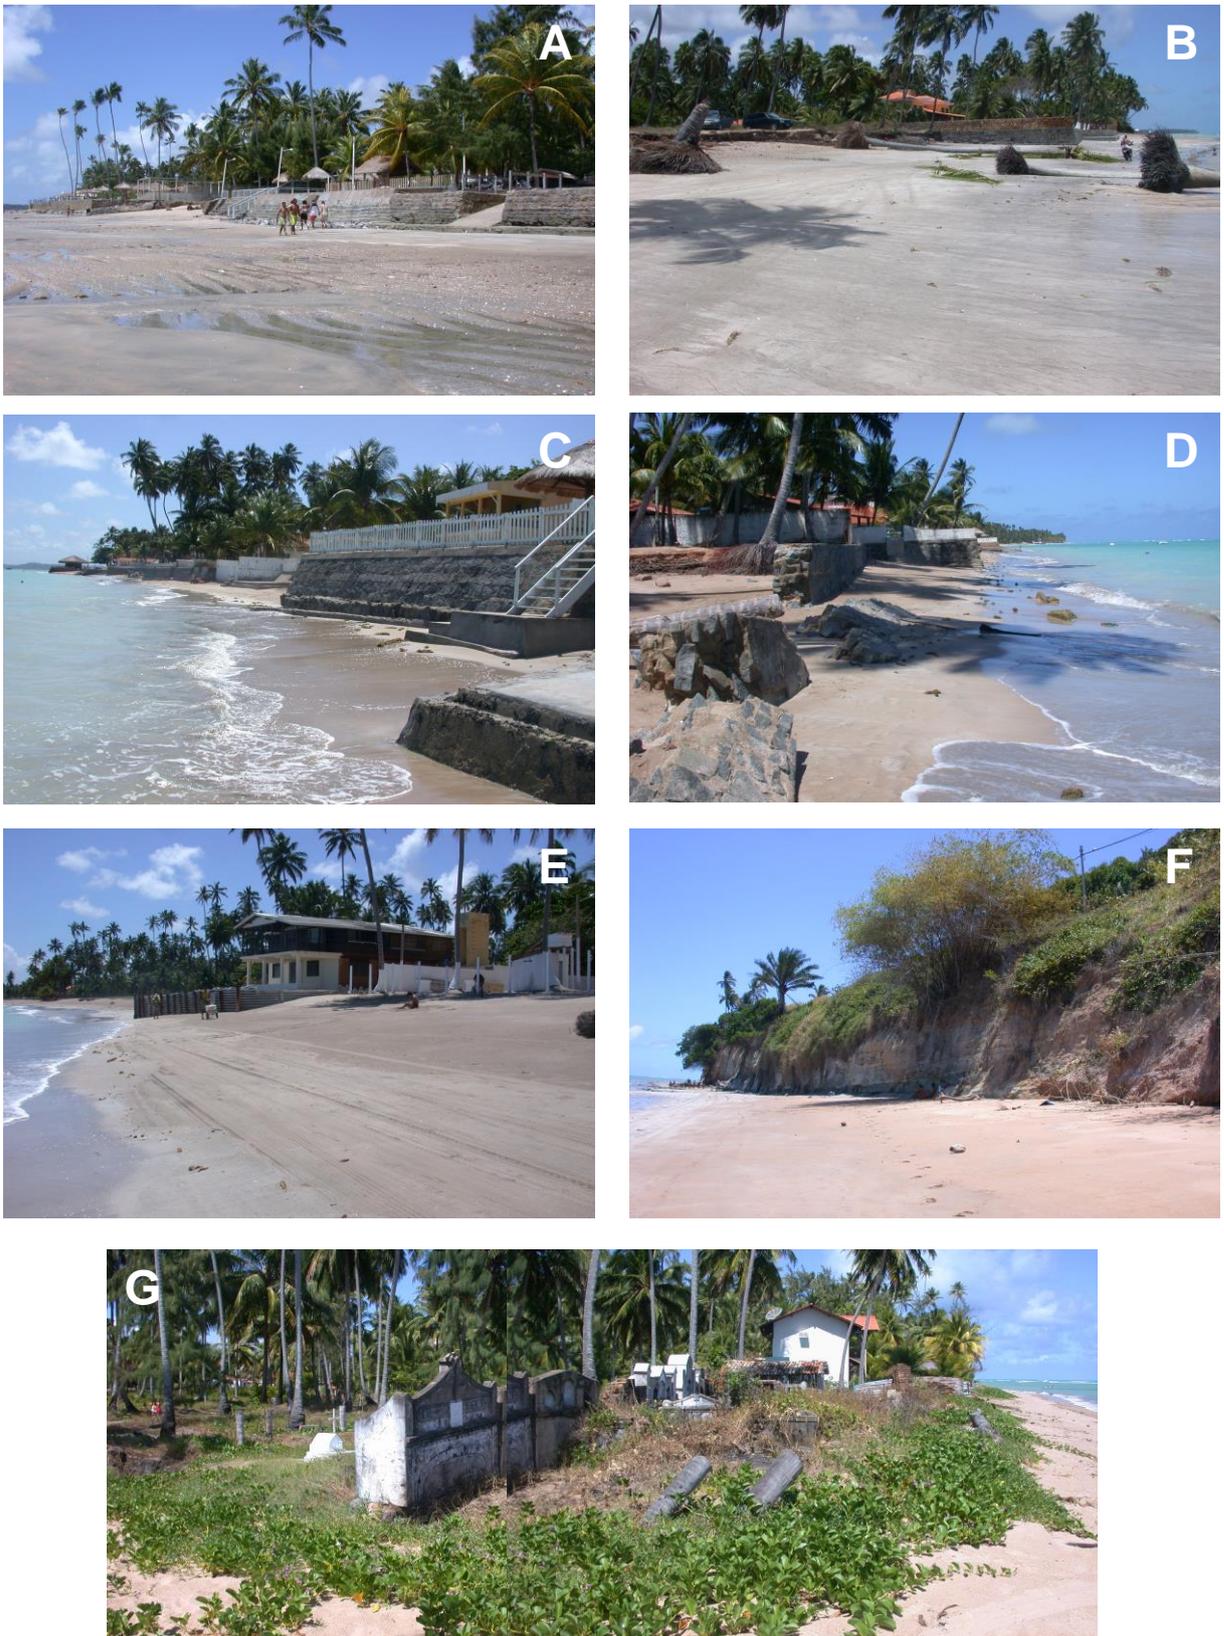
Figura 29 – Trechos costeiros condicionados à erosão da linha de costa: A – Muros de arrimo sobre a face da praia em Peroba; B – Coqueiros caídos em Peroba, note que o recuo da linha de costa neste trecho costeiro resulta no isolamento das construções sobre a face da praia; C – Muros de arrimo na linha de costa da praia de Barra Grande; D – Muros de proteção destruídos em Barra Grande, como resultado do recuo da linha de costa neste trecho costeiro; E – Casa sobre a face da praia em Barra Grande; F – Falésia ativa esculpida em rochas mesozóicas na praia de Japaratinga; G – Cemitério destruído pelo recuo da linha de costa na praia de Bitingui (ver figura 27 para localização).

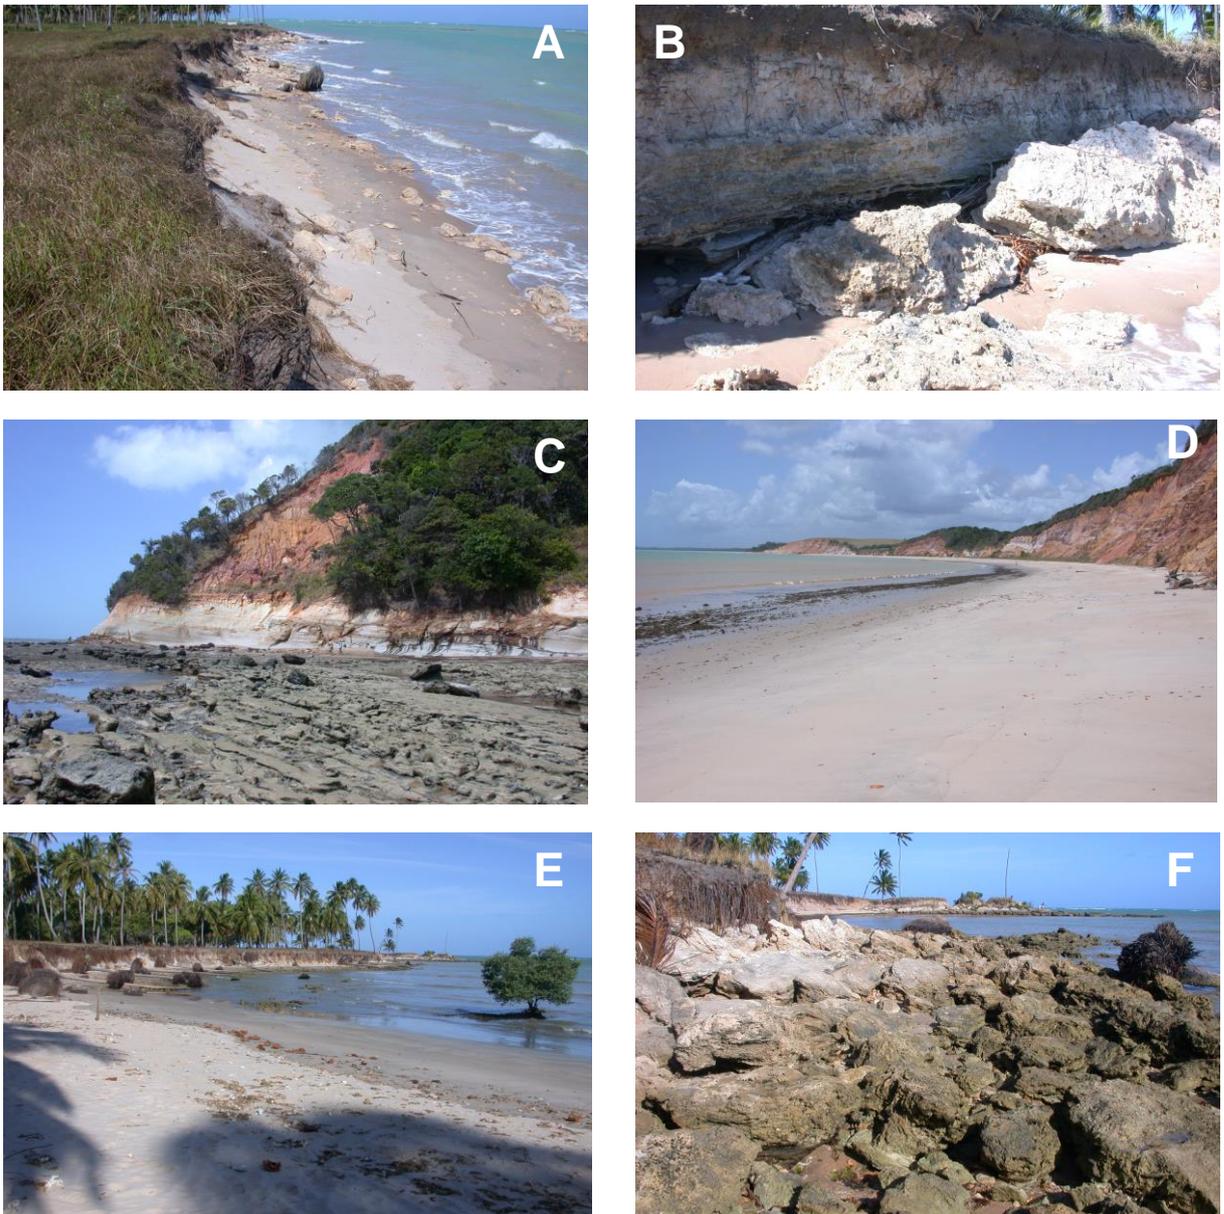
Figura 30 – Trechos costeiros condicionados à erosão da linha de costa: A – Micro-falésia esculpida no terraço marinho na praia do Marceneiro; B – Exposição de arenitos na base do terraço marinho na praia do Marceneiro; C - Falésias ativas esculpidas em rochas mesozóicas na praia dos Morros; D – Falésias ativas na Formação Barreiras na praia do Carro Quebrado; E – Micro-falésia esculpida no terraço marinho na praia do Sonho Verde; F – Exposição de arenitos na base do terraço marinho na praia do Sonho Verde (ver figura 27 para localização).

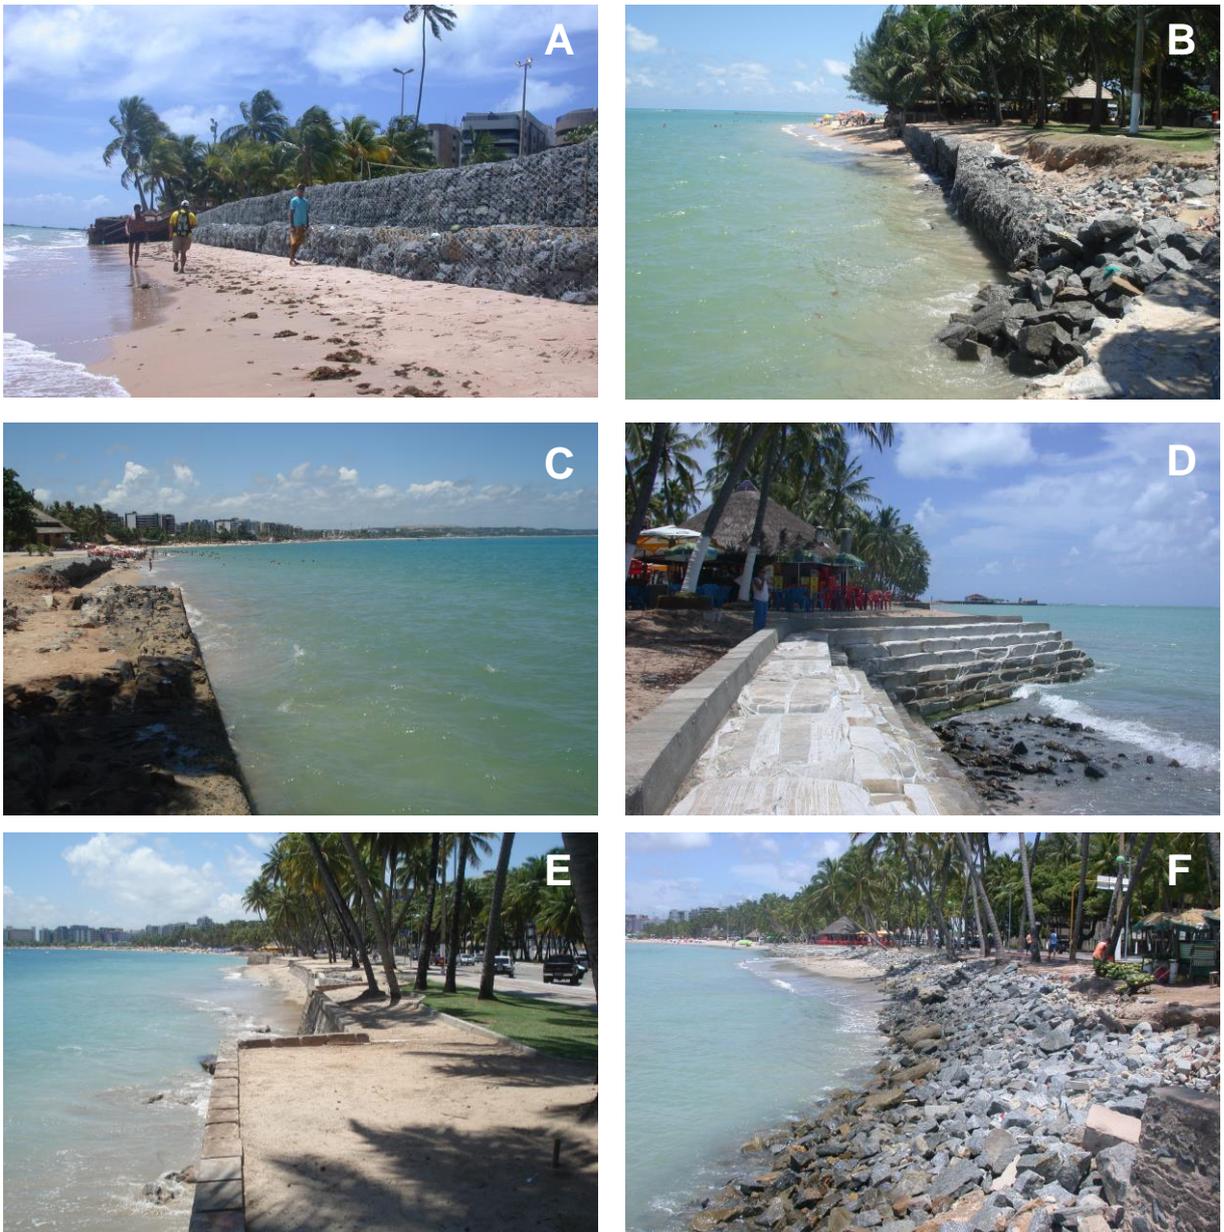
Figura 31 - Trecho costeiro condicionado à erosão da linha de costa na praia da Ponta Verde, onde são observados vários tipos de estruturas de proteção costeira que restringem o uso da praia recreativa durante a preamar de sizígia: A – Gabiões; B – Gabiões; C – Muros de arrimo; D – Dissipador de energia conhecido como “bag wall”; E – Muros de arrimo; F – Enrocamentos (ver figura 27 para localização).

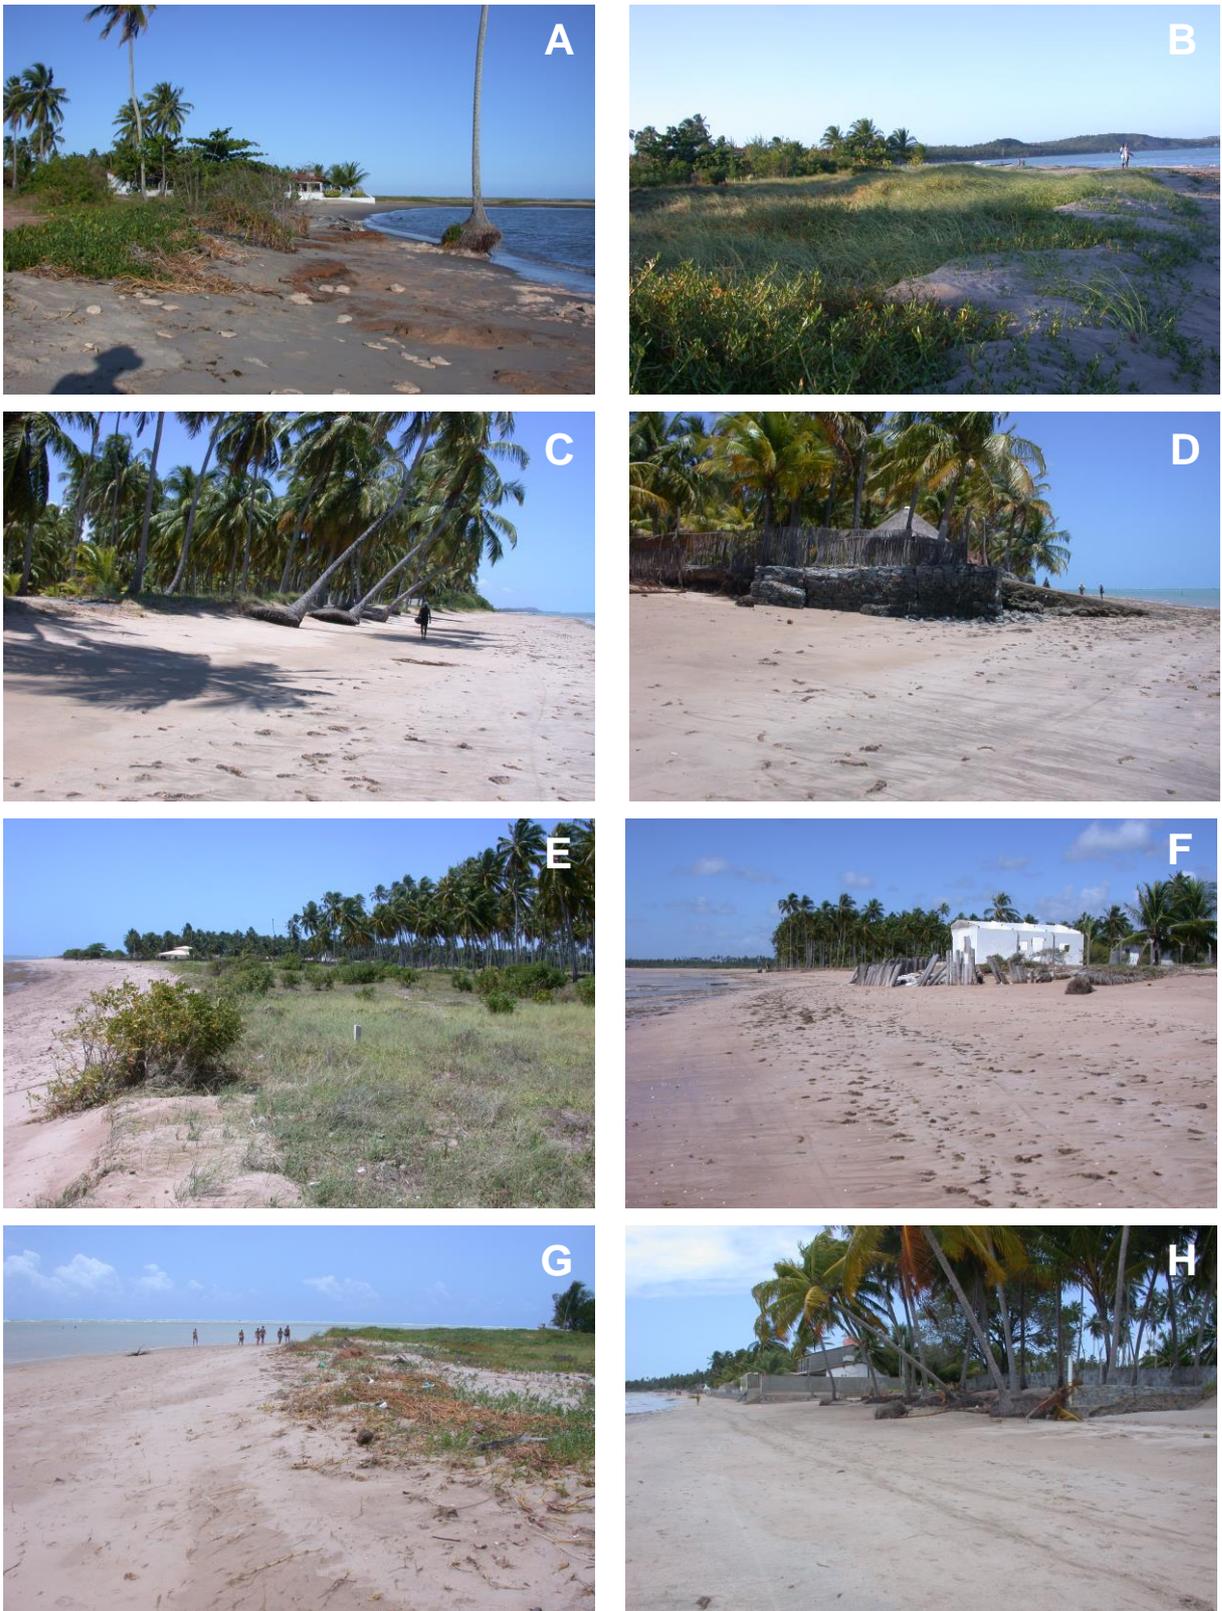
Figura 34 - Trecho costeiro condicionado à alta variabilidade da linha de costa. A – Área com recuo da linha de costa no Pontal do Boqueirão; B – Área com acúmulo sedimentar no Pontal do Boqueirão; C – Feições erosivas na praia do Patacho; D – Estrutura de proteção na praia do Patacho; E – Área com acúmulo sedimentar na Barra do Tatuamunha; F – Casa sobre a face da praia na Barra do Tatuamunha; G – Área com pequeno avanço da linha de costa em Porto da Rua; H – Área com recuo da linha de costa em Porto da Rua (ver figura 27 para localização).

Da mesma forma, grandes variações no posicionamento da linha de costa nos anos de 1956, 1965, 1981 e 2009 foram observadas entre as praias do Patacho e de Porto da Rua (Figs. 27 e 33). As figuras 34 C e D apresentam características de linha de costa em erosão, na atualidade, na praia do Patacho. Entretanto, se observarmos as variações ocorridas entre os anos aqui analisados, nota-se que a linha de costa em 1956 estava localizada aproximadamente na posição da linha de costa atual (Fig. 33), a partir de então, a mesma parece ter sofrido um recuo da ordem de 100 m até 1981, crescendo, a partir de então, até a posição atual (2009). A erosão observada atualmente neste trecho pode estar exibindo as condições de alta variabilidade observada neste local nas últimas décadas.

As figuras 34 E e F mostram as condições atuais (ano de 2006) da linha de costa nas proximidades da Barra de Tatuamunha (Fig. 33). A figura 34 E mostra um trecho com progradação recente e uma linha de coqueiros na sua retaguarda, podendo assim sugerir que esta linha de coqueiros pode representar a linha de costa em décadas passadas. A figura 34 F mostra, nas proximidades da foz do rio Tatuamunha, uma casa “ilhada” sobre a face da praia. Dessa forma, tais informações permitem considerar que esta área apresentou, nas últimas décadas, alta variabilidade da sua linha de costa.

alta variabilidade em uma área na foz do rio Tatuamunha, onde pode se observar uma área com progradação recente da linha de costa (Fig. 34 G) e, mais adiante, em direção ao sul, cerca de 150 m de distância, que a linha de costa apresenta características erosivas, com coqueiros prestes a tombar na linha de costa (Fig. 34 H).

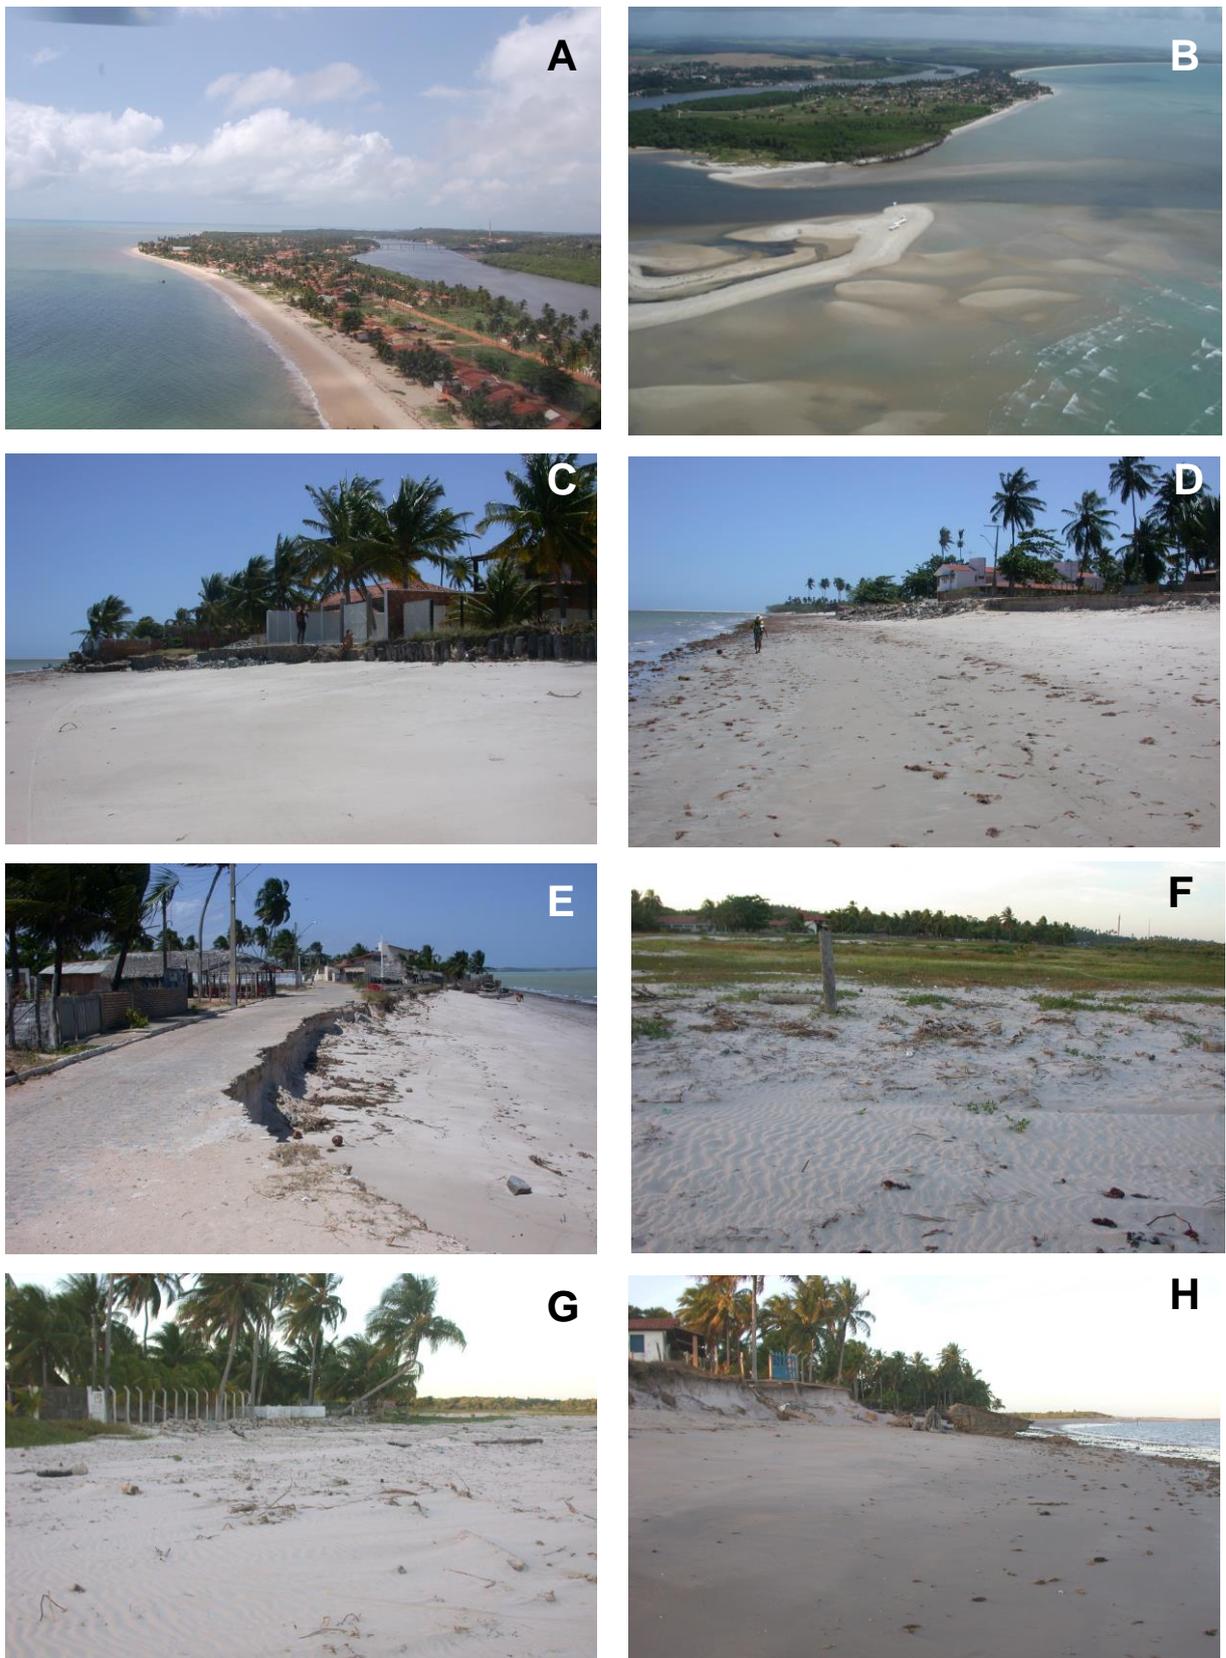
Figura 36 - Trecho costeiro condicionado à alta variabilidade da linha de costa na praia da Barra de Santo Antônio (Foto J.C. Pereira): A – Vista aérea do Pontal da Barra (Foto F. Lucas); B – Vista aérea da foz do rio Santo Antônio; C – Imóveis danificados no Pontal da Barra; D – Imóveis danificados no Pontal da Barra; E – Rua parcialmente destruída no Pontal da Barra; F – Deposição à frente de uma antiga linha de costa no lado sul da foz do rio Santo Antônio; G – Área com progradação no lado sul da foz do rio Santo Antônio; H – Destruição de estrutura de contenção no lado sul da foz do rio Santo Antônio (ver figura 27 para localização).

A figura 36 A mostra o início do trecho no Pontal da Barra onde a linha de costa apresentou alta variabilidade. Este trecho apresenta-se, na atualidade, com ocupação contínua ao longo da sua linha de costa. A figura 36 B mostra a foz do rio Santo Antônio. A ocupação desse trecho de linha de costa apresenta vários problemas referentes à destruição de imóveis (Figs. 36 C e D), assim como de ruas (Fig. 36 E). De acordo com moradores locais o mar teria avançado mais de 40 m nos últimos 10 anos nesta localidade.

A figura 36 F apresenta uma evidência de progradação da linha de costa na parte sul da foz do rio Santo Antônio, com um terraço arenoso atual com mais de 400 m de largura. A figura 36 G mostra o local em que esta progradação desaparece. Note nesta figura a existência de uma obra de proteção costeira localizada na cerca de um imóvel, sugerindo que há alguns anos atrás este local estava em contato com as marés. Neste mesmo trecho, a sul da desembocadura do rio Santo Antônio, é possível ver uma escarpa no terraço marinho, além de muros destruídos na face da praia (Fig. 36 H).
