**UNIVERSIDADE FEDERAL DA BAHIA**  
**INSTITUTO DE GEOCIÊNCIAS**

**CURSO DE PÓS-GRADUAÇÃO EM GEOLOGIA**  
**ÁREA DE GEOLOGIA MARINHA, COSTEIRA E SEDIMENTAR**

**TESE DE DOUTORADO**

**A DINÂMICA COSTEIRA E SEUS EFEITOS SOBRE A**  
**OCUPAÇÃO URBANA NA ORLA MARÍTIMA DO**  
**ESTADO DE ALAGOAS**

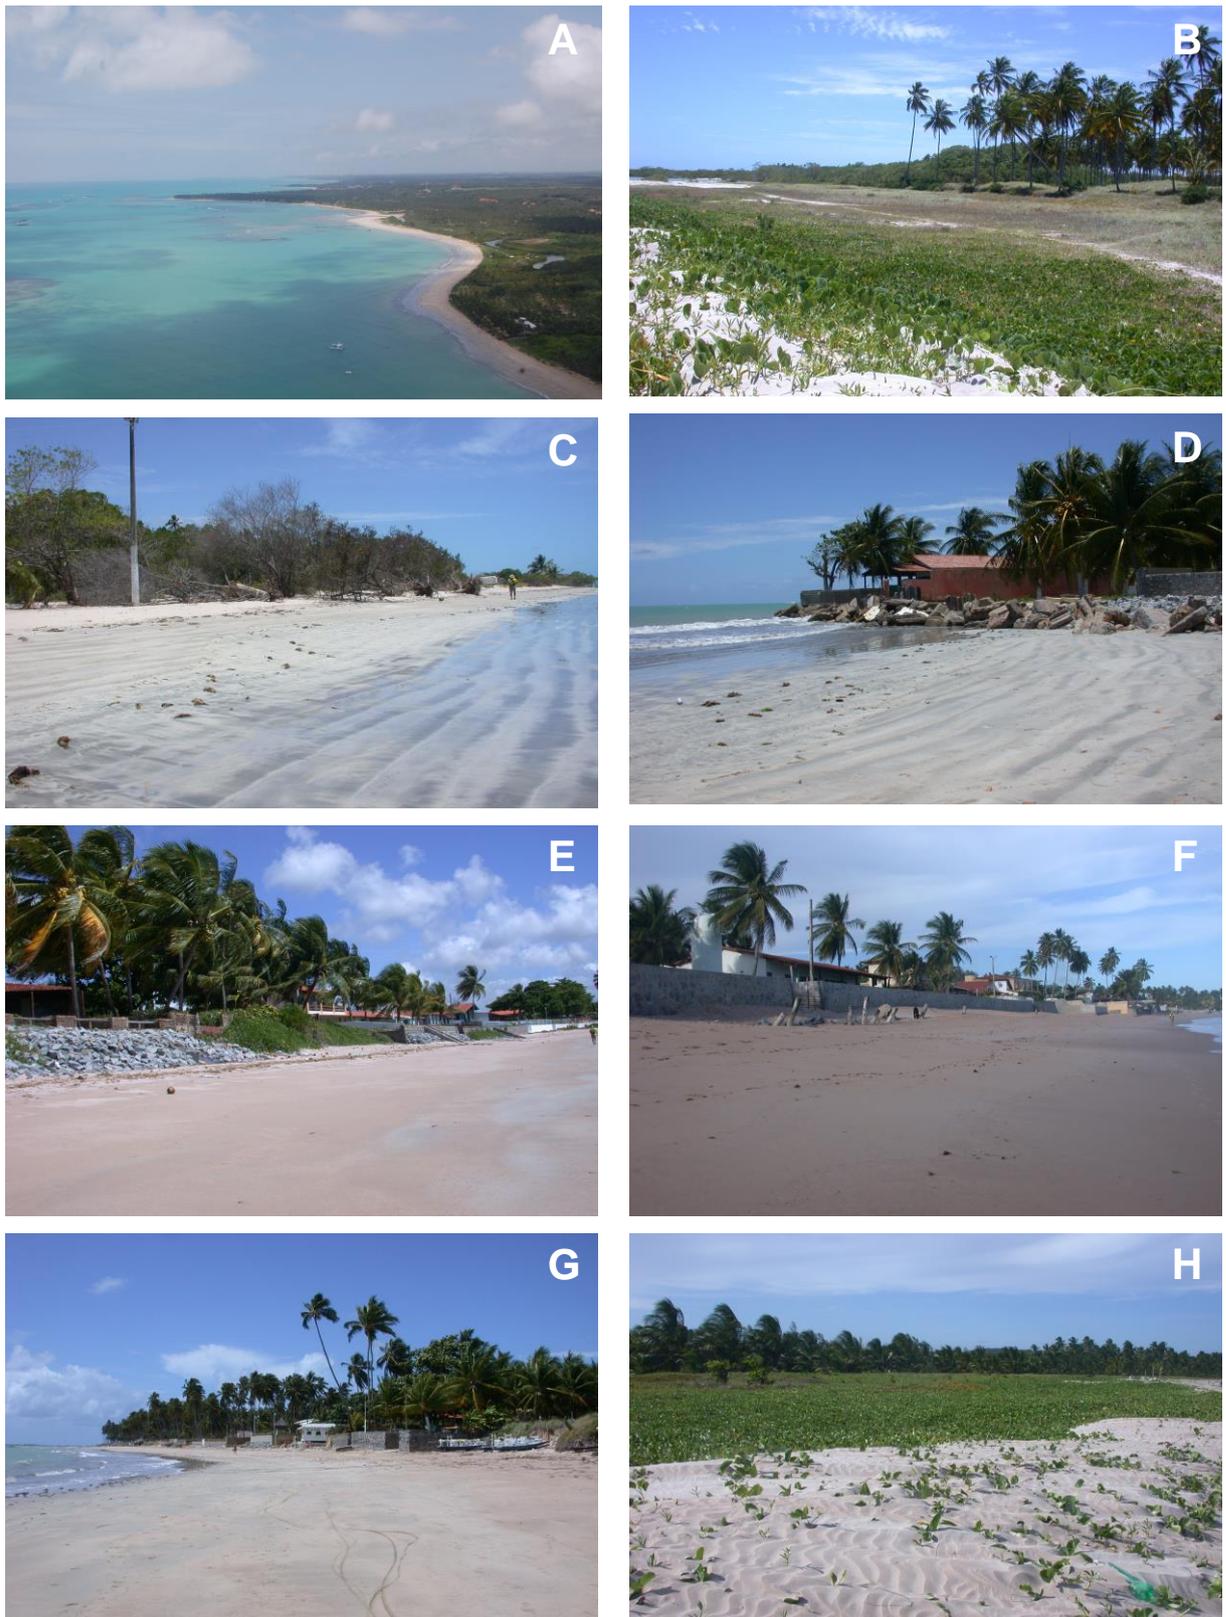
Figura 38 - Trecho costeiro condicionado à alta variabilidade da linha de costa entre os rios Suaçuí e Meirim: A – Vista aérea do trecho entre o Riacho da Estiva e a Ponta do Prego, ao fundo (Foto J.C. Pereira); B – Terraço arenoso no lado norte da foz do rio Suaçuí; C – Vegetação morta na linha de costa no lado sul da foz do rio Suaçuí; D – Enrrocamento na praia de Suaçuí; E – Obras de proteção em Costa Brava; F – Obras de proteção em Costa Brava; G – Obras de proteção na praia da Ponta do Prego; H – Terraço arenoso recente na Ponta do Meirim (ver figura 27 para localização).

Neste trecho, as variações mais significativas foram observadas entre a foz do rio Suaçuí e a do riacho Estiva (Fig. 37), com variações de aproximadamente 200 m na linha de costa nas últimas cinco décadas. A figura 38 A mostra o trecho entre as praias de Suaçuí e a Ponta do Prego (Fig. 27). Nas proximidades da foz do rio Suaçuí é possível ver, no seu lado

norte (Fig. 38 B), a existência de um terraço arenoso recente, colonizado por vegetação herbácea e uma antiga linha de costa representada por um cordão litorâneo onde encontram-se alguns coqueiros adultos. Na sua parte sul nota-se a existência de vegetação morta na linha de costa (Fig. 38 C). A figura 38 D mostra enrocamentos na face da praia em Suaçuí. Na praia da Costa Brava (Figs. 38 E e F) é possível observar muitos imóveis na linha de costa com obras de proteção como enrocamentos e muros à sua frente. Esta situação também é observada na praia da Ponta do Prego (Fig. 38 G). Já na Ponta do Meirim, há um terraço arenoso recente, colonizado por vegetação herbácea (Fig. 38 H).

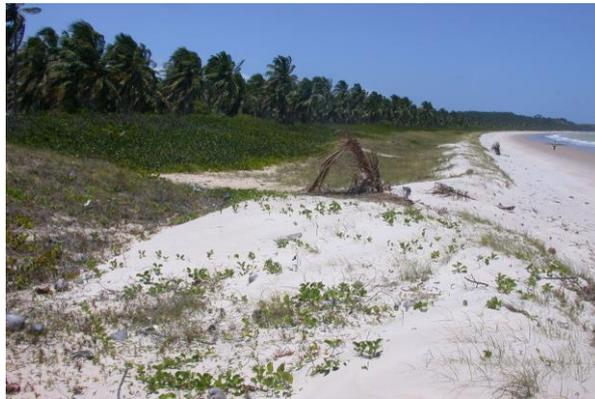
Figura 40 - Trecho costeiro condicionado à progradação da linha de costa, representado por cordões arenosos, paralelos à linha de costa, entre as praias de Carro Quebrado e da Barra de Santo Antônio (ver figura 27 para localização).

Trechos em que a linha de costa apresentou avanço em direção ao mar podem ser visto em Japaratinga, entre as praias do Carro Quebrado e o Pontal da Barra de Santo Antônio, entre as praias de Porto da Rua e de São Miguel dos Milagres, na praia da Pajuçara e entre Porto de Pedras e Barreiras do Boqueirão (Fig. 27). A figura 40 mostra um exemplo de um trecho localizado entre as praias do Carro Quebrado e do Pontal da Barra onde houve, nas últimas décadas, uma significativa progradação da linha de costa, da ordem de aproximadamente 90 m, representada por um terraço arenoso colonizado por vegetação herbácea/arbustiva.

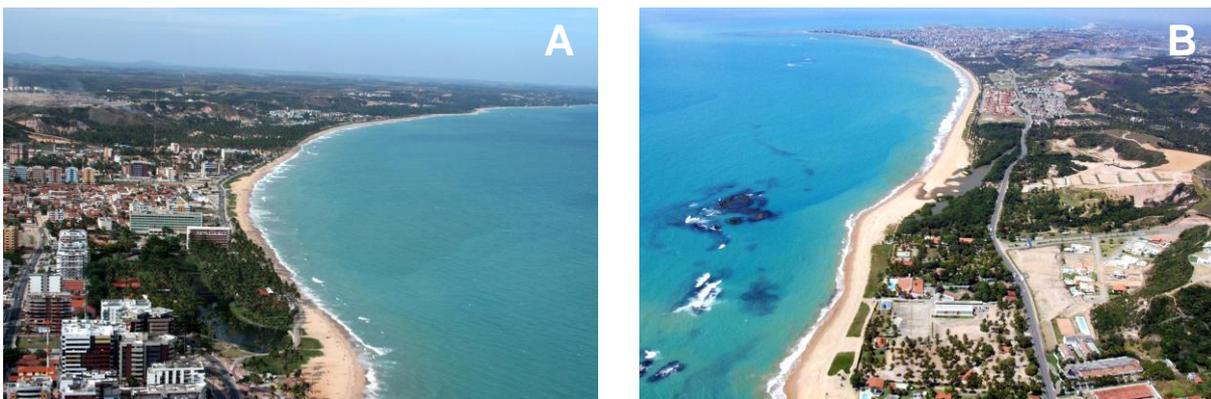
Figura 41 - Trecho costeiro com pouca ou nenhuma variabilidade da linha de costa; A – Trecho da praia da Jatiúca (Foto D.B. Cavalcante); B – Praia de Jacarecica (Foto Rafiuskss) (ver figura 27 para localização).

A figura 41 A ilustra esta situação na praia da Jatiúca. A figura 41 B mostra áreas com pouca ou nenhuma variabilidade na praia de Jacarecica.

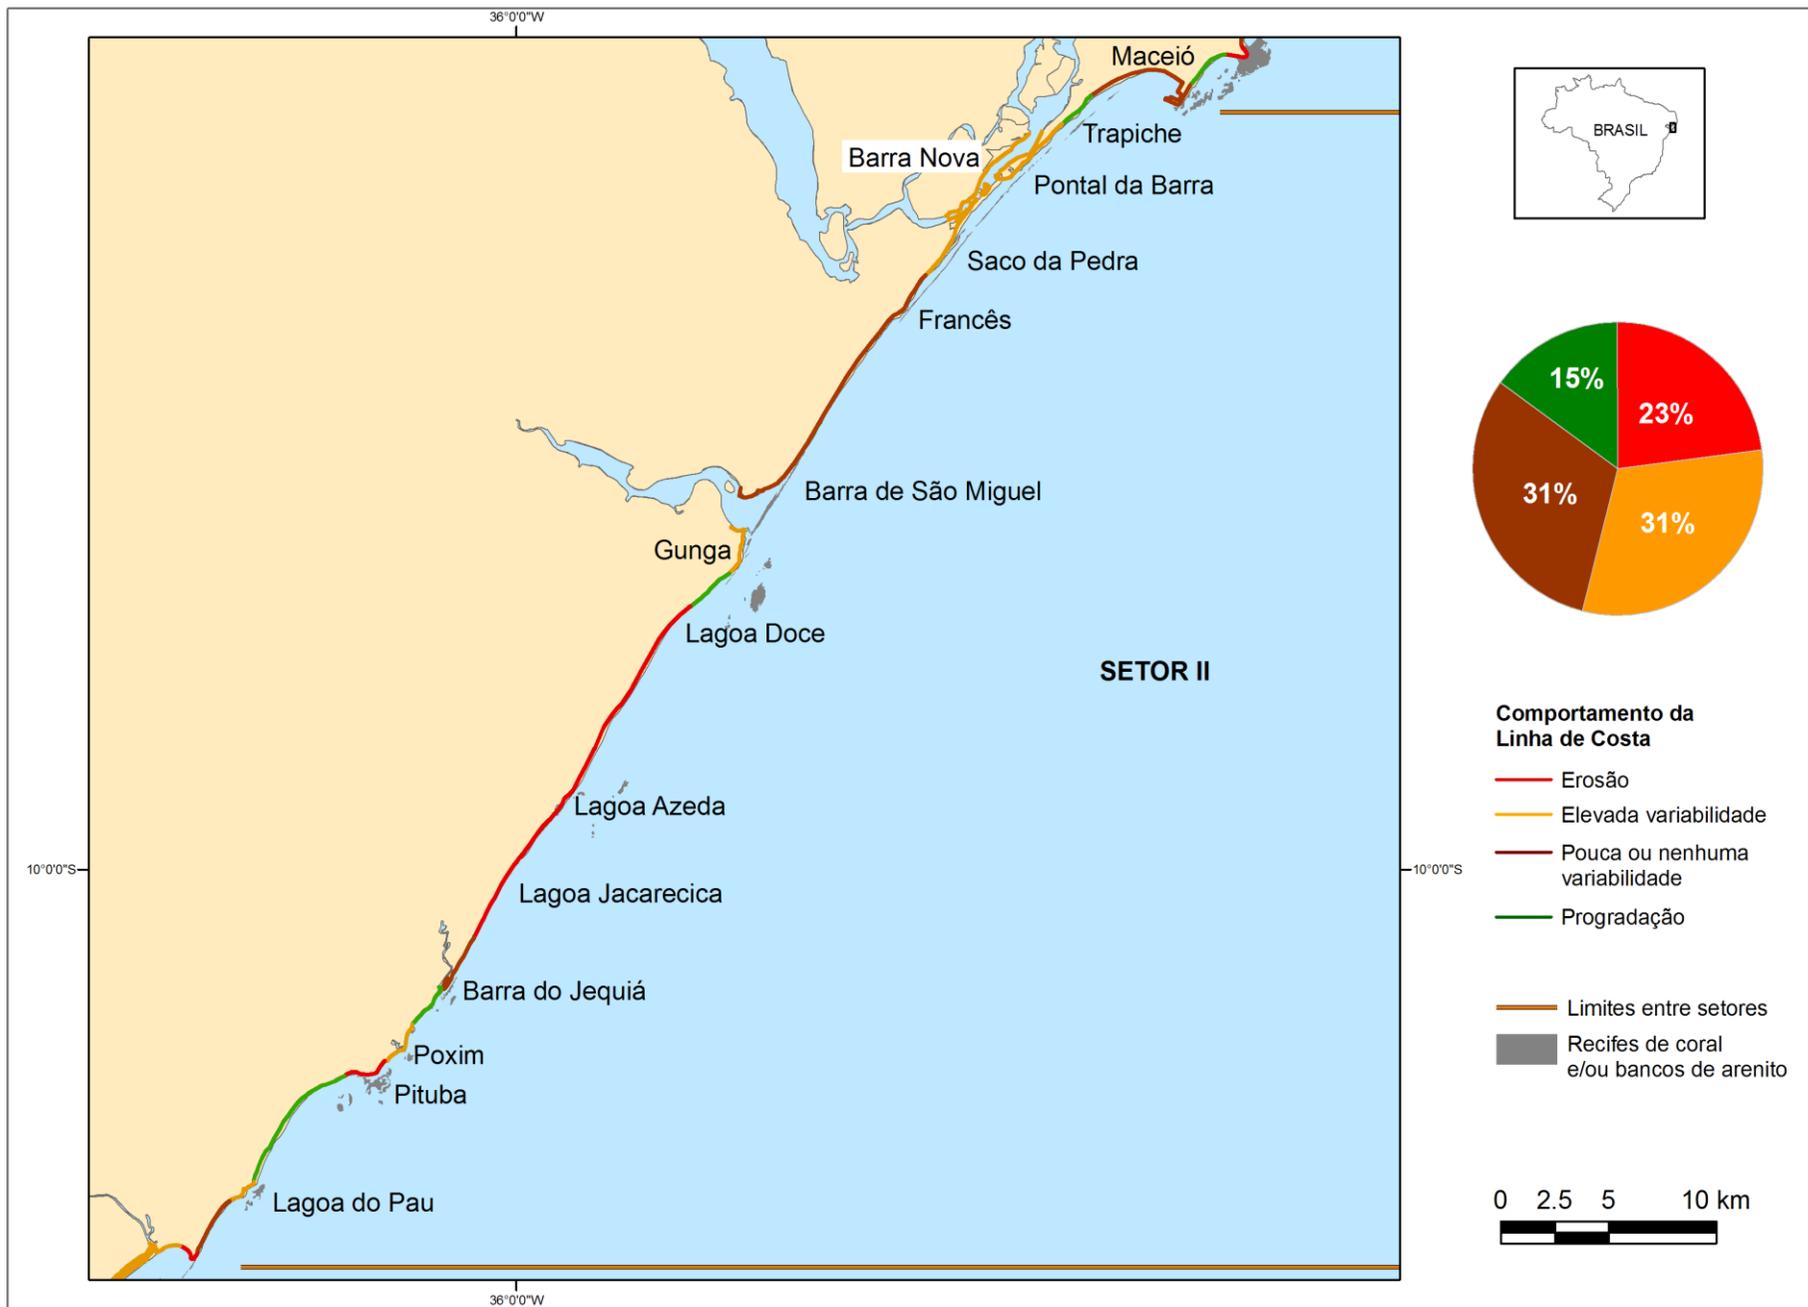
Figura 42 - Comportamento da linha de costa a médio prazo no setor costeiro II.

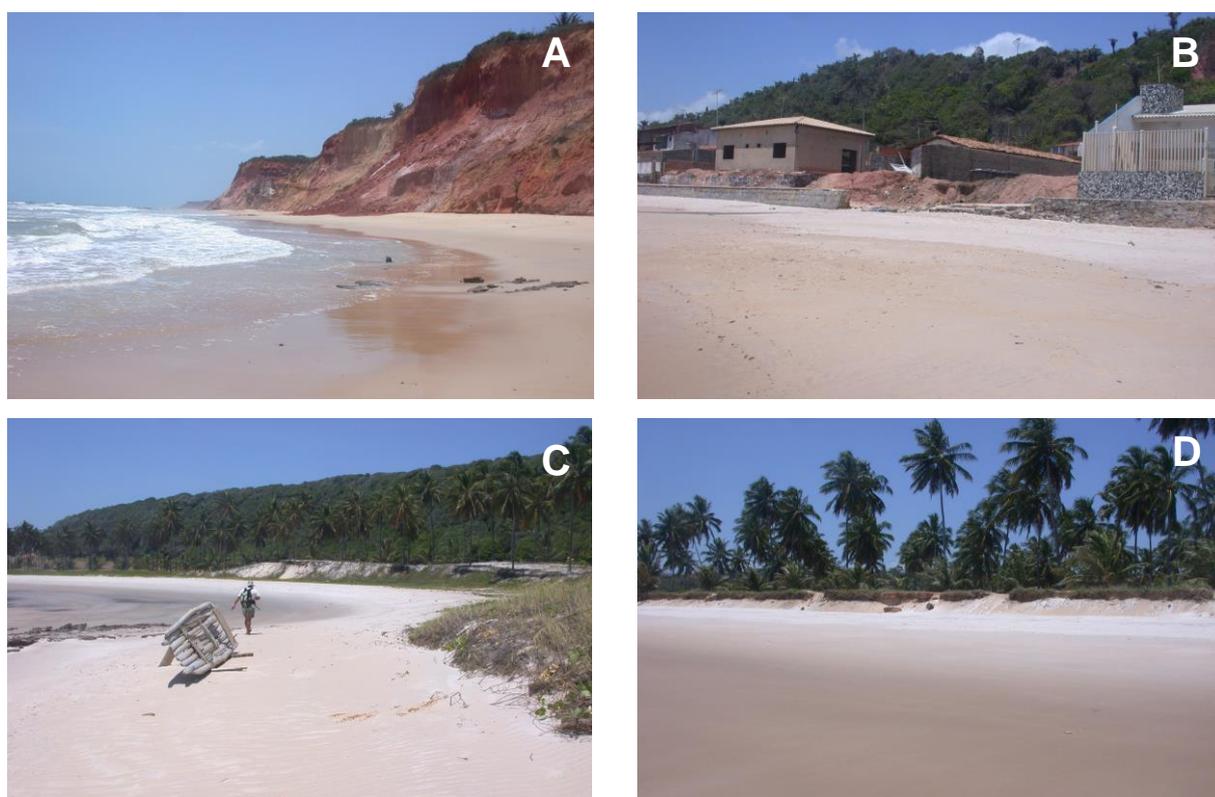
Figura 43 - Trechos costeiros condicionados à erosão: A – Trecho costeiro com aproximadamente 18 km de extensão onde são encontradas falésias ativas esculpidas nos depósitos sedimentares da Formação Barreiras, esta figura refere-se à praia da Lagoa Jacarecica; B – Erosão costeira na localidade da Lagoa Azeda; C – Escarpa erosiva no terraço marinho na praia da Pituba; D - Escarpa erosiva no terraço marinho na praia da Pituba (ver figura 42 para localização).

Os trechos costeiros sob erosão localizam-se entre as praias da Lagoa Doce e da Barra do Jequiá (Fig. 42), totalizando cerca de 18 km de extensão, onde são encontradas falésias ativas na Formação Barreiras (Fig. 43 A), com ocupação apenas pontual na localidade da Lagoa Azeda (Fig. 43 B). Outro trecho que apresentou erosão neste setor foi aquele localizado na praia da Pituba (Fig. 42), onde a ocupação dessa linha de costa é representada apenas por fazendas. Neste trecho encontram-se feições erosivas como na figura 43 C, onde há uma escarpa erosiva no estreito terraço arenoso aí existente. Outro exemplo de erosão pode ser observado na figura 43 D, onde há também uma escarpa erosiva no terraço arenoso.

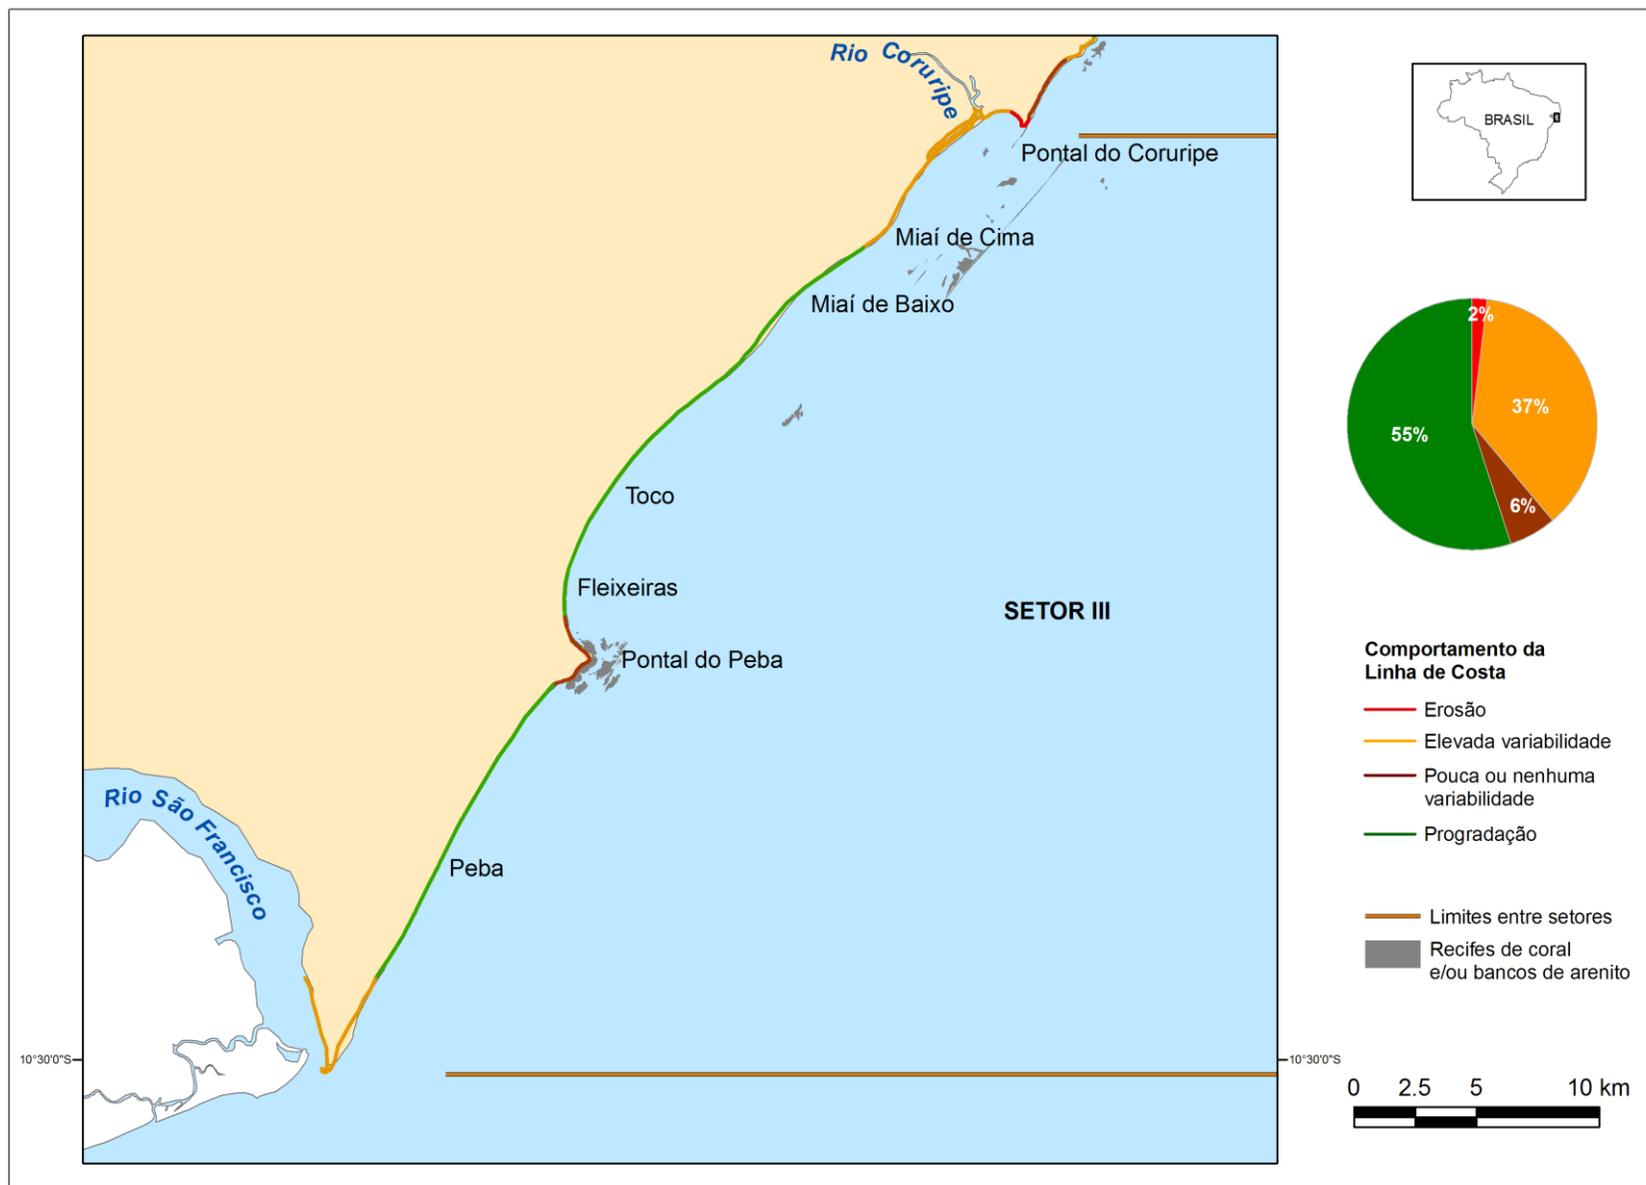
Figura 47 - Comportamento da linha de costa a médio prazo no setor costeiro III.

Neste setor, 37% do seu total apresentou-se em condições de alta variabilidade da linha de costa (Fig. 47). Os trechos em que a linha de costa apresenta estas características podem ser observadas nas imediações da foz do rio Coruripe (Fig. 47 e 48 D), onde mangues mortos sobre a linha de costa e o rompimento de uma barra arenosa indicam esta condição. A figura 48 E mostra imóveis na linha de costa na localidade de Miaí de Cima. Outro trecho com alta variabilidade da linha de costa localiza-se nas vizinhanças da foz do rio São Francisco, que corroboram com aqueles apresentados por Bittencourt *et al.* (2007 a). A figura 48 F mostra raízes de mangues mortos na face da praia nas proximidades da foz deste rio.

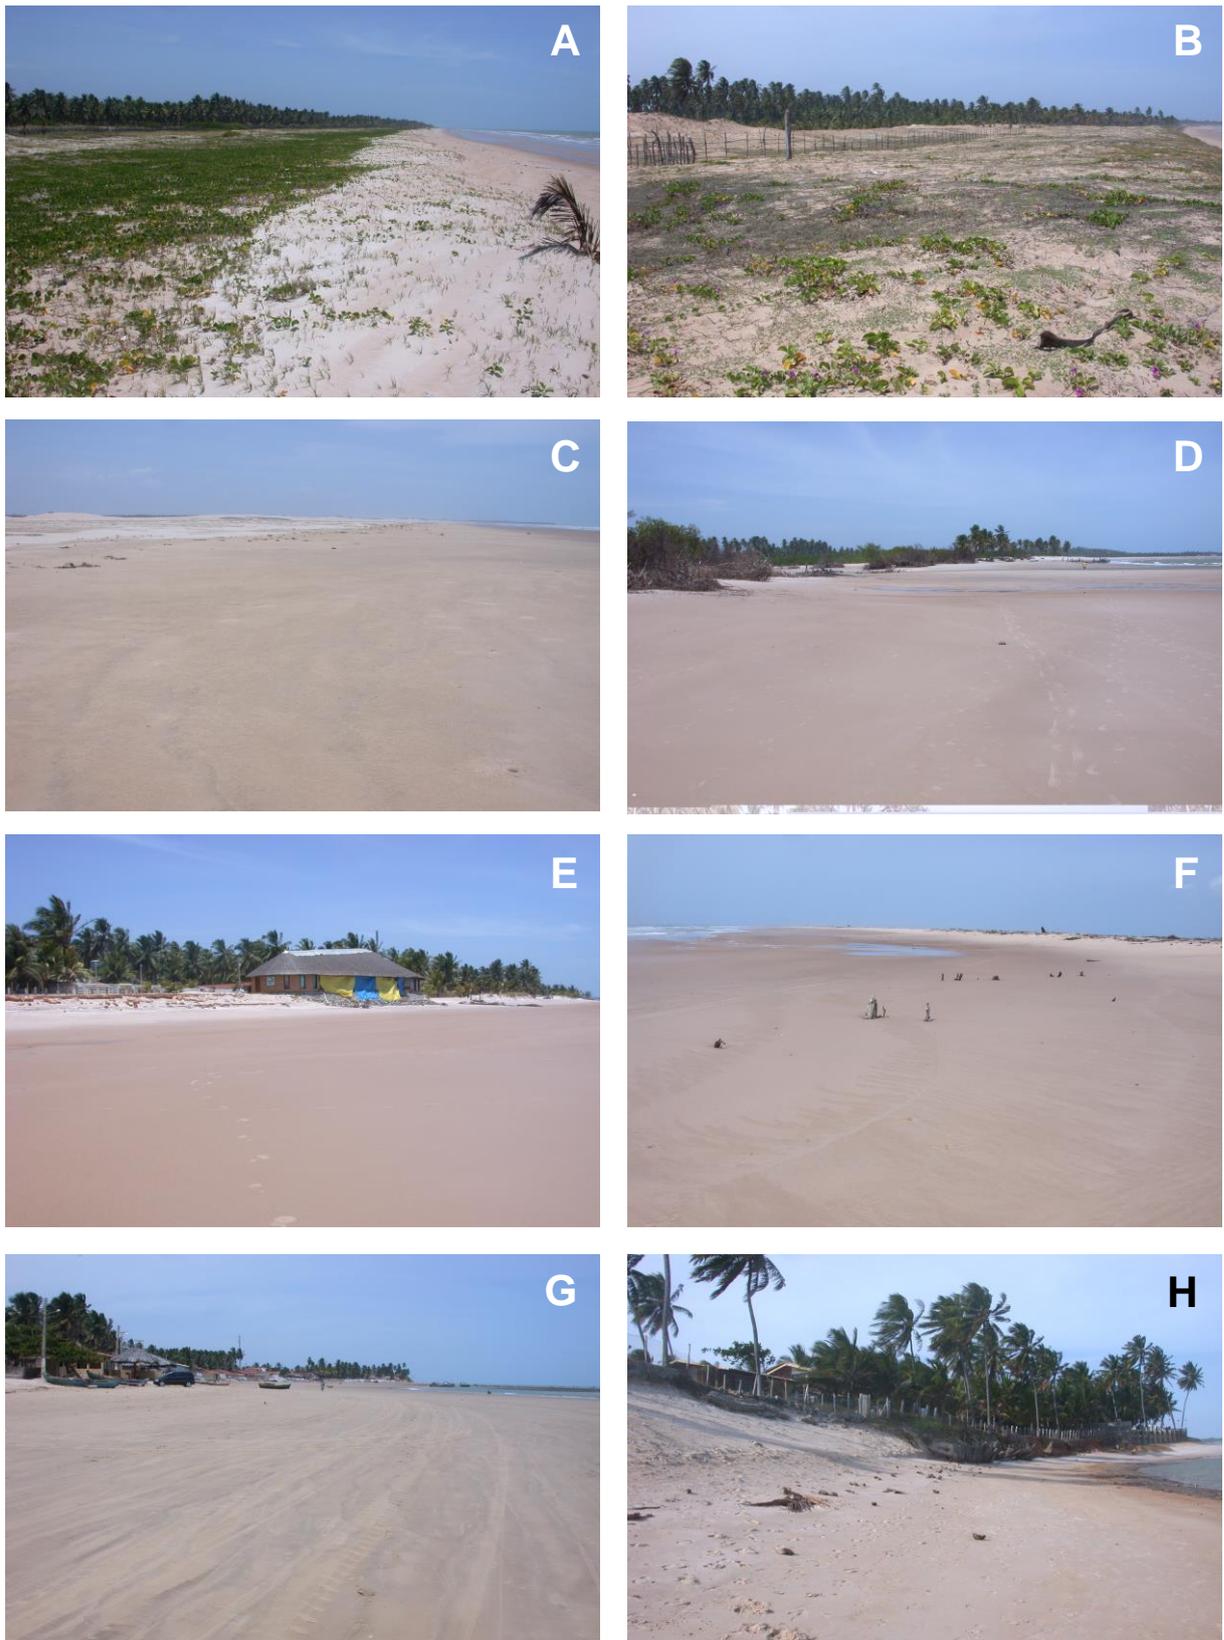
Figura 48 – Comportamento da linha de costa para o setor costeiro III: A – Progradação da linha de costa em Miaí de Baixo; B – Progradação da linha de costa na praia do Toco; C – Progradação da linha de costa na praia do Pebá; D – Trecho exibindo alta variabilidade da linha de costa nas proximidades da foz do rio Coruripe; E – Exemplo de alta variabilidade da linha de costa nas proximidades da foz do rio São Francisco; G – Linha de costa em equilíbrio no Pontal do Pebá; H – Linha de costa em erosão no Pontal do Coruripe (ver figura 66 para localização).

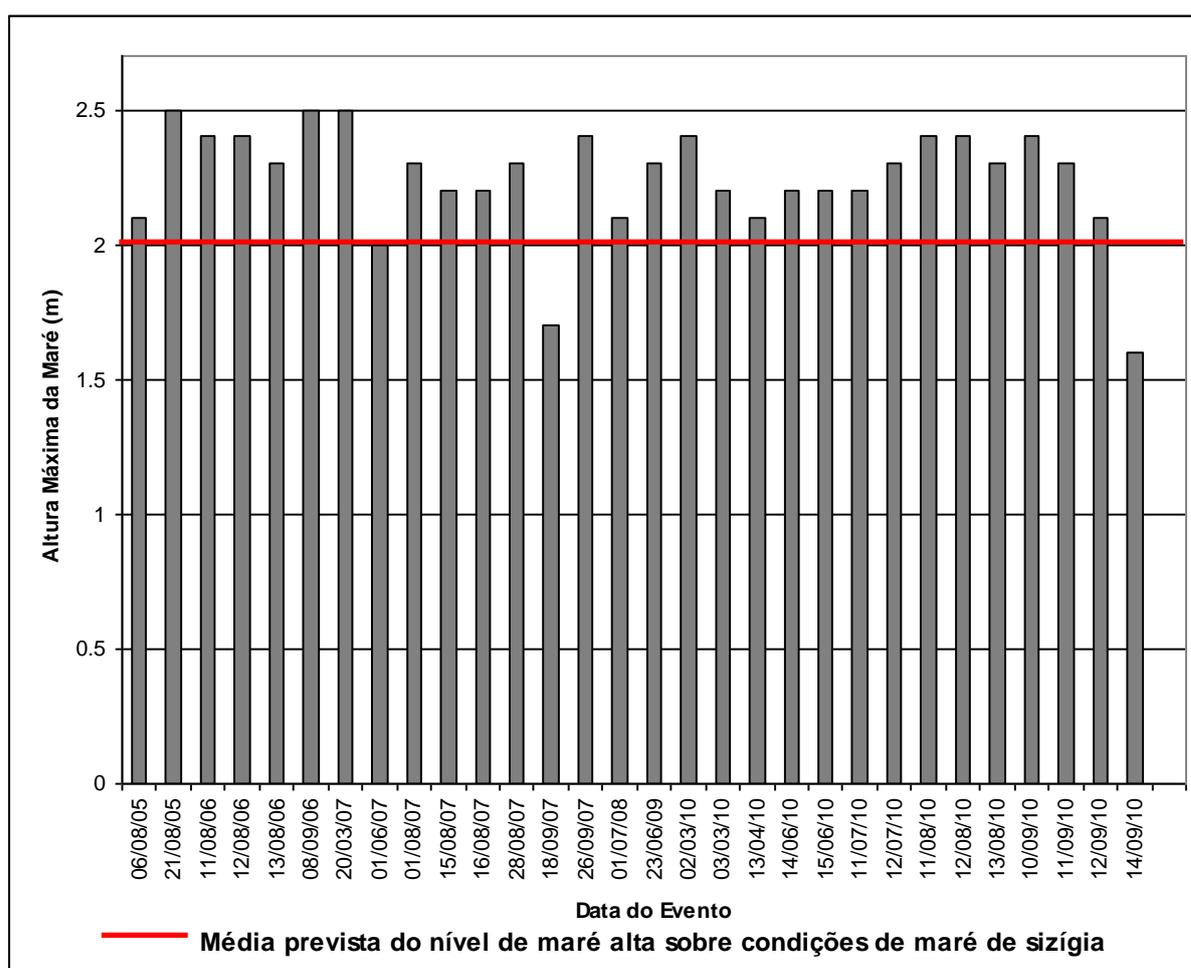
Figura 52 - Nível máximo previsto da maré alta durante cada evento erosivo registrado na linha de costa do Estado de Alagoas entre o período de 2005 e 2010. A linha em vermelho representa o nível médio da maré alta prevista para as marés de sizígia.

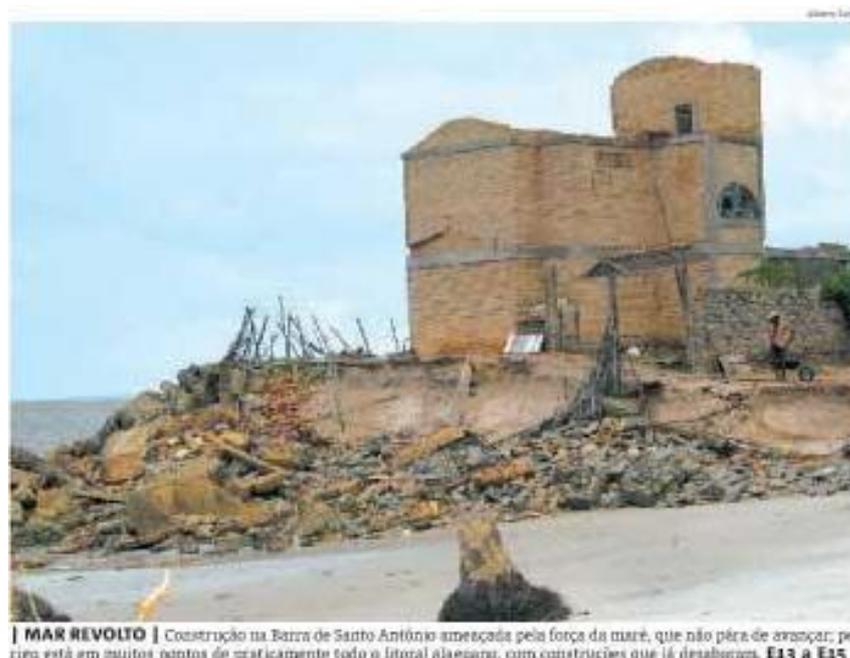
Figura 55 - Construção destruída em Barra de Santo Antônio (jornal “Gazeta de Alagoas”, edição de 28/08/2005).

Os eventos erosivos foram documentados pelo jornal “Gazeta de Alagoas”, na edição do dia 28 de agosto de 2005. No dia 06/08/05, na localidade da Lagoa Azeda, município de Jequiá da Praia, um muro de contenção que bordejava a linha de costa caiu sobre uma criança de 4 anos de idade, causando a morte da mesma. Outro evento foi documentado nesta mesma edição, ocorrido no dia 21/08/05. Nesse dia, na localidade de Barra de Santo Antônio, foram destruídas algumas casas e uma rua (Fig. 55), e na praia de Barreiras do Boqueirão, município de Japaratinga, foram parcialmente destruídas cinco casas e parte do muro de contenção construído no sopé da falésia aí existente. A edição do jornal “Gazeta de Alagoas” de 24/08/05 menciona também a ocorrência de eventos erosivos no dia 21/08/05 em três locais da capital Maceió, nas praias de Jatiúca, da Ponta Verde, onde foram registradas destruições dos muros de contenção que bordejavam a linha de costa dessas praias e, na praia do Sobral, onde também foi destruído o muro e parte da rede de esgoto, trazendo transtornos à população.

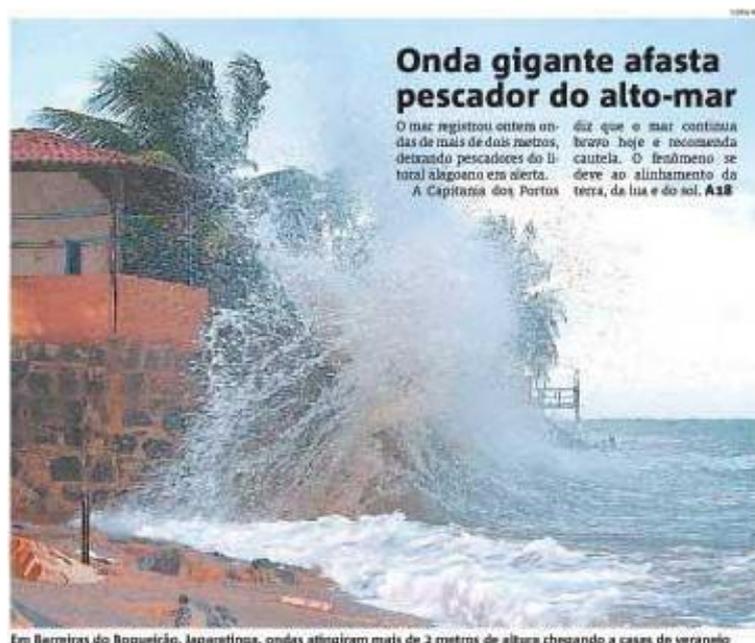
Figura 56 - Ondas fortes atingiram casas em Barreiras do Boqueirão, Japaratinga, trazendo prejuízos aos donos dos imóveis à beira-mar (jornal “Gazeta de Alagoas”, edição de 21/08/2006).

Os eventos erosivos ocorridos nos dias 11, 12 e 13 de agosto de 2006 foram documentados pelo jornal “Gazeta de Alagoas” nas edições dos dias 12 e 15 de agosto do mesmo ano. No dia 11, o mar abriu uma nova barra na Prainha, em Barra Nova, destruindo barracas de praia. No mesmo dia, foram documentadas também a destruição do alicerce e do calçadão que bordejava a linha de costa na avenida Assis Chateaubriand, na praia do Sobral. Nos dias 12 e 13, na praia de Barreiras do Boqueirão, em Japaratinga (Fig. 56), foram destruídas casas e, na praia de Barra Grande, em Maragogi, foi destruído um bar à beira mar.

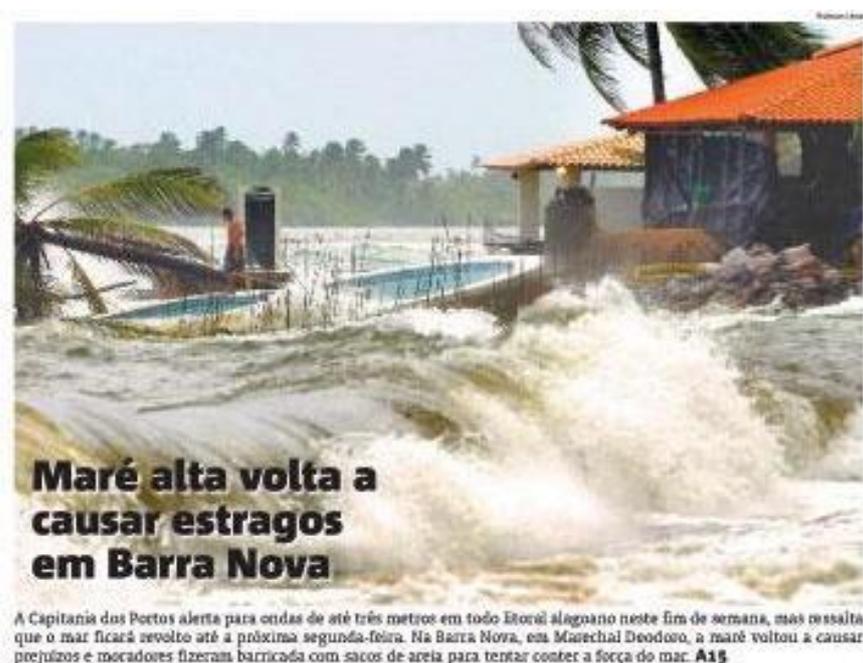
Figura 57 - Ondas e maré invadem casas na Barra Nova (jornal “Gazeta de Alagoas”, edição de 02/06/2007).

Na edição do dia 02 de junho de 2007 do jornal “Gazeta de Alagoas” foi documentado um evento erosivo ocorrido no dia 01/06/07, na localidade de Barra Nova, município de Marechal Deodoro. Este evento causou destruição de algumas casas e de muros de contenção nesta localidade. A figura 57 ilustra a ação dos ventos, das ondas e da maré sobre imóveis nesta localidade. De acordo com este jornal, ondas entre 2,5 a 3 m de altura atingiram o litoral alagoano neste evento.

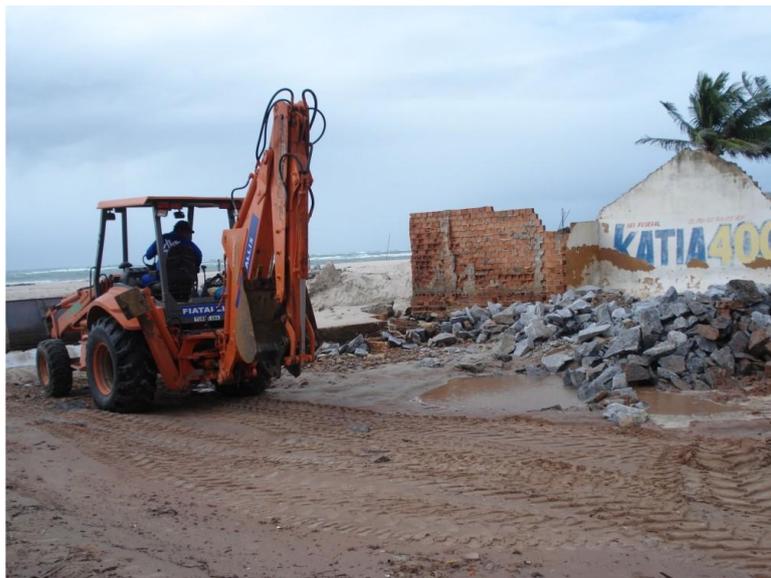
Figura 58 - Trator trabalhando para reerguer as estruturas de contenção destruídas após o evento erosivo que atingiu a Barra Nova na madrugada do dia 01/08/2009 (jornal “Alagoas em Tempo Real”, edição do dia 01/08/2007).

O primeiro evento foi registrado pelo jornal “Alagoas em Tempo Real”, na edição do dia 01/08/2007. Este evento ocorreu na Barra Nova, durante a madrugada do dia 1°. Segundo depoimento dos moradores, publicados nessa reportagem, as ondas passaram dos 2 m de altura, avançando sobre as casas e a rua localizada paralelamente à costa, na retaguarda das casas. Neste evento foram destruídos muros de arrimos, além de várias barracas localizadas na Prainha da Barra Nova (Fig. 58).

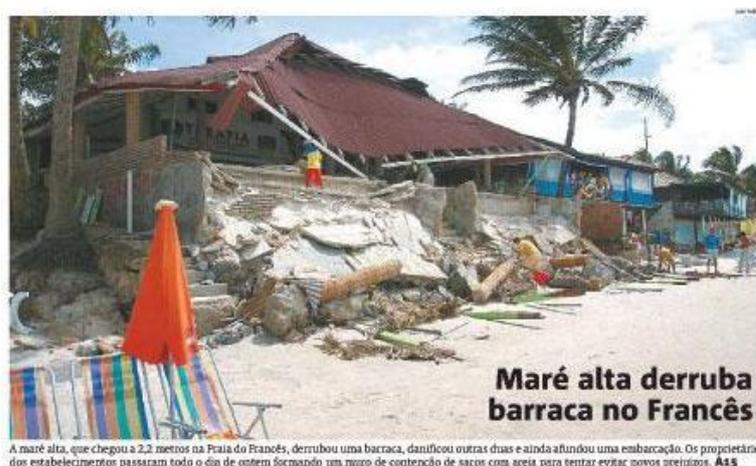
Figura 59 - Barraca de praia destruída no evento erosivo ocorrido na madrugada do dia 15/08/07 (jornal “Gazeta de Alagoas”, edição de 16/08/2007).

Dois outros eventos erosivos registrados neste mês ocorreram nos dias 15 e 16/08/07, e foram documentados pelos jornais “Alagoas 24 Horas”, edição do dia 16/08/2007 e, “Gazeta de Alagoas”, edições dos dias 16 e 17/08/2007. Estes eventos ocorreram em dois diferentes locais desta costa, na praia do Francês (15/08) e em Barreiras do Boqueirão (16/08), onde, segundo depoimentos publicados no jornal “Alagoas 24 Horas”, as ondas atingiram 2 m de altura durante a madrugada do dia 15 e destruíram parcialmente quatro barracas de praia na praia do Francês (Fig. 59).

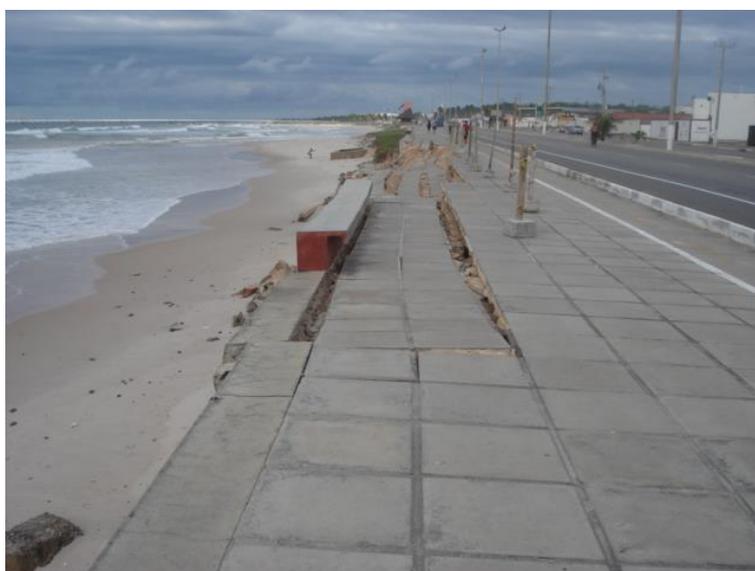
Figura 60 - Destruição da calçada da avenida Assis Chateaubriand, na praia do Sobral, causada pela ressaca marítima do dia 18/09/2007 (jornal “Alagoas em Tempo Real”, edição do dia 18/08/2007).

O primeiro evento foi registrado pelo jornal “Alagoas em Tempo Real”, na edição do dia 18/09/2007. Este evento, segundo informações deste jornal, ocorreu na praia do Sobral, durante a madrugada do dia 18, causando destruição de um trecho de mais de 1 km da calçada e da ciclovia da avenida Assis Chateaubriand, como pode ser observado na figura 60.

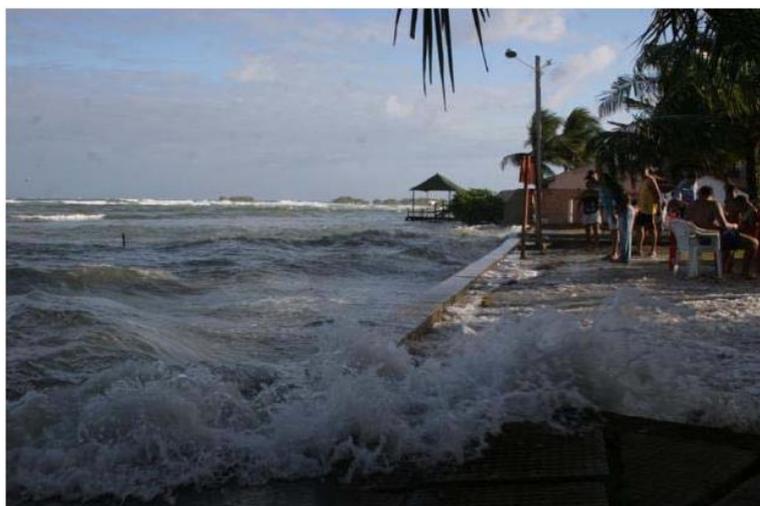
Figura 61 - Ressaca marítima na Barra Nova, quando as ondas passam por cima do muro de arrimo e alcança as barracas (03/03/2010) (Foto: Lula Castello Branco).

Os eventos erosivos ocorreram nos dias 02 e 03 de março de 2010, na localidade de Barra Nova, município de Marechal Deodoro, e foi documentado pelos jornais “Gazeta de Alagoas”, edição de 04/03/2010 e “Qualquer Instante”, edição de 13/03/2010. No dia 03/03 foi possível registrar o início da invasão das ondas e da maré sobre os muros de arrimo (Fig. 61). Foram registrados prejuízos como, destruição de casas, de muros de contenção e de um trecho de uma rua. Segundo o jornal “Gazeta de Alagoas”, cerca de 50 casas, numa área de 1.250 m de extensão, sofreram os efeitos devastadores da ressaca (Figs. 62 e 63).

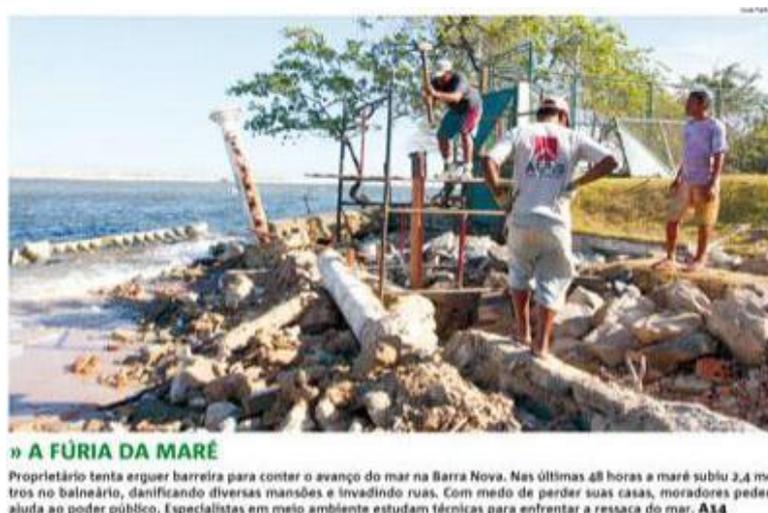
Figura 62 - Destruição de muros de arrimo causado pelas ressacas na Barra Nova nos dias 02/03 e 03/03/2010 (jornal “Gazeta de Alagoas”, edição do dia 04/03/2010).

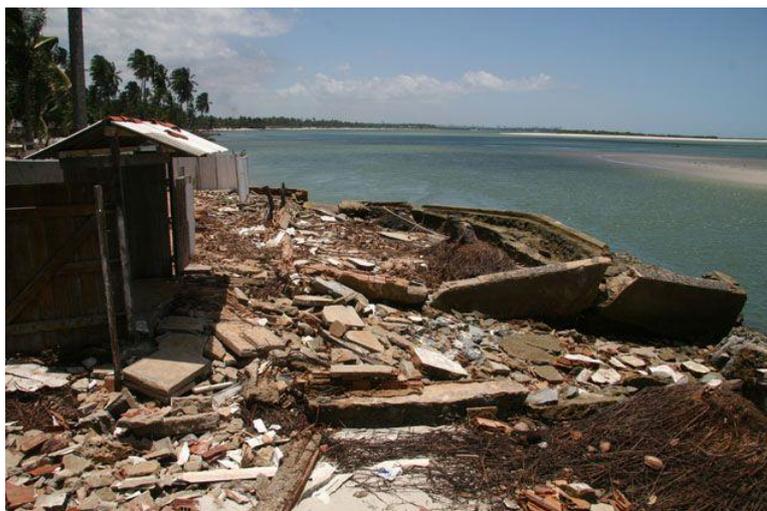
Figura 63 - Efeito dos eventos erosivos ocorridos na Barra Nova no mês de março de 2010 (Jornal “Qualquer Instante”, edição de 13/03/2010).

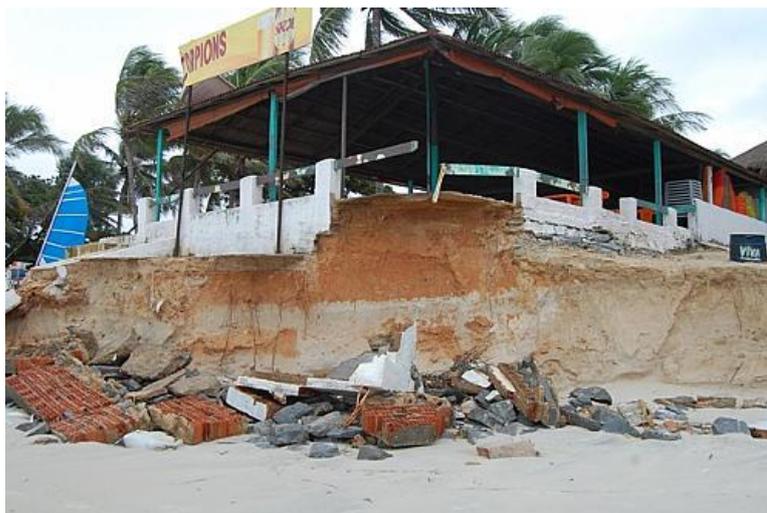
Figura 66 - Destruição em barraca de praia causada pelas ressacas de 14 e 15/06/2010 (Jornal Alagoas 24 Horas, edição de 16/06/2010).

Os eventos erosivos ocorridos nos dias 14 e 15 de junho foram registrados pelos jornais “Gazeta de Alagoas”, edição de 16/06/2010 e, “Alagoas 24 Horas”, edição de 16/06/2010. Segundo estes jornais, a ressaca marítima, com vento forte de SE e altura de ondas de até 3 m de altura destruiu parcialmente barracas na praia do Francês, em Marechal Deodoro (Fig. 66).

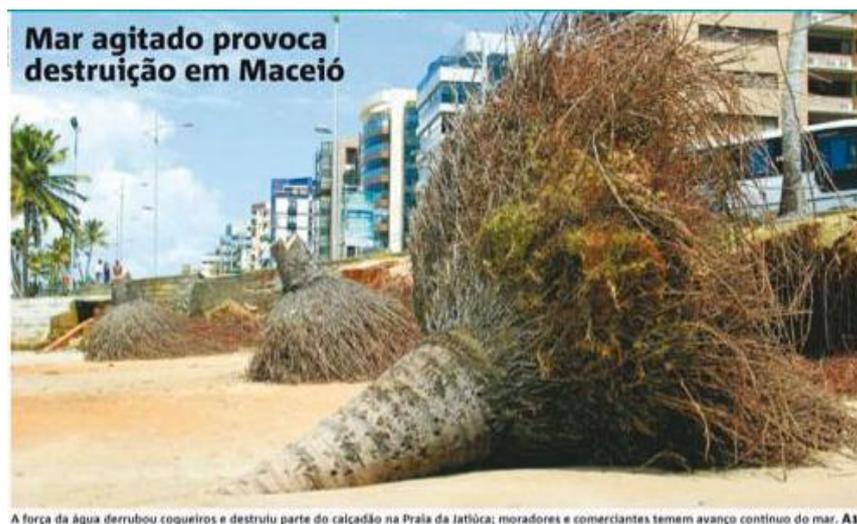
Figura 69 - O mar agitado causou destruição na orla de Maceió (jornal “Gazeta de Alagoas”, edição do dia 12/08/2010).

Os eventos erosivos ocorridos nos dias 11, 12 e 13 foram documentados pelo jornal “Gazeta de Alagoas” em duas edições, de 12/08/2010 e de 15/08/2010. A edição do dia 12 registrou o evento que ocorreu na praia da Jatiúca, na capital Maceió no dia 11 do mesmo mês, causando a destruição de calçadas e a derrubada de coqueiros na avenida Álvaro Otacílio (Fig. 69). A edição do dia 15 registrou os eventos que ocorreram nos dias 12 e 13 deste mês, nas praias de Barra de Santo Antônio, Barreiras do Boqueirão, Barra Grande e Maragogi, quando foi registrada a destruição de casa, bares, restaurantes e de ruas à beira-mar (Fig. 70).

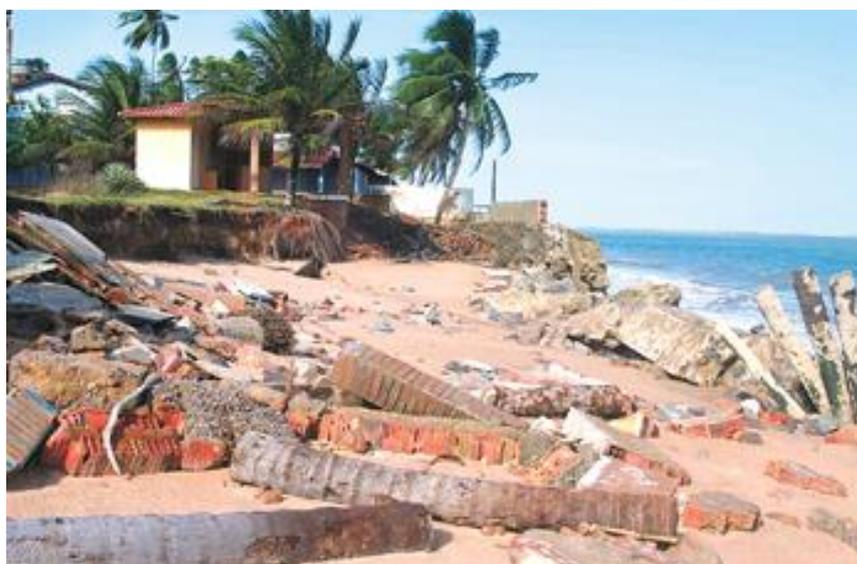
Figura 70 - Casas totalmente destruídas em Barreiras do Boqueirão, após os eventos erosivos ocorridos nos dias 12 e 13 de agosto de 2010 (jornal “Gazeta de Alagoas”, edição do dia 15/08/2010).

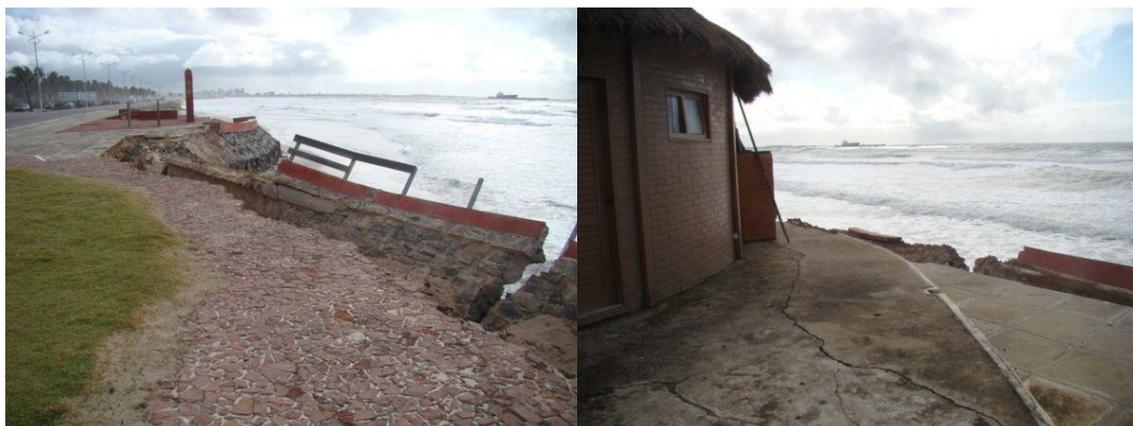
Figura 73 - Ressaca marítima causa destruição do calçadão e de parte de uma barraca na praia do Sobral, em Maceió (jornal “Correio do Povo de Alagoas”, edição de 13/09/2010).

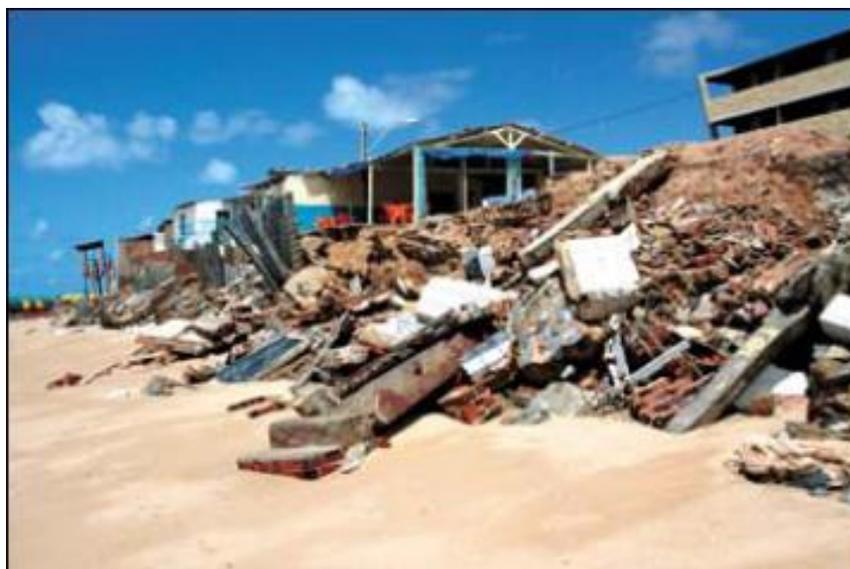
Figura 74 - Bares à beira-mar na praia da Sereia, em Maceió, atingidos por ressaca marítima resultando em prejuízos econômicos (jornal “Gazeta de Alagoas”, edição de 11/09/2010).

Segundo o jornal “Gazeta de Alagoas”, na madrugada do dia 10 de setembro, na praia da Sereia, em Maceió, houve grandes estragos em vários estabelecimentos à beira-mar como, a derrubada de barracas e de muros de arrimo (Fig. 74). De acordo com este jornal, o Centro de Hidrografia da Marinha também teria informado que este fenômeno seria causado pelo avanço de uma frente fria que estaria se movimentando ao largo do Oceano Atlântico, defronte ao litoral da Bahia.

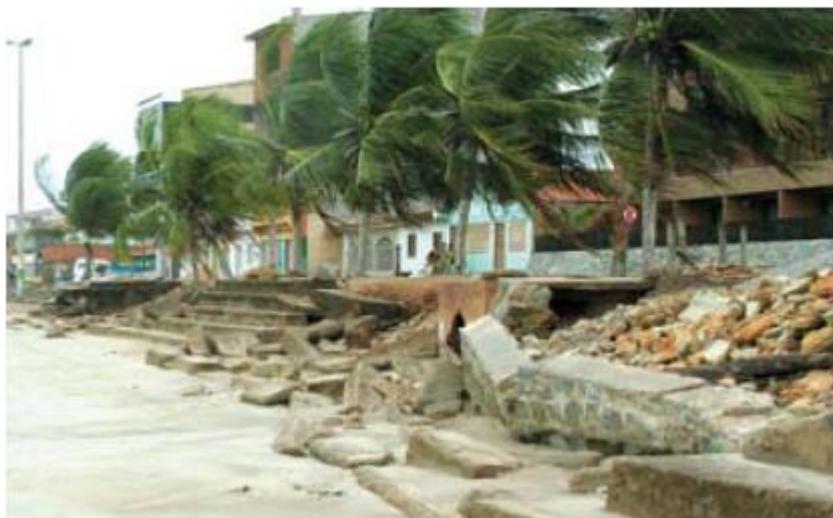
Figura 75 - Ressaca marítima causa destruição na praia de Maragogi (jornal “Gazeta de Alagoas”, edição de 15/09/2010).

Segundo ainda o jornal “Gazeta de Alagoas”, de 15/09/2010, ventos fortes e ondas com mais de 2,5 m de altura causaram estragos na praia de Maragogi (Fig. 75) durante a madrugada e todo o dia 14 de setembro.
