**UNIVERSIDADE FEDERAL DA BAHIA**  
**INSTITUTO DE GEOCIÊNCIAS**

**CURSO DE PÓS-GRADUAÇÃO EM GEOLOGIA**  
**ÁREA DE GEOLOGIA MARINHA, COSTEIRA E SEDIMENTAR**

**TESE DE DOUTORADO**

**A DINÂMICA COSTEIRA E SEUS EFEITOS SOBRE A**  
**OCUPAÇÃO URBANA NA ORLA MARÍTIMA DO**  
**ESTADO DE ALAGOAS**

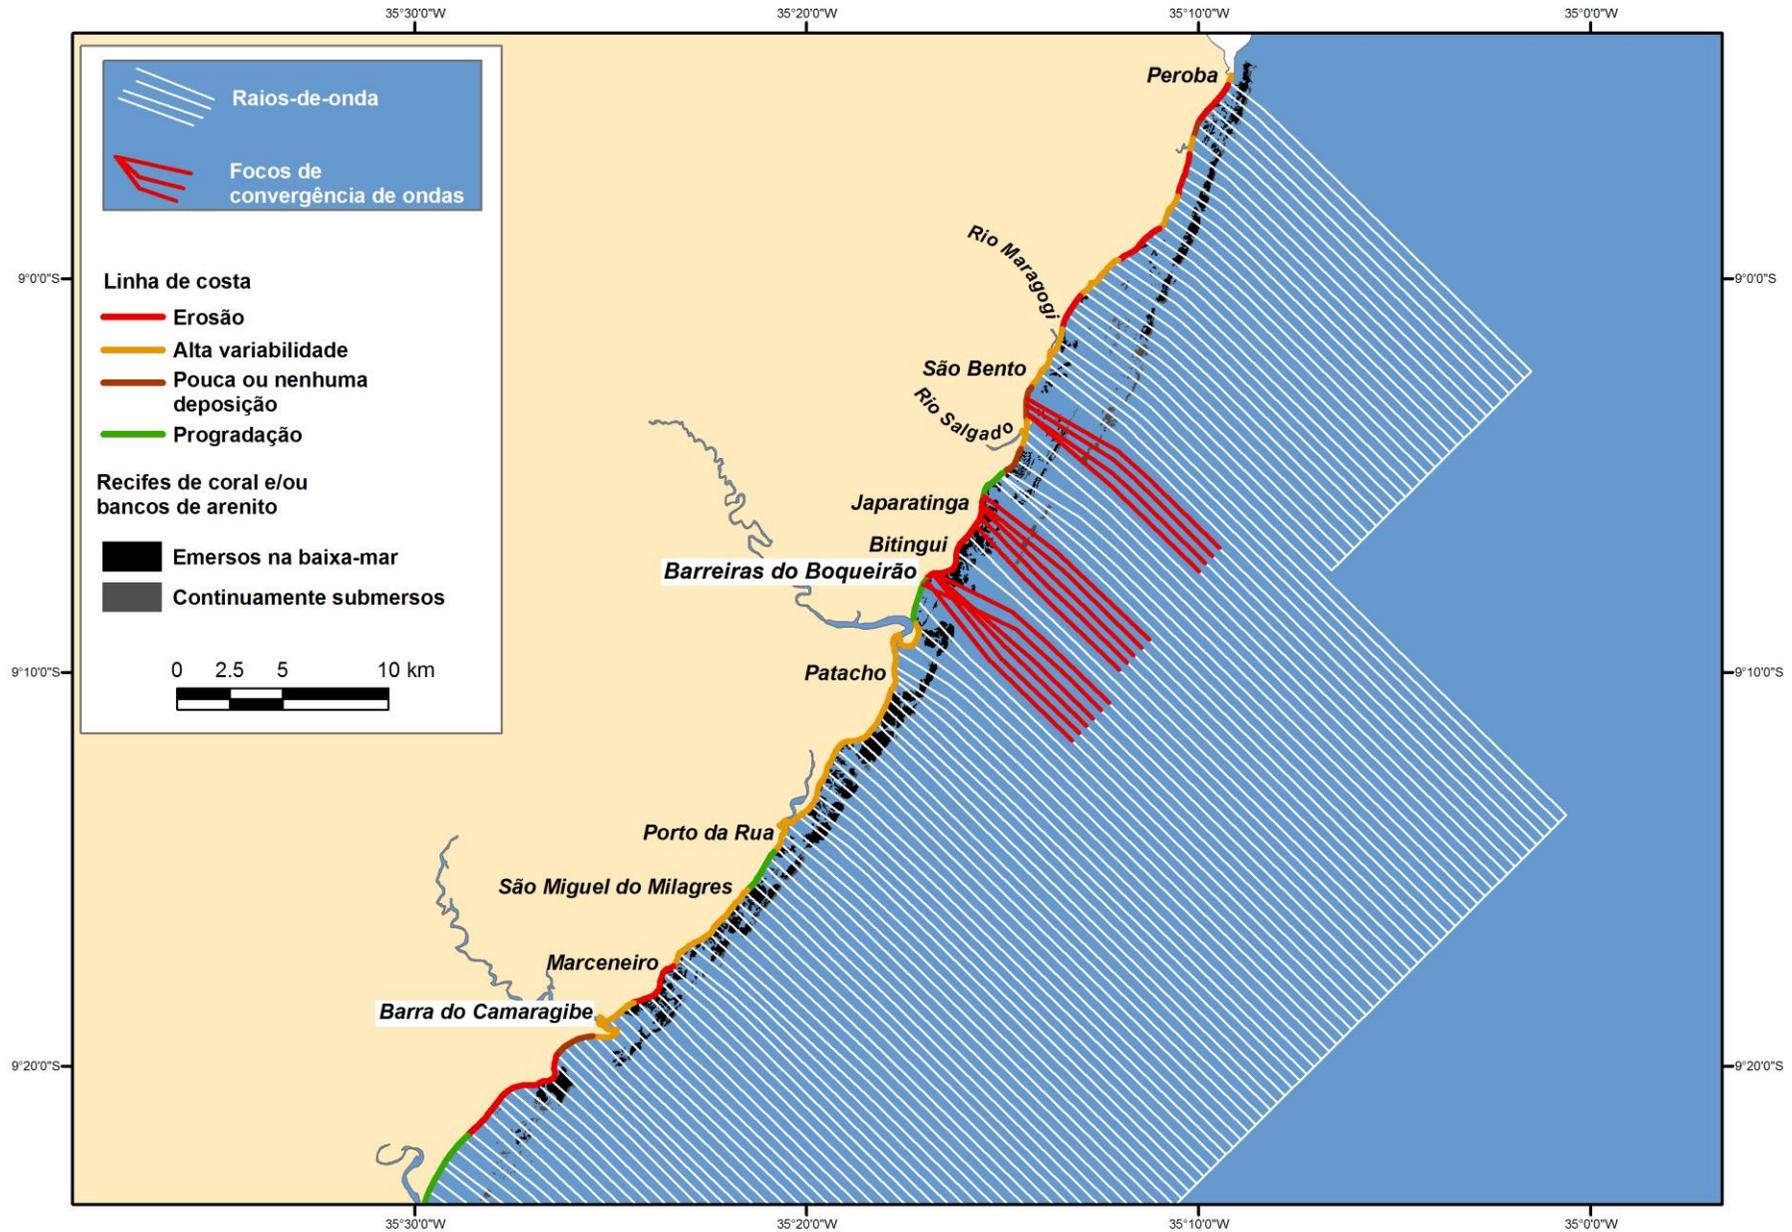
Figura 78 - Diagrama de refração para ondas de SE destacando os focos de convergência de onda mencionados no texto – trecho costeiro entre Peroba e Barra do Camaragibe.

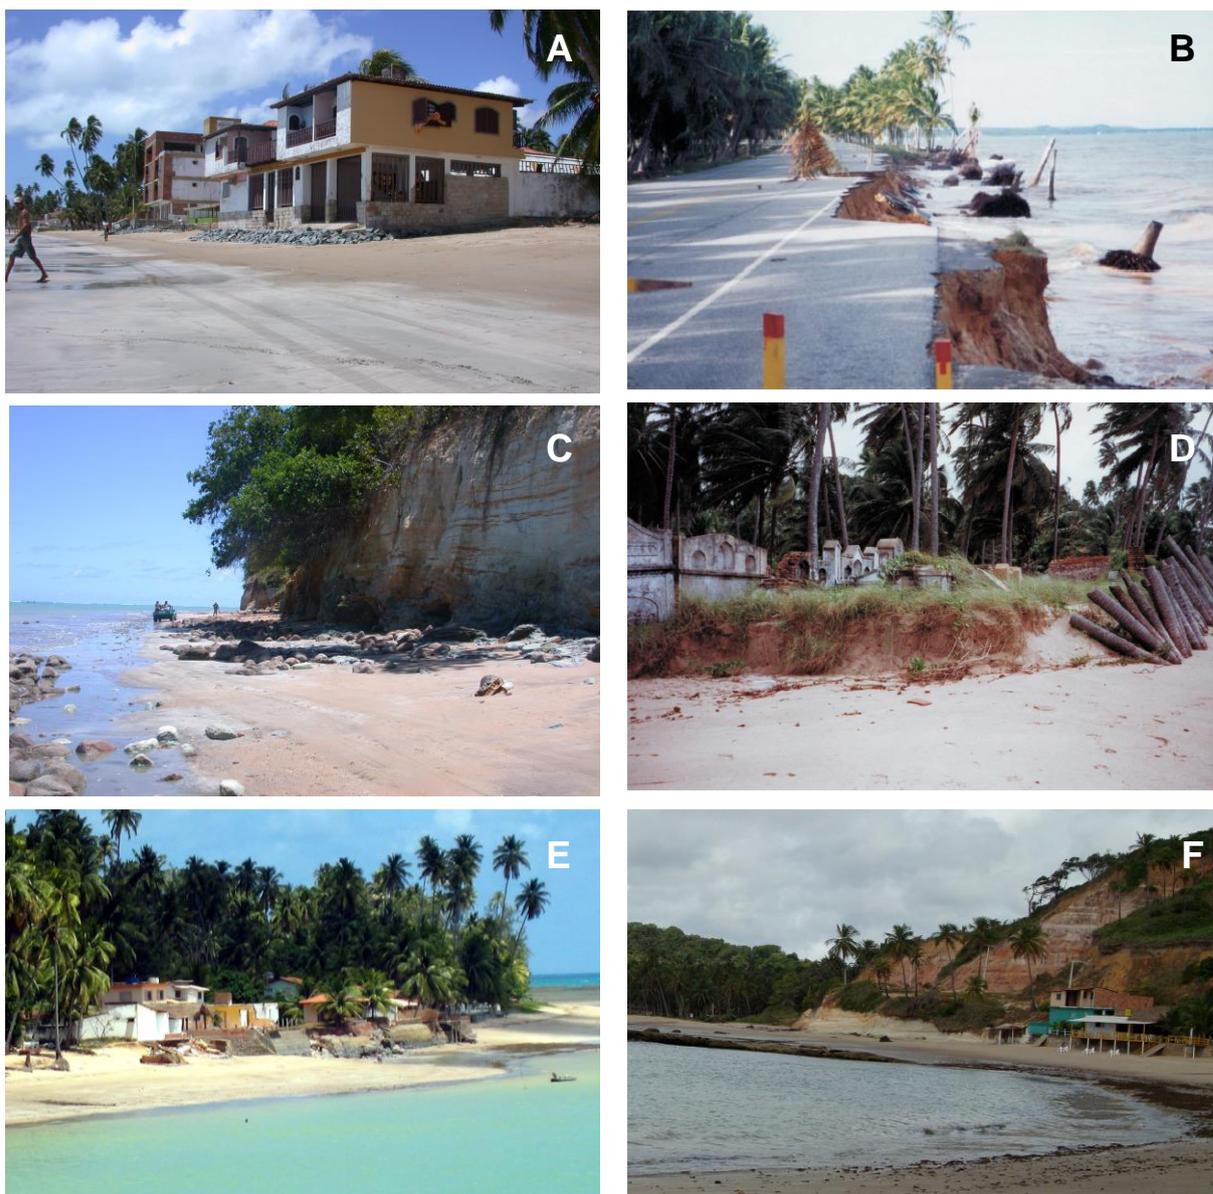
Figura 80 – Morfologias costeiras e/ou obras de proteção observadas em locais onde há focos de convergência de onda de uma ou mais direções (E, SE e S): A – Localidade ao norte do rio Salgado, onde observa-se vários imóveis sobre a linha de costa apresentando sempre uma obra de proteção à sua frente; B – Trecho da rodovia AL-001, a sul do rio Salgado. Neste local ocorreram vários eventos de destruição desta rodovia, no final da década passada e início da atual (extraído de Araújo et al., 2006, Fig. 15, p. 210); C – Falésia ativa e terraço de abrasão em Japaratinga; D – Escarpa erosiva em frente a um cemitério em Bitingui (extraído de Araújo et al., 2006, Fig. 14, p. 210); E – Imóveis destruídos ou parcialmente destruídos na praia de Barreiras do Boqueirão; e, F – Falésia ativa e terraço de abrasão na praia de Barreiras do Boqueirão, onde observa-se, no sopé das mesmas, bares e restaurantes sobre a linha de costa (ver figuras 77, 78 e 79 para localização).

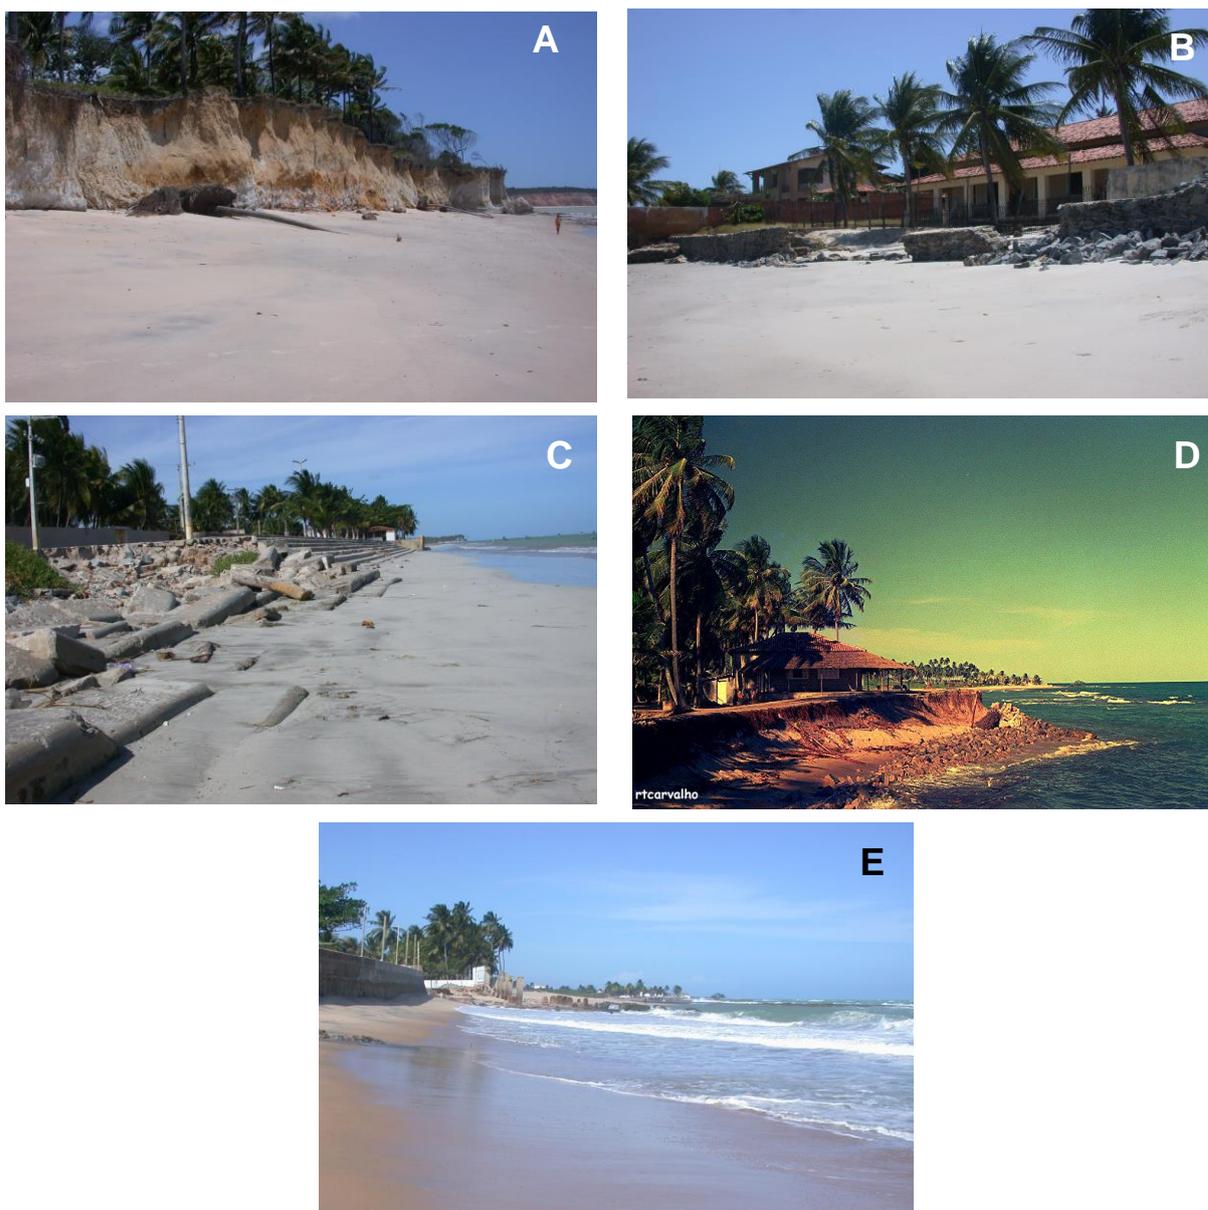
Figura 83 – Morfologias costeiras e/ou obras de proteção observadas em locais onde há focos de convergência de onda de uma ou mais direções (E, SE e S): A – Falésia ativa na Formação Barreiras na praia do Carro Quebrado; B – Obras de proteção destruídas na praia do Pontal da Barra; C – Estrutura de contenção destruída na praia de Paripueira ; D – Destruição parcial de imóvel na linha de costa da praia do Pratygy na década de 80 do século passado (Foto: R.T. Carvalho); e, E – Destruição de imóvel na linha de costa da praia do Pratygy na atualidade (ver figuras 81 e 82 para localização).

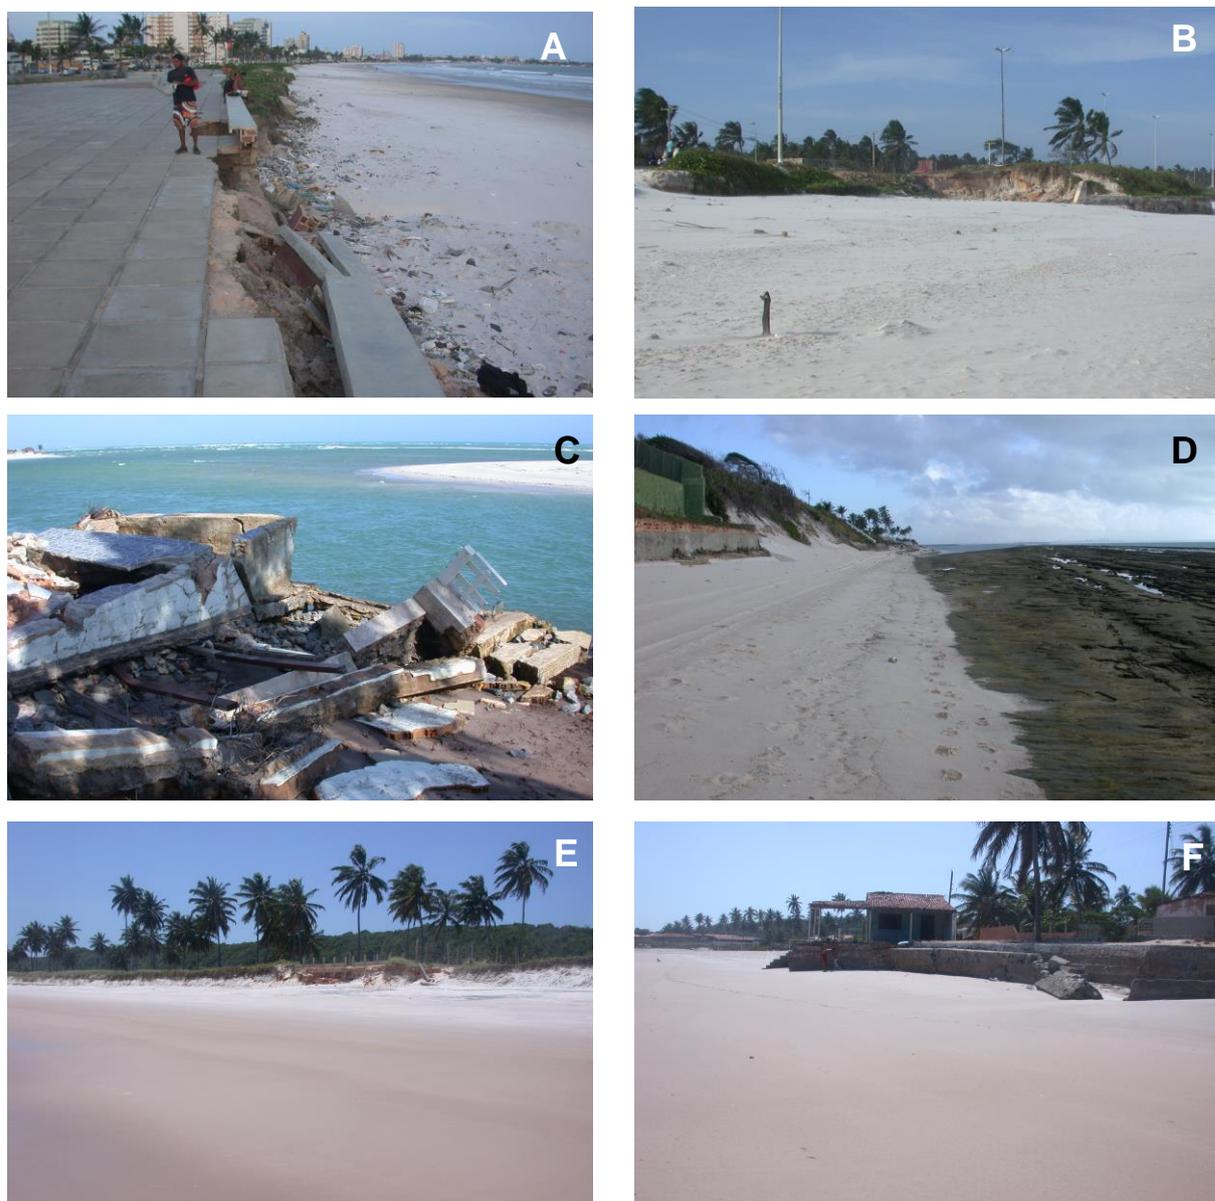
Figura 87 – Morfologias costeiras e obras de proteção observadas em locais onde há focos convergência de onda de uma ou mais direções (E, SE e S): A – Trecho costeiro na praia do Sobral mostrando destruição parcial do muro de arrimo que protege o calçadão B – Destruição de parte da estrutura de proteção da linha de costa na praia do Pontal da Barra; C – Casa destruída na localidade de Barra Nova; D – Escarpa erosiva no terraço arenoso e destruição de muros de arrimo na praia do Saco da Pedra; E – Escarpa erosiva no terraço arenoso na praia da gameleira; F – Muro destruído na praia da Lagoa do Pau (ver figuras 69, 70 e 71 para localização).

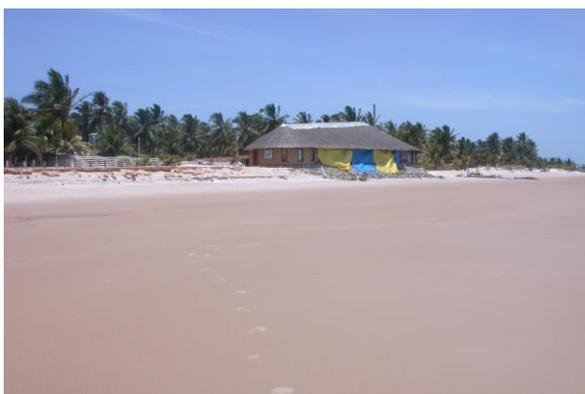
Figura 88 – Escarpa erosiva no terraço arenoso na praia de Miai de Cima.

Os principais efeitos sobre a linha de costa, em resposta a focos de convergência de raios-de-onda podem ser vistos na figura 88, onde na praia de Miai de Cima uma escarpa erosiva é encontrada, assim como um bar, localizado sobre a linha de costa apresentando parcial destruição. Este trecho está submetido a um foco de convergência de raios-de-onda de S (Fig. 89).

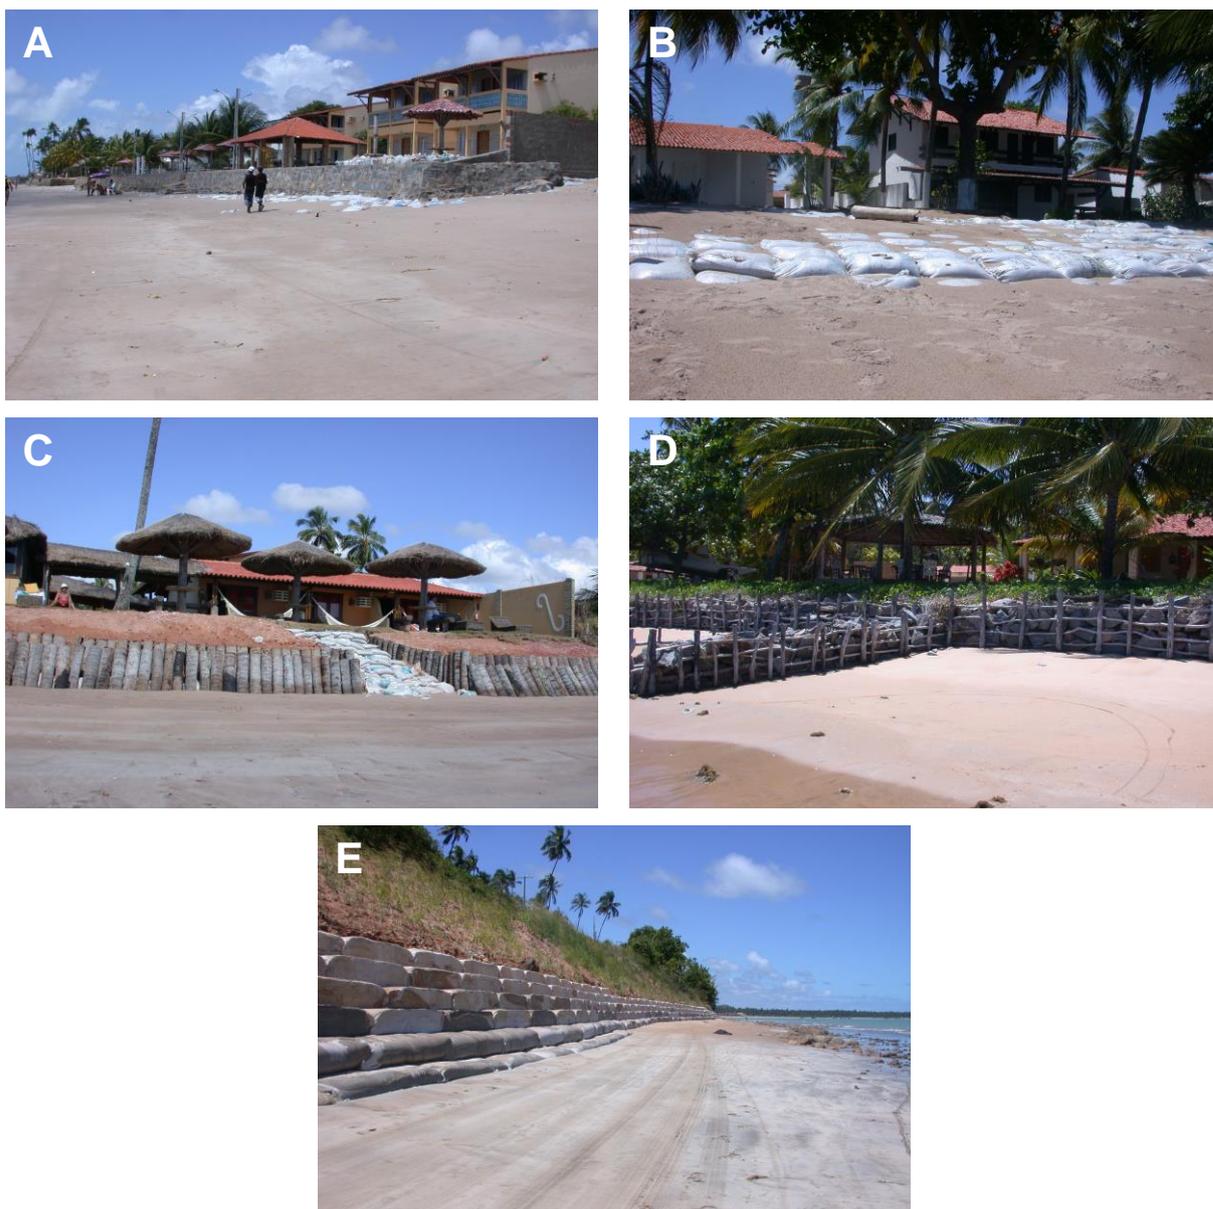
Figura 102 – Estruturas de proteção costeira observadas ao longo da linha de costa do Estado de Alagoas: A – Muros de arrimo na praia de Peroba; B – Sacos preenchidos por cimento na praia de barra Grande; C – Estruturas de proteção construídas com toras e aterro na praia de Maragogi; D – Estruturas de proteção na praia de Bitingui; Dissipador de energia na praia de Japaratinga (ver figura 101 para localização).

Na praia de Peroba observam-se diversas obras de proteção, principalmente muros em frente a imóveis (Fig. 102 A). Outro tipo de proteção observada em alguns pontos deste litoral foram sacos preenchidos por cimento que são colocados na frente dos imóveis à beira-mar, como pode ser visto na localidade de Barra Grande (Fig. 102 B). São também encontrados imóveis com proteção de toras de coqueiro e aterro na retaguarda dessa estrutura, como na praia de Maragogi (Fig. 102 C). A figura 102 D apresenta um tipo de estrutura feita com pedras amarradas a pedaços de madeira, em disposições paralela e perpendicular à linha de costa na praia de Bitingui. Em um trecho de falésias em Japaratinga foi utilizado um dissipador de energia denominado de *bagwall* (Fig. 102 E), para proteger a rodovia AL-101 que passa, neste trecho, na borda da falésia. Este tipo de estrutura de proteção também foi observado nas praias da Ponta Verde (Fig. 103 A) e da Barra Nova (Fig. 103 B). Muros de proteção foram observados na praia do Saco da Pedra (Fig. 103 C). Um tipo de dissipador de energia similar ao *bagwall* foi visto na praia do Pontal do Coruripe (Fig. 103 D).

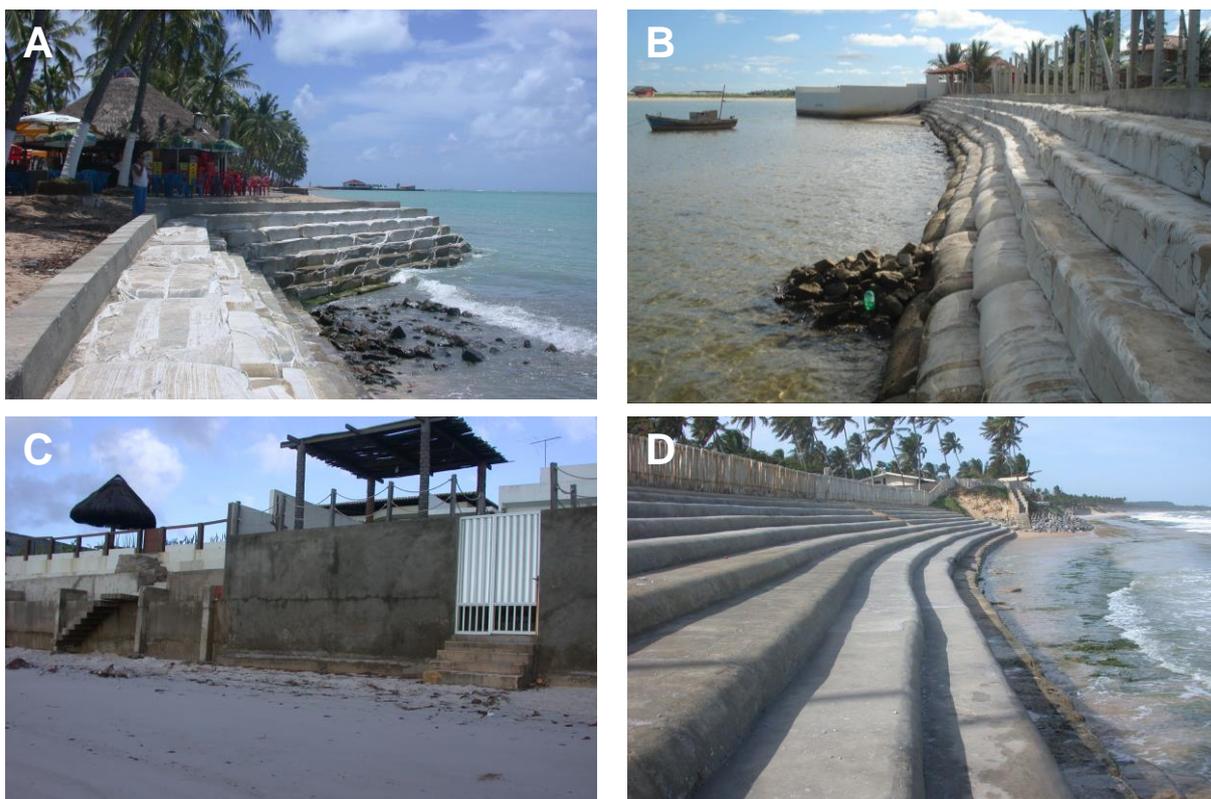
Figura 103 – Estruturas de proteção costeira observadas ao longo da linha de costa do Estado de Alagoas: A – Dissipador de energia na praia da Ponta Verde; B – Dissipador de energia na praia da Barra Nova; C – Muros de proteção na praia do saco da Pedra; D – Estrutura de proteção na praia do Pontal do Coruripe; (ver figura 101 para localização).

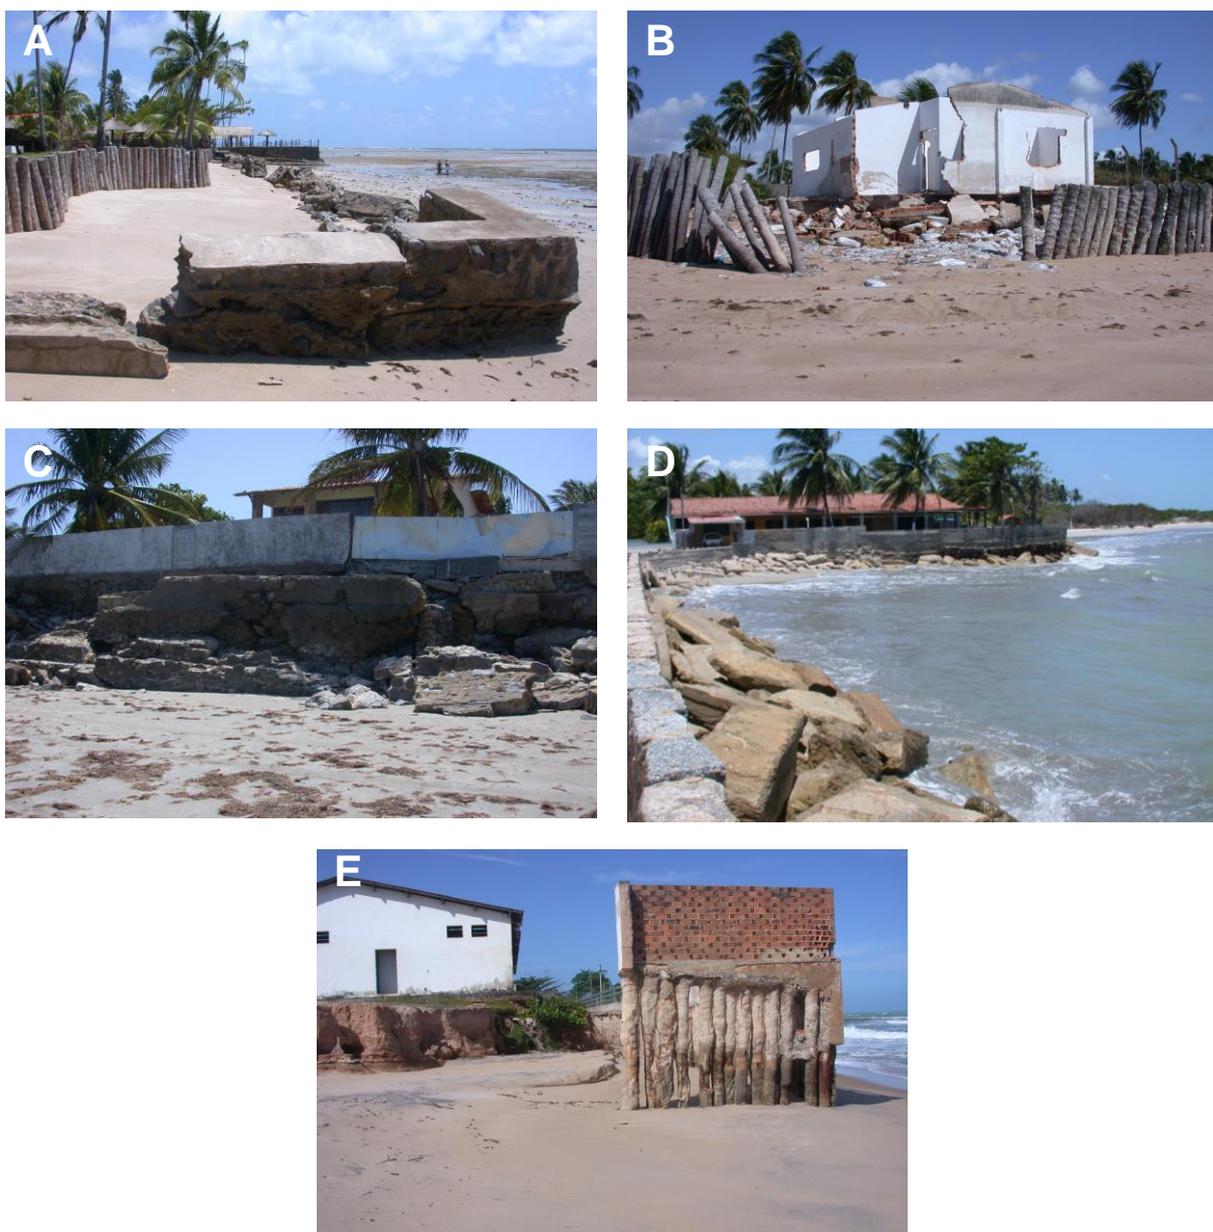
Figura 104 – Exemplos de destruição de estruturas de proteção ao longo da linha de costa do Estado de Alagoas: A – Muros de arrimo na praia de Peroba; B – Estrutura de proteção feita com toras de coqueiros na praia da barra do Tatuamunha; C – Muro de proteção na praia da Barra de Santo Antônio; D – Estrutura de proteção na praia do Pratagy; (ver figura 101 para localização).

Entretanto, muitas estruturas construídas ao longo desta linha de costa, muitas vezes, não apresenta a resposta esperada e acaba cedendo à energia das ondas e marés. Neste contexto, é possível ver tais exemplos em diversas praias, como em Peroba, onde podem ser vistos muros destruídos ao longo da linha de costa (Fig. 104 A), na Barra do Tatuamunha, onde uma casa foi destruída, apesar da tentativa de conter o avanço do mar com toras de coqueiros (Fig. 104 B), assim como em Barra de Santo Antônio (Fig. 104 C) e na praia do Suaçuí (Fig. 104 D), onde observa-se que os muros construídos à frente das casas não resistiram à energia do mar. Da mesma forma, pode-se observar na praia do Pratygy, onde o avanço do mar deixou isolado, sobre a face da praia, o muro de contenção, ameaçando destruir a casa na sua retaguarda (Fig. 104 E).
