**A ÁGUA EM FEIRA DE SANTANA: UMA
ANÁLISE DO BAIRRO ROCINHA**

UNIVERSIDADE FEDERAL DA BAHIA
FACULDADE DE ARQUITETURA
MESTRADO EM ARQUITETURA E URBANISMO
ÁREA DE CONCENTRAÇÃO: ANÁLISE URBANO-REGIONAL

Dissertação apresentada à UFBA,
como requisito parcial para a
obtenção do grau de Mestre em
Arquitetura e Urbanismo.

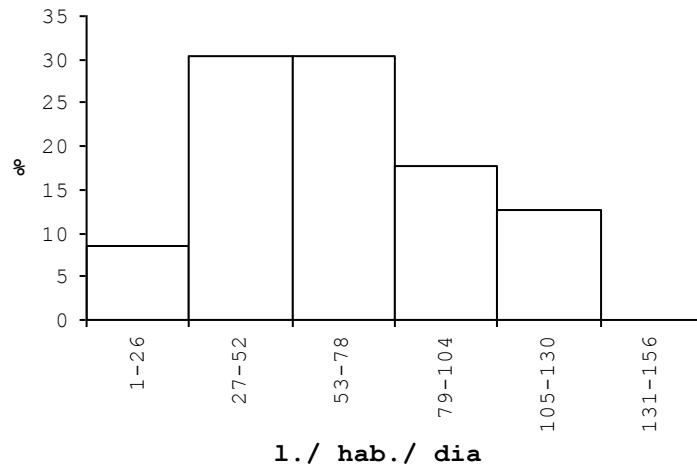
FIG. 18
BAIRRO ROCINHA - CONSUMO PER CAPITA DE ÁGUA DA
POPULAÇÃO QUE CONSUME ATÉ 156 l/hab./dia

Analisando melhor estes dados, através de um desmembramento, procurou-se avaliar o consumo da população onde o limite máximo fosse de 156 l/hab./dia. Verificou-se então que 69,5% destes não consomem o mínimo adequado, que seria 80 l/hab./dia, apenas 17,8% consomem de 79 a 104 l/hab./dia e 12,7% utilizam de 105 a 130 l/hab./dia. Porém, o que mais impressiona é que 8,5% consomem de 1 a 26 l/hab./dia, que não é suficiente para uma higiene mínima. Além disso, para as cidades médias do Nordeste o consumo considerado como padrão é de 150 l/hab./dia, porém verifica-se que nesta faixa (131 a 156 l/hab./dia), não existe consumidor no bairro Rocinha. Percebe-se então, que apesar de a rede de abastecimento cobrir quase todo o bairro, o consumo mínimo por habitante é extremamente baixo, levando a sérios problemas de doenças (TAB. 10 e FIG. 18).

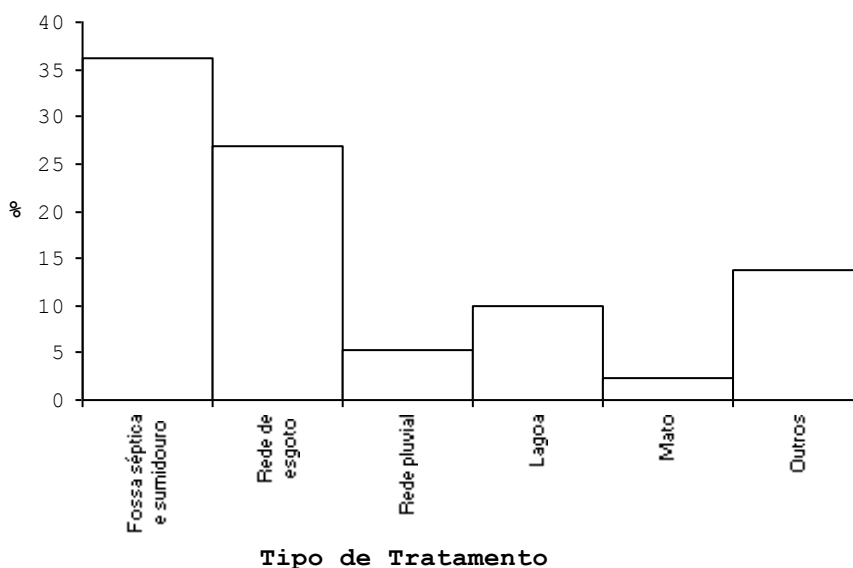
FIG. 20
BAIRRO ROCINHA - TIPO DE TRATAMENTO DADO
AO ESGOTO SANITÁRIO

A rede de esgoto por sua vez, é inexistente em todo o bairro, a quantidade de fossas sépticas e sumidouros encontrado foi pequeno (36,16%). A maior parte da população, direta ou indiretamente, dispõe seus dejetos na Lagoa Grande, sendo que destes 26,92% acreditam que estão utilizando a rede de esgoto, quando na realidade estão fazendo uso da rede pluvial, já 5,38% dos moradores o fazem conscientemente e 31,54% dispõe para rua, lagoa ou para o mato, destacando-se que, devido a topografia local, todos acabam na lagoa, que fica em uma depressão topográfica do Bairro.

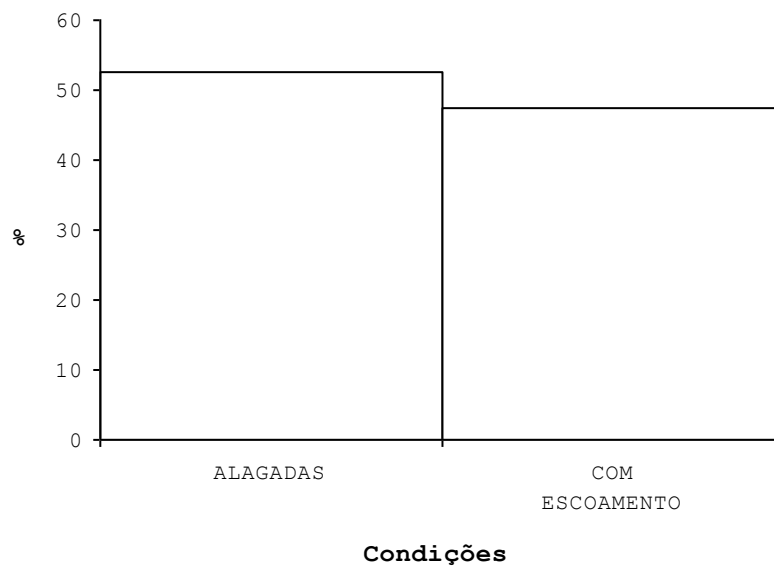
FIG. 21
BAIRRO ROCINHA - CONDIÇÕES DAS RUAS E DAS CASAS NO
PERÍODO CHUVOSO

topograficamente mais baixa, recebe toda a descarga das residências adjacentes e que, como não existe possibilidade de escoamento, fica armazenada nesta região, tornando-a insalubre. Salienta-se ainda que, no período de chuvas, as residências e as ruas ficam alagadas em 52,46% dos casos (FIG. 21).

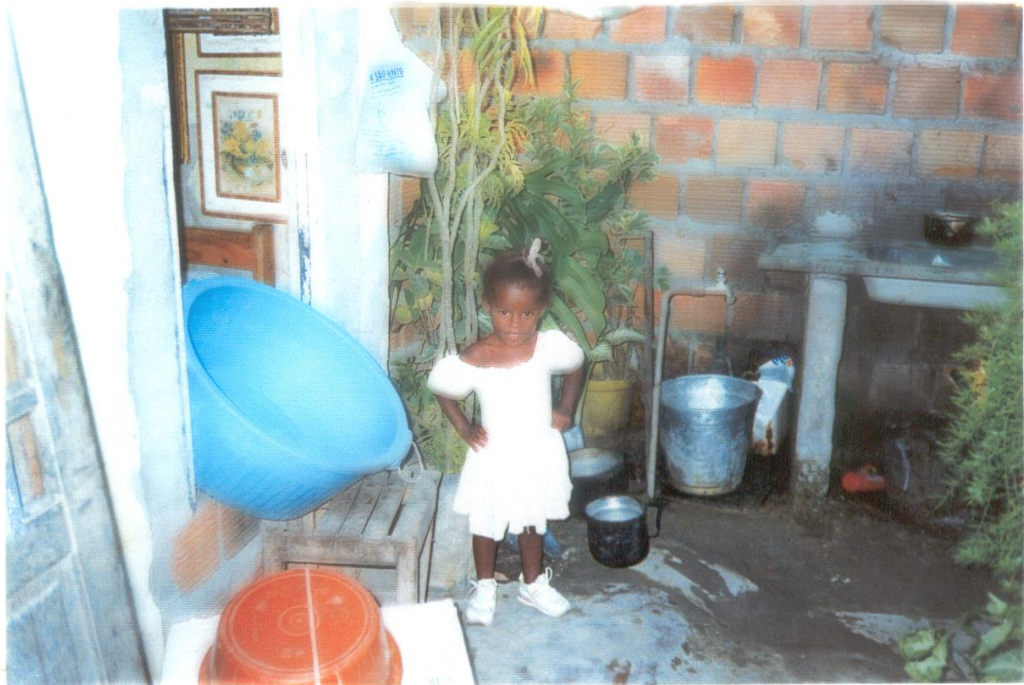
FOTO 11: Residência B - ponto de água

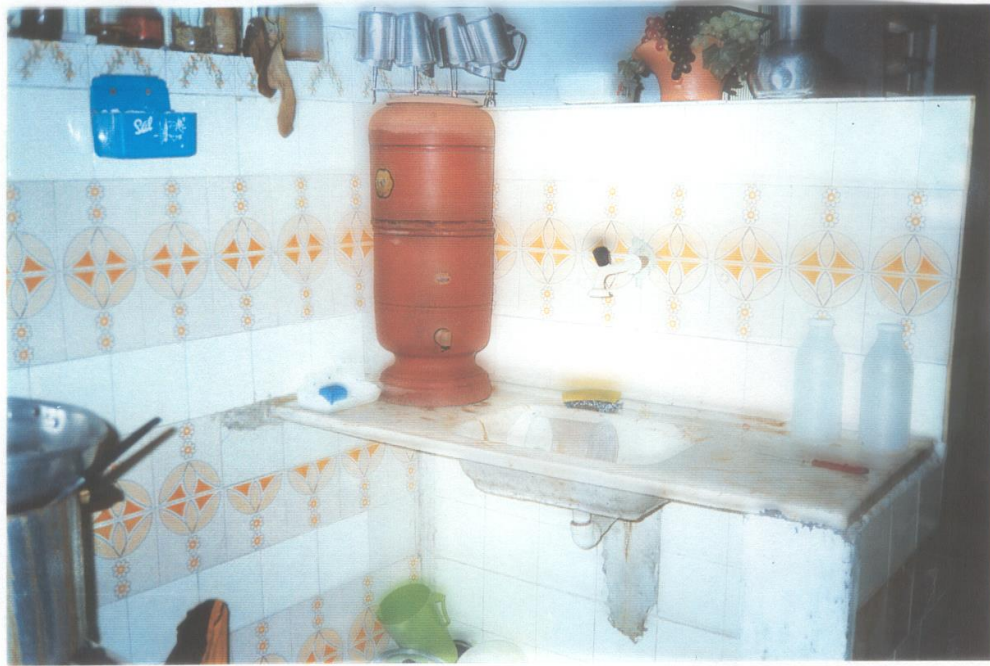
FOTO 13: Residência C - ponto interno de água.

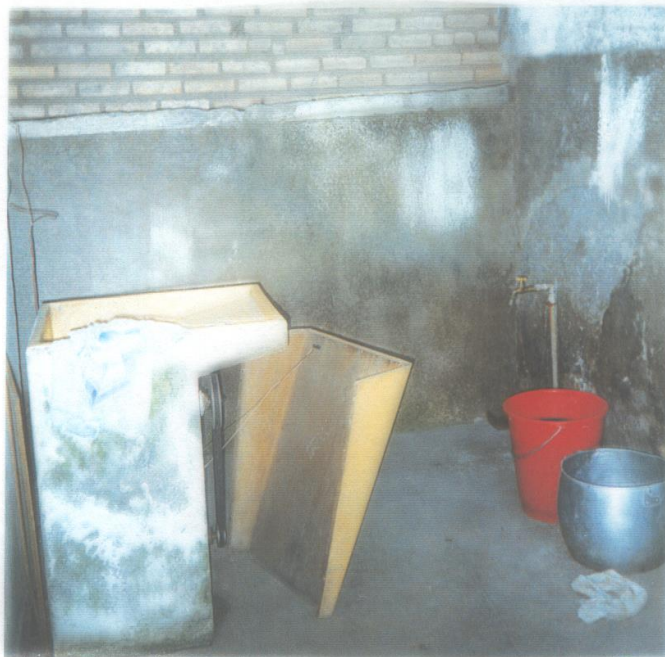
FOTO 14: Residência C - ponto externo de água.

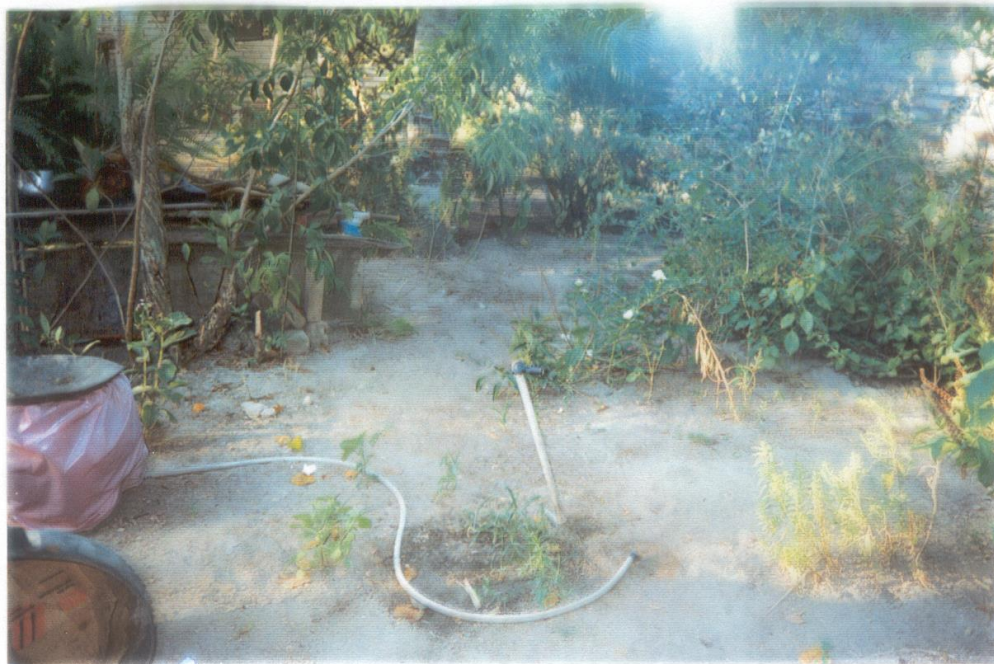
FOTO 16: Residência D - ponto de água

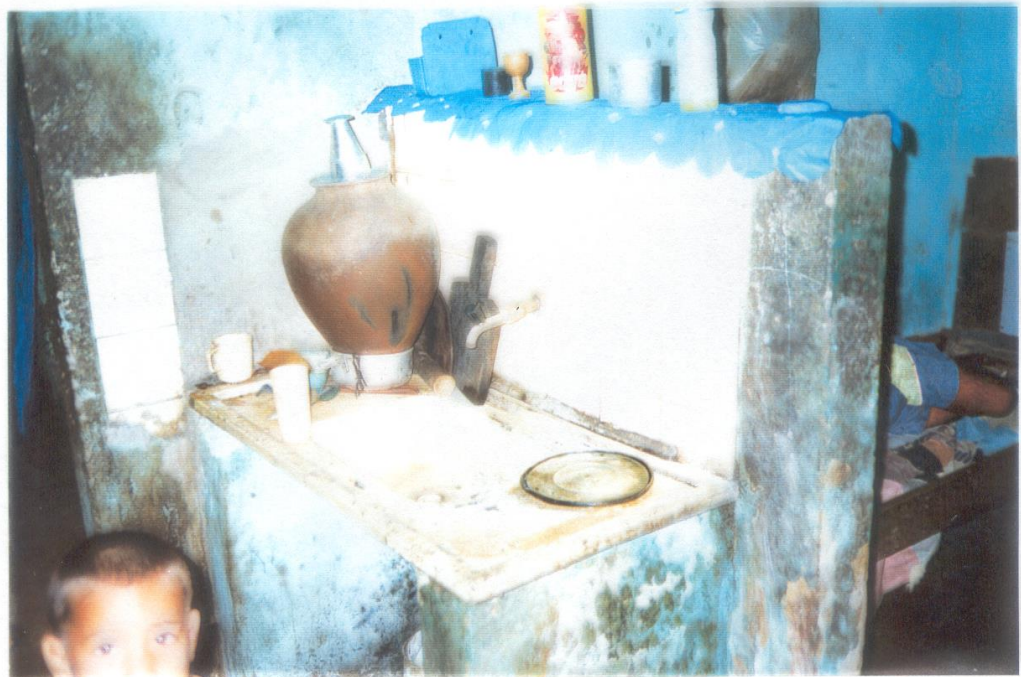
FOTO 18: Residência E - único ponto de água.

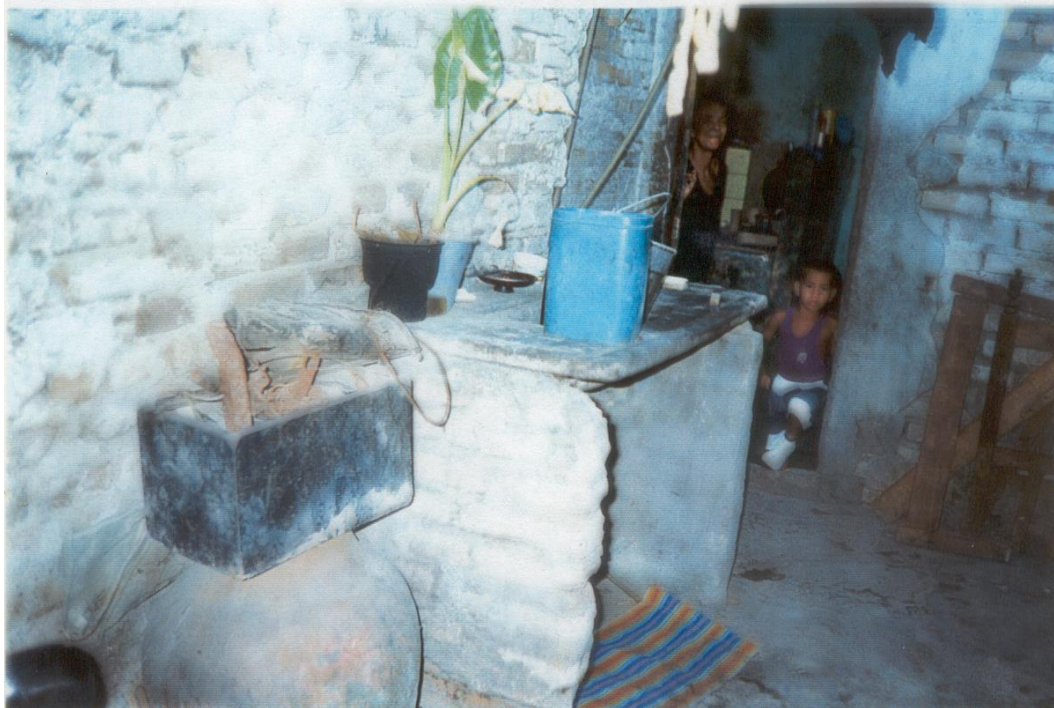
FOTO 19: Residência E - pote de cerâmica onde se armazena água, parte externa da residência.
