**CURSO DE GRADUAÇÃO EM OCEANOGRAFIA**

**Análise multitemporal do comportamento da linha de costa entre Busca Vida e  
Praia do Forte, no Litoral Norte do Estado da Bahia - Brasil**

Trabalho de Conclusão de Curso apresentado ao Curso de Graduação em Oceanografia, como requisito parcial para obtenção do Grau de Bacharel em Oceanografia, pela Universidade Federal da Bahia.

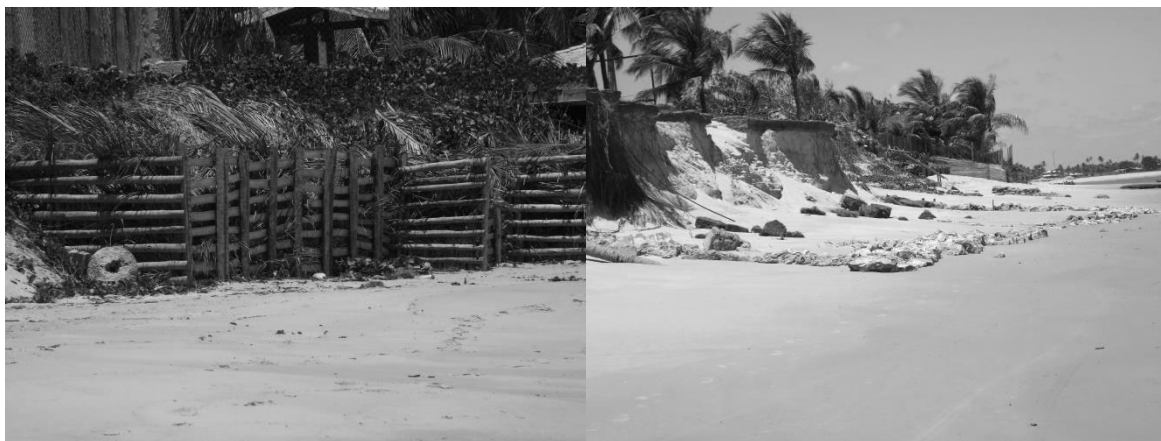
**Figura 4: Obra de contenção contra o processo erosivo nas proximidades de Itacimirim**

Foram realizadas etapas de campo com intento de investigar e levantar dados na área de estudo. Na primeira etapa do campo, que ocorreu em dezembro de 2017, houve um caminhamento ao longo da costa da área de estudo a fim de investigar os trechos que estão sofrendo processos erosivos. Esses trechos foram identificados e fotografados com finalidade de registro (Figura 4 e Figura 5).

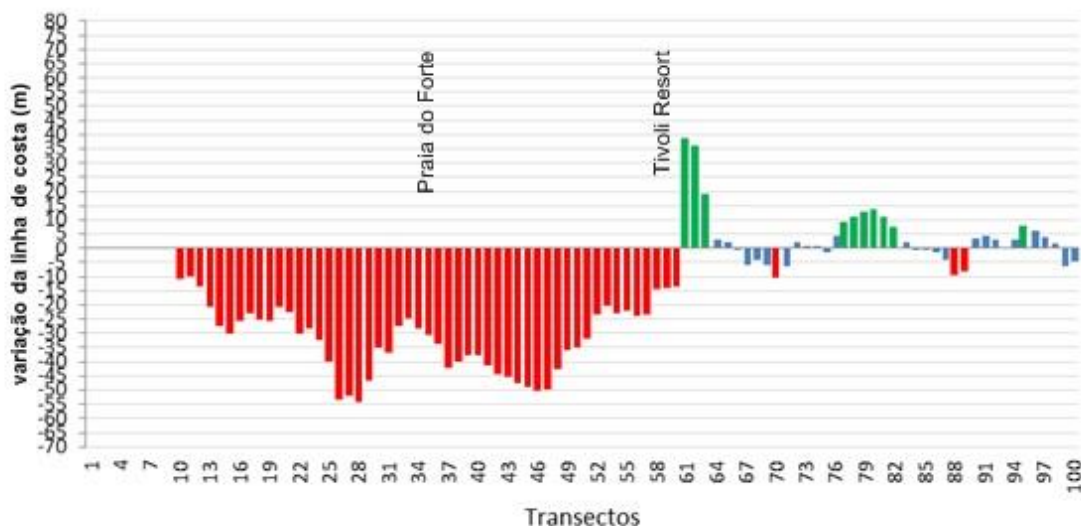
Figura 10: Variação da linha de costa entre 1959 e 2017, no trecho entre Praia do Forte e a desembocadura do Rio Pojuca. Vermelho representa erosão; verde progradação e azul situação de equilíbrio.

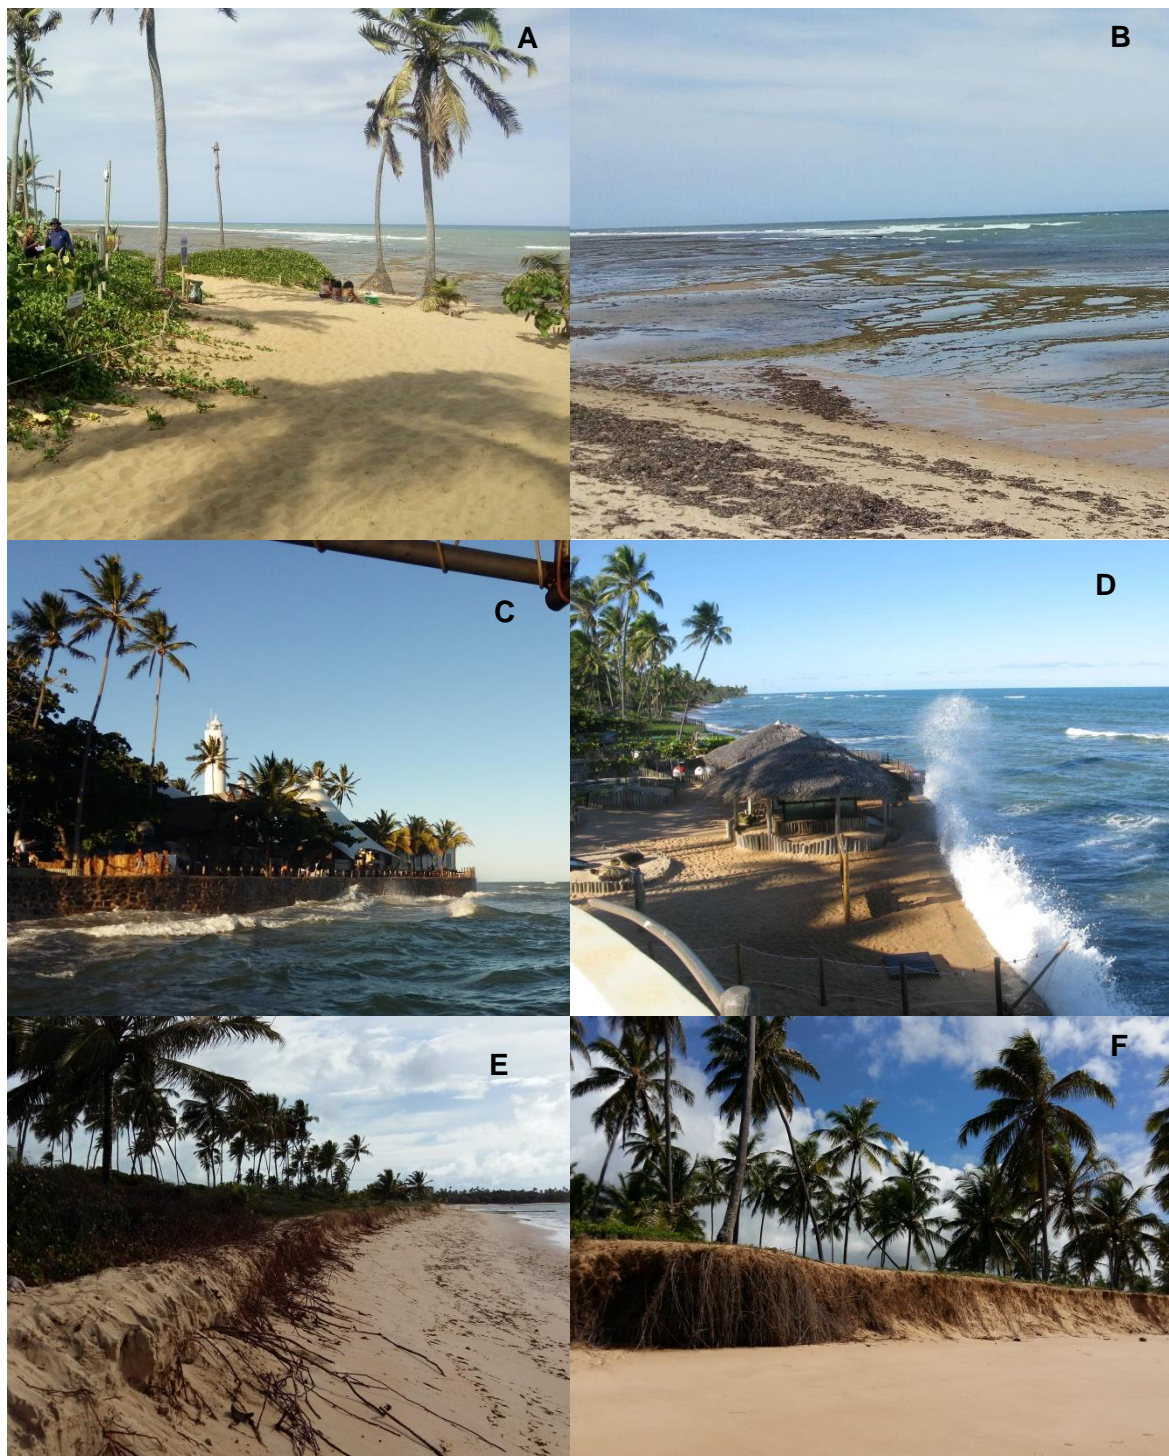
Fig 12 - Continuação

**Figura 11: Fotografias documentando situação erosiva no trecho entre Praia do Forte e a desembocadura do Rio Pojuca. A – Raízes de coqueiros exposta na berma da praia. B – Banco de recife de coral em Praia do Forte. C e D – Projeto TAMAR. E e F – Escarpa erosiva. Página seguinte: G - Fotografia da praia de Praia do Forte e farol Garcia D'Ávila em 1930. H, I, J e L – evolução da praia de Praia do Forte nos anos 1959, 1978 e 2011. M - Evolução do desmoronamento da Casa do faroleiro devido à erosão.**

de praia e o Projeto Tamar. É observado um banco de recife de coral paralelo à praia (Figura 11 B). Durante visita de campo foi registrada a existência de resquícios de construções antigas e destroços do antigo Farol Garcia D'Ávila, instalado aproximadamente a 30 metros de distância costa a fora em relação ao local atual de instalação (Figura 11 G). Na história da Vila de Praia do Forte (relatórios da Marinha do Brasil) consta que o farol foi originalmente construído em ferro fundido e que o mesmo foi erguido em 1916. Devido ao avanço contínuo do mar o farol teve a estruturada base corroída. Em 1971 mudou de posição e teve os 25 metros de altura reconstruídos em alvenaria e empastilhamento, que é o atual Farol Garcia d'Ávila (Figura 11 J). A casa do faroleiro foi parcialmente destruída devido a ação das ondas, mesmo com os esforços empreendidos na construção das inúmeras barreiras (Figura 11 L). Tais fatos confirmam o processo erosivo neste trecho. Outros indícios de erosão e avanço do mar também podem ser vistos neste trecho como mostra a Figura 11.

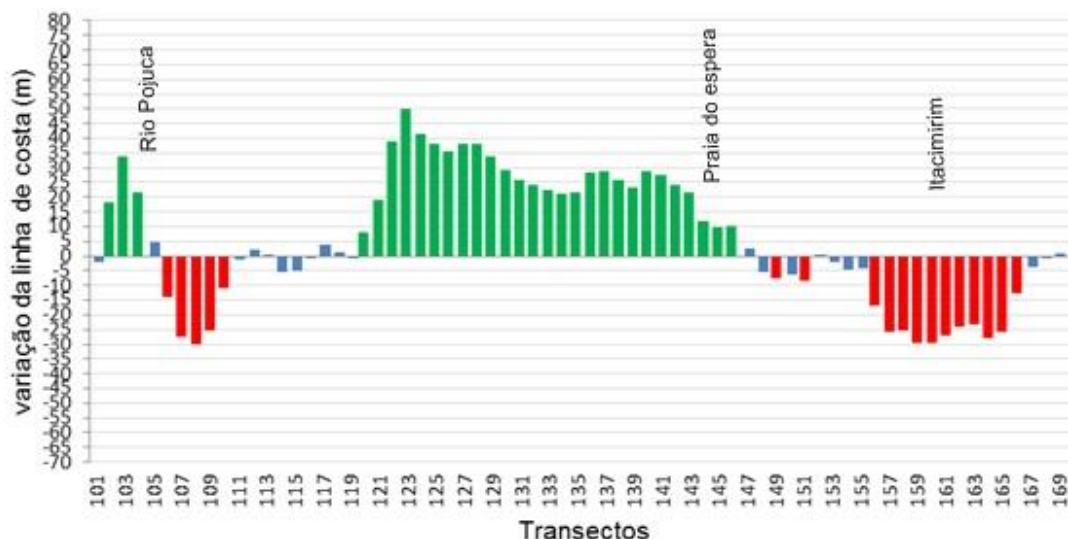
Figura 13: Variação da linha de costa entre 1959 e 2017, no trecho entre a desembocadura do Rio Pojuca e Itacimirim. Vermelho representa erosão; verde progradação e azul situação de equilíbrio.

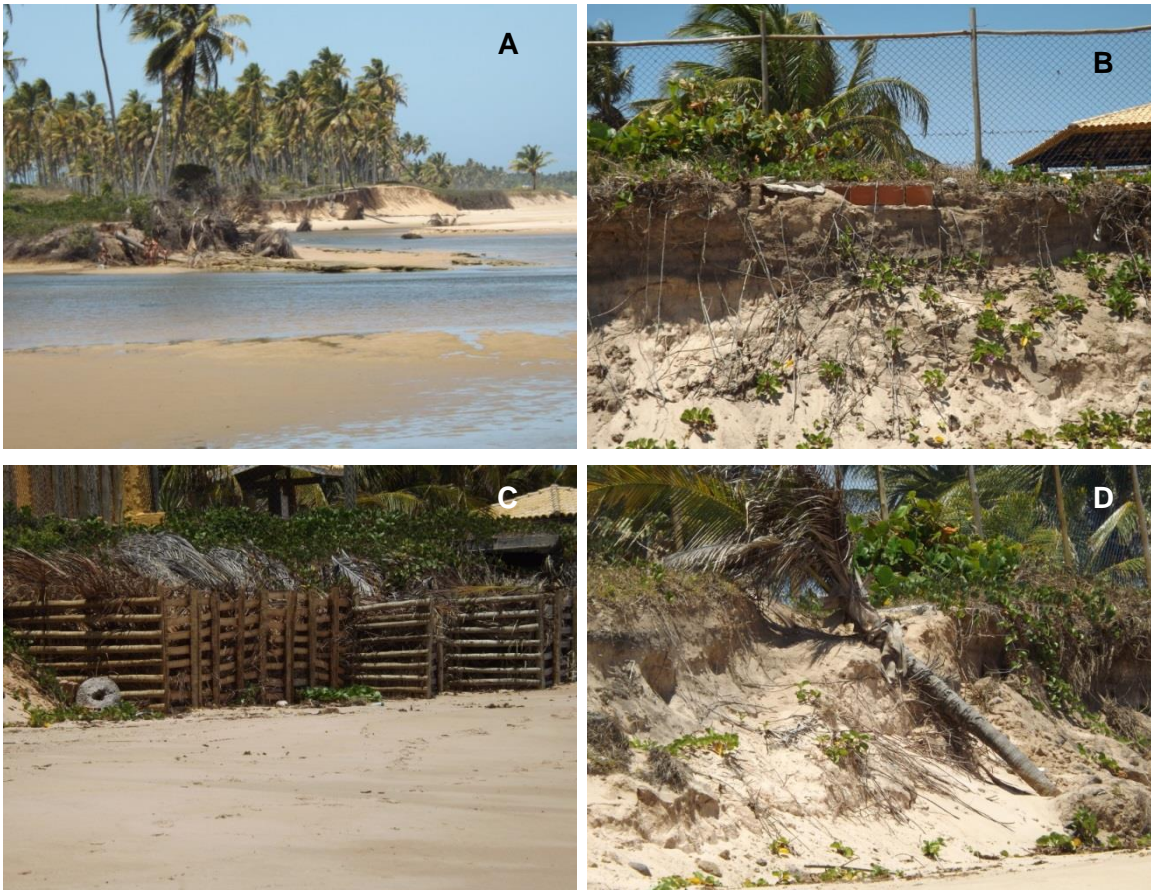
**Figura 14: Trecho entre a desembocadura do Rio Pojuca e Itacimirim. A – Raízes de coqueiros exposta e escarpa erosiva na desembocadura do Rio Pojuca. B – escarpa erosiva na Praia. C –Coqueiro caído na Praia. D - Restos de antigas construções. E – Fotografia de 2010 mostrando o crescimento da vegetação a partir das linhas de costa de 1959 e 1976.**

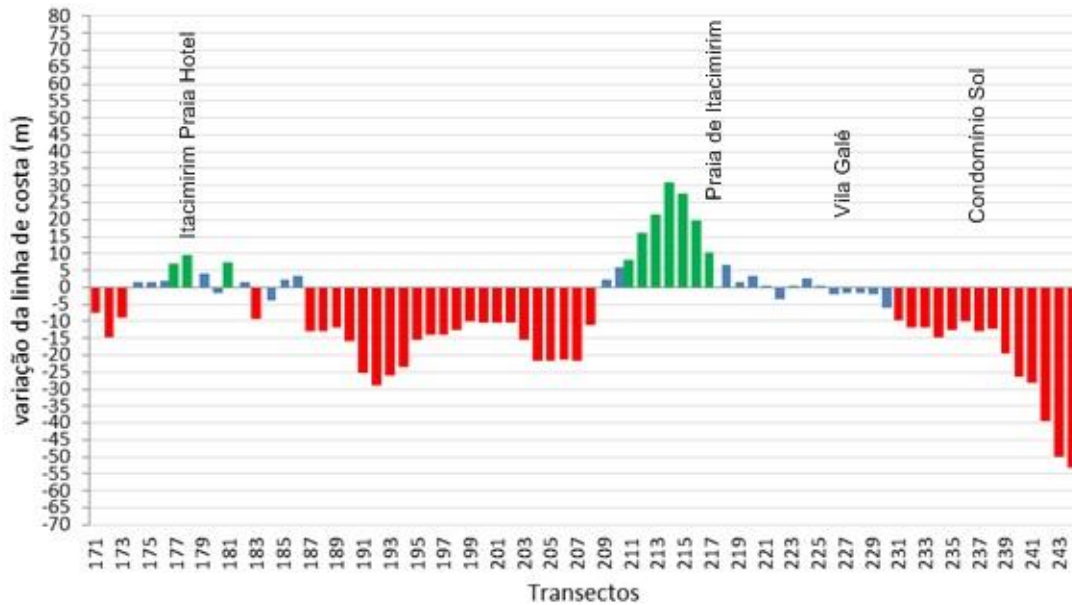
Figura 16: Variação da linha de costa 1959 e 2017, no trecho entre Itacimirim e Guarajuba. Vermelho representa erosão; verde progradação e azul situação de equilíbrio.

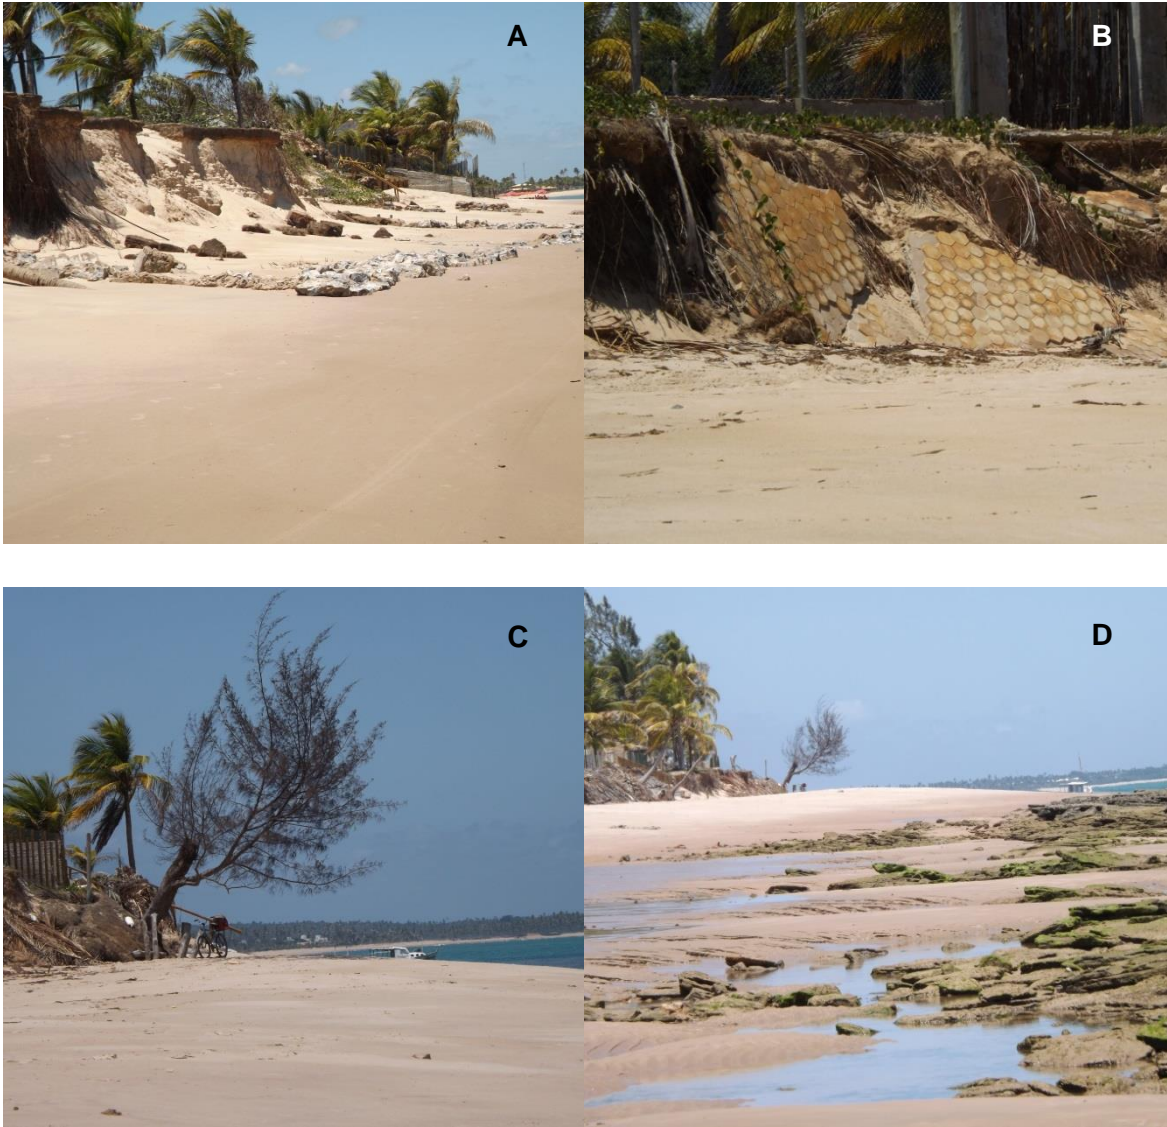
**Figura 17: Trecho entre a Itacimirim e Guarajuba. A e B – Construção destruída. C – Árvores caídas e escarpa erosiva. D- Arenito de praia.**

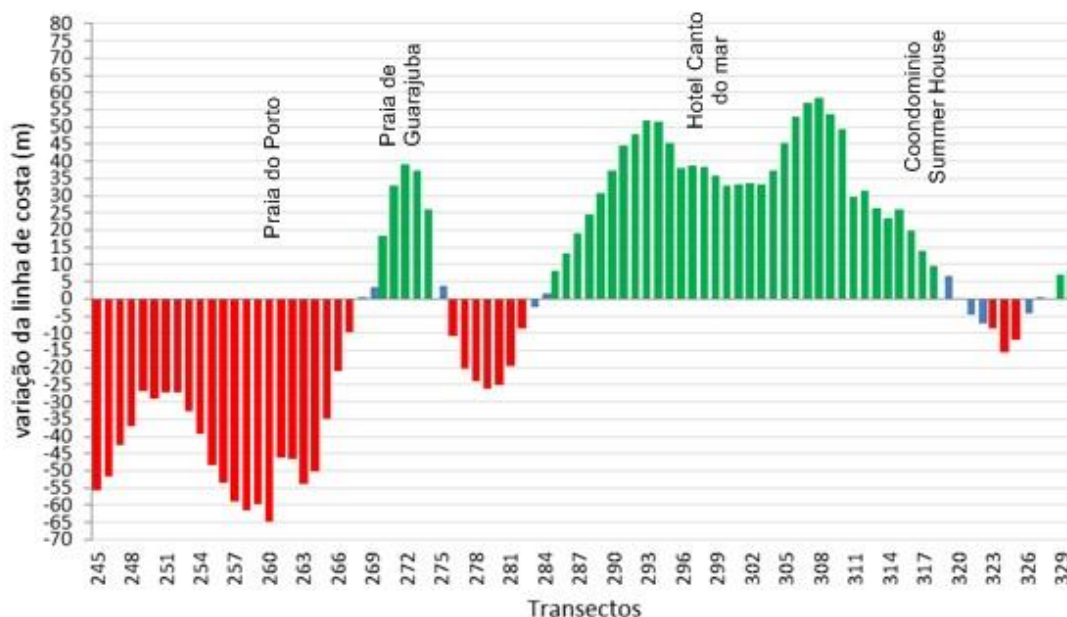
Figura 19: Variação da linha de costa entre 1959 e 2017, na região de Guarajuba. Vermelho representa erosão; verde progradação e azul situação de equilíbrio.

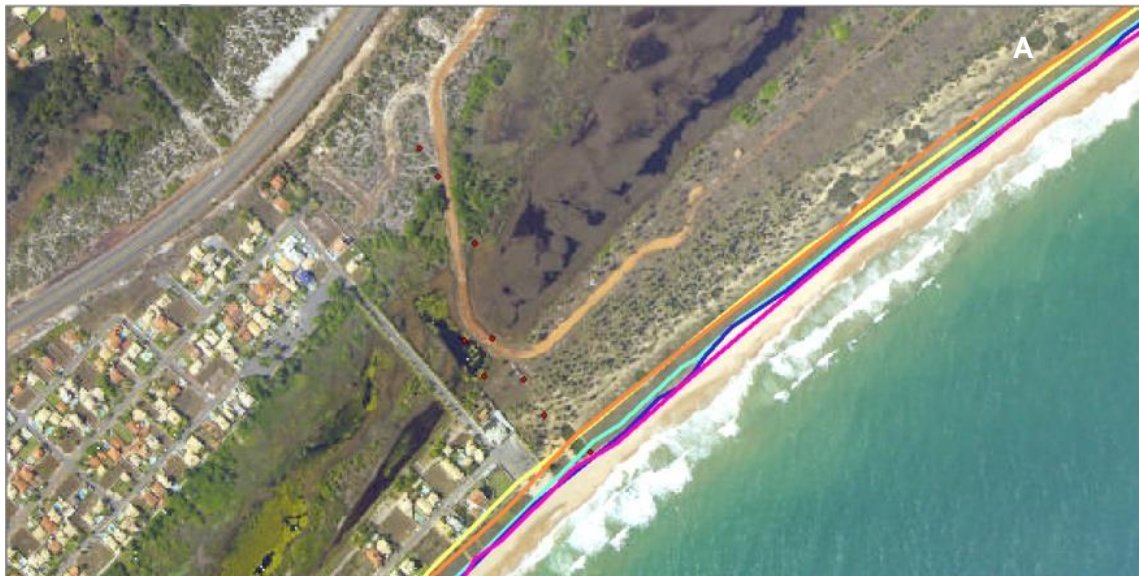
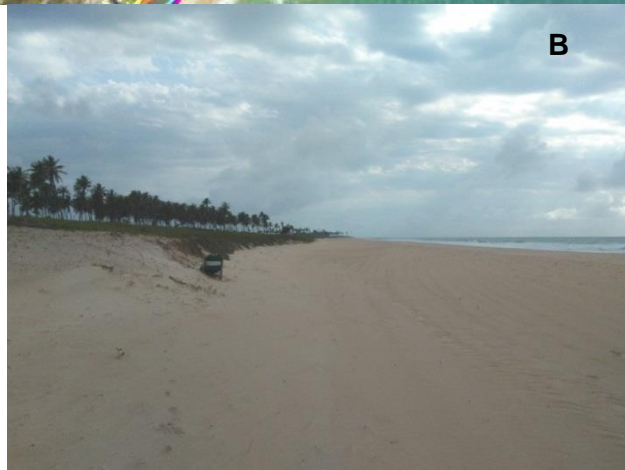
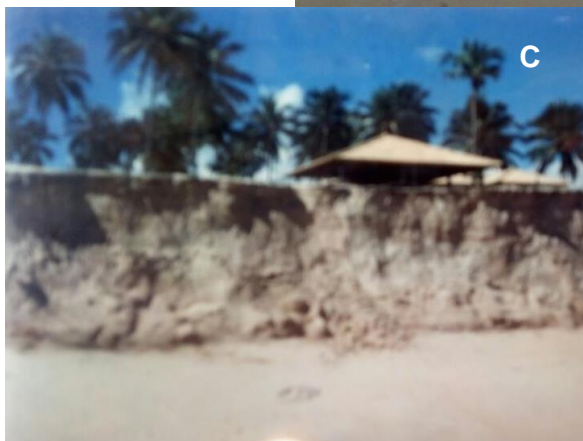
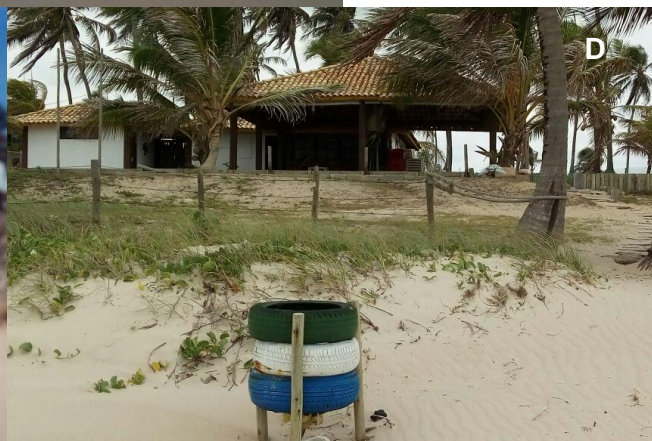
**Figura 22: Trecho entre Guarajuba e norte da desembocadura do Rio Jacuípe. A – Fotografia aérea obtida em 2010 mostrando o crescimento da vegetação a partir da linha de costa de 1959 e 1976 de cor amarelo e laranja respectivamente (ver Figura 20). B – Praia com escarpa vegetada na altura do transecto 377. C- Fotografia da Cabana Aruanã no ano de 1996. D - Fotografia da Cabana Aruanã no ano de 2018**

(Figura 22), a fotografia aérea obtida em 2010 também mostra o crescimento da vegetação a partir da linha de costa de 1959 e 1976 de cor amarelo e laranja, respectivamente (Figura 22). Essas informações corroboram com a suposição de que os eventos erosivos e progracionais sejam cíclicos com variações sazonais, anuais ou até interdecadais. Isto porque o fato de ter apenas o crescimento de vegetação rasteira indica que o ambiente é bastante variável de modo que impossibilita o estabelecimento de uma vegetação arbórea, que necessita de mais tempo para se desenvolver.

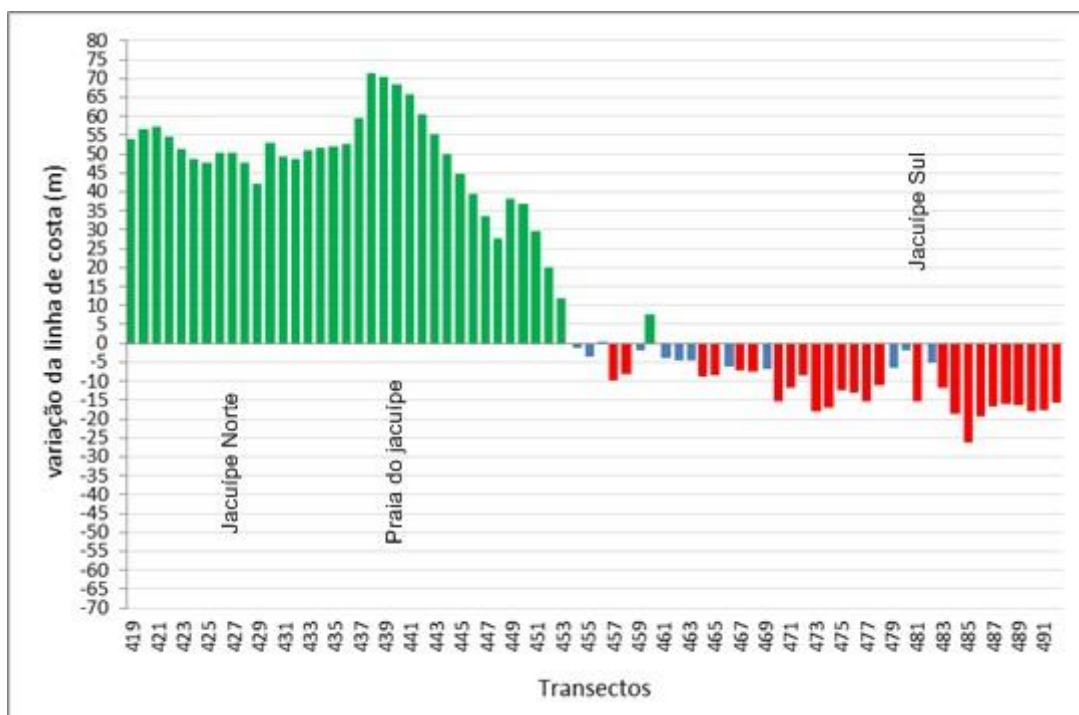
Figura 24: Variação da linha de costa entre 1959 e 2017, na região de Barra do Jacuípe. Vermelho representa erosão; verde progradação e azul situação de equilíbrio.

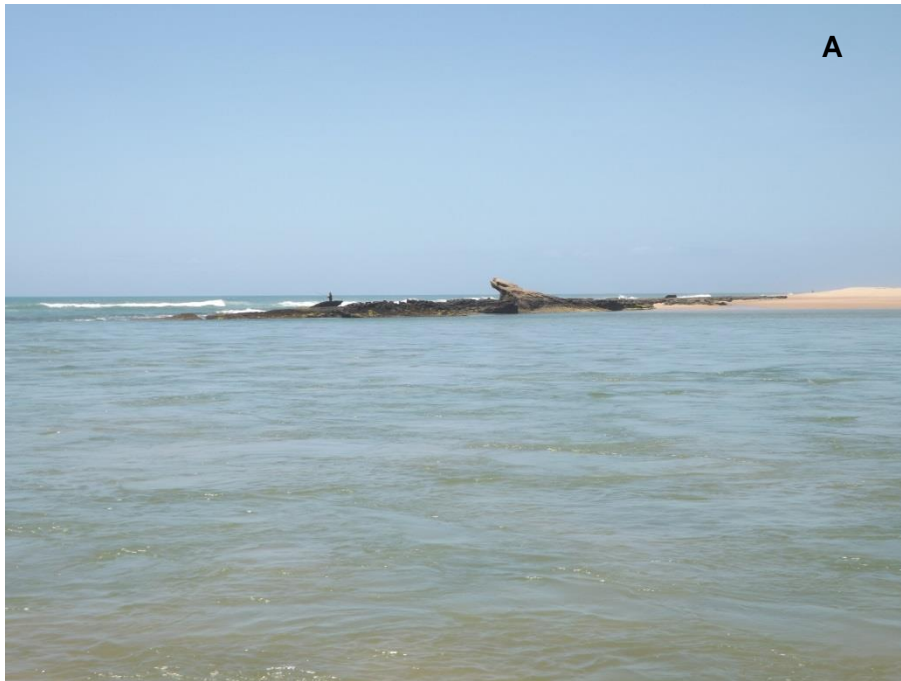
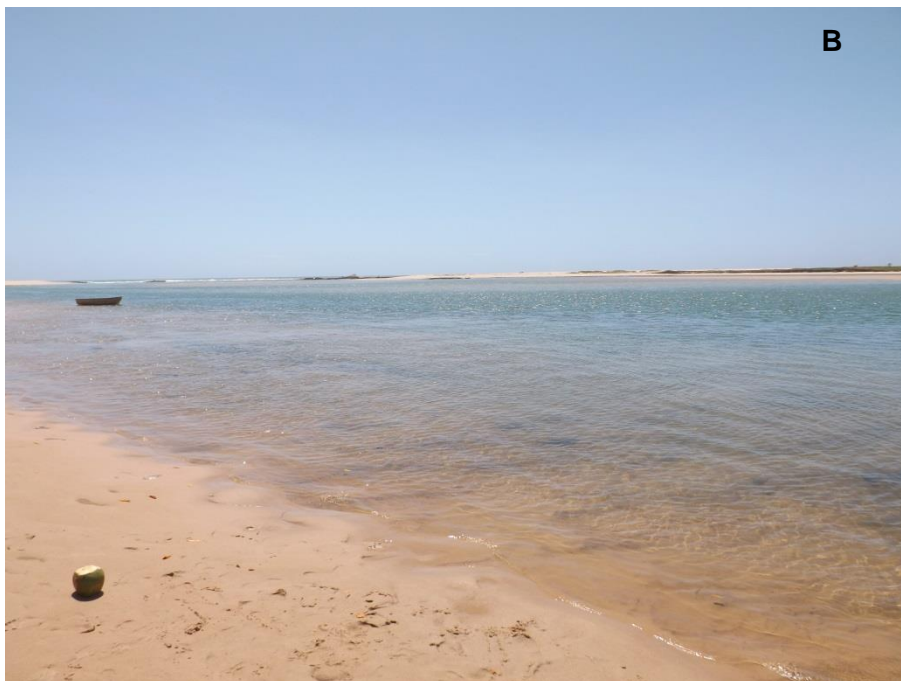
**Figura 25: Trecho na região de Barra do Jacuípe. A – Afloramento na desembocadura do Rio Jacuípe. B – Arenito de praia na desembocadura do Rio Jacuípe**

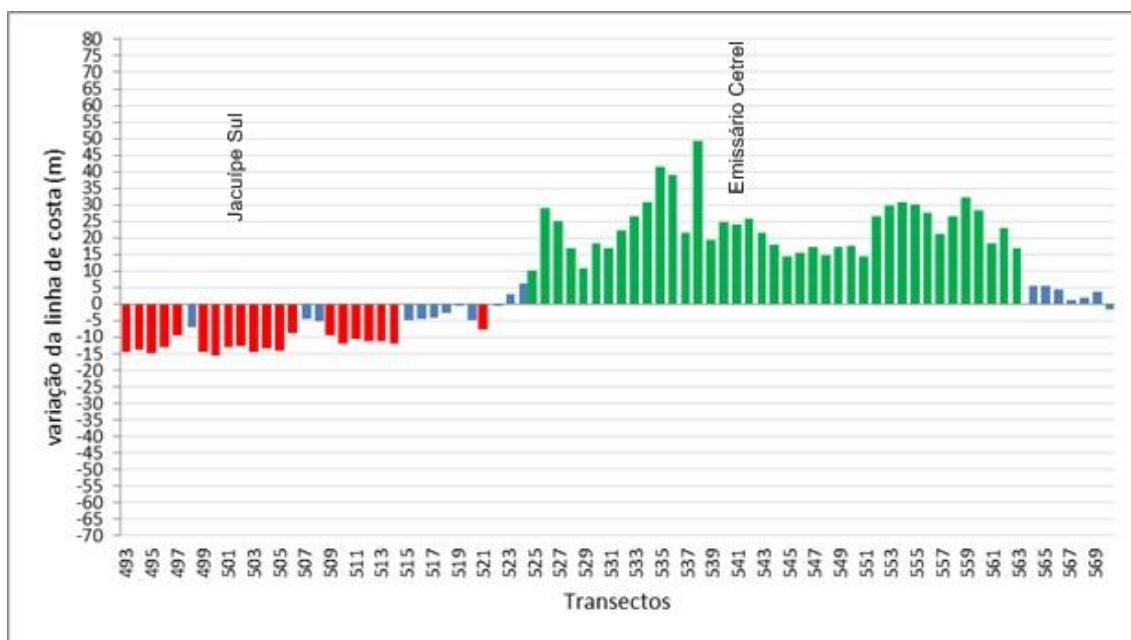
Figura 27: Variação da linha de costa entre 1959 e 2017, entre Barra do Jacuípe e Arembepe. Vermelho representa erosão; verde progradação e azul situação de equilíbrio.

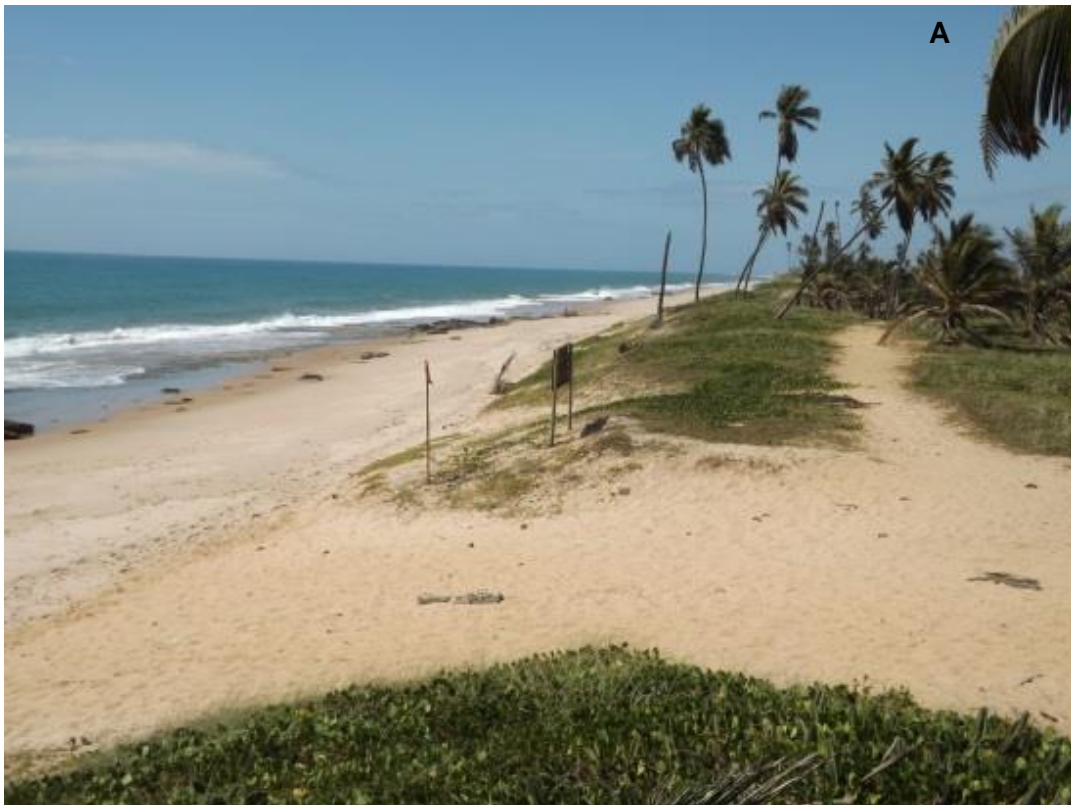
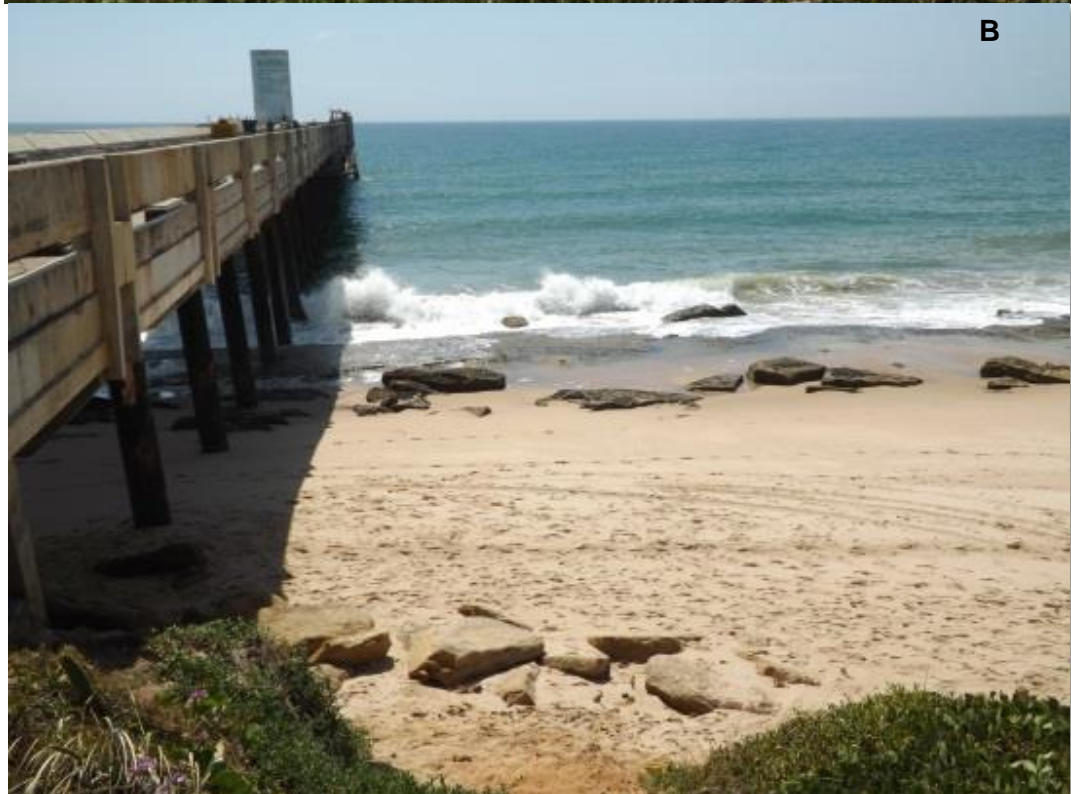
**Figura 28: Trecho entre Barra do Jacuípe e Arembepe. A – Arenito de praia na extensão da praia. B - Praia e Emissário no local de posição do transecto 540**

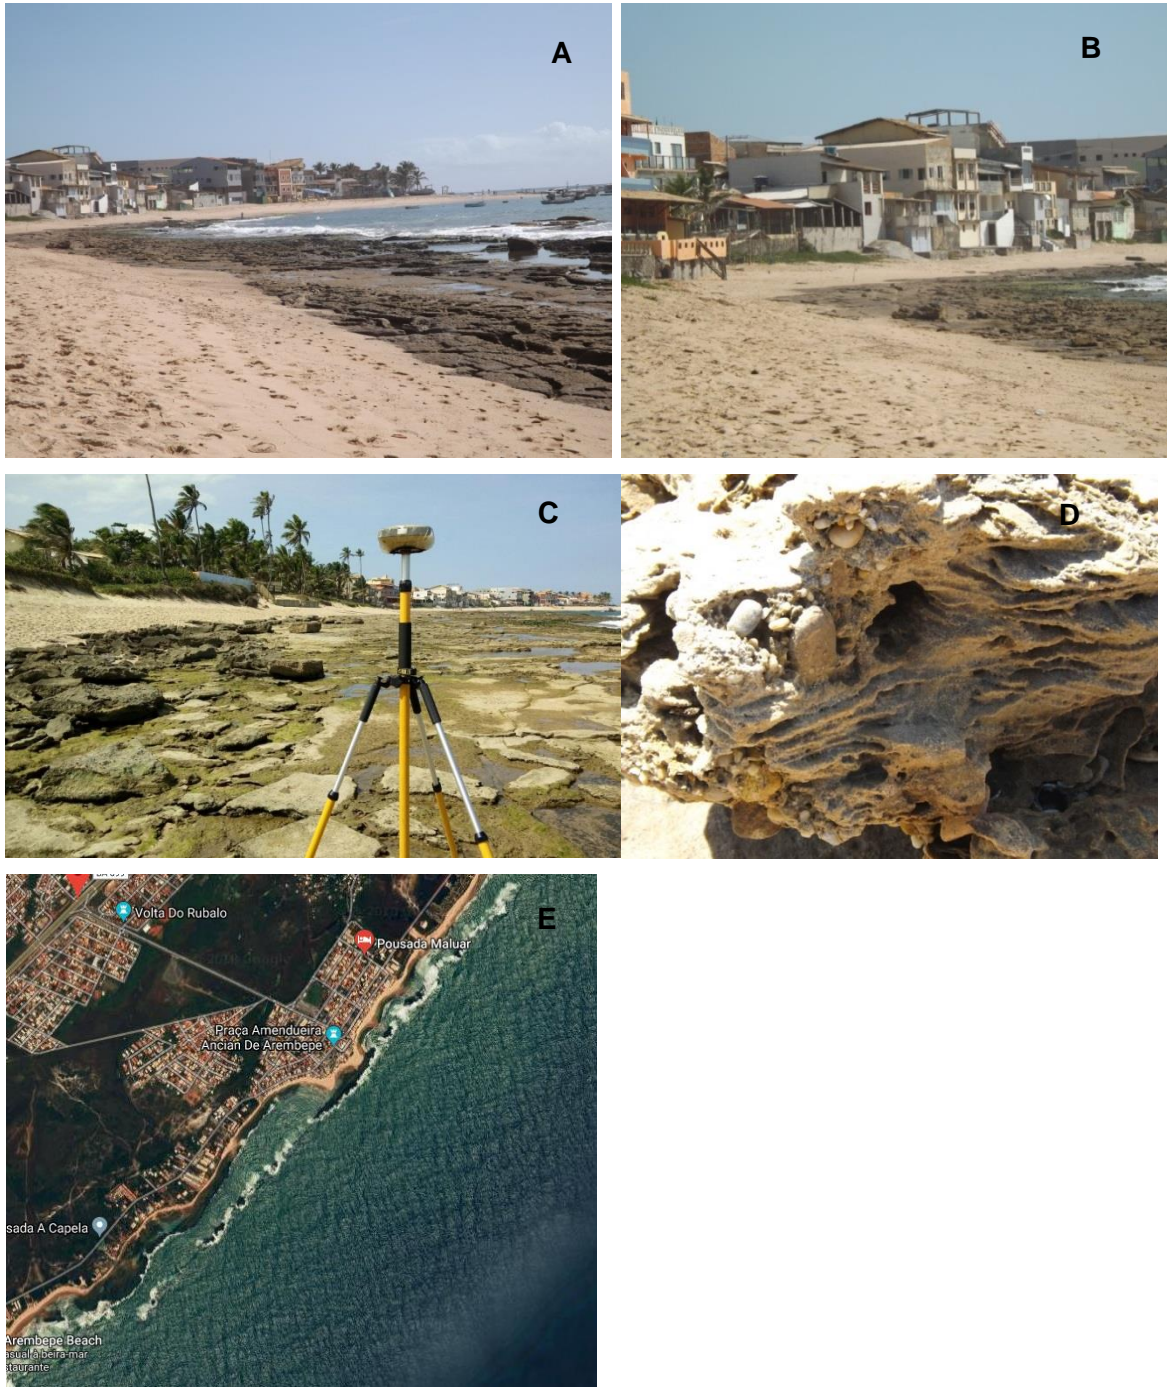
**Figura 31: Trecho da região de Arembepé. A – Arenito de praia aflorando ao longo da praia e construções alcançando a face da praia. B – Construções sob o terraço arenoso praiar na altura do transecto 637 a 641. C – Arenito de praia paralelo a linha de costa em Arembepé. D - Arenito de praia fotografado em Arembepé. E- Arenito visto na fotografia aérea.**

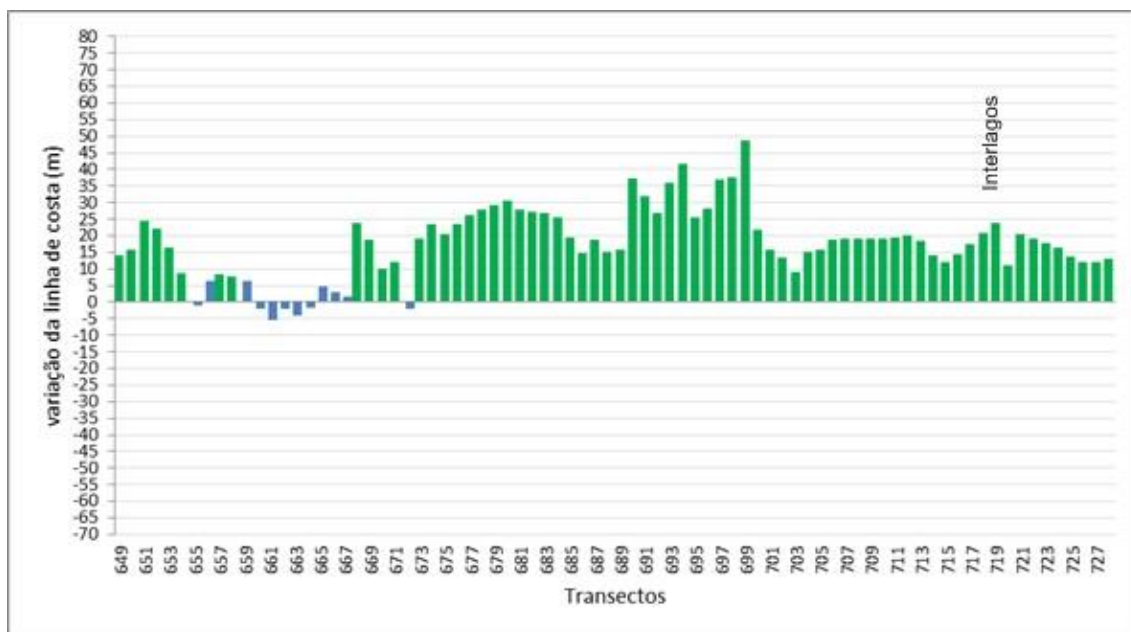
Figura 33: Variação da linha de costa entre 1959 e 2017, no trecho entre Arembepe e Interlagos. Vermelho representa erosão; verde progradação e azul situação de equilíbrio.

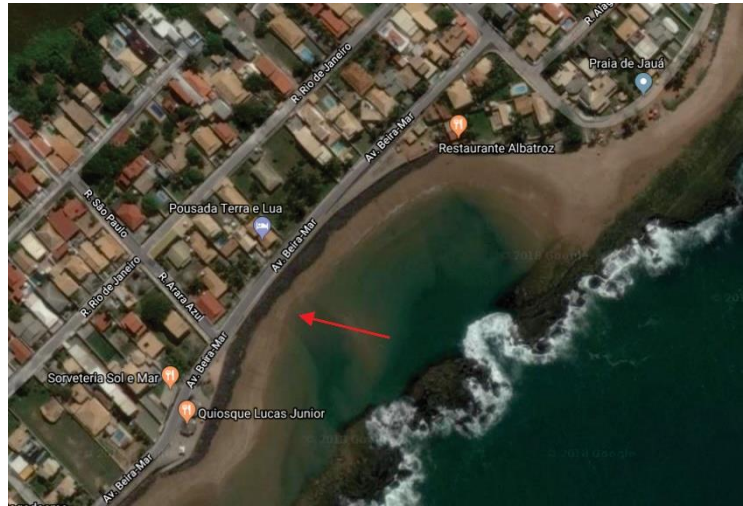
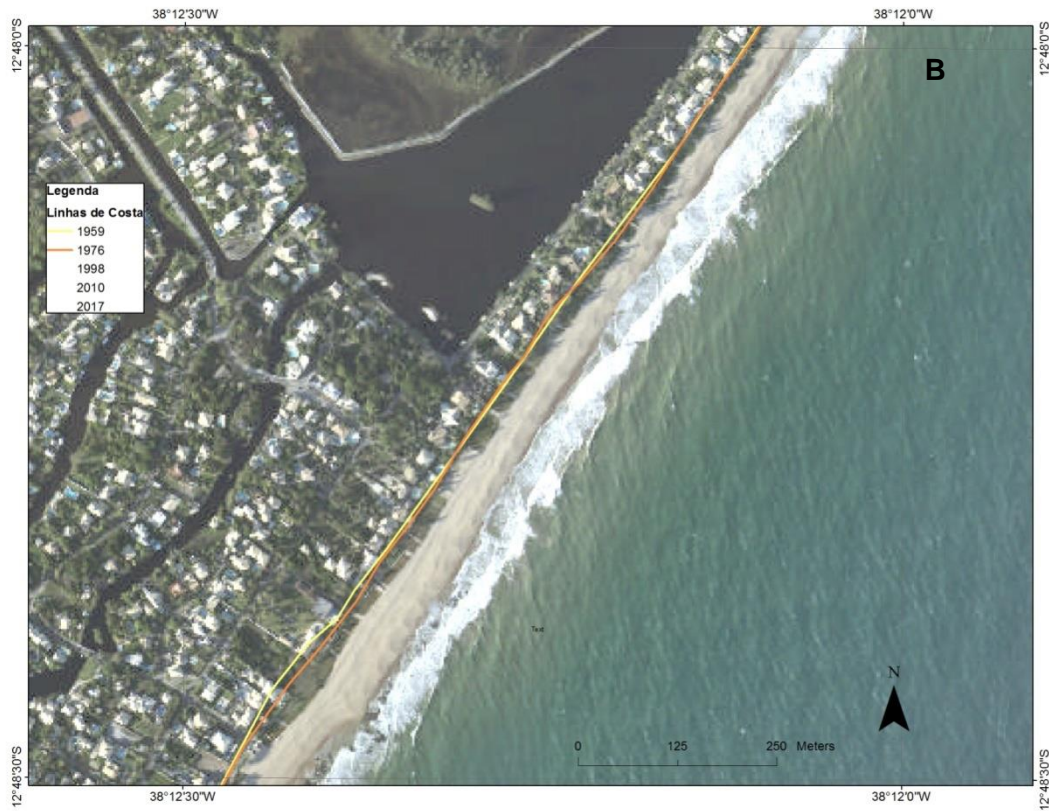
**Figura 37: Trecho entre Interlagos e Jauá. A – fotografia aérea mostrando o enrocamento na altura do transecto 800 (ver Figura 35 Erro! Fonte de referência não encontrada.). B – Fotografia aérea obtida em 2010 mostrando o crescimento da vegetação a partir da linha de costa de 1959 e 1976 de cor amarelo e laranja respectivamente.**

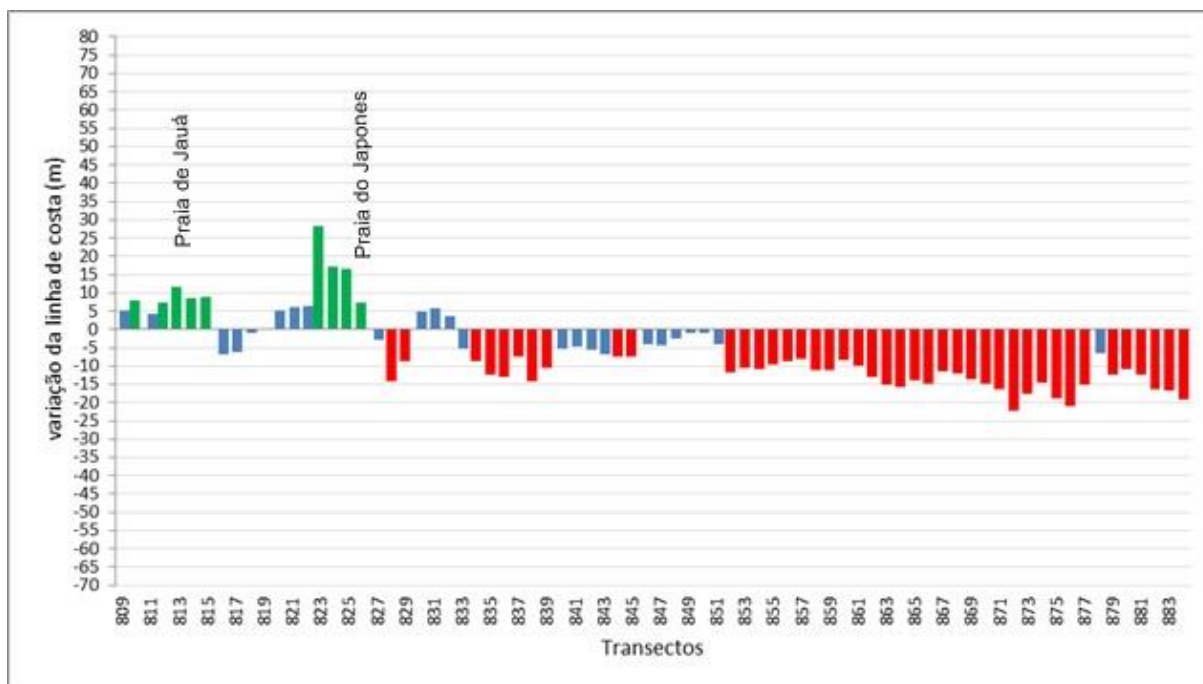
Figura 39: Variação da linha de costa entre 1959 e 2017, na região de Jauá; vermelho representa erosão; verde progradação e azul situação de equilíbrio.

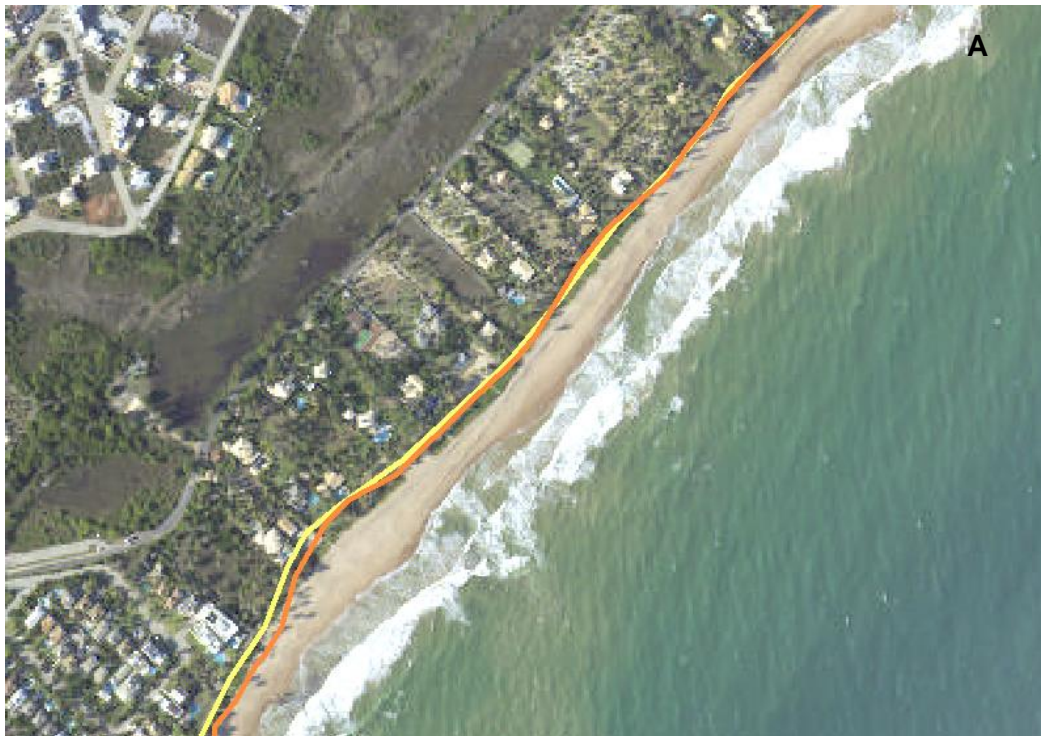
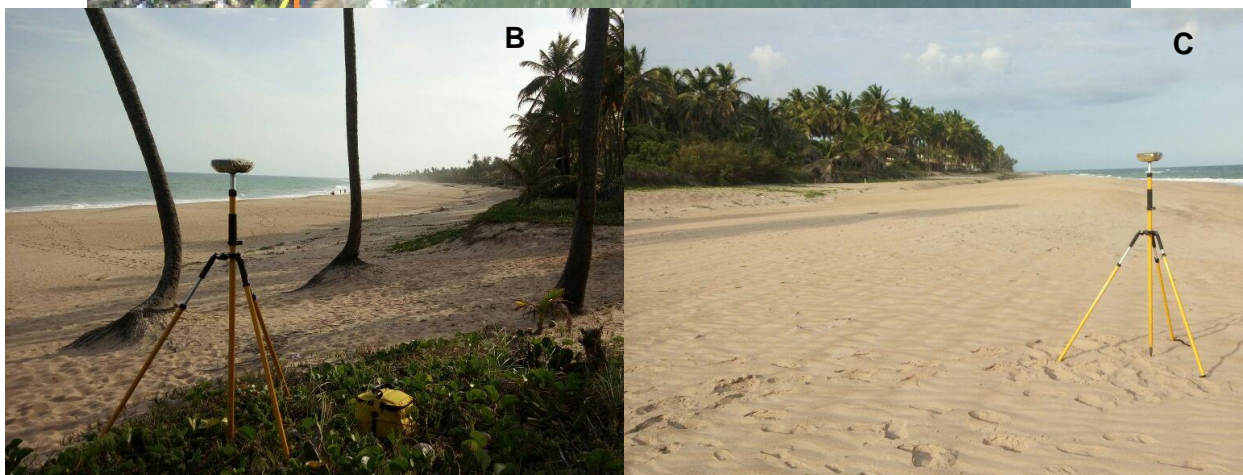
**Figura 42: Trecho entre Jauá e Busca Vida. A – fotografia aérea mostrando o crescimento da vegetação a partir da linha de costa de 1959 e 1976 de cor amarelo e laranja respectivamente, em Busca Vida, na altura do transecto 928 (ver Figura 40). B – praia na altura do transecto 898. C – Praia na altura do transecto 898.**

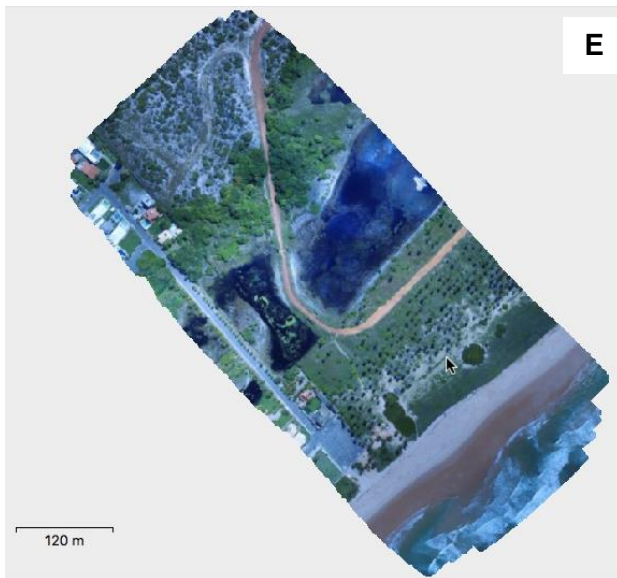
**Figura 43: Ortomosaico e Modelo Digital de Elevação de A e B – Praia do Forte. C e D – Itacimirim. E e F – Jacuípe Norte.**

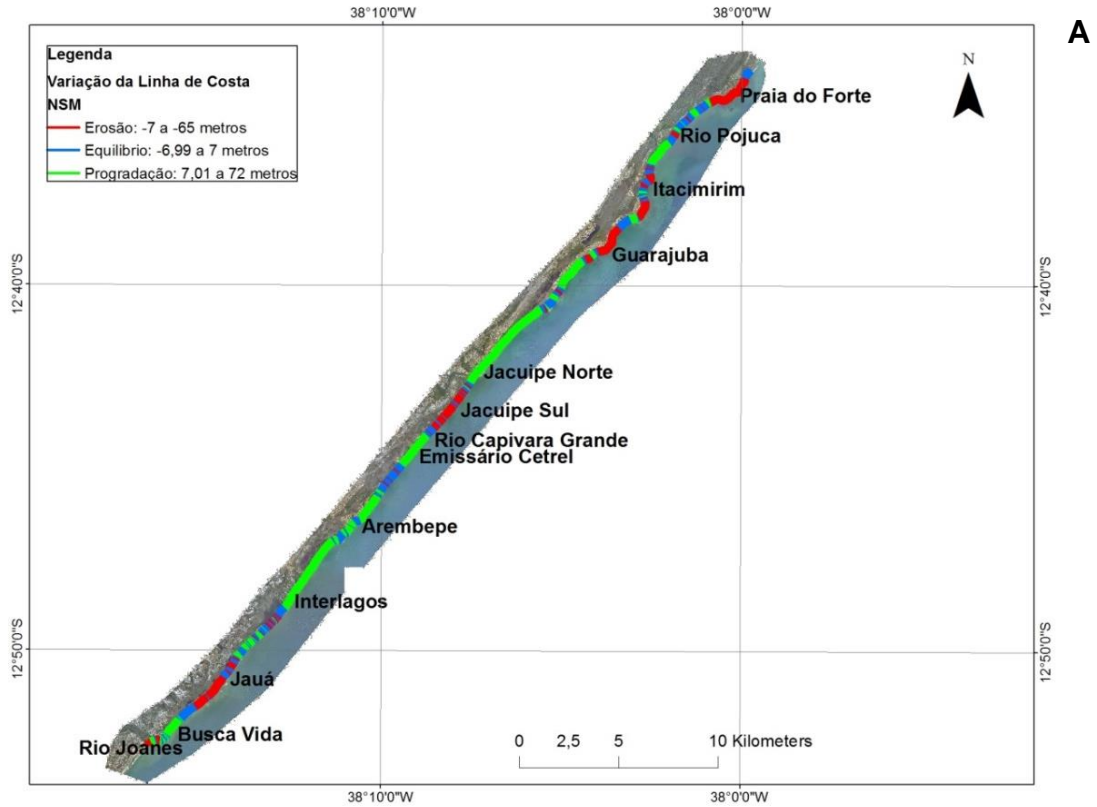
Figura 51: Variação da linha de costa para os últimos 58 anos A - NSM em metros e B - taxa LRR em metros por ano.

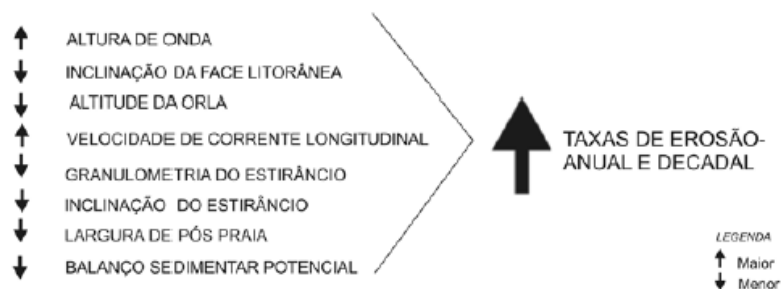
**Figura 52: Quadro de regras para tornar as variáveis como indicadores de erosão. Fonte: Mazzer et al.(2008).**
