**PROPOSTA DE INTERVENÇÃO PARA O CONJUNTO DO
HIPÓDROMO DO CRISTAL EM PORTO ALEGRE**

Trabalho Final apresentado ao Mestrado Profissional em Conservação e Restauração de Monumentos e Núcleos Históricos (MP-CECRE) da Universidade Federal da Bahia, como requisito para obtenção do título de Mestre Profissional em Conservação e Restauração.

4.2 MAPEAMENTO DE DANOS

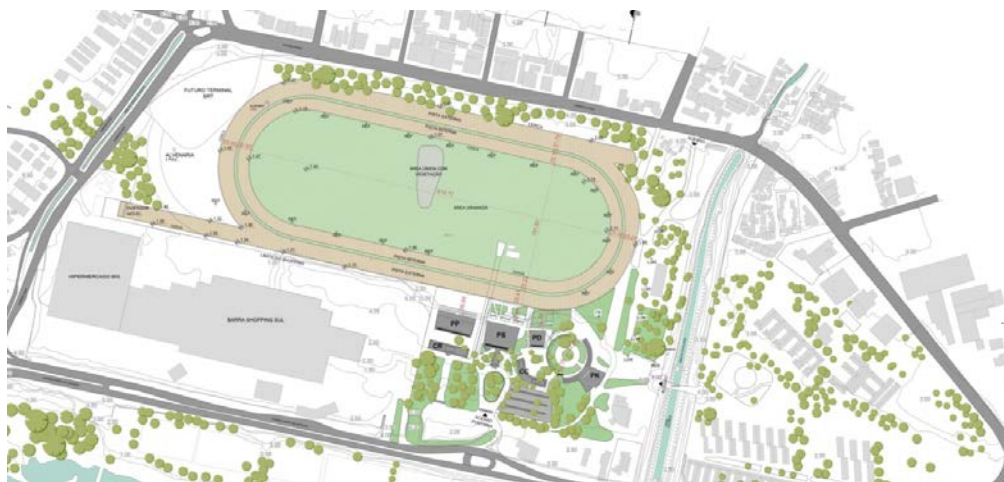
Figura 10 Implantação do conjunto do Hipódromo atualmente.

Do projeto previsto os elementos mais “substantivos do projeto” (CANEZ, COMAS, BOHER, 2004, p.40) foram contemplados. A ideia de setores ainda prevalece, no setor paddock o Pavilhão Paddock e o Paddock com o círculo em frente ao mesmo. No setor Social, está o Pavilhão Social e a Casa de Apostas Curva e no setor popular, apenas um dos quatro pavilhões populares fora construído, o Pavilhão Popular e uma das casas de apostas retangulares, a Casa de Apostas Reta. A Vila Hípica foi executada, porém parcialmente e segundo Canez, Comas e Boher não apresentam as “características do projeto original e fora construída apenas com caráter utilitário”. (CANEZ, COMAS, BOHER, 2004, p.64) Ao longo da área são distribuídas a pista de grama e areia além de outros elementos importantes na composição do conjunto, porém em menor escala, que são os pórticos de entrada, a torre dos juízes e os túneis.

O Pavilhão Popular, Pavilhão Social e o Pavilhão Paddock obedecem a um arranjo comum em hipódromos¹⁶, são alinhados entre si e com uma das faces voltada para à pista de corrida. A Casa de Apostas Reta fica posicionada logo a frente do pavilhão popular. Na proposta para o concurso eram previstos mais três pavilhões com casas de apostas alinhadas a frente, criando uma espécie de alameda, ainda que a ideia da alameda não tenha se concretizado, é visível a relação de alinhamentos e proporções entre ambos.

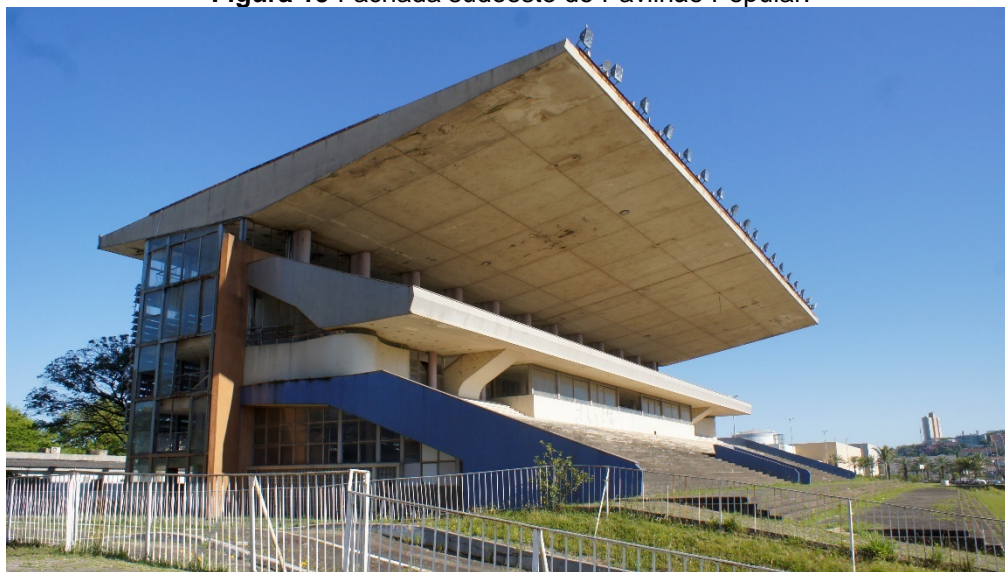
Figura 19 Fachada sudoeste do Pavilhão Popular.

Os pavilhões apresentam características, linguagem formal e técnica construtiva análogas, podendo falar das suas características compositivas conjuntamente. São duas partes unidas por uma grande cobertura que unifica o volume, a parte frontal - que se volta para o lago Guaíba -, e a parte das tribunas - que se volta para a pista. A composição das fachadas é diferenciada, a face frontal é envidraçada e recebe proteção de *brises-soleil* metálicos horizontais, já as tribunas são abertas e têm as arquibancadas protegidas pela cobertura em balanço. As arquibancadas apresentam guarda-corpo em concreto revestidos em pastilha, que avançam até as faces laterais da fachada, ancorados em uma parede de concreto - que é elemento vertical marcante na fachada, que estabelece contraponto com a horizontalidade estabelecida pelo volume das arquibancadas e pelos brises horizontais.

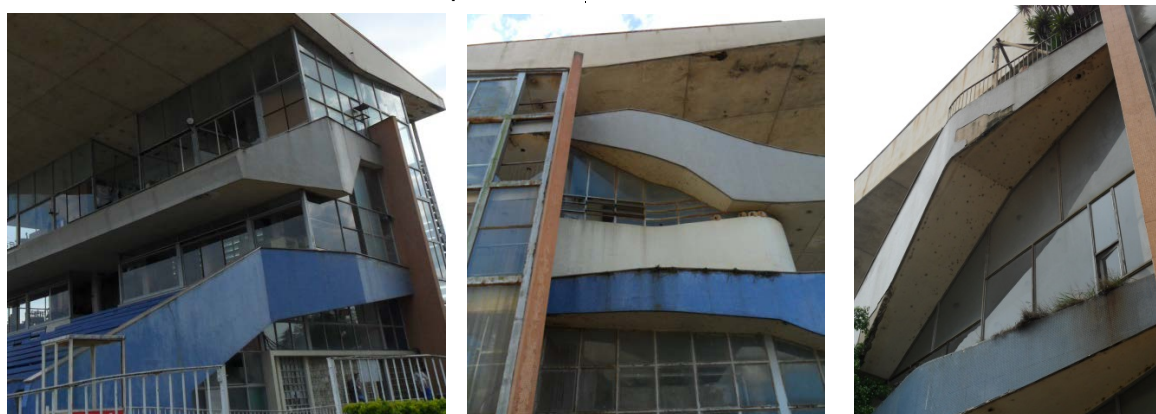
Figura 27 Guarda-corpos das arquibancadas, respectivamente, Pavilhão Paddock, Pavilhão Popular e Pavilhão Social.

Internamente, os pavilhões também apresentam linguagem formal semelhante, elementos como guarda-corpos de ferro com corrimão de madeira estão presentes em toda a edificação - a exceção é o Pavilhão Paddock, que não tem corrimão de madeira. Os pisos dos pavilhões são compostos na sua maioria de mosaicos de ladrilhos hidráulicos, porém, aparecem pisos em granito, cerâmica e parquet. O mármore aparece somente no Pavilhão Social, evidenciando nesse caso a ordem hierárquica dos pavilhões.

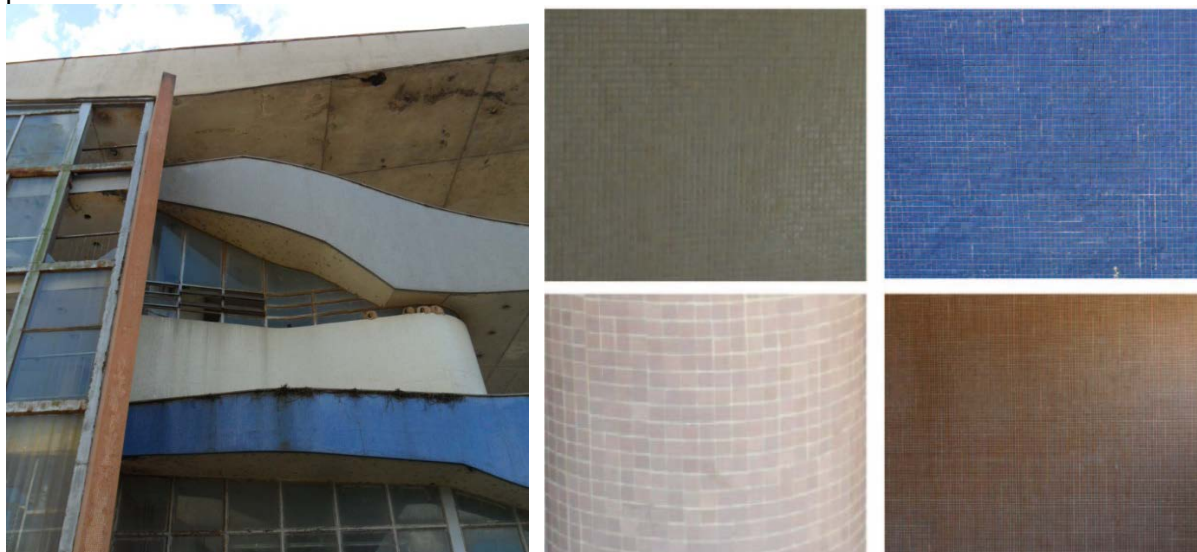
Figura 29 Fachada sudoeste do Pavilhão Popular e detalhe dos revestimentos em pastilha.

Os revestimentos em pastilha cerâmica são compostos por placas de 50cmx50cm e pastilhas de 2,5cmx2,5cm e estão presentes em todas as superfícies interna e externa dos pavilhões, casas de apostas e nos acabamentos dos túneis. Há uma distinção sutil nas cores, utilizada para distinguir cada elemento da edificação. Nesse sentido, para os guarda-corpos das tribunas superiores são utilizadas pastilhas na cor azul claro, nas arquibancadas inferiores são em azul escuro; ocre escuro é utilizado para as paredes de concreto entre as arquibancadas e bloco frontal envidraçado; branco-gelo para as faces das vigas da cobertura - parcialmente encobertas nos dias de hoje, rosa claro nos pilares e bege para os sanitários e revestimento do topo das vigas dos mezaninos.

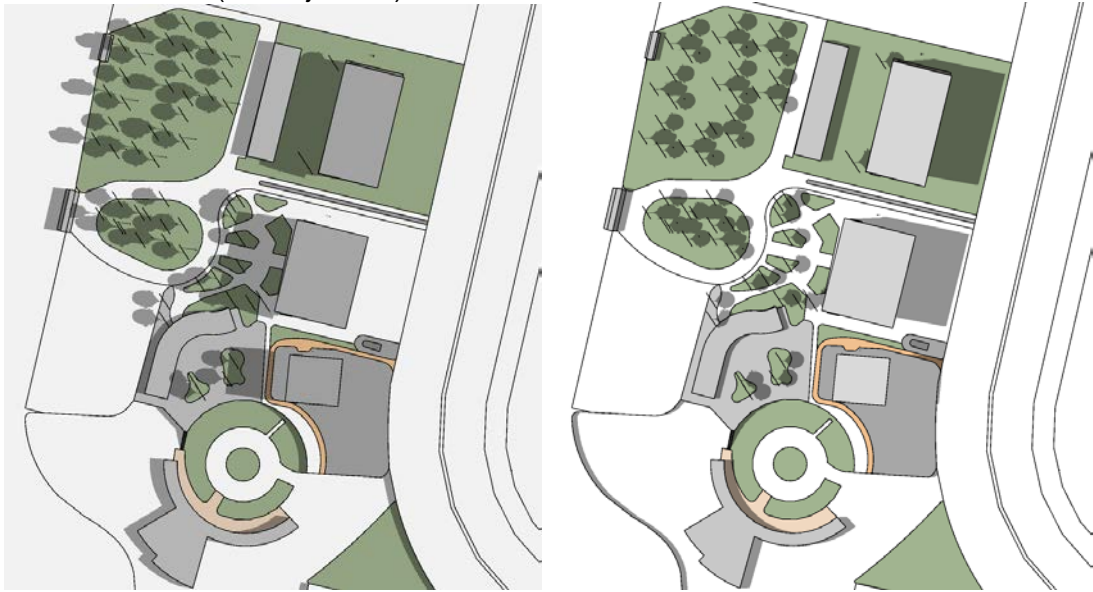
Figura 57 e 58 Primeira e segunda foto, respectivamente, simulação para o solstício de verão (21 de janeiro) entre 9-10 horas da manhã e 16-17 horas.

que durante a manhã haja incidência solar, a grade cobertura bloqueia a incidência direta; já durante a tarde a cobertura dos pavilhões gera sombra nas arquibancadas e no espaço em frente a mesma, gerando grande áreas sombreadas durante a tarde.

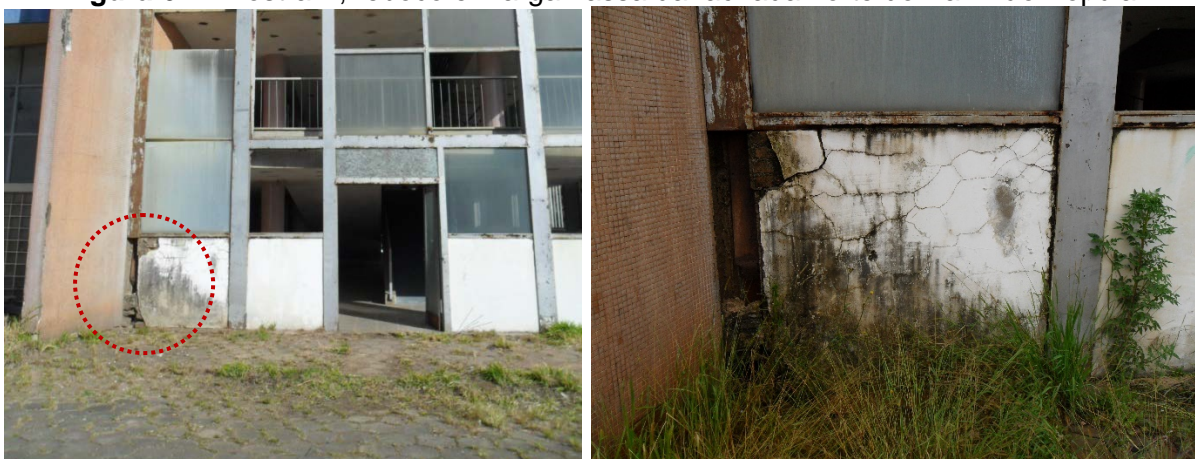
Figura 62 Amostra A, reboco em argamassa da fachada norte do Pavilhão Popular.

A partir do resultado dos testes de identificação do traço das argamassas, tem-se para amostra de reboco interno, o traço aproximado de 1:1,5 e para as amostras de argamassa de assentamento 1:2,5. É possível verifica que a argamassa apresenta traço adequado, que o desprendimento das argamassas é devido outros fatores, como presença de infiltração ou por tensões causadas por retração e dilatação de materiais diferentes ou incompatíveis em contato.

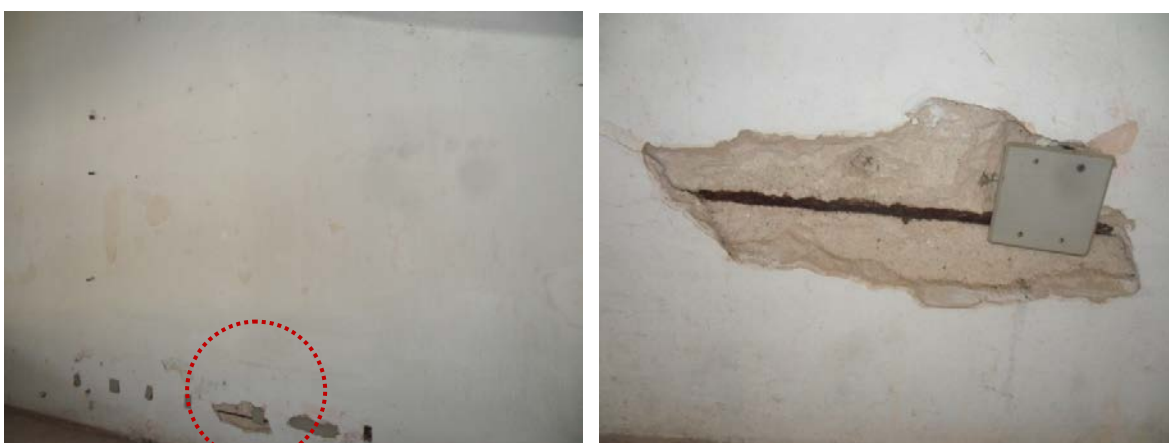
Figura 63 Amostra B, reboco interno do Pavilhão Popular.

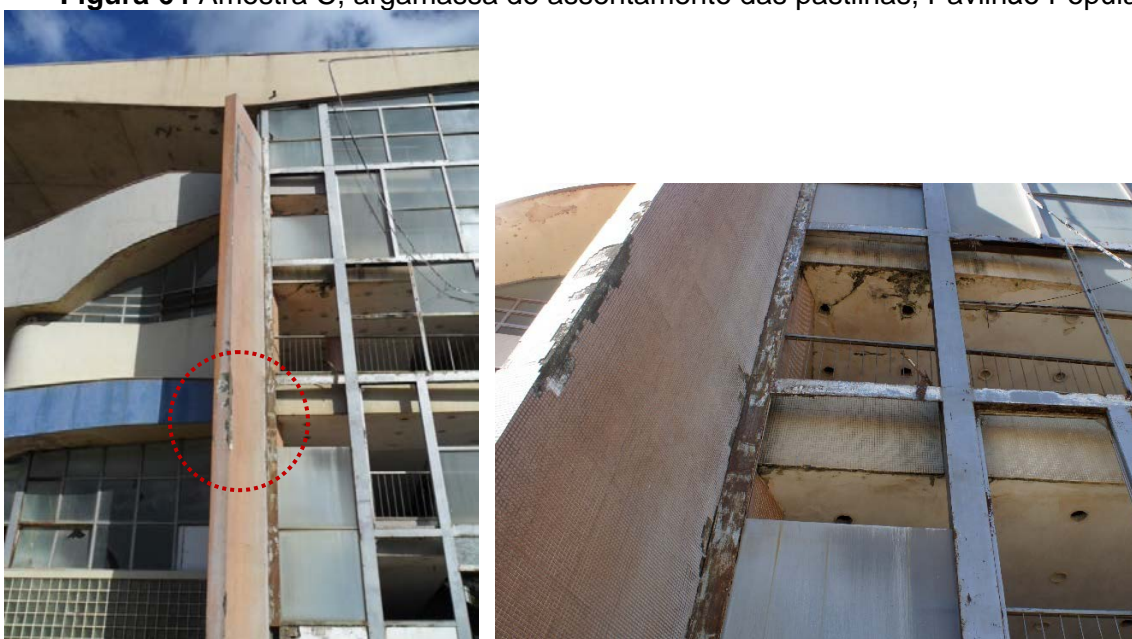
Figura 64 Amostra C, argamassa de assentamento das pastilhas, Pavilhão Popular.

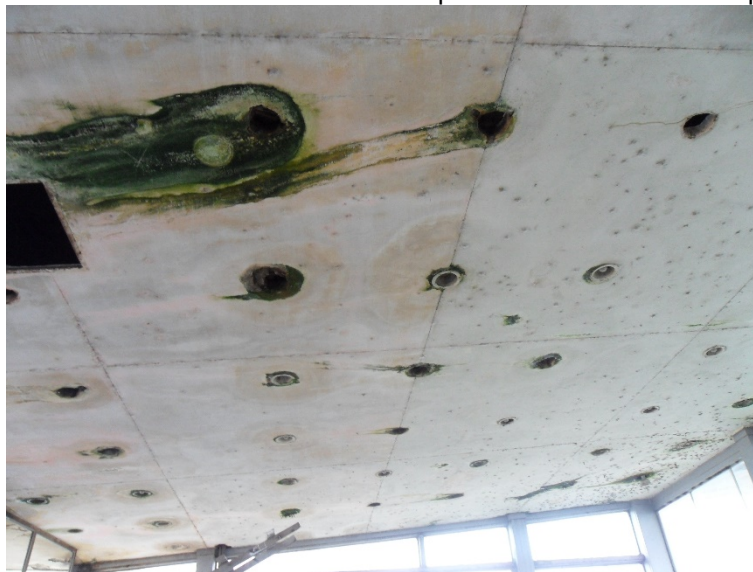
Figura 65 Forro sob cobertura do último pavimento do Pavilhão Popular.

Os problemas de estanqueidade da cobertura e a ausência de vidros nas fachadas são as maiores causas de entrada de água na edificação. Devido à entrada de água na edificação, a maioria dos problemas da cobertura se refletem diretamente no forro de placas de cimento sob ela, sendo possível observar manchas de água em pontos isolados do forro. A água na edificação, associada a outros fatores, é a causa de inúmeros problemas como a proliferação de micro-organismos e vegetais, a corrosão das estruturas metálicas e das armaduras, o descolamento das pinturas de paredes e principalmente dos forros e o apodrecimento de peças de madeira do piso.

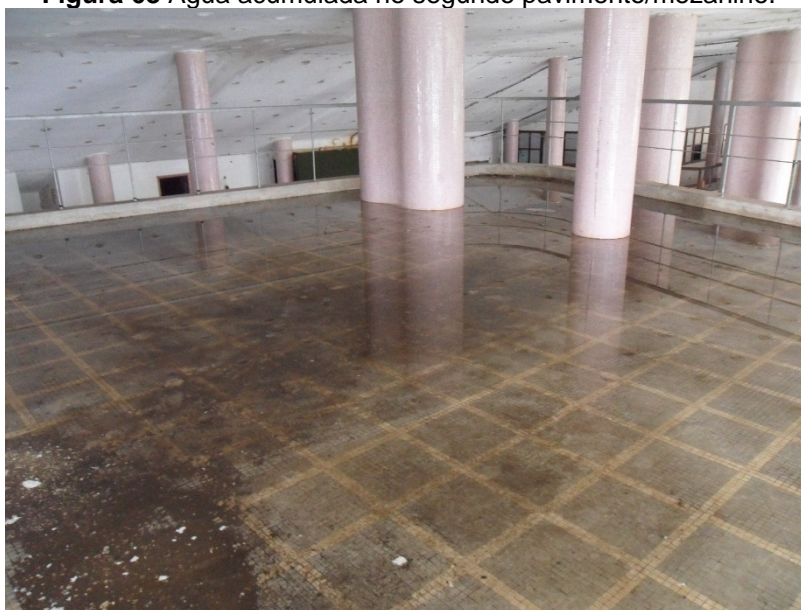
Figura 68 Água acumulada no segundo pavimento/mezanino.

A água penetra na edificação de duas maneiras: devido às falhas na cobertura - causadas por danos no recobrimento - e pelas fachadas - devido à ausência dos vidros. A ausência de vedação da junta de construção da laje faz com que a água infiltre para o forro de placas de cimento e para outros ambientes, ficando acumulada no piso ou sendo conduzidas aos demais pavimentos através das rampas, chegando até o pavimento térreo - conforme observado no local. Há maior intensidade de águas da chuva nas fachadas sudeste e sudoeste, potencializadas pela maior incidência dos ventos na localidade, conforme foi visto no item 4.1.1. Dados Climáticos, desse capítulo.

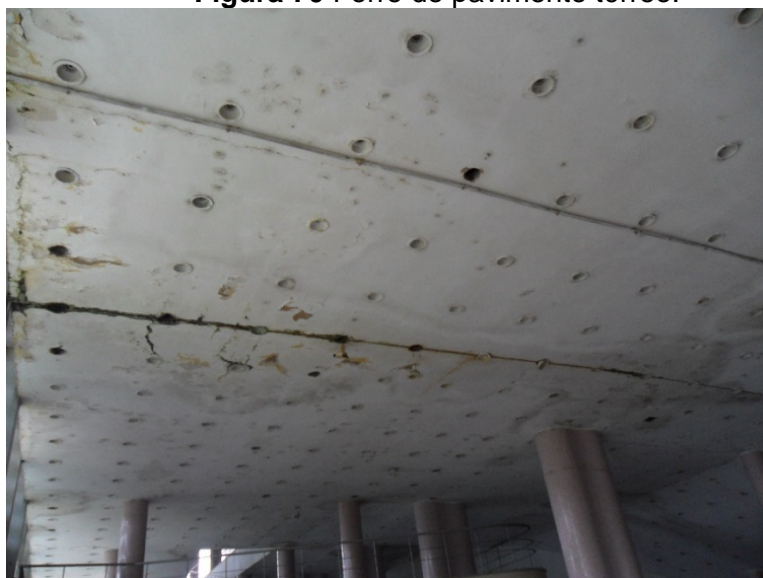
Figura 70 Forro do pavimento térreo.

A água que penetra nas lajes infiltra pelos forros, que são visivelmente afetados pela água, apresentando inúmeros problemas como proliferação de micro-organismos, manchas enegrecidas e amarronzadas, desgaste e descolamento da pintura; degradando as luminárias embutidas no forro, que na sua maioria foram removidas ou danificadas, propiciando infiltração por meio delas.

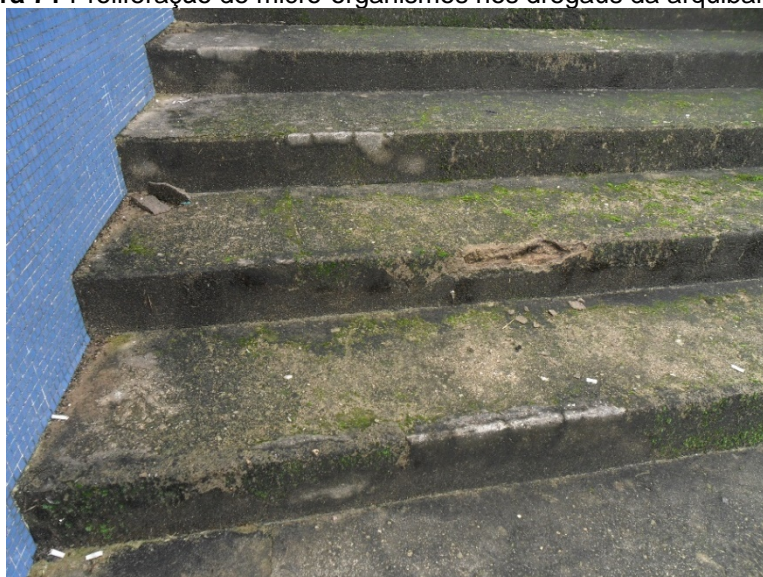
Figura 71 Proliferação de micro-organismos nos dregaus da arquibancada.

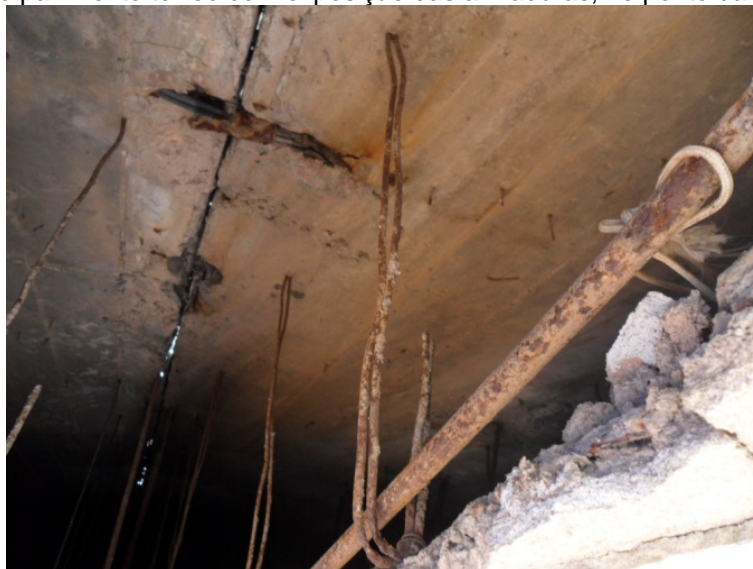
Figura 72 Laje do pavimento térreo com exposição das armaduras, no ponto da junta de dilatação.

A estrutura de concreto do edifício é oculta, ora pelo forro, ora por revestimentos de pastilha, o que dificulta a visualização direta dos danos, mas por outro lado protege o material de agentes externos. Em alguns pontos onde é possível visualizar o concreto aparente, notam-se manchas esbranquiçadas ou amarronzadas, sabe-se que o aparecimento de machas da superfície do concreto indica que ele está sendo atacado por alguma substância. Acredita-se que manchas esbranquiçadas, possivelmente seja um processo químico por carbonatação, que é uma reação dos componentes do concreto com agentes atmosféricos como o CO_2 e o aparecimento de manchas amarronzadas denunciam processos de oxidação das armaduras, que no ponto específico da junta do edifício, já apresentam armaduras expostas.

Para o concreto armado, com o objetivo de inibir o processo de corrosão das armaduras, indica-se a aplicação sobre a superfície de silicatos alcalinos, que penetram nos poros superficiais e reagem aos componentes químicos do concreto e formam um produto estável a ferrugem, podendo reestabelecer a alcalinidade do concreto, evitando assim a corrosão das barras de aço.³² Após esse procedimento, deverá ser aplicada uma camada de hidrofugante (silano ou siloxano) que são hidro-

repelentes incolores que não afetam as características do concreto; tais substâncias penetram no material criando uma camada hidrófuga que inibe a penetração da água em forma líquida, mas ainda sim permite que o vapor de água penetre ou saia do substrato.³³ Por último as superfícies onde há concreto aparente receberão camada de resina epóxi incolor.

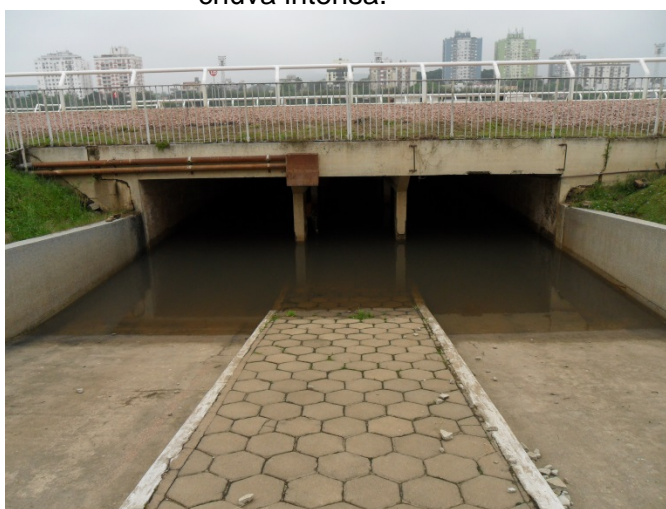
Figura 73 Túnel de acesso ao centro da pista de corridas, inundado após dias de chuva intensa.

Por se tratar de uma área aterrada sobre o lago, ou seja, estando próxima do lençol freático, a drenagem do terreno apresenta-se bastante complexa, o terreno é bastante úmido e é possível notar o acúmulo de água em alguns pontos do conjunto. Os túneis externos presentes no conjunto demonstram alguns dos problemas de drenagem, ficam inundados em dias de chuva, devido à pavimentação utilizada e ausência de pontos de drenagem. O volume considerável de áreas verdes no conjunto proporciona um solo permeável, no entanto, próximo à edificação são necessárias medidas para evitar que a água se acumule próximo das fachadas e dos montantes metálicos. Igualmente, é necessário prever um sistema de drenagem para os túneis subterrâneos, para evitar o grande acúmulo de água, que acaba danificando os sistemas elétricos e os materiais.

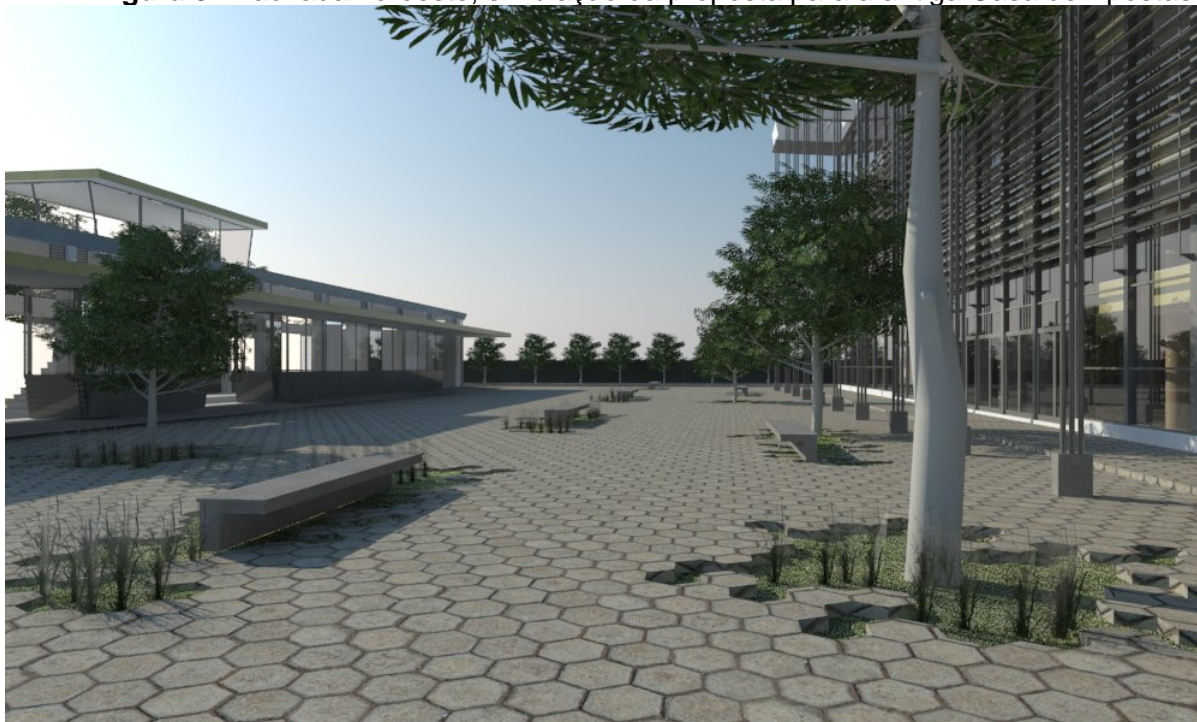
Figura 82 Fachada noroeste, simulação da proposta para a antiga Casa de Apostas.

Pretende-se restabelecer a unidade artística plena, da antiga Casa de Apostas Reta, que no seu estado atual se configura como elemento fragmentado, devido às alterações na sua conformação formal. Logo, reintegrando-se não só a unidade formal da edificação, mas a sua relação espacial franca e aberta com o exterior, consequentemente se restabelecem as relações da mesma com o restante do conjunto. O restabelecimento da Casa de Apostas Reta partirá da remoção das adições incompatíveis com a edificação - citadas anteriormente - rompendo com a conformação original do edifício. Na reintegração das lacunas da volumetria da edificação – através da remoção de elementos como balcões, dos panos de vidro - visando principalmente, a articulação da mesma com o conjunto e o restabelecimento da sua imagem. Assume-se, no entanto, que ainda que se busque restabelecer a imagem figurativa do conjunto, “toda e qualquer ação no bem intervém na realidade figurativa, e a restauração assume para si a tarefa de prefigurar, controlar e justificar” (KÜHL, 2009, p.65), e essa é a tarefa que se pretende, onde toda e qualquer ação no bem jamais pode ser arbitrária, onde deve-se:

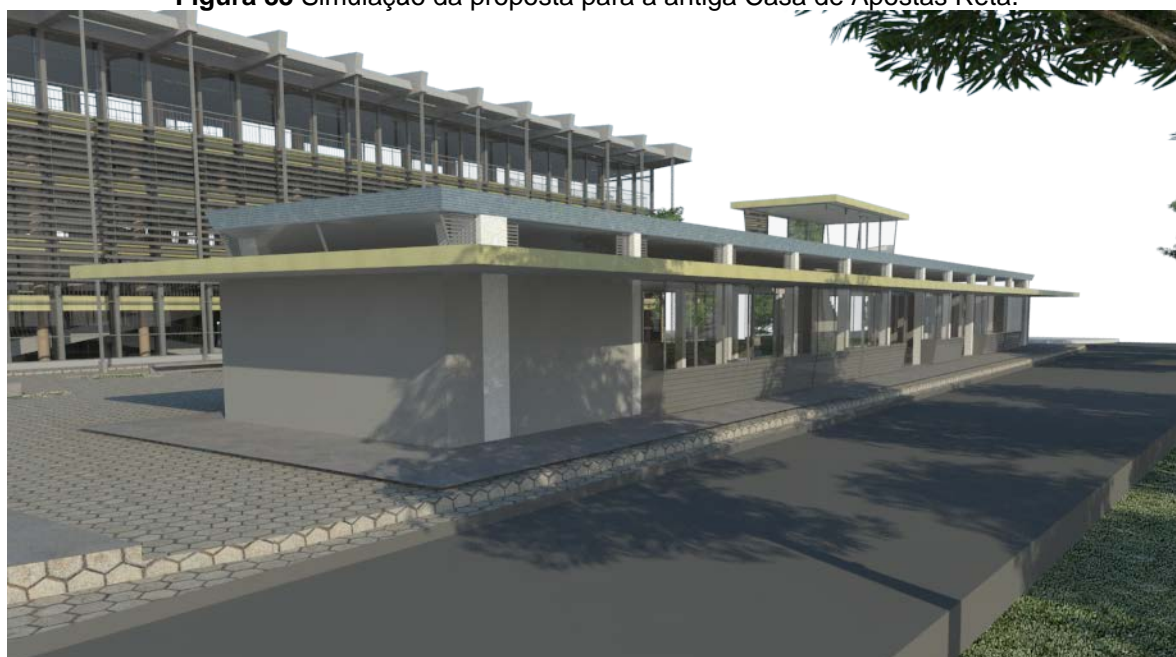
Figura 83 Simulação da proposta para a antiga Casa de Apostas Reta.

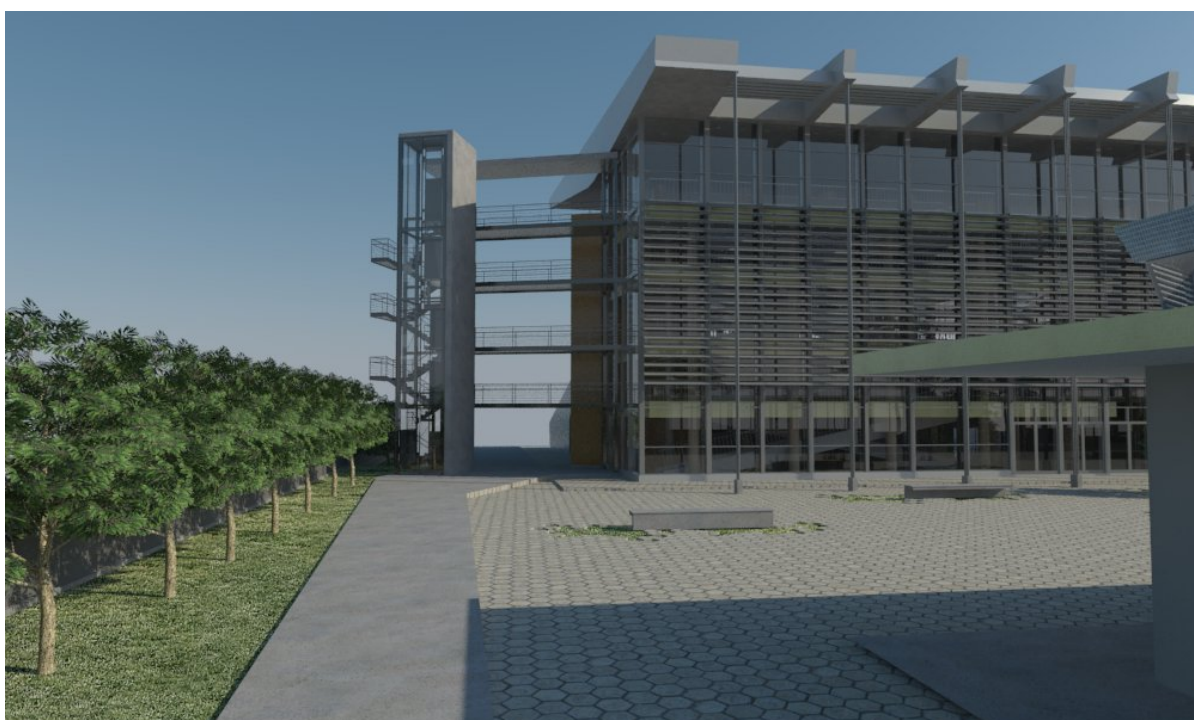
Figura 84 Modelo simulando a escada e elevador, vista da fachada norte do pavilhão.

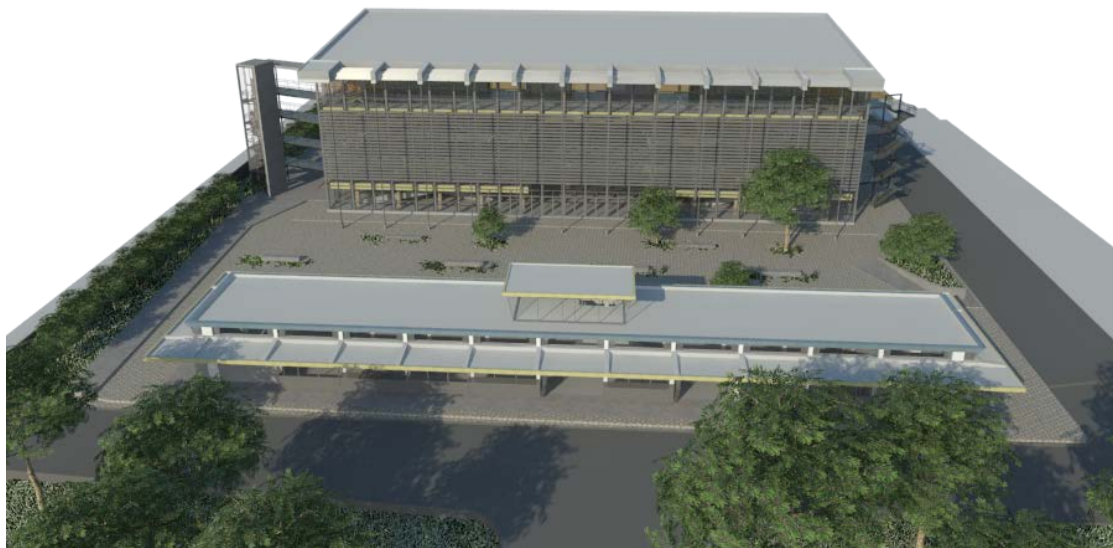
Figura 85 Modelo simulando a escada e elevador, vista da fachada norte do pavilhão.

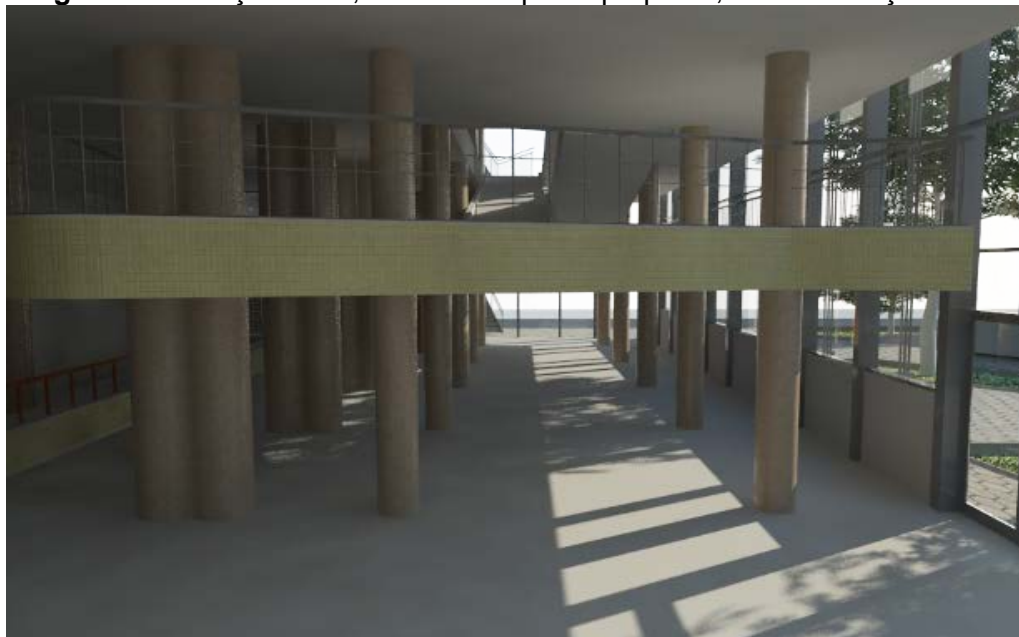
Figura 87 Situação atual, sem as rampas e proposta, com a inserção das rampas.

de rampas no pavimento térreo rompe com a simetria interna da edificação e afeta a sua funcionalidade, subvertendo a lógica do espaço. A ausência das rampas altera a percepção espacial do objeto, cria um vazio, uma lacuna e rompe com a sua imagem figurativa, nesse sentido serão construídas novas rampas, visto que a materialidade da antiga não existe mais, não sendo possível a restauração das rampas, mas sim, restaura-se o espaço.

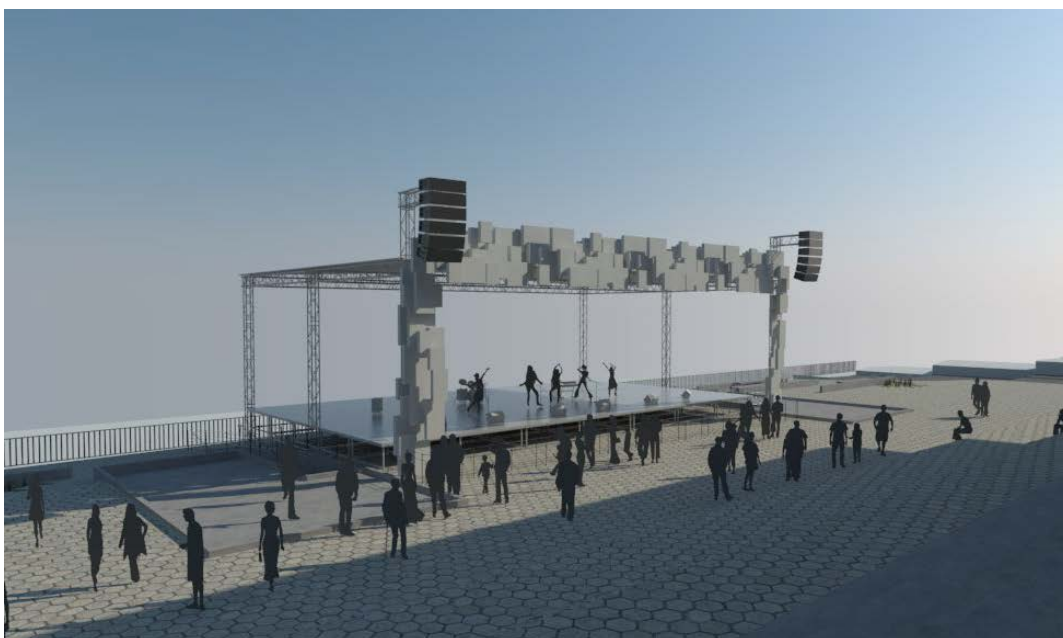
A terceira opção de um palco modular, com treliças metálicas de encaixe, opção mais acessível no mercado e de rápida montagem, com cobertura ainda em lona, porém em formato de toldo.

Figura 92 Alternativa de palco, módulos de treliças e toldo em lona.

A base do palco, compreenderá uma estrutura fixa, enterrada para sanitários, camarins e depósito para as peças desmontáveis. O palco será em módulos, uma espécie de tablado com estrutura metálica com pés ajustáveis. (Projeto Arquitetônico - prancha 15)

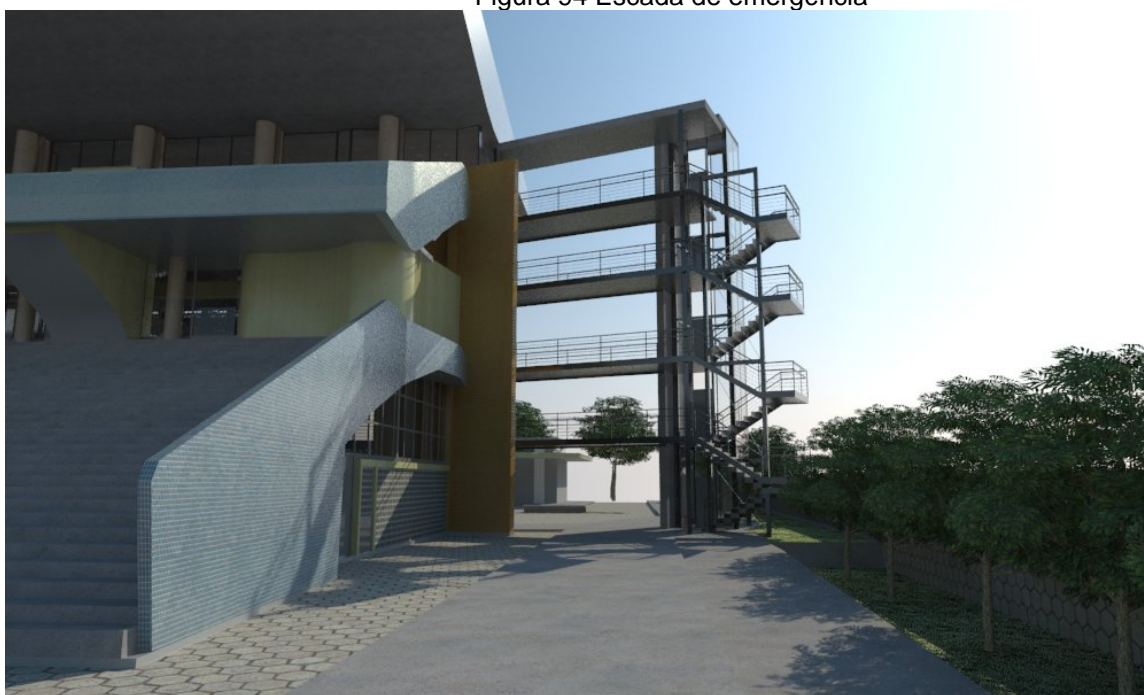
Figura 94 Escada de emergência

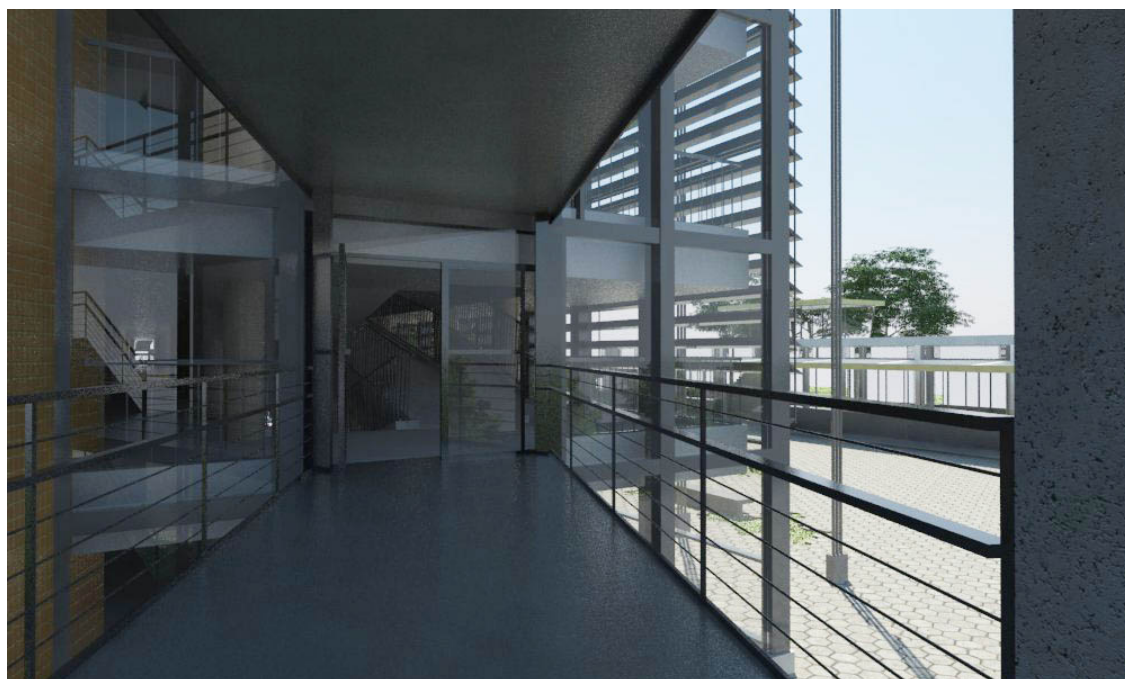
Figura 95 Conexão da escada com o edifício.

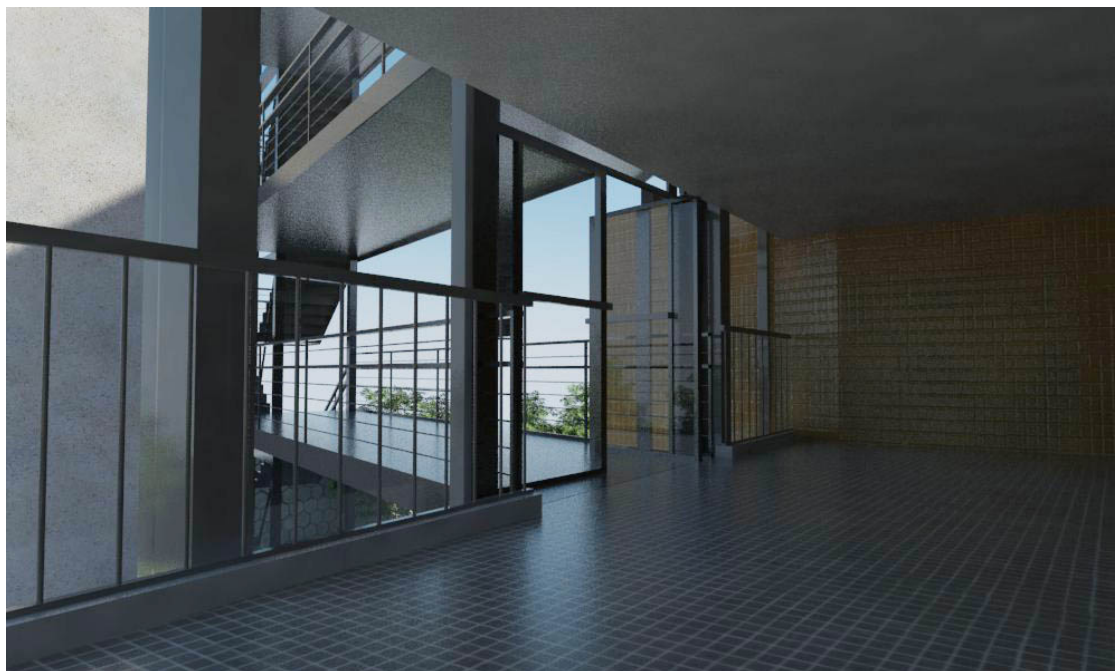
Figura 96 Conexão da escada com o edifício.

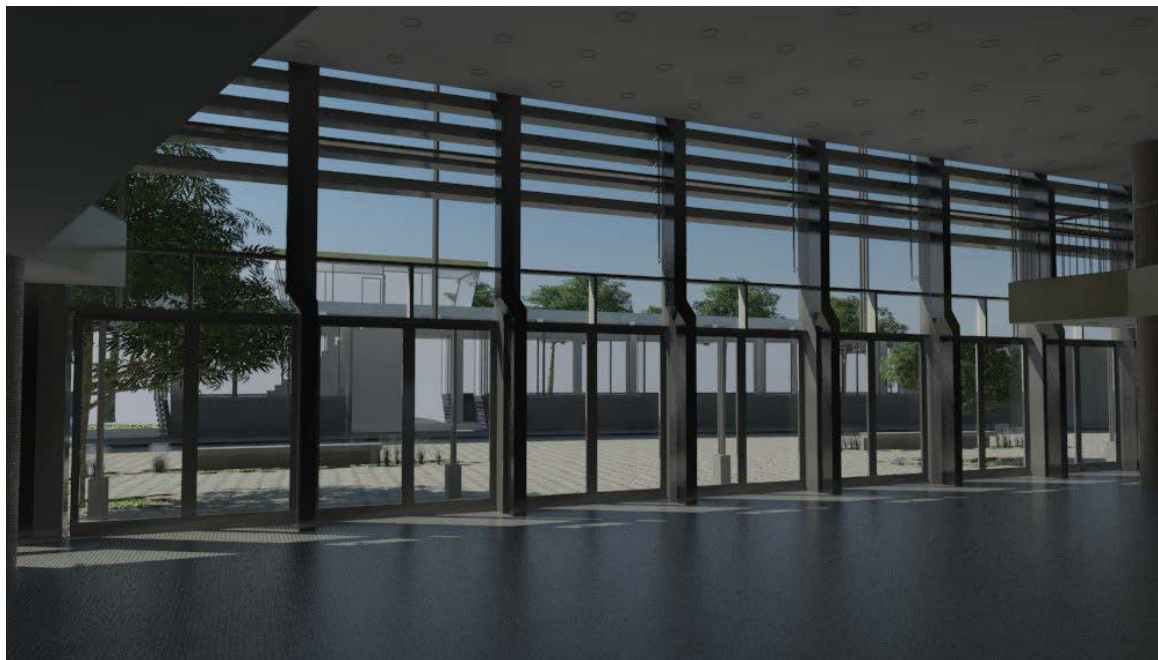
Figura 99 Vista dos tubos de queda alinhados aos montantes metálicos da fachada.

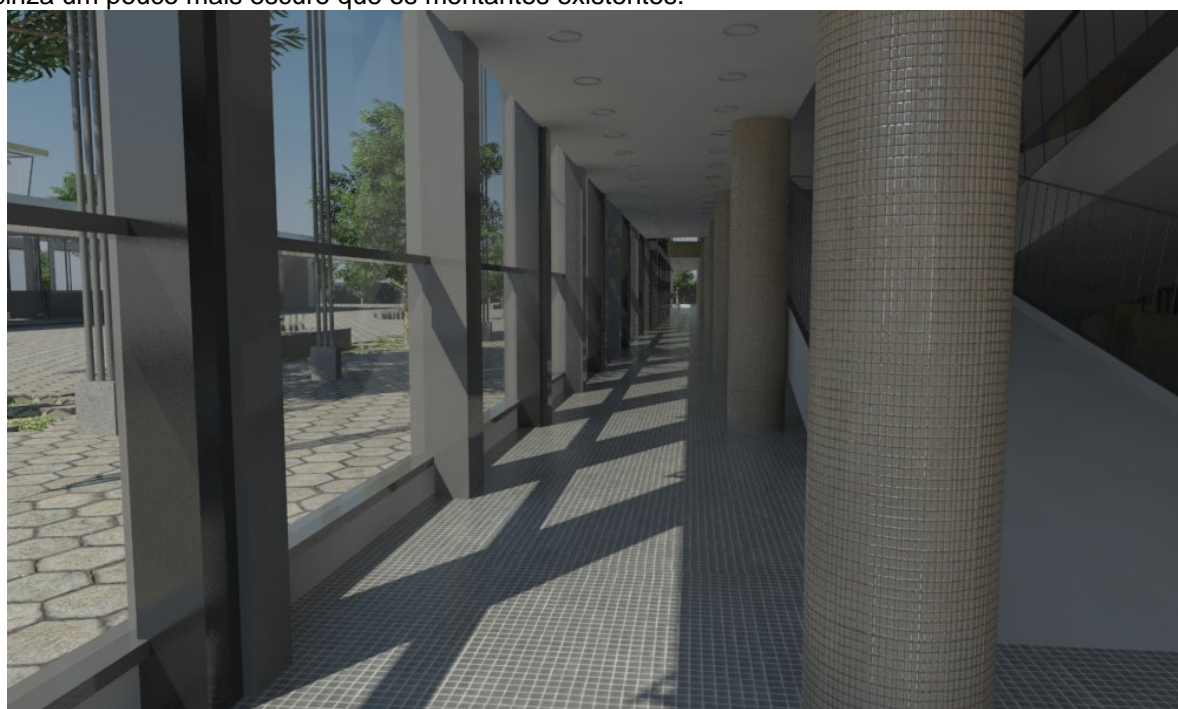
Figura 100 Vista aproximada do tubo de queda envolto por chapa metálica dobrada em tom de cinza um pouco mais escuro que os montantes existentes.

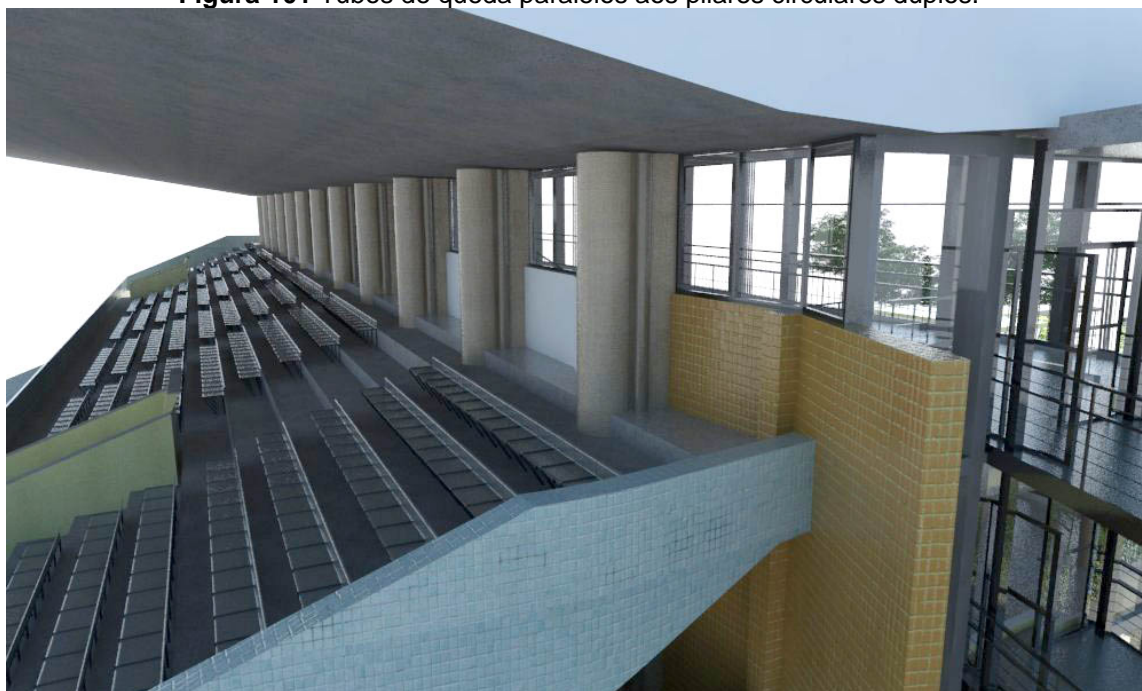
Figura 101 Tubos de queda paralelos aos pilares circulares duplos.

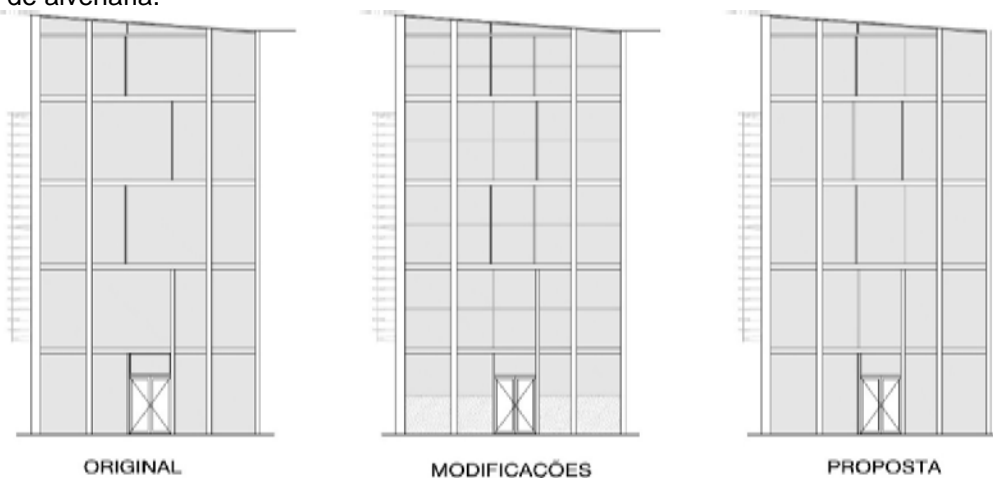
Figura 102 Simulação da fachada com as alterações e a proposta de remoção de montantes e peitoril de alvenaria.

O peitoril de alvenaria de tijolos inserido posteriormente acabou causando problemas de infiltração, os materiais não foram bem isolados entre si, as retrações distintas acabam gerando tensões. Além de romper com a ideia de pano envidraçado contínuo da proposta original; com a remoção do peitoril e colocação do vidro, pretende-se resgatar a ideia da continuidade do vidro.

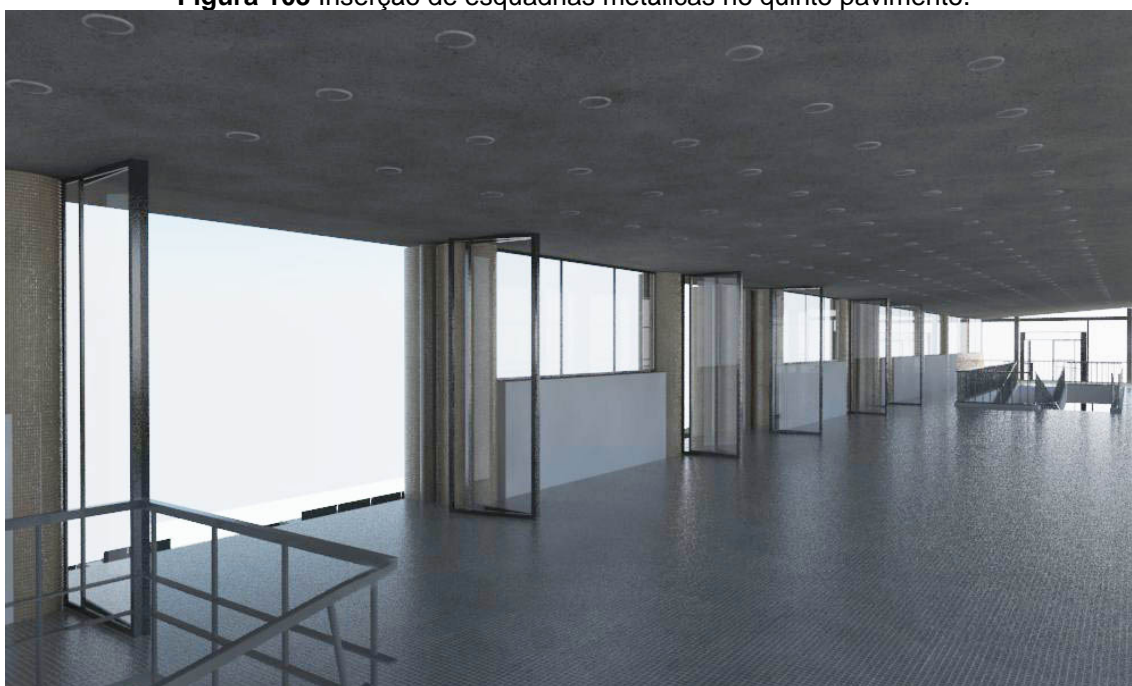
Figura 103 Inserção de esquadrias metálicas no quinto pavimento.

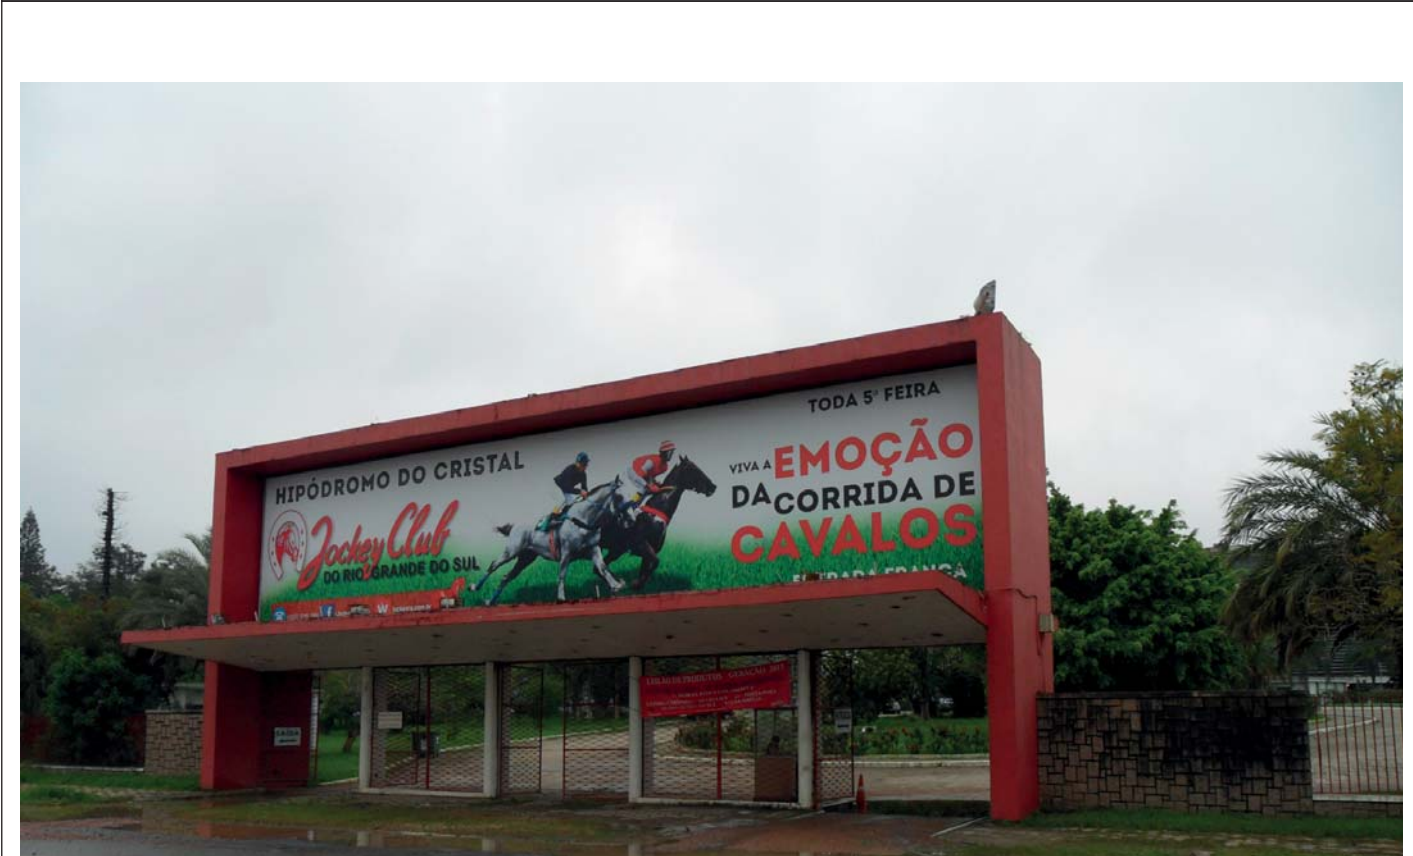
A Portaria Social apresenta alterações como pintura vermelha sobre as pastilhas originais, acréscimo de pannel com propaganda e degradação das luminárias. Importante destacar que essas alterações e a escolha da cor, ocorreram durante evento da Casa Cor.
