**PROPOSTA DE INTERVENÇÃO PARA O CONJUNTO DO
HIPÓDROMO DO CRISTAL EM PORTO ALEGRE**

Trabalho Final apresentado ao Mestrado Profissional em Conservação e Restauração de Monumentos e Núcleos Históricos (MP-CECRE) da Universidade Federal da Bahia, como requisito para obtenção do título de Mestre Profissional em Conservação e Restauração.

4.2 MAPEAMENTO DE DANOS

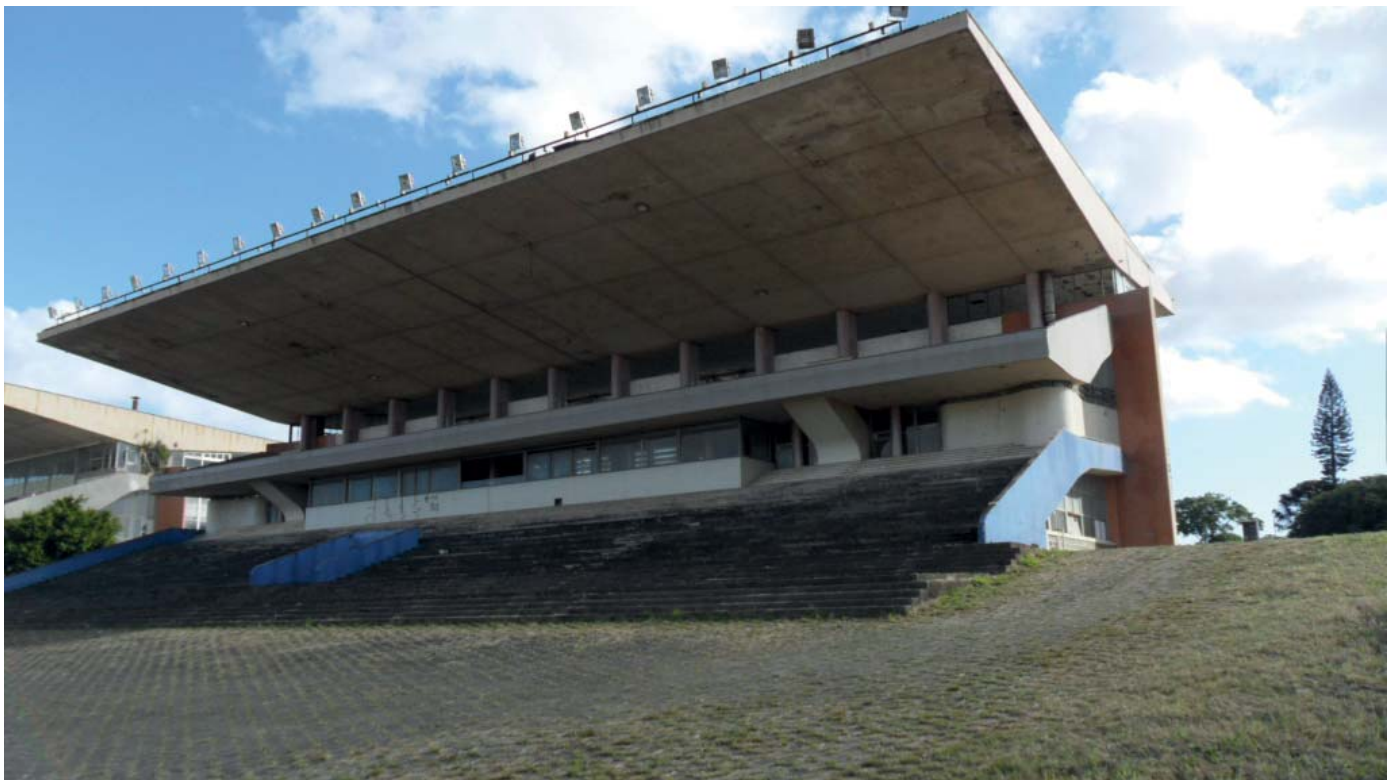
Vista geral da fachada sudeste do Pavilhão Popular, possível notar a degradação das arquibancadas e presença de danos no laje de concreto.

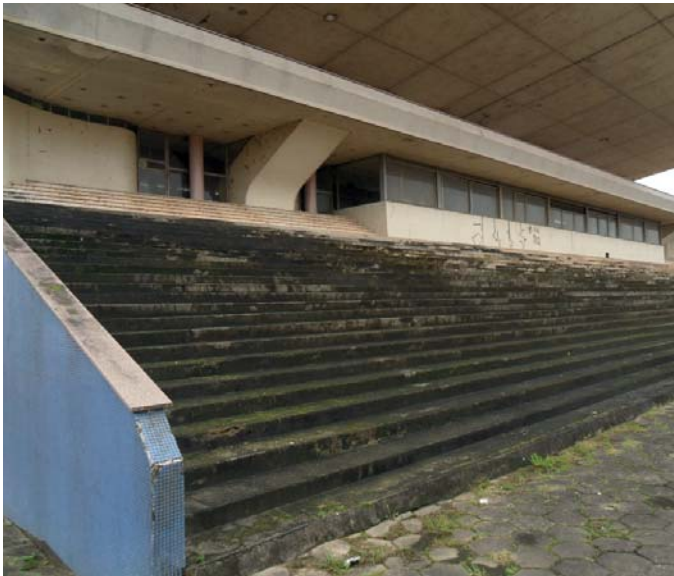
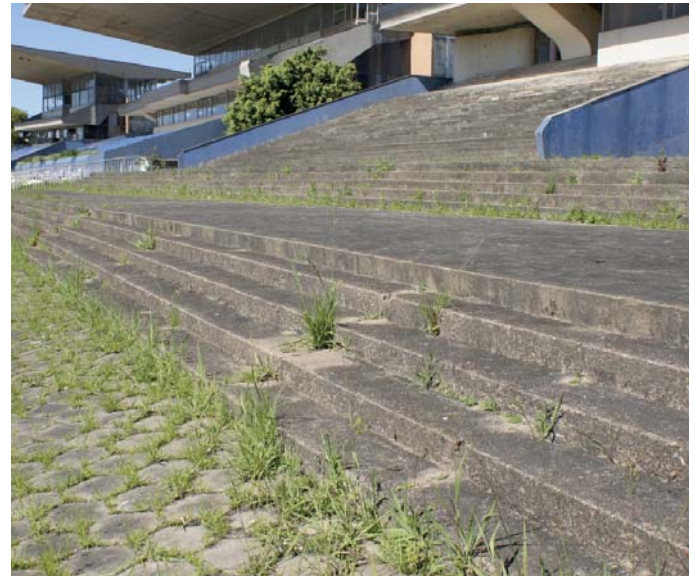
Vista da fachada sudeste do Pavilhão Popular, possível notar a degradação das tribunas, presença de biofilme, manchas enegrecidas e vegetação rasteira na pavimentação de blocos de concreto.

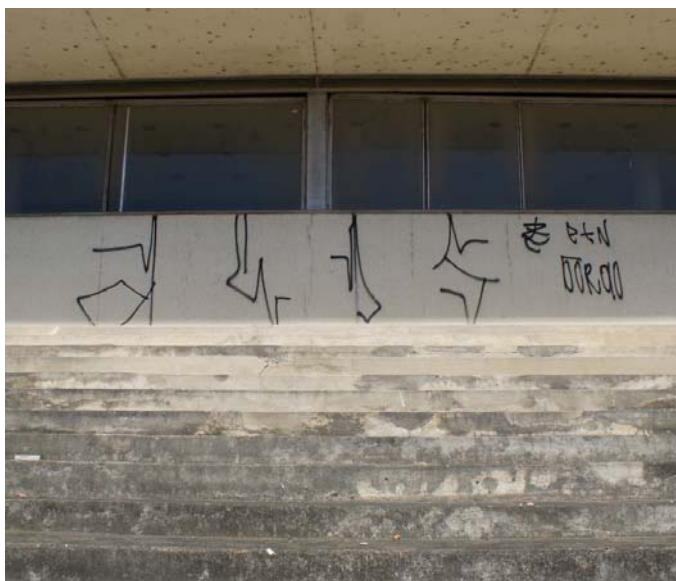
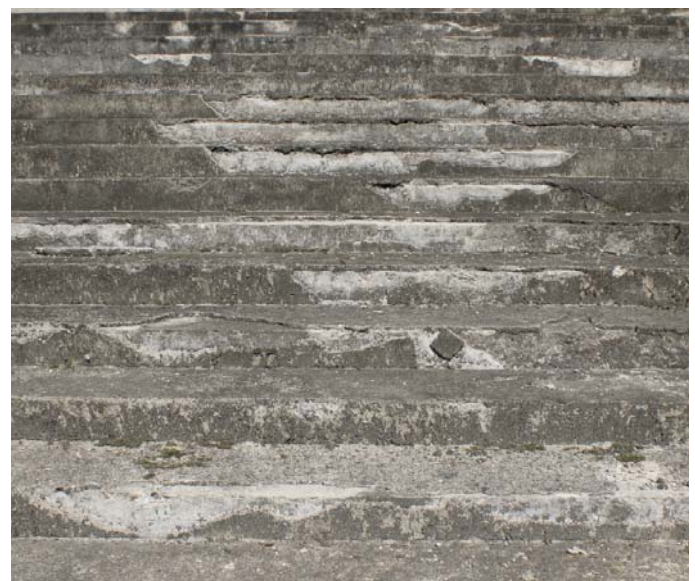
Vista da fachada sudeste do Pavilhão Popular, possível notar a degradação do piso da arquibancada, perda de material, manchas enegrecidas e esbranquiçadas. Nota-se a ação de vandalismo nas pastilhas cerâmicas da fachada.

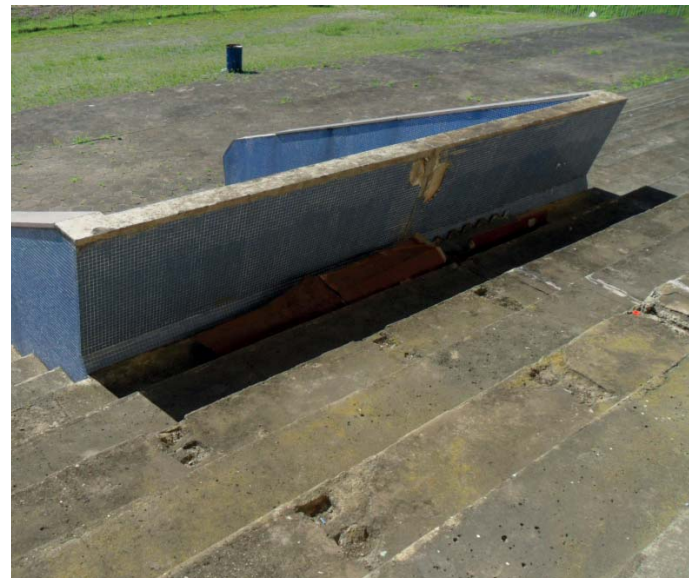
Escada de acesso ao pavilhão, revestida com pastilhas cerâmicas que apresentam fissuras e perda da aderência devido as tensões causadas pela movimentação do substrato de concreto.

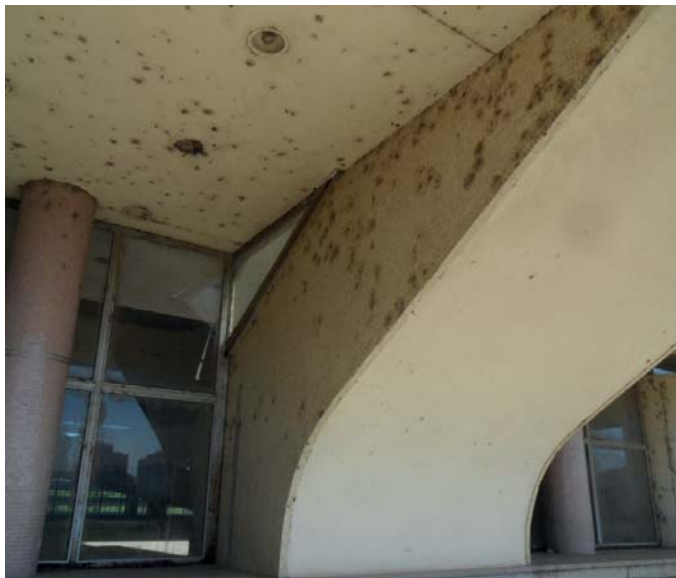
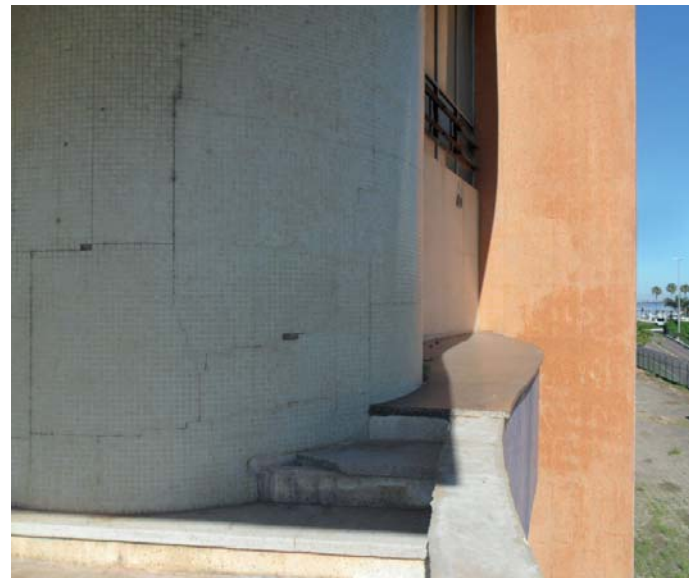
Pastilhas cerâmicas que apresentam fissuras e perda de aderência devido as tensões causadas pela movimentação do substrato de concreto. Manchas enegrecidas, proliferação de microorganismos em áreas com pouca insolação e ventilação.

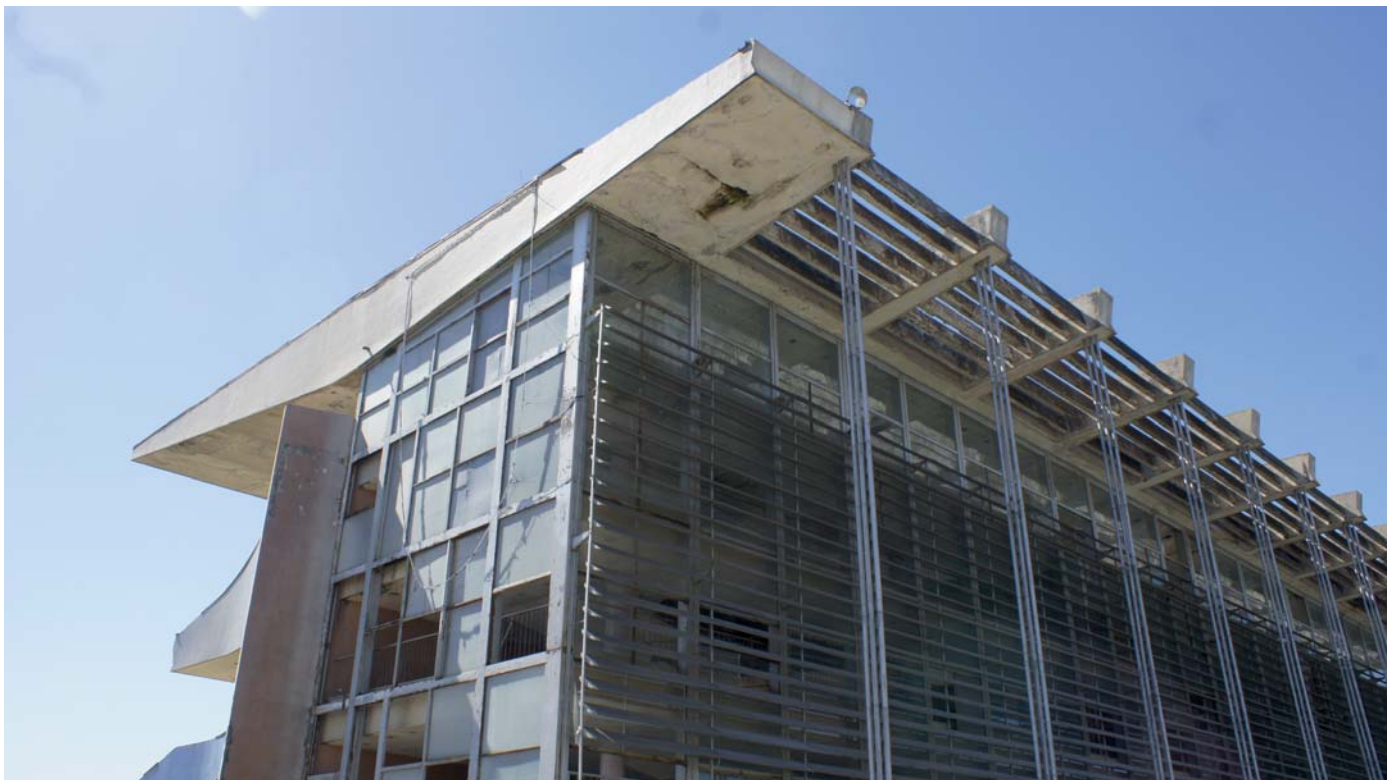
Vista das fachadas nordeste e noroeste envidraçadas, fachada noroeste com brises metálicos, tirantes e quebra-sol na cobertura. É possível observar a manchas escurecidas da cobertura, os vidros quebrados na fachadas e a corrosão dos montantes metálicos.

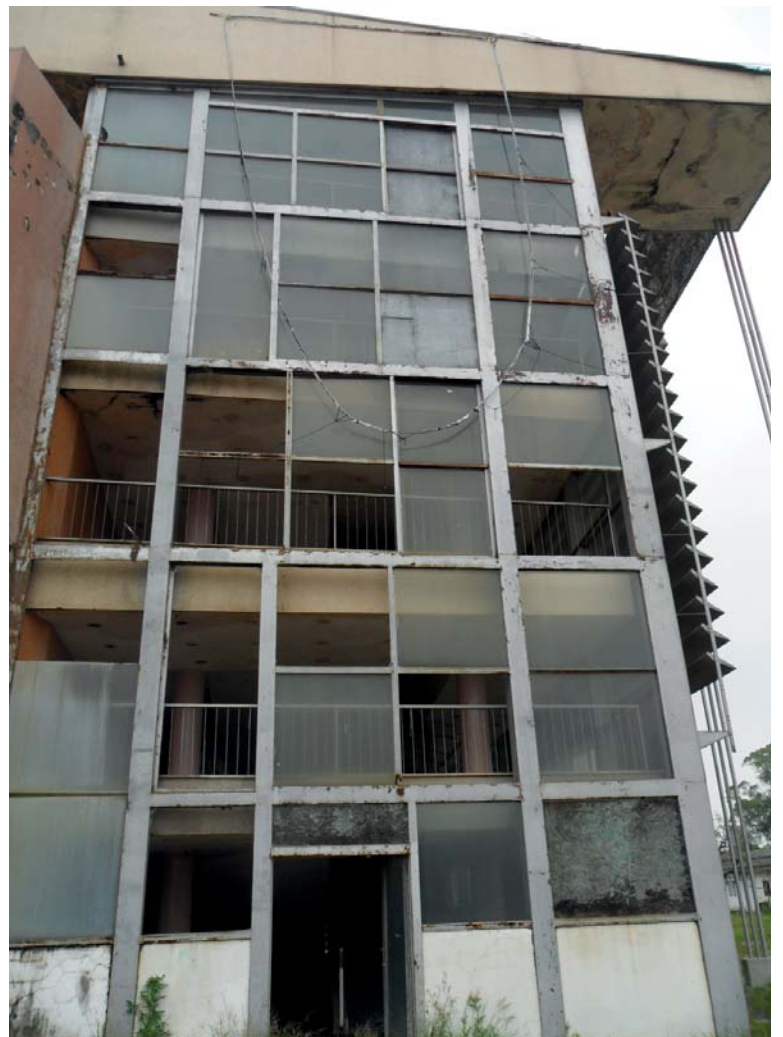
FACHADA NORTE

Vista da fachada envidraçada nordeste. É possível observar a manchas escurecidas da cobertura, os vidros quebrados na fachadas e a corrosão dos montantes metálicos.

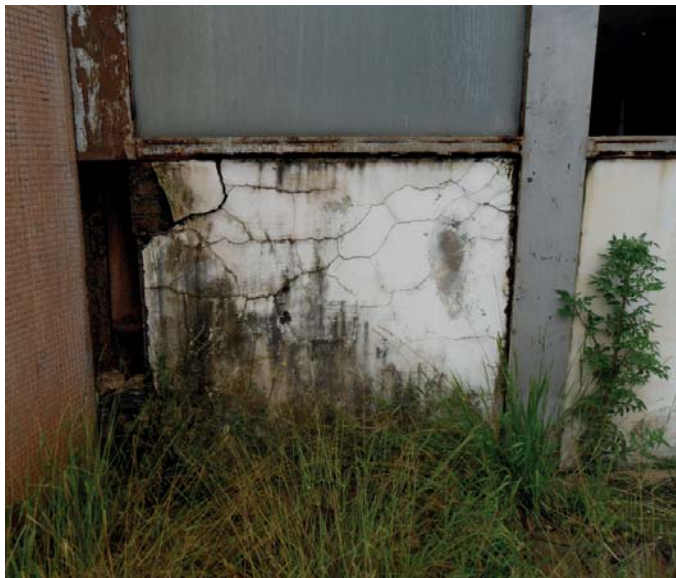
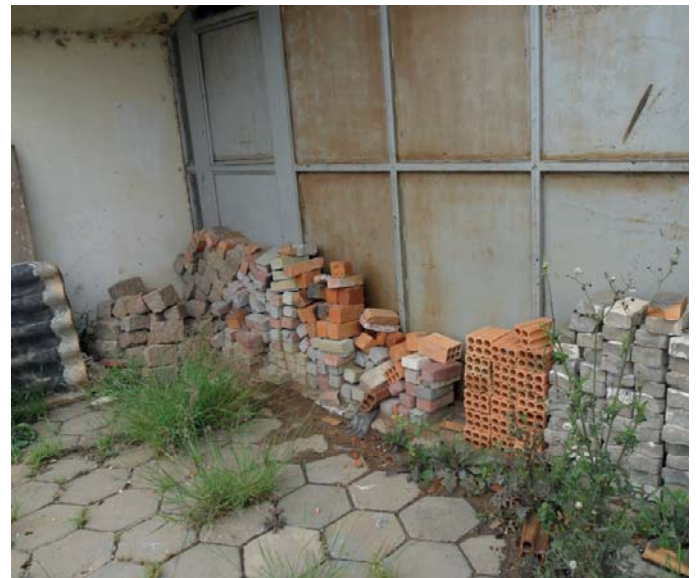
Detalhe da fachada sudeste, deposição de material próximos a fachada, perda de seção do montante metálico, peitoril em alvenaria bastante degradado, com fissuras e perda de material. Presença de vegetação próxima da fachada.

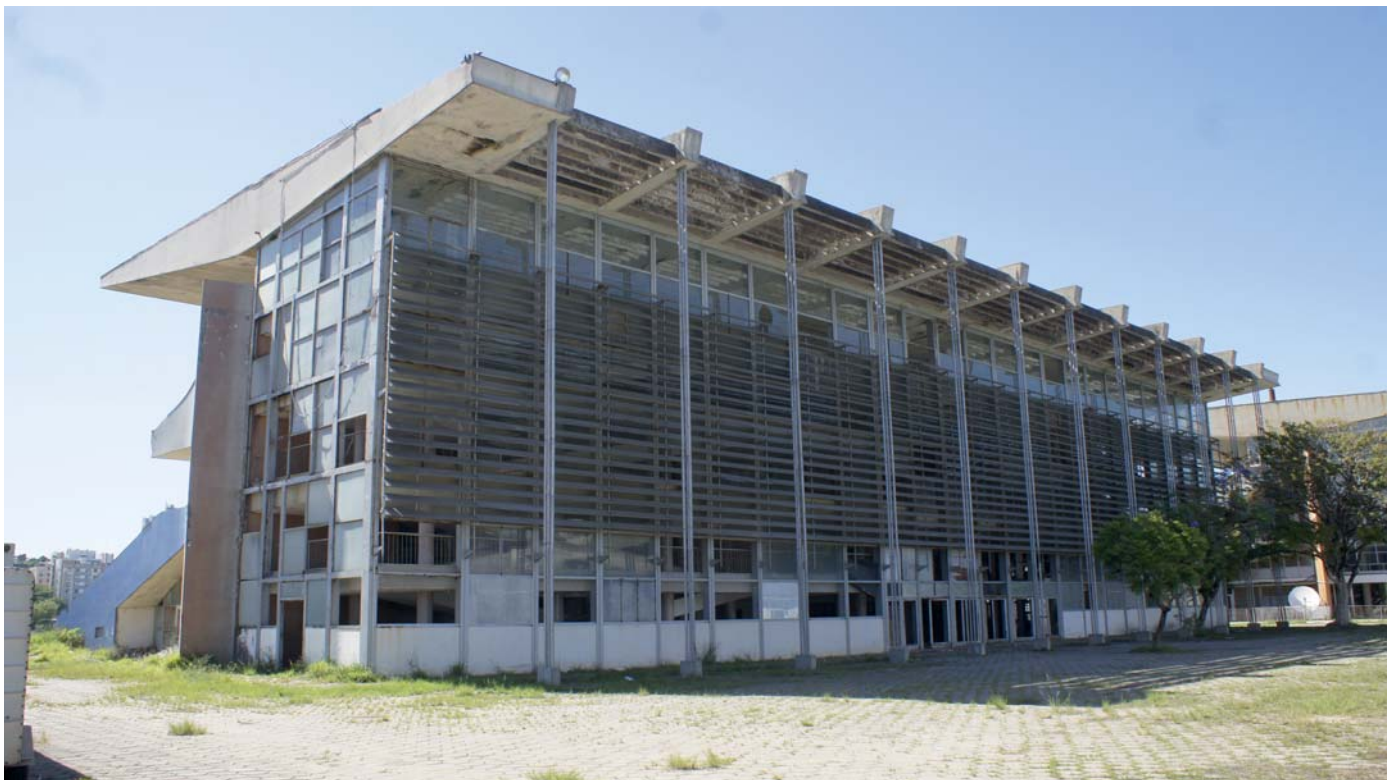
Vista geral da edificação, fachadas nordeste e noroeste envidraçadas. Fachada noroeste com brises metálicos, tirantes e quebra-sol na cobertura. É possível observar a manchas escurecidas da cobertura, os vidros quebrados na fachadas e a corrosão dos montantes metálicos.

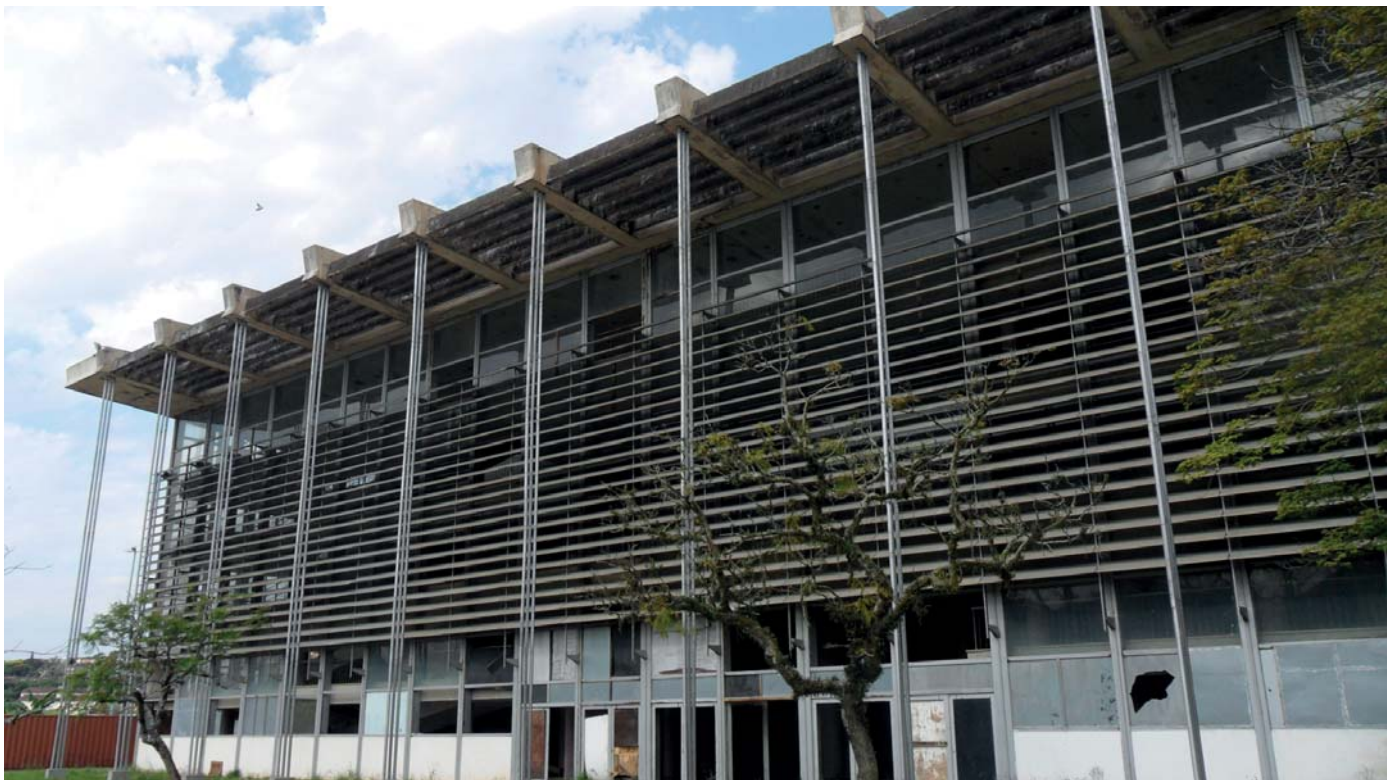
Vista da fachada noroeste envidraçada. À distância é possível notar as manchas escurecidas no quebra-sol da cobertura, os vidros quebrados na fachadas e a corrosão dos montantes metálicos.

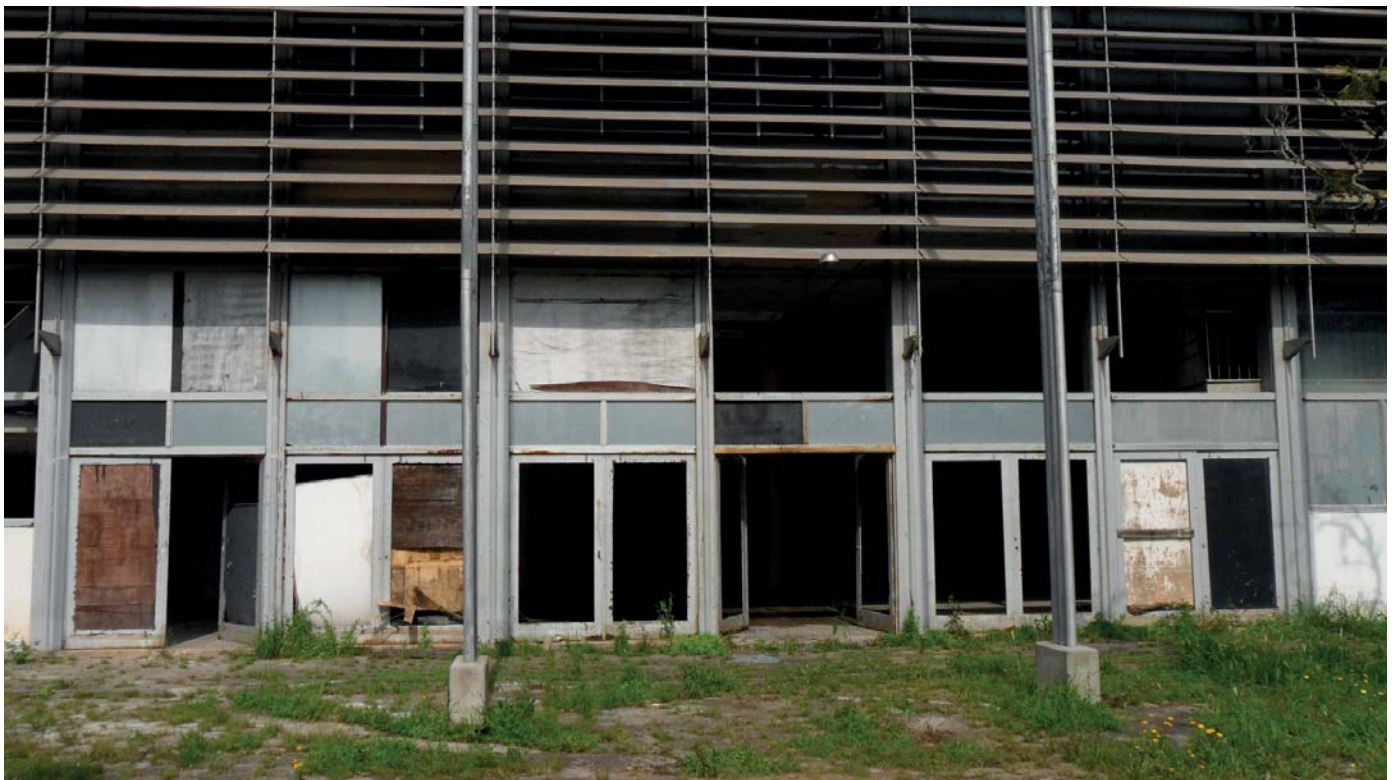
Detalhe do acesso principal, portas danificadas, ausência de vidros, corrosão dos metais principalmente nas extremidades, dobradiças danificadas - algumas inexistentes.

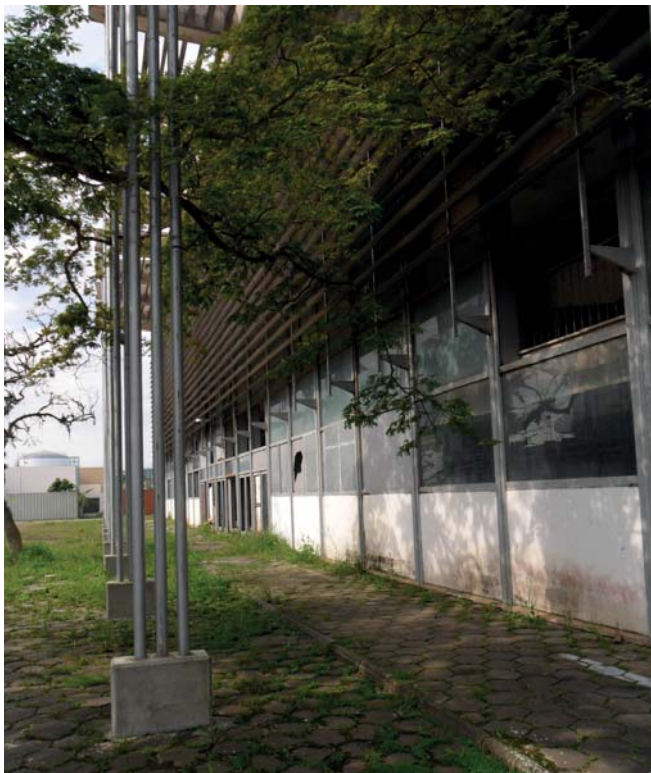
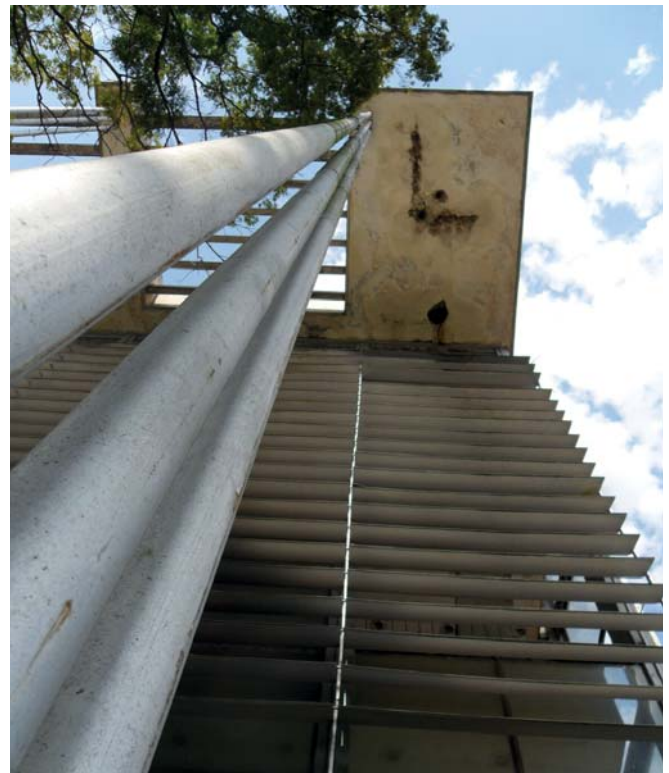
Tirantes de aço, revestidos com tubo metálico e brises de alumínio. Vista de parte da cobertura com infiltração, apresentando manchas enegrecidas.

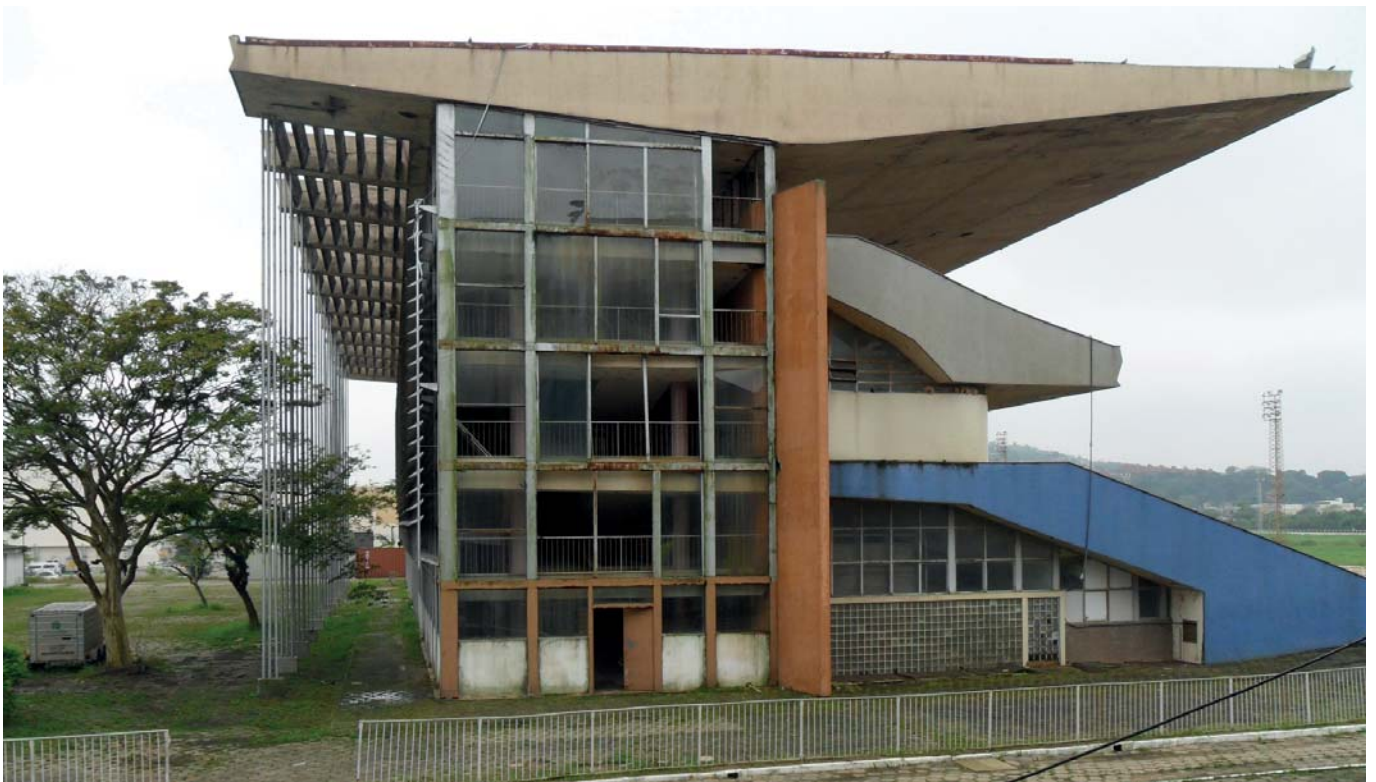
Vista da fachada sudoeste envidraçada, igualmente as fachadas nordeste e noroeste, é possível notar os vidros quebrados na fachadas, a corrosão dos montantes metálicos e manchas escurecidas, mais intensas nessa fachada. Na cobertura, nota-se rufo metálico com ausência de partes e maior concentração de manchas escurecidas nesse ponto.

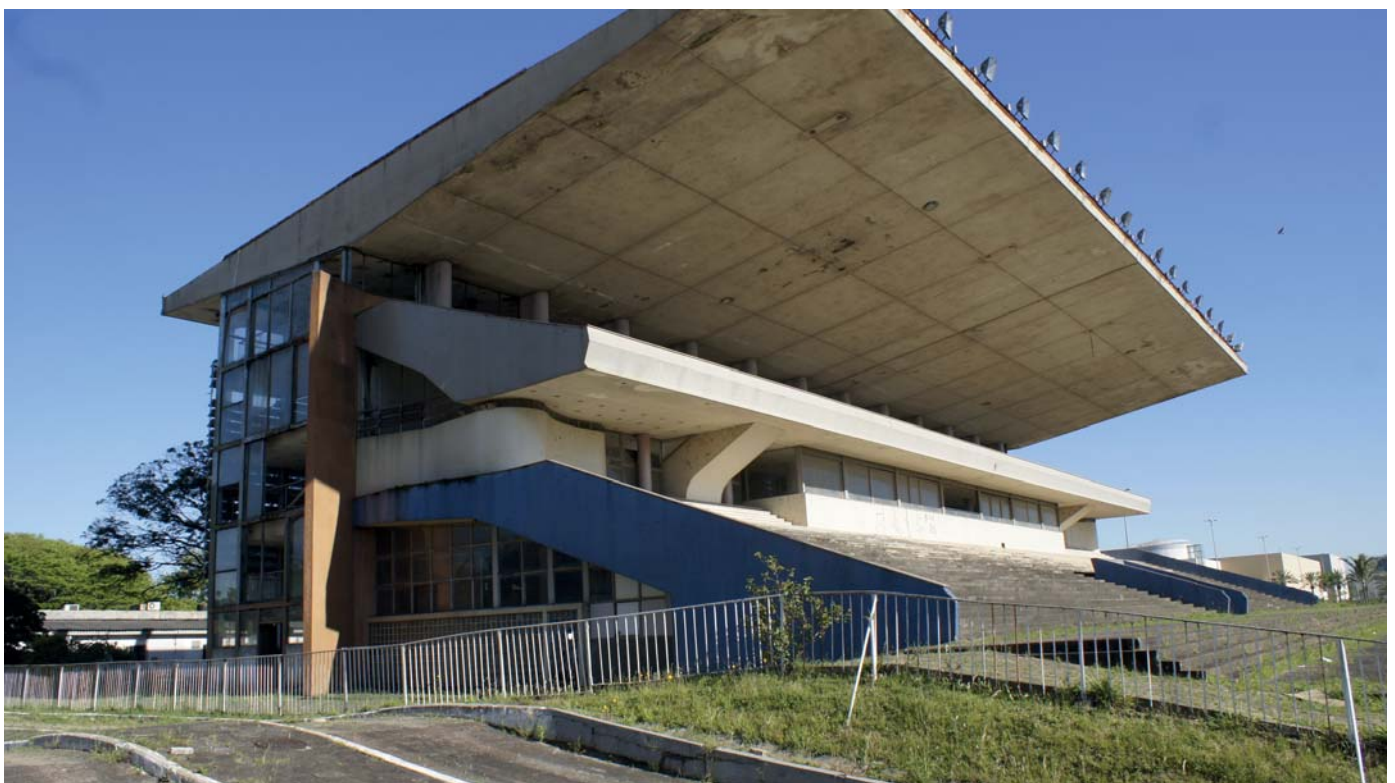
Vista da fachada sudoeste envidraçada, igualmente as fachadas nordeste e noroeste, é possível notar os vidros quebrados na fachadas, a corrosão dos montantes metálicos e manchas escurecidas, mais intensas nessa fachada. Na cobertura, nota-se rufo metálico com ausência de partes e maior concentração de manchas escurecidas nesse ponto.

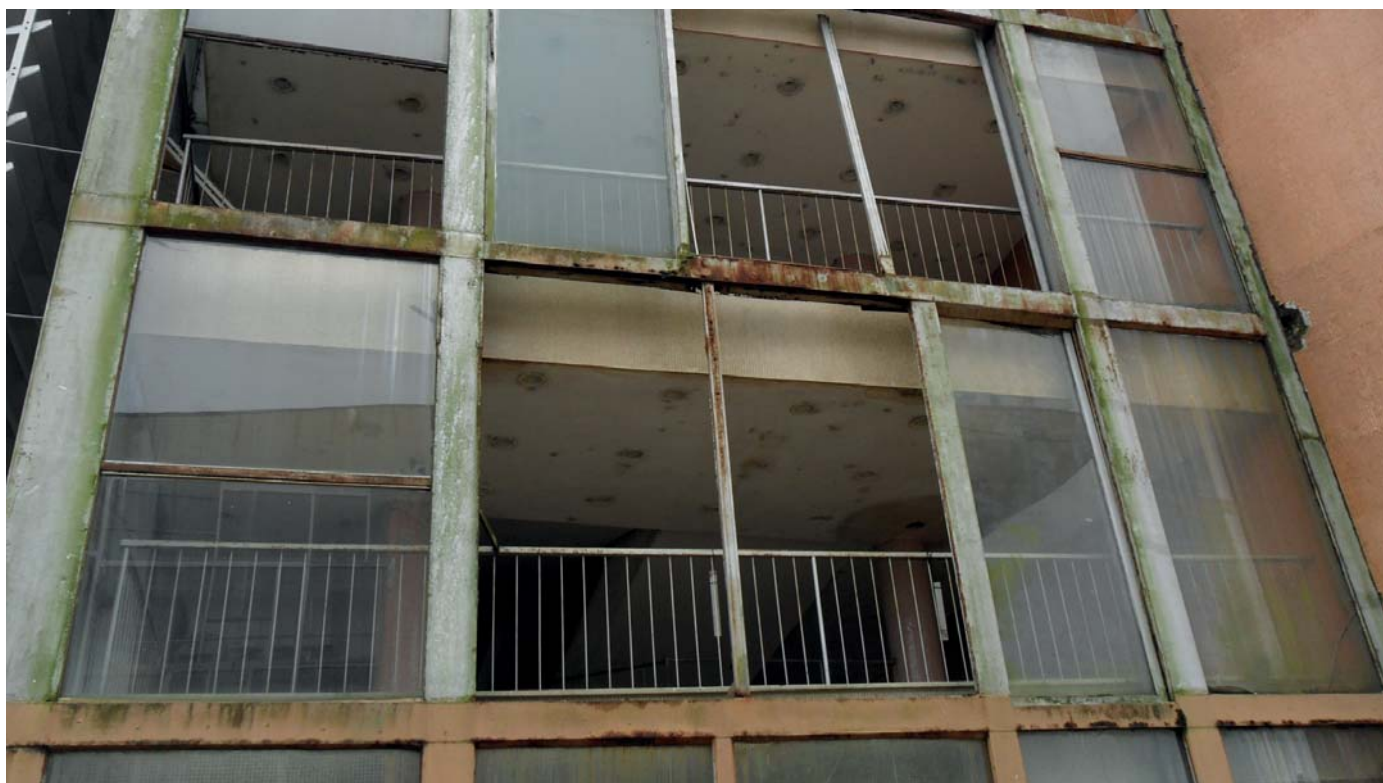
Detalhes da fachada - dos montantes metálicos, é possível observar a ausência dos vidros, os danos dos montantes como manchas escurecidas e desprendimentos de peças da estrutura, também notam-se acúmulo de biofilme e corrosão em algumas peças.

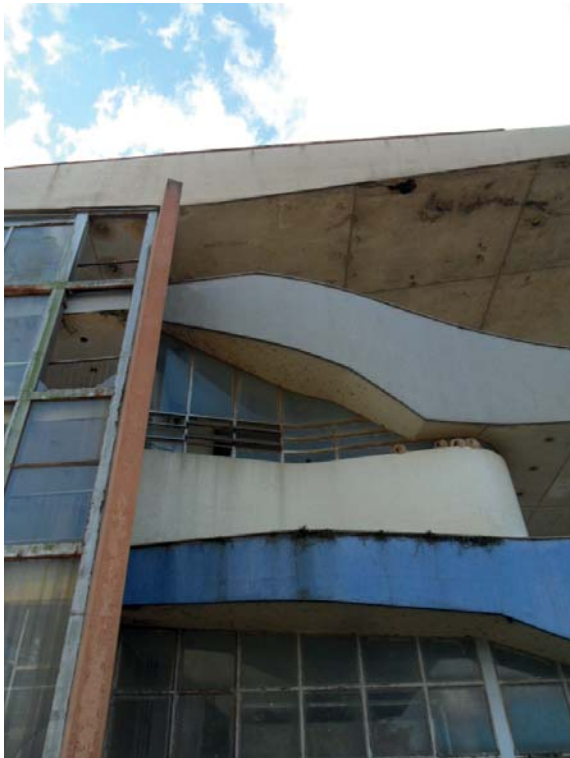
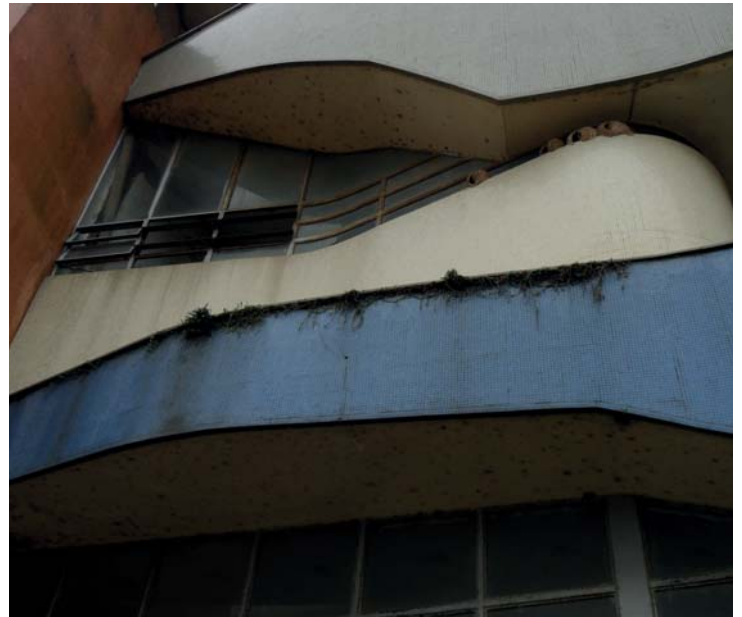
Vista dos guarda-corpos de concreto revestidos em pastilhas, nota-se a presença de vegetação, fissuras e manchas enegrecidas causadas pela presença de água e pouca insolação, o que ocasiona a perda de aderência dos revestimentos.

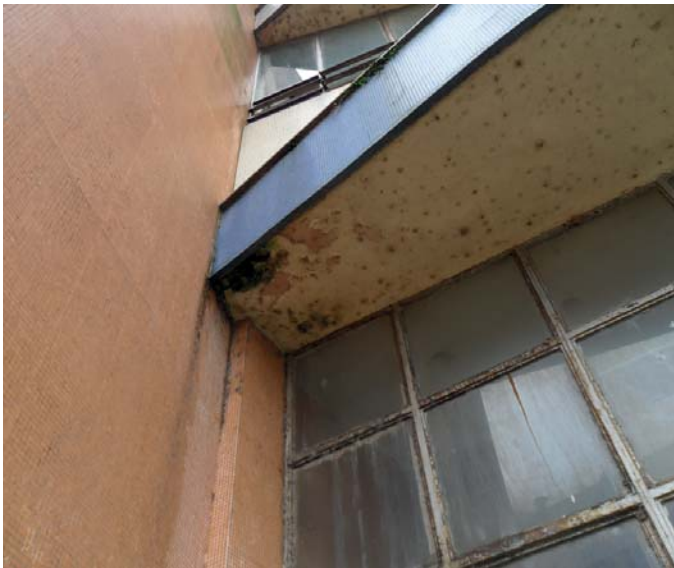
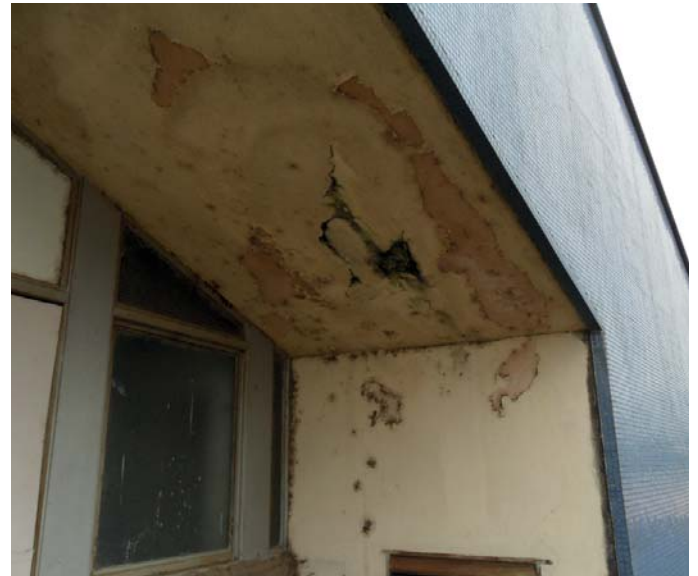
Presença de água da chuva na arquibancada que penetra na laje por infiltração, causando proliferação de microrganismos, estufamento e perda da pintura e manchas de umidade.

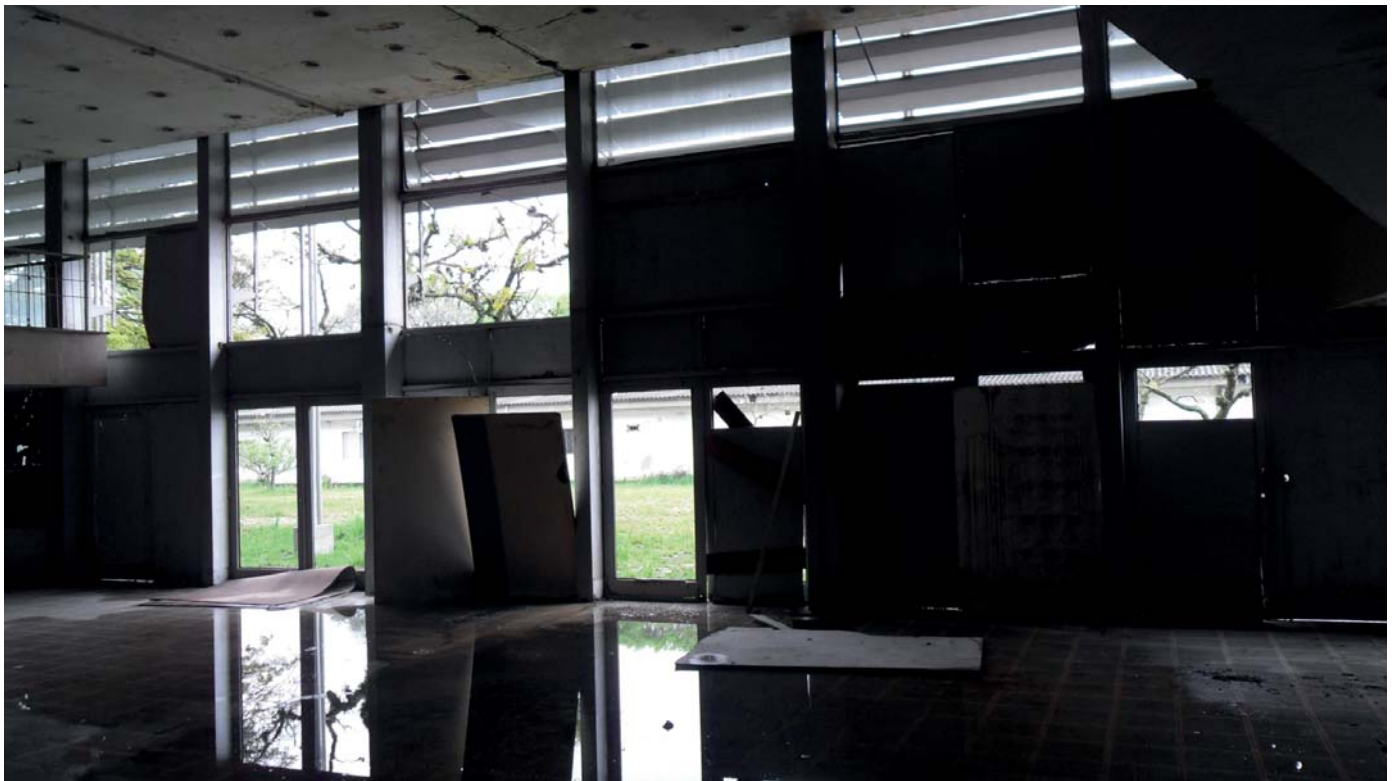
Vista das esquadrias do acesso principal, bastante danificadas, com perda de vidros e corrosão. Os fechamentos temporários em chapas de compensado de madeira, das esquadrias, encontram-se danificados e soltos pelo ambiente. Ainda é possível observar o acúmulo de água no piso.

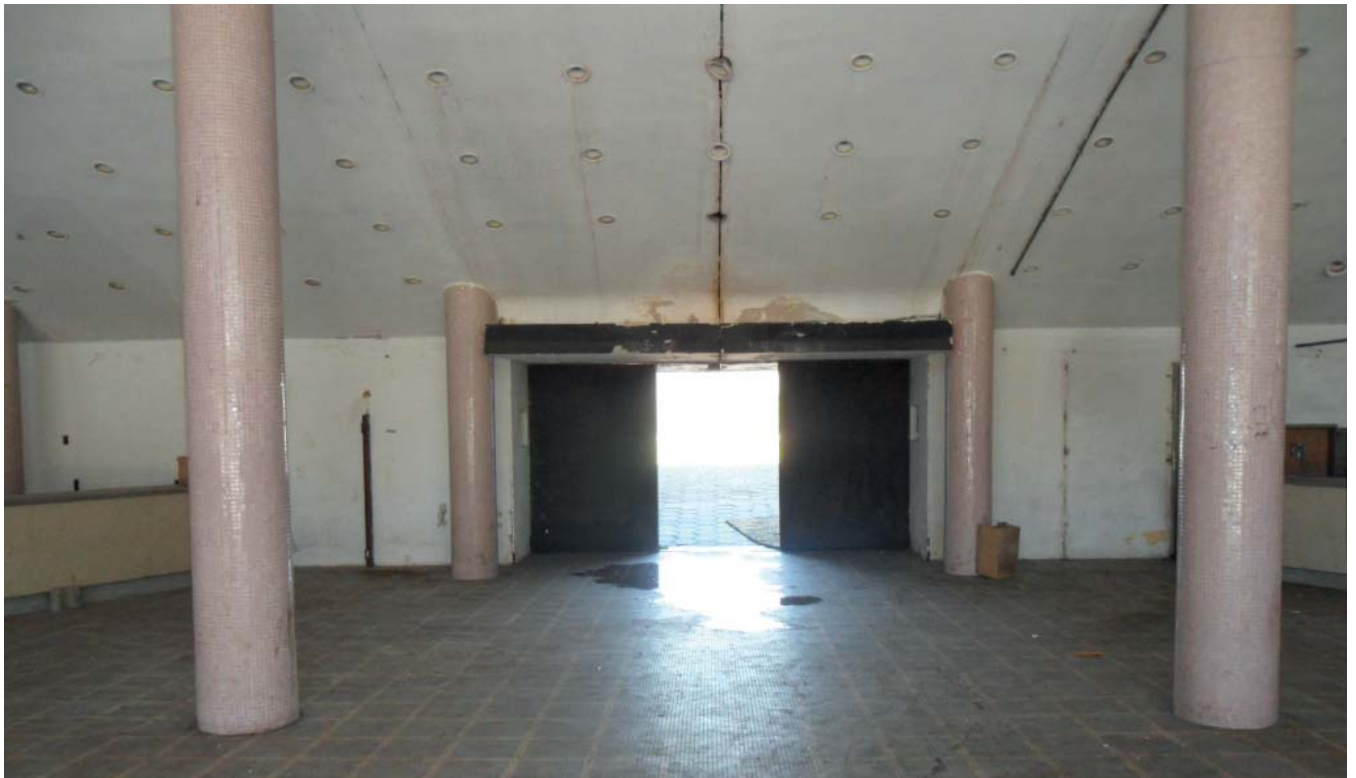
Vista da porta de acesso às arquibancadas baixas, os vidros e parte das esquadrias foram removidas, e tamponadas por chapas de madeira. É possível ver o forro inclinado, as manchas causadas pela umidade, a degradação da junta de construção e os danos nas luminárias.

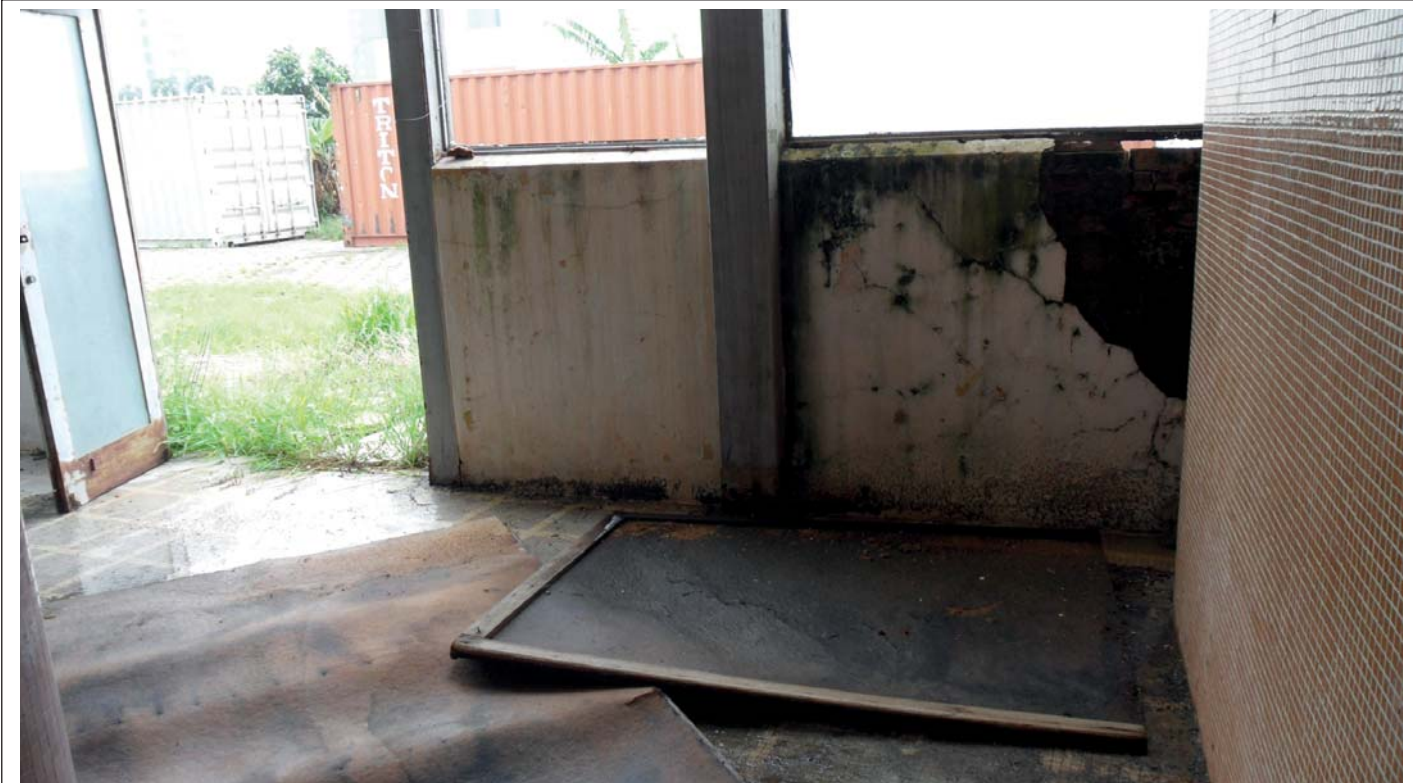
Vista - do acesso lateral nordeste - da parede de alvenaria entre montantes, que apresenta danos como desprendimento do reboco, acúmulo de biofilme e machas enegrecidas, nota-se também a corrosão dos montantes metálicos.

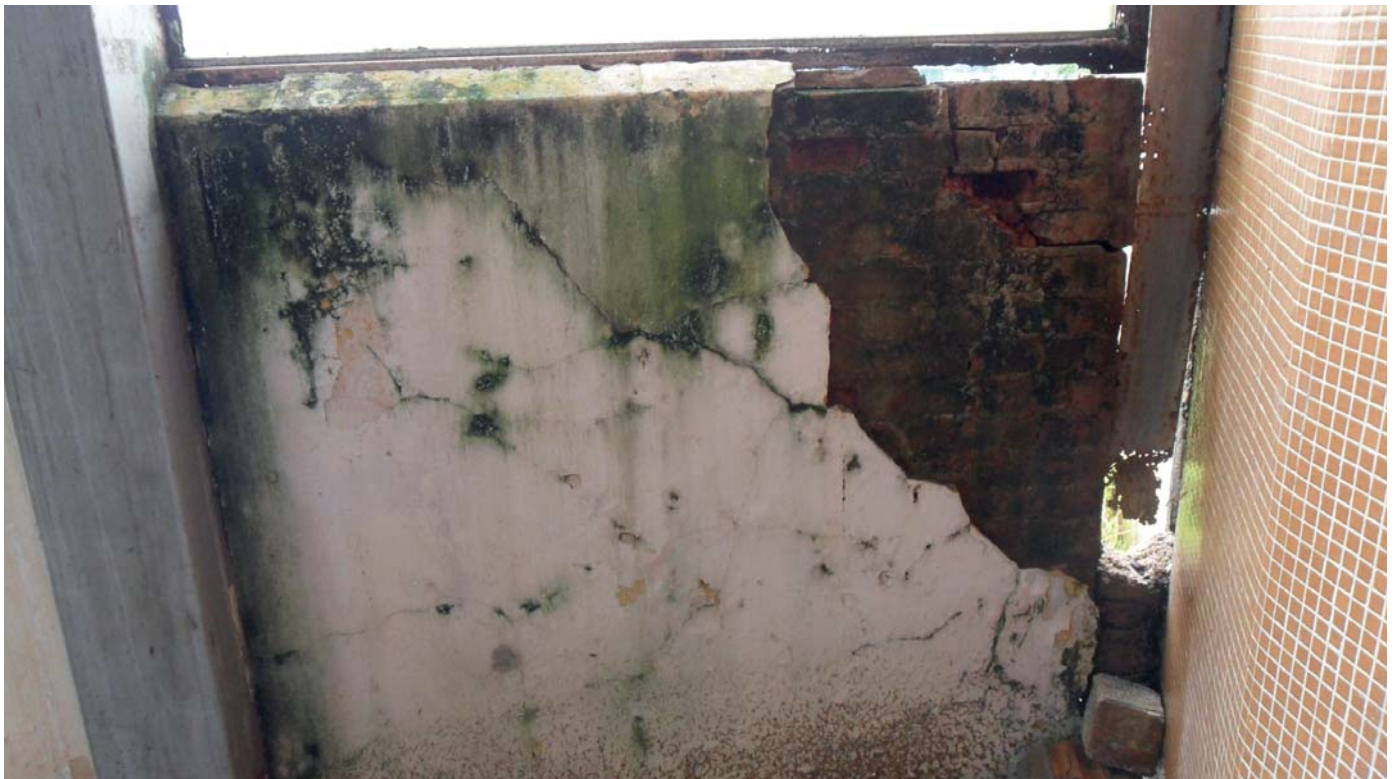
Detalhe da parede com desprendimento de reboco, perda de partes da alvenaria e acúmulo de biofilme. Nota-se a a corrosão avançada e perda de seção da base do montante metálico, bastante danificada.

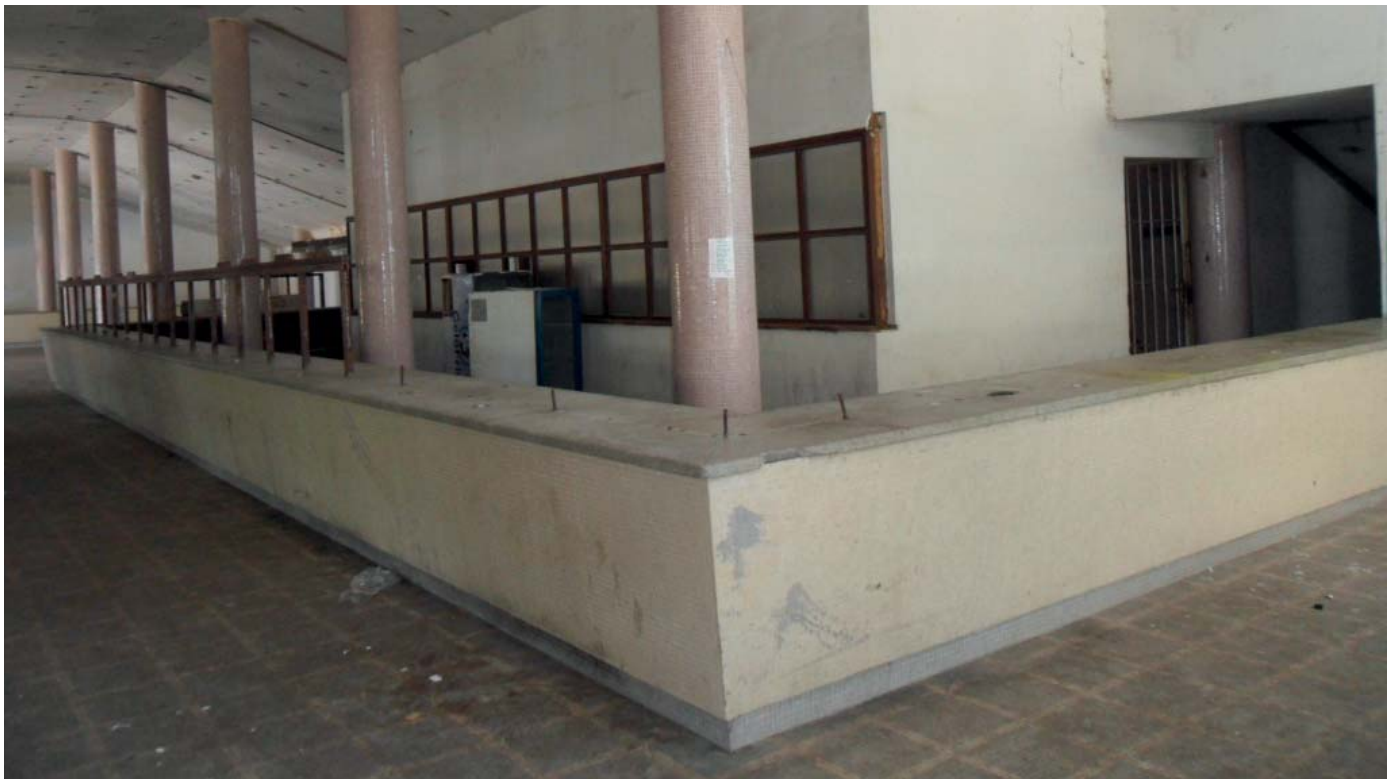
Vista do balcão de apostas, do ponto de vista oposto, nota-se a ausência de parte dos guichês - bastante degradados pela presença de cupim. Também é possível observar manchas de tinta sobre a superfície das pastilhas.
