**PROPOSTA DE INTERVENÇÃO PARA O CONJUNTO DO
HIPÓDROMO DO CRISTAL EM PORTO ALEGRE**

Trabalho Final apresentado ao Mestrado Profissional em Conservação e Restauração de Monumentos e Núcleos Históricos (MP-CECRE) da Universidade Federal da Bahia, como requisito para obtenção do título de Mestre Profissional em Conservação e Restauração.

4.2 MAPEAMENTO DE DANOS

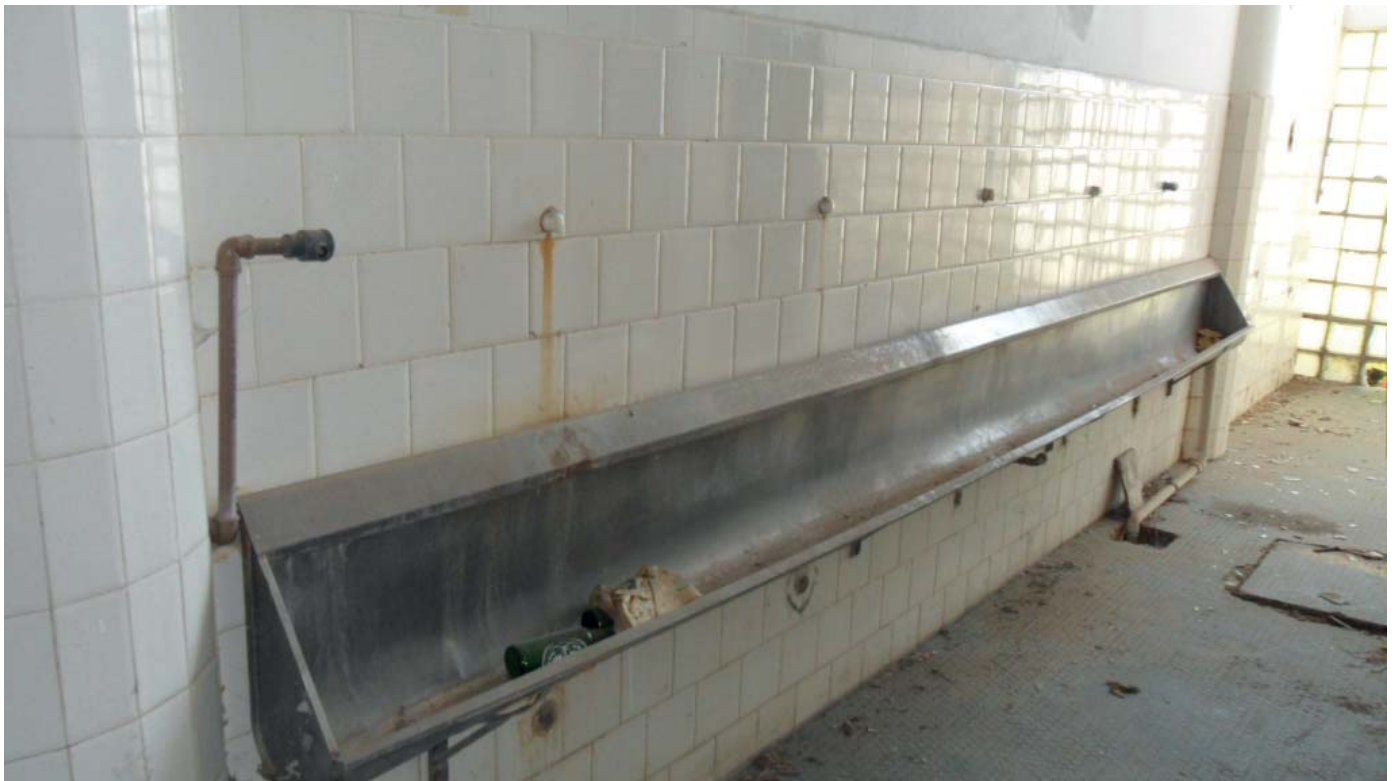
Vista do mictório em aço inox instalado posteriormente, presença de pontos hidráulicos inutilizados, manchas escuras causadas por vazamentos.

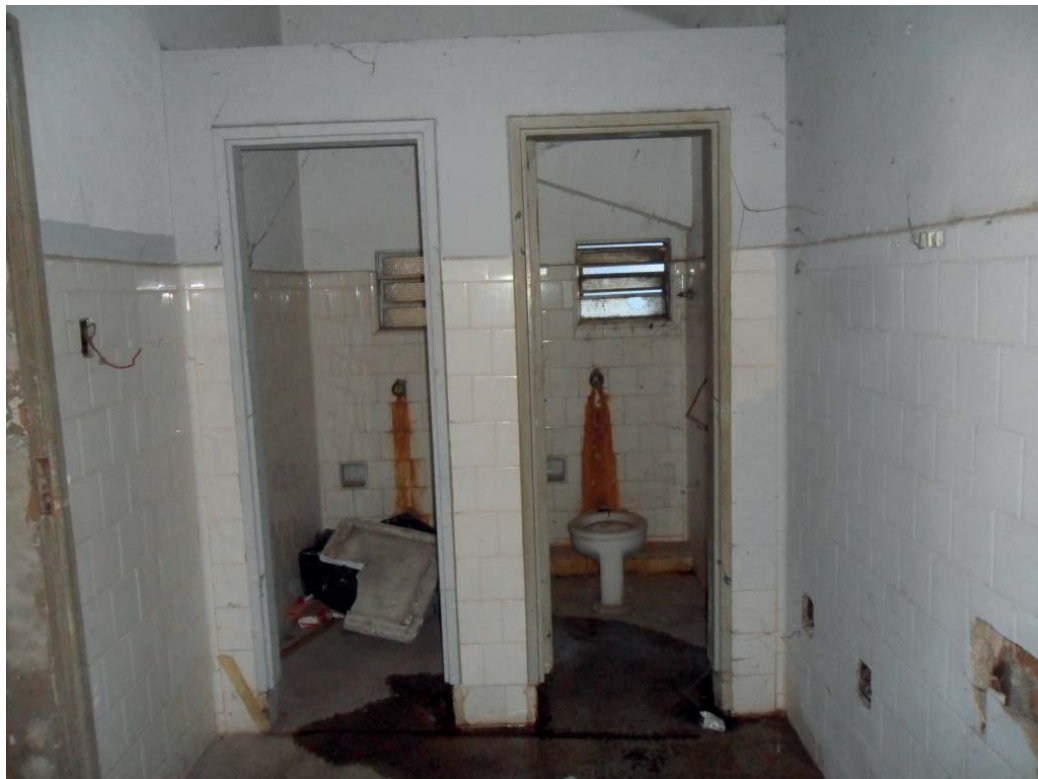
Vista do sanitário, nota-se o acúmulo de sujeiras, manchas nas paredes - causadas por vazamentos das instalações hidráulicas, água da chuva acumulada no piso, louças danificadas e depósito de objetos.

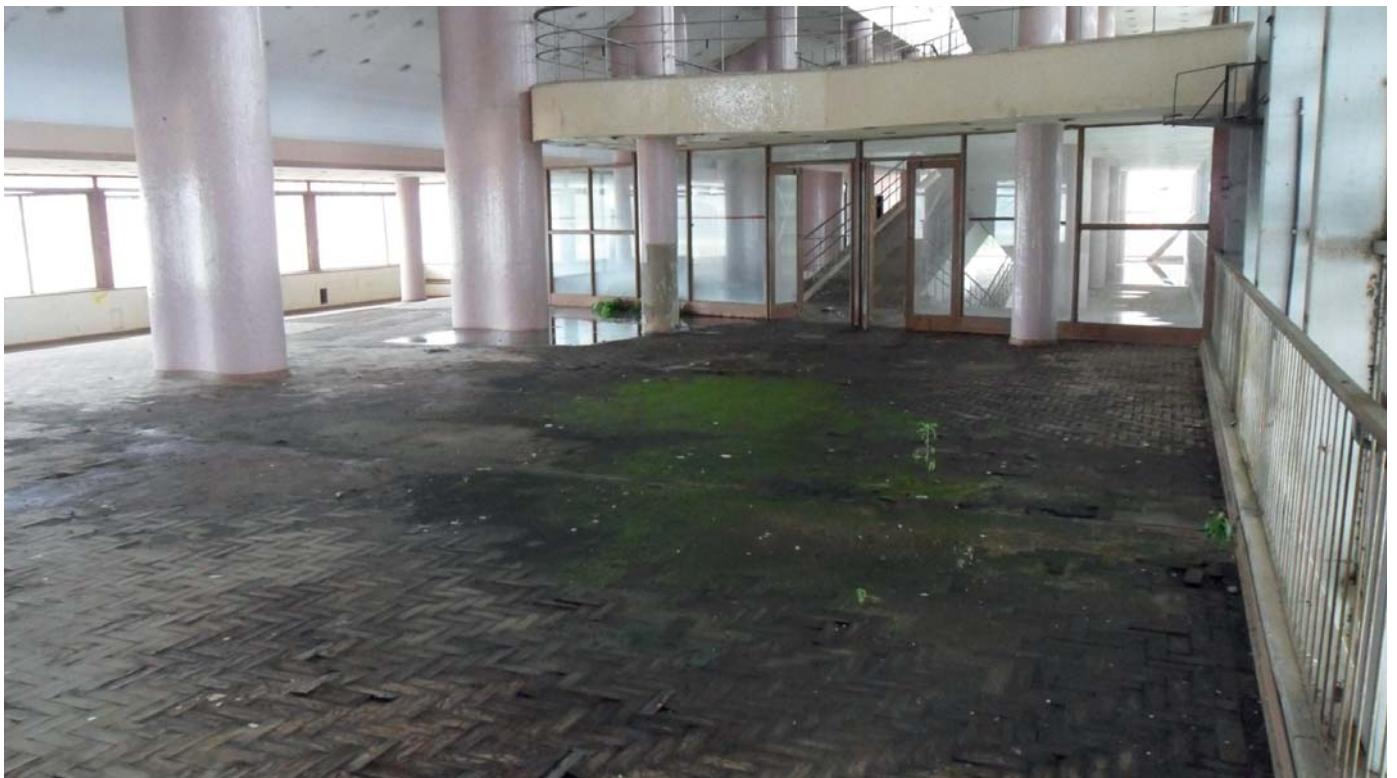
Vista do piso em parquet bastante danificado, danos causados pela presença de água, acúmulo de biofilmes e ataque de cupins.

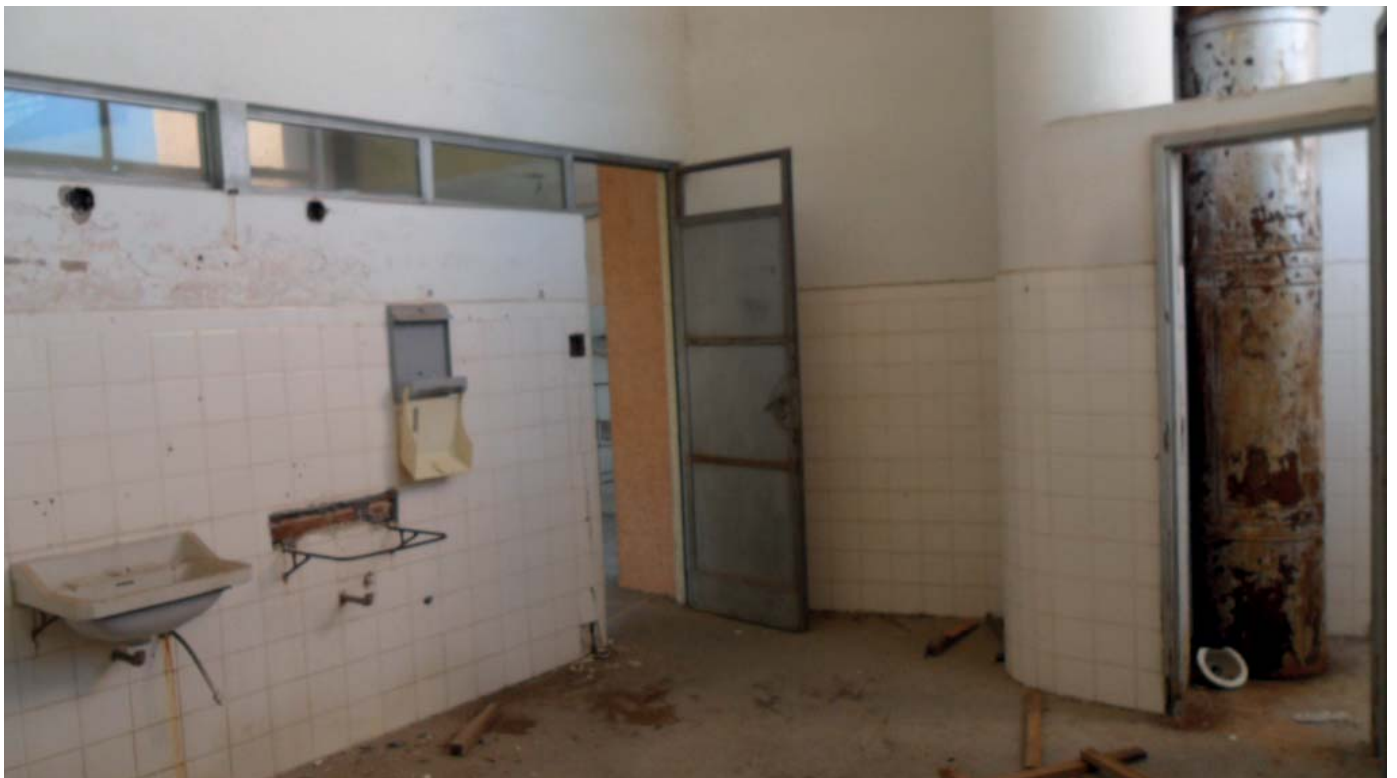
O sanitário masculino apresenta-se bastante danificado, portas foram removidas, o piso está obstruído pelo acúmulo de sujeira, as louças encontram-se em estado precário ou foram removidas. Há desgaste da pintura e perda de peças cerâmicas do piso e paredes. Ao fundo nota-se as tubulações do exaustor da cozinha, apresentando muita corrosão.

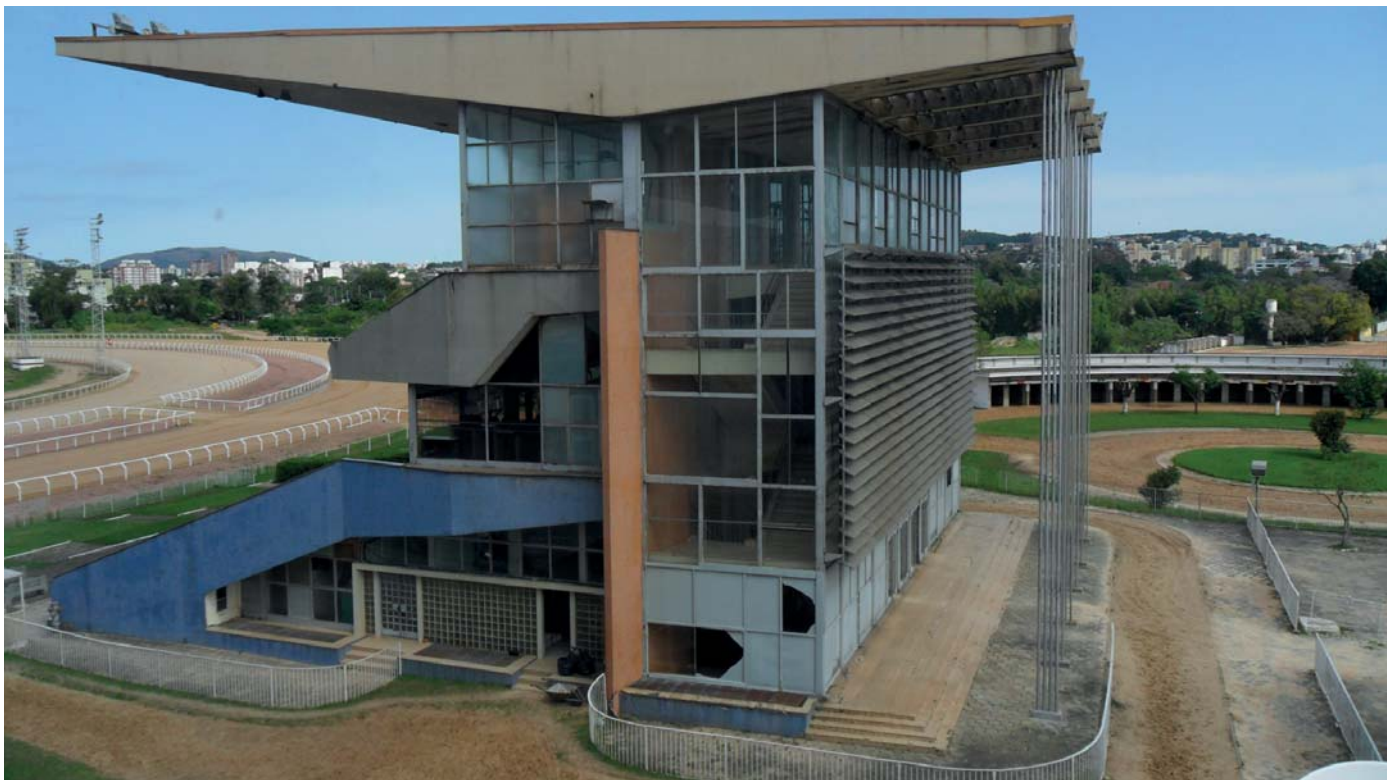
Vista do Pavilhão Paddock, nota-se a mesma linguagem dos outros pavilhões - mas em proporções menores. Estão presentes a grande cobertura em balanço, os brises, os tirantes, o quebra-sol, a fachada envidraçada e o jogo volumétrico das arquibancadas. Notam-se também os mesmos danos no edifício, vidros quebrados, oxidação dos elementos metálicos, manchas causadas pela água, problemas nas pastilhas e entre outros.

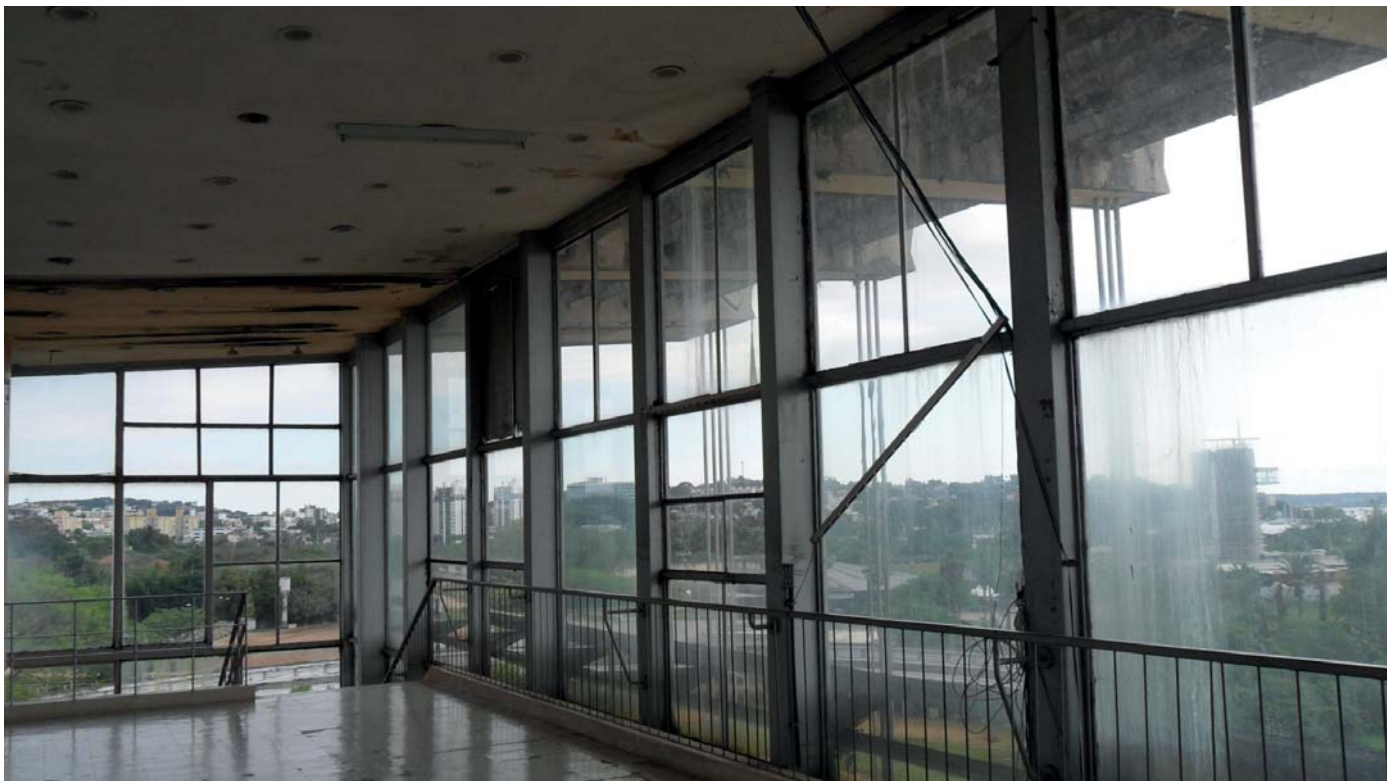
Detalhe da fachada envidraçada, os vidros apresentam-se bastante sujos e os montantes metálicos com pontos de oxidação. Como no Pavilhão Popular, o Pavilhão Paddock apresenta problemas de estanqueidade na cobertura, pois é possível observar pontos de infiltração de água no forro, manchas escurecidas e proliferação de micro-organismos.

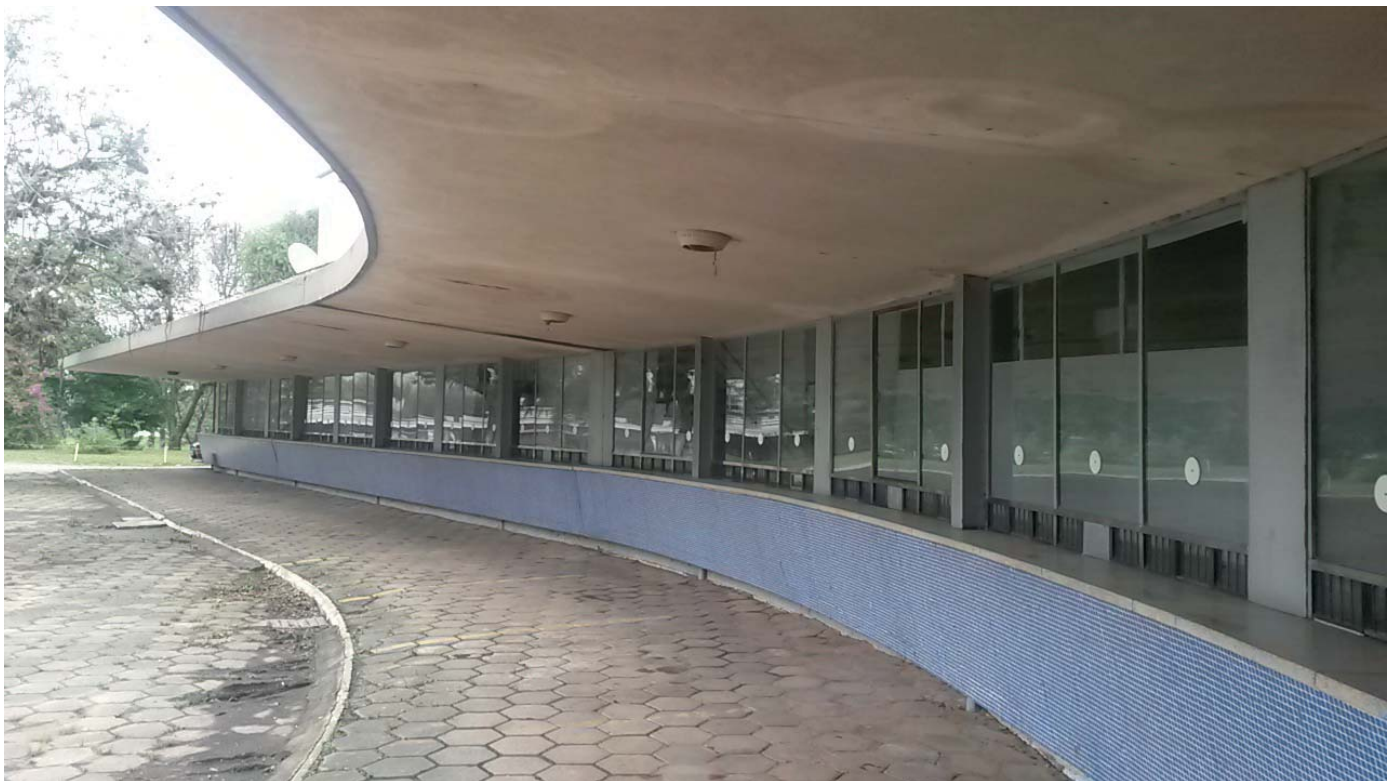
Vista dos balcões em alvenaria revestida de pastilhas, tampo de granito. A marquise em concreto tem parte revestida com pastilhas, maquise essa que apresenta pontos de infiltração de água vindas da cobertura.

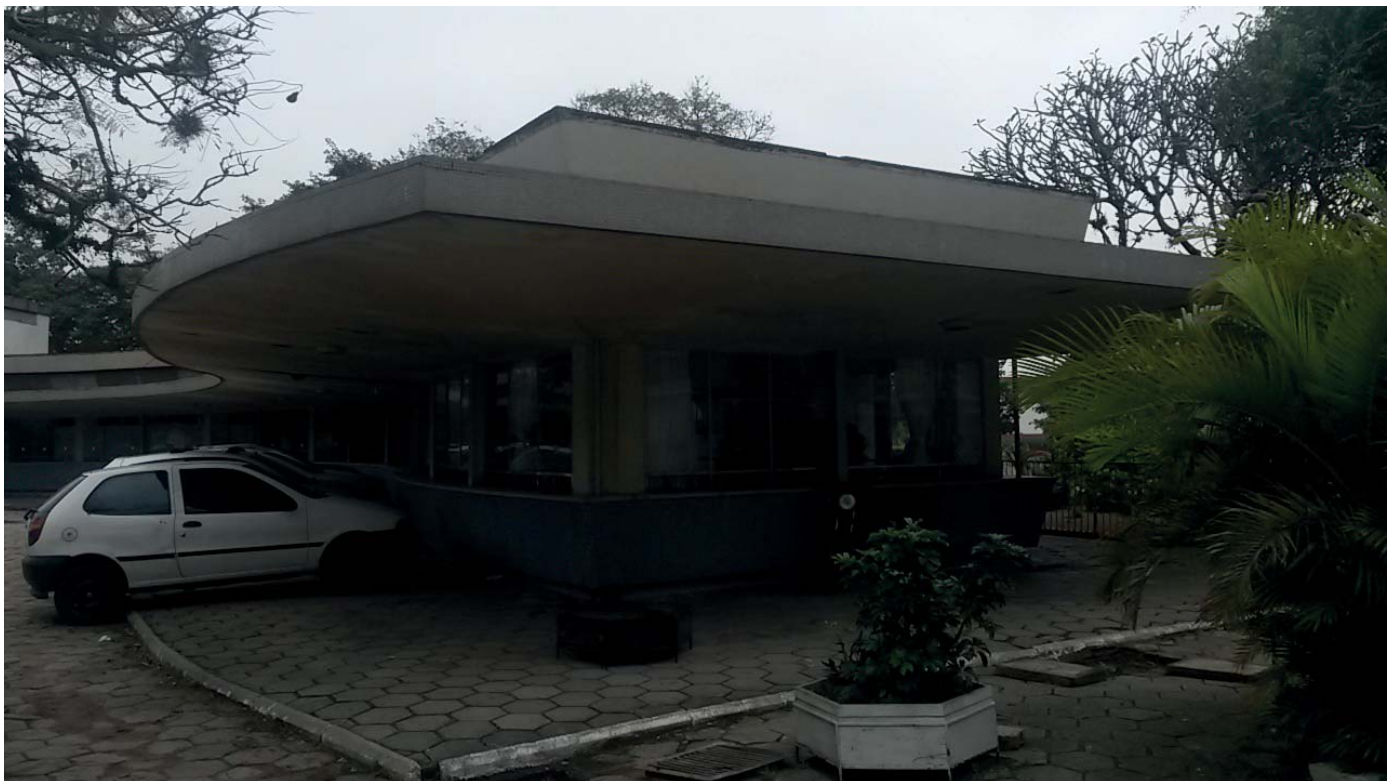
Vista dos balcões em alvenaria revestida de pastilhas, tampo de granito. A marquise em concreto tem parte revestida com pastilhas, maquise essa que apresenta pontos de infiltração de água vindas da cobertura.

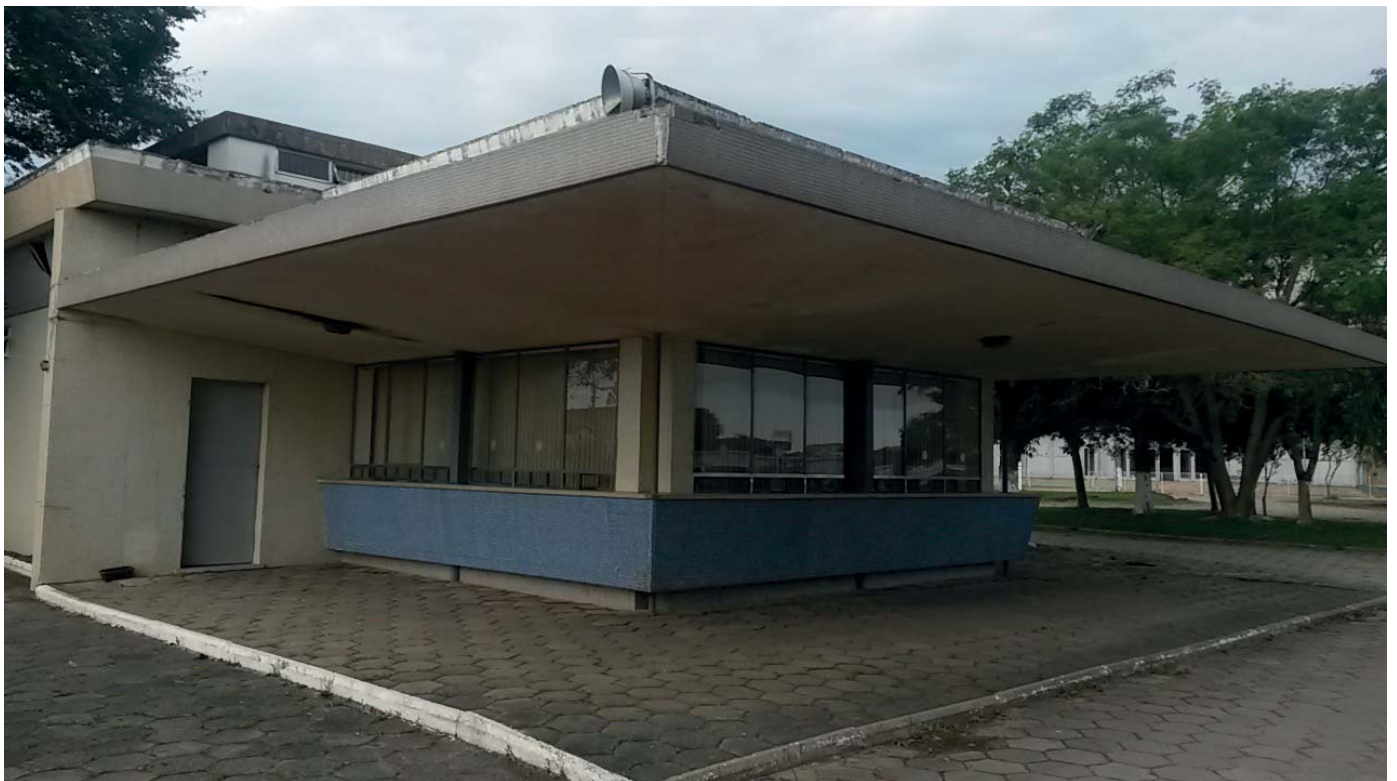
Vista dos balcões em alvenaria revestida de pastilhas, tampo de granito. A marquise em concreto tem parte revestida com pastilhas, maquise essa que apresenta pontos de infiltração de água vindas da cobertura.

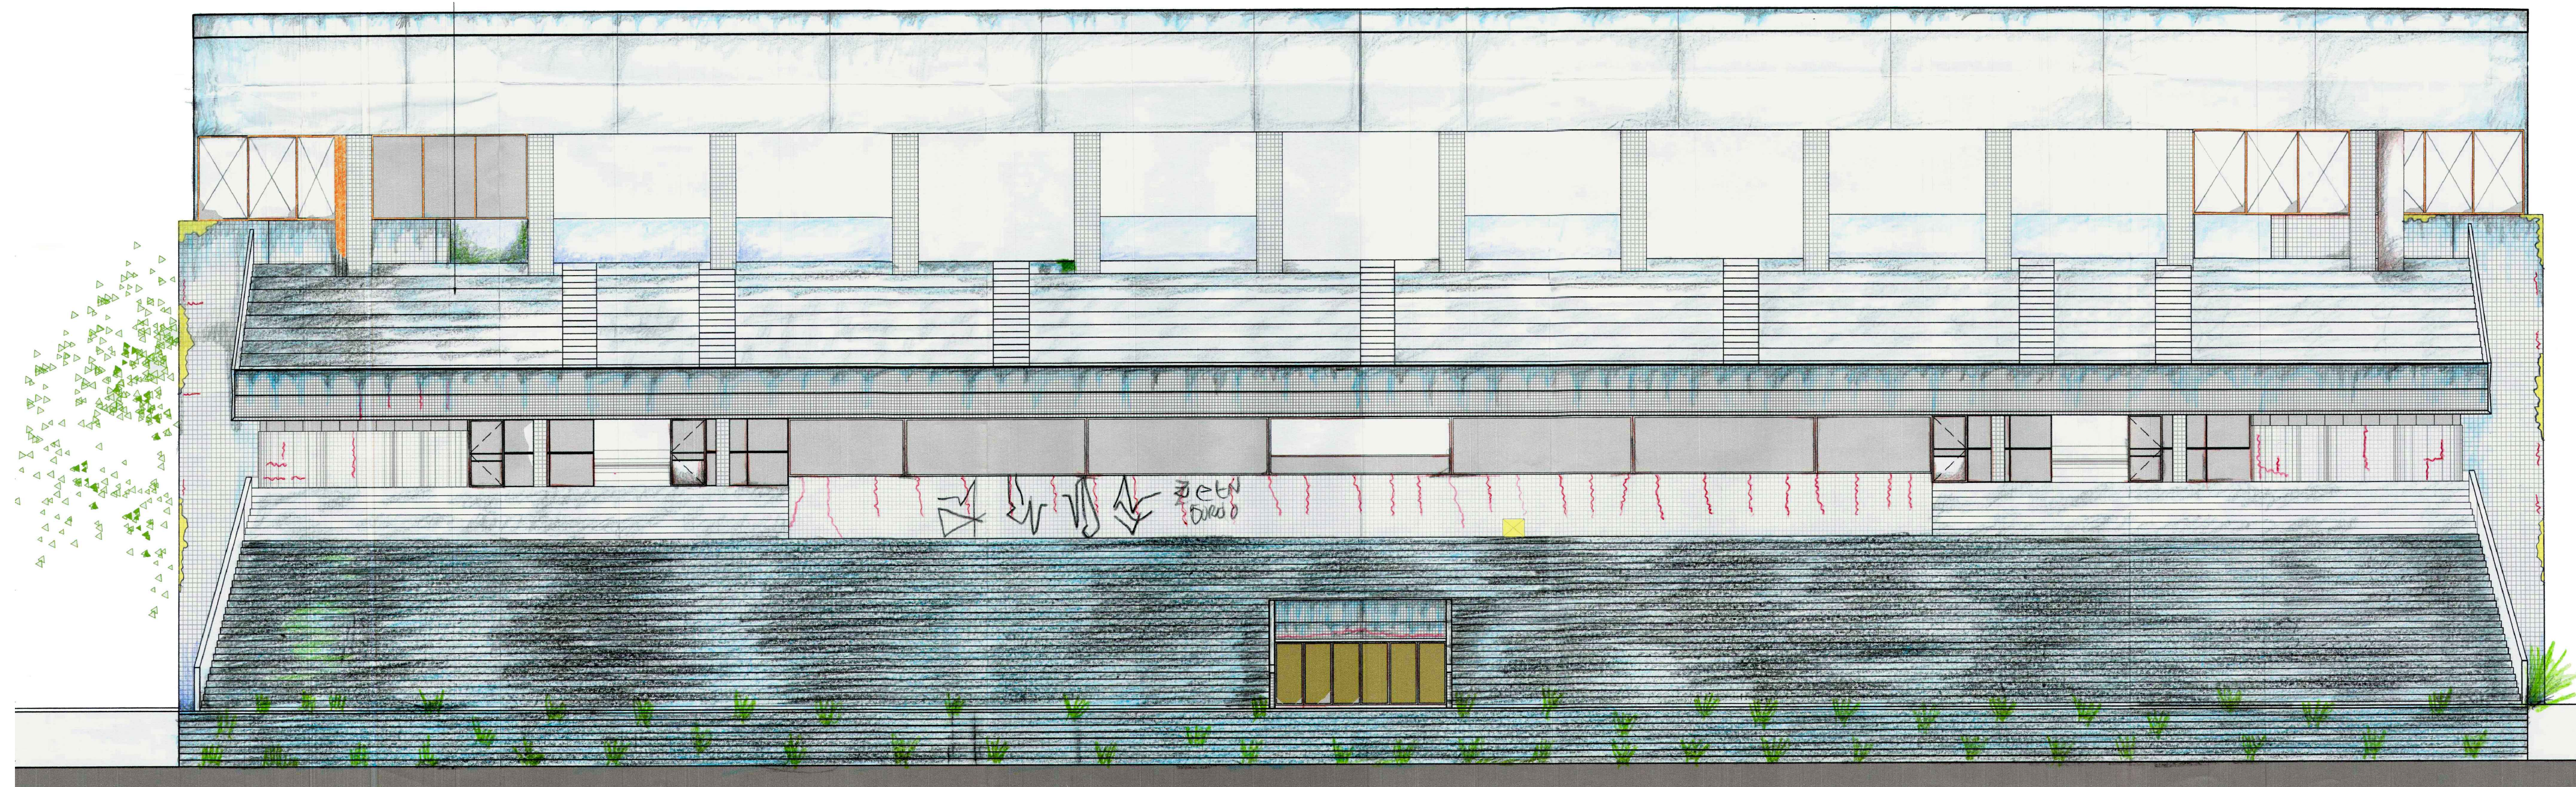
PAVILHÃO POPULAR
FACHADA SUDESTE
ESC.: 1/100

FISSURA SUPERFICIAL	RETRAÇÃO E DILAÇÃO TÉRMICA DO SUBSTRATO	DEVIDO AS DEFORMAÇÕES INERENTES DO CONCRETO OS REVESTIMENTOS QUE TEM DEFORMAÇÕES DISTINTAS ACABAM EXPANDINDO E PERDENDO ADERÊNCIA

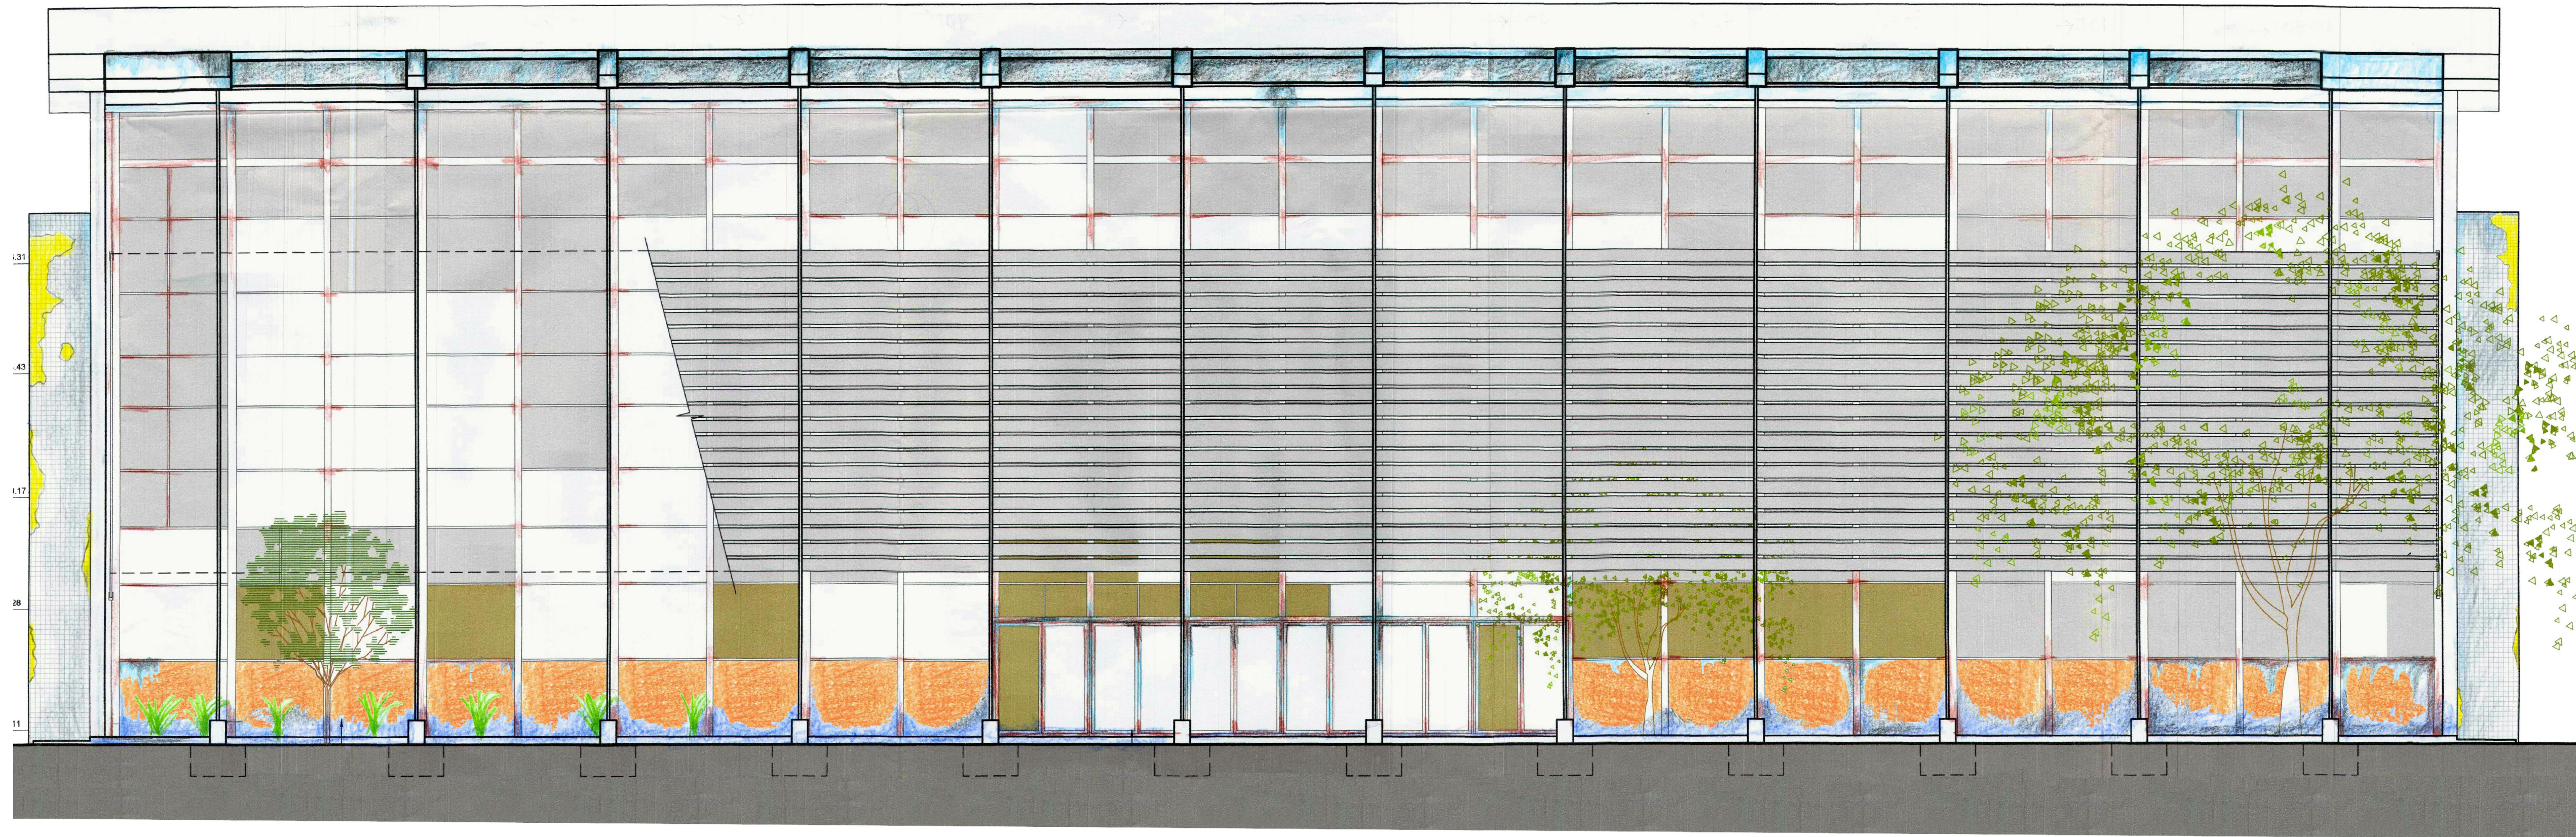
PAVILHÃO POPULAR
FACHADA NOROESTE
ESC.: 1/100

DANOS	AGENTES	CAUSAS
MANCHA DE ÁGUA DESCENDENTE	AÇÃO DA ÁGUA DA CHUVA	A FALTA DE ESTANQUEIDADE NA COBERTURA E PERDA DE VIDROS DA FACHADA, POROSIDADE DO MATERIAL E AUSÊNCIA DE INSOLAÇÃO
MANCHA DE ÁGUA ASCENDENTE	AÇÃO DA ÁGUA DA CHUVA	PROBLEMAS DE DRENAGEM NO TERRENO E ASPECTOS CONSTRUTIVOS DA CONSTRUÇÃO PROPORCIONAM ACÚMULO DE ÁGUA DO SOLO QUE PENETRAM POR CAPILARIDADE NAS PAREDES E PILARES
MANCHA ENEGRECIDA	AÇÃO DA ÁGUA DA CHUVA E PRESENÇA DE RESÍDUOS	A PRESENÇA DE ÁGUA, POUCA INSOLAÇÃO, POUCA VENTILAÇÃO E FALTA DE LIMPEZAS PERIÓDICA
MANCHA AMARRONZADA	AÇÃO DA ÁGUA DA CHUVA E OXIDAÇÃO	DESGASTE OU AUSÊNCIA DE PROTEÇÃO E/OU PINTURA DOS ELEMENTOS METÁLICOS
ACÚMULO DE SUJIDADES	DEPOSIÇÃO DE RESÍDUOS (POEIRA, LIXO E OUTROS)	AUSÊNCIA DE VEDAÇÕES E FALTA DE MANUTENÇÃO
BIOFILME	AÇÃO DA ÁGUA DA CHUVA ACUMULADA E MICROORGANISMOS	POUCA INSOLAÇÃO E PRESENÇA DE VEGETAÇÃO CRIAM UM AMBIENTE PROPÍCIO PARA PROLIFERAÇÃO DE FUNGOS
