# LUGARES DE MEMÓRIAS DO QUILOMBO MESQUITA

# IDENTIFICAÇÃO E ATRIBUTOS PATRIMONIAIS

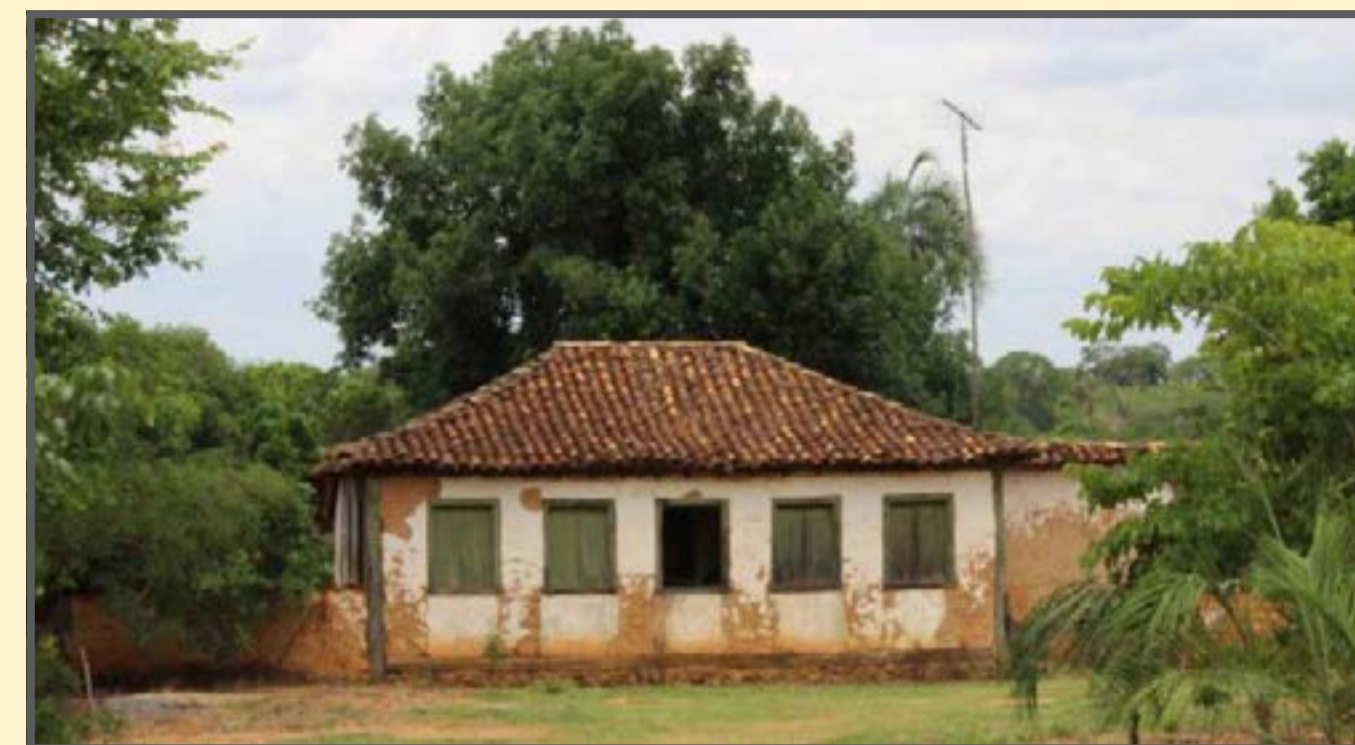
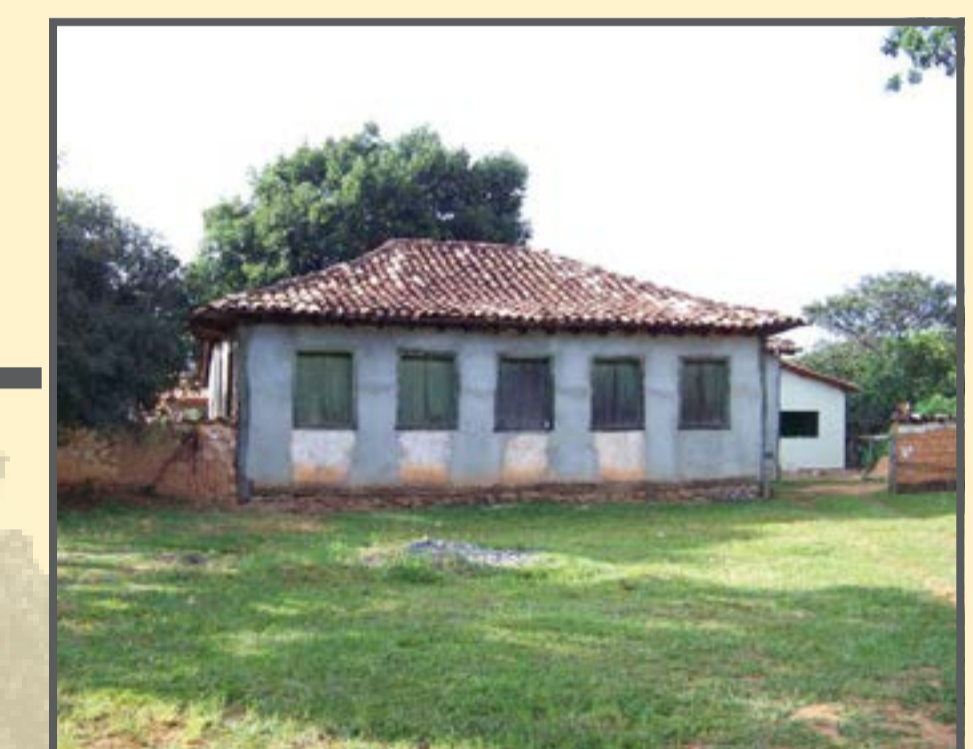
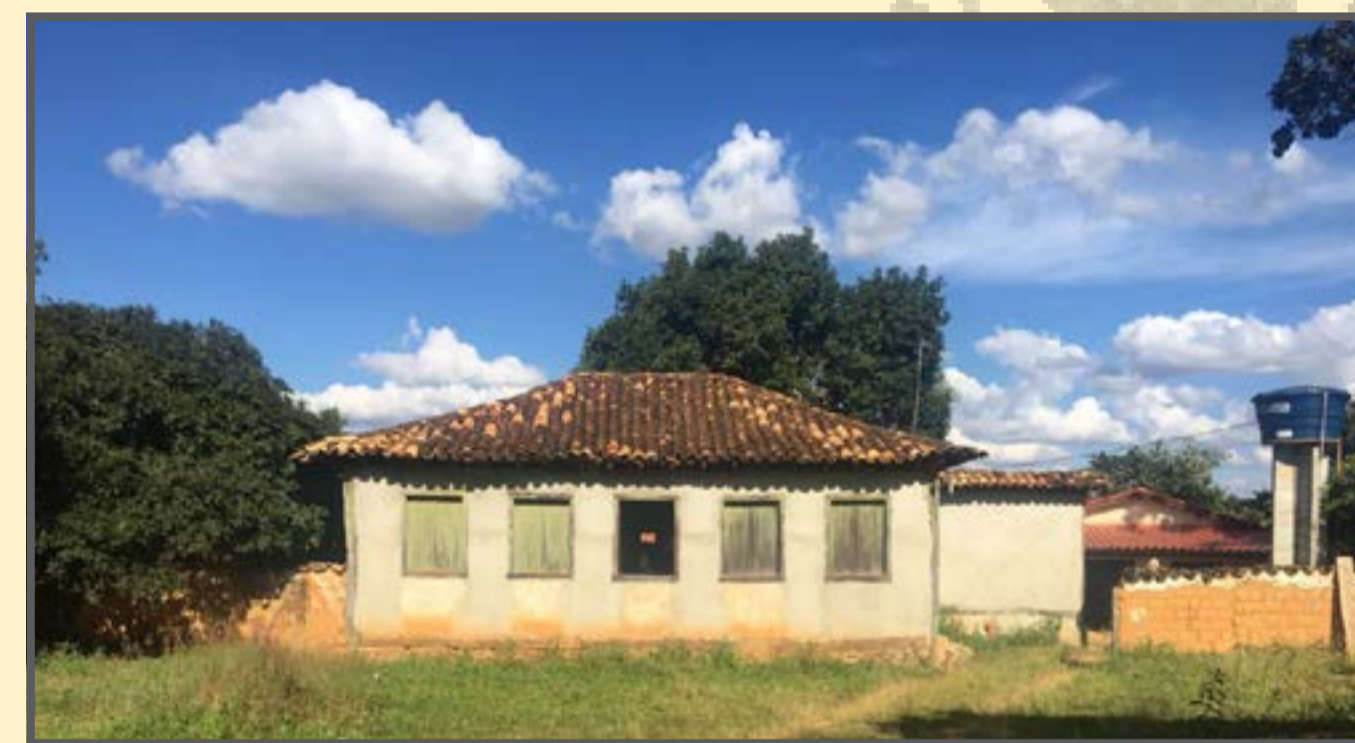
Sem data de registro

2017

2018

A partir da análise dos registros fotográficos percebe-se a falta de manutenção e preservação do casarão, sua descaracterização, devido o uso de materiais inadequados, além da falta de conscientização sobre conservação e preservação de edifícios por parte do moradores do território quilombola que acabam descaracterizando a arquitetura local.

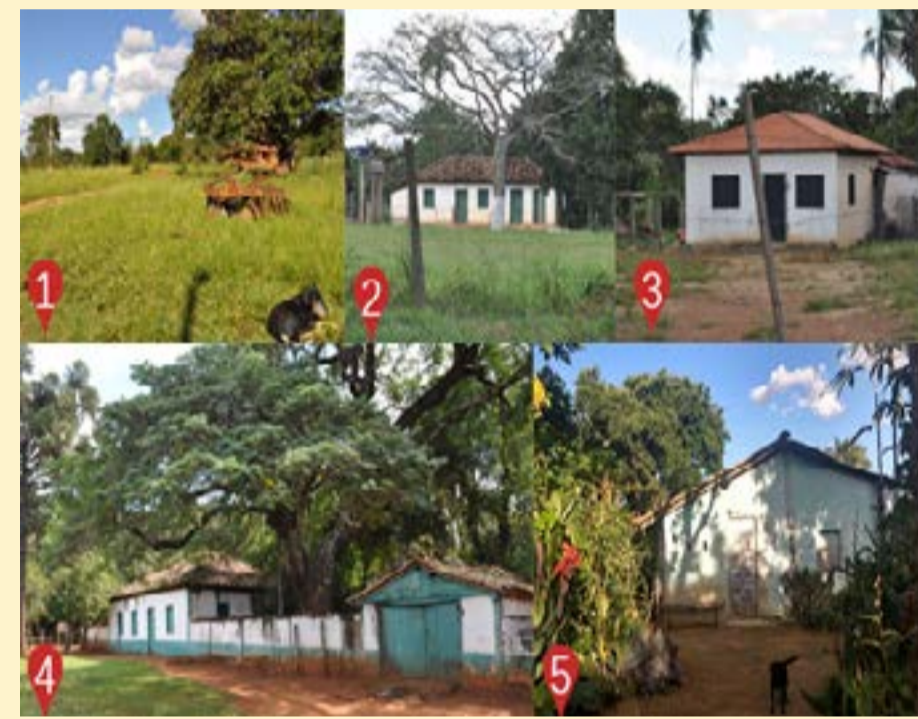
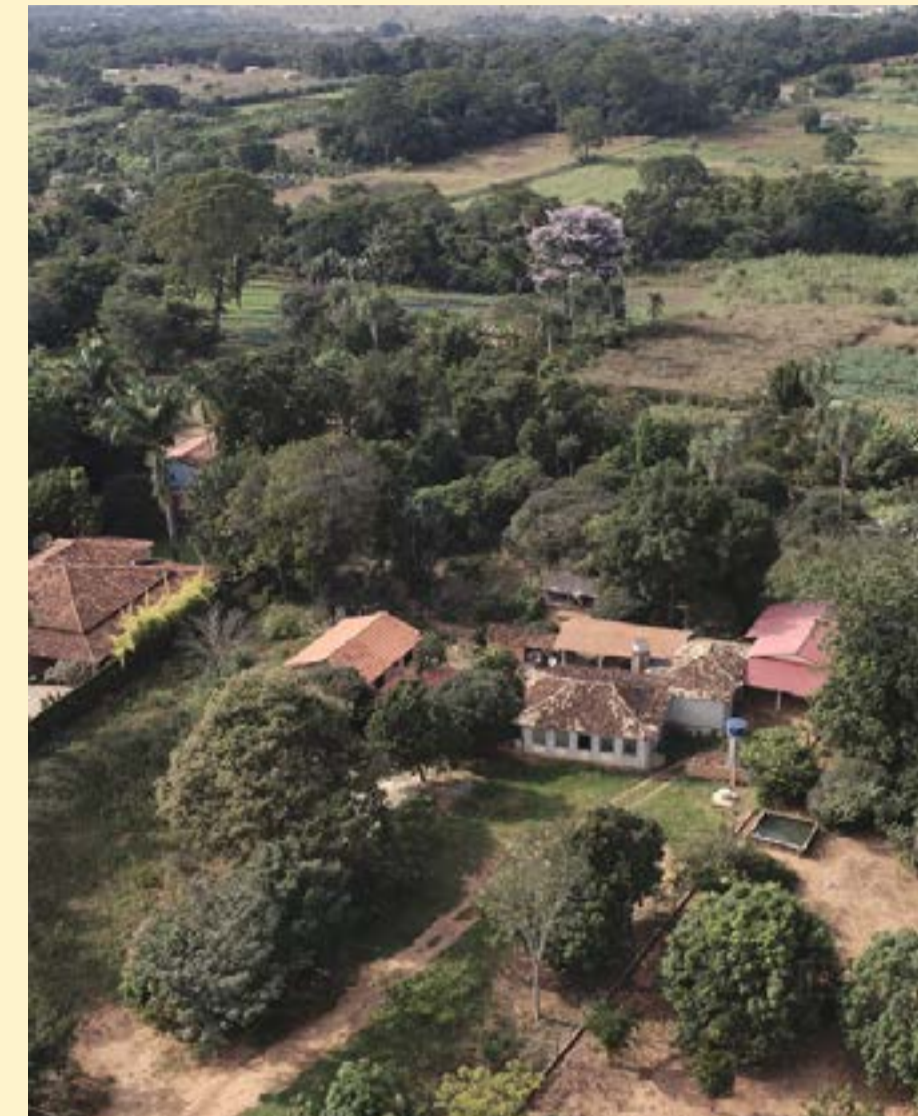
O Casarão de Aleixo Pereira Braga, é considerado um lugar de memória pela comunidade quilombola, por ser um lugar de grande relevância histórica que trazem lembranças de um passado, demonstram sentimentos e afetos que fazem lembrar ocasiões ali vividas. Conforme Tomaz (2010), cada edificação, portanto, carrega em si não apenas o material de que é composto, mas toda uma gama de significados e vivências ali experimentados.

A antiga Capela de Nossa Senhora da Abadia, foi construída pelos membros da comunidade quilombola na década de 1960 em terreno doado por Sr. Aleixo Pereira Braga, e que por muitos anos esteve em desuso, servindo de depósito, desde agosto de 2013 se transformou em "Espaço Memória" pela iniciativa de Célia Pereira Braga, quilombola e moradora do Quilombo Mesquita. Célia contou com o apoio da comunidade e da antiga coordenação da Igreja Nossa Senhora da Abadia para a nova finalidade do local.

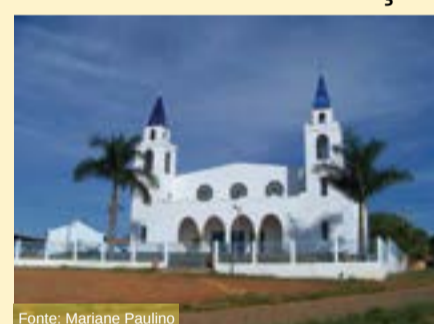
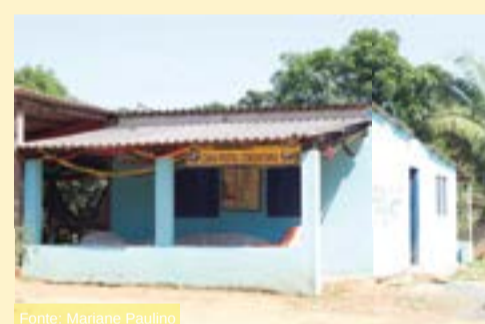
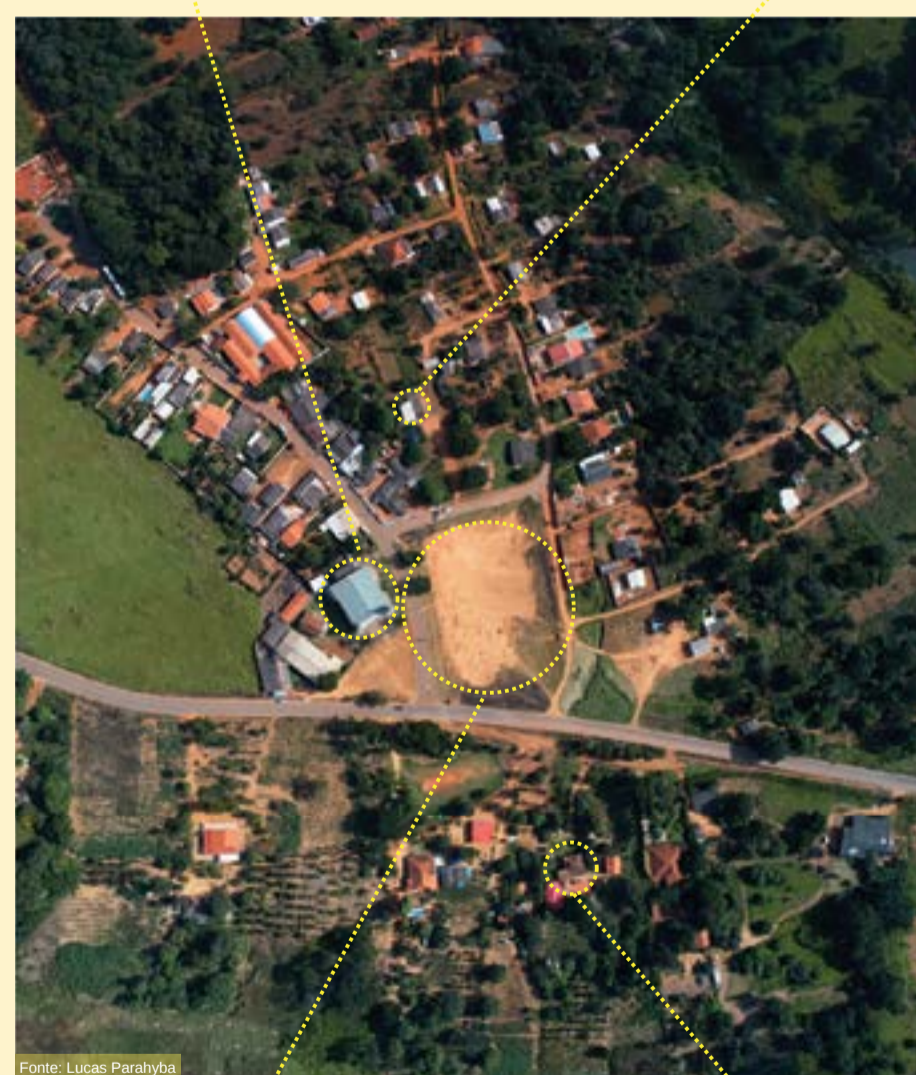
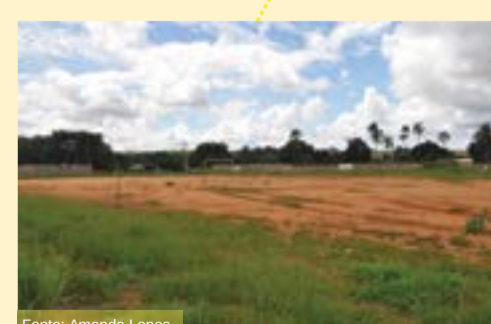
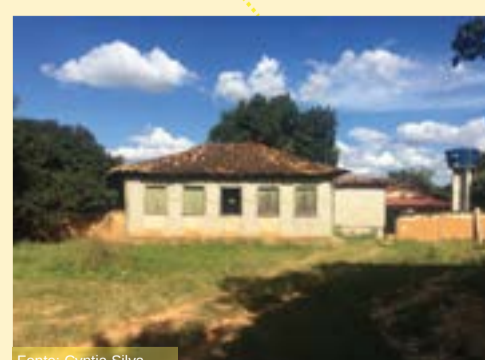
O casarão está localizado na área central da comunidade, próxima a Igreja Nossa Senhora da Abadia, da Associação Renovadora do Quilombo Mesquita e a uma grande área descampada, ocupada somente pelo único ponto de ônibus. Para quem não conhece o casarão o seu acesso passa despercebido pois ao longo da via de acesso não existe placa de sinalização, há, no entanto, uma placa de regularização fundiária do Quilombo Mesquita em frente ao casarão, mas que é obstruída pela presença de árvores de grandes copas a sua frente.

O ideal é criar pontos de sinalização referentes ao casarão ao longo da via, indicando o seu acesso e, em frente à entrada do edifício, um tóten com informações sobre o casarão, apresentando a sua história, sua importância cultural para a comunidade e outras das suas principais características, mantendo sempre a poda adequada das árvores em frente ao edifício, conservando assim a permeabilidade visual e a sua sinalização.

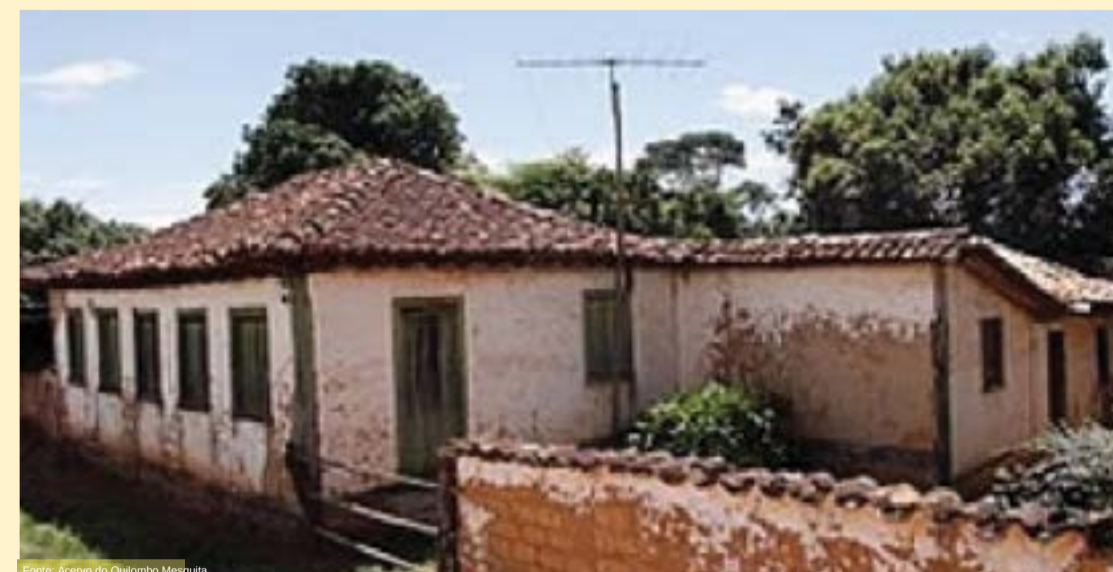
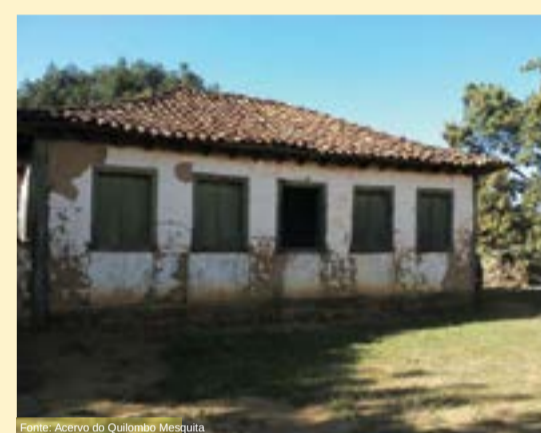
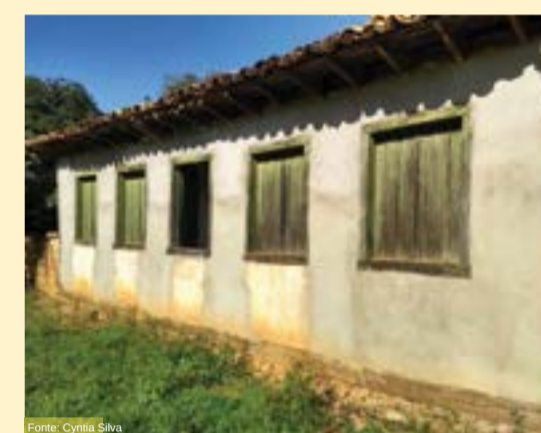
## 2. Tipologia Edilícia - Influência Arquitetônica.

O casarão de Aleixo Pereira Braga é considerado uns dos mais antigos e um dos poucos que ainda existem no território, o casarão centenário com traços da arquitetura bandeirista é uma casa térrea, possui vedações em abode, estrutura em madeira, assoalhos de tábuas corridas, telhado colonial com estrutura de madeira. As esquadrias, janela e portas simples de apenas uma folha são de madeira areira, recursos e matéria-prima que foram retirados do próprio local.

Deve-se manter a integridade física e originalidade arquitetônica do local, preservando as características e elementos que compõe as fachadas, elementos decorativos, cores e esquadrias originais. Não aceitar e permitir que sejam feitas alterações no seu interior, respeitando os valores e natureza arquitetônica adotados para a época, mantendo assim sua originalidade, garantindo sua identidade.

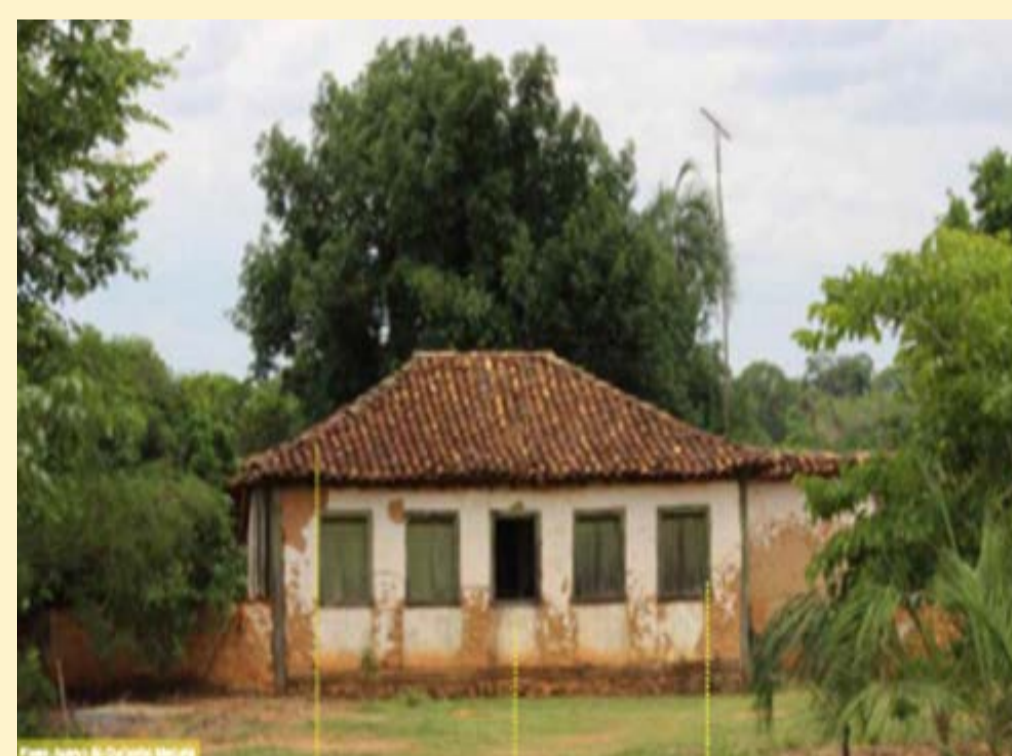
## 3. Técnicas e materiais construtivos - Técnicas e materiais tradicionais

O casarão de Aleixo Pereira Braga é uma construção do século XIX, possui vedações em abode, técnica bastante usada na época e para conservação recomenda-se manutenção periódica nas áreas degradadas, recomenda-se também a substituição do trecho danificado por material novo e original, utilizando a mesma técnica construtiva. A madeira, material muito utilizado no casarão necessita manutenção periódica para uma melhor conservação. utilizada nas estruturas, esquadrias, no assoalho, e pela exposição às intempéries, as madeiras costumam apodrecer facilmente. na questão estrutural, no caso de troca da peça, é recomendável substituir as peças pela mesma espécie ou utilizar madeiras com as mesmas características mecânicas.

No piso e esquadrias, no caso de umidade, desgaste ou lesões, recomenda-se a substituição da peça, observando o encaixe e desenho dos trechos, recuperando também a pintura das esquadrias.

Para a conservação dos telhados que, expostos à intempéries que causam diversos danos, como sujeira, infiltração de águas pluviais que provocam apodrecimento, a presença de vegetação, animais, que causam reações corrosivas, entre outros agentes danosos, são necessário algumas condutas, como limpeza, remoção de vegetação e animais mortos e substituição de telhas quebradas, garantindo a eficiência da cobertura, mantendo assim as características arquitetônicas do casarão.

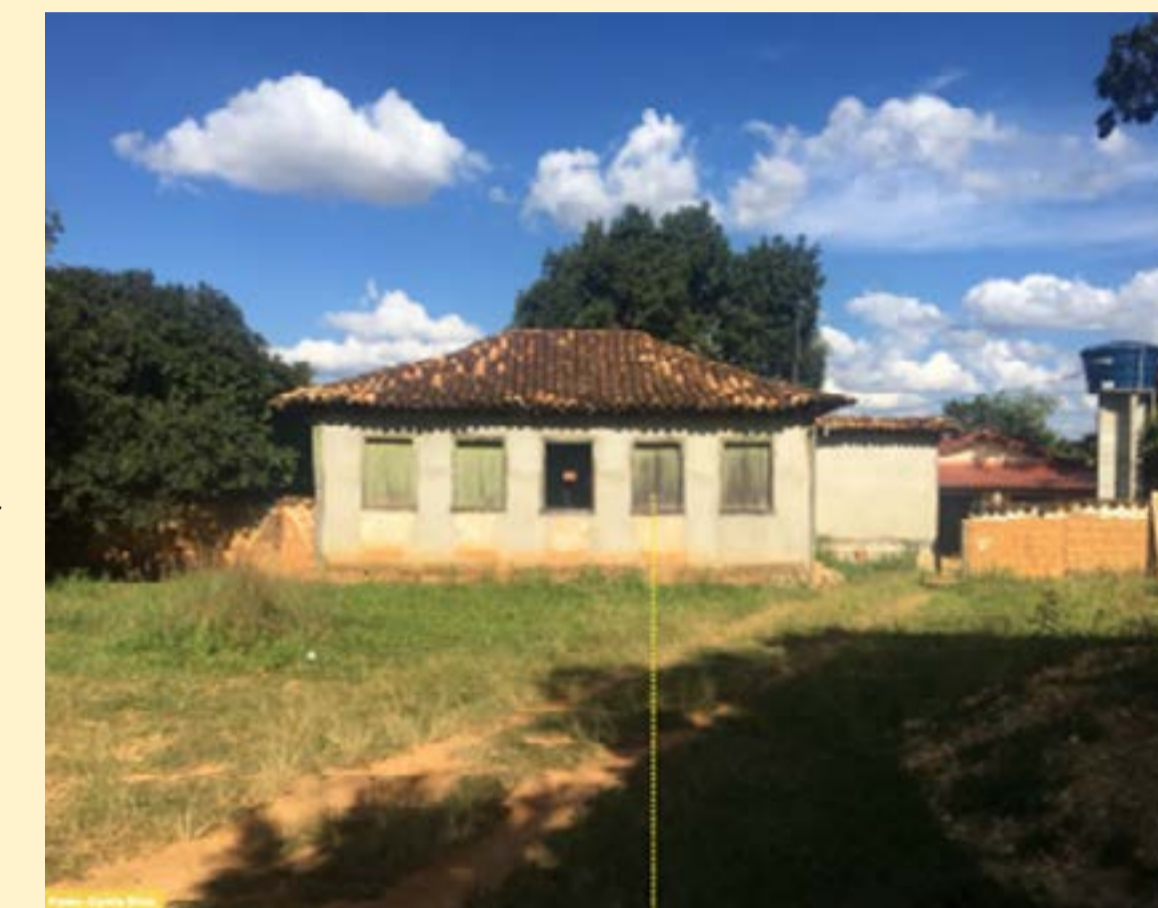
## 4. Pátina.

A pátina existente, pelo menos em relação a pintura e o madeiramento utilizados nas fachadas do casarão, não afetam a integridade da estrutura ou das esquadrias, entretanto, se tratando da cobertura e das telhas, entende-se que a ação do tempo e a falta de manutenção prejudicaram a integridade da mesma, fazendo com que algumas telhas coloniais possuam danos, alterando assim a sua funcionalidade.

Uma limpeza nas fachadas é o suficiente para manter a aparência original do Casarão e impedir que a pátina existente se transforme em futuras patologias, como é o caso dos lodos presente nas fachadas, ocasionados pela umidade gerada por telhas quebradas. Em relação as mesmas, recomenda-se a substituição das telhas degradadas por novas, promovendo a harmonização das telhas com as novas e as patinadas, a fim de manter a sua característica original e permitir a utilização adequada e confortável da edificação.
