ANÁLISE DE ÁREAS SUSCETÍVEIS A ESCORREGAMENTOS E DA
VULNERABILIDADE SOCIAL EM SÃO MARCOS, SALVADOR - BAHIA

Salvador-BA
2018

Dissertação apresentada ao Programa de Pós-Graduação em Geografia, Instituto de Geociências, Universidade Federal da Bahia, como requisito para obtenção do grau de Mestre em Geografia

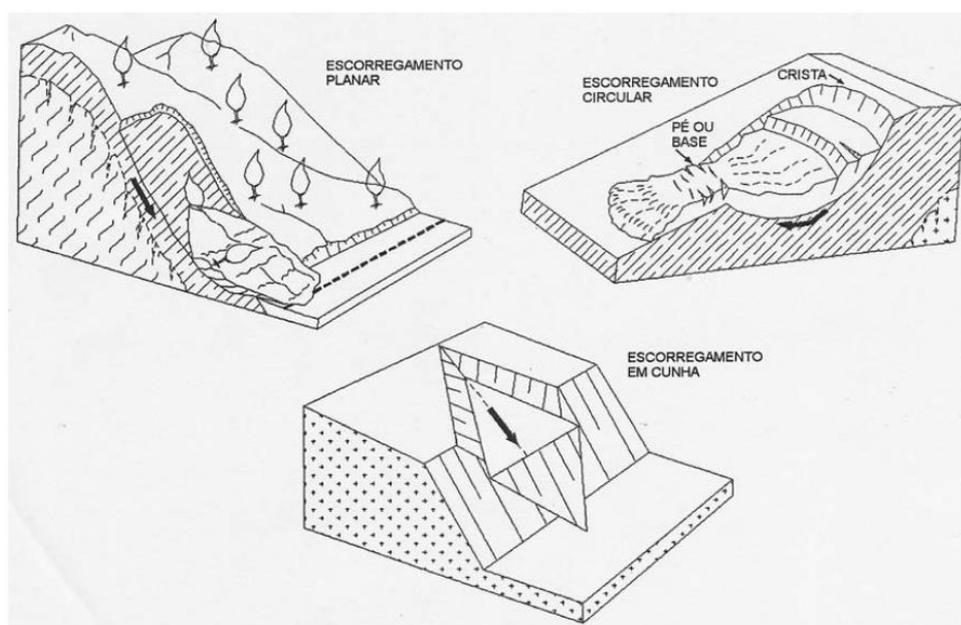
Figura 1 – Tipos de escorregamentos

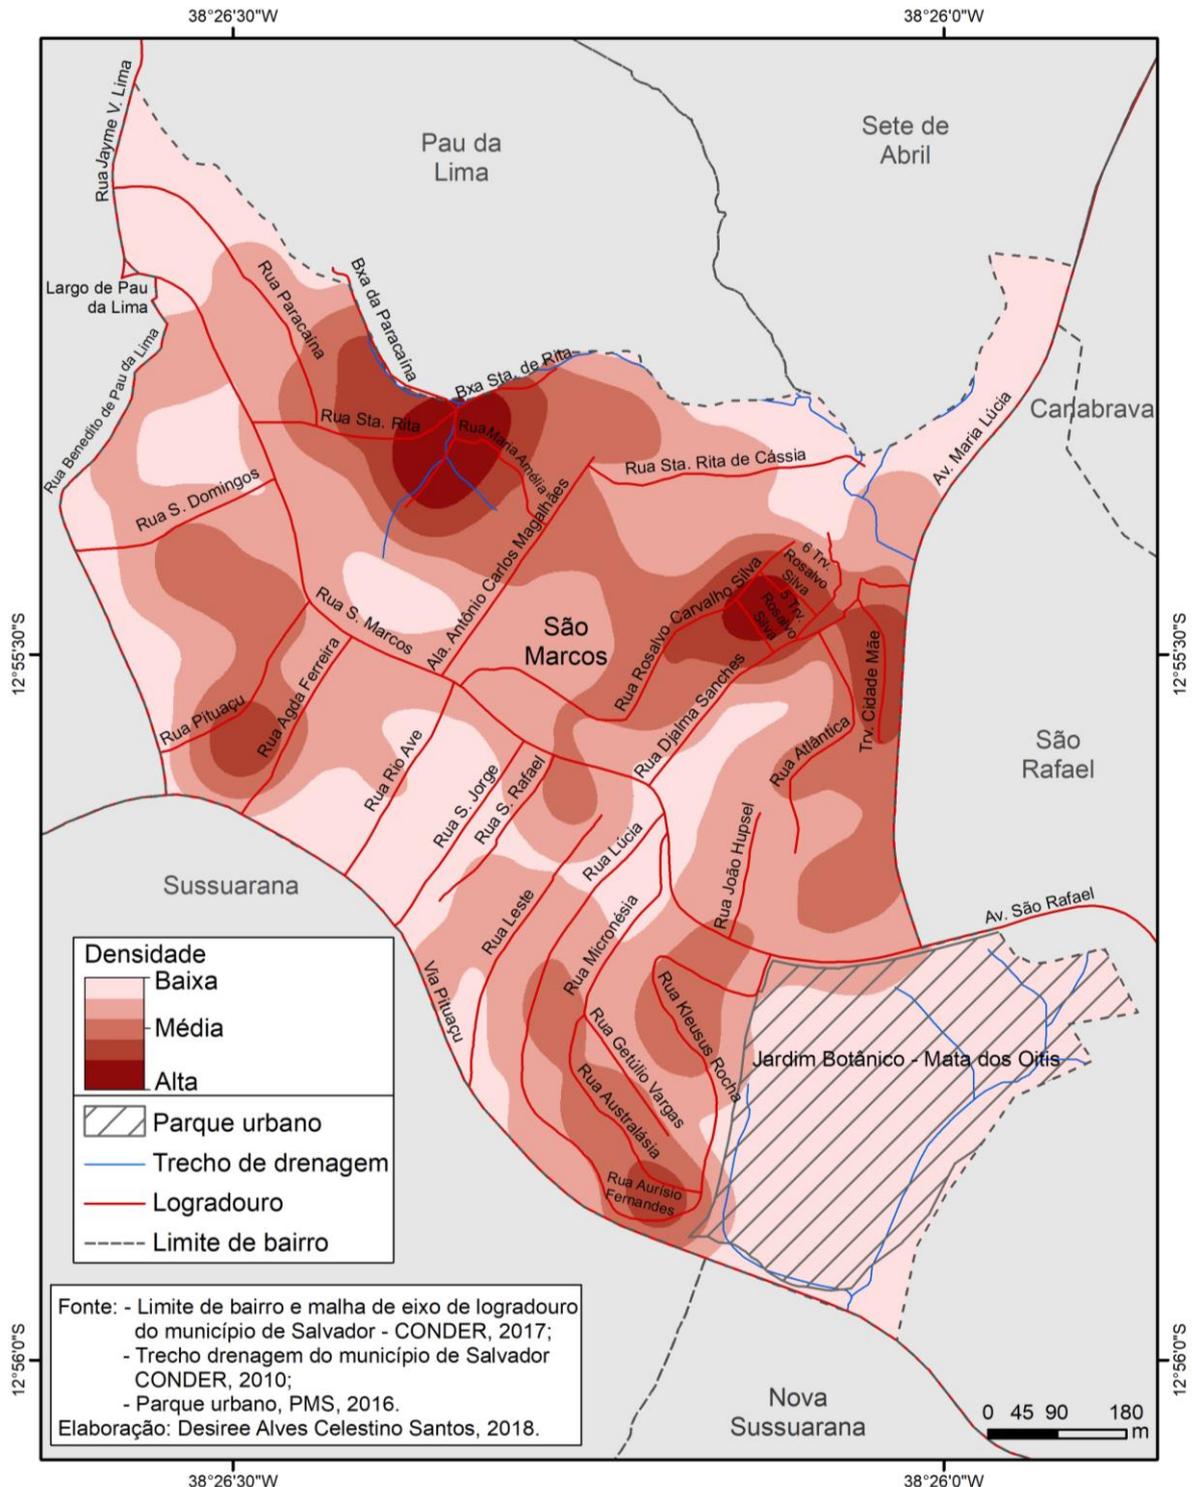
Figura 17 – Ocorrências de deslizamentos de terra, registradas entre janeiro de 2009 a dezembro de 2017, em São Marcos, Salvador – Bahia

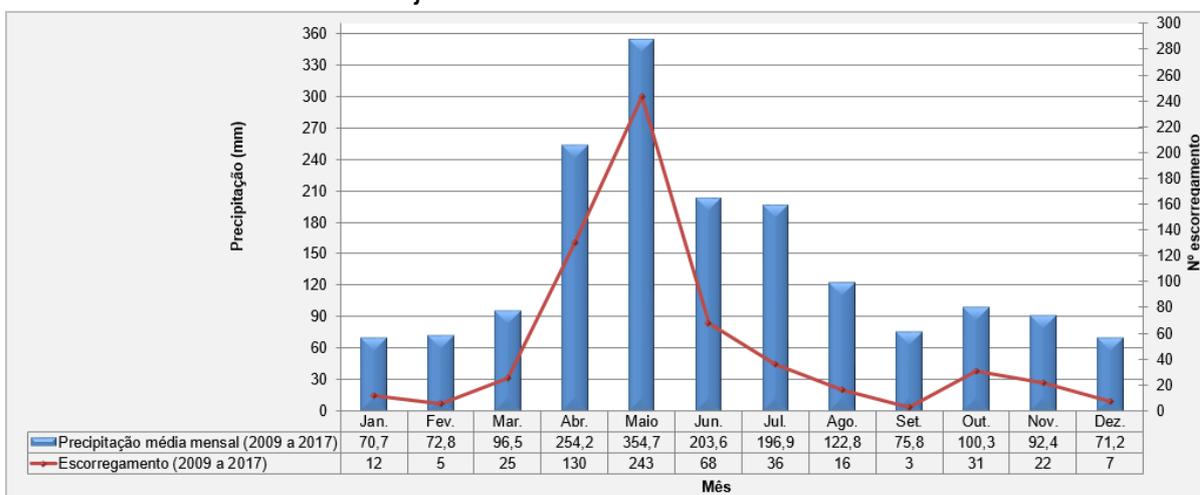
Figura 19 – Ocorrências de escorregamentos x precipitação média mensal, São Marcos - janeiro de 2009 a dezembro de 2017

Historicamente, o trimestre mais chuvoso em Salvador corresponde aos meses de abril, maio e junho (Tabela 7). Foi justamente neste trimestre que foi registrado o maior número de ocorrências dos escorregamentos em São Marcos

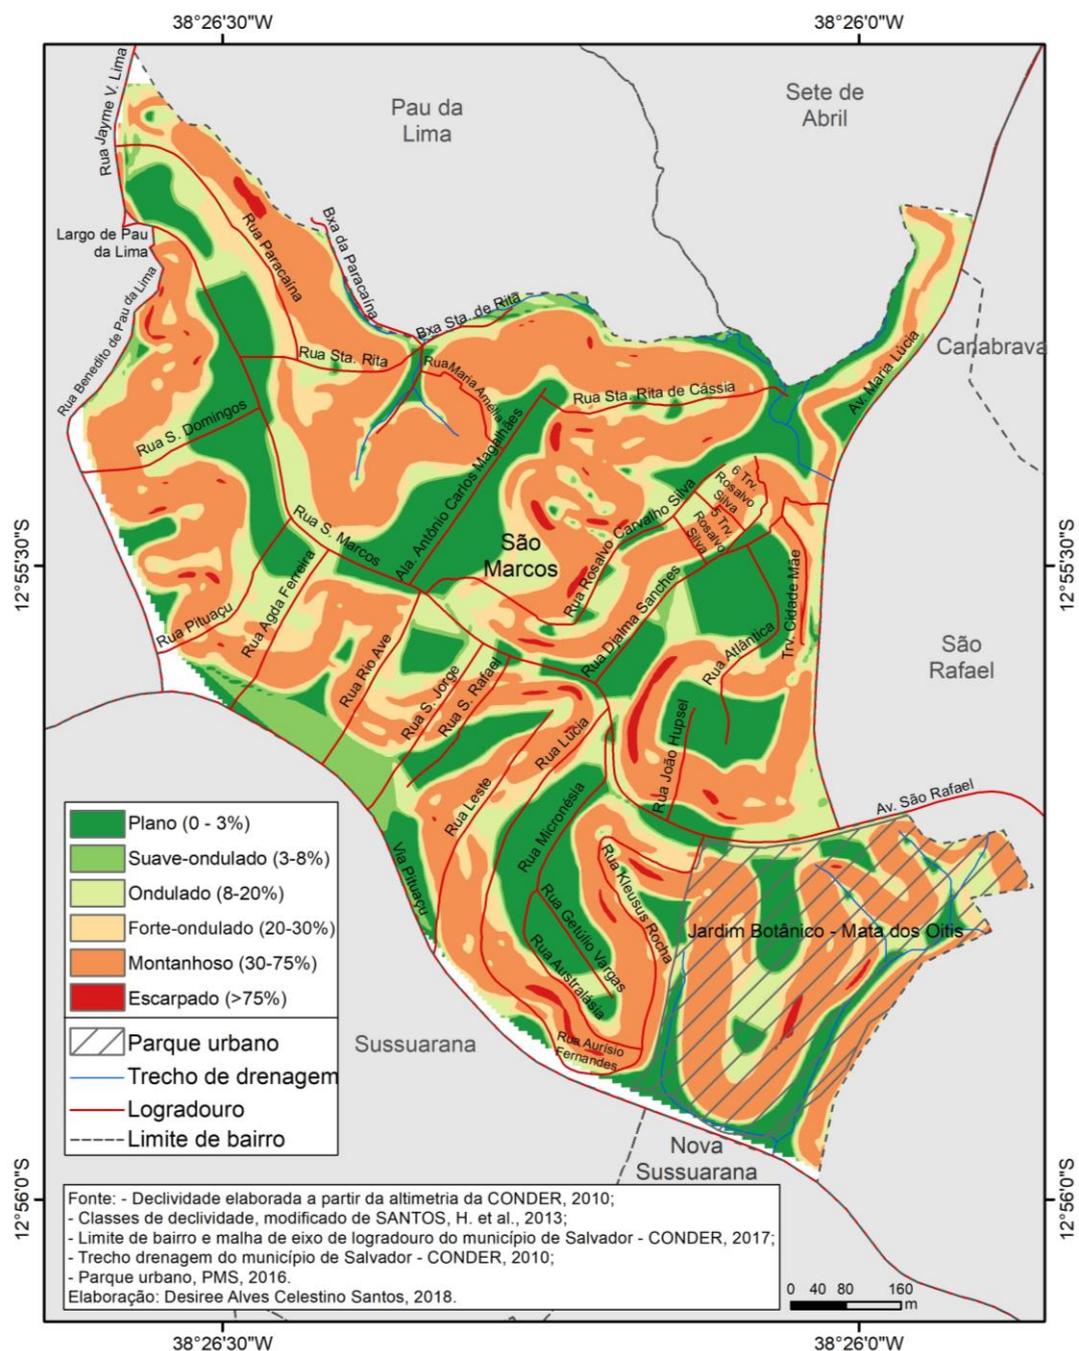
Figura 20 – Declividade (porcentagem) da área de São Marcos, Salvador - Bahia

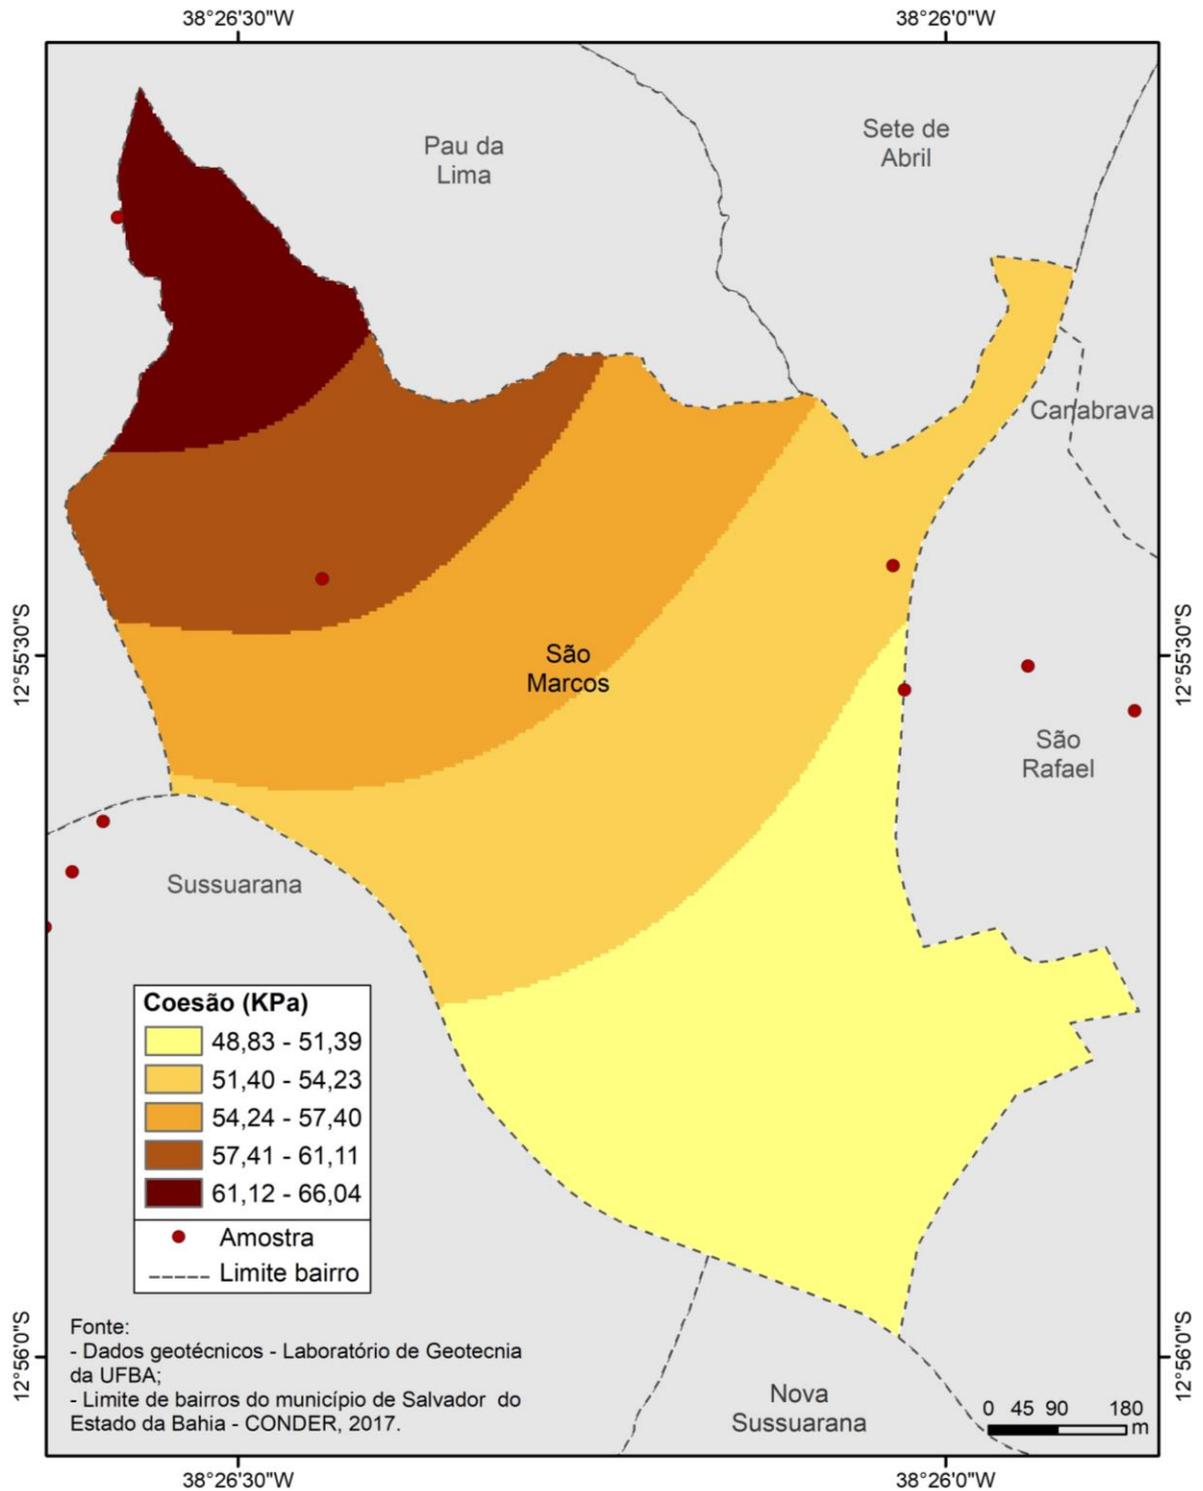
Figura 21 – Distribuição espacial da coesão (material natural), São Marcos, Salvador - Bahia

Os valores de coesão (parâmetro de resistência), obtidos por meio de ensaios na condição de umidade natural, em São Marcos, variam entre 48,83 a 66,04 kPa (Figura 21). As amostras que apresentam os maiores valores (61,12 a 66,04 kPa) concentram-se na porção noroeste de São Marcos. Os valores de coesão, obtidos por meio de ensaios na condição saturada (material inundado ou saturado) variam entre 12,65 a 31,70 kPa (Figura 22). As amostras que apresentam os maiores valores concentram-se na porção noroeste da área de estudo (27,07 a 31,70 kPa).

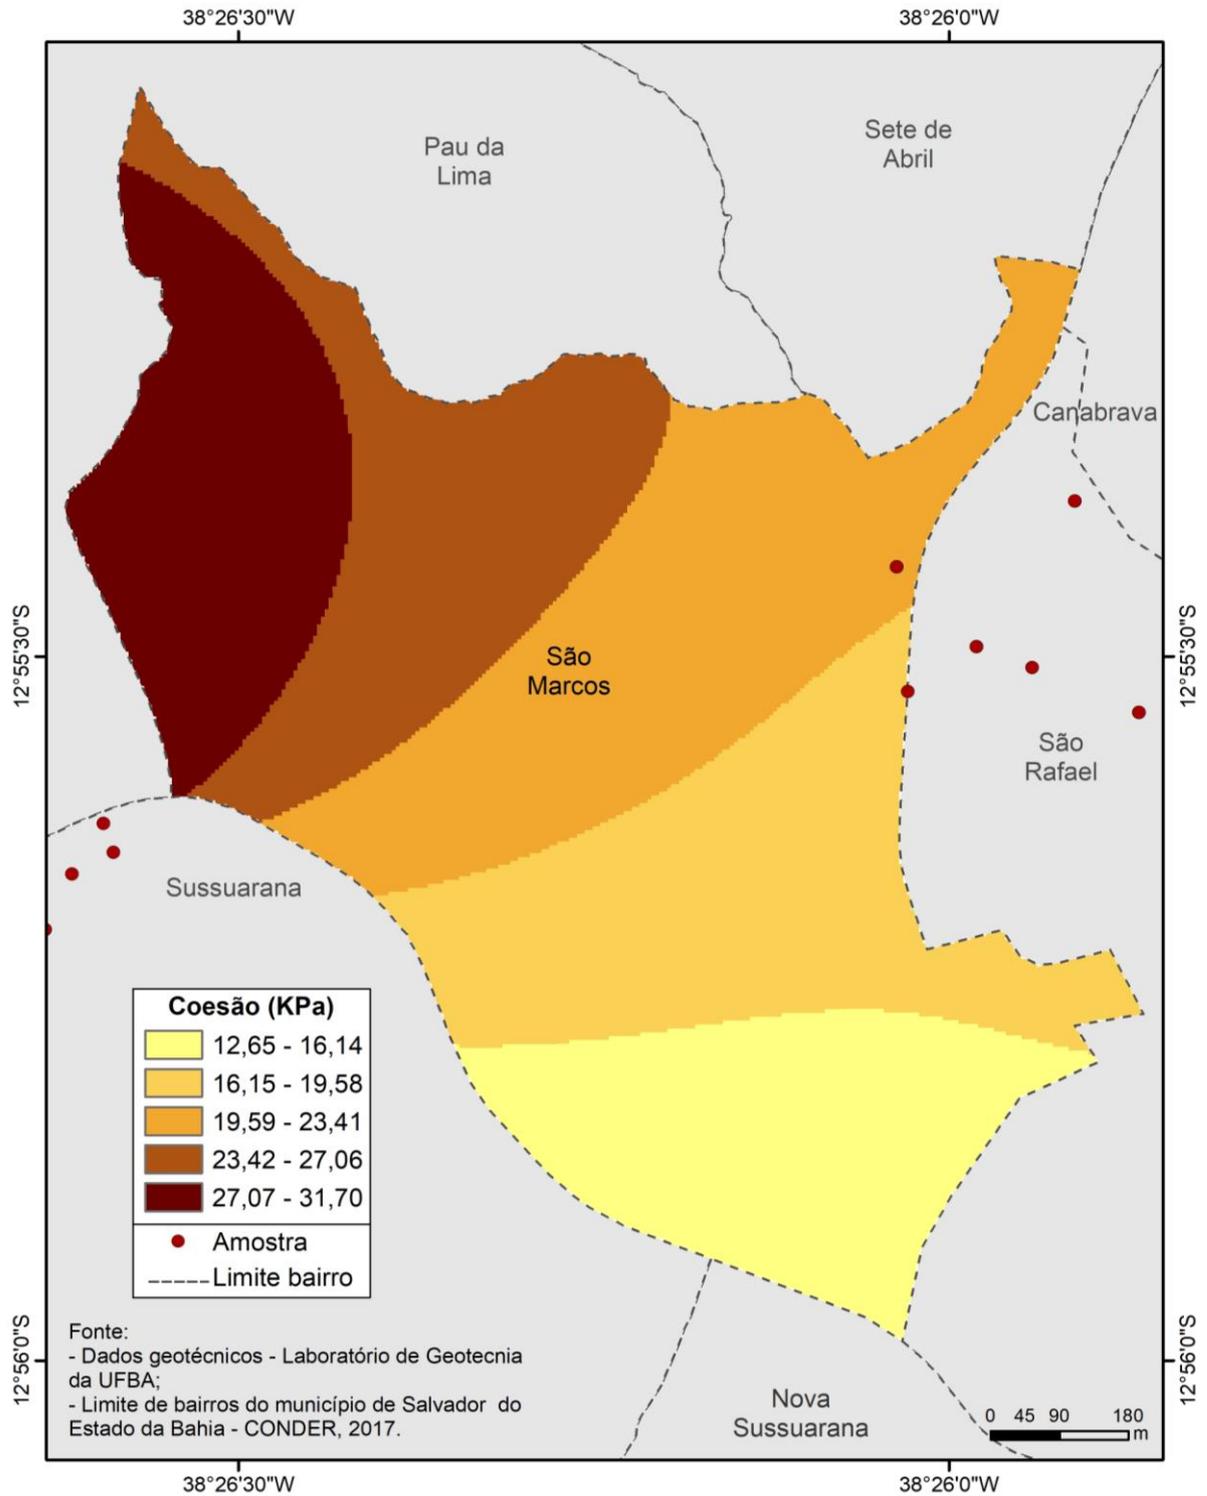
Figura 22 – Distribuição espacial da coesão (material inundado ou saturado), São Marcos, Salvador - Bahia

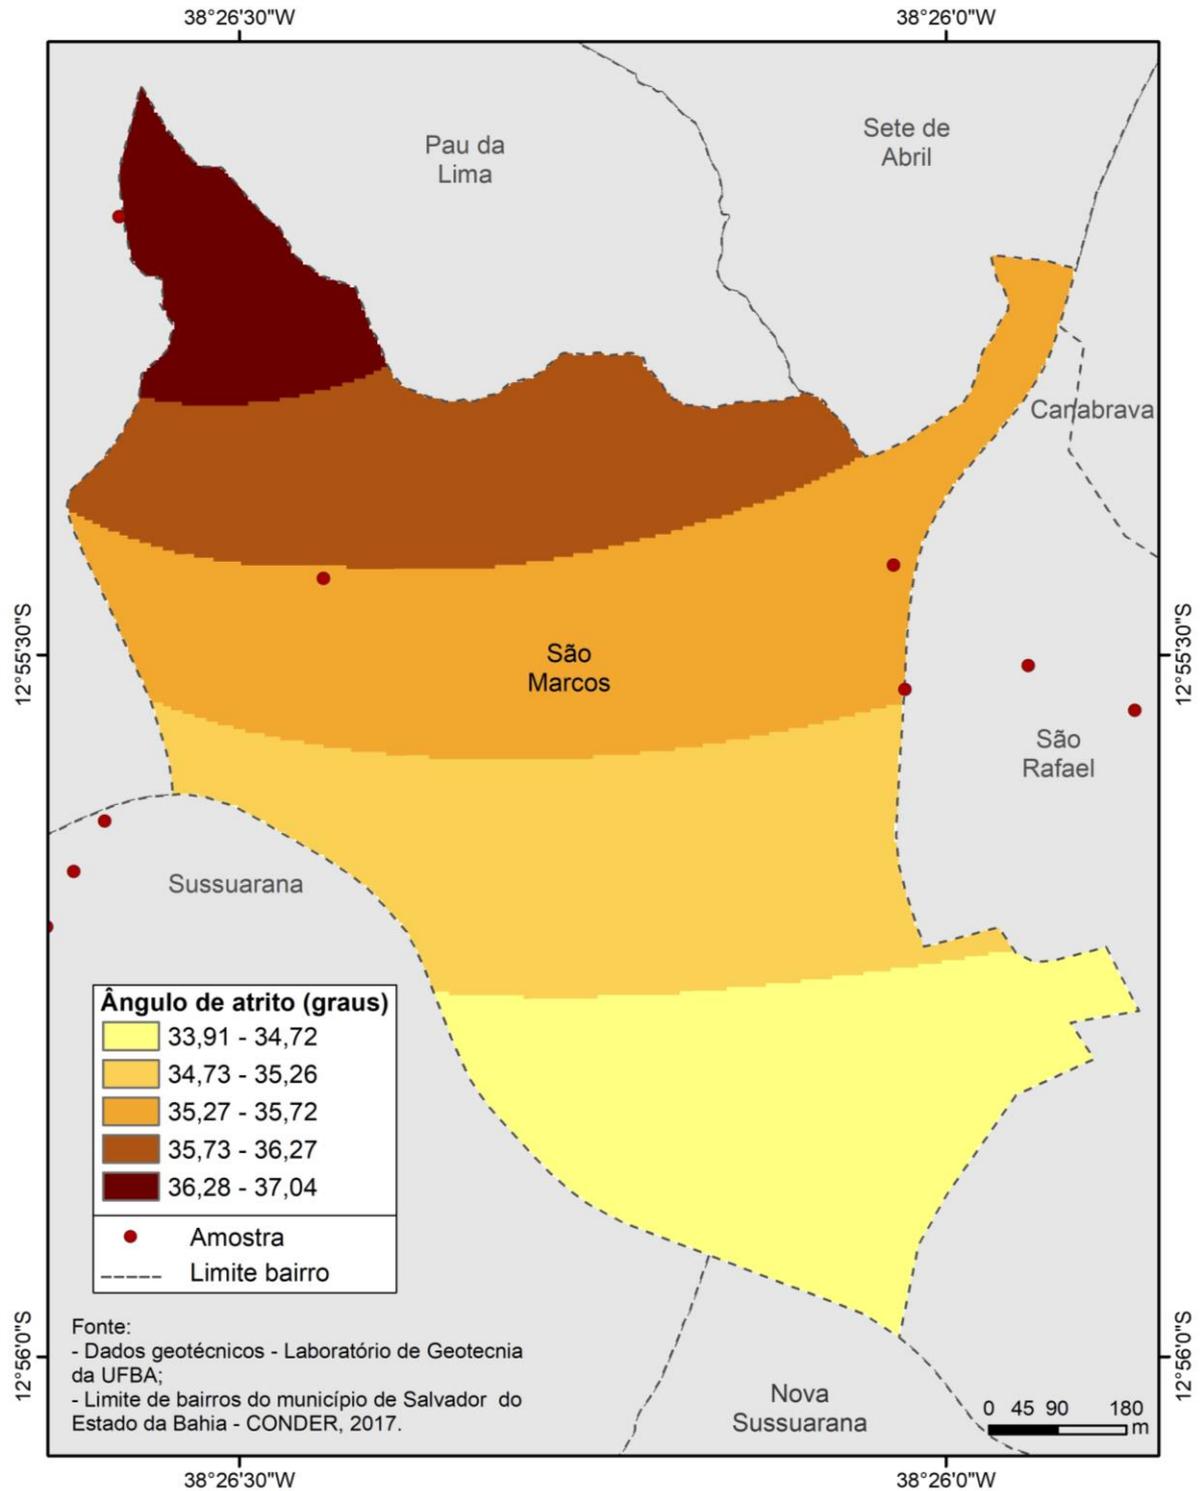
Figura 23 – Distribuição espacial do ângulo de atrito (material natural), São Marcos, Salvador - Bahia

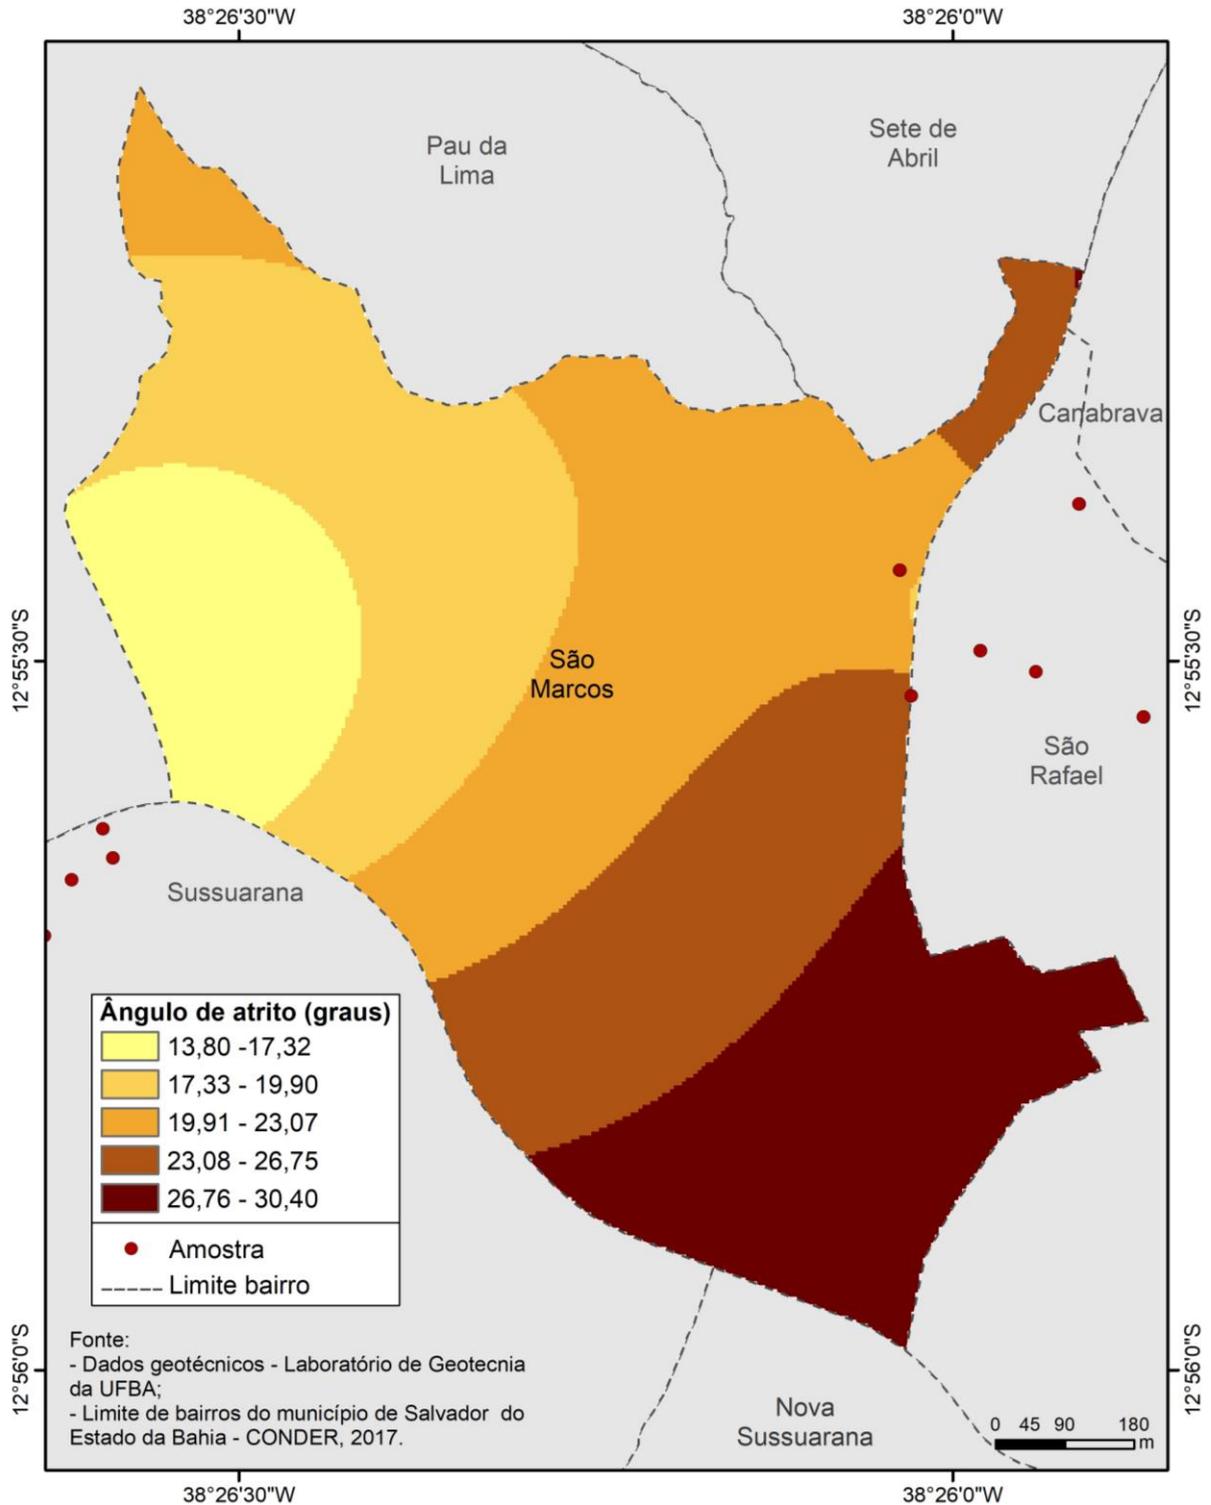
Figura 24 – Distribuição espacial do ângulo de atrito (material inundado ou saturado), São Marcos, Salvador - Bahia

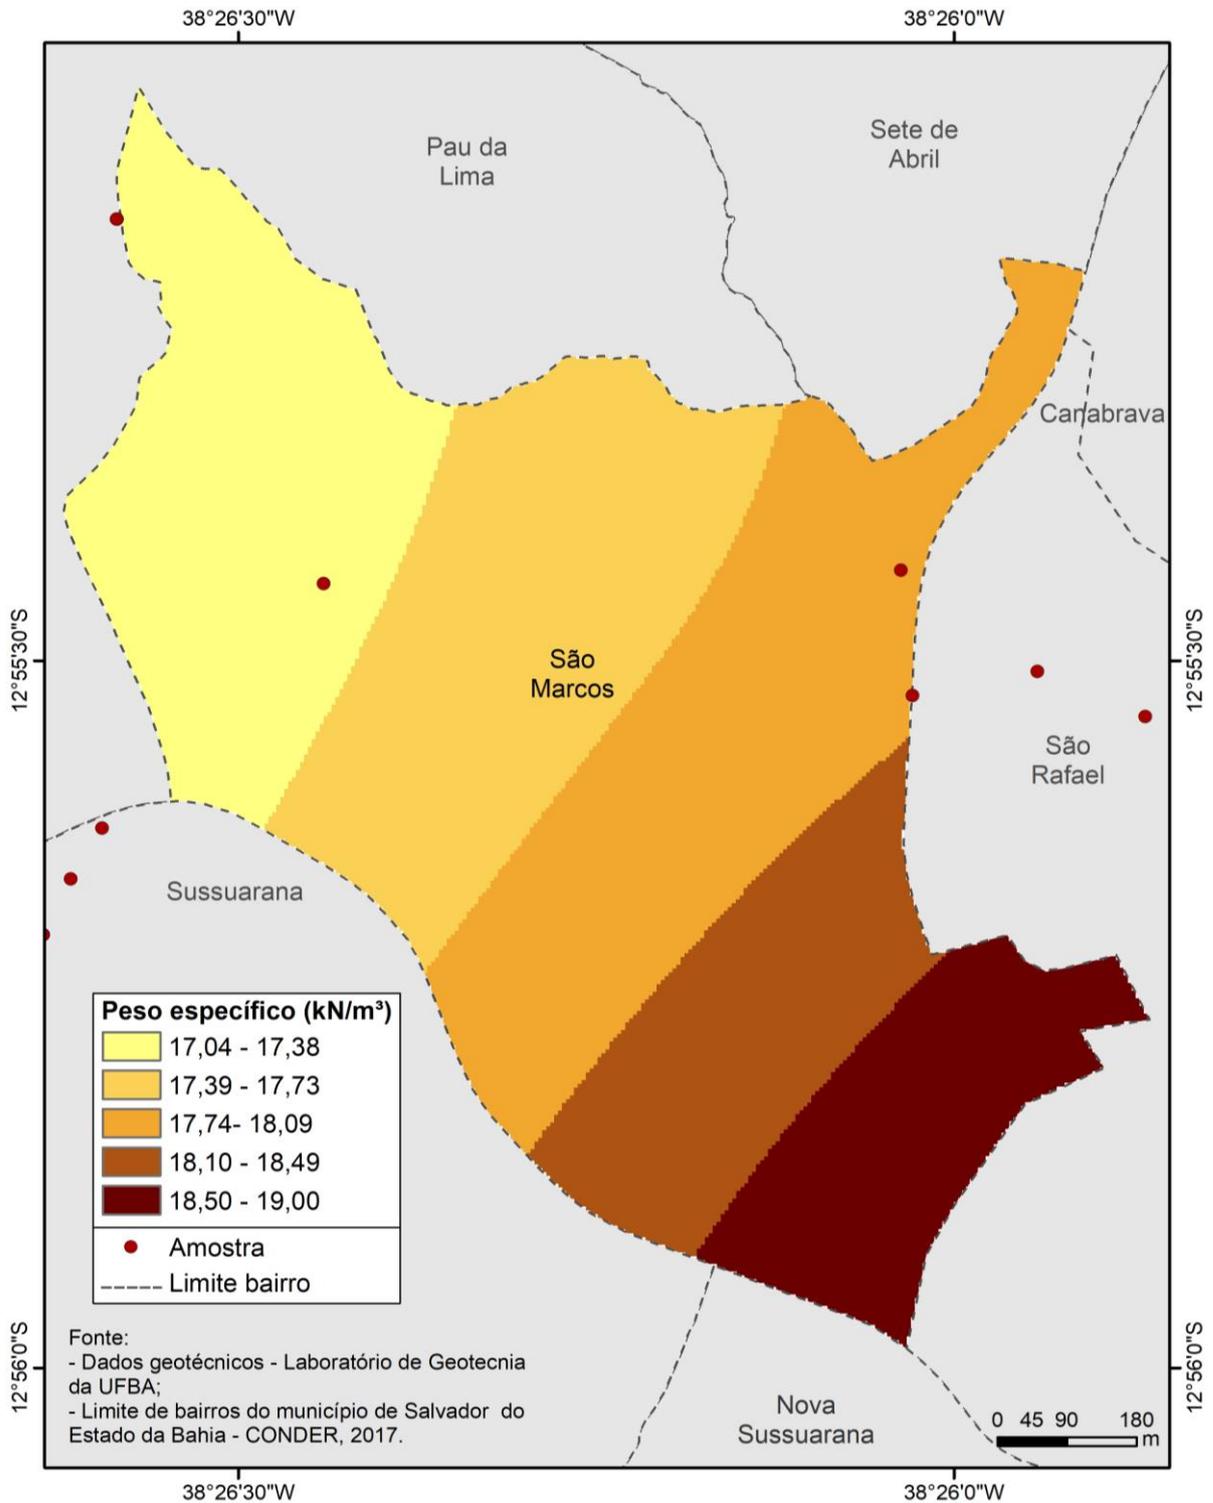
Figura 25 – Distribuição espacial do peso específico (material natural), São Marcos, Salvador - Bahia

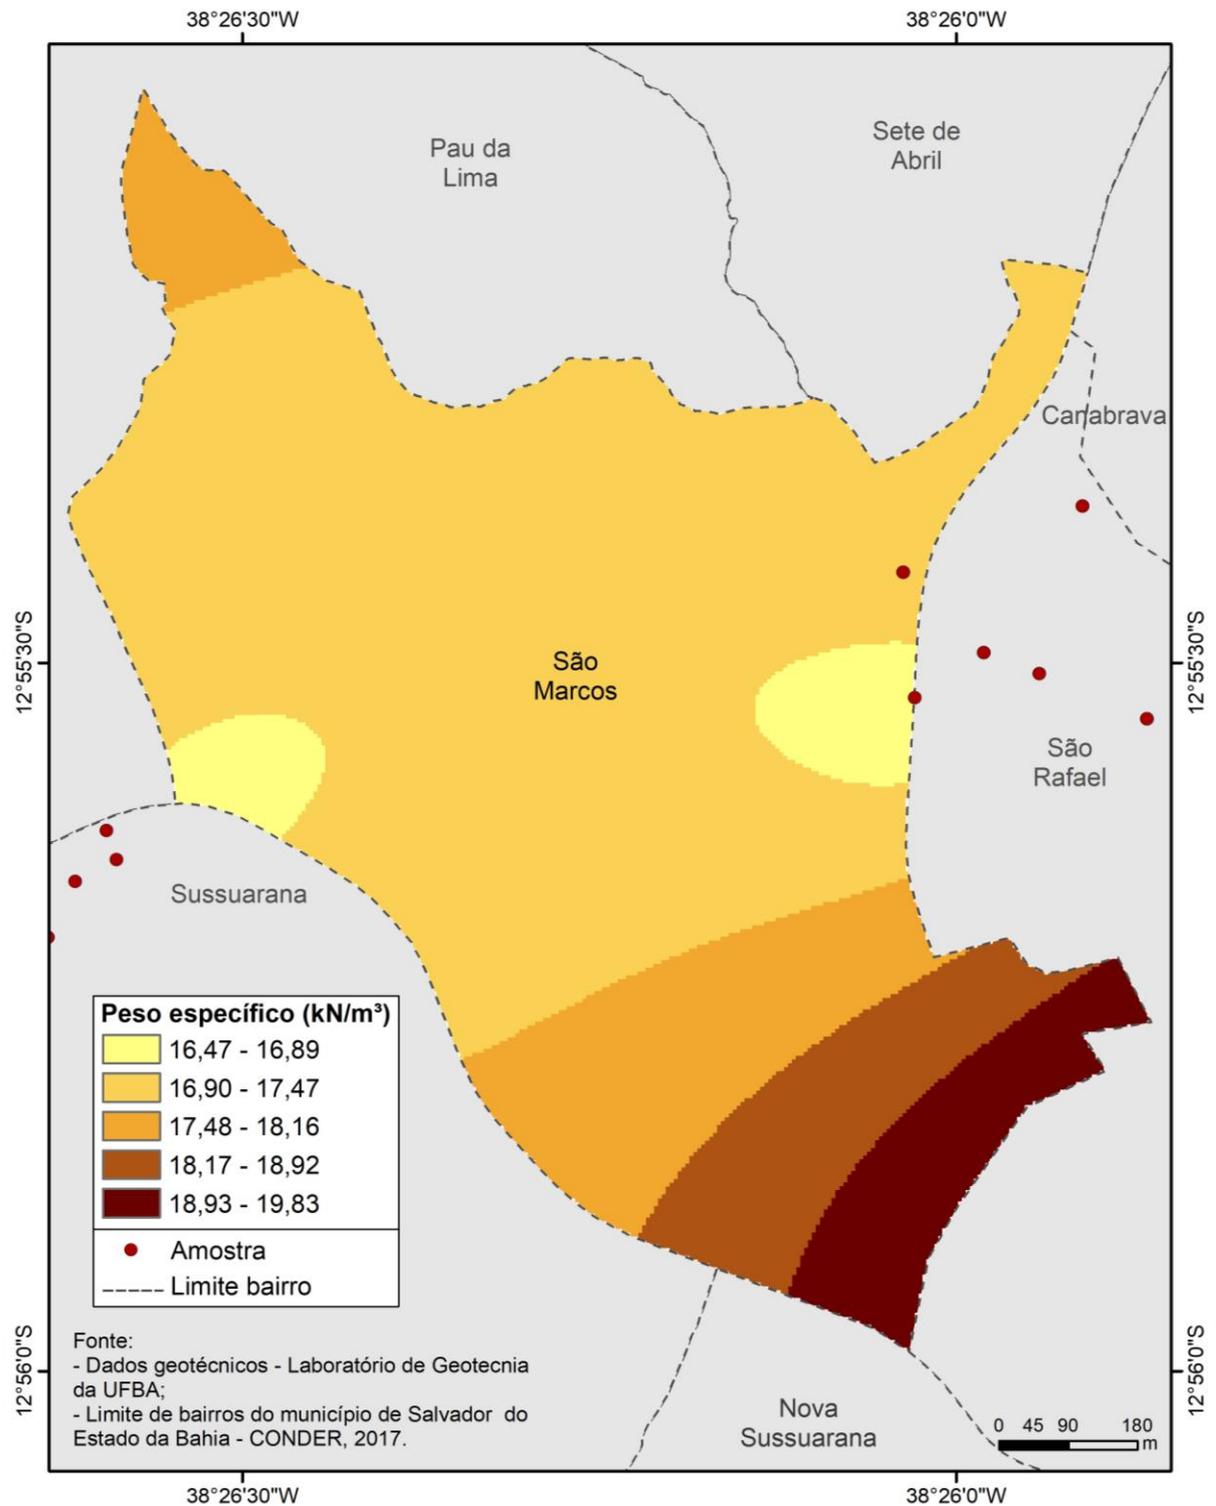
Figura 26 – Distribuição espacial do peso específico (material inundado ou saturado), São Marcos, Salvador - Bahia

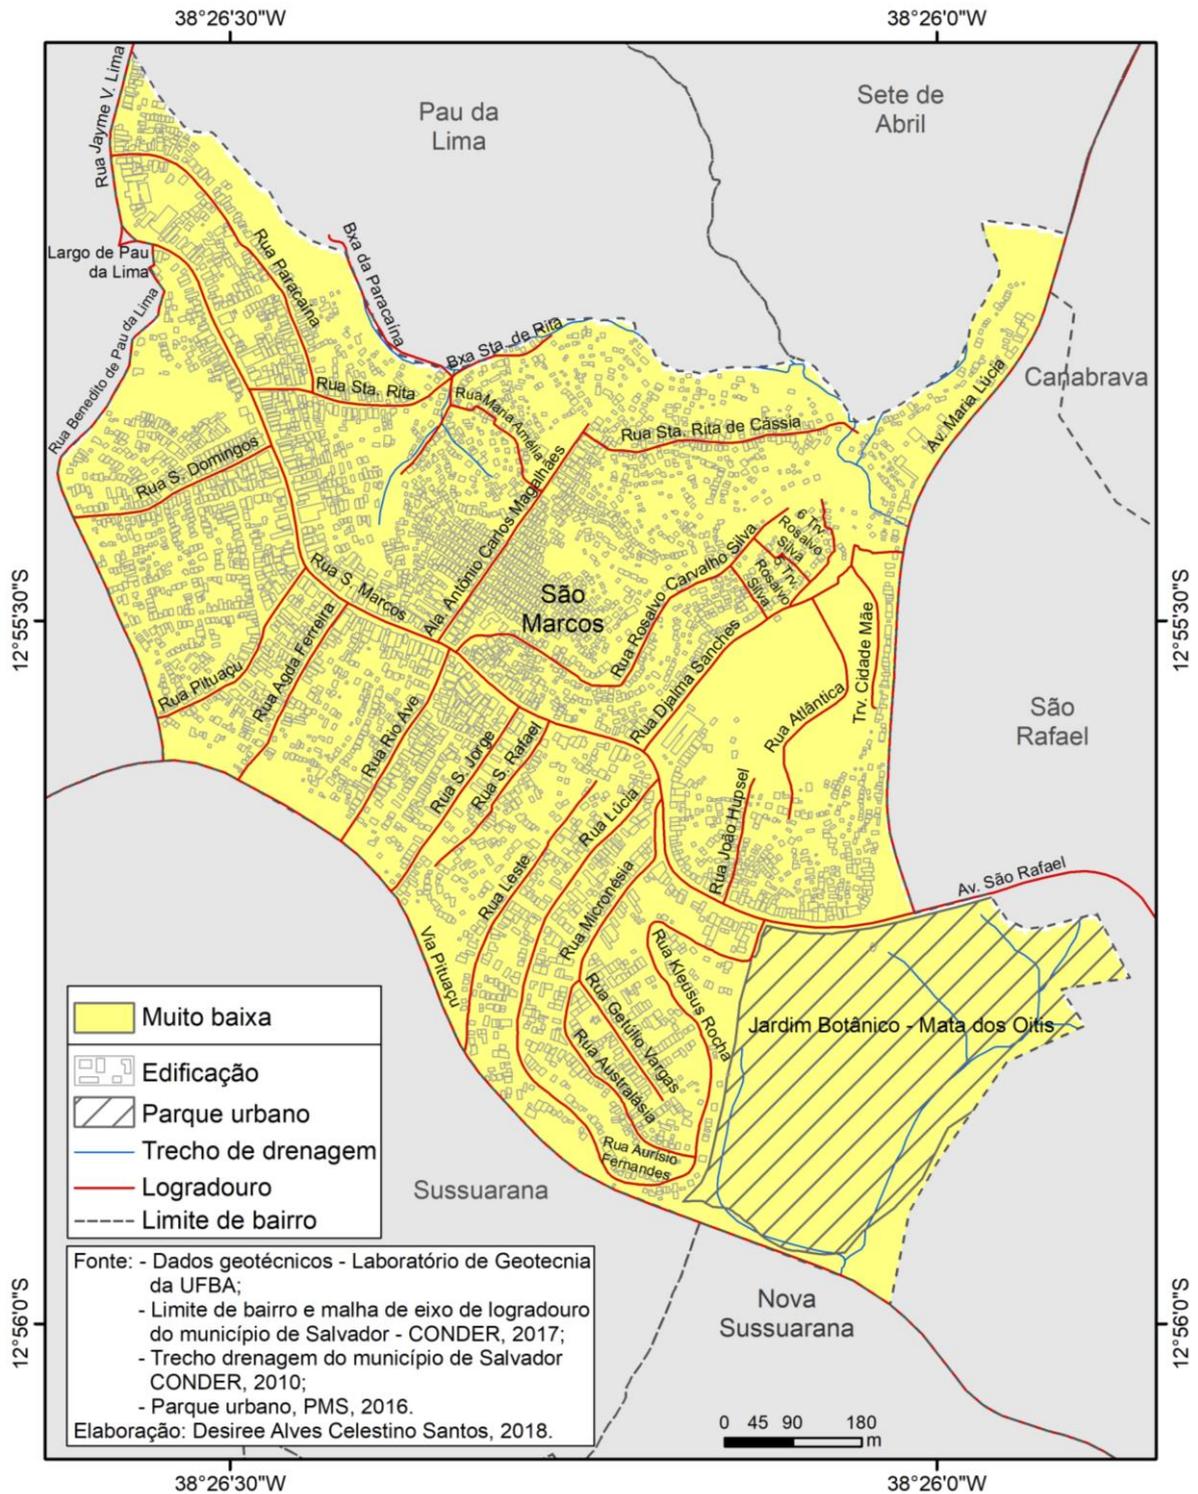
Figura 27 – Distribuição espacial das áreas suscetíveis a escorregamentos (material natural e profundidade da superfície de ruptura de 3 metros), São Marcos, Salvador - Bahia

Com os valores dos Parâmetros de Resistência obtidos por meio de ensaios na condição de umidade natural foram elaboradas duas simulações. A primeira foi obtida de uma superfície de ruptura com uma profundidade de 3 metros (Figura 27). A segunda foi obtida de uma superfície de ruptura com uma profundidade de 4 metros (Figura 28).

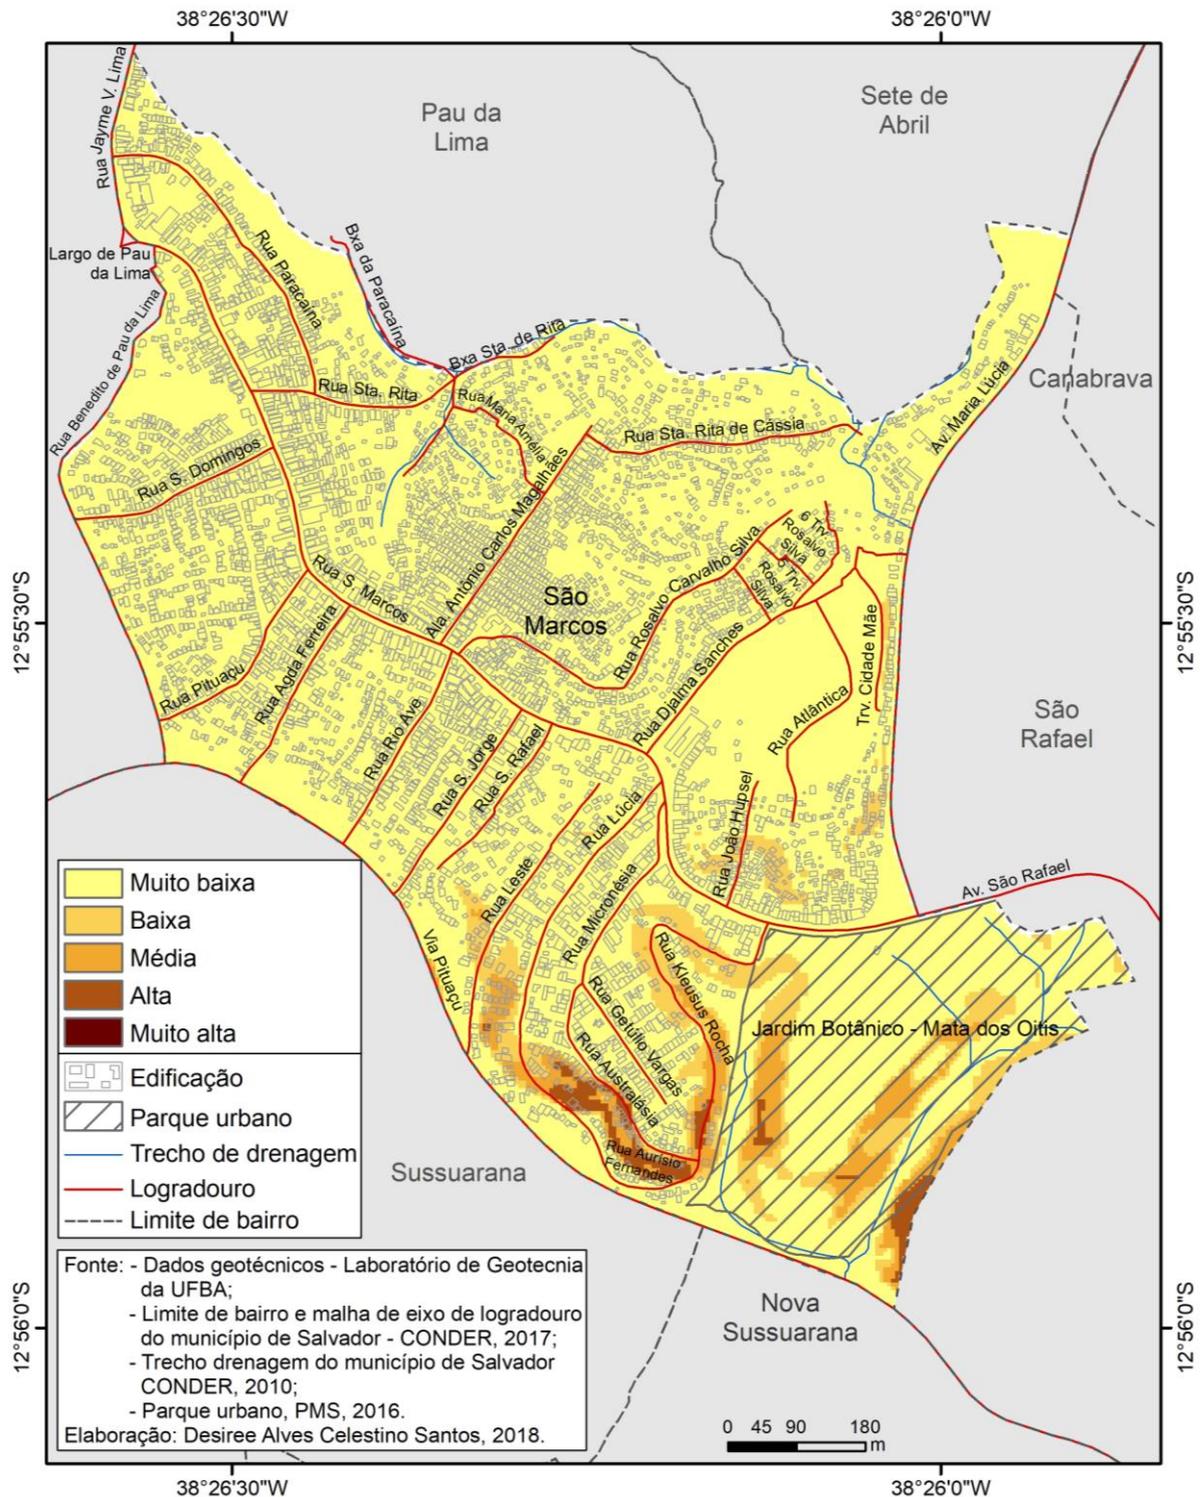
Figura 30 – Distribuição espacial das áreas suscetíveis a escorregamentos (material inundado ou saturado e superfície de ruptura com profundidade de 2 metros), São Marcos, Salvador - Bahia

Com os valores dos parâmetros de resistência obtidos por meio de ensaios na condição saturada (material inundado ou saturado) foram elaboradas quatro simulações (Figuras 29, 30, 31 e 32).

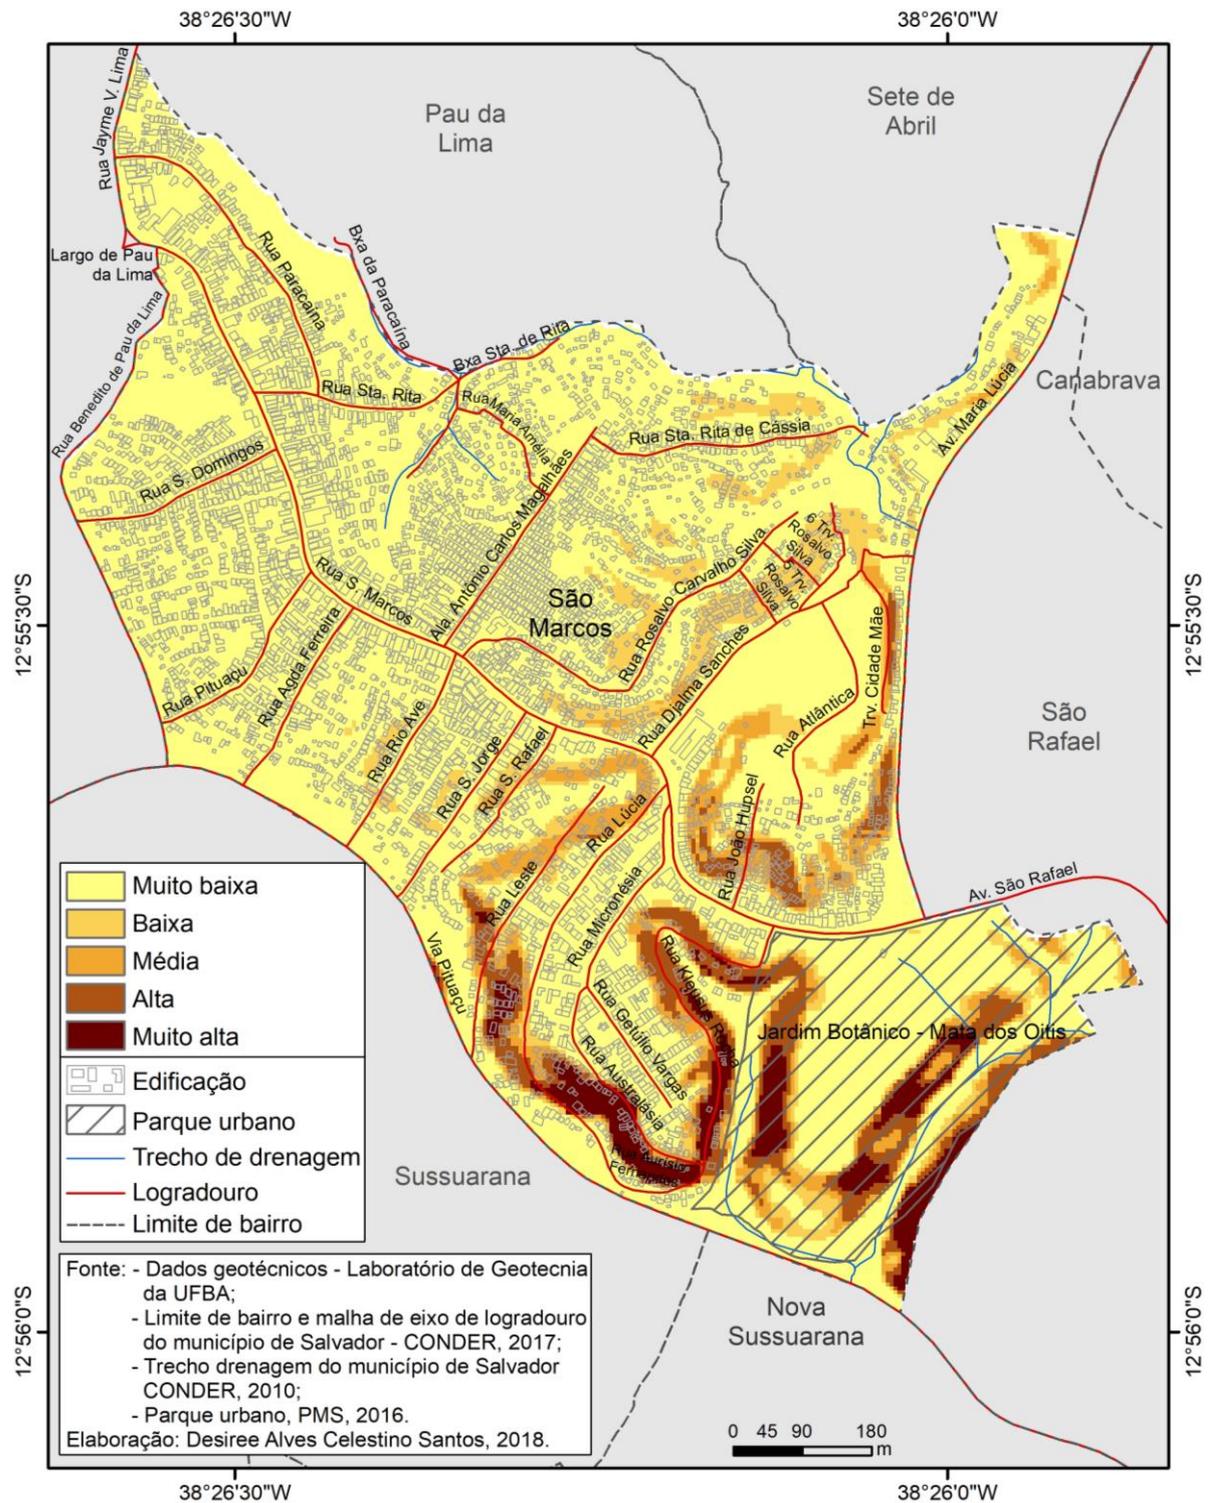
Figura 31 – Distribuição espacial das áreas suscetíveis a escorregamentos (material inundado ou saturado e superfície de ruptura com profundidade de 3 metros), São Marcos, Salvador - Bahia
