ANÁLISE DE ÁREAS SUSCETÍVEIS A ESCORREGAMENTOS E DA
VULNERABILIDADE SOCIAL EM SÃO MARCOS, SALVADOR - BAHIA

Salvador-BA
2018

Dissertação apresentada ao Programa de Pós-Graduação em Geografia, Instituto de Geociências, Universidade Federal da Bahia, como requisito para obtenção do grau de Mestre em Geografia

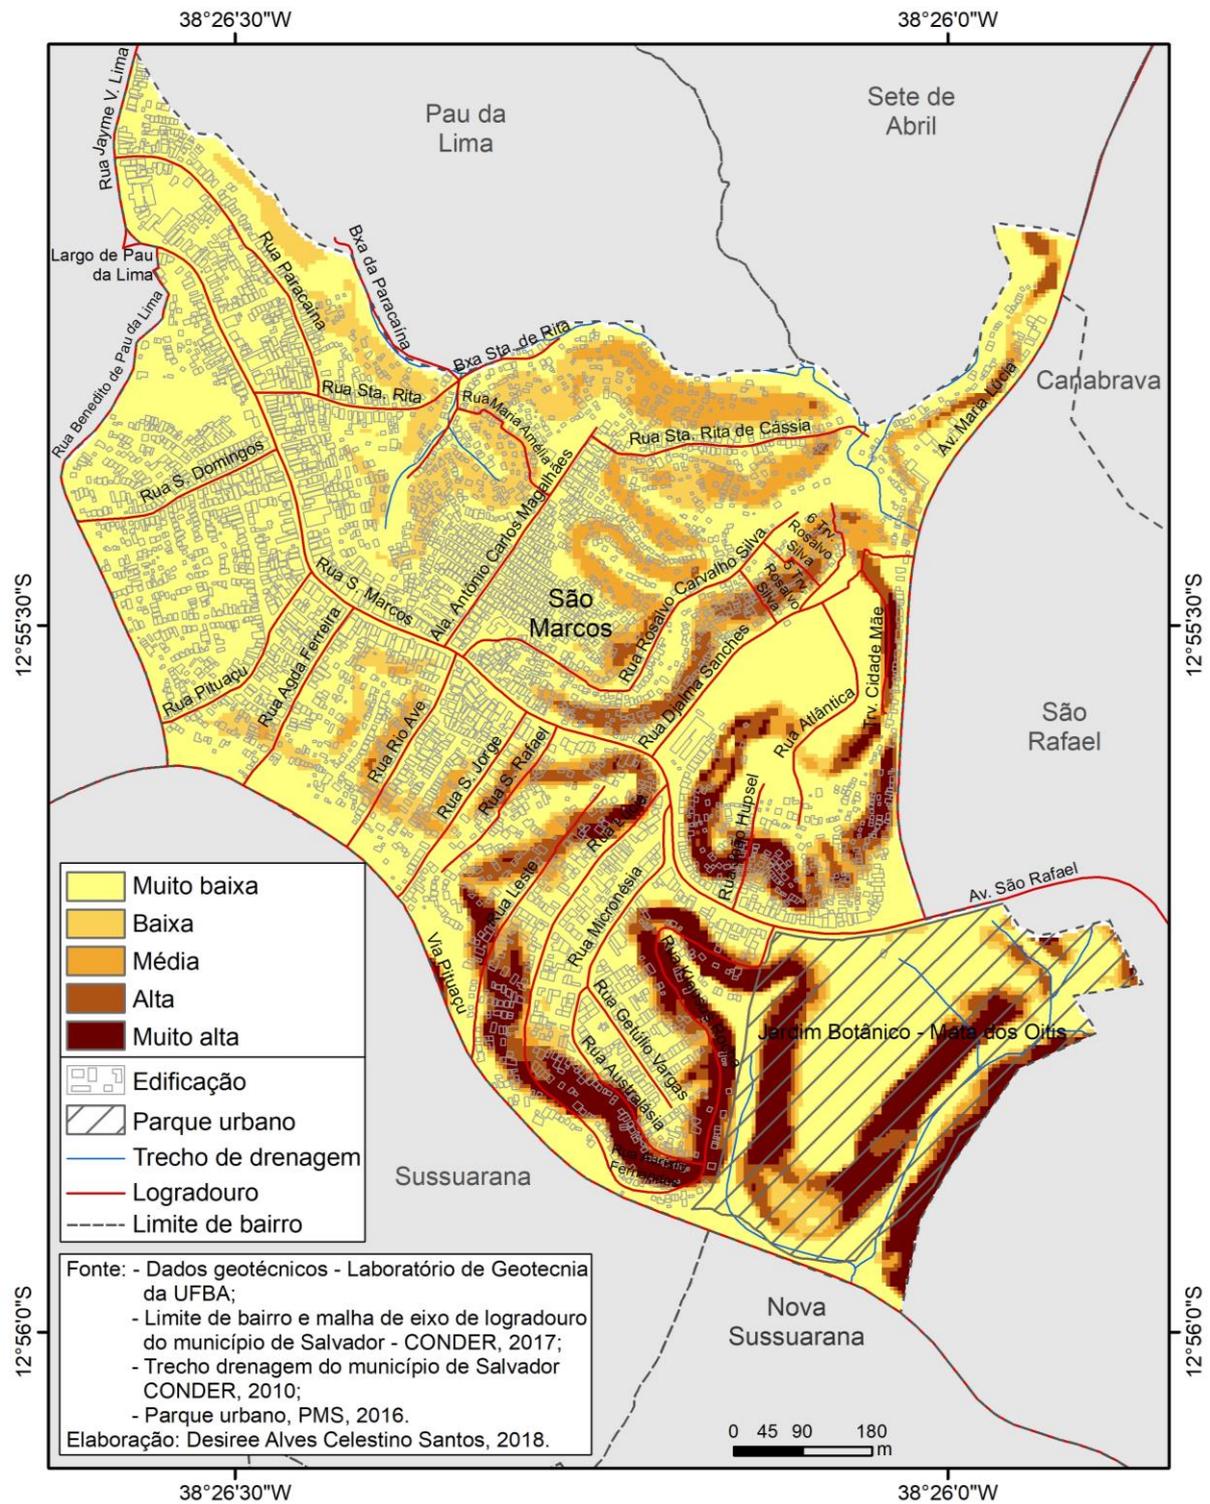
Figura 32 – Distribuição espacial das áreas suscetíveis a escorregamentos (material inundado ou saturado e superfície de ruptura com profundidade de 4 metros), São Marcos, Salvador - Bahia

Com os valores dos parâmetros de resistência obtidos por meio de ensaios na condição saturada (material inundado ou saturado) foram elaboradas quatro simulações (Figuras 29, 30, 31 e 32).

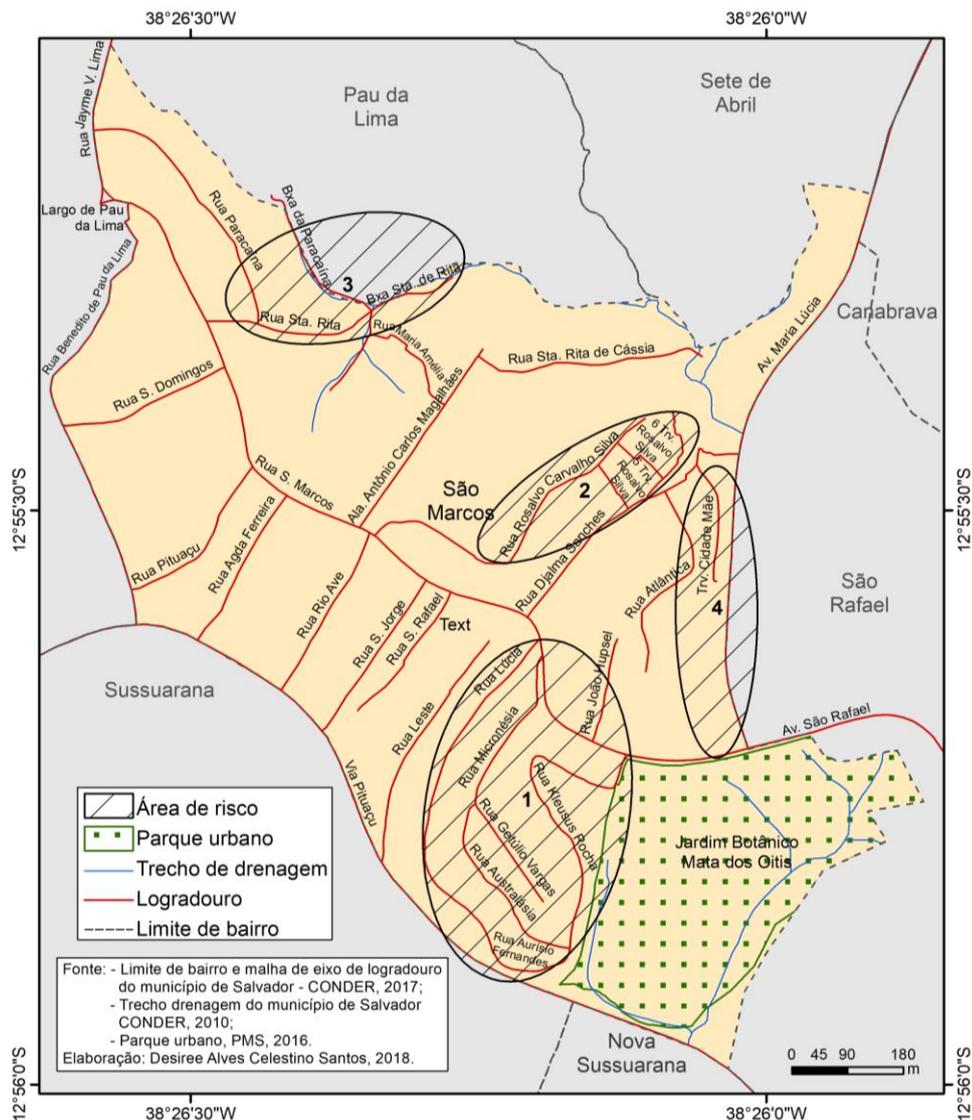
Figura 39 – Áreas com elevado potencial de risco em São Marcos, Salvador – Bahia

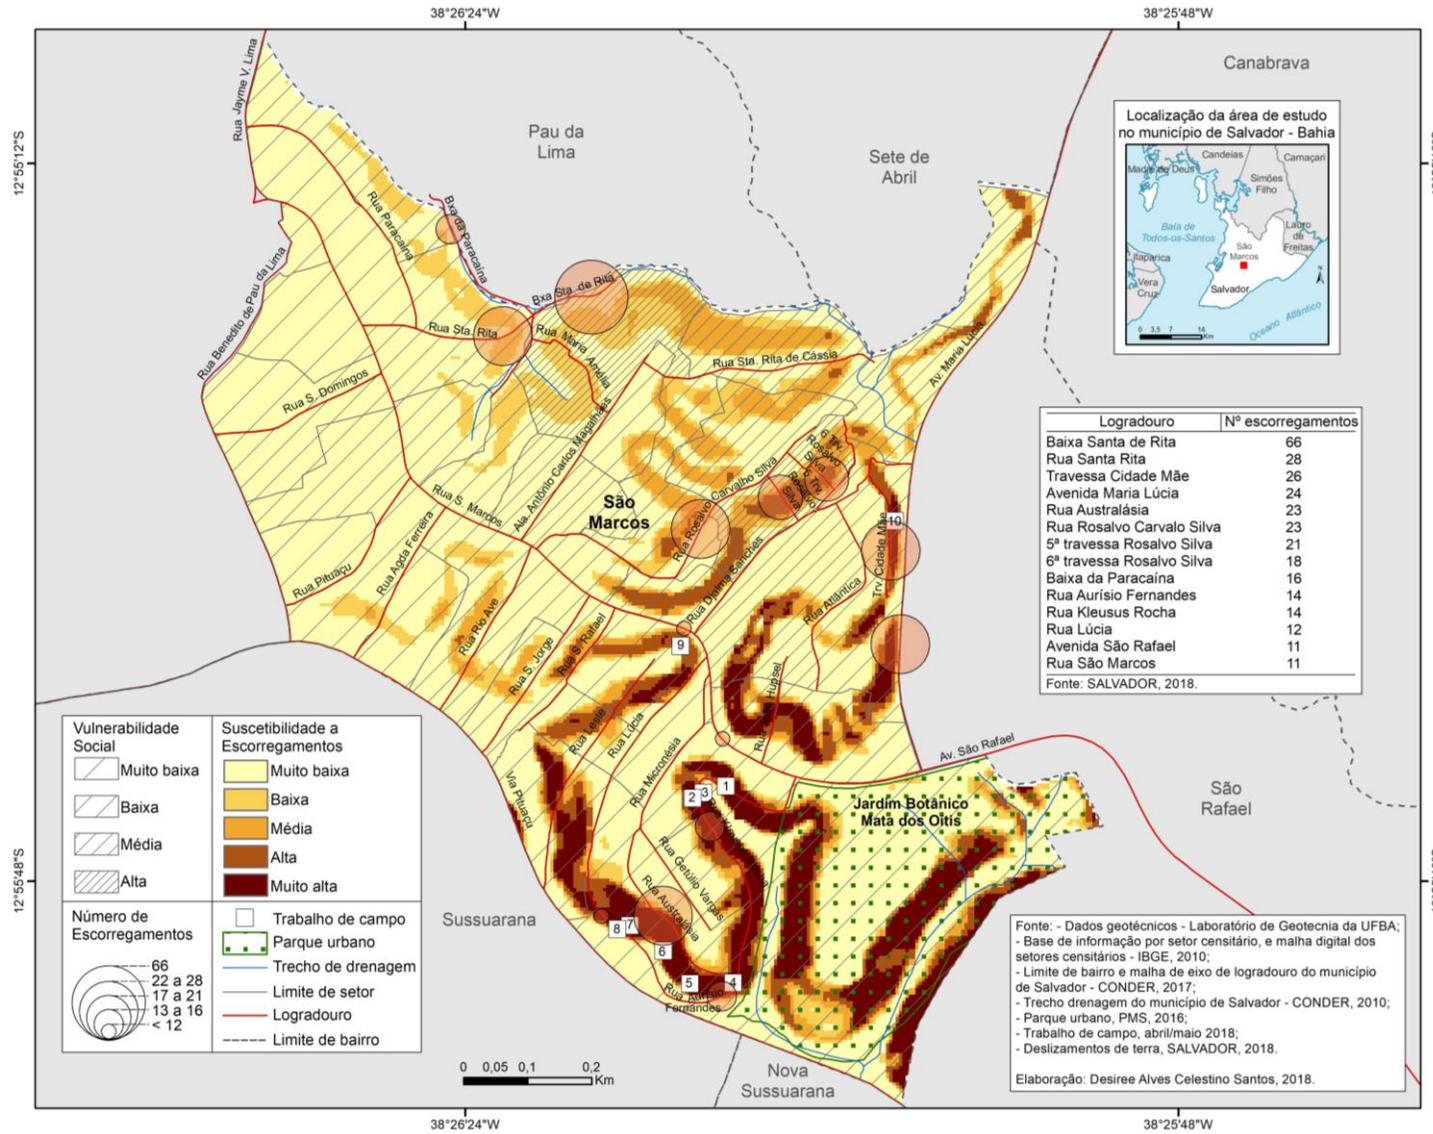
Figura 40 – Distribuição espacial da vulnerabilidade social versus cenário mais crítico de suscetibilidade a escorregamentos, São Marcos, Salvador – Bahia

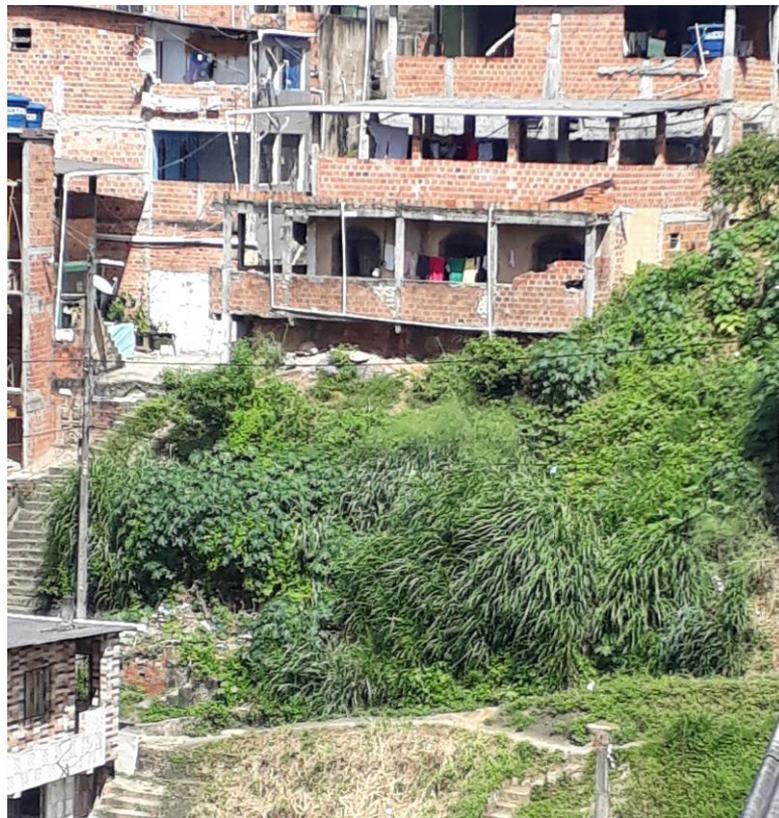
Figura 41 –1º ponto de observação, rua Kleusus Rocha, São Marcos, Salvador - Bahia

Os pontos 1 (um) e 2 (dois) observados em campo localizam-se na rua Kleusus Rocha (Figura 41 e 42), situam-se a 70m de altitude, apresentam declividade entre 30% a 75% (montanhoso). As áreas correspondentes a esses pontos são consideradas de muito alta suscetibilidade a escorregamentos e muito baixa vulnerabilidade social. Foram identificados nas áreas dos pontos um e dois os seguintes agravantes de instabilidade: acumulo de lixo e entulho, e bananeiras.

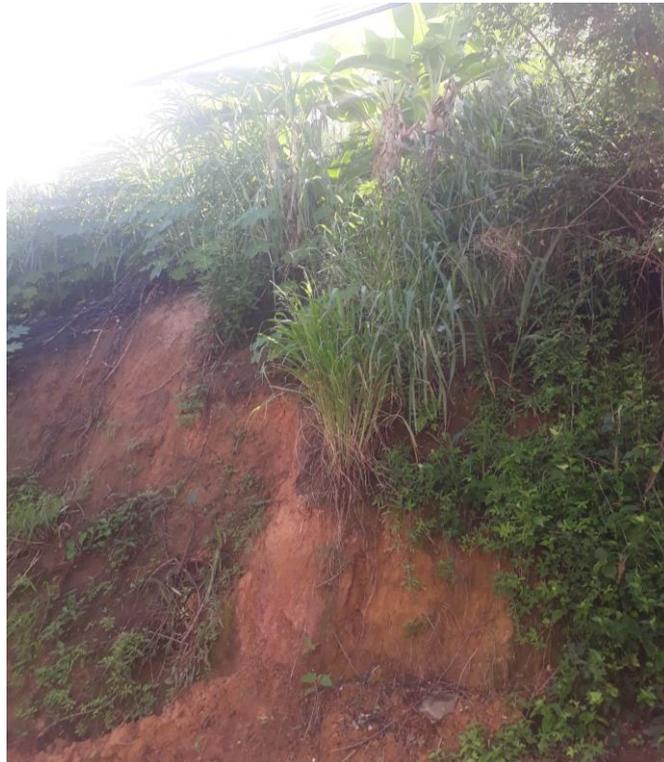
Figura 43 – 3º ponto de observação, travessa Kleusus Rocha, São Marcos, Salvador – Bahia

O terceiro ponto de observação localizado na travessa Kleusus Rocha (Figura 43) situa-se a 60 metros de altitude, apresenta declividade entre 20% a 30% (forte-ondulado). A área correspondente a este ponto é considerada de muito alta suscetibilidade a escorregamento e muito baixa vulnerabilidade social.

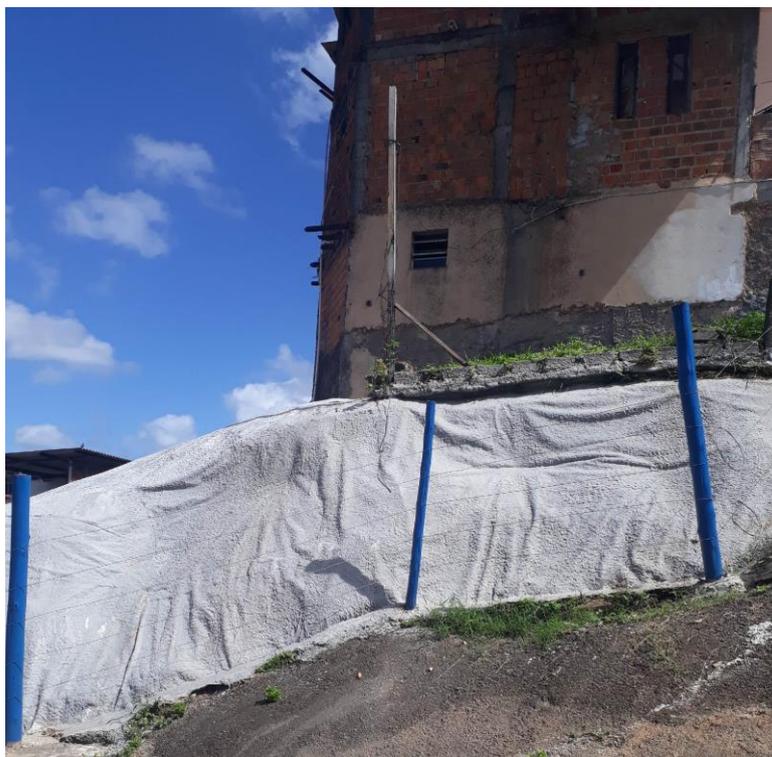
Figura 44 – 4º ponto de observação, rua Aurísio Fernandes, São Marcos, Salvador – Bahia

Os pontos 4 (quatro) e 5 (cinco) observados em campo localizam-se na rua Aurísio Fernandes (Figura 44 e 45), situam-se a 50m de altitude, apresentam declividade entre 20% a 30% (forte-ondulado). As áreas correspondentes a esses pontos são consideradas de muito alta suscetibilidade a escorregamentos e muito baixa vulnerabilidade social. Verificou-se nos pontos citados obras de estabilização (geomantas).

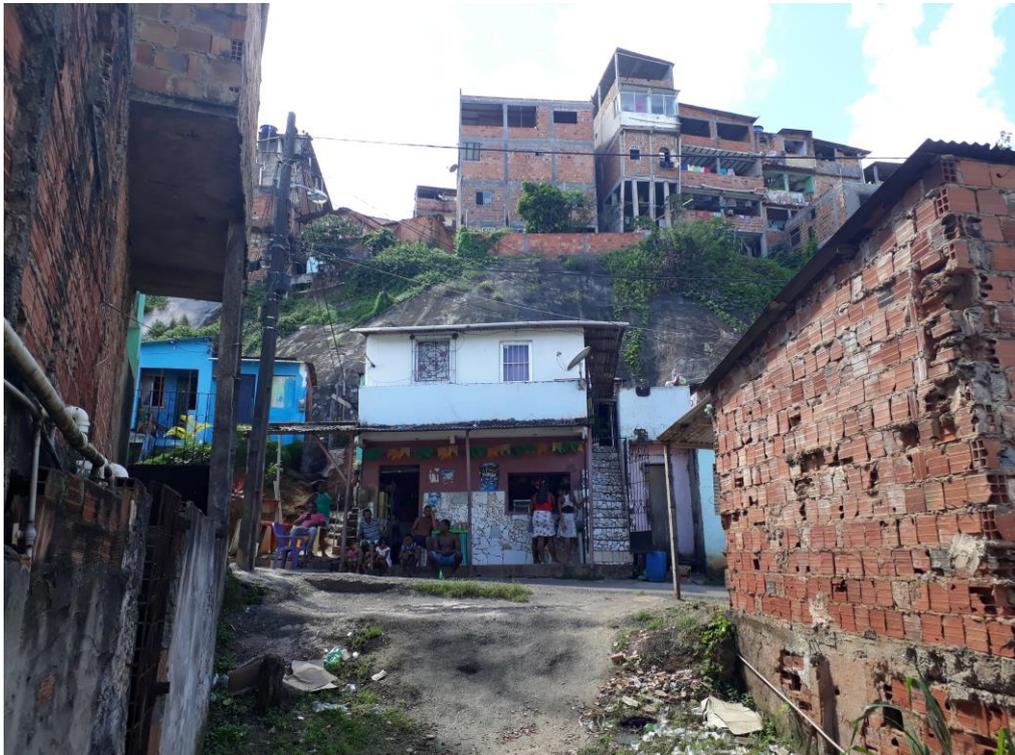
Figura 46 – 6º ponto de observação, rua Lúcia, São Marcos, Salvador – Bahia

Os pontos 6 (seis), 7 (sete) e 8 (oito) observados localizam-se na rua Lúcia (Figuras 46, 47 e 48), situam-se a 50m de altitude, apresentam declividades entre 30% a 75% (montanhoso). As áreas correspondentes a esses pontos são consideradas de muito alta suscetibilidade a escorregamentos e muito baixa vulnerabilidade social. Verificou-se obras de estabilização no ponto 6. Nas áreas dos pontos 7 (sete) e 8 (oito) verificou-se o seguinte agravante de instabilidade: cortes no talude.

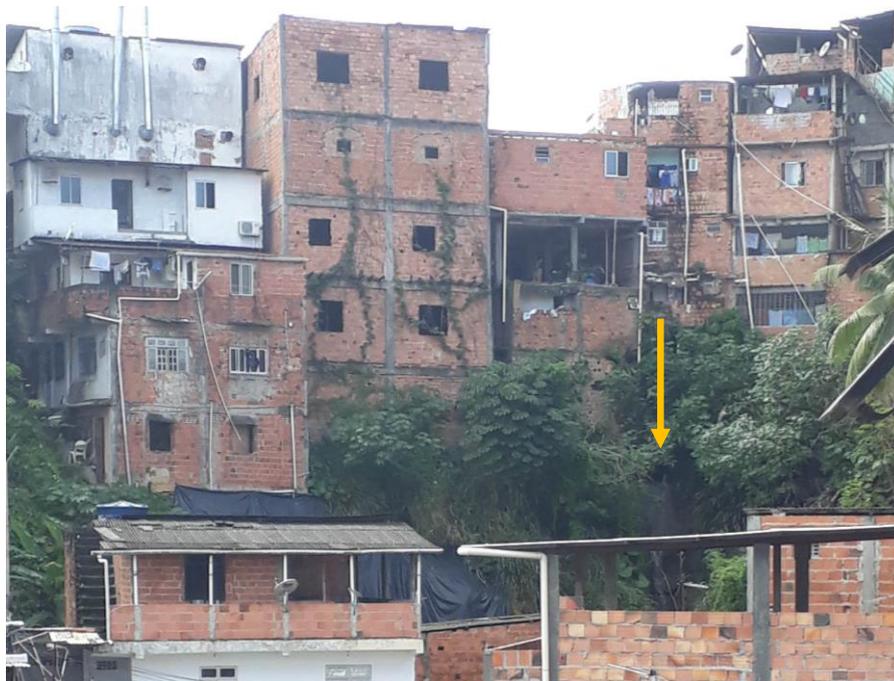
Figura 49 – 9º ponto de observação, rua São Marcos, São Marcos, Salvador – Bahia

O nono ponto de observação, parte de traz das habitações localizadas na rua São Marcos (Figura 49) situa-se a 60 metros de altitude, apresenta declividade entre 30% a 75% (montanhoso). A área correspondente a este ponto é considerada de alta suscetibilidade a escorregamentos e muito baixa vulnerabilidade social. Na área deste ponto foi identificado como agravante da instabilidade, o lançamento de águas servidas.

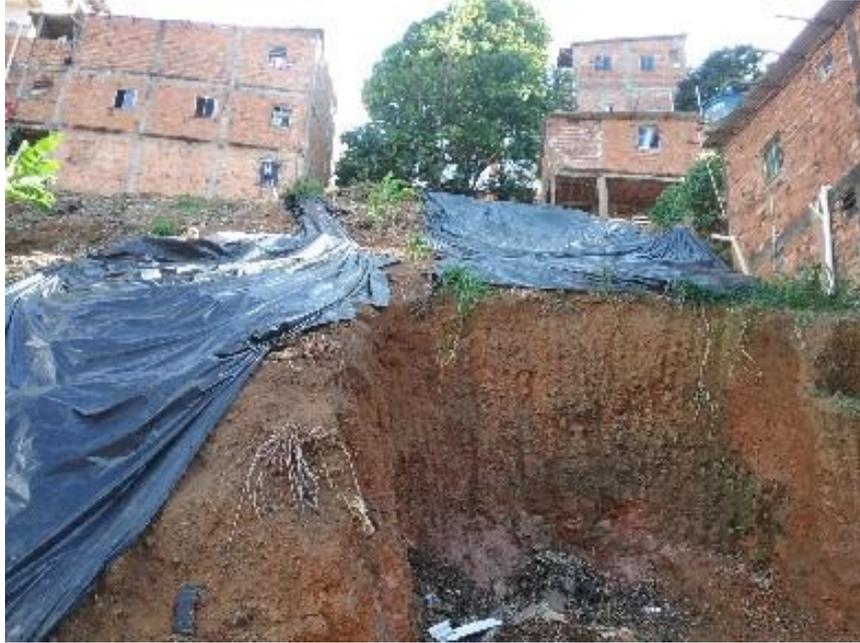
Figura 51 – Corte no talude na área da rua Santa Rita e Paracaína, e da Baixa Santa de Rita, São Marcos, Salvador – Bahia

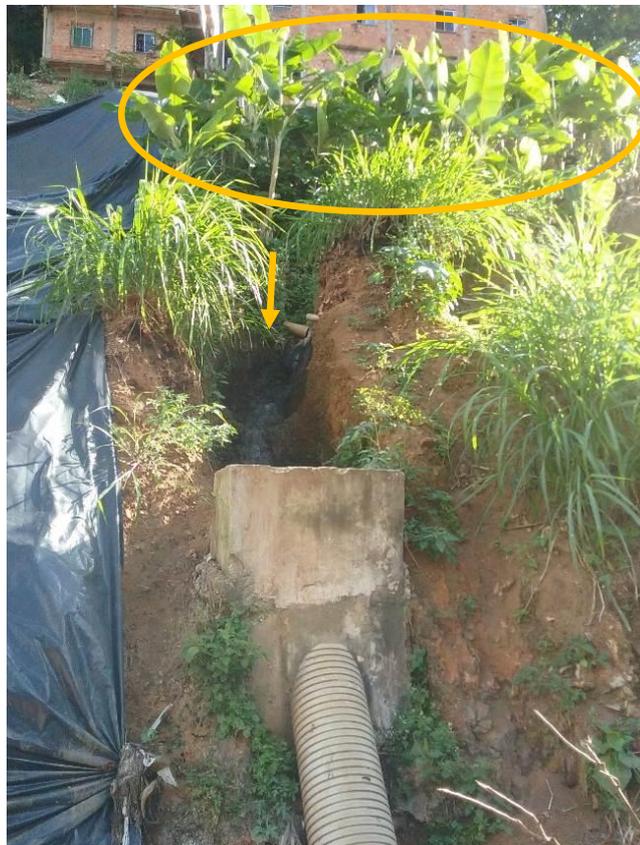
Figura 52 – Lançamento de águas servidas e plantação de bananeiras na área da rua Santa Rita e Paracaína, e da Baixa Santa de Rita, São Marcos, Salvador – Bahia

Os pontos de lançamento de águas servidas e de vazamentos diretamente sobre o solo são fortes indutores de acidentes. Quanto mais bem servida de biqueiras, canaletas e outros condutos de água superficial, menor é o risco para os ocupantes da encosta.

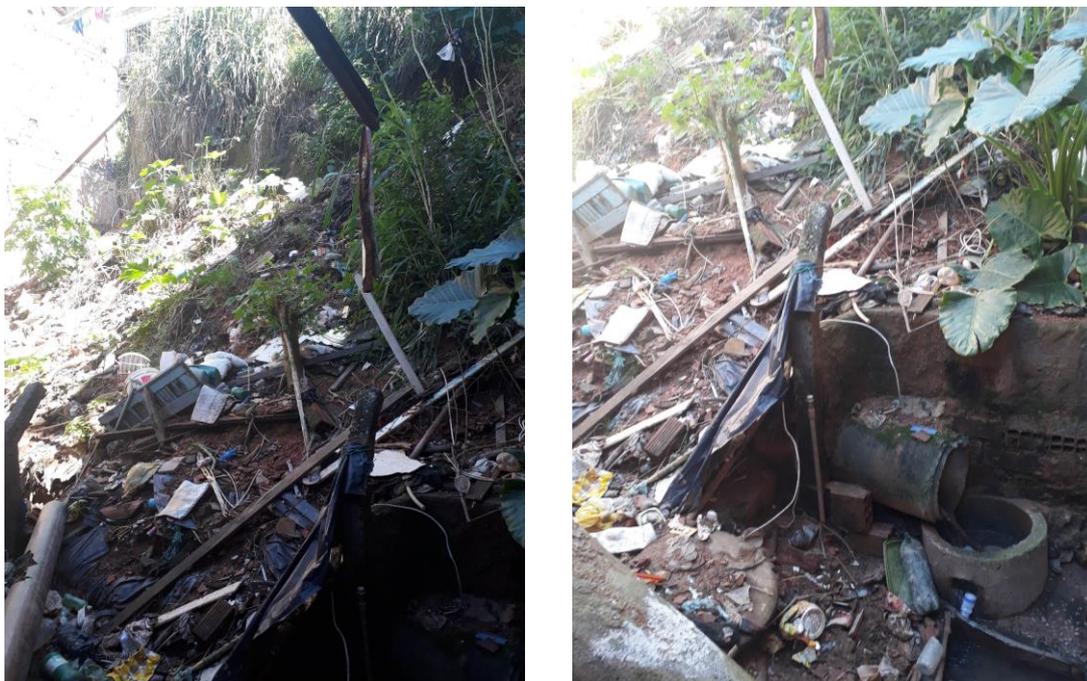
Figura 53 – 10º ponto de observação, avenida Maria Lúcia, São Marcos, Salvador – Bahia

O ponto de número dez localiza-se no fundo de uma casa na avenida Maria Lúcia (Figura 53) situa-se a 50 metros de altitude, apresenta declividade entre 30% a 75% (montanhoso). A área correspondente a este ponto é considerada de muito alta suscetibilidade a escorregamentos e baixa vulnerabilidade social. Na área deste ponto foi identificado os seguintes agravantes de instabilidade: acúmulo de lixo e lançamento de águas servidas.
