**UNIVERSIDADE FEDERAL DA BAHIA
INSTITUTO DE QUÍMICA
PROGRAMA DE PÓS-GRADUAÇÃO EM QUÍMICA**

**ESTUDO DA EVOLUÇÃO DA QUALIDADE DAS ÁGUAS DA
BACIA DO RIO JOANES**

Dissertação apresentada ao Programa de Pós Graduação em Química, Instituto de Química da Universidade Federal da Bahia, como requisito para obtenção do grau de Mestre em Química.

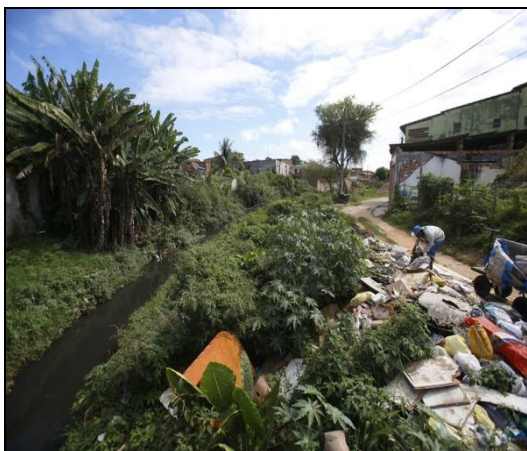
Figura 04. Rio Camaçari (afluente do Joanes)

Embora exista uma área de proteção ambiental, não é incomum presenciar situações de descaso com o meio ambiente devido à falta de monitoramento e fiscalização adequada, principalmente em locais próximos a regiões urbanas, áreas industrializadas ou áreas com atividades agrícolas. Nas **Figuras 04 e 05**, podem ser vistos 2 afluentes do Rio Joanes que sofrem diretamente com ações antrópicas.

Ocorrências como essas, promovem a degradação progressiva da Bacia Hidrográfica através da geração de impurezas sólidas, líquidas e gasosas de origem antrópica, cujo veículo natural de escoamento é a água, podendo alterar de forma significativa a qualidade da água daquele manancial.

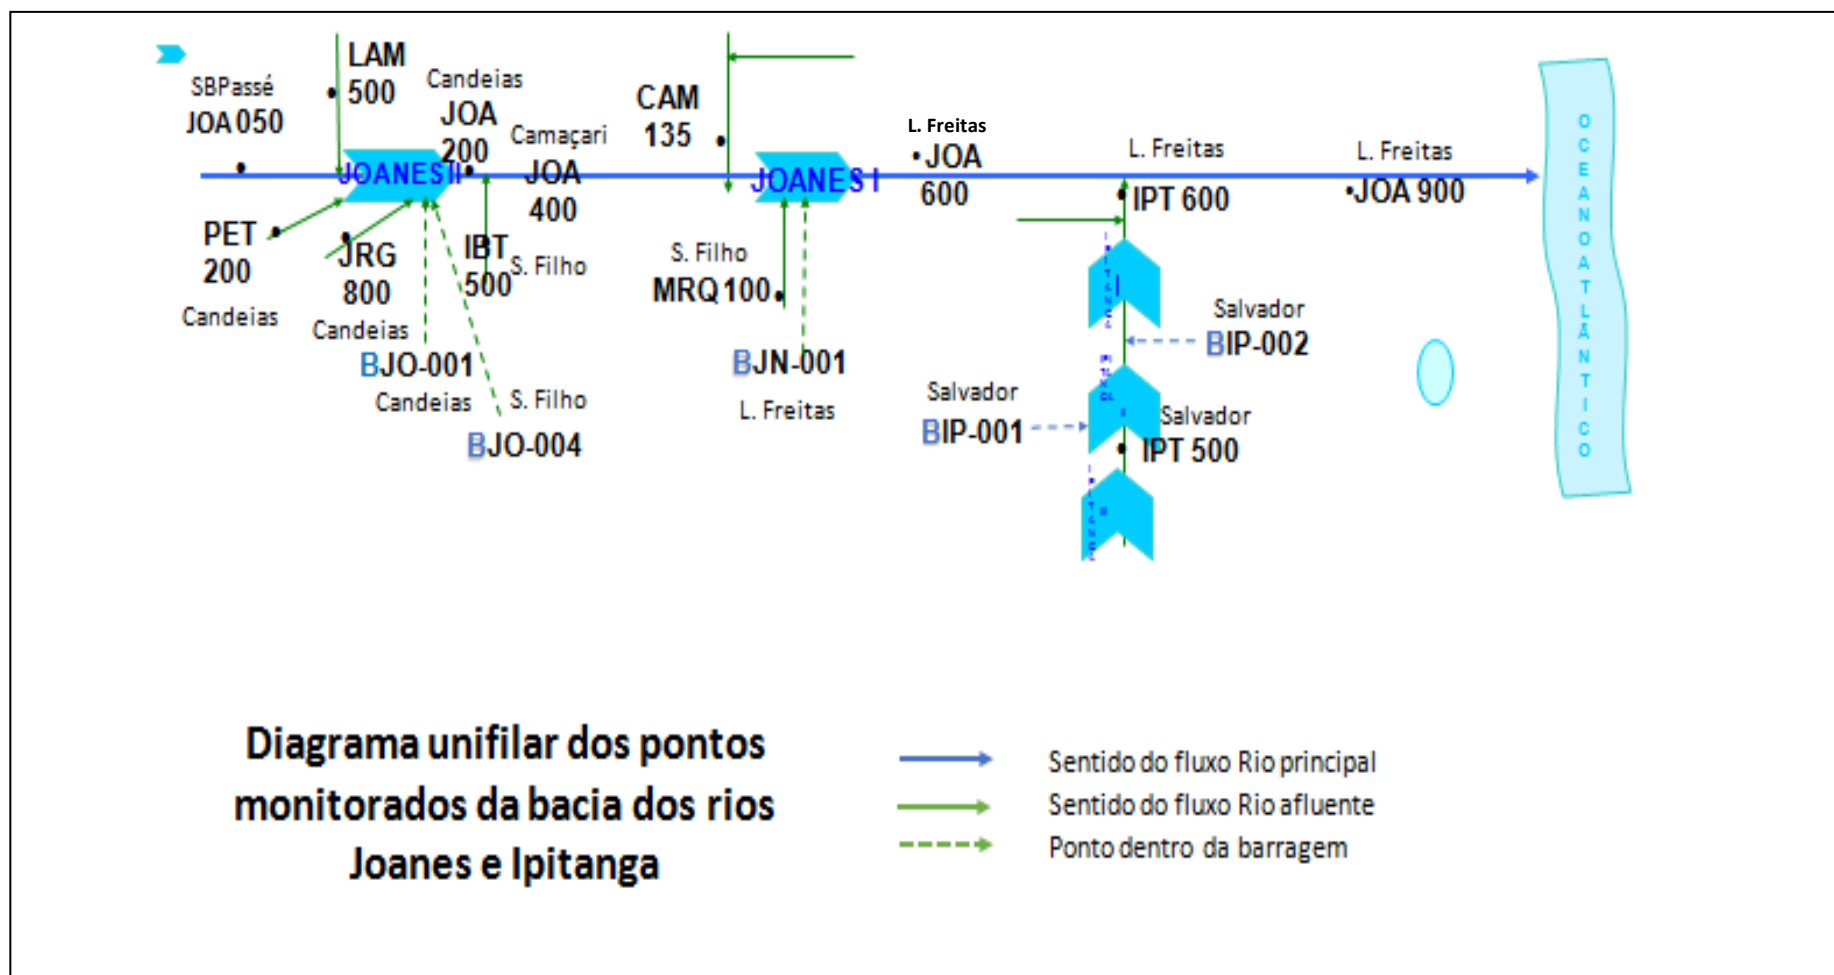
Figura 12. Diagrama Unifilar dos pontos monitorados na Bacia do Rio Joanes.

Todos os parâmetros determinados neste trabalho foram utilizados para calcular índices de qualidade como IQA, IET e IVA para 18 pontos ao longo da Bacia do rio Joanes, segundo o Diagrama Unifilar, apresentado na **Figura 12**, visando acompanhar a evolução da qualidade das águas desta bacia espacial e temporalmente.

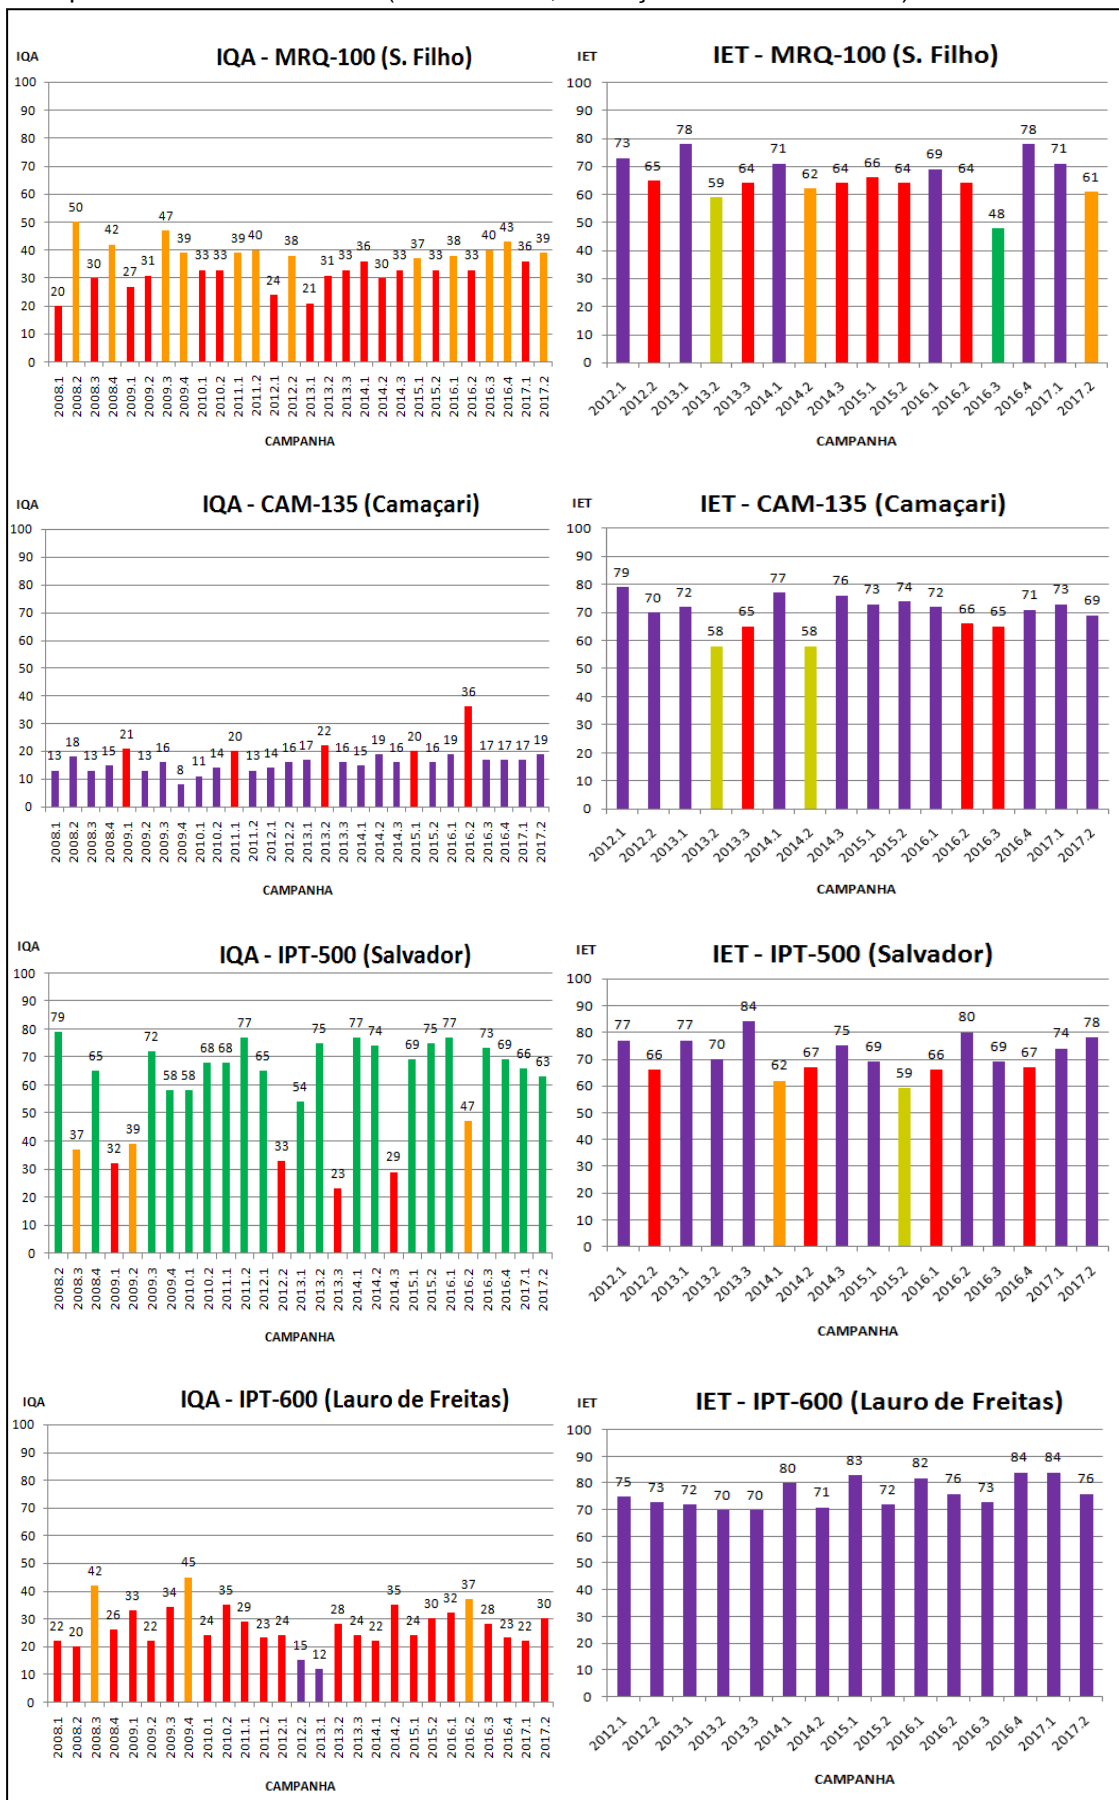
Figura 17: Variação da qualidade da água da Bacia do rio Joanes. Pontos próximo ou dentro de importantes centros urbanos (Simões Filho, Camaçari e Lauro de Freitas).

Como pode ser visto nas **Figuras de 13 a 18**, na maioria dos casos houve pouca variação nos valores de IQA e IET ao longo dos anos, embora não necessariamente mantendo qualidade boa. Isto ocorreu principalmente nos pontos que estão em áreas potencialmente protegidas, como pontos em afluentes do Joanes em Simões Filho (IBT-500), e em Candeias (JRG-800 e PET-200) como pode ser visto na **Figura 16** e que não sofrem, teoricamente, impacto de emissões diretas da ação do homem.

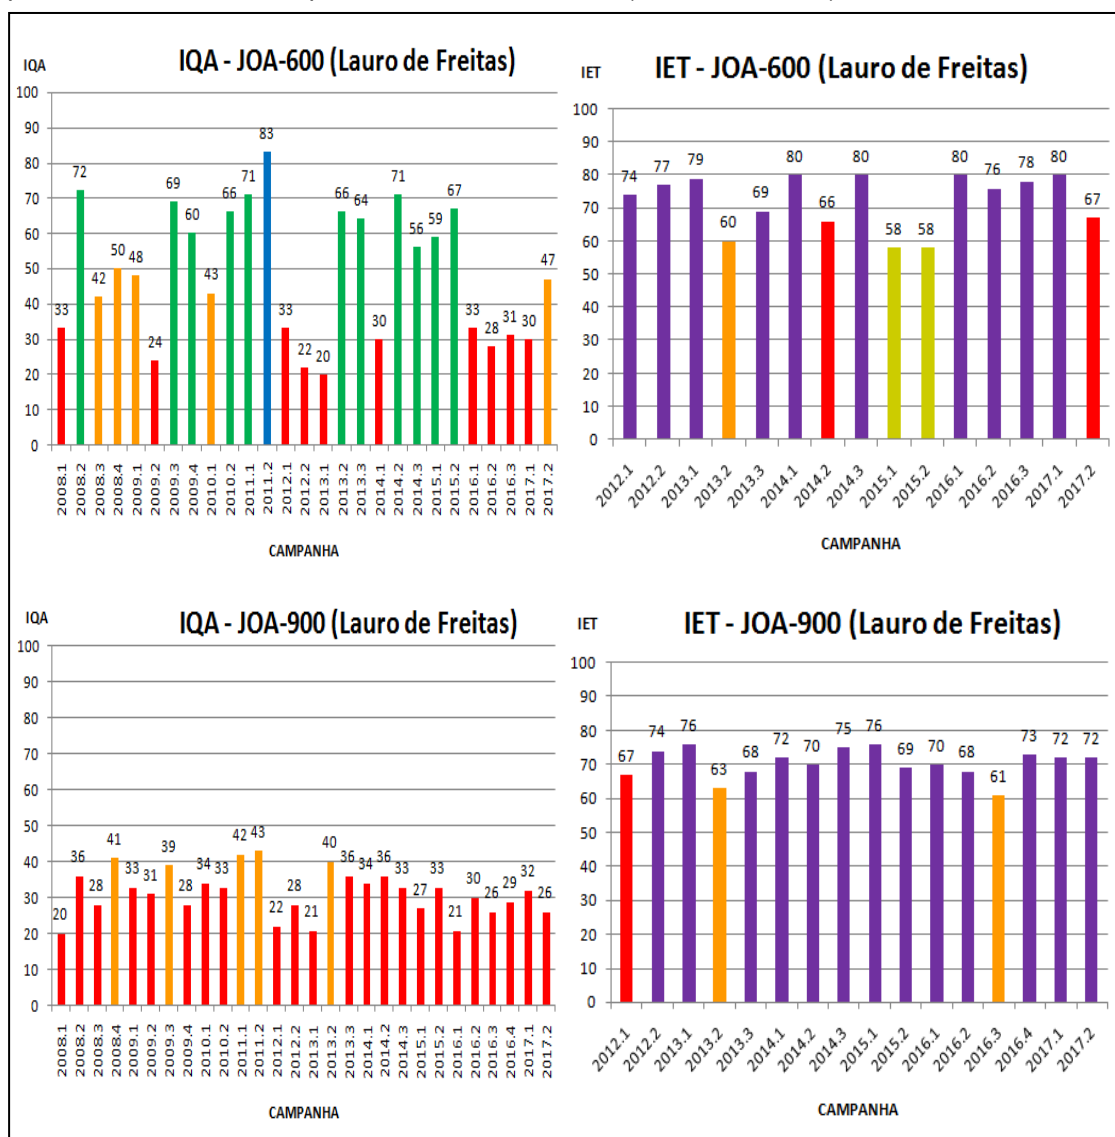
Figura 18: Variação da qualidade da água da Bacia do rio Joanes. Pontos na calha principal, próximos ou dentro de importantes centros urbanos (Lauro de Freitas).

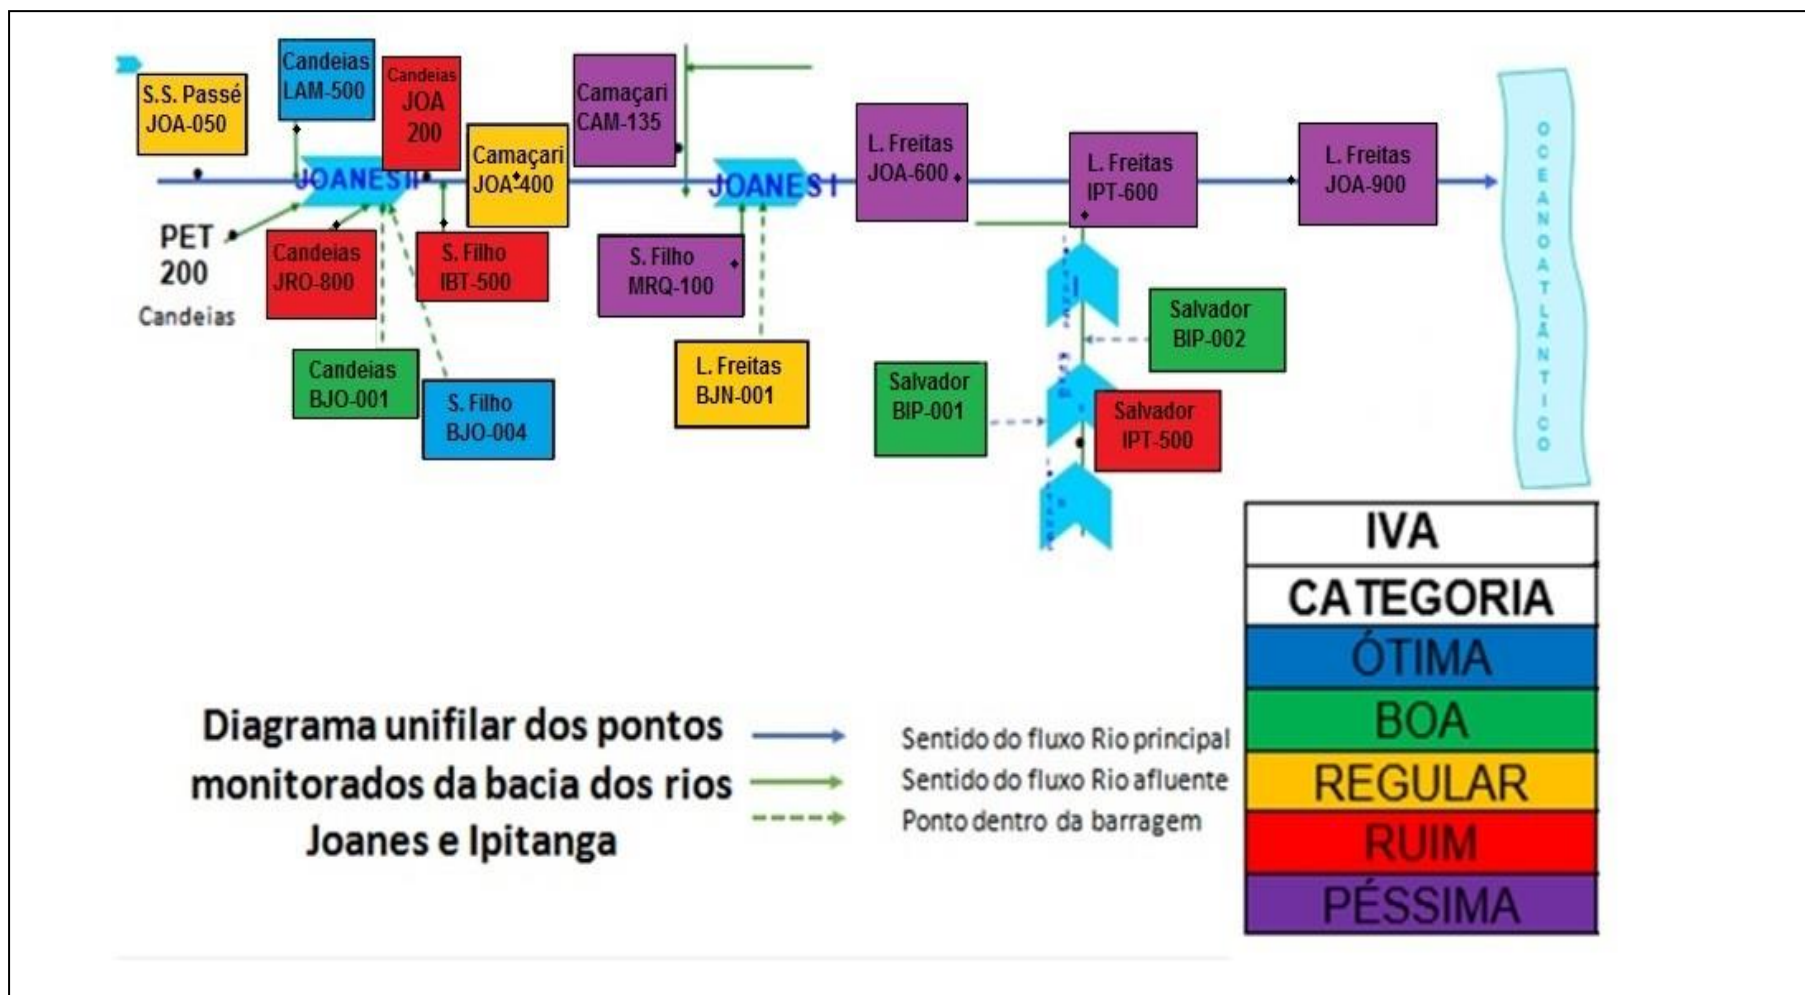
Figura 22. Diagrama unifilar com qualidade atual do Rio Joanes segundo IVA

Com base no que foi mostrado anteriormente acerca da qualidade das águas de cada um dos pontos amostrais ao longo da bacia, a **Figura 22** apresenta o diagrama unifilar da Bacia do Rio Joanes com as respectivas qualidades para os pontos analisados. A **Figura 22** corrobora com o que já foi dito anteriormente em relação ao estado de degradação do Rio Joanes e dos seus afluentes, e em relação ao fator de diluição atrelado à autodepuração das barragens.

Porém, acende um sinal de alerta em relação à barragem Joanes I, em Lauro de Freitas, apresentando qualidade regular, mostrando que os afluentes à montante da mesma já começa a impactar inicialmente a qualidade da mesma, haja vista que a barragem é utilizada para captação de água para tratamento e abastecimento à população e é considerada como de boa qualidade segundo o IQA.

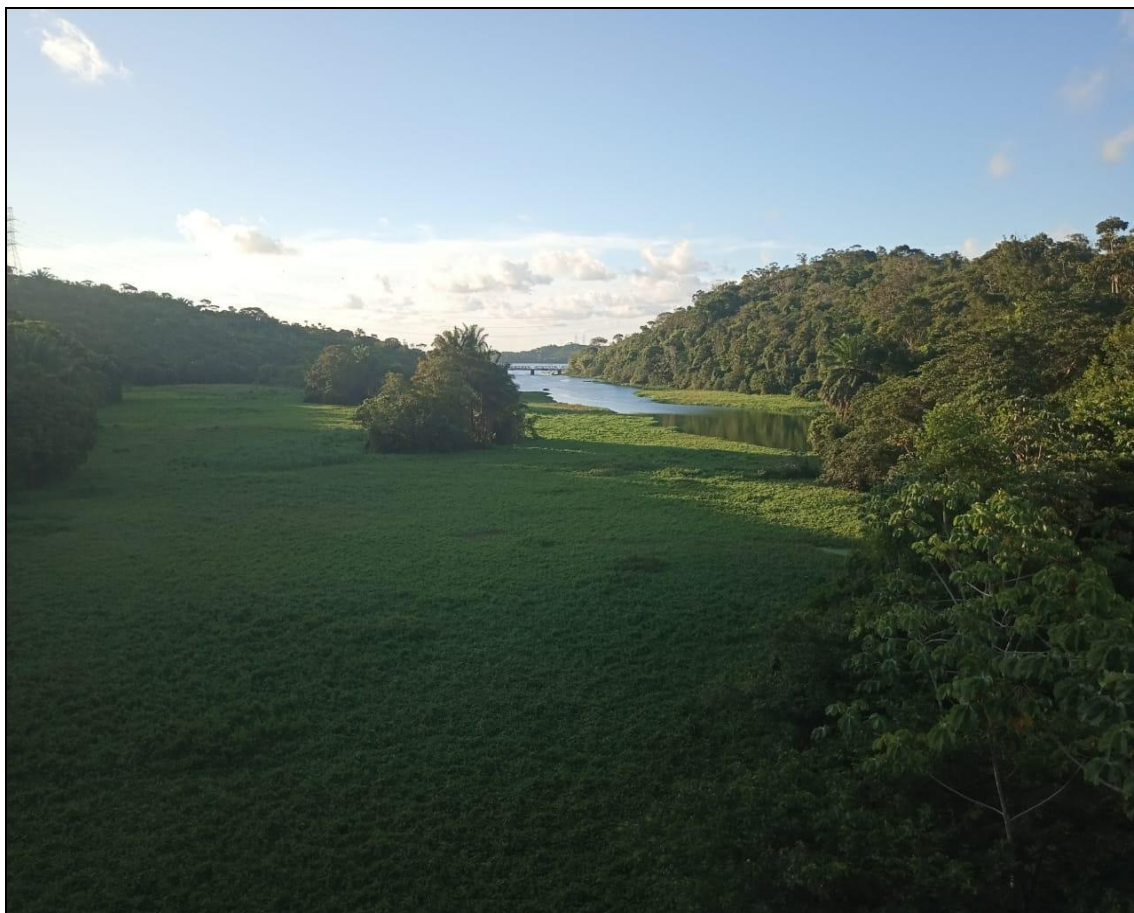
Figura 24: Foto mostrando vista de trecho do Rio Joanes situado na BA-535, em abril/2019.

Este trecho do Rio Joanes, mostrado em foto na **Figura 24**, fica localizado na Via Parafuso (BA-535), e serve como divisa entre os municípios de Simões Filho e Camaçari. Essa foto mostra a situação deste trecho em abril de 2019 e, apesar de não haver um registro anterior para efeito de comparação, pode-se notar que a vegetação começa a cobrir o espelho d'água desta região também, indicando que o estado de eutrofização do corpo hídrico nesta localidade já é avançado e caso nenhuma medida seja tomada, irá acontecer exatamente o que aconteceu no ponto IPT-500, mostrado anteriormente.

Situação semelhante está acontecendo em um trecho do Rio Joanes, como pode ser visto na **Figura 24**.
