**ACESSIBILIDADE ARQUITETÔNICA NAS UNIVERSIDADES: Entraves e
Desafios no Campus Canela da Universidade Federal da Bahia**

Dissertação apresentada ao Núcleo de Pós-Graduação em Administração, Escola de Administração, Universidade Federal da Bahia – UFBA, como requisito parcial à obtenção do grau de Mestre em Administração.

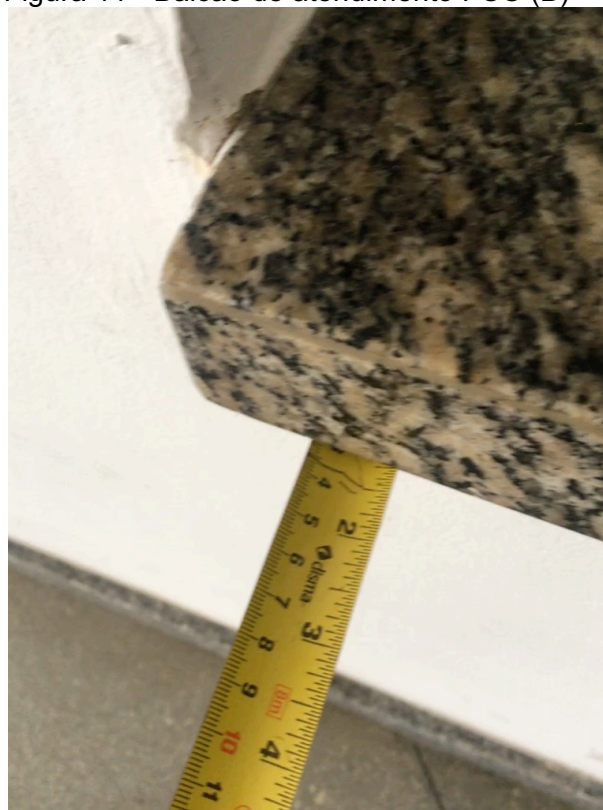
Figura 11 - Balcão de atendimento FCC (B)

Observa-se que das quatro unidades analisadas somente a Faculdade de Ciências Contábeis (FCC) possui sinalização tátil no piso identificando o local do balcão para atendimento de pessoas com deficiência visual, porém nenhuma das unidades possui o balcão acessível que possibilite a aproximação frontal por pessoa com deficiência (PCD) como é o caso da Escola de Administração (EAUFBA) que possui balcão com altura única, sendo maior que 0,85m, como é possível verificar na Figura 9. E a FCC, apesar de possuir balcão cuja altura é igual a 0,80m e 0,75m de altura livre sob o balcão (Figura 10), a profundidade livre inferior é de apenas 3,5cm muito aquém dos 0,30m exigidos pela norma, como se constata através da Figura 11.

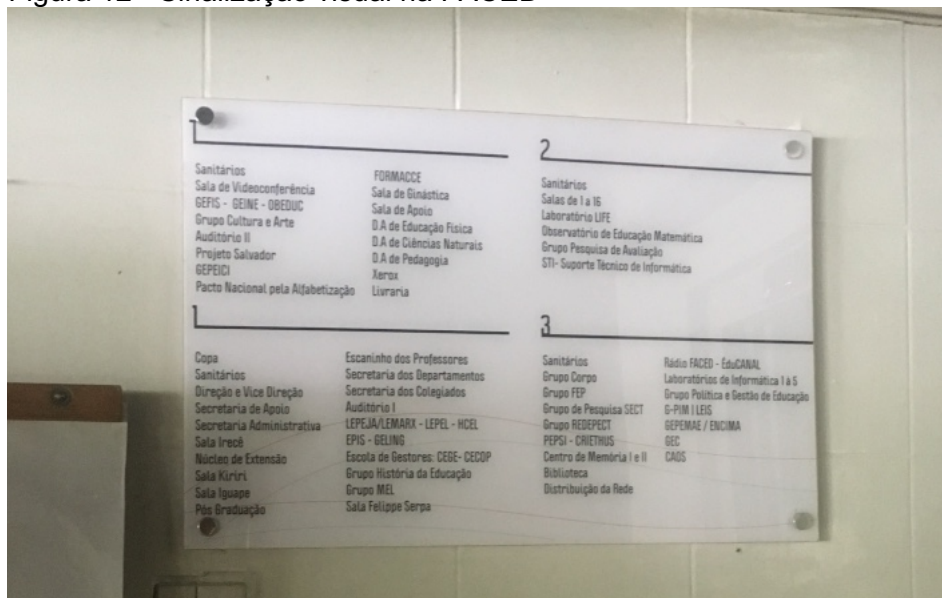
Figura 12 - Sinalização visual na FACED

Não foi identificada, em nenhuma das unidades, sinalização visual e tátil que permita ao usuário com deficiência localizar-se e locomover-se de forma

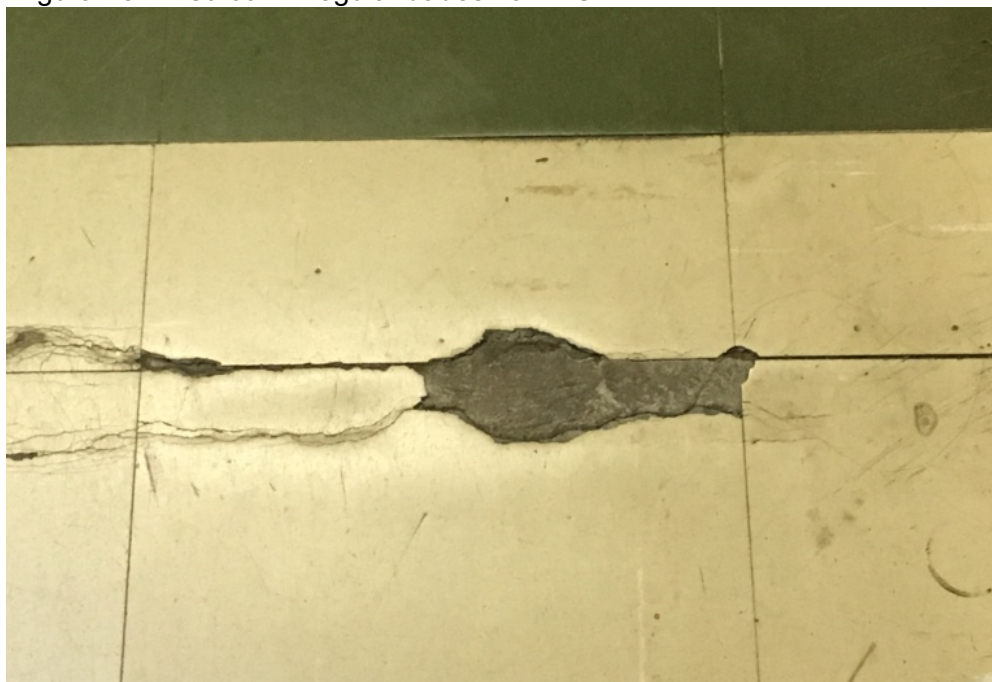
Figura 13 - Piso com irregularidades na EAUFBFA

A presença desse tipo de dano, em áreas de circulação, é prejudicial à autonomia e segurança dos usuários, mesmo aqueles que não possuem deficiência podem tropeçar devido a essas irregularidades.

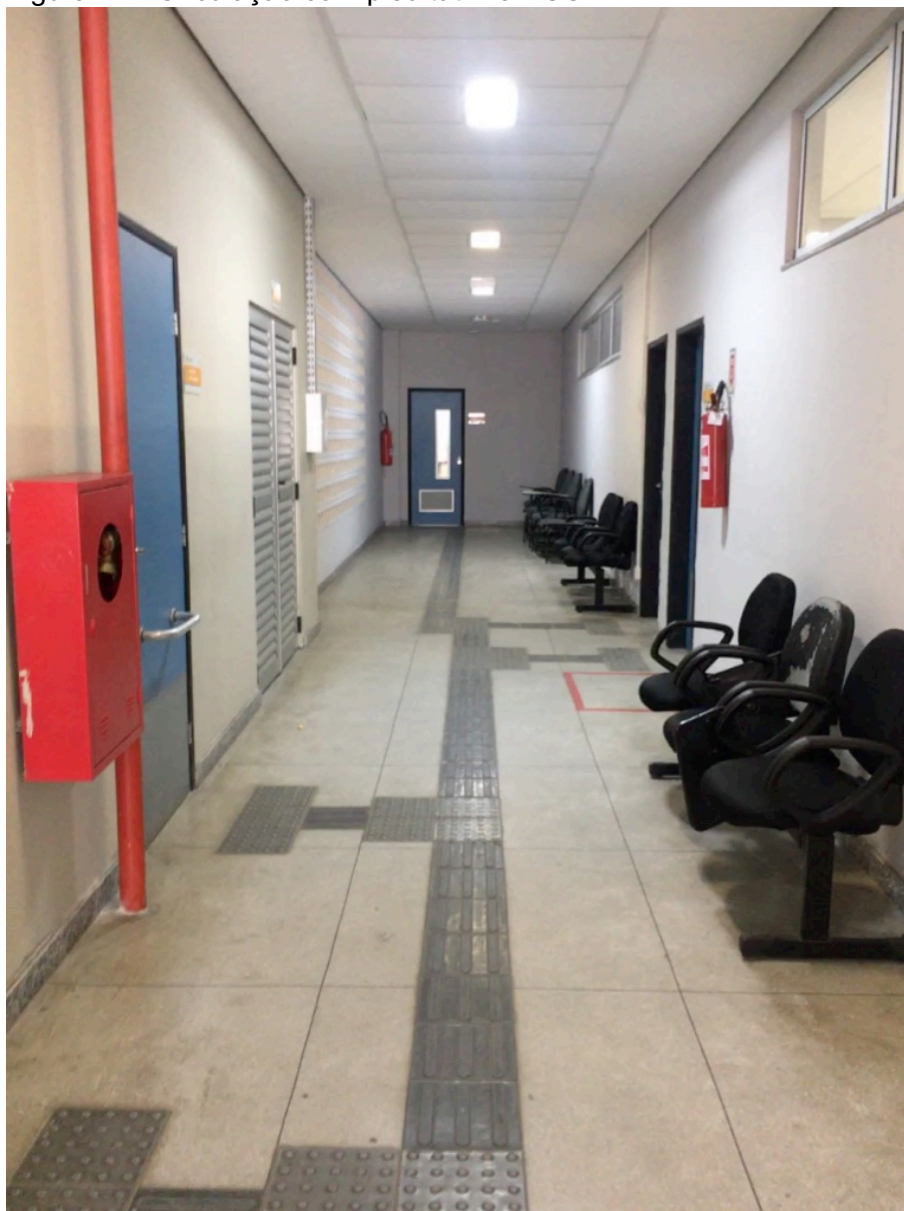
Figura 14 - Circulação com piso tátil na FCC

A sinalização tátil no piso, encontrada somente na FCC, (Figura 14) e a identificação de rotas e entradas acessíveis nas edificações, ausente em todas as unidades, foram os itens com maior índice de inconformidade à norma, porém com soluções relativamente simples já que não requerem adaptações e ajustes que acarretam em mudanças estruturais nem projetos complexos como é o caso de escadas e elevadores. É importante salientar que apesar da FCC possuir o piso tátil, tanto de alerta, quanto direcional nas circulações e vias internas do prédio e por isso ter sido considerado em conformidade no item referente, ela negligencia a exigência de atendimento ao princípio dos dois sentidos, por não possuir cor contrastante com o piso onde foi instalado e, assim, perder sua capacidade de sinalização visual.

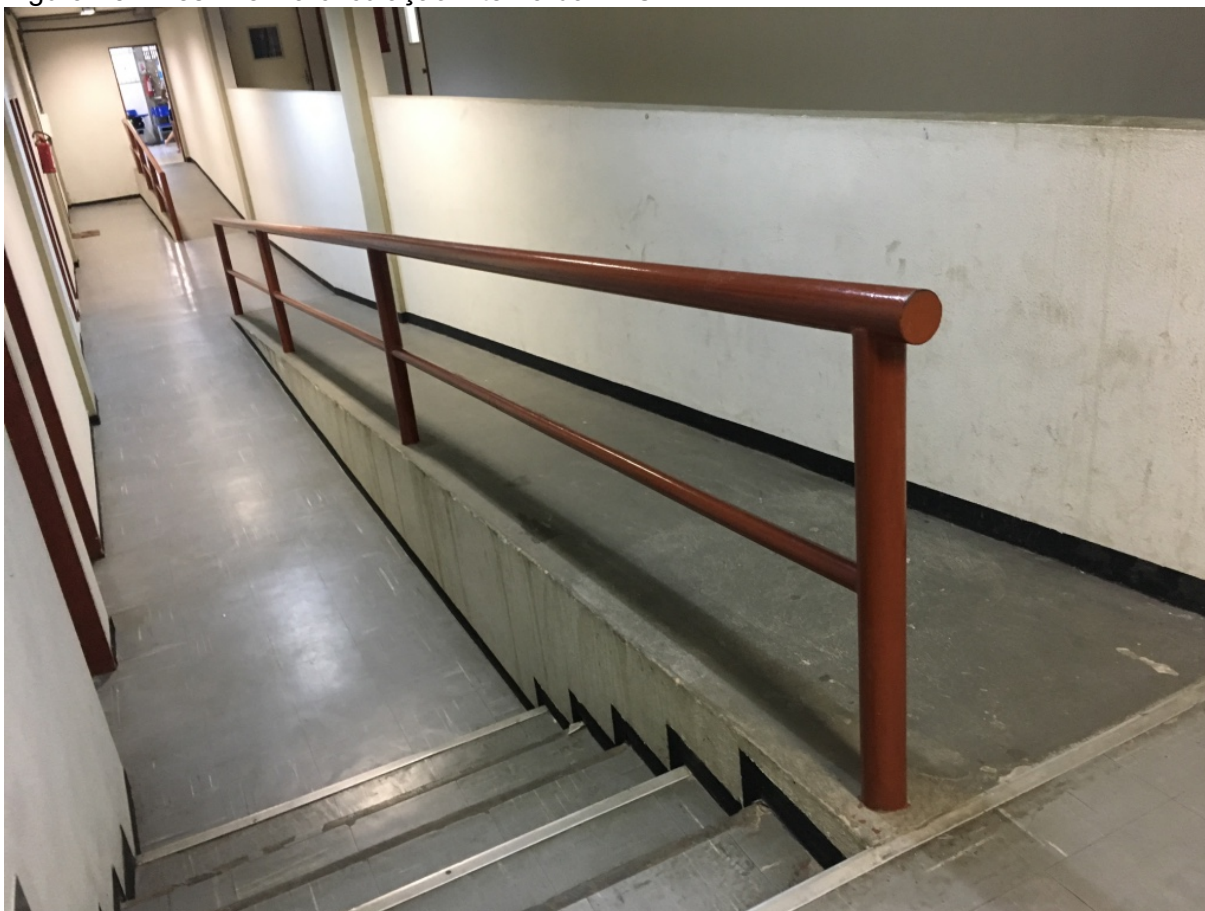
Figura 15 - Desnível na circulação interna da FACED

Na FACED, observa-se em uma das vias internas a presença de seis degraus em sequência (Figura 15), o que inclusive caracteriza uma escada. Para solucionar o problema de ligação entre os níveis foram construídas rampas de acesso às salas de aula, porém elas não atendem às normas de acessibilidade atuais, assim apesar da presença das rampas de ligação esse item foi considerado como inconformidade.

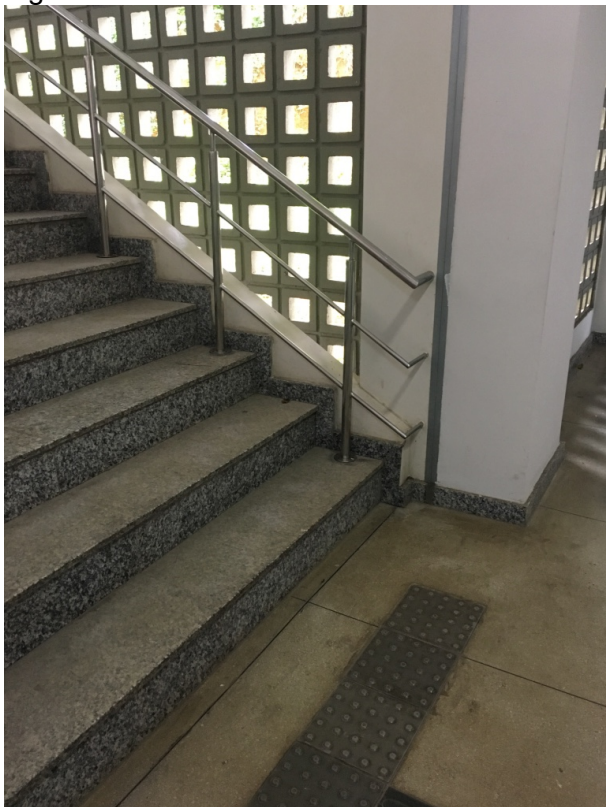
Figura 16 - Escada da FCC

escadas (Figura 16), mas não nos patamares (o que não era exigido pela norma anterior); a FDUFBA possui piso tátil de alerta apenas no andar do auditório, que foi recentemente reformado, enquanto a EAUFBFA e FACED não possuem piso tátil nas escadas (Figura 17). A sinalização visual específica nos degraus (pisos e espelhos) não foi encontrada em nenhuma das unidades, assim como a sinalização tátil do pavimento nos corrimãos, portanto todas foram consideradas em inconformidade. A guia de balizamento nas escadas, apesar de só ter sido exigida a partir da atualização da norma em 2015, pôde ser observada na FCC (Figura 16) assim, essa foi a única unidade que teve esse item considerado em conformidade.

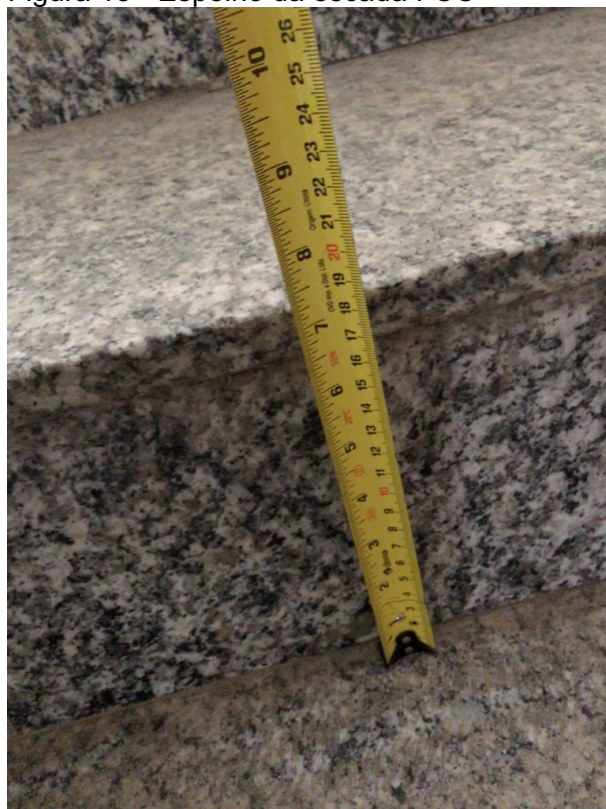
Figura 18 - Espelho da escada FCC

Os pisos táteis servem para auxiliar o deslocamento de pessoas com deficiência visual, inclusive pessoas com baixa visão, que a depender do seu nível de acuidade visual não utilizam as bengalas para se locomover pelo espaço. Todavia, distinguem melhor os detalhes, caso eles possuam cores que atendam a diferença na escala de cores necessária para cada local, por isso a importância de não somente instalar esse elemento como também respeitar a cor contrastante que eles precisam ter com o piso onde serão instalados.

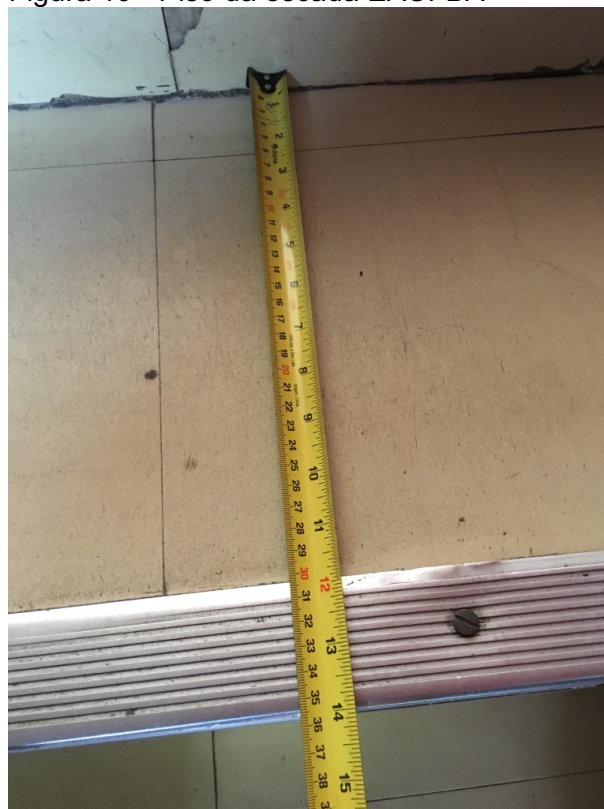
Figura 19 - Piso da escada EAUFBFA

Os espelhos dos degraus da escada deveriam ter altura entre 16cm e 18cm, porém na FCC foi observada altura de, aproximadamente, 19 cm (Figura 18), assim ela foi a única unidade que apresentou inconformidade nesse item, já na EAUFBFA e FACED foram observados pisos com quase 36cm (Figura 19), quando deveriam variar entre 28cm e 32cm de profundidade. É importante salientar que com relação à dimensão de degraus em escadas existentes não há solução simples ou fácil de ser executada.

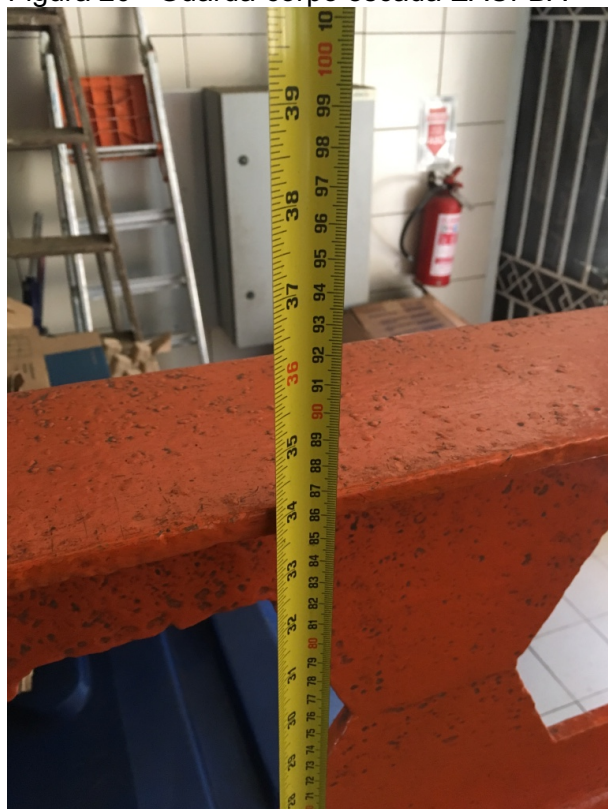
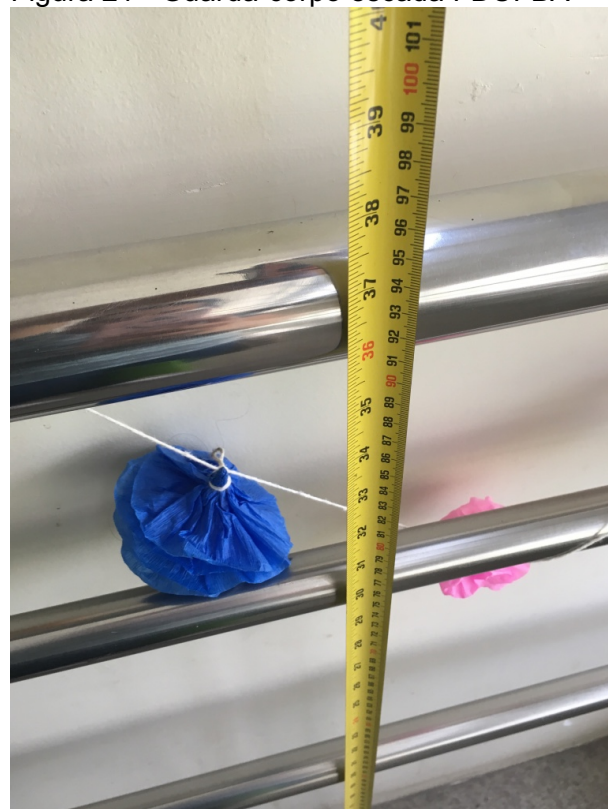
Apenas a FCC e a FDUFBFA possuem corrimãos contínuos em suas escadas, mas ambas sem os prolongamentos nas extremidades. Já o item relativo às alturas dos corrimãos foi considerado em inconformidade nas duas unidades, porém devem ser observados alguns aspectos: a altura dupla somente foi exigida a partir da última revisão da norma, o que faz com que a altura única, dos mesmos, seja compatível com a exigência da norma da época em que foram projetados, contudo a altura em que foram instalados está em desacordo com a norma, mesmo se levarmos em consideração a versão anterior.

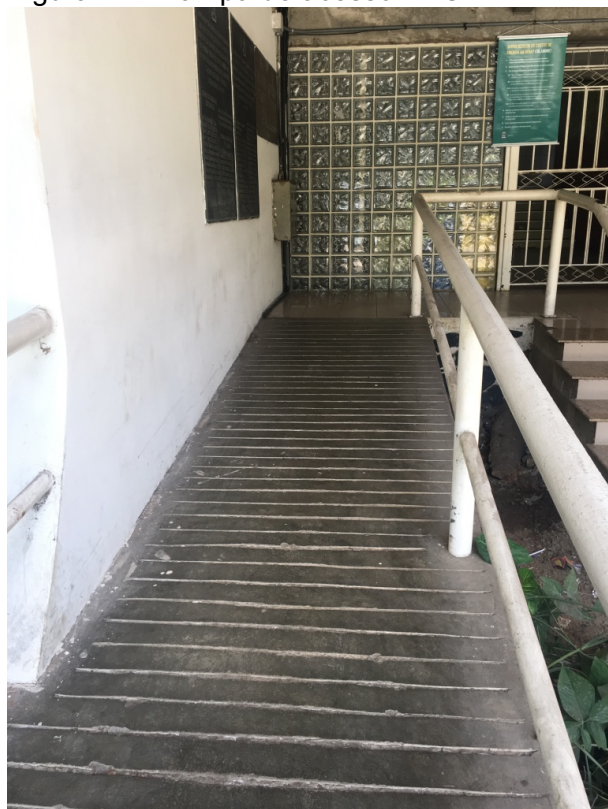
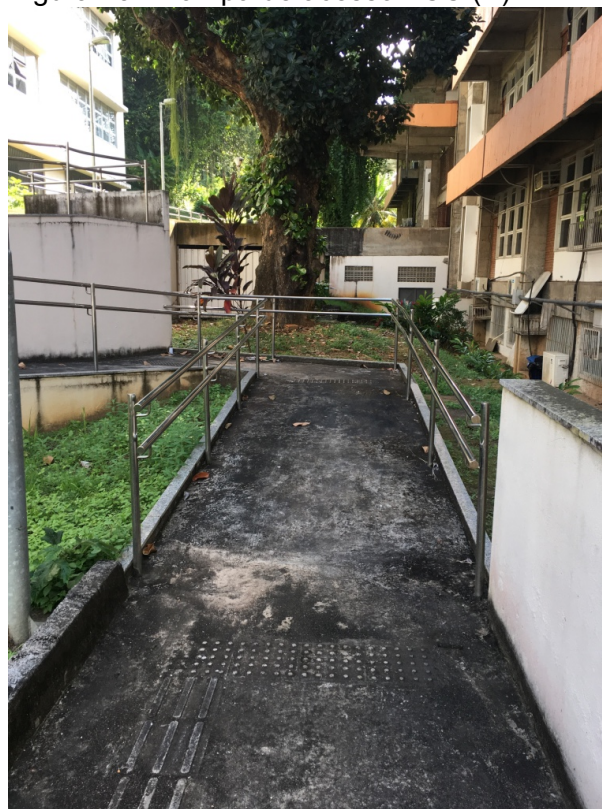
Os itens referentes à sinalização visual e tátil no piso, corrimãos e guarda-corpo, foram os que apresentaram mais inconformidades, nenhuma das unidades atendeu aos requisitos da norma, no que se refere à altura mínima do guarda-corpo e à sinalização em Braille com a identificação do pavimento. Ademais, como é possível ver na Figura 23, assim como na dimensão de escadas, apesar da FCC ser a única onde foi instalado piso tátil de alerta, o mesmo não possui cor contrastante.

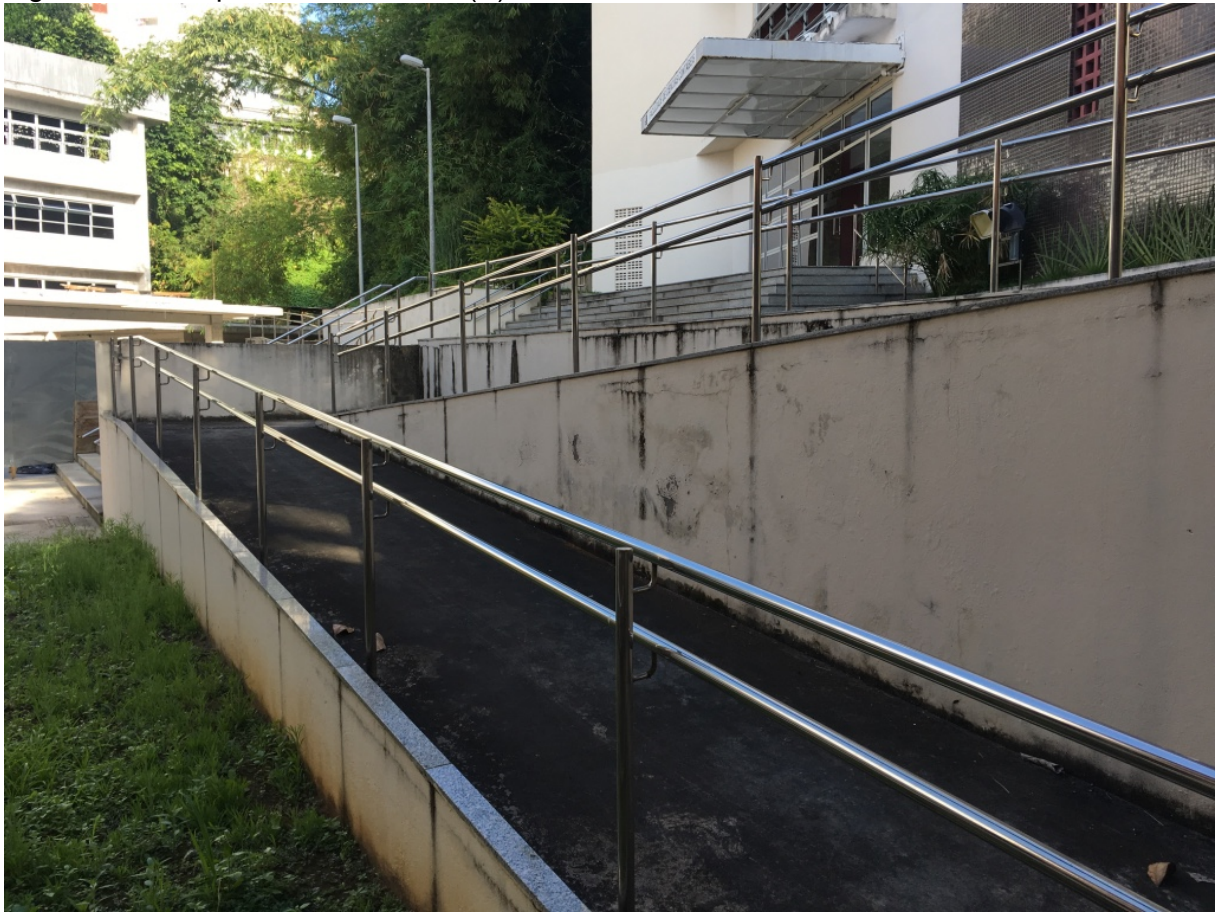
Figura 24 - Rampa de acesso FCC (B)

Na Figura 24, é possível observar a rampa de acesso da FCC sem os corrimãos contínuos em ambos os lados, item que somente a FACED possui conformidade. Além disso, apesar de ser possível identificar a dupla altura do corrimão existente, o mesmo não possui as alturas adequadas, já na Figura 25, tem-se a rampa interna da FDUFBA que possui apenas uma altura de corrimão.

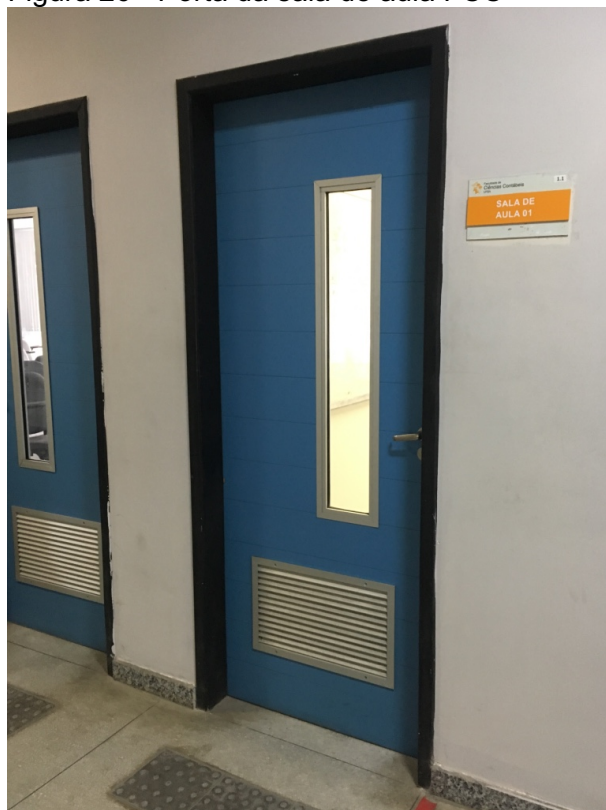
Figura 26 - Porta da sala de aula FCC

Na Figura 26, abaixo, vemos um exemplo das portas das salas de aula da FCC, a única unidade analisada que possui visores com dimensões e altura de instalação nas portas, em conformidade com a norma. Já nas portas das salas de aula da EAUFBA, como vemos na Figura 27, além dos visores inadequados, também, é possível observar maçanetas mais altas que o recomendado e em formato

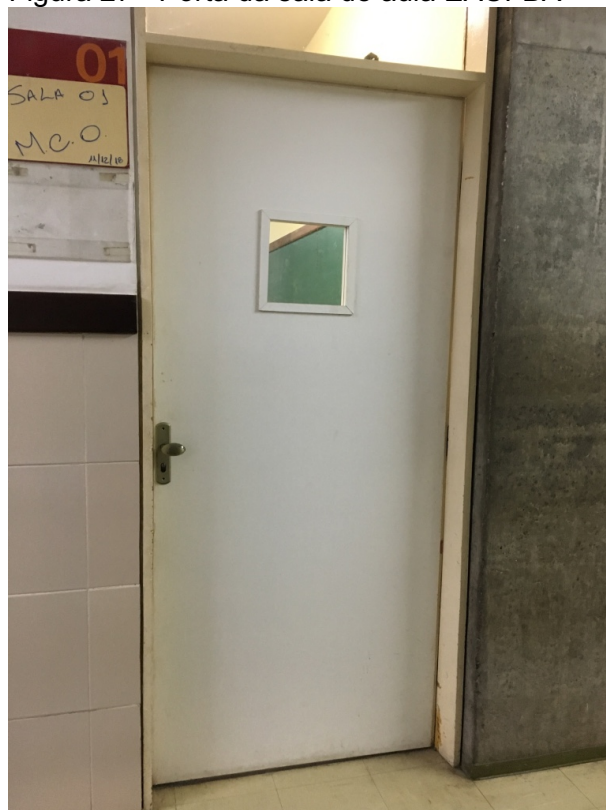
Figura 27 - Porta da sala de aula EAUFBFA

arredondado, o que dificulta, ou até mesmo impossibilita, a abertura das portas por pessoas com deficiência.

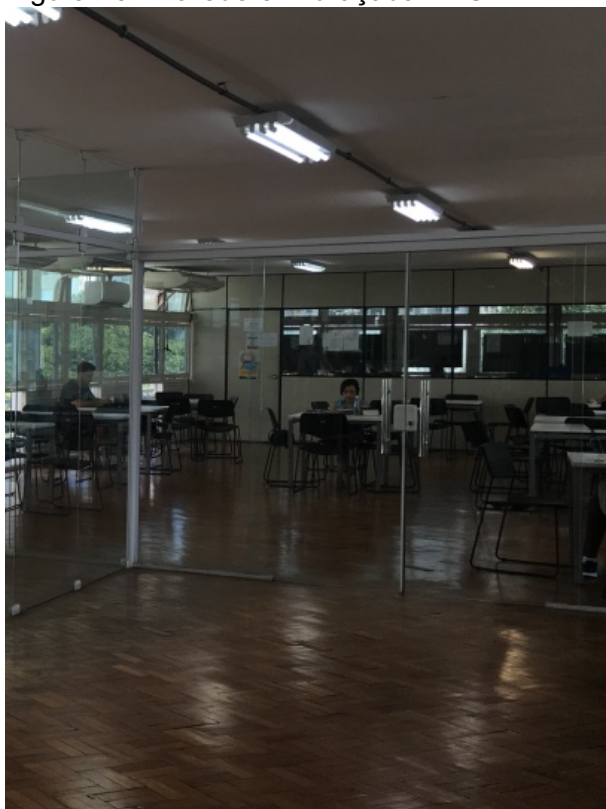
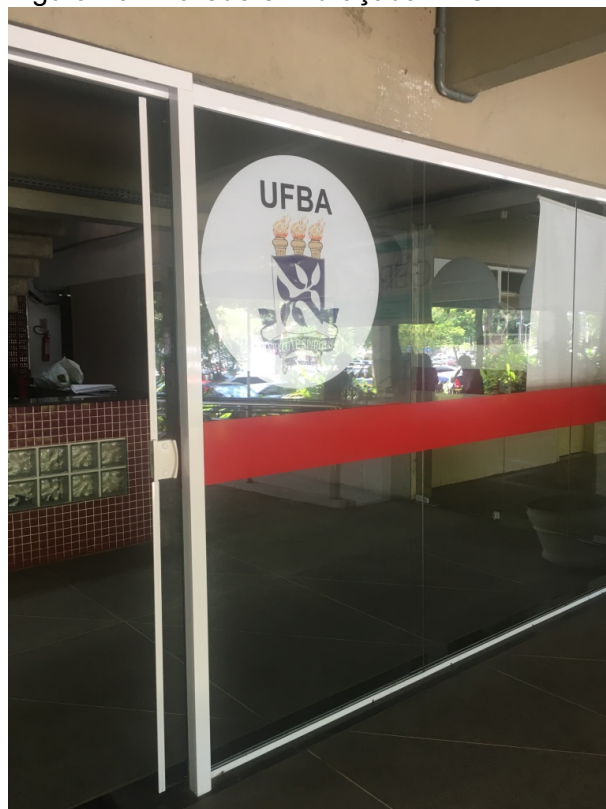
Paredes e portas envidraçadas possuem grande potencial de provocarem acidentes envolvendo, principalmente, pessoas com baixa visão, caso não estejam bem sinalizadas e somente na FCC e na FACED foram identificadas conformidades com norma neste item.

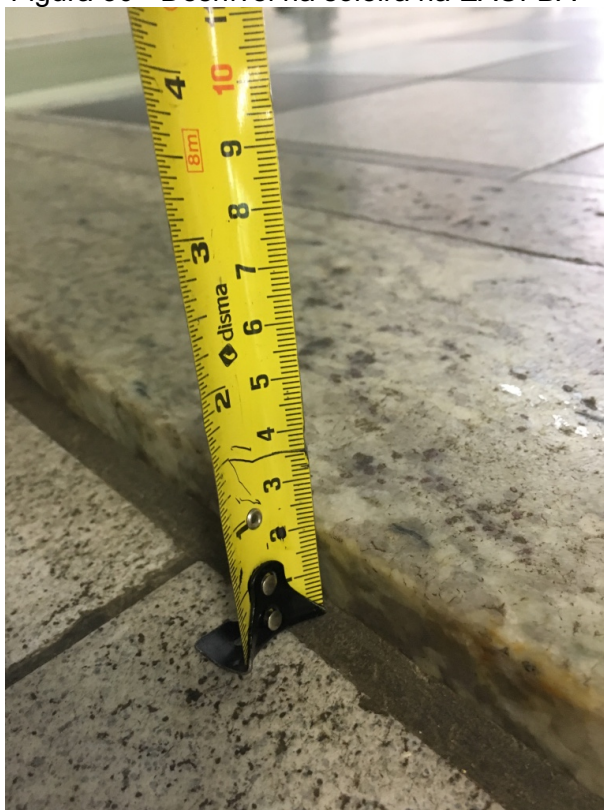
Figura 30 - Desnível na soleira na EAUFBA

A EAUFBA foi a única, das quatro unidades analisadas, onde se encontrou inconformidade no item referente ao desnível na soleira das portas, se encontrando acima do máximo permitido, que é de apenas 0,5cm. É possível ver na Figura 30 que esse desnível chegou a ser quatro vezes maior que o recomendado, atingindo 2,0cm em uma das portas. Esses desníveis, além de serem um vetor de possíveis acidentes, podem impedir que pessoas em cadeiras de rodas acessem os ambientes, de forma autônoma.

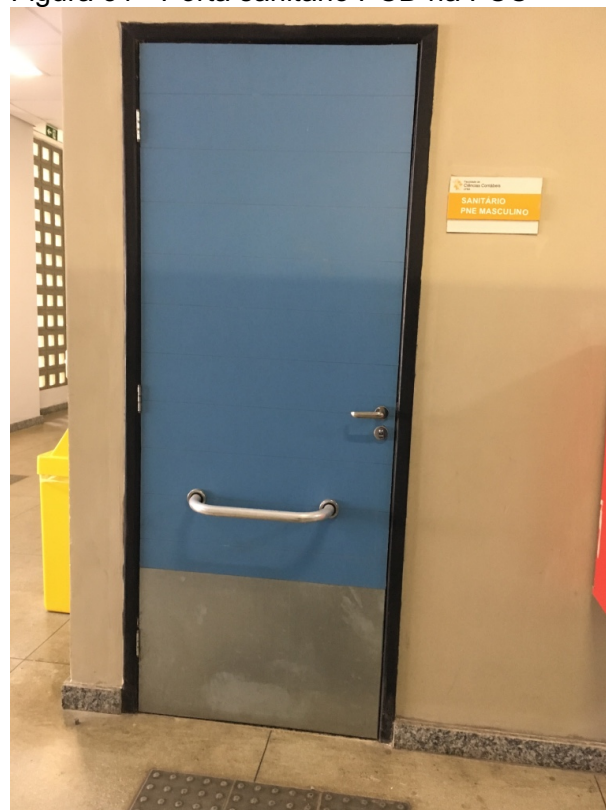
Figura 31 - Porta sanitário PCD na FCC

Nenhuma das unidades atende, corretamente, o requisito de instalação da barra horizontal nas portas, na FCC foi instalado uma barra em ambos os lados da porta, como se vê na Figura 31, porém a barra possui apenas 0,76m de altura quando o correto seria 0,90m. Ressalta-se que essas barras são importantes para facilitar a

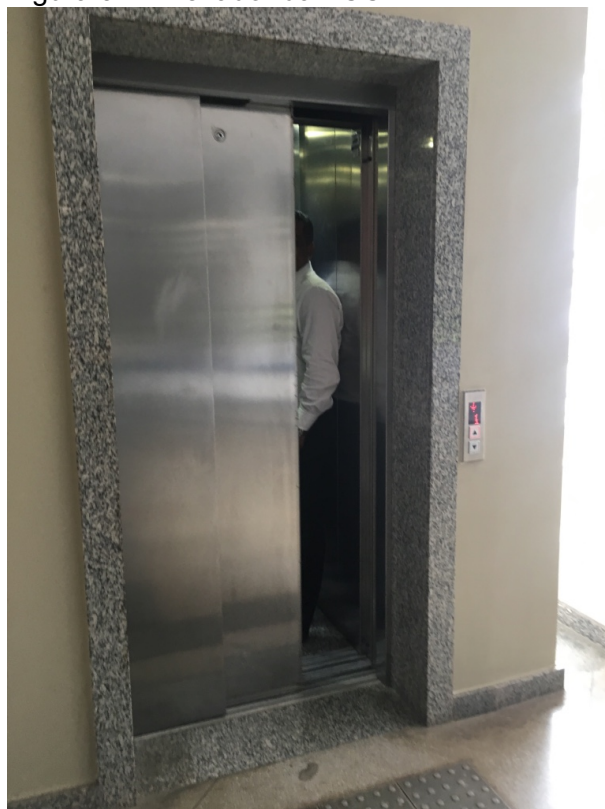
Figura 32 - Elevador da FCC

O piso visual e tátil de alerta, somente, foi instalado na FCC, como se pode observar na Figura 32, porém, como os outros pisos táteis da unidade, o mesmo não possui cor em contraste com o piso existente.

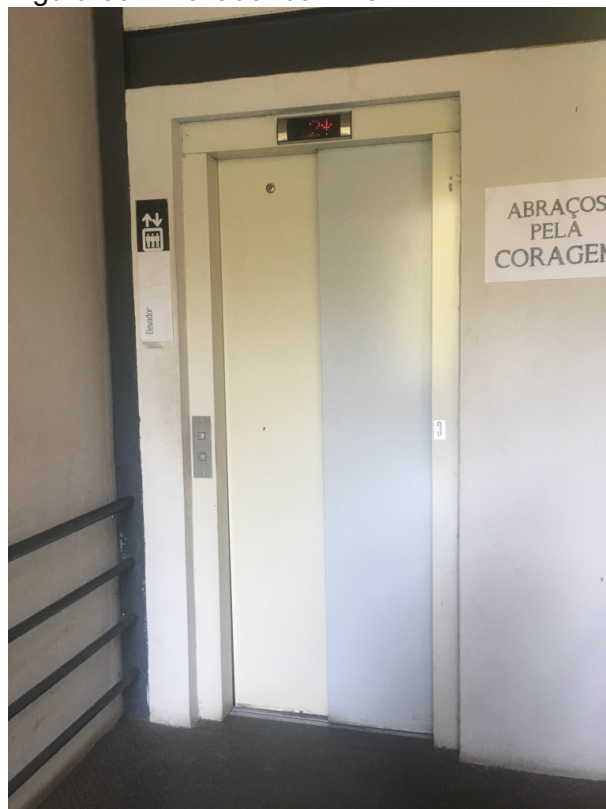
Figura 33 - Elevador da FACED

Ainda no lado externo, todos os elevadores possuem indicadores de sentido luminoso em locais visíveis como no exemplo da Figura 33, somente na FCC e na EAUFBFA os botões de chamada possuem altura correta e foram considerados em conformidade, já a identificação do pavimento, como na Figura 34, somente foi encontrada na EAUFBFA e FACED.

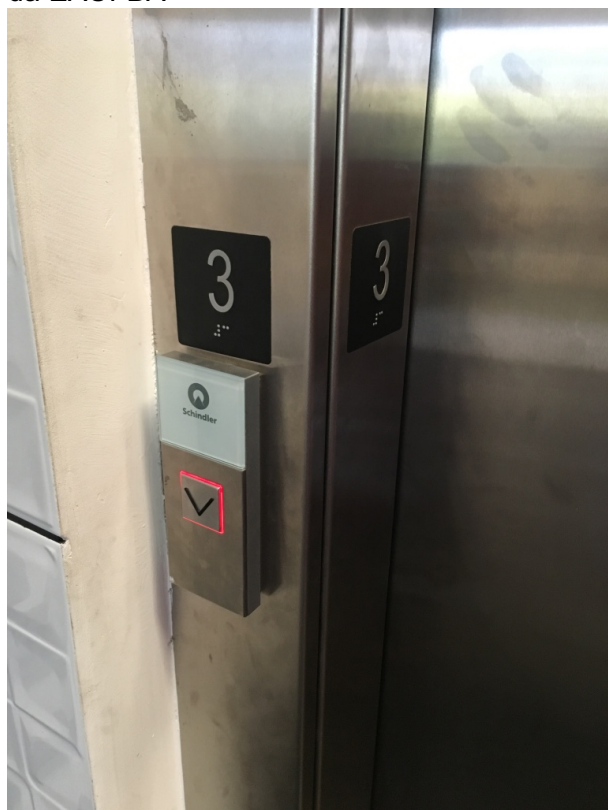
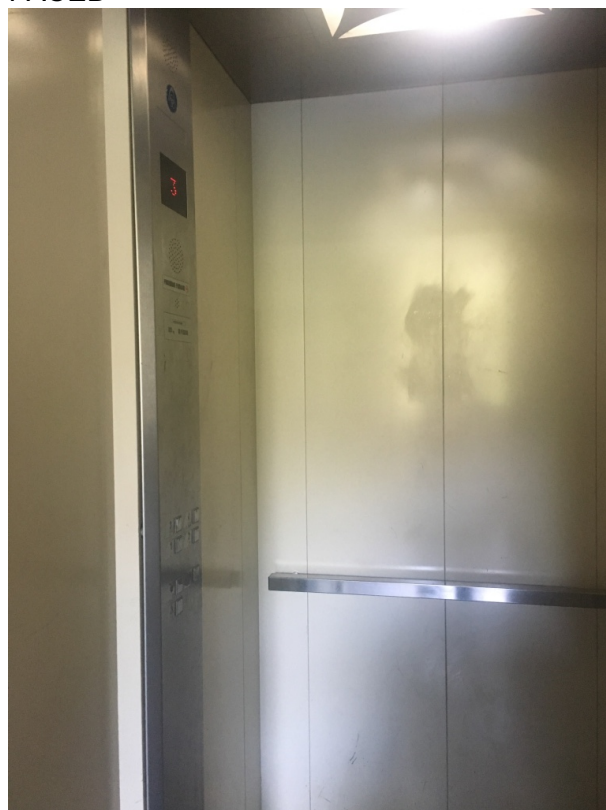
No lado interno dos elevadores, foram identificados dispositivos de comunicação para solicitação de auxílio, botoeiras instaladas nas dimensões corretas e com sinalização em Braille nos botões, além de comunicação sonora indicando o pavimento em que os elevadores se encontram parados.

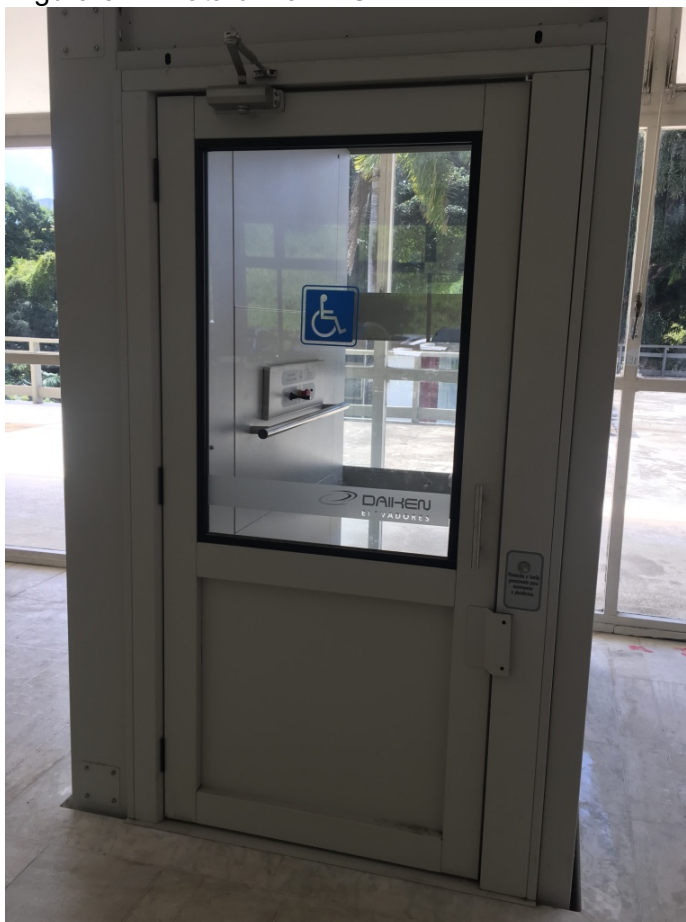
Figura 37 - Plataforma FDUFBA

A plataforma de elevação vertical foi encontrada somente na FDUFBA (Figura 37), servindo como ligação interna entre o subsolo, onde está localizado o auditório da unidade, e o pavimento térreo, ambos com acessos externos independentes. A mesma atende às dimensões mínimas, possui caixa enclausurada (por se tratar de ligação entre dois pavimentos o deslocamento da plataforma é de mais de 2,00m) e o símbolo internacional de acesso.

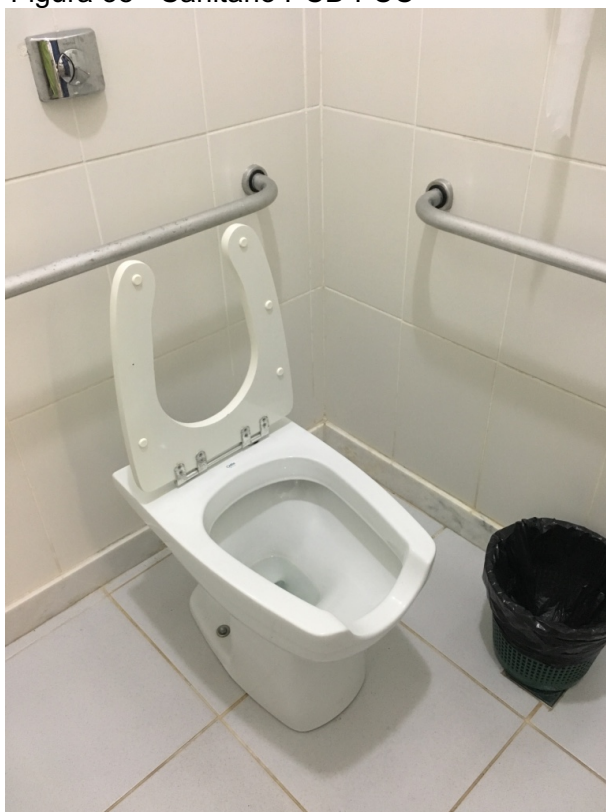
Figura 38 - Sanitário PCD FCC

Muito utilizadas para sanitários acessíveis, as bacias sanitárias com abertura frontal (Figura 38) foram proibidas na atualização da norma em 2015. Contudo, muitos locais ainda possuem esses elementos, como é o caso de todas as unidades analisadas que, apesar de terem sido consideradas inconformidades, elas estavam de acordo com a legislação da época em que foram projetadas.

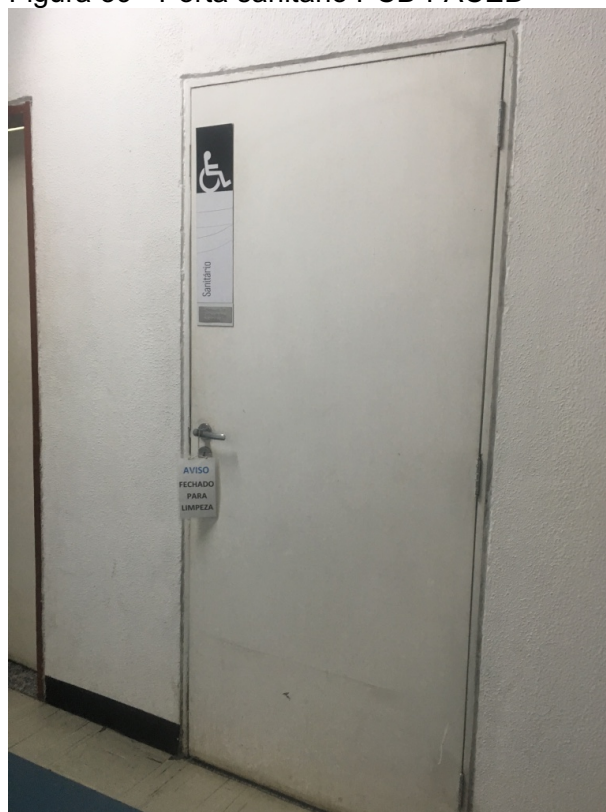
Figura 39 - Porta sanitário PCD FACED

A única unidade analisada que possui sinalização visual e tátil dos sanitários acessíveis é a FACED (Figura 39), porém, ainda que ela esteja presente, encontra-se mal posicionada. As sinalizações instaladas em portas não devem ser do tipo táteis, a fim de evitar choques entre um usuário, que esteja fazendo a leitura e outro, que esteja operando a porta; assim essa sinalização deveria estar afixada na parede mais próxima da maçaneta.

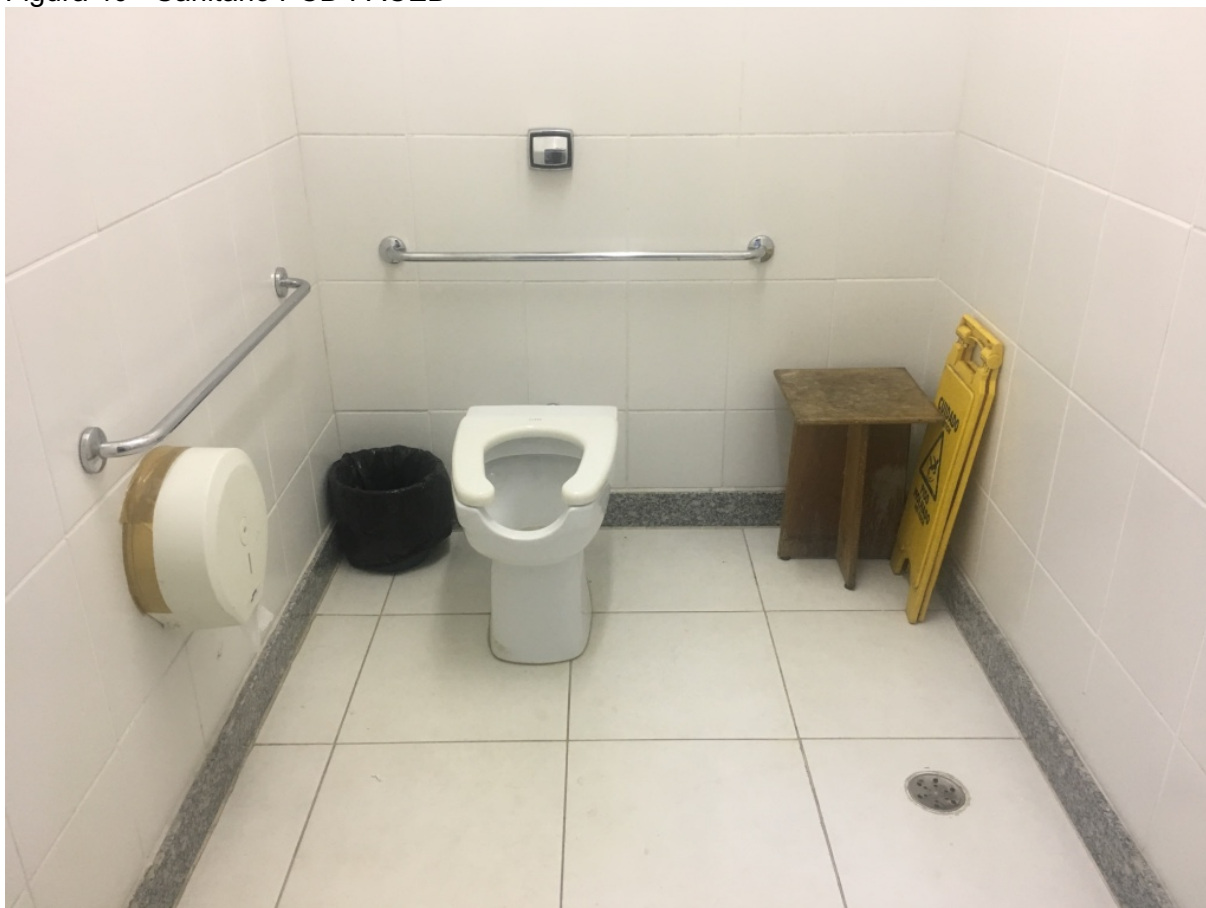
Figura 40 - Sanitário PCD FACED

Os itens relacionados aos acessórios para sanitários acessíveis tiveram baixíssima conformidade à norma, apenas a FACED possui espelho acessível e a FDUFBA possui cabide. Já com relação ao porta-objetos, papelreira e sinalização de emergência, nenhuma das unidades atenderam às orientações contidas na norma, como pode ser visto na Figura 40. A papelreira foi instalada muito abaixo da altura

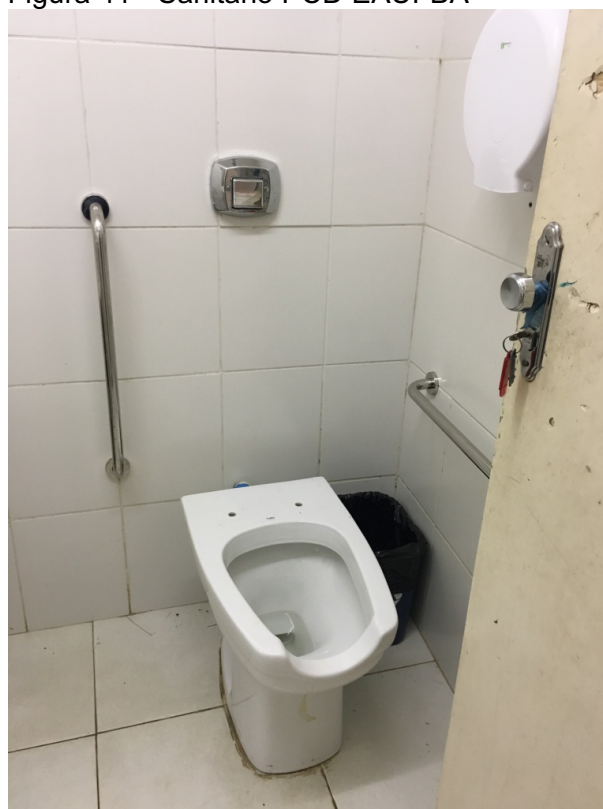
Figura 41 - Sanitário PCD EAUFBA

A situação mais crítica encontra-se na EAUFBA, ela foi a única unidade analisada que não possuía sanitários acessíveis, com entrada independente em todos os pavimentos, obrigando as pessoas com deficiência, que venham a frequentar o edifício, a se locomoverem até o pavimento térreo, incluindo o público originário do auditório, localizado em outro pavimento.

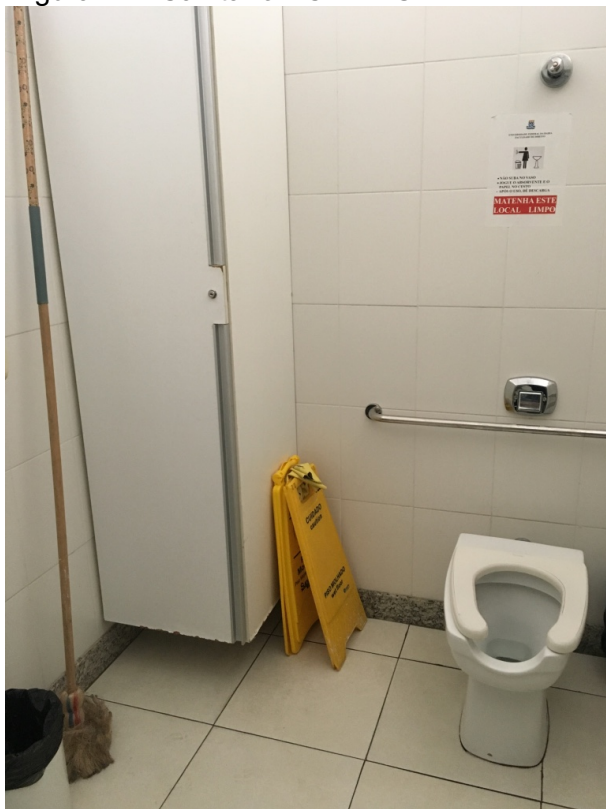
Figura 42 - Sanitário PCD FDUFBA

A FDUFBA foi a única edificação analisada que não possuía área compatível com os três tipos de transferência lateral, diagonal e perpendicular devido a instalação de armário que comprometeu a área livre lateral da bacia sanitária, inviabilizando essa forma de transferência (Figura 42). A norma prevê os três tipos de transferência para que as opções atendam um maior número de usuários, já que existem diferentes formas de se realizar esse movimento e cada pessoa pode escolher como melhor lhe

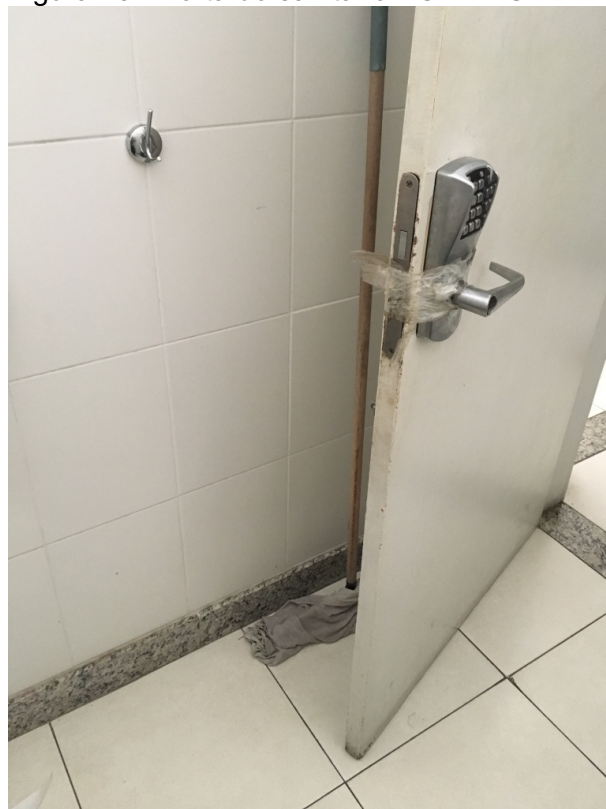
Figura 43 - Porta do sanitário PCD FDUFBA

Ainda na FDUFBA observa-se que o sentido de abertura da porta está equivocado, além de possuir um elemento que impede o fechamento e trava da mesma, obrigando as pessoas a utilizarem o sanitário com a porta destrancada e causando um possível constrangimento (Figura 43).

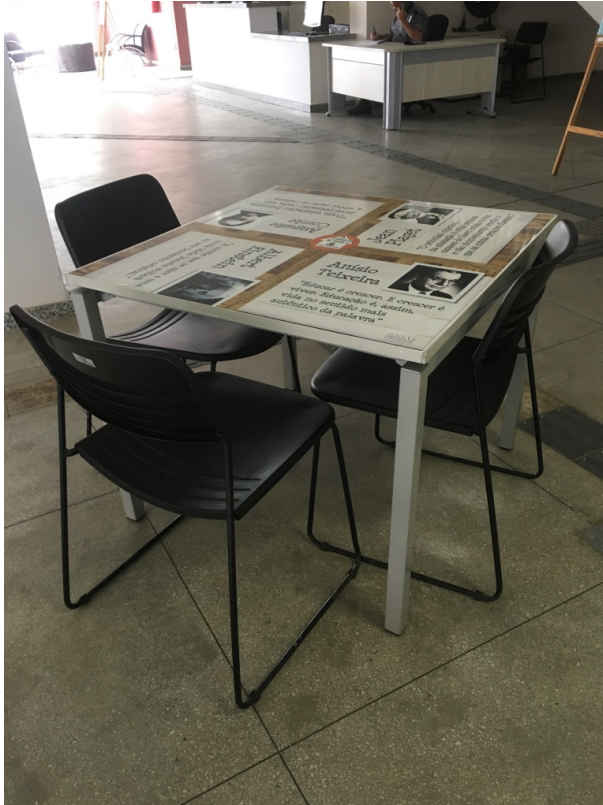
Figura 45 - Mesas para estudo biblioteca FCC

Nas bibliotecas nota-se a existência de mesas para estudo acessíveis em todas as unidades como, por exemplo, as da FCC (Figura 45). Já os terminais de consulta da EAUFBA (Figura 46) foram os únicos com inconformidade, em relação à norma, por terem sido instalados a 1,17m de altura com relação ao piso acabado, quando, ao menos 5% dos terminais, deveriam possuir altura entre 0,75m e 0,85m, isso torna inviável a utilização do terminal por pessoa em cadeira de rodas ou com baixa estatura.

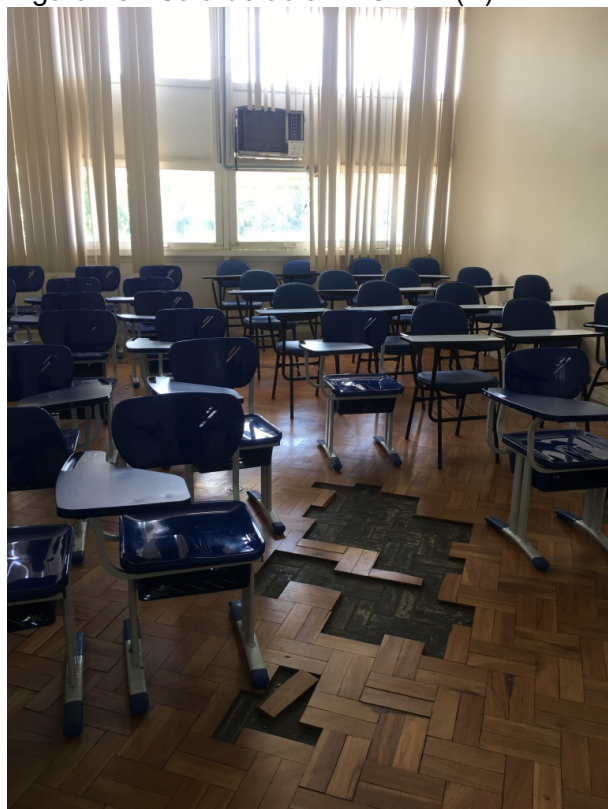
Figura 48 - Sala de aula FDUFBA (A)

Na FDUFBA, ainda, é possível identificar salas de aula com piso em madeira do tipo taco, com elementos soltos (Figura 48), podendo causar acidentes envolvendo pessoas com deficiência visual e atrapalhando a passagem de pessoas em cadeiras de rodas ou muletas e salas de aula escalonadas, sem sinalização adequada (Figura 49).
