**ACESSIBILIDADE ARQUITETÔNICA NAS UNIVERSIDADES: Entraves e
Desafios no Campus Canela da Universidade Federal da Bahia**

Dissertação apresentada ao Núcleo de Pós-Graduação em Administração, Escola de Administração, Universidade Federal da Bahia – UFBA, como requisito parcial à obtenção do grau de Mestre em Administração.

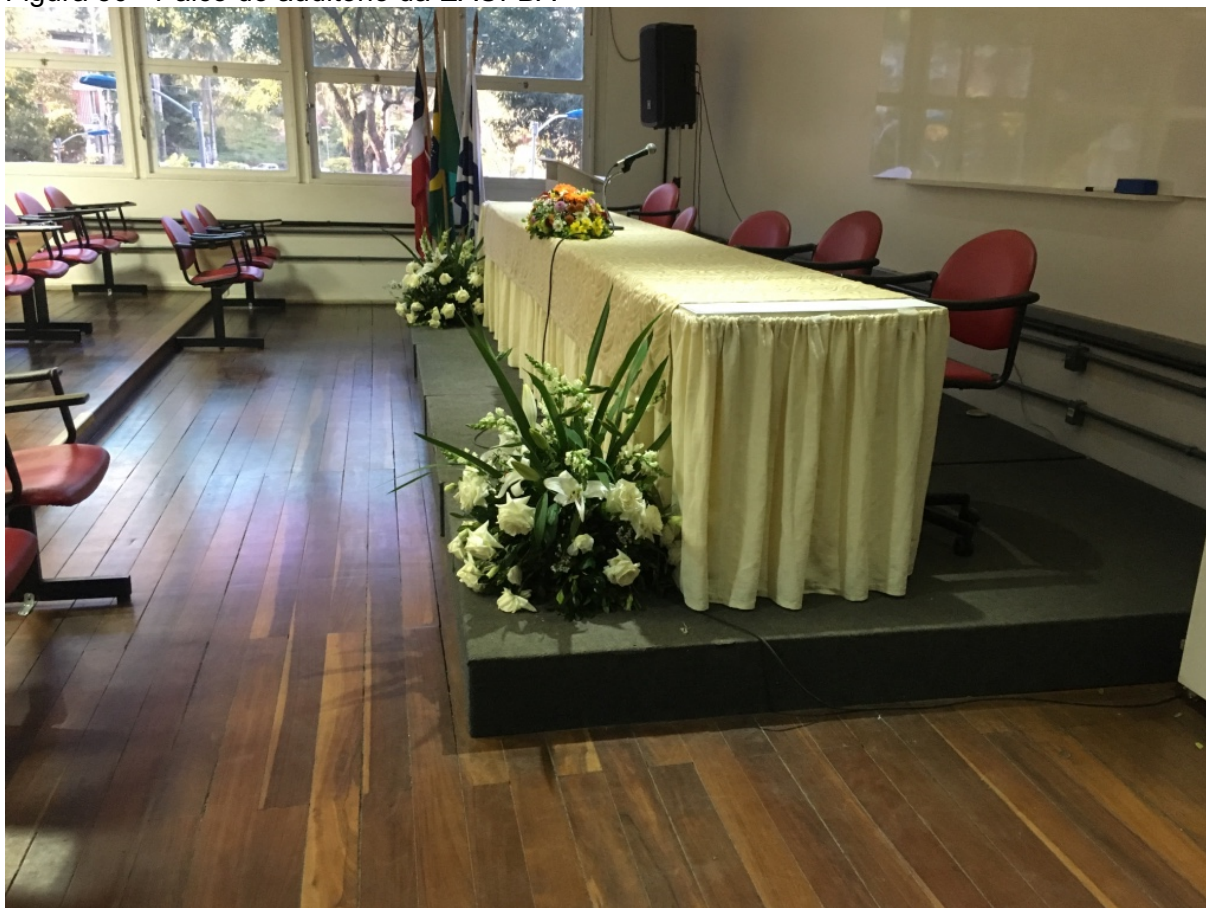
Figura 50 - Palco do auditório da EAUFBA

O auditório da EAUFBA possui, somente, espaço reservado para pessoa em cadeira de rodas localizado em local plano, porém sem sinalização no piso e sem associação de todos os espaços a um assento companheiro ao lado, os assentos para pessoa obesa, com mobilidade reduzida e deficiência visual não foram identificados. Também o palco não possui rampa ou outra forma de acesso que permita a acessibilidade, como é possível verificar na Figura 50. Enquanto isso, no auditório da FCC, os únicos itens considerados em conformidade com a norma foram os relativos ao acesso do palco, onde apenas deveria ter sido executada guia de balizamento e sinalização podotátil (Figura 51).

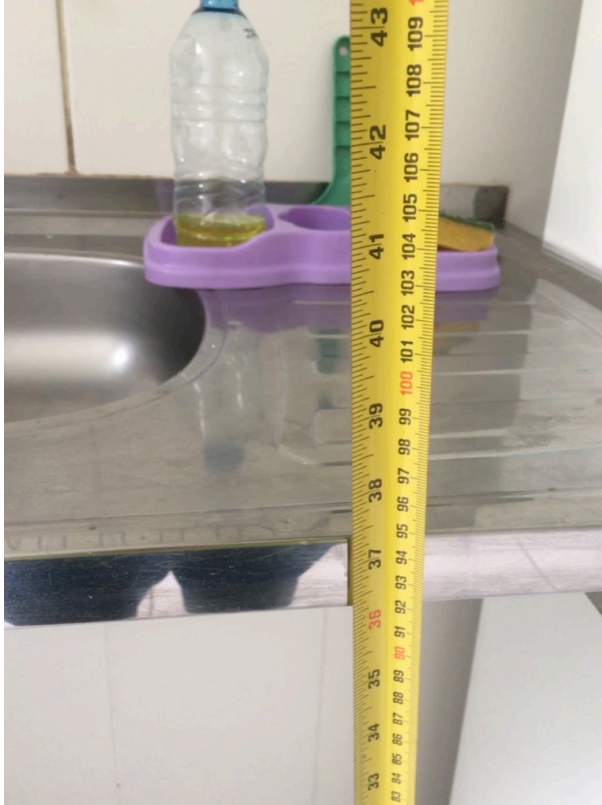
Figura 52 - Bancada da copa na FCC

Observa-se que, apesar de todas as unidades possuírem largura livre para aproximação das bancadas maiores que 0,80m, nenhuma delas respeita a altura máxima recomendada. Na FCC a bancada está instalada a 0,95m de altura, como é possível verificar na Figura 52, ou seja, 15cm a mais que o recomendado, o que compromete a utilização da mesma, por uma pessoa em cadeira de rodas. Na EAUFBA, além da inconformidade em relação à altura da bancada, o armário em marcenaria instalado sob a bancada, visto na Figura 53, impede a aproximação frontal da pessoa em cadeira de rodas, por exemplo.

Assim, apesar da copa/cozinha na EAUFBA ter 33,3% de conformidade com a norma, ela está, completamente, inacessível para pessoas com deficiência, já as outras unidades poderiam alcançar 100% de atendimento à norma, caso refizessem a instalação das bancadas de suas copas.
