UNIVERSIDADE FEDERAL DA BAHIA
ESCOLA POLITÉCNICA
PROGRAMA DE PÓS-GRADUAÇÃO EM ENGENHARIA CIVIL

**COMPORTAMENTO MECÂNICO A LONGO PRAZO DE UM SOLO
REFORÇADO COM FIBRAS DE COCO**

Dissertação apresentada ao Programa de Pós-Graduação em engenharia civil, Escola Politécnica, Universidade Federal da Bahia, como requisito para obtenção do título de Mestra em Engenharia Civil

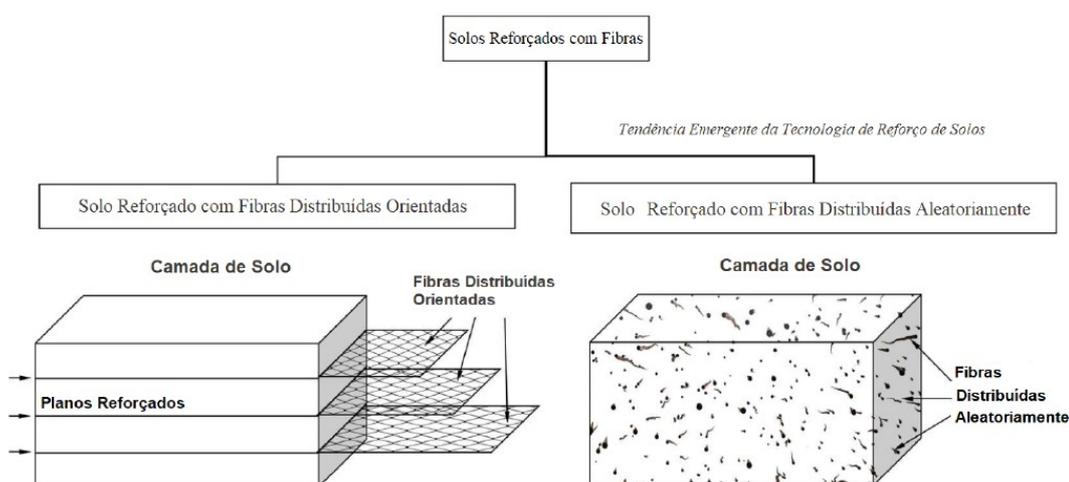
Figura 2.1 – Distribuição das fibras no solo.

Apesar dos esforços para obtenção de uma distribuição aleatória das fibras na massa de solo, vale ressaltar que ainda assim pode ser observado um comportamento anisotrópico dentro do solo devido aos efeitos causados pelas técnicas de compactação ou vibração. Sobre este aspecto, Diambra et al. (2010) mostraram que, durante a compactação, as fibras apresentam uma tendência de se orientarem de forma horizontal e sugerem a técnica chamada de "*moist tamping*" (compactação úmida) como aquela capaz de levar a uma distribuição mais próxima da condição de aleatoriedade.

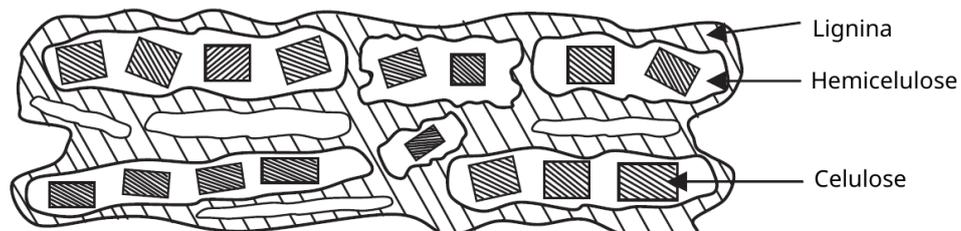
Figura 2.2 – Organização estrutural dos três principais constituintes da parede celular da fibra.

são constituídas basicamente de carboidratos (celulose e hemiculose), lignina, pectina e minerais. A Figura 2.2 apresenta de forma geral a organização estrutural da parede celular de uma fibra natural.

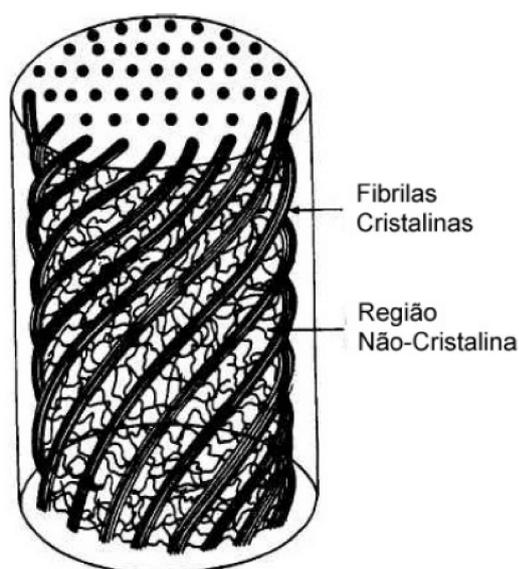
Figura 2.3 – Arranjo helicoidal das fibras de celulose nas fibras naturais.

linas constituídas de celulose, as quais são conectadas por meio de uma camada amorfa, formada de lignina e hemicelulose (estrutura cristalina). Estas células diferem em suas composições químicas e em seu ângulo microfibrilar (ângulo helicoidal das microfibrilas). O ângulo microfibrilar refere-se ao ângulo que as microfibrilas da camada S2 (parede celular do meio da célula) faz com o seu eixo longitudinal. Uma representação das fibras cristalinas dispostas na forma de espiras helicoidais é apresentado na Figura 2.3.

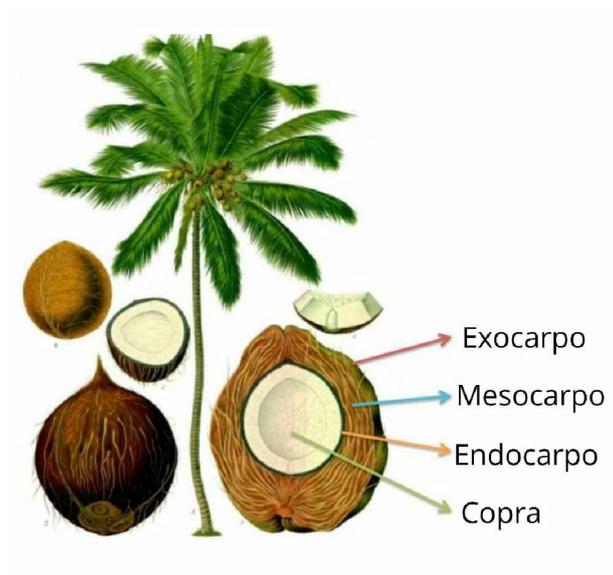
Figura 2.4 – Partes constituintes do coco.

O coco, é constituído por uma parte externa lisa (o exocarpo), pelo mesocarpo, uma parte fibrosa e espessa (3 a 5 cm); e por uma casca duríssima e lenhosa, o endocarpo (Figura 2.4). O mesocarpo ou casca fibrosa externa do coco é quase que totalmente destruído no Brasil, no entanto, produz fibras que poderiam ser utilizadas em diversas aplicações industriais e científicas. (BOLAÑOS, 2013).

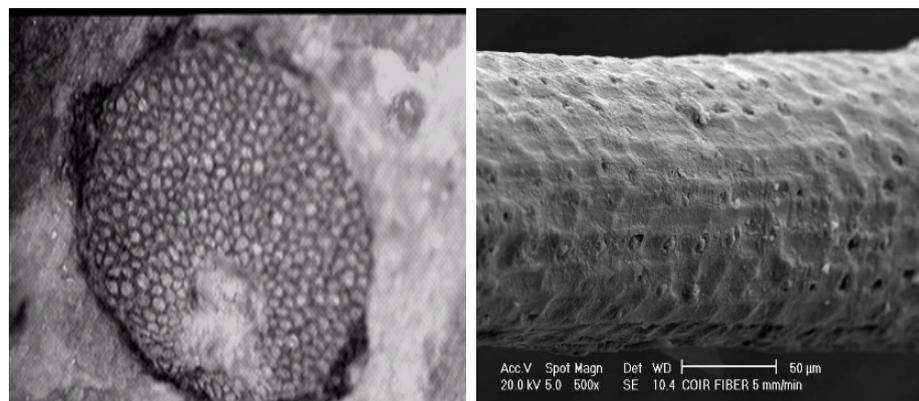
Figura 2.5 – Microscopia ótica de fibras de coco.

A morfologia da fibra de coco é mostrada na Figura 2.5. A seção transversal da fibra (Figura 2.5a) permite observar que tais fibras são compostas de células regularmente arranjadas com uma lacuna no centro. As células apresentam formas circulares, formando um ângulo helicoidal das microfibrilas igual a 45° aproximadamente, sendo um dos maiores nas fibras orgânicas (TOMCZAK, 2010).

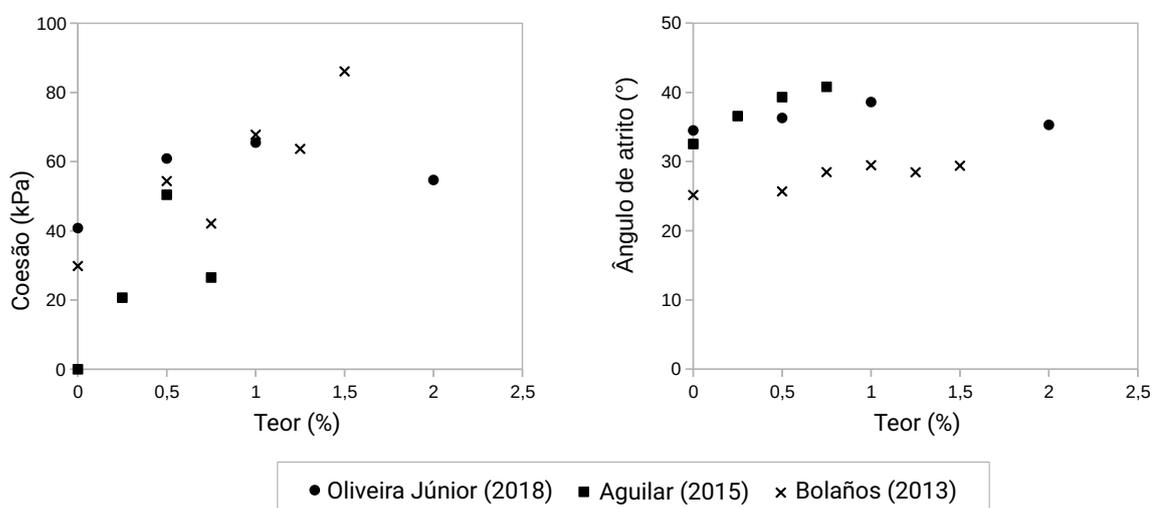
Figura 2.6 – Parâmetros de resistência obtidos para compósitos solo/fibra de coco.

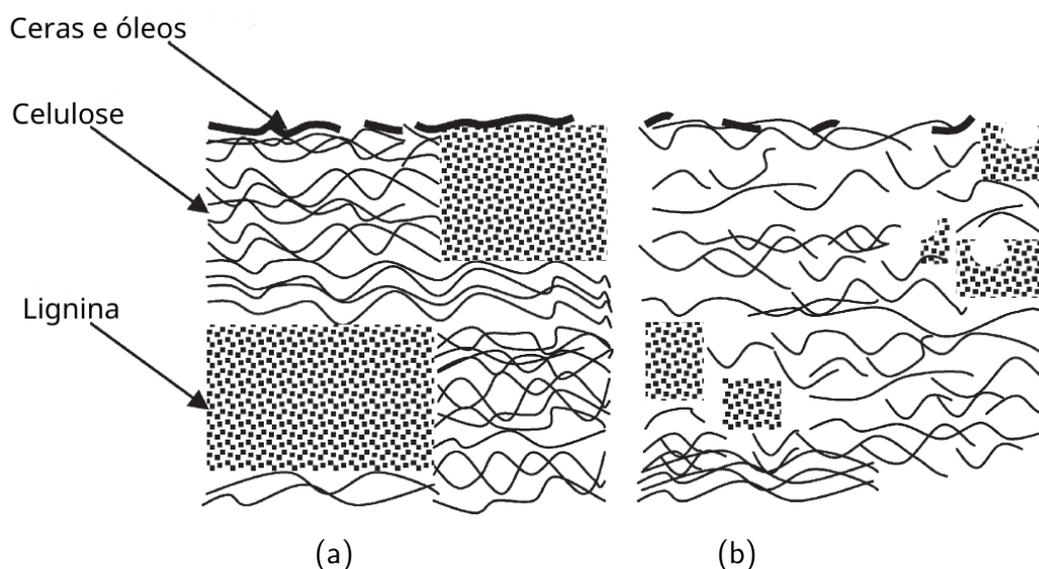
O tratamento alcalino ou mercerização é um dos tratamentos químicos mais empregados em fibras naturais. Este tratamento superficial promove a remoção de impurezas e de parte de alguns componentes superficiais da fibra, como a hemicelulose e a lignina. A remoção destes componentes das fibras promove um melhor empacotamento das cadeias de celulose, as quais são responsáveis pela cristalinidade da fibra. Assim, esse tipo de tratamento aumenta a cristalinidade e reduz o diâmetro da fibra (BLEDZKI; GASSAN, 1999). De acordo com Saha et al. (2012), o tratamento alcalino também provoca a separação das fibras, aumentando a área superficial efetiva, a adesão entre a fibra e a matriz e propiciando melhorias nas propriedades mecânicas do compósito.

Figura 2.7 – Estrutura típica da (a) fibra não tratada (b) fibra pós tratamento com NaOH.

O procedimento, de acordo com Fidelis (2014), consiste na agitação seguida de lavagem das fibras imersas em solução aquosa $NaOH$, provocando a separação das fibras, aumentando a área superficial efetiva e propiciando aumento nas propriedades

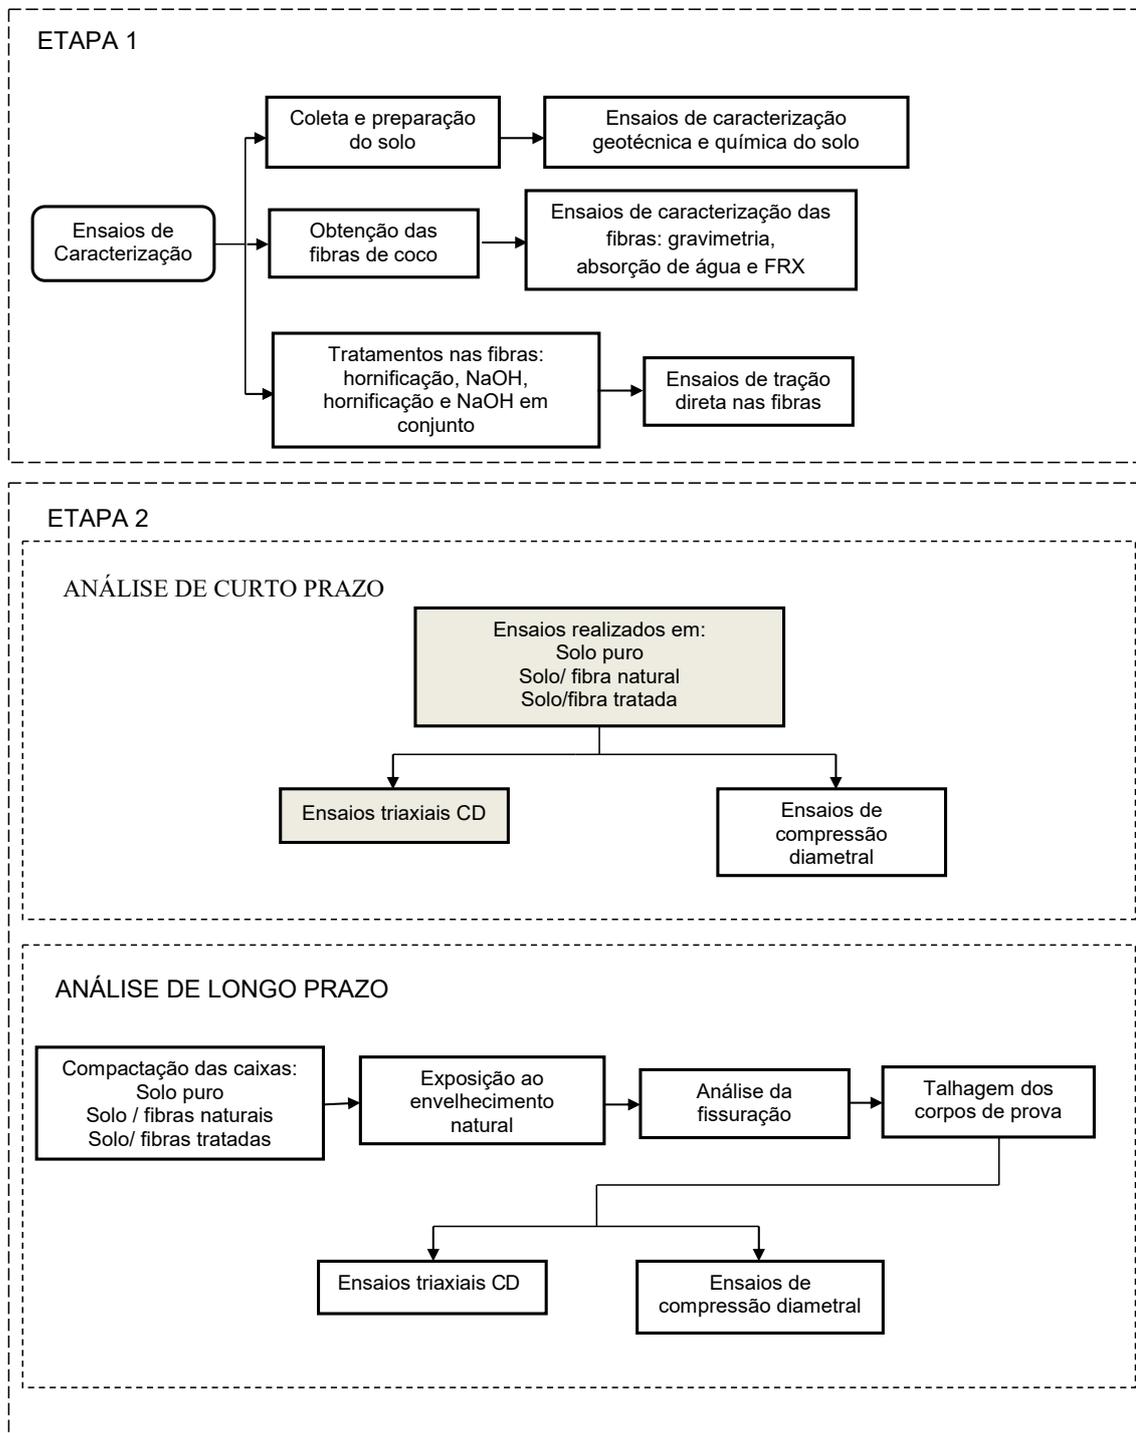
A Figura 3.1 ilustra as etapas do desenvolvimento experimental proposto para este trabalho. As caixas de atividades com fundo colorido no fluxograma representam as análises do comportamento mecânico a curto prazo que foram desenvolvidas por Reis (2022), outro discente do projeto, no Laboratório de Geotecnia Ambiental da UFBA.

Figura 3.1 – Esquema do desenvolvimento experimental

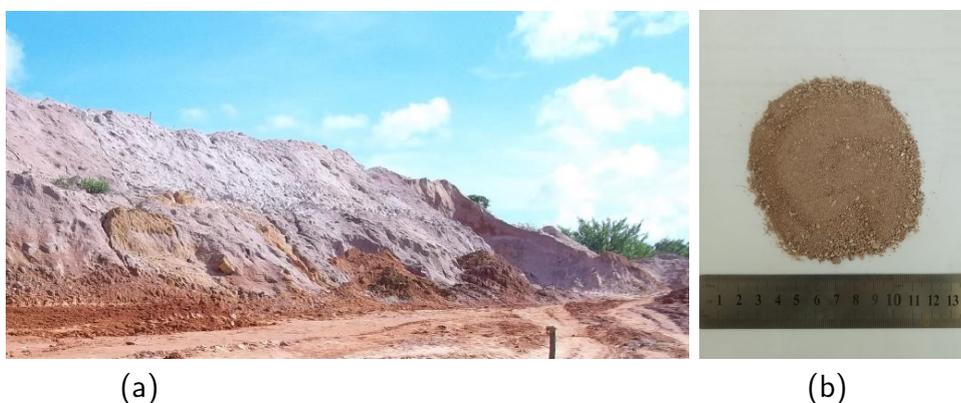
As amostras deformadas do solo Barreiras foram coletadas por escavação manual no ASMC até uma profundidade de 1 metro (Figura 3.3), sendo armazenadas em sacos de rafia e, posteriormente, encaminhadas ao Laboratório de Geotecnia Ambiental (GEOAMB) da Escola Politécnica da Universidade Federal da Bahia (UFBA). Aproximadamente 1800 kg deste material foi levado ao laboratório, onde foi homogeneizado, destorroado, submetido à secagem ao ar e armazenado em baias, sendo então separadas quatro amostras de 20 kg de solo homogeneizado para realização dos ensaios de caracterização geotécnica e compactação.

Figura 3.3 – (a) Local de coleta do solo: área de bota fora do ASMC . (b) Solo Barreiras

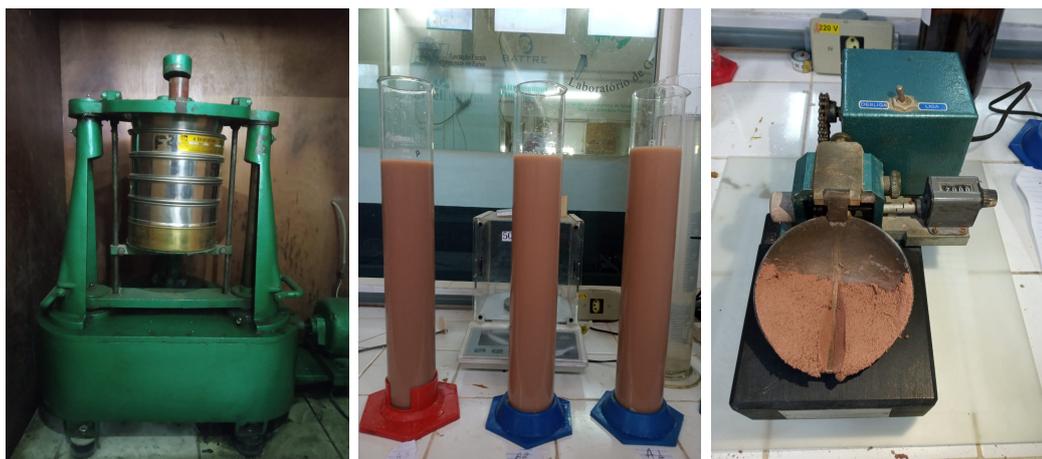
Figura 3.4 – Ensaios de caracterização geotécnica: (a) Peneiramento. (b) Sedimentação (c) Determinação do Limite de Liquidez

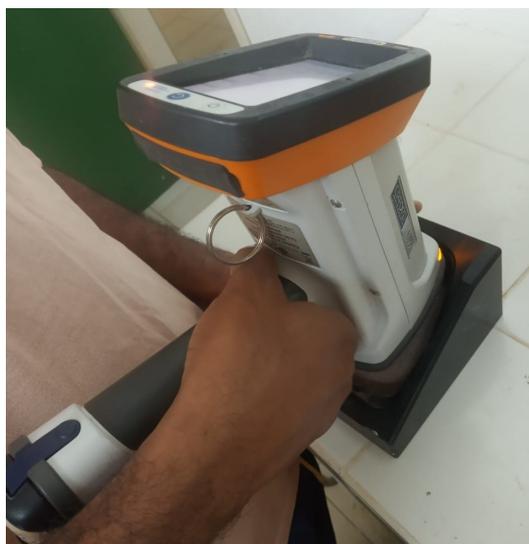
O ensaio foi realizado em triplicata. Foram utilizadas amostras do solo seco em estufa com massa aproximada de 100 g, as quais eram acondicionadas no porta-amostras próprio para o ensaio e então, o espectrômetro era acionado, deixando-o em contato com a amostra por aproximadamente 15 segundos. Este procedimento foi repetido 10 vezes para cada amostra e, por fim, calculou-se os valores médios das concentrações principais de cada elemento químico constituinte do solo.

Figura 3.5 – Ensaio de FRX do solo.

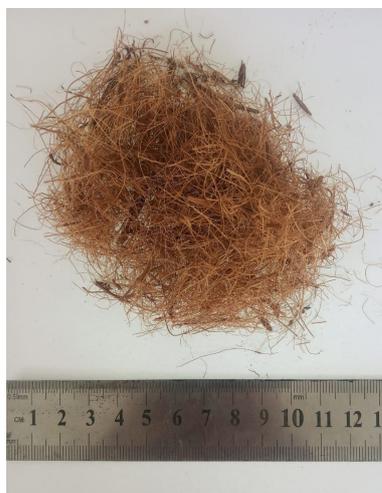
Figura 3.6 – Fibras vegetais de coco

As fibras vegetais de coco utilizadas como reforço do solo foram obtidas a partir dos resíduos das cascas do fruto e adquiridas já beneficiadas da empresa Saturno Fibras, situada na cidade de Conde - BA. As fibras de coco são do tipo "fibroso", designação da Saturno Fibras, usada aqui como referência em virtude dos diferentes tipos de fibras fornecidos. Para esta pesquisa foram estudadas as fibras submetidas ao processo de peneiramento ainda na fábrica (Figura 3.6). As fibras de coco foram submetidas aos ensaios de caracterização de modo a se obter informações de interesse para o desenvolvimento da pesquisa.

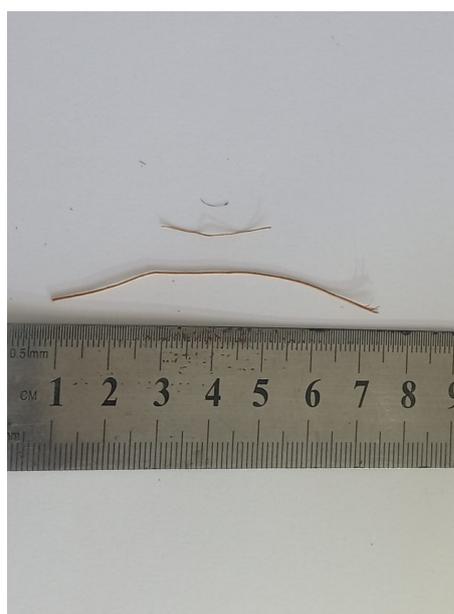
O comprimento da fibra influi no ganho de resistência mecânica do compósito, de sorte que quanto maior o comprimento da fibra empregada como reforço, maior será o incremento da resistência cisalhante do solo, até determinado limite no qual ocorre queda do desempenho com o aumento do comprimento. Dessa forma, entende-se que a utilização do pó de fibra como reforço não seria capaz de fornecer melhorias significativas nos parâmetros de resistência do solo, sendo esta fração removida para a realização dos ensaios.

Figura 3.7 – Comprimentos das fibras de coco

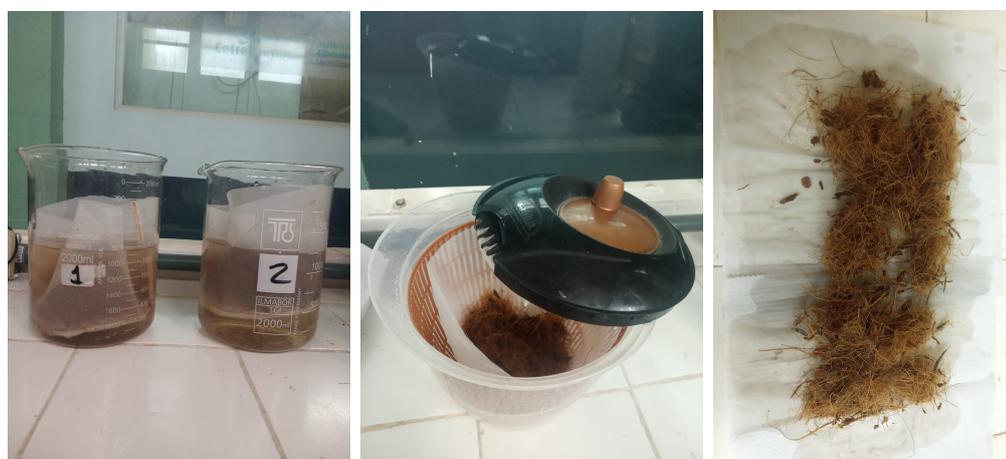
Figura 3.8 – Ensaio de capacidade de absorção de água. (a) Saturação das fibras. (b) Centrífuga manual. (c) Papel toalha para retirar o excesso de água.

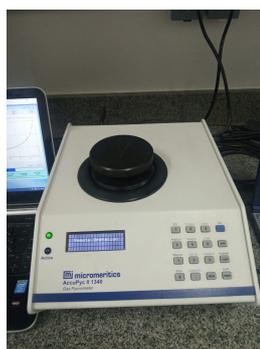
Figura 3.9 – Picnômetro a gás hélio utilizado para determinar a massa específica das fibras

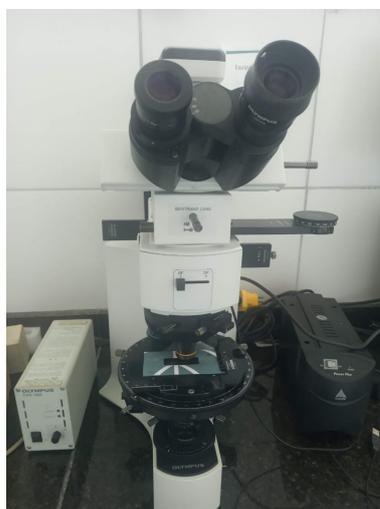
Figura 3.10 – Microscópio óptico

Para a determinação da área da seção transversal das fibras foi utilizado um microscópio óptico BX41 (Olympus, Japão) disponível no Núcleo de Tecnologia da Preservação e Restauração (NTPR/UFBA) (Figura 3.10). Os diâmetros médios foram medidos empregando o *software* Motic Images Plus 2.0. Foram visualizadas seis amostras de cada tipo de fibra, natural, tratadas com NaOH nos percentuais de 0,5 e 1,0% nos tempos de imersão de 30 e 60 minutos, além das fibras hornificadas e hornificadas com NaOH.

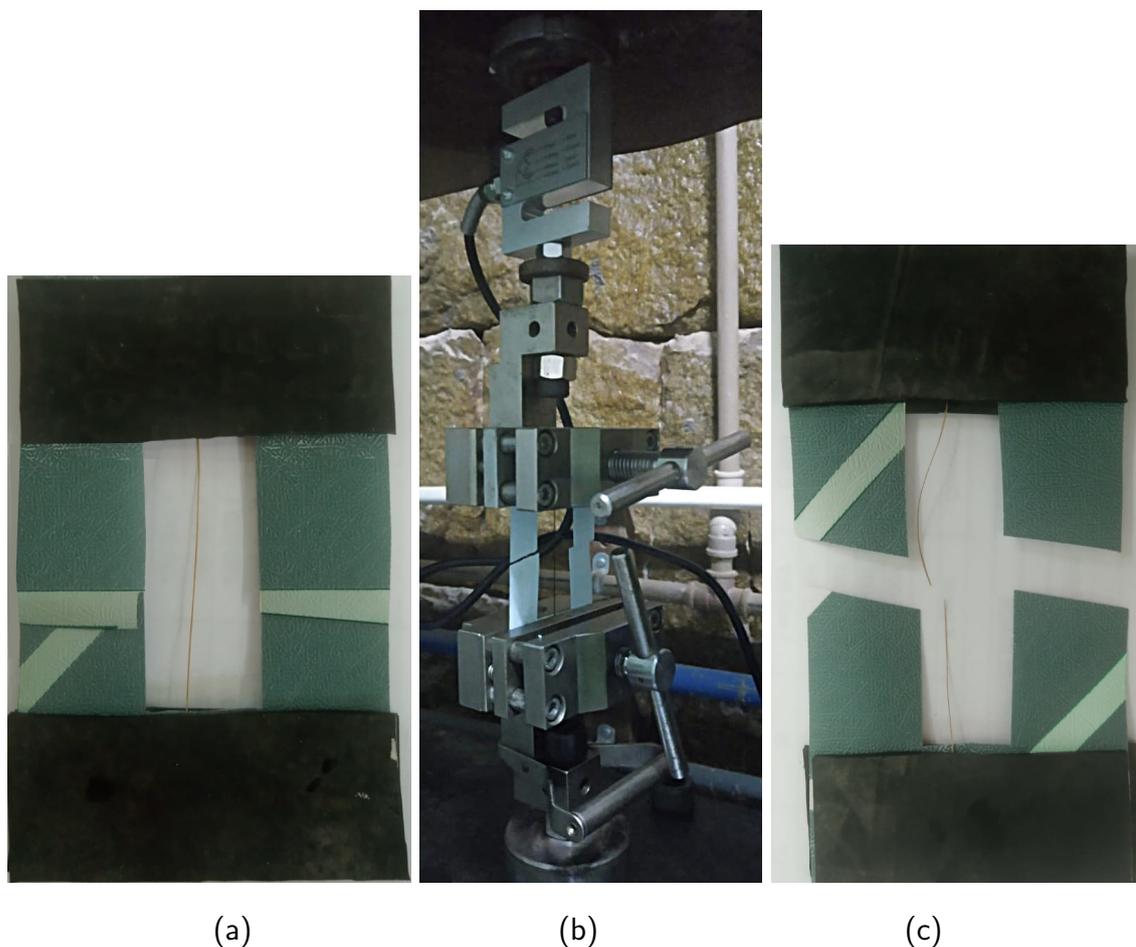
Figura 3.11 – Ensaio de tração direta nas fibras. (a) Corpo de prova antes da ruptura. (b) Aparato utilizado para o ensaio. (c) Corpo de prova após a ruptura.

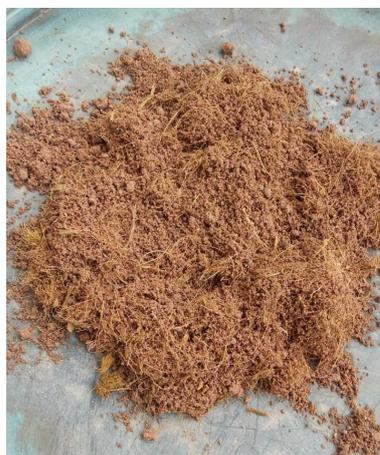
Figura 3.12 – Mistura solo/fibra (teor de 1%)

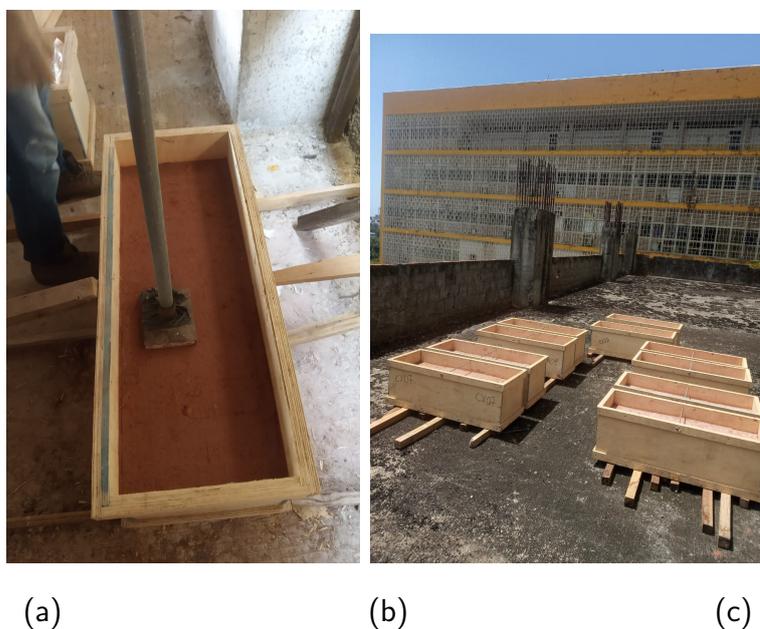
Figura 3.13 – Compactação das caixas. (a) Orifícios para drenagem da água de chuva. (b) Geotêxtil sobre a base. (c) Compactador manual utilizado.

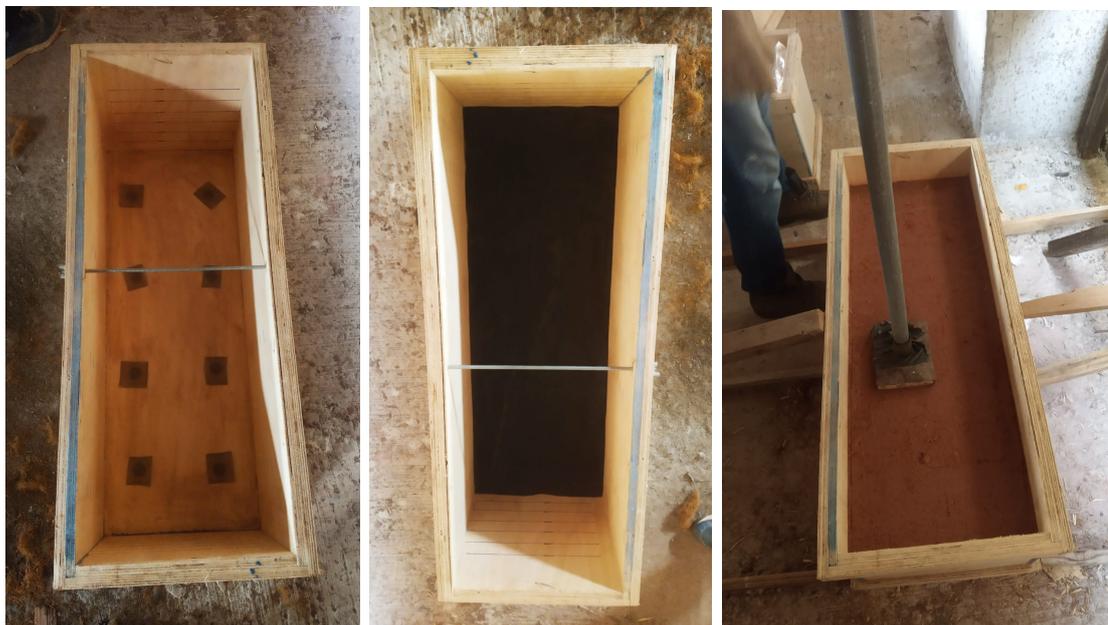
Figura 3.14 – Compactação das caixas. (a) Orifícios para drenagem da água de chuva. (b) Geotêxtil sobre a base. (c) Compactador manual utilizado.

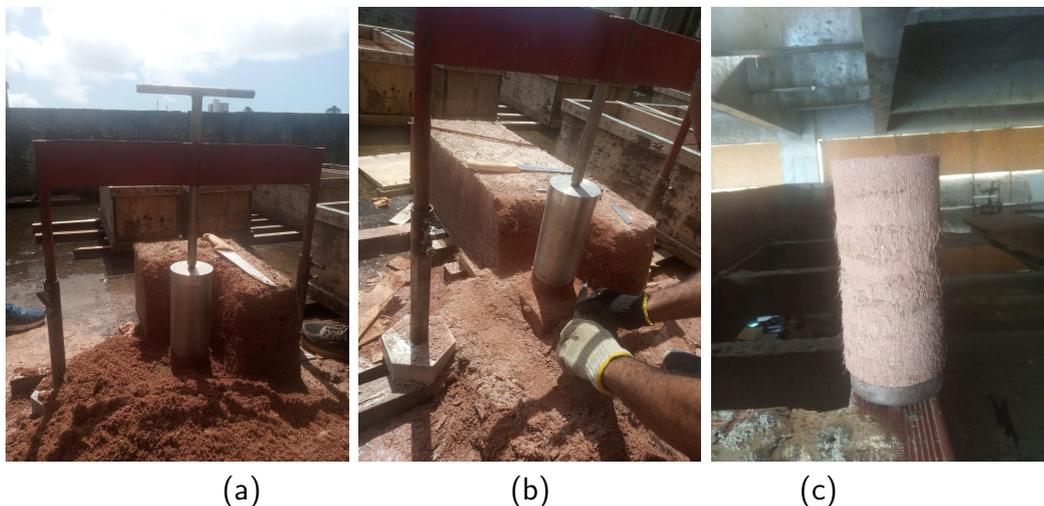
Figura 3.16 – Talhagem dos corpos de prova envelhecidos. (a) Equipamento utilizado. (b) Processo de talhagem. (c) CP talhado.

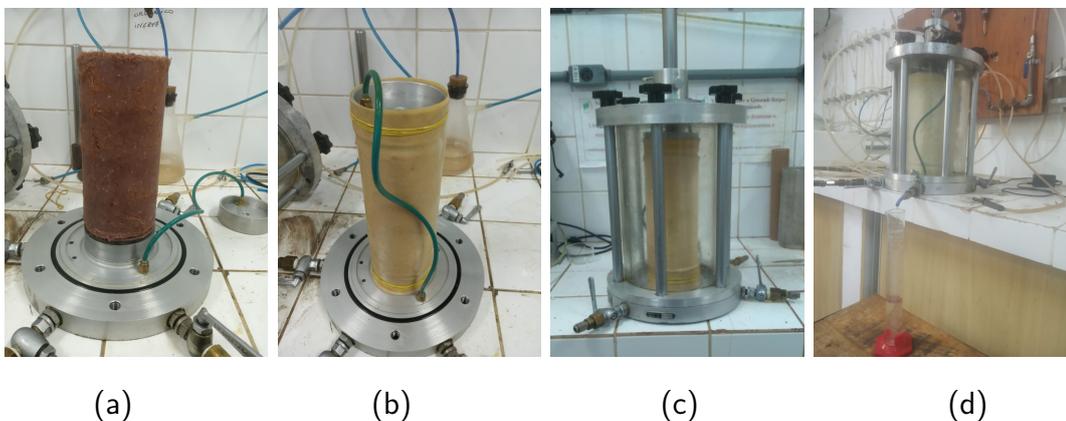
Figura 3.17 – Preparação dos corpos de prova: (a) Corpo de prova na base da câmara triaxial. (b) Corpo de prova revestido com membrana. (c) Corpo de prova montado na câmara triaxial. (d) Ensaio de permeabilidade.

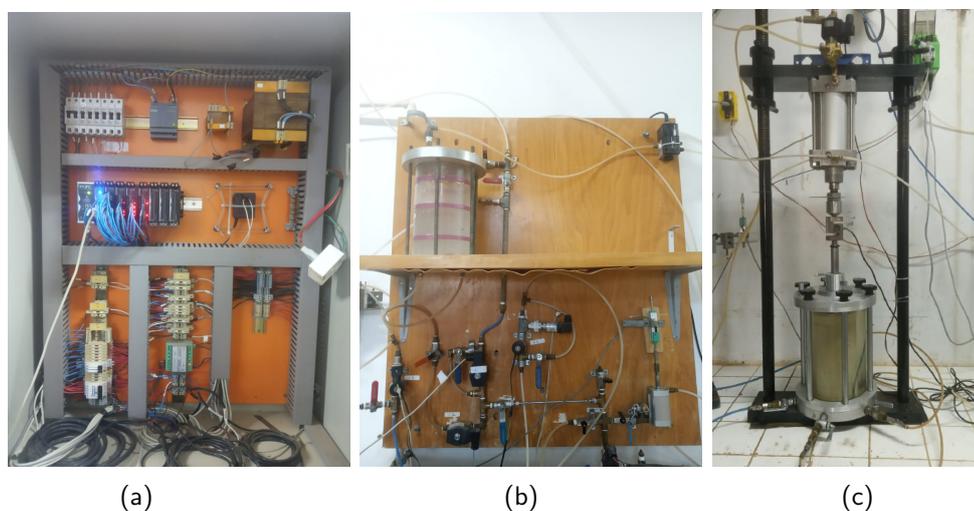
Figura 3.18 – Sistema automatizado servo-controle. (a) Parte elétrica. (b) Aplicação e medição das pressões. (c) Sistema mecânico.

Os procedimentos adotados para a realização dos ensaios seguiram as recomendações de Head (1994) e foram constituídos pelas seguintes fases: saturação dos corpos de prova por fluxo e contrapressão, adensamento e fase de cisalhamento.

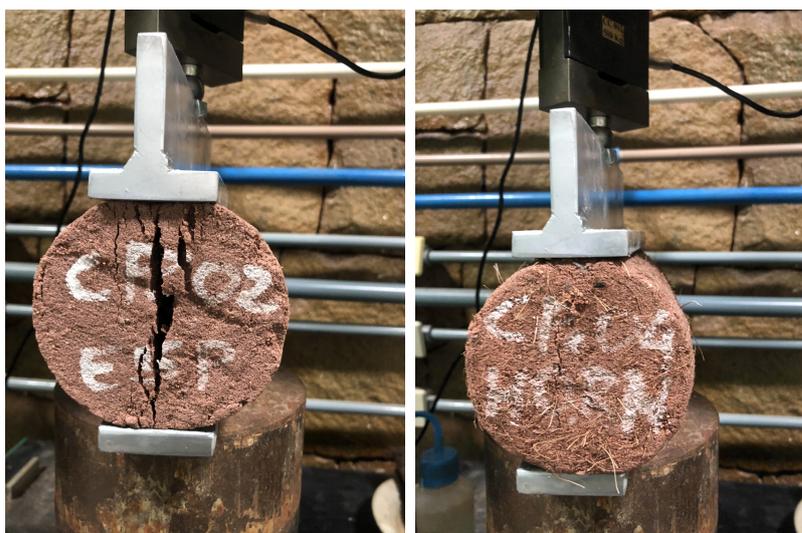
Figura 3.19 – Ensaio de resistência à tração por compressão diametral: (a) Corpo de prova de solo sem reforço. (b) Corpos de prova solo/fibra hornificada.

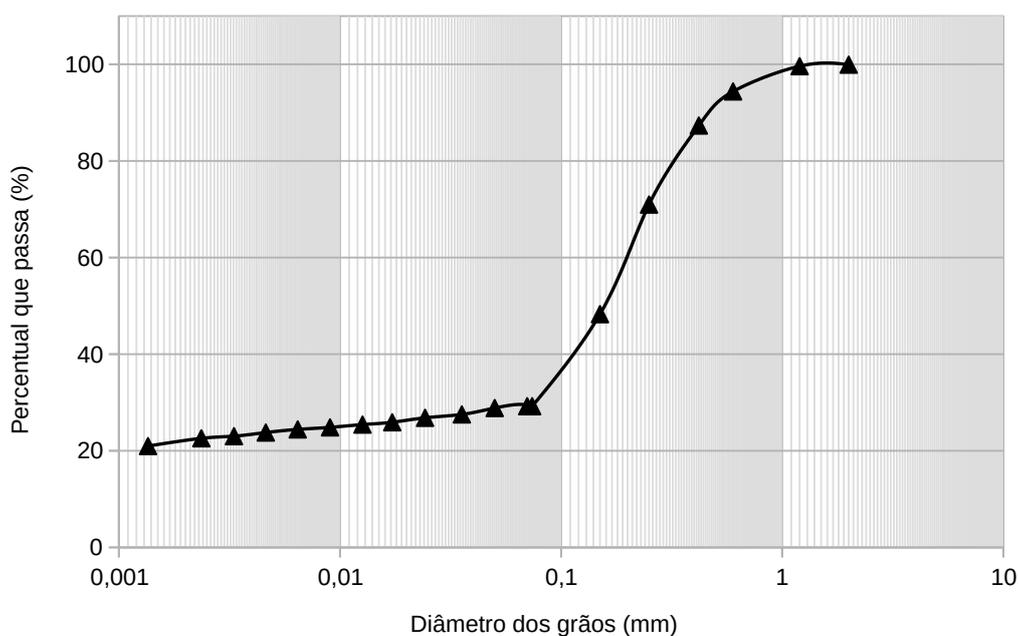
Figura 4.1 – Curva granulométrica das amostras de solo

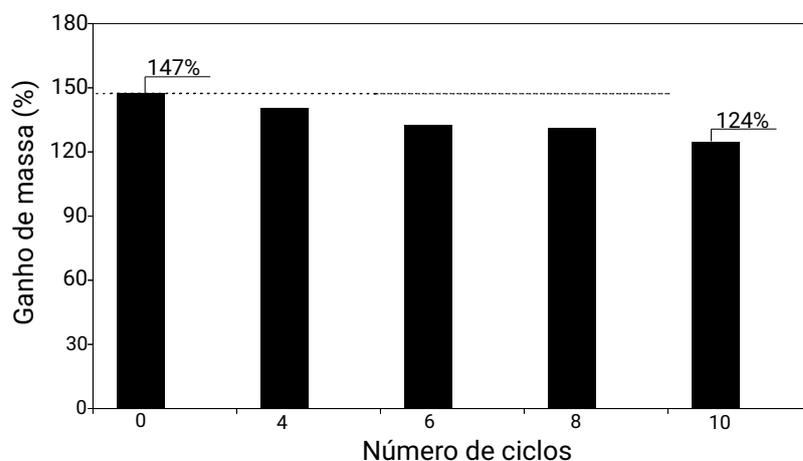
Figura 4.3 – Ciclos do tratamento de hornificação.

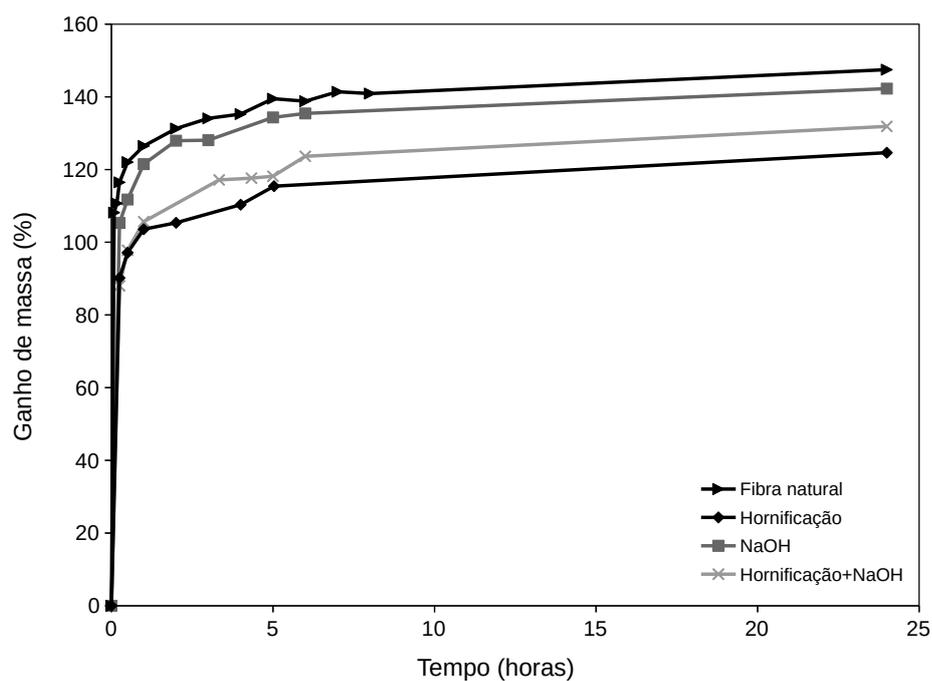
Figura 4.4 – Capacidade de absorção de água para as fibras sem tratamento e tratadas.

Os três tratamentos diminuiram a capacidade de absorção de água pelas fibras, devido ao seu comportamento hidrofóbico. O tratamento de hornificação foi o que proporcionou redução mais significativa nesta propriedade, apresentando decréscimo de 147% para 129%. Resultados semelhantes de redução na absorção de água após o tratamento de hornificação foram encontrados por Claramunt, Ardanuy e García-Hortal

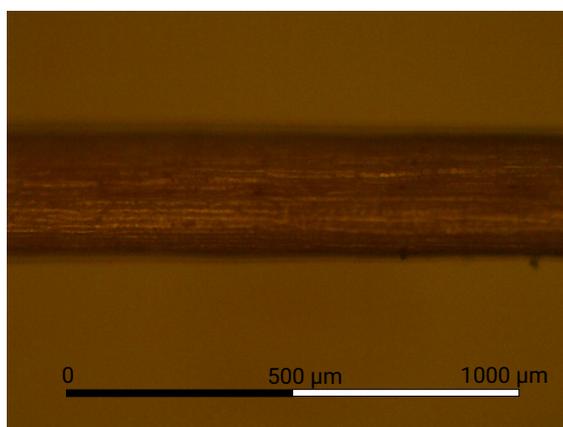
Figura 4.5 – Superfície longitudinal da fibra de coco.

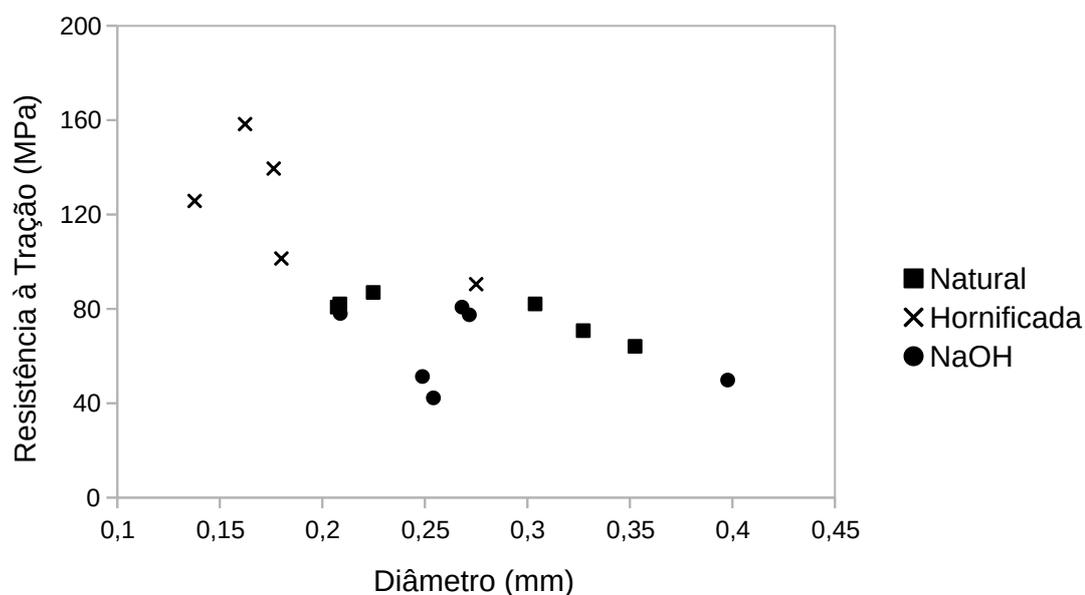
Figura 4.6 – Variação entre diâmetros das fibras e resistência à tração.

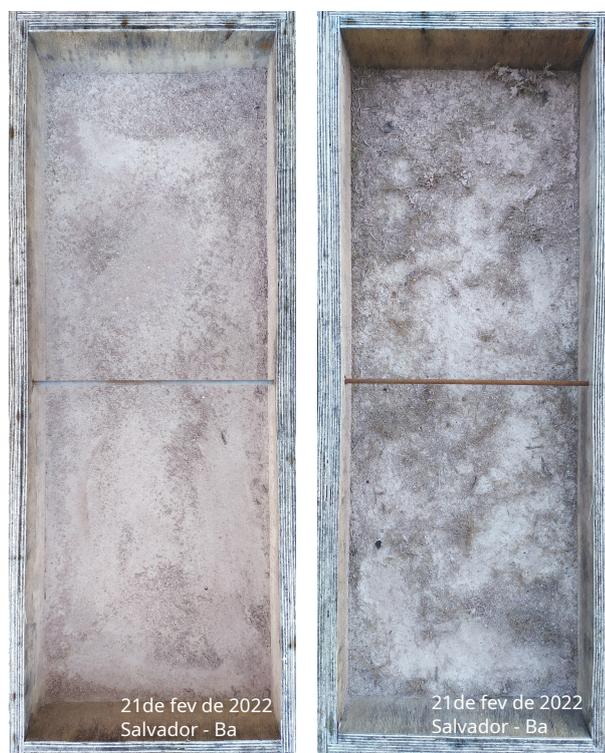
Figura 4.8 – Superfície das amostras ao final do período de exposição. (a) Solo sem reforço. (b) Compósito solo fibra não tratada.

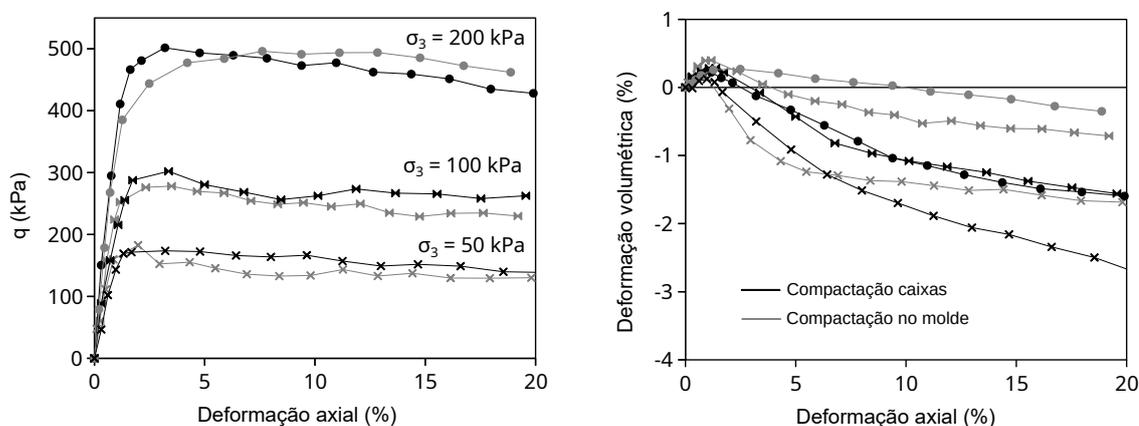
Figura 4.9 – Curvas tensão-deformação e variação volumétrica para o solo compactado no molde e nas caixa de madeira.

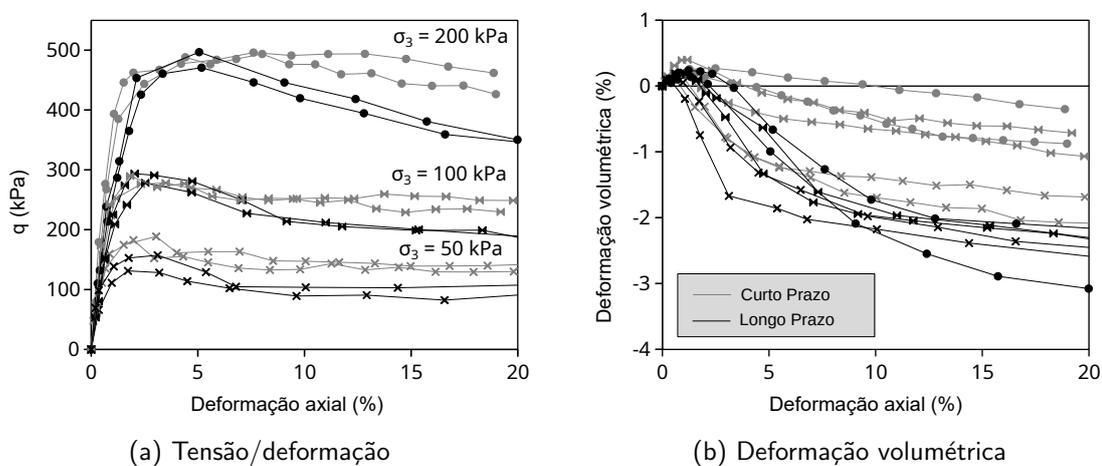
A Figura 4.10 compara a resistência ao cisalhamento das amostras não reforçadas (solo puro) nos dois tempos analisados. Observa-se que, após o período de cinco meses de exposição às intempéries, as amostras apresentaram maior diminuição da resistência pós-pico, além de demonstrarem maior dilatância. Isso já era esperado, uma vez que os ciclos de umedecimento e secagem tendem a aumentar a tensão de pré-adensamento do solo devido à ação da sucção matricial (FREDLUND; RAHARDJO, 1993). No entanto, não houve incremento no pico de tensão, provavelmente devido aos efeitos deletérios das microfissuras formadas no solo durante estes ciclos, contrabalanceando os efeitos do pré-adensamento.

Figura 4.10 – Análises de curto e longo prazos: curvas tensão-deformação e variação volumétrica para o solo não reforçado.

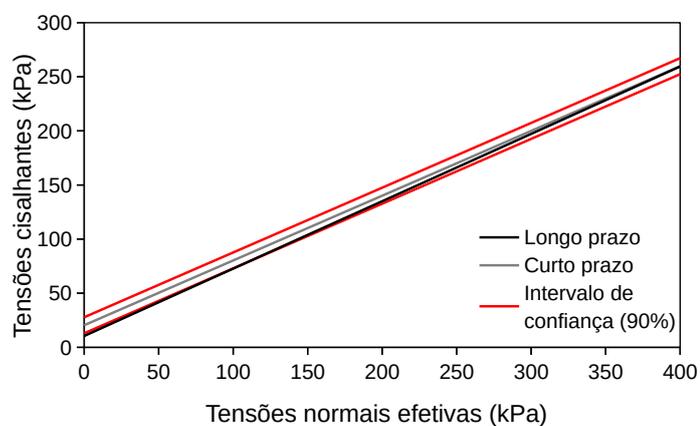
Figura 4.11 – Envoltórias de resistência para o solo puro.

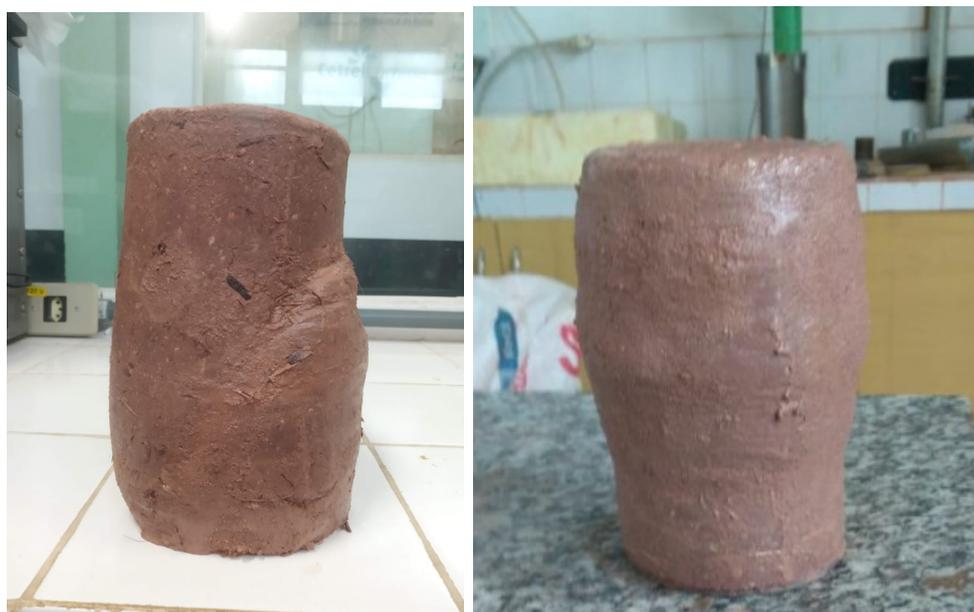
Figura 4.12 – Superfície de ruptura formada nos corpos de prova: (a) Corpos de prova submetidos às confinantes de 50 e 100 kPa. (b) Corpos de prova submetidos à confinante de 200 kPa.

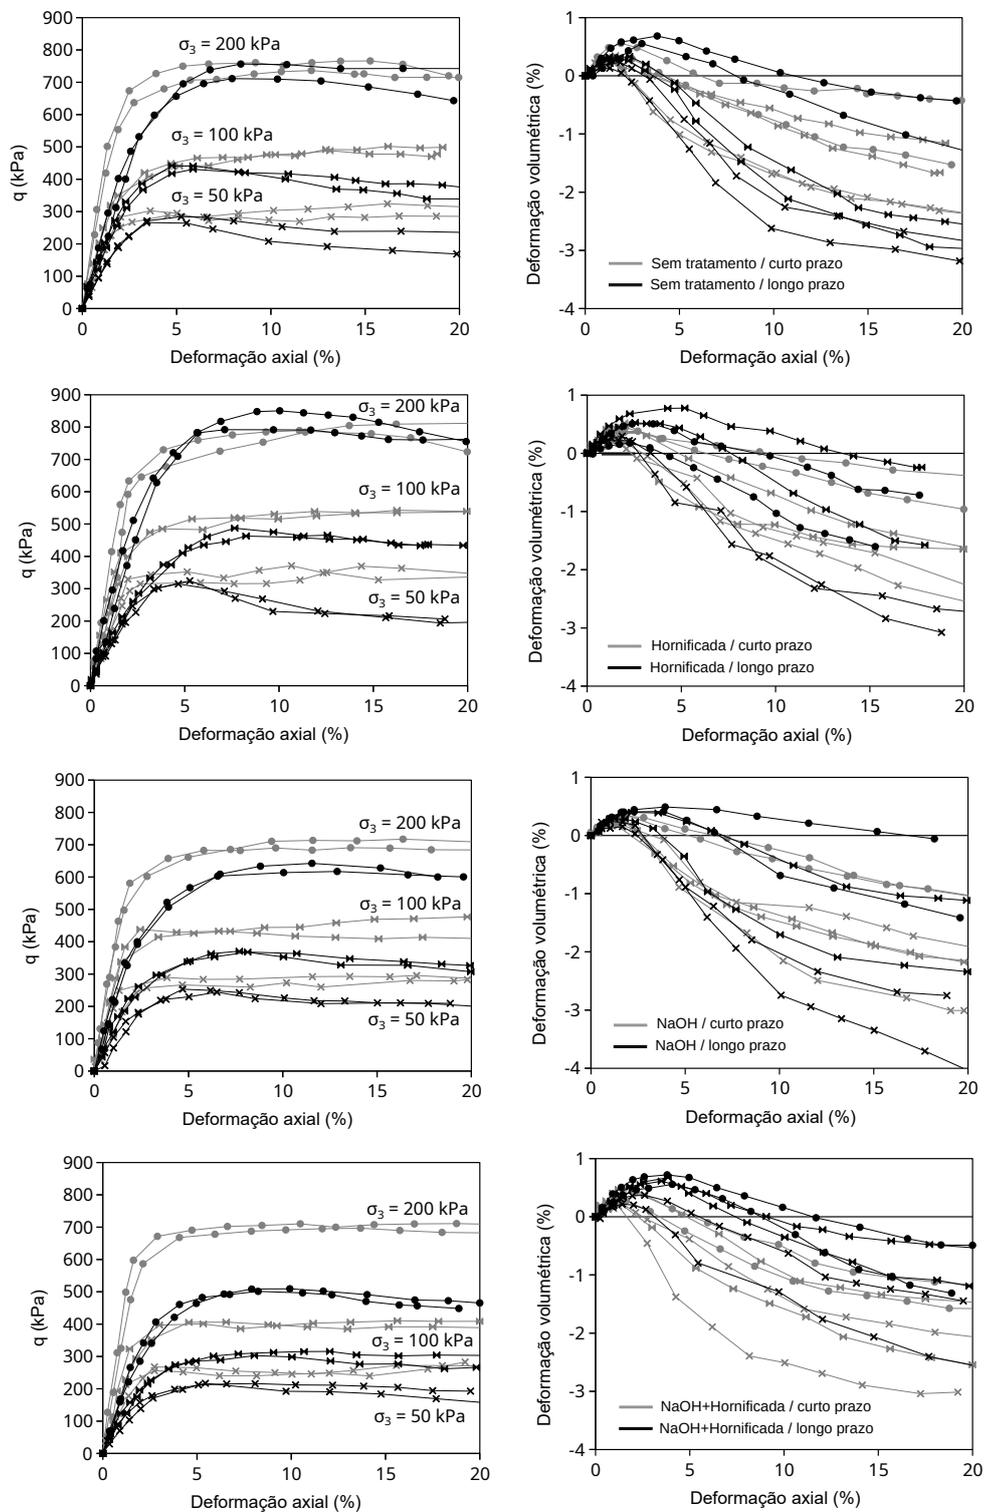
Figura 4.13 – Análises de curto e longo prazo: curvas tensão-deformação e variação volumétrica para os compósitos.

Os compósitos envelhecidos de fibras hornificadas também demonstraram menor resistência pós-pico, especialmente para as confinantes de 50 e 100 kPa. Já para a tensão confinante de 200 kPa, a resistência de pico foi superior, apresentando queda na resistência pós-pico. Os compósitos com as fibras envelhecidas apresentaram perda na tensão desviadora máxima cerca de 11% e 12% para as confinantes de 50 e 100 kPa, respectivamente. Para a tensão confinante de 200 kPa, houve um acréscimo na tensão desviadora máxima da ordem de 3% em comparação com os compósitos de curto prazo.

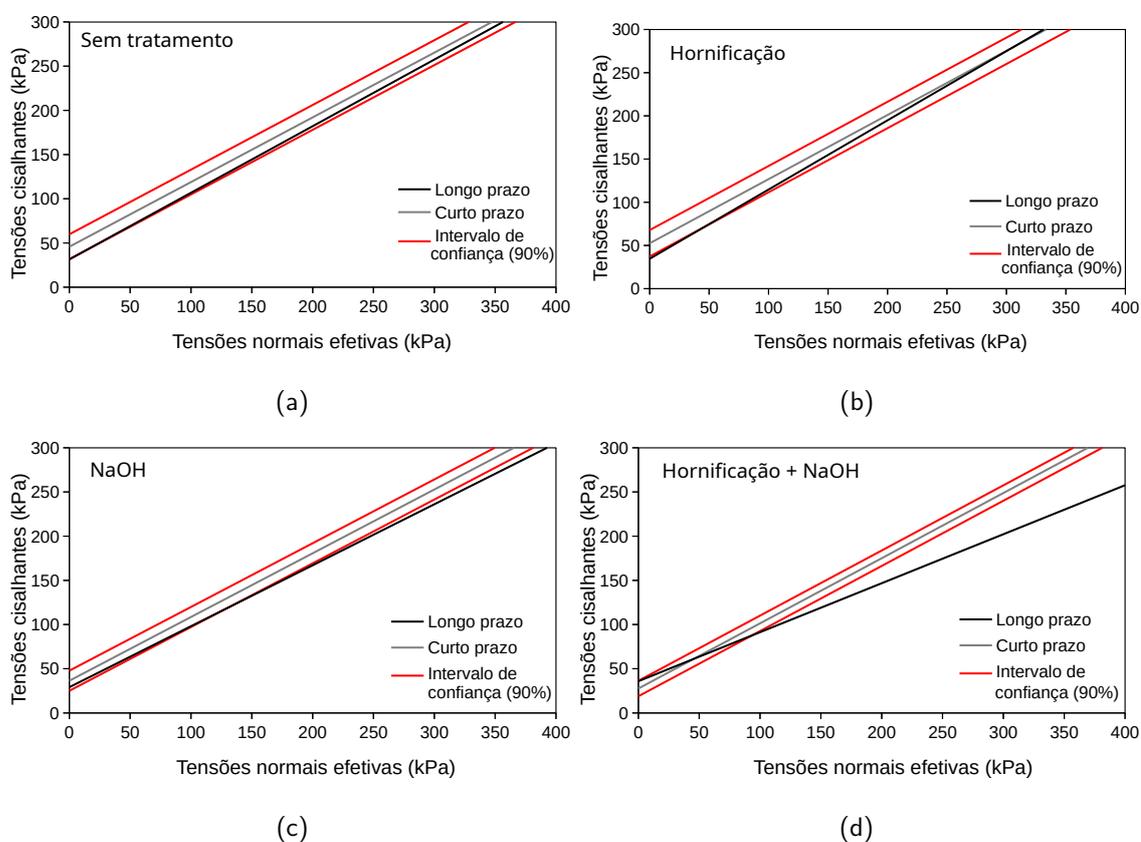
Figura 4.14 – Envoltória de resistência para os compósitos ensaiados a curto e longo prazos. (a) Fibras não tratadas. (b) Hornificação. (c) NaOH. (d) Hornificação + NaOH.
