UNIVERSIDADE FEDERAL DA BAHIA
ESCOLA POLITÉCNICA
PROGRAMA DE PÓS-GRADUAÇÃO EM ENGENHARIA CIVIL

**COMPORTAMENTO MECÂNICO A LONGO PRAZO DE UM SOLO
REFORÇADO COM FIBRAS DE COCO**

Dissertação apresentada ao Programa de Pós-Graduação em engenharia civil, Escola Politécnica, Universidade Federal da Bahia, como requisito para obtenção do título de Mestra em Engenharia Civil

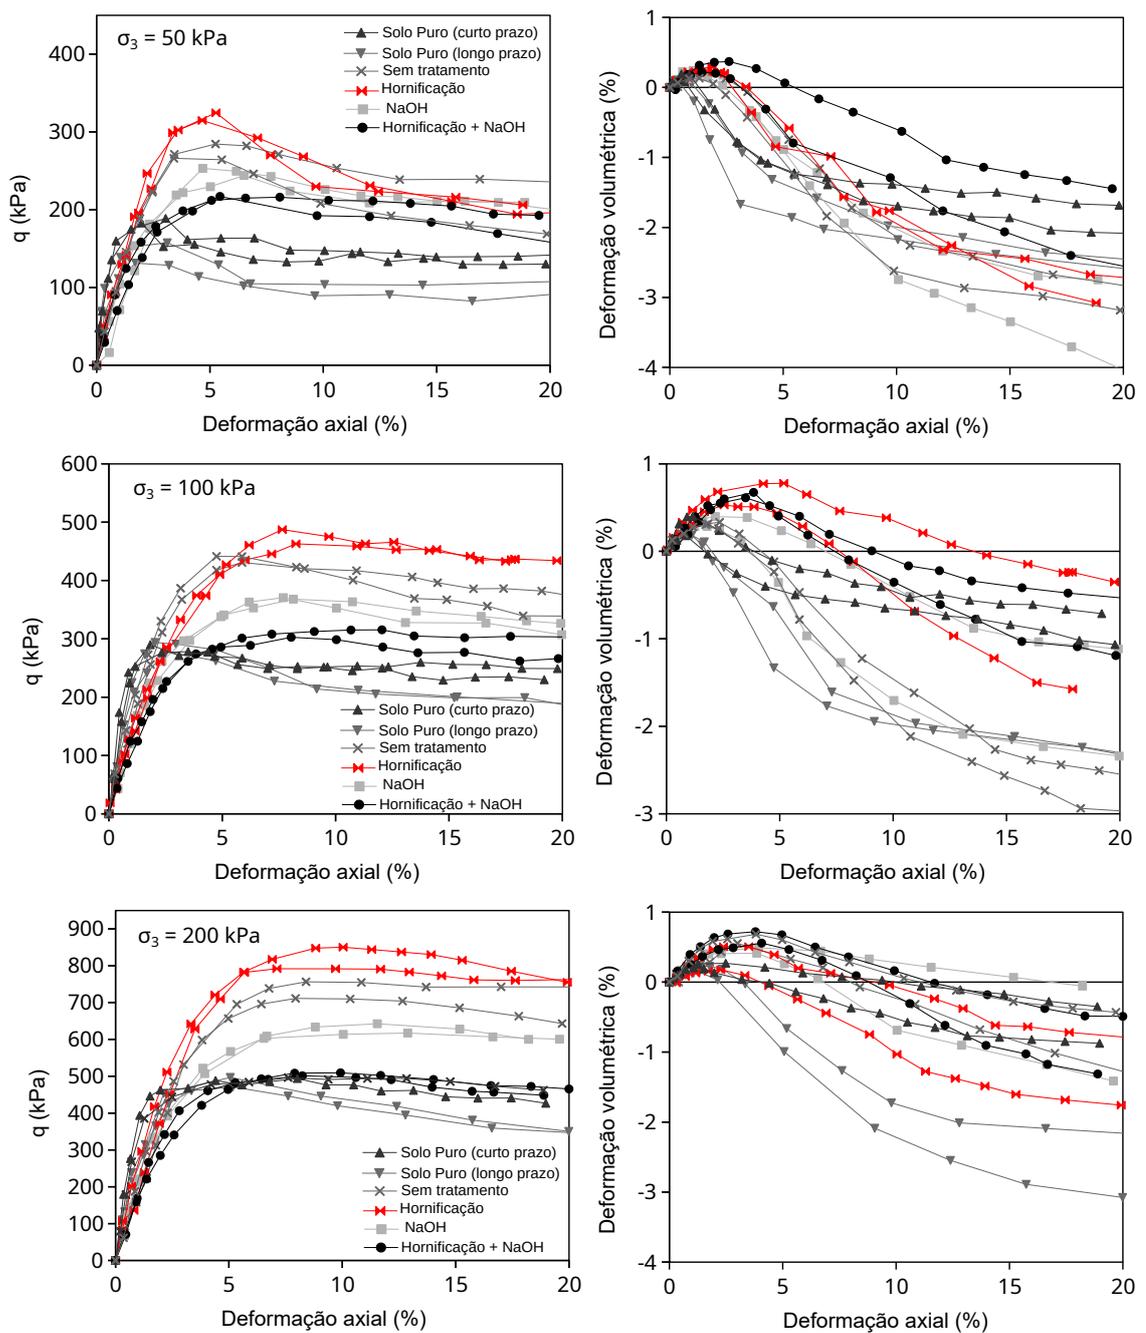
Figura 4.15 – Curvas tensão-deformação e variação volumétrica para o solo puro e compósitos envelhecidos.

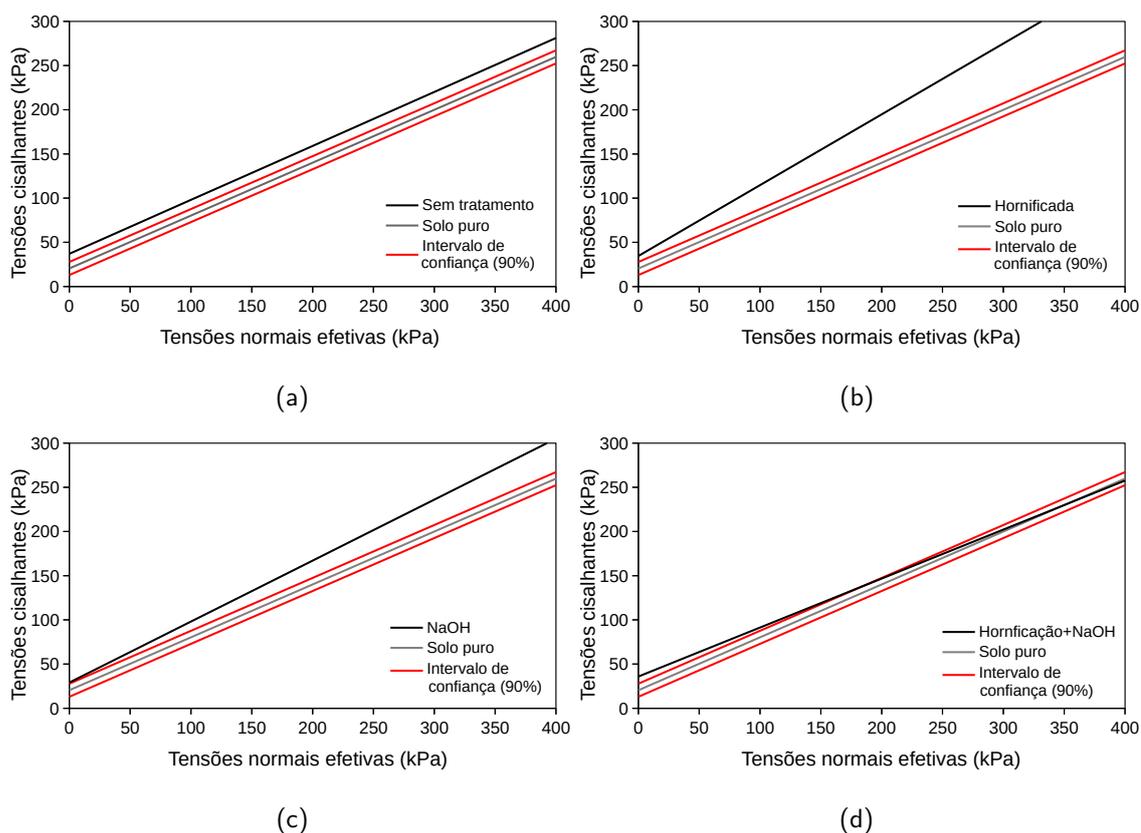
Figura 4.16 – Envoltória de resistência para os compósitos envelhecidos com relação ao solo sem reforço sem envelhecimento. (a) Fibras não tratadas. (b) Hornificação. (c) NaOH. (d) Hornificação + NaOH.

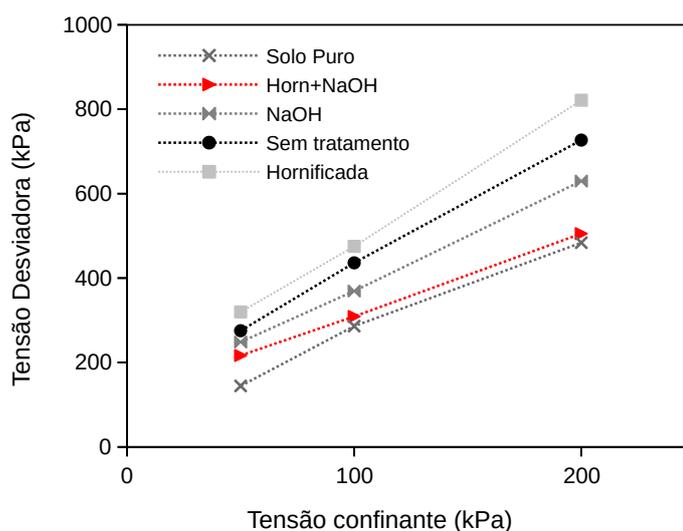
Figura 4.17 – Influência da tensão confinante nos valores de tensão desviadora máxima

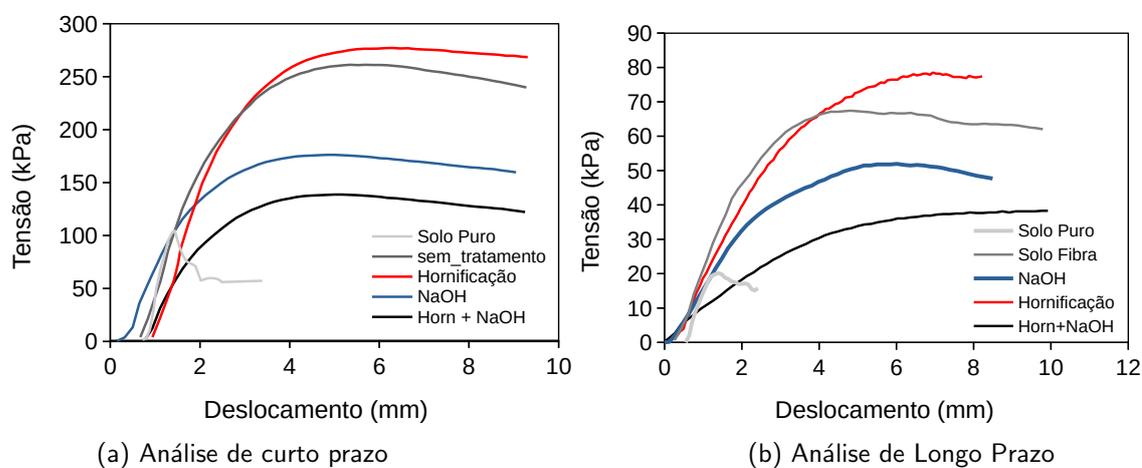
Figura 4.18 – Resistência à tração por compressão diametral: curvas típicas de tensão vs deslocamento.

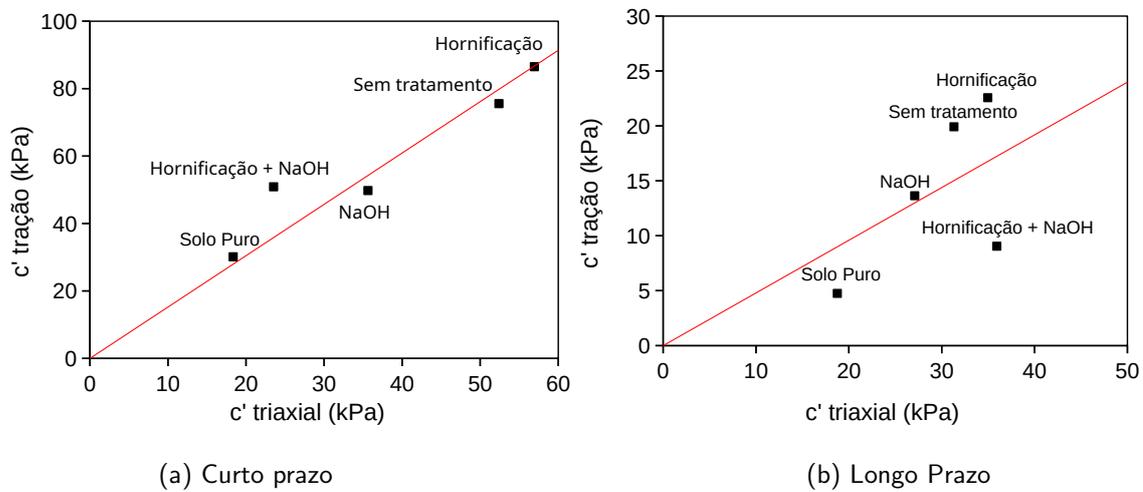
Figura 4.19 – Coesão dos ensaios de tração versus coesão dos ensaios triaxiais.
